# 1. 보강토옹벽

(본선 STA.0+283~0+400)

## 손상현황 사진

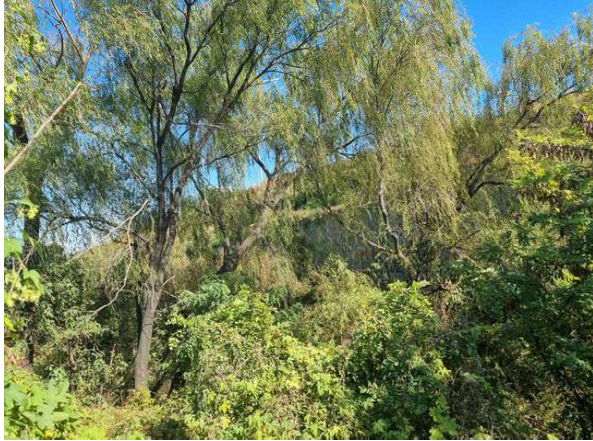
지반 기초부 손상양호

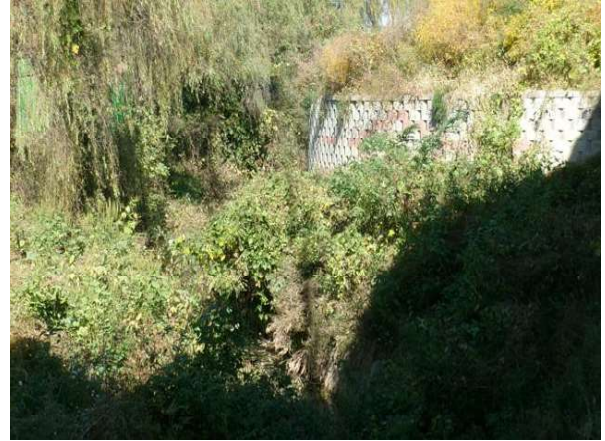
지반 기초부 손상양호

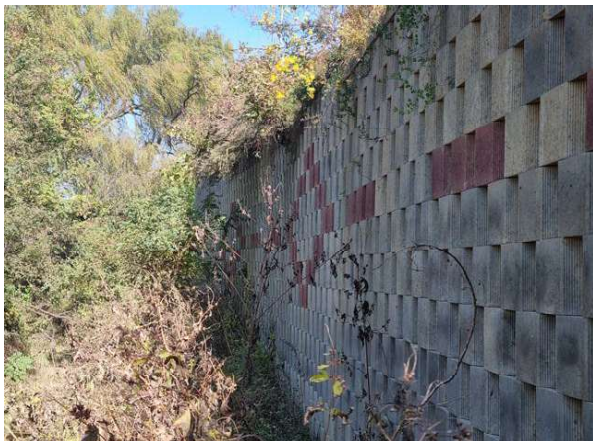
지반 기초부 손상양호

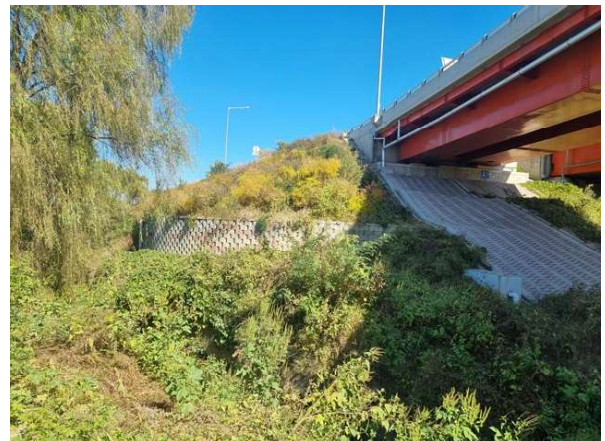
지반 기초부 손상양호

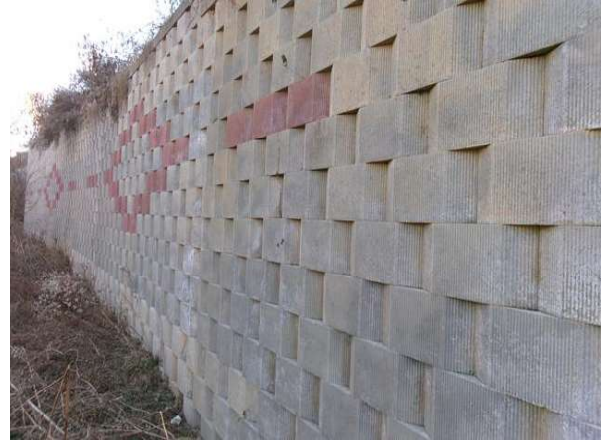
전면부 상태양호

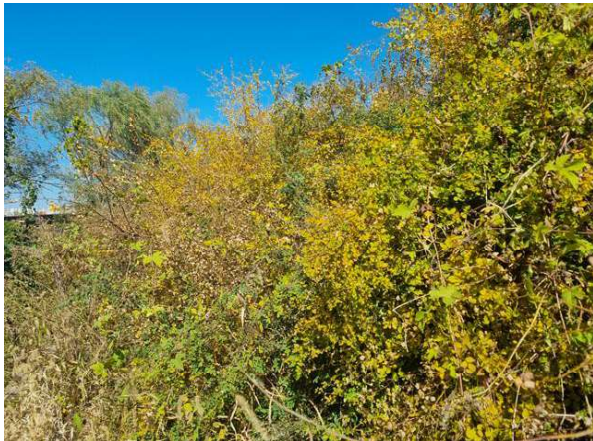
주변영향인자 상태양호

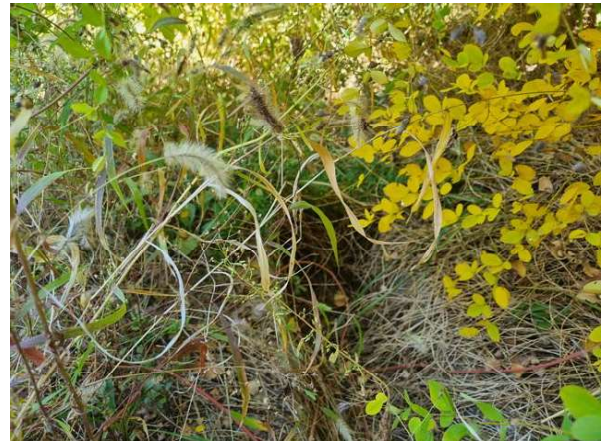
주변영향인자 상태양호

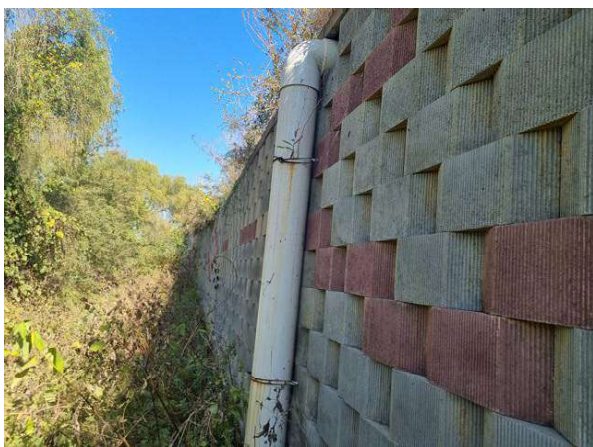
주변영향인자 상태양호

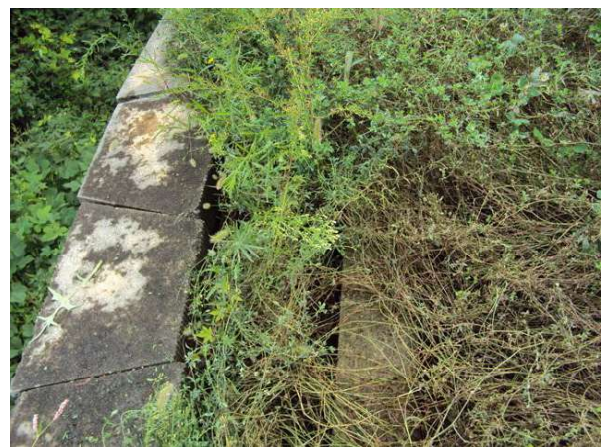
주변영향인자 상태양호

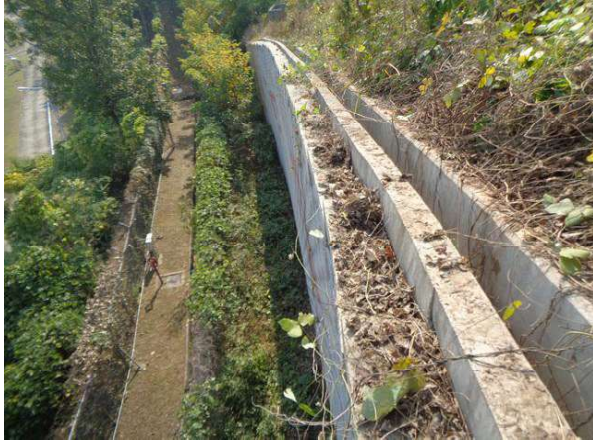
지반 기초부 손상양호

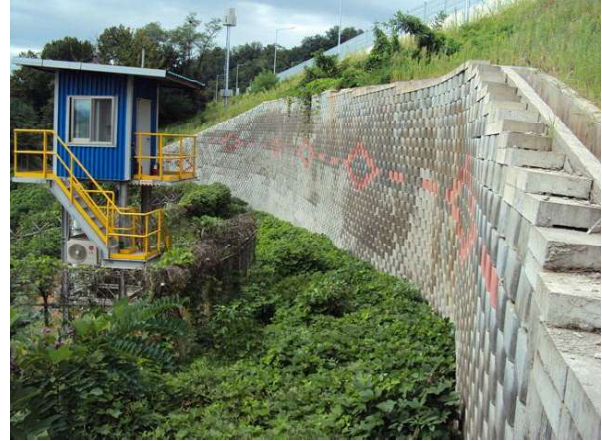
지반 기초부 손상양호

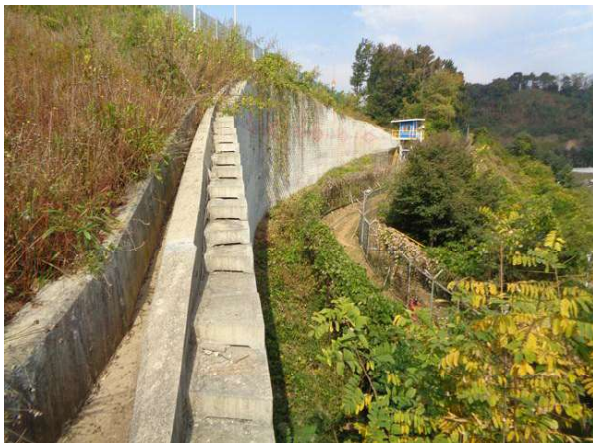
지반 기초부 손상양호

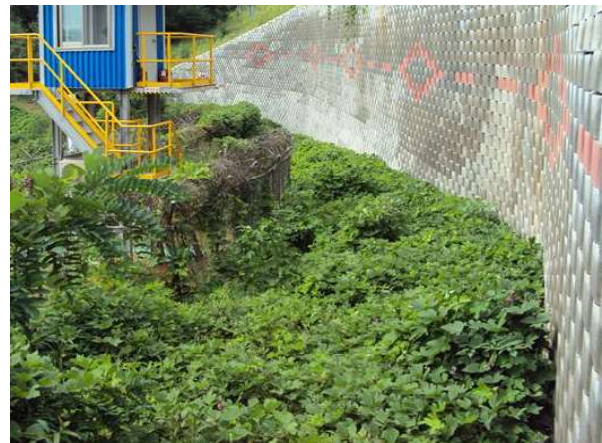
지반 기초부 손상양호

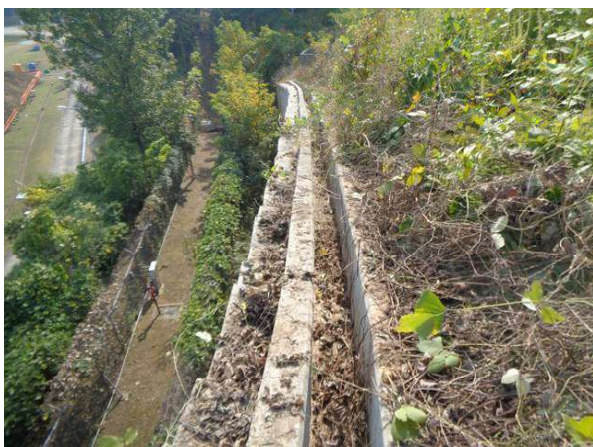
주변영향인자 상태양호

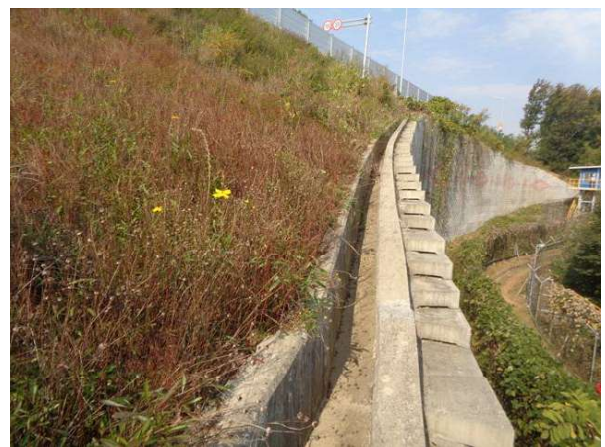
주변영향인자 상태양호

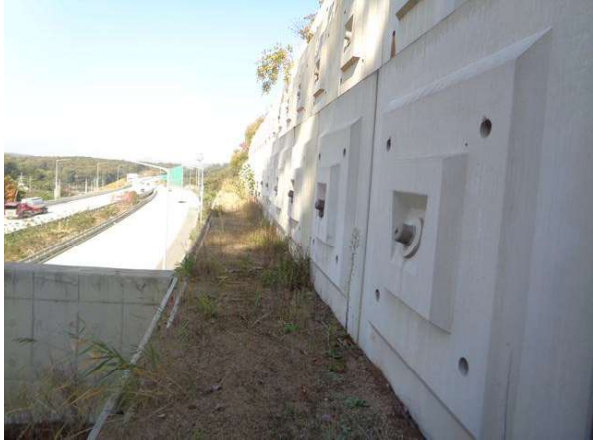
지반 기초부 손상양호

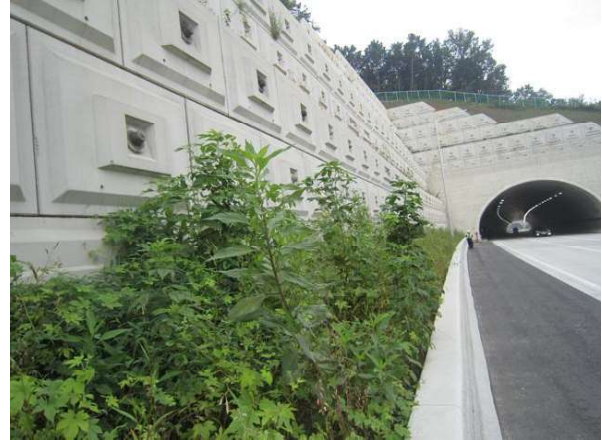
지반 기초부 손상양호

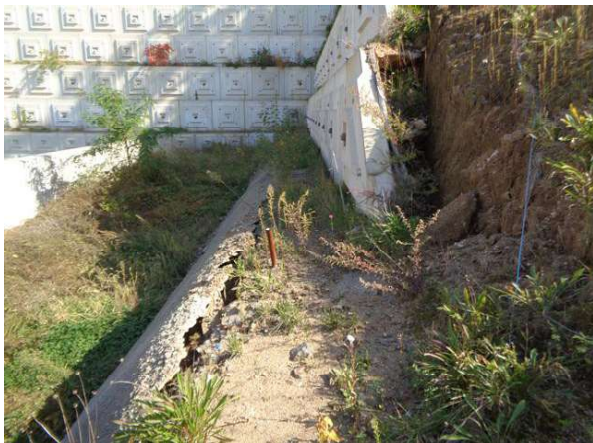
지반 기초부 손상양호

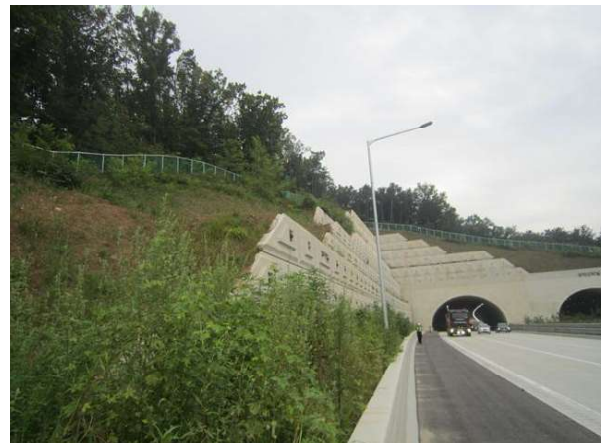
지반 기초부 손상양호

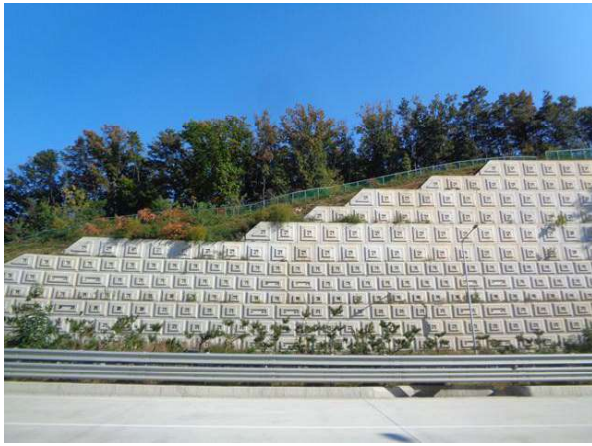
전면부 상태양호

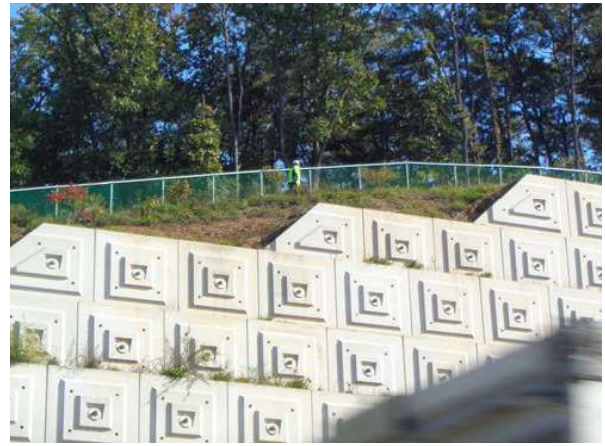
전면부 상태양호

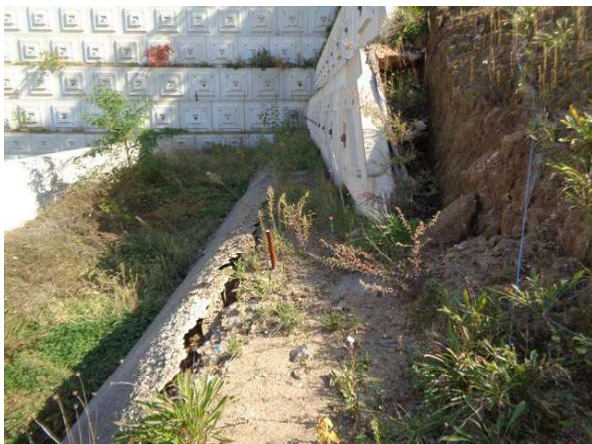
주변영향인자 S8 배면 토사유실(1.0X2.0)

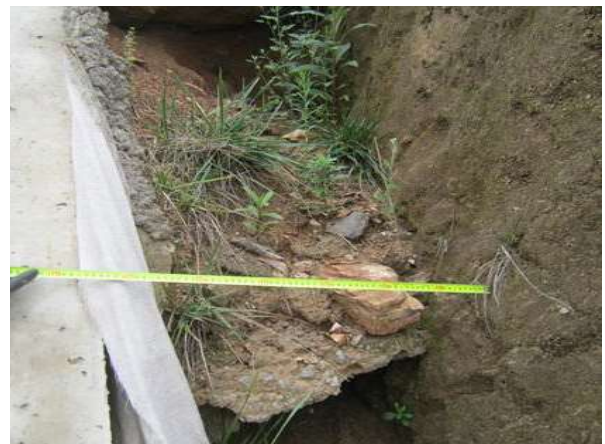
주변영향인자 S8 배면 토사유실(1.0X2.0)

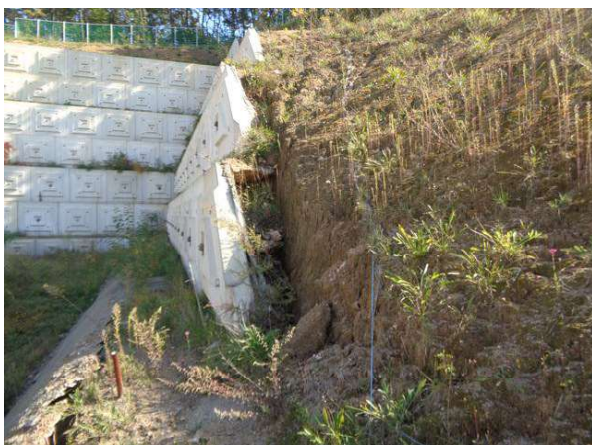
주변영향인자 S8 배면 토사유실(1.0X2.0)

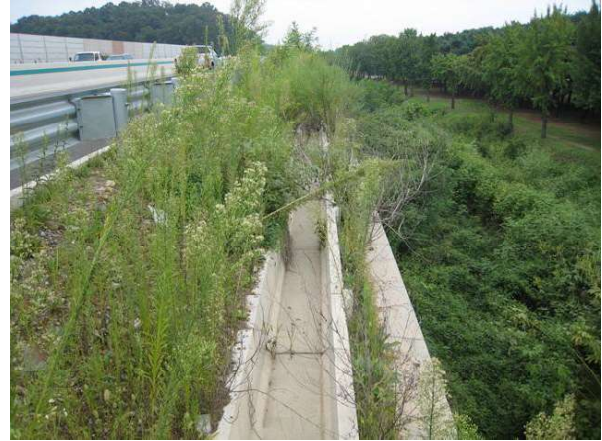
주변영향인자 상태양호

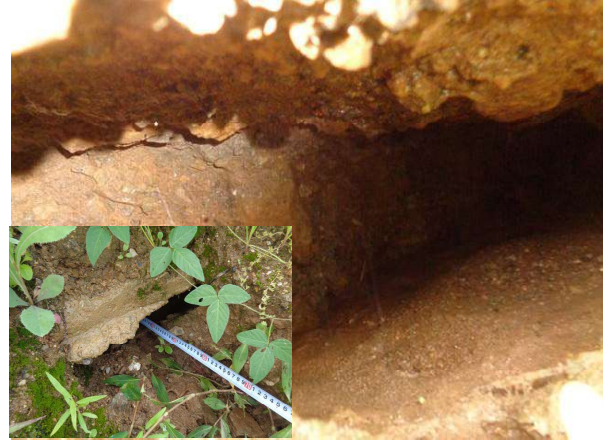
지반 기초부 S2 세굴

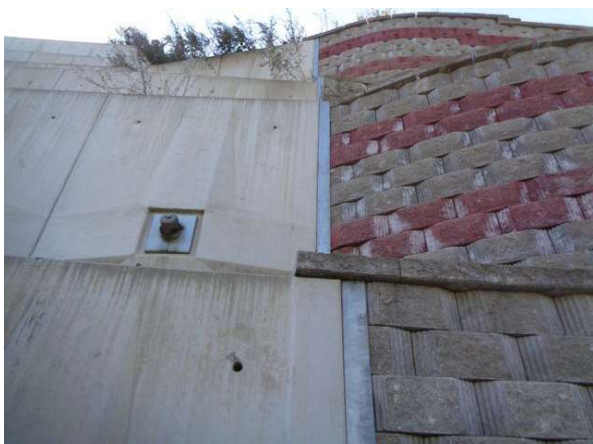
전면부 상태양호

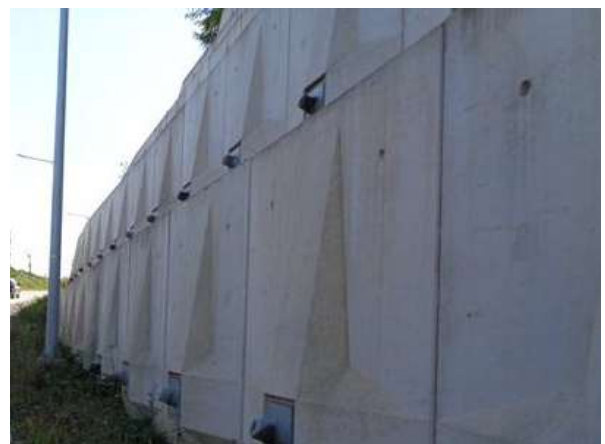
전면부 상태양호

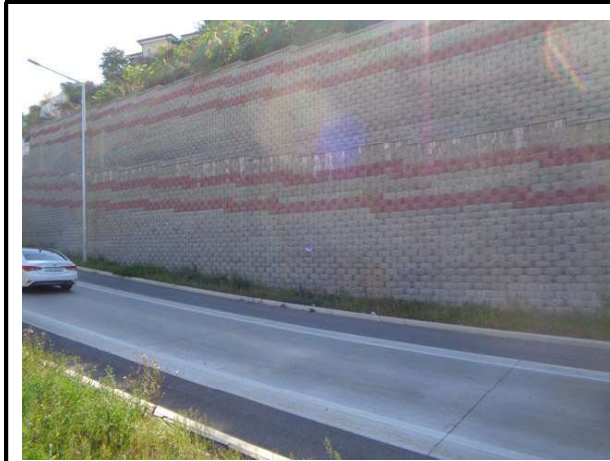
전면부 상태양호

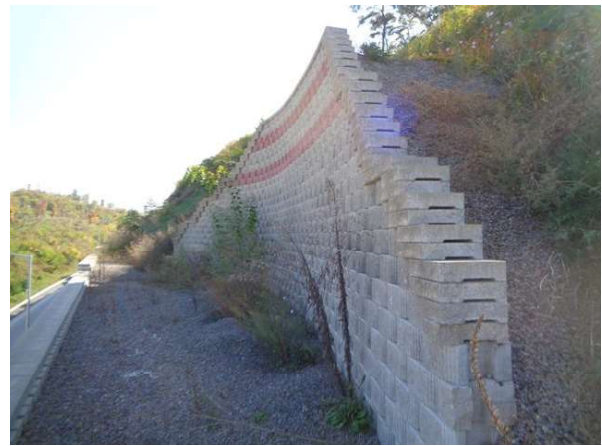
전면부 상태양호

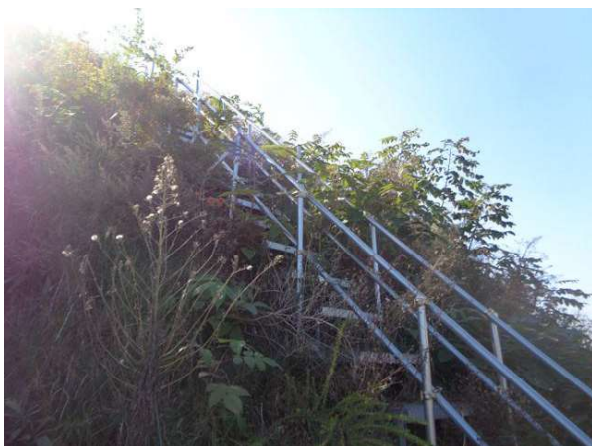
주변영향인자 상태양호

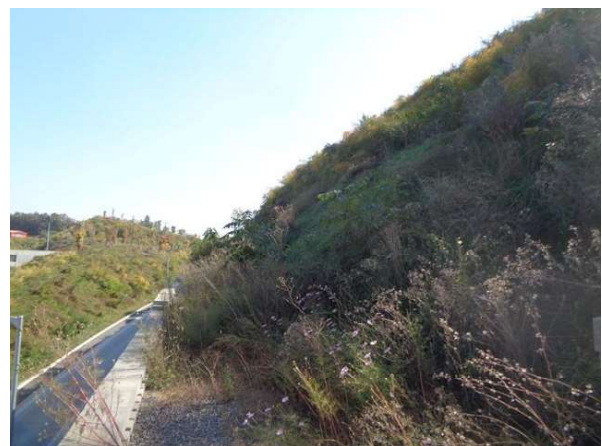
주변영향인자 상태양호

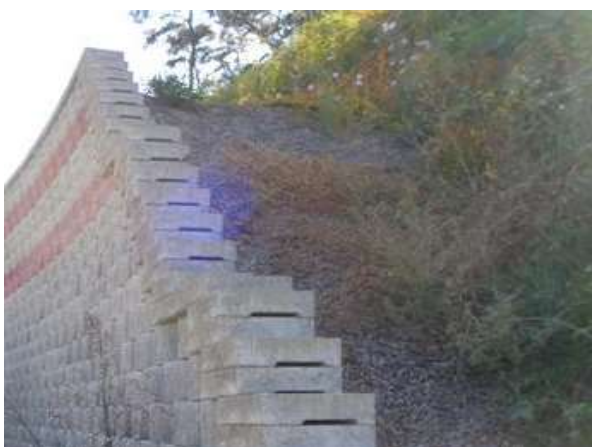
주변영향인자 상태양호

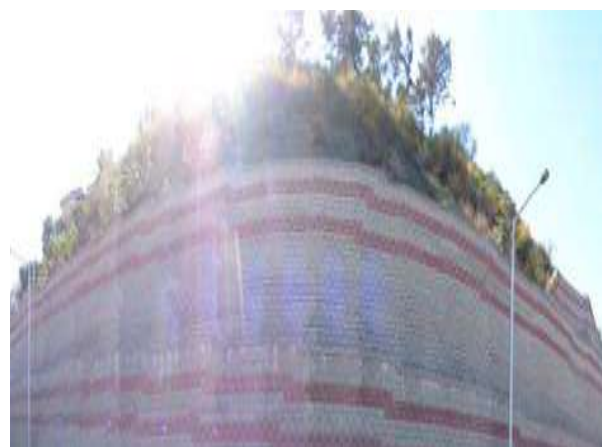
주변영향인자 상태양호

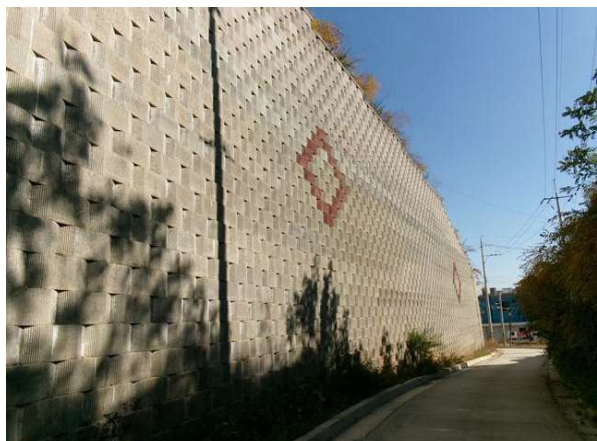
지반 기초부 상태양호

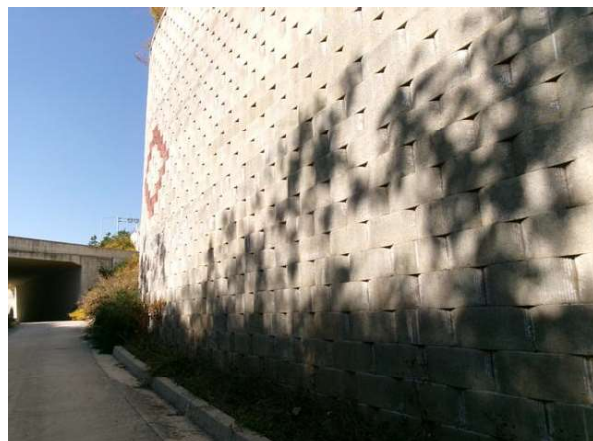
지반 기초부 상태양호

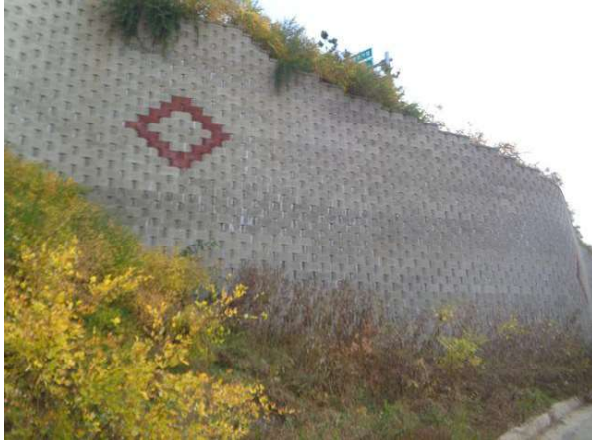
전면부 상태양호

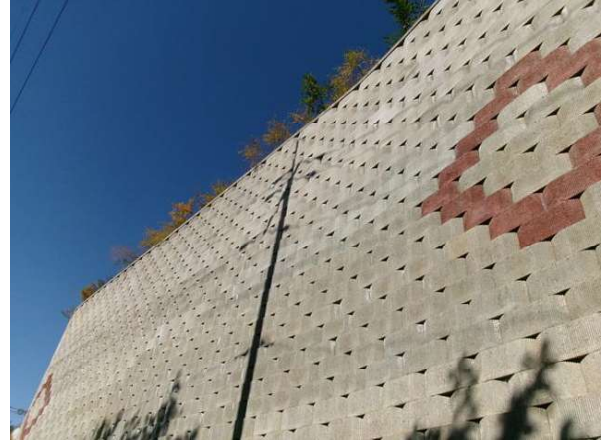
전면부 상태양호

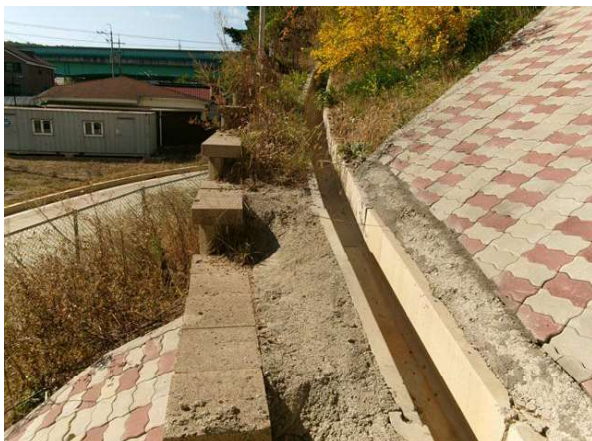
주변영향인자 상태양호

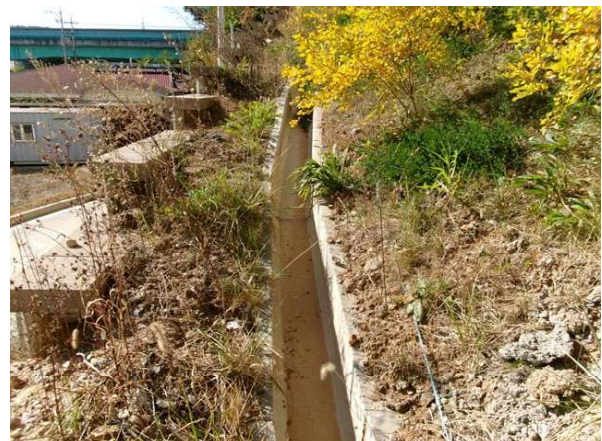
주변영향인자 상태양호

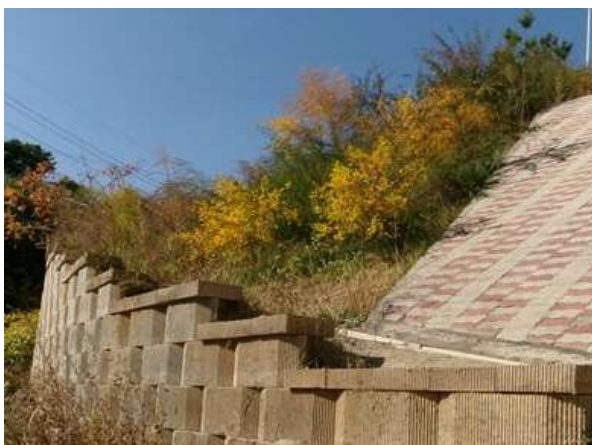
주변영향인자 상태양호

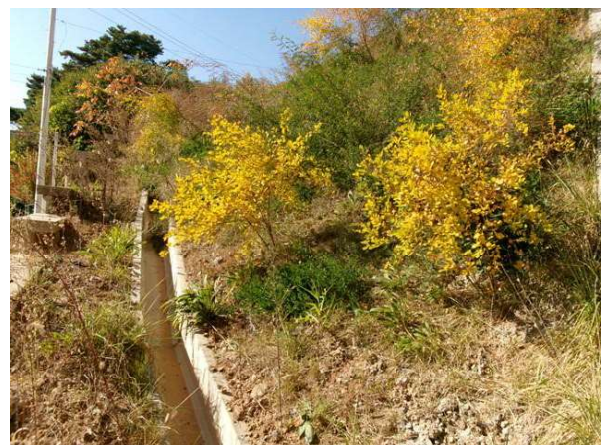
주변영향인자 상태양호

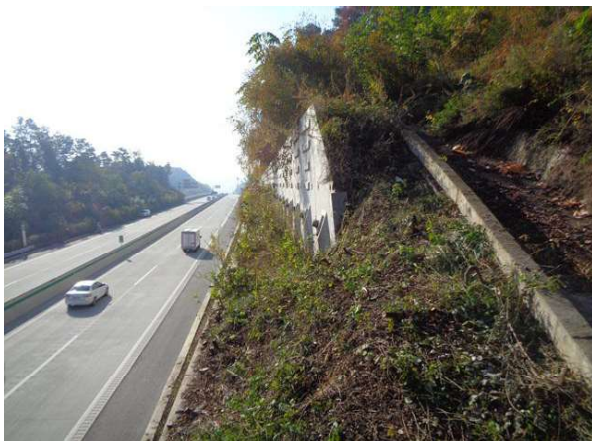
주변영향인자 상태양호

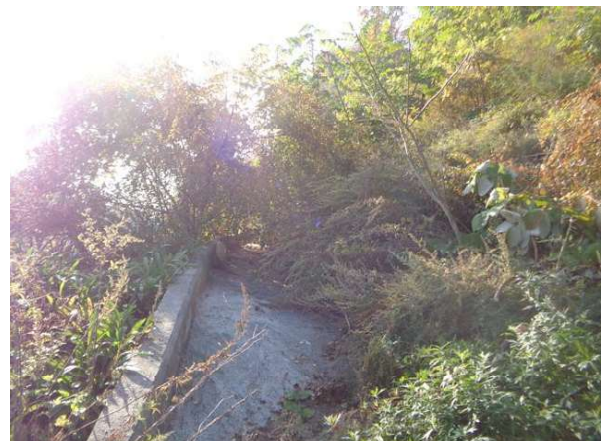
주변영향인자 상태양호

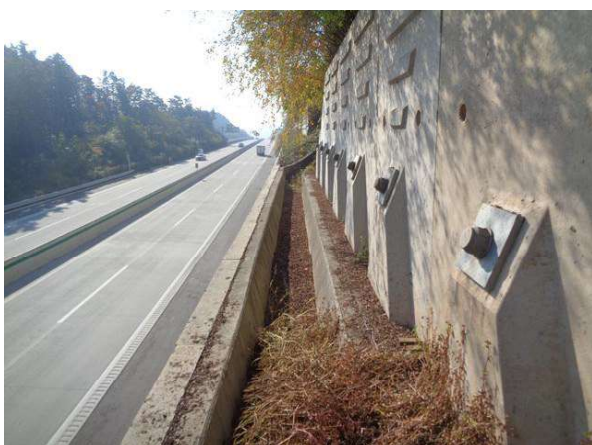
주변영향인자 상태양호

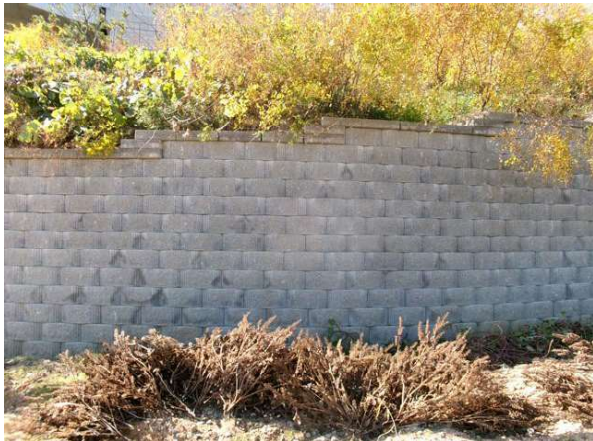
전면부 상태양호

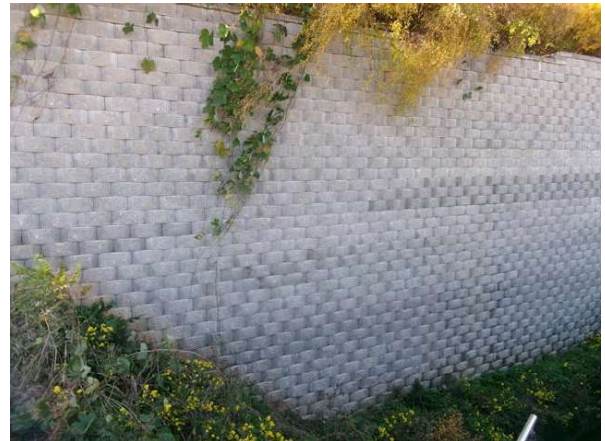
전면부 상태양호

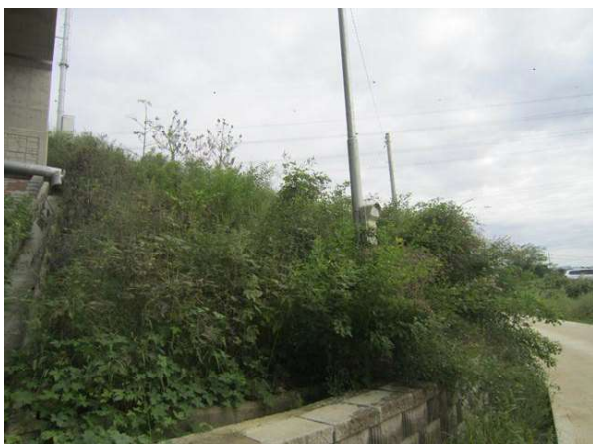
주변영향인자 상태양호

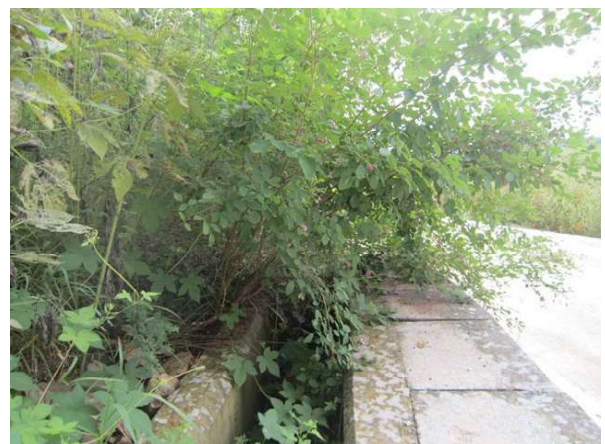
주변영향인자 상태양호
