서울문산고속도로 시설물 정기안전점검 용역  
**하 자 점 검 보 고 서**  
**[ 2 공 구 1 · 2 종 교 량 ]**

**서울문산고속도로주식회사**

**점검기관 : (주)명성엔지니어링**

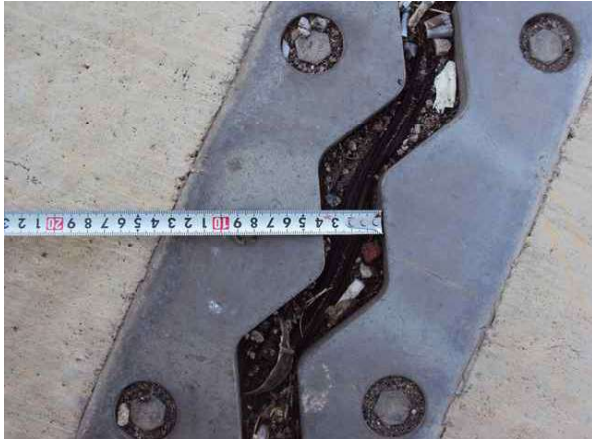
| 위치 | 신축이음 A1 | 방향 | - | 위치 | 교면포장 S1 | 방향 | - |

| 내용 | 여유량 부족(1EA) | | | 내용 | 포트홀 (0.05m² / 2EA) | | |

| 구분 | | 손상 내용 | 단위 | 물량 | 개소 | 보수방안 | 우선순위 |
|---|---|---|---|---|---|---|---|
| | | 여유량 부족 | EA | 1.00 | 1 | 신축이음 재설치 | 하자 |

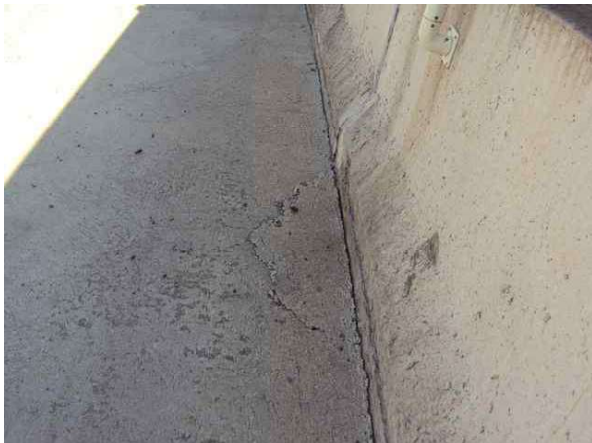
| 위치 | 교면포장 S1 | 방향 | - | 위치 | 배수시설 S1 | 방향 | - |

| 내용 | 접속부 포장 파손 (0.50m² / 1EA) | | | 내용 | 배구수 막힘 (4EA) | | |

| 구분 | | 손상 내용 | 단위 | 물량 | 개소 | 보수방안 | 우선순위 |
|---|---|---|---|---|---|---|---|
| | | 접속부 포장 파손 | m <sup>2</sup> | 0.50 | 1 | 단면보수 | 하자 |

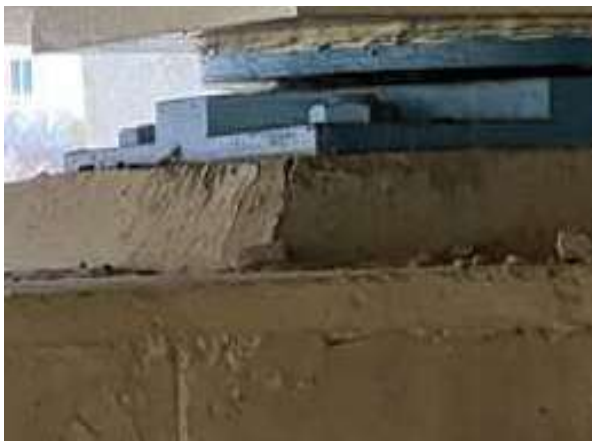
| 위치 | 교량받침 A1-SH2 | 방향 | - | 위치 | 교량받침 A1, 2-SH1, 2 | 방향 | - |

| 내용 | 받침물탈 박리 (0.02㎡ / 1EA) | | | 내용 | 편기 (3EA) | | |

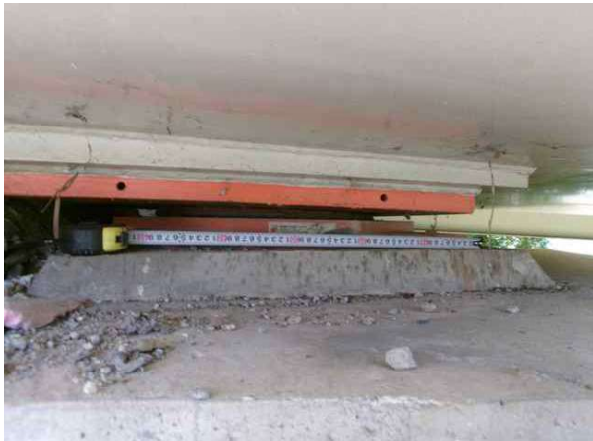
| 위치 | 교량받침 A2-SH1, 2 | 방향 | - | 위치 | 신축이음 A1, 2 | 방향 | - |

| 내용 | 여유량 부족 (2EA) | | | 내용 | 이물 질퇴적 (4.50m / 1EA) | | |

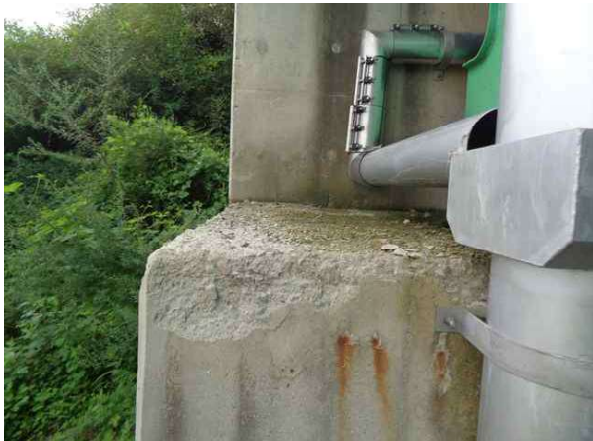
| 위치 | 교대 A1 | 방향 | - | 위치 | 신축이음 A1 | 방향 | - |

| 내용 | 박리 (4.00㎡ / 1EA) | | | 내용 | 토사퇴적 (2.50m / 1EA) | | |

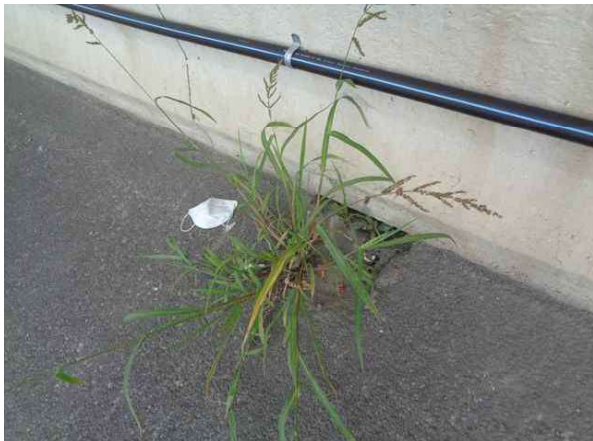
| 위치 | 배수시설 S1~4 | 방향 | - | 위치 | 방호벽 S1 | 방향 | - |

| 내용 | 배수구 토사퇴적 (63EA) | | | 내용 | 방호벽 파손 (0.04㎡ / 1EA) | | |

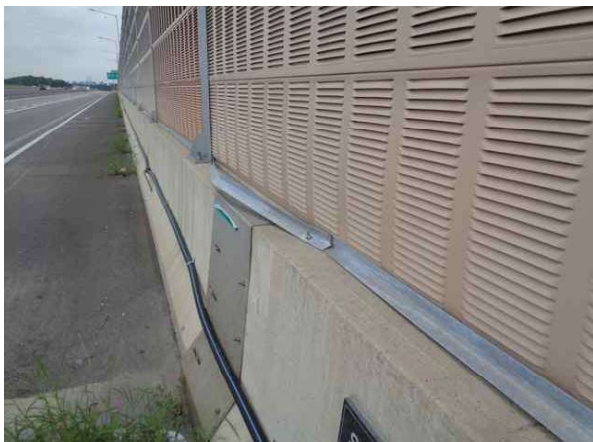
| 위치 | 방호벽 S1 | 방향 | - | 위치 | - | 방향 | - |

| 내용 | 방음벽 파손 (EA) | | | 내용 | - | | |

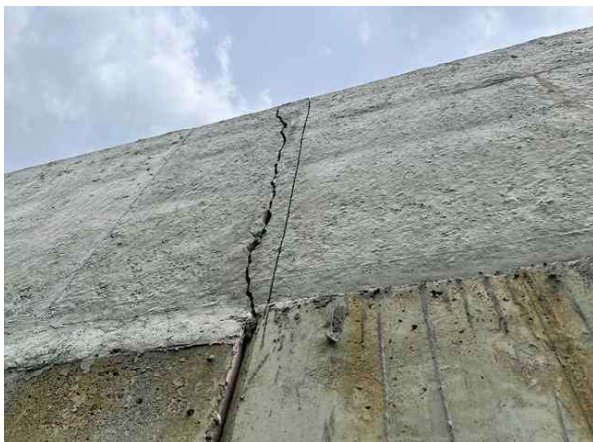
| 위치 | 방호벽 S1 | 방향 | - | 위치 | - | 방향 | - |

| 내용 | 접속부 파손 (0.15m² / 1EA) | | | 내용 | - | | |

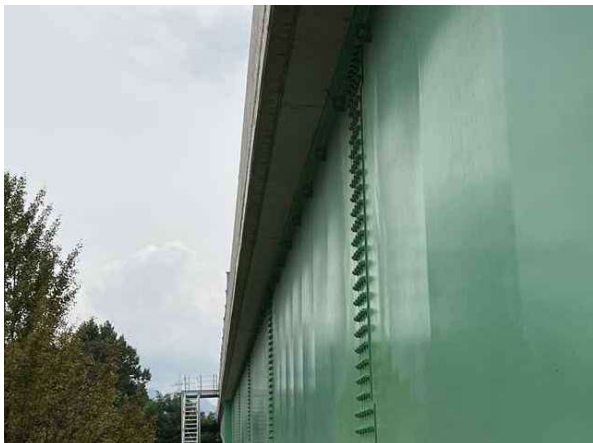
| 위치 | 측면 | 방향 | - | 위치 | 바닥판 | 방향 | - |

| 내용 | 전경 | | | 내용 | 상태양호 | | |

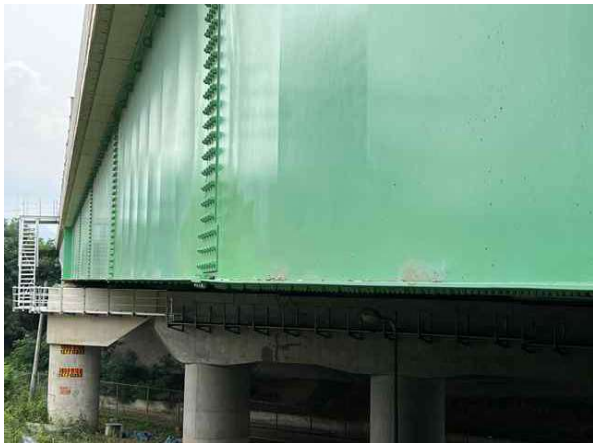
| 위치 | 거더외부 | 방향 | - | 위치 | 신축이음 A1, 2 | 방향 | - |

| 내용 | 상태양호 | | | 내용 | 후타재 균열(0.3mm미만) (16.00m / 32EA) | | |
