서울문산고속도로 시설물 정기안전점검 용역  
**하 자 점 검 보 고 서**  
**[ 2 공 구 기 타 종 교 량 ]**

**서울문산고속도로주식회사**

**점검기관 : (주)명성엔지니어링**

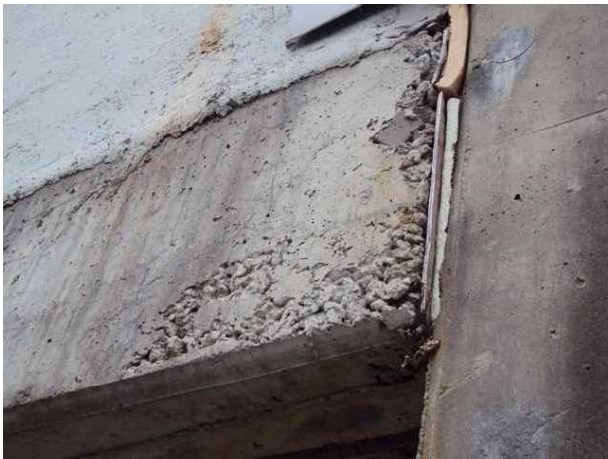
| 내용 | 재료분리 (0.25m <sup>2</sup> / 1EA) | | | 내용 | 박락 (0.20m <sup>2</sup> / 1EA) | | |

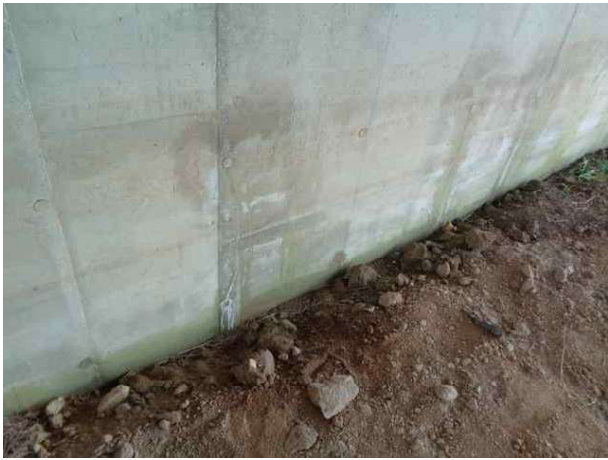
| 내용 | 백태 (0.40m <sup>2</sup> / 4EA) | | | 내용 | 백태 (0.40m <sup>2</sup> / 4EA) | | |

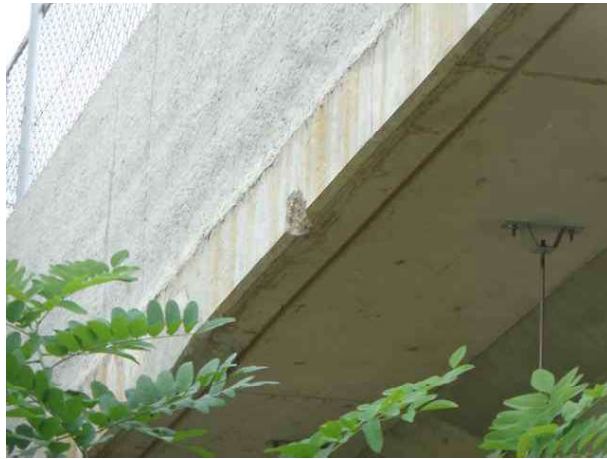
| 구분 | | 손상내용 | 보수방안 | 손상<br>물량 | 단위 | 비고 |
|---|---|---|---|---|---|---|
| 바닥판 | | 파손 | 단면보수 | 0.01 | m <sup>2</sup> | 하자 |

| 내용 | 파손 (m <sup>2</sup> / EA) | | | 내용 | 파손 (0.01m <sup>2</sup> / 1EA) | | |

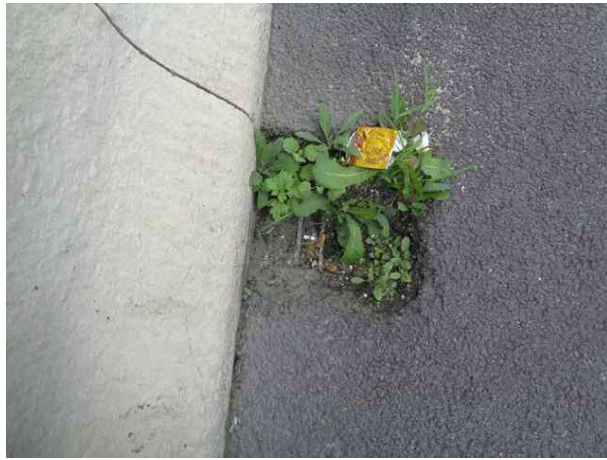
| 구분 | | 손상내용 | 보수방안 | 손상<br>물량 | 단위 | 비고 |
|---|---|---|---|---|---|---|
| 기타<br>시설 | 배수<br>시설 | 배수구 막힘 | 정비 | 2.00 | EA | 하자 |

| 내용 | 파손 (0.04m <sup>2</sup> / 1EA) | | | 내용 | 배수구 막힘 (2EA) | | |

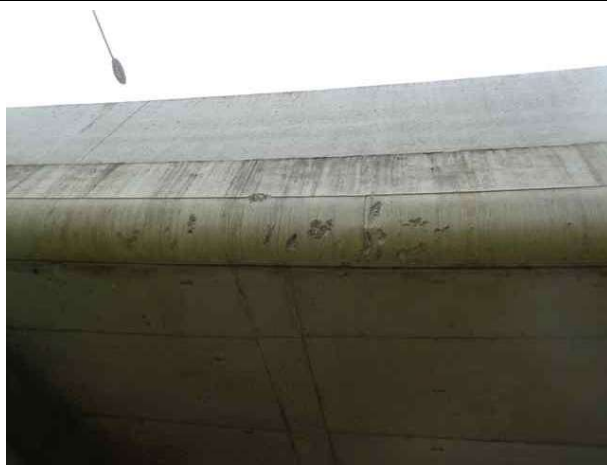
| 구분 | | 손상내용 | 보수방안 | 손상<br>물량 | 단위 | 비고 |
|---|---|---|---|---|---|---|
| 바닥판 | | 파손 | 단면보수 | 0.84 | m <sup>2</sup> | 하자 |

| 내용 | 파손 (0.09m <sup>2</sup> / 1EA) | | | 내용 | 파손 (0.75m <sup>2</sup> / 1EA) | | |

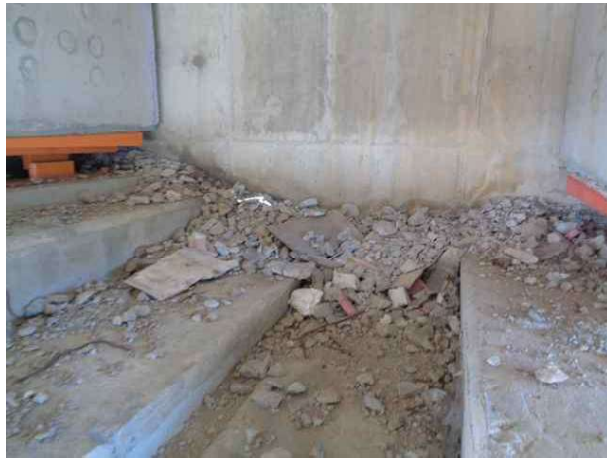
| 내용 | - | | | 내용 | 상부 폐콘크리트 퇴적 (5.00m <sup>2</sup> / 1EA) | | |

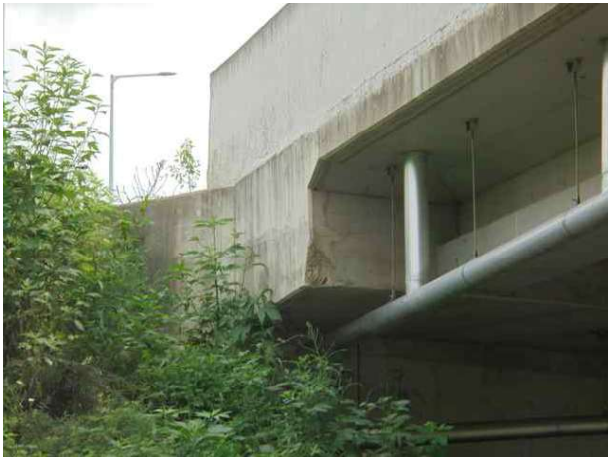
| 내용 | 파손 및 철근노출 (0.15m <sup>2</sup> / 1EA) | | | 내용 | 파손 (0.32m <sup>2</sup> / 19EA) | | |

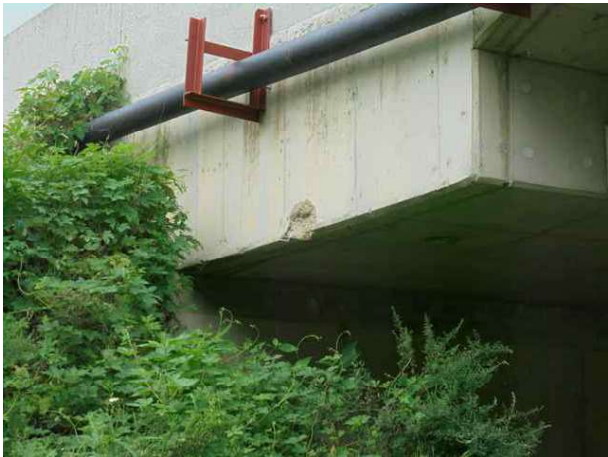
| 내용 | 파손 (0.09m <sup>2</sup> / 1EA) | | | 내용 | 파손 (0.06m <sup>2</sup> / 1EA) | | |

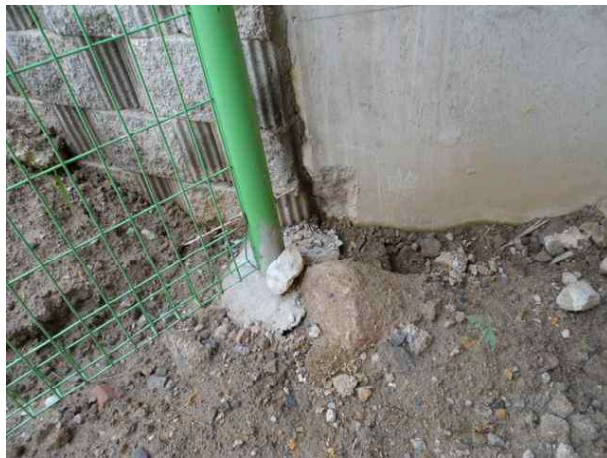
| 위치 | 교명판 전경 | 방향 | - | 위치 | 교대 A2 | 방향 | - |

| 내용 | - | | | 내용 | 파손 (0.02m <sup>2</sup> / 1EA) | | |
