서울문산고속도로 시설물 정기안전점검 용역  
**하 자 점 검 보 고 서**  
**[      건      축      물      ]**

2022. 12

**서울문산고속도로주식회사**

**점검기관 : (주)명성엔지니어링**

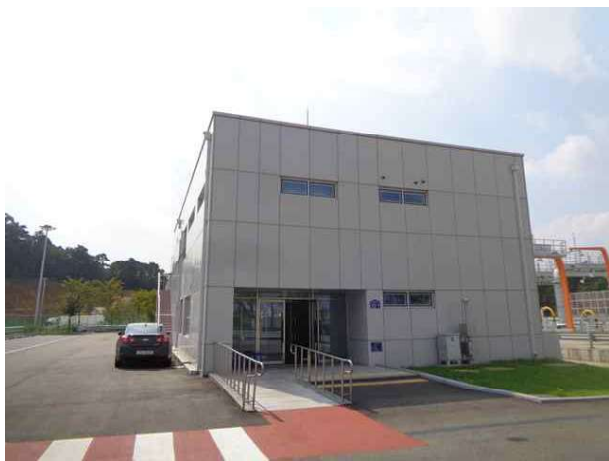
| 내용 | 전경 | | | | | 내용 | 벽체 균열(Cw=0.3mm미만) / L=5.00m, 6EA | | | | |

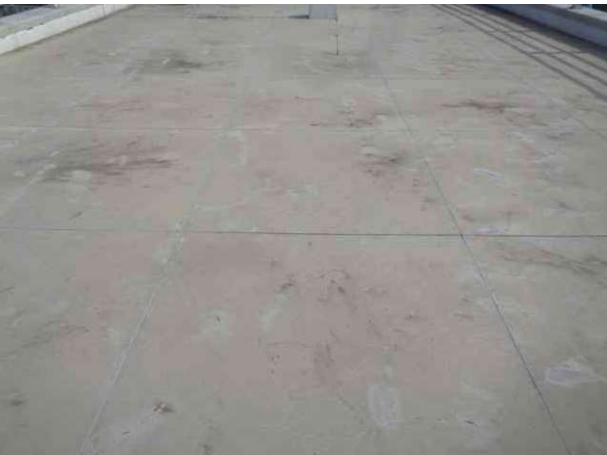
| 내용 | 바닥 망상균열 A=60.00㎡ | | | | | 내용 | 벽체 균열(Cw=0.5mm이상) / L=2.20m | | | | |

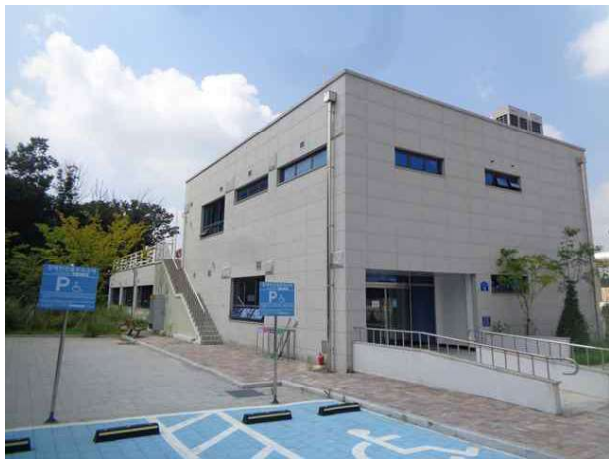
| 내용 | 전경 | | | | | 내용 | 벽체 마감불량 L=12.00m, 6EA | | | | |

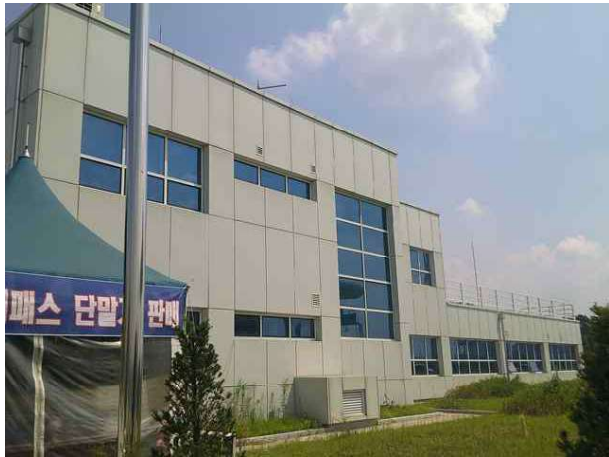
| 내용 | 전경 | | | | | 내용 | 전경 | | | | |

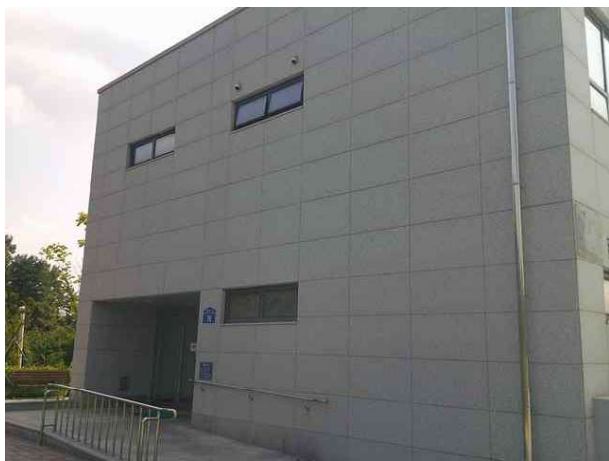
| 내용 | 전경 | | | | | 내용 | 전경 | | | | |
