# 1. 덕산교

| 과업명 | 신대구부산고속도로 시설물 정밀점검 | 시설물명 | 덕산교 |

#### ■ 현황 사진

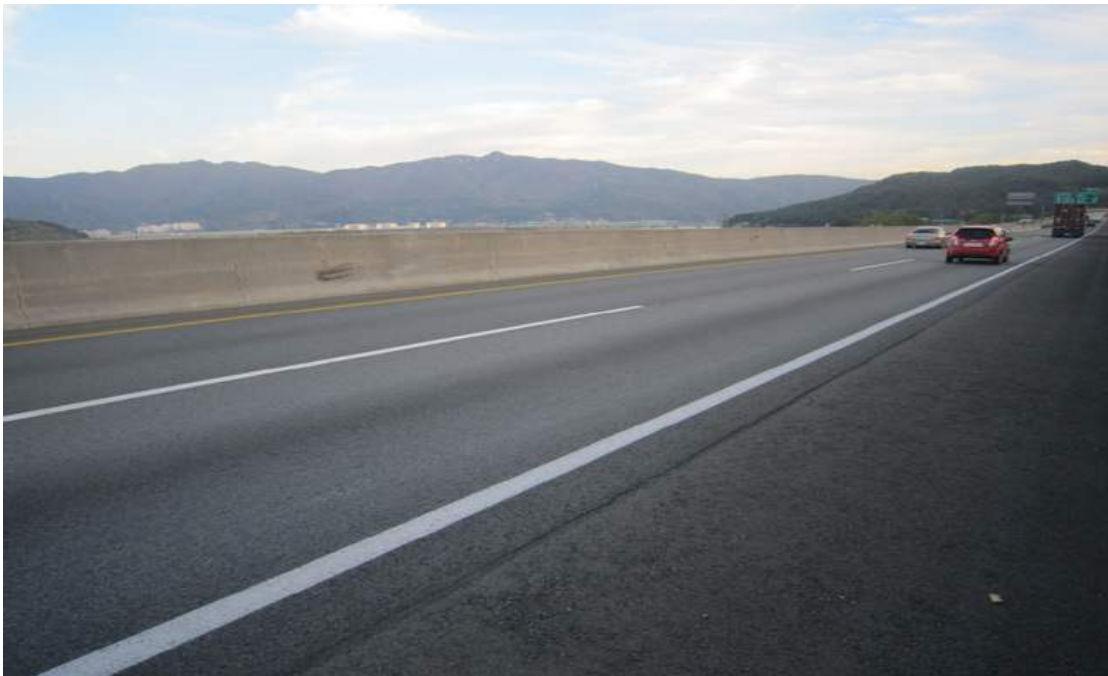
| 사진내용 | 교면포장 하행선 S1~3 보수 | | 4 |

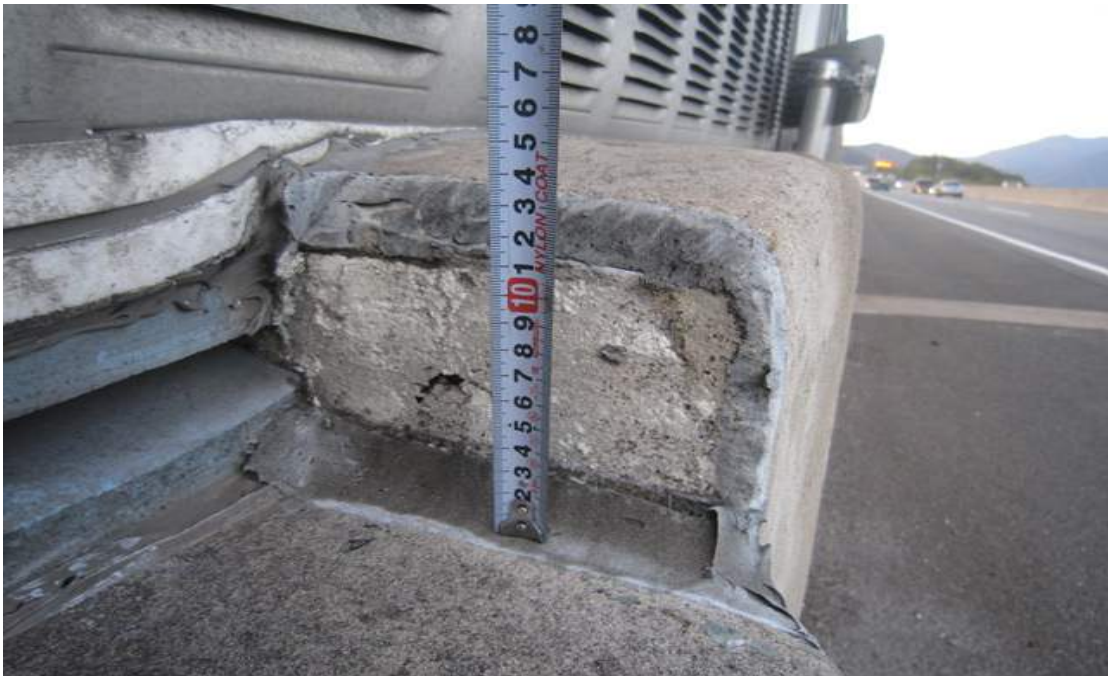
| 사진내용 | 방호벽 하행선 A1 접속부 단차 | | 8 |

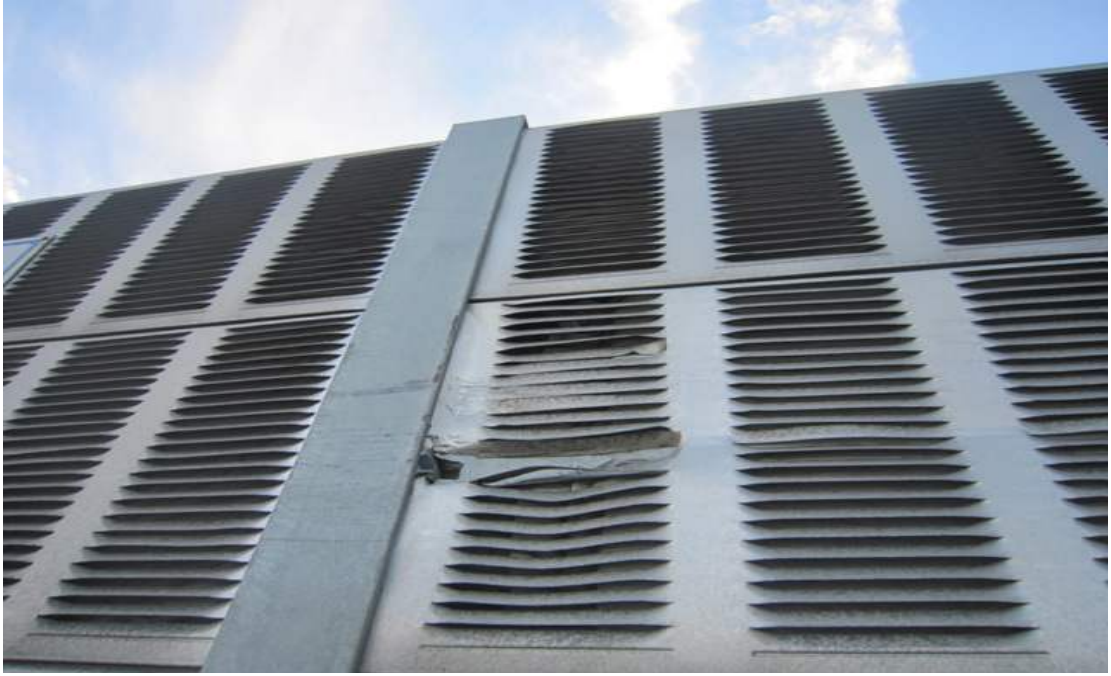
| 사진내용 | 방호벽 하행선 A2 접속부 방음벽 파손 | | 9 |

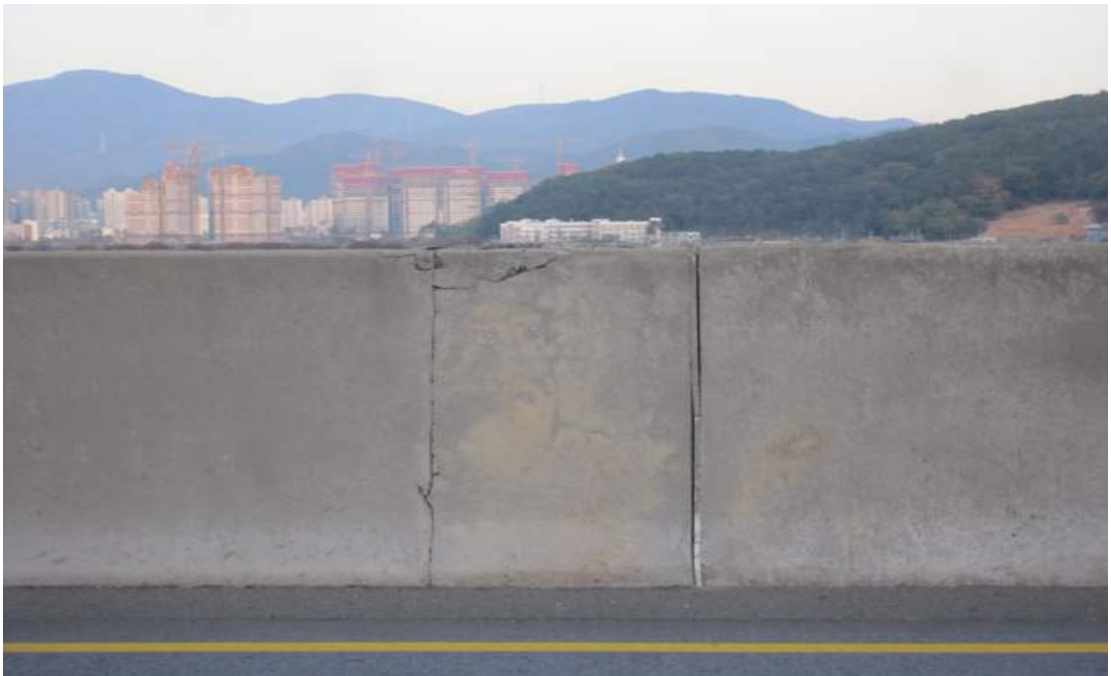
| 사진내용 | 방호벽 하행선 A2 접속부 중분대 파손 | | 10 |

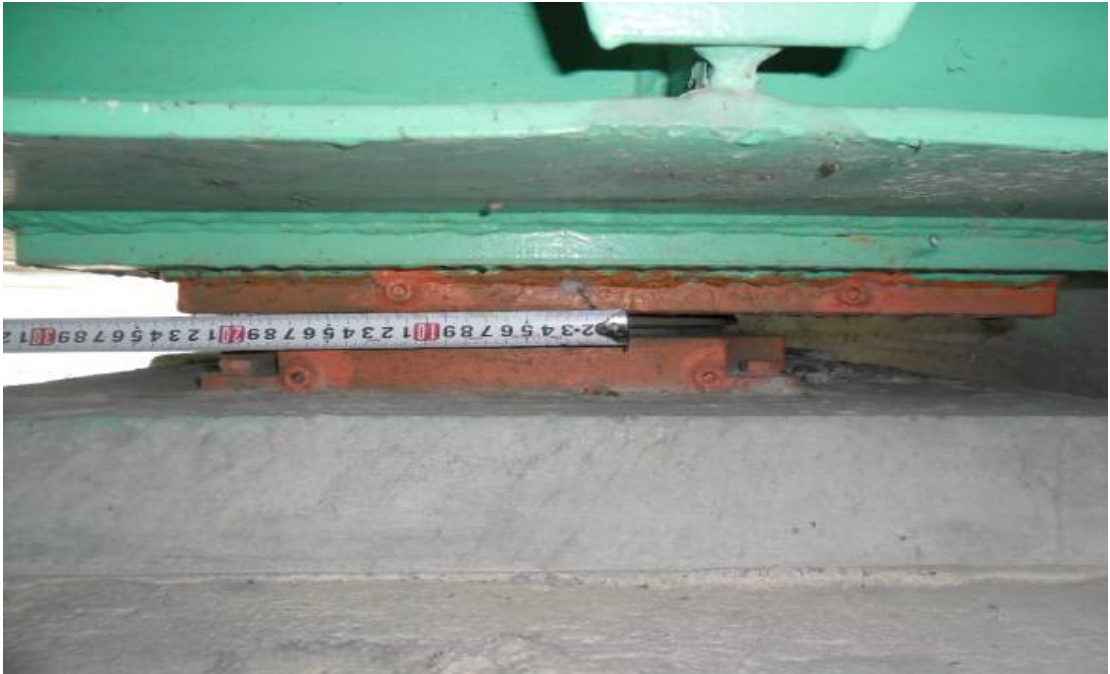
| 사진내용 | 2013년 상반기 이동량 측정(부산방향 약 70mm, 8℃) | | 16 |

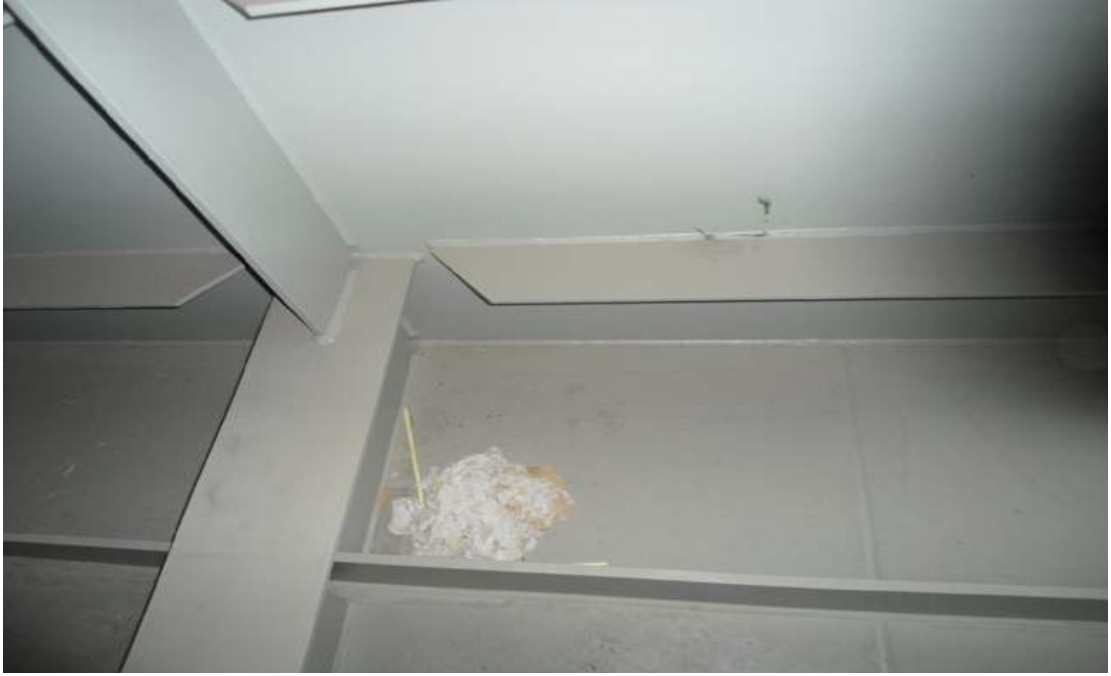
| 사진내용 | 주형내부 하행선 S1-G2 하면 이물질퇴적 | | 19 |

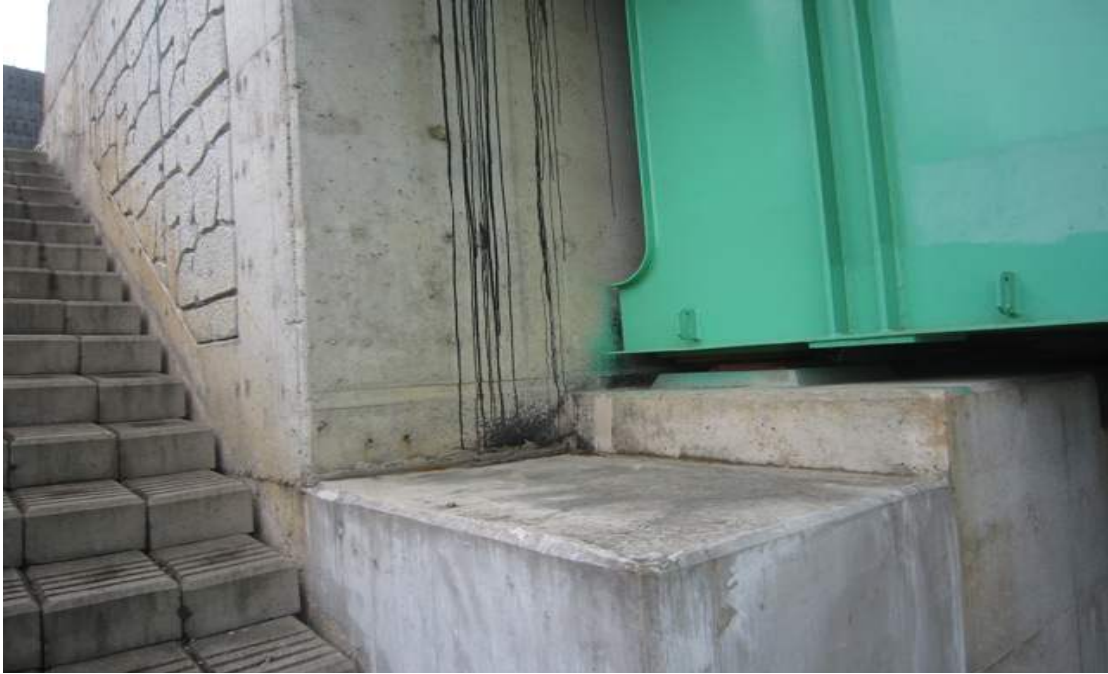
| 과업명 | 신대구부산고속도로 시설물 정밀점검 | 시설물명 | 덕산교 |
|---|---|---|---|
| 사진내용 | 교대 상행선 A1 상면 체수흔적 | | 23 |

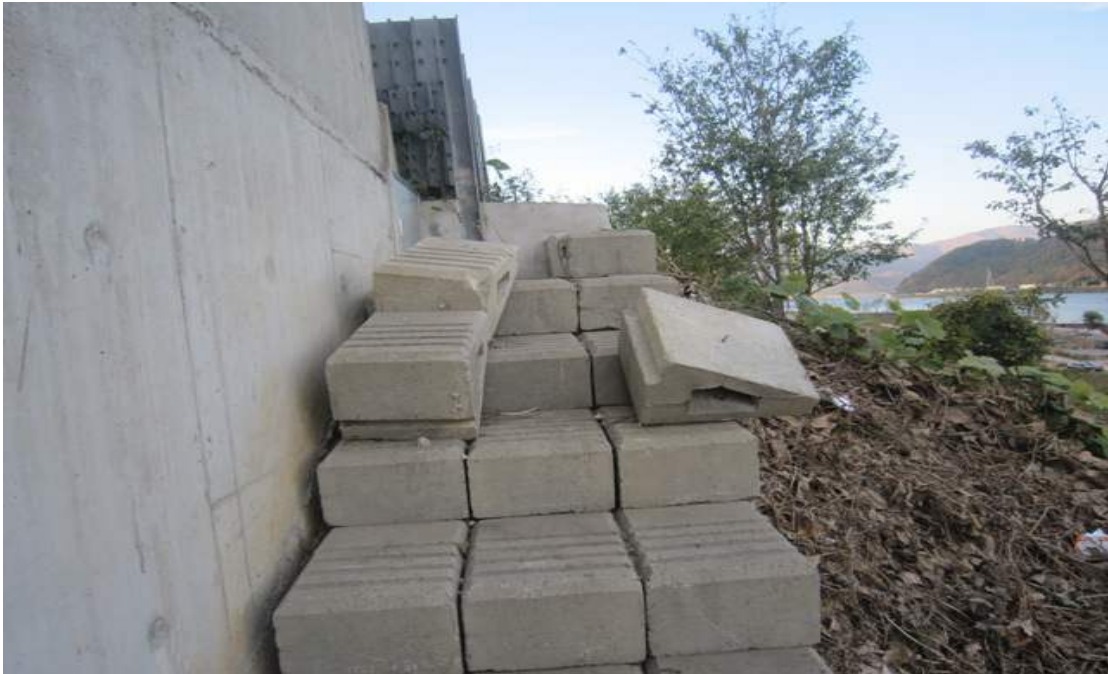
| 과업명 | 신대구부산고속도로 시설물 정밀점검 | 시설물명 | 덕산교 |
|---|---|---|---|
| 사진내용 | 교대 상행선 A1 점검계단 적치 | | 24 |

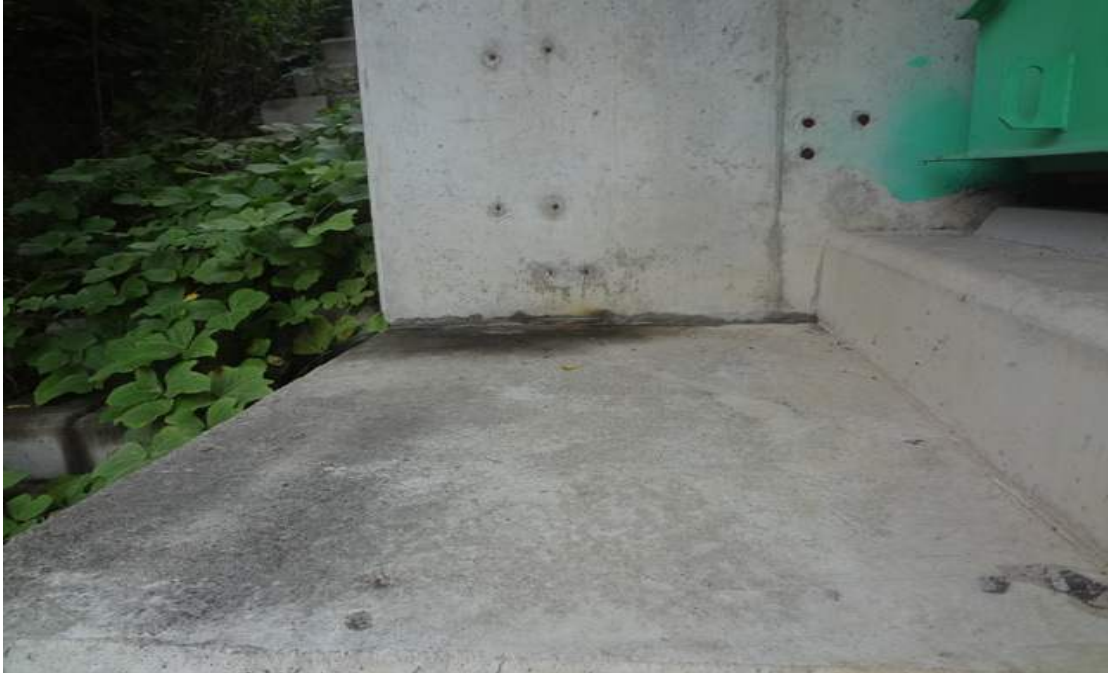
| 사진내용 | 교대 하행선 A2 상면 체수흔적 | | 25 |

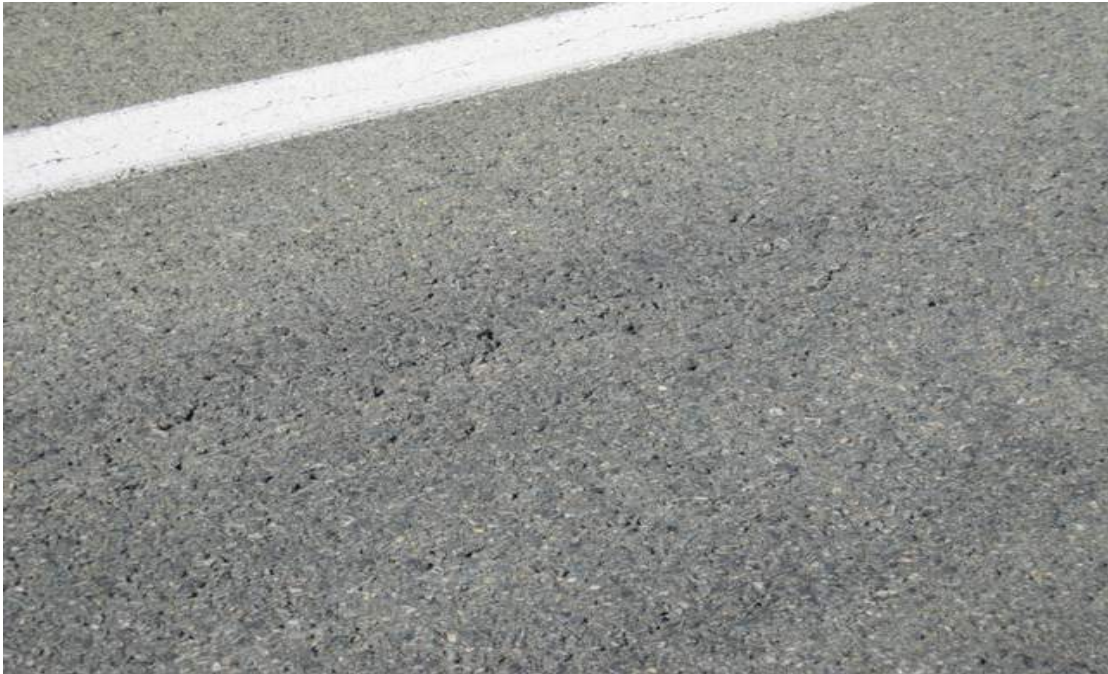
| 과업명 | 신대구부산고속도로 시설물 정밀점검 | 시설물명 | 소감천교 |
|---|---|---|---|
| 사진내용 | 교면포장 상행선 S4~9 라벨링 진행중 | | 4 |

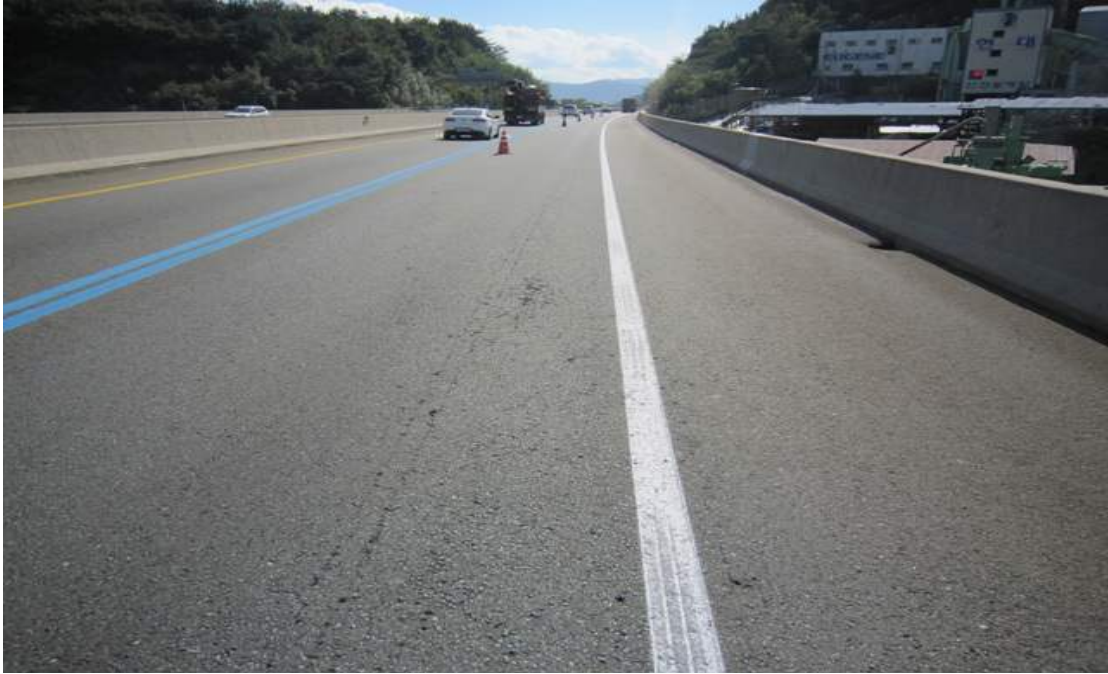
| 과업명 | 신대구부산고속도로 시설물 정밀점검 | 시설물명 | 소감천교 |
|---|---|---|---|
| 사진내용 | 교면포장 하행선 S4 라벨링 | | 5 |

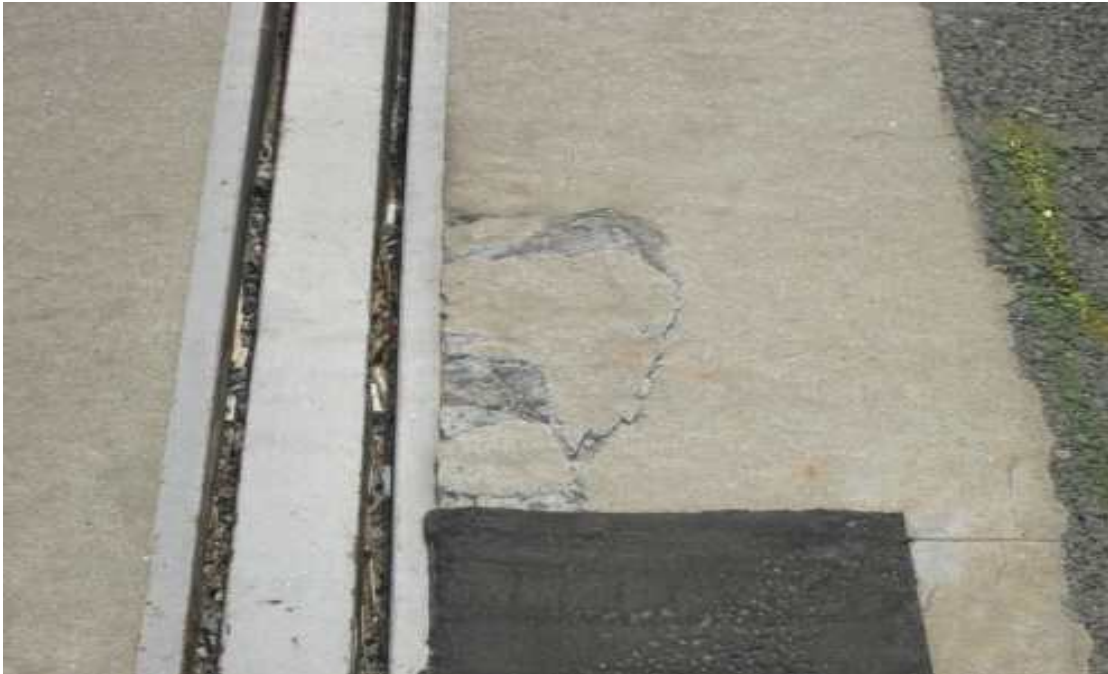
| 과업명 | 신대구부산고속도로 시설물 정밀점검 | 시설물명 | 소감천교 |
|---|---|---|---|
| 사진내용 | 신축이음 상행선 A1 후타재 파손(2013년 상반기) | | 10 |

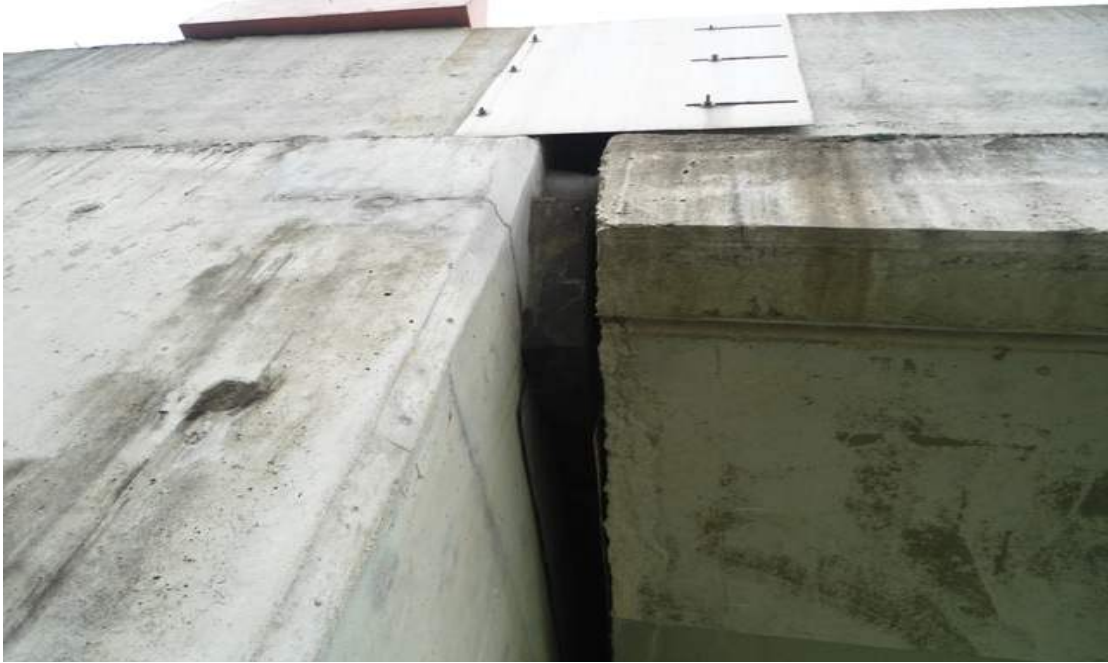
| 과업명 | 신대구부산고속도로 시설물 정밀점검 | 시설물명 | 소감천교 |
|---|---|---|---|
| 사진내용 | 신축이음 상행선 A1 하부 간격제 미제거 | | 11 |

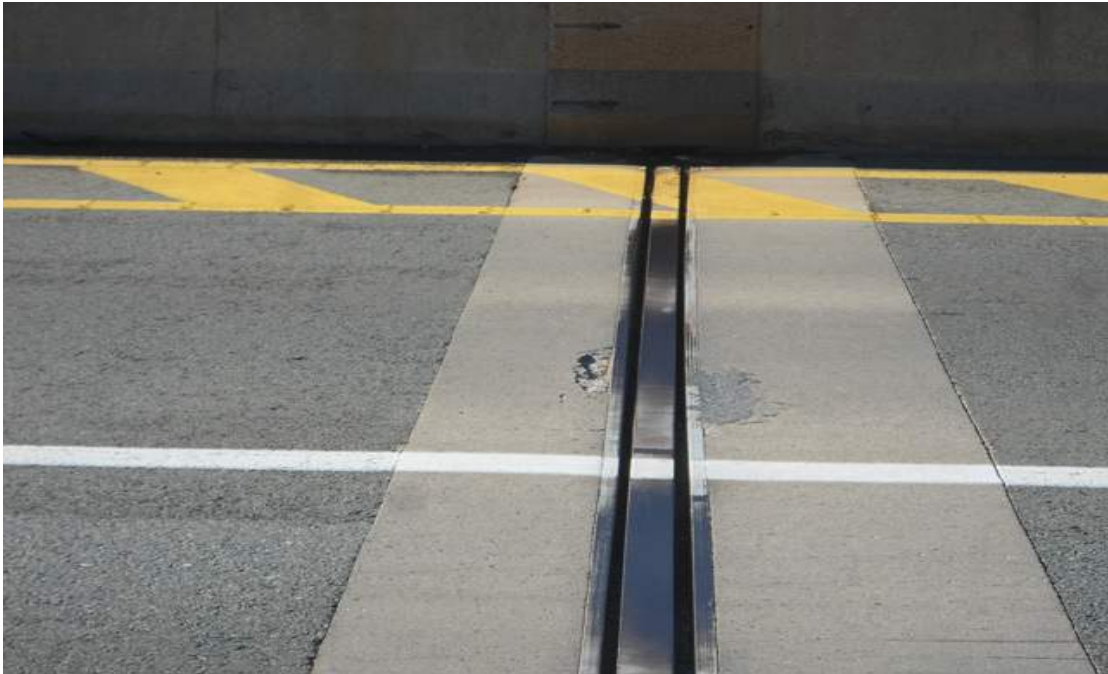
| 과업명 | 신대구부산고속도로 시설물 정밀점검 | 시설물명 | 소감천교 |
|---|---|---|---|
| 사진내용 | 신축이음 상행선 A2 후타재 파손 | | 12 |

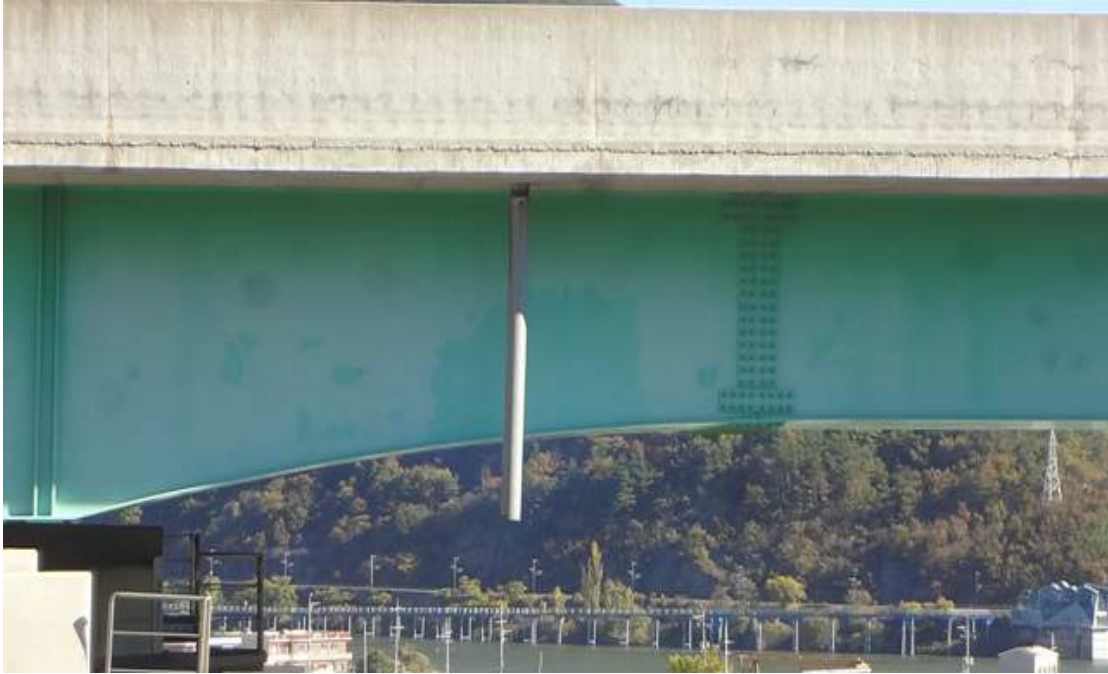
| 과업명 | 신대구부산고속도로 시설물 정밀점검 | 시설물명 | 소감천교 |
|---|---|---|---|
| 사진내용 | 배수시설 상행선 S7 연결핀 탈락 및 흔들림 | | 13 |

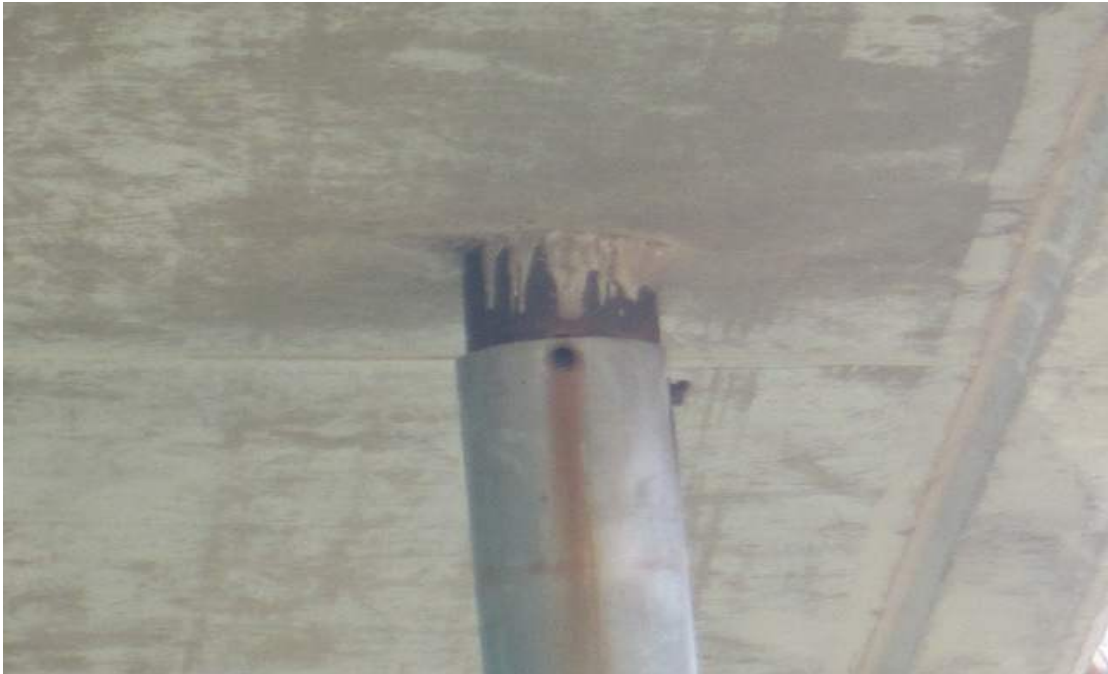
| 과업명 | 신대구부산고속도로 시설물 정밀점검 | 시설물명 | 소감천교 |
|---|---|---|---|
| 사진내용 | 배수시설 하행선 S4 연결핀 탈락 | | 14 |

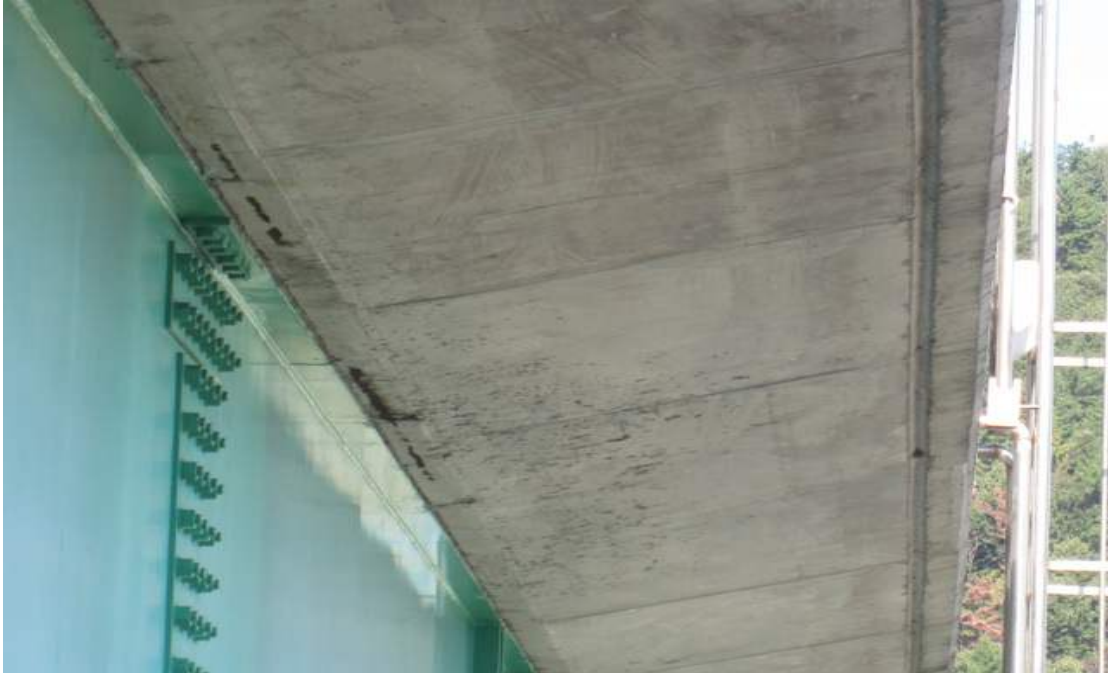
| 과업명 | 신대구부산고속도로 시설물 정밀점검 | 시설물명 | 소감천교 |
|---|---|---|---|
| 사진내용 | 바닥판하면 상행선 S2 캔틸레버 재료분리 | | 15 |

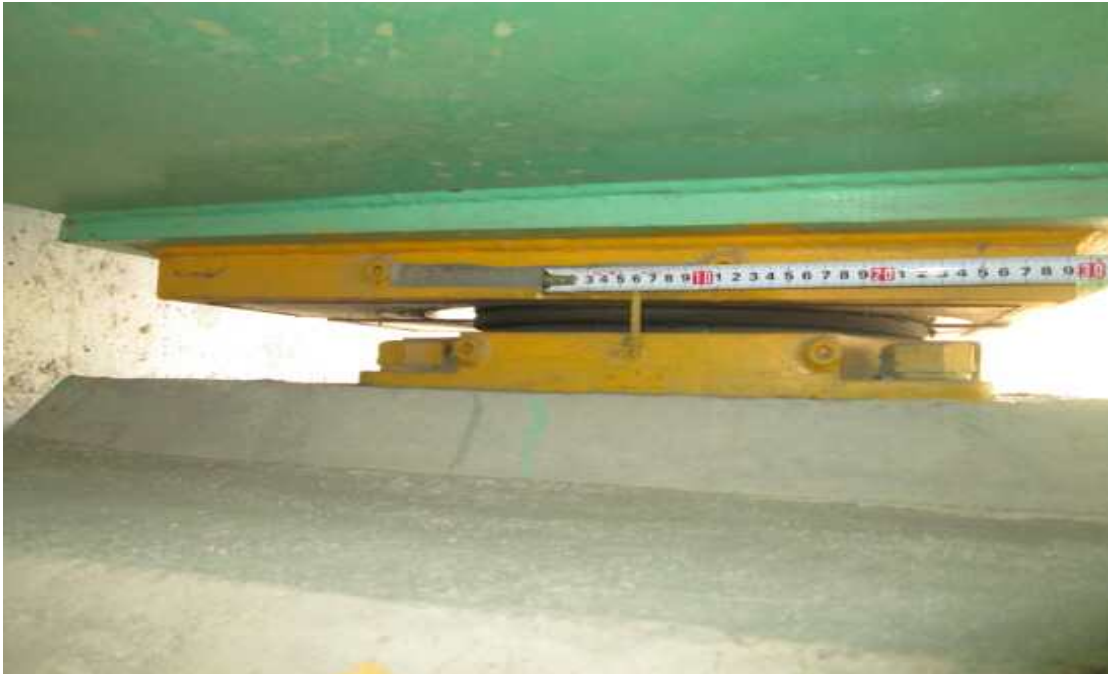
| 과업명 | 신대구부산고속도로 시설물 정밀점검 | 시설물명 | 소감천교 |
|---|---|---|---|
| 사진내용 | 2013년 상반기 이동량 측정(약 대구방향 60mm, 7℃) | | 18 |

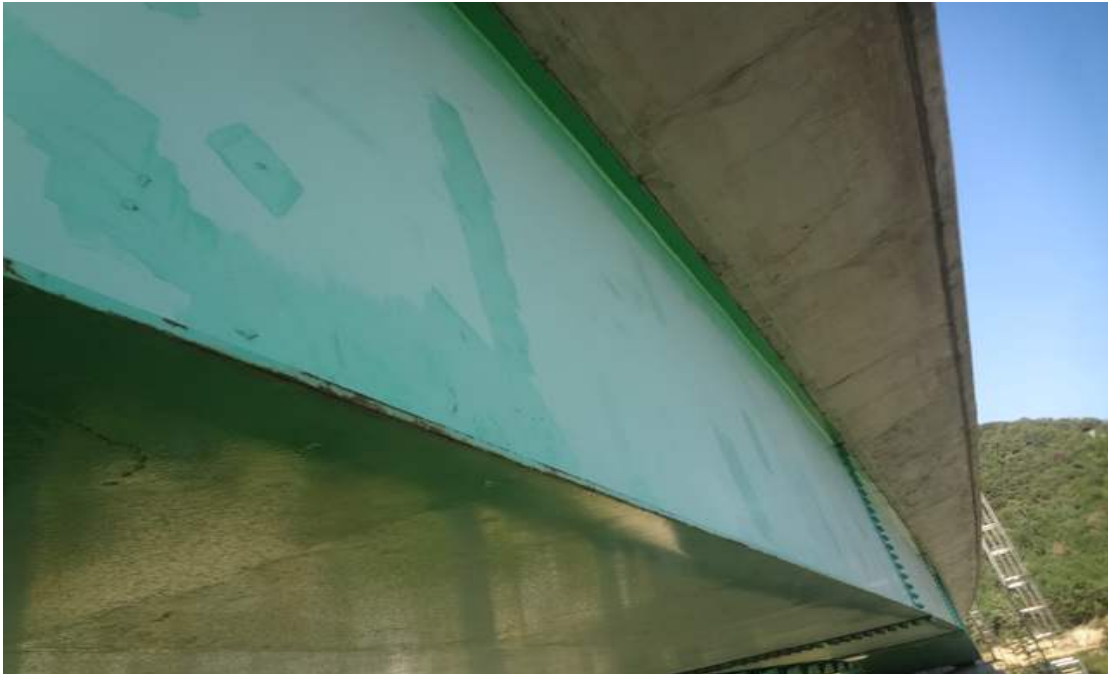
| 과업명 | 신대구부산고속도로 시설물 정밀점검 | 시설물명 | 소감천교 |
|---|---|---|---|
| 사진내용 | 주형외부 상행선 S3-G2 도장손상 및 부식 | | 22 |

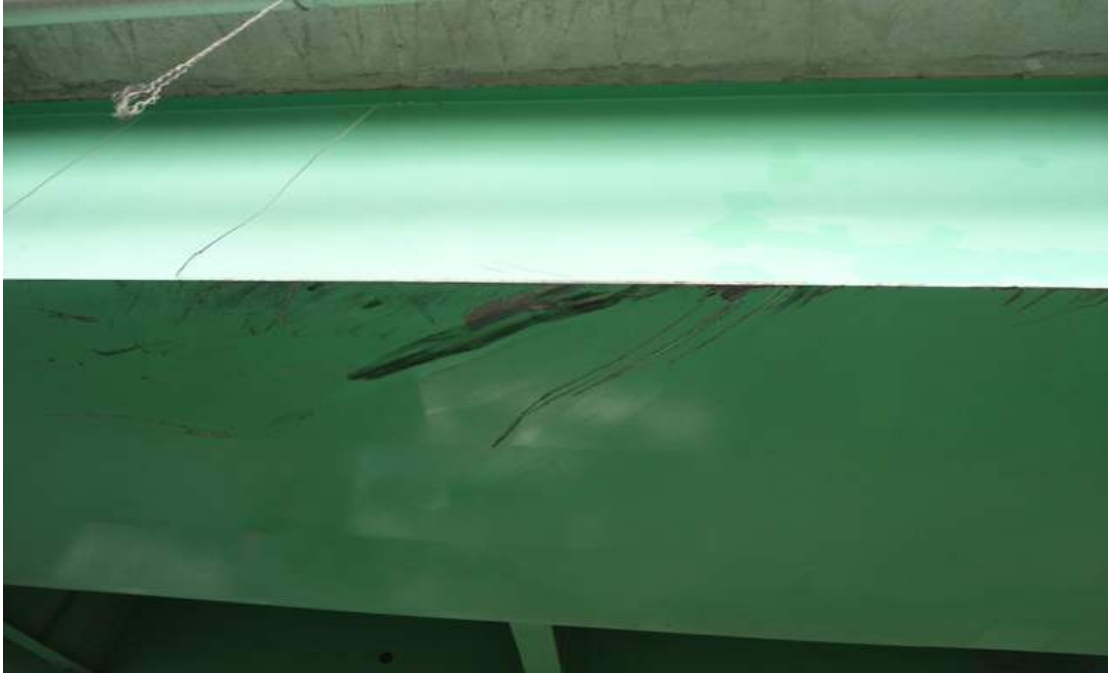
| 과업명 | 신대구부산고속도로 시설물 정밀점검 | 시설물명 | 소감천교 |
|---|---|---|---|
| 사진내용 | 주형외부 하행선 S1-G1 하면 차량에 의한 도장 손상 | | 23 |

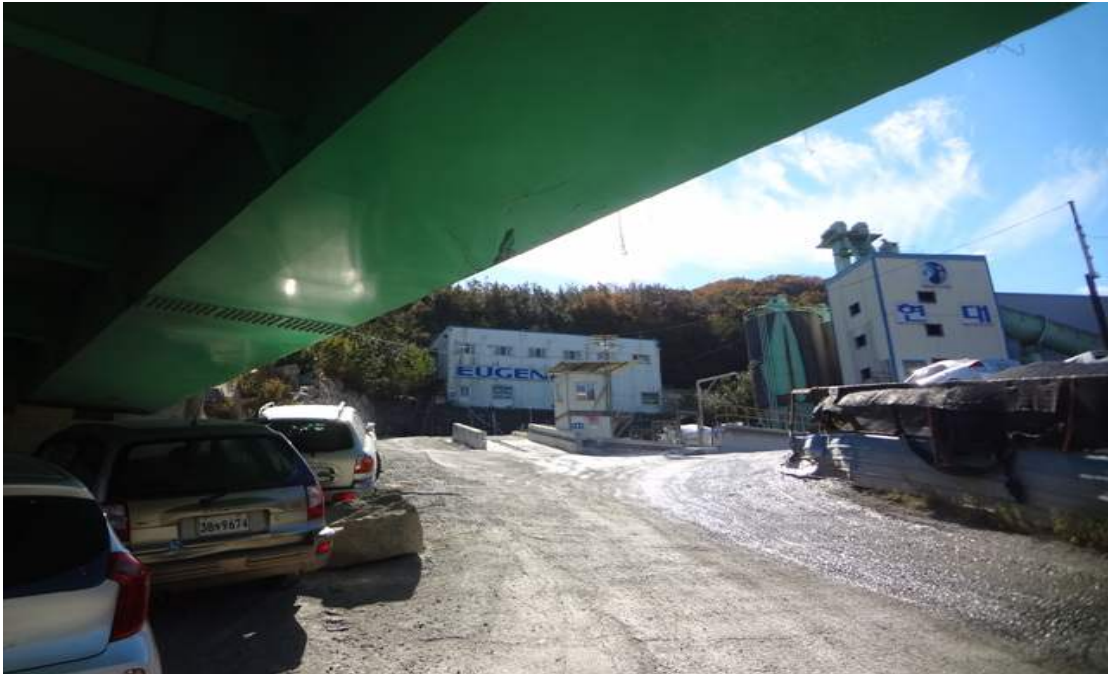
| 과업명 | 신대구부산고속도로 시설물 정밀점검 | 시설물명 | 소감천교 |
|---|---|---|---|
| 사진내용 | 주형외부 하행선 S1-G1 하면 차량에 의한 도장 손상 | | 24 |

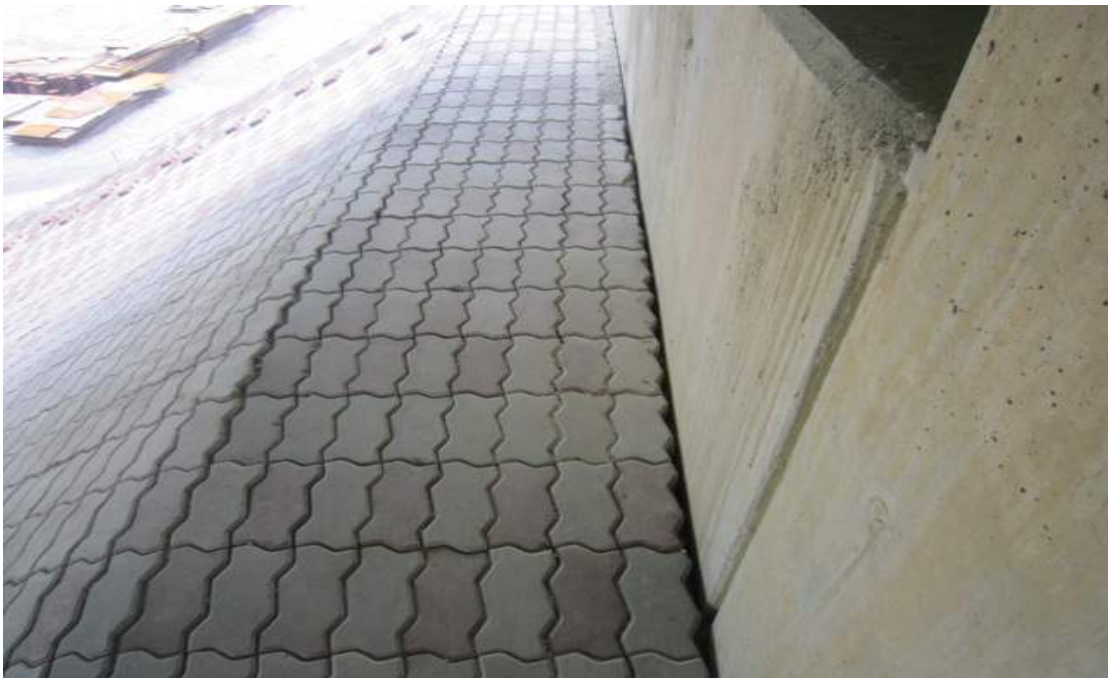
| 과업명 | 신대구부산고속도로 시설물 정밀점검 | 시설물명 | 소감천교 |
|---|---|---|---|
| 사진내용 | 교대 하행선 A2 법면 블록 이격 | | 27 |

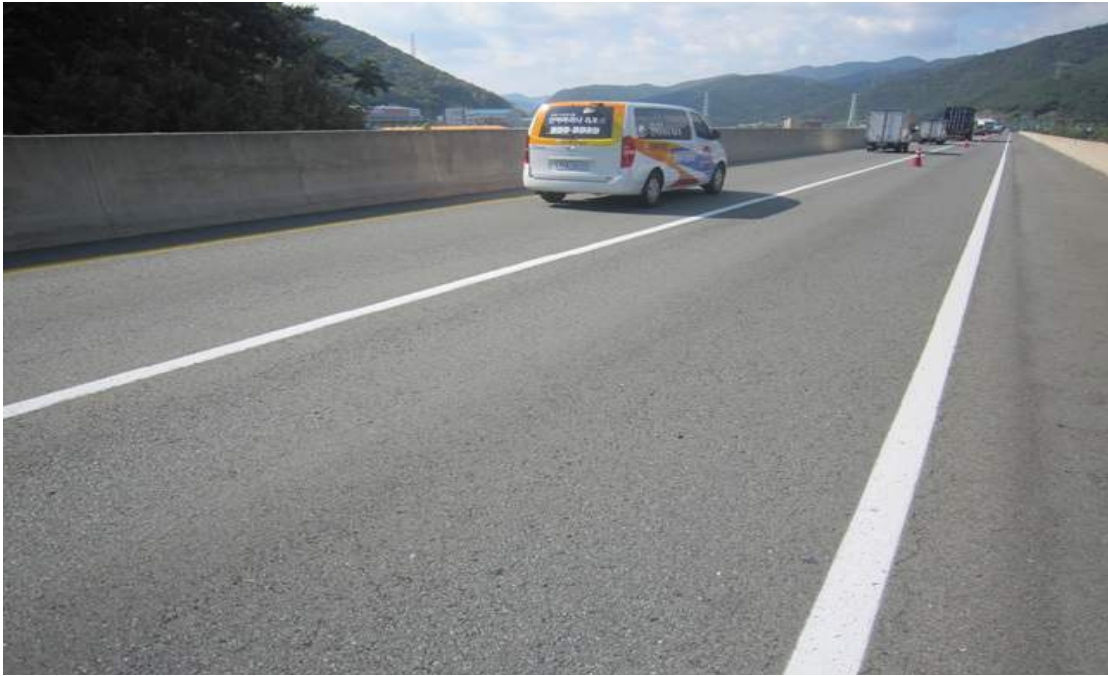
| 사진내용 | 교면포장 상행선 S2 라벨링 | | 4 |

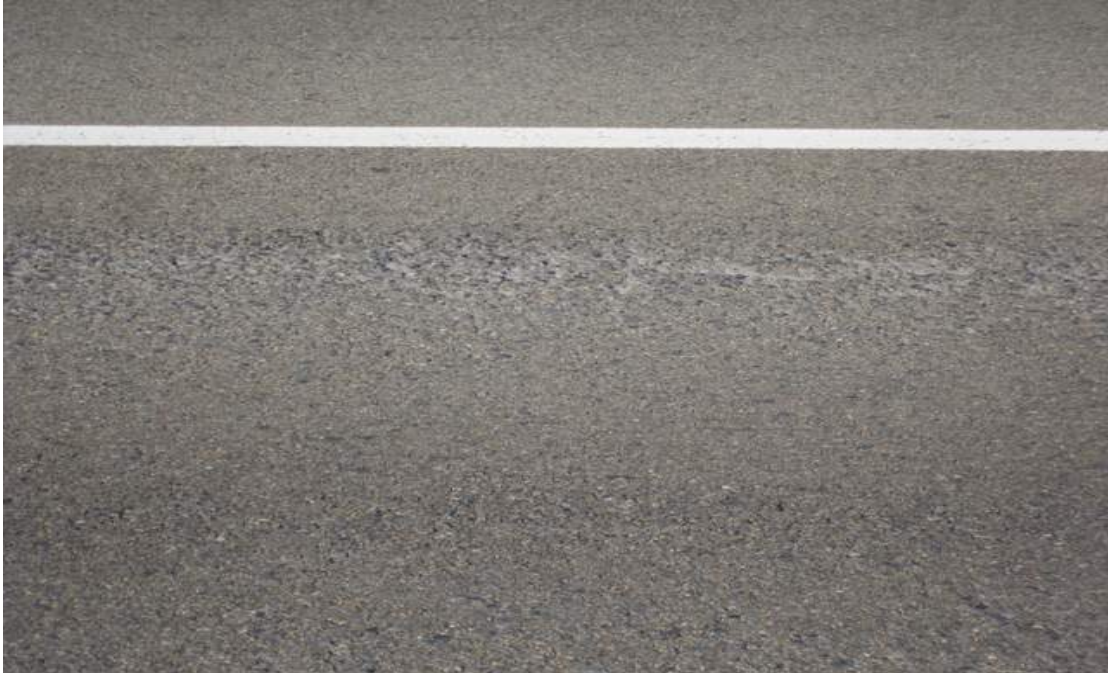
| 사진내용 | 교면포장 하행선 S1~3 라벨링 | | 5 |

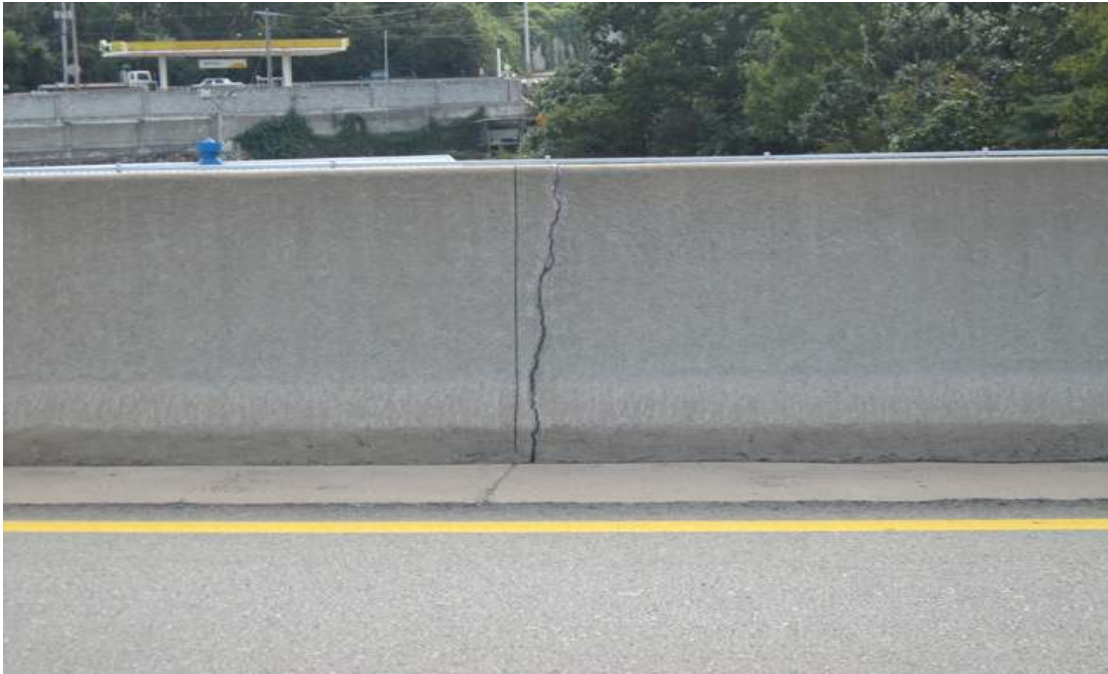
| 사진내용 | 방호벽 상행선 A1 접속부 중분대 파손 | | 6 |

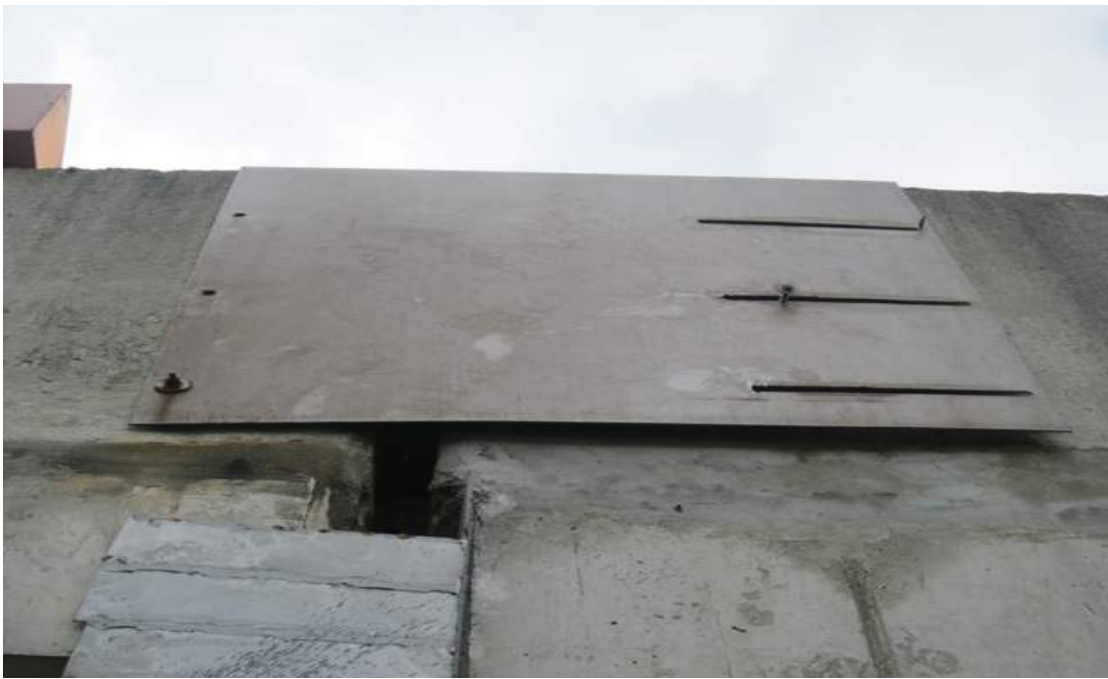
| 과업명 | 신대구부산고속도로 시설물 정밀점검 | 시설물명 | 대포천교 |
|---|---|---|---|
| 사진내용 | 방호벽 상행선 A2 차수판 앵커탈락 | | 7 |

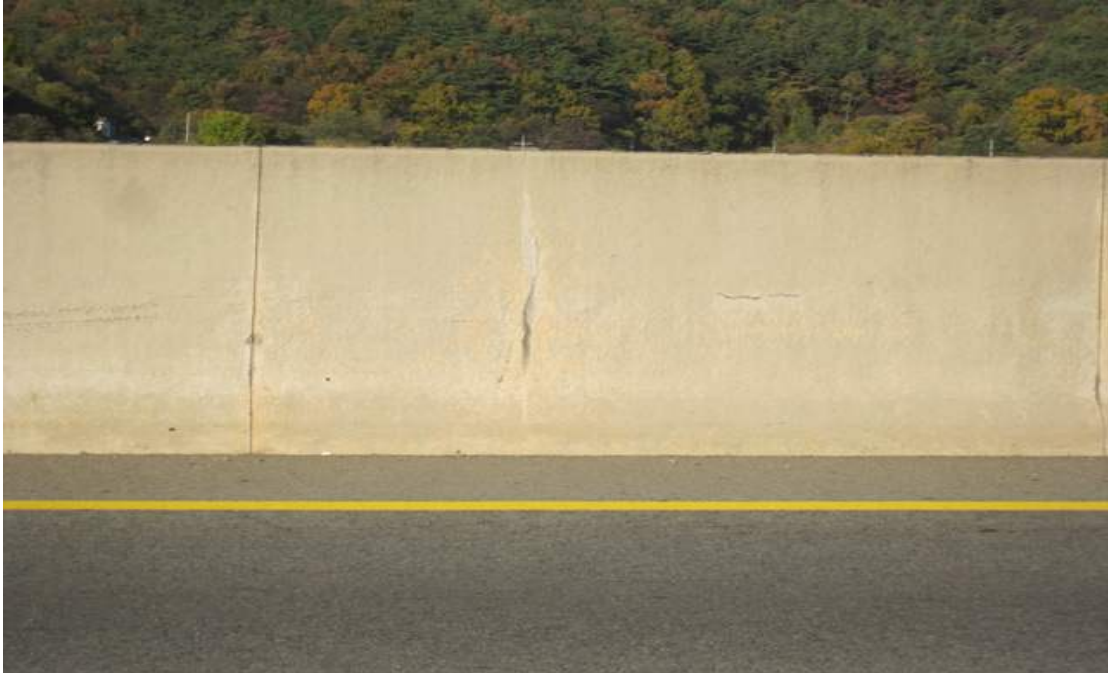
| 과업명 | 신대구부산고속도로 시설물 정밀점검 | 시설물명 | 대포천교 |
|---|---|---|---|
| 사진내용 | 방호벽 하행선 S4 중분대 균열 및 백태 | | 9 |

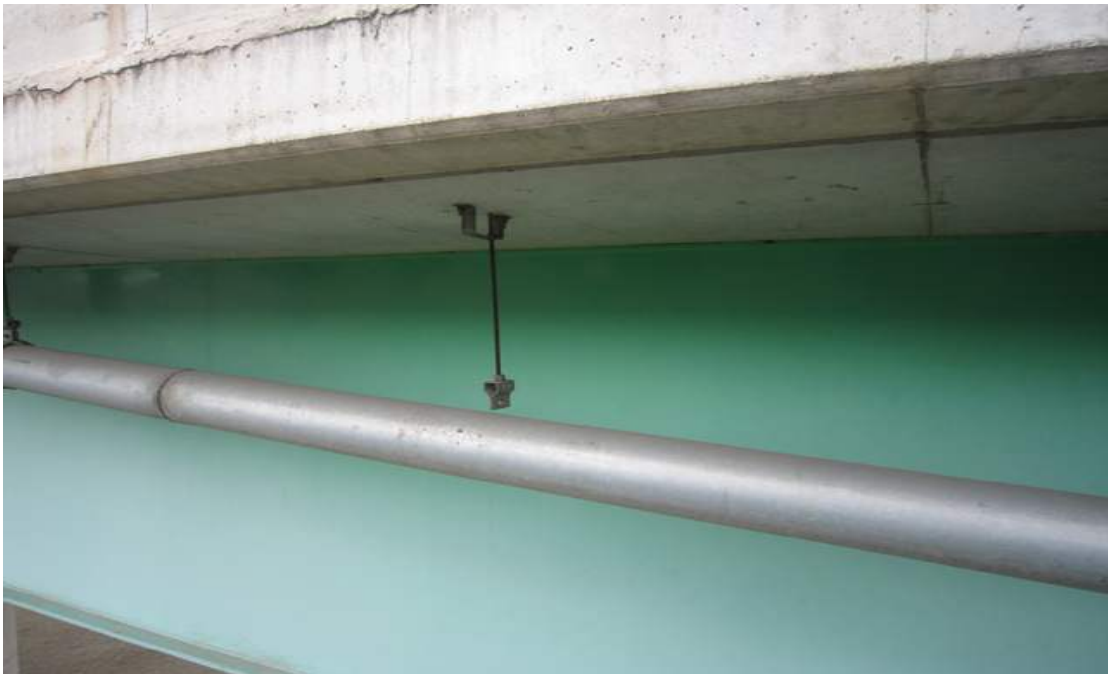
| 과업명 | 신대구부산고속도로 시설물 정밀점검 | 시설물명 | 대포천교 |
|---|---|---|---|
| 사진내용 | 배수시설 하행선 S4 고정고리 탈락 | | 10 |

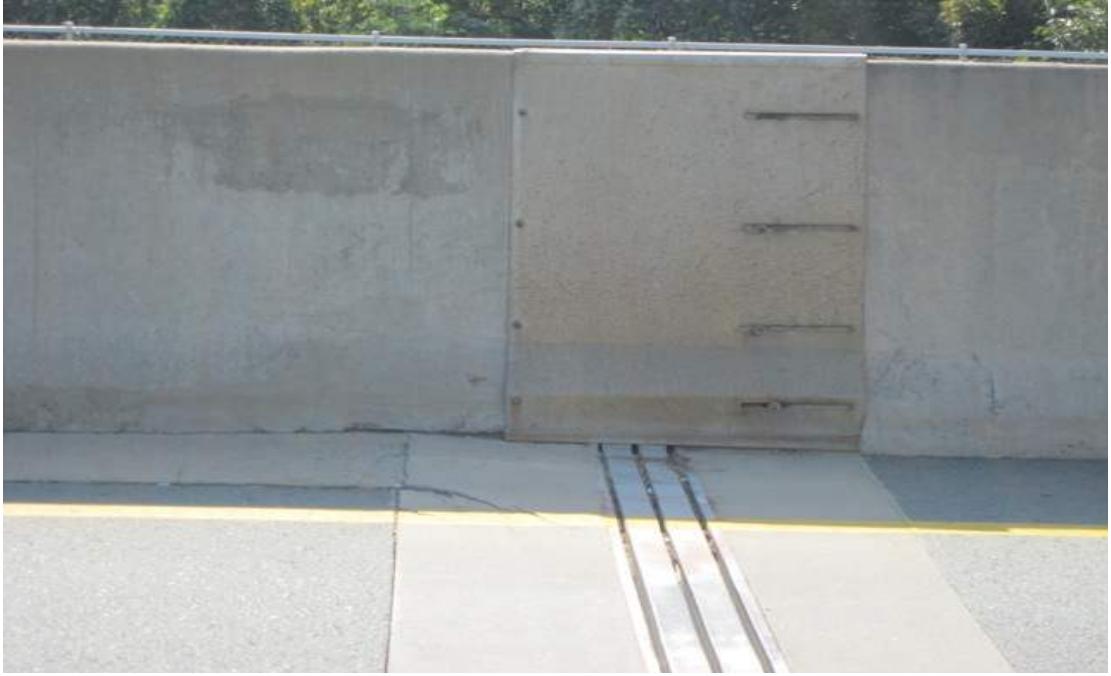
| 과업명 | 신대구부산고속도로 시설물 정밀점검 | 시설물명 | 대포천교 |
|---|---|---|---|
| 사진내용 | 신축이음 상행선 A1 후타재 들뜸 | | 11 |

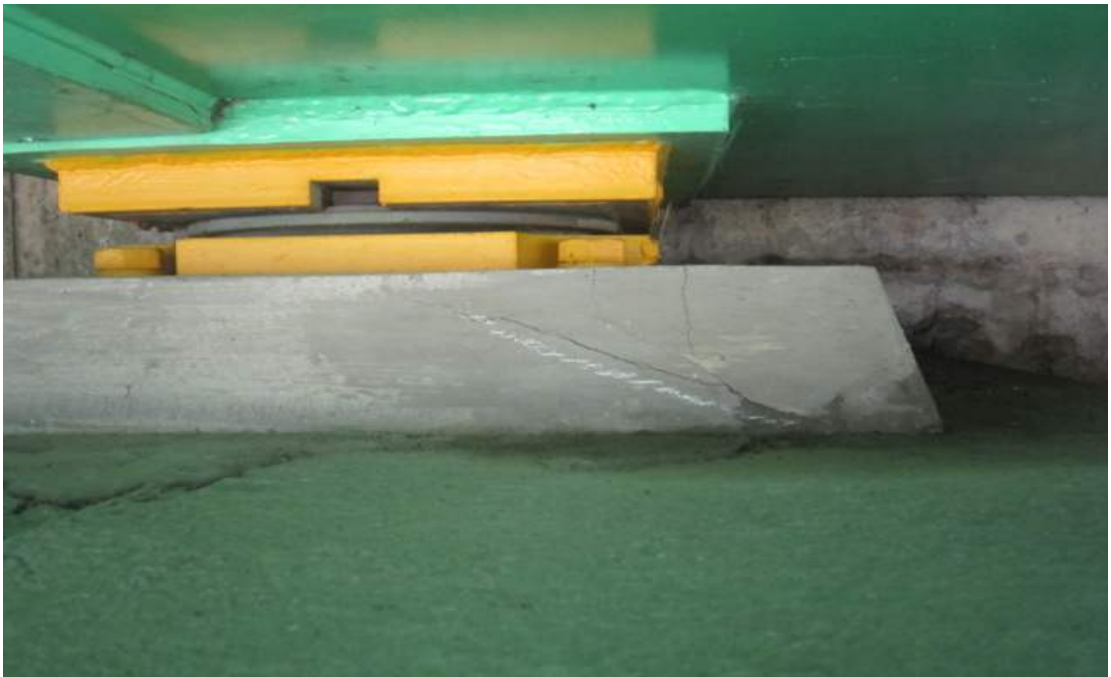
| 사진내용 | 교량받침 하행선 A2-SH3,4 무수축물탈 파손 | | 16 |
