# 1. 덕산교

| 과업명 | 신대구부산고속도로 시설물 정밀점검 | 시설물명 | 덕산교 |

#### ■ 현황 사진

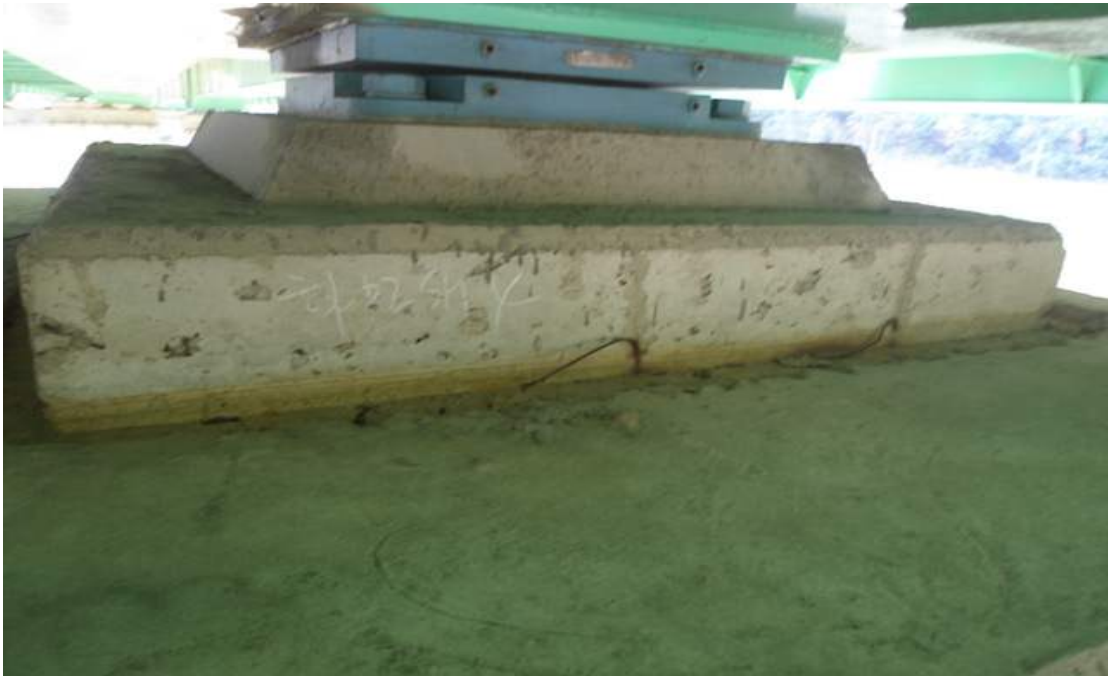
| 과업명 | 신대구부산고속도로 시설물 정밀점검 | 시설물명 | 대포천교 |
|---|---|---|---|
| 사진내용 | 교량받침 하행선 P2-SH4 받침 콘크리트 재료분리 | | 17 |

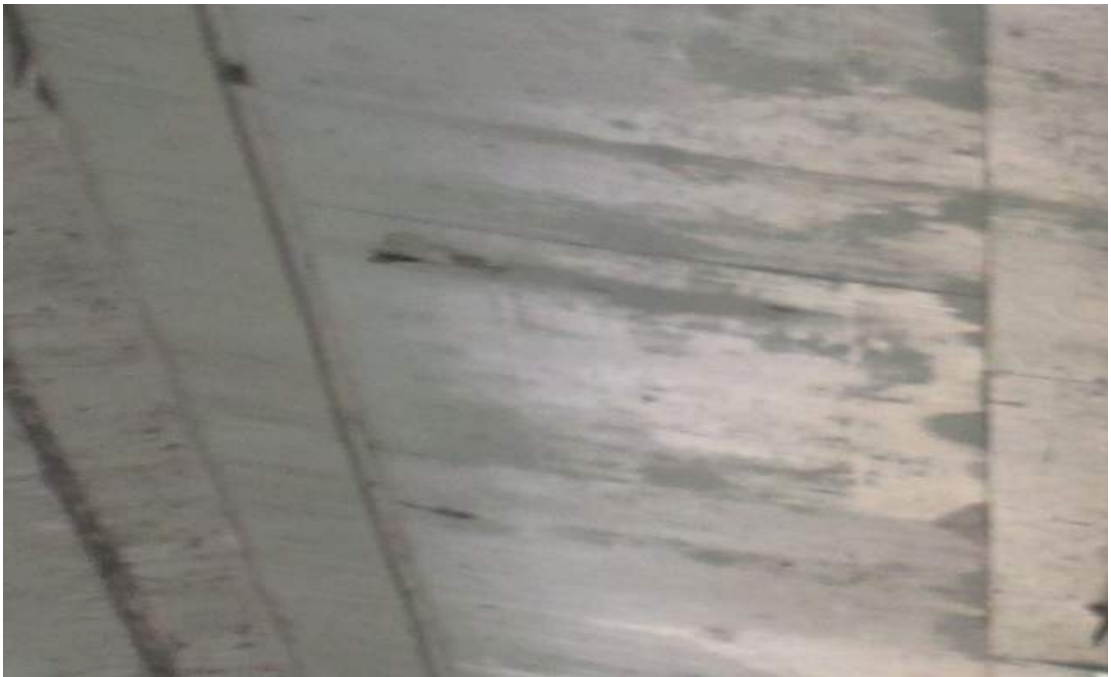
| 과업명 | 신대구부산고속도로 시설물 정밀점검 | 시설물명 | 대포천교 |
|---|---|---|---|
| 사진내용 | 바닥판하면 상행선 S2 캔틸레버 콘크리트 파손 | | 20 |

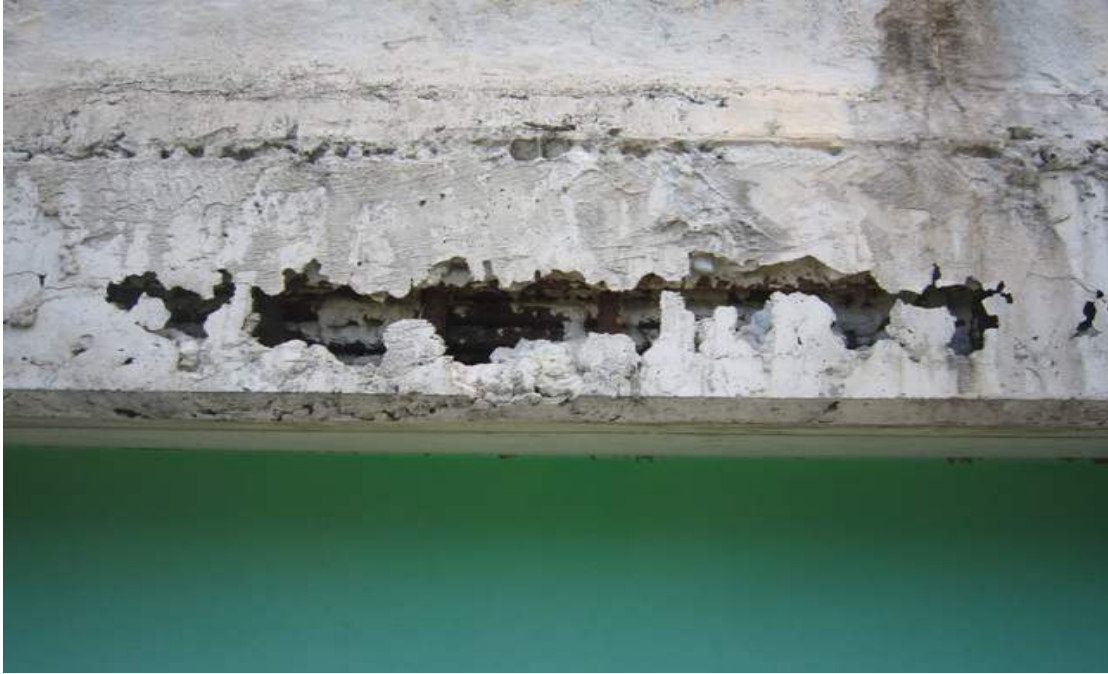
| 사진내용 | 바닥판하면 상행선 S5 캔틸레버 재료분리 및 철근노출 | | 21 |

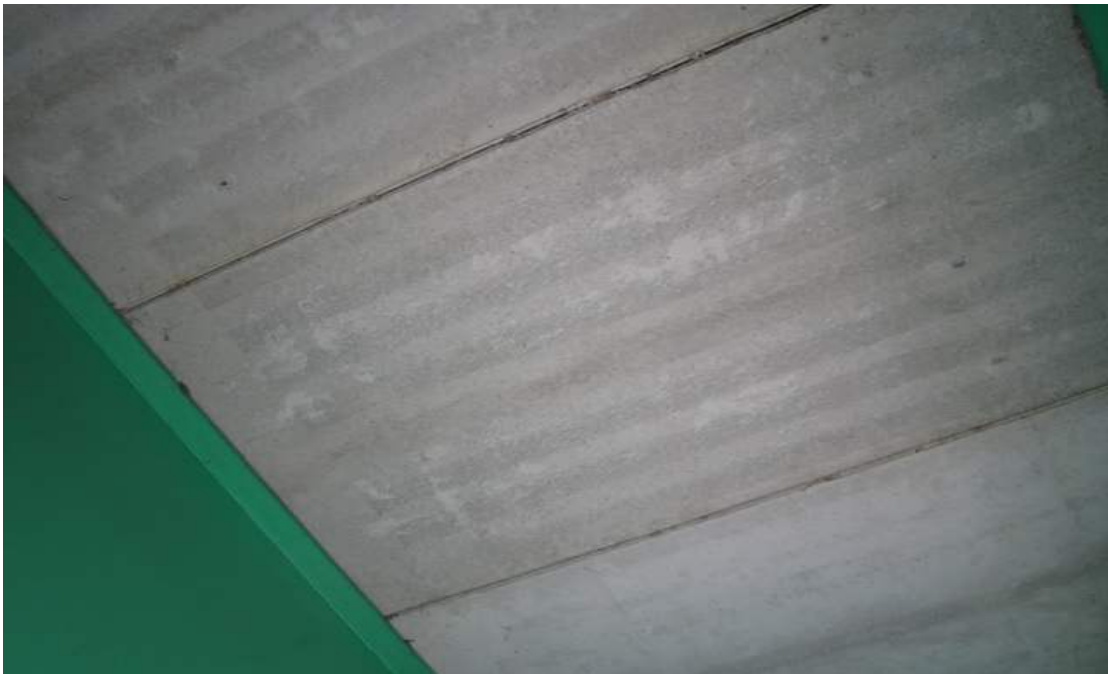
| 사진내용 | 바닥판하면 하행선 S2 LP덕트 균열 | | 22 |

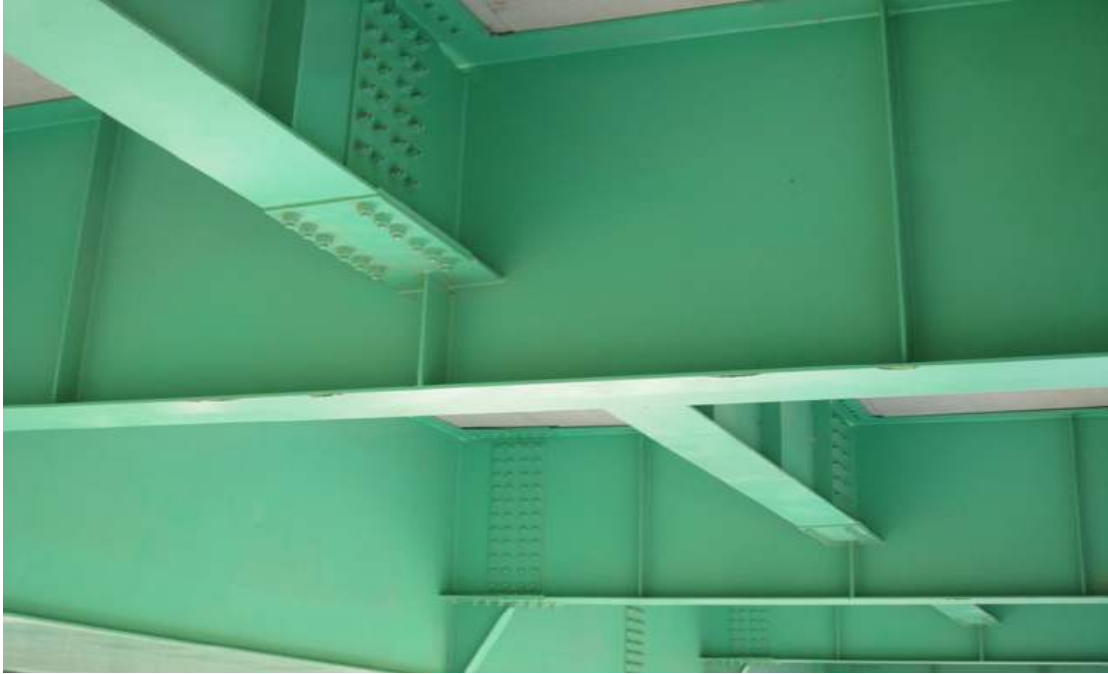
| 과업명 | 신대구부산고속도로 시설물 정밀점검 | 시설물명 | 대포천교 |
|---|---|---|---|
| 사진내용 | 주형외부 상행선 S5 가로보 도장손상 | | 27 |

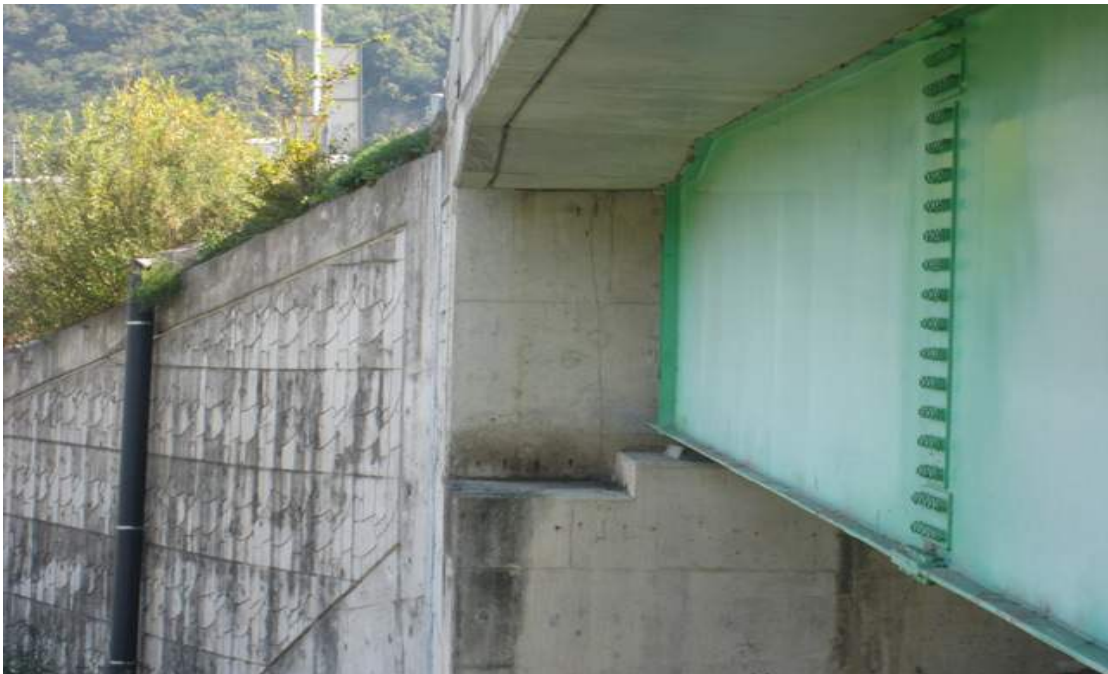
| 과업명 | 신대구부산고속도로 시설물 정밀점검 | 시설물명 | 대포천교 |
|---|---|---|---|
| 사진내용 | 교대 상행선 A1 유도배수관 길이부족으로 인한 체수흔적 | | 28 |

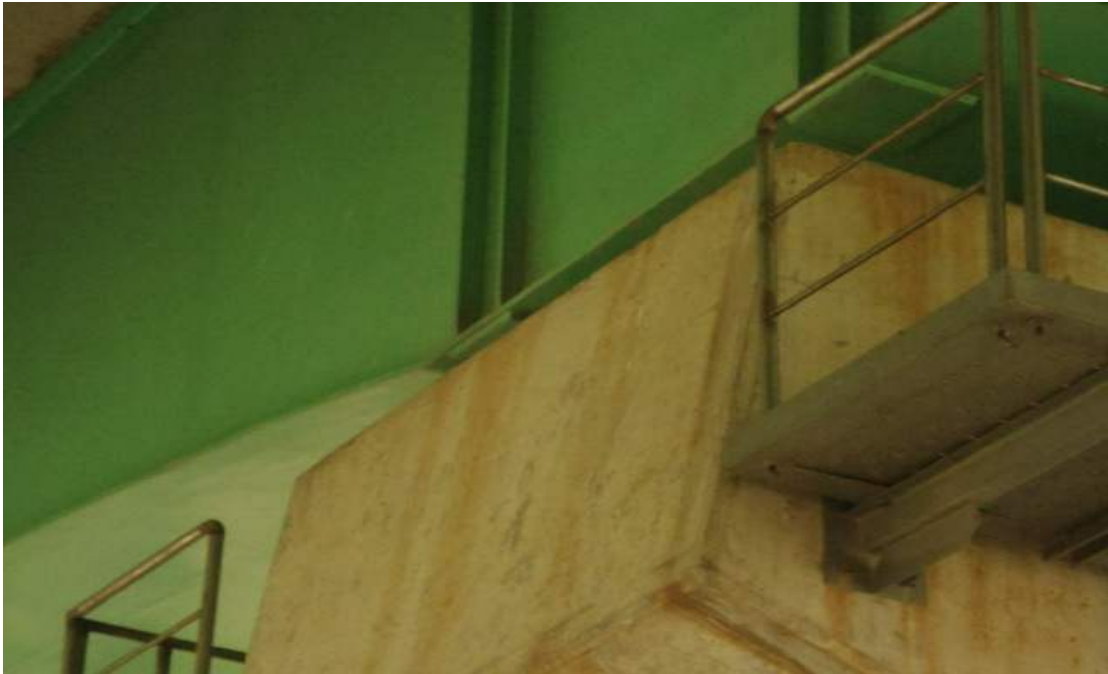
| 사진내용 | 교각 하행선 P7 코핑부 백태 | | 34 |

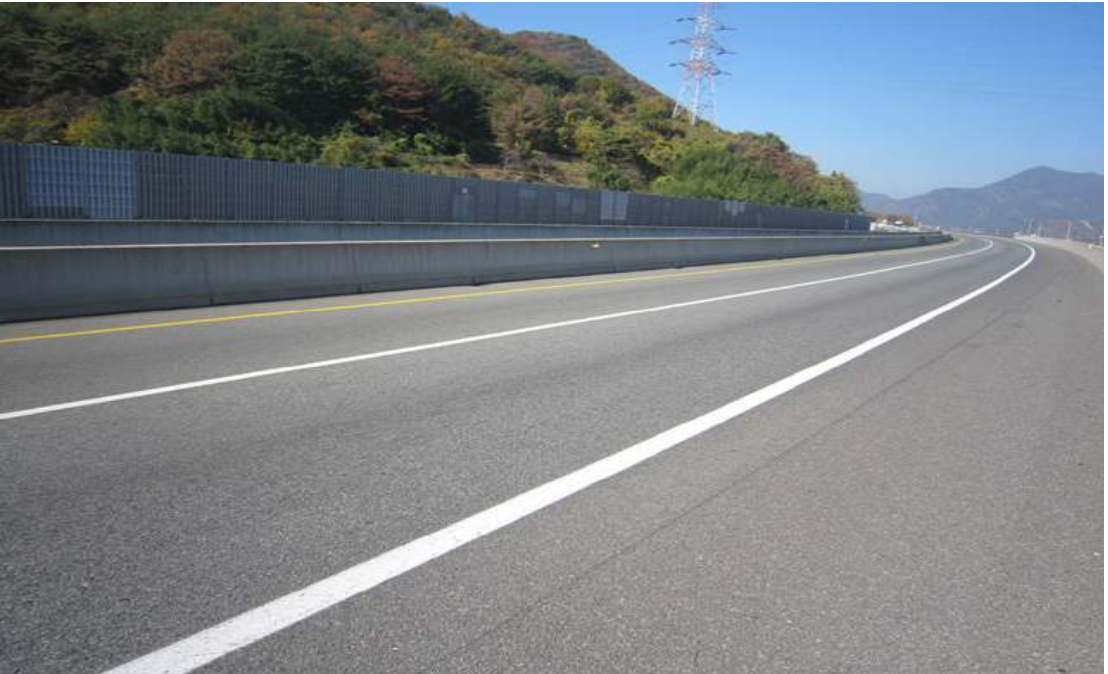
| 사진내용 | 교면포장 상행선 S5 라벨링 | | 4 |

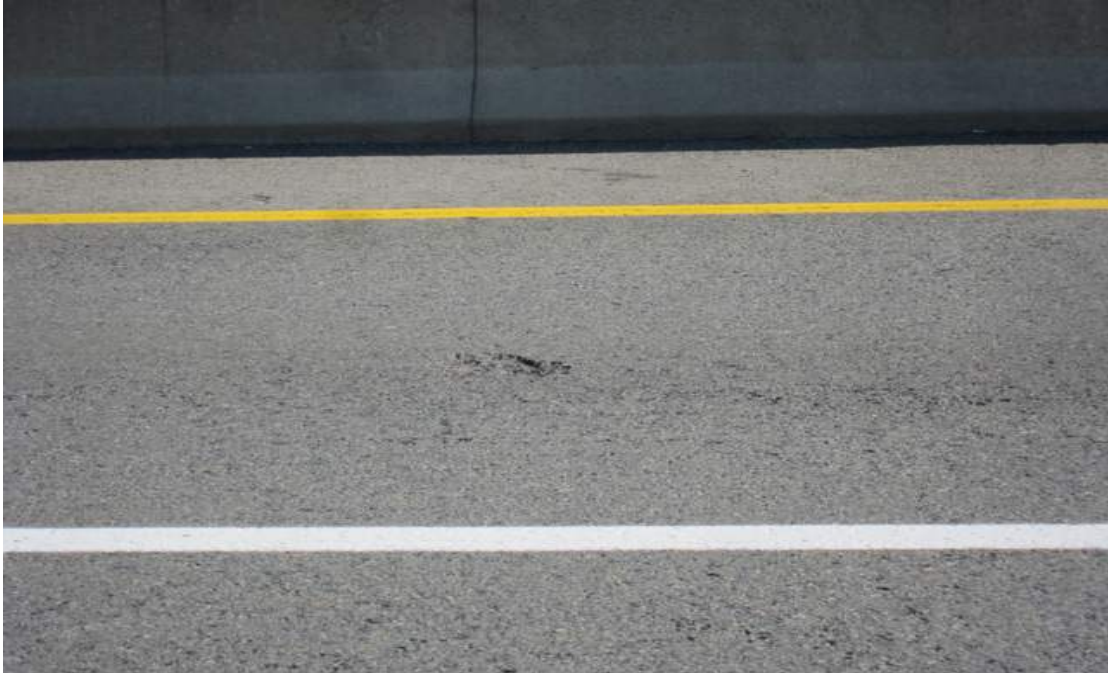
| 사진내용 | 교면포장 하행선 S1 균열 | | 5 |

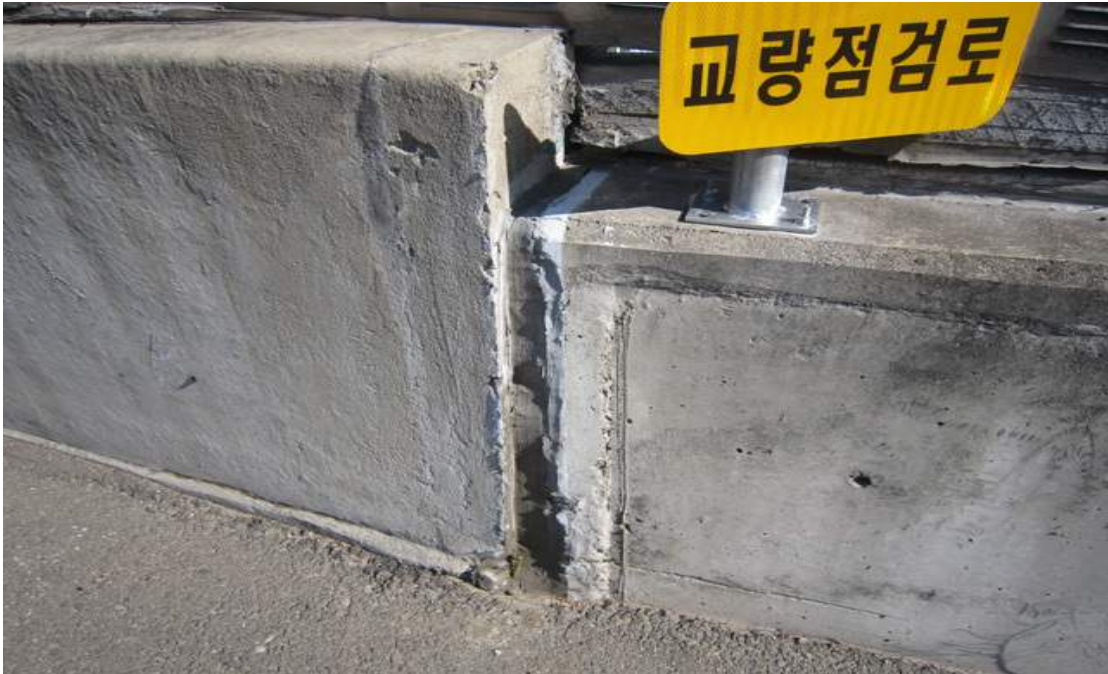
| 사진내용 | 방호벽 상행선 A1 접속부 단차 | | 6 |

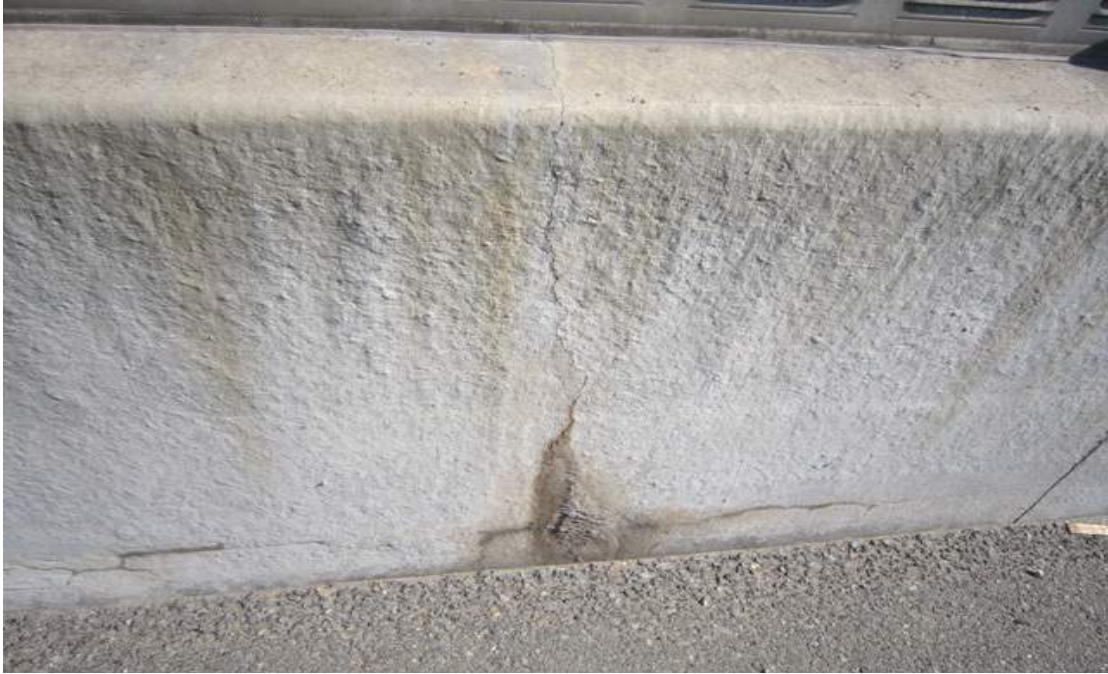
| 사진내용 | 방호벽 상행선 S4 균열 및 백태 | | 7 |

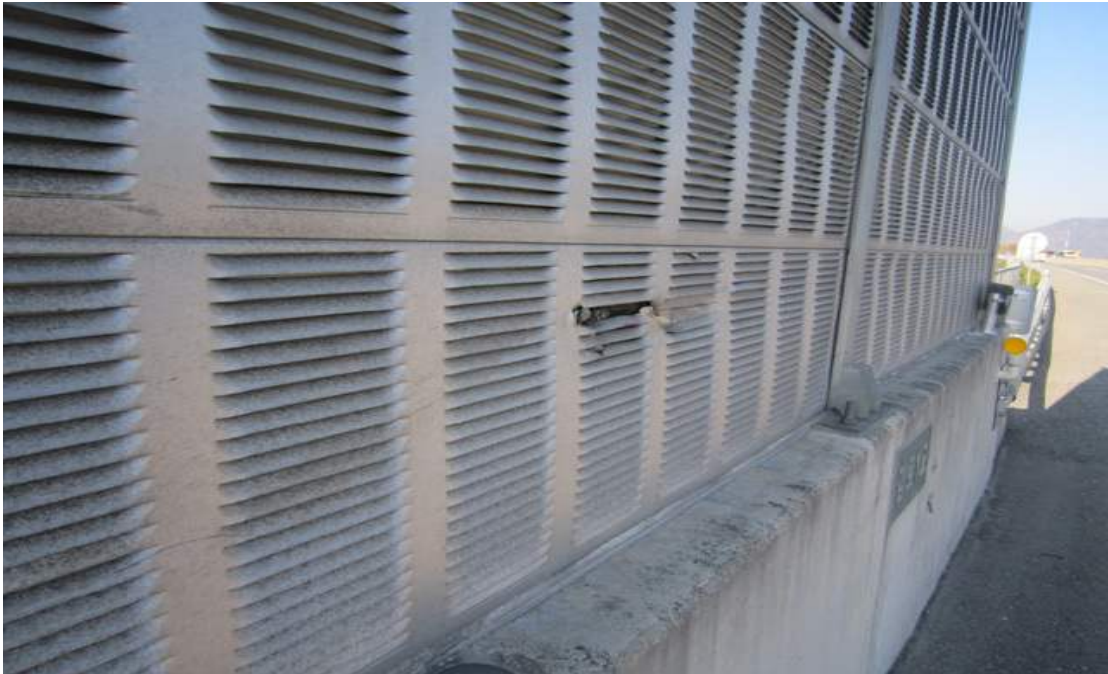
| 사진내용 | 방호벽 하행선 A2 접속부 방음벽 파손 | | 8 |

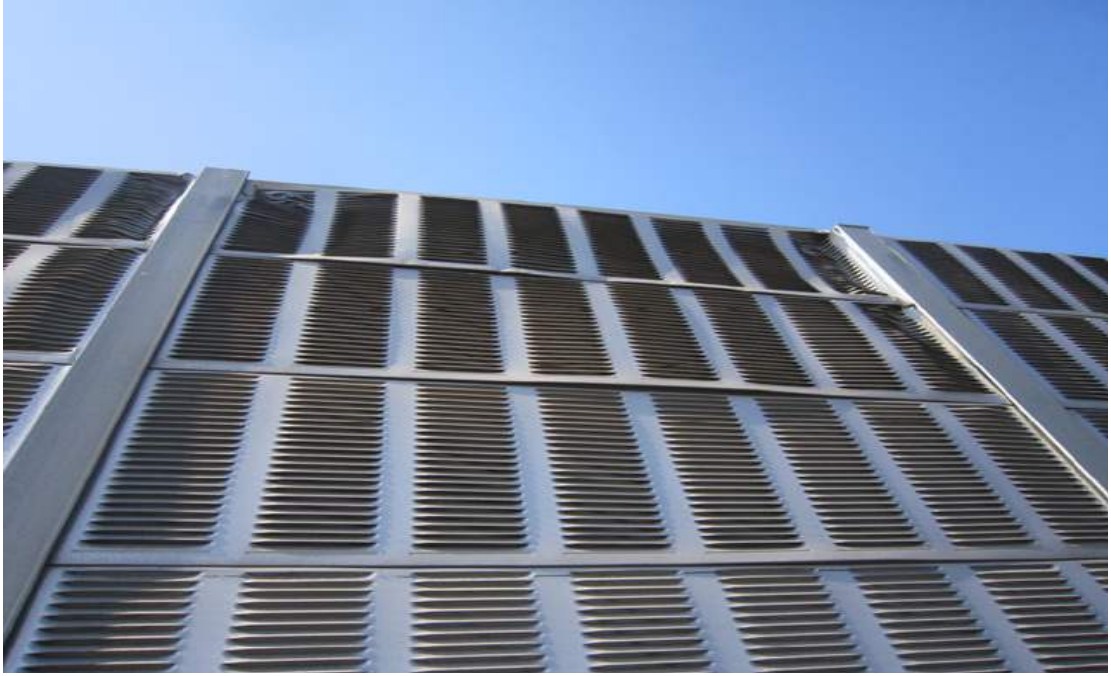
| 사진내용 | 방호벽 하행선 S4 방음벽 파손 | | 9 |

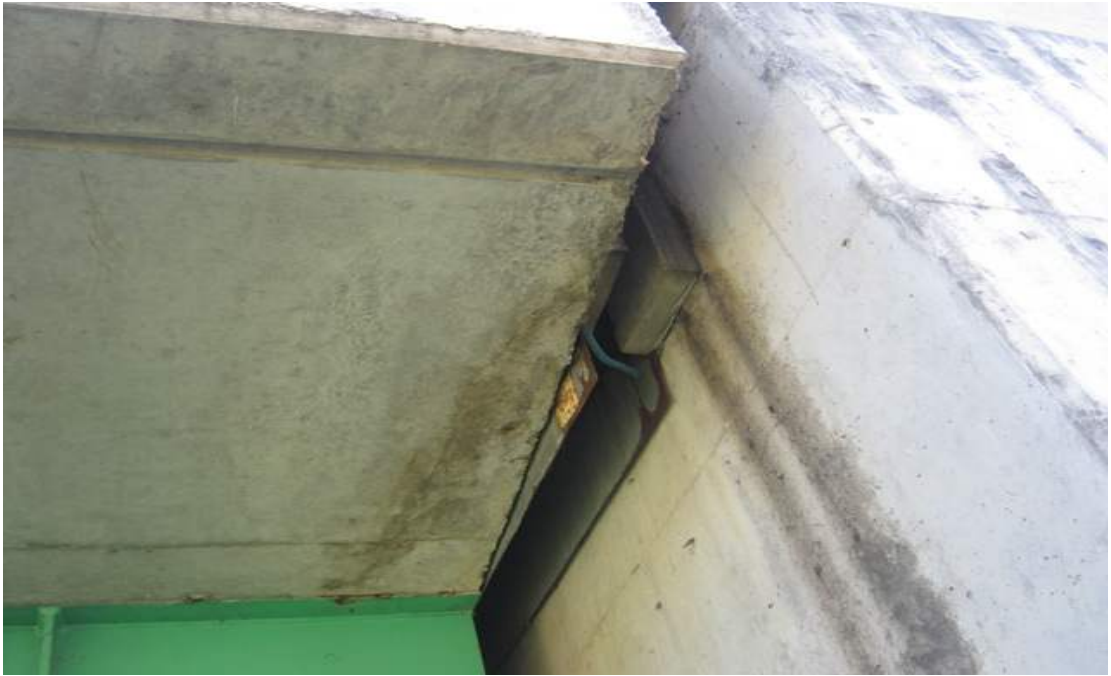
| 사진내용 | 배수시설 상행선 S1 유도배수관 길이부족 | | 10 |

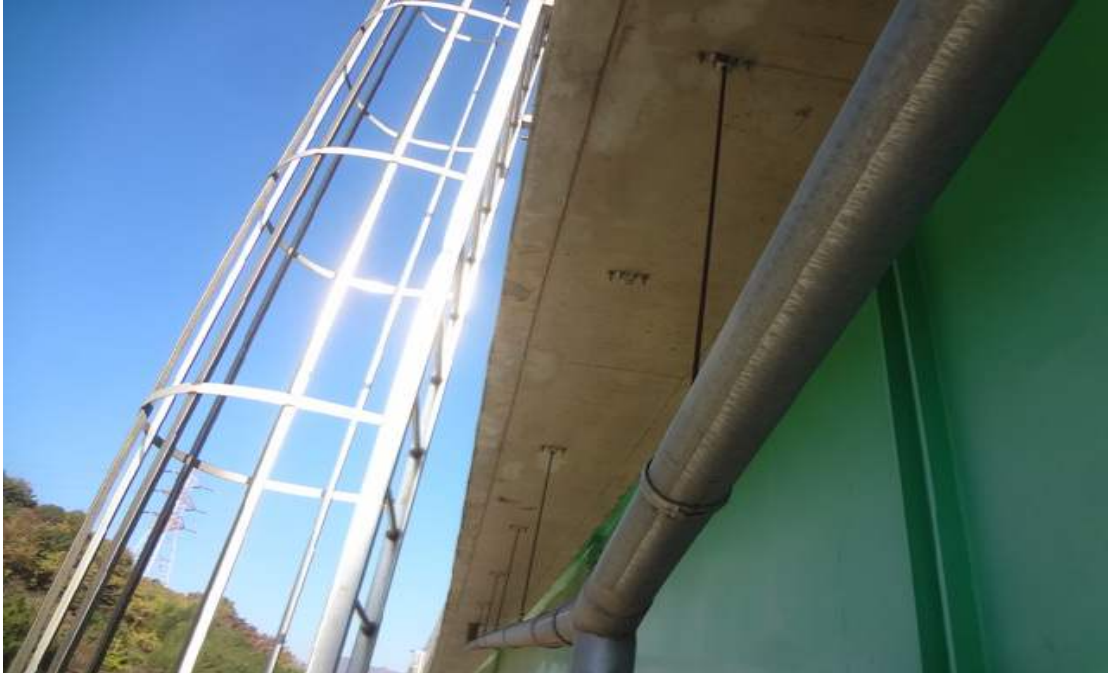
| 사진내용 | 배수시설 하행선 S5 배수관 지지대 탈락 | | 11 |

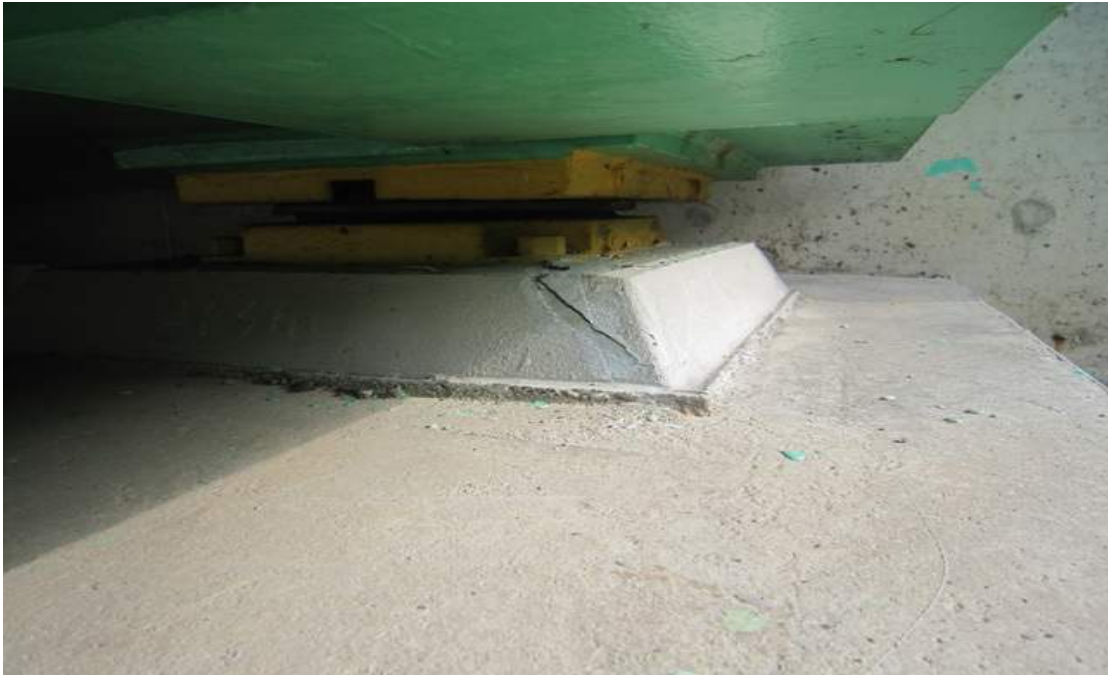
| 사진내용 | 교량받침 상행선 A1-SH1 무수축물탈 들뜸 | | 14 |

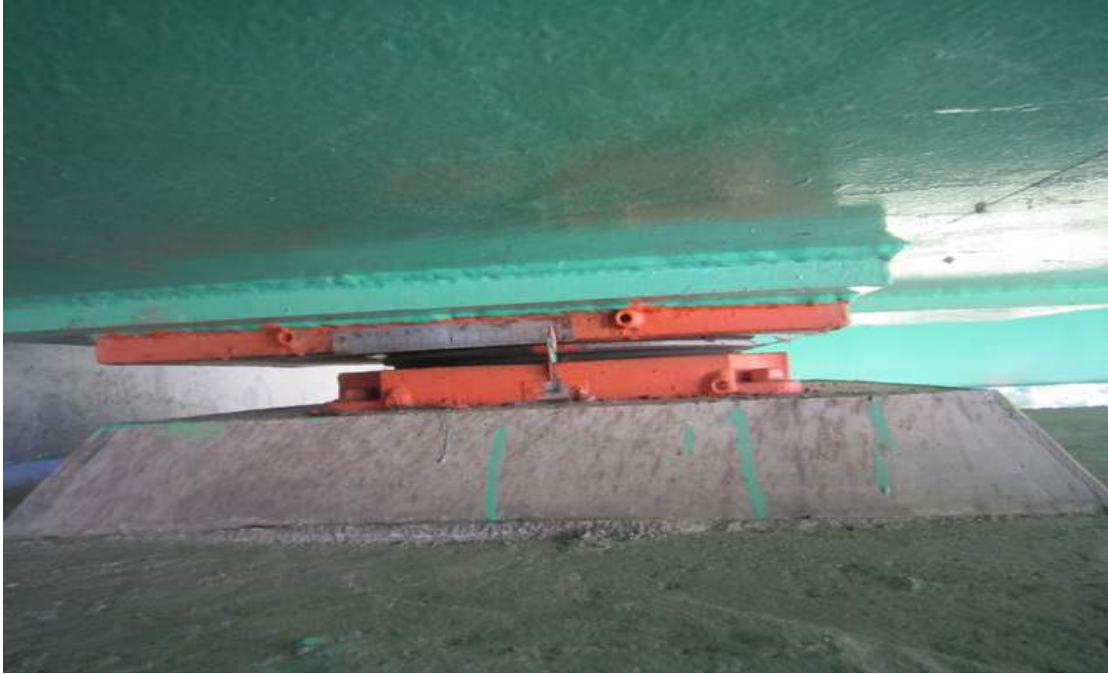
| 사진내용 | 교량받침 상행선 A1 SH3 이동량 측정(부산방향 약 70mm, 8℃) | | 15 |

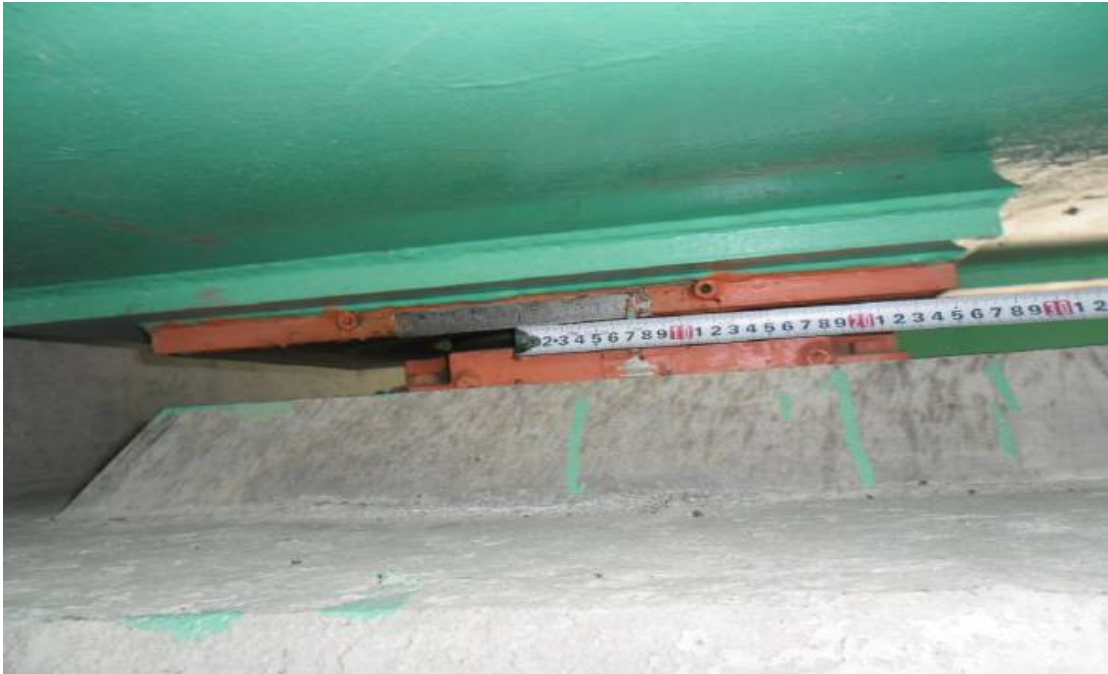
| 사진내용 | 2013년도 상반기(부산방향 약 70mm, 12℃) | | 16 |

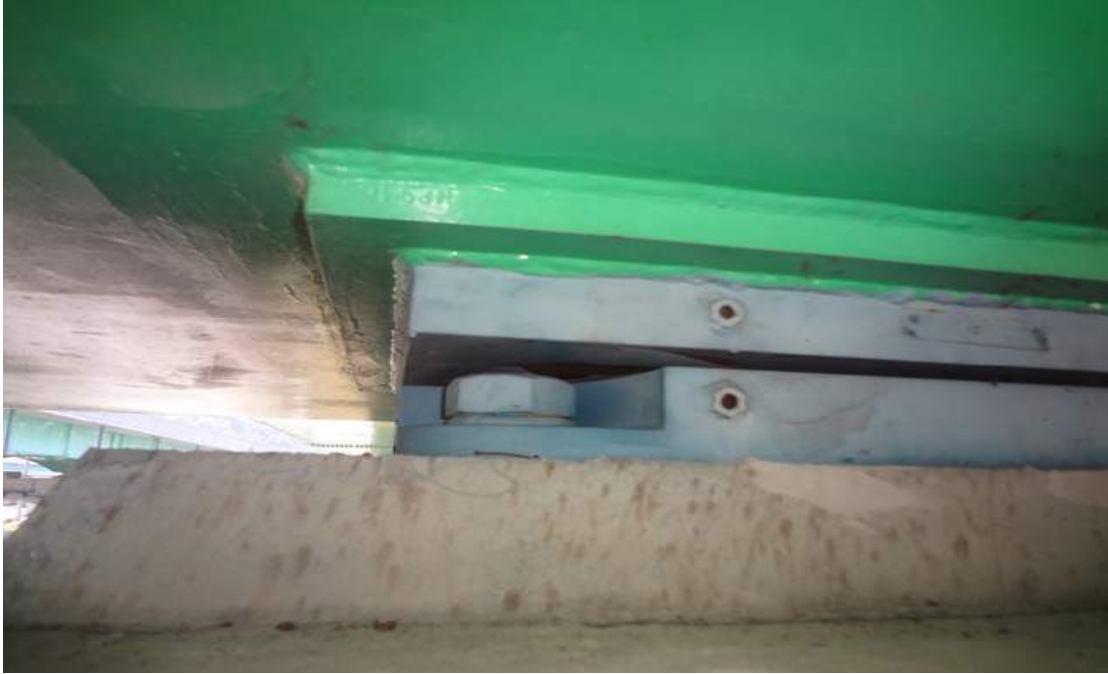
| 사진내용 | 교량받침 하행선 P3 SH3 Plate 도장 탈락 | | 17 |

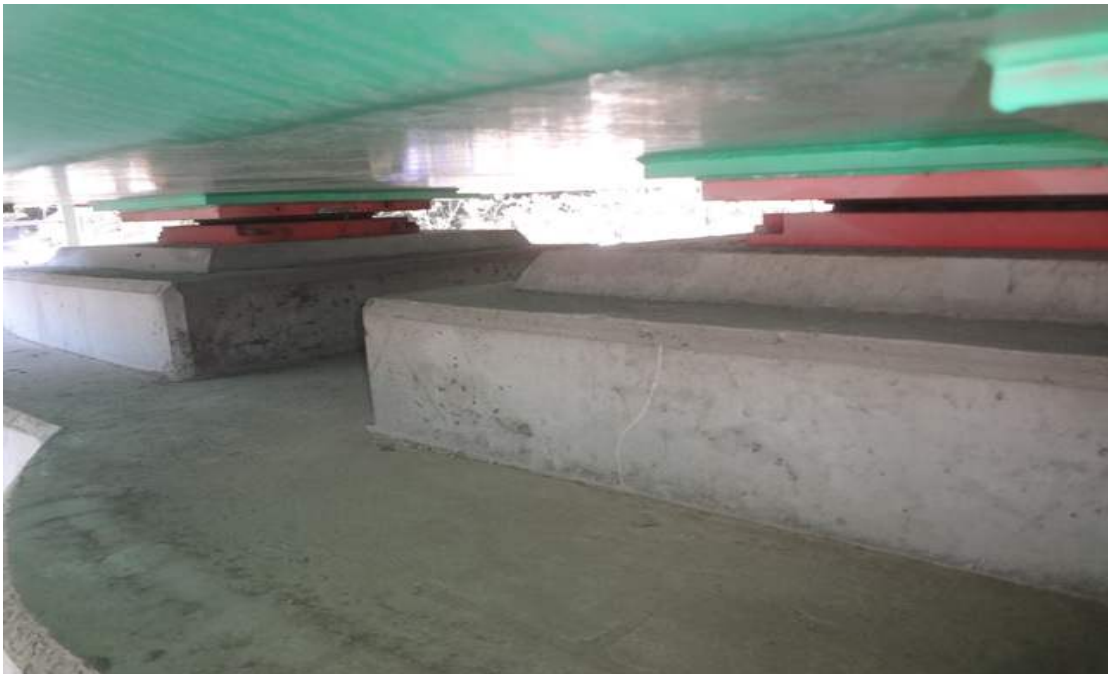
| 사진내용 | 교량받침 하행선 P3 SH5 받침콘크리트 균열 | | 18 |

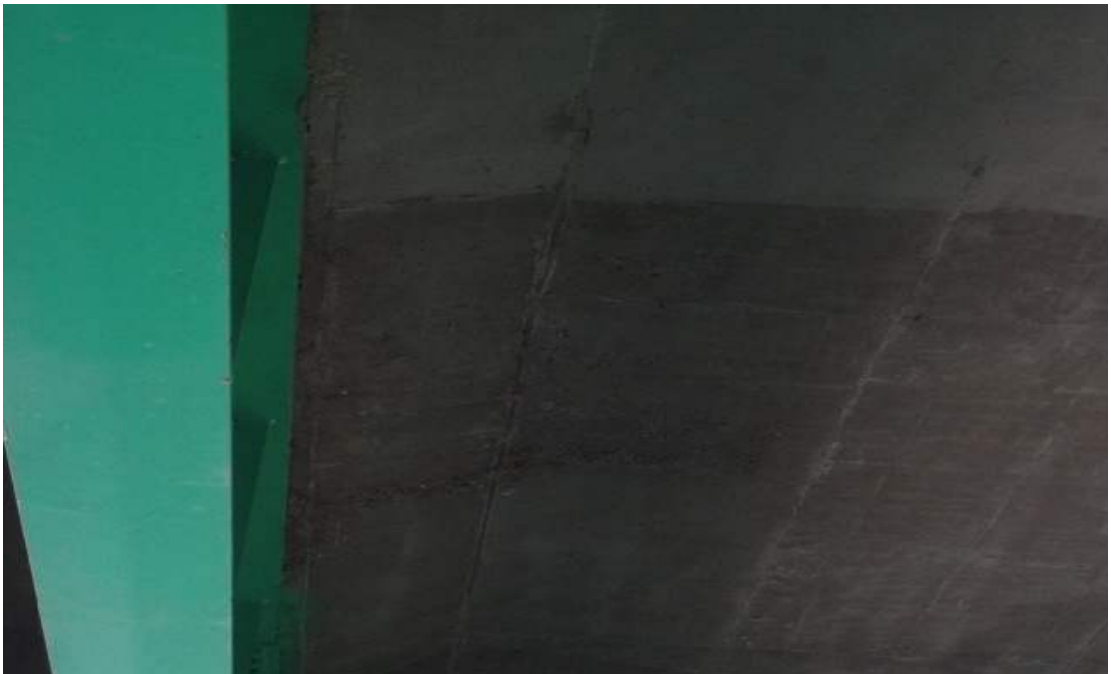
| 사진내용 | 바닥판하면 하행선 S6 재료분리 | | 20 |

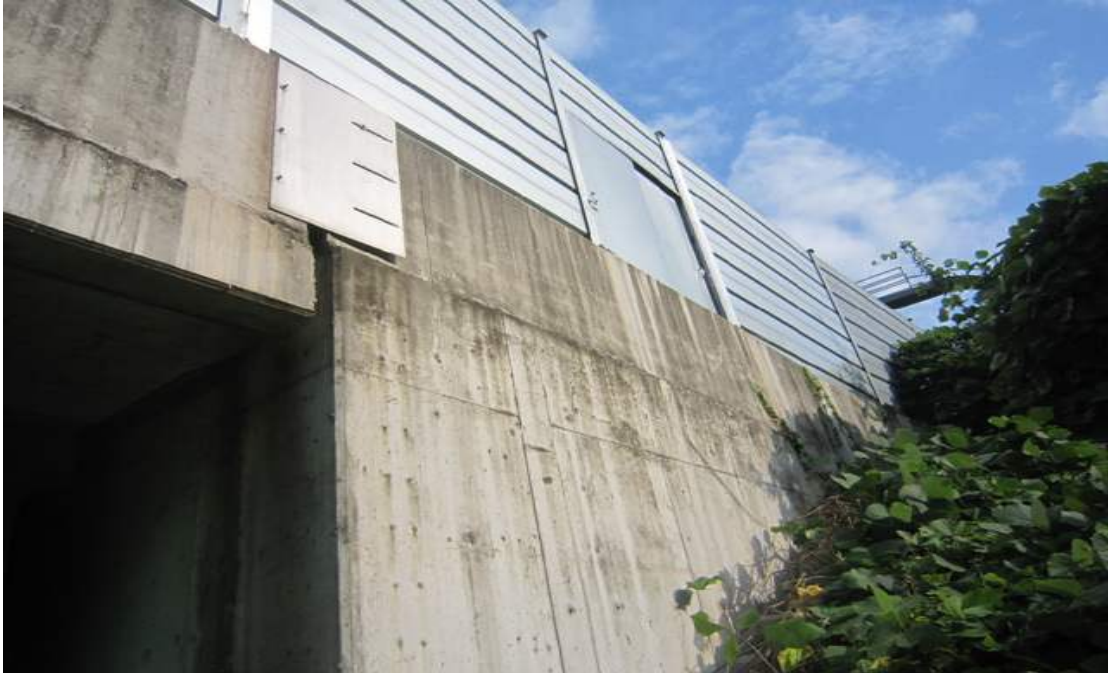
| 사진내용 | 교대 상·하행선 A1 점검계단 설치 요망 | | 21 |

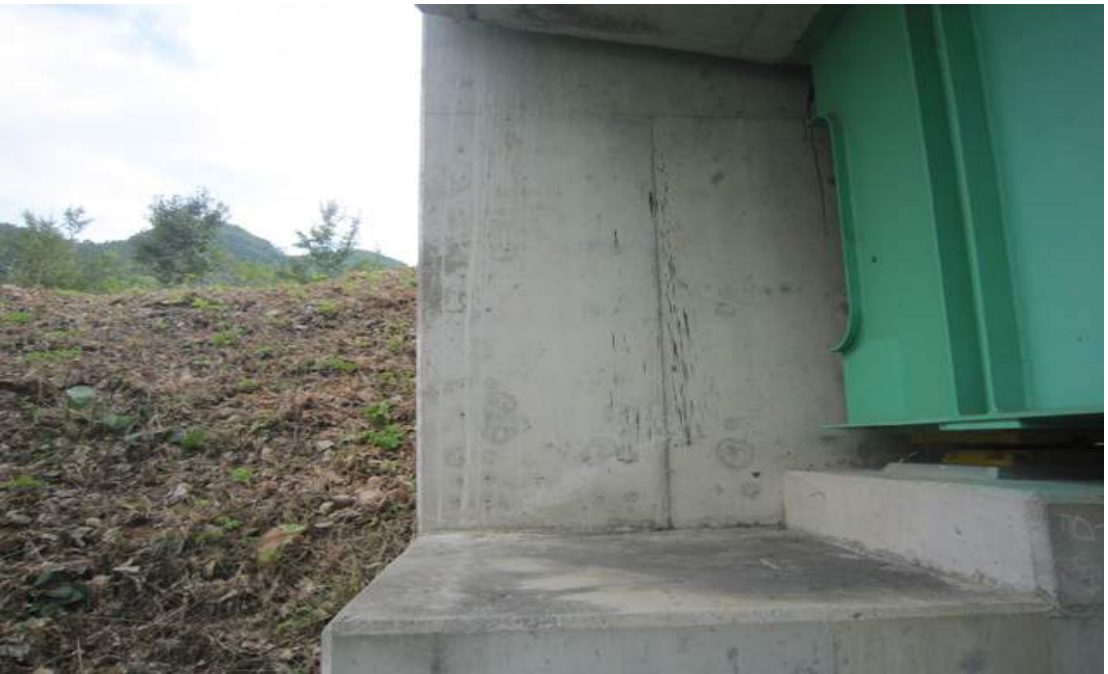
| 사진내용 | 교대 하행선 A1 상면 체수 | | 22 |

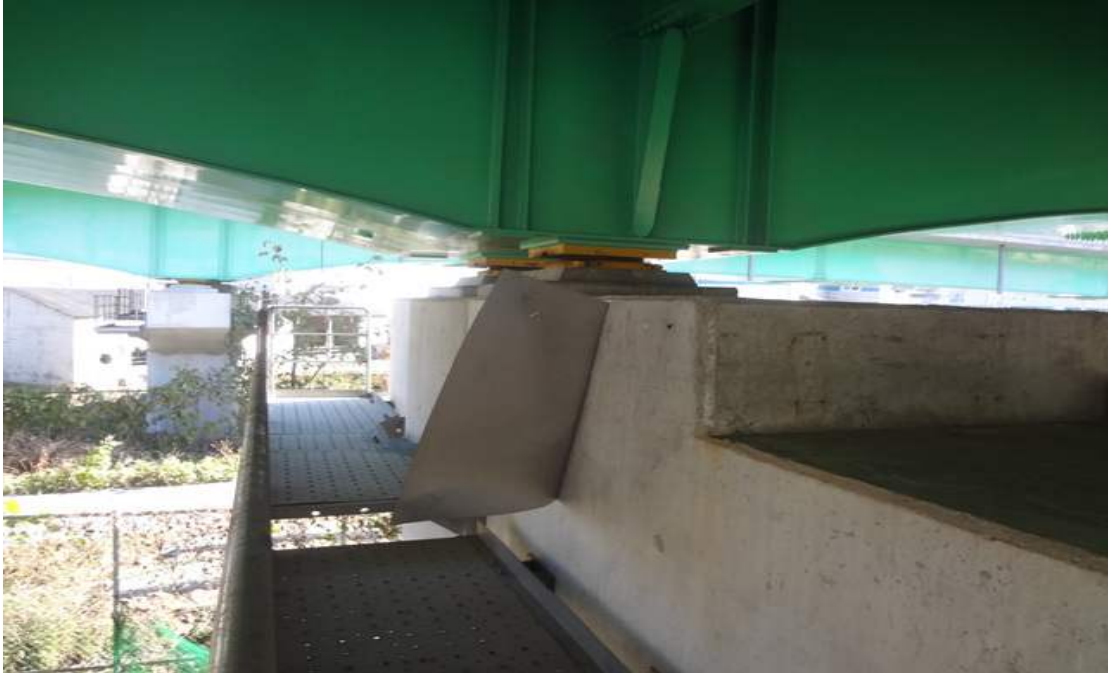
| 사진내용 | 교각 하행선 P2 표지판 파손 | | 23 |

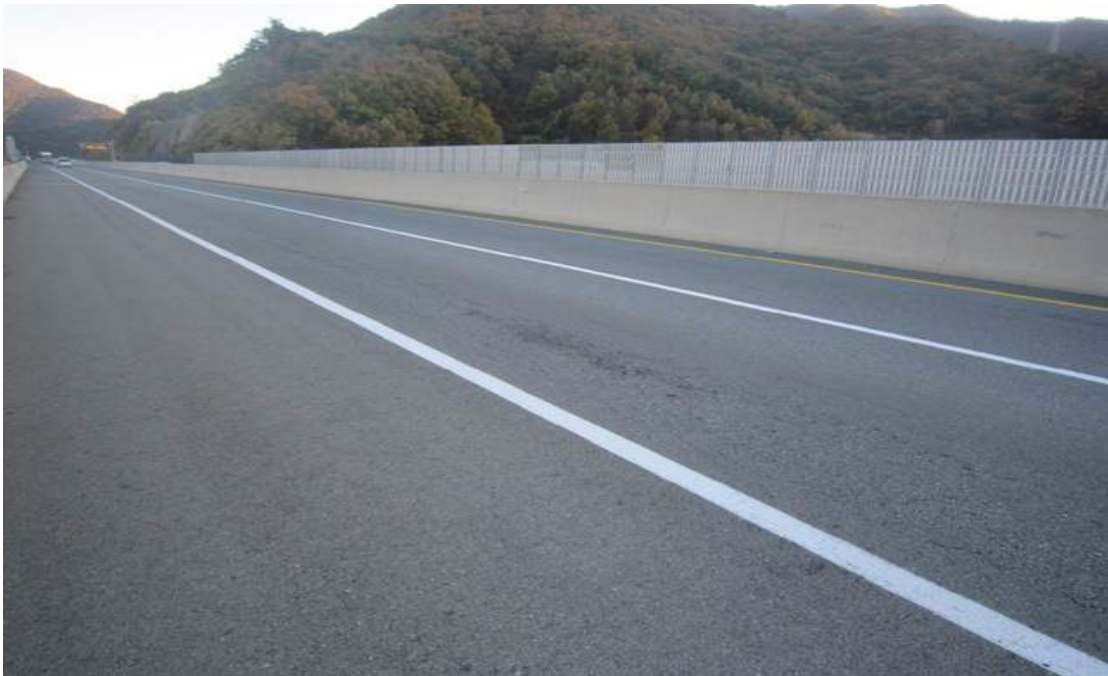
| 사진내용 | 교면포장 상행선 S5 라벨링 | | 4 |

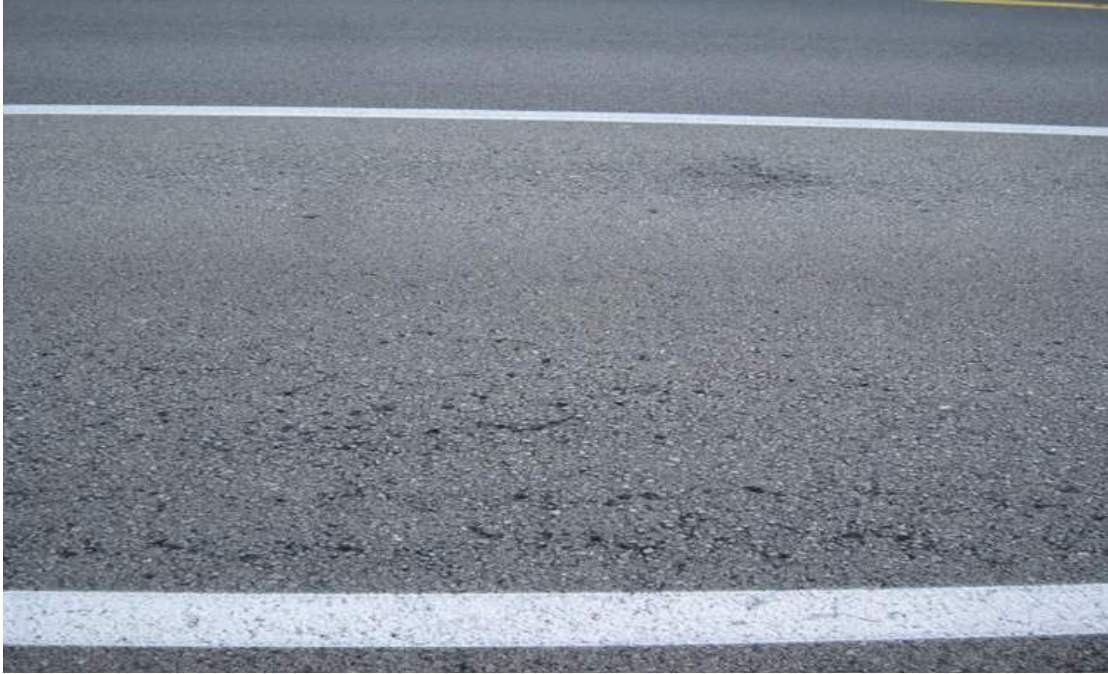
| 사진내용 | 교면포장 상행선 S8 라벨링 | | 5 |

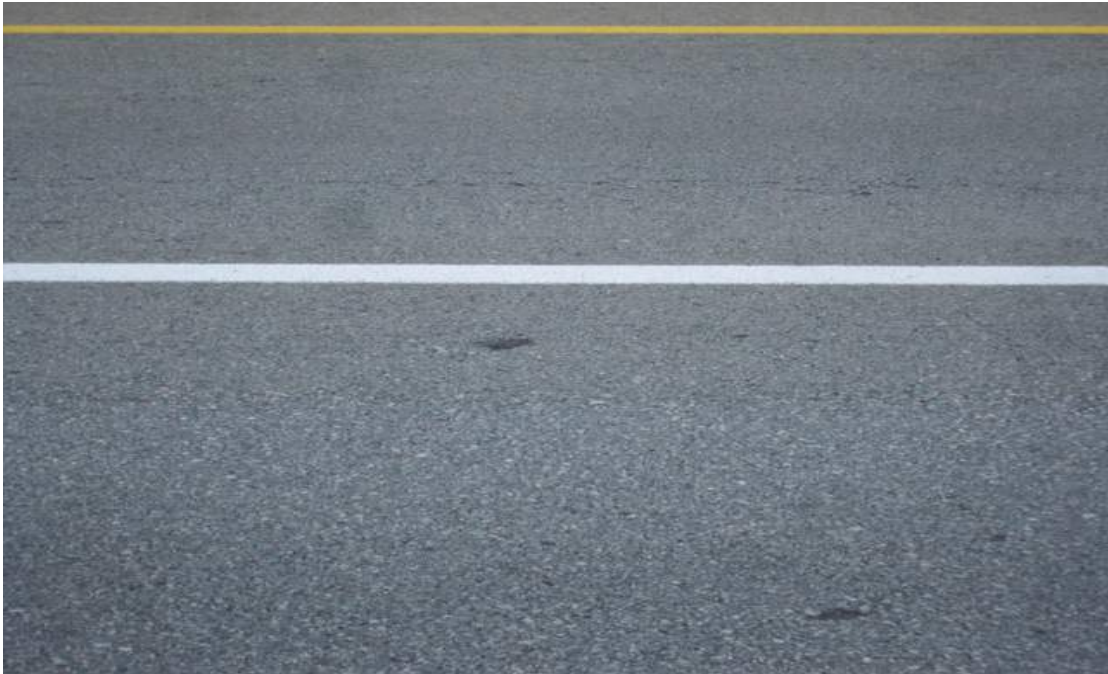
| 사진내용 | 교면포장 하행선 S1 포트홀 | | 6 |

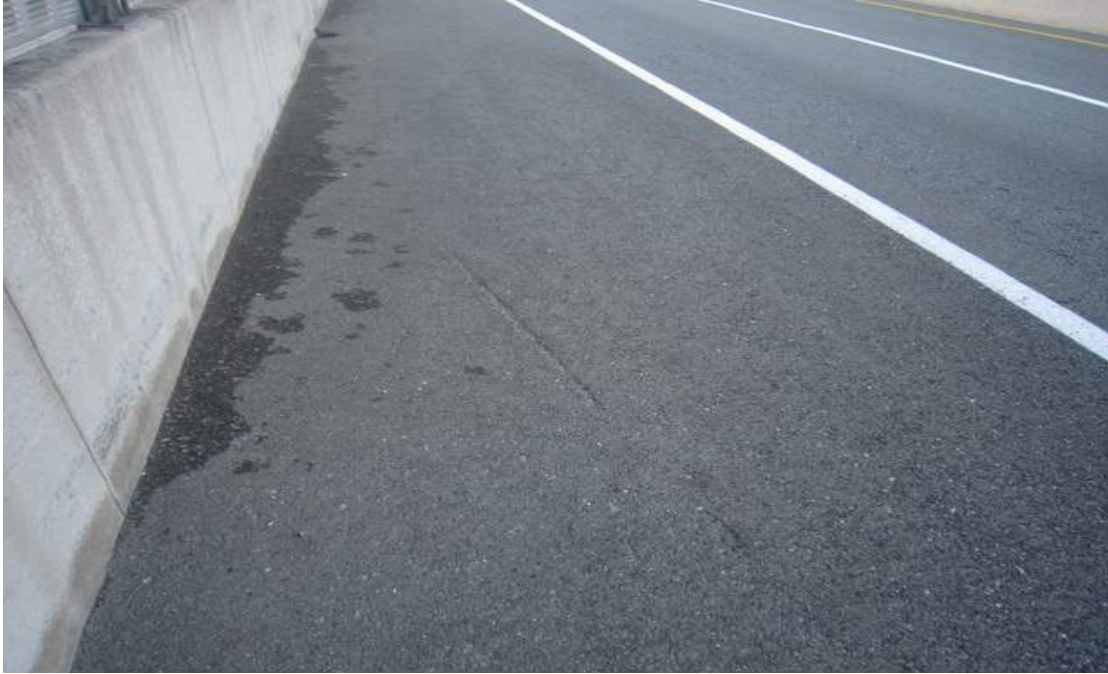
| 사진내용 | 교면포장 하행선 S2 패임 | | 7 |

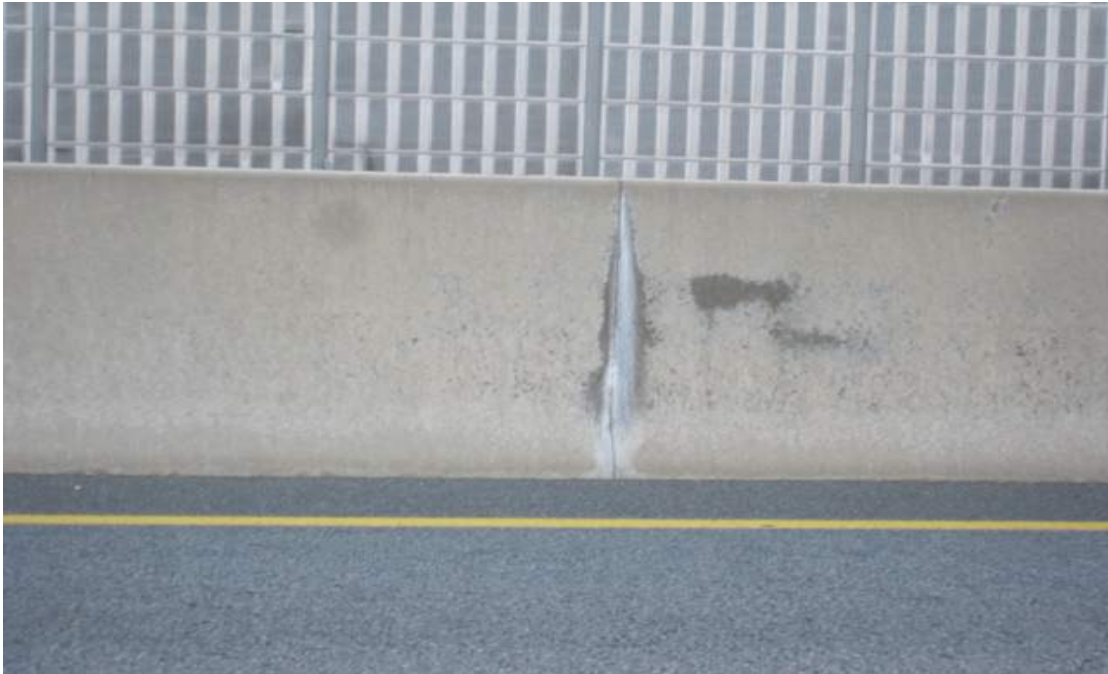
| 사진내용 | 방호벽 상행선 S3 중분대 백태 | | 8 |

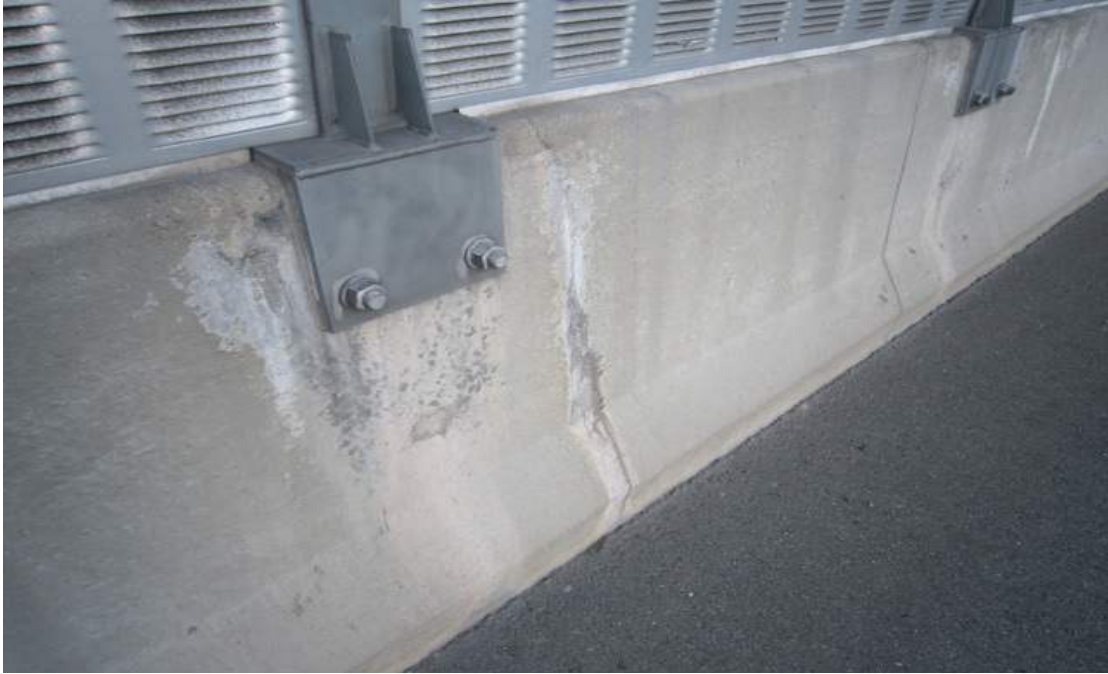
| 사진내용 | 방호벽 상행선 S9 균열 및 백태 | | 9 |
