# 1. 덕산교

| 과업명 | 신대구부산고속도로 시설물 정밀점검 | 시설물명 | 덕산교 |

#### ■ 현황 사진

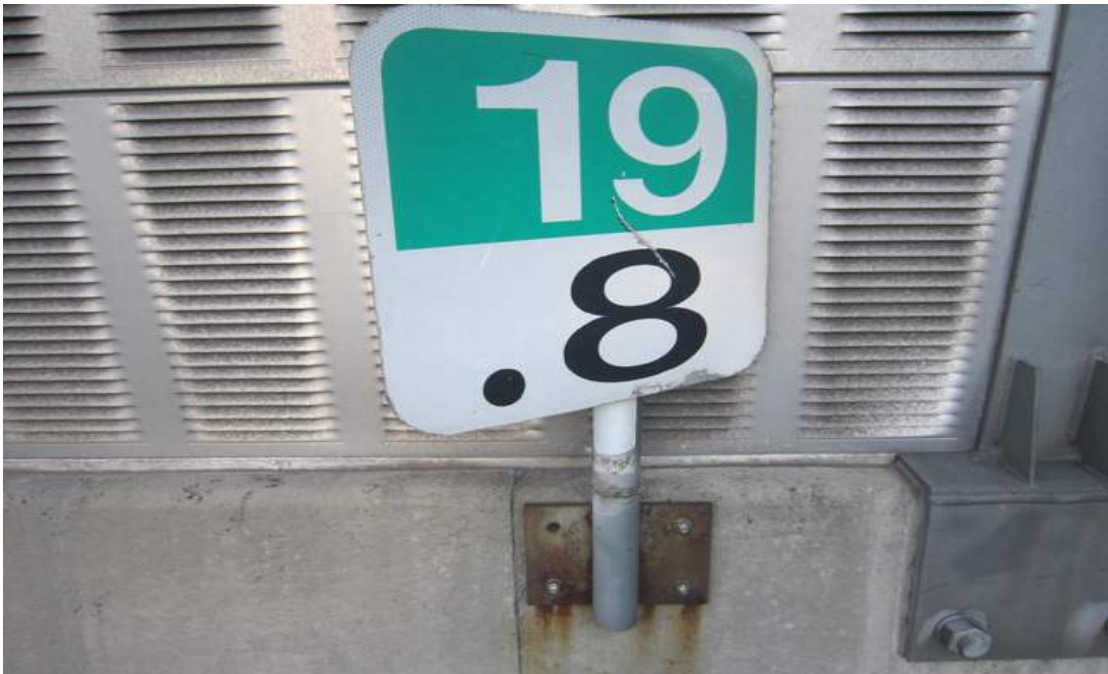
| 사진내용 | 방호벽 상행선 S9 이정표 변형 및 볼트 풀림 | | 10 |

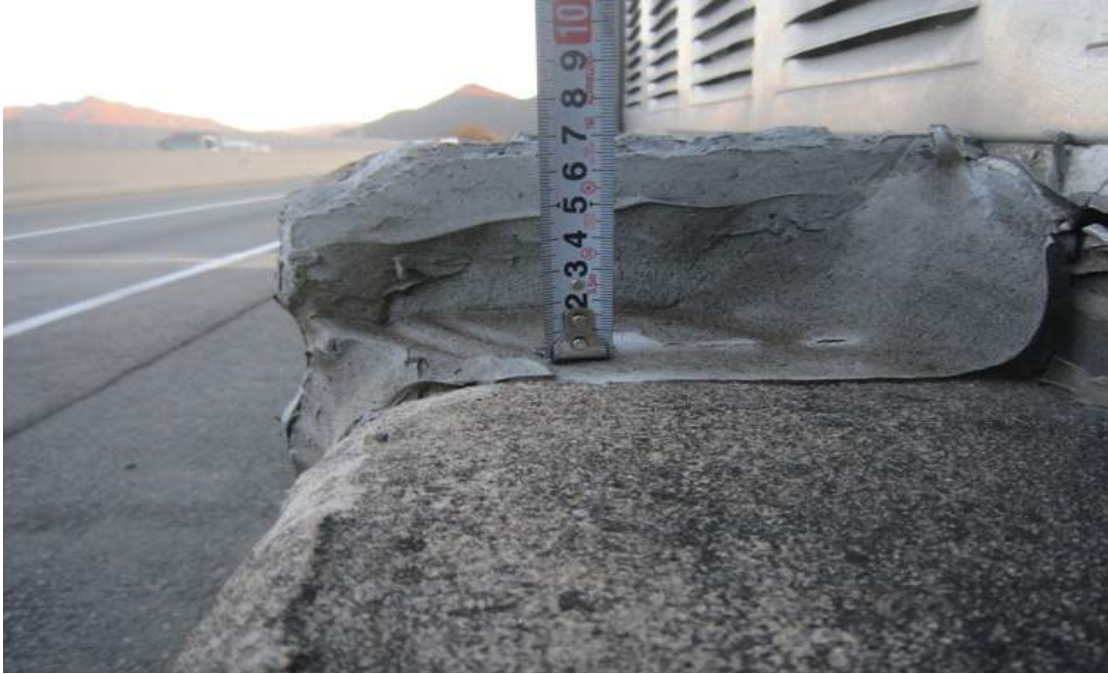
| 사진내용 | 방호벽 하행선 A2 접속부 침하 | | 11 |

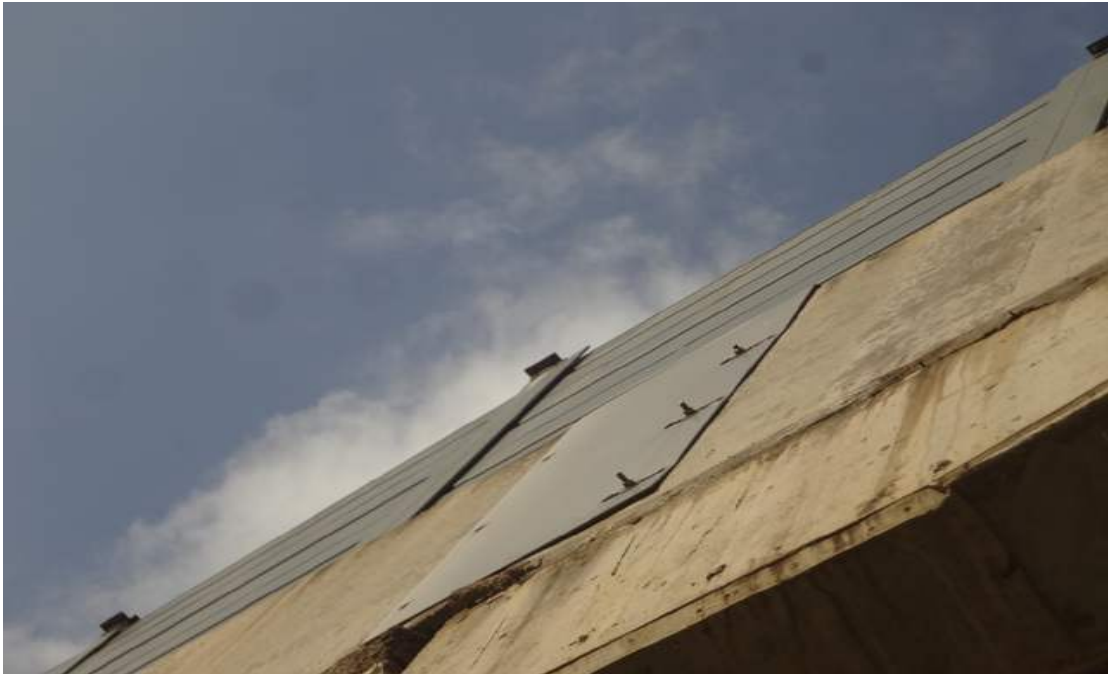
| 사진내용 | 방호벽 하행선 A2 차수판 앵커탈락 | | 12 |

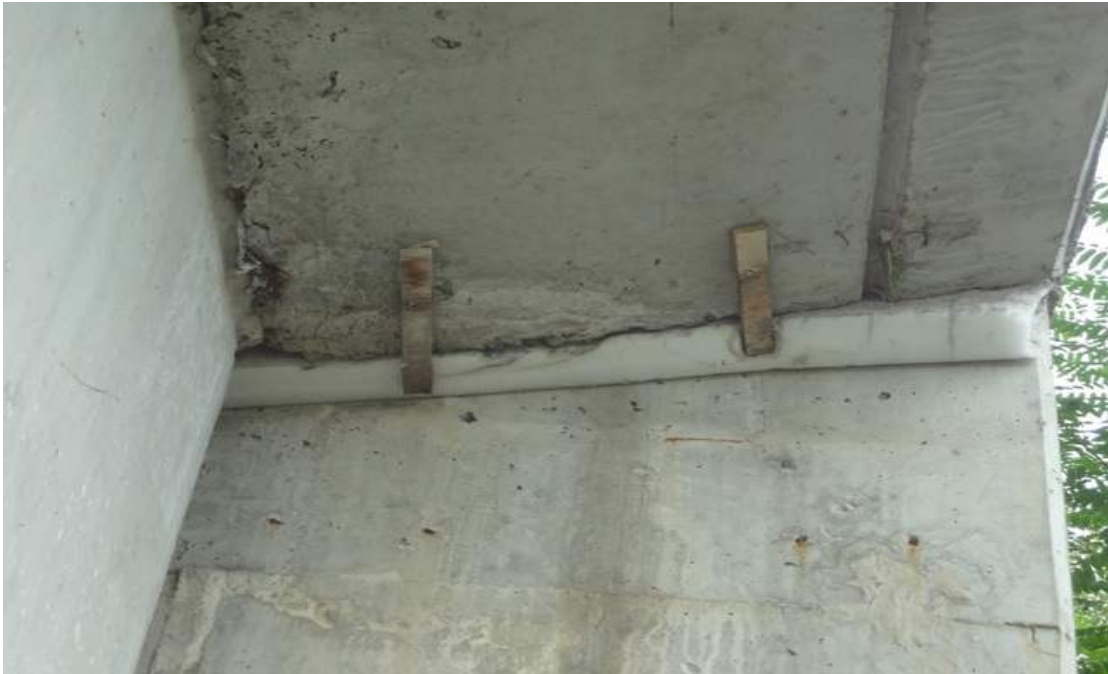
| 사진내용 | 신축이음 상행선 A2 간격제 미제거 | | 14 |

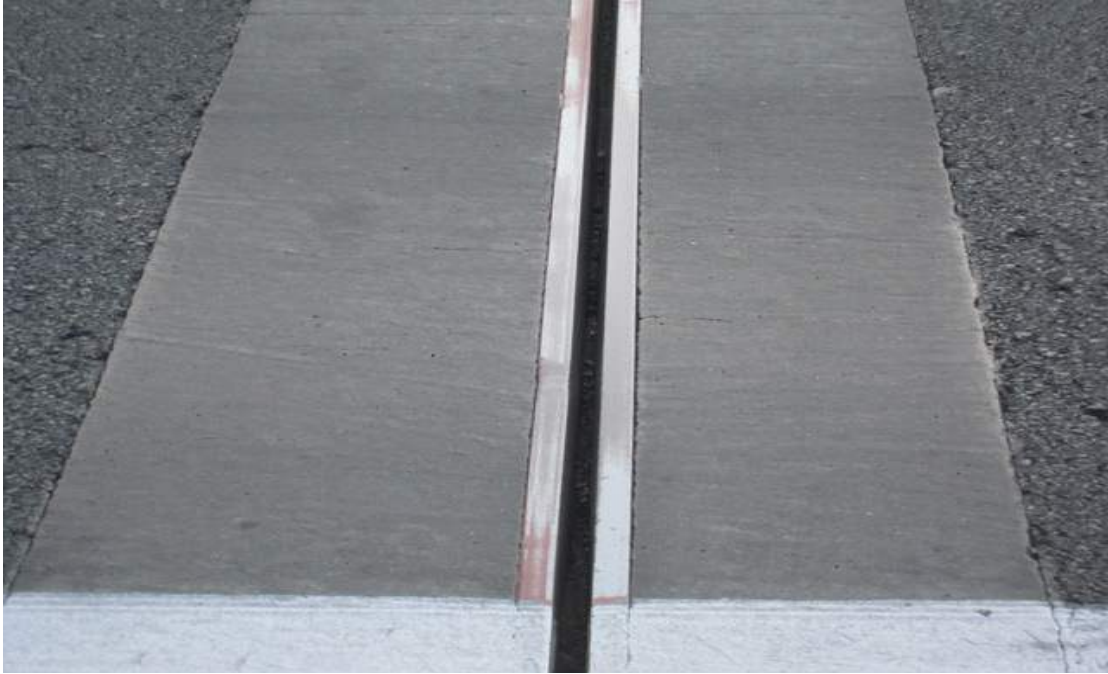
| 사진내용 | 신축이음 상행선 P6 후타재 균열 | | 15 |

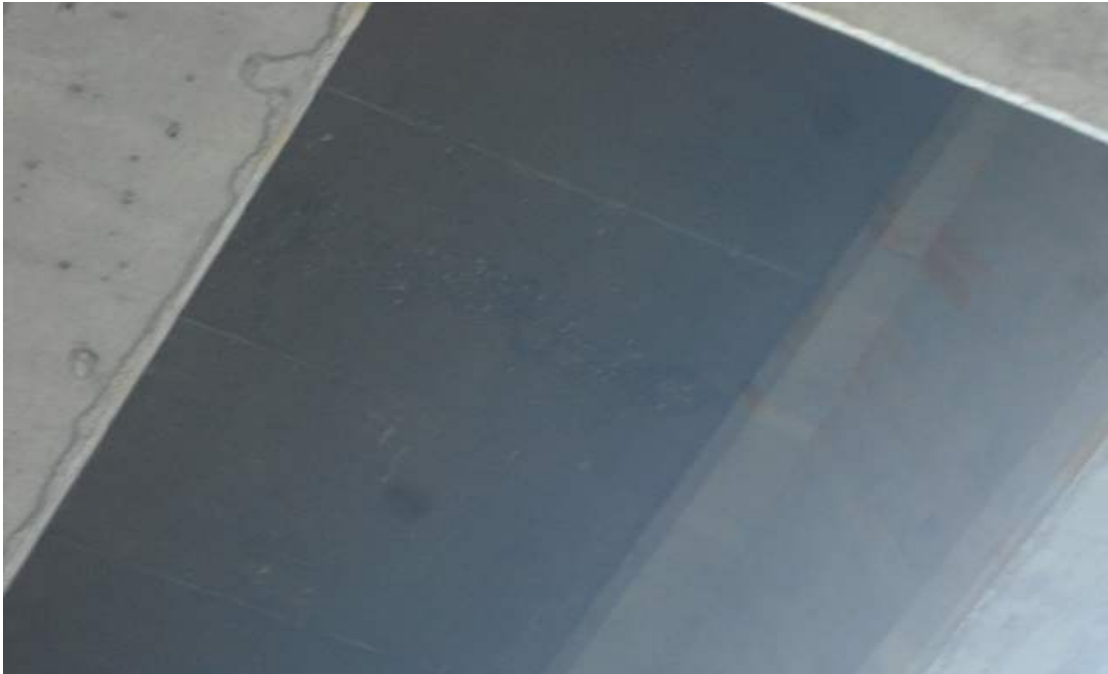
| 사진내용 | 바닥판하면 상행선 S6 재료분리 | | 16 |

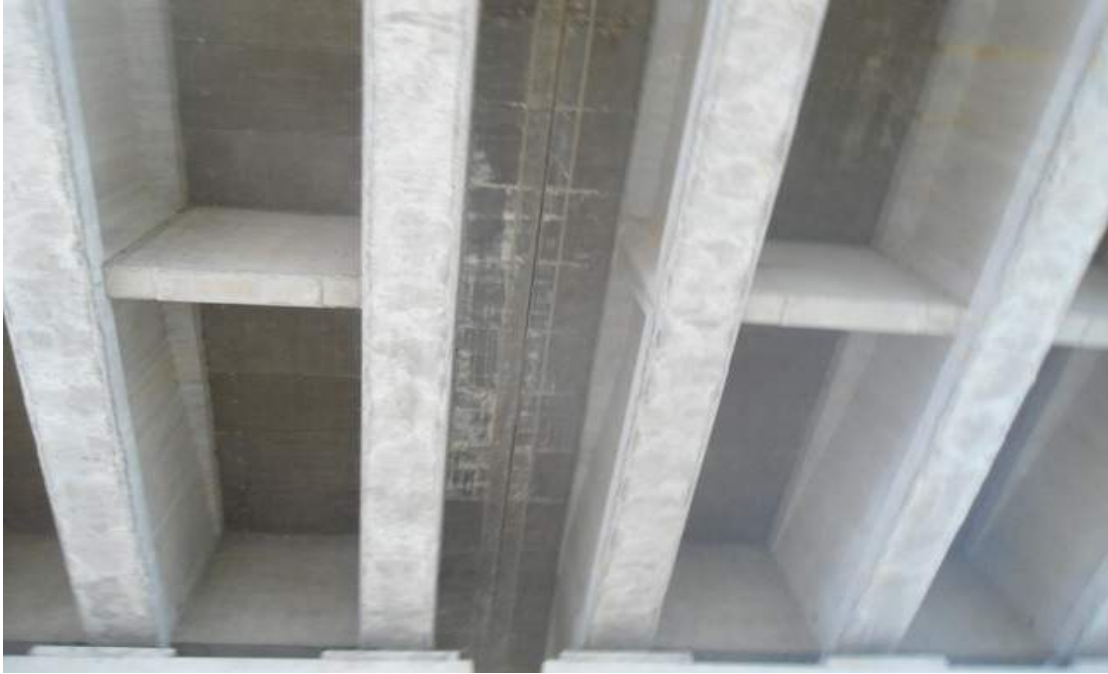
| 사진내용 | 바닥판하면 하행선 S5 콘크리트 백태 | | 17 |

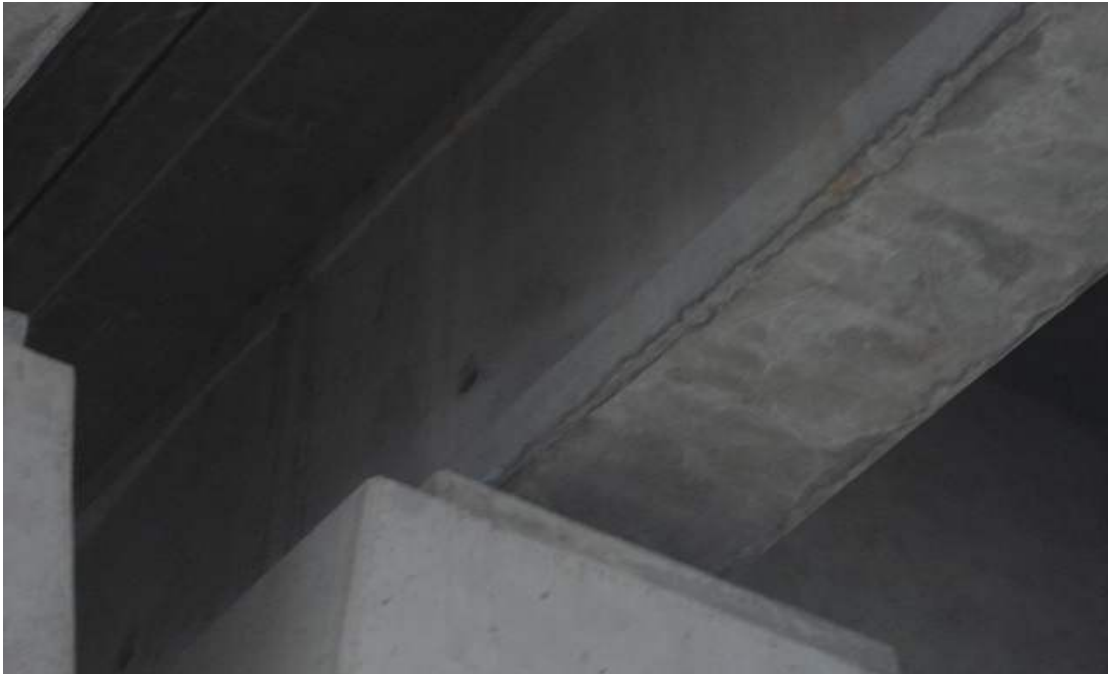
| 사진내용 | 주형 상행선 S5 홀부위 파손 | | 18 |

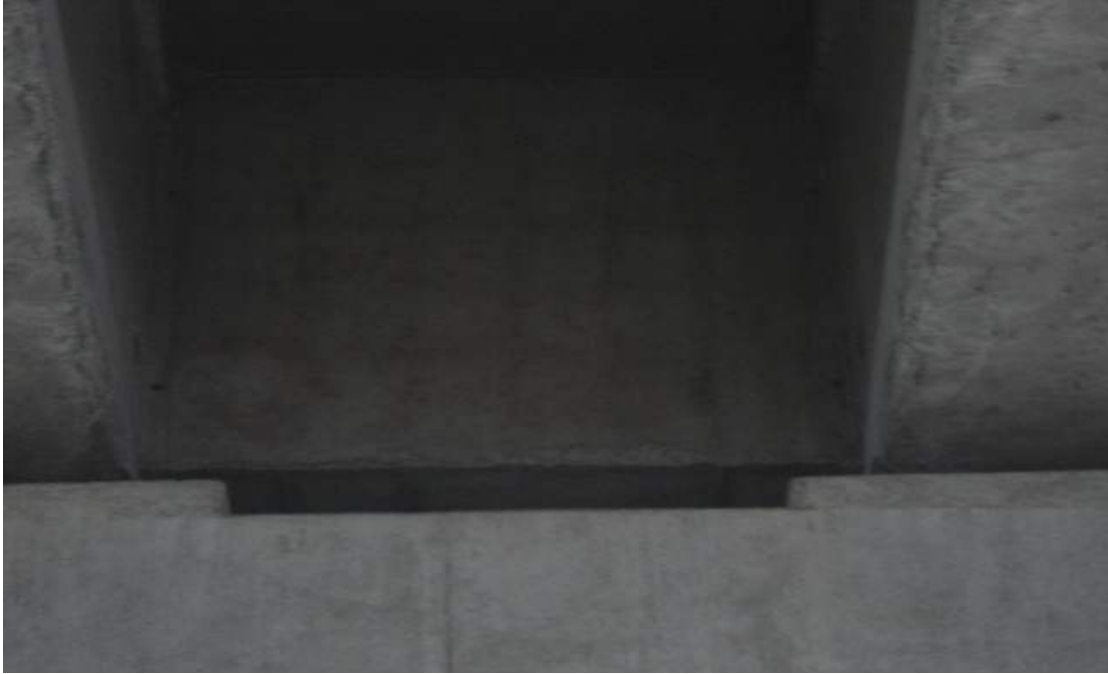
| 사진내용 | 가로보 하행선 S5 콘크리트 하부 들뜸 | | 21 |

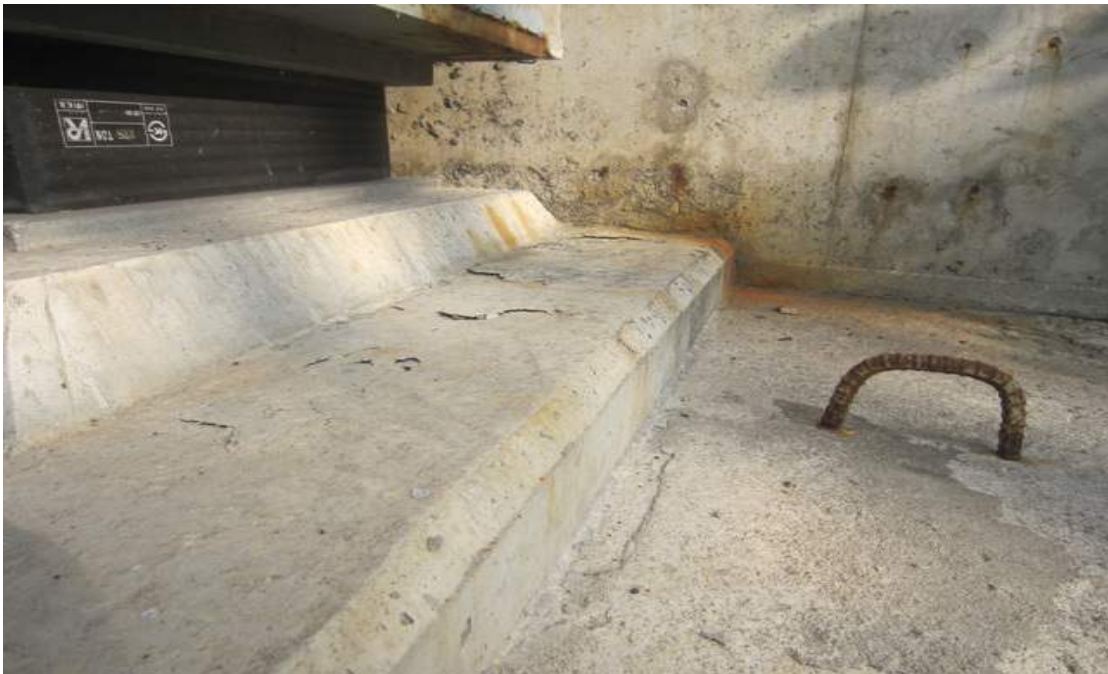
| 사진내용 | 교량받침 상행선 A1-SH1 받침콘크리트 들뜸 | | 22 |

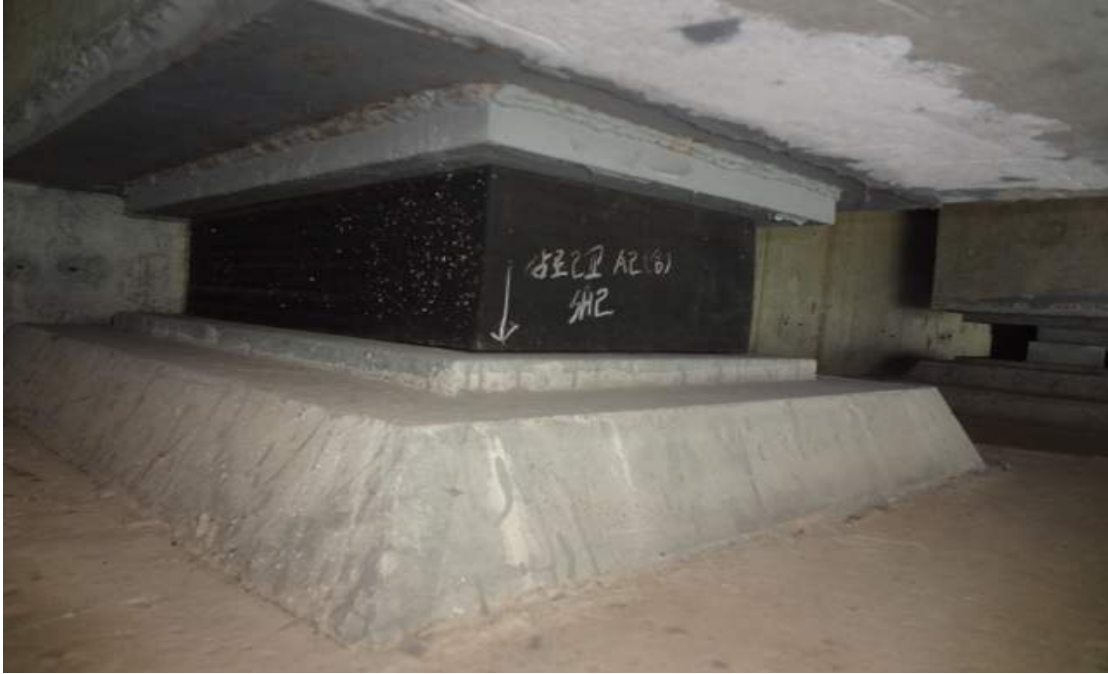
| 사진내용 | 교량받침 상행선 A2-SH2 탄성받침 들뜸 | | 23 |

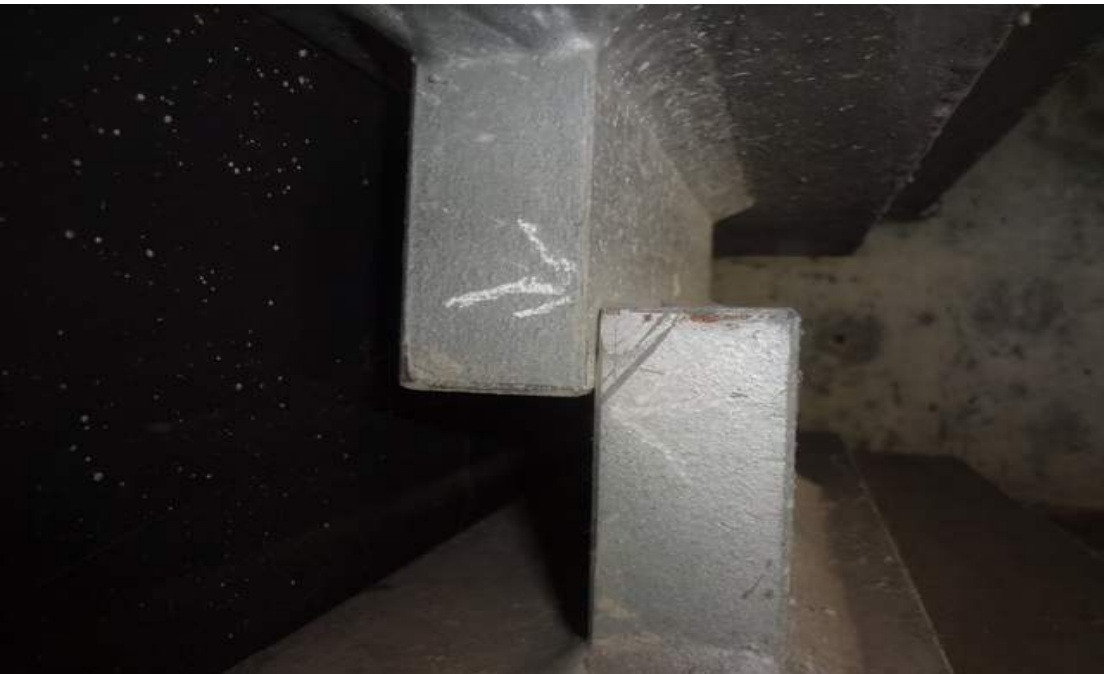
| 사진내용 | 교량받침 상행선 A2-SH3 스톱퍼 간섭 | | 24 |

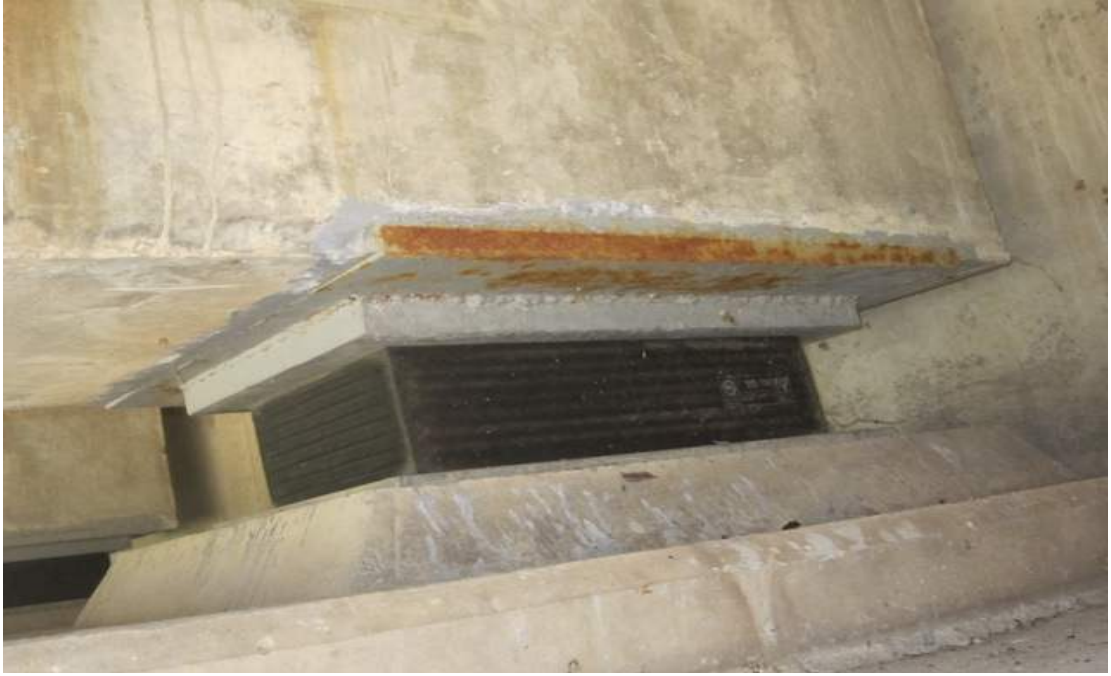
| 사진내용 | 교량받침 하행선 A1-SH1 녹발생 | | 25 |

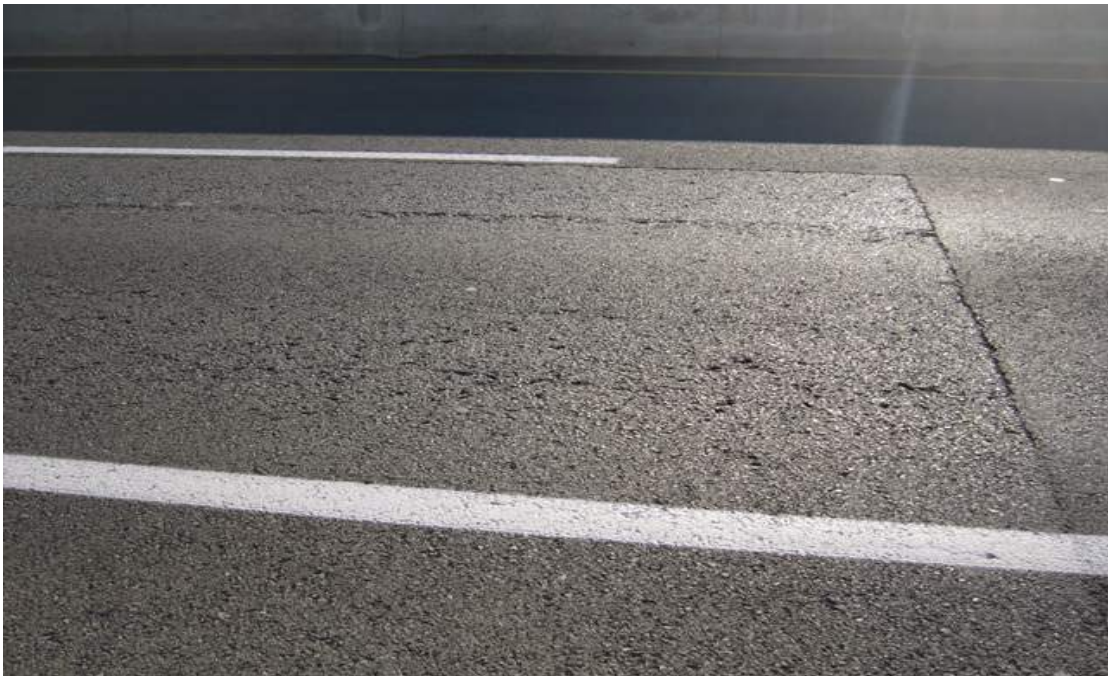
| 사진내용 | 교면포장 상행선 S7 라벨링 | | 4 |

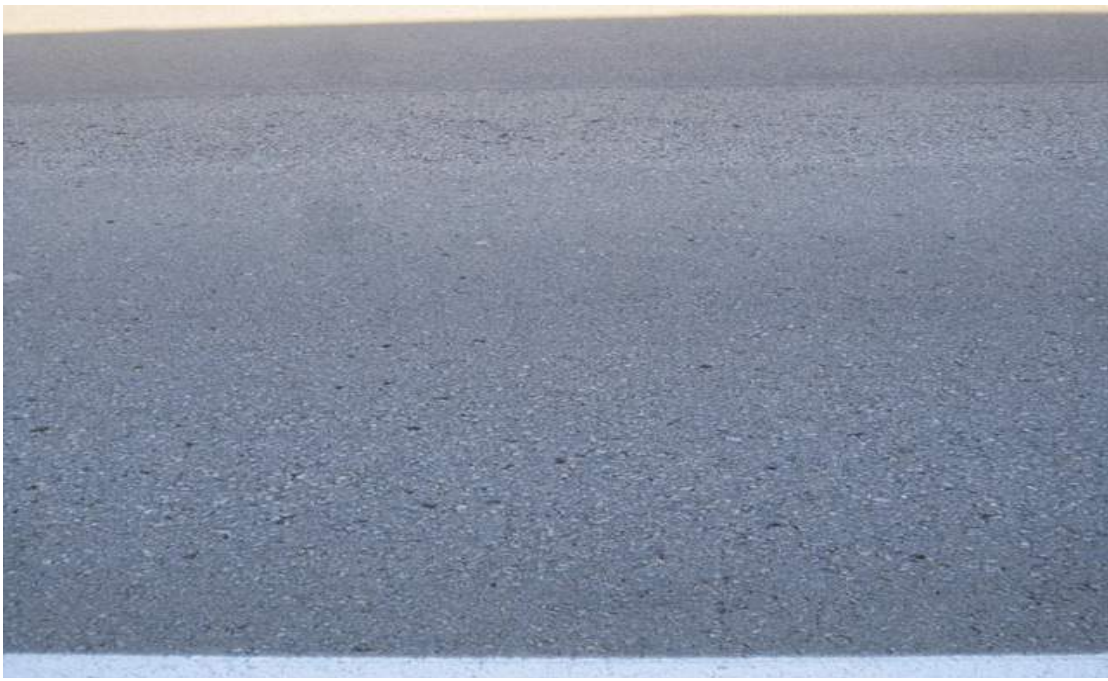
| 사진내용 | 교면포장 하행선 S2 라벨링 | | 5 |

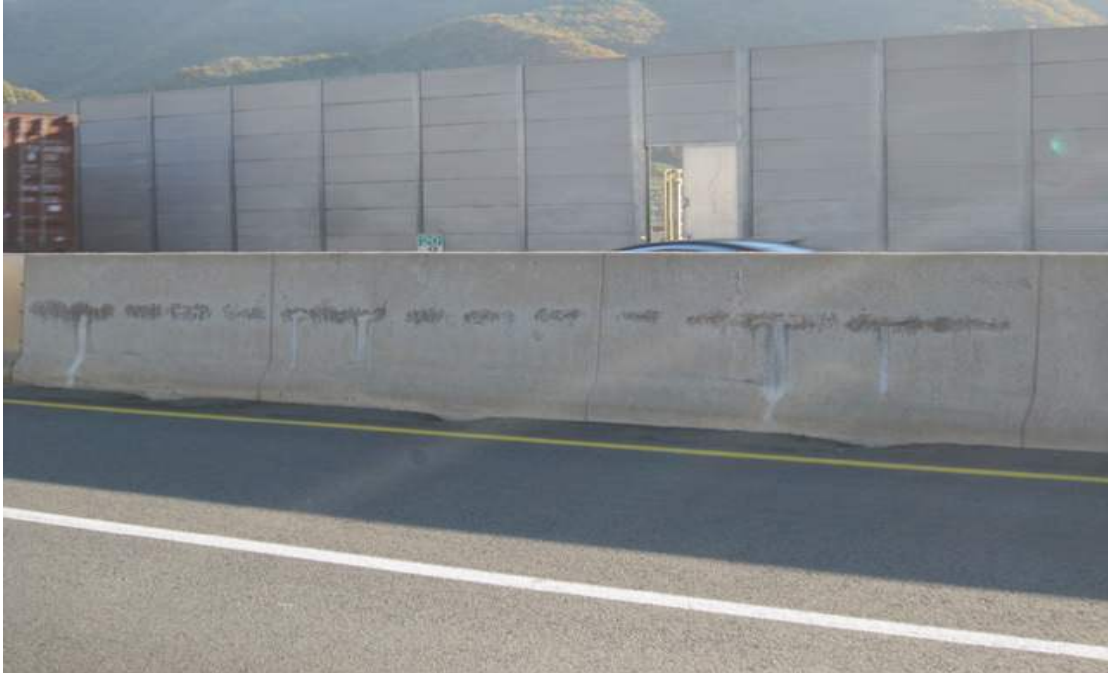
| 과업명 | 신대구부산고속도로 시설물 정밀점검 | 시설물명 | 감로3교 |
|---|---|---|---|
| 사진내용 | 방호벽 상행선 S10 중분대 콘크리트 백태 | | 7 |

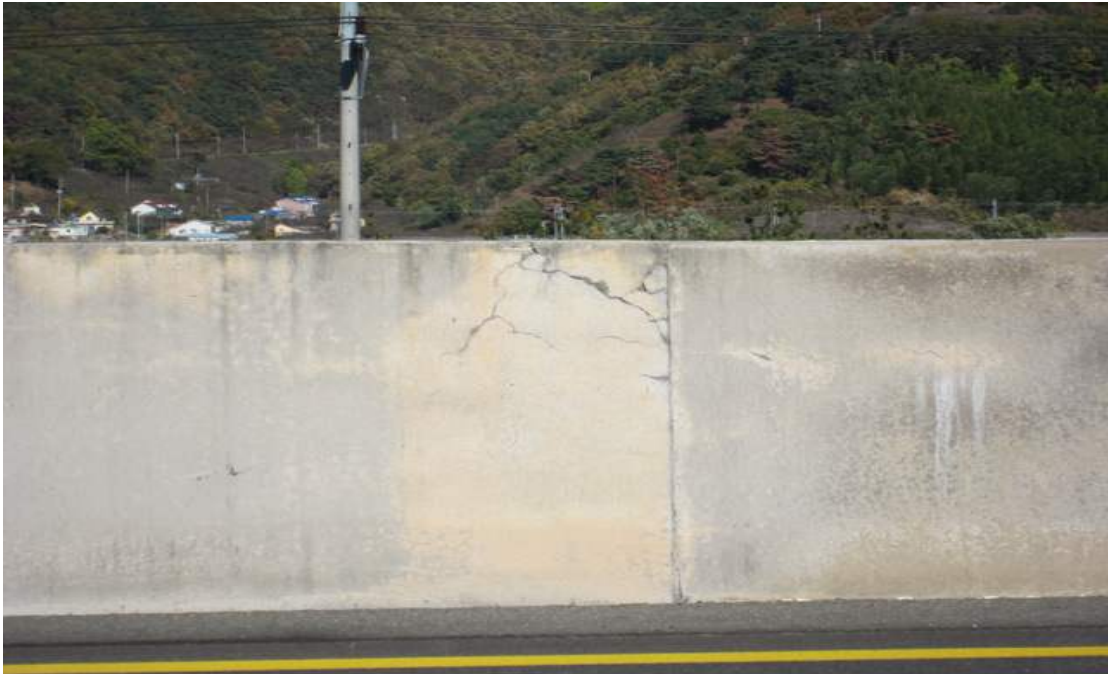
| 과업명 | 신대구부산고속도로 시설물 정밀점검 | 시설물명 | 감로3교 |
|---|---|---|---|
| 사진내용 | 방호벽 하행선 S4 중분대 파손 | | 8 |

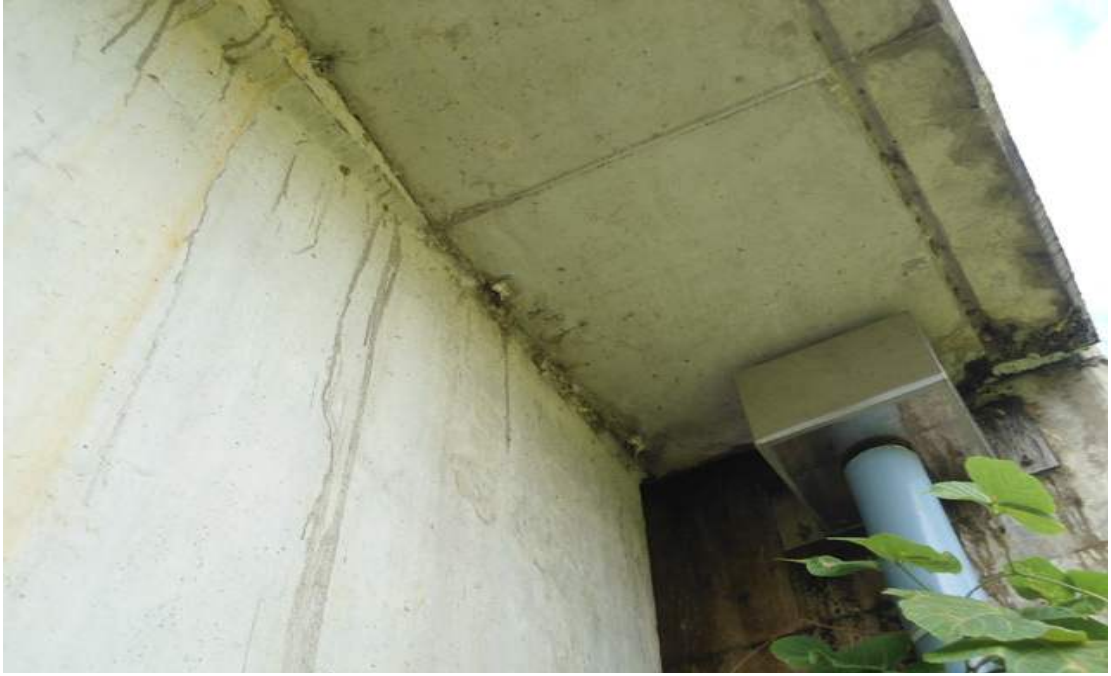
| 사진내용 | 배수시설 상행선 A2 유도배수관 길이부족 | 9 | |

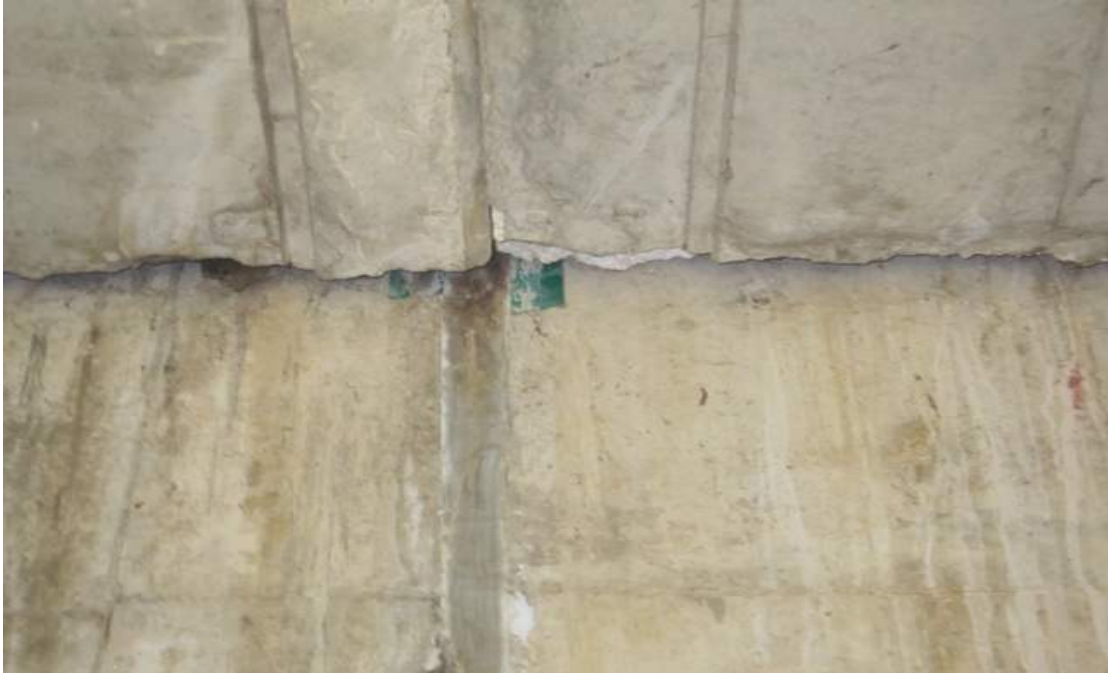
| 사진내용 | 바닥판하면 상행선 S11 콘크리트 파손 | | 15 |

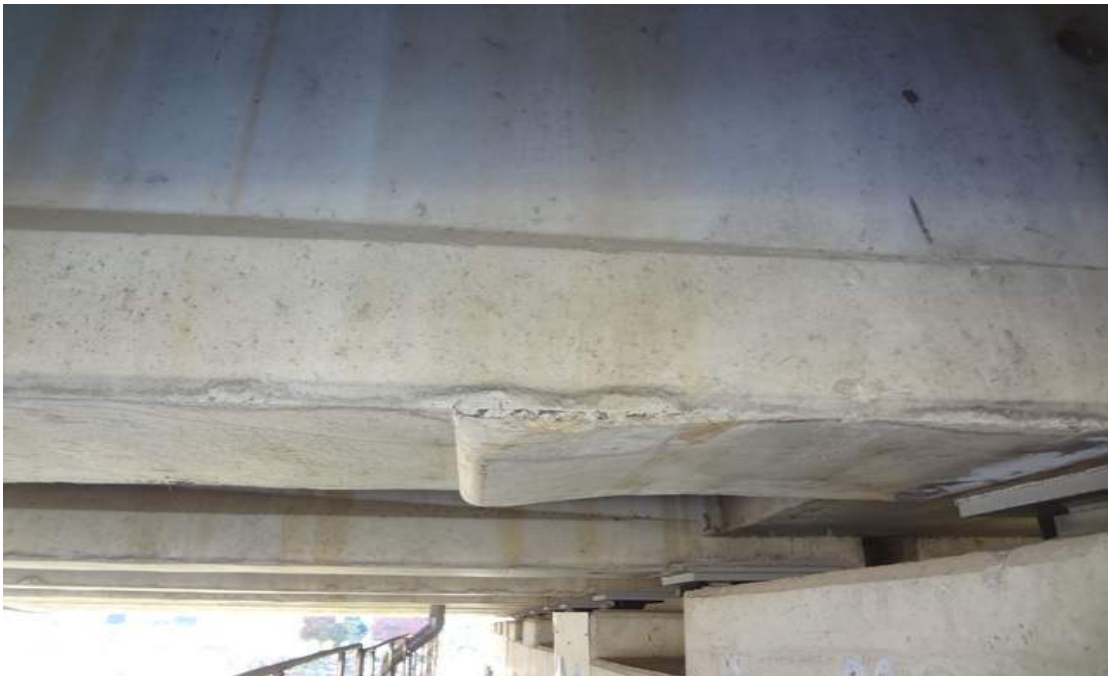
| 사진내용 | 주형 상행선 S2-G4 콘크리트 타설불량 | | 16 |

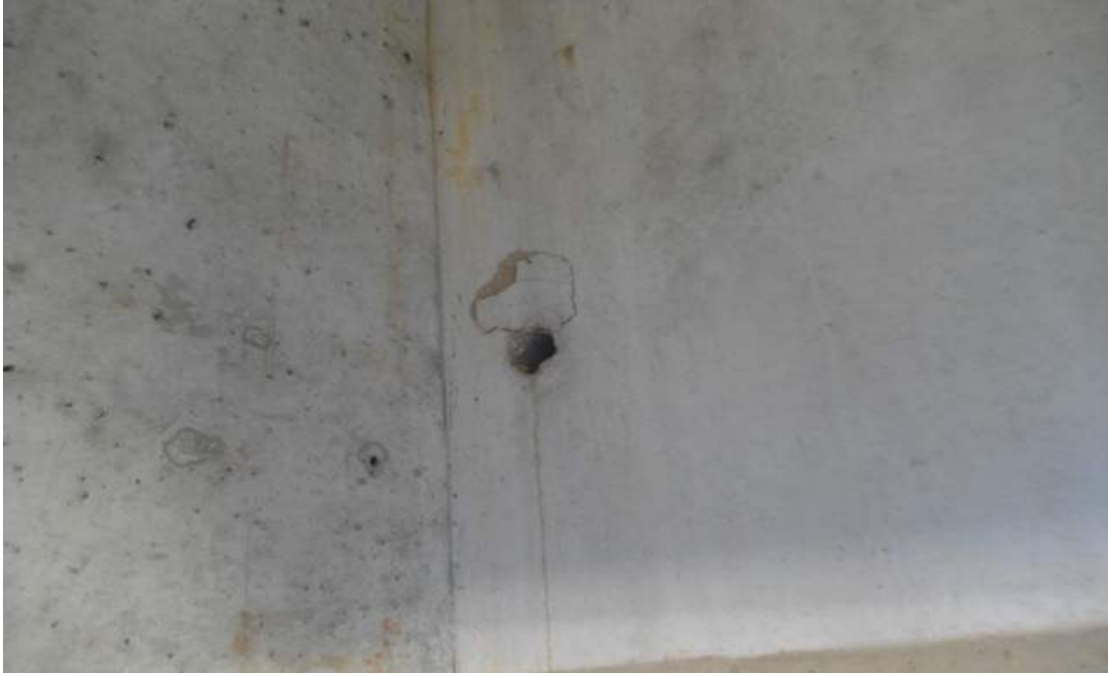
| 사진내용 | 주형 상행선 S8-G3 인양홀 파손 | | 17 |

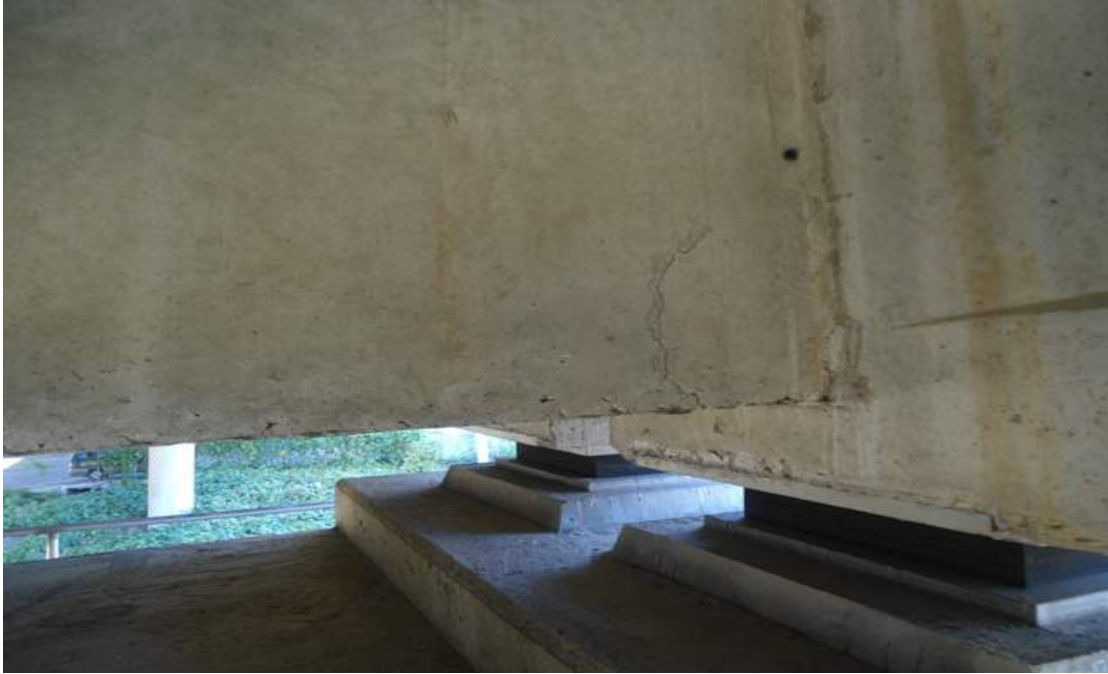
| 사진내용 | 가로보 상행선 S7 콘크리트 들뜸 | | 19 |

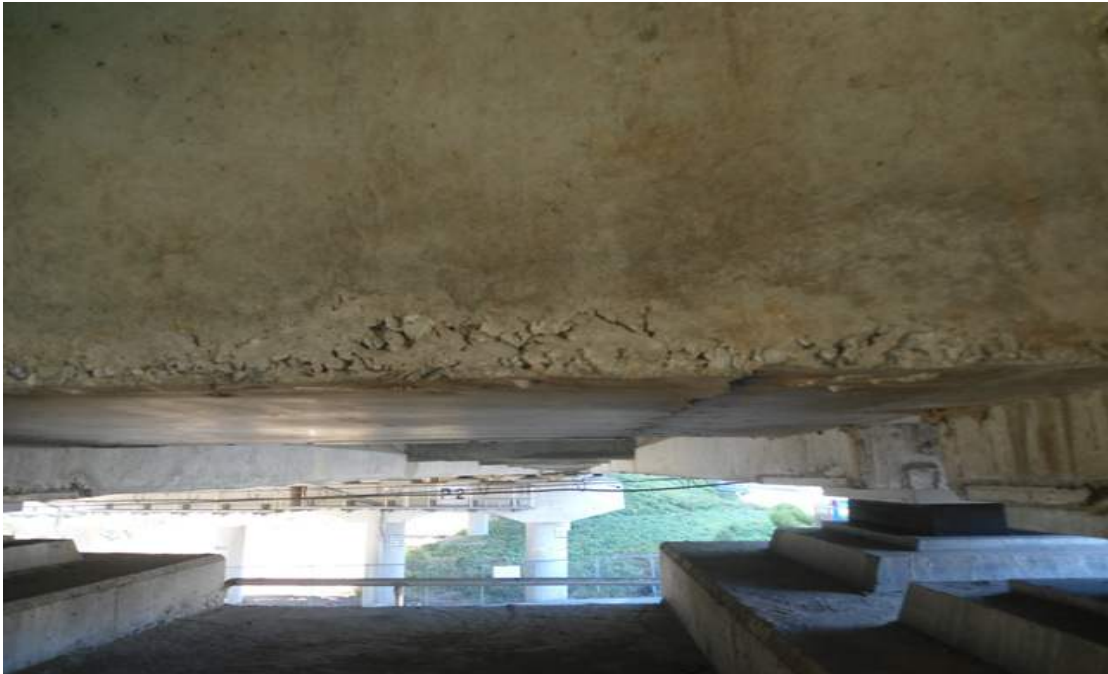
| 사진내용 | 가로보 상행선 S8 재료분리 | | 20 |

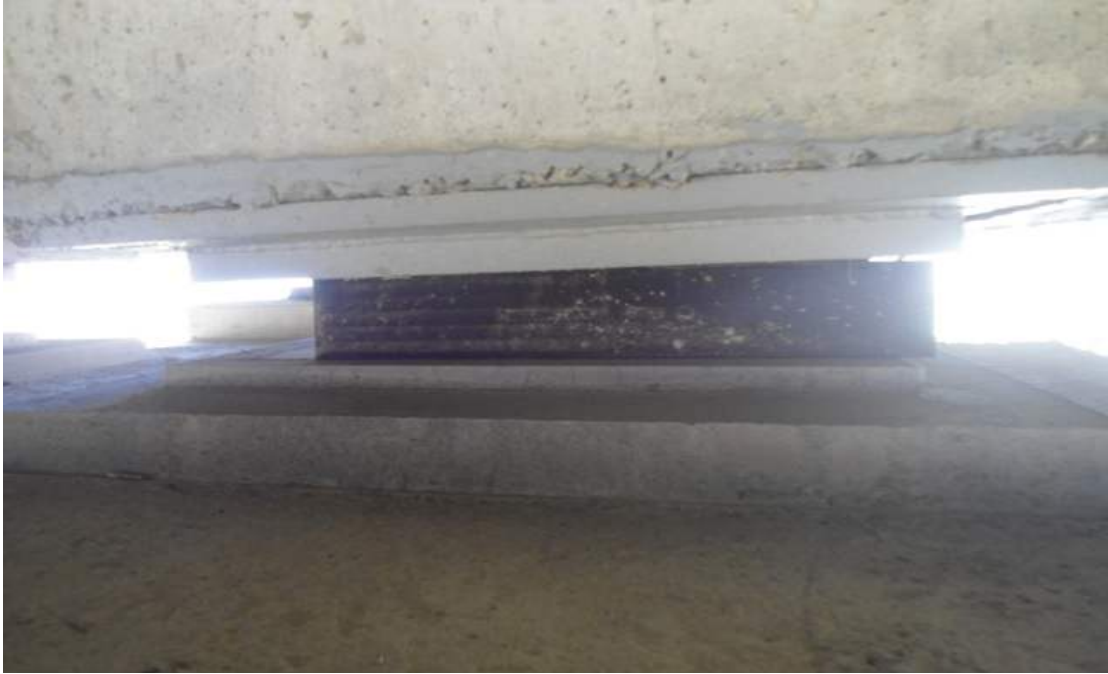
| 사진내용 | 교량받침 상행선 P6-SH4 이탈 25m | | 21 |

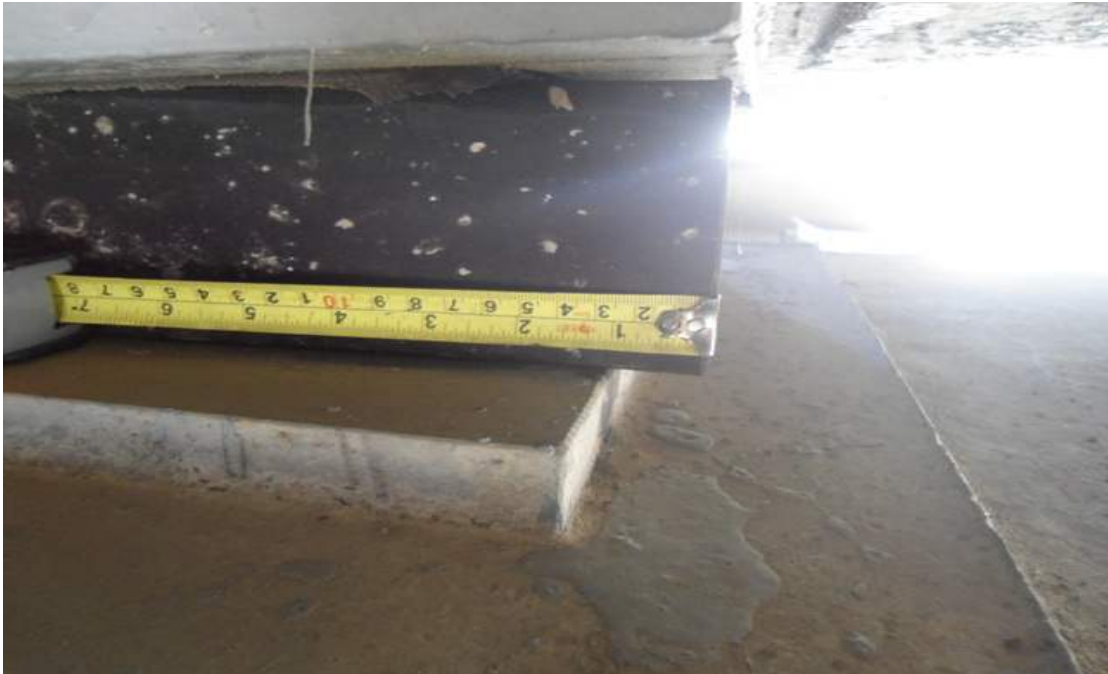
| 사진내용 | 교량받침 상행선 P6-SH4 이탈 25m | | 22 |

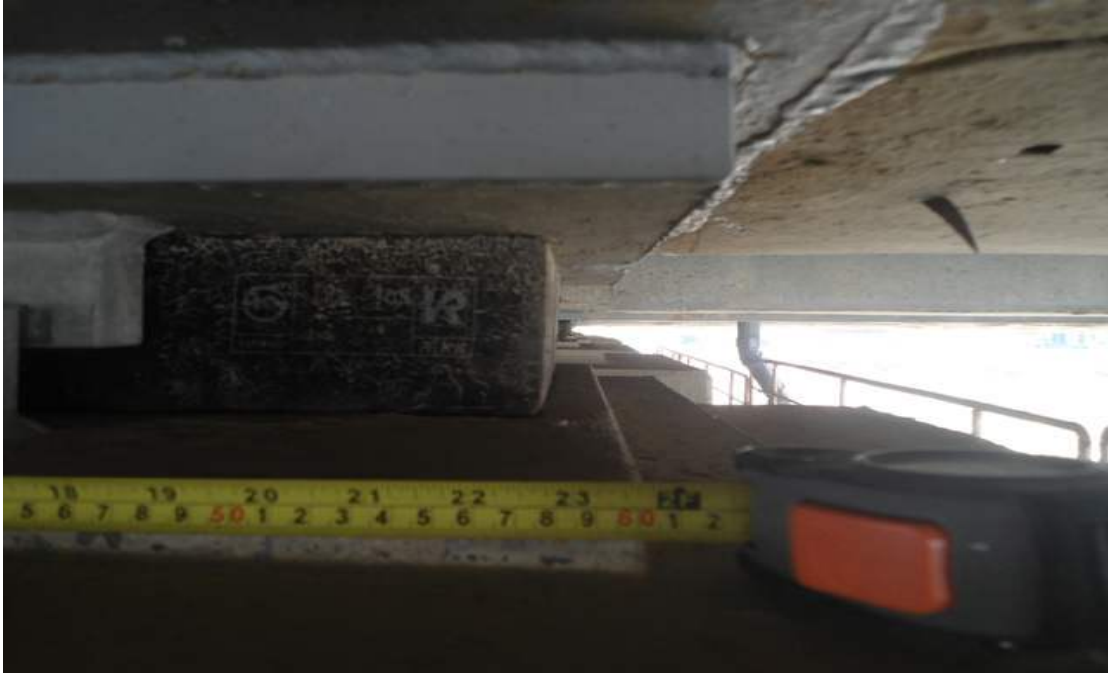
| 사진내용 | 교량받침 상행선 P6-SH8 밀립 | | 23 |

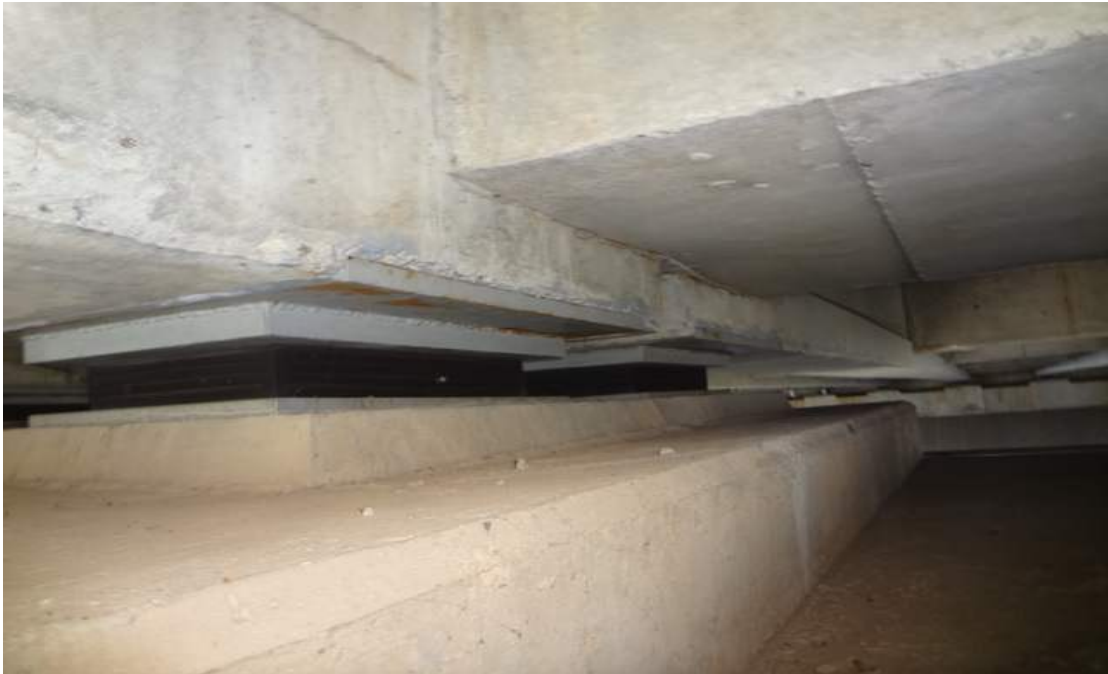
| 사진내용 | 교량받침 하행선 P1-SH1~10 녹발생 다수 | | 24 |

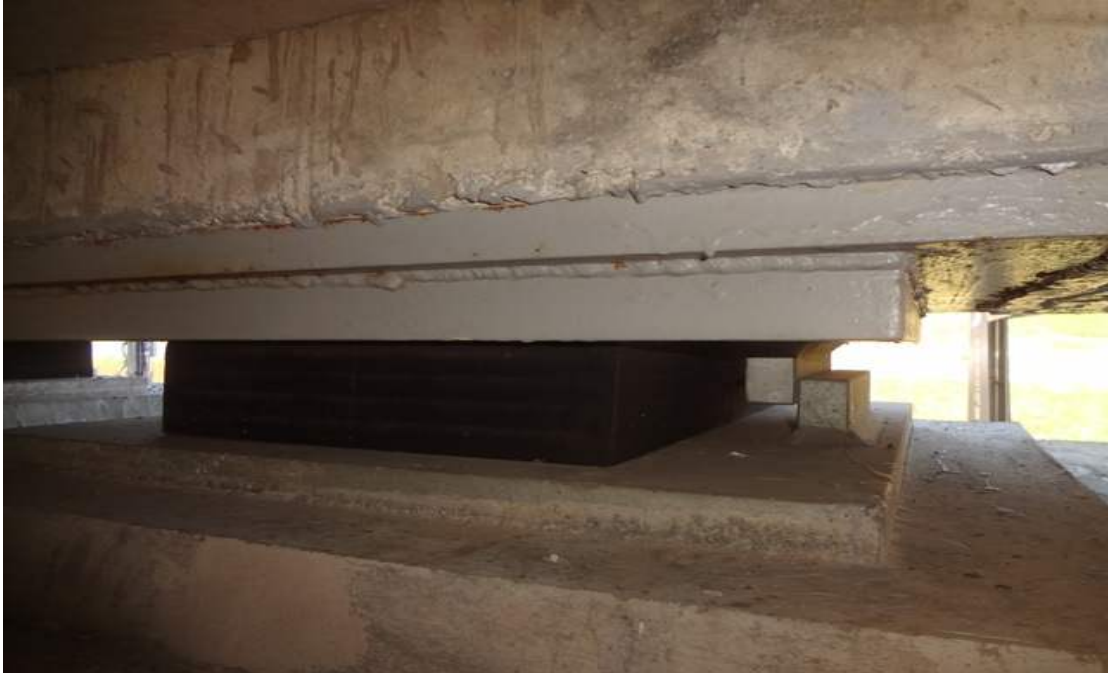
| 사진내용 | 교량받침 하행선 P2-SH1 스톱퍼 간섭 | | 25 |

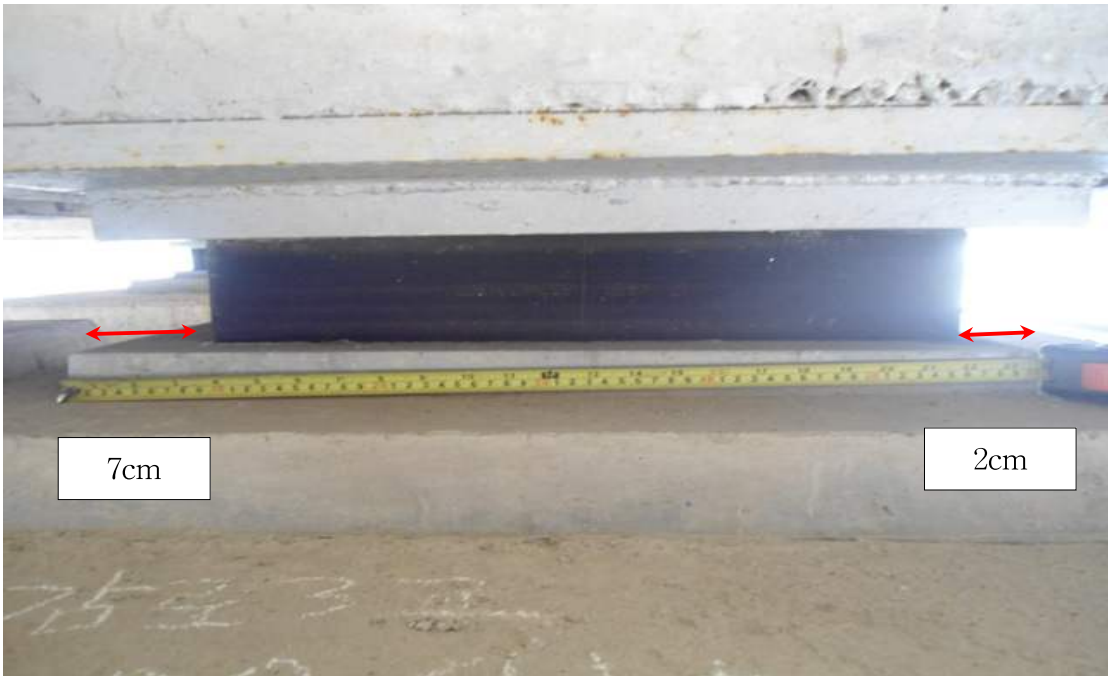
| 사진내용 | 교량받침 하행선 P9-SH5 밀림 | | 26 |

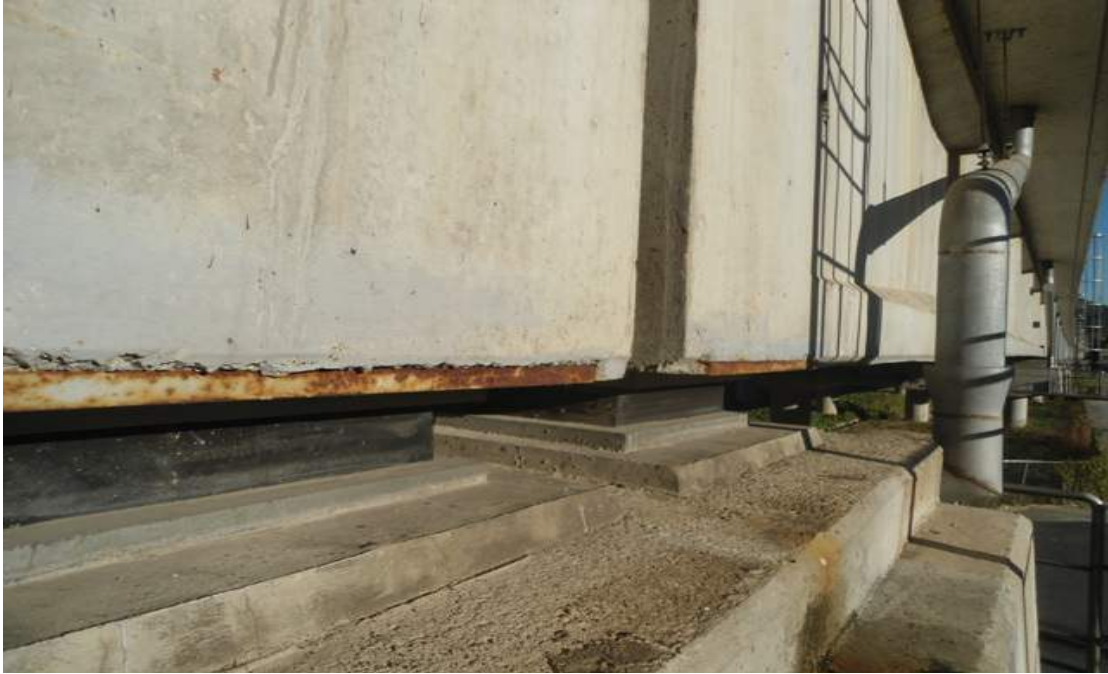
| 사진내용 | 교량받침 하행선 P9 SH6 Plate 녹 발생 다수 | | 27 |
