# 1. 덕산교

| 과업명 | 신대구부산고속도로 시설물 정밀점검 | 시설물명 | 덕산교 |

#### ■ 현황 사진

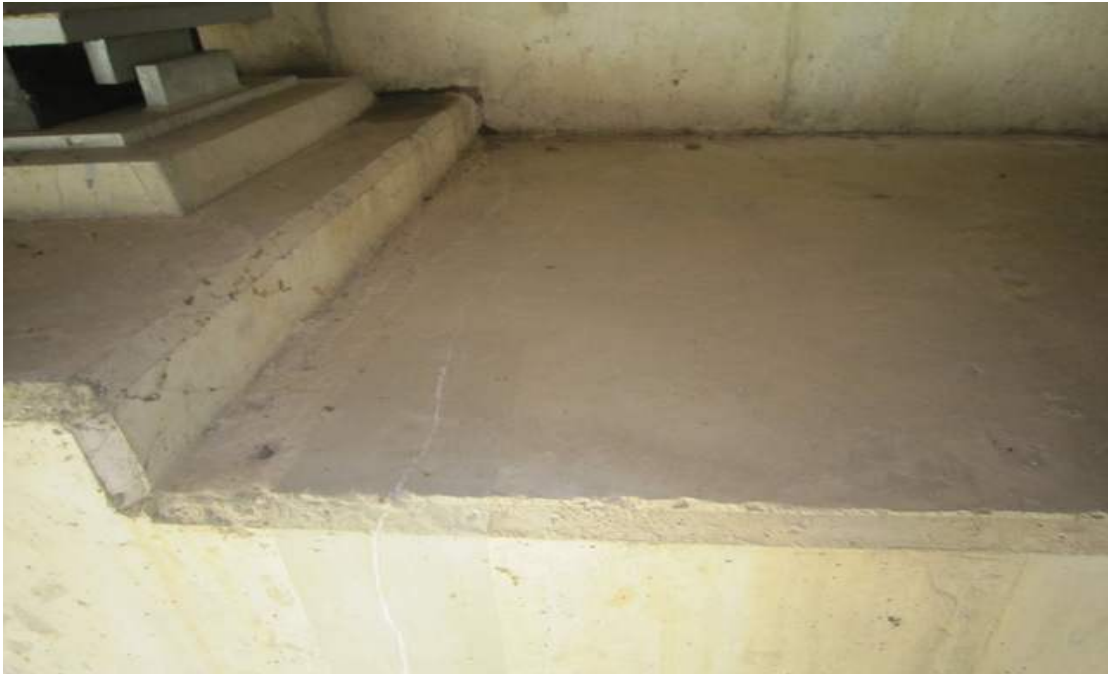
| 사진내용 | 교대 상행선 A1 벽체 상면 균열 (CW≤0.3) | | 28 |

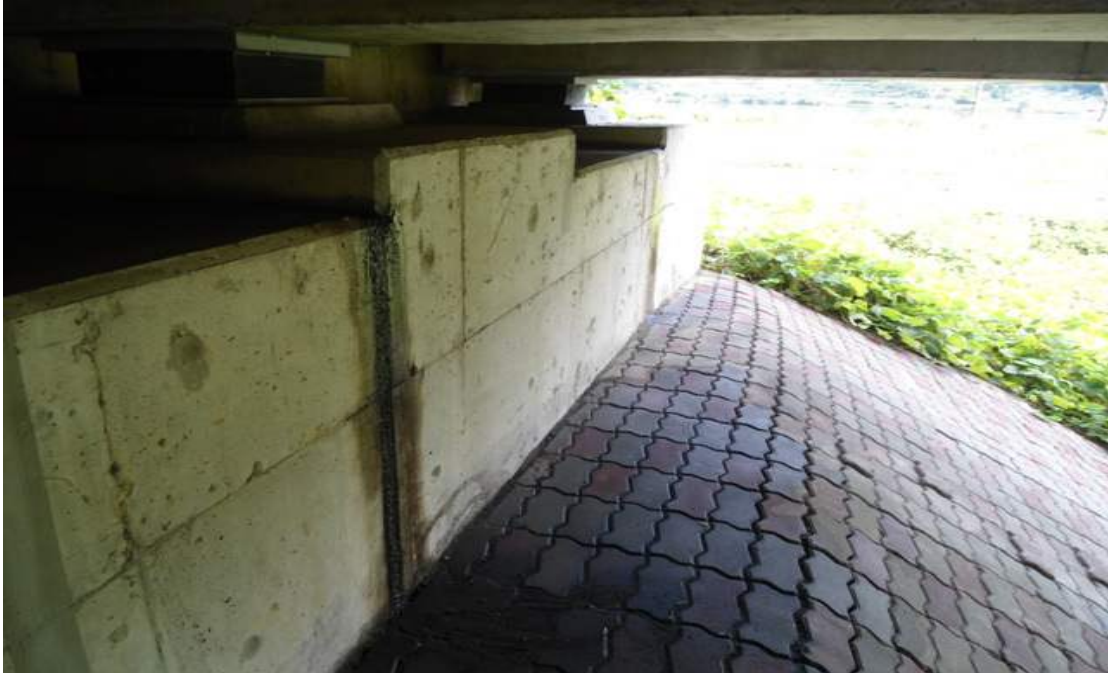
| 사진내용 | 교대 상행선 A2 누수흔적 | | 29 |

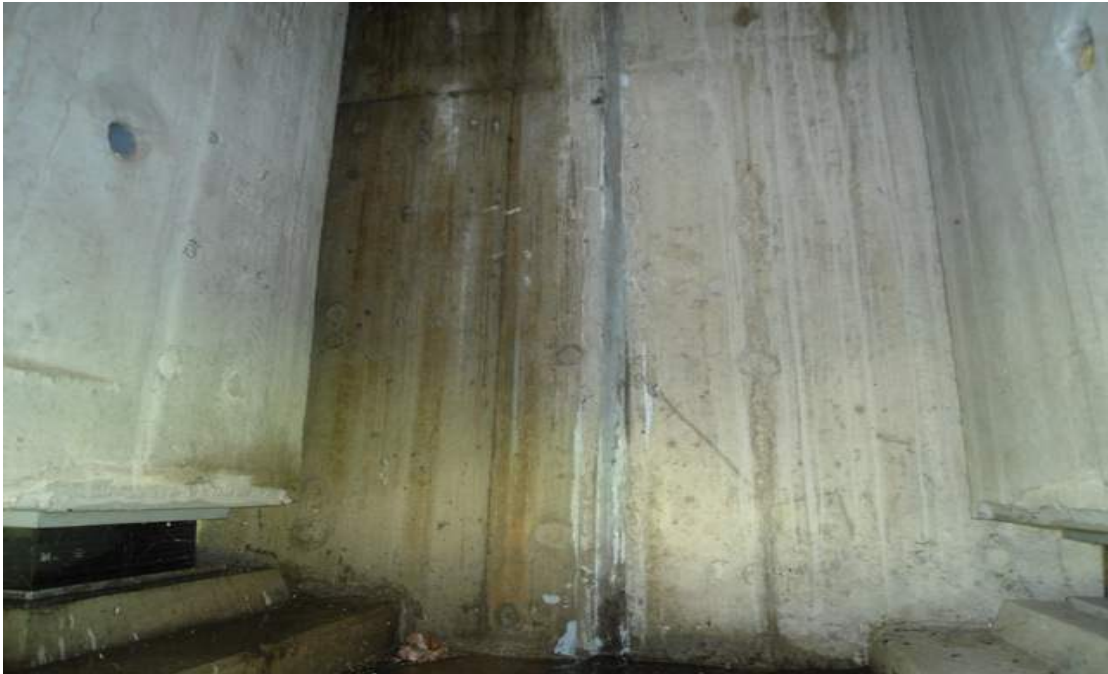
| 사진내용 | 교대 상행선 A2 실란트 파손 | | 30 |

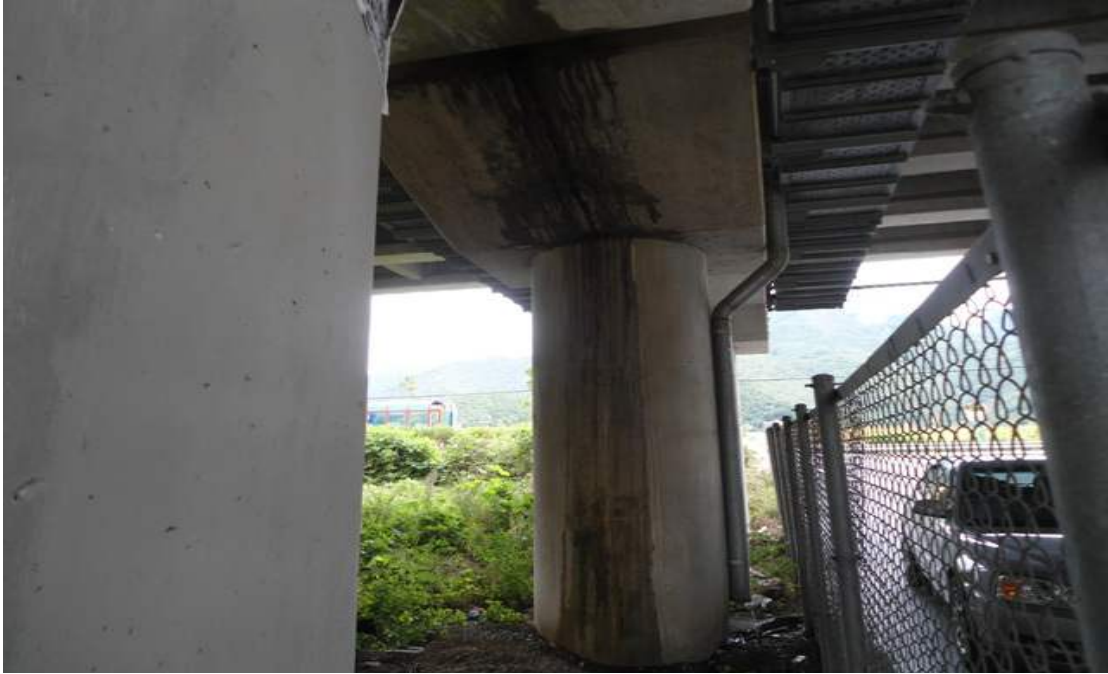
| 사진내용 | 교각 상행선 P9 유도배수관 길이부족으로 인한 누수 | | 31 |

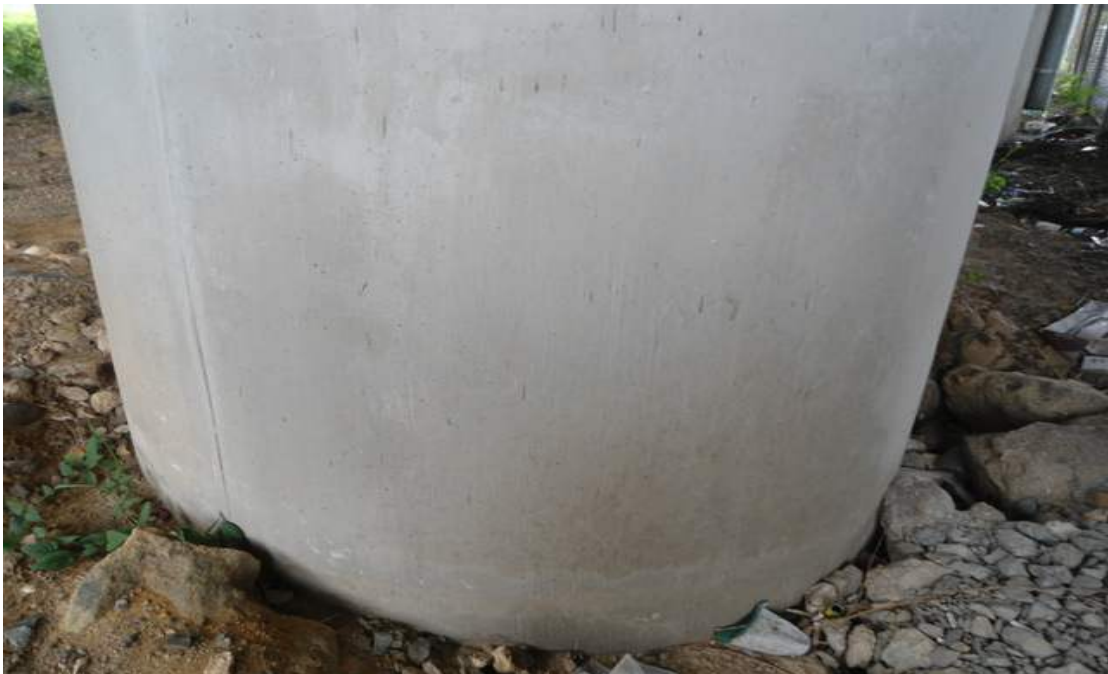
| 사진내용 | 교각 하행선 P9 기둥부 좌측 표면균열 | | 32 |

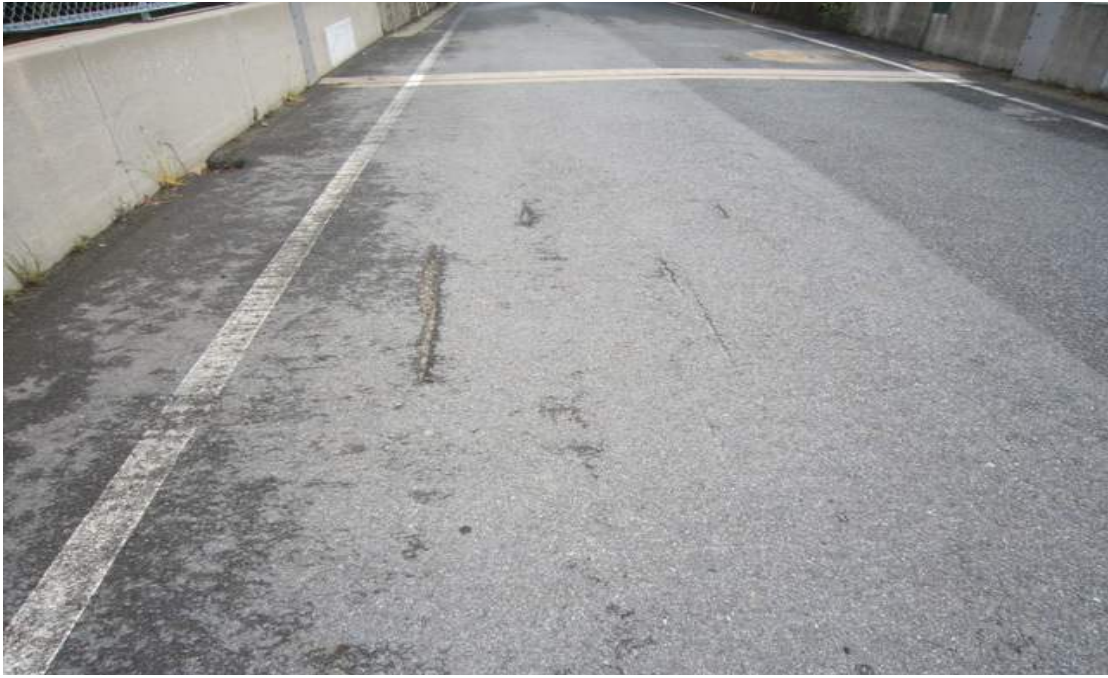
| 사진내용 | 교면포장 S1 패임 | | 4 |

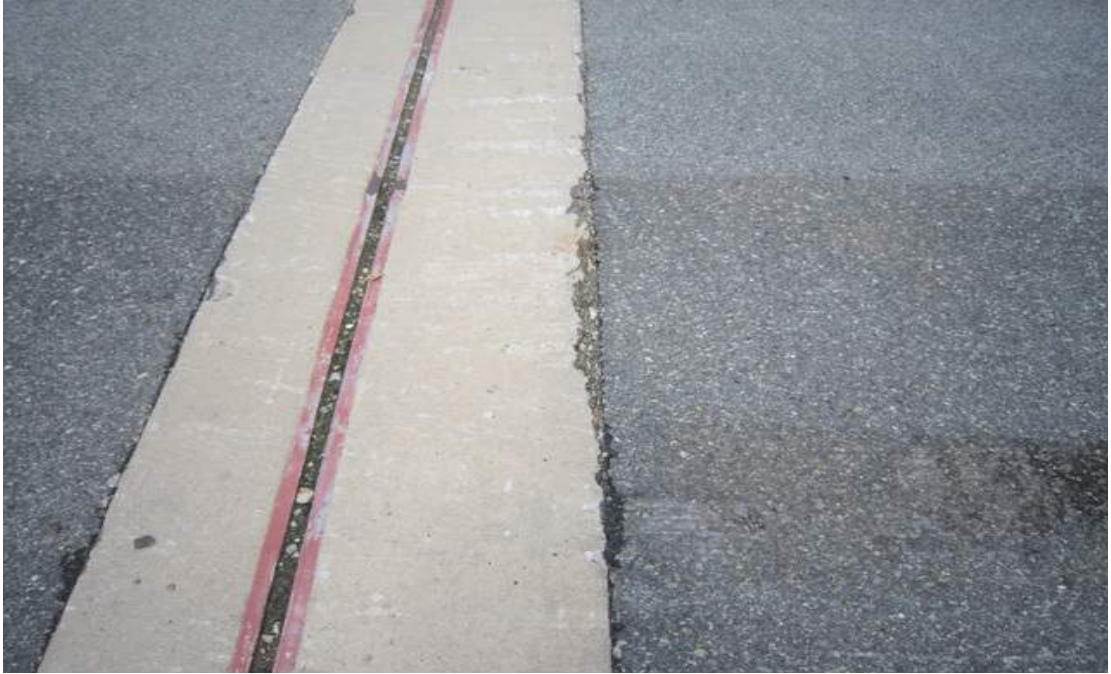
| 사진내용 | 교면포장 A2 접속부 패임 | | 5 |

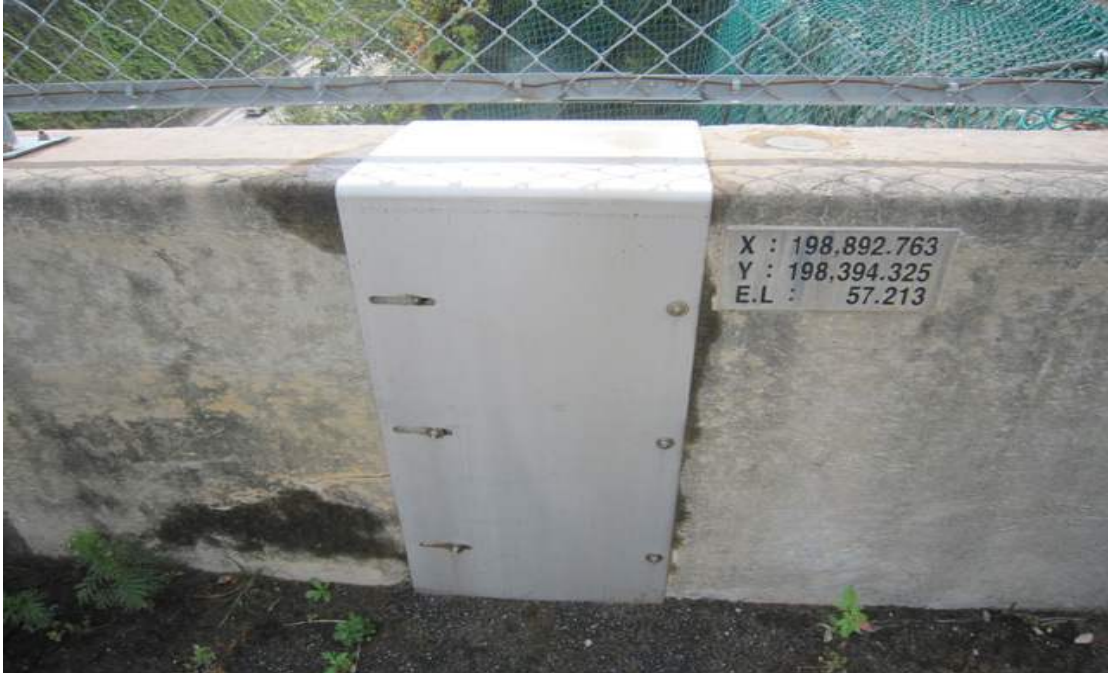
| 사진내용 | 방호벽 A1 차수판 앵커 탈락 | | 7 |

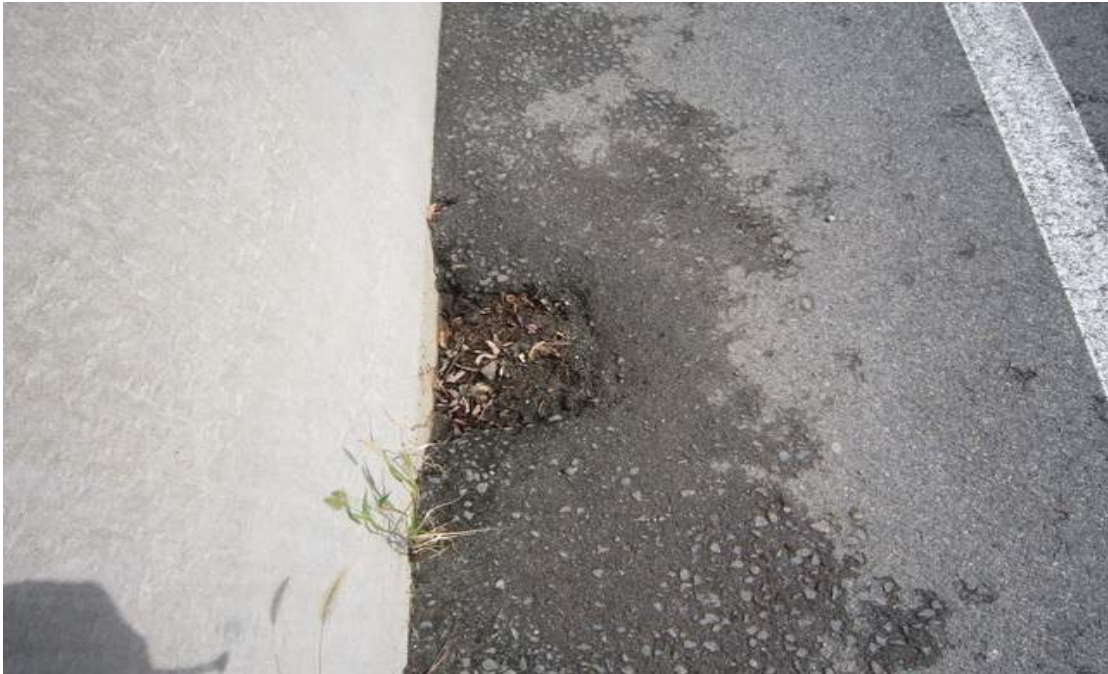
| 사진내용 | 배수시설 S1 배수구 막힘 | | 8 |

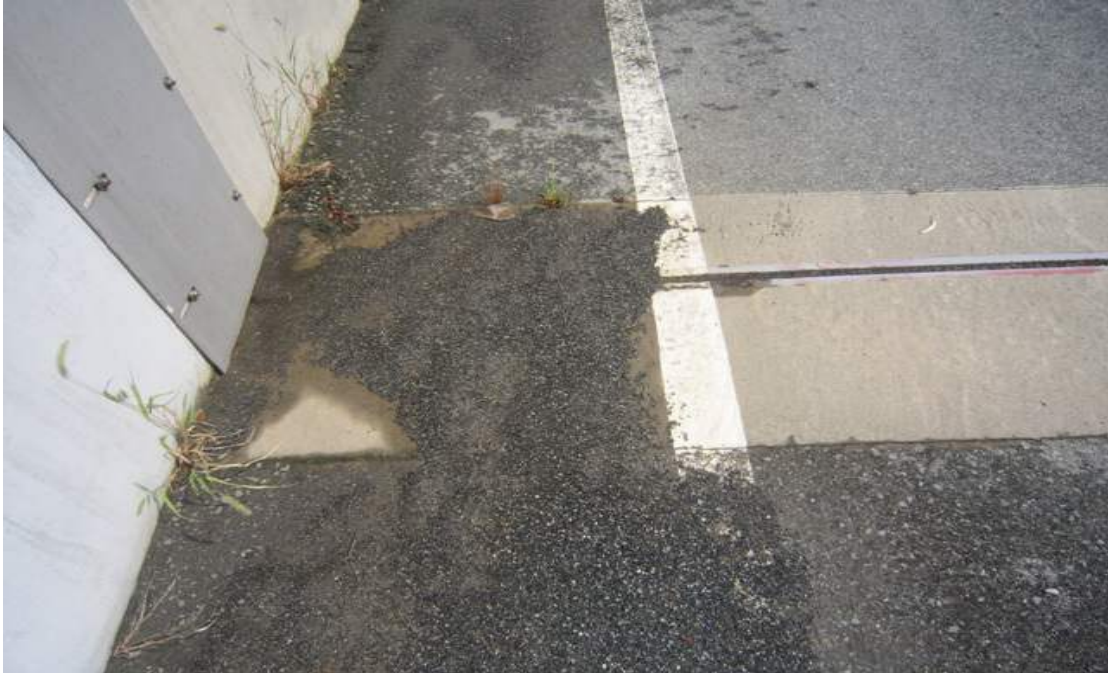
| 사진내용 | 신축이음 A1 이물질 퇴적 | | 9 |

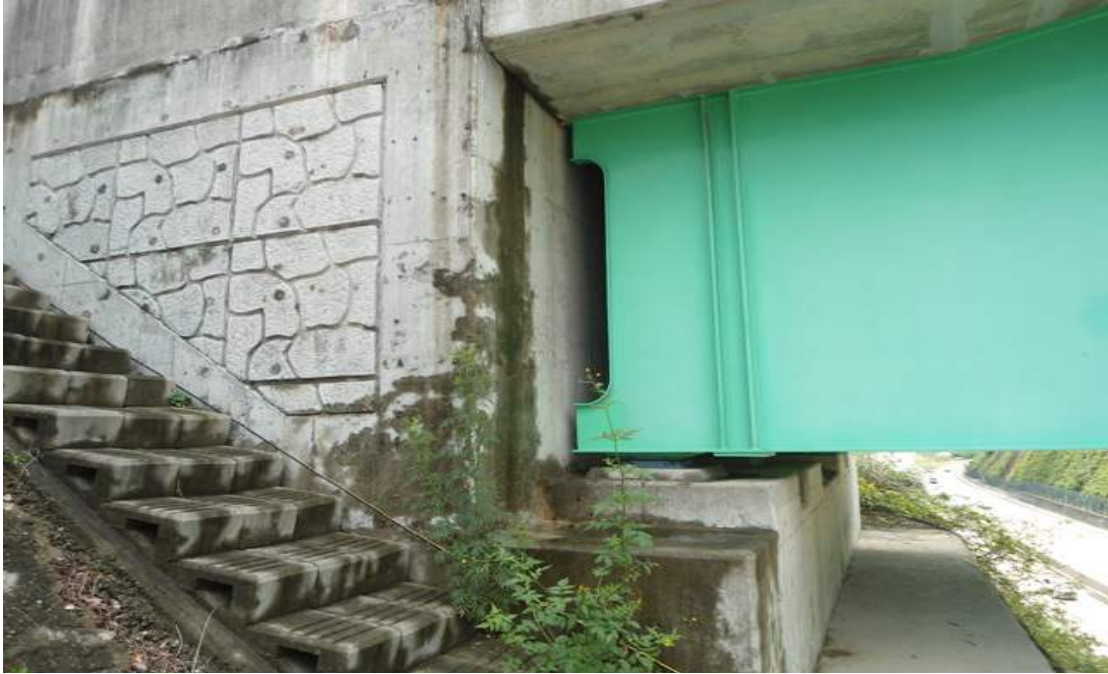
| 사진내용 | 교대 A2 누수흔적 | | 13 |

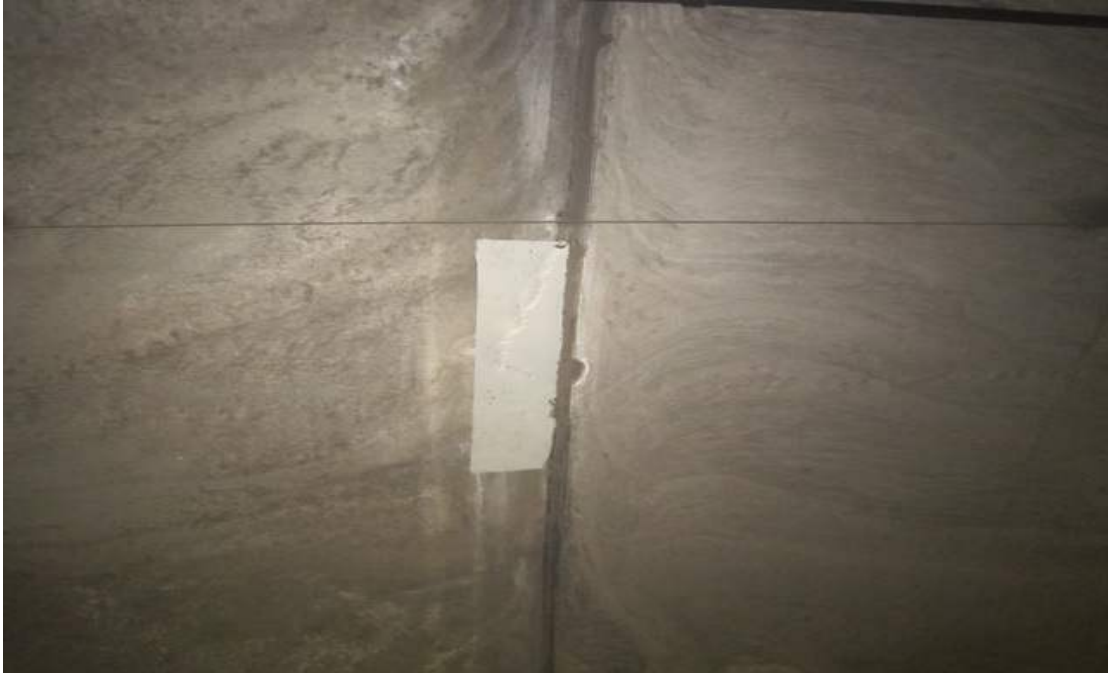
| 사진내용 | 하행선 천정부 J19 콘크리트 들뜸 보수 | | 5 |

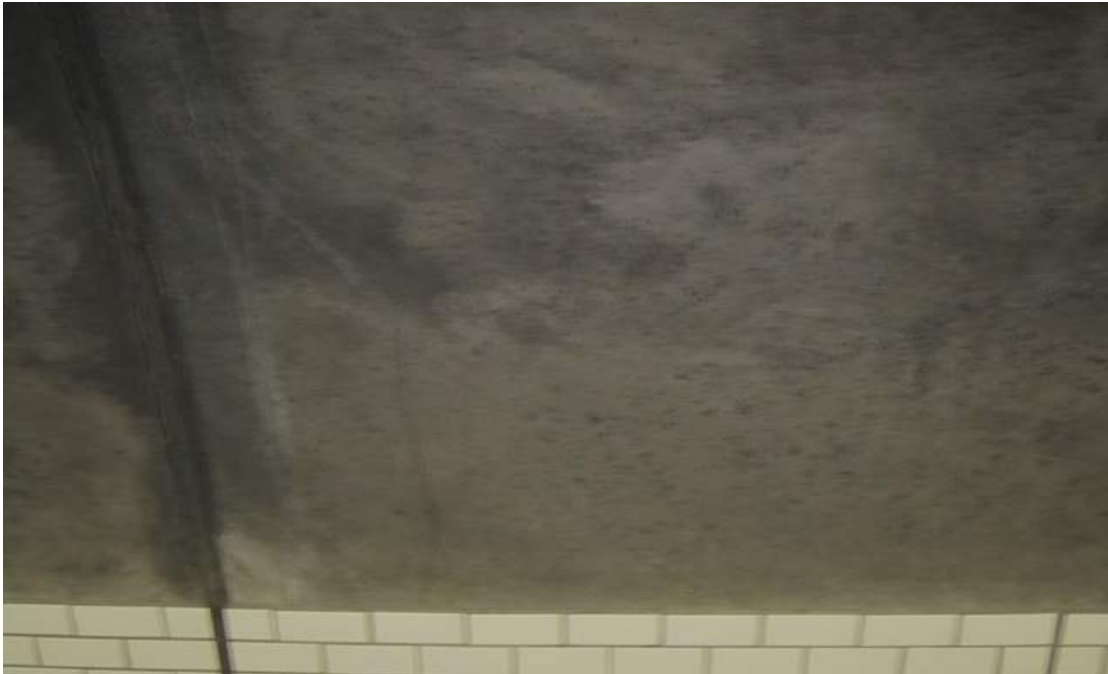
| 사진내용 | 하행선 측벽부 S12 균열 (폭 0.3mm) | | 6 |

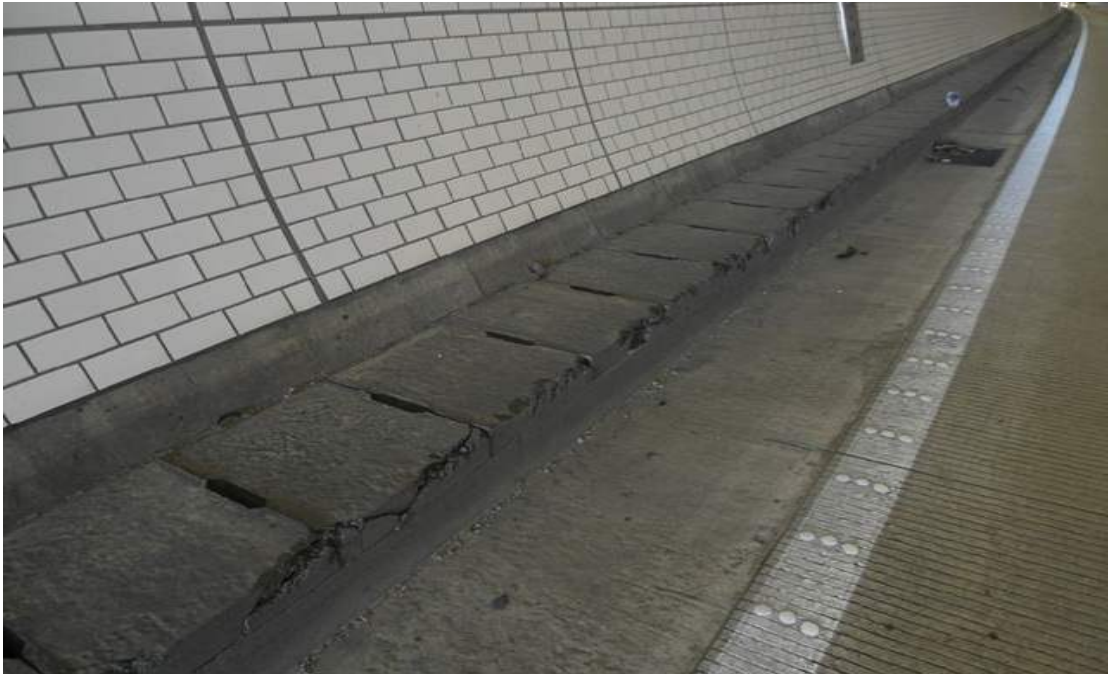
| 과업명 | 신대구부산고속도로 시설물 정밀점검 | 시설물명 | 상동1터널 |
|---|---|---|---|
| 사진내용 | 하행선 공동구 S5 덮개파손 | | 8 |

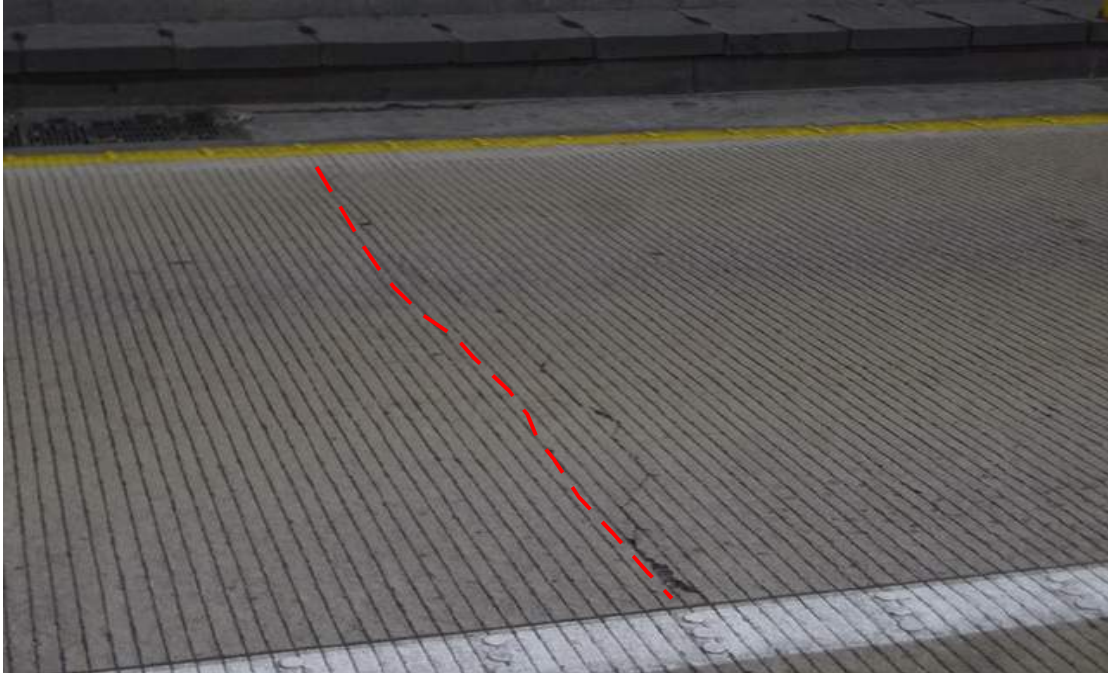
| 과업명 | 신대구부산고속도로 시설물 정밀점검 | 시설물명 | 상동1터널 |
|---|---|---|---|
| 사진내용 | 상행선 포장부 S39 균열 (L=8m) | | 9 |

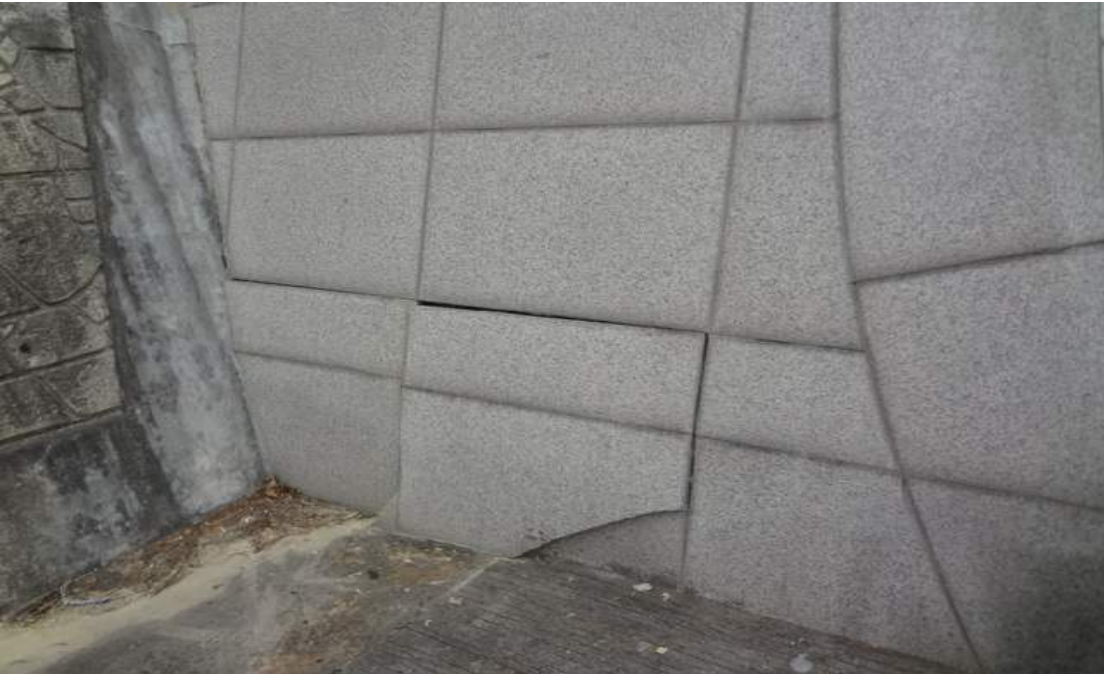
| 과업명 | 신대구부산고속도로 시설물 정밀점검 | 시설물명 | 상동1터널 |
|---|---|---|---|
| 사진내용 | 상행선 갭문 종점부 파손 | | 10 |

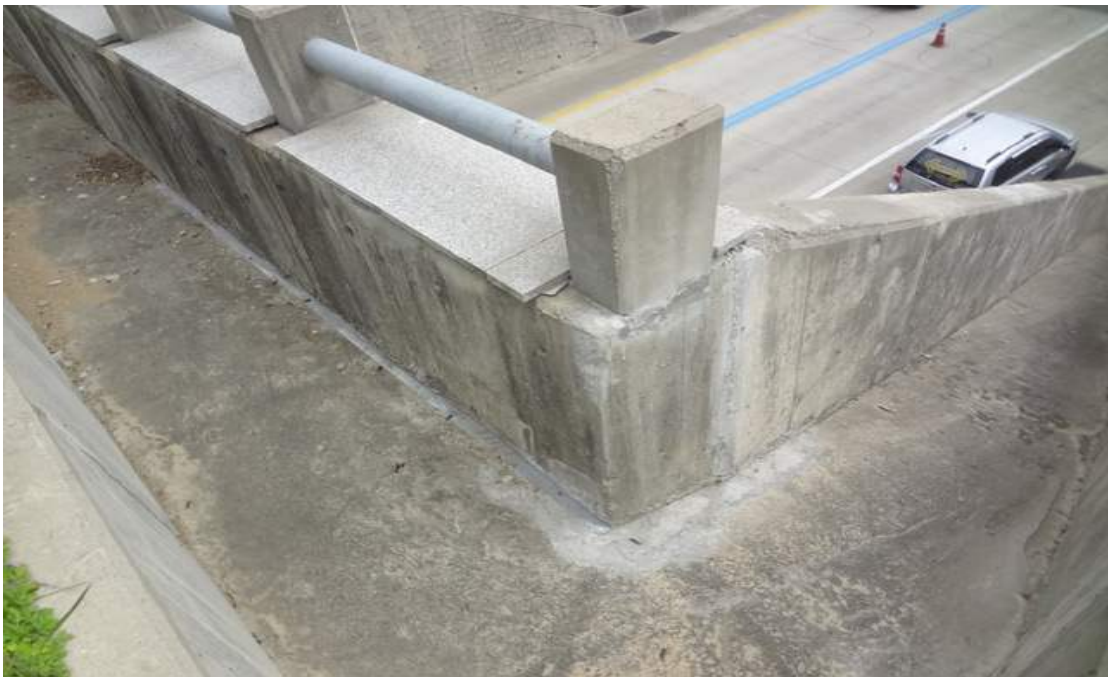
| 사진내용 | 시점부 STA.0+90 갭문 배면 배수로 파손 및 이격 보수 | | 14 |

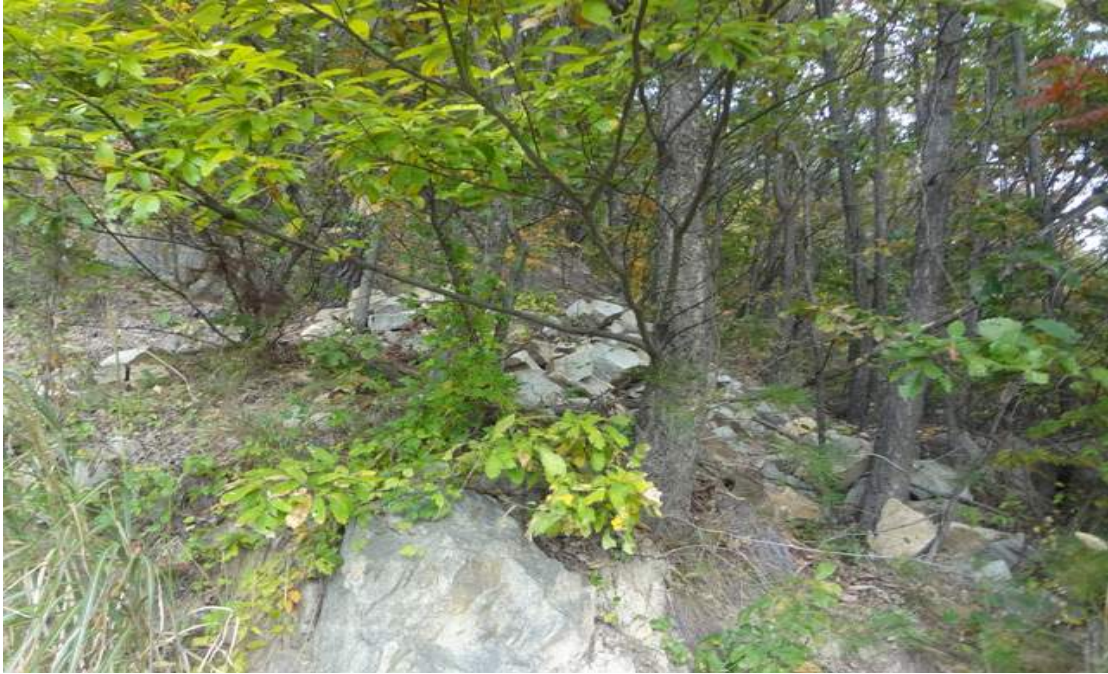
| 사진내용 | 시점부 STA.0+0 자연사면 토석류 | | 15 |

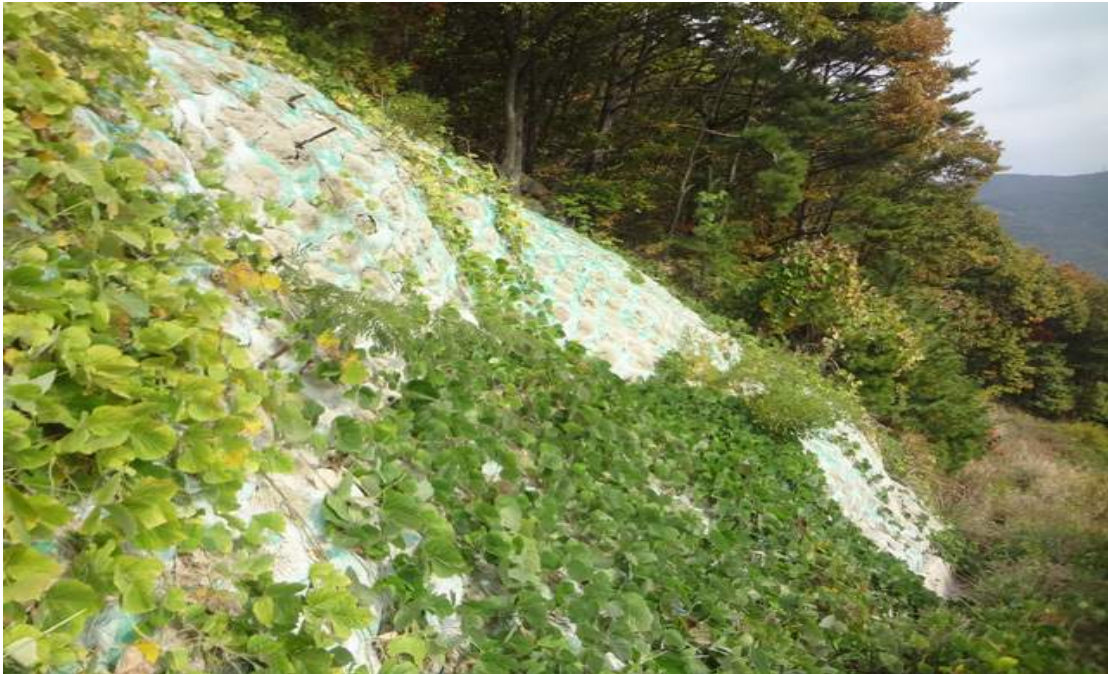
| 사진내용 | 시점부 STA.0+80 자연사면 표층유실 보수 | | 16 |

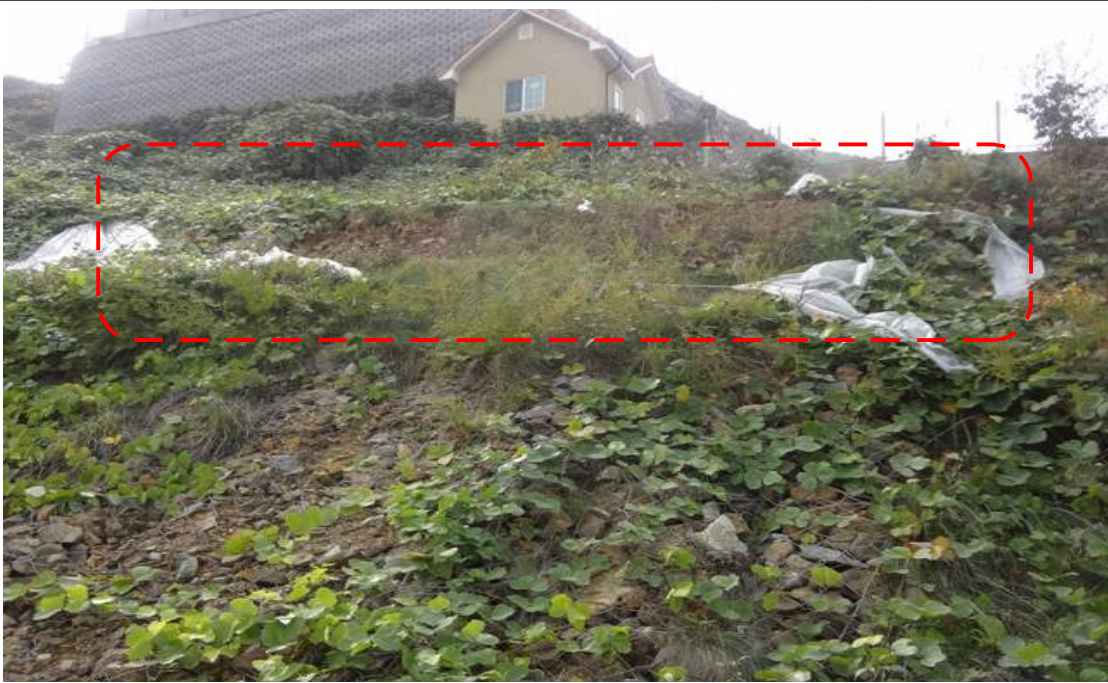
| 과업명 | 신대구부산고속도로 시설물 정밀점검 | 시설물명 | 상동1터널<br>터널부사면 |
|---|---|---|---|
| 사진내용 | 종점부 STA.0+70 1단 표층유실 | | 17 |

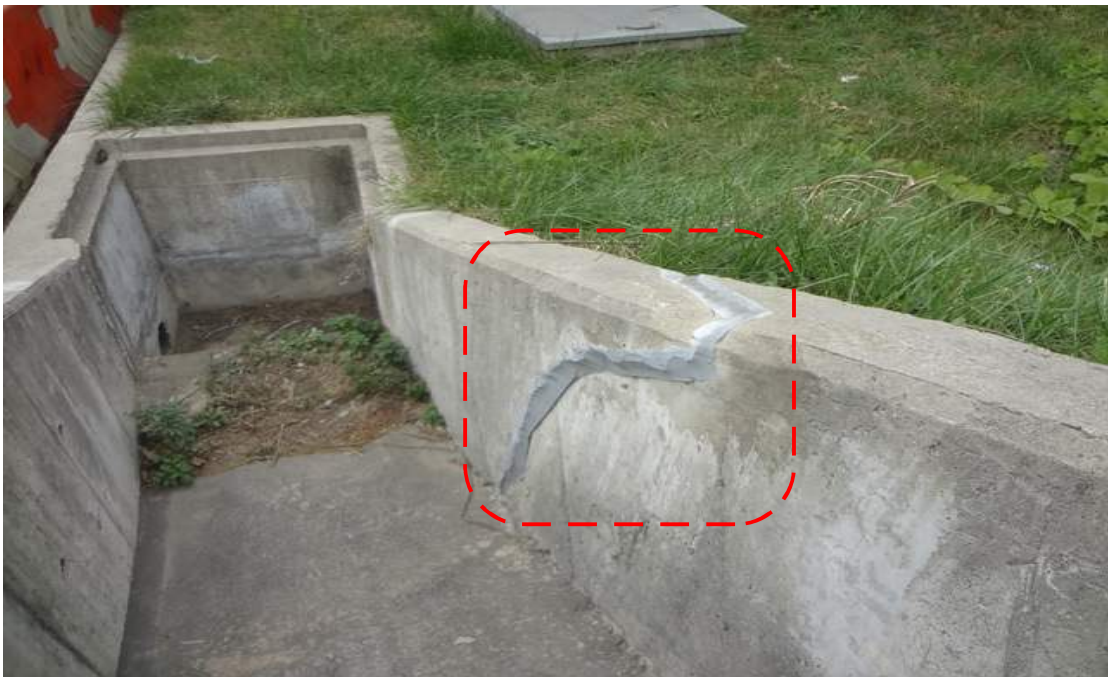
| 과업명 | 신대구부산고속도로 시설물 정밀점검 | 시설물명 | 상동1터널<br>터널부사면 |
|---|---|---|---|
| 사진내용 | 중점부 STA.0+120 도수로 파손보수 | | 20 |

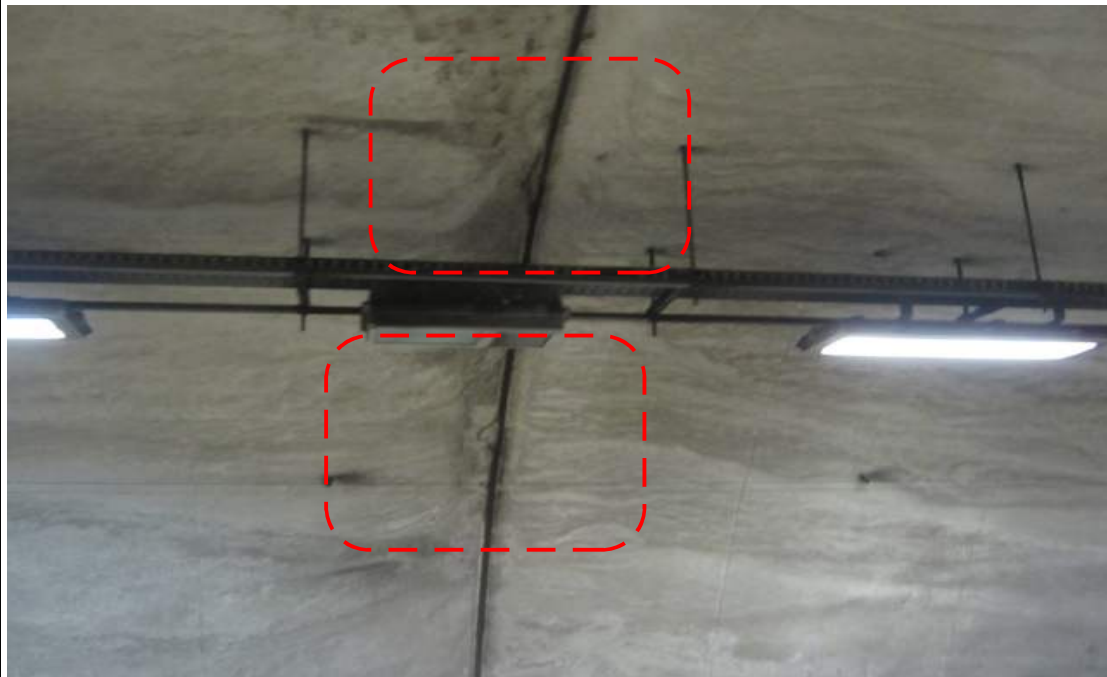
| 사진내용 | 상행선 천정부 J28 콘크리트 들뜸 (A=0.1X0.2) | | 4 |

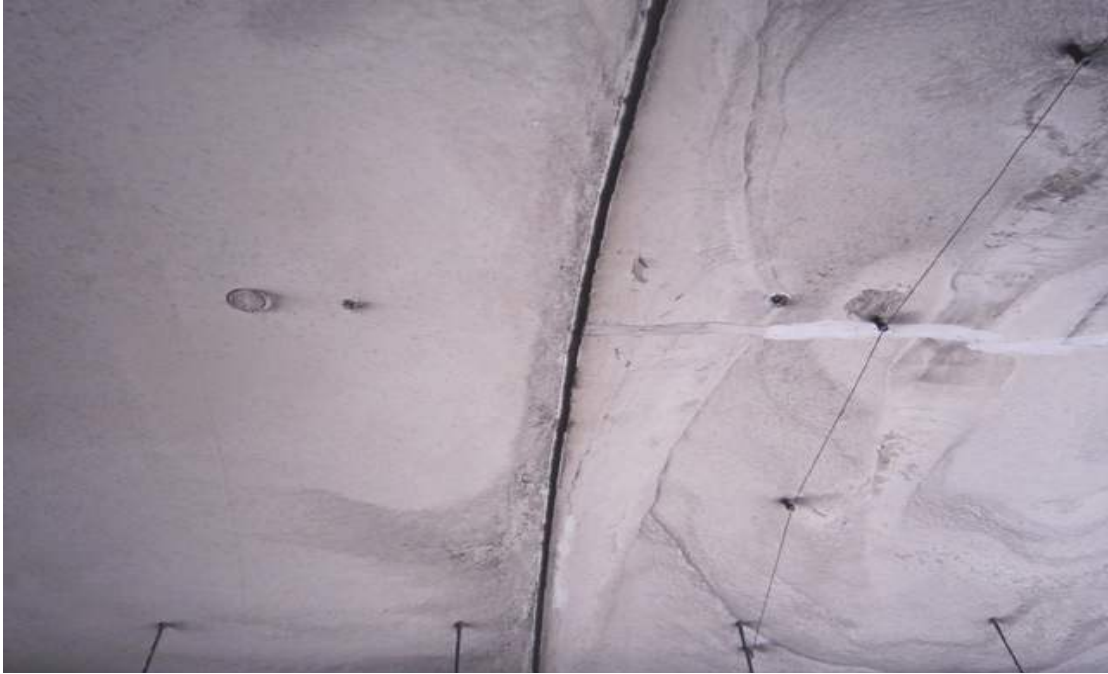
| 과업명 | 신대구부산고속도로 시설물 정밀점검 | 시설물명 | 상동2터널 |
|---|---|---|---|
| 사진내용 | (10공구) 상동2터널 천정부 하행선 S2 균열 (폭 0.3mm) | | 5 |

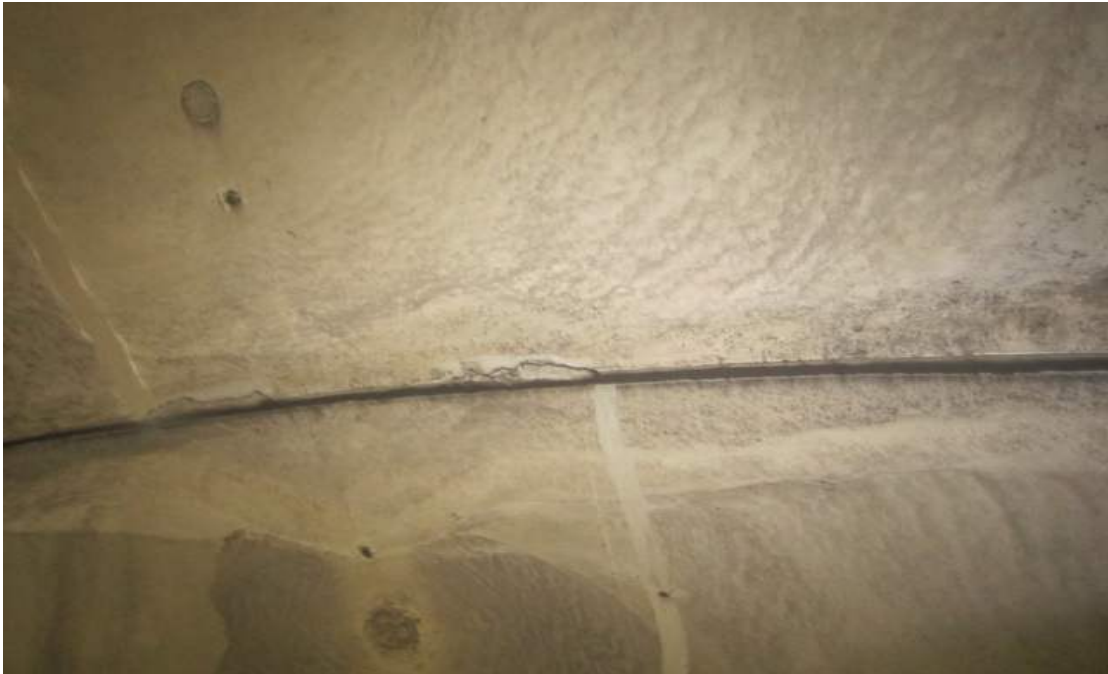
| 과업명 | 신대구부산고속도로 시설물 정밀점검 | 시설물명 | 상동2터널 |
|---|---|---|---|
| 사진내용 | 하행선 천정부 J18 콘크리트 들뜸 (A=0.2X0.4) | | 6 |

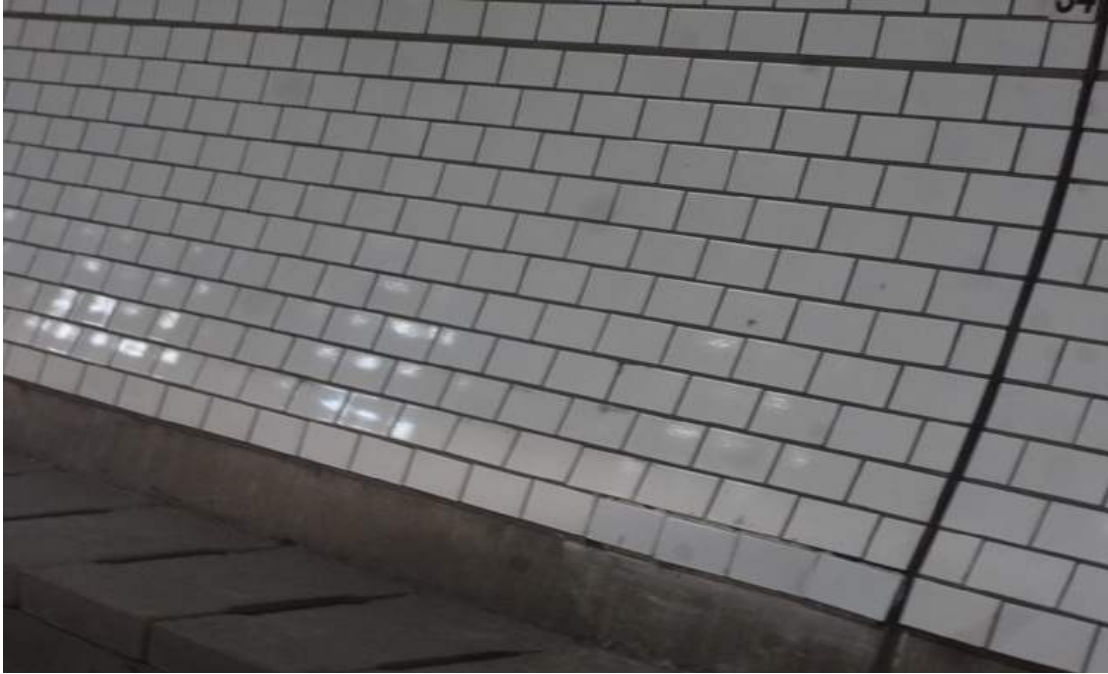
| 사진내용 | 상행선 측벽부 S27 타일탈락 보수 | | 7 |

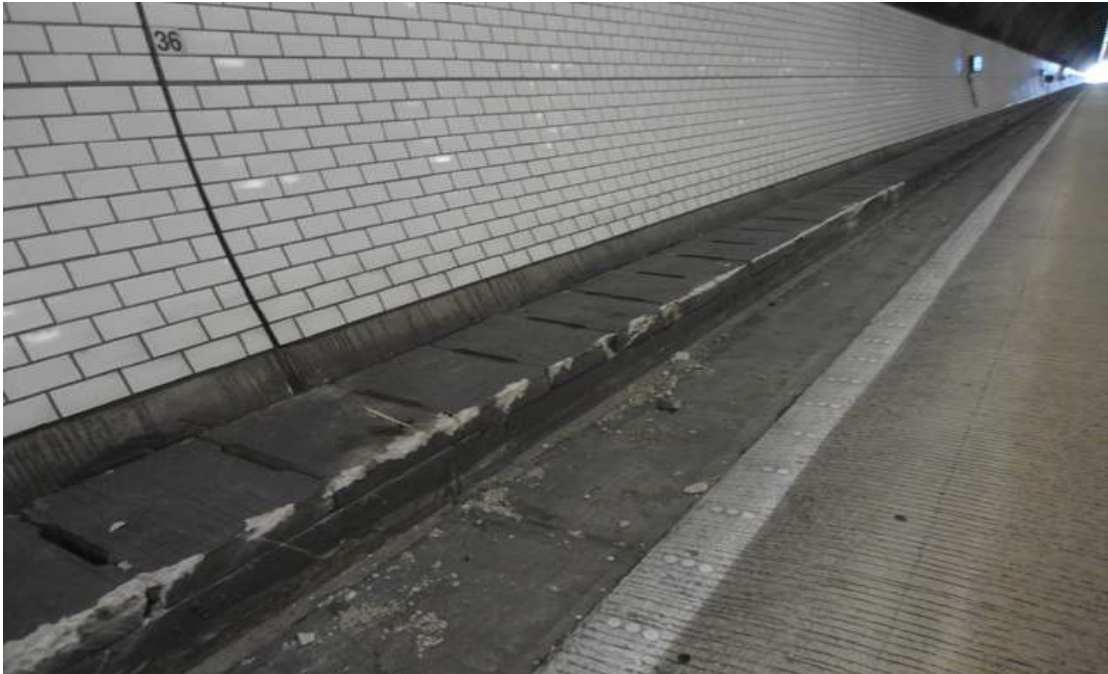
| 사진내용 | 하행선 공동구 S24 덮개 파손 | | 8 |

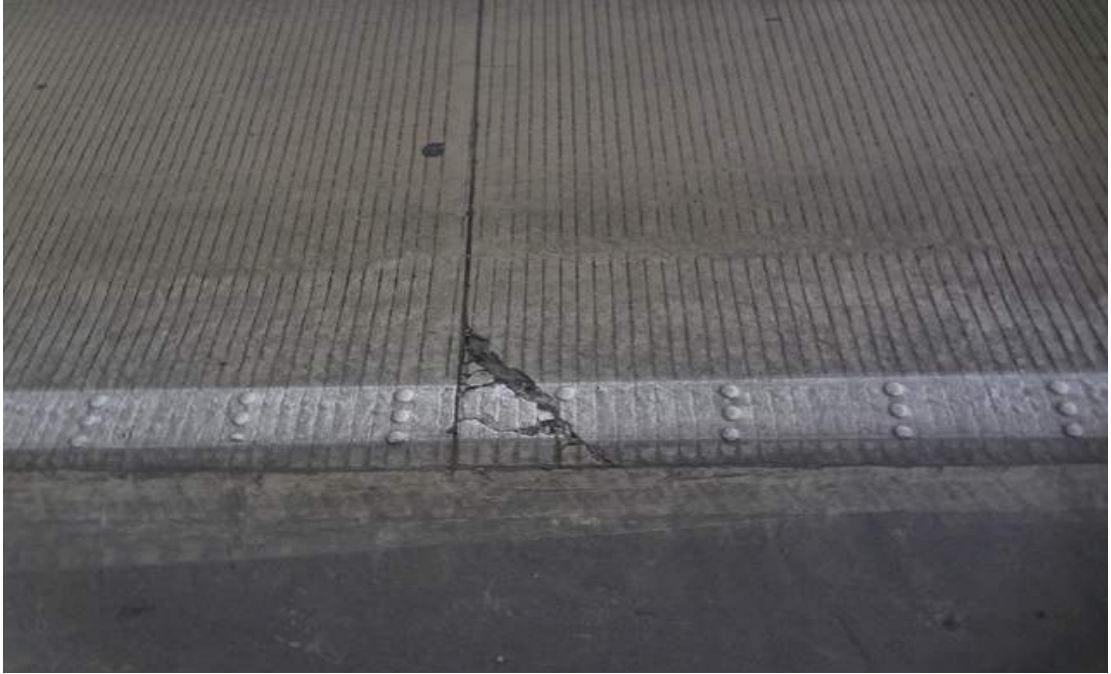
| 사진내용 | 상행선 포장부 S49 스폐링 | | 9 |

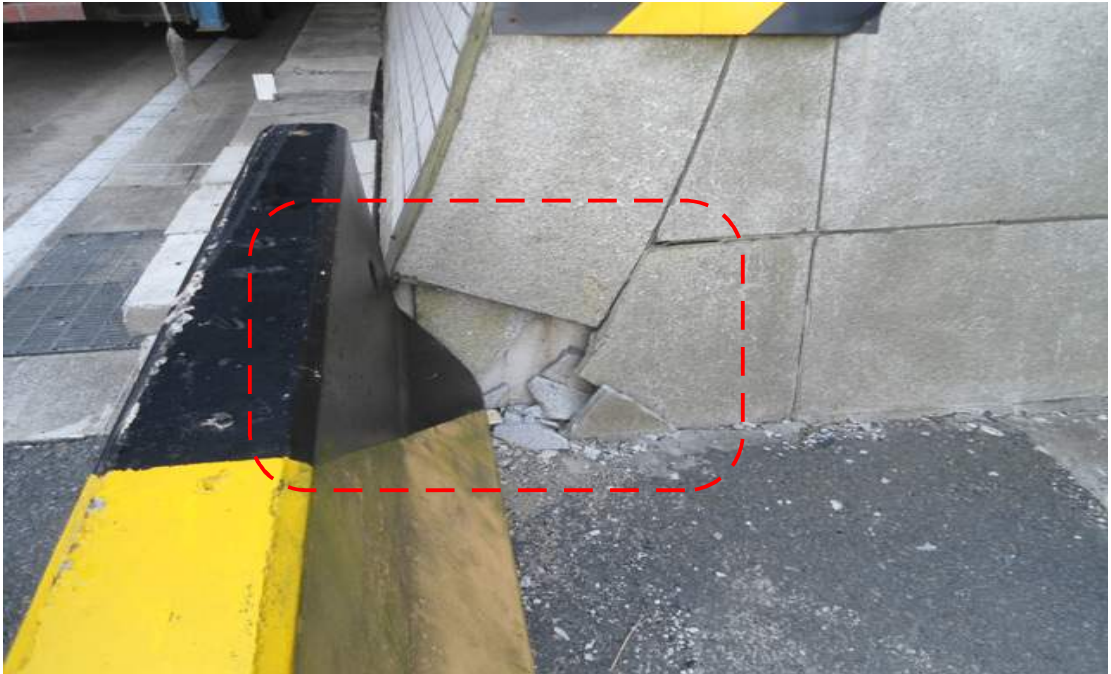
| 사진내용 | (10공구) 상동2터널 갭문 하행선 종점부 파손 | | 10 |

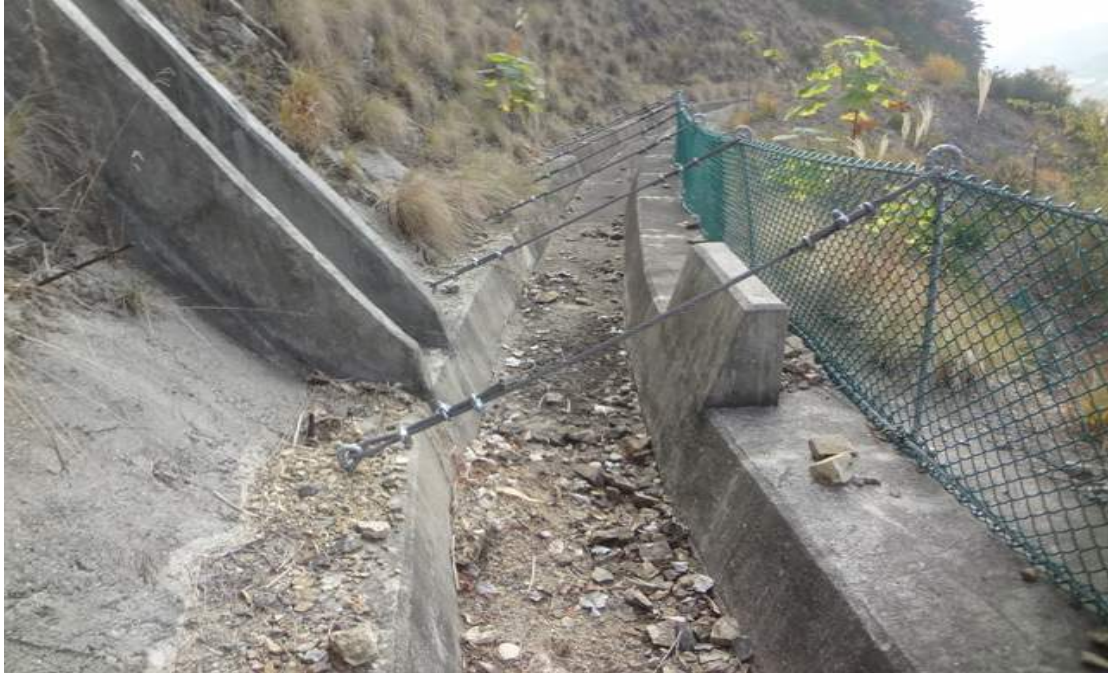
| 과업명 | 신대구부산고속도로 시설물 정밀점검 | 시설물명 | 상동2터널<br>터널부사면 |
|---|---|---|---|
| 사진내용 | 시점부 상행선 우측 STA.0+140 1단 뜬돌 | | 13 |

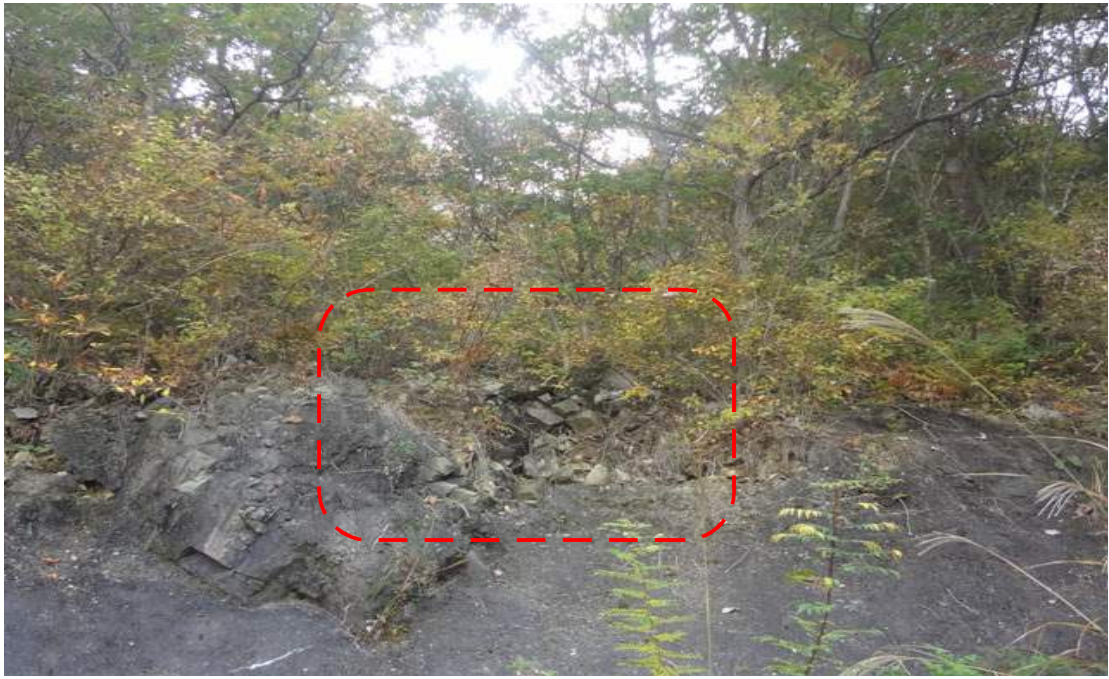
| 과업명 | 신대구부산고속도로 시설물 정밀점검 | 시설물명 | 상동2터널<br>터널부사면 |
|---|---|---|---|
| 사진내용 | 중점부 상행선 STA.0+95 1단 표층유실 및 하부 퇴적 | | 16 |
