# 1. 덕산교

| 과업명 | 신대구부산고속도로 시설물 정밀점검 | 시설물명 | 덕산교 |

#### ■ 현황 사진

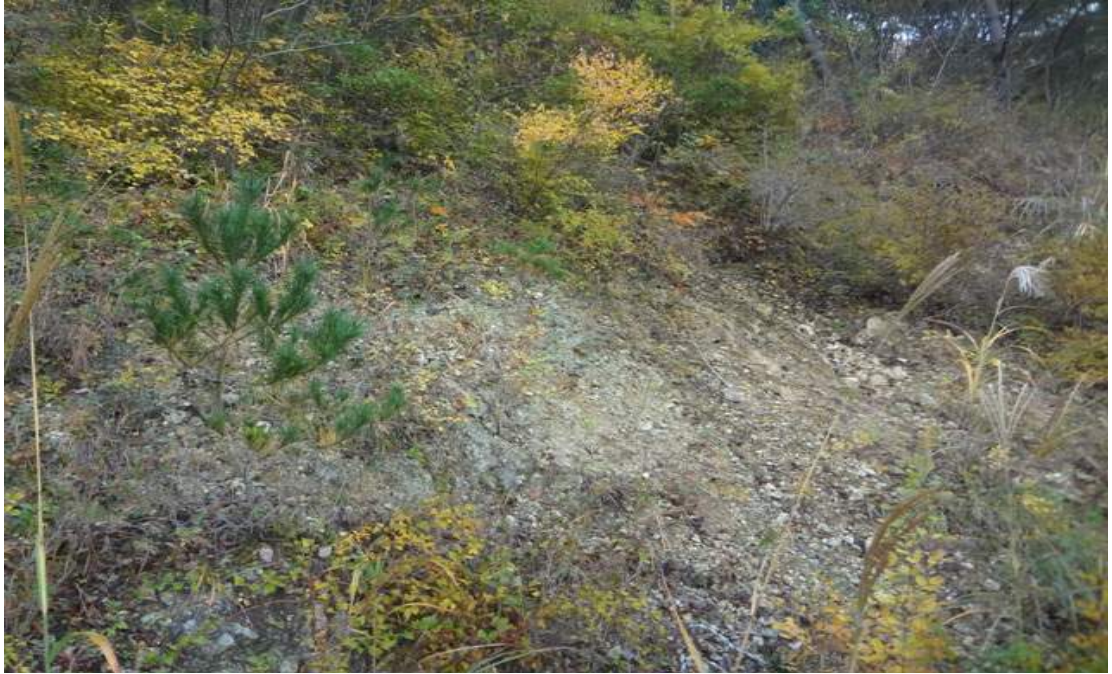
| 사진내용 | 중점부 상행선 STA.0+60~87 자연사면 표층유실 | | 17 |

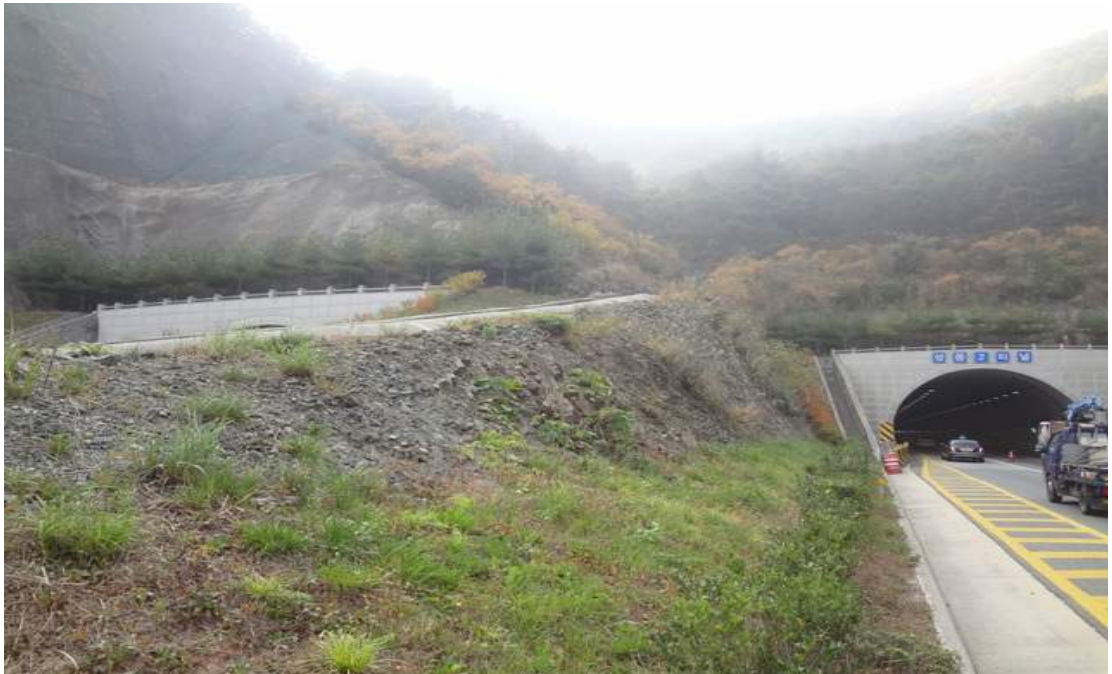
| 사진내용 | 중점부 하행선 STA.0+100~120 1단 전석 및 뜬돌 | | 18 |

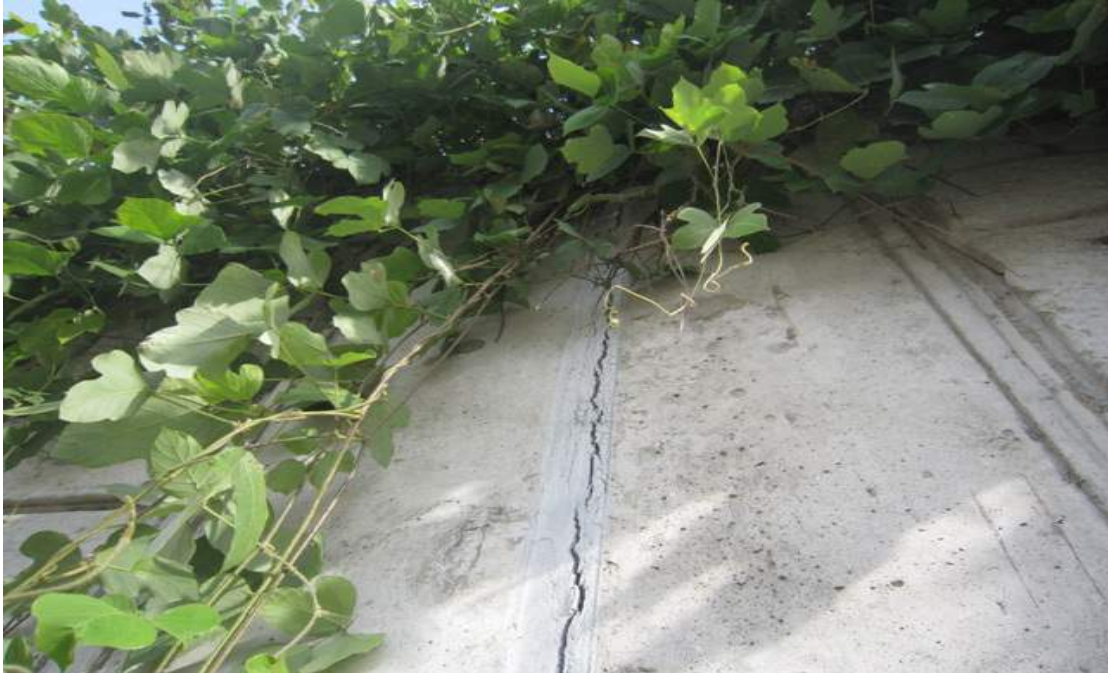
| 과업명 | 신대구부산고속도로 시설물 정밀점검 | 시설물명 | 대동관넬진입로<br>옹벽(10공구) |
|---|---|---|---|
| 사진내용 | 실란트 파손 SPAN 2 | | 3 |
