# 1. 동대구IC 고가교

| 과업명 | 신대구부산고속도로 시설물 정밀점검 | 시설물명 | 동대구 IC 고가교 |

■ 현황 사진

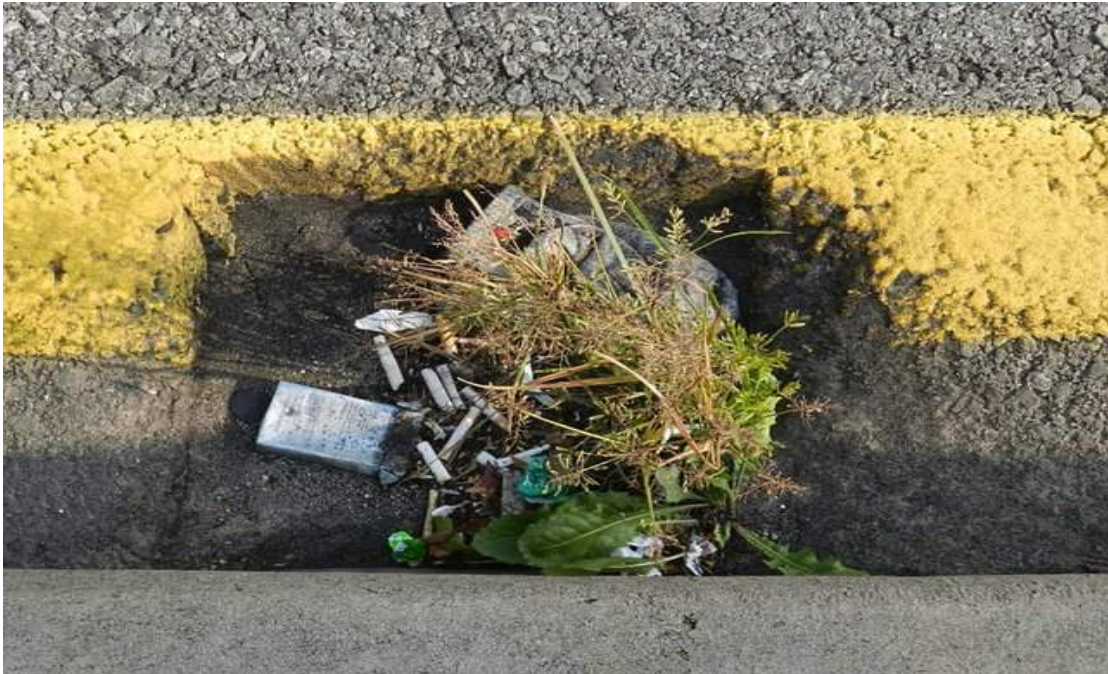
| 사진내용 | 배수시설 시내방향 S2 배수구막힘 | | 4 |

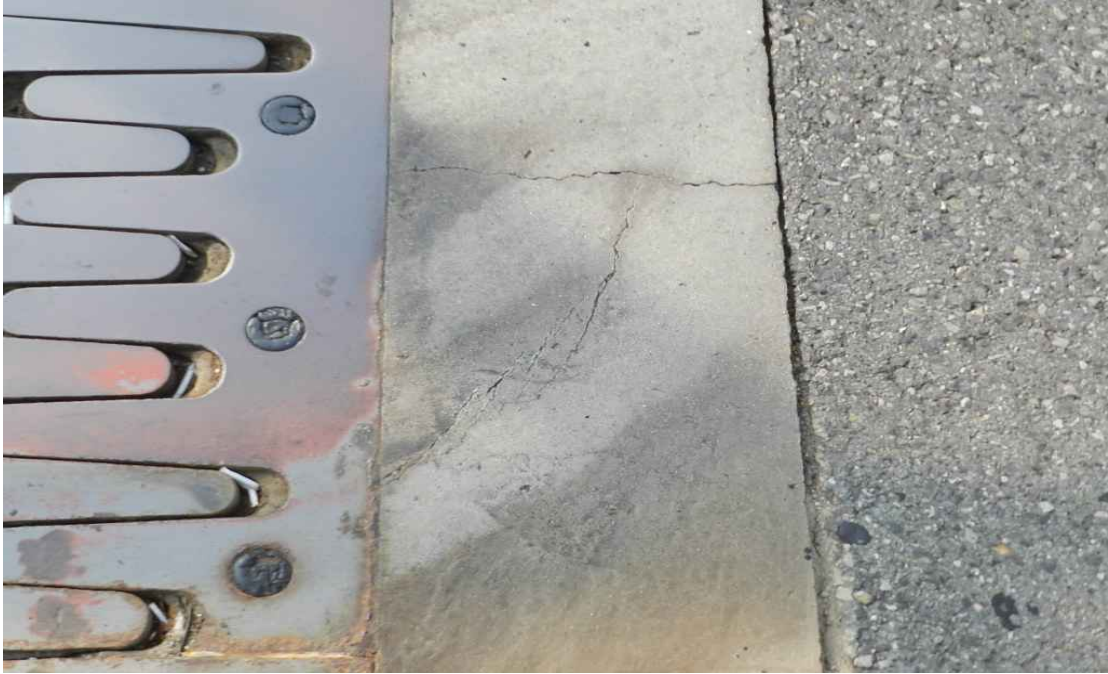
| 사진내용 | 신축이음 영업소방향 Exp.J2(A2) 후타재 파손 | | 11 |

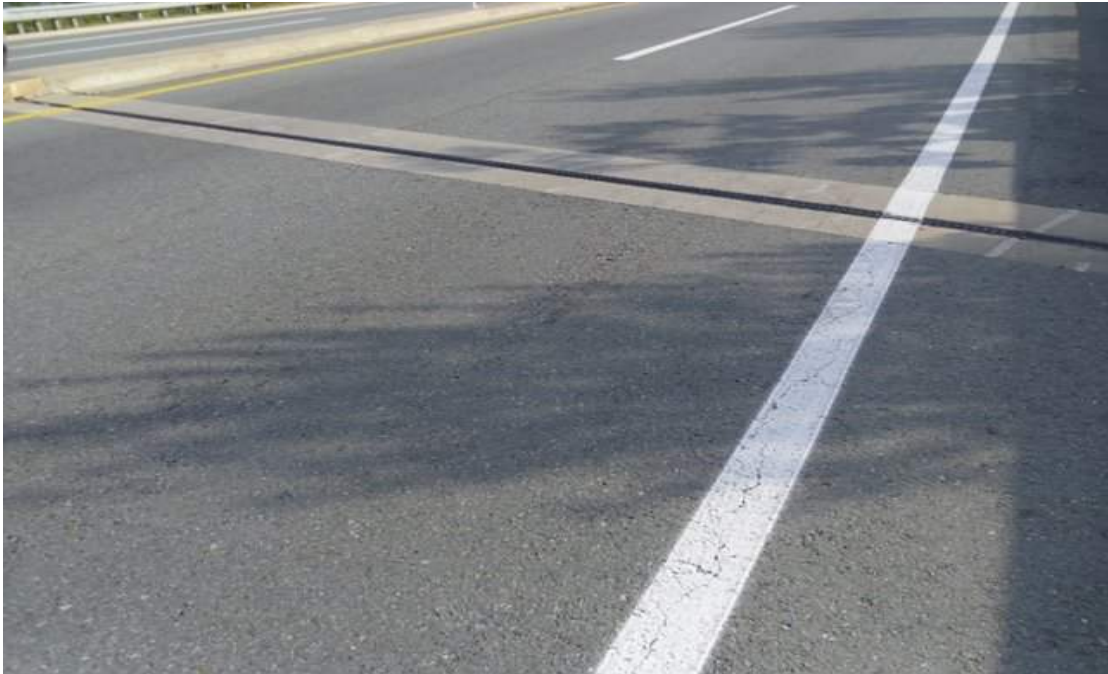
| 사진내용 | 교면포장 본선방향 S1 라벨링 | | 4 |

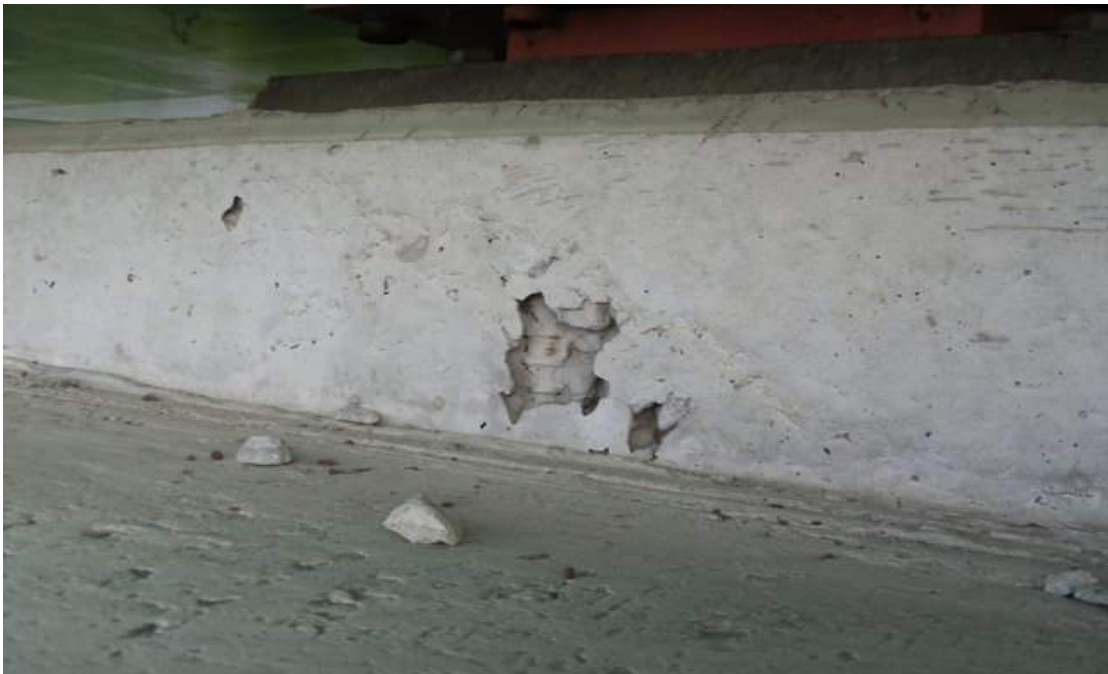
| 사진내용 | 교량받침 P1 SH1 받침콘크리트 재료분리 및 철근노출 | | 10 |

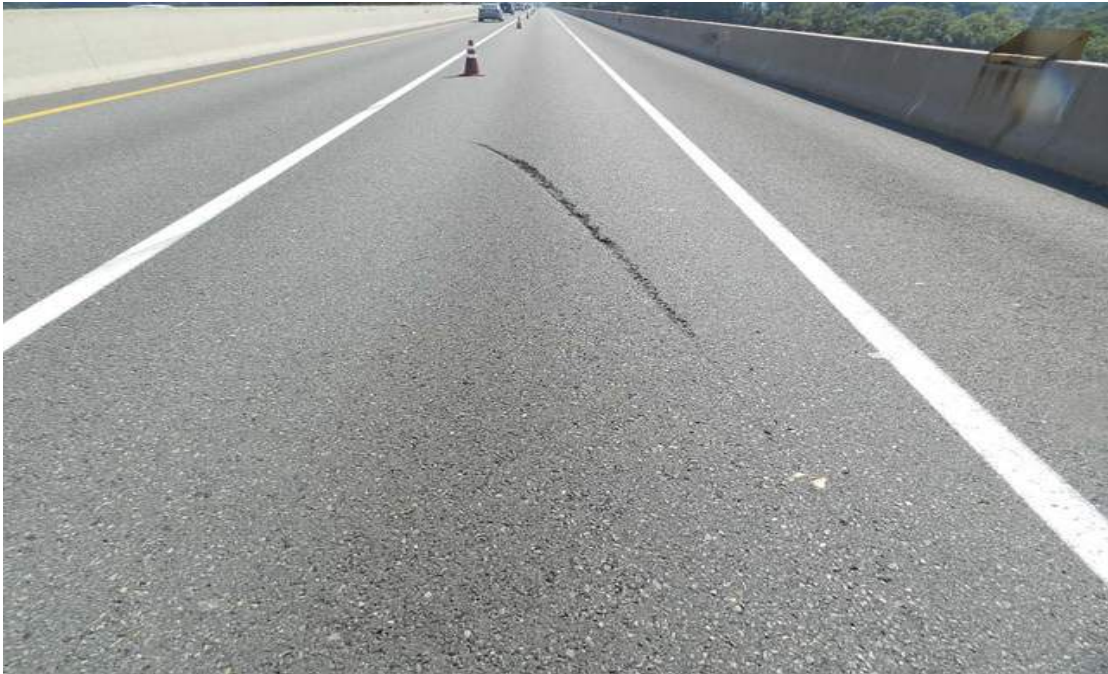
| 사진내용 | 교면포장 하행선 S12 패임 | | 4 |

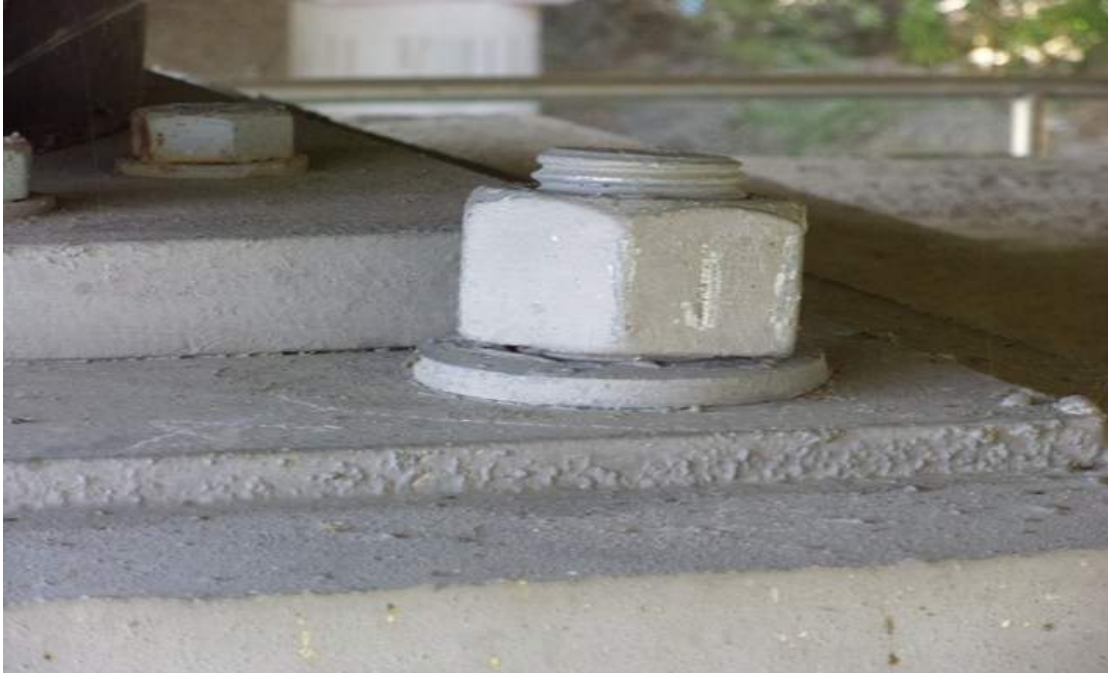
| 사진내용 | 교량받침 상행선 P8 SH2 플레이트 볼트이완 | | 21 |

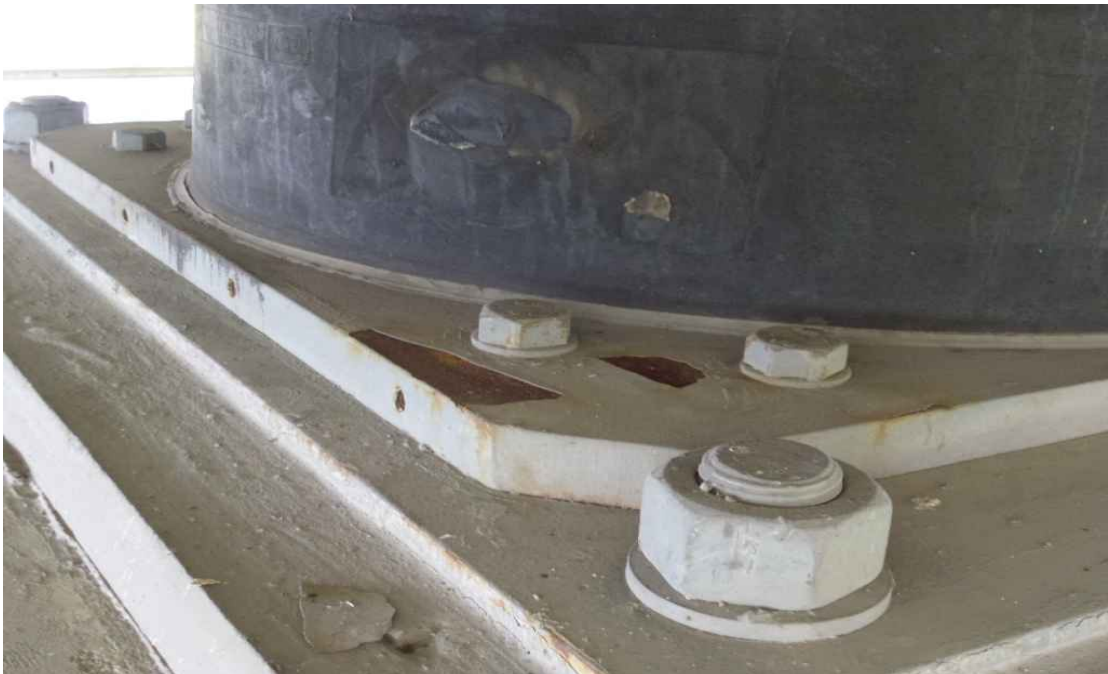
| 사진내용 | 교량받침 하행선 P11 SH2 하부 플레이트 녹발생 | | 22 |

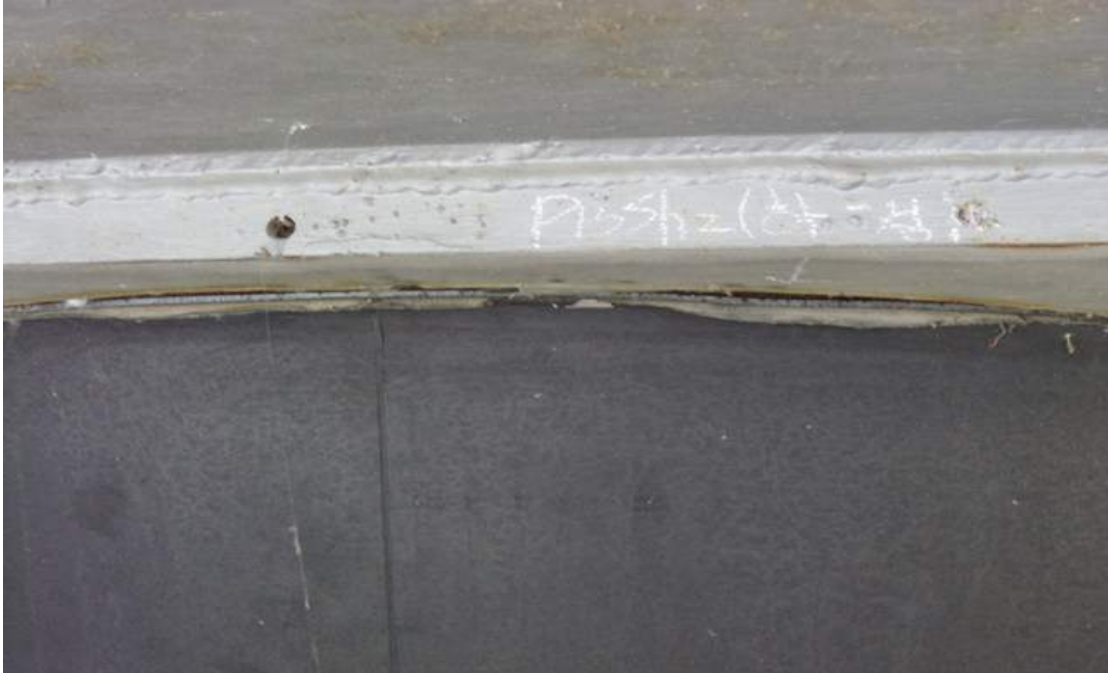
| 사진내용 | 교량받침 하행선 P13 SH2 상부 고무재 들뜸 | | 23 |

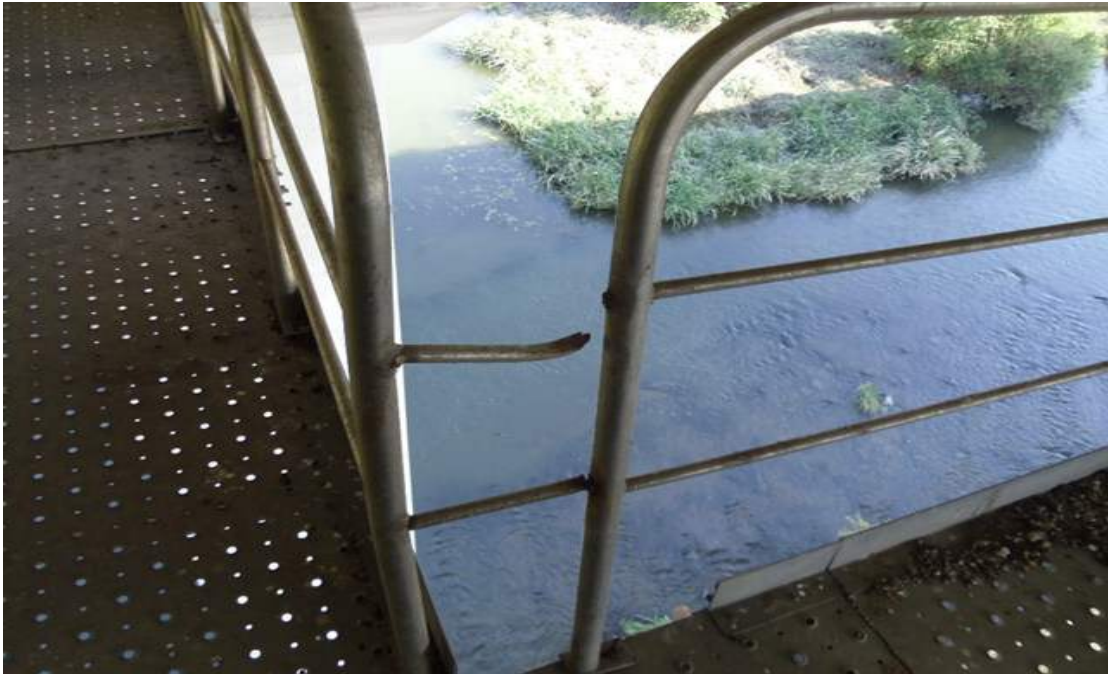
| 과업명 | 신대구부산고속도로 시설물 정밀점검 | 시설물명 | 금호강교 |
|---|---|---|---|
| 사진내용 | 부대시설 하행선 P14 점검로 난간파손 | | 28 |

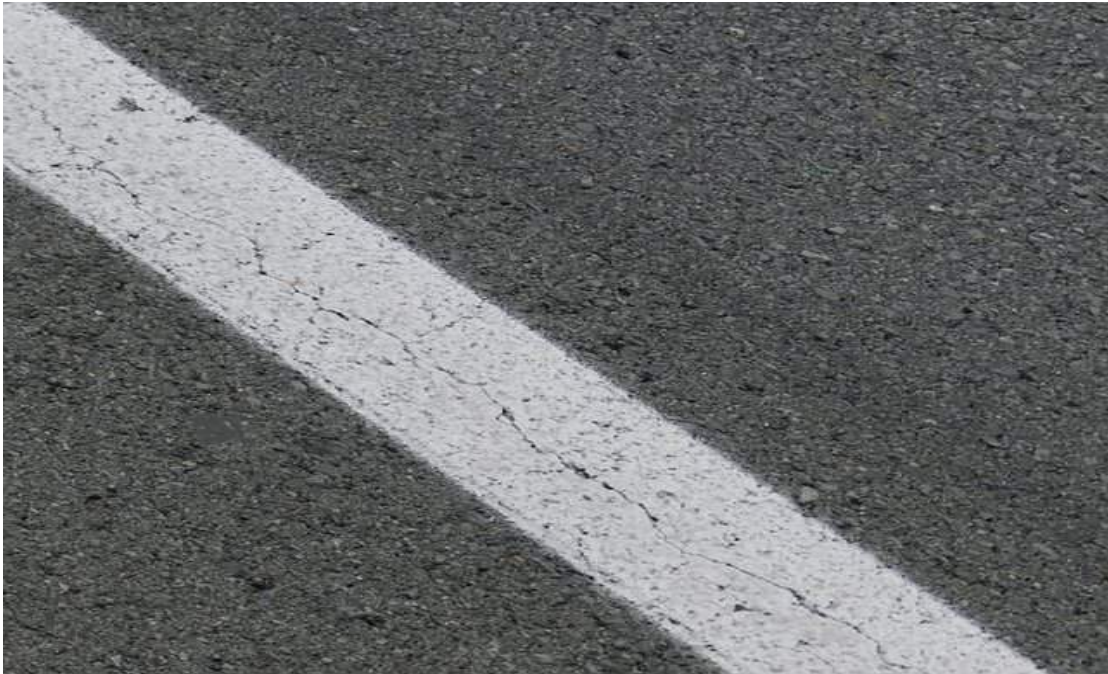
| 사진내용 | 교면포장 상행선 S3 종방향 균열 | | 4 |

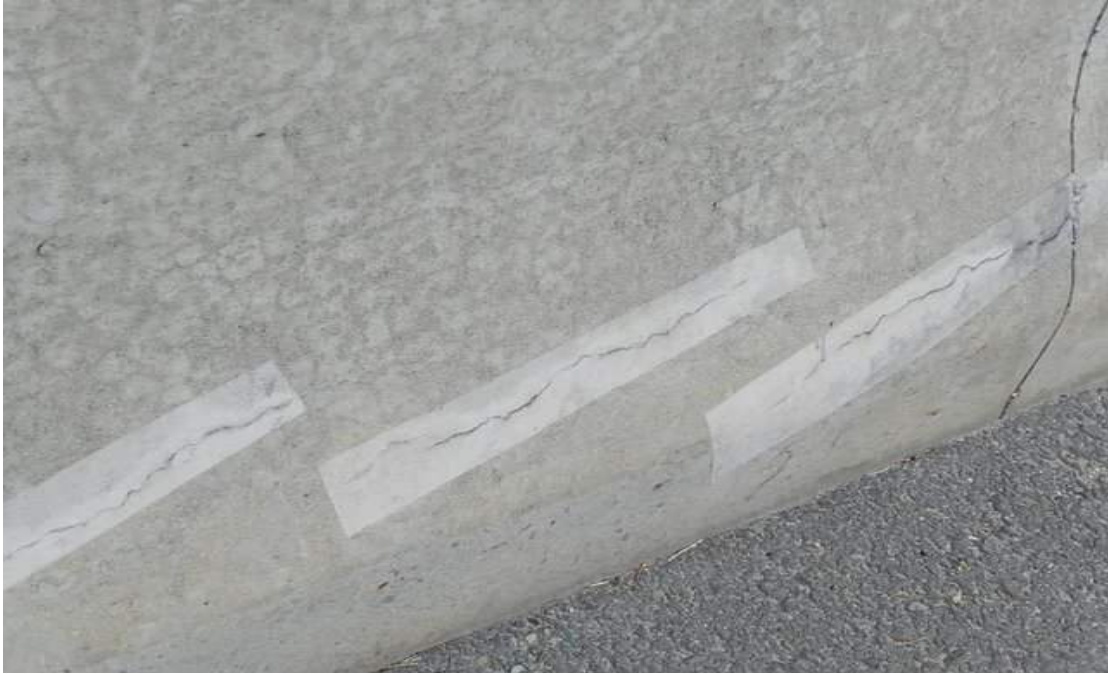
| 사진내용 | 방호벽 하행선 S1 보수부 재균열(CW=0.1mm) | | 7 |

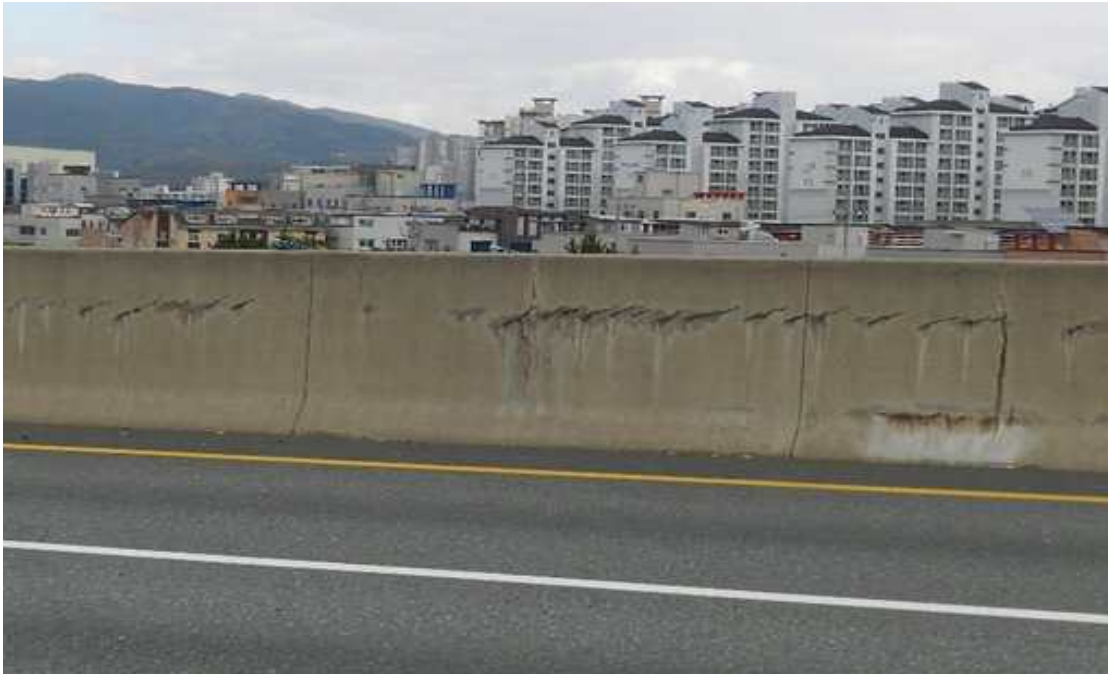
| 사진내용 | 중분대 하행선 S3 균열부 백테 | | 8 |

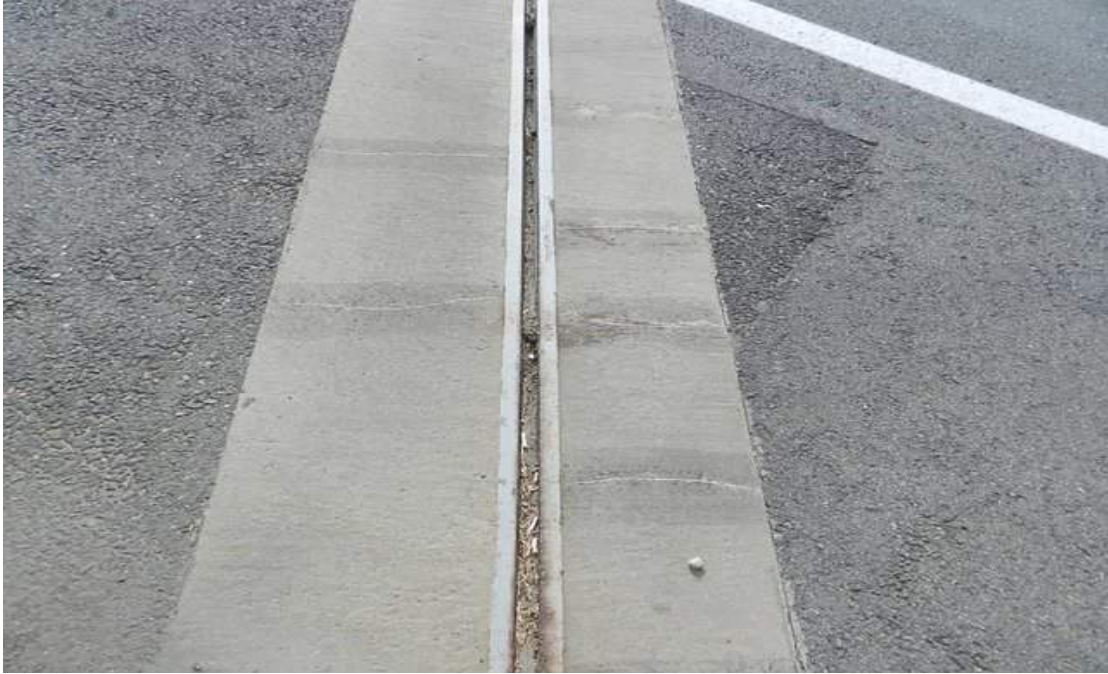
| 과업명 | 신대구부산고속도로 시설물 정밀점검 | 시설물명 | 울하교 |
|---|---|---|---|
| 사진내용 | 신축이음 상행선 Exp.J1(A1) 후타재 균열(CW=0.2mm) | | 9 |

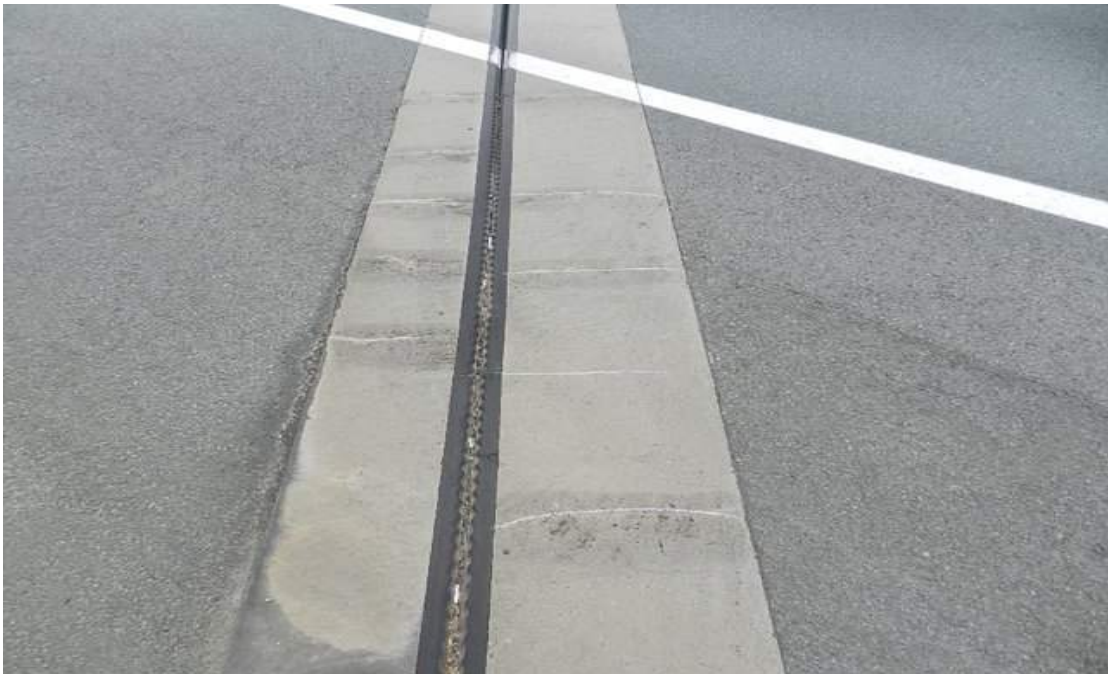
| 과업명 | 신대구부산고속도로 시설물 정밀점검 | 시설물명 | 울하교 |
|---|---|---|---|
| 사진내용 | 신축이음 상행선 Exp.J2(A2) 후타재 균열(CW=0.2mm) | | 10 |

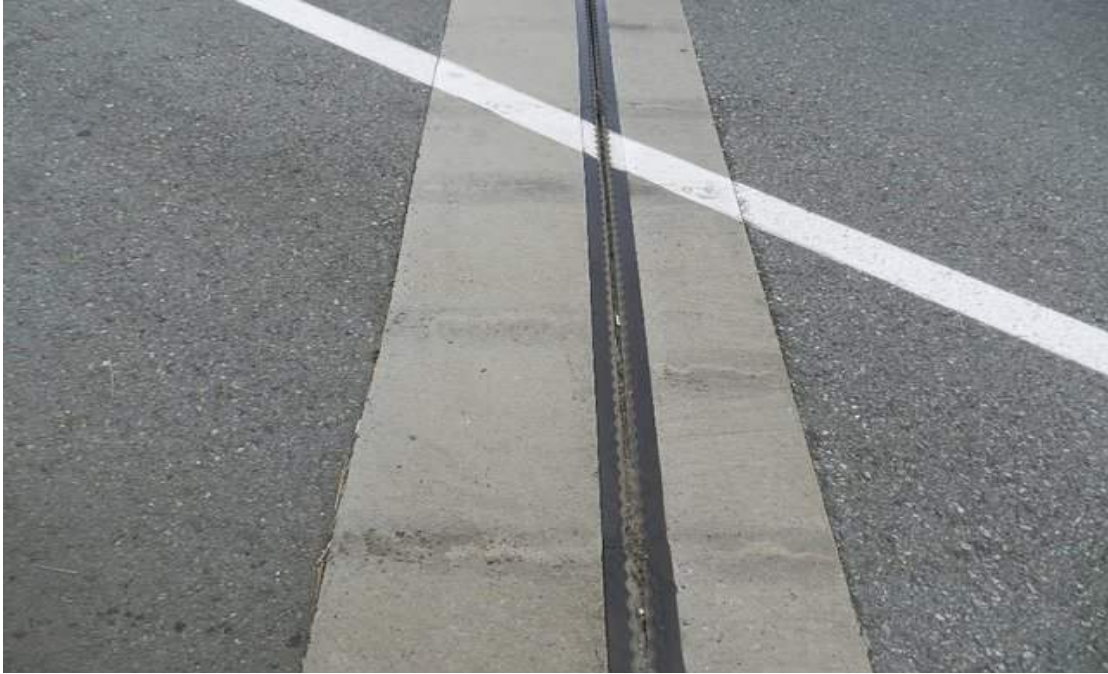
| 과업명 | 신대구부산고속도로 시설물 정밀점검 | 시설물명 | 울하교 |
|---|---|---|---|
| 사진내용 | 신축이음 하행선 Exp.J2(A2) 후타재 균열(CW=0.2mm) | | 11 |

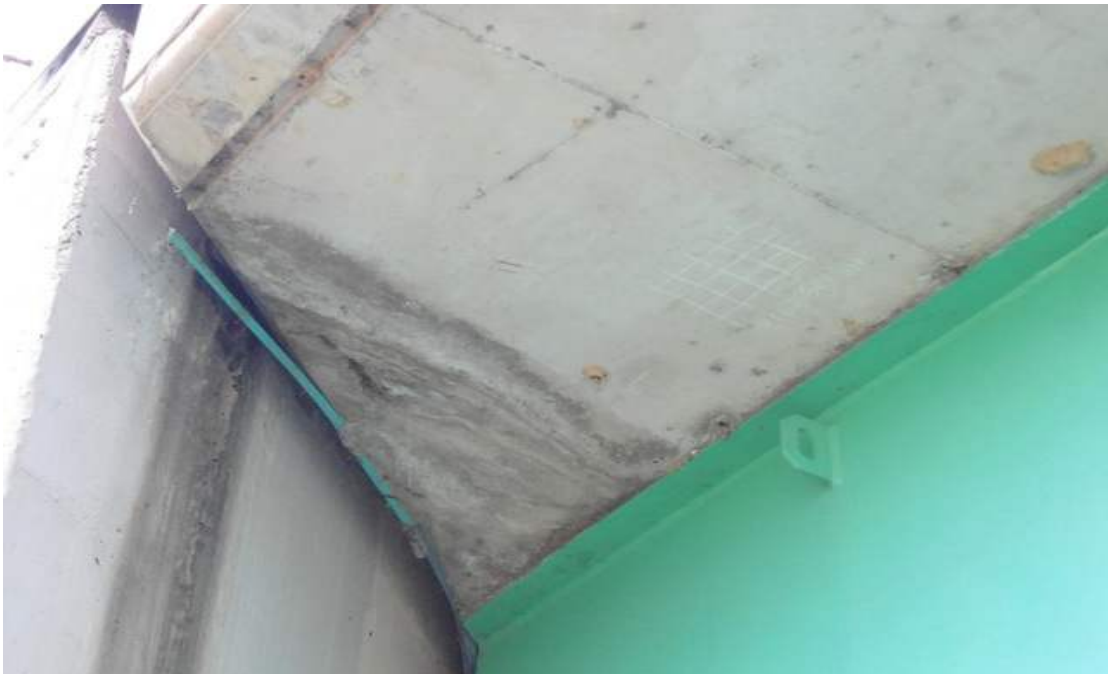
| 과업명 | 신대구부산고속도로 시설물 정밀점검 | 시설물명 | 울하교 |
|---|---|---|---|
| 사진내용 | 바닥판하면 하행선 S3 캔틸레버 백태 | | 12 |

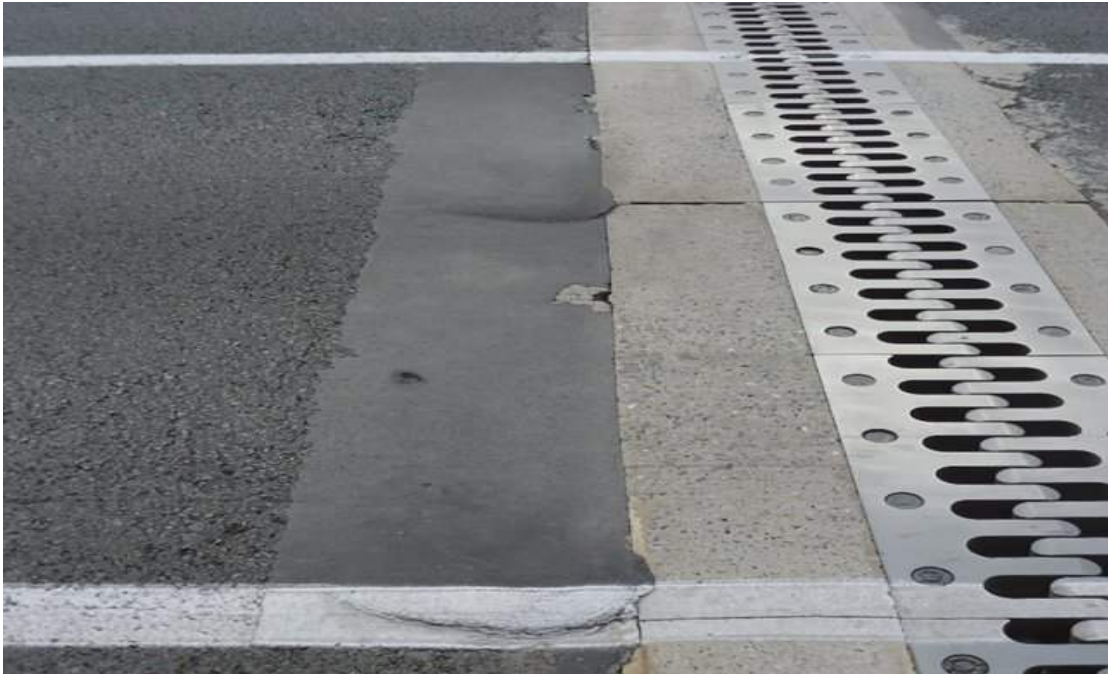
| 사진내용 | 교면포장 상행선 S1 접속부 보수부위 소성변형(단차발생) | | 4 |

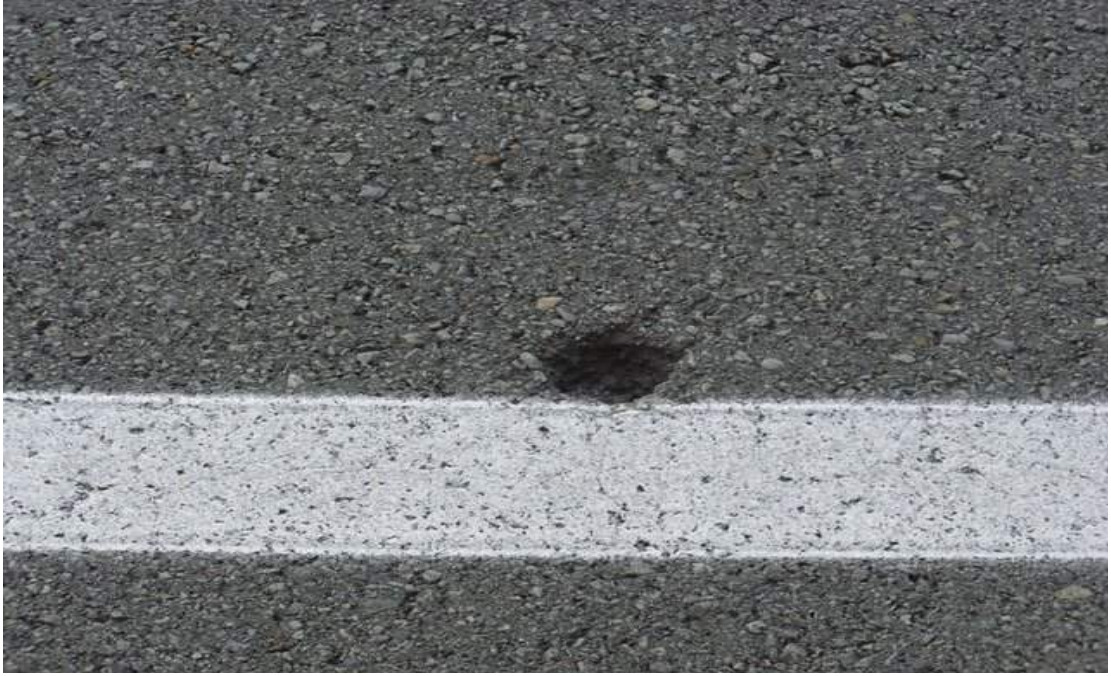
| 사진내용 | 교면포장 상행선 S4 포트홀 | | 5 |

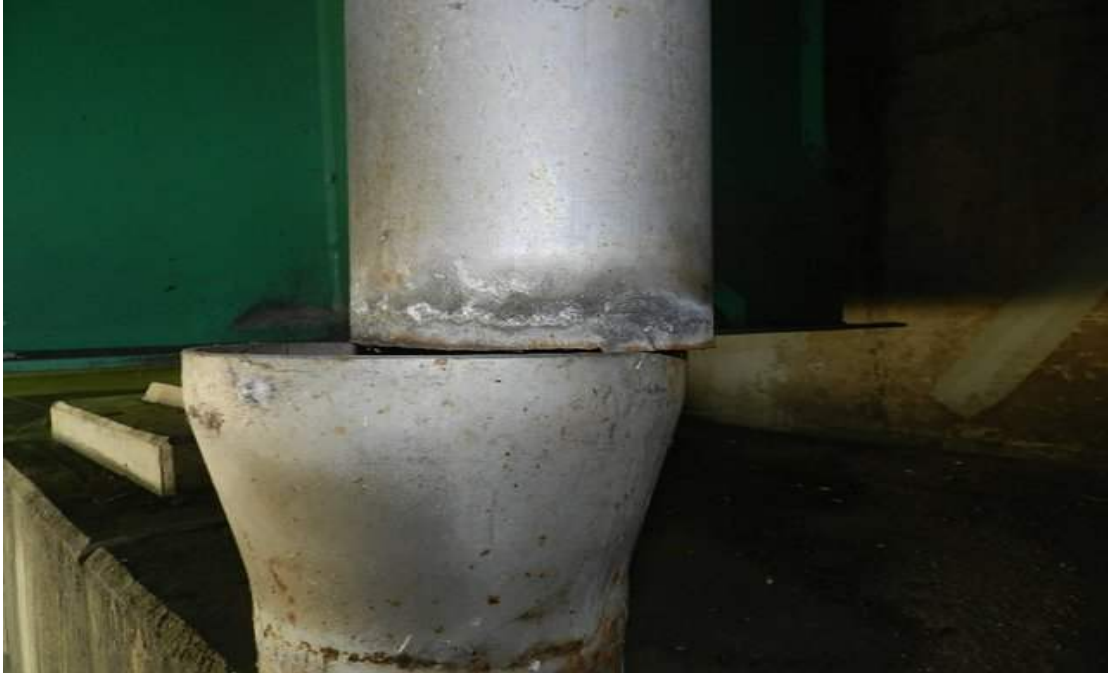
| 사진내용 | 배수시설 하행선 A2 배수관 설치위치 불량 | | 7 |

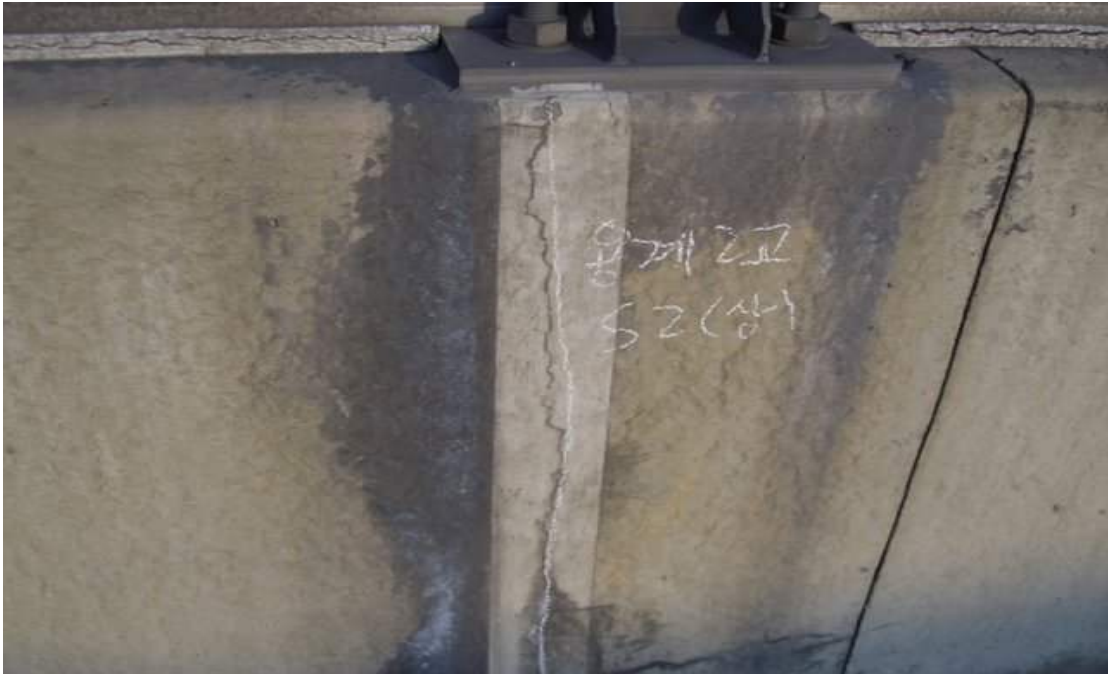
| 사진내용 | 방호벽 상행선 S2 보수부 재균열(CW=0.2mm) | | 8 |

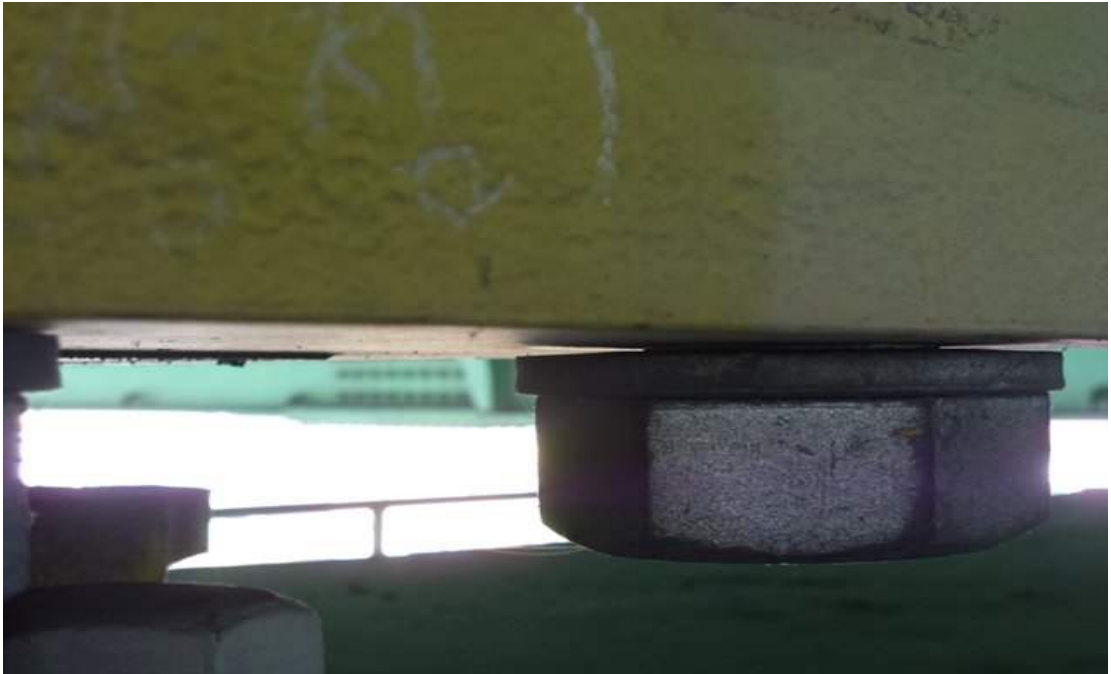
| 사진내용 | 교량받침 상행선 P2 SH1 플레이트 볼트이완 | | 16 |

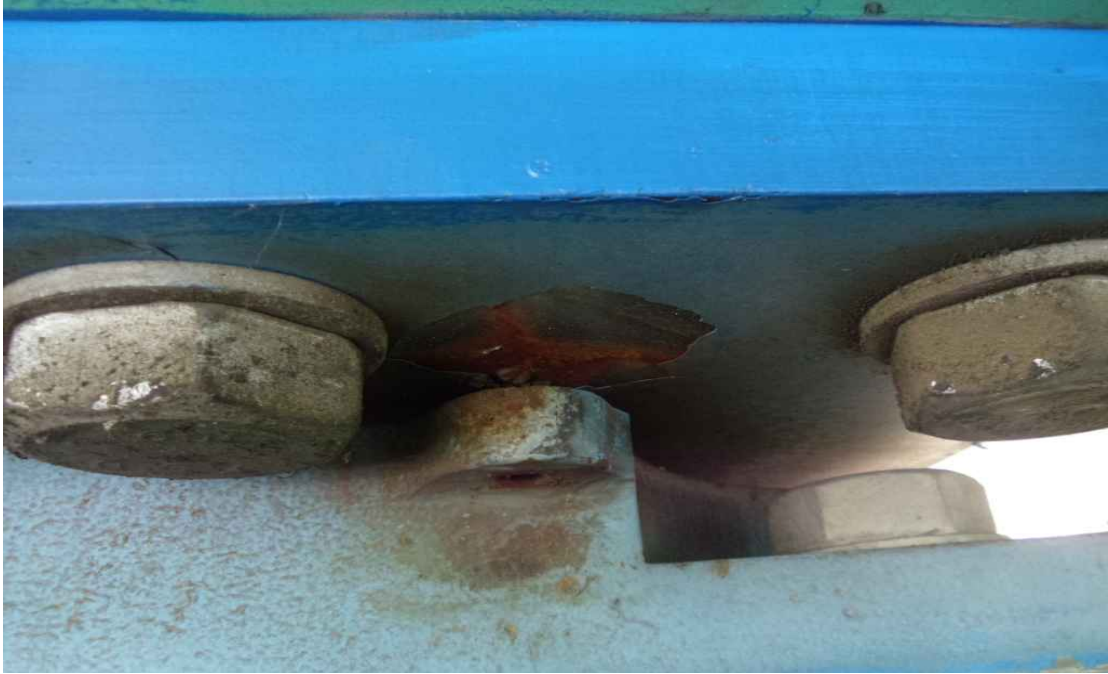
| 사진내용 | 교량받침 상행선 P3 SH1 상부 플레이트 녹발생 | | 17 |

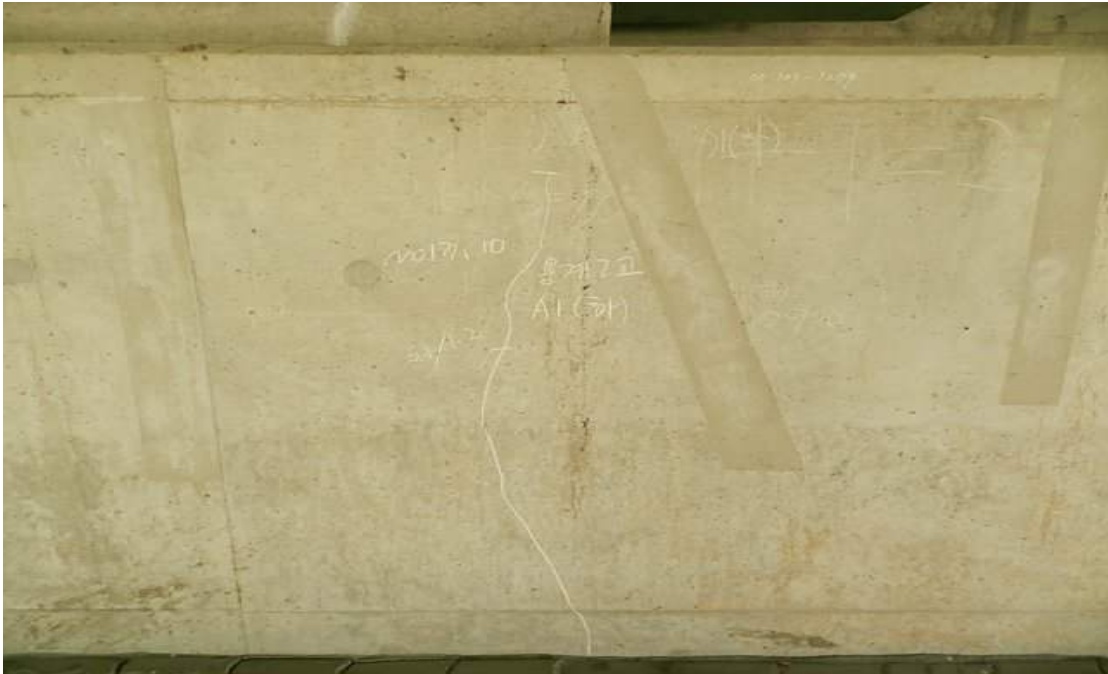
| 사진내용 | 교대 하행선 A1 구체 수직균열(CW=0.1mm) | | 18 |

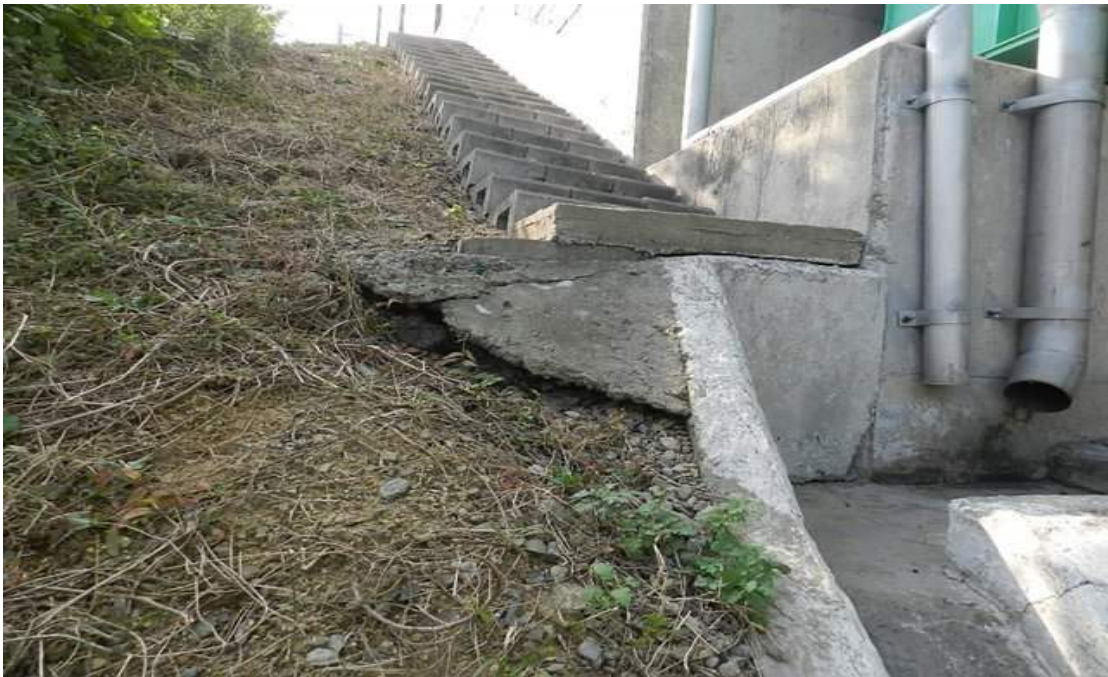
| 사진내용 | 부대시설 상행선 A1 점검계단 하부 토사침하 | | 24 |
