# 1. 노변교

| 과업명 | 신대구부산고속도로 시설물 정밀점검 | 시설물명 | 노변교 |

## 2. 시지교

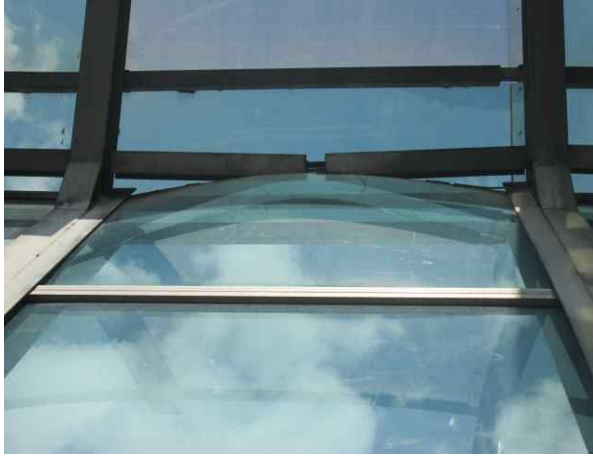
| 과업명 | 신대구부산고속도로 시설물 정밀점검 | 시설물명 | 노변교 |
|---|---|---|---|
| 사진내용 | 상행선 A2지점 방음벽 방음판 변형 및 이탈 | | 49 |

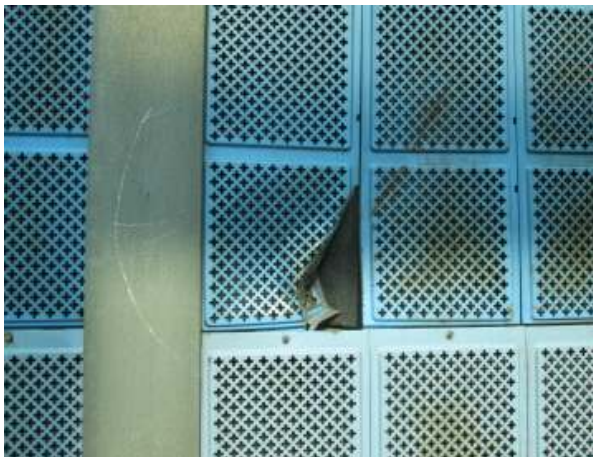
| 과업명 | 신대구부산고속도로 시설물 정밀점검 | 시설물명 | 노변교 |
|---|---|---|---|
| 사진내용 | 상행선 S3 방음벽 판넬 파손 | | 50 |

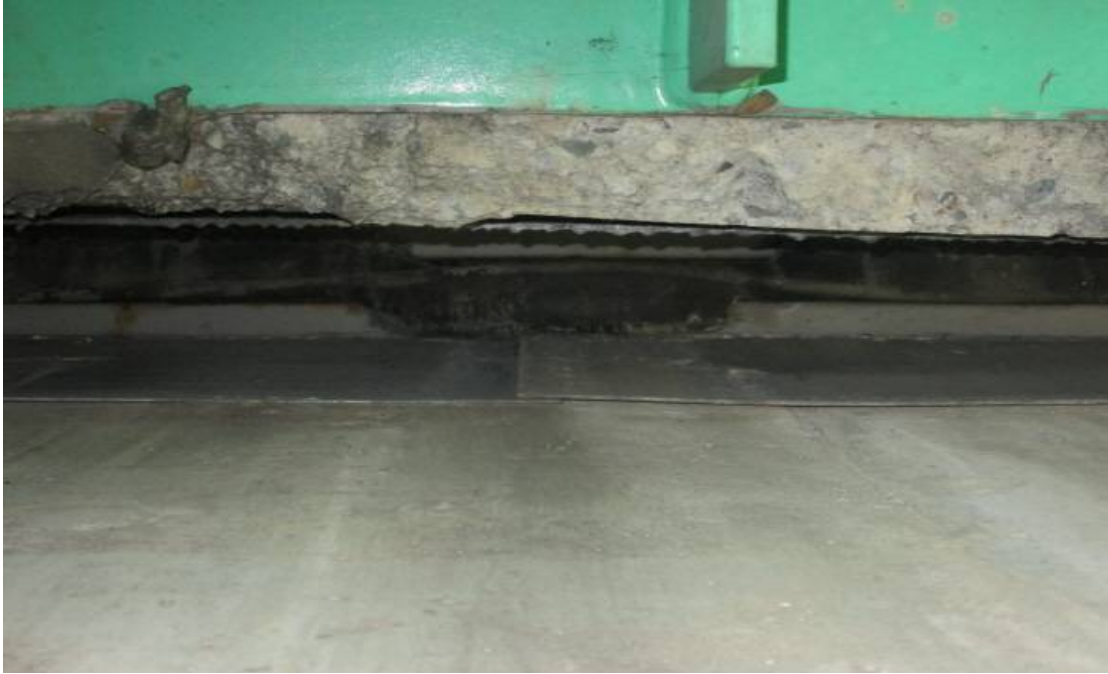
| 과업명 | 신대구부산고속도로 시설물 정밀점검 | 시설물명 | 시지교 |
|---|---|---|---|
| 사진내용 | 상행선 A2 신축이음 본체 하부 고무씰재 파손 | | 21 |

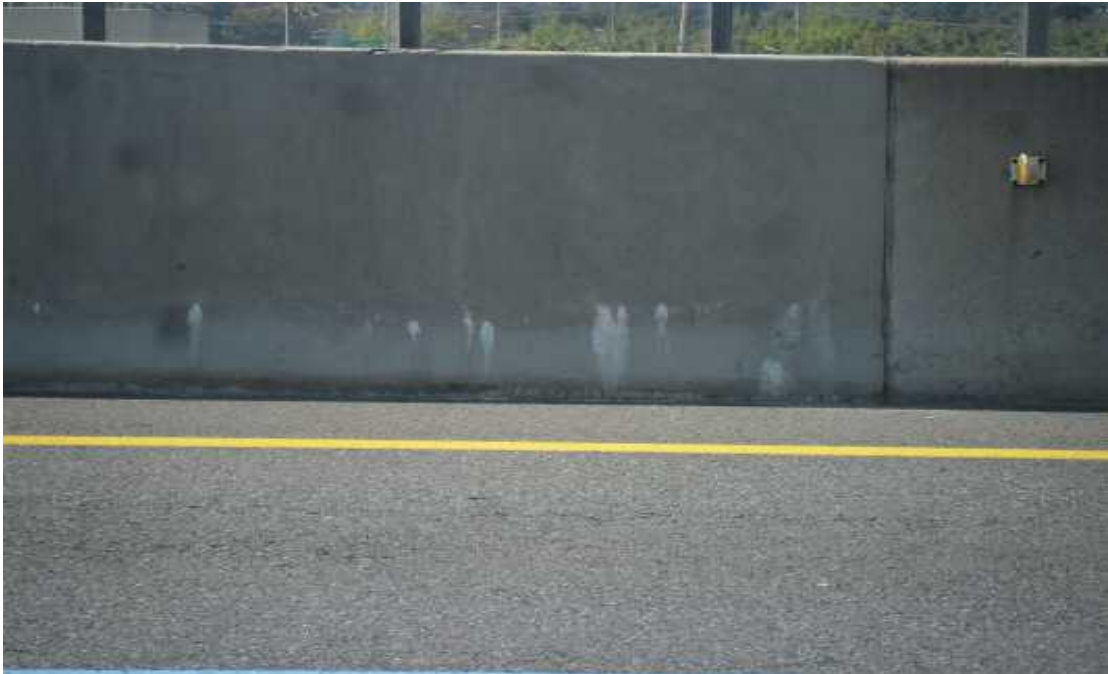
| 과업명 | 신대구부산고속도로 시설물 정밀점검 | 시설물명 | 시지교 |
|---|---|---|---|
| 사진내용 | 상행선 S3 중부대 보수부 백태 | | 24 |

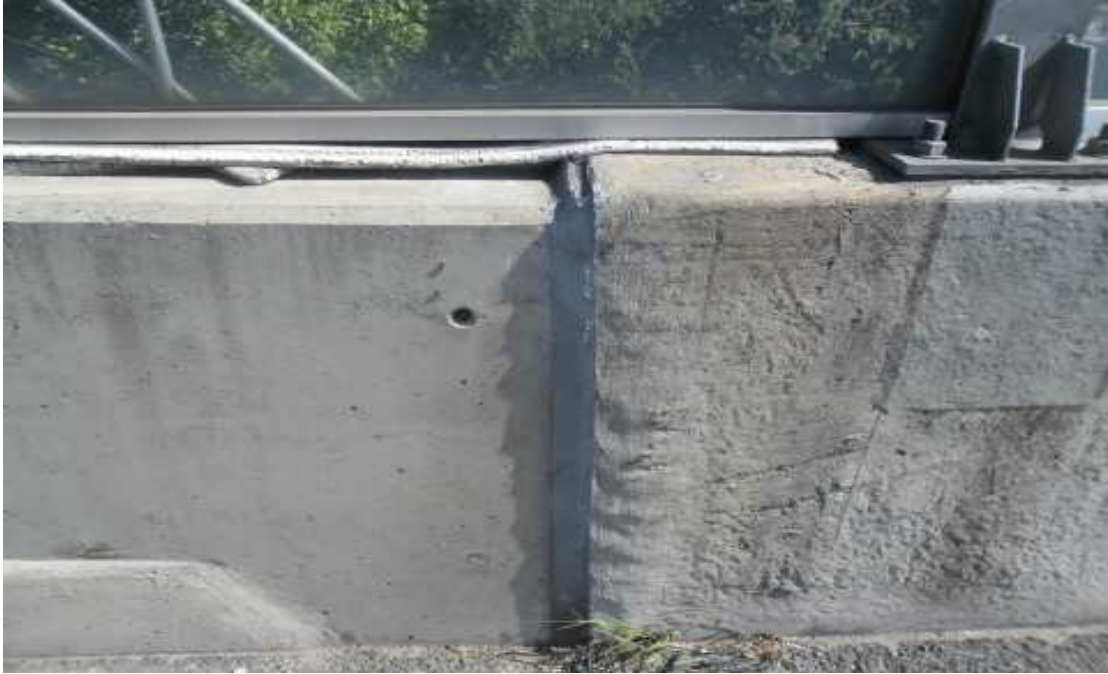
| 과업명 | 신대구부산고속도로 시설물 정밀점검 | 시설물명 | 시지교 |
|---|---|---|---|
| 사진내용 | 상행선 A2측 접속도로 구간 방호벽<br>단차 (4.0cm) 및 실란트 보수 | | 25 |

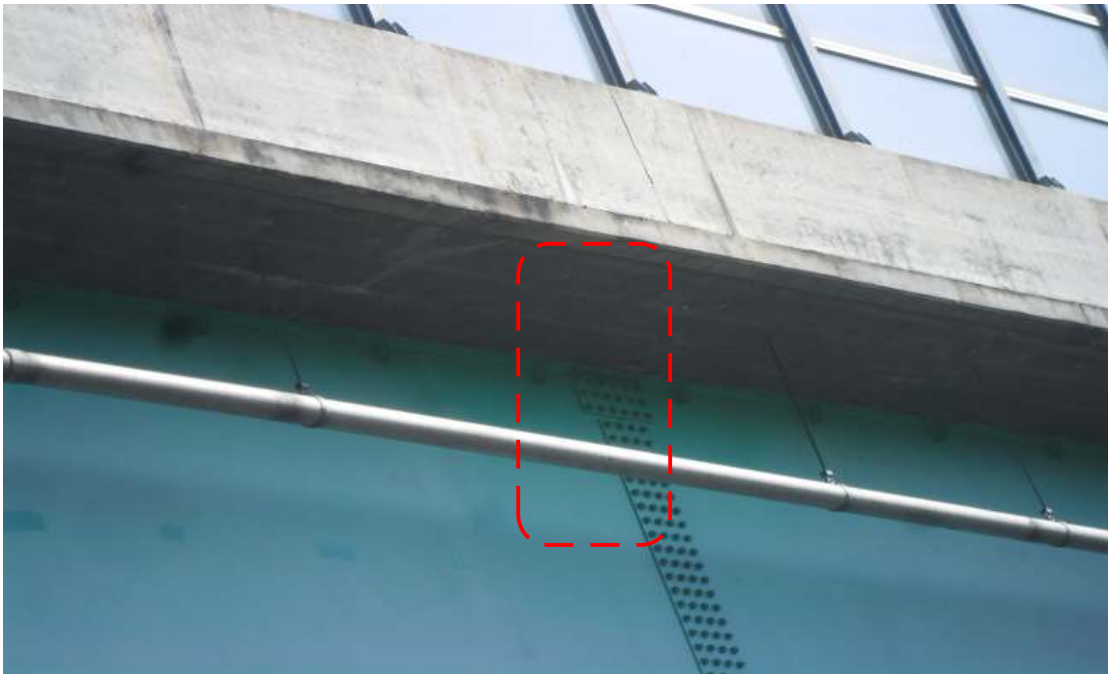
| 과업명 | 신대구부산고속도로 시설물 정밀점검 | 시설물명 | 시지교 |
|---|---|---|---|
| 사진내용 | 하행선 S3 배수관 연결재 탈락 | | 26 |
