# 1. 삼성2교

| 과업명 | 신대구부산고속도로 시설물 정밀점검 | 시설물명 | 삼성2교 |

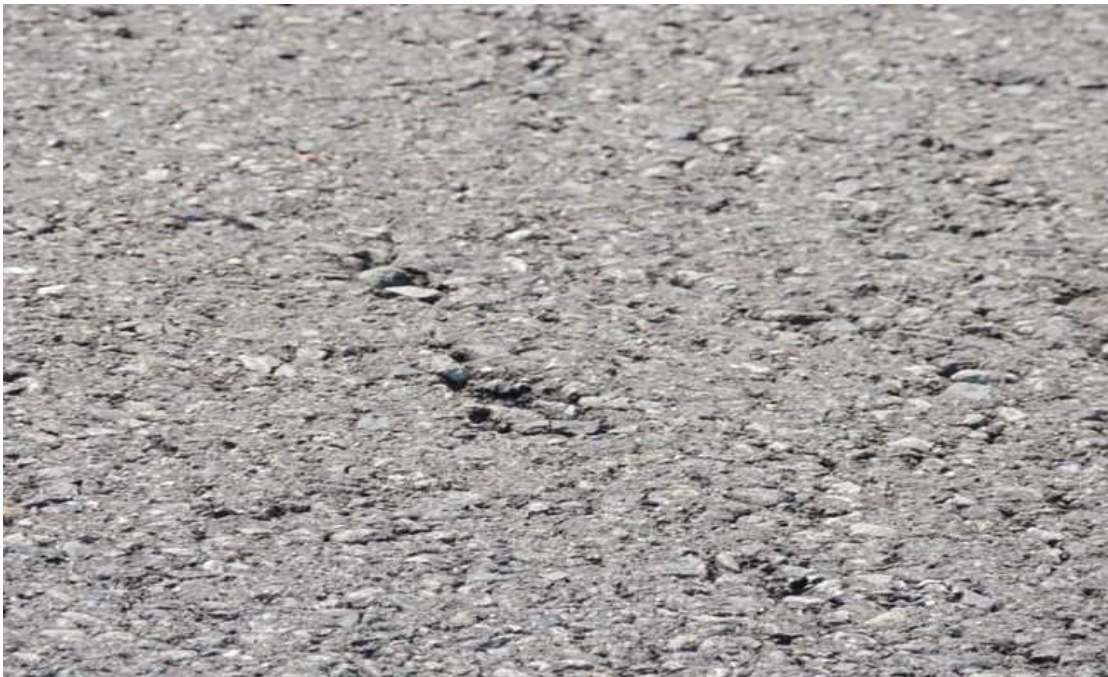
| 사진내용 | 교면포장 상행선 S2 라벨링 | | 4 |

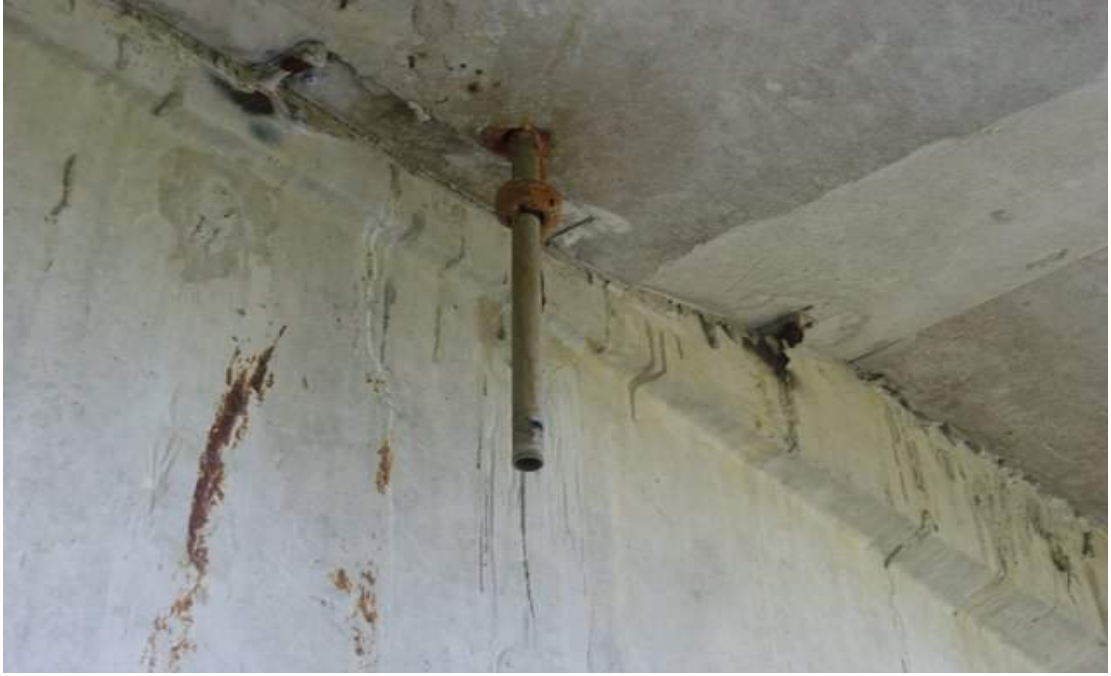
| 사진내용 | 배수시설 상행선 S4(P3) 유도배수관 길이부족 | | 7 |

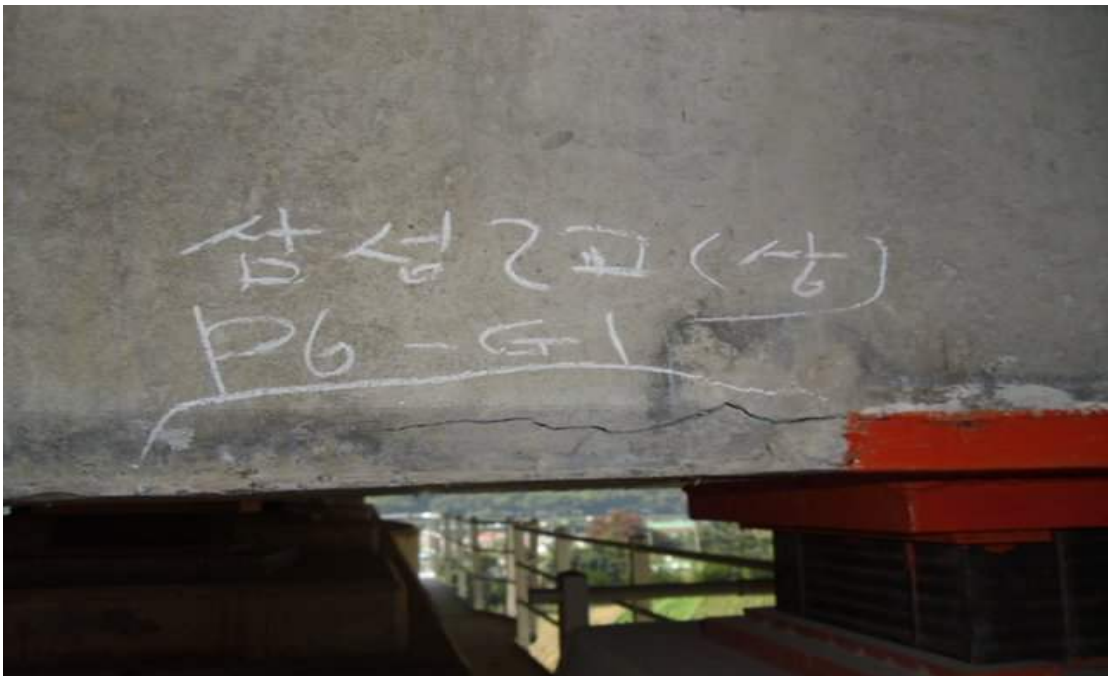
| 사진내용 | 주형 상행선 S6-G1 플레이트 매립부 파손 | | 14 |

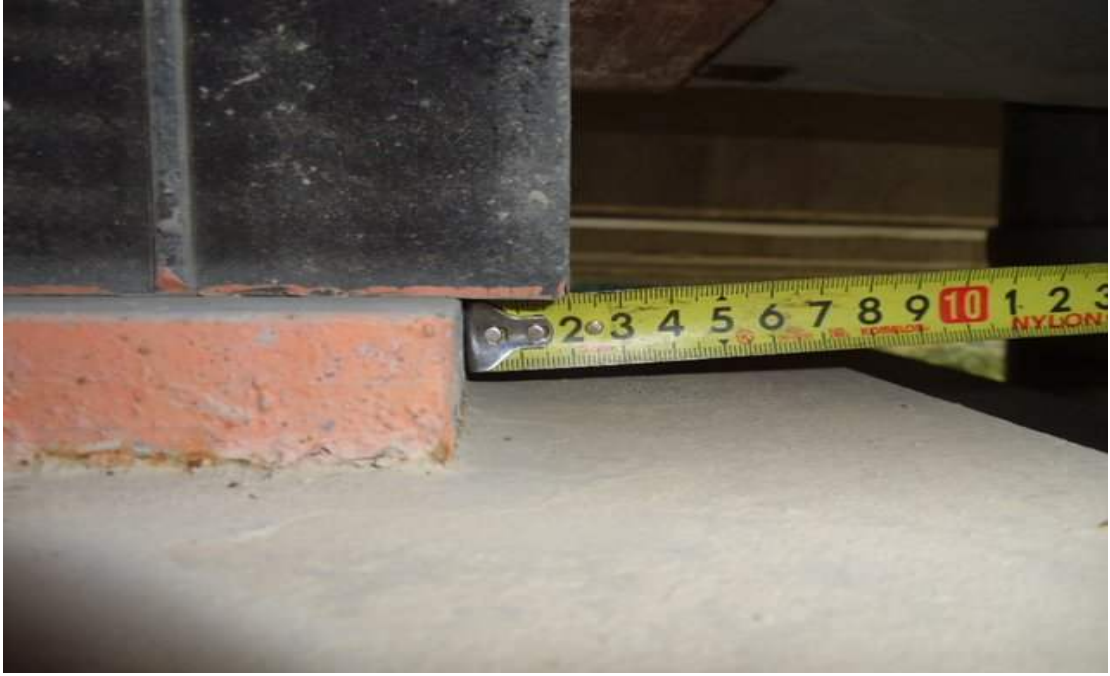
| 사진내용 | 교량받침 하행선 P6-SH5 슬라이딩(2cm) | | 17 |

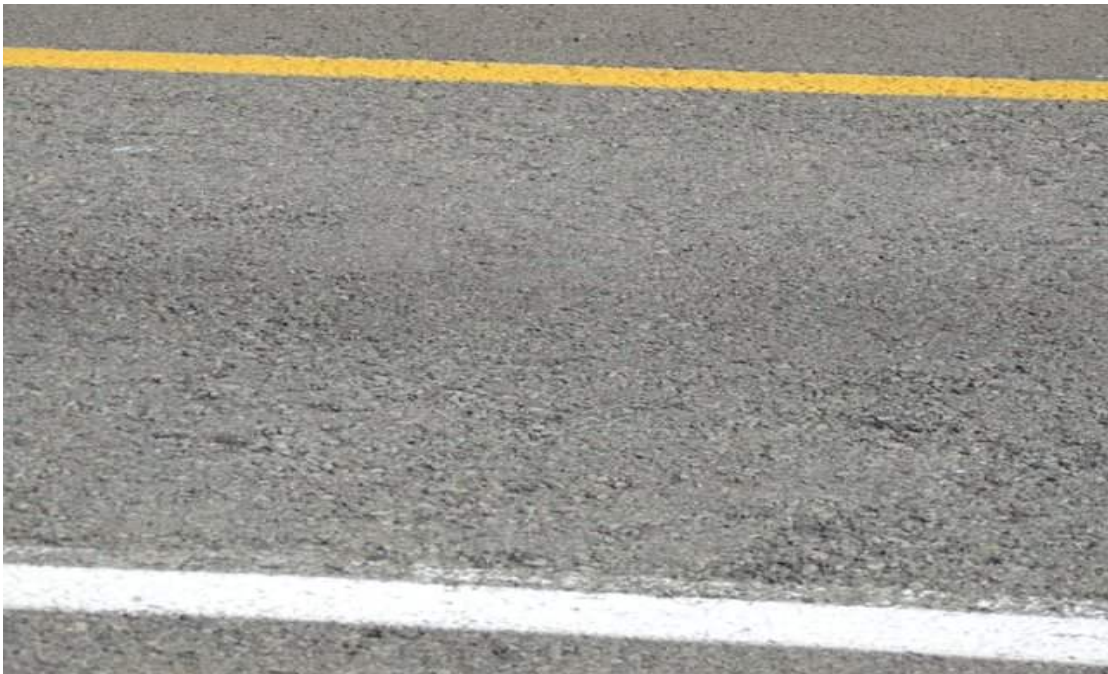
| 사진내용 | 교면포장 하행선 S5 라벨링 | | 4 |

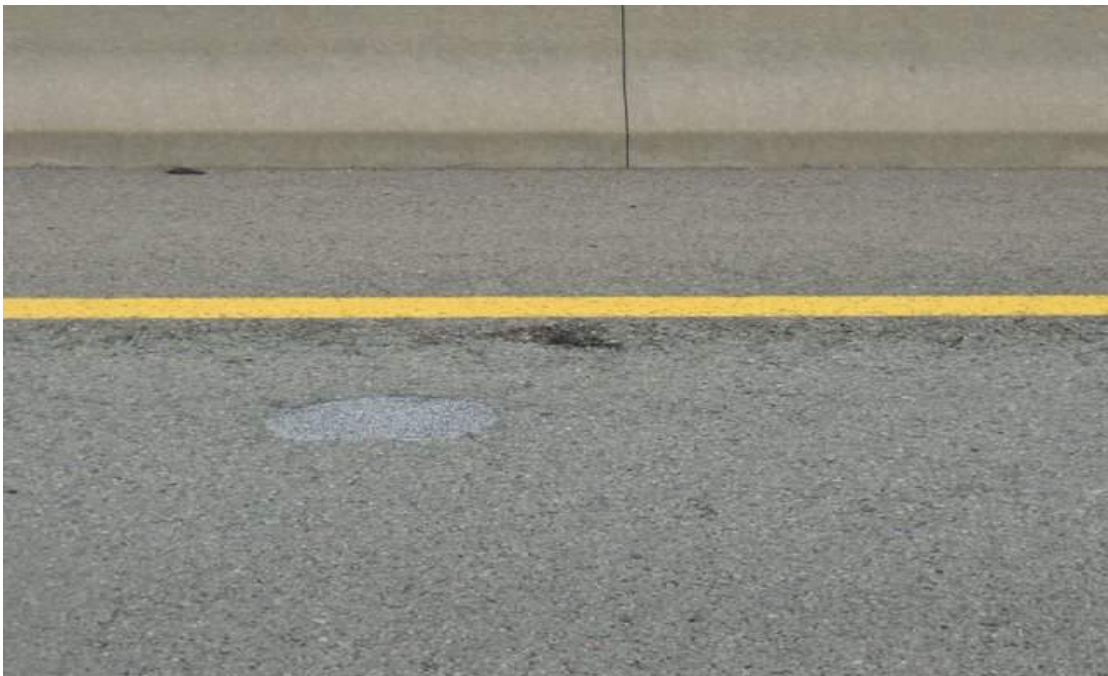
| 사진내용 | 교면포장 상행선 S4 아스콘 패임 | | 4 |

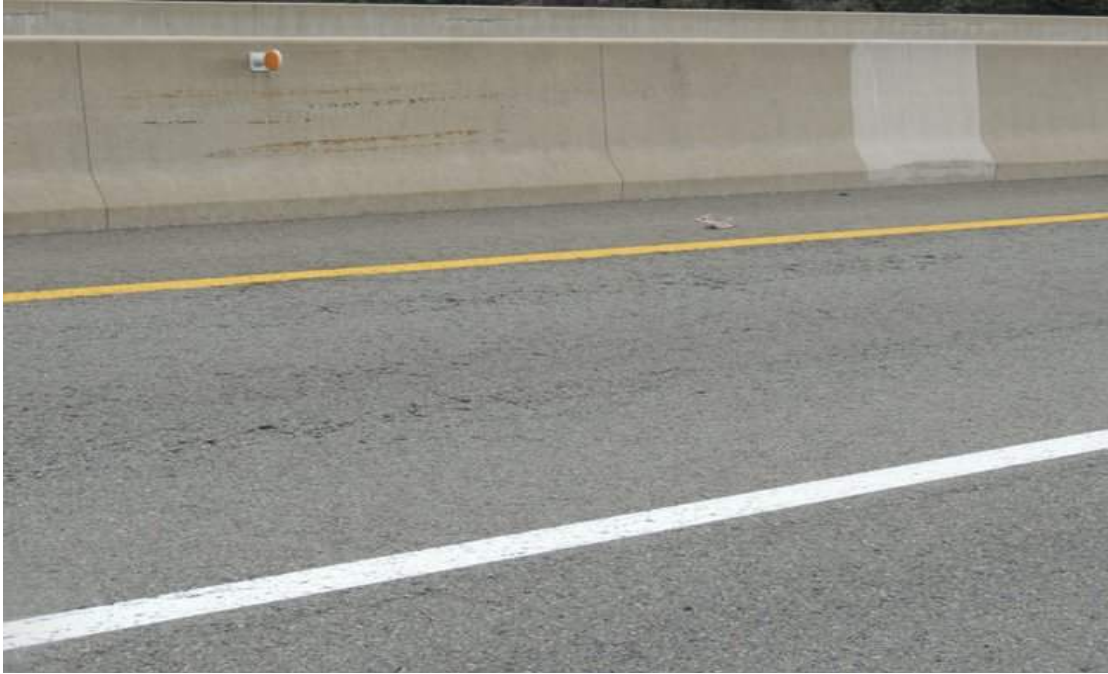
| 사진내용 | 교면포장 상행선 S11 라벨링 | | 5 |

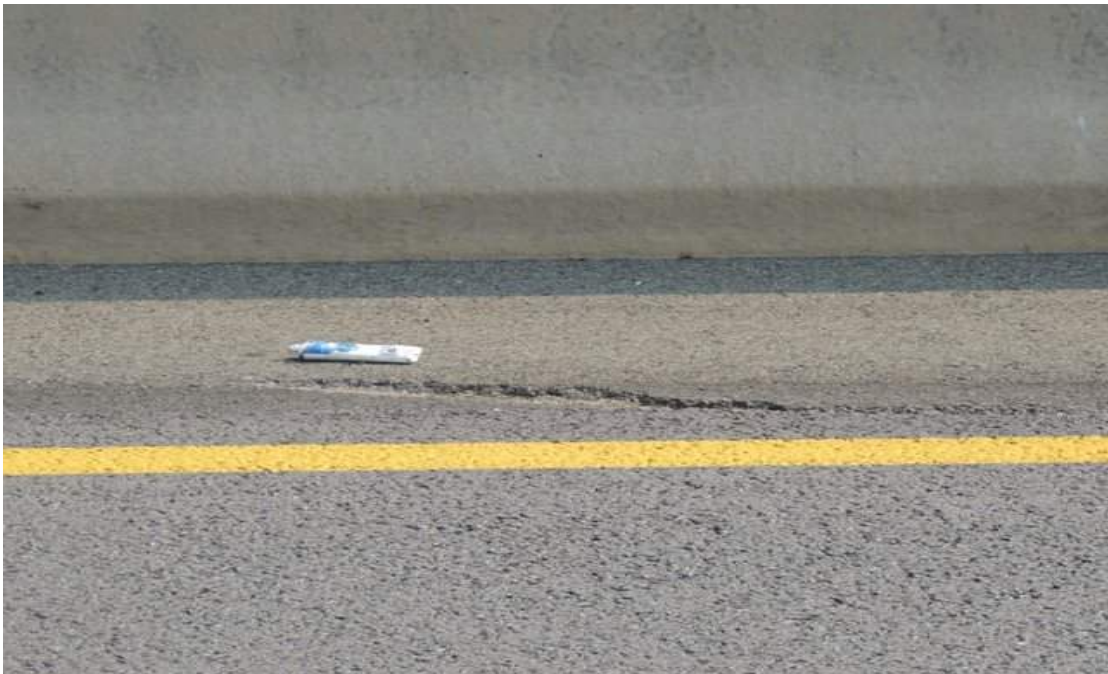
| 사진내용 | 교면포장 하행선 S12 아스콘 패임 | | 6 |

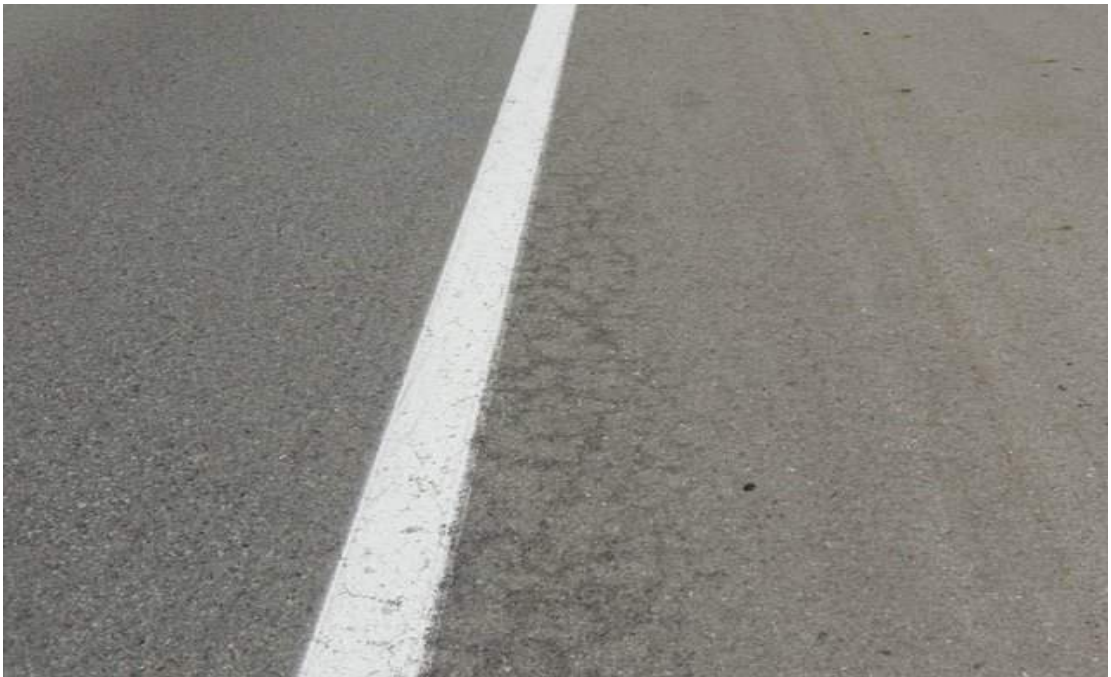
| 사진내용 | 교면포장 상행선 S2 라벨링 | | 4 |

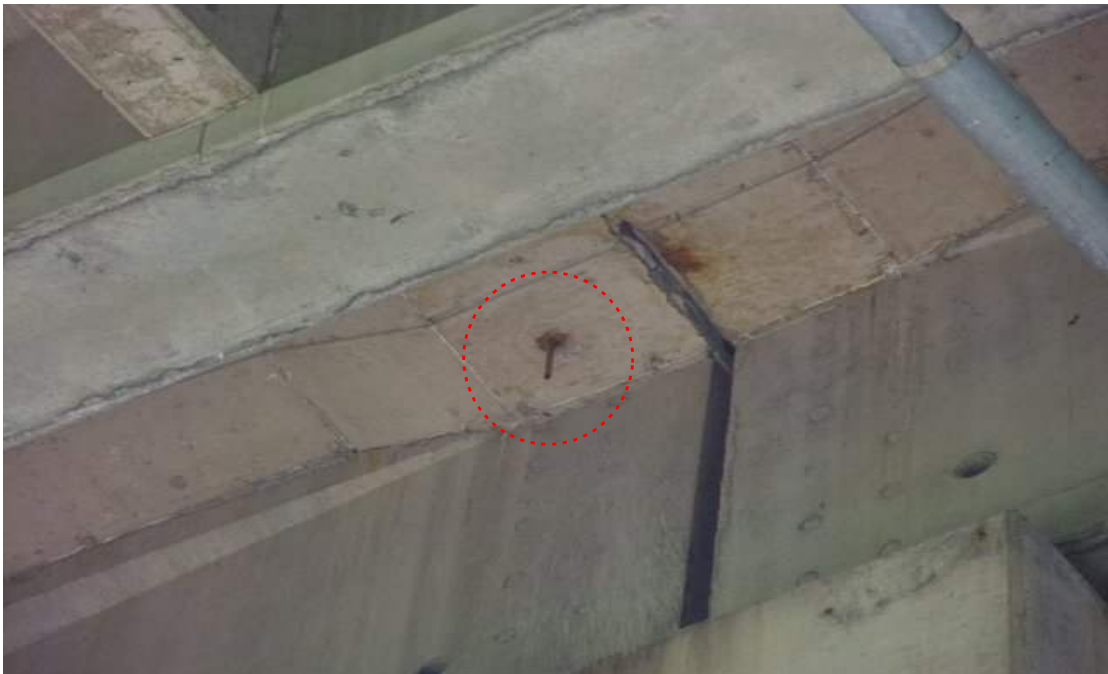
| 사진내용 | 배수시설 상행선 S3(P2) 유도배수관 길이부족 | | 6 |

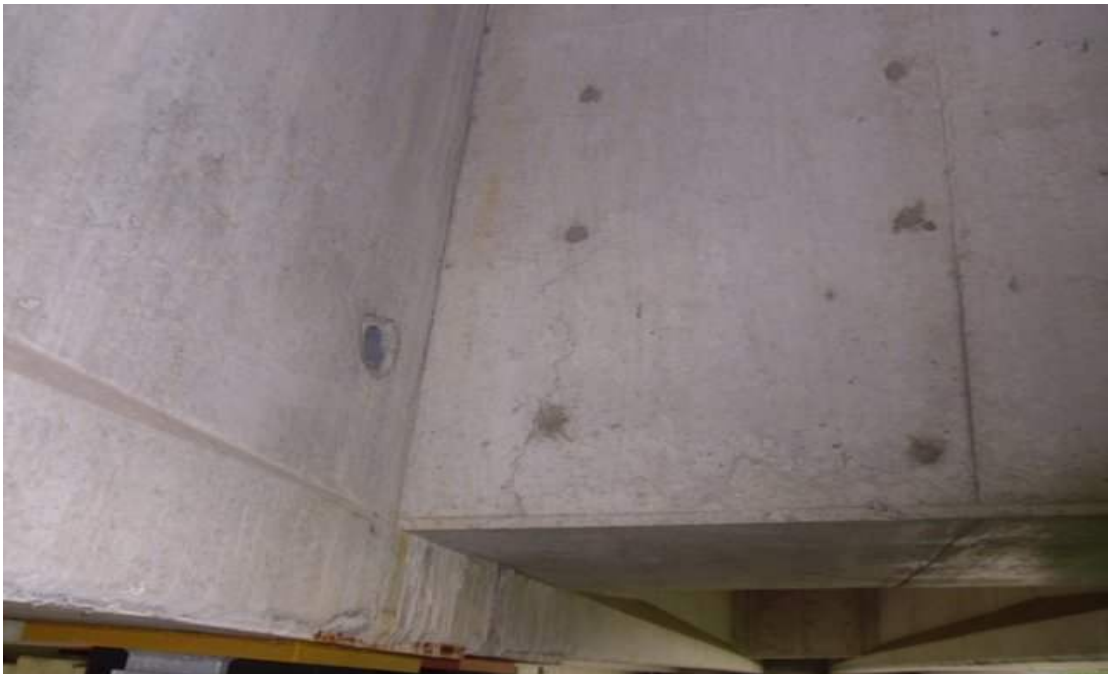
| 사진내용 | 가로보 상행선 S3-G2~3-C3 들뜸 | | 12 |

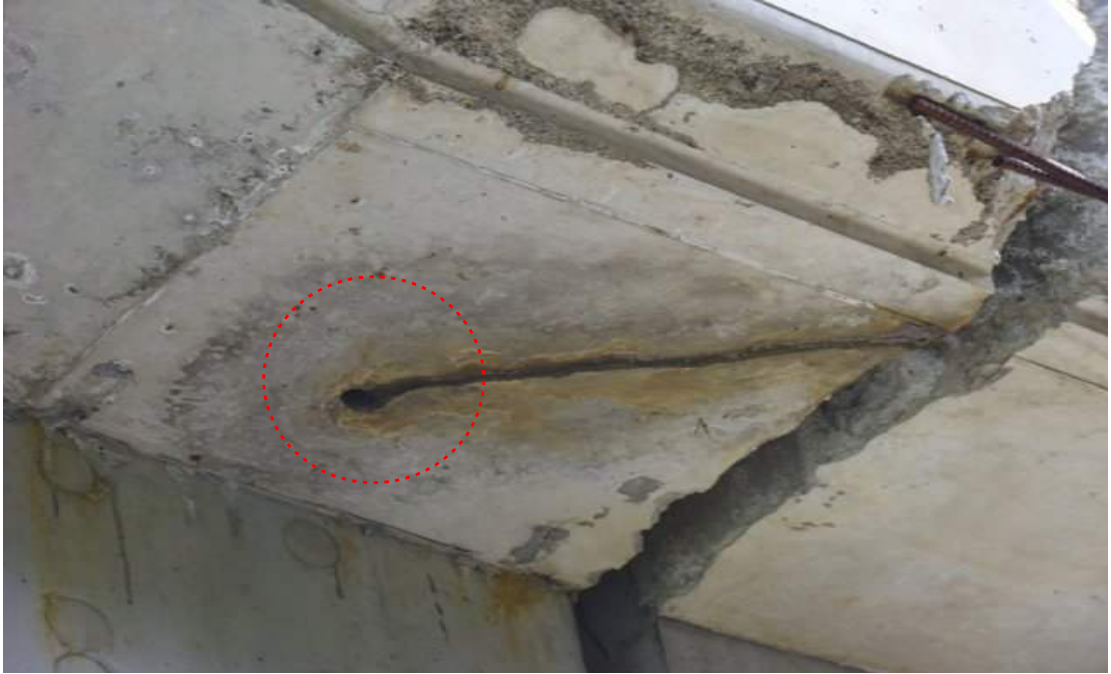
| 사진내용 | 배수시설 하행선 S3(P2) 유도배수관 길이부족 | | 7 |

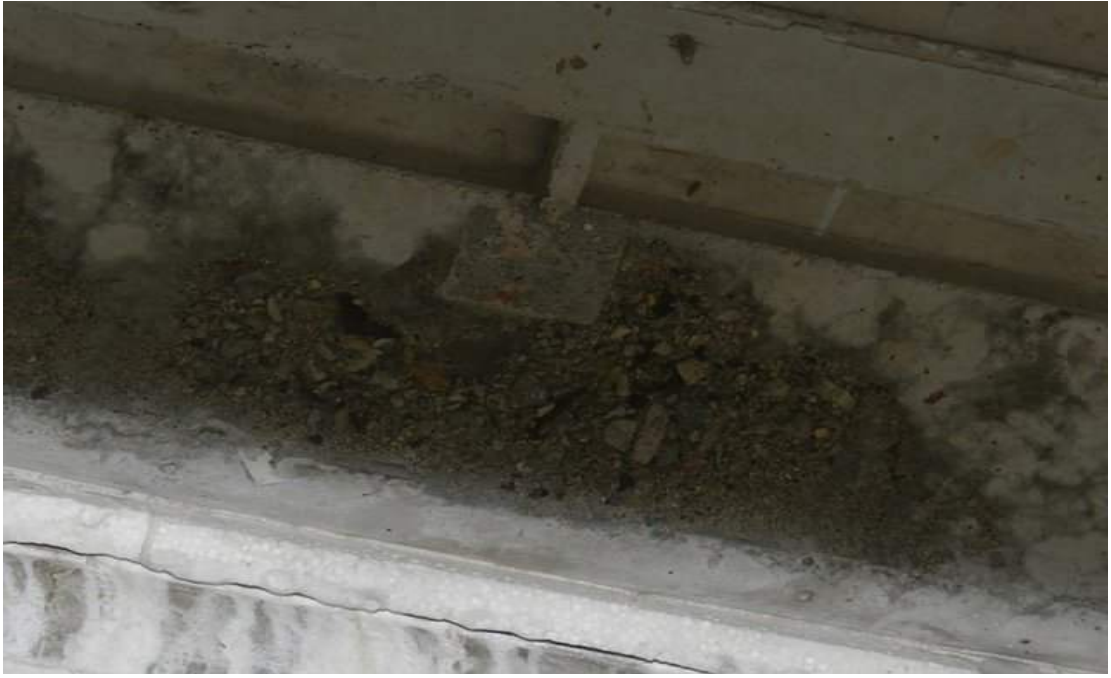
| 사진내용 | 바닥판하면 상행선 S1 캔틸레버 재료분리 | | 14 |

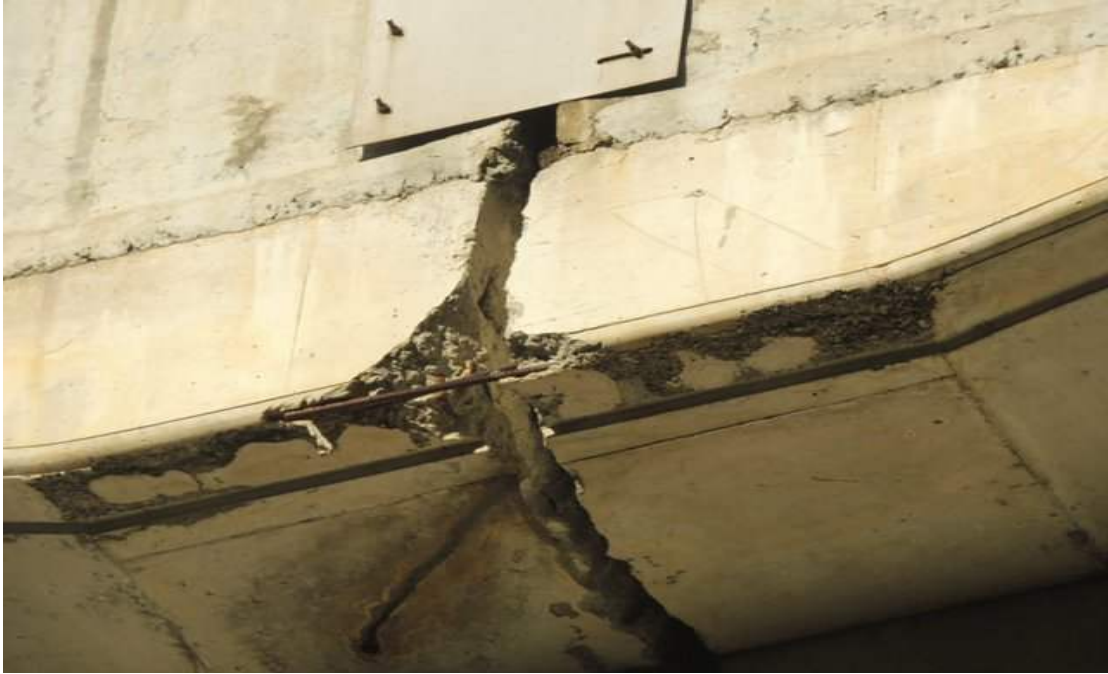
| 사진내용 | 바닥판하면 하행선 S3(P2) 콘크리트 파손 및 철근노출 | | 15 |

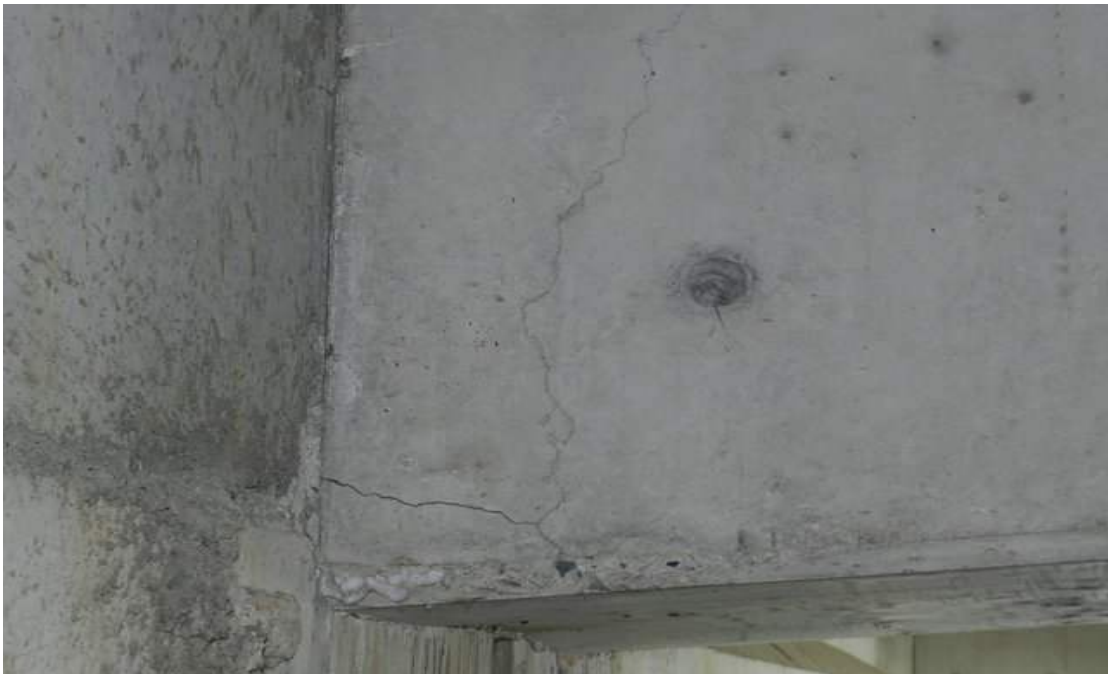
| 사진내용 | 가로보 상행선 S1-G2~3-C3 들뜸 | | 16 |

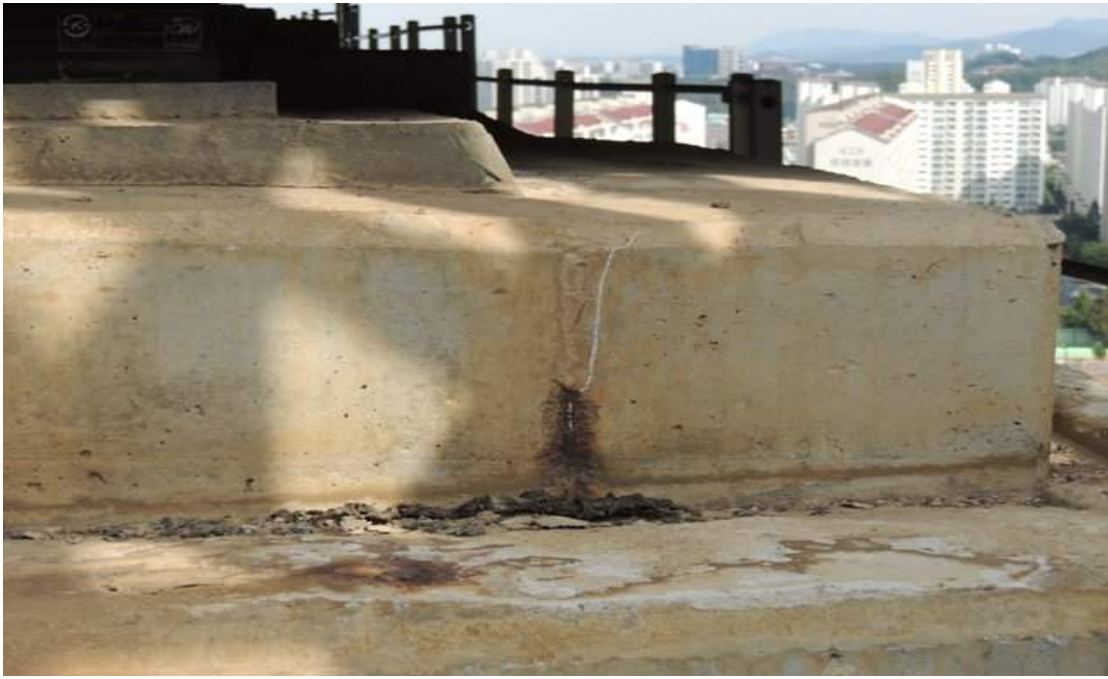
| 사진내용 | 교량받침 하행선 P2-SH1 받침콘크리트철근노출 | | 17 |

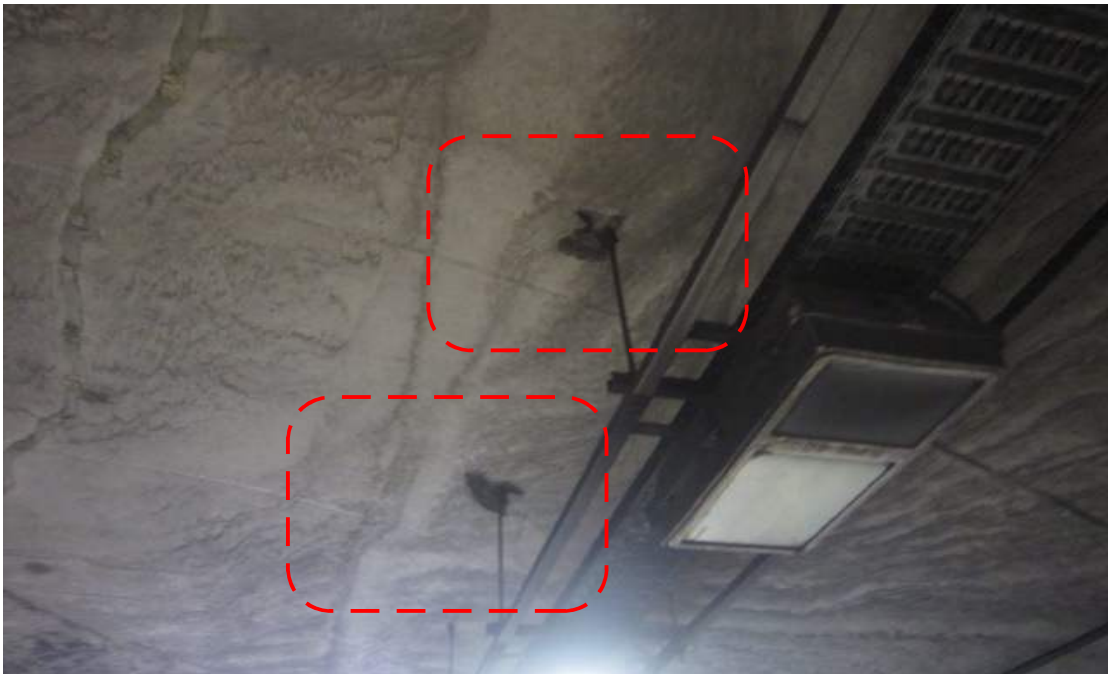
| 사진내용 | 상행선 천정부 S92 앵커부 파손 | | 6 |

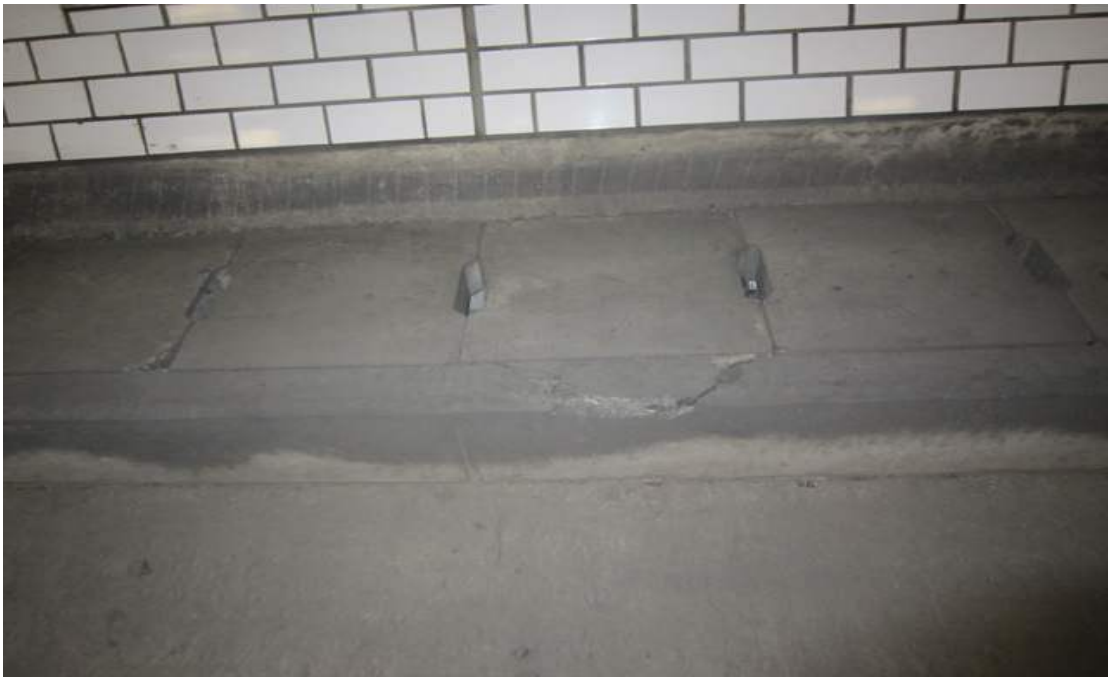
| 사진내용 | 상행선 공동구 S90 콘크리트 파손 | | 14 |

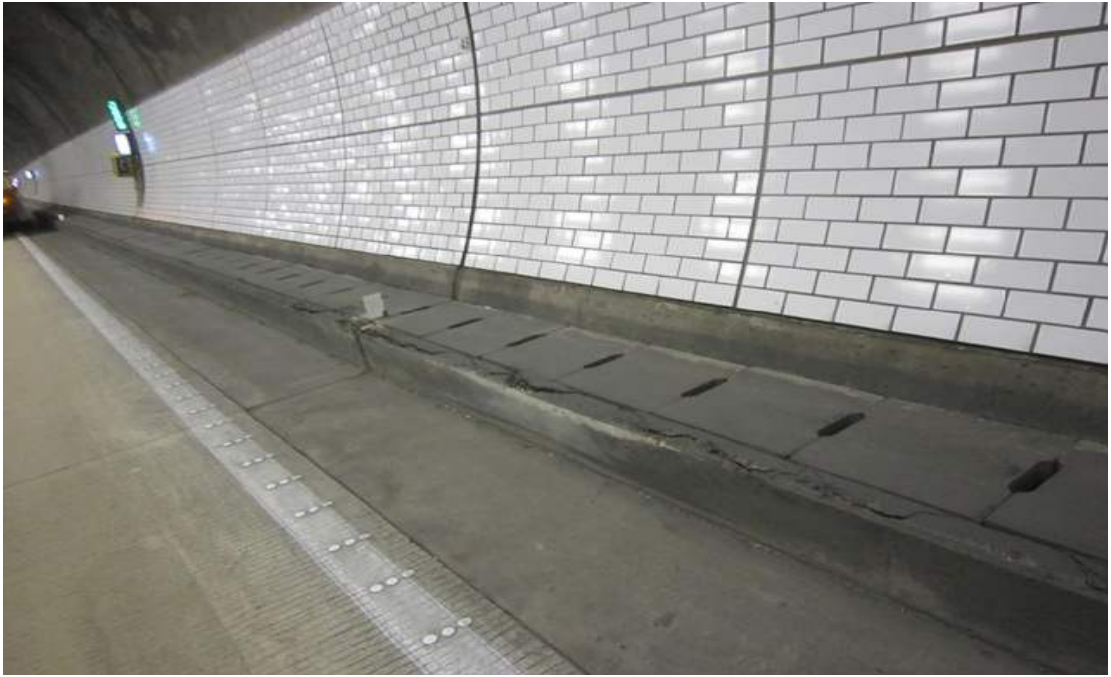
| 사진내용 | 하행선 공동구 S51 콘크리트 파손 | | 15 |

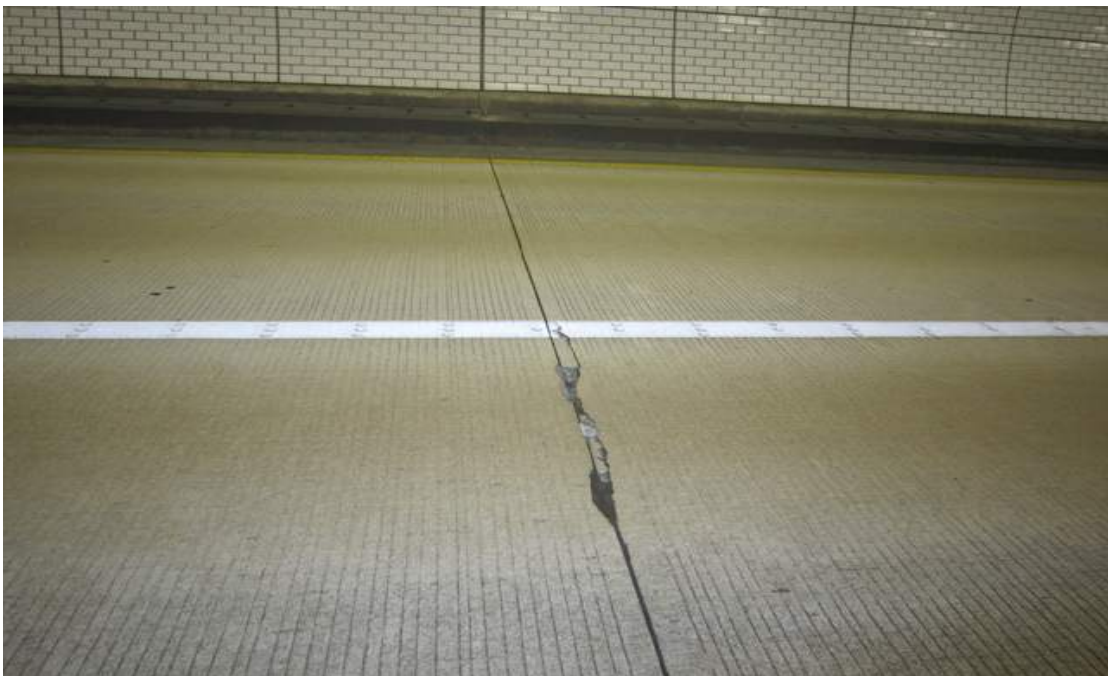
| 사진내용 | 상행선 포장부 S51 스폐링 | | 16 |

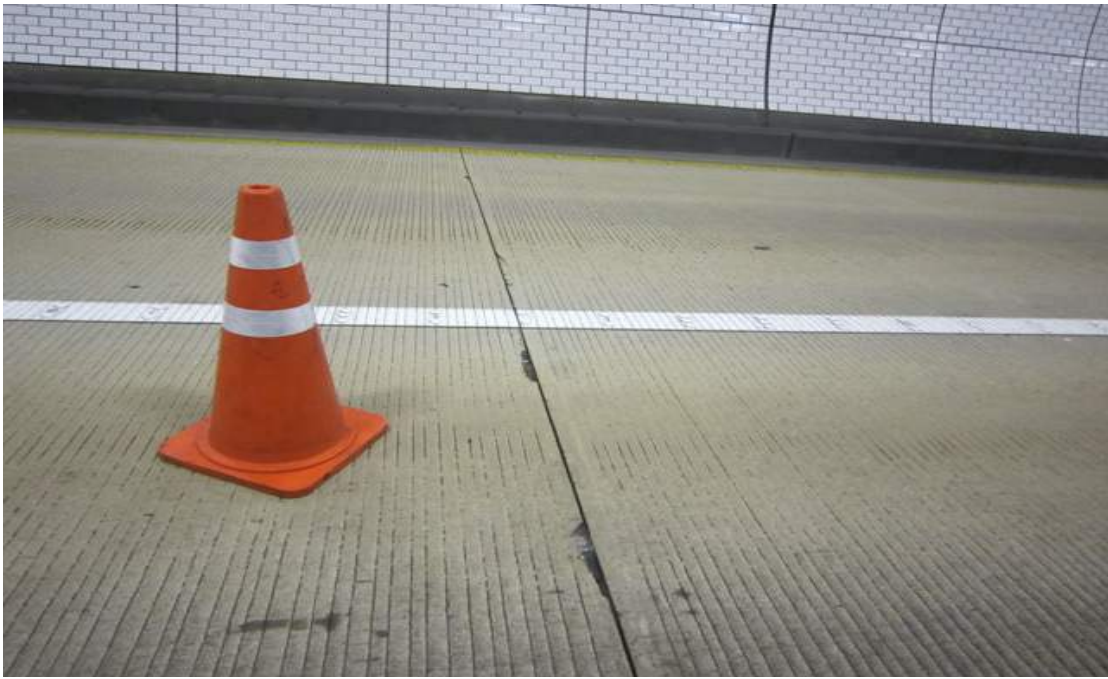
| 사진내용 | 하행선 포장부 S43 스폐링 | | 17 |

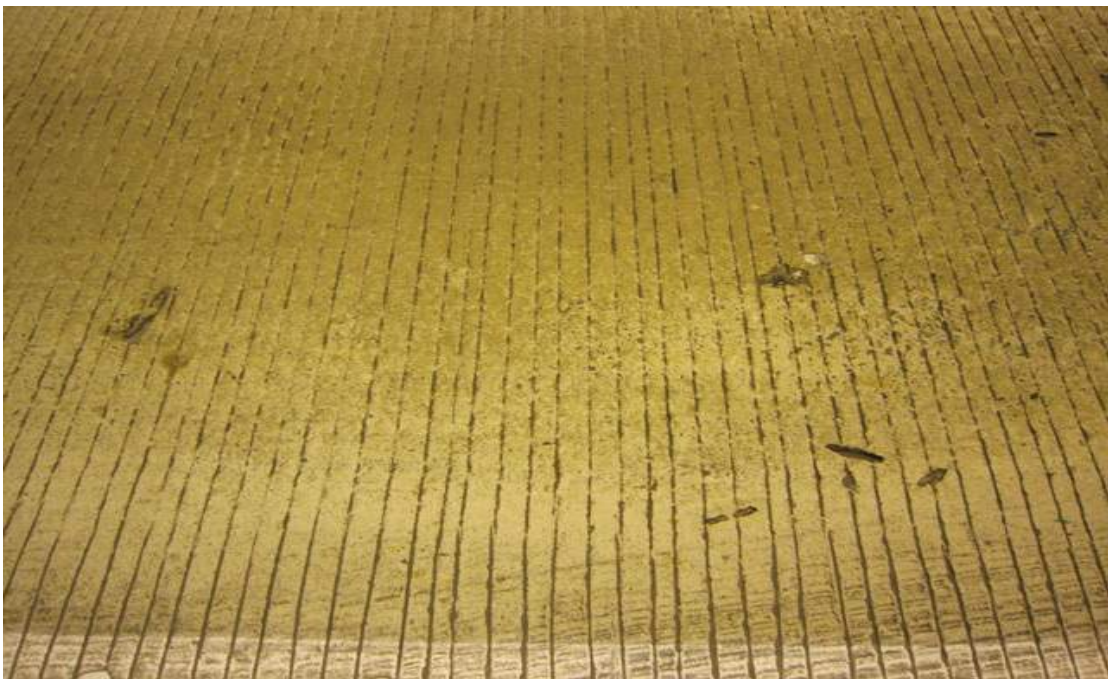
| 사진내용 | 하행선 포장부 S78 불순물 혼입 | | 18 |

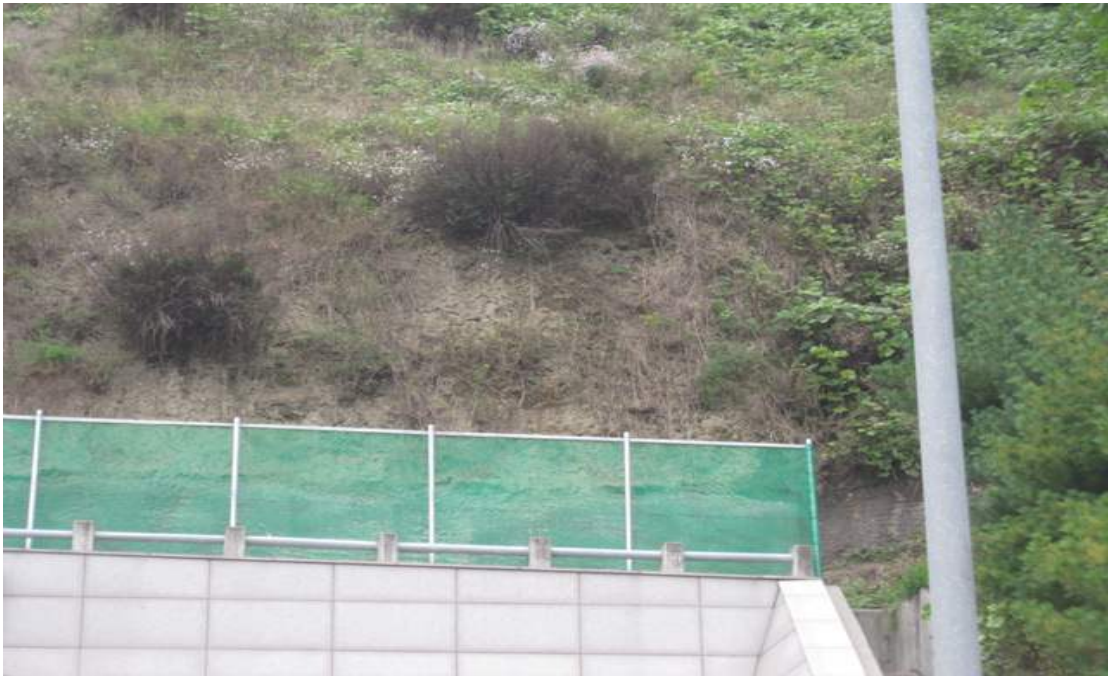
| 과업명 | 신대구부산고속도로 시설물 정밀점검 | 시설물명 | 남천터널<br>터널부 사면 |
|---|---|---|---|
| 사진내용 | 시점부 STA.0+20 1단 녹생토유실 및 갭문 상부 낮은울타리 설치 | | 20 |

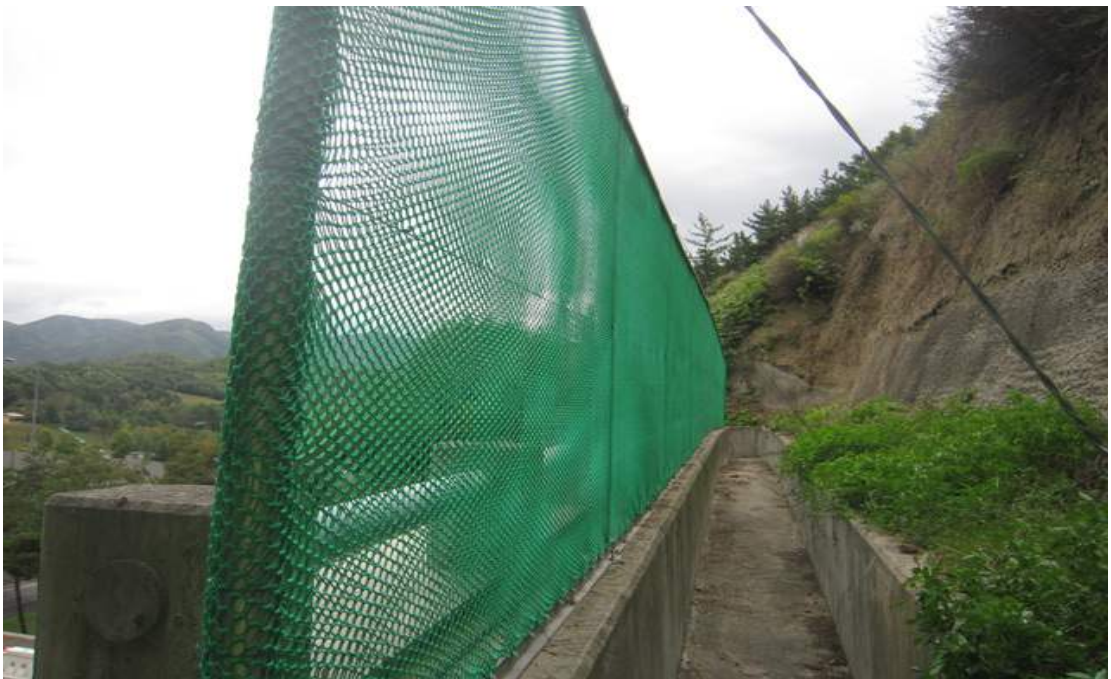
| 과업명 | 신대구부산고속도로 시설물 정밀점검 | 시설물명 | 남천터널<br>터널부 사면 |
|---|---|---|---|
| 사진내용 | 시점부 STA.0+20 1단 녹생토유실 및 갭문 상부 낮은울타리 설치 | | 21 |
