# 1. 송읍교

| 과업명 | 신대구부산고속도로 시설물 정밀점검 | 시설물명 | 송읍교 |

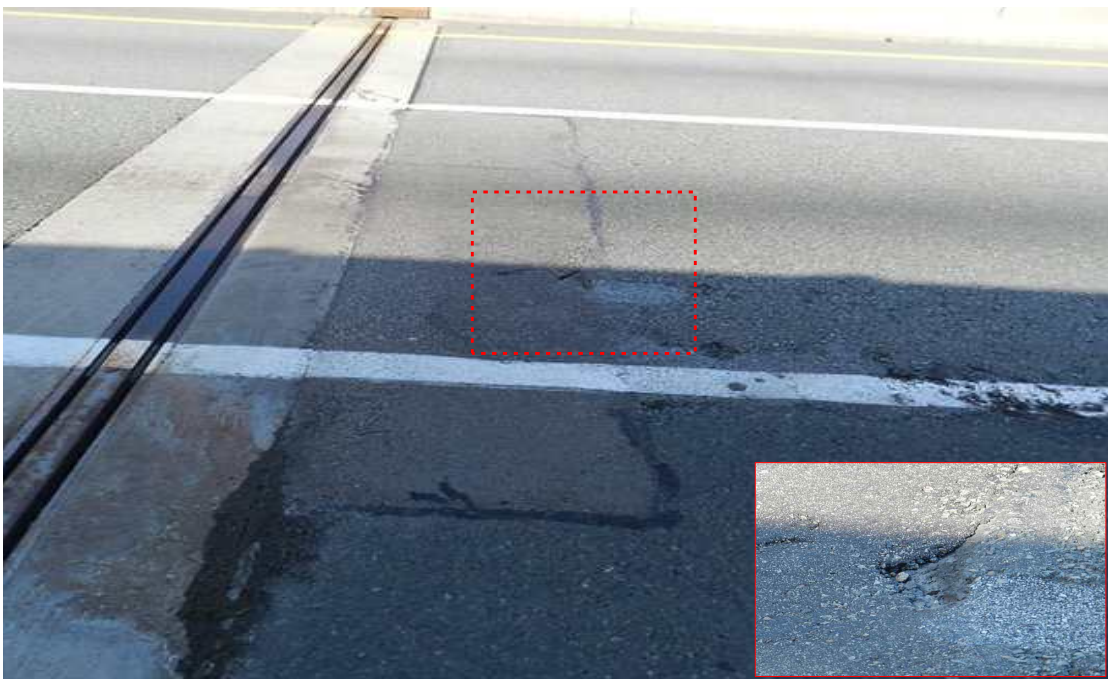
| 사진내용 | 교면포장 상행선 S1 아스콘 보수부 재패임 | | 4 |

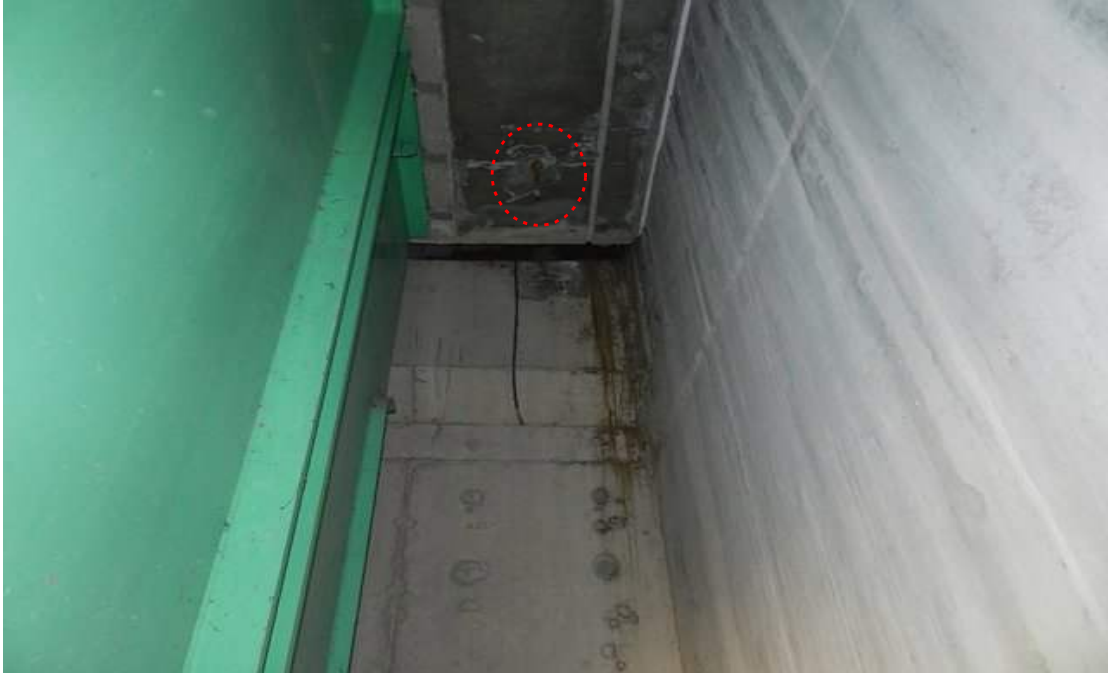
| 과업명 | 신대구부산고속도로 시설물 정밀점검 | 시설물명 | 송읍교 |
|---|---|---|---|
| 사진내용 | 배수시설 상행선 S1(A1) 유도배수관 길이부족 | | 7 |

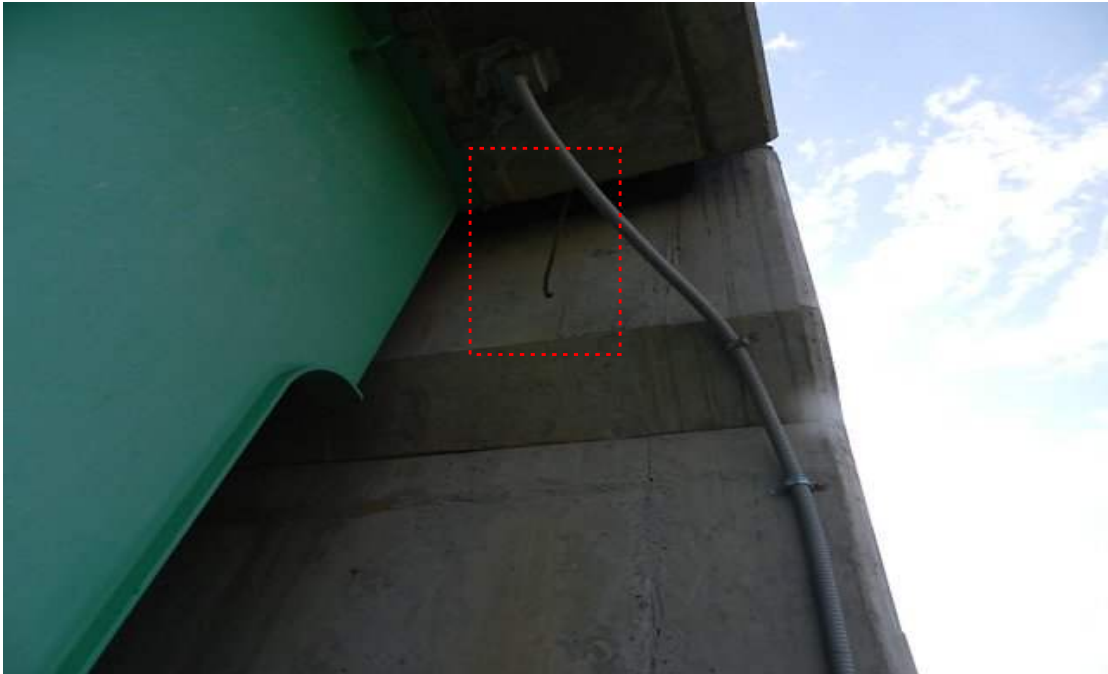
| 과업명 | 신대구부산고속도로 시설물 정밀점검 | 시설물명 | 송읍교 |
|---|---|---|---|
| 사진내용 | 배수시설 하행선 S1(A1) 유도배수관 길이부족 | | 8 |

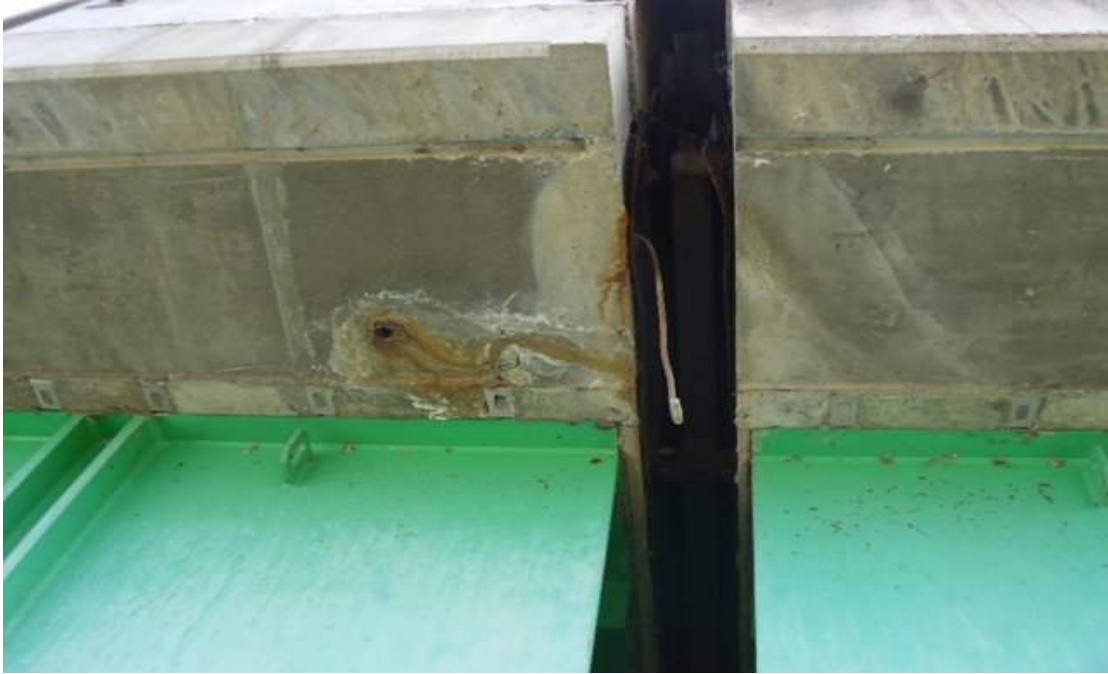
| 과업명 | 신대구부산고속도로 시설물 정밀점검 | 시설물명 | 송읍교 |
|---|---|---|---|
| 사진내용 | 배수시설 하행선 S4(P3) 유도배수관 길이부족 | | 9 |

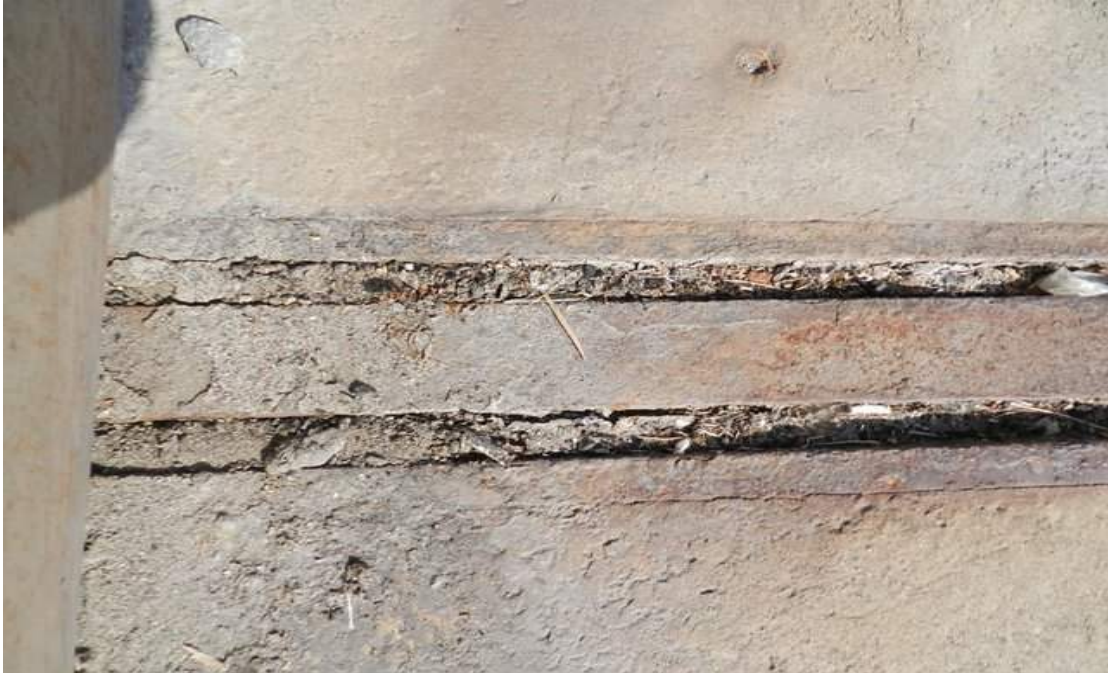
| 과업명 | 신대구부산고속도로 시설물 정밀점검 | 시설물명 | 송읍교 |
|---|---|---|---|
| 사진내용 | 신축이음 하행선 Exp.J1(A1) 본체 녹발생 및 이물질퇴적 | | 15 |

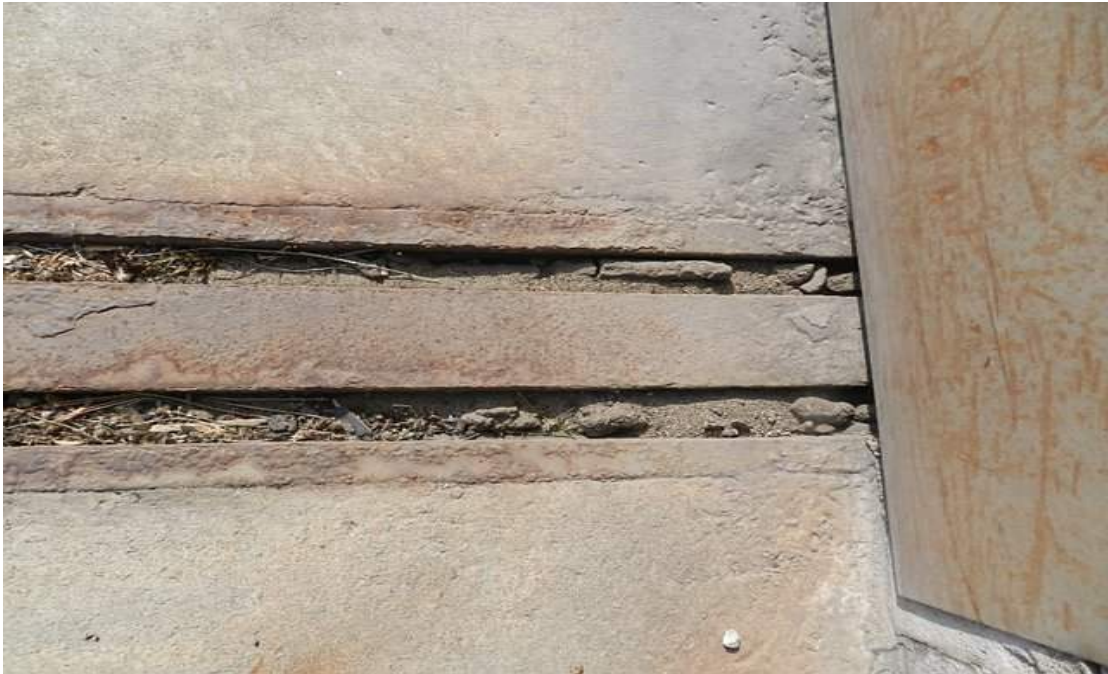
| 과업명 | 신대구부산고속도로 시설물 정밀점검 | 시설물명 | 송읍교 |
|---|---|---|---|
| 사진내용 | 신축이음 하행선 Exp.J2(P3) 본체 녹발생 및 이물질퇴적 | | 16 |

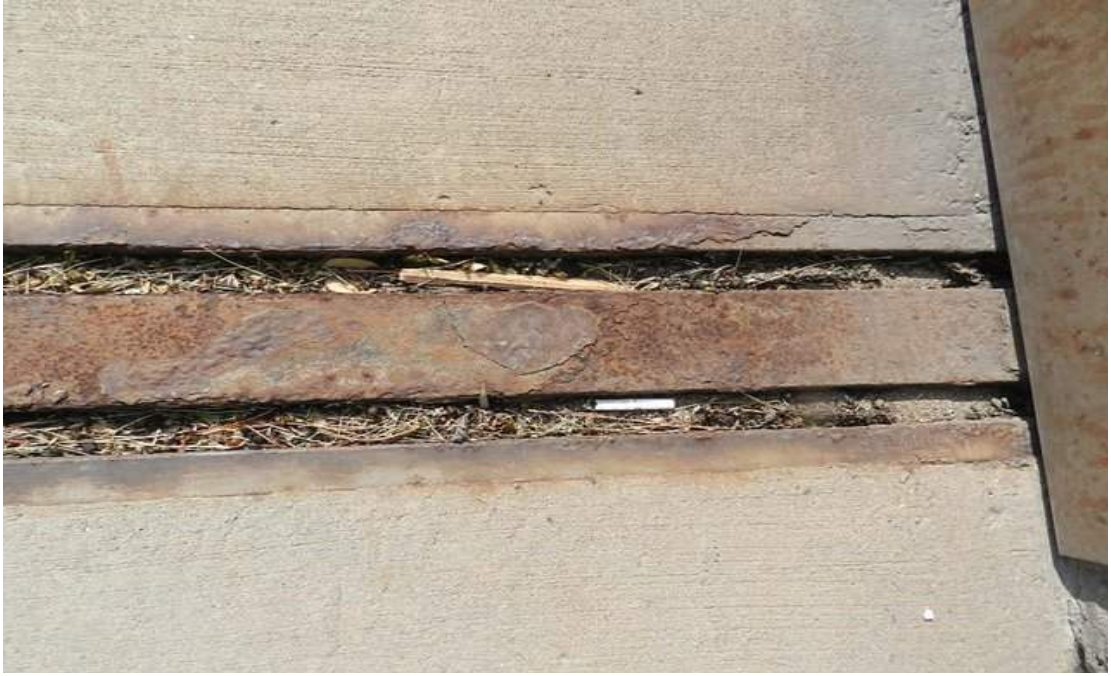
| 과업명 | 신대구부산고속도로 시설물 정밀점검 | 시설물명 | 송읍교 |
|---|---|---|---|
| 사진내용 | 신축이음 하행선 Exp.J3(A2) 본체 녹발생 및 이물질퇴적 | | 17 |

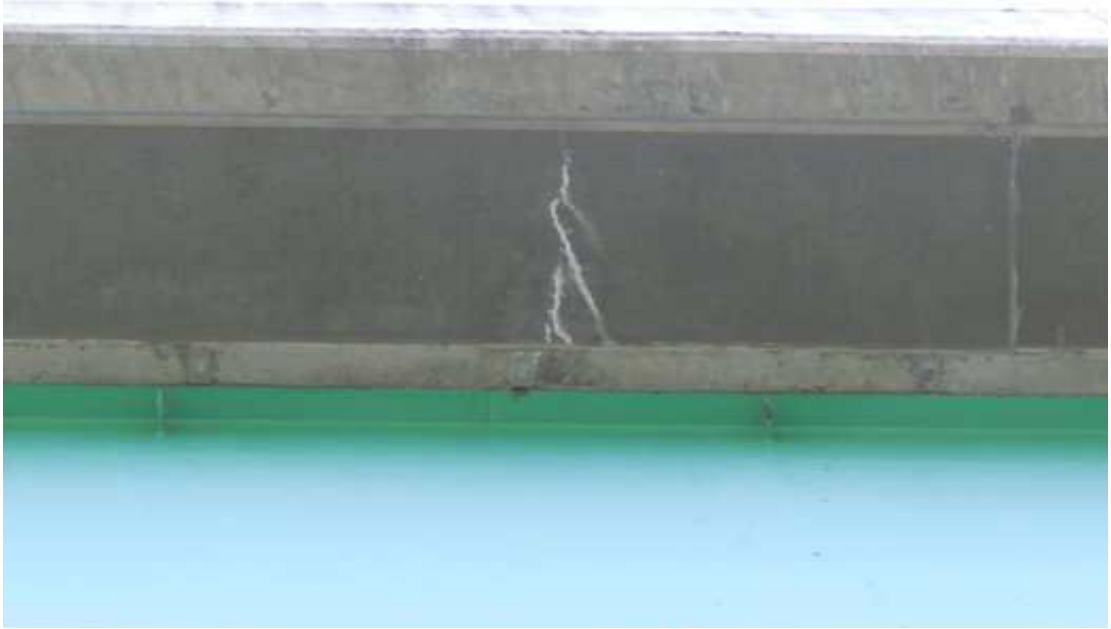
| 과업명 | 신대구부산고속도로 시설물 정밀점검 | 시설물명 | 송읍교 |
|---|---|---|---|
| 사진내용 | 바닥판하면 하행선 S1 균열부 백태 | | 18 |

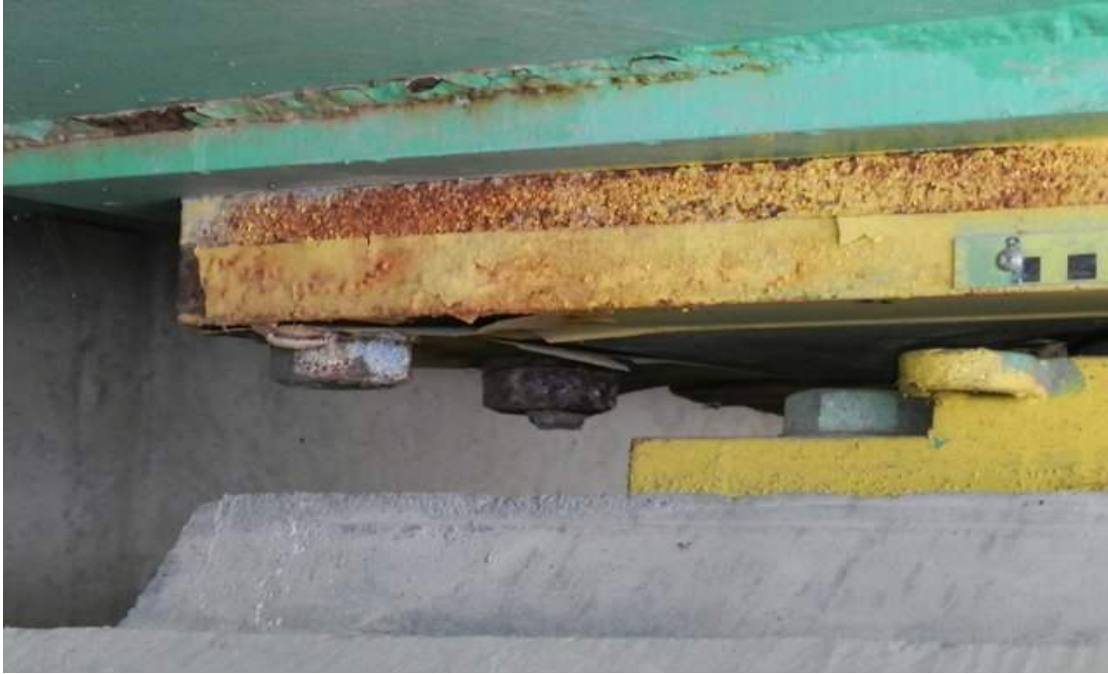
| 사진내용 | 교량받침 상행선 A1 SH1 플레이트 볼트 녹발생 | | 21 |

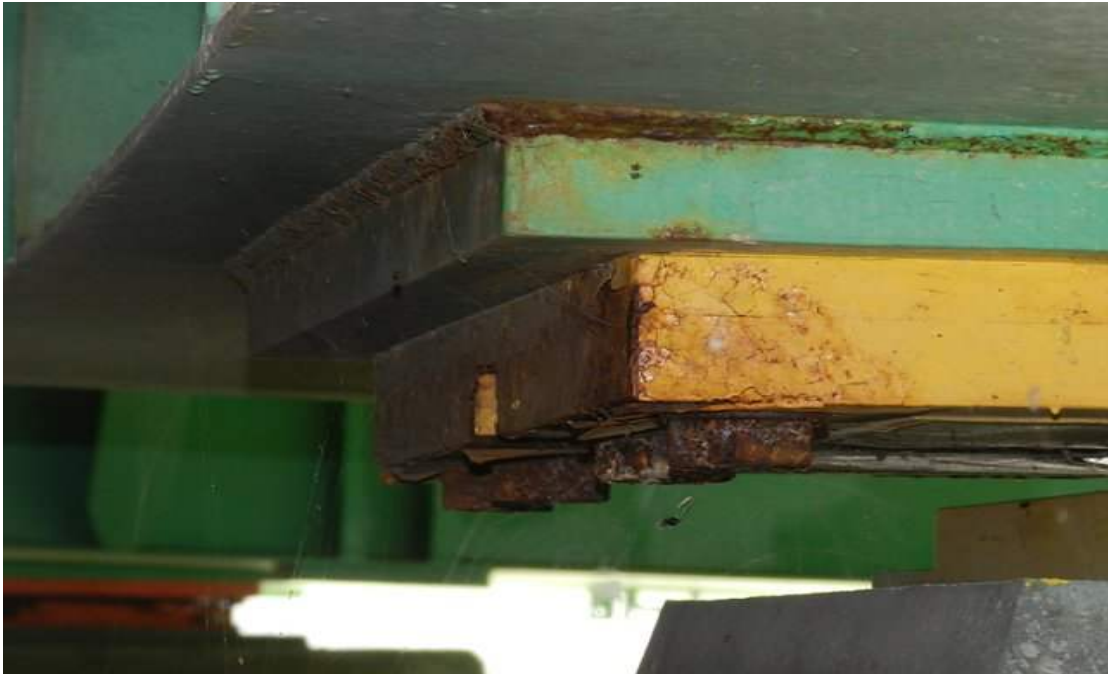
| 사진내용 | 교량받침 상행선 A2 SH1 플레이트 볼트 녹발생 | | 22 |

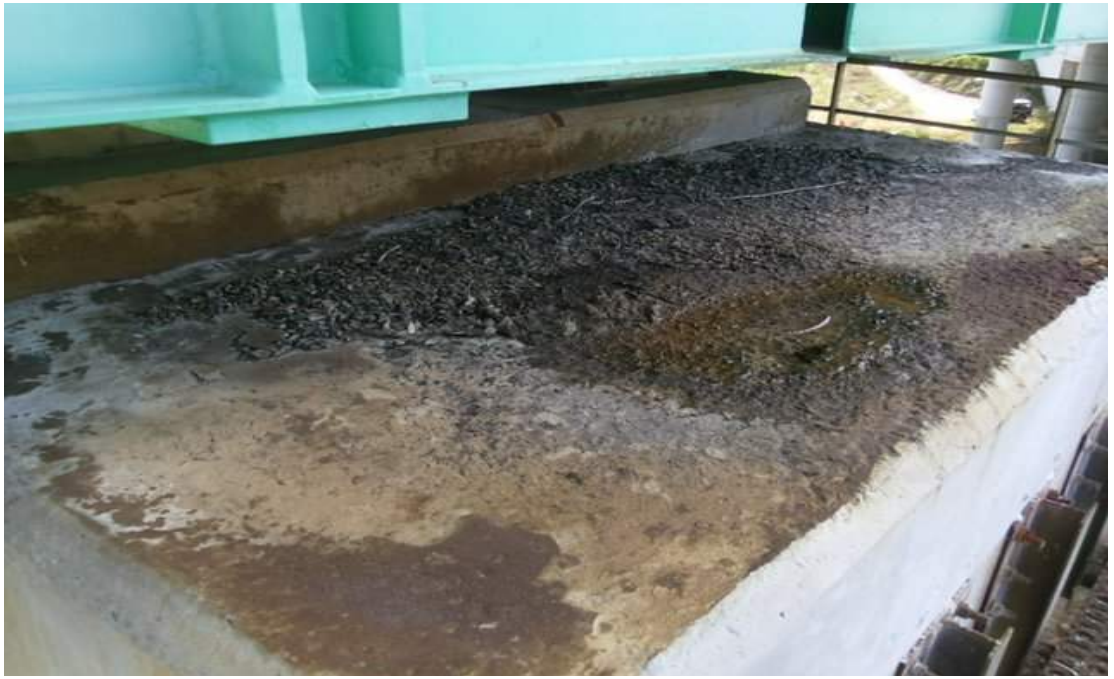
| 사진내용 | 교각 하행선 P3 코핑부 콘크리트 박리, 박락 | | 26 |

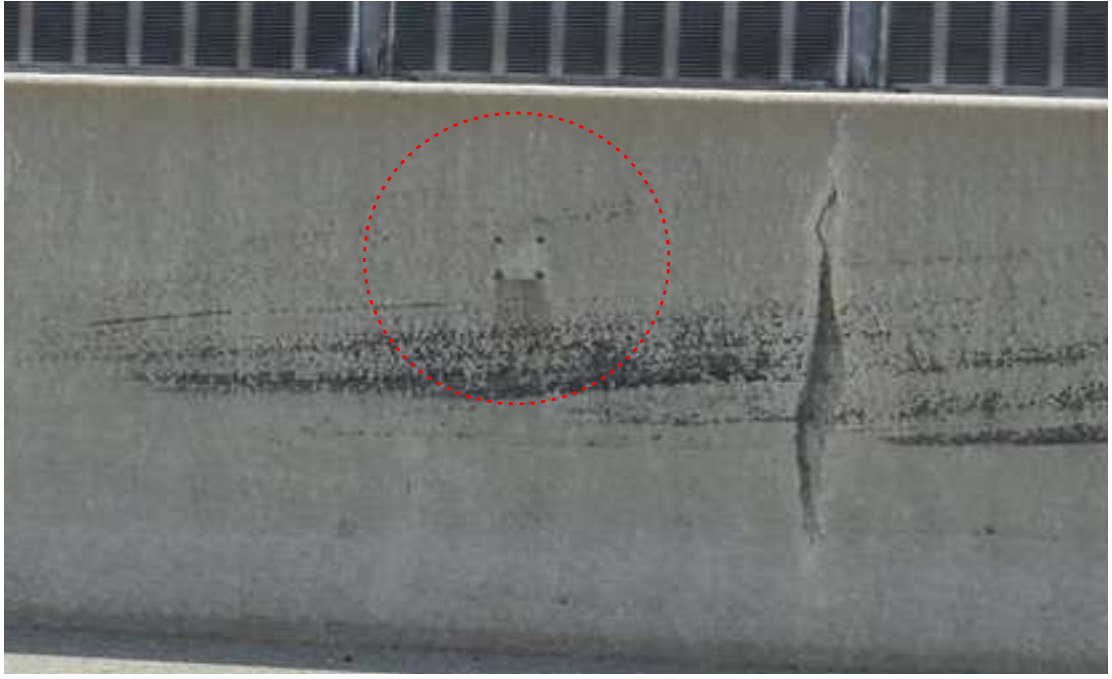
| 사진내용 | 부대시설 하행선 중분대 S3 텔리네이터 파손 | | 27 |

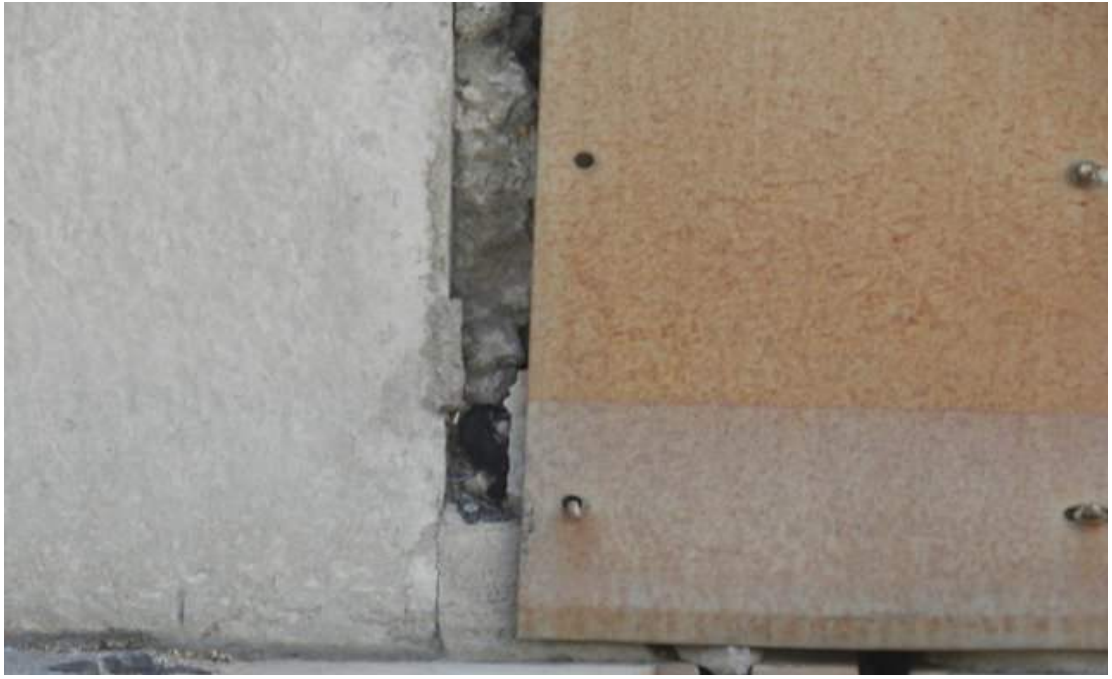
| 사진내용 | 부대시설 하행선 Exp.J3(A2) 차수판 볼트탈락 | | 28 |

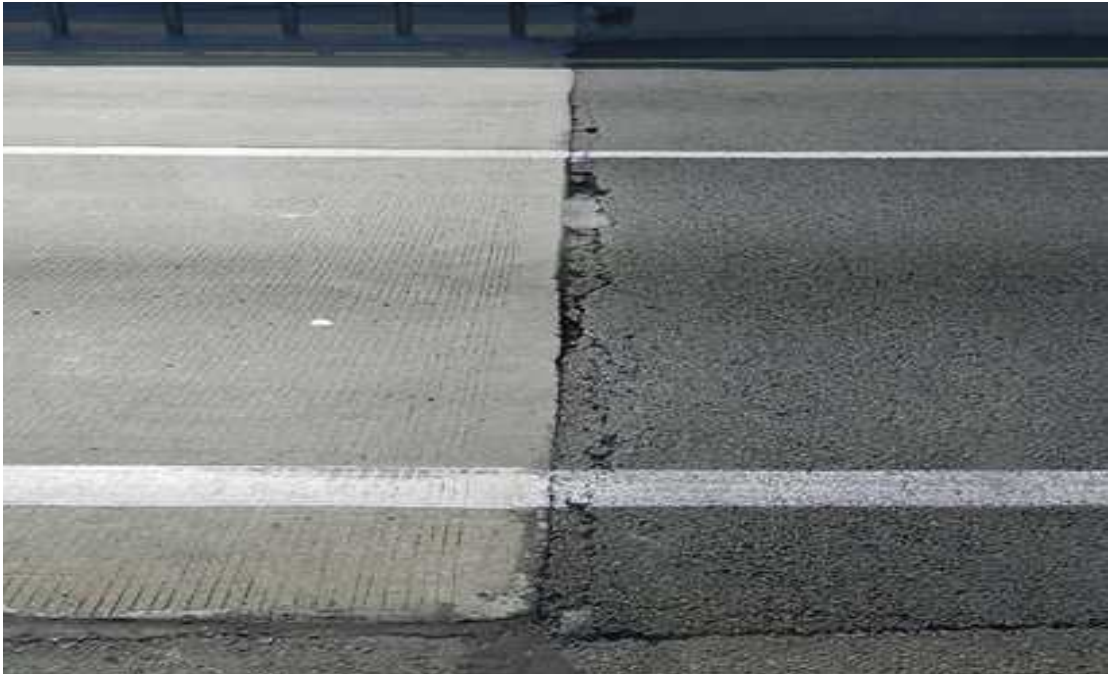
| 사진내용 | 교면포장 상행선 S1(A1) 접속부 파손 | | 4 |

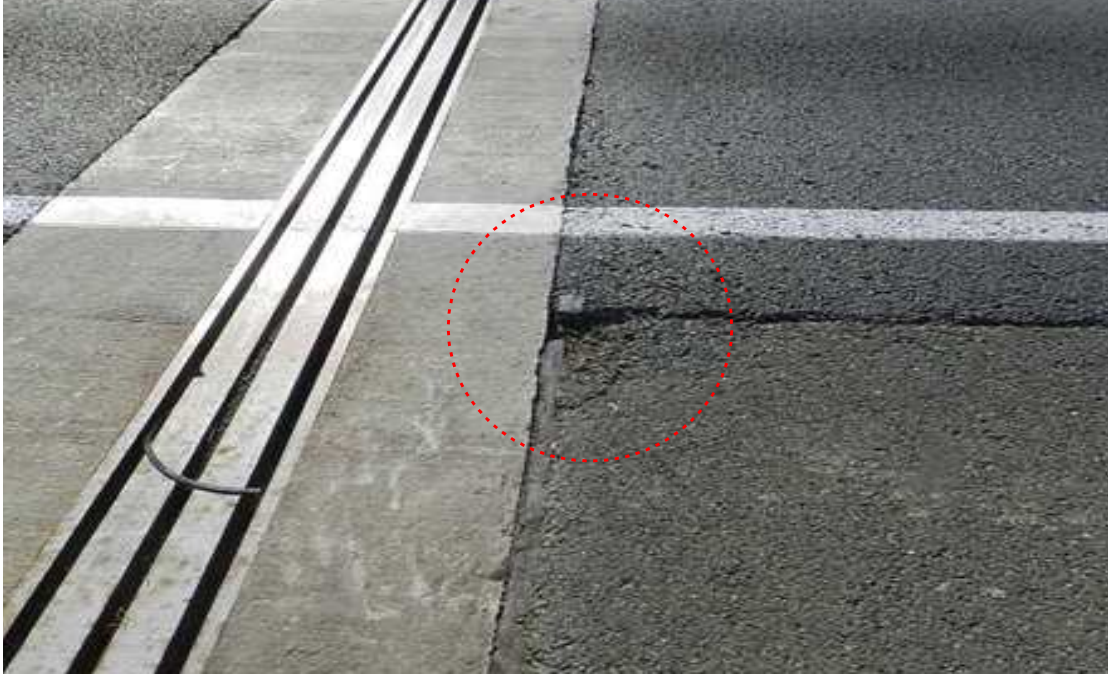
| 사진내용 | 교면포장 상행선 S1(A1) 접속부 파손 | | 5 |

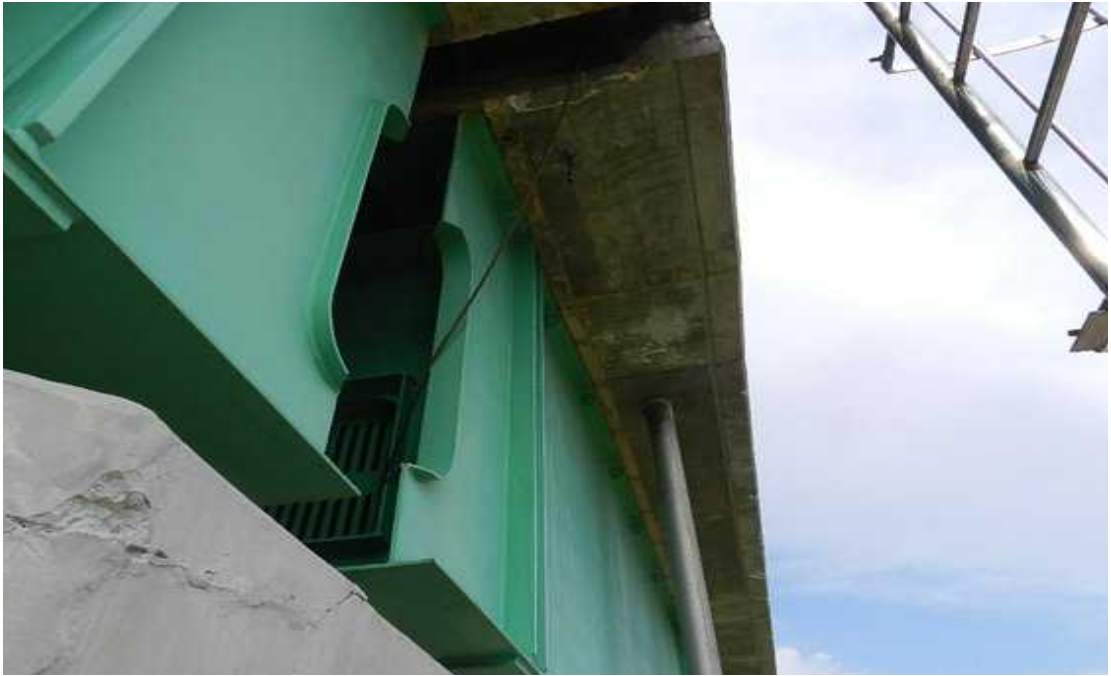
| 사진내용 | 배수시설 상행선 S8(P7) 유도배수관 길이부족 | | 6 |

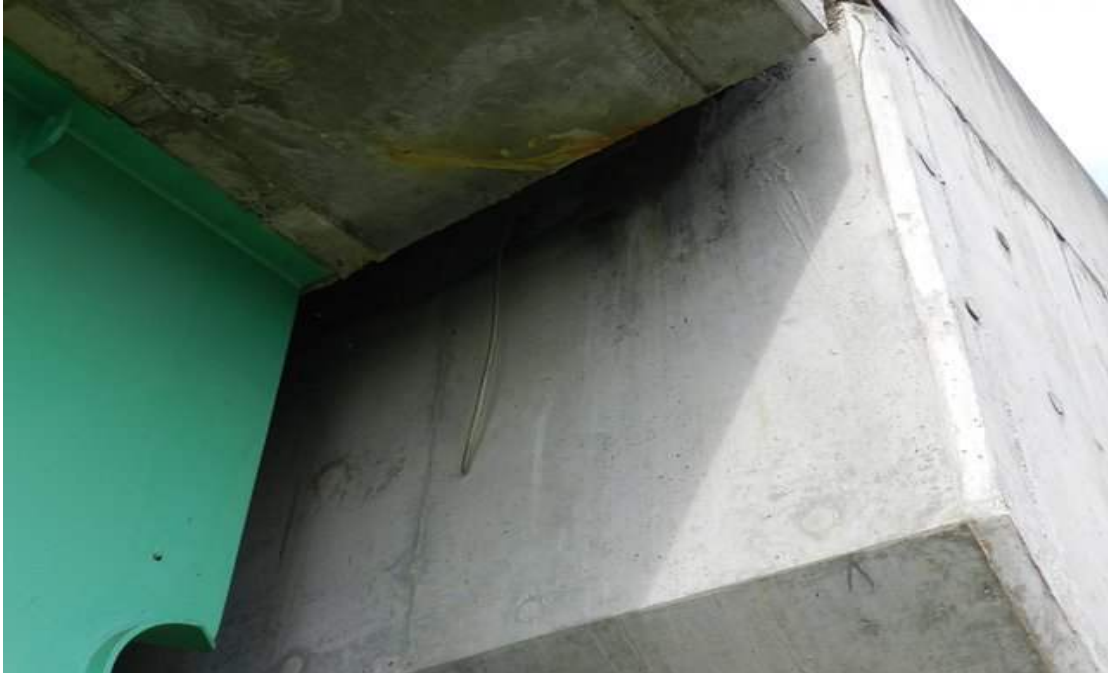
| 사진내용 | 배수시설 상행선 S11(A2) 유도배수관 길이부족 | 7 | |

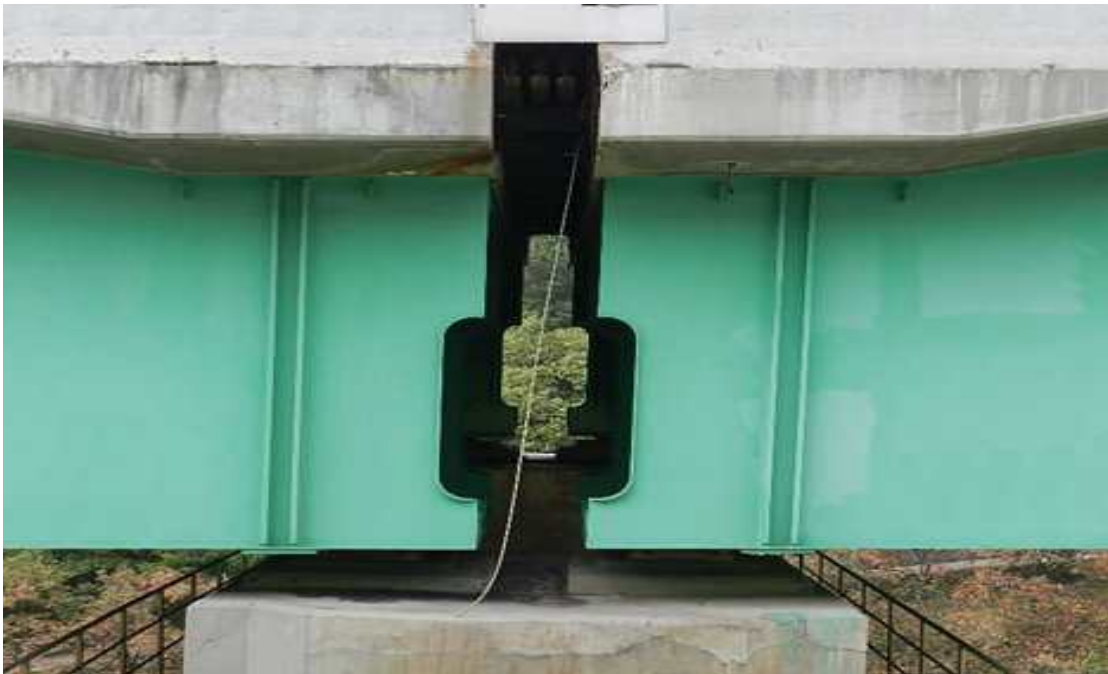
| 사진내용 | 배수시설 하행선 S5(P4) 유도배수관 길이부족 | 8 | |

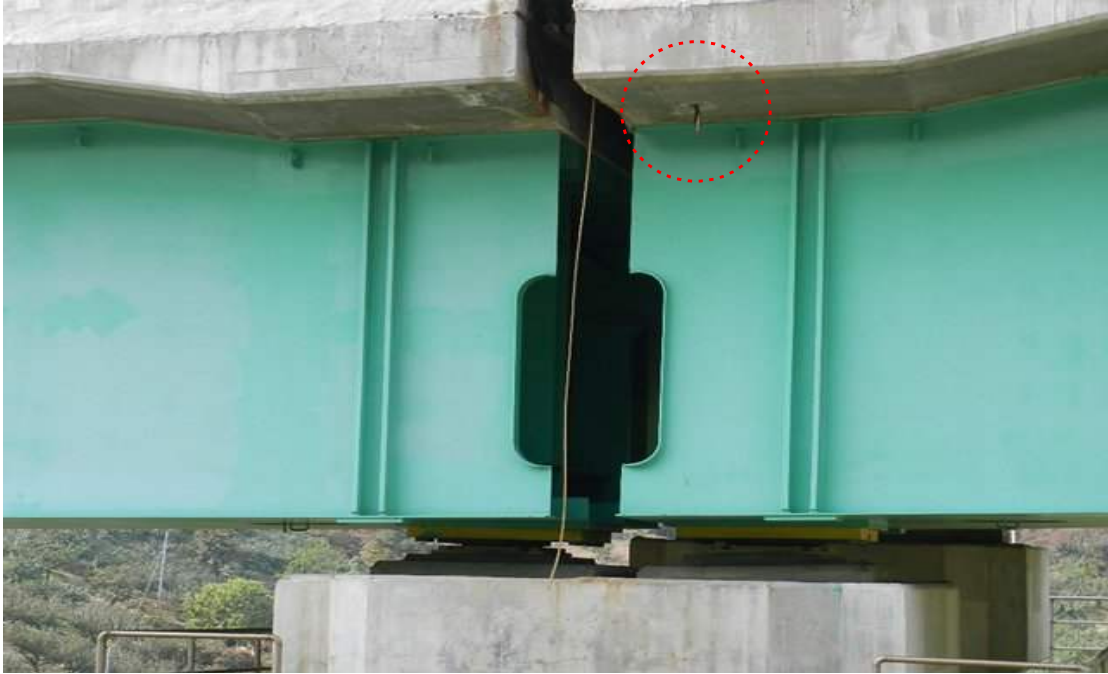
| 사진내용 | 배수시설 하행선 S8(P7) 유도배수관 길이부족 | | 9 |

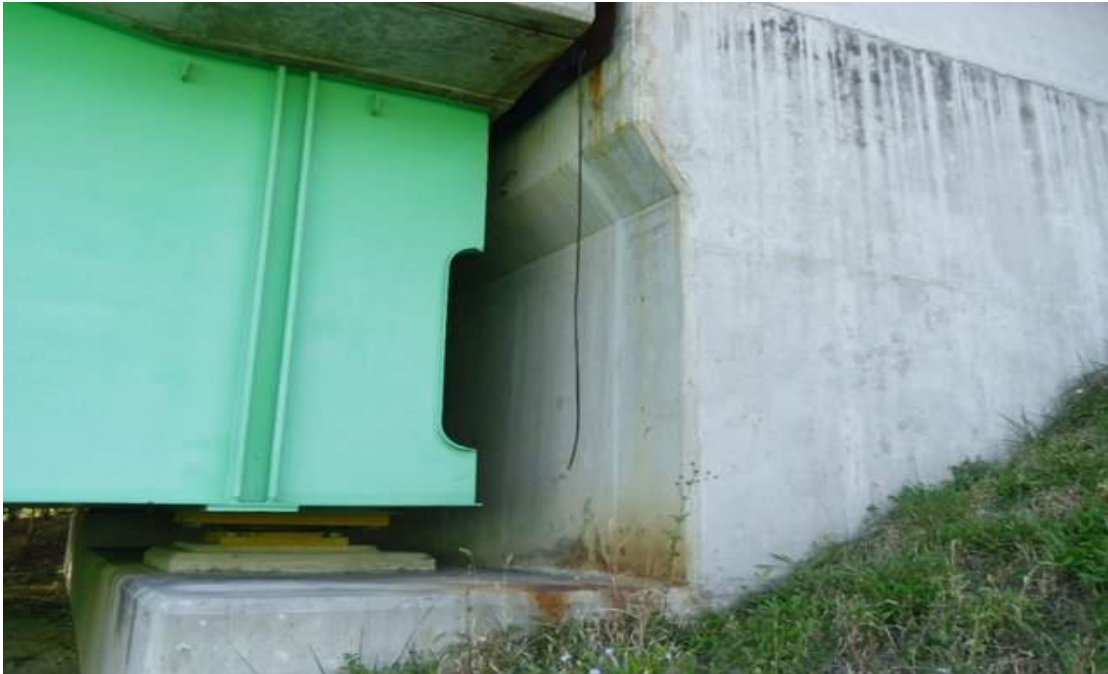
| 사진내용 | 배수시설 하행선 S11(A2) 유도배수관 길이부족 | | 10 |

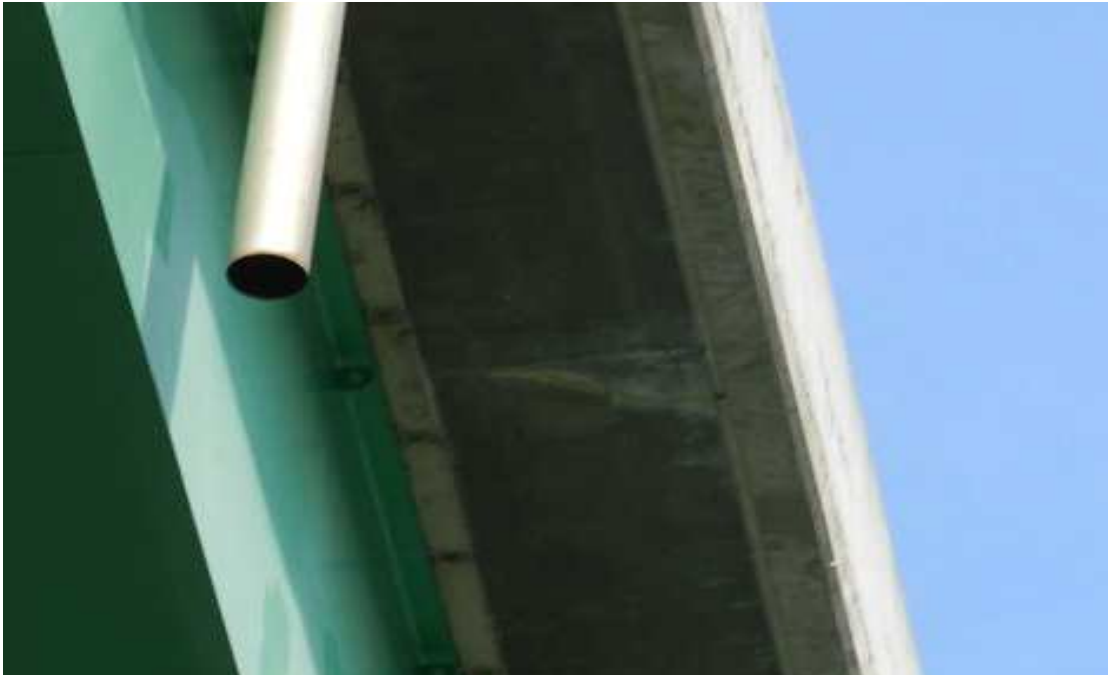
| 사진내용 | 바닥판하면 하행선 S3 캔틸레버 백태 | | 20 |

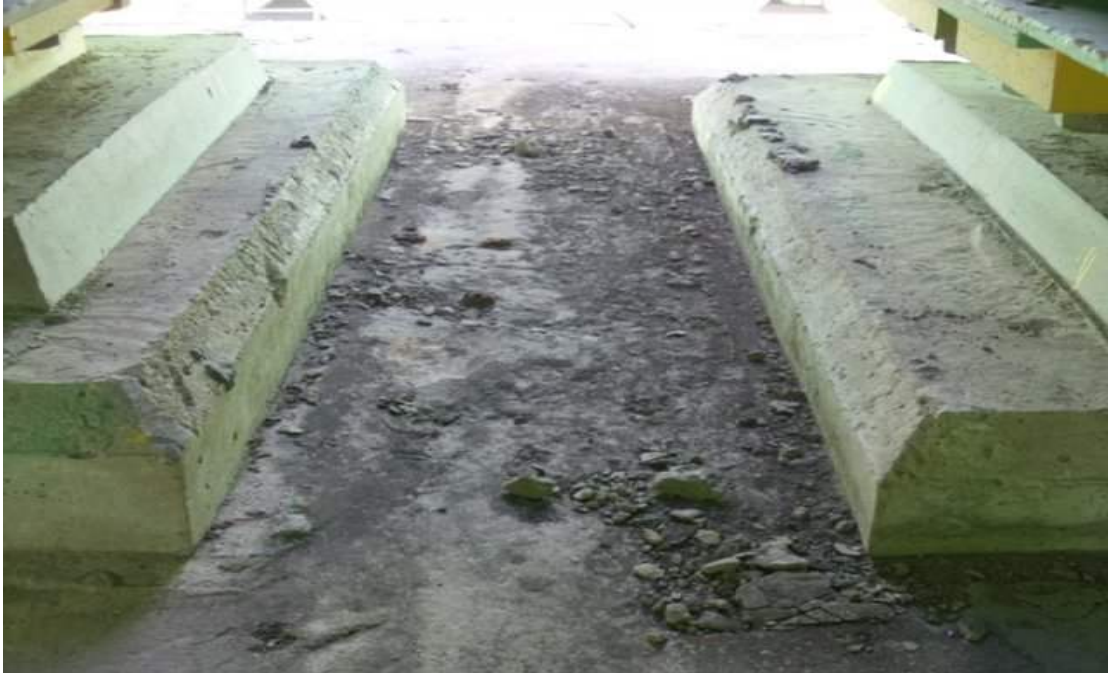
| 과업명 | 신대구부산고속도로 시설물 정밀점검 | 시설물명 | 청도2교 |
|---|---|---|---|
| 사진내용 | 교각 하행선 P4 코핑부 콘크리트 박리, 박락 | | 25 |

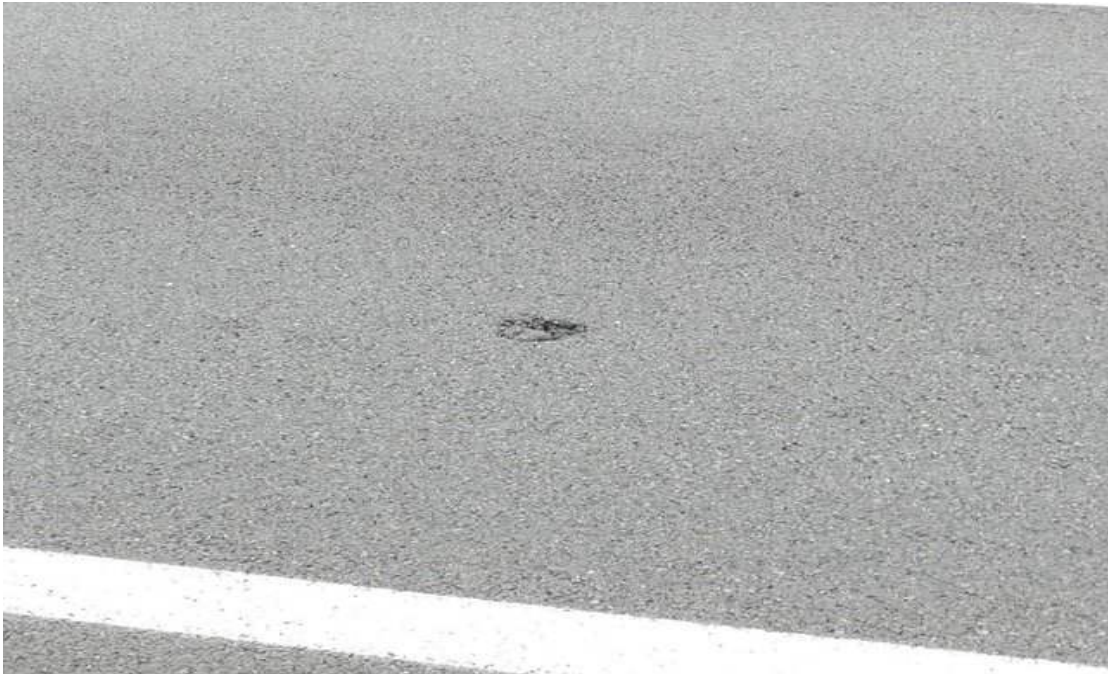
| 사진내용 | 교면포장 상행선 S4 아스콘 포트홀 | | 4 |

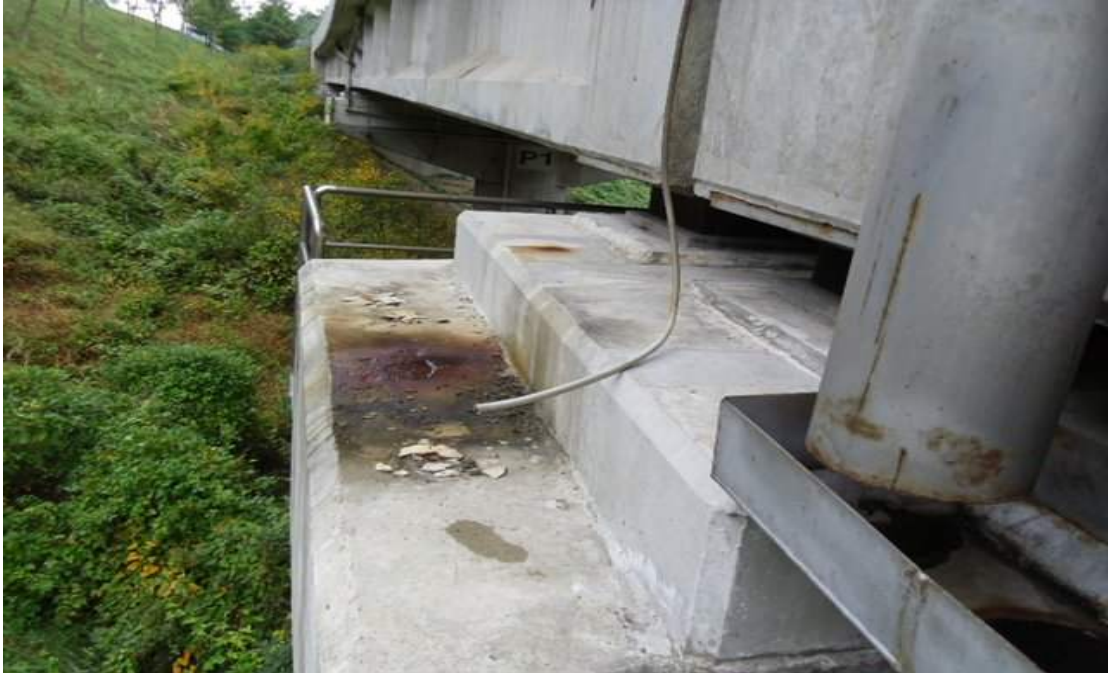
| 과업명 | 신대구부산고속도로 시설물 정밀점검 | 시설물명 | 하도교 |
|---|---|---|---|
| 사진내용 | 배수시설 상행선 S6(P6) 유도배수관 길이부족 | | 5 |

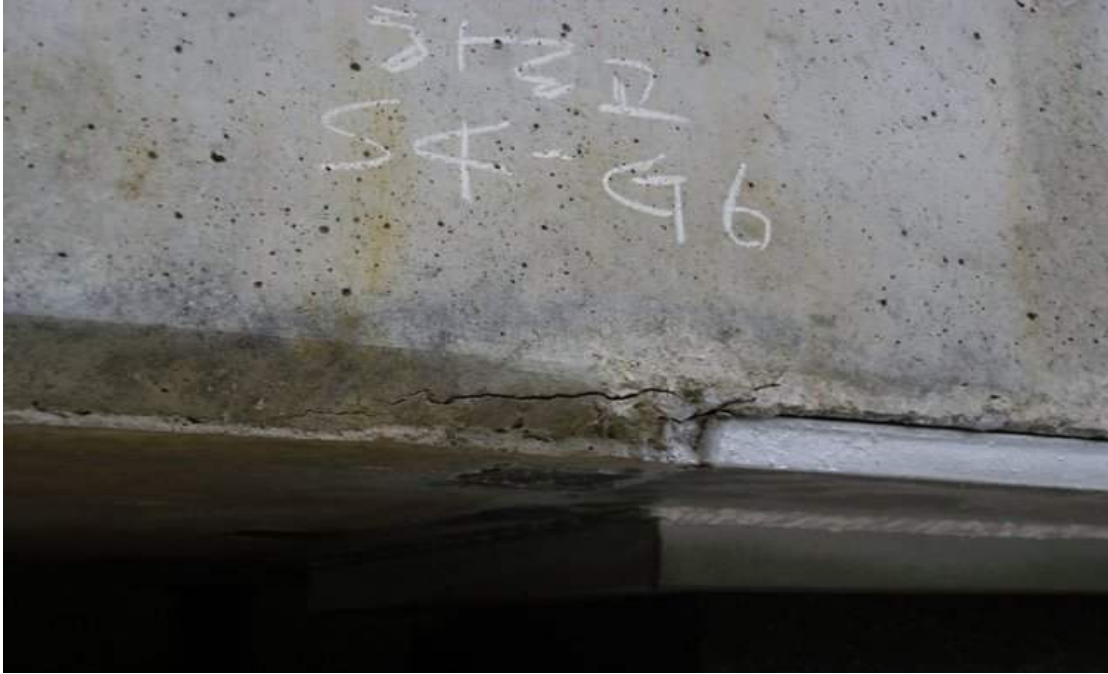
| 과업명 | 신대구부산고속도로 시설물 정밀점검 | 시설물명 | 하도교 |
|---|---|---|---|
| 사진내용 | 주형 상행선 S4 G6 플레이트 매립부 파손 | | 11 |

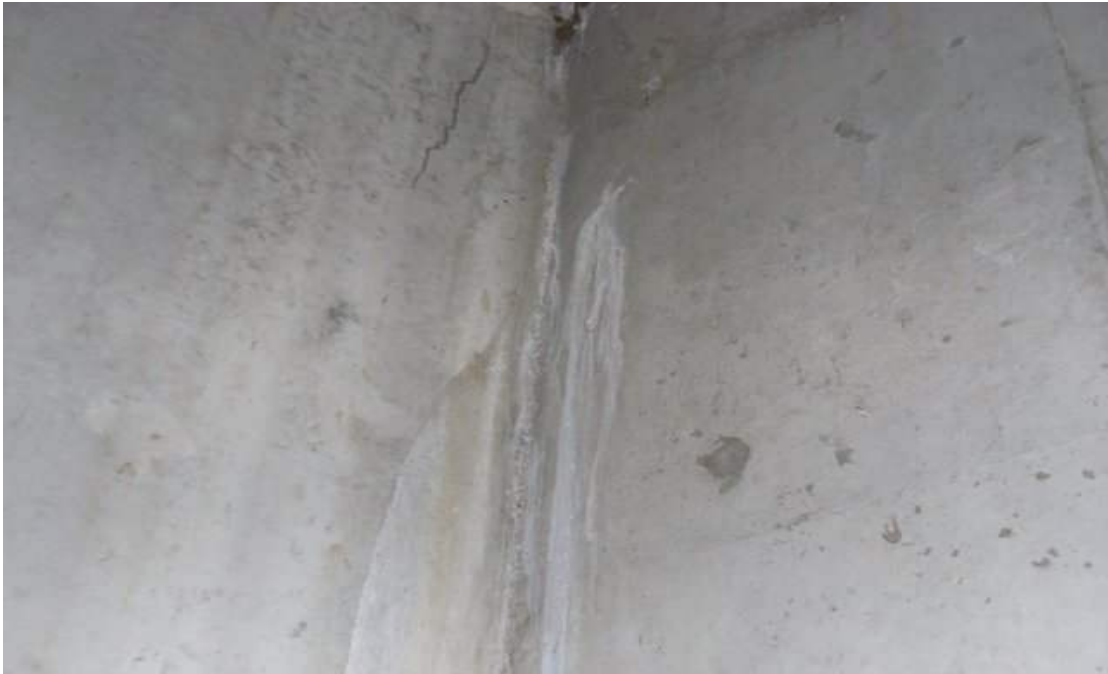
| 과업명 | 신대구부산고속도로 시설물 정밀점검 | 시설물명 | 하도교 |
|---|---|---|---|
| 사진내용 | 가로보 상행선 S5 G1~G2 백태 | | 12 |

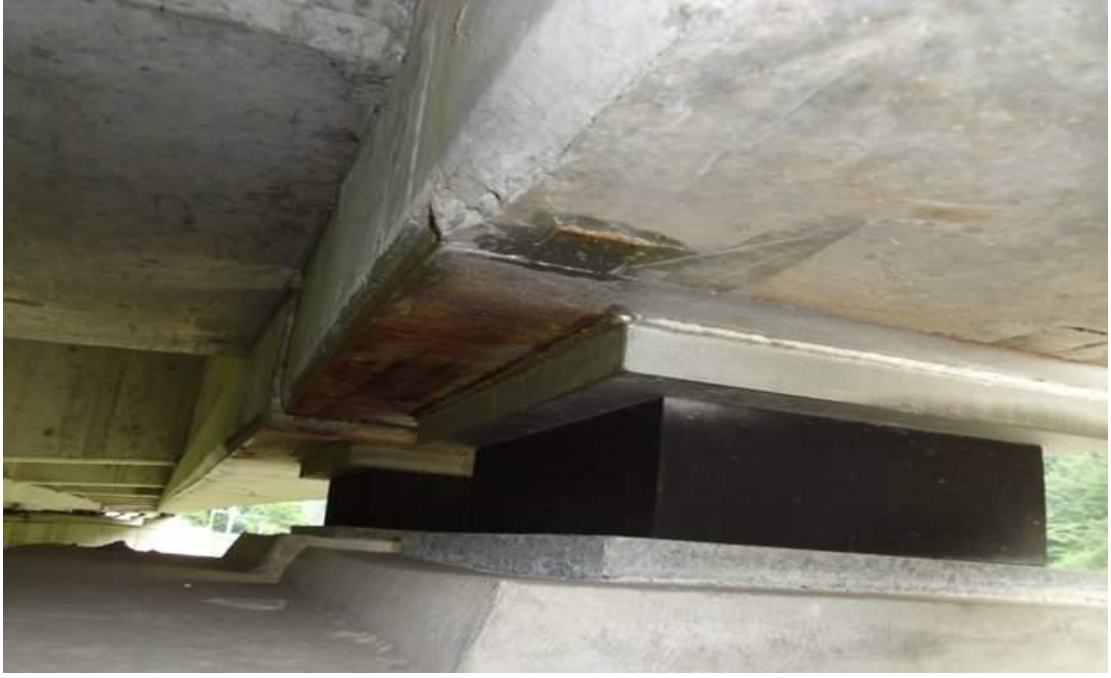
| 사진내용 | 교량받침 상행선 P4 SH1 상부플레이트 녹발생 | | 13 |

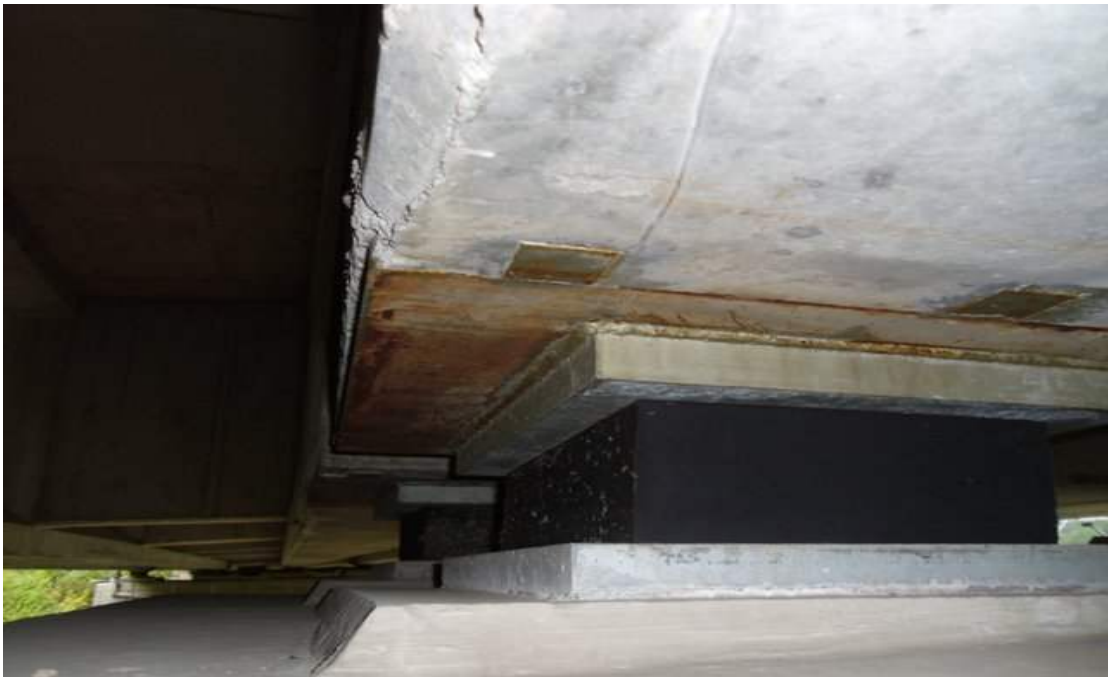
| 사진내용 | 교량받침 상행선 P6 SH3 상부플레이트 녹발생 | | 14 |

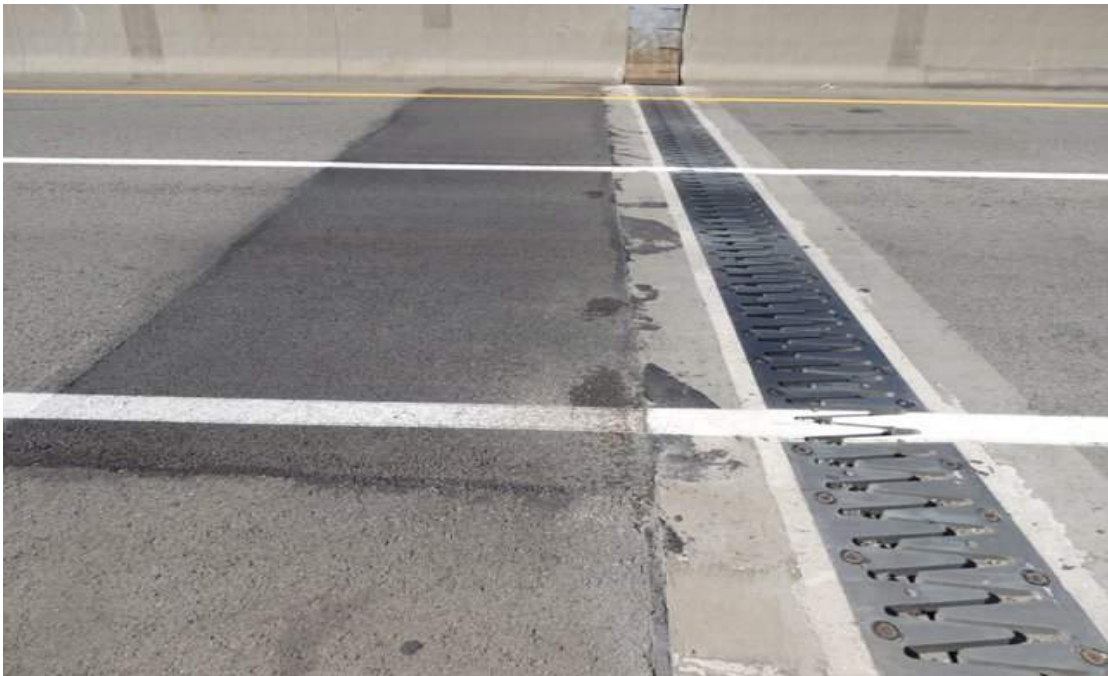
| 사진내용 | 교면포장 상행선 S7(P7) 소성변형(단차 발생) 보수 | | 4 |

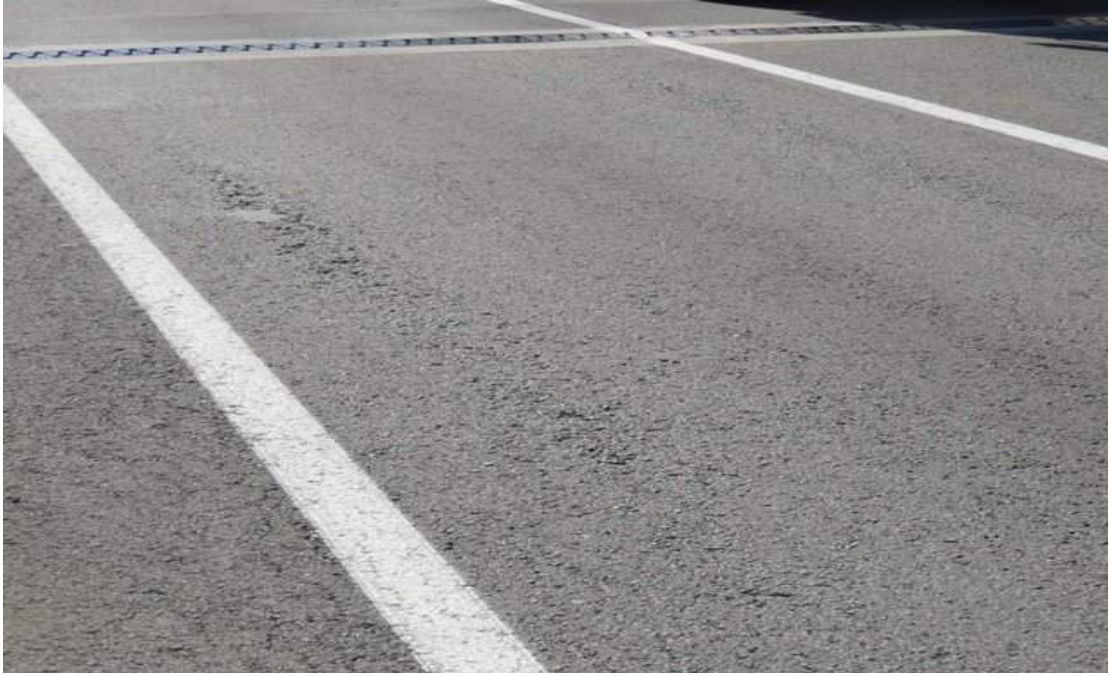
| 사진내용 | 교면포장 상행선 S8 라벨링 | | 5 |
