# 1. 송읍교

| 과업명 | 신대구부산고속도로 시설물 정밀점검 | 시설물명 | 송읍교 |

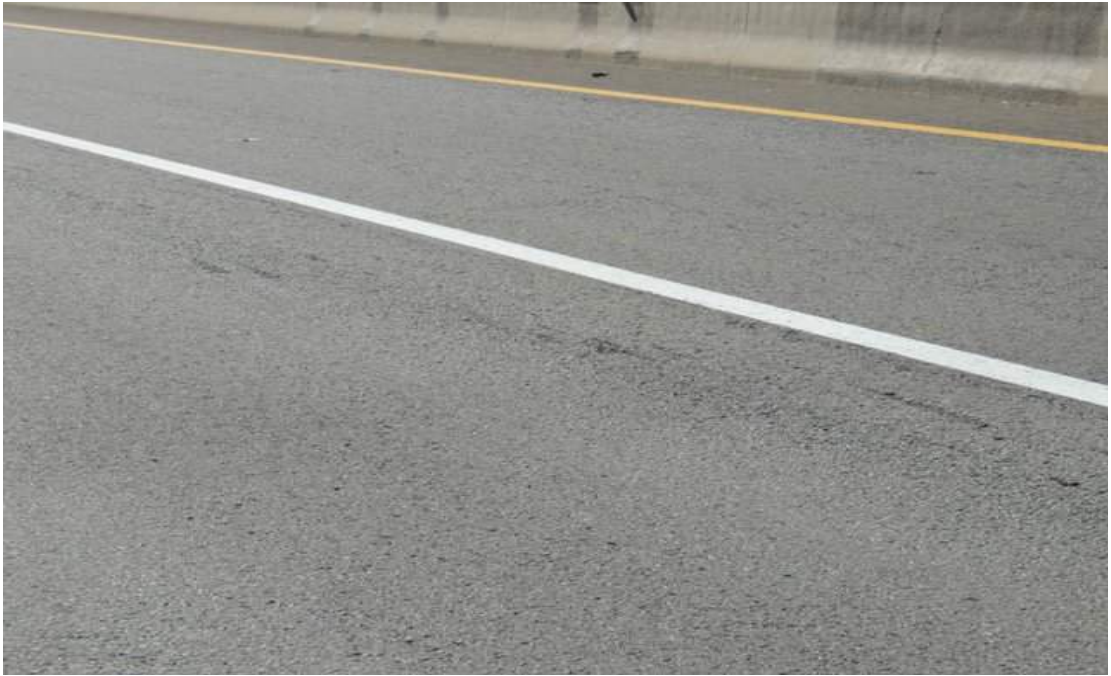
| 사진내용 | 교면포장 상행선 S13 아스콘 패임 | | 6 |

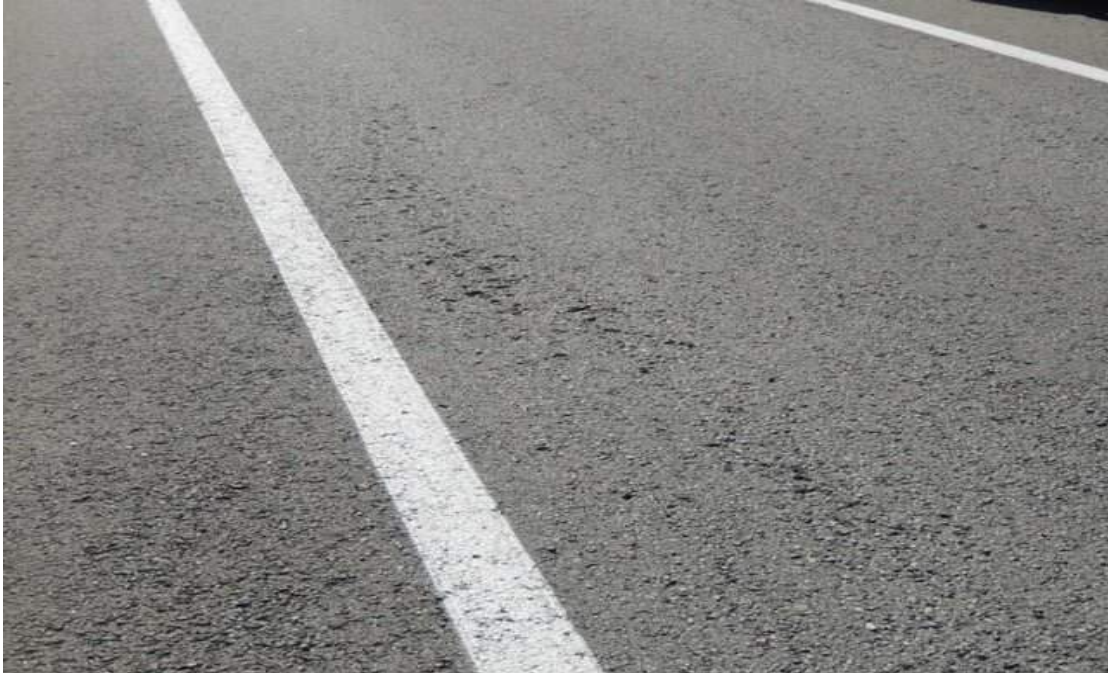
| 사진내용 | 교면포장 상행선 S16 라벨링 | 7 | |

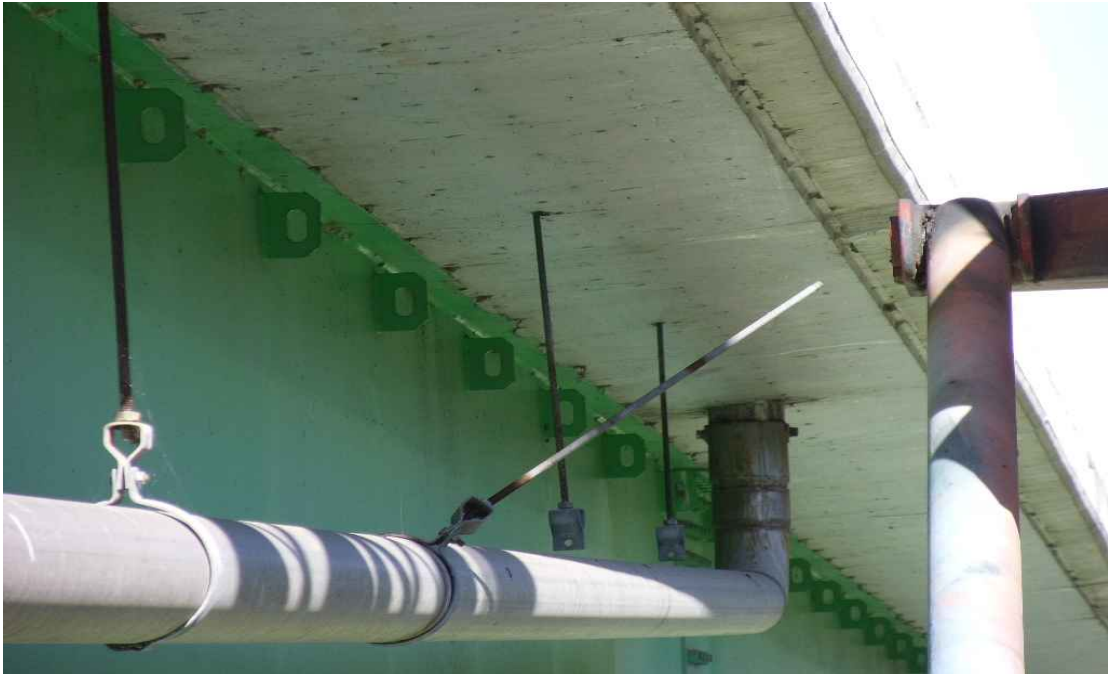
| 사진내용 | 배수시설 상행선 S10 배수관 지지대 탈락 | 8 | |

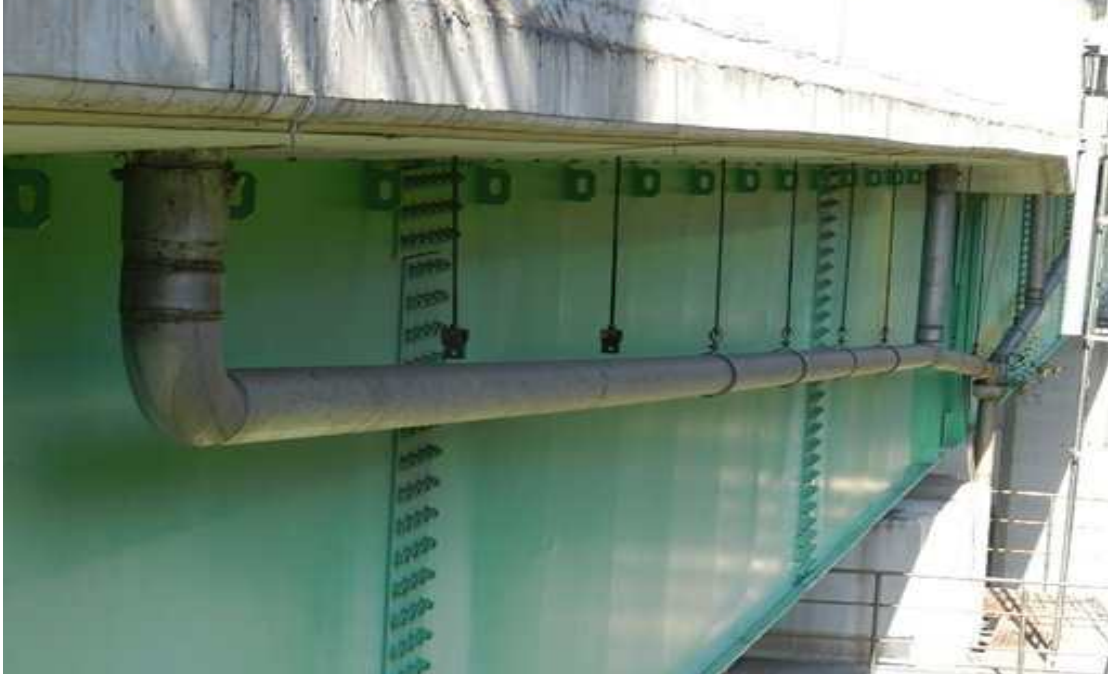
| 사진내용 | 배수시설 상행선 S12 배수관 고정고리 탈락 | | 9 |

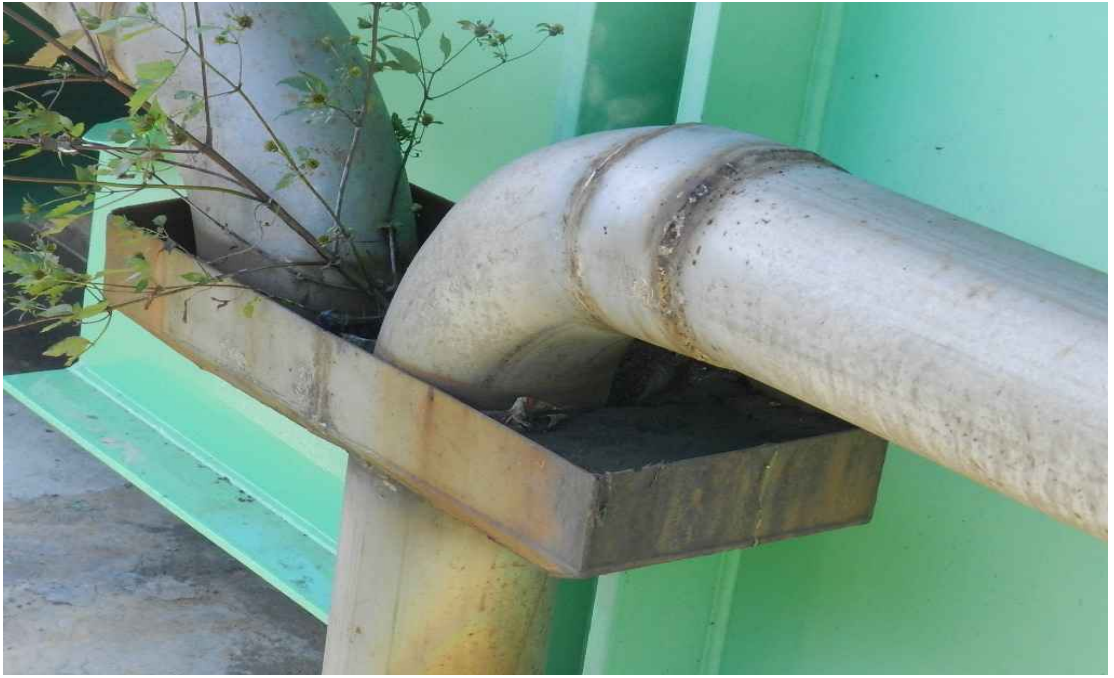
| 사진내용 | 배수시설 상행선 S12 물받이홈통 토사퇴적 | | 10 |

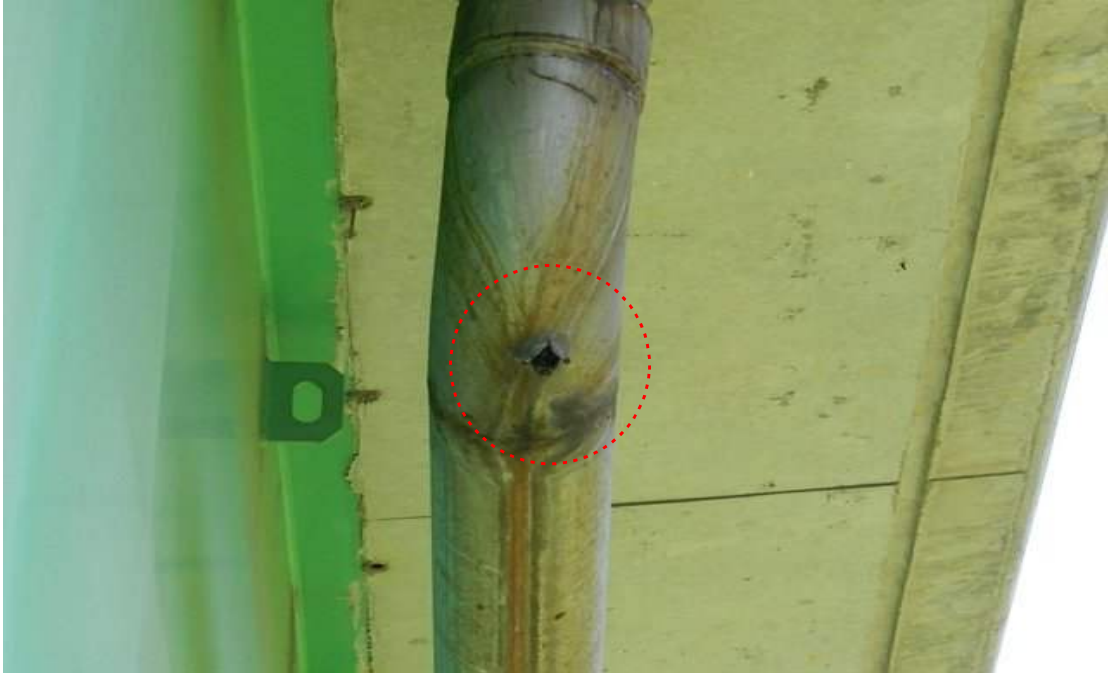
| 과업명 | 신대구부산고속도로 시설물 정밀점검 | 시설물명 | 남천교 |
|---|---|---|---|
| 사진내용 | 배수시설 상행선 S12 배수관 파손 | | 11 |

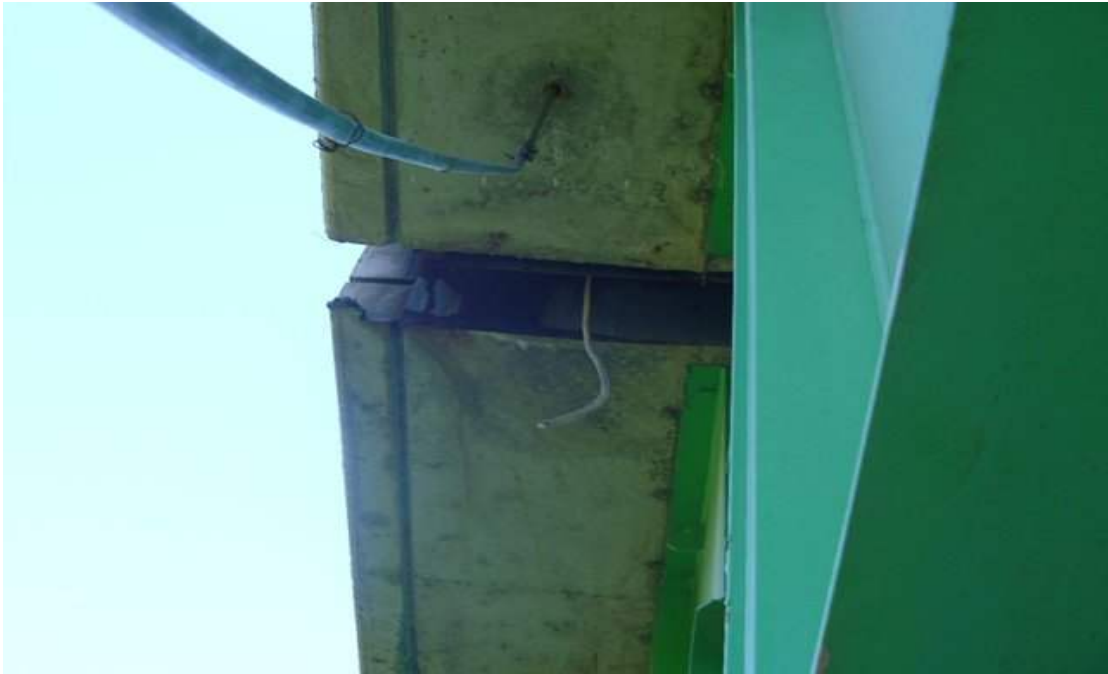
| 과업명 | 신대구부산고속도로 시설물 정밀점검 | 시설물명 | 남천교 |
|---|---|---|---|
| 사진내용 | 배수시설 하행선 S3(P3) 유도배수관 길이부족 | | 12 |

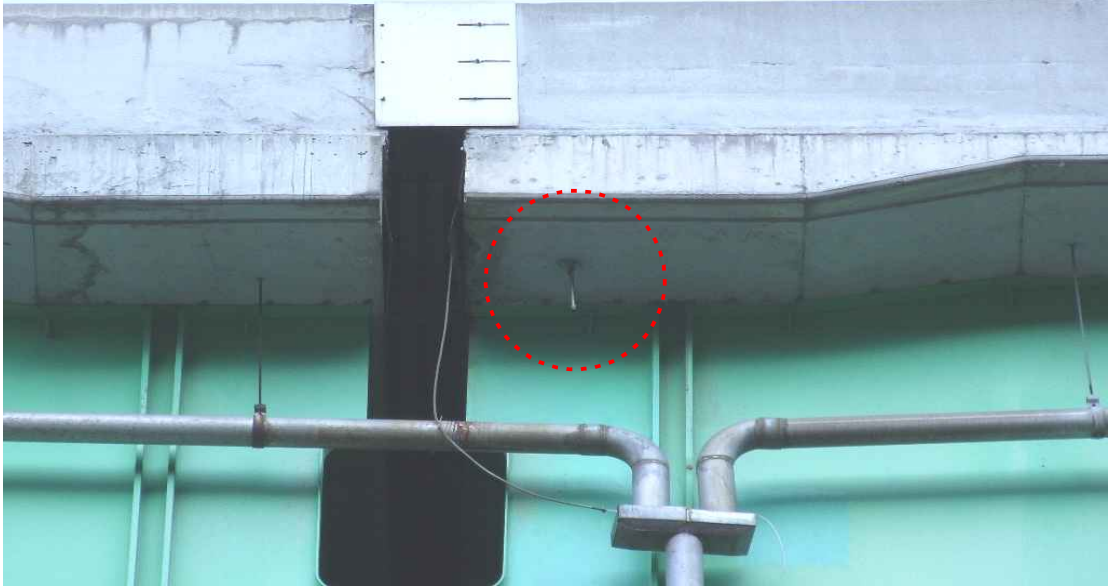
| 사진내용 | 배수시설 하행선 S11(P11) 유도배수관 길이부족 | | 13 |

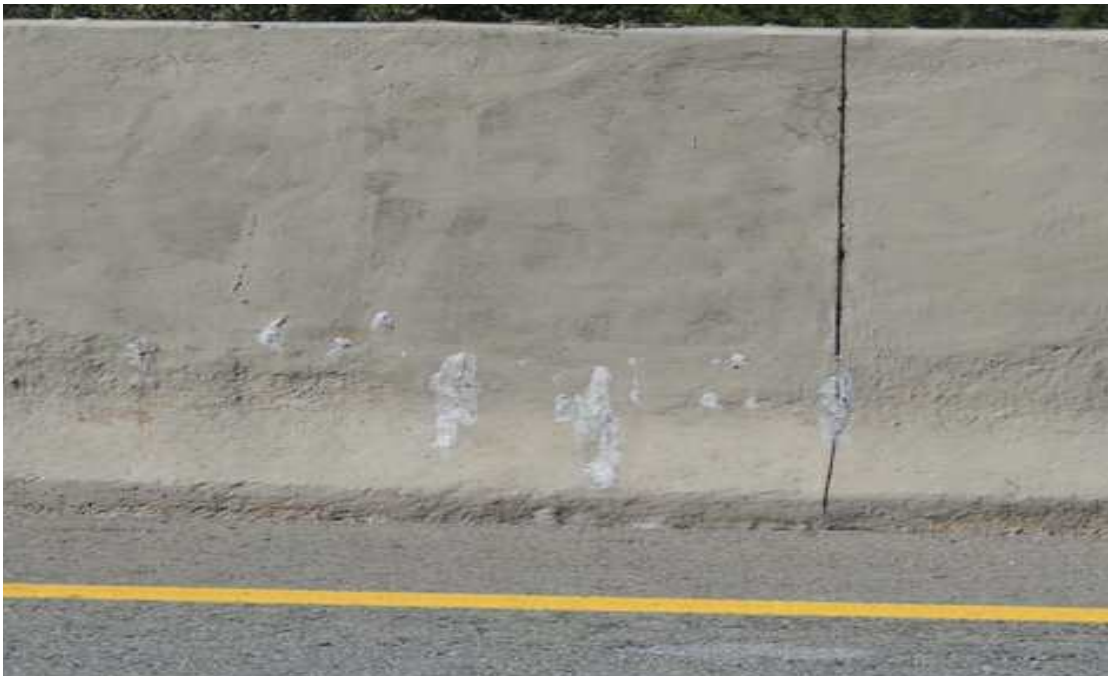
| 사진내용 | 방호벽 상행선 S5 백태 | | 14 |

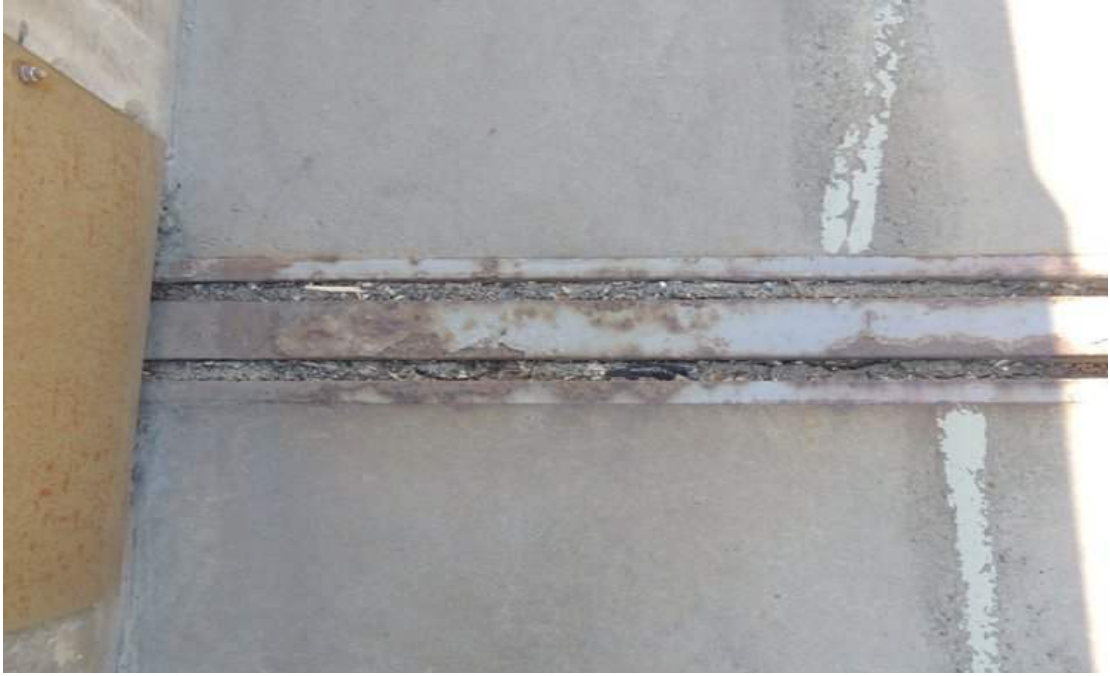
| 사진내용 | 신축이음 상행선 Exp.J1(A1) 본체 녹발생 및 이물질퇴적 | | 17 |

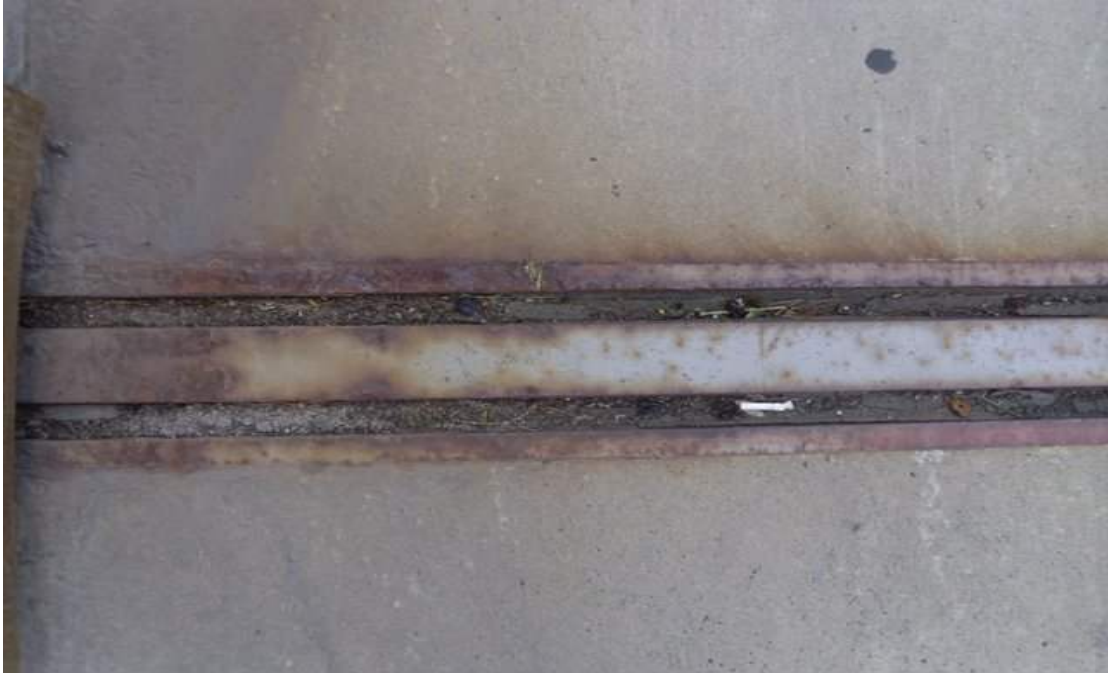
| 사진내용 | 신축이음 하행선 Exp.J1(A1) 본체 녹발생 | | 19 |

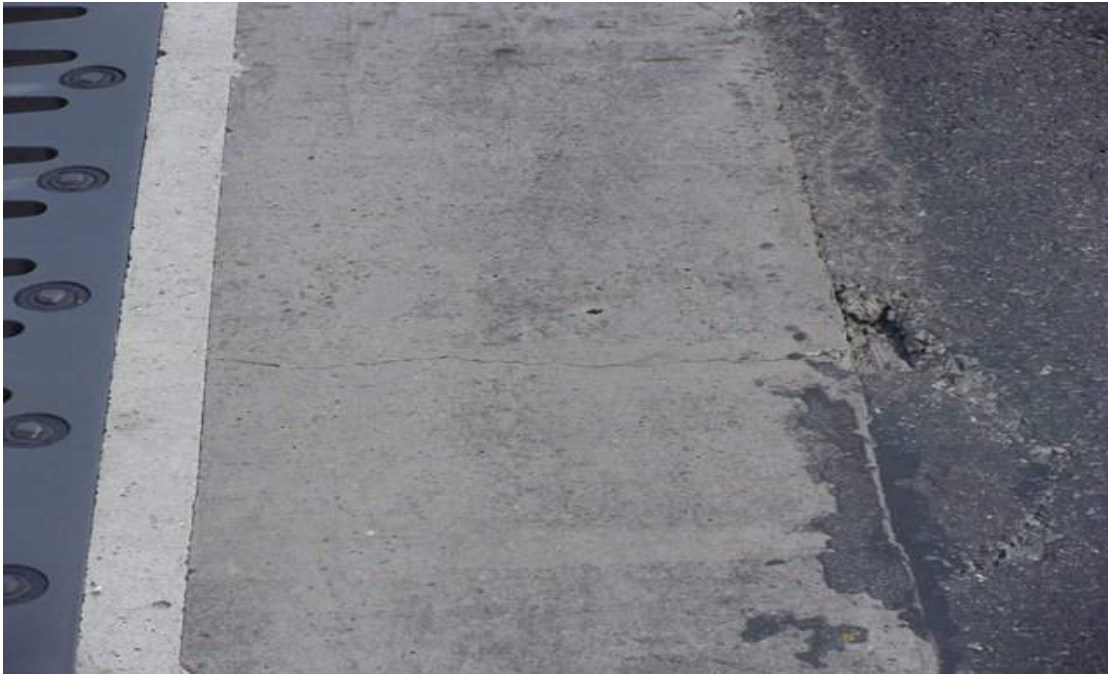
| 사진내용 | 신축이음 상행선 Exp.J3(P7) 후타재 균열(CW=0.2mm) | | 20 |

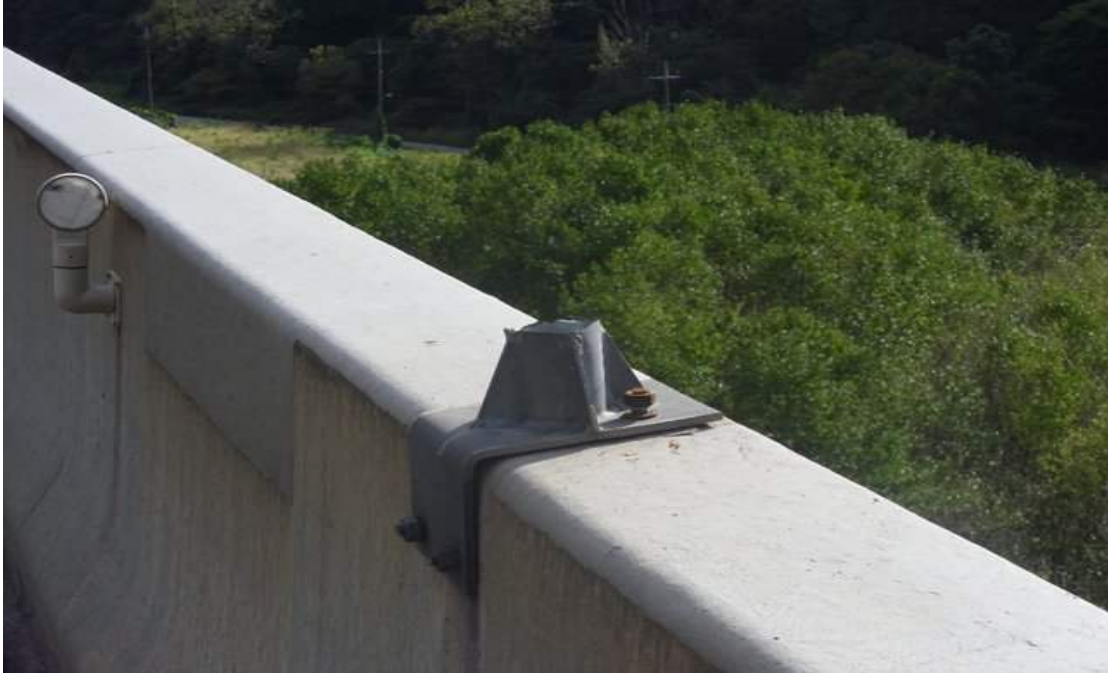
| 사진내용 | 부대시설 하행선 방호벽 S17 표지판 파손 | | 27 |

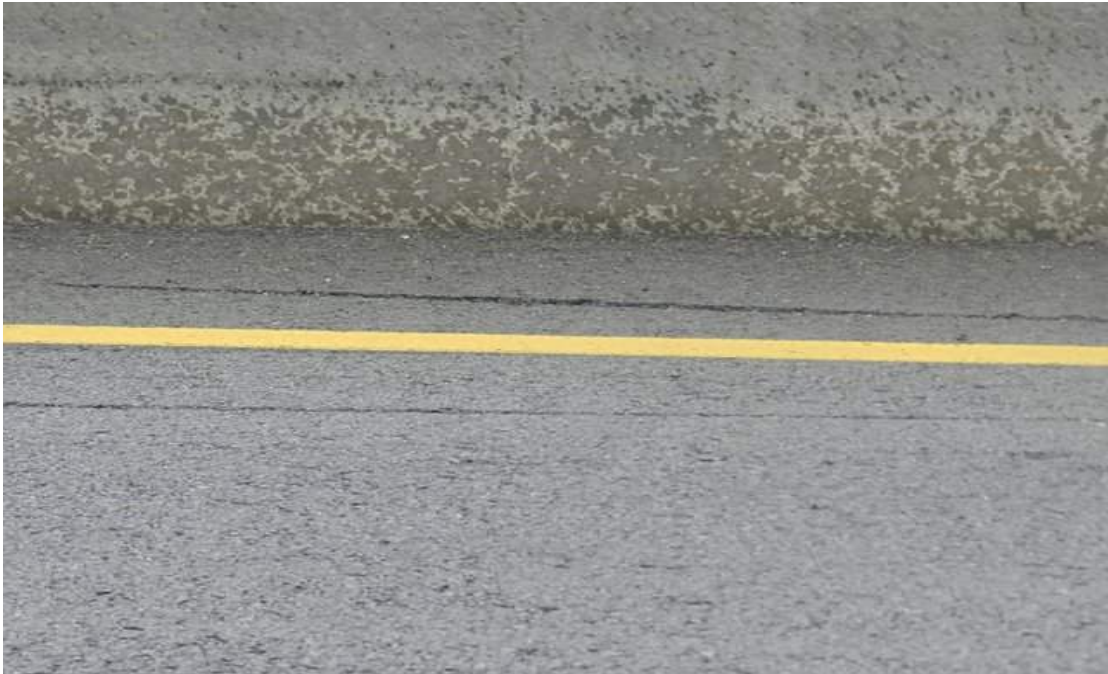
| 사진내용 | 교면포장 상행선 S1 아스콘 패임 | | 4 |

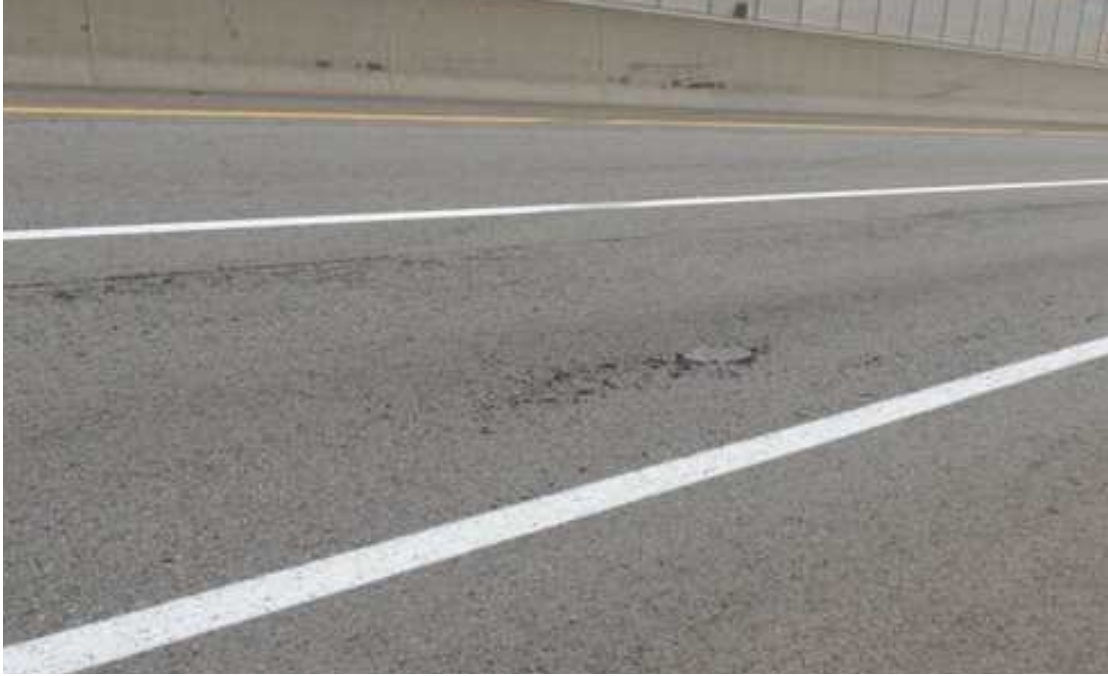
| 과업명 | 신대구부산고속도로 시설물 정밀점검 | 시설물명 | 원리교 |
|---|---|---|---|
| 사진내용 | 교면포장 상행선 S3 라벨링 | | 5 |

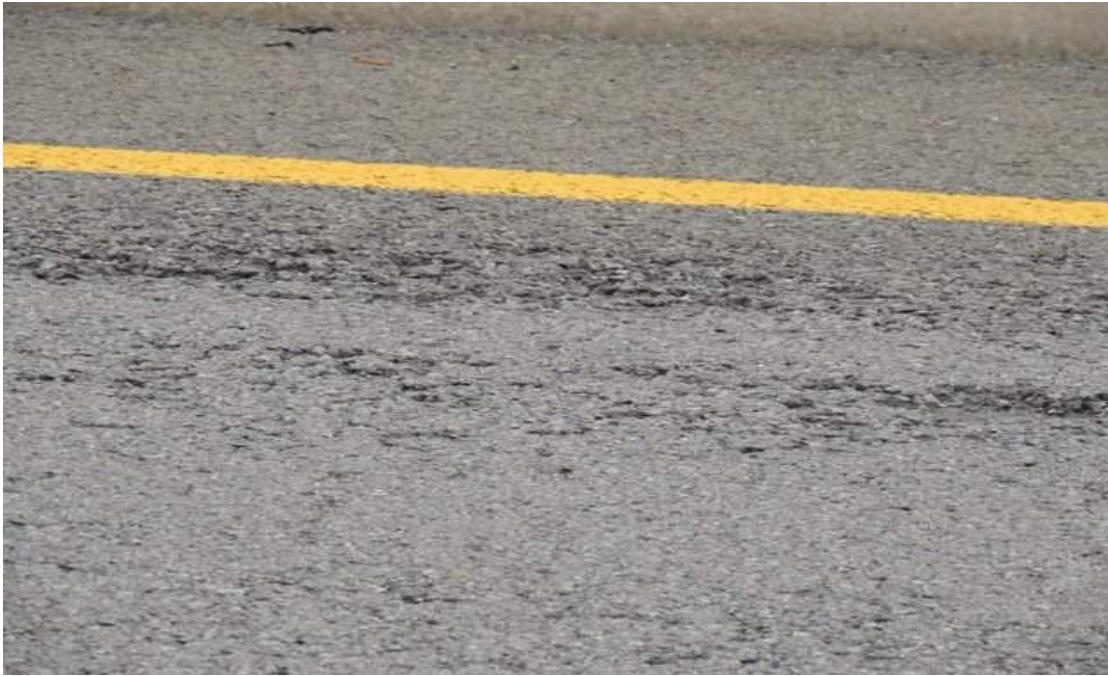
| 과업명 | 신대구부산고속도로 시설물 정밀점검 | 시설물명 | 원리교 |
|---|---|---|---|
| 사진내용 | 교면포장 상행선 S4 라벨링 | | 6 |

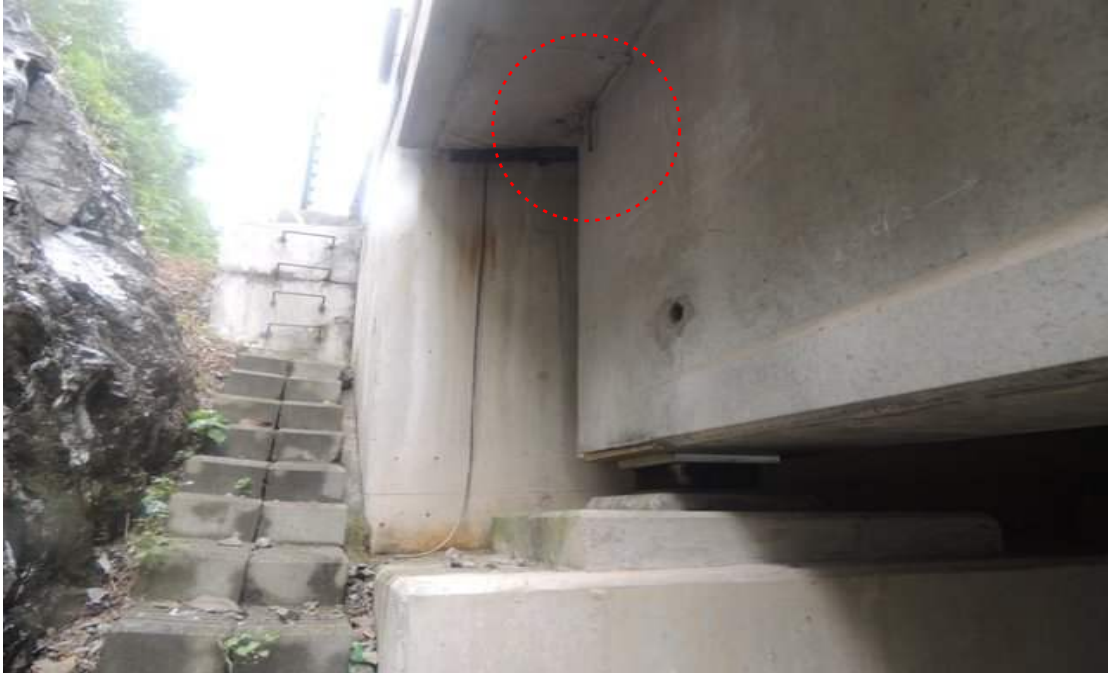
| 과업명 | 신대구부산고속도로 시설물 정밀점검 | 시설물명 | 원리교 |
|---|---|---|---|
| 사진내용 | 배수시설 상행선 S1(A1) 유도배수관 길이부족 | 7 | |

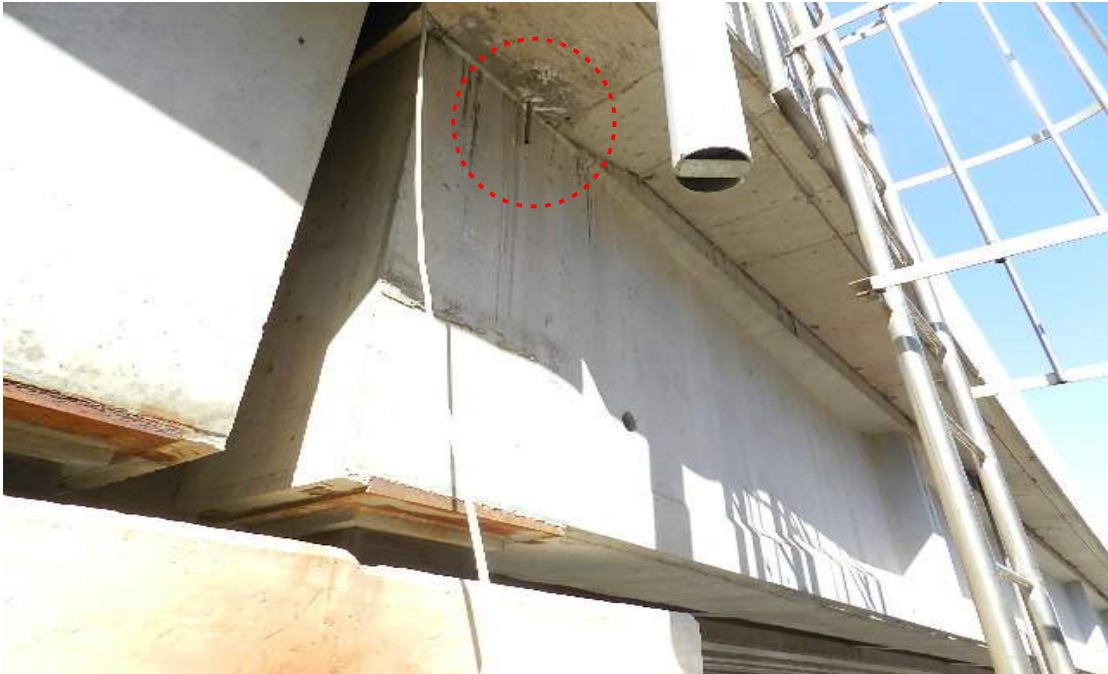
| 과업명 | 신대구부산고속도로 시설물 정밀점검 | 시설물명 | 원리교 |
|---|---|---|---|
| 사진내용 | 배수시설 상행선 S4(P3) 유도배수관 길이부족 | 8 | |

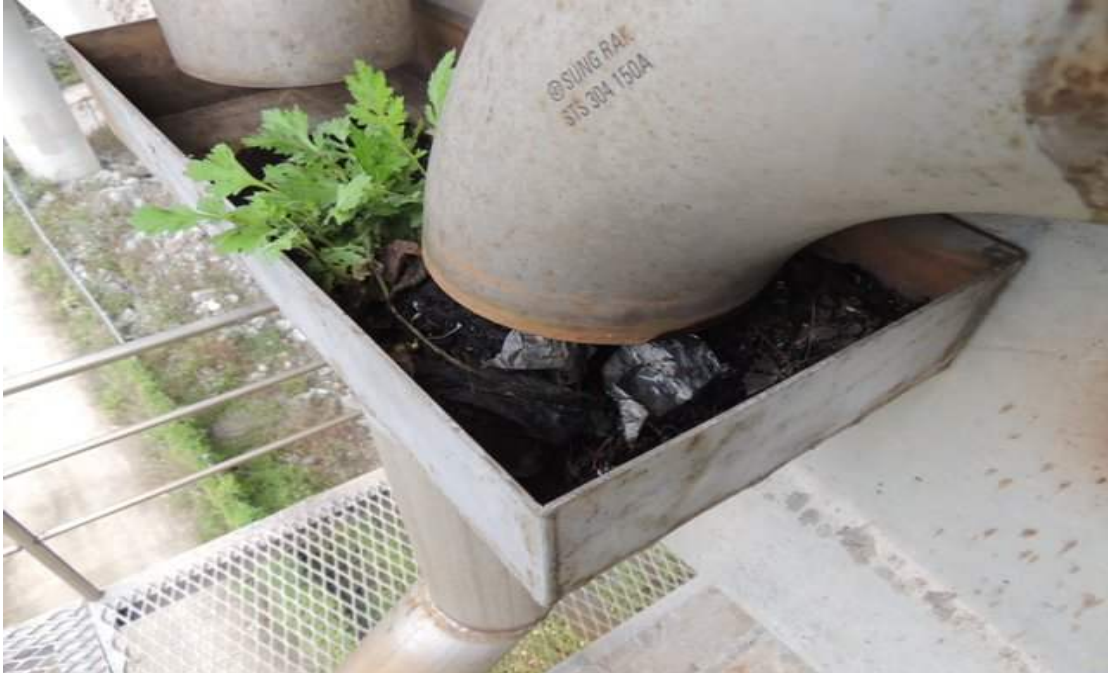
| 과업명 | 신대구부산고속도로 시설물 정밀점검 | 시설물명 | 원리교 |
|---|---|---|---|
| 사진내용 | 배수시설 상행선 S6(P6) 물받이홈통 내부 이물질퇴적 | | 9 |

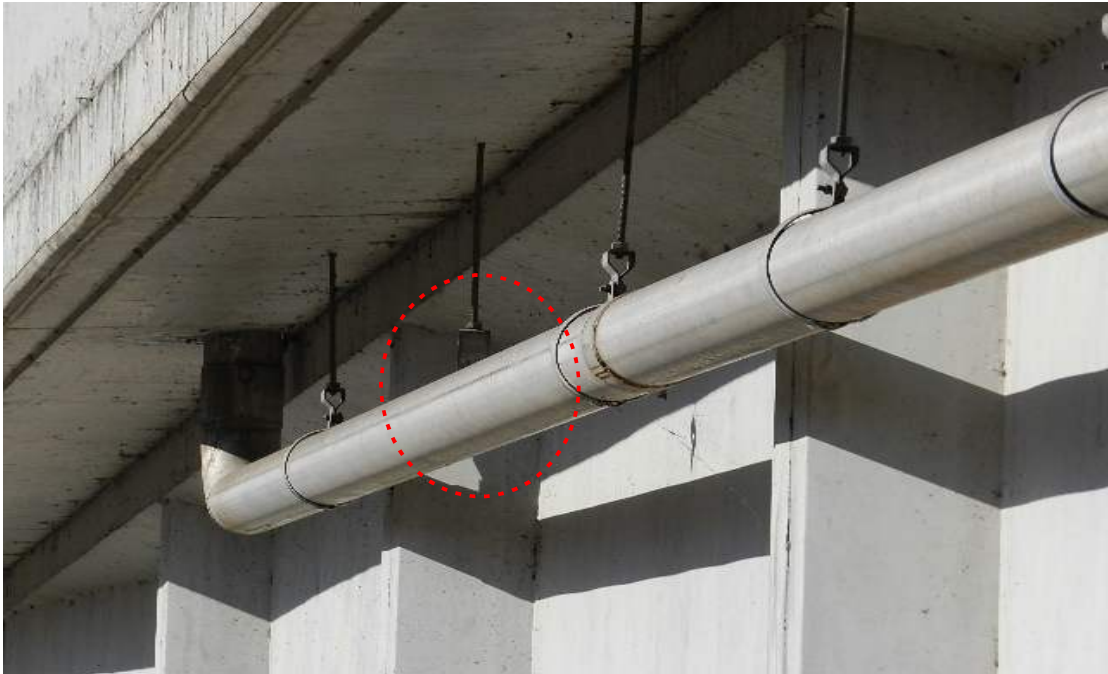
| 과업명 | 신대구부산고속도로 시설물 정밀점검 | 시설물명 | 원리교 |
|---|---|---|---|
| 사진내용 | 배수시설 상행선 S8 배수관 고정고리 탈락 | | 10 |

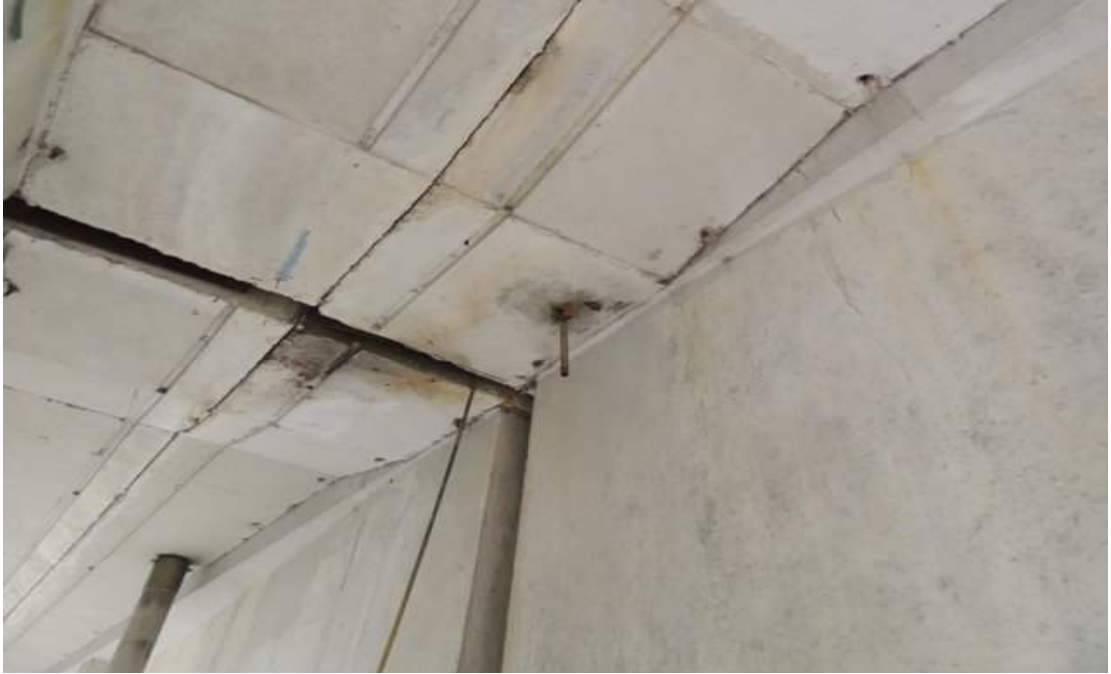
| 과업명 | 신대구부산고속도로 시설물 정밀점검 | 시설물명 | 원리교 |
|---|---|---|---|
| 사진내용 | 배수시설 하행선 S7(P6) 유도배수관 길이부족 | | 11 |

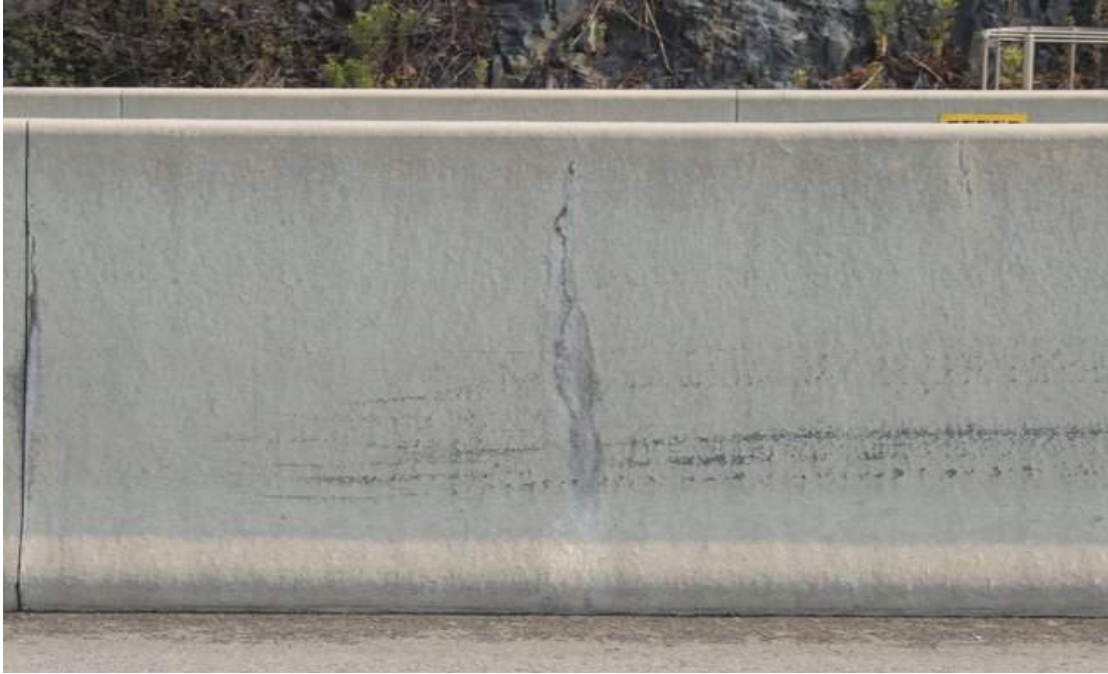
| 과업명 | 신대구부산고속도로 시설물 정밀점검 | 시설물명 | 원리교 |
|---|---|---|---|
| 사진내용 | 중분대 하행선 S2 균열부 백태 | 13 | |

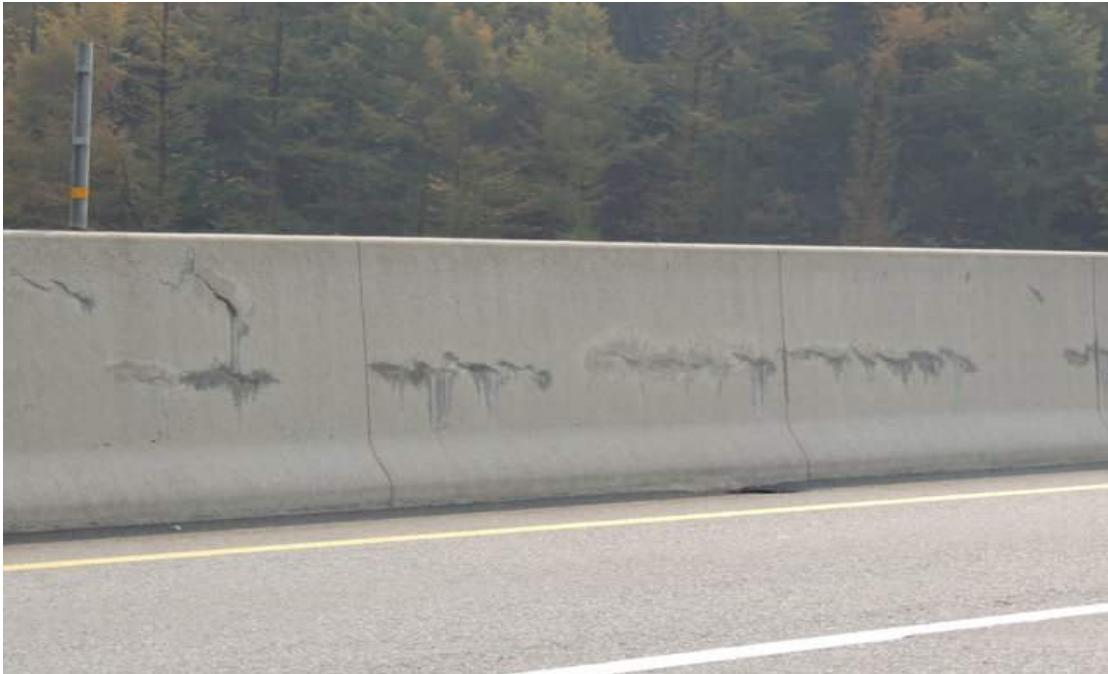
| 과업명 | 신대구부산고속도로 시설물 정밀점검 | 시설물명 | 원리교 |
|---|---|---|---|
| 사진내용 | 중분대 하행선 S7 균열부 백태 | 14 | |

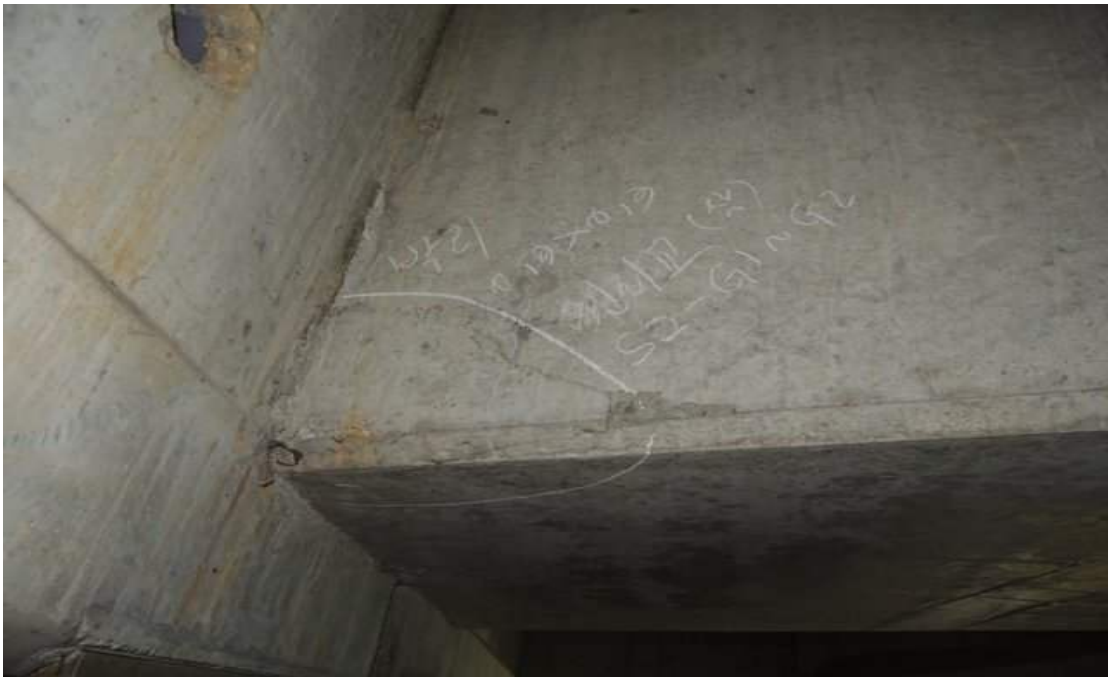
| 과업명 | 신대구부산고속도로 시설물 정밀점검 | 시설물명 | 원리교 |
|---|---|---|---|
| 사진내용 | 가로보 상행선 S2 G1~G2 콘크리트 들뜸 | | 18 |

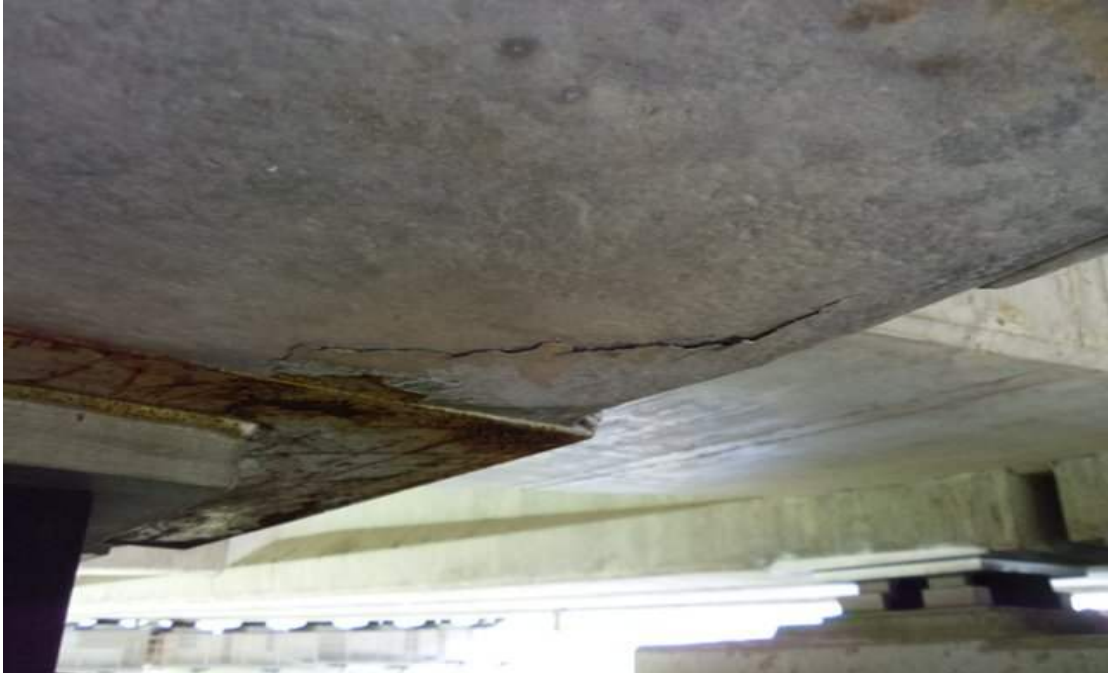
| 과업명 | 신대구부산고속도로 시설물 정밀점검 | 시설물명 | 원리교 |
|---|---|---|---|
| 사진내용 | 주형 상행선 S8 G4 플레이트 매립부 콘크리트 파손 | | 19 |

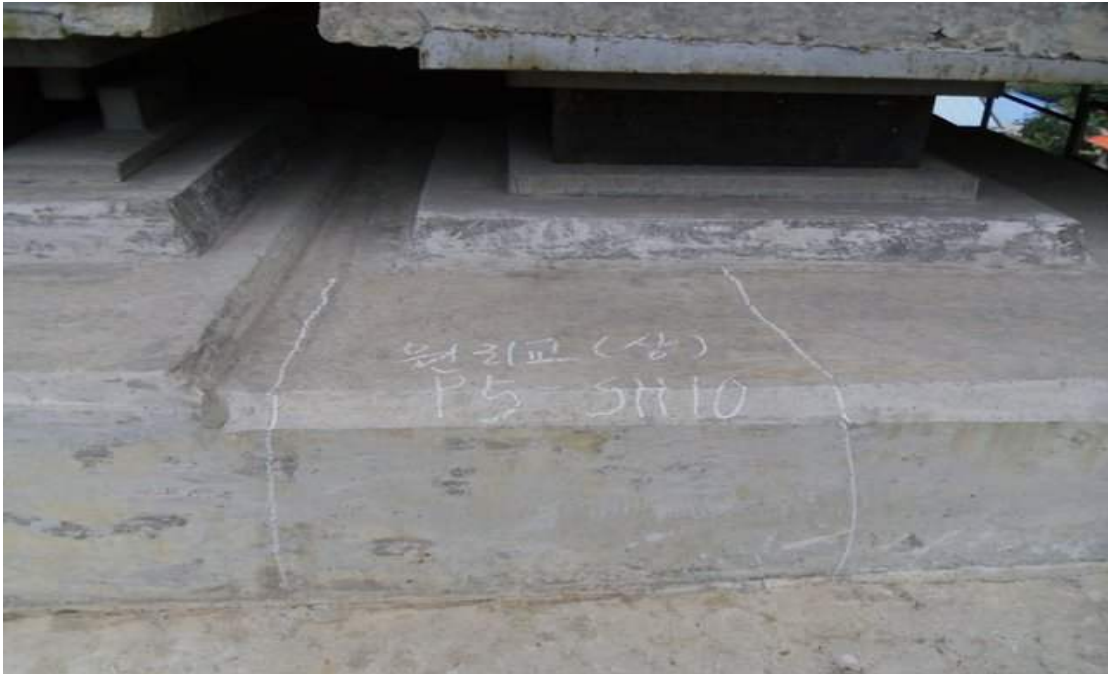
| 과업명 | 신대구부산고속도로 시설물 정밀점검 | 시설물명 | 원리교 |
|---|---|---|---|
| 사진내용 | 교량받침 상행선 P5 SH10 무수축물탈 균열(CW=0.1mm) | | 20 |

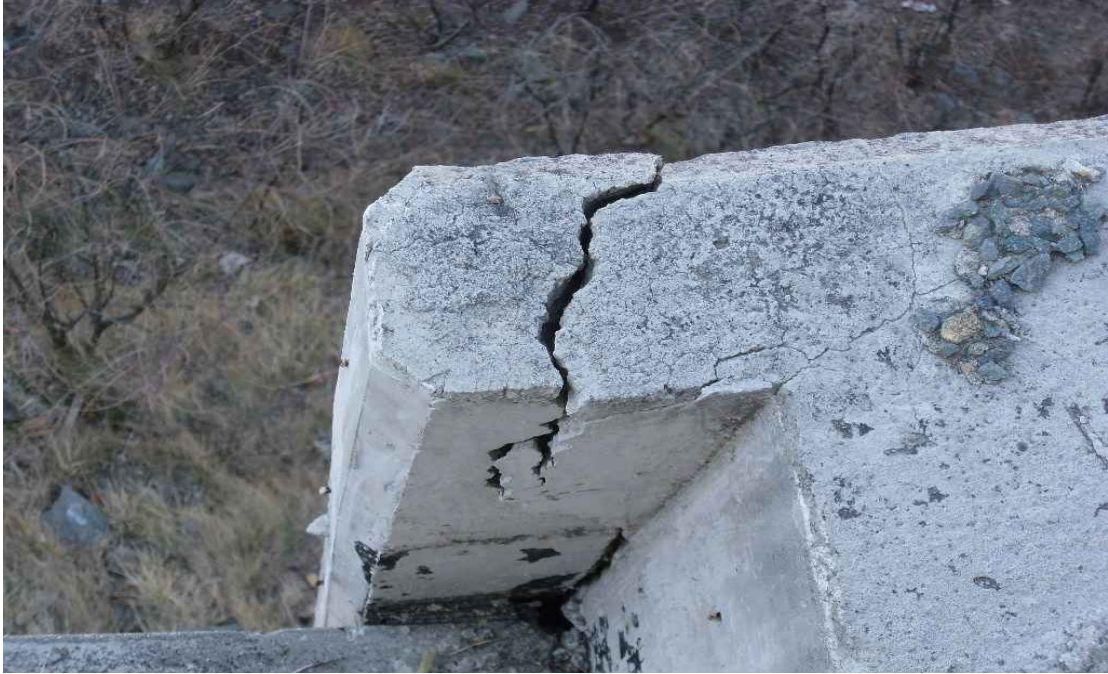
| 과업명 | 신대구부산고속도로 시설물 정밀점검 | 시설물명 | 원리교 |
|---|---|---|---|
| 사진내용 | 교대 하행선 A1 우측 날개벽 콘크리트 파손 | | 23 |

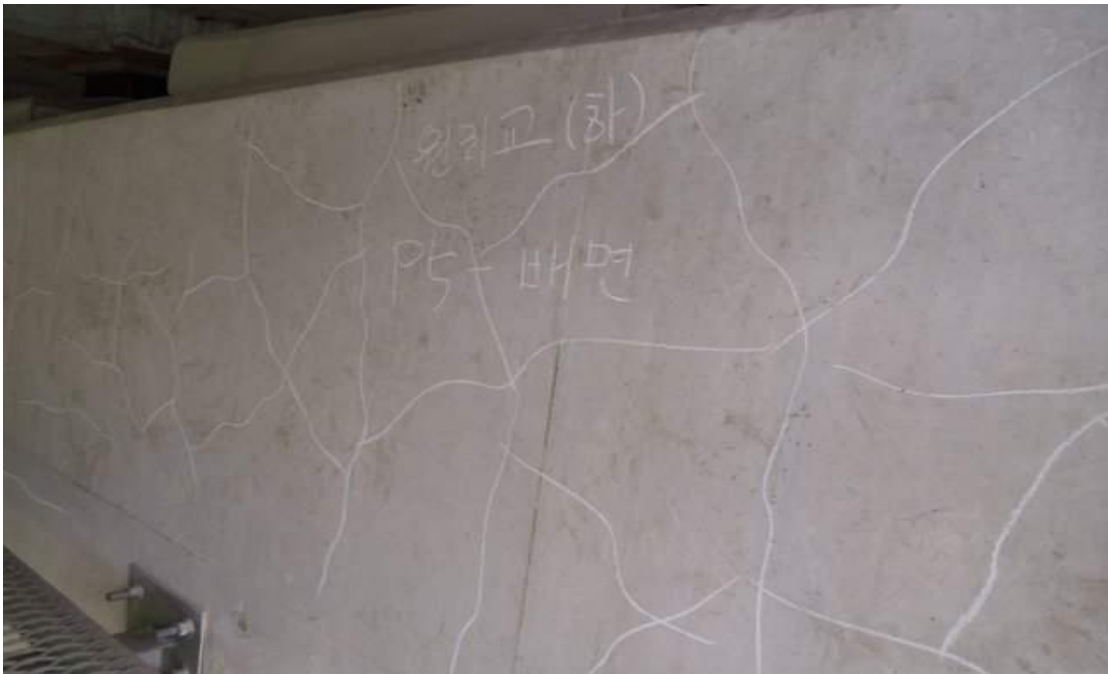
| 과업명 | 신대구부산고속도로 시설물 정밀점검 | 시설물명 | 원리교 |
|---|---|---|---|
| 사진내용 | 교각 하행선 P5 코핑부 망상균열 | | 24 |

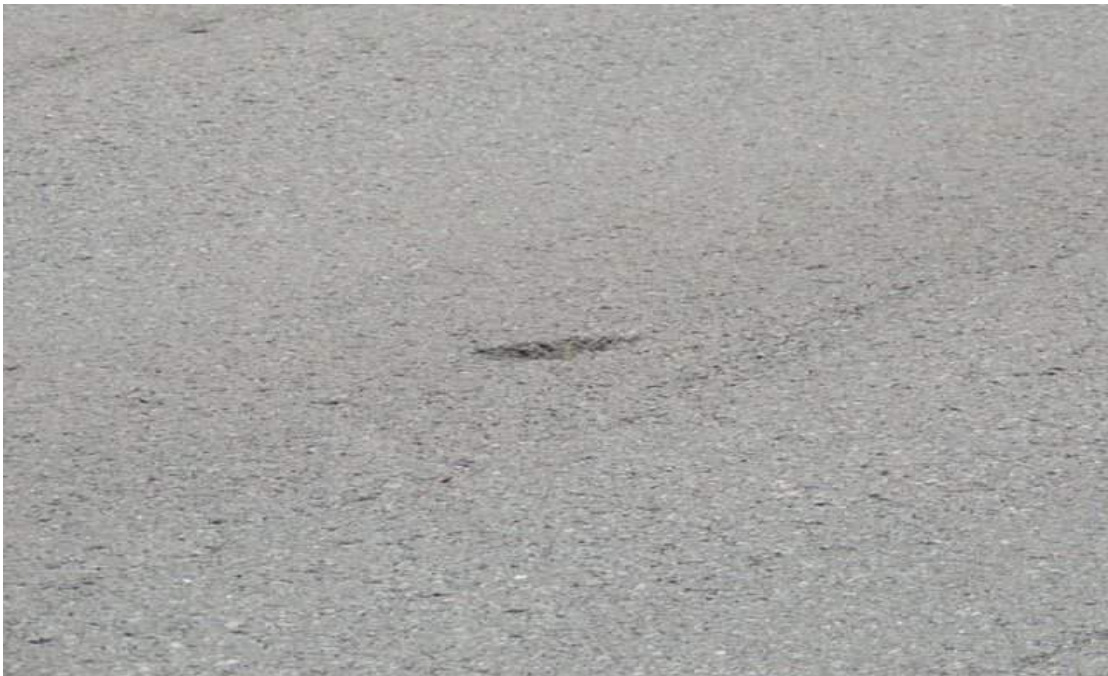
| 사진내용 | 교면포장 상행선 S1 아스콘 패임 | | 4 |

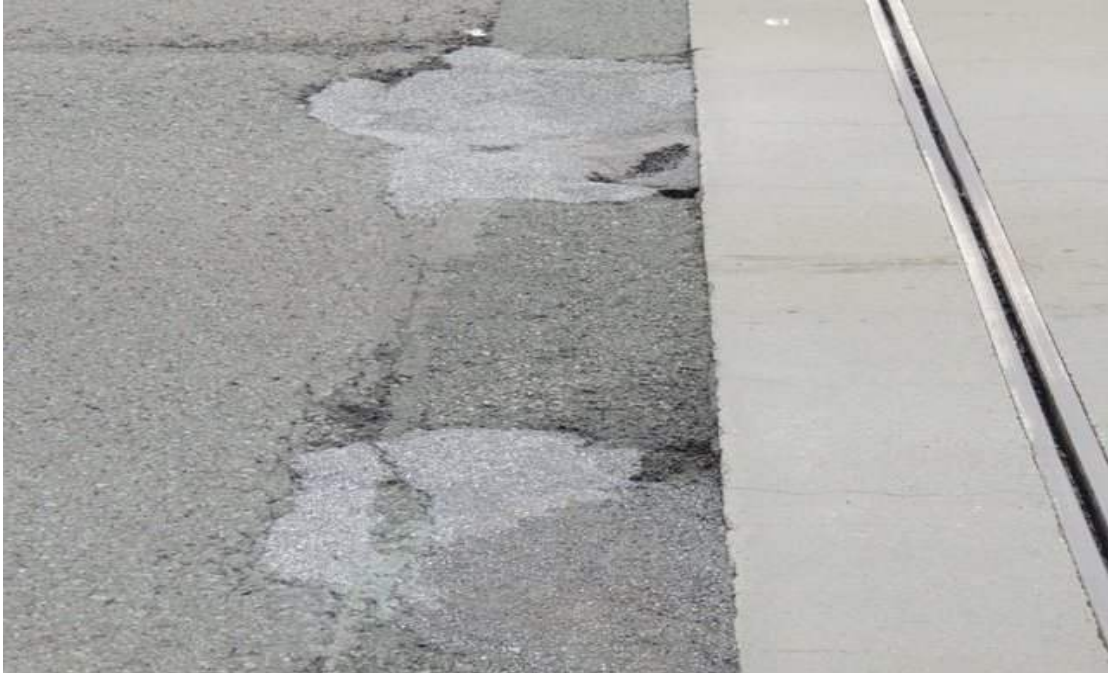
| 사진내용 | 교면포장 상행선 S3 보수부 소성변형(단차) | | 5 |
