# 1. 송읍교

| 과업명 | 신대구부산고속도로 시설물 정밀점검 | 시설물명 | 송읍교 |

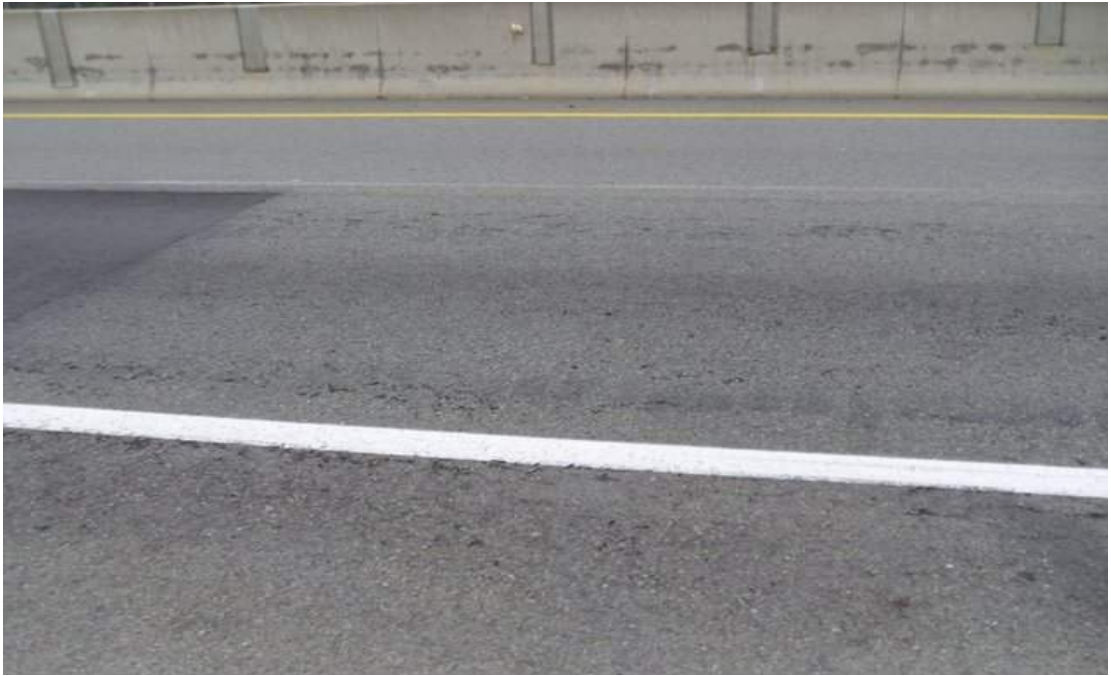
| 사진내용 | 교면포장 하행선 S2 라벨링 | | 6 |

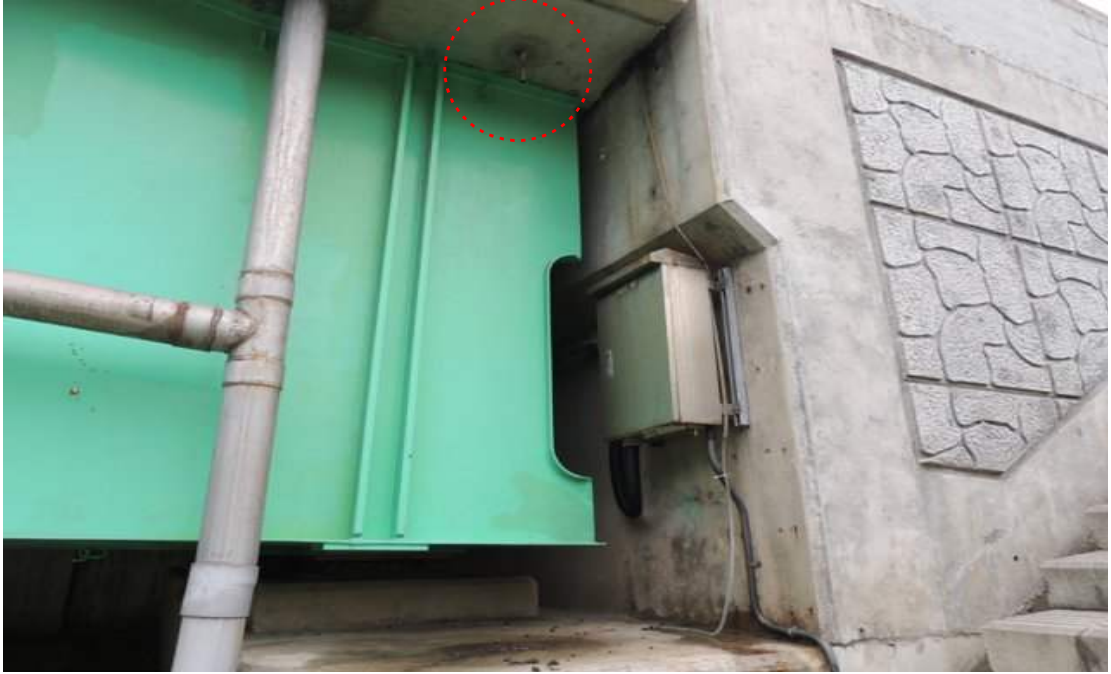
| 사진내용 | 배수시설 상행선 S3(A2) 유도배수관 길이부족 | | 7 |

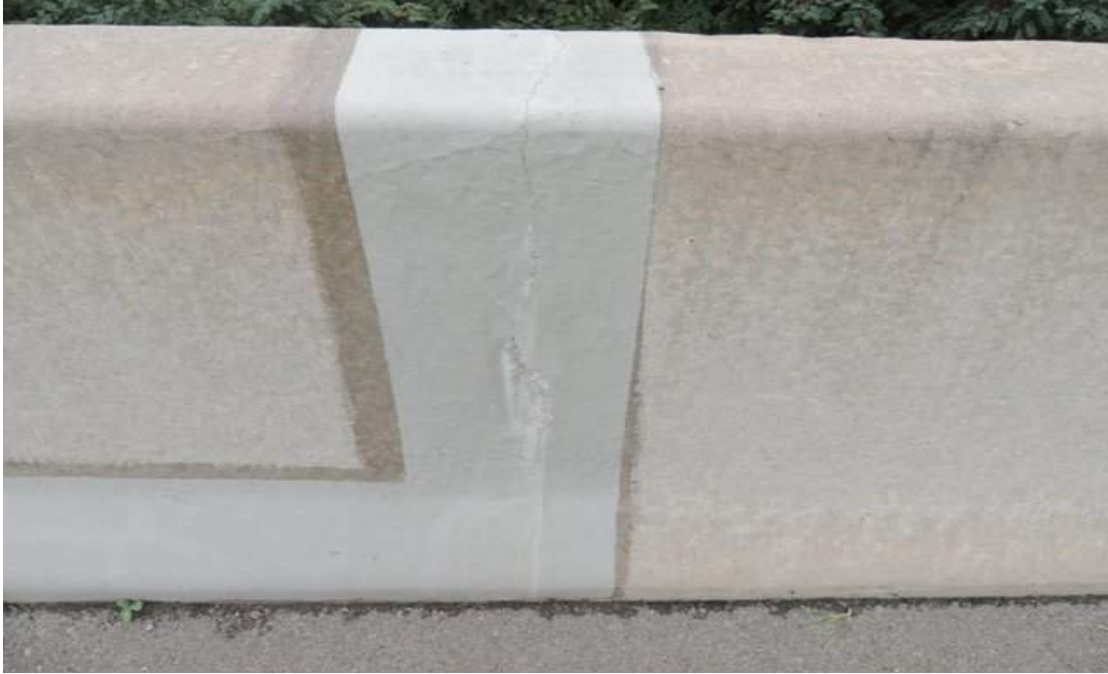
| 과업명 | 신대구부산고속도로 시설물 정밀점검 | 시설물명 | 홍산1교 |
|---|---|---|---|
| 사진내용 | 방호벽 상행선 S2 수직균열(CW=0.1mm) | | 9 |

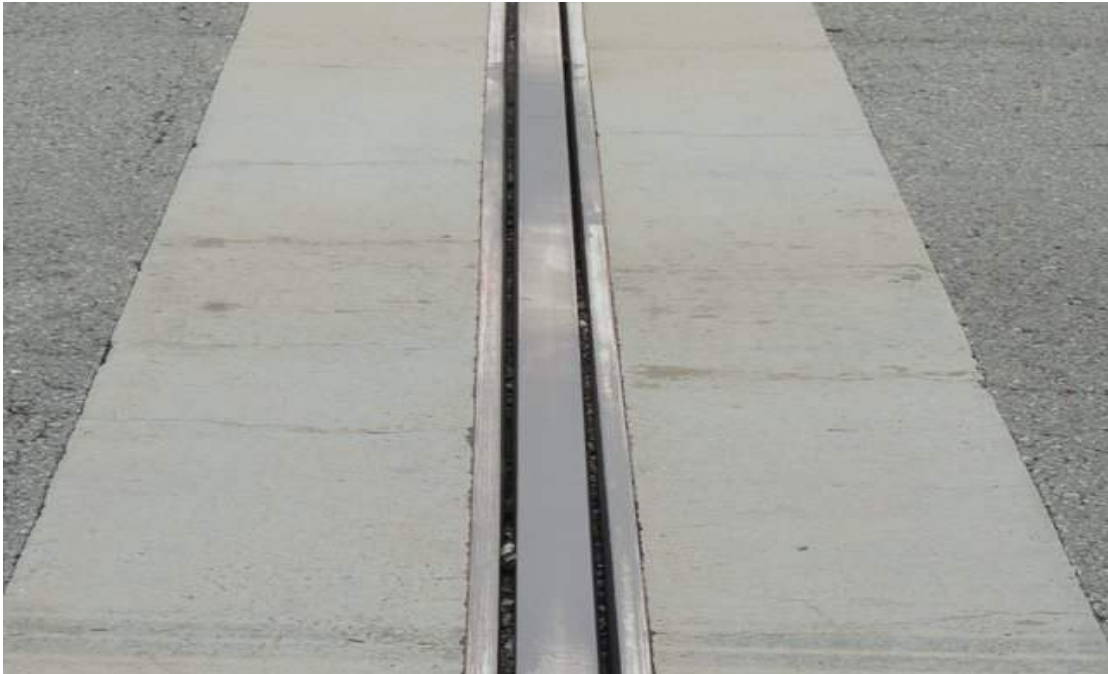
| 과업명 | 신대구부산고속도로 시설물 정밀점검 | 시설물명 | 홍산1교 |
|---|---|---|---|
| 사진내용 | 신축이음 상행선 Exp.J1(A1) 후타재 균열(CW=0.1mm) | | 10 |

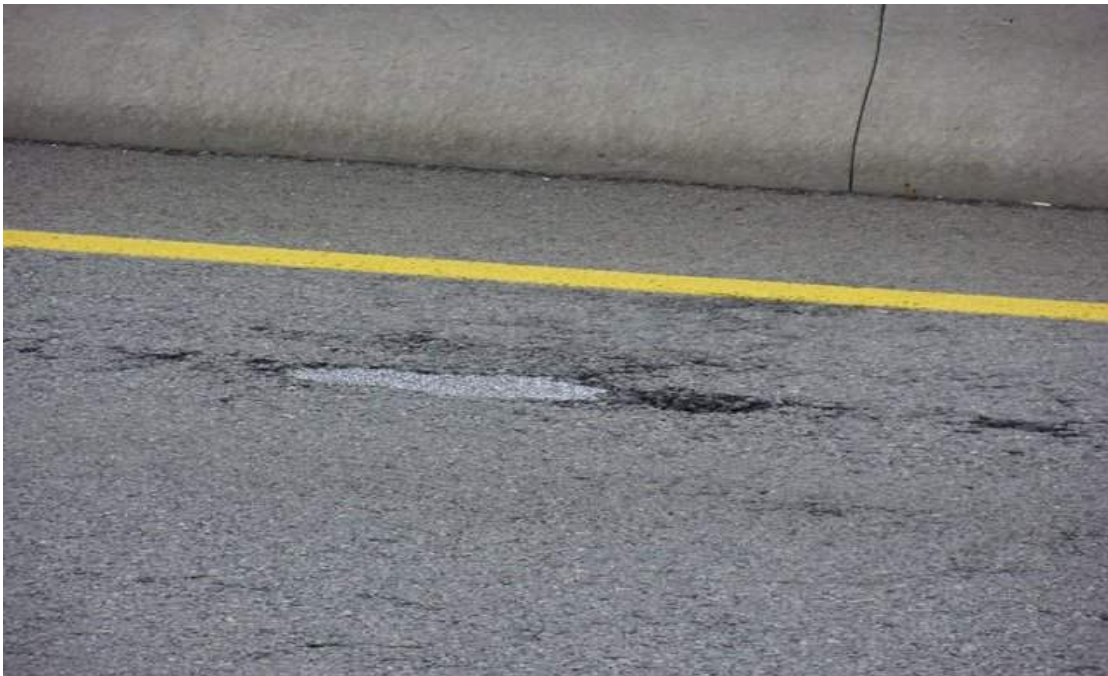
| 사진내용 | 교면포장 상행선 S3 보수부 재패임 | | 4 |

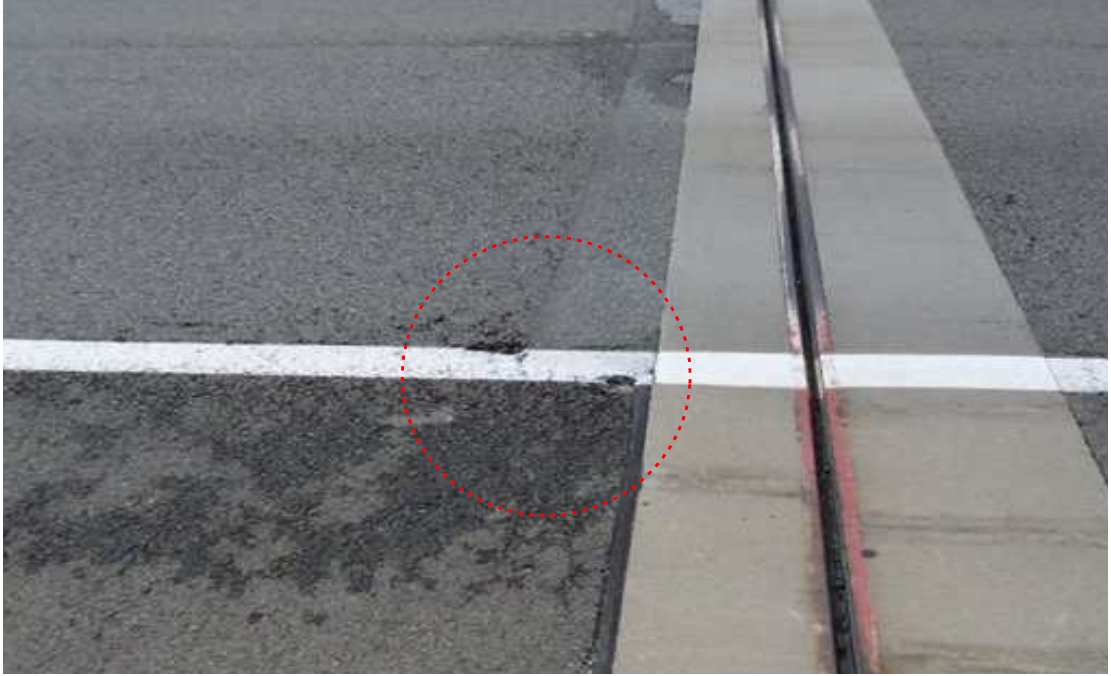
| 사진내용 | 교면포장 상행선 S5 아스콘 패임 | | 5 |

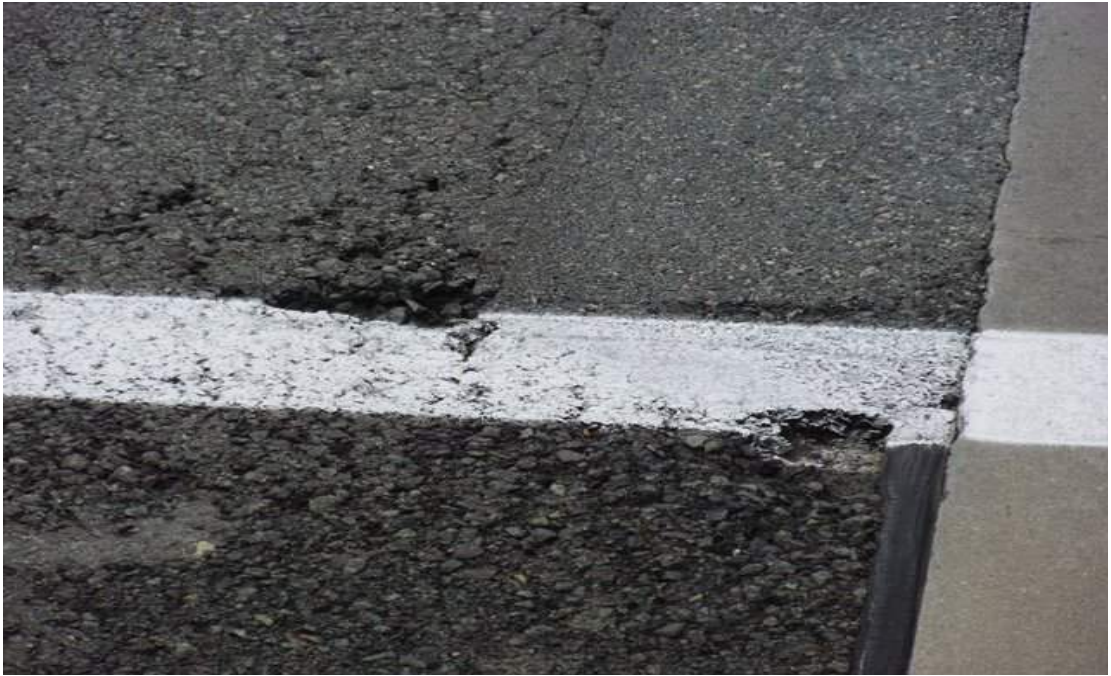
| 사진내용 | 교면포장 상행선 S5 아스콘 패임 | | 6 |

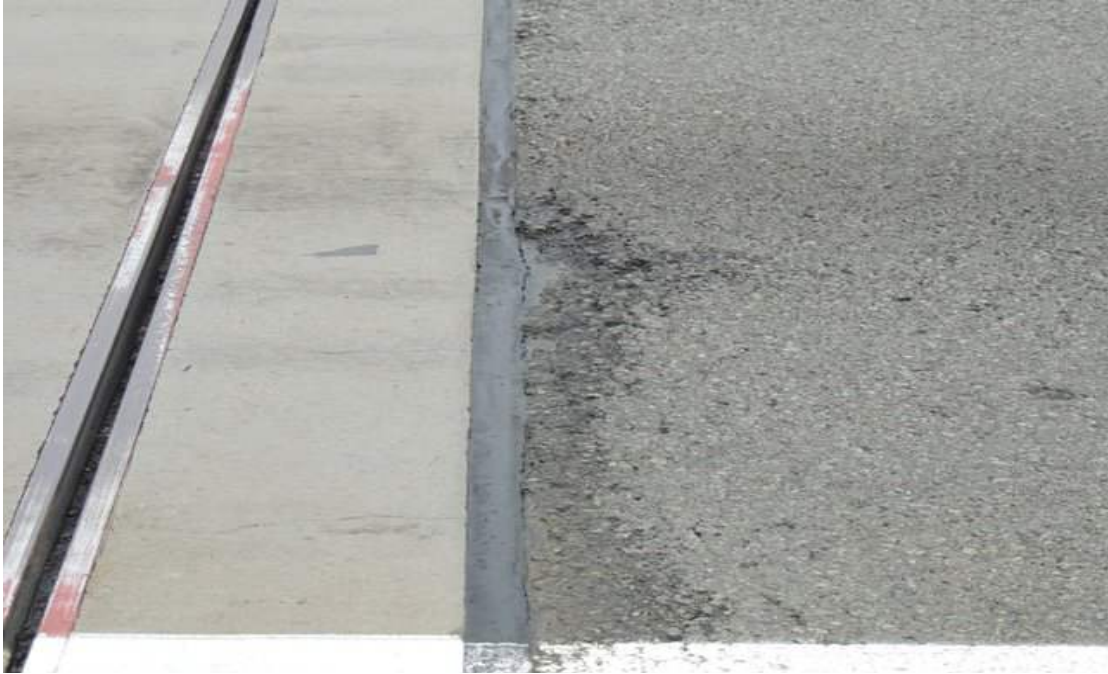
| 사진내용 | 교면포장 하행선 S5(A2) 아스콘 패임 | | 7 |

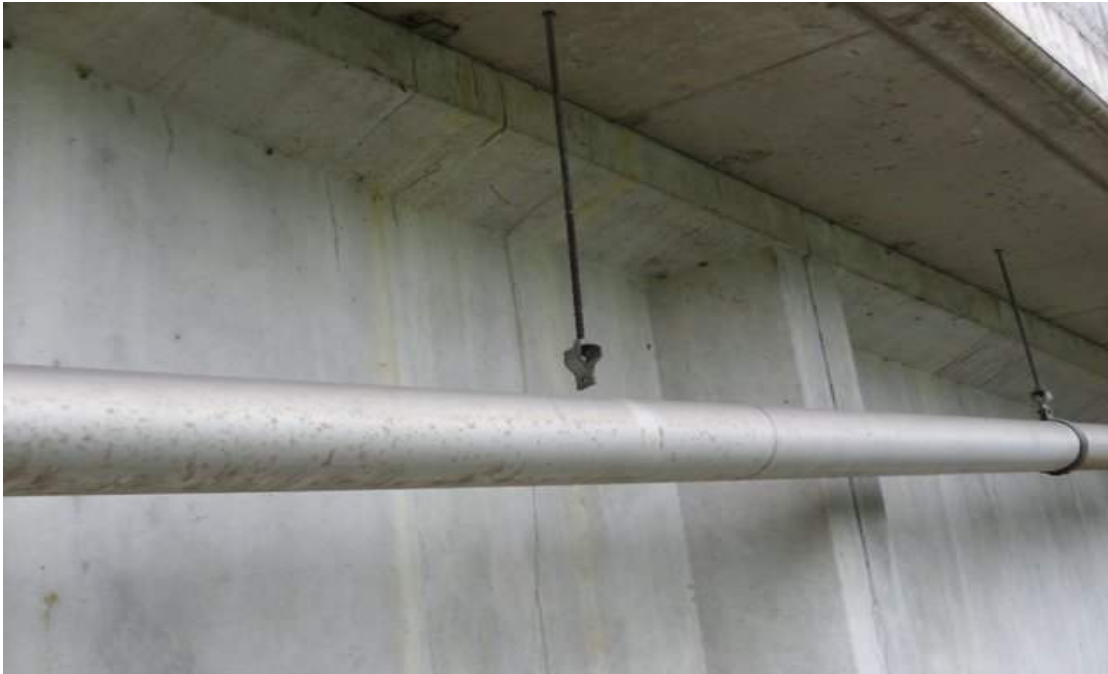
| 사진내용 | 배수시설 상행선 S1 배수관 고정고리 탈락 | | 8 |

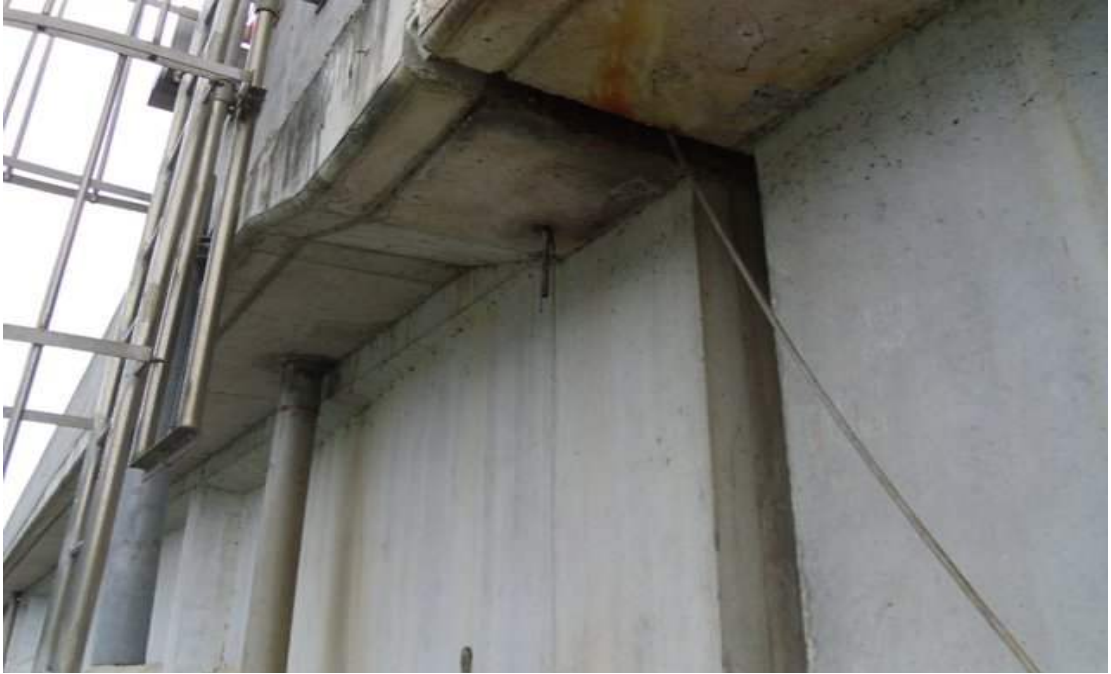
| 사진내용 | 배수시설 상행선 S3(P3) 유도배수관 길이부족 | | 9 |

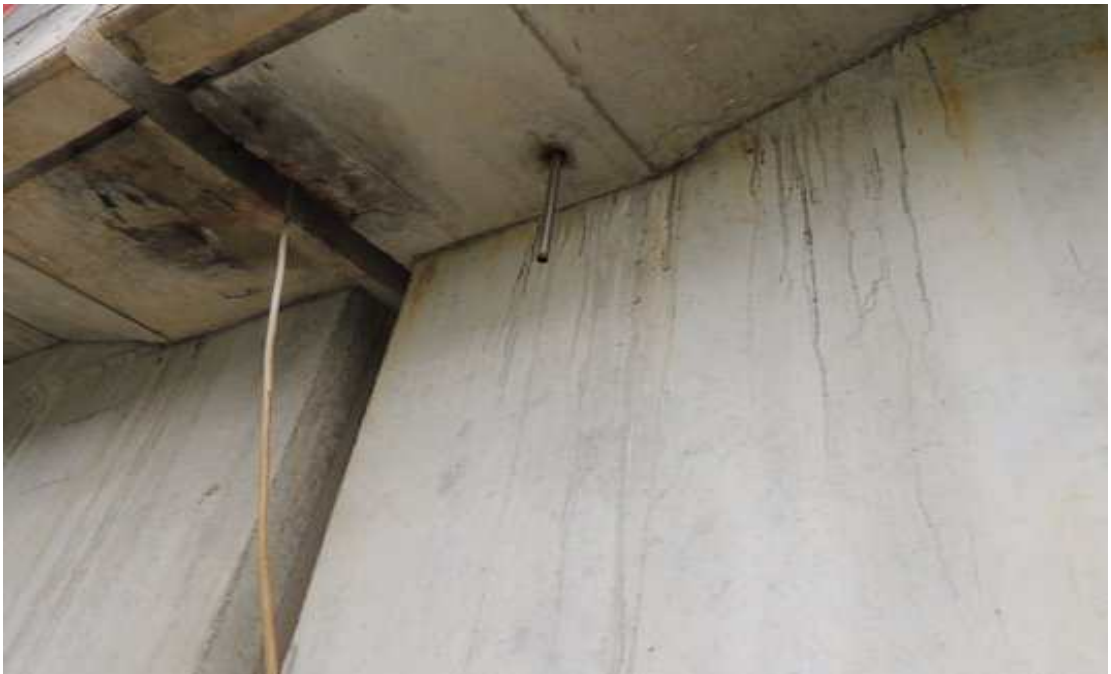
| 사진내용 | 배수시설 하행선 S3(P3) 유도배수관 길이부족 | | 10 |

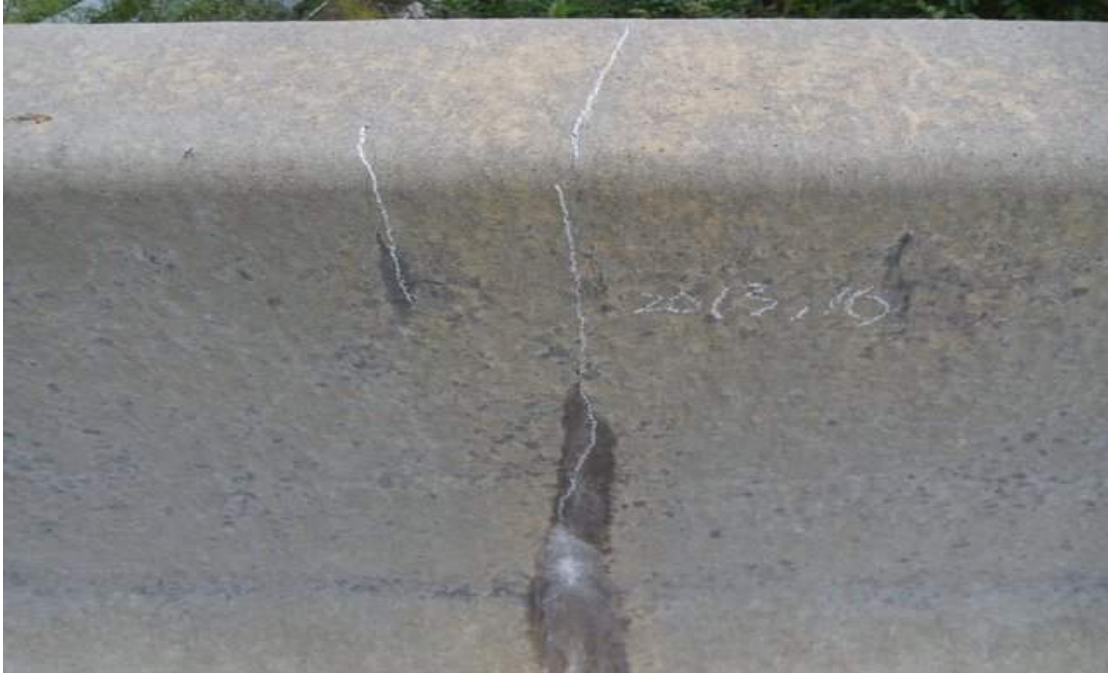
| 사진내용 | 방호벽 상행선 S1 균열부 백태 | | 11 |

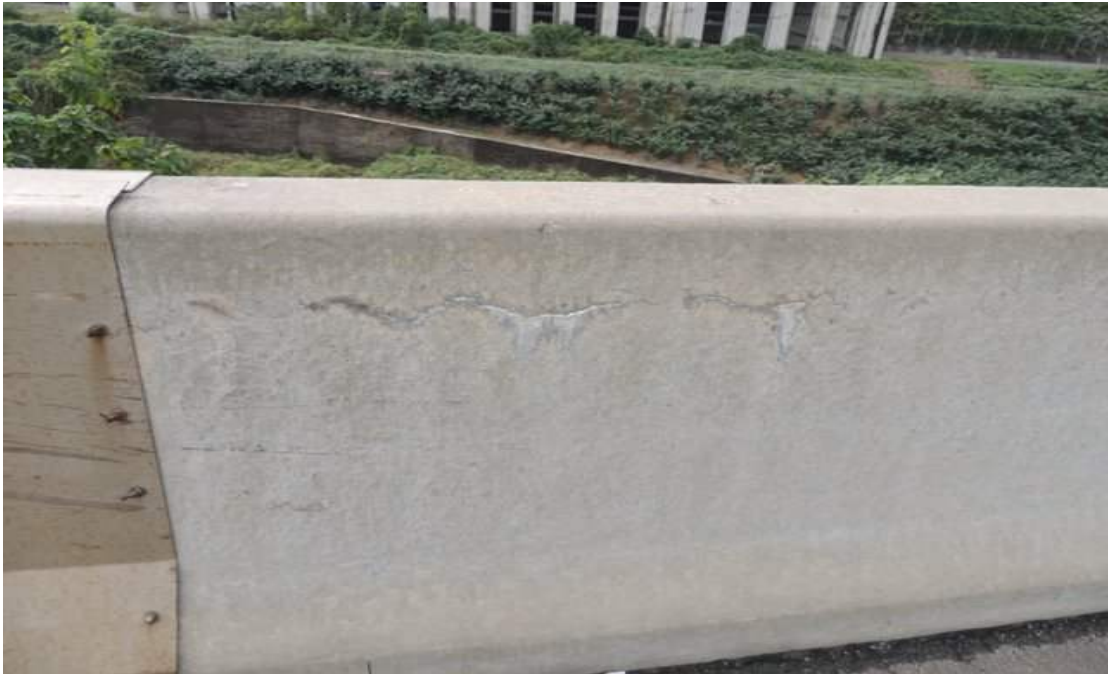
| 사진내용 | 방호벽 하행선 S1 균열부 백태 | | 12 |

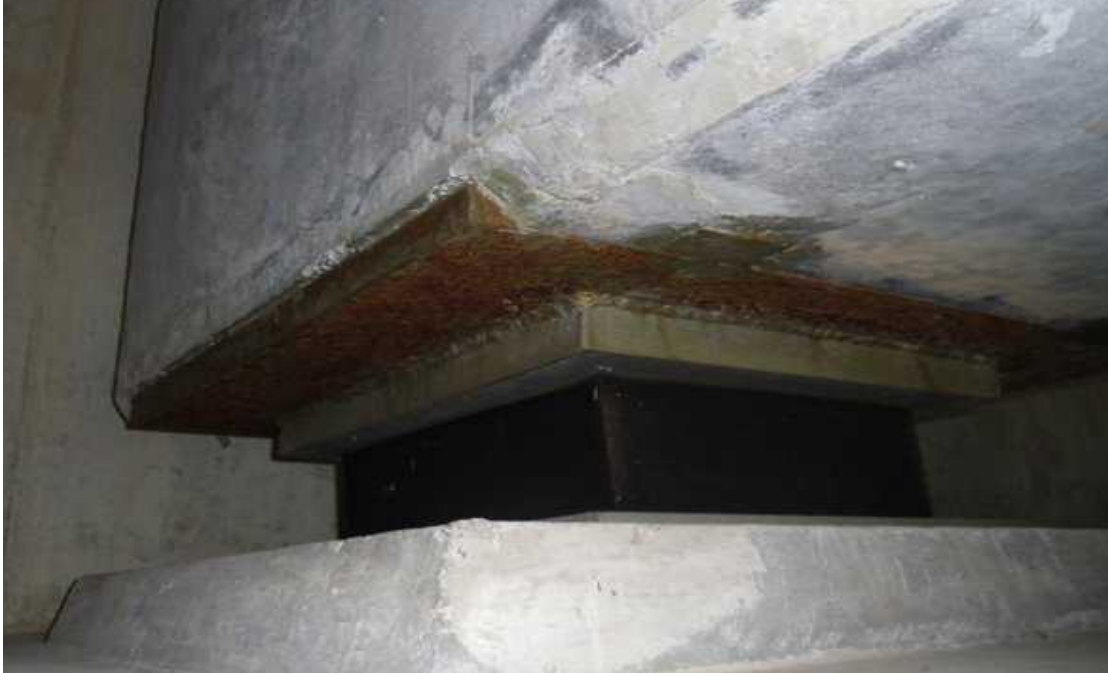
| 사진내용 | 교량받침 상행선 A1 SH2 상부플레이트 녹발생 | | 15 |

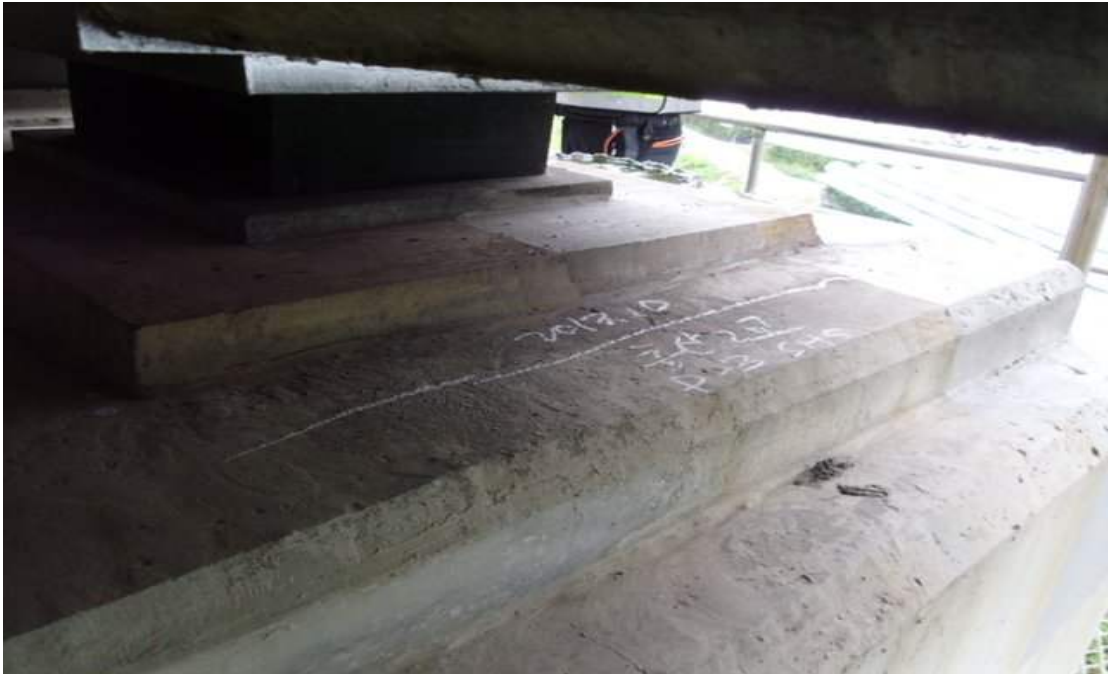
| 사진내용 | 교량받침 상행선 P3 SH5 받침콘크리트 균열(CW=0.1mm) | | 16 |

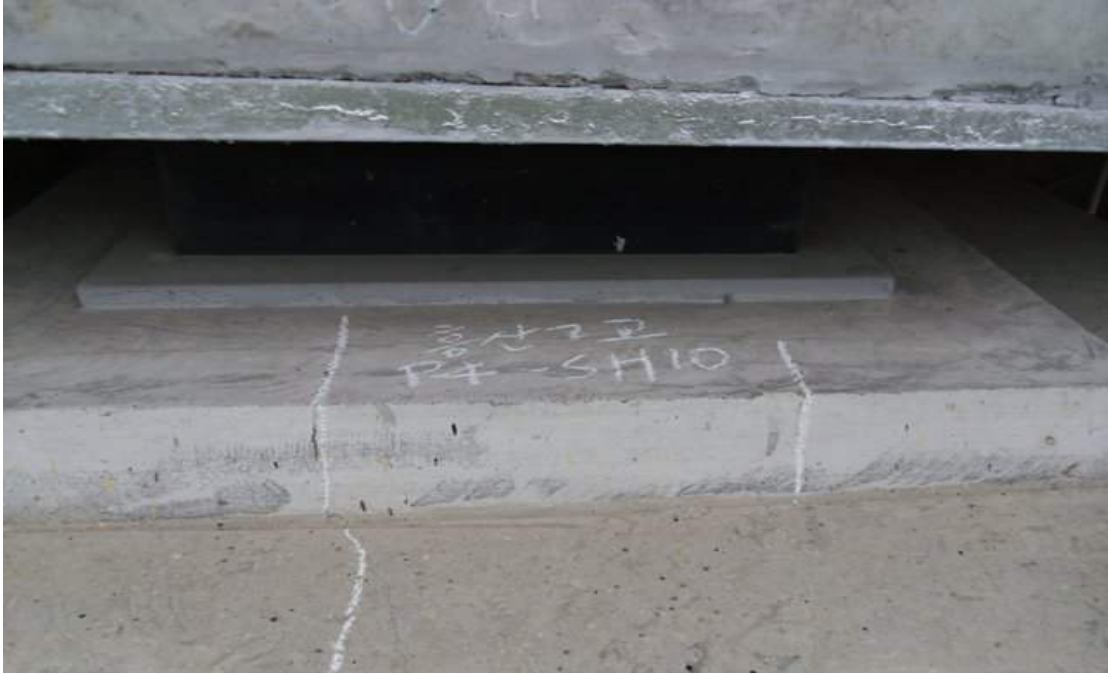
| 사진내용 | 교량받침 상행선 P4 SH10 무수축물탈 균열(CW=0.1mm) | | 17 |

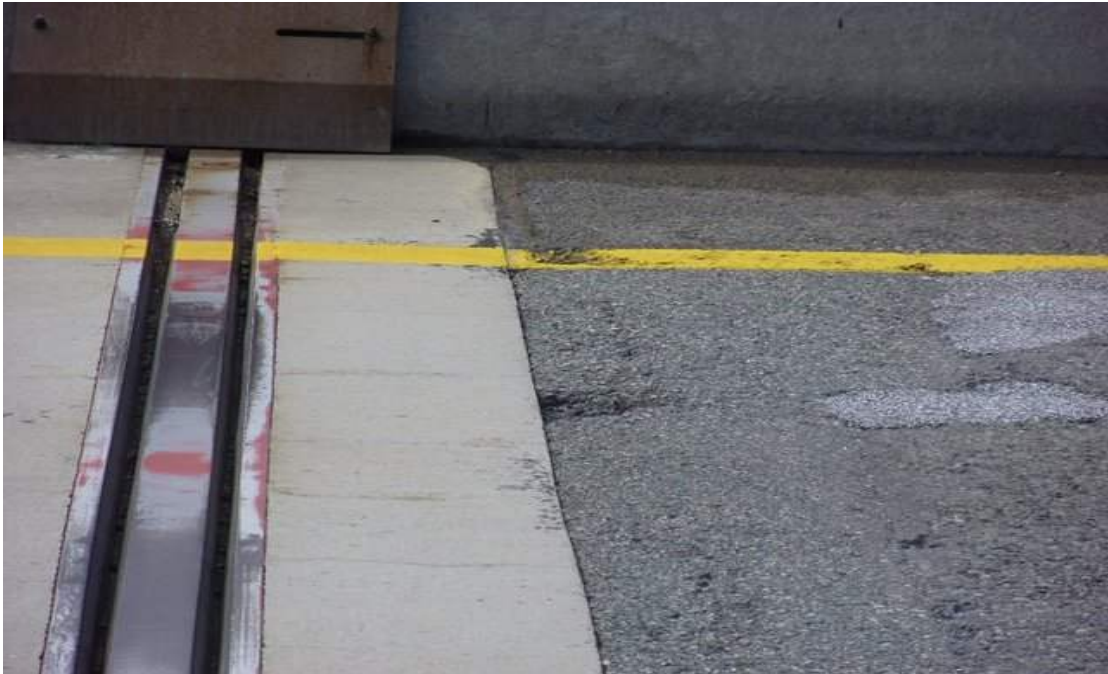
| 사진내용 | 교면포장 상행선 S1(A1) 보수부 재패임 | | 4 |

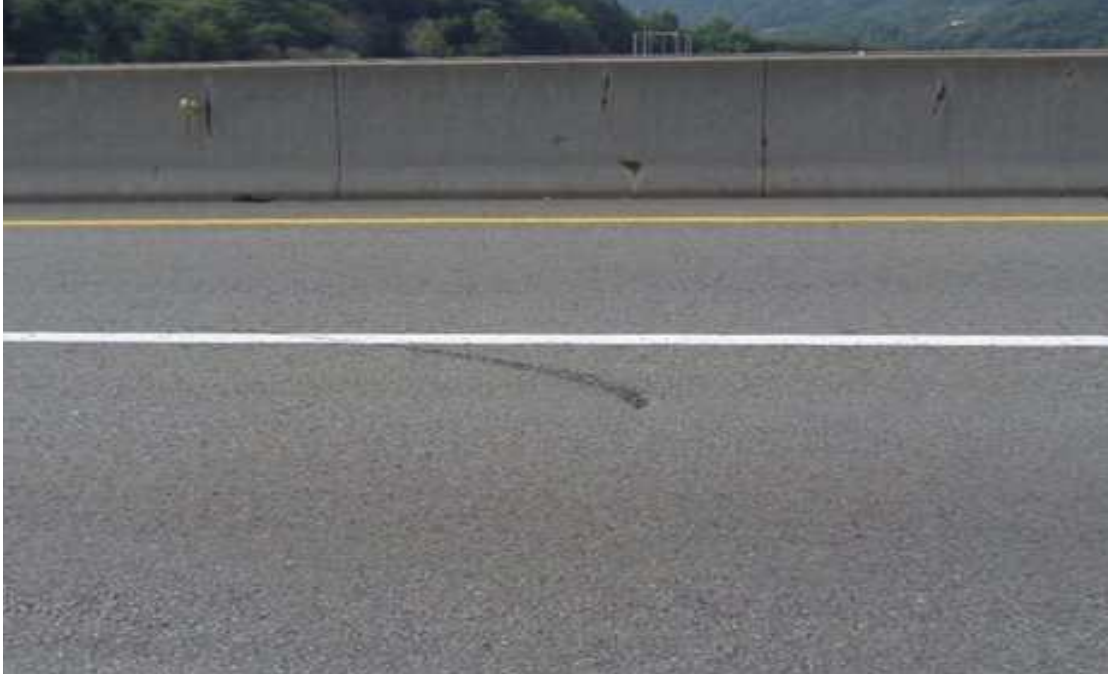
| 사진내용 | 교면포장 상행선 S4 아스콘 패임 | | 5 |

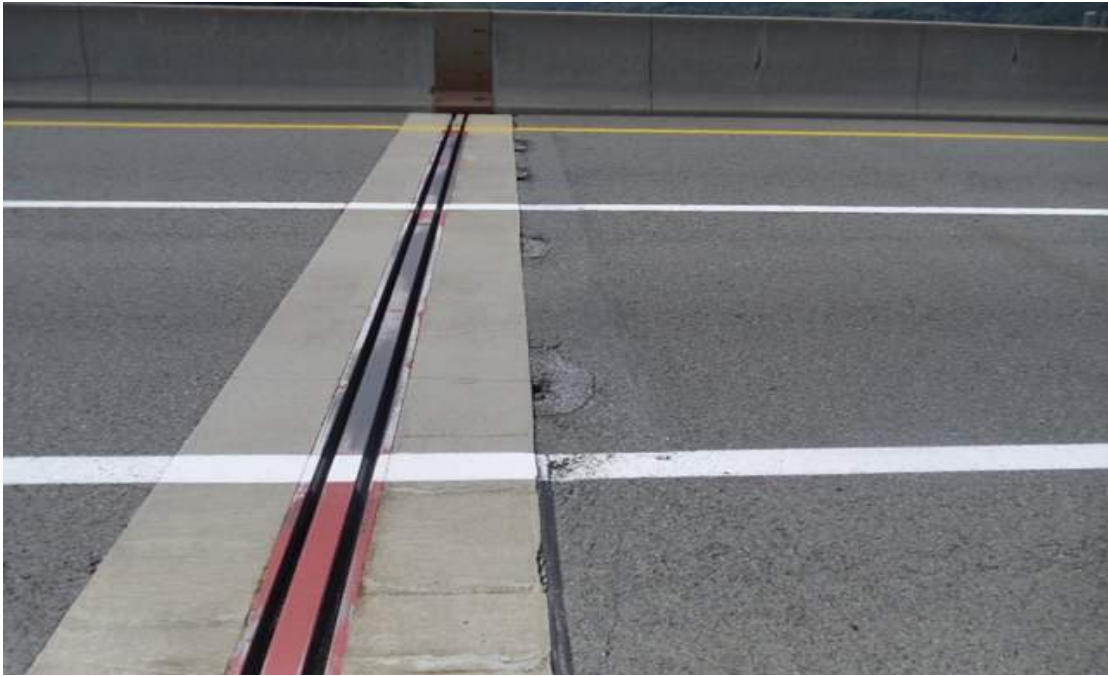
| 사진내용 | 교면포장 상행선 S5(P4) 보수부 재패임 | | 6 |

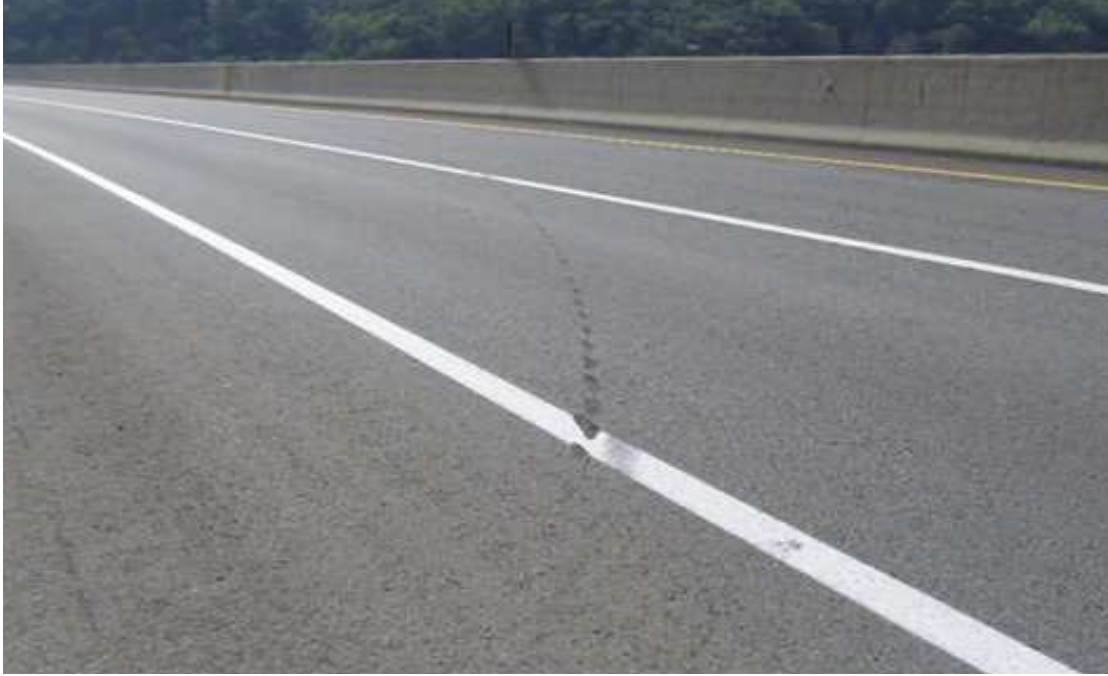
| 사진내용 | 교면포장 상행선 S7 아스콘 패임 | | 7 |

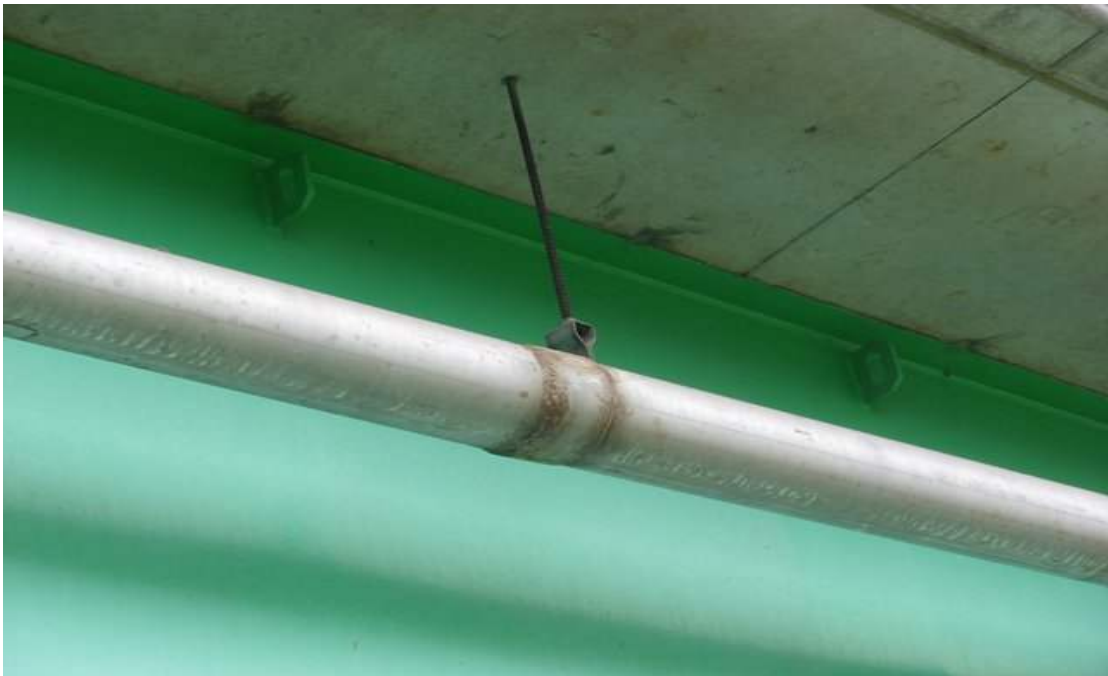
| 사진내용 | 배수시설 상행선 S1 배수관 고정고리 탈락 | | 8 |

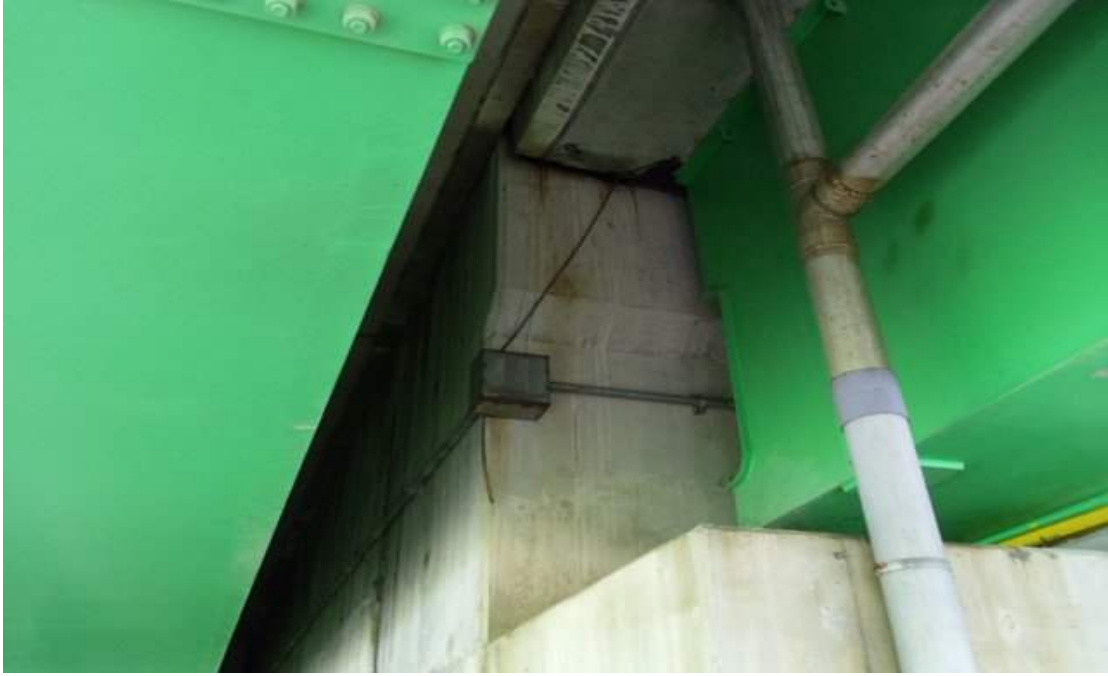
| 사진내용 | 배수시설 하행선 S1(A1) 유도배수관 길이부족 | | 9 |

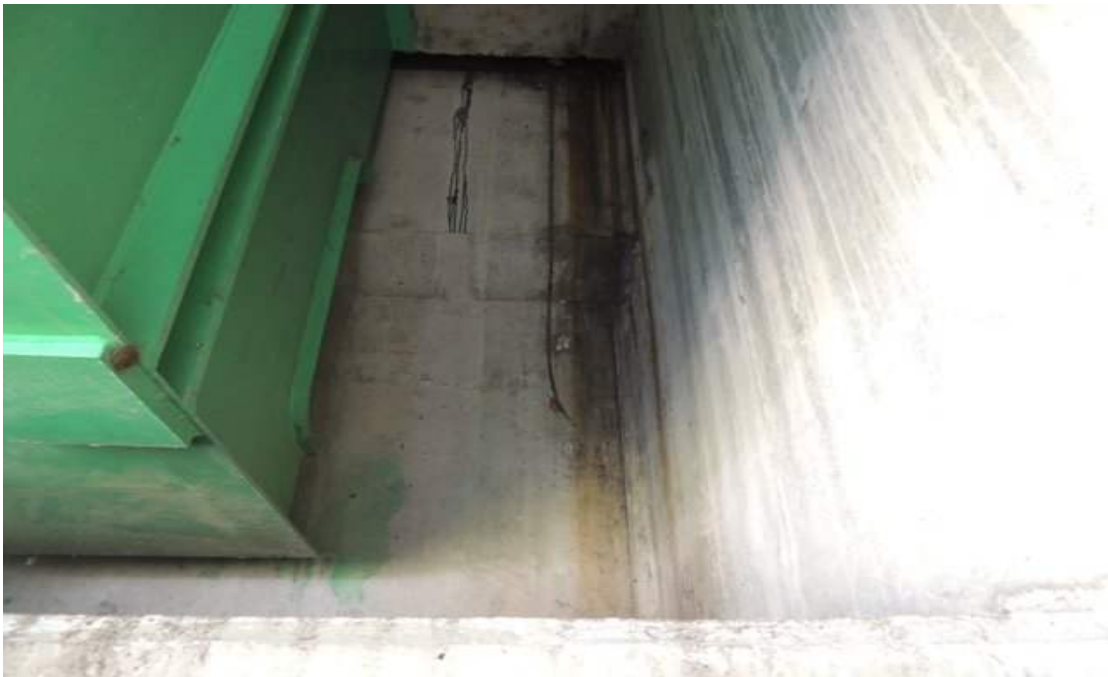
| 사진내용 | 배수시설 하행선 S2(A2) 유도배수관 길이부족 | | 10 |

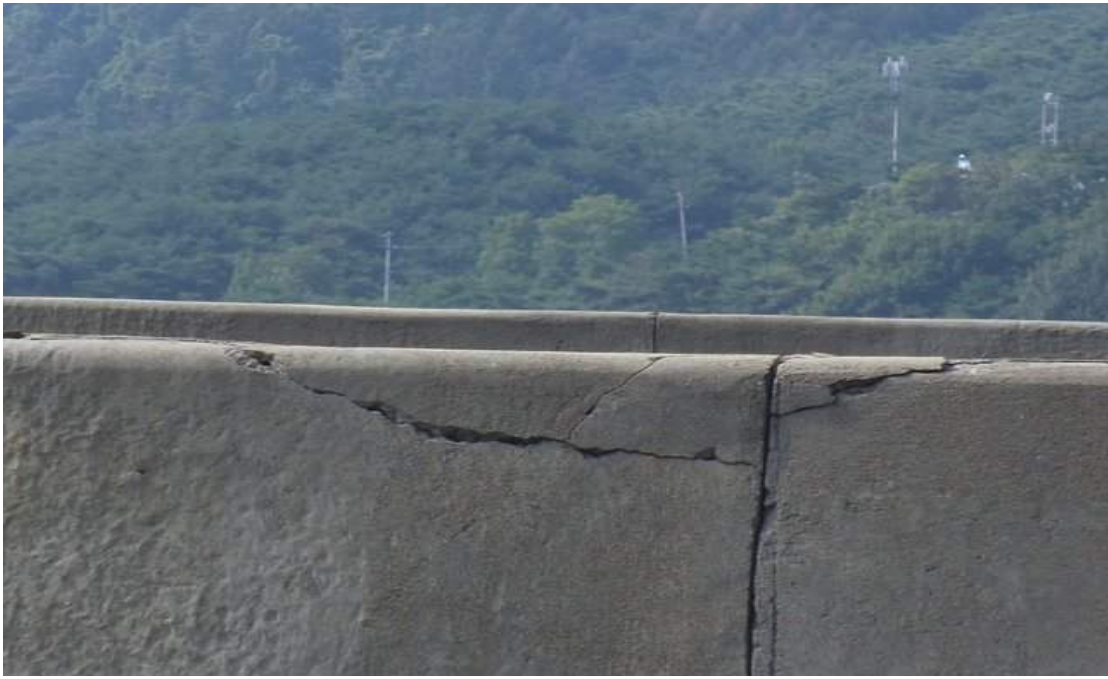
| 사진내용 | 중분대 상행선 S7 콘크리트 파손 | | 11 |

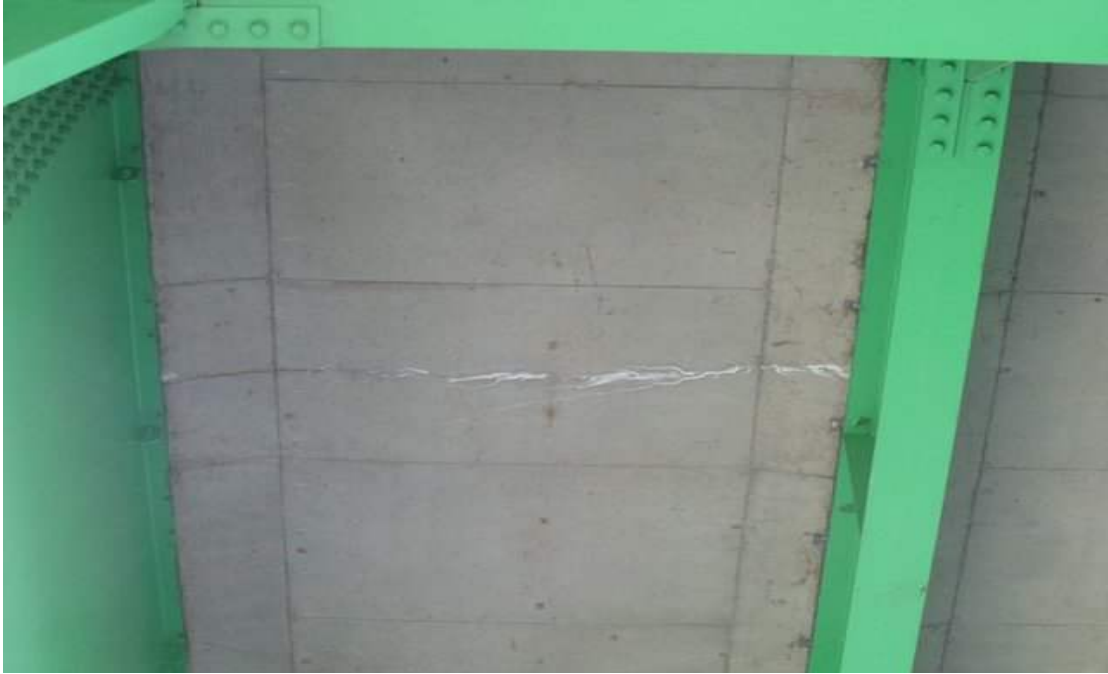
| 사진내용 | 바닥판하면 상행선 S1 균열부 백태 | | 13 |

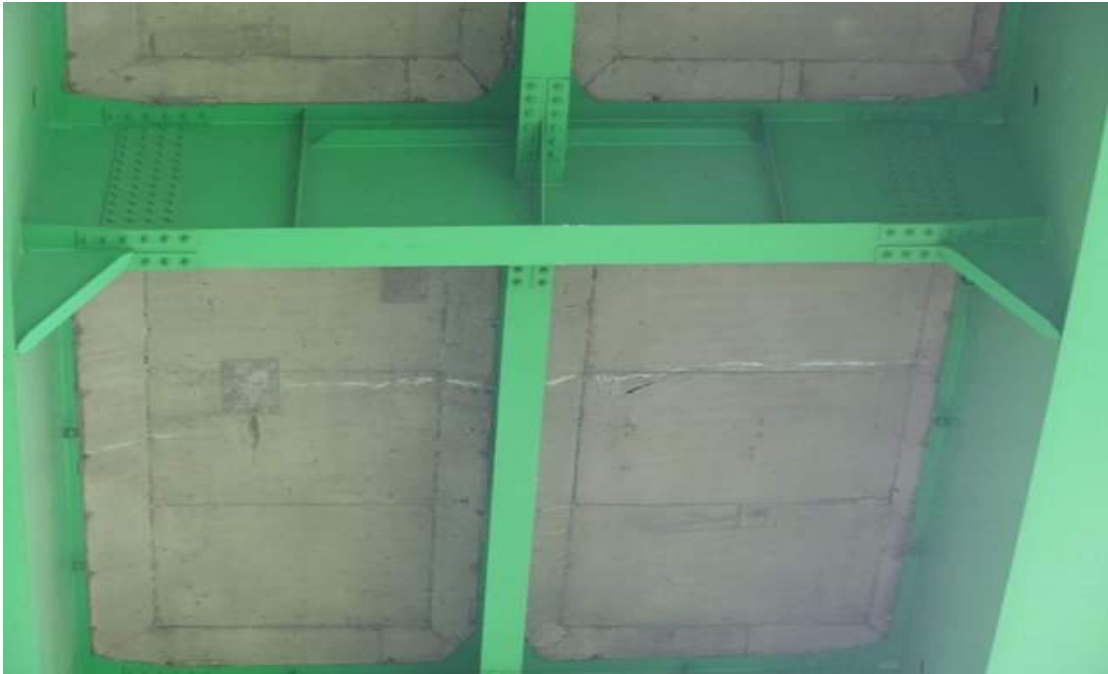
| 사진내용 | 바닥판하면 하행선 S6 균열부 백태 | | 14 |

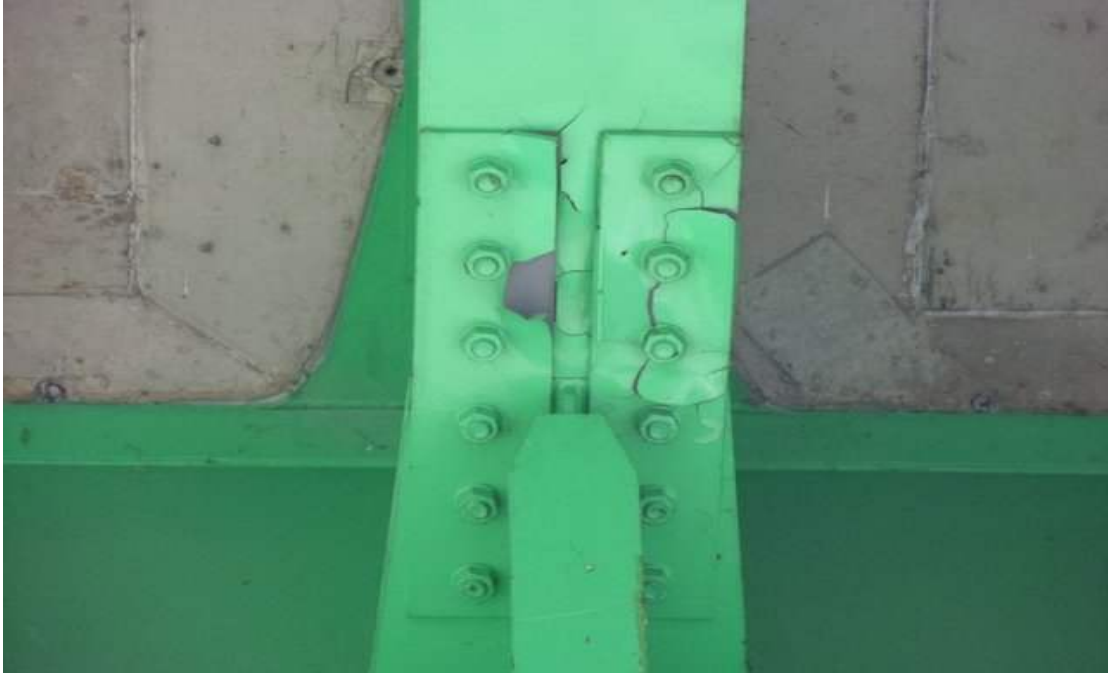
| 사진내용 | 가로보 하행선 S7 도장손상 | | 15 |

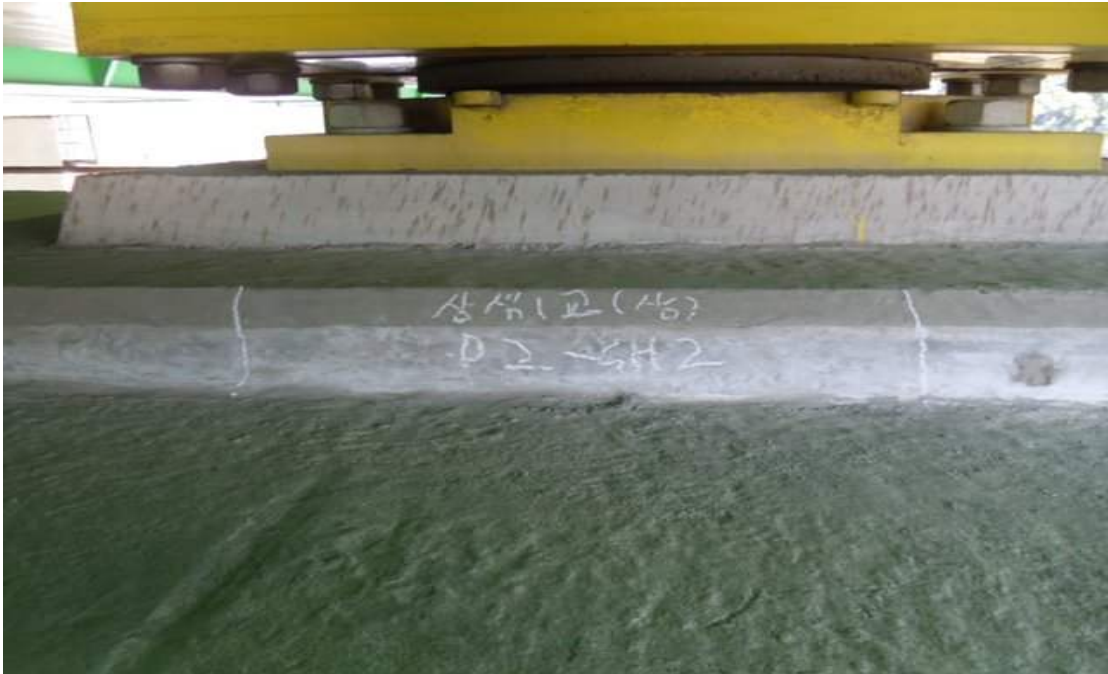
| 사진내용 | 교량받침 상행선 P2 SH2 받침콘크리트 균열(CW=0.1mm) | | 16 |

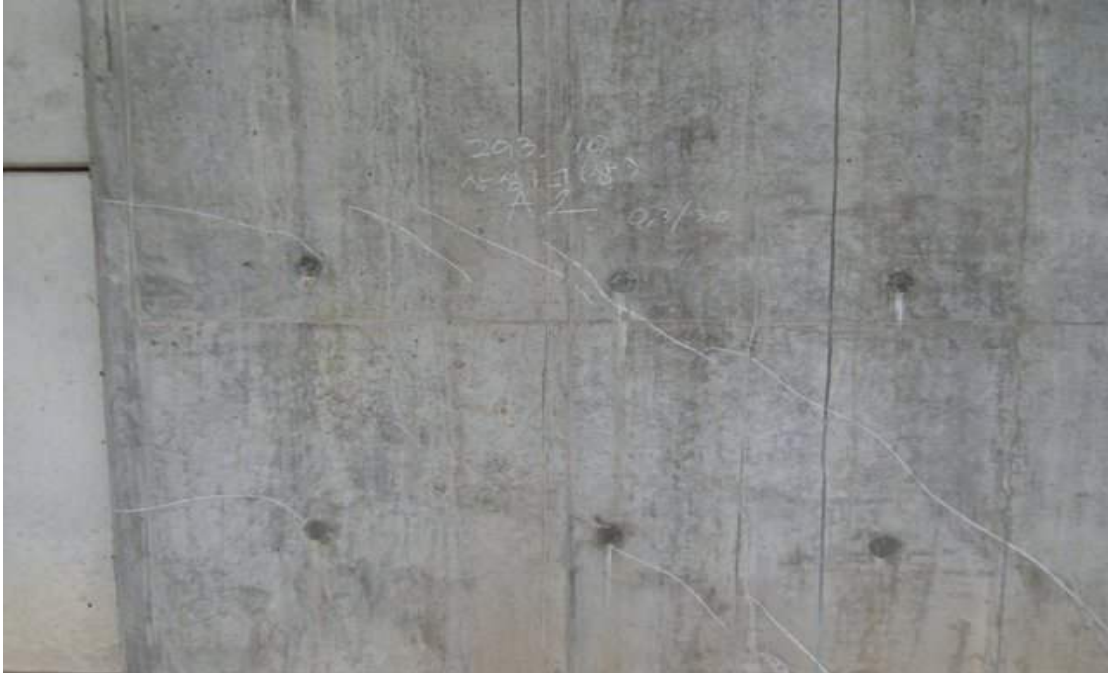
| 사진내용 | 교대 상행선 A2 좌측 날개벽 경사균열(CW=0.3mm) | | 17 |

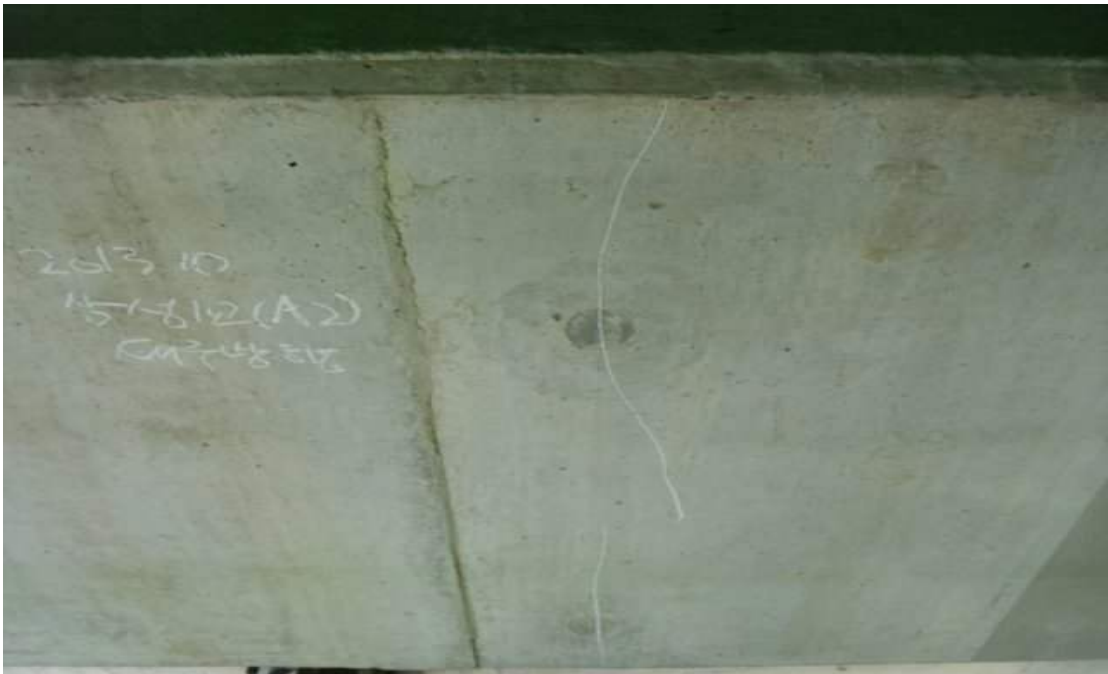
| 사진내용 | 교대 상행선 A2 구체 수직균열(CW=0.1mm) | | 18 |
