# 1. 송읍교

| 과업명 | 신대구부산고속도로 시설물 정밀점검 | 시설물명 | 송읍교 |

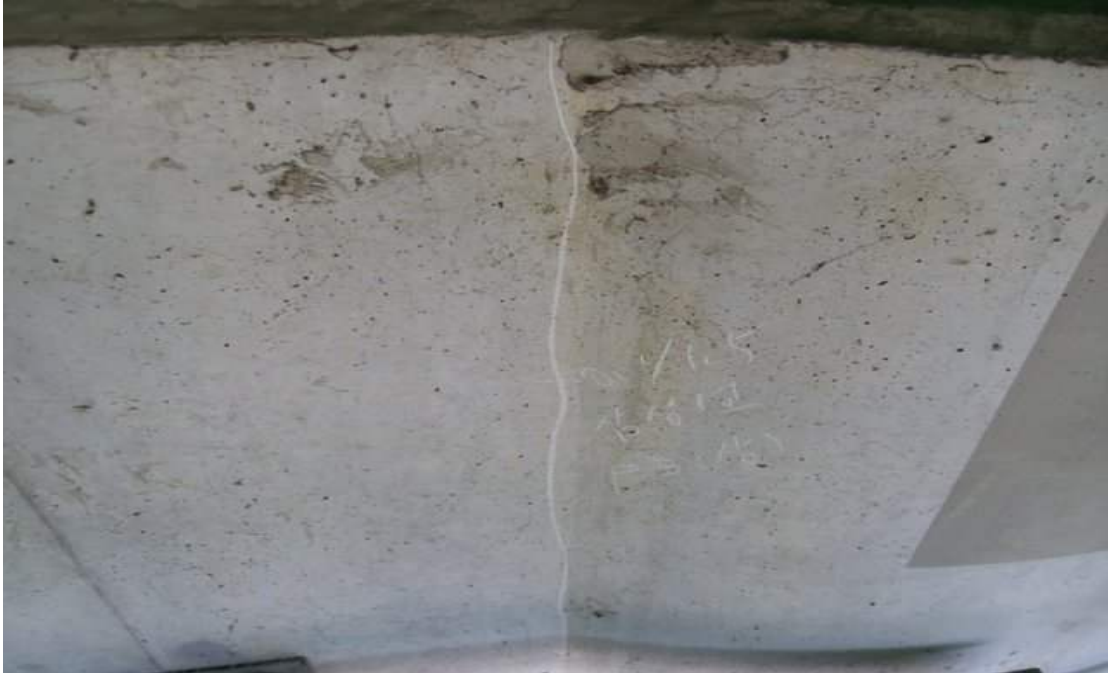
| 사진내용 | 교각 상행선 P3 코핑부 수직균열(CW=0.1mm) | | 19 |

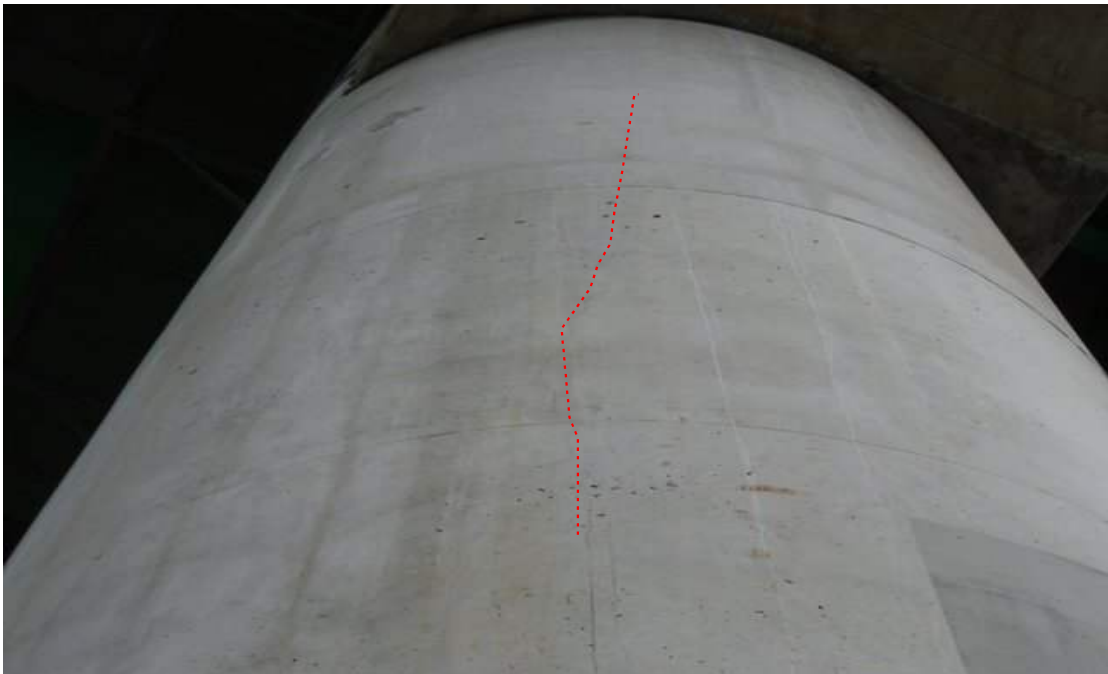
| 사진내용 | 교각 하행선 P3 기둥부 수직균열(CW=0.3mm) | | 20 |

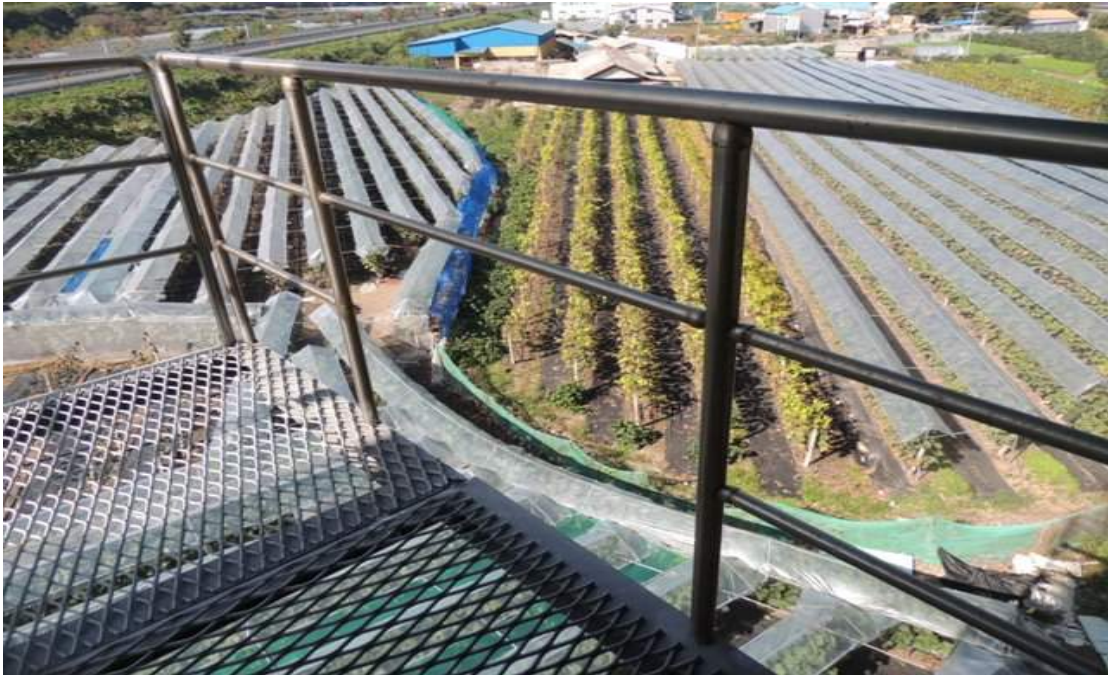
| 사진내용 | 부대시설 하행선 P3 점검로 난간대 파손 | | 22 |

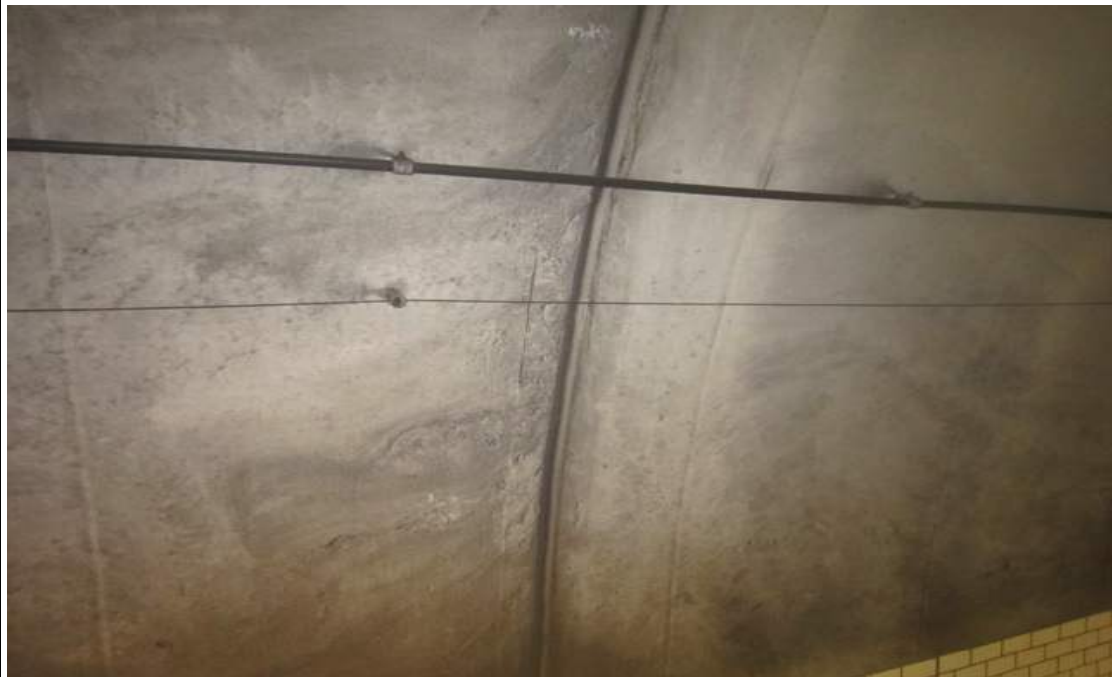
| 사진내용 | 상행선 천정부 S19 콘크리트 들뜸 (A=0.2X0.3) | | 4 |

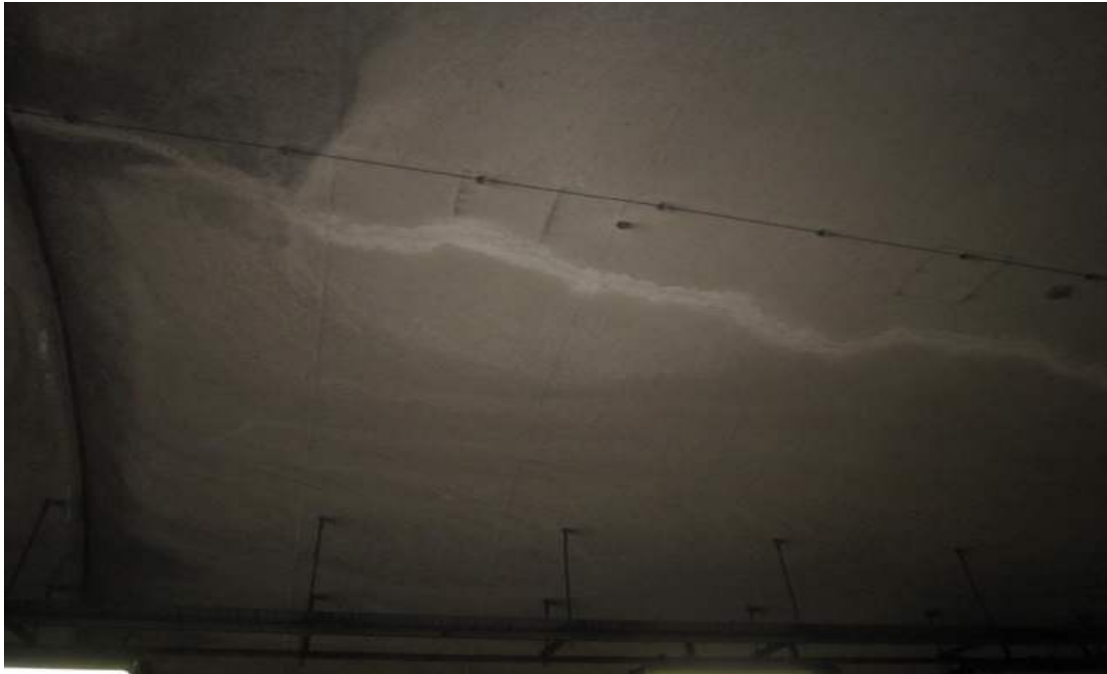
| 과업명 | 신대구부산고속도로 시설물 정밀점검 | 시설물명 | 청도2터널 |
|---|---|---|---|
| 사진내용 | 상행선 천정부 S38 재균열 (폭 0.3mm) | | 5 |

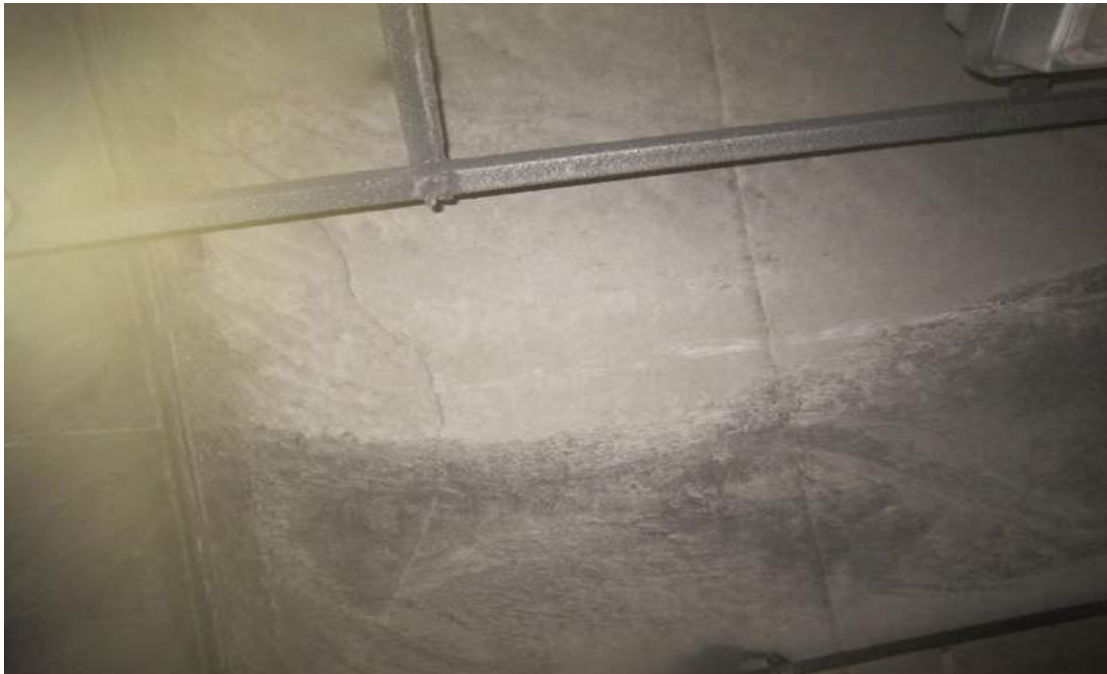
| 과업명 | 신대구부산고속도로 시설물 정밀점검 | 시설물명 | 청도2터널 |
|---|---|---|---|
| 사진내용 | 상행선 천정부 S167 반원형균열 (폭 0.3mm) | | 6 |

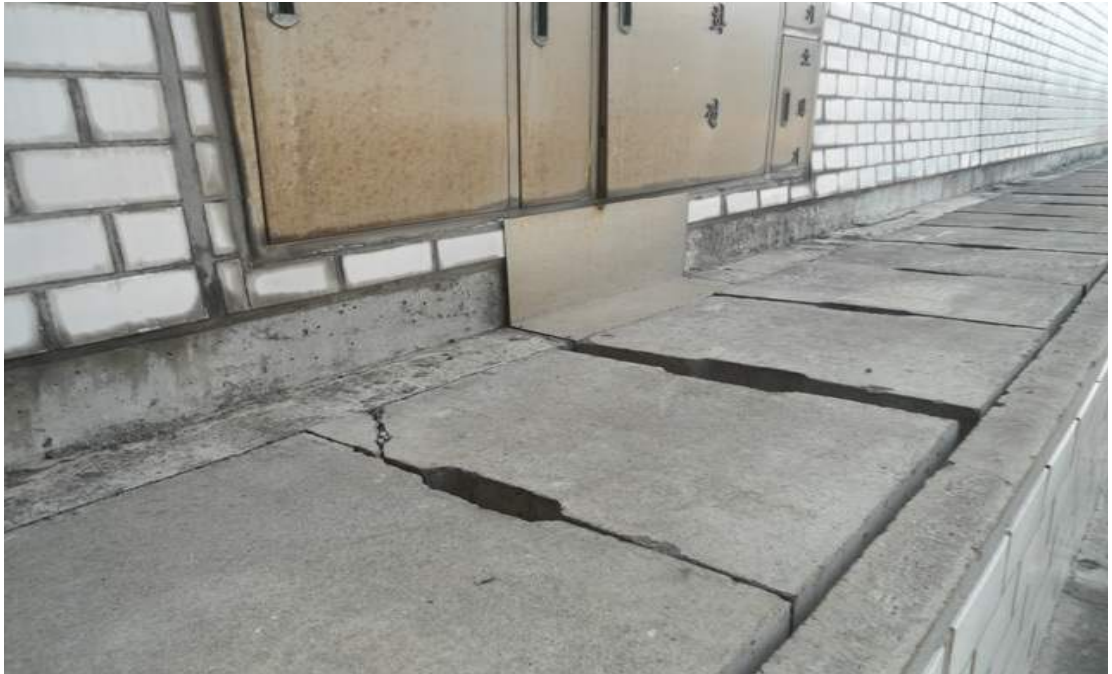
| 과업명 | 신대구부산고속도로 시설물 정밀점검 | 시설물명 | 청도2터널 |
|---|---|---|---|
| 사진내용 | 상행선 공동구 S2 덮개파손 | | 11 |

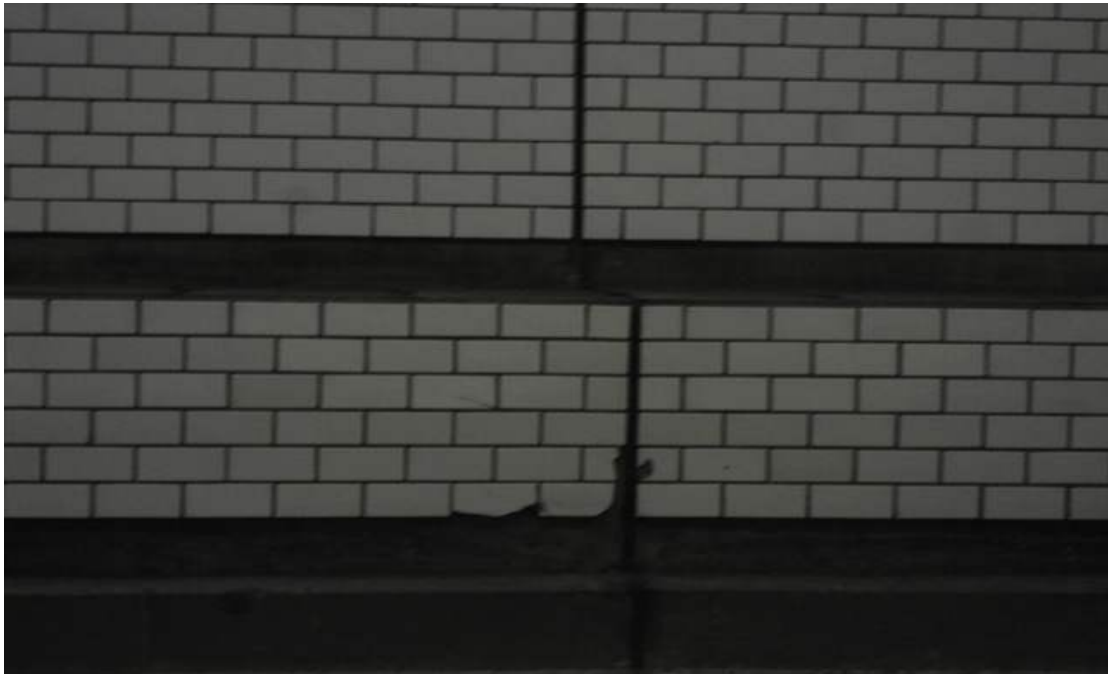
| 과업명 | 신대구부산고속도로 시설물 정밀점검 | 시설물명 | 청도2터널 |
|---|---|---|---|
| 사진내용 | 하행선 공동구 S46 측면 타일파손 | | 12 |

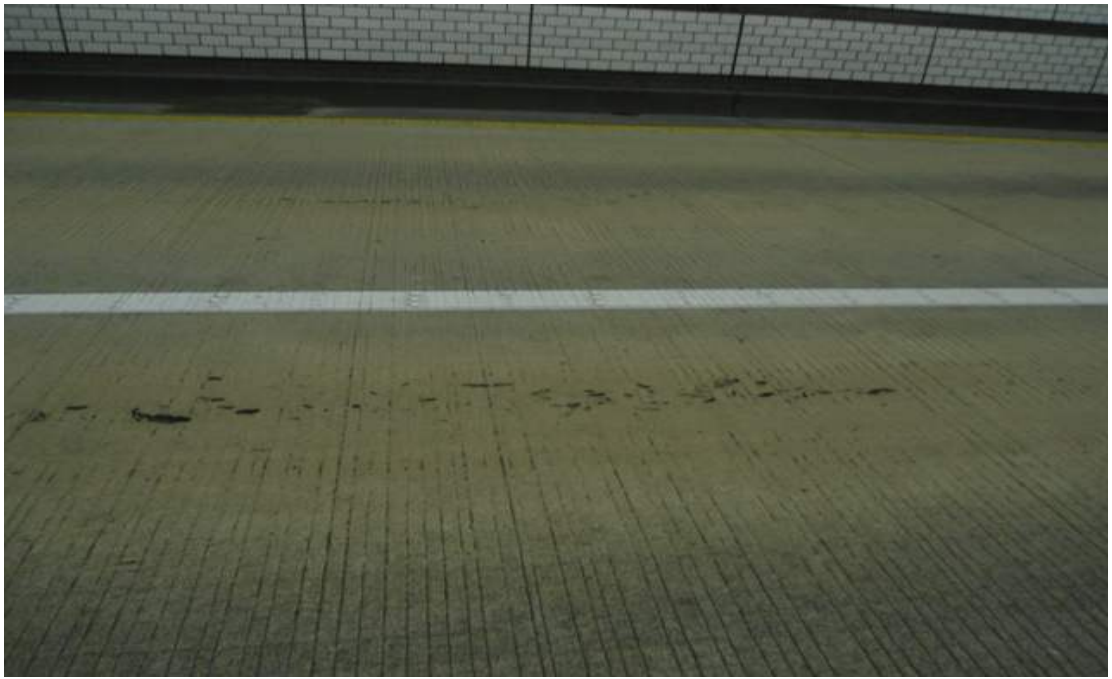
| 과업명 | 신대구부산고속도로 시설물 정밀점검 | 시설물명 | 청도2터널 |
|---|---|---|---|
| 사진내용 | 하행선 포장부 S120 불순물 혼입 (A=2.0*1.0) | | 13 |

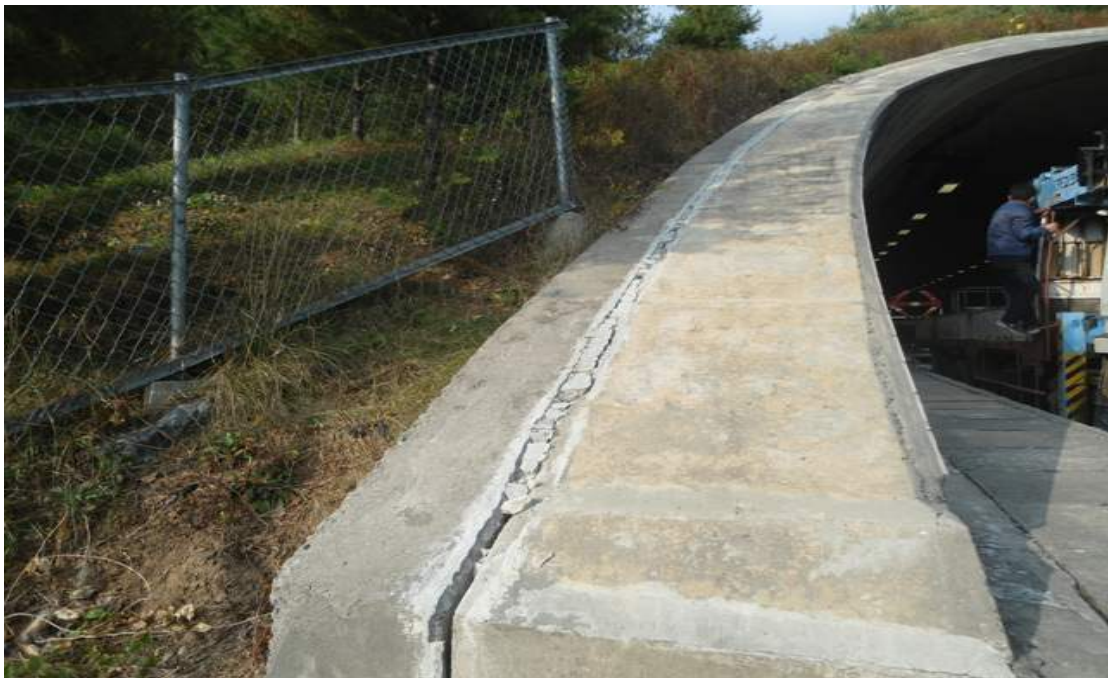
| 과업명 | 신대구부산고속도로 시설물 정밀점검 | 시설물명 | 청도2터널 |
|---|---|---|---|
| 사진내용 | 하행선 갭문 시점부 파손 및 이격 | | 14 |

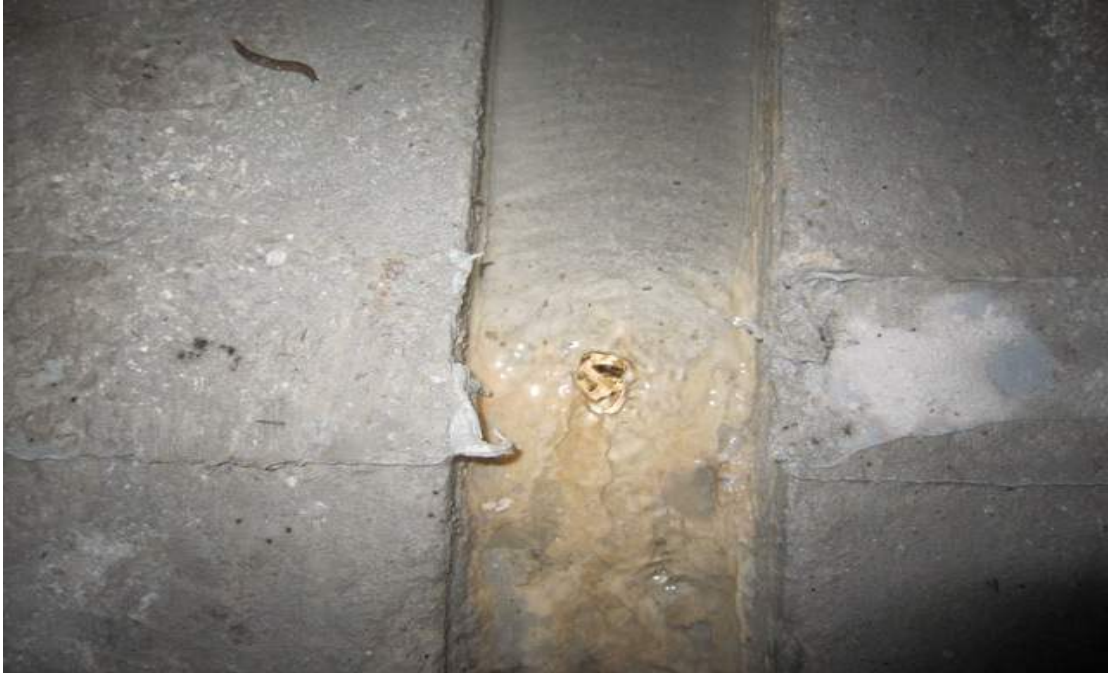
| 사진내용 | 공동구내부 B면 바닥부 누수 (STA.0+30) | | 17 |

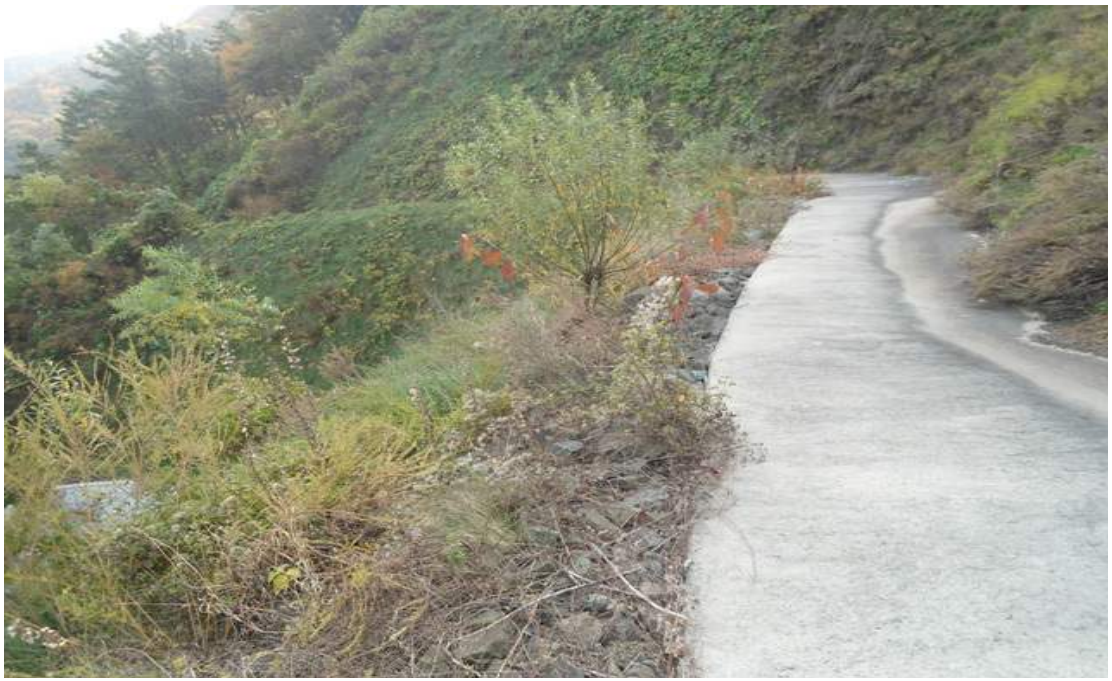
| 과업명 | 신대구부산고속도로 시설물 정밀점검 | 시설물명 | 청도2터널<br>터널부사면 |
|---|---|---|---|
| 사진내용 | 중점부-정면 STA.0+0 1소단 뜯돌 발달 | | 24 |

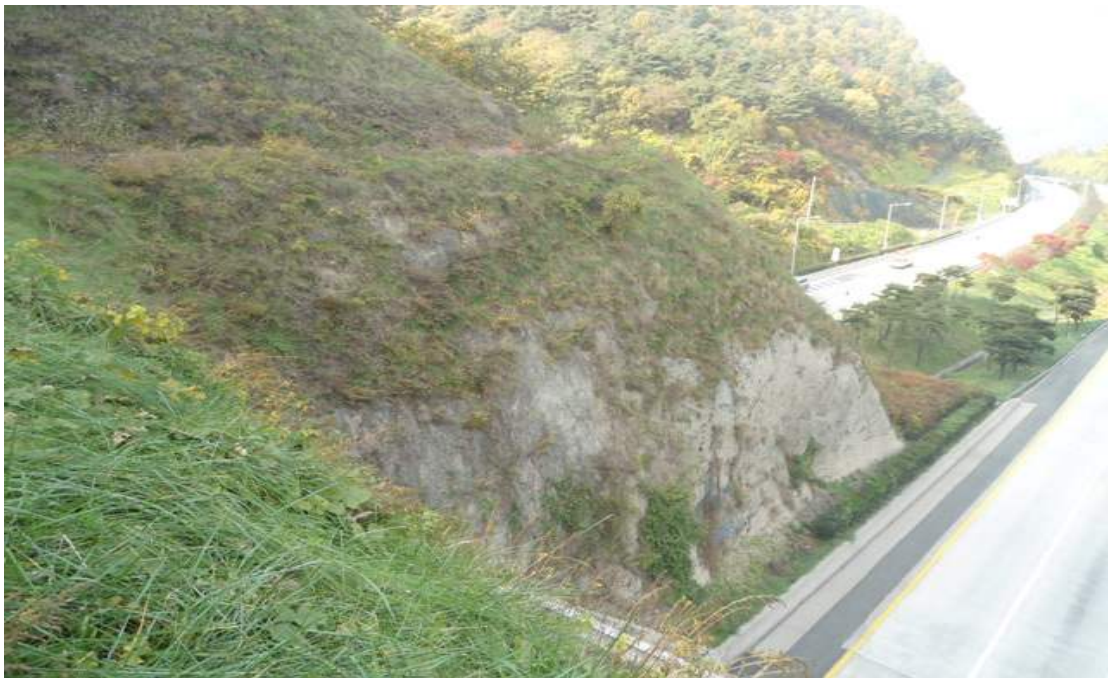
| 과업명 | 신대구부산고속도로 시설물 정밀점검 | 시설물명 | 청도2터널<br>터널부사면 |
|---|---|---|---|
| 사진내용 | 중점부-정면 STA.0-5 1단 녹생토 유실 | | 25 |

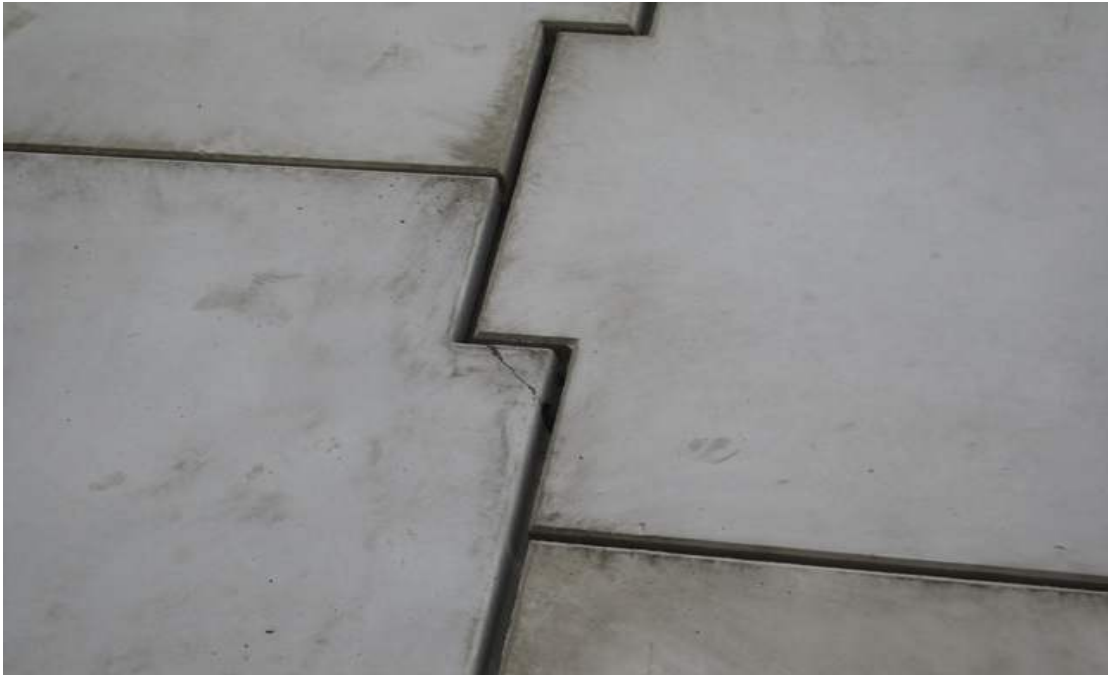
| 과업명 | 신대구부산고속도로 시설물 정밀점검 | 시설물명 | 보강토옹벽<br>(4공구) |
|---|---|---|---|
| 사진내용 | 판넬 파손 (A=0.1X0.1) SPAN 4 | | 3 |

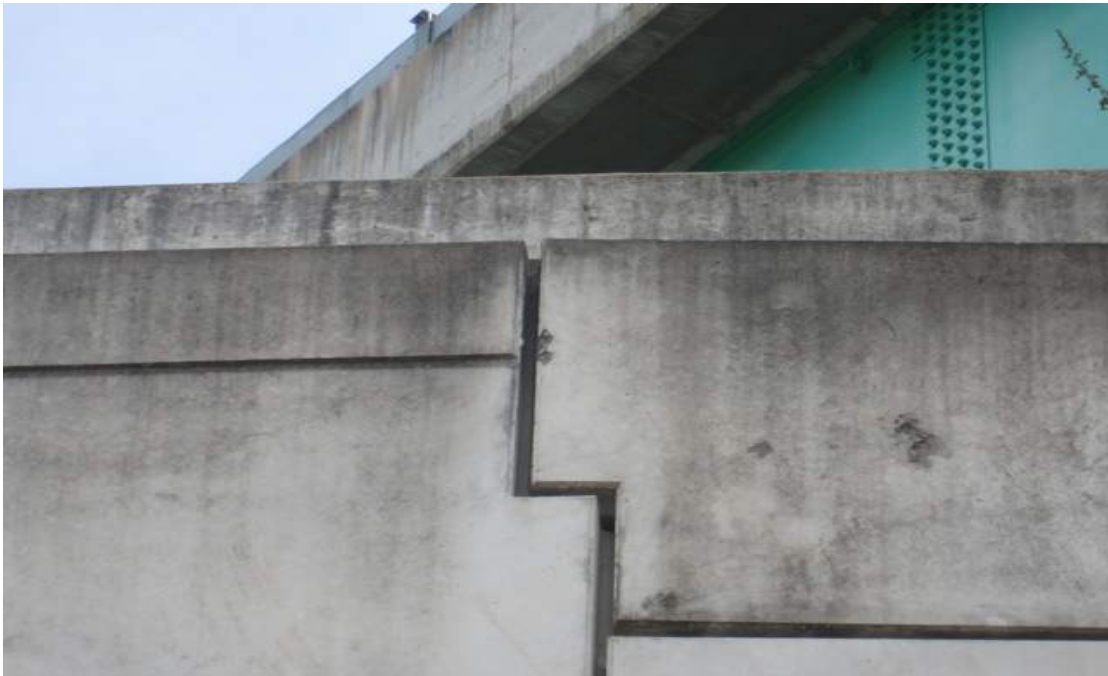
| 과업명 | 신대구부산고속도로 시설물 정밀점검 | 시설물명 | 보강토옹벽<br>(4공구) |
|---|---|---|---|
| 사진내용 | 판넬 파손 (A=0.1X0.1) SPAN 9 | | 4 |
