# 1. 단산대교

| 과업명 | 신대구부산고속도로 시설물 정밀점검 | 시설물명 | 단산대교 |

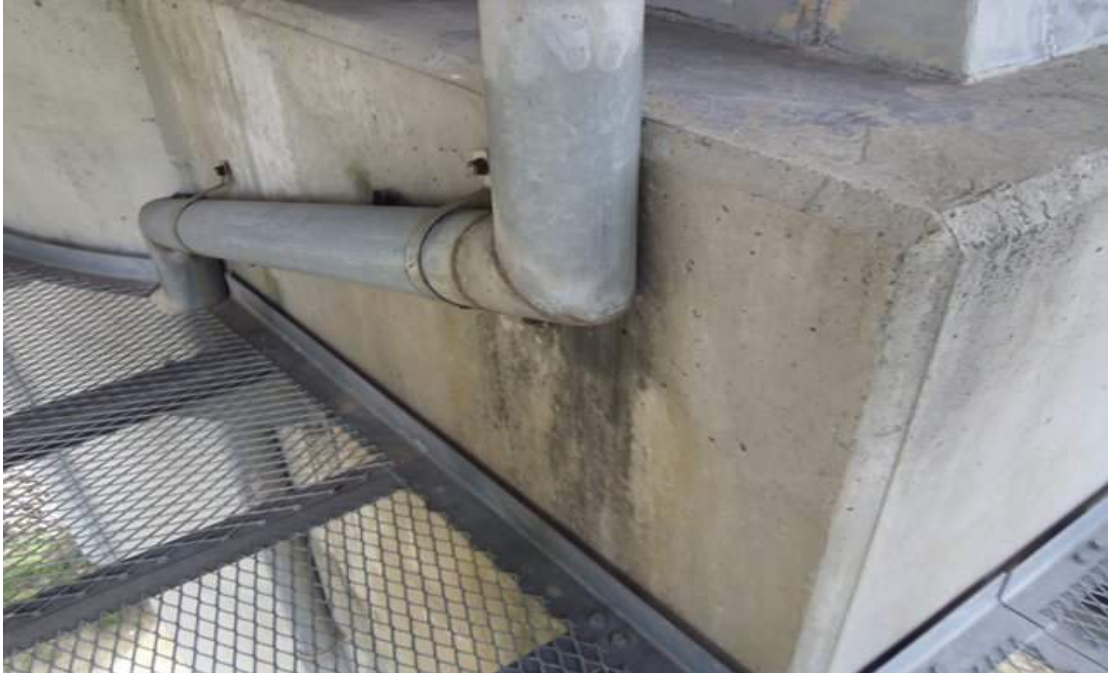
| 과업명 | 신대구부산고속도로 시설물 정밀점검 | 시설물명 | 단산대교 |
|---|---|---|---|
| 사진내용 | 배수시설 하행선 S9(P8) 배수관내 이물질 퇴적(우수 역류) | | 7 |

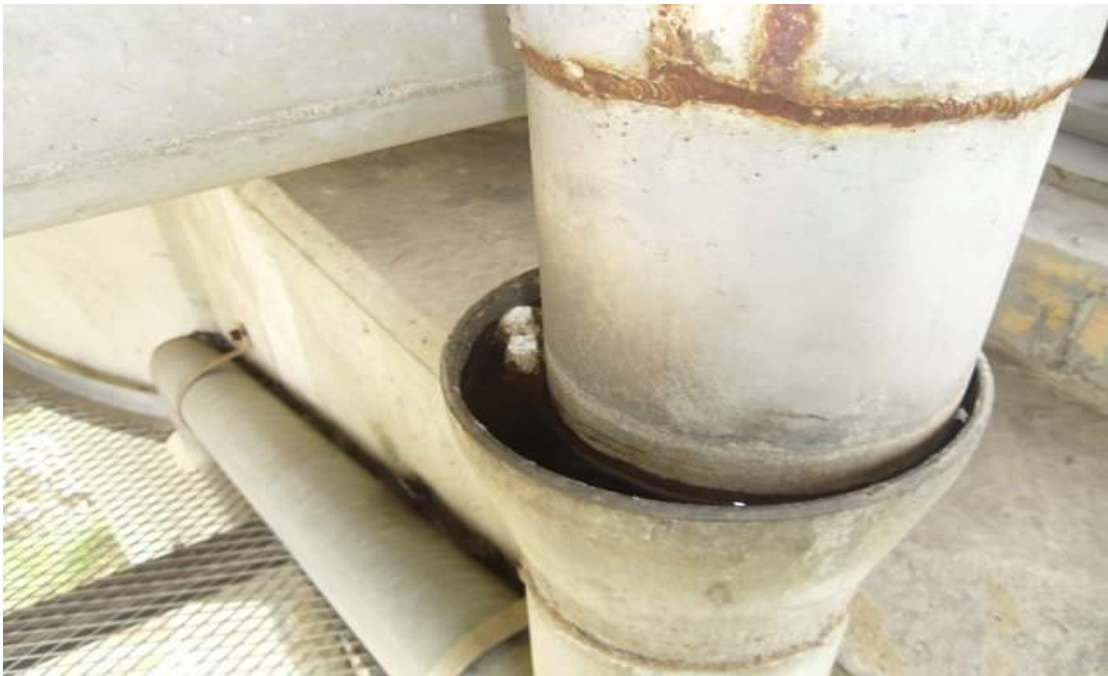
| 과업명 | 신대구부산고속도로 시설물 정밀점검 | 시설물명 | 단산대교 |
|---|---|---|---|
| 사진내용 | 배수시설 하행선 S9(P8) 배수관내 이물질 퇴적(우수 역류) | | 8 |

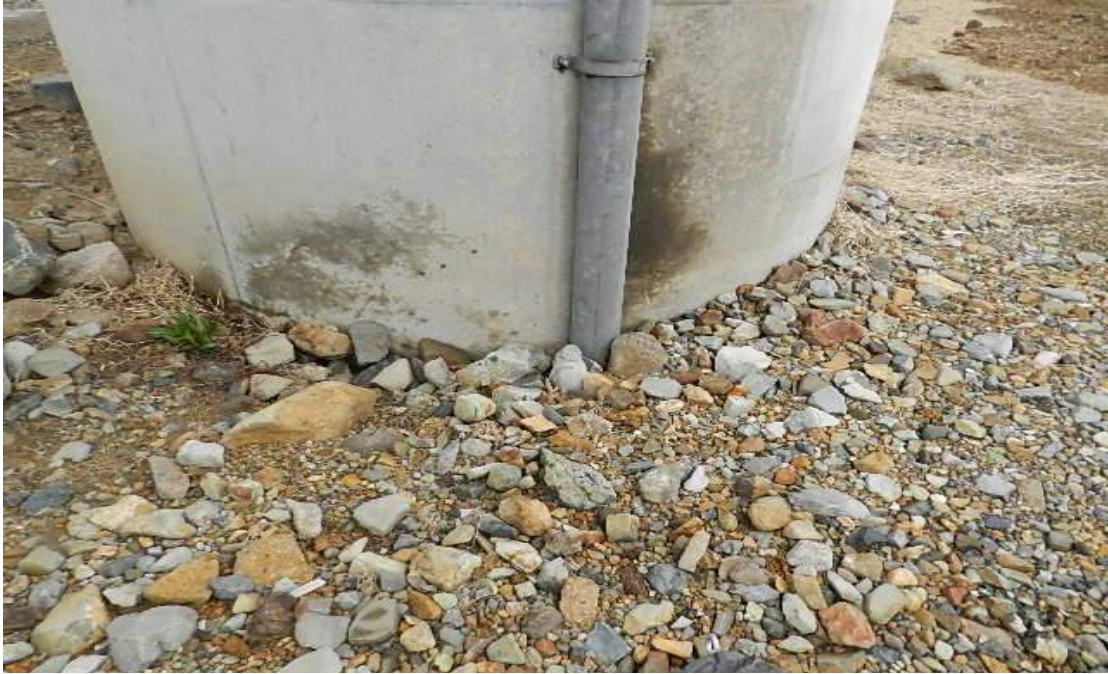
| 과업명 | 신대구부산고속도로 시설물 정밀점검 | 시설물명 | 단산대교 |
|---|---|---|---|
| 사진내용 | 배수시설 하행선 S9(P8) 배수관 유출구 막힘 | | 9 |

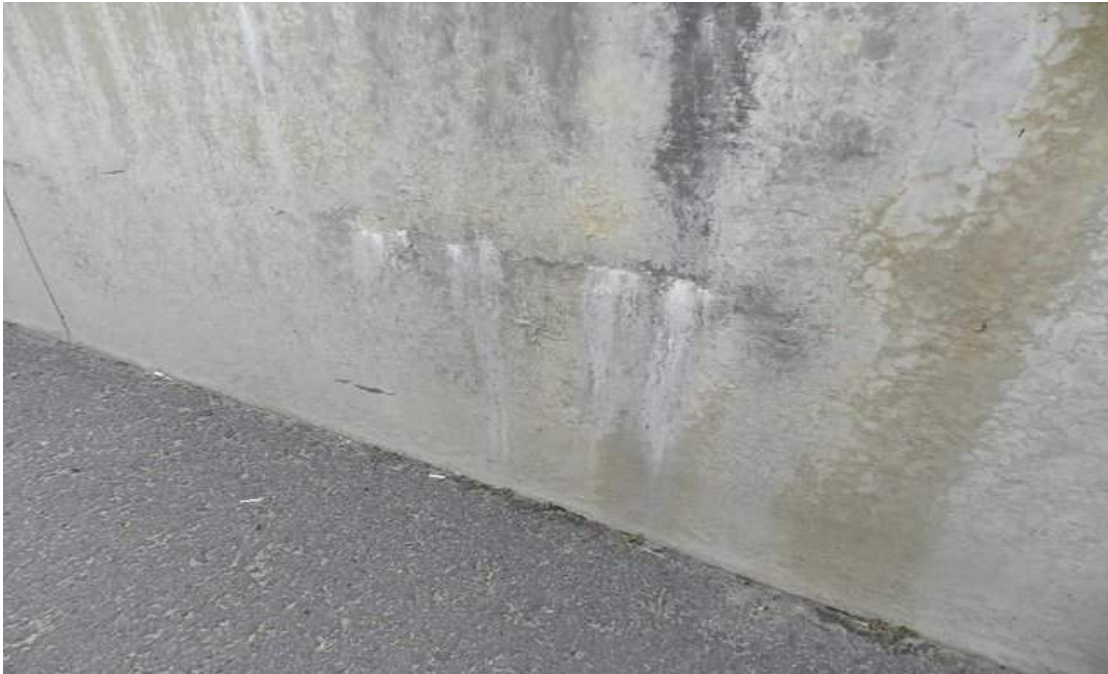
| 과업명 | 신대구부산고속도로 시설물 정밀점검 | 시설물명 | 단산대교 |
|---|---|---|---|
| 사진내용 | 방호벽 상행선 S1 백태 | | 10 |

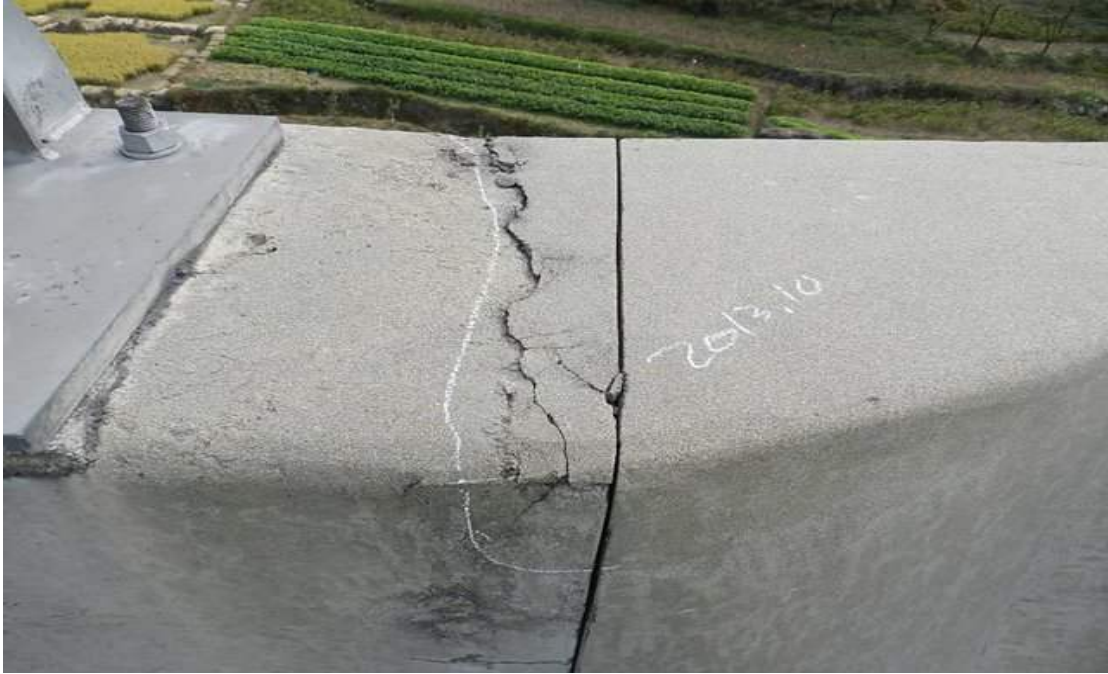
| 사진내용 | 방호벽 상행선 S6 콘크리트 박리 | | 11 |

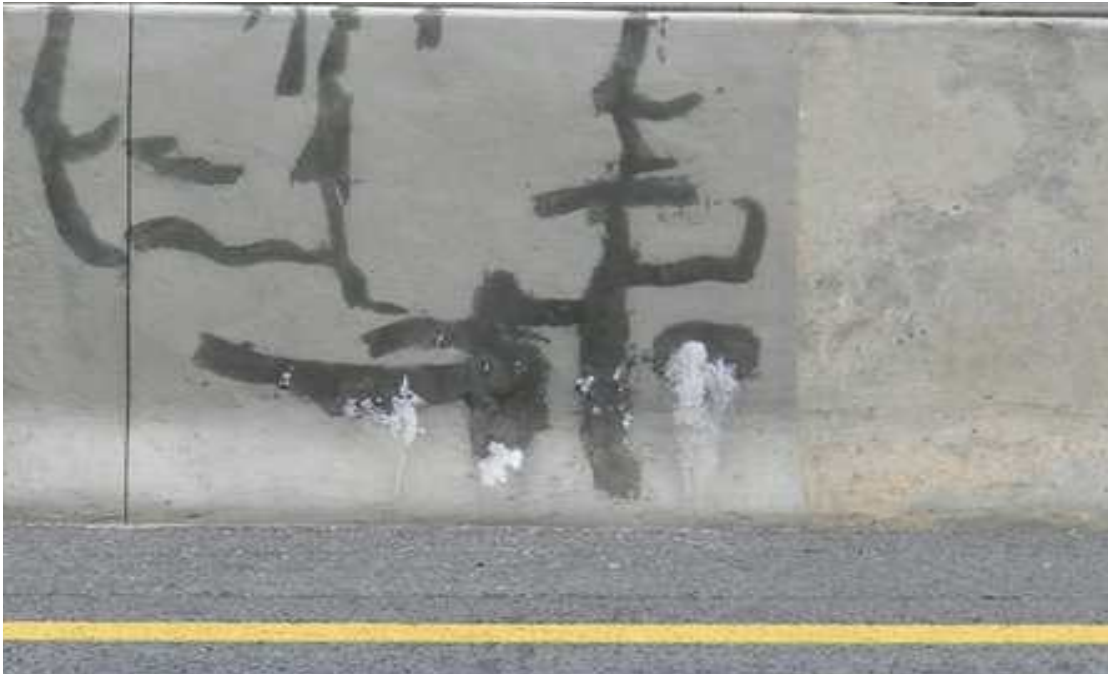
| 사진내용 | 방호벽 하행선 S11 보수부 백태 | | 12 |

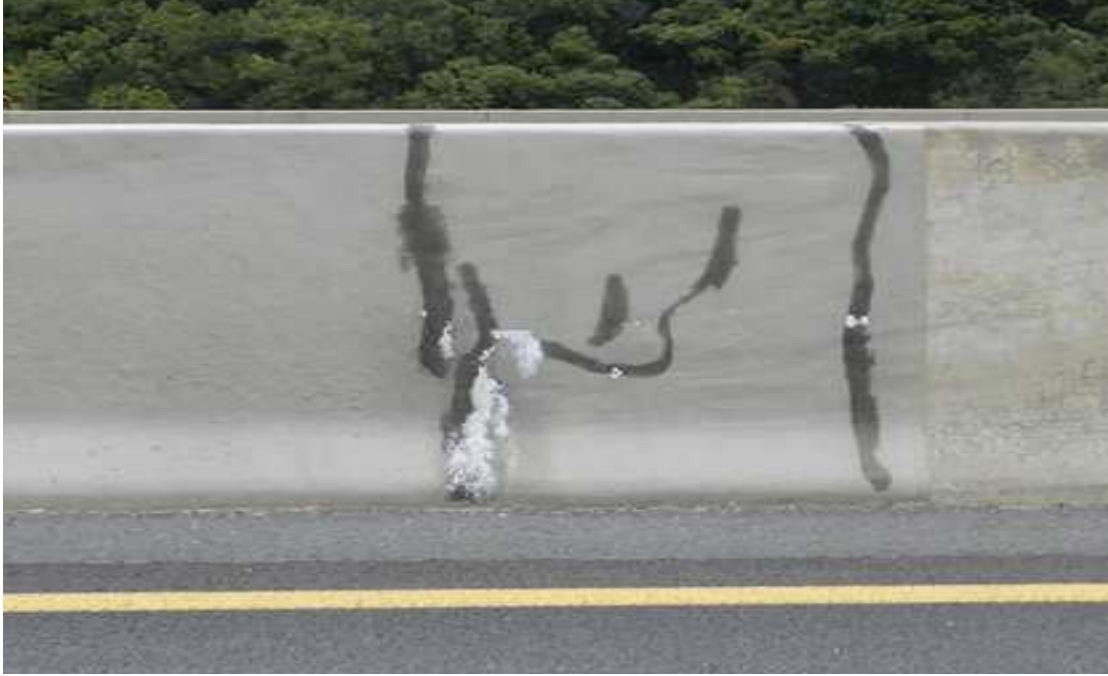
| 사진내용 | 방호벽 하행선 S21 보수부 백태 | | 13 |

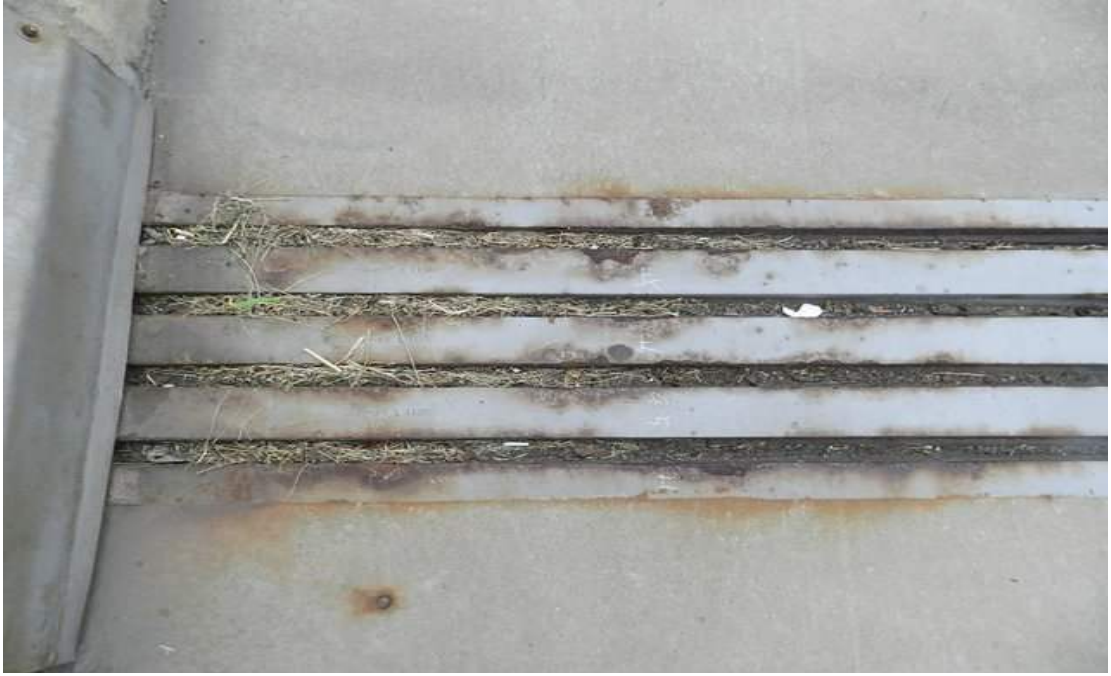
| 과업명 | 신대구부산고속도로 시설물 정밀점검 | 시설물명 | 단산대교 |
|---|---|---|---|
| 사진내용 | 신축이음 하행선 Exp.J3(A2) 본체 녹발생 및 이물질퇴적 | | 17 |

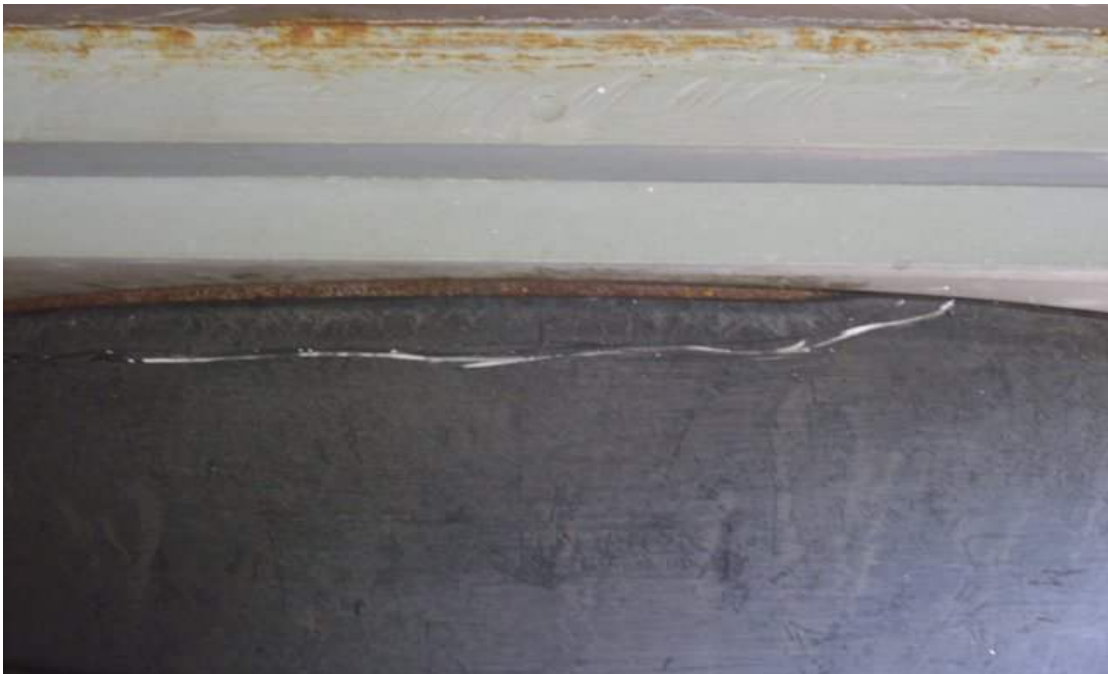
| 과업명 | 신대구부산고속도로 시설물 정밀점검 | 시설물명 | 단산대교 |
|---|---|---|---|
| 사진내용 | 교량받침 상행선 P19 SH2 상부 고무재 들뜸 | | 26 |

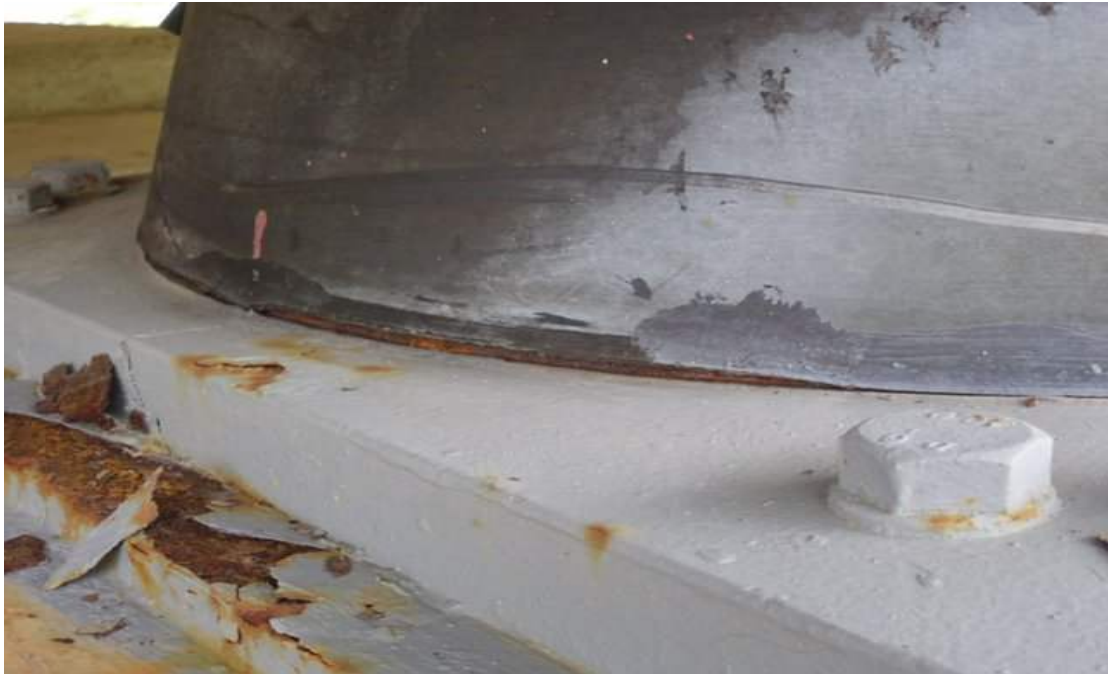
| 과업명 | 신대구부산고속도로 시설물 정밀점검 | 시설물명 | 단산대교 |
|---|---|---|---|
| 사진내용 | 교량받침 하행선 P10 SH1 하부 고무재 들뜸 | | 29 |

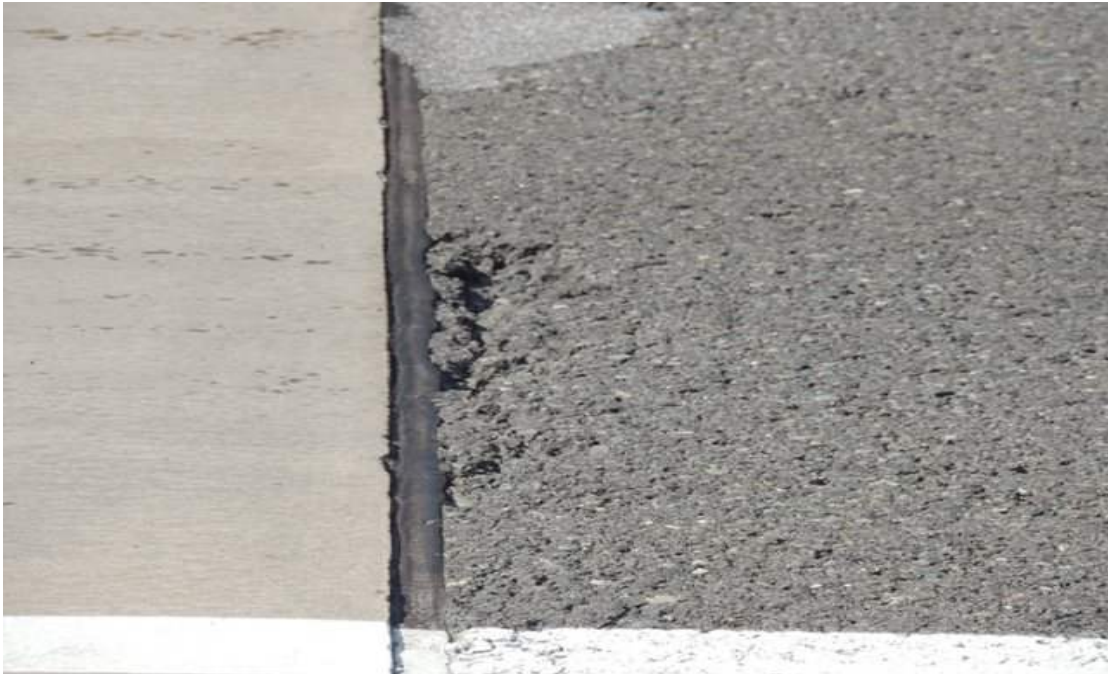
| 사진내용 | 교면포장 상행선 S4(P3) 아스콘 패임 | | 4 |

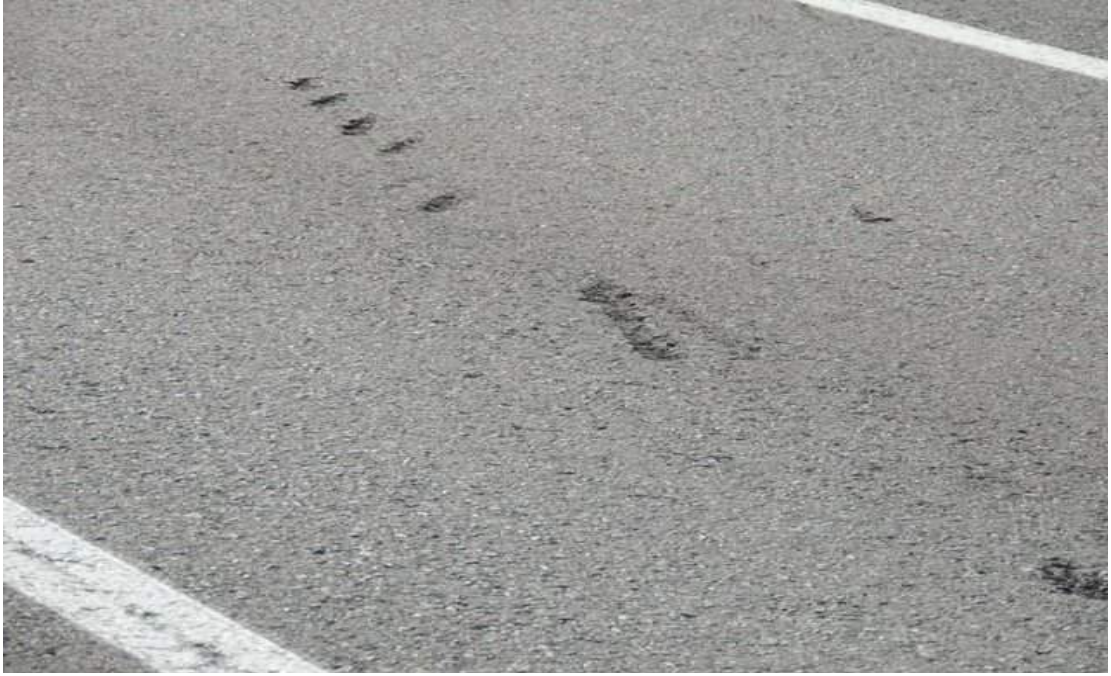
| 사진내용 | 교면포장 상행선 S5 아스콘 패임 | | 5 |

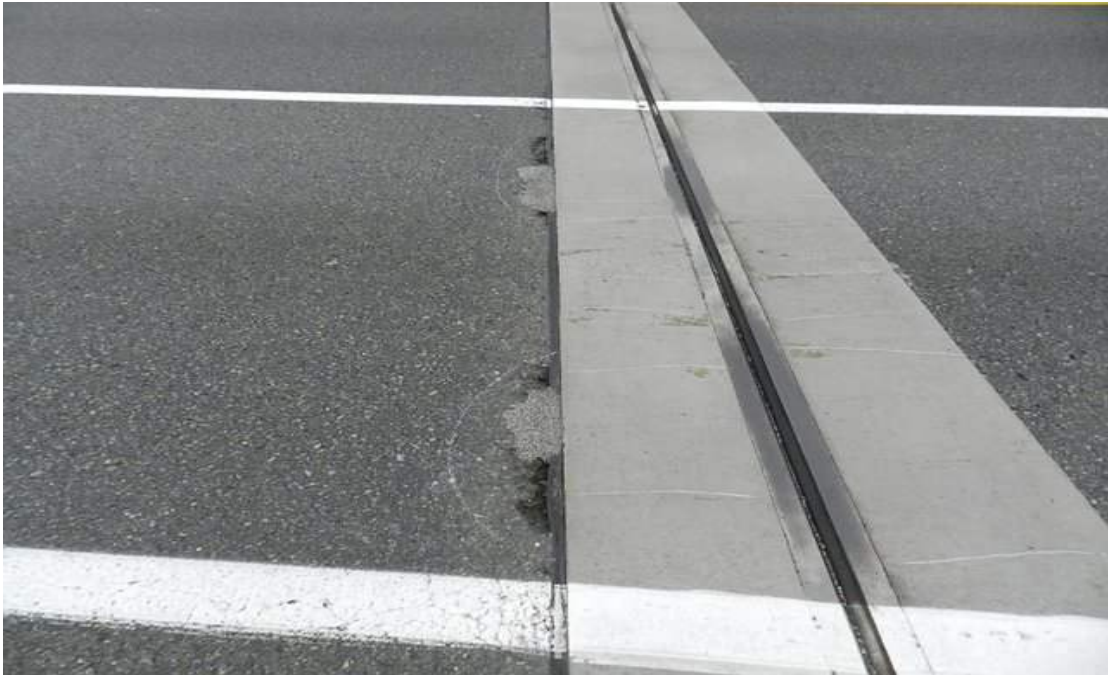
| 사진내용 | 교면포장 하행선 S1(A1) 보수부 재패임 | | 6 |

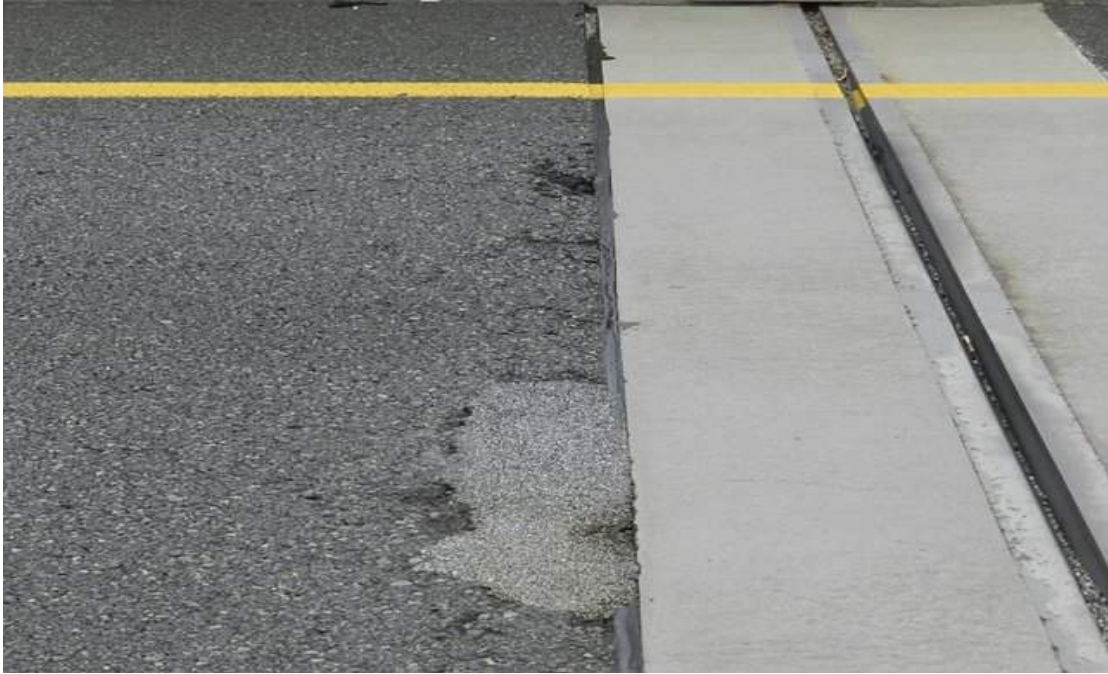
| 사진내용 | 교면포장 하행선 S7(P6) 아스콘 패임 | | 7 |

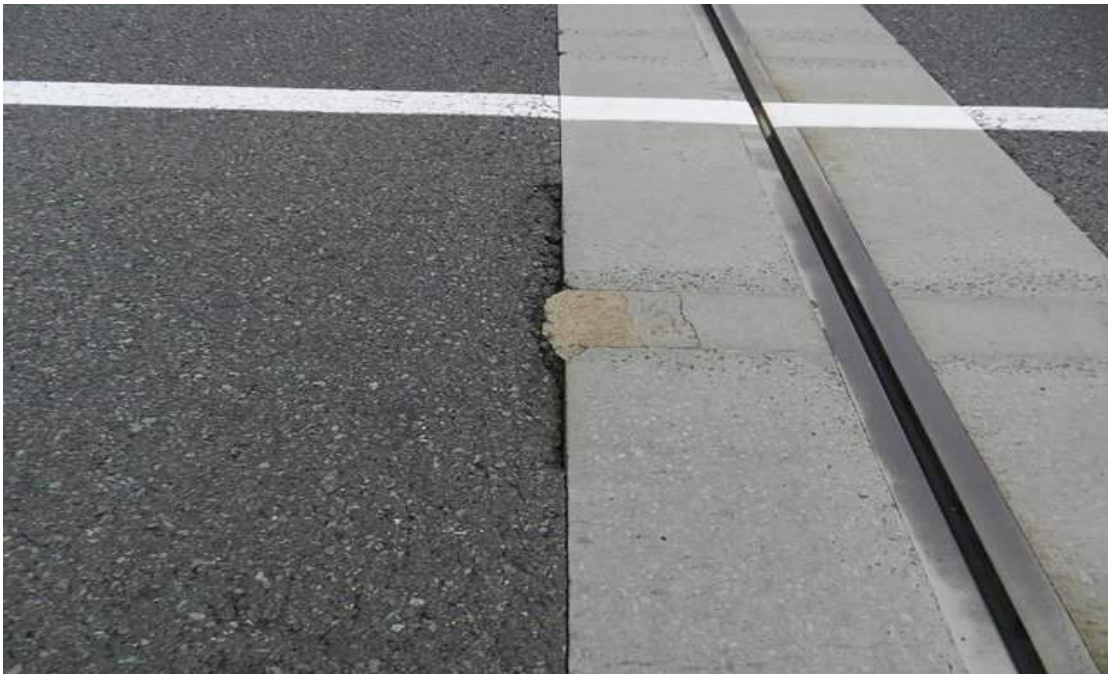
| 사진내용 | 교면포장 하행선 S12(A2) 아스콘 패임 | | 8 |

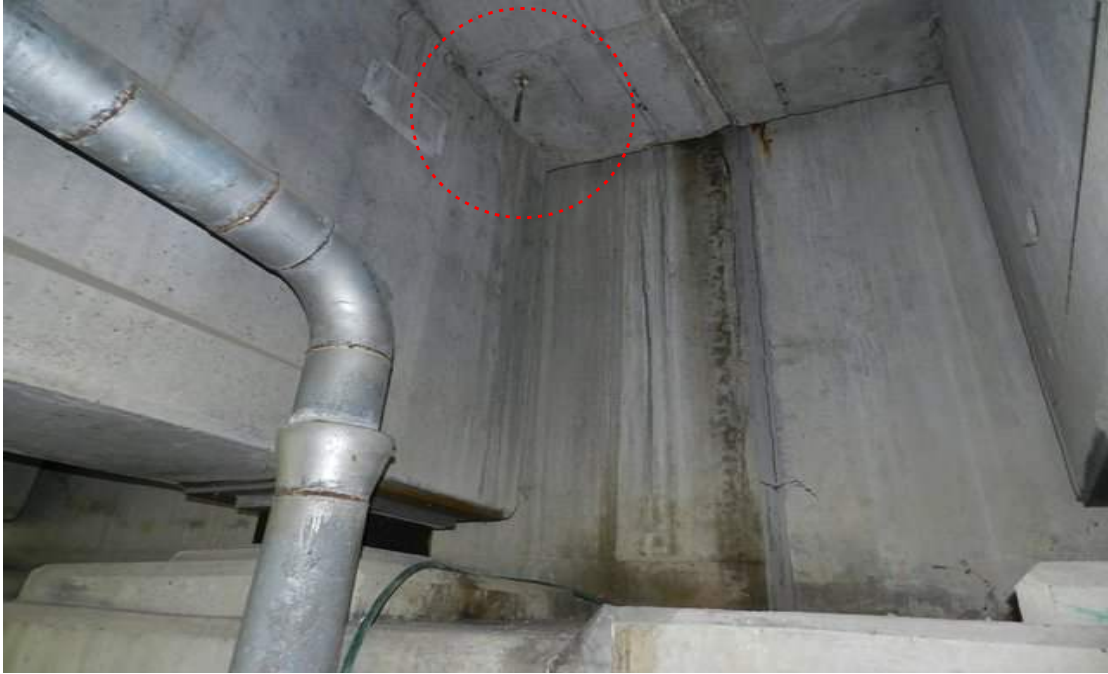
| 사진내용 | 배수시설 상행선 S1(A1) 유도배수관 길이부족 | | 9 |

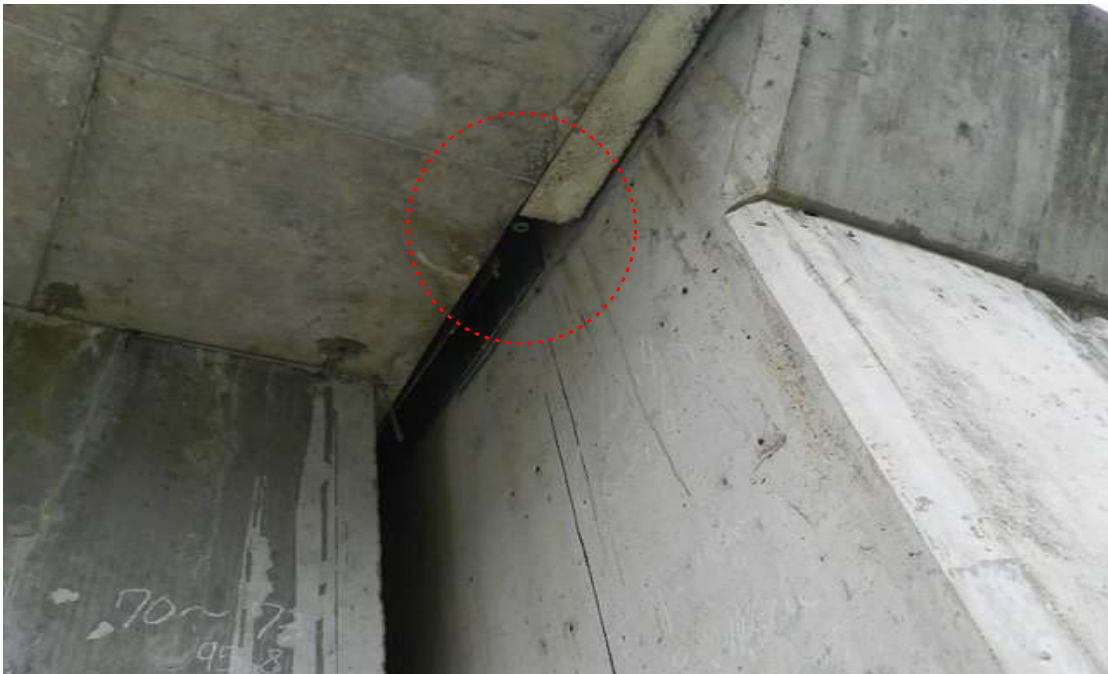
| 사진내용 | 배수시설 하행선 S3(P3) 유도배수관 길이부족 | | 10 |

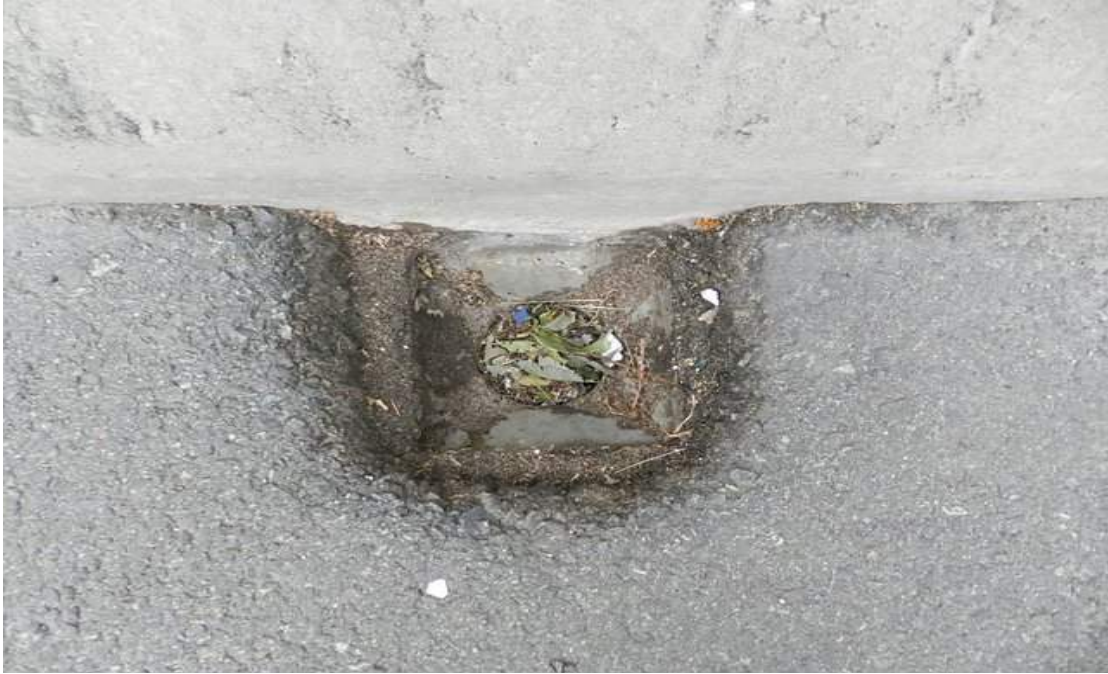
| 사진내용 | 배수시설 하행선 S3 배수구 그레이팅 망실 | | 11 |

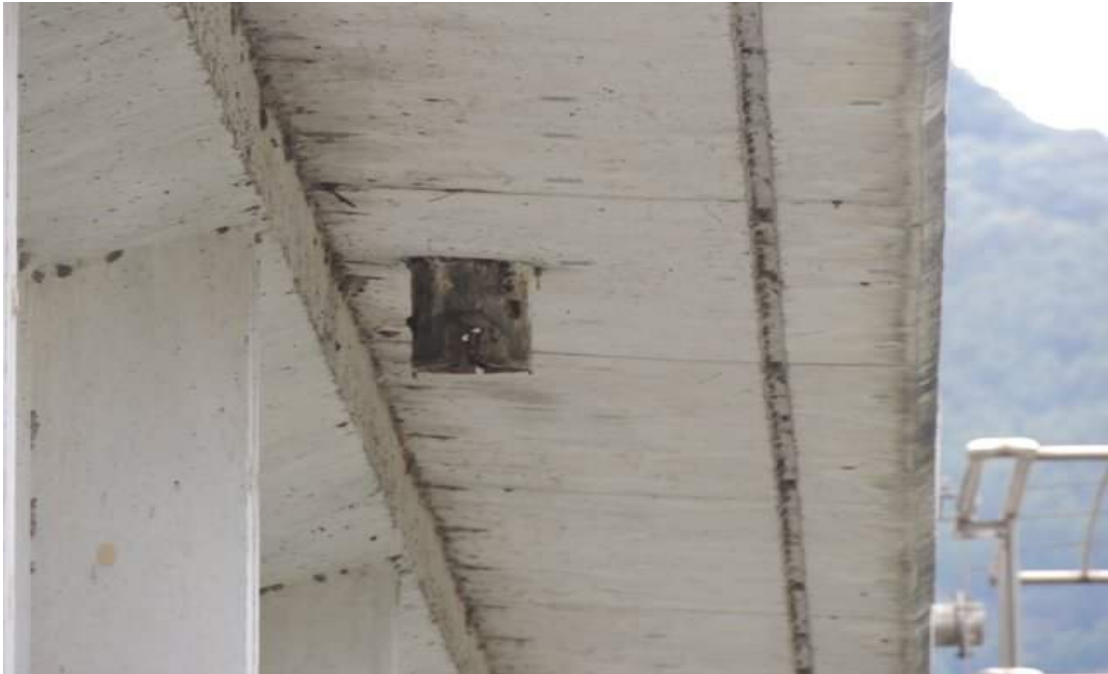
| 사진내용 | 배수시설 하행선 S10 배수관 탈락 | | 12 |

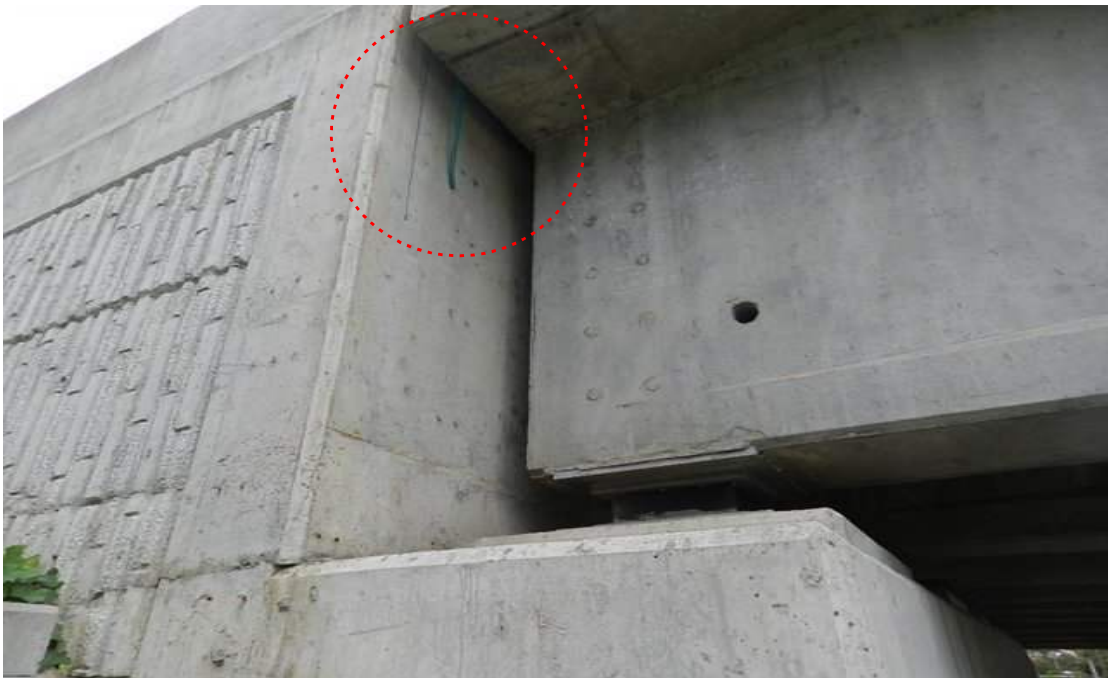
| 과업명 | 신대구부산고속도로 시설물 정밀점검 | 시설물명 | 청도천3교 |
|---|---|---|---|
| 사진내용 | 배수시설 하행선 S12(A2) 유도배수관 길이부족 | | 13 |

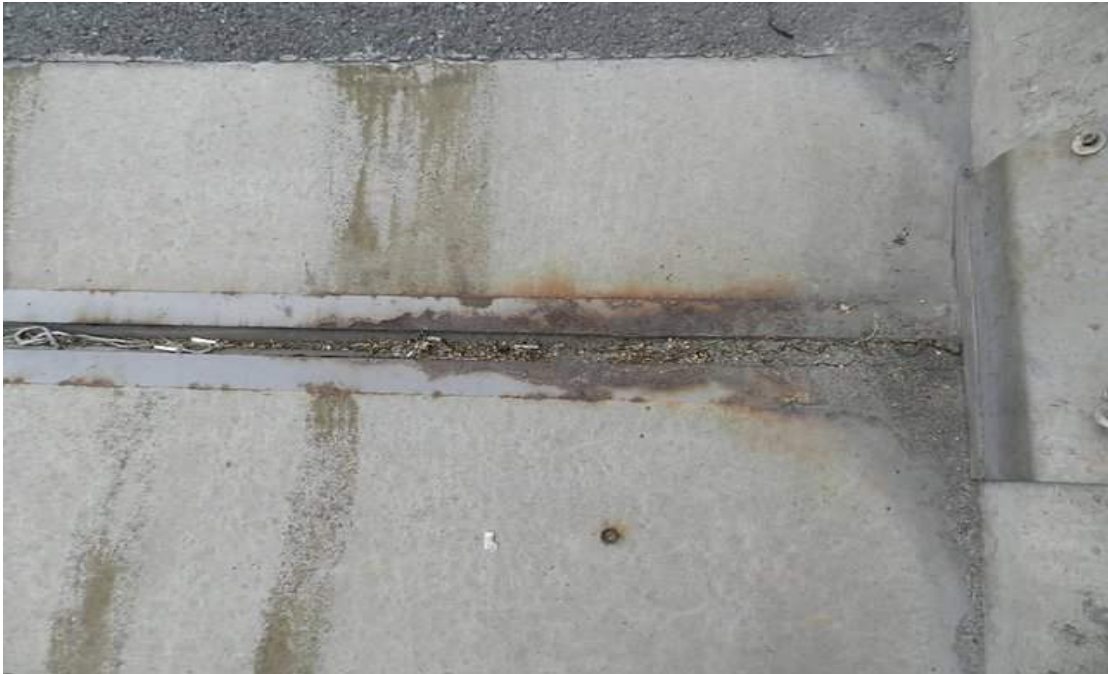
| 사진내용 | 신축이음 하행선 Exp.J2(P3) 본체 녹발생 및 이물질퇴적 | | 16 |

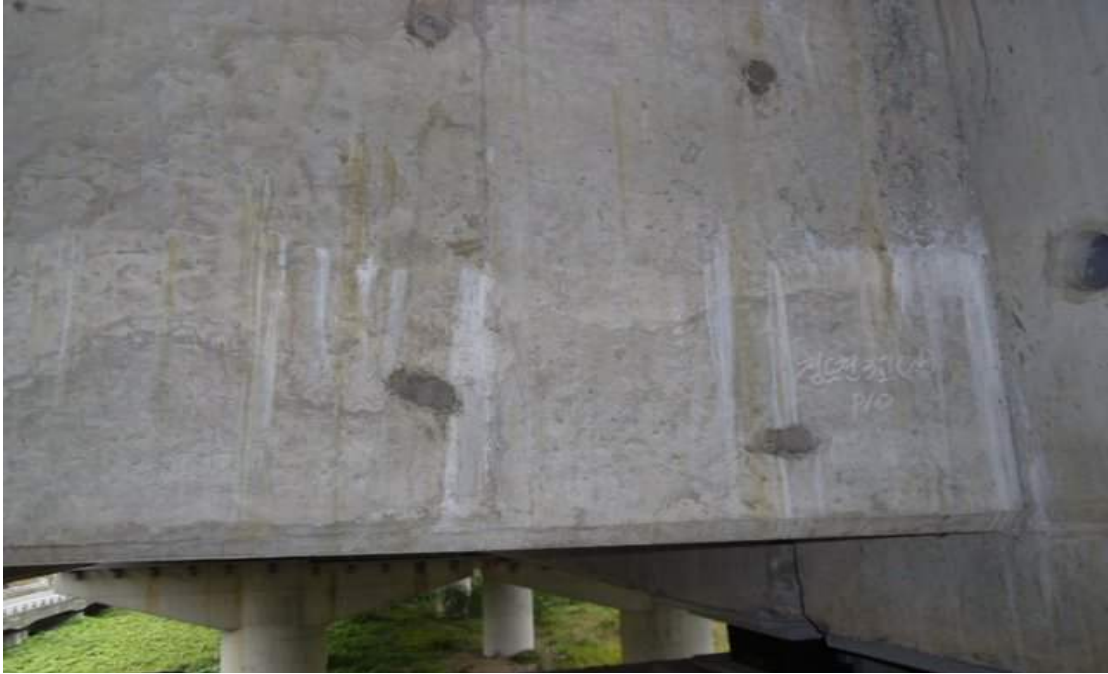
| 과업명 | 신대구부산고속도로 시설물 정밀점검 | 시설물명 | 청도천3교 |
|---|---|---|---|
| 사진내용 | 가로보 상행선 S11 G2~G3 백태 | | 19 |

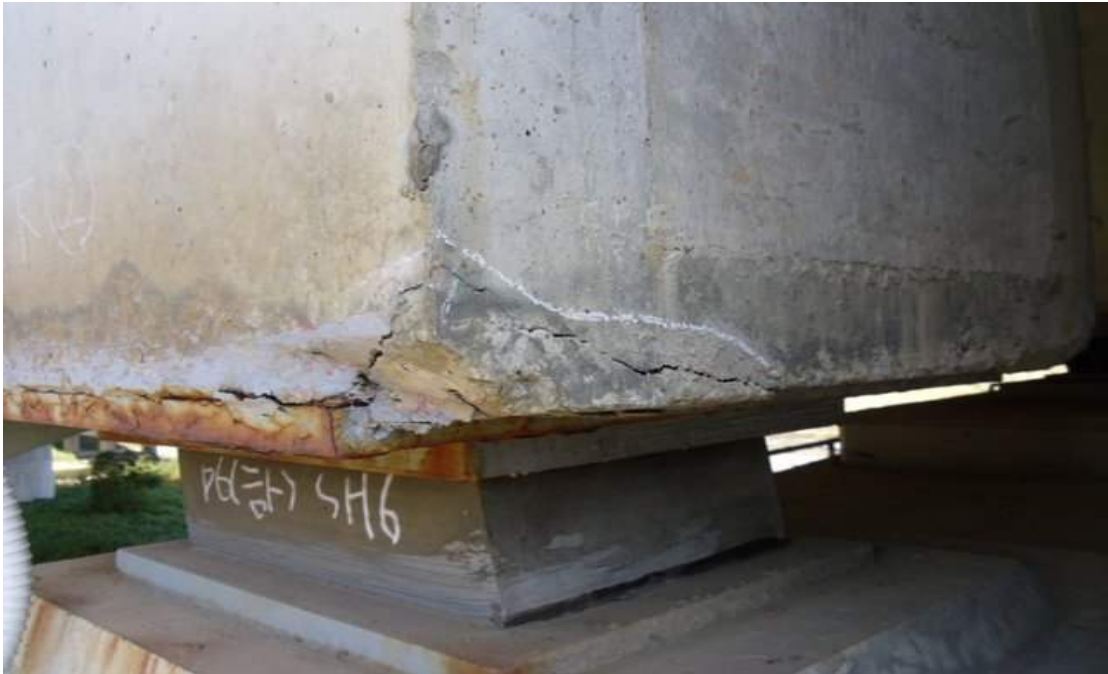
| 과업명 | 신대구부산고속도로 시설물 정밀점검 | 시설물명 | 청도천3교 |
|---|---|---|---|
| 사진내용 | 주형 하행선 S7 G1 플레이트 매립부 파손 | | 20 |

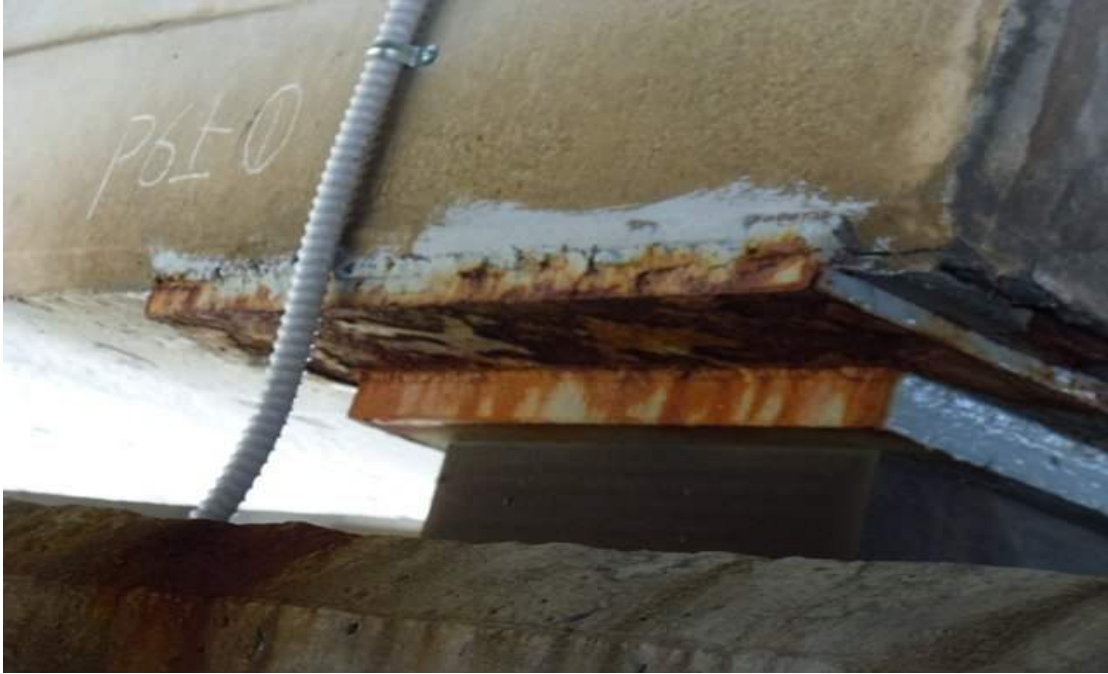
| 사진내용 | 교량받침 상행선 P6 SH6 상부플레이트 녹발생 | | 21 |

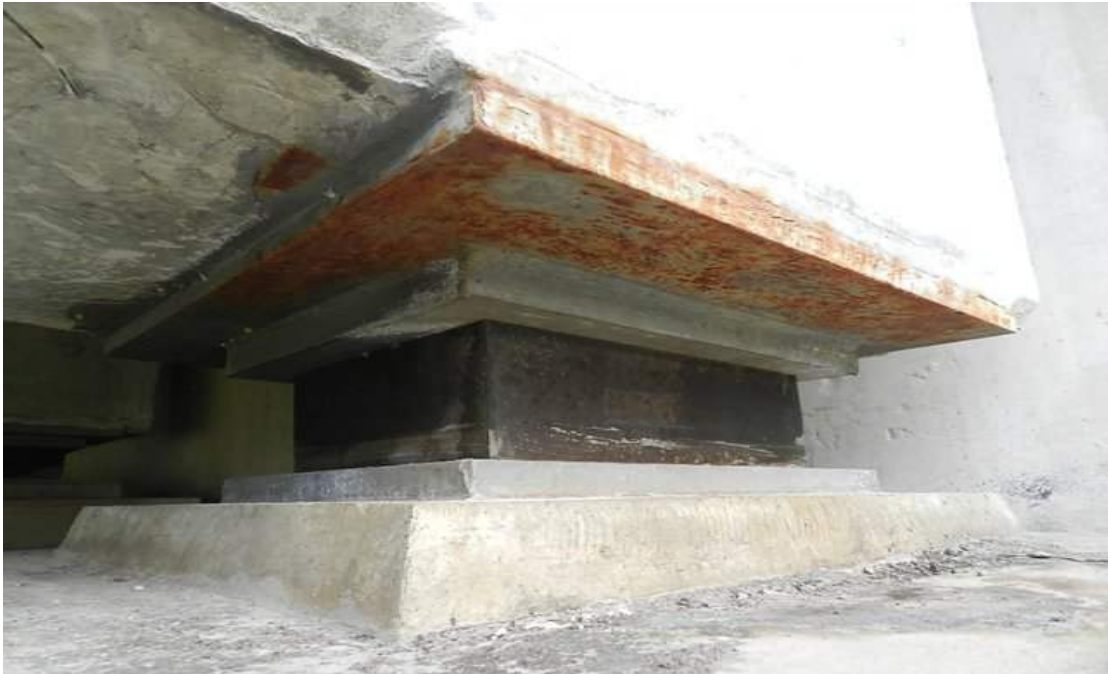
| 사진내용 | 교량받침 하행선 A1 SH1 상부플레이트 녹발생 | | 22 |

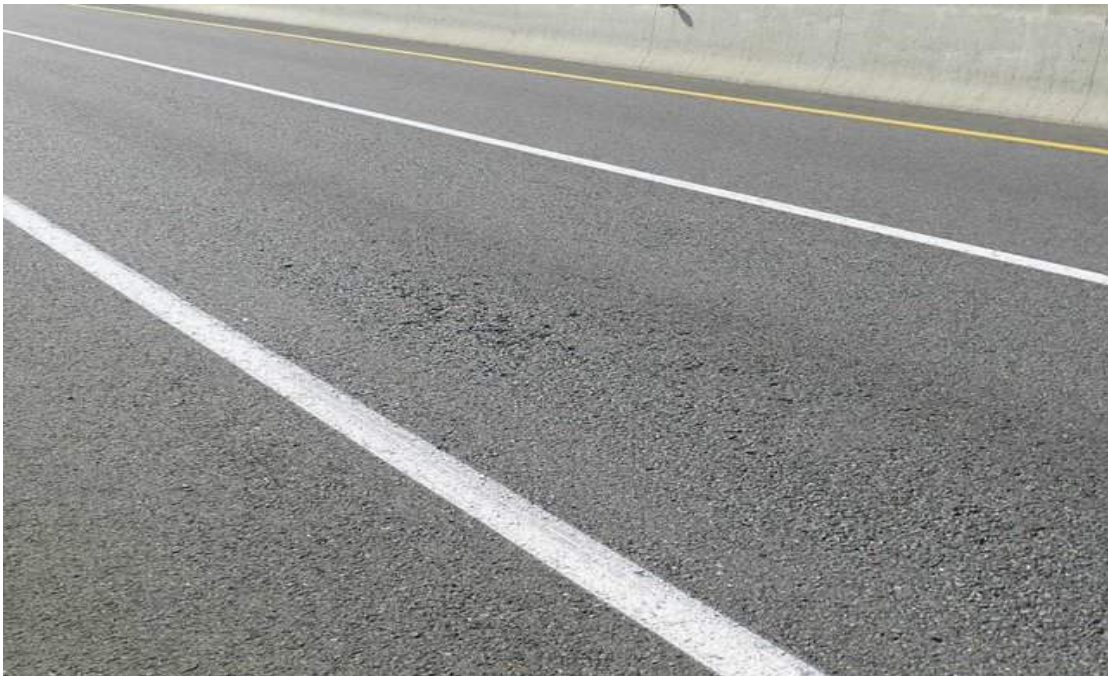
| 사진내용 | 교면포장 상행선 S5 라벨링 | | 4 |

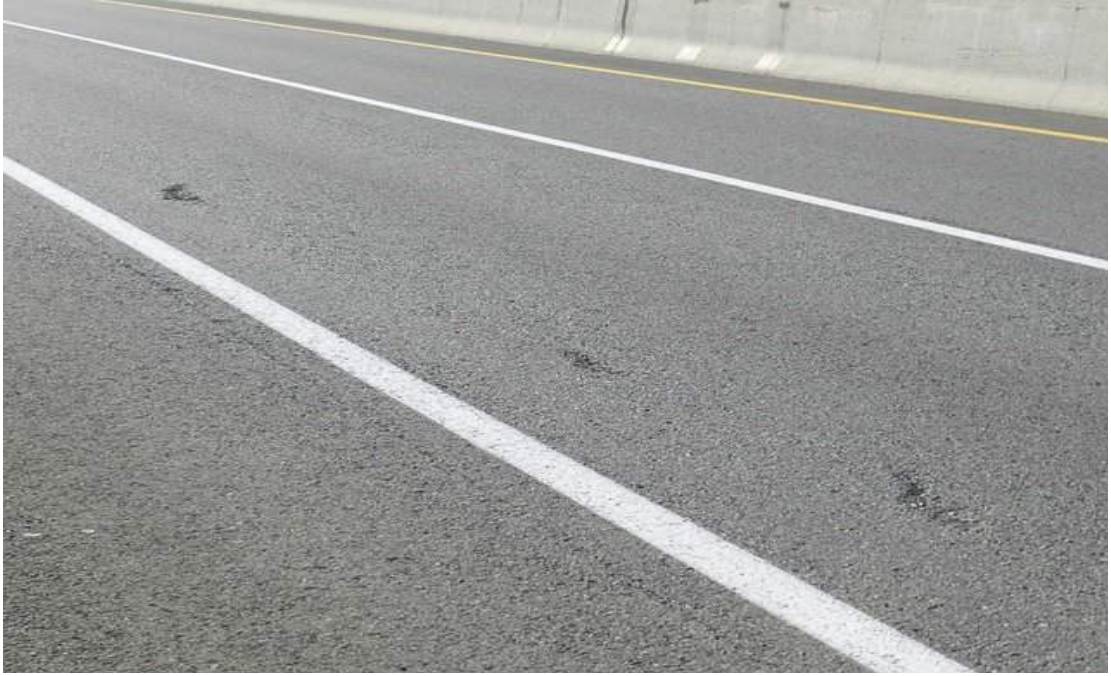
| 사진내용 | 교면포장 상행선 S9 아스콘 패임 | | 5 |

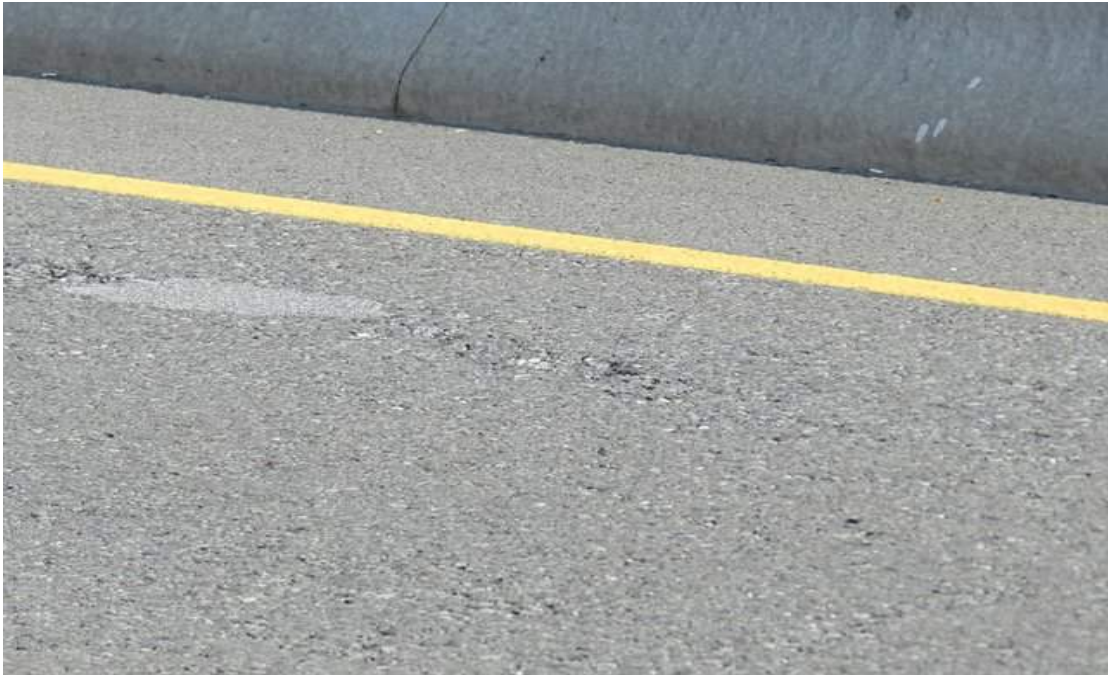
| 사진내용 | 교면포장 하행선 S2 라벨링 | | 6 |

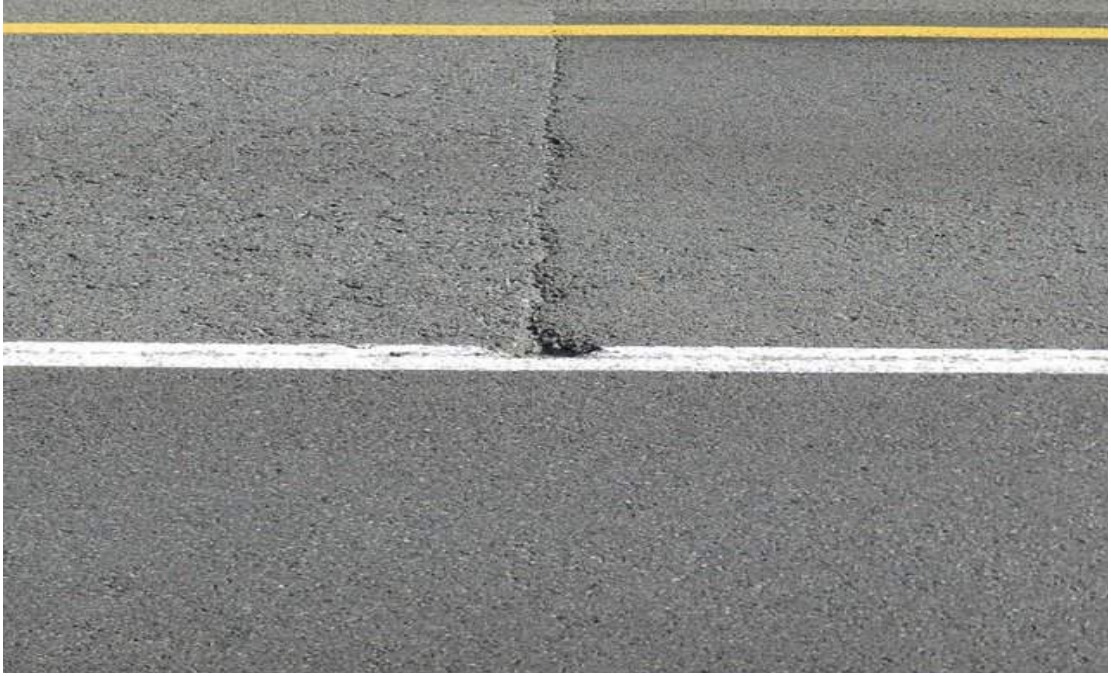
| 사진내용 | 교면포장 하행선 S9 아스콘 패임 | | 7 |

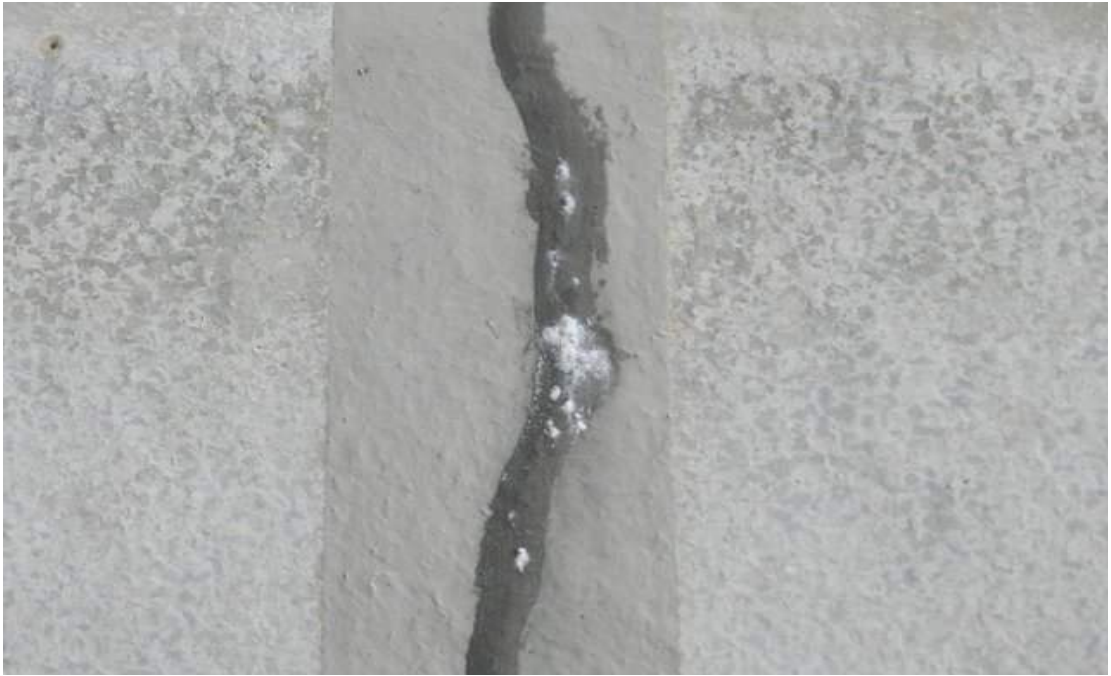
| 사진내용 | 방호벽 하행선 S3 보수부 백태 | | 8 |
