# 1. 단산대교

| 과업명 | 신대구부산고속도로 시설물 정밀점검 | 시설물명 | 단산대교 |

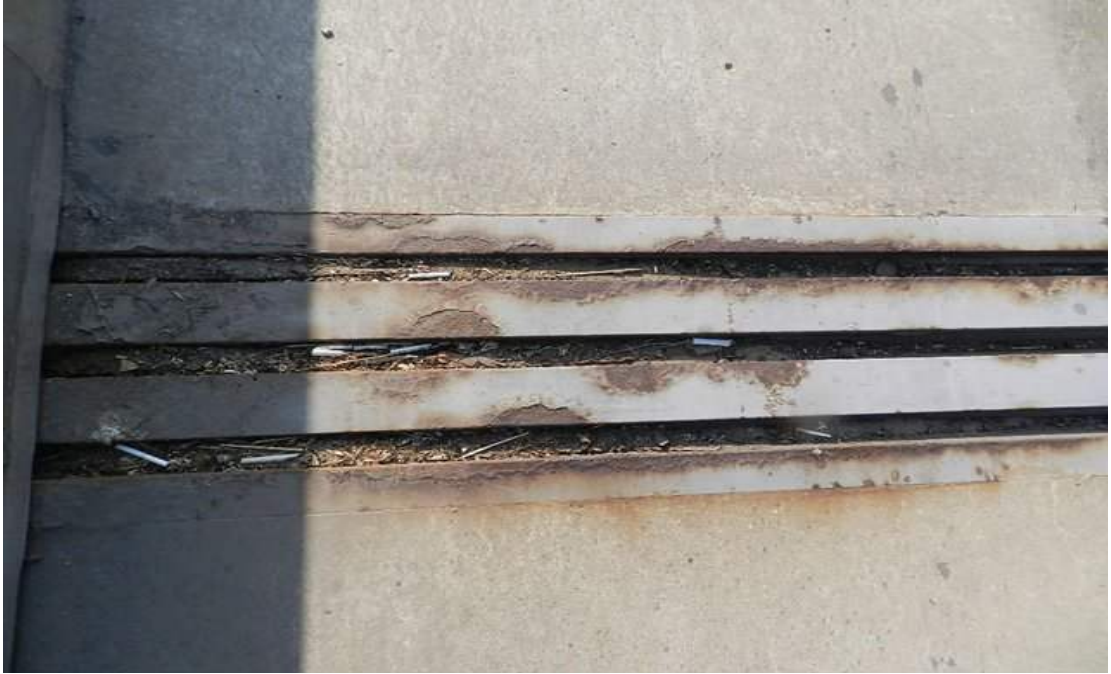
| 사진내용 | 신축이음 상행선 Exp.J1(A1) 본체 녹발생 및 이물질퇴적 | | 9 |

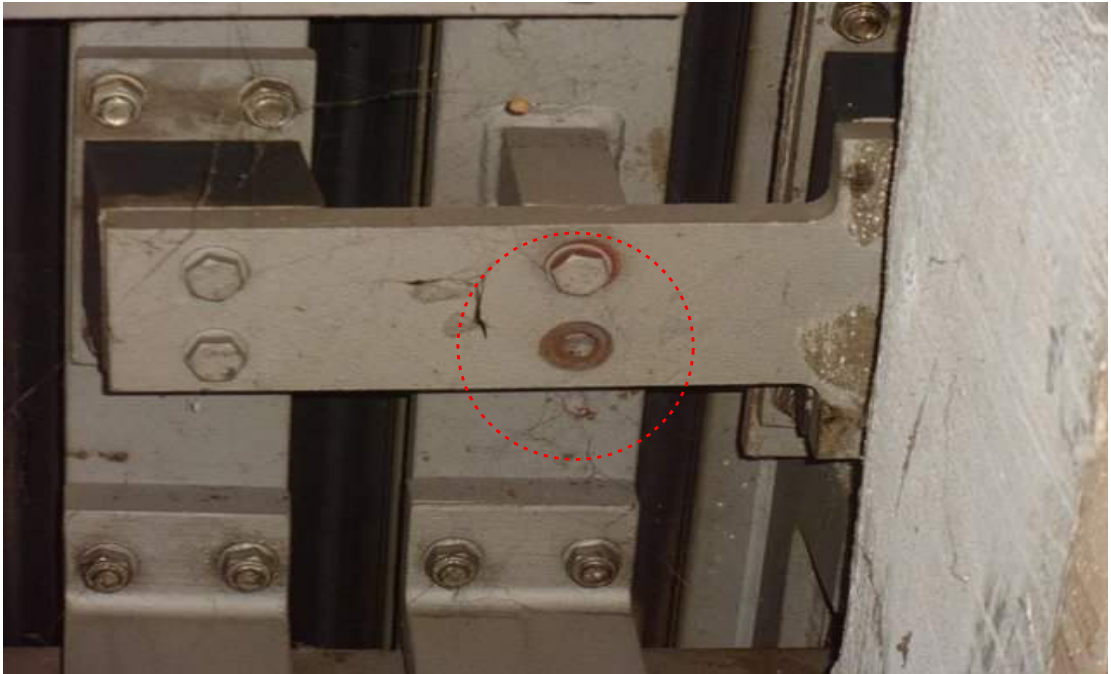
| 사진내용 | 신축이음 상행선 Exp.J1(A1) 하부 볼트 탈락 | | 10 |

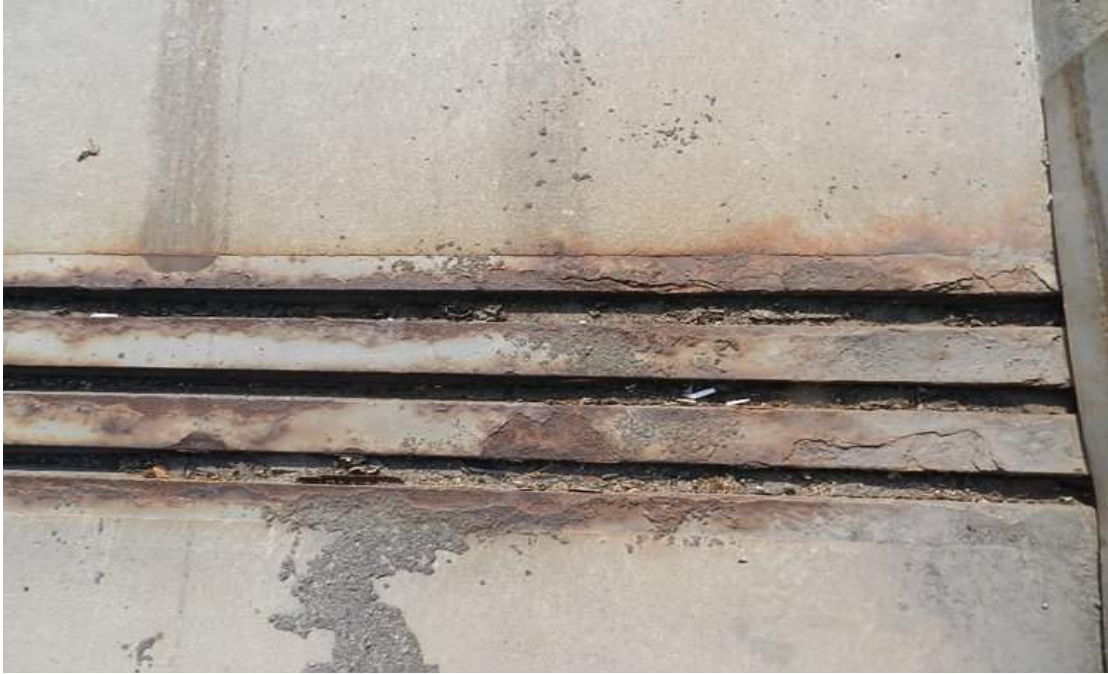
| 사진내용 | 신축이음 하행선 Exp.J1(A1) 본체 녹발생 | | 11 |

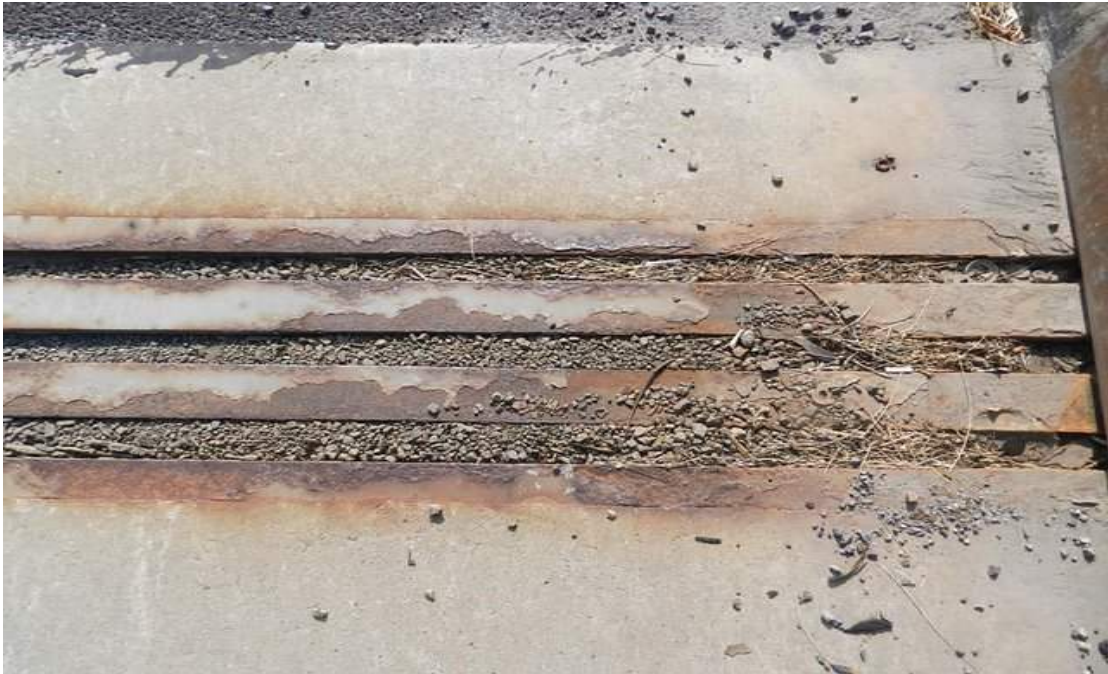
| 사진내용 | 신축이음 하행선 Exp.J2(A2) 본체 녹발생 및 이물질퇴적 | | 12 |

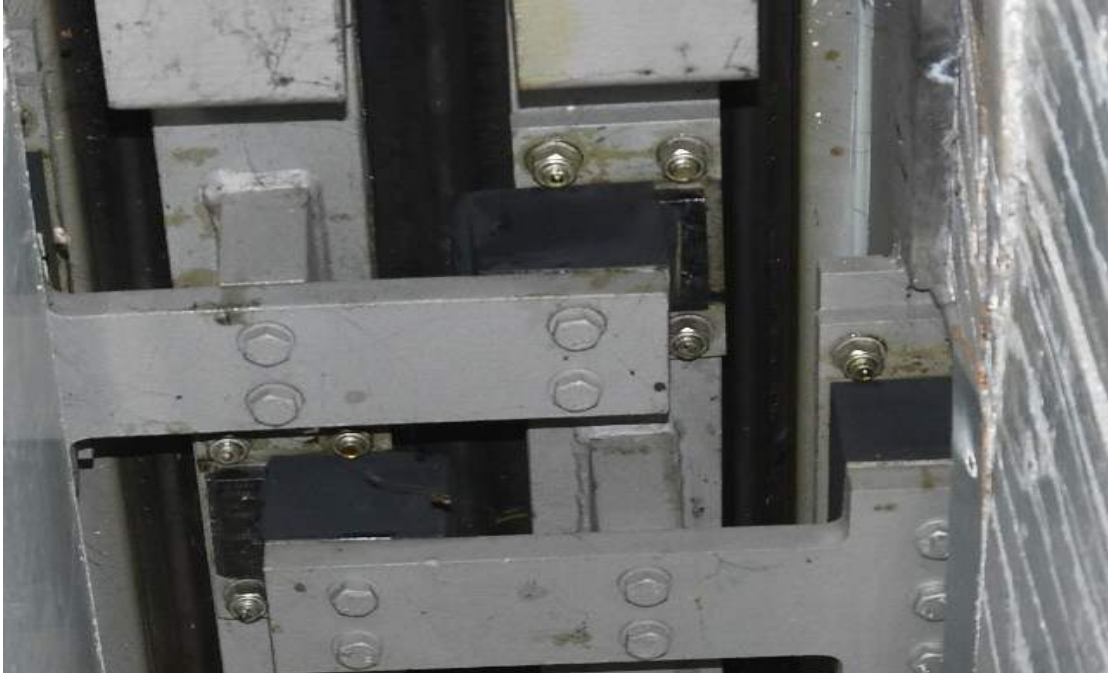
| 사진내용 | 신축이음 하행선 Exp.J1(A1) 고무베어링 탈락 | | 13 |

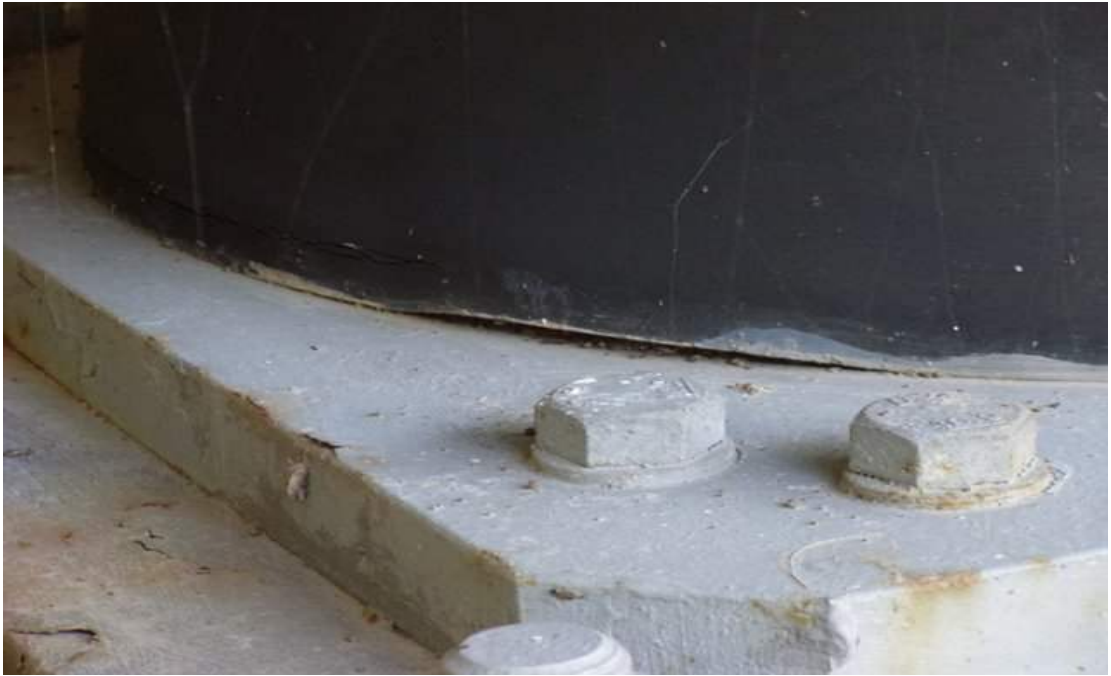
| 사진내용 | 교량받침 상행선 A1 SH2 하부 고무재 들뜸 | | 18 |

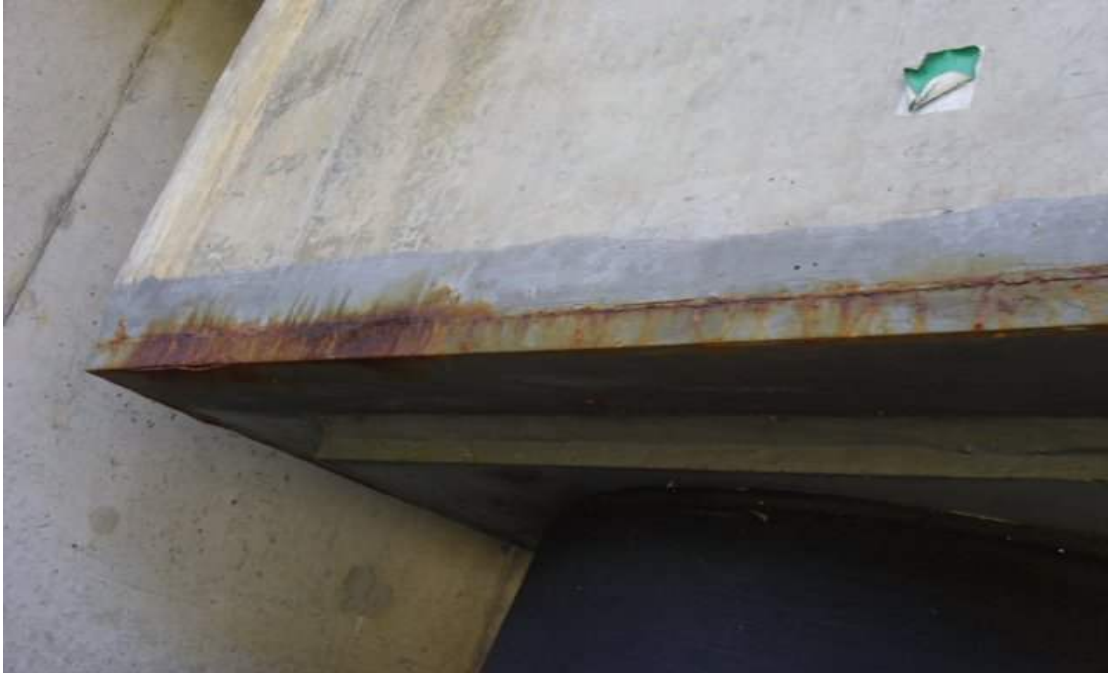
| 사진내용 | 교량받침 상행선 A1 SH2 상부플레이트 녹발생 | | 19 |

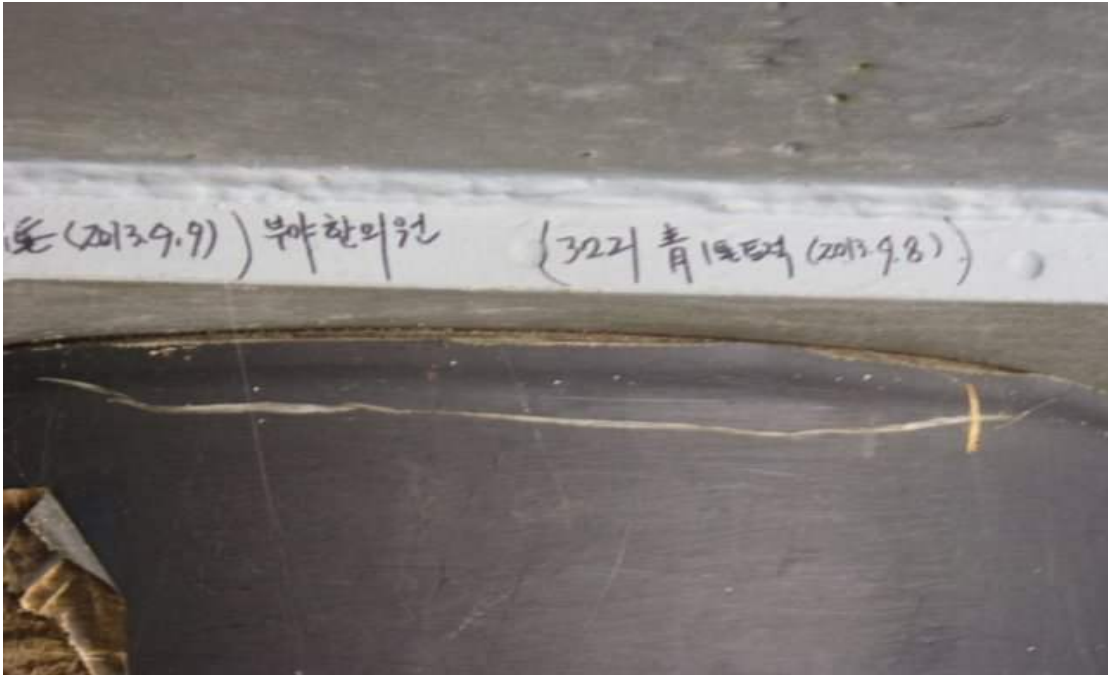
| 사진내용 | 교량받침 상행선 A2 SH1 상부 고무재 들뜸 | | 20 |

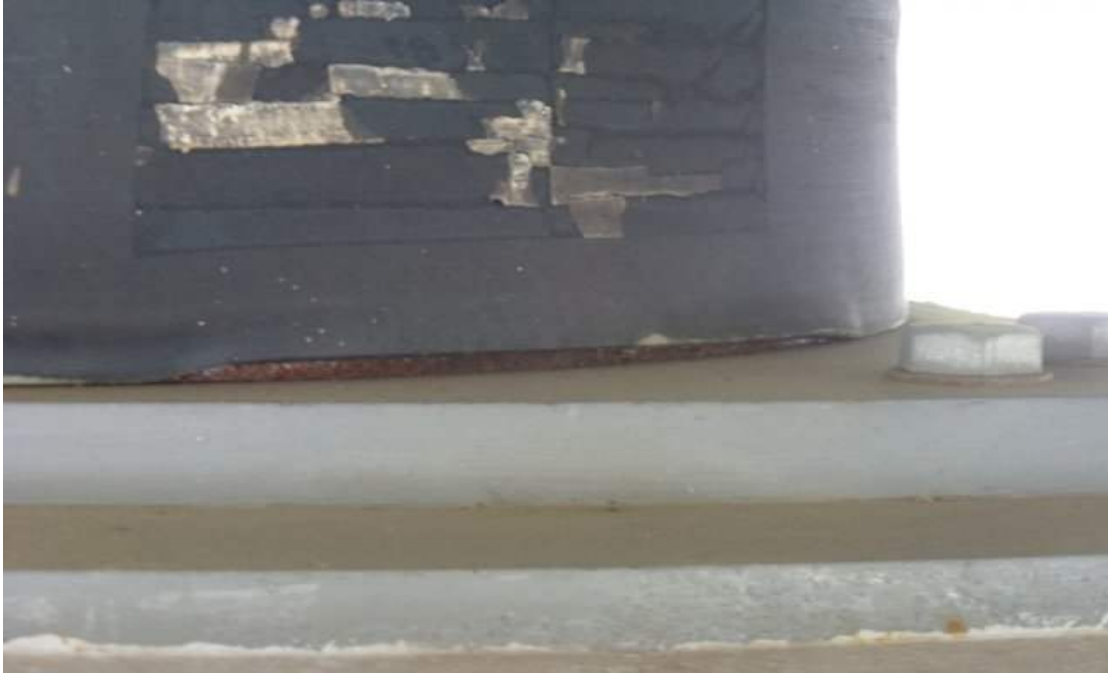
| 사진내용 | 교량받침 상행선 P1 SH1 하부 고무재 들뜸 | | 21 |

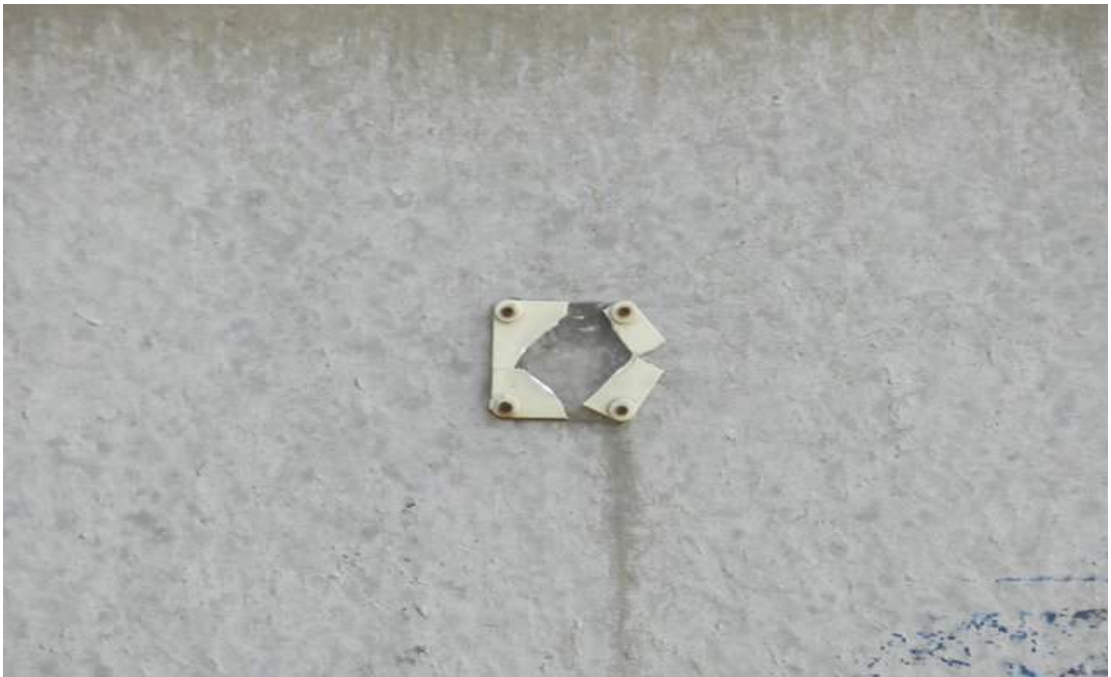
| 사진내용 | 부대시설 하행선 S2 텔리네이터 파손 | | 24 |

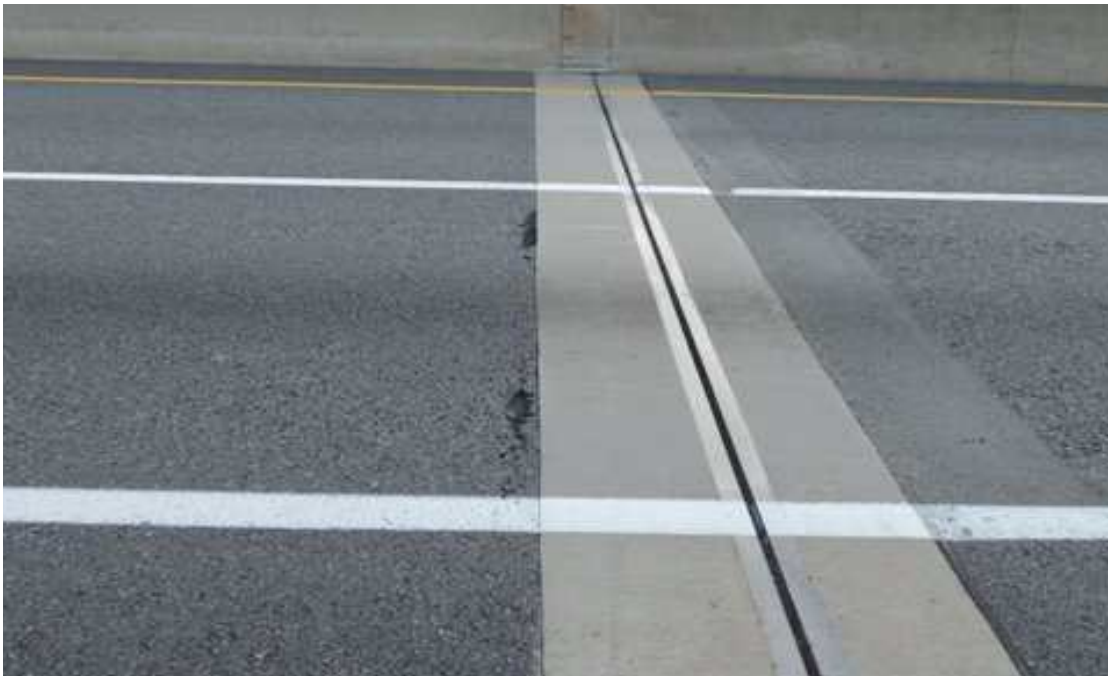
| 사진내용 | 교면포장 상행선 S1(A1) 접속부 아스콘 패임 | | 4 |

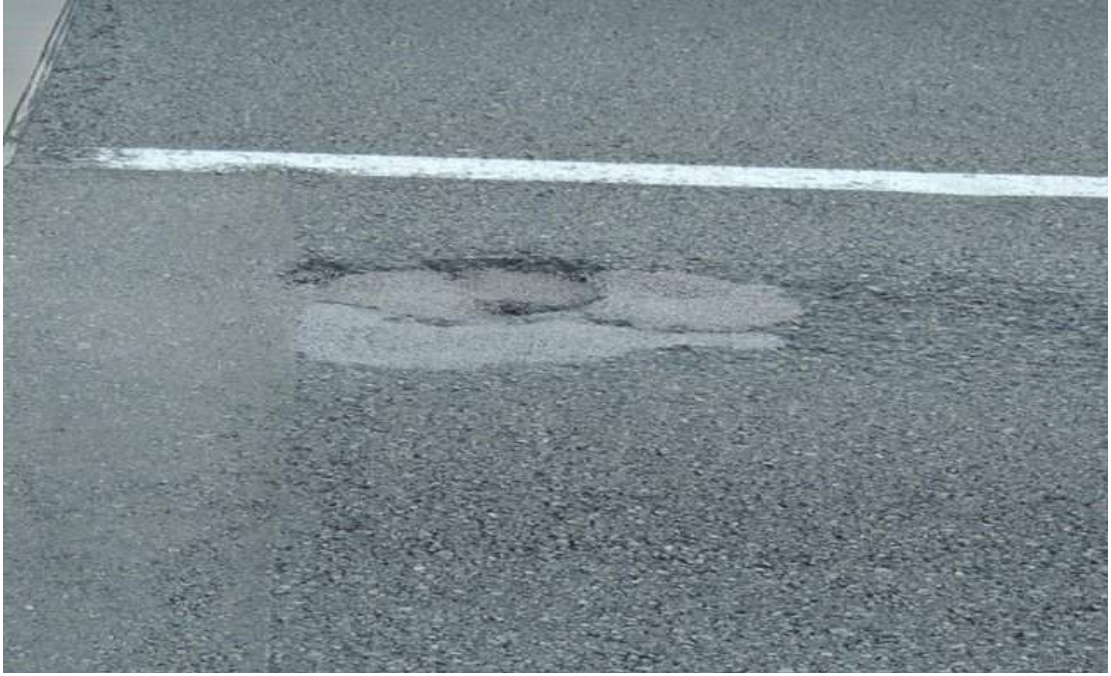
| 사진내용 | 교면포장 상행선 S9 보수부 재패임 | | 5 |

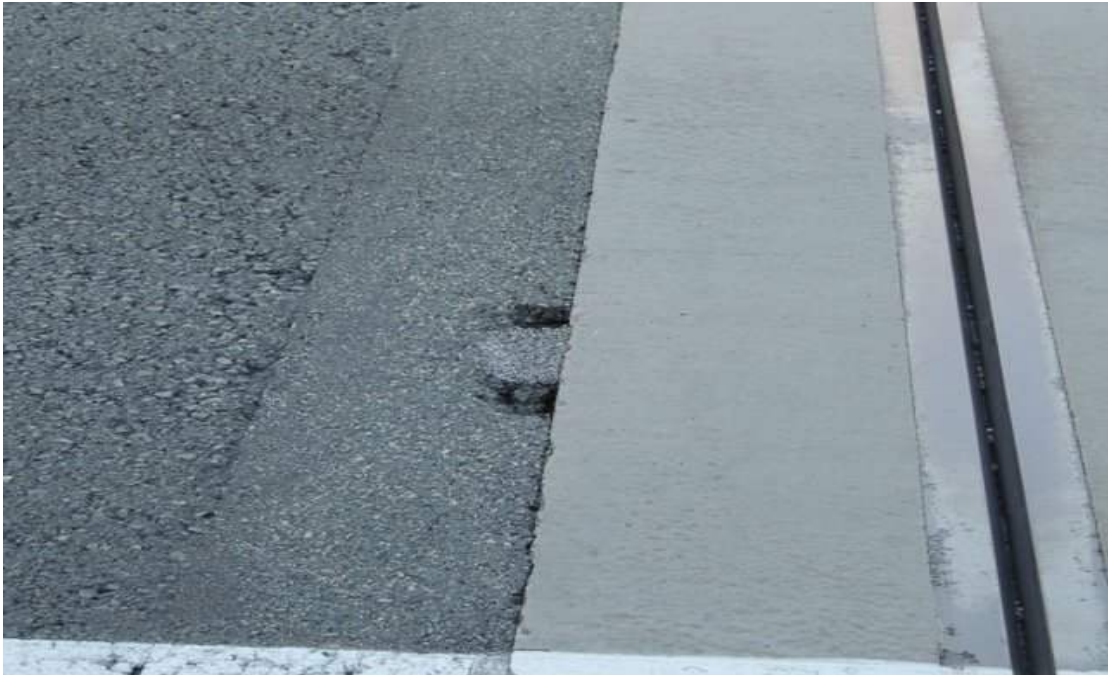
| 사진내용 | 교면포장 하행선 S1(A1) 아스콘 패임 | | 6 |

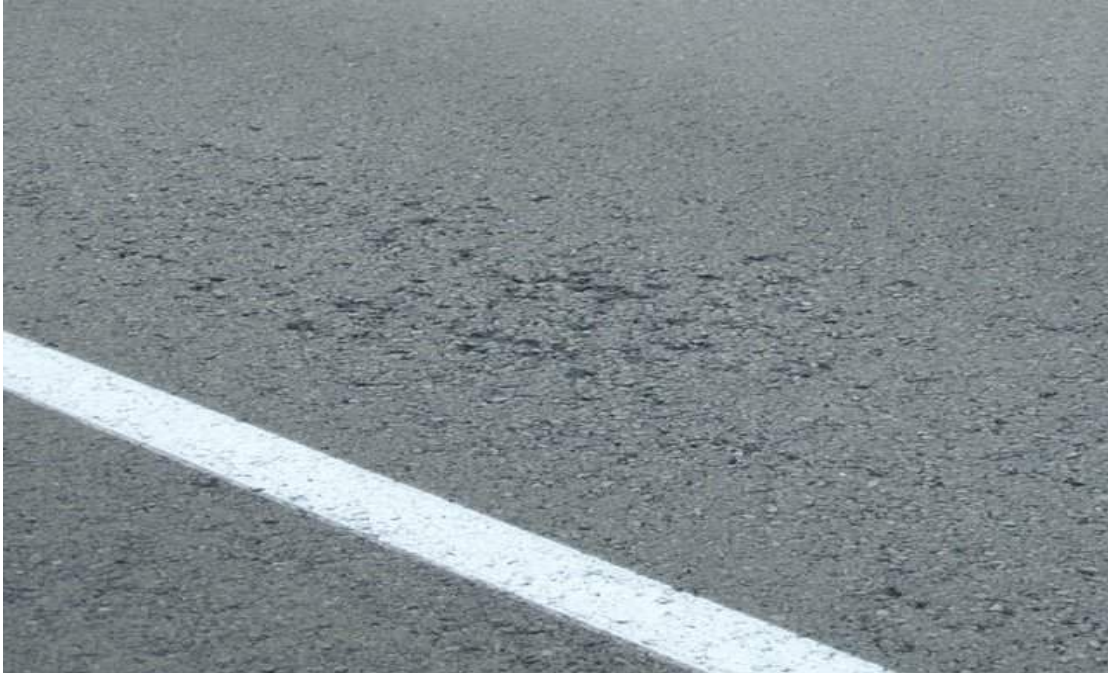
| 사진내용 | 교면포장 하행선 S3 라벨링 | | 7 |

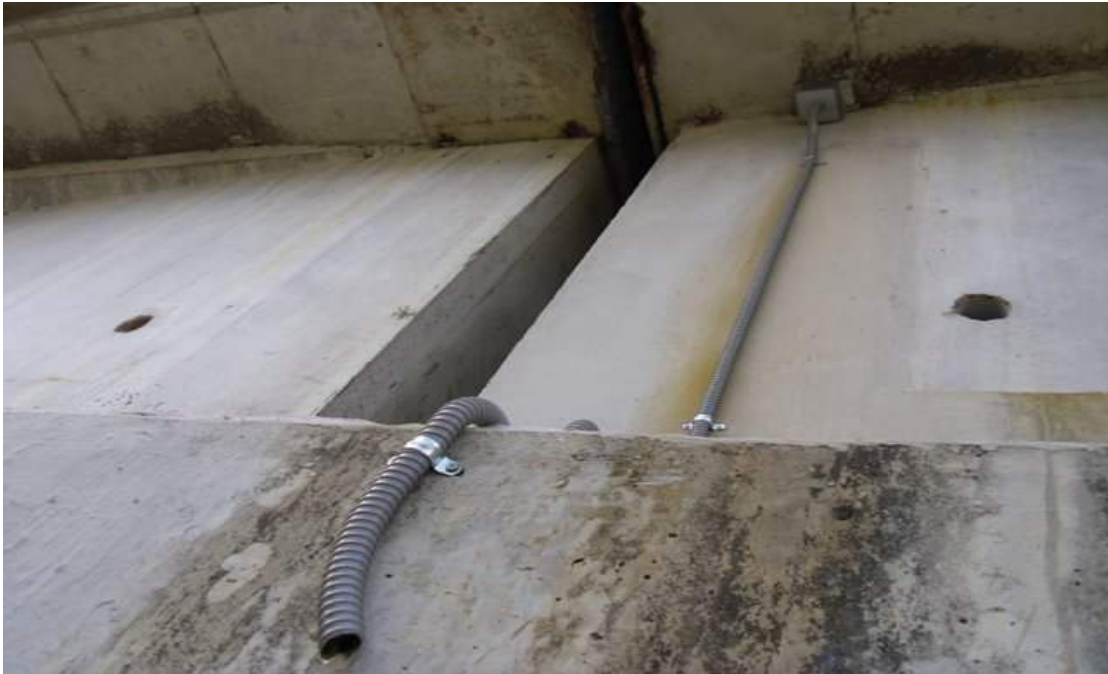
| 사진내용 | 배수시설 상행선 S7(P6) 유도배수관 길이부족 보수 | | 8 |

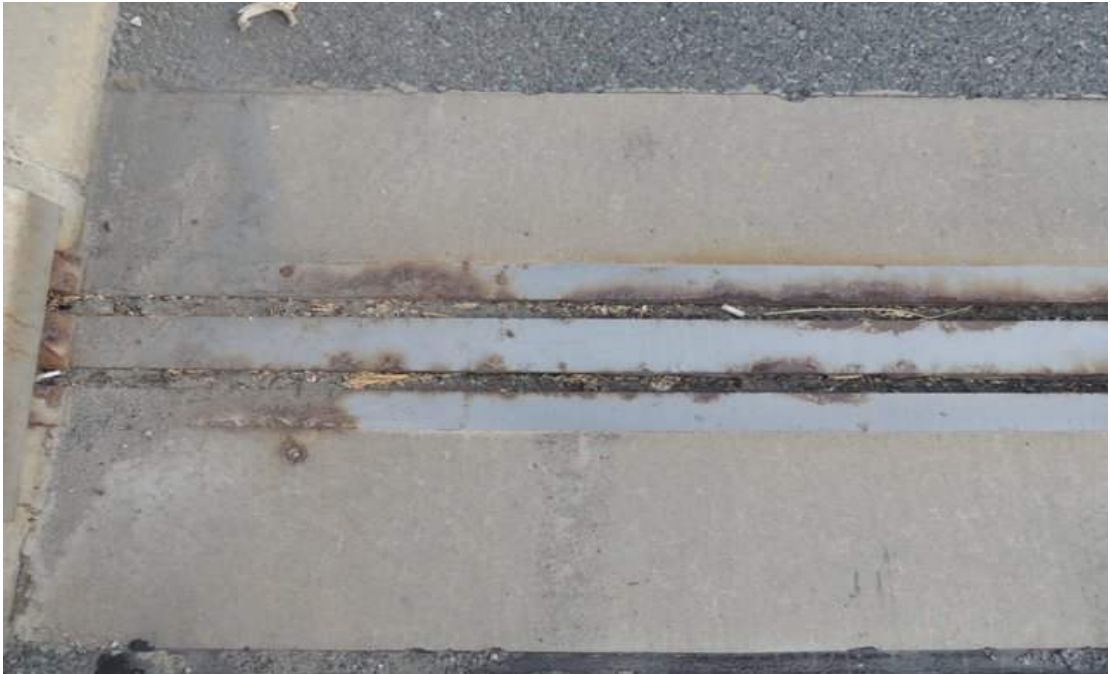
| 사진내용 | 신축이음 상행선 Exp.J3(P6) 본체 녹발생 및 이물질 퇴적 | | 12 |

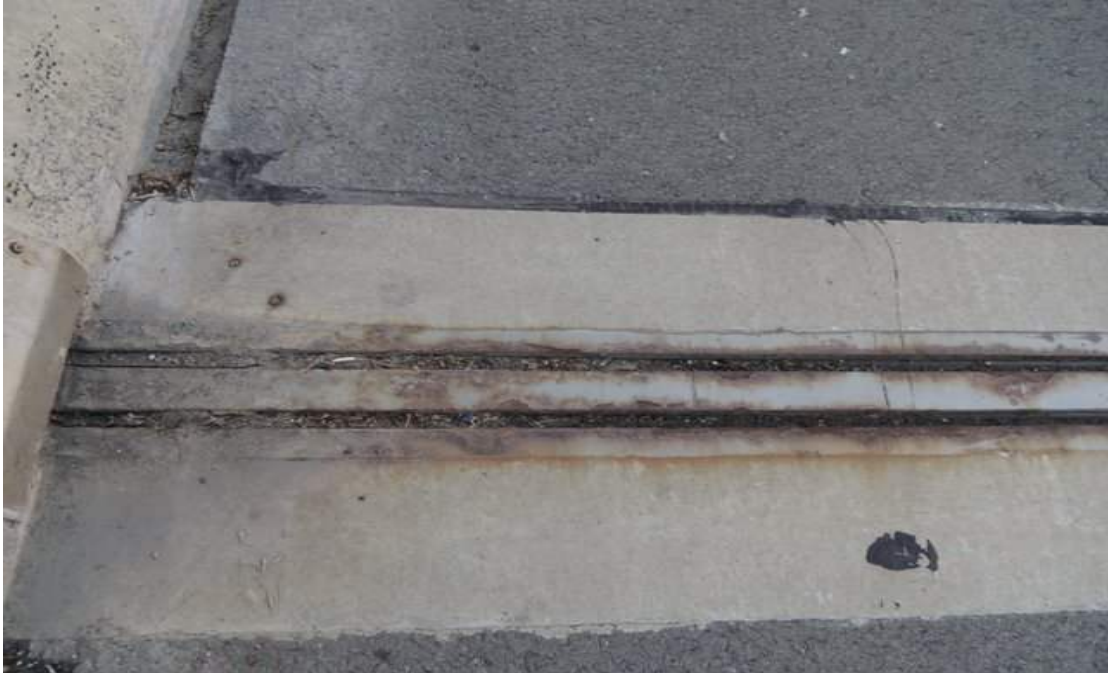
| 사진내용 | 신축이음 하행선 Exp.J2(P3) 본체 녹발생 및 이물질 퇴적 | | 13 |

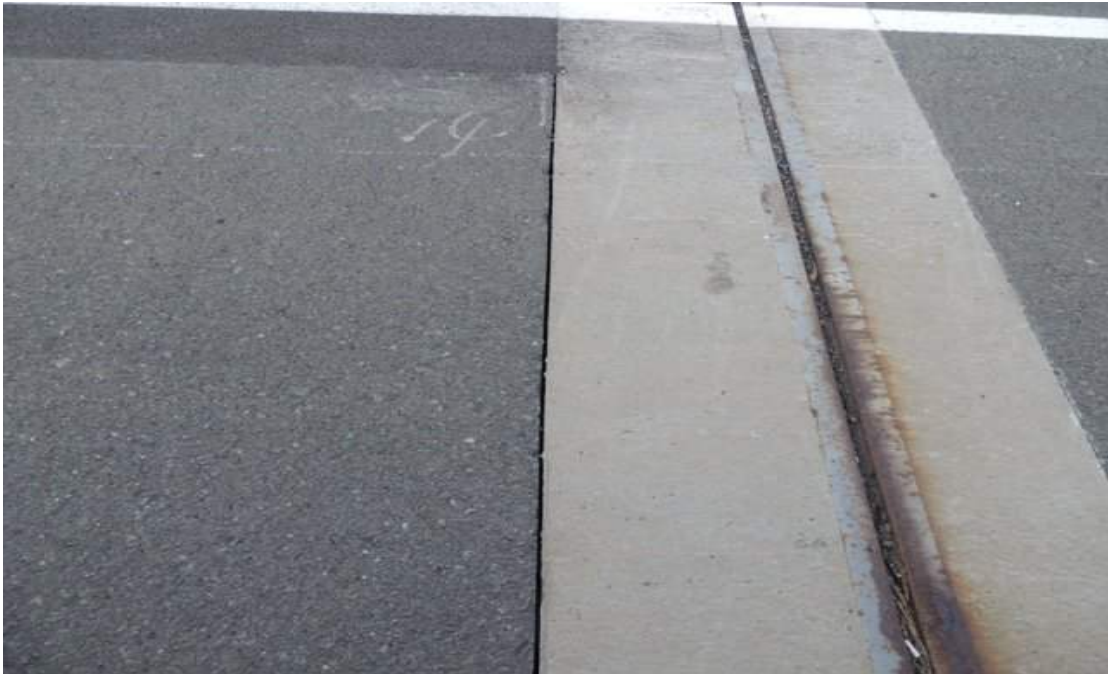
| 사진내용 | 신축이음 하행선 Exp.J5(A2) 접속부 이격 | | 14 |

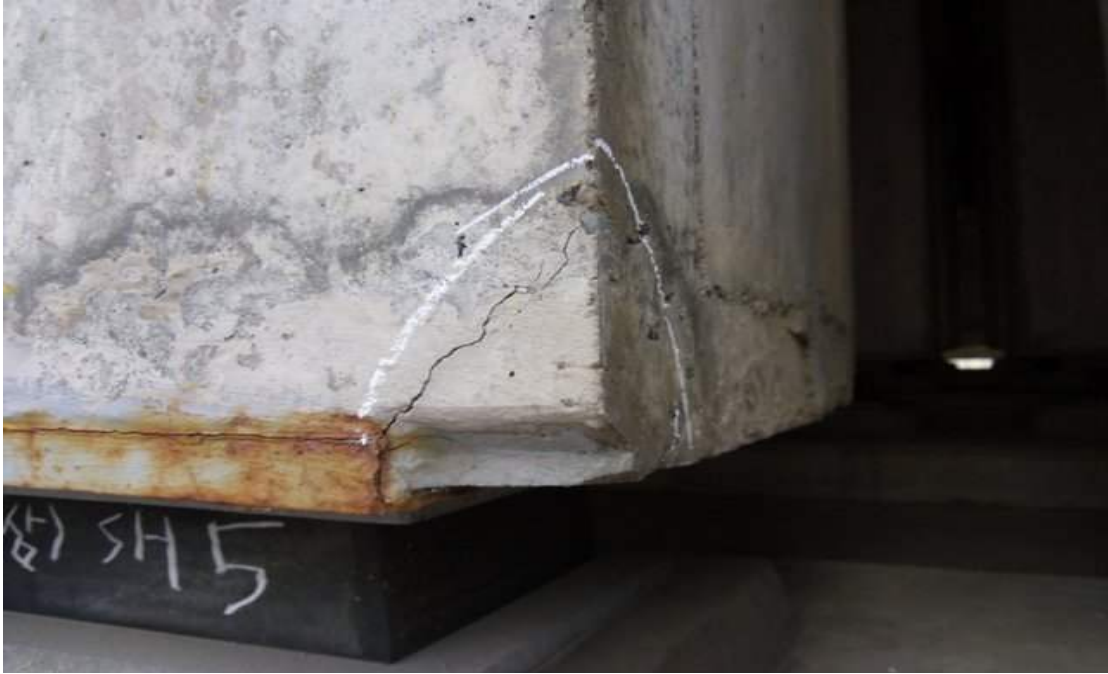
| 과업명 | 신대구부산고속도로 시설물 정밀점검 | 시설물명 | 청도천5교 |
|---|---|---|---|
| 사진내용 | 주형 상행선 S8 G5 플레이트 매립부 파손 | | 15 |

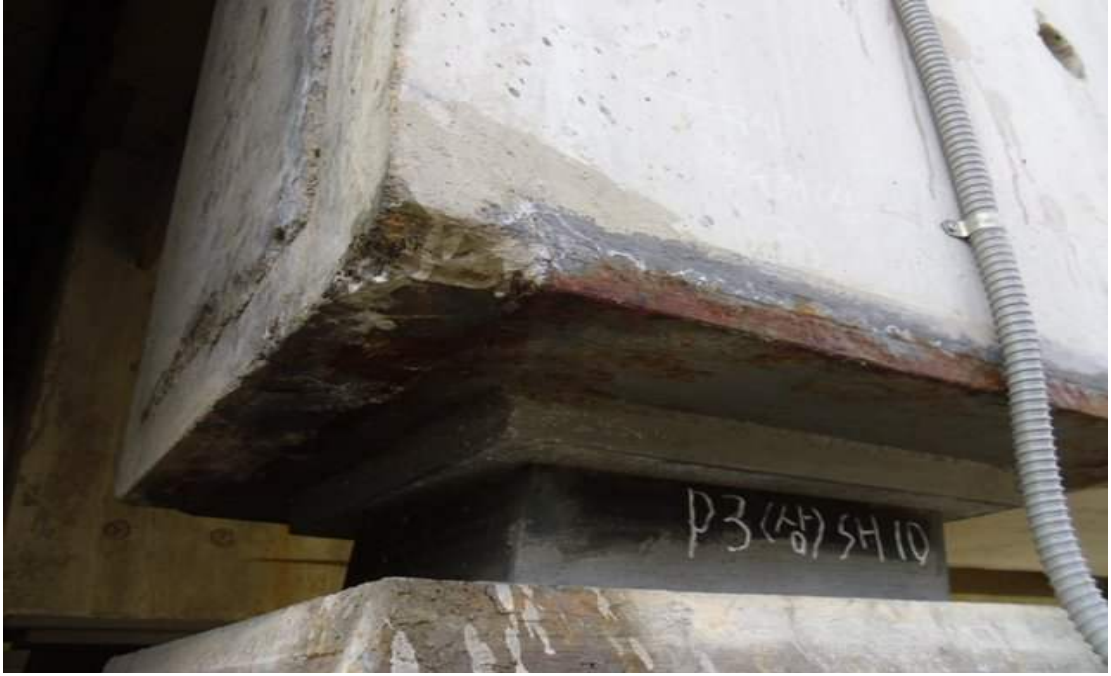
| 사진내용 | 교량받침 상행선 P3 SH10 상부플레이트 녹발생 | | 17 |

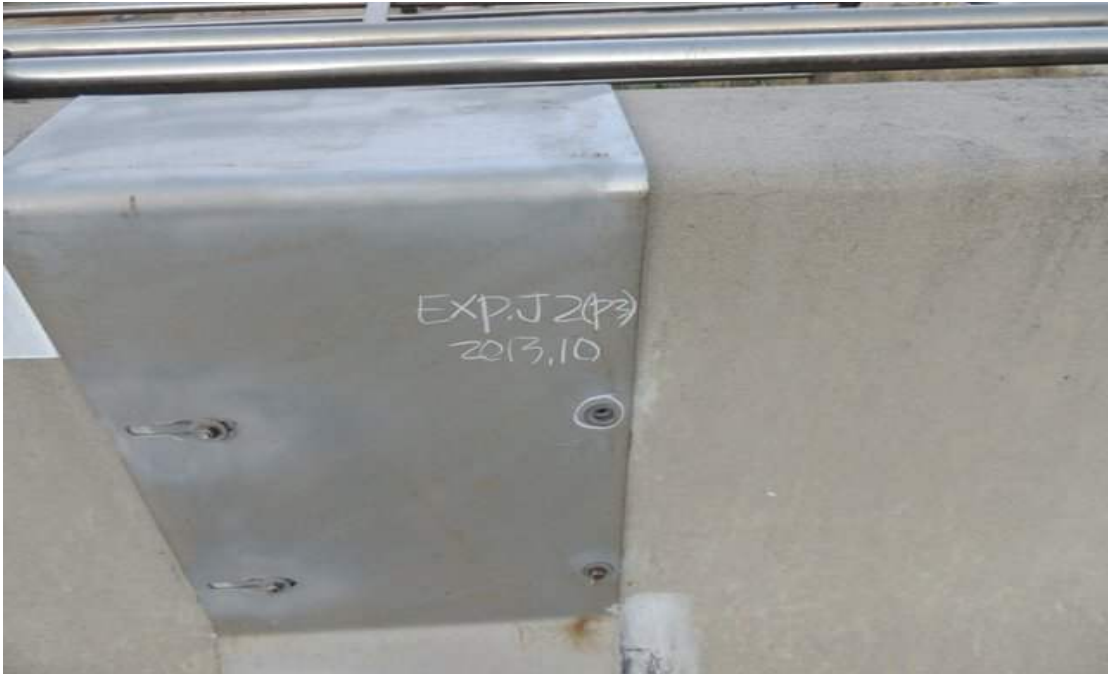
| 사진내용 | 부대시설 상행선 Exp.J2(P3) 차수판 볼트탈락 | | 24 |

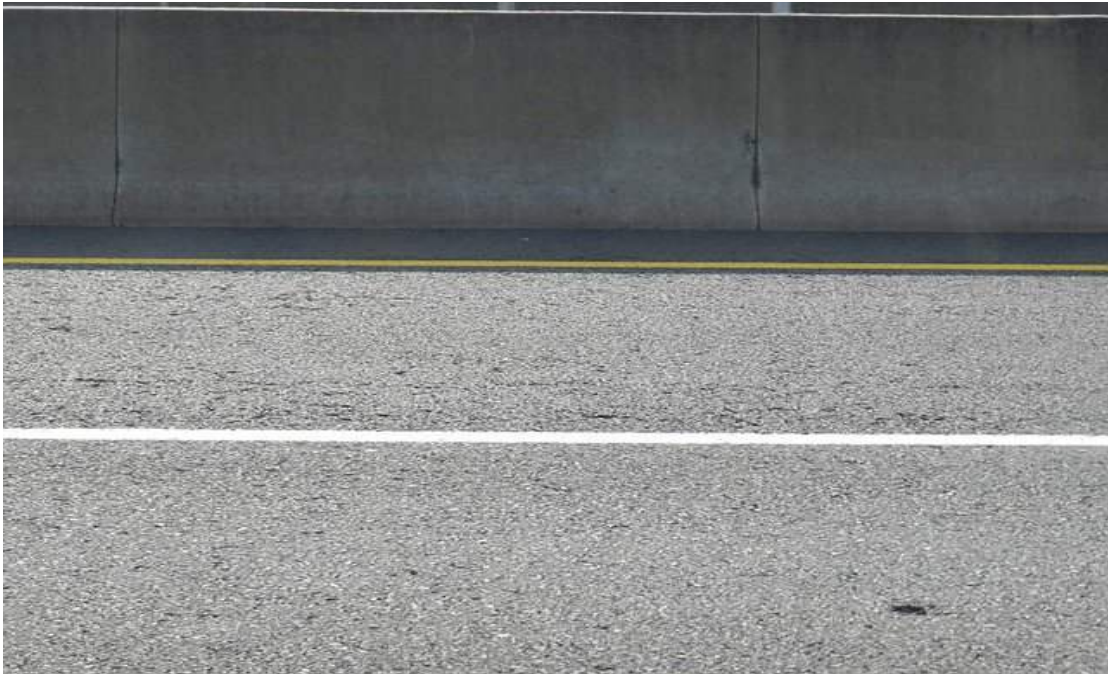
| 과업명 | 신대구부산고속도로 시설물 정밀점검 | 시설물명 | 원정교 |
|---|---|---|---|
| 사진내용 | 교면포장 상행선 S3 라벨링 | | 4 |

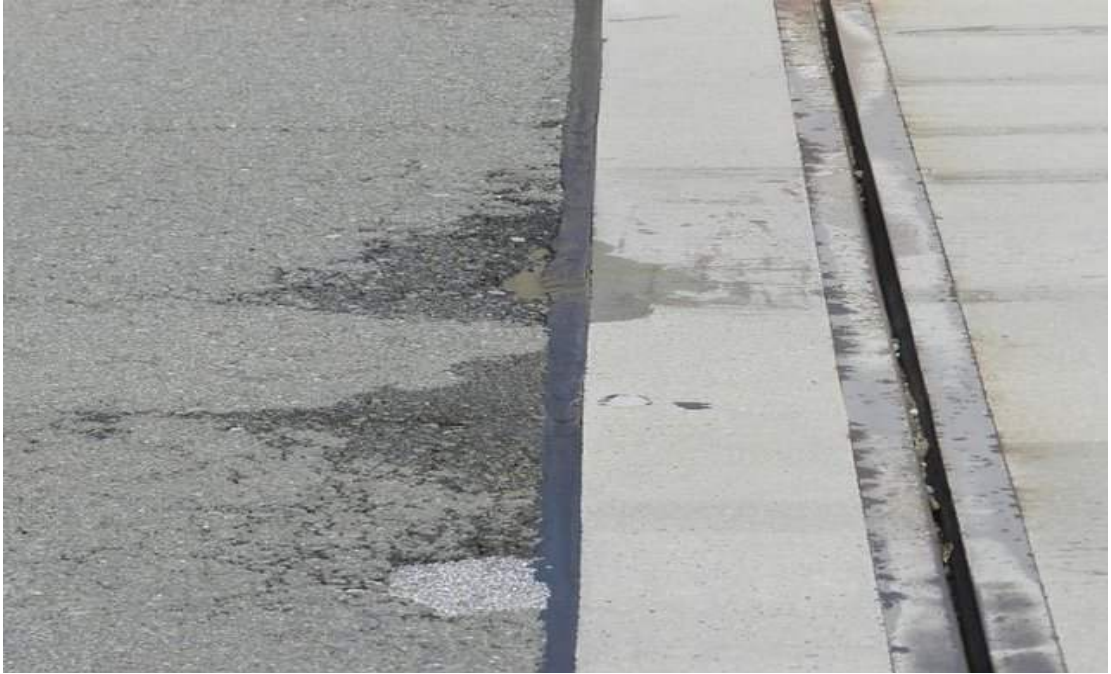
| 과업명 | 신대구부산고속도로 시설물 정밀점검 | 시설물명 | 원정교 |
|---|---|---|---|
| 사진내용 | 교면포장 하행선 S1(A1) 아스콘 패임 | | 5 |

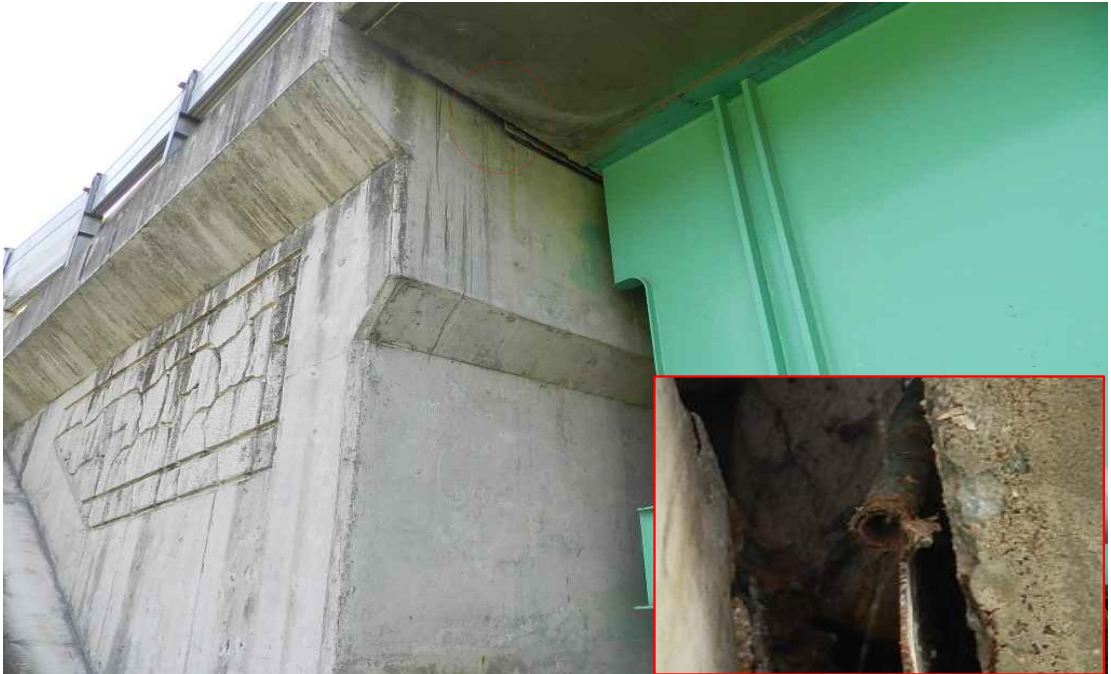
| 과업명 | 신대구부산고속도로 시설물 정밀점검 | 시설물명 | 원정교 |
|---|---|---|---|
| 사진내용 | 배수시설 상행선 S1(A1) 유도배수관 길이부족 | | 6 |

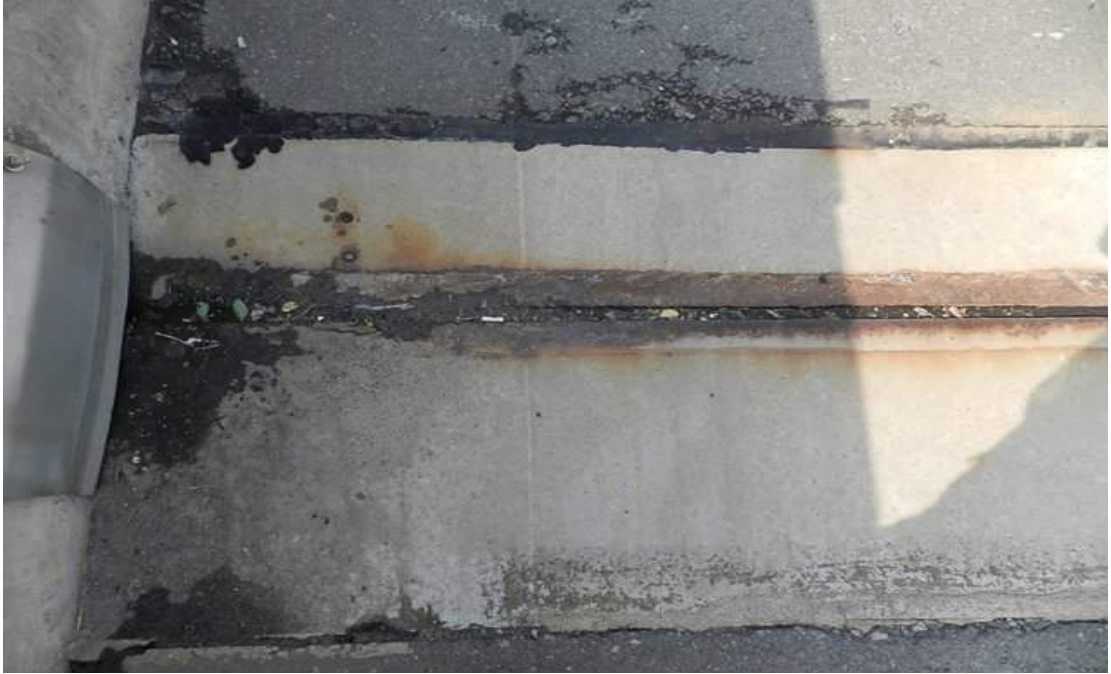
| 과업명 | 신대구부산고속도로 시설물 정밀점검 | 시설물명 | 원정교 |
|---|---|---|---|
| 사진내용 | 신축이음 하행선 Exp.J1(A1) 본체 녹발생 및 이물질 퇴적 | | 9 |

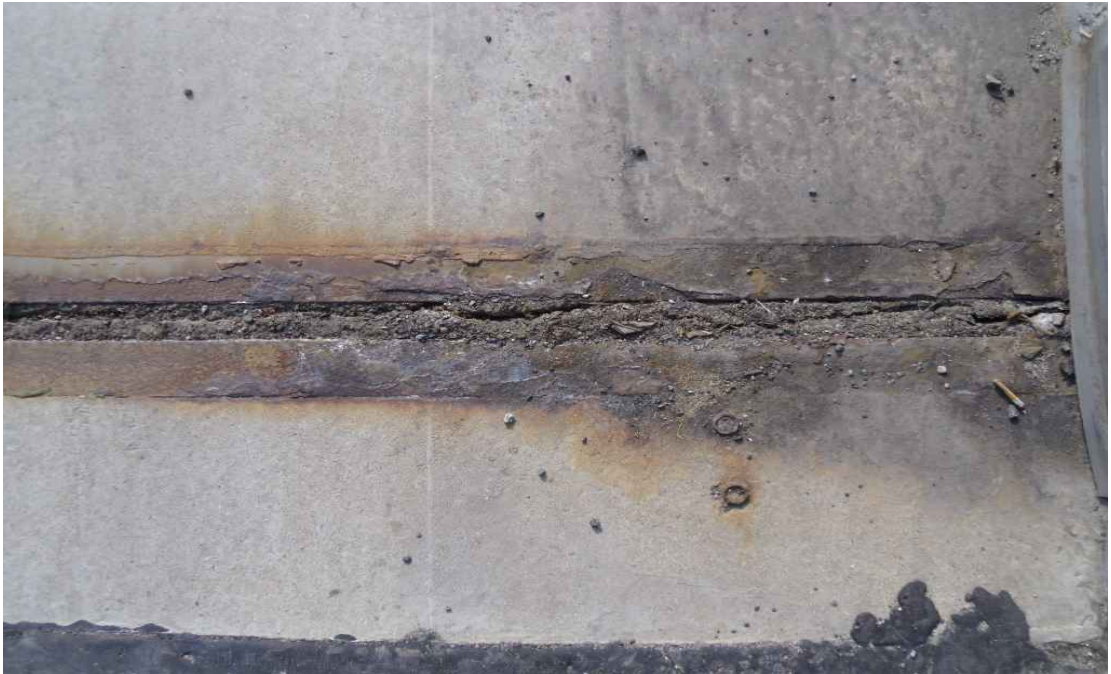
| 과업명 | 신대구부산고속도로 시설물 정밀점검 | 시설물명 | 원정교 |
|---|---|---|---|
| 사진내용 | 신축이음 하행선 Exp.J1(A1) 본체 녹발생 및 이물질 퇴적 | | 10 |

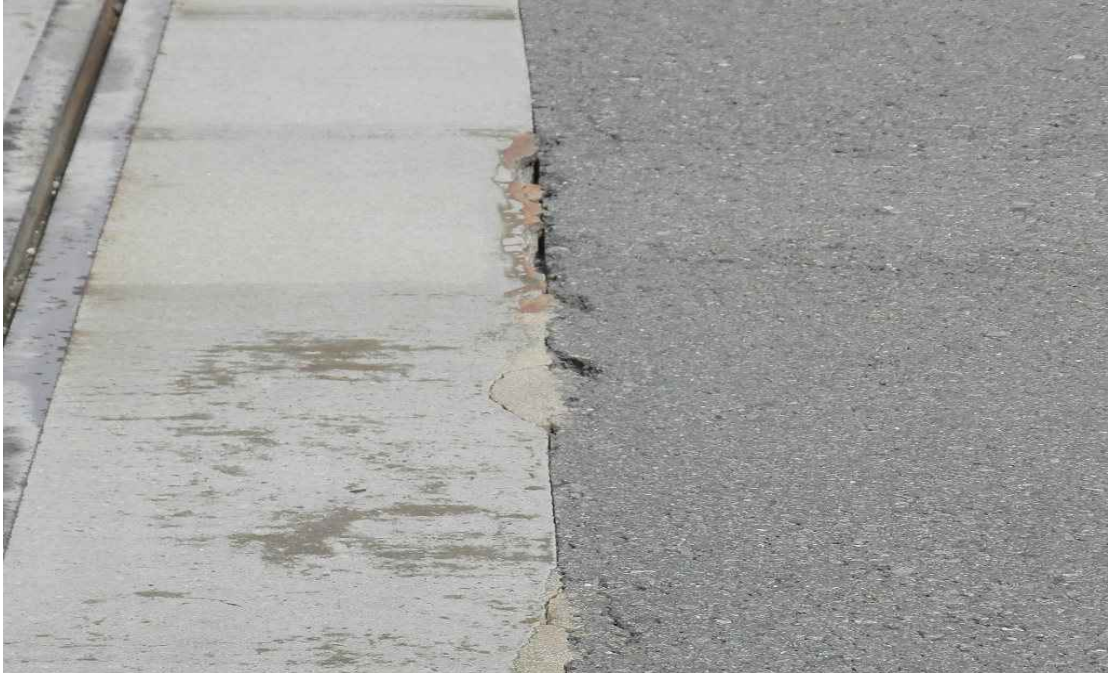
| 과업명 | 신대구부산고속도로 시설물 정밀점검 | 시설물명 | 원정교 |
|---|---|---|---|
| 사진내용 | 신축이음 하행선 Exp.J1(A1) 후타재 파손 | | 11 |

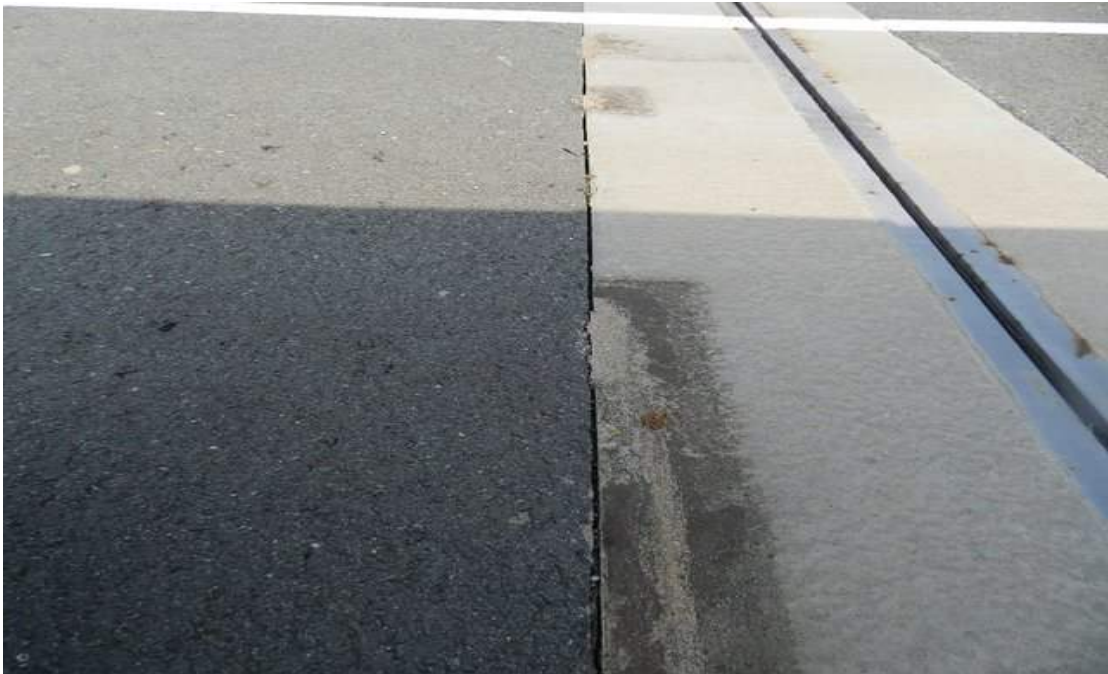
| 과업명 | 신대구부산고속도로 시설물 정밀점검 | 시설물명 | 원정교 |
|---|---|---|---|
| 사진내용 | 신축이음 하행선 Exp.J2(A2) 접속부 이격 | | 12 |

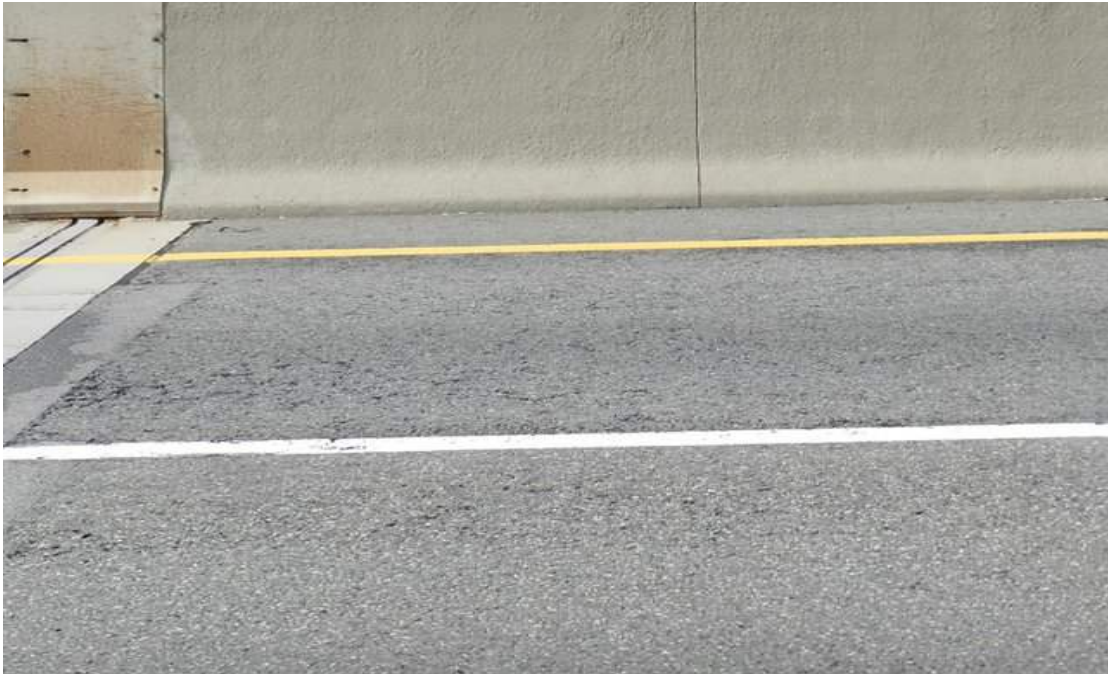
| 사진내용 | 교면포장 상행선 S1 라벨링 | | 4 |

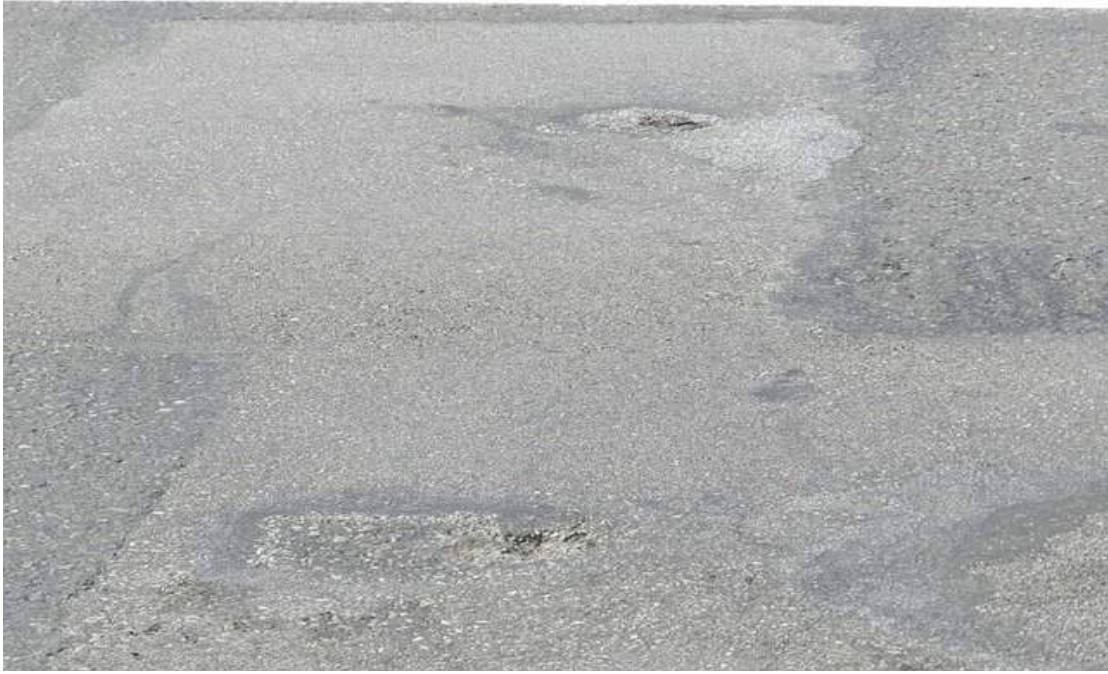
| 사진내용 | 교면포장 상행선 S8 보수부 패임 | | 5 |
