# 1. 단산대교

| 과업명 | 신대구부산고속도로 시설물 정밀점검 | 시설물명 | 단산대교 |

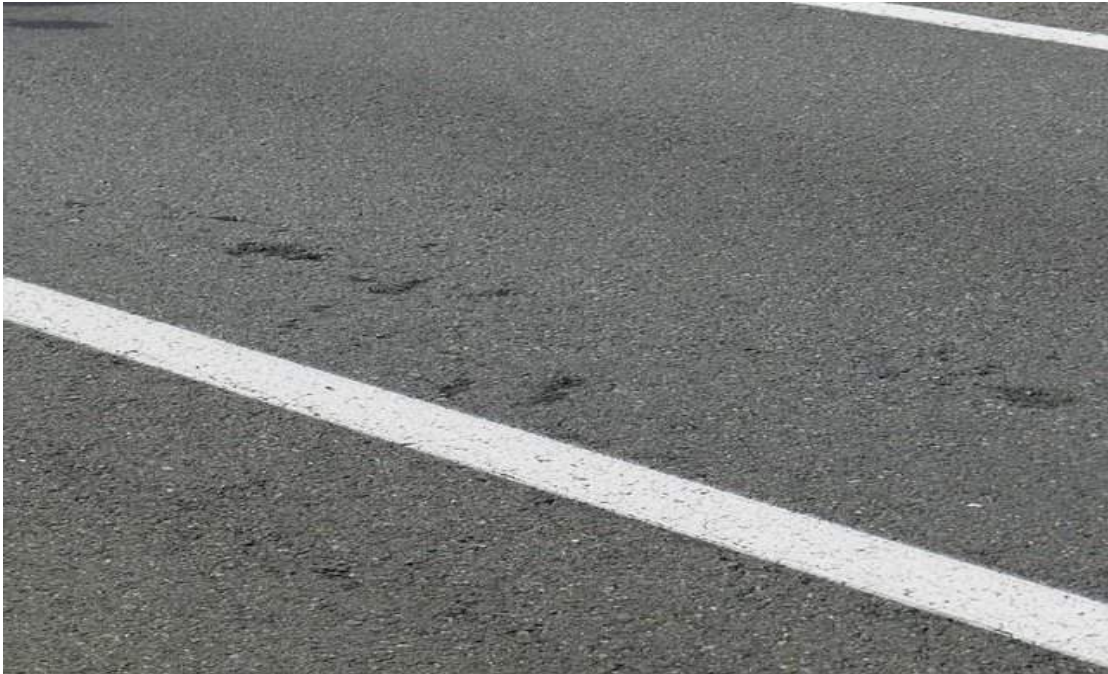
| 사진내용 | 교면포장 상행선 S10 아스콘 패임 | | 6 |

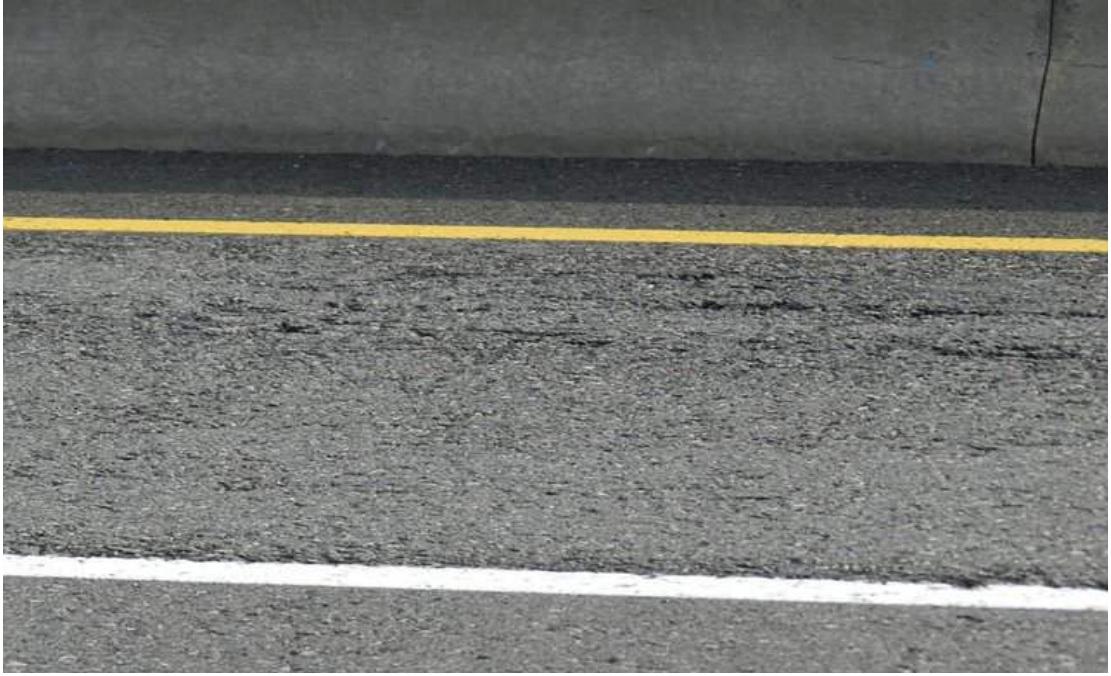
| 사진내용 | 교면포장 하행선 S7 라벨링 | | 7 |

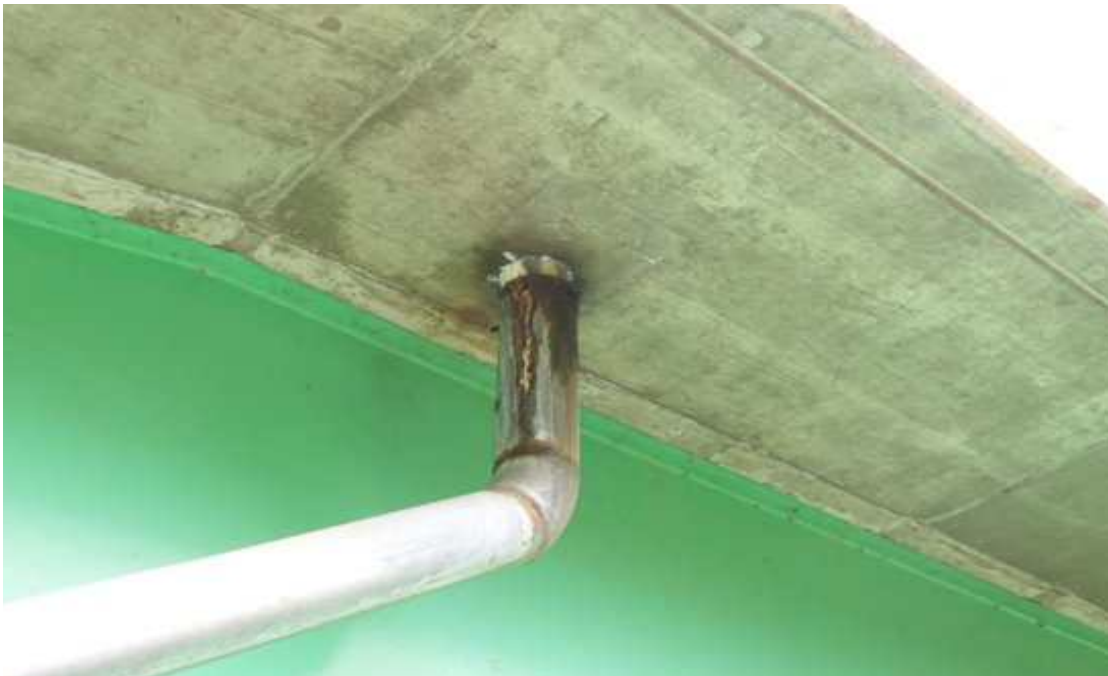
| 사진내용 | 배수시설 상행선 S1 배수관 녹발생 | | 10 |

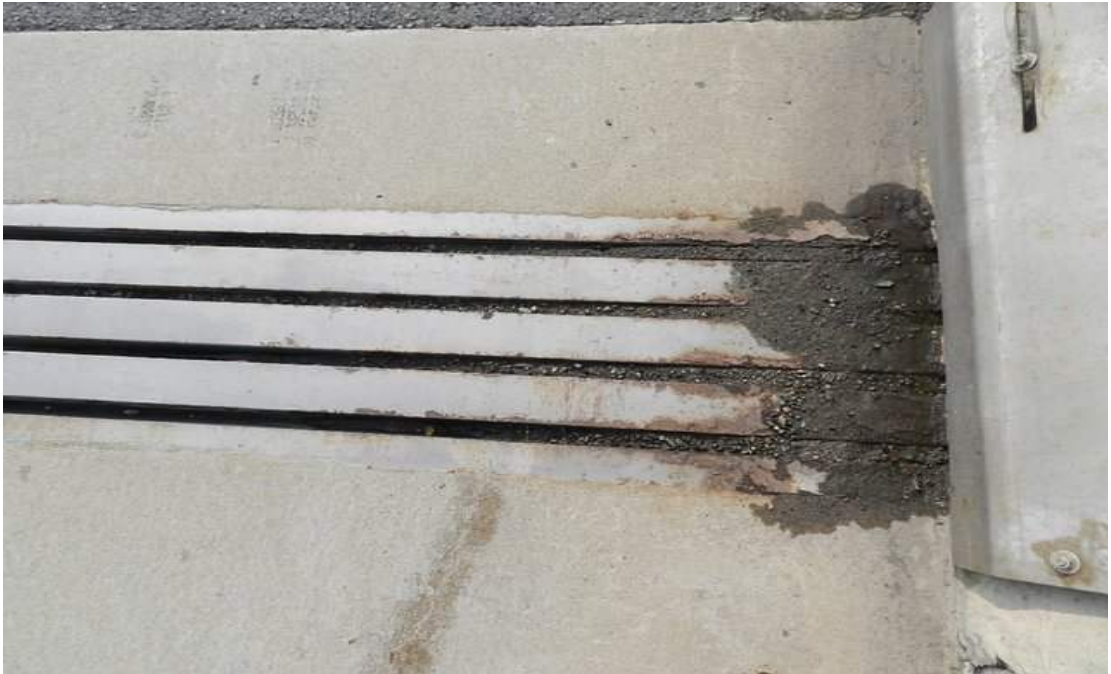
| 사진내용 | 신축이음 하행선 Exp.J3(P10) 본체 녹발생 및 이물질퇴적 | | 14 |

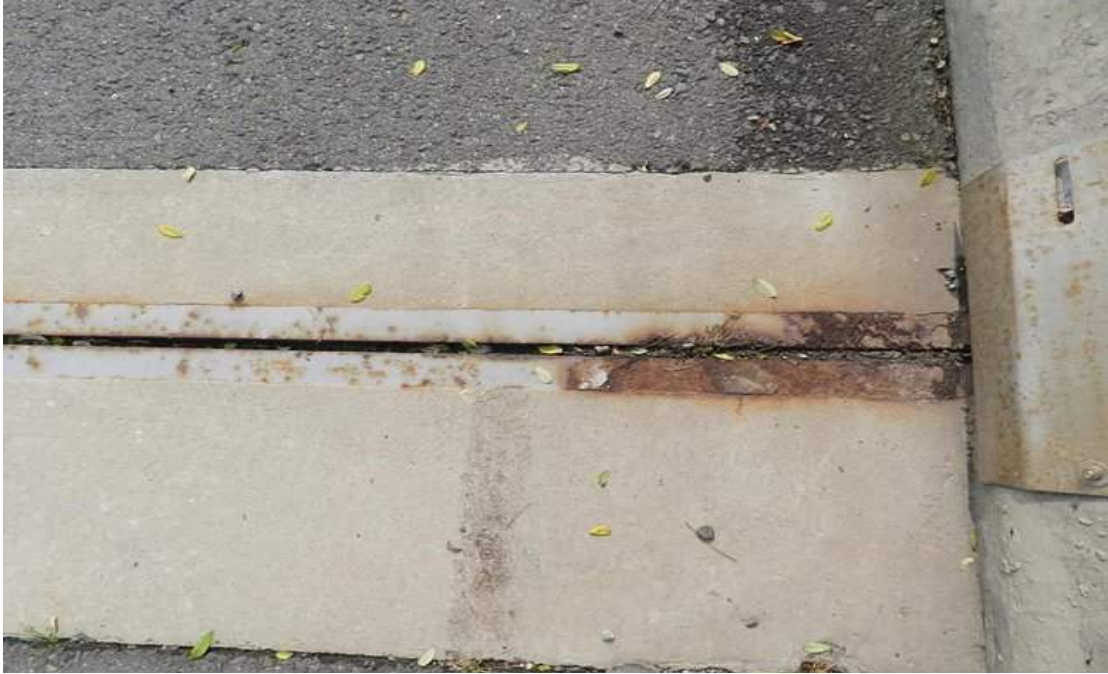
| 사진내용 | 신축이음 하행선 Exp.J4(A2) 본체 녹발생 및 이물질퇴적 | | 15 |

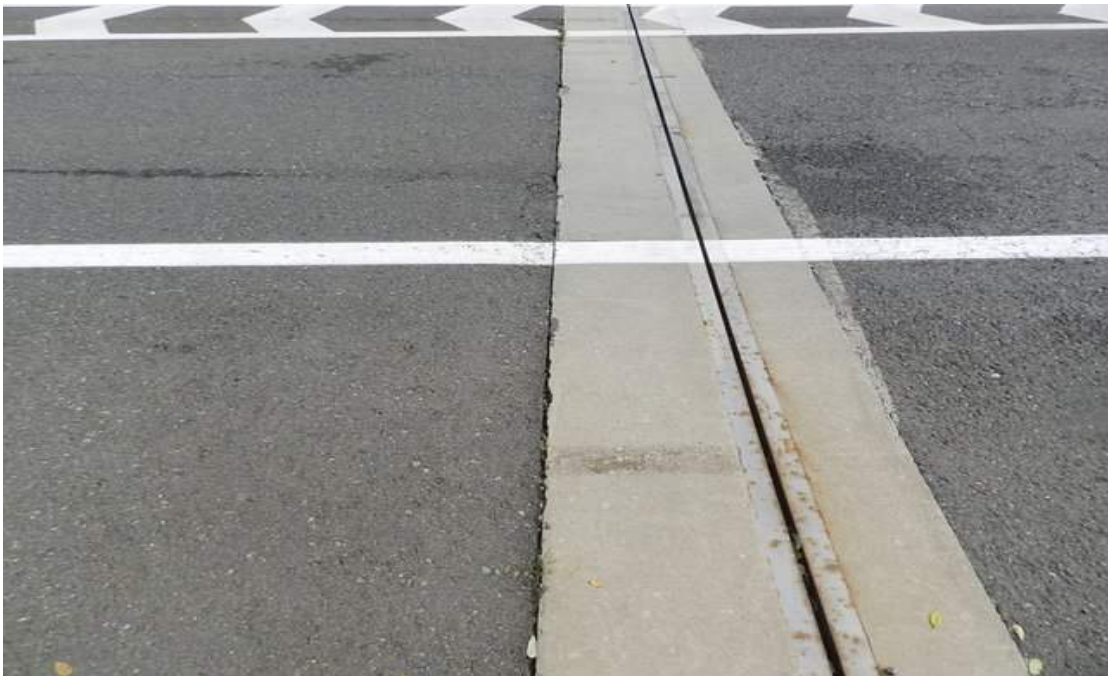
| 사진내용 | 신축이음 하행선 Exp.J4(A2) 접속부 이격 | | 16 |

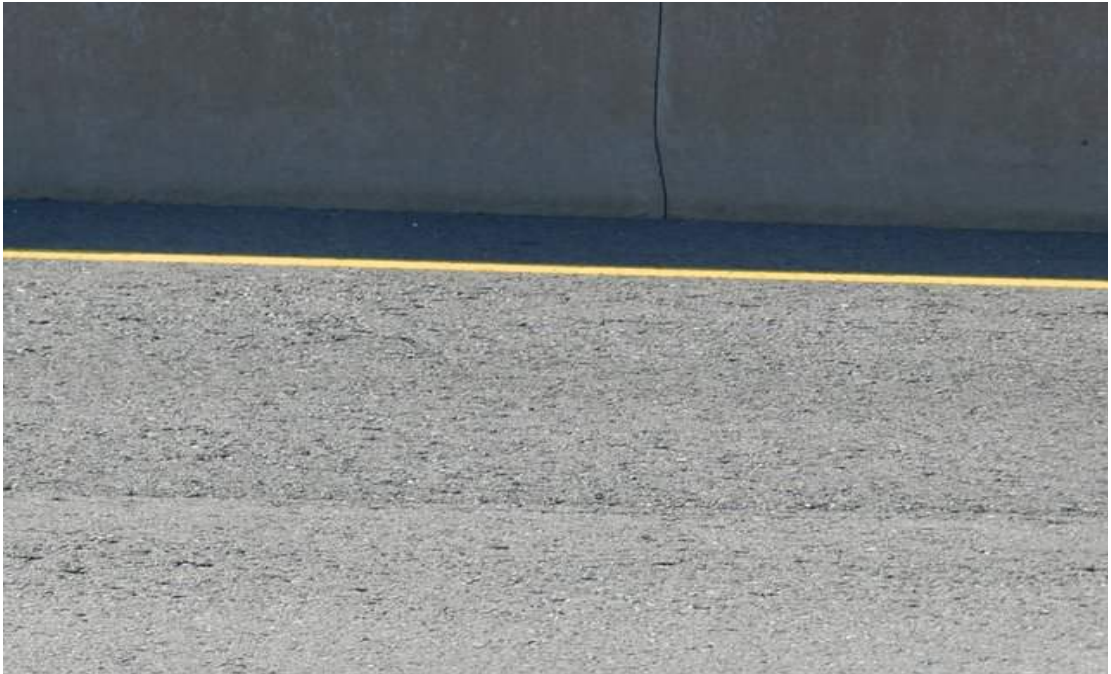
| 사진내용 | 교면포장 상행선 S1 라벨링 | | 4 |

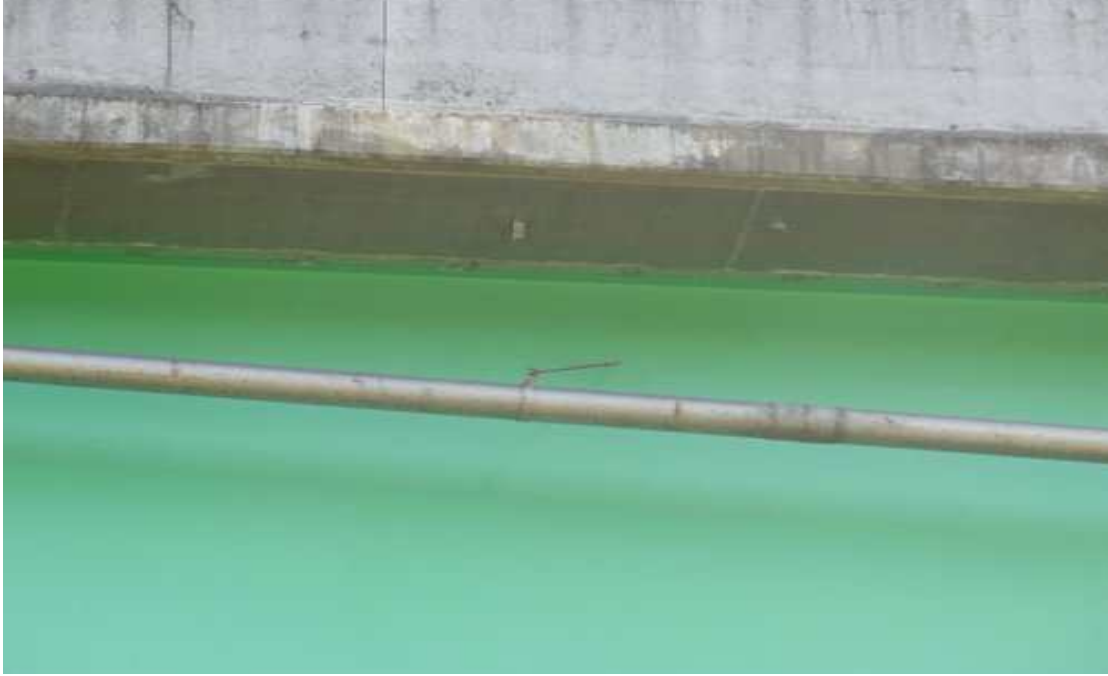
| 과업명 | 신대구부산고속도로 시설물 정밀점검 | 시설물명 | 청도IC 1교 |
|---|---|---|---|
| 사진내용 | 배수시설 상행선 S1 배수관 지지대 탈락 | | 7 |

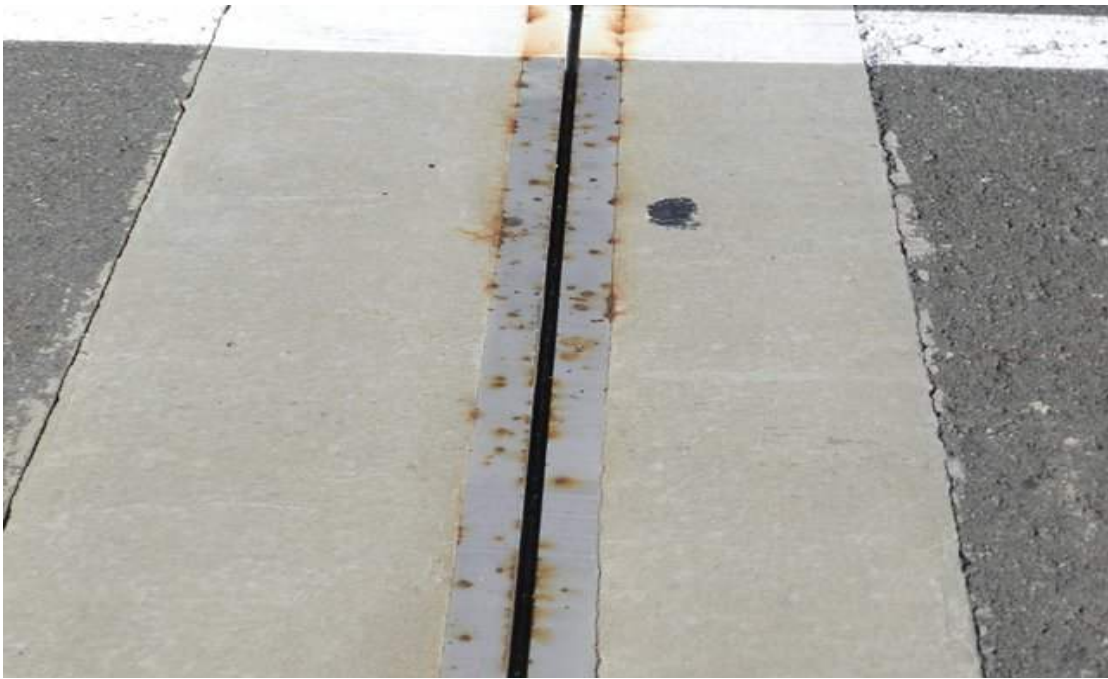
| 사진내용 | 신축이음 하행선 Exp.J2(A2) 본체 녹발생 | | 11 |

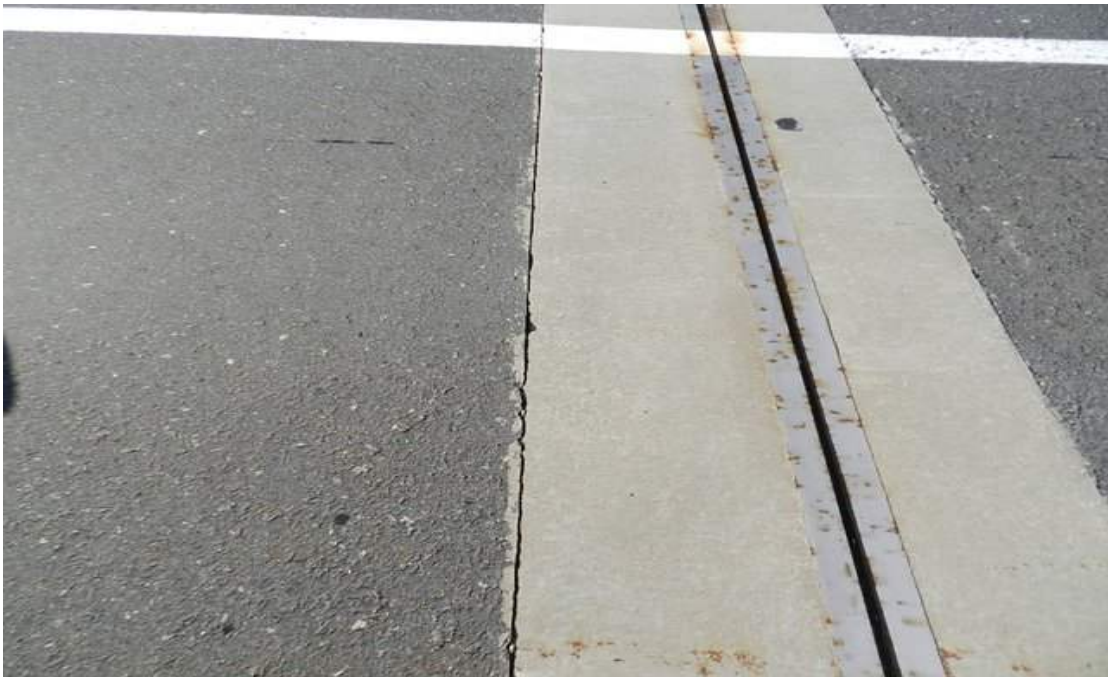
| 사진내용 | 신축이음 하행선 Exp.J2(A2) 접속부 이격 | | 12 |

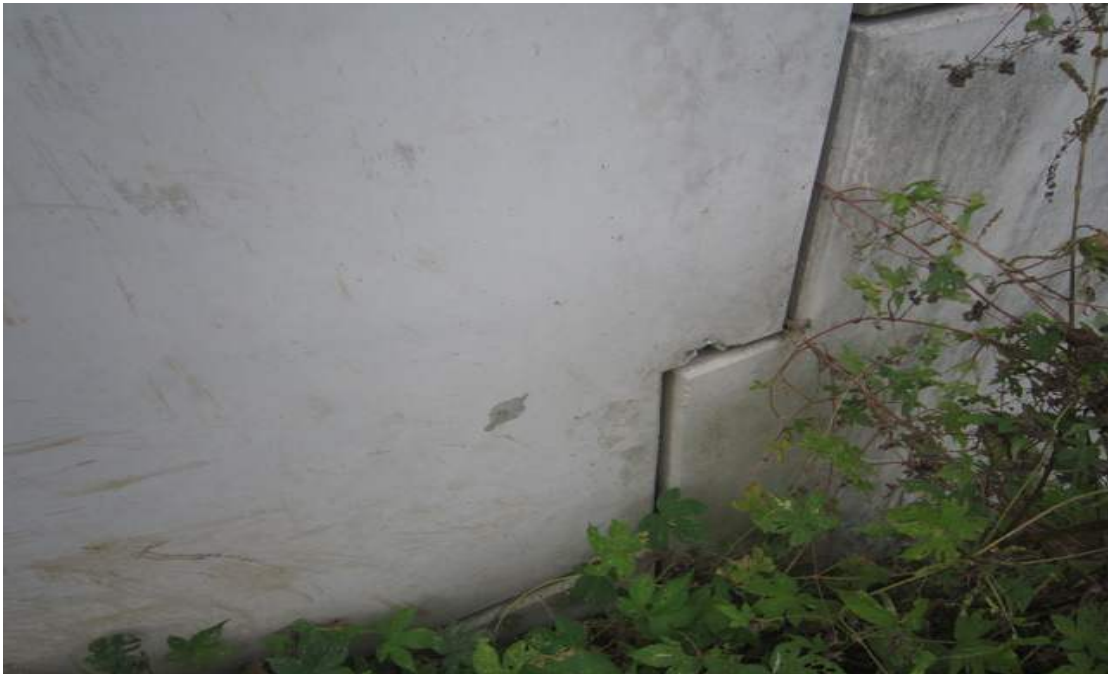
| 과업명 | 신대구부산고속도로 시설물 정밀점검 | 시설물명 | 보강토옹벽<br>(5공구) |
|---|---|---|---|
| 사진내용 | 보강토 조립식 옹벽 S1 판넬 파손 | | 2 |
