# 1. 고정대교

| 과업명 | 신대구부산고속도로 시설물 정밀점검 | 시설물명 | 고정대교 |

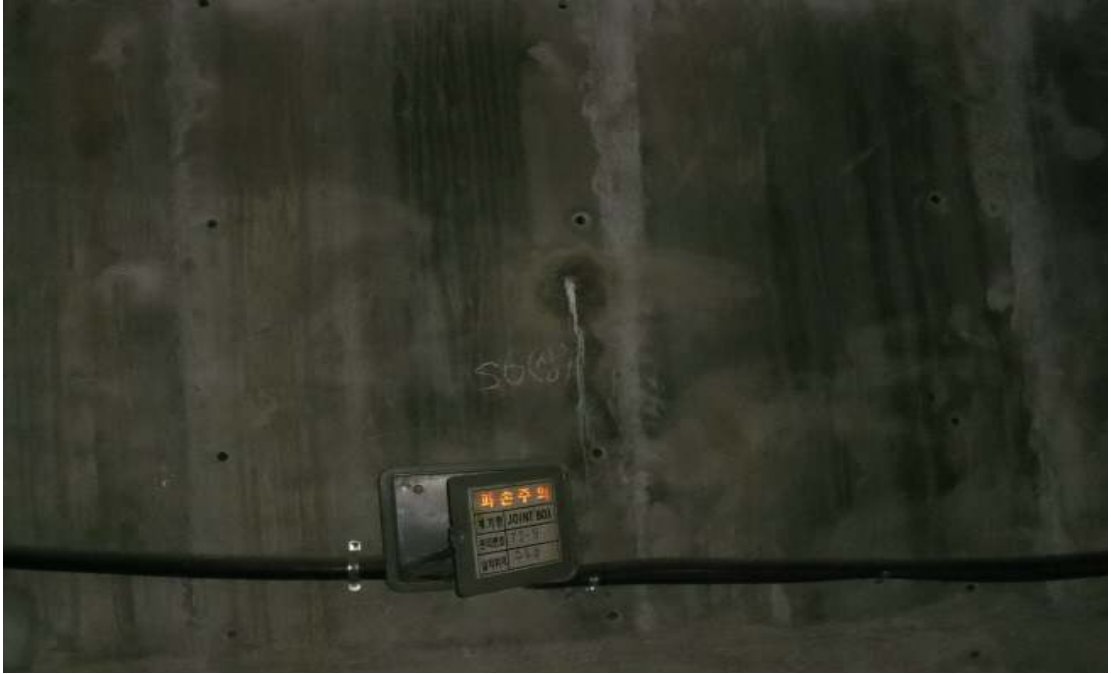
| 과업명 | 신대구부산고속도로 시설물 정밀점검 | 시설물명 | 고정대교 |
|---|---|---|---|
| 사진내용 | 상행선 S6 주형내부 좌측면 백태 | | 7 |

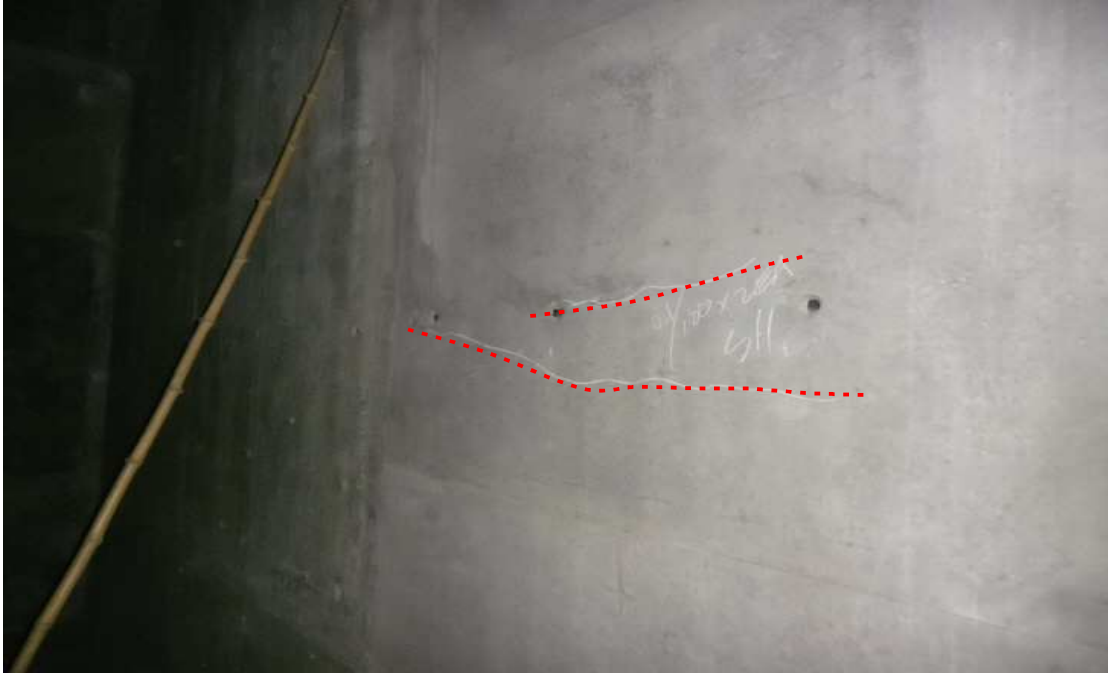
| 과업명 | 신대구부산고속도로 시설물 정밀점검 | 시설물명 | 고정대교 |
|---|---|---|---|
| 사진내용 | 하행선 S11 주형내부 좌측면 하행선 S11 주형내부 좌측면 | | 13 |

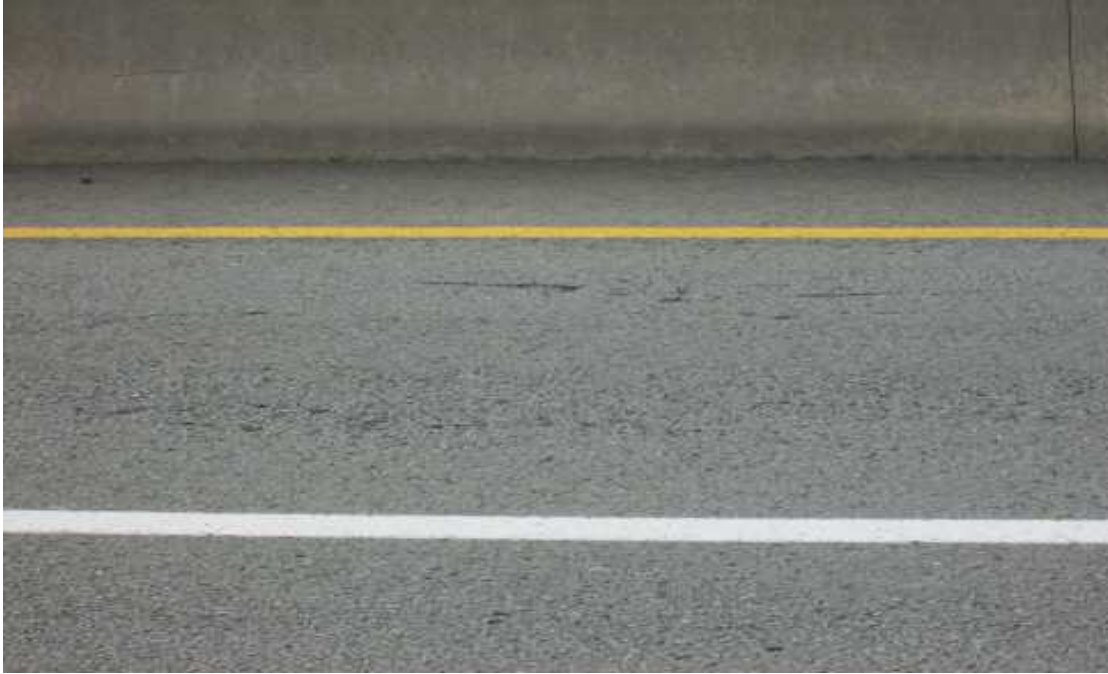
| 사진내용 | 상행선 S10 교면포장 라벨링 | | 39 |

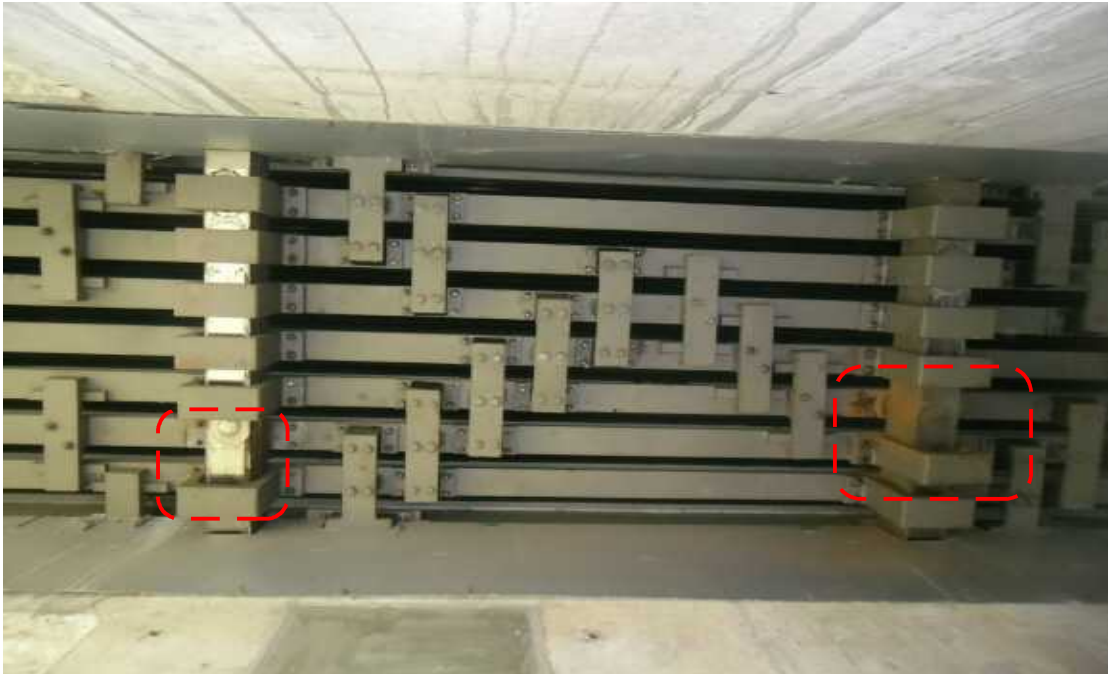
| 사진내용 | 상행선 P2 신축이음 Support Beam 지지대 탈락 및 진동 발생 | | 40 |

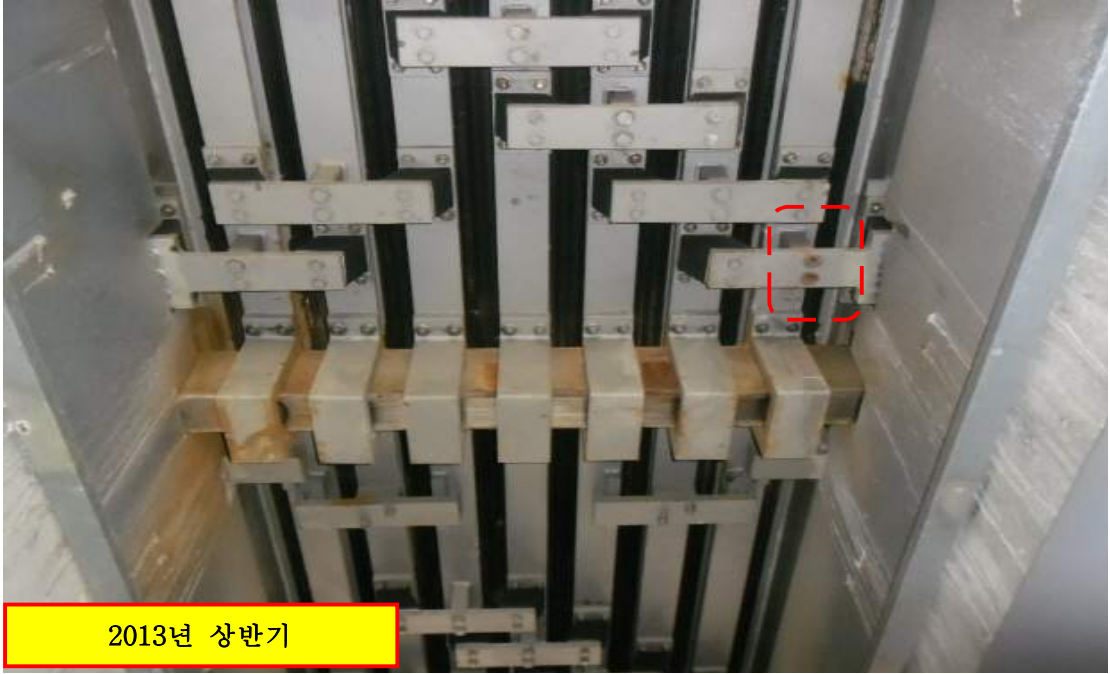
| 과업명 | 신대구부산고속도로 시설물 정밀점검 | 시설물명 | 고정대교 |
|---|---|---|---|
| 사진내용 | 상행선 A2 신축이음 간격조절재 볼트 탈락 보수전 현황 | | 41 |

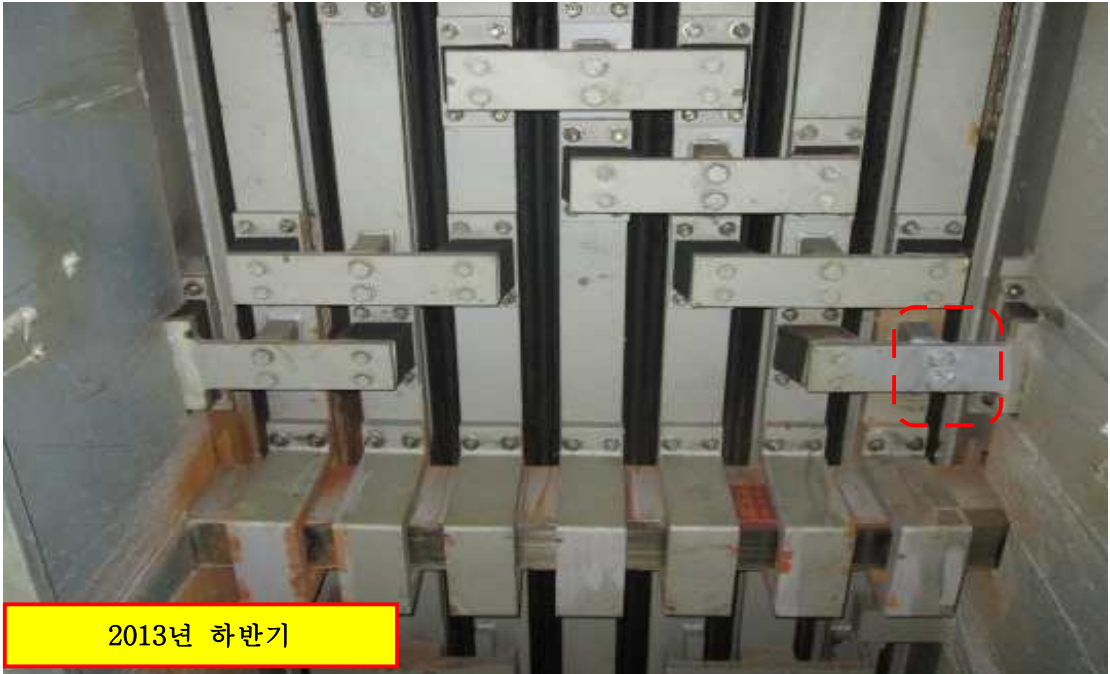
| 과업명 | 신대구부산고속도로 시설물 정밀점검 | 시설물명 | 고정대교 |
|---|---|---|---|
| 사진내용 | 상행선 A2 신축이음 간격조절재 볼트 탈락 보수후 현황 | | 42 |

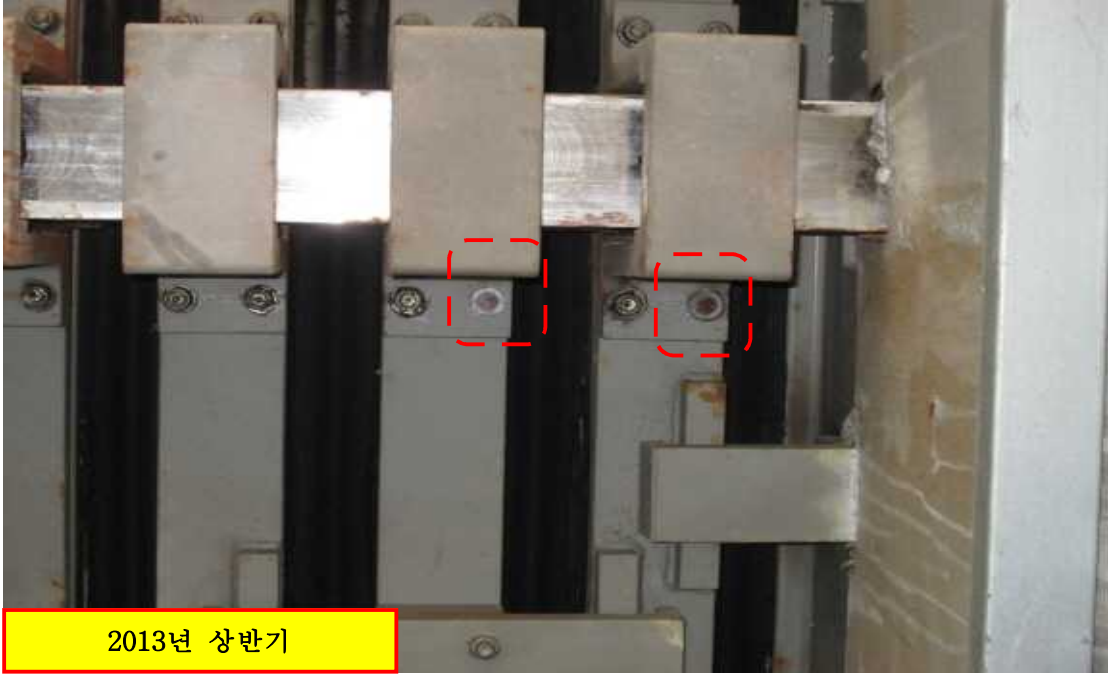
| 과업명 | 신대구부산고속도로 시설물 정밀점검 | 시설물명 | 고정대교 |
|---|---|---|---|
| 사진내용 | 하행선 A2 신축이음 지지대 볼트탈락 보수전 현황 | | 43 |

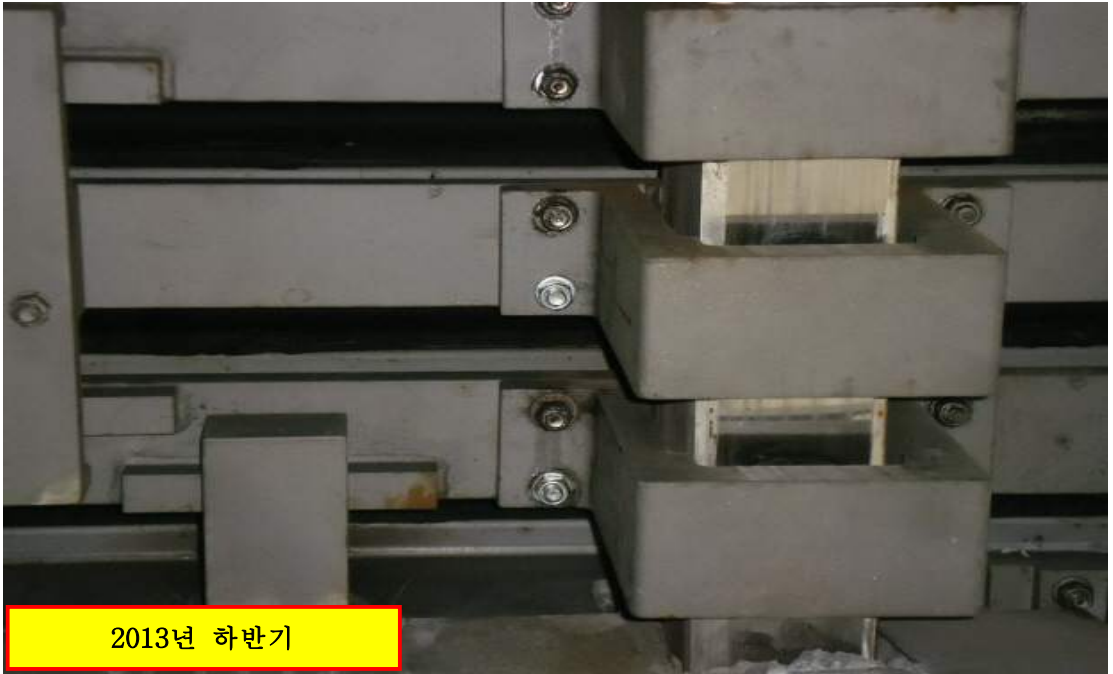
| 과업명 | 신대구부산고속도로 시설물 정밀점검 | 시설물명 | 고정대교 |
|---|---|---|---|
| 사진내용 | 하행선 A2 신축이음 지지대 볼트탈락 보수후 현황 | | 44 |

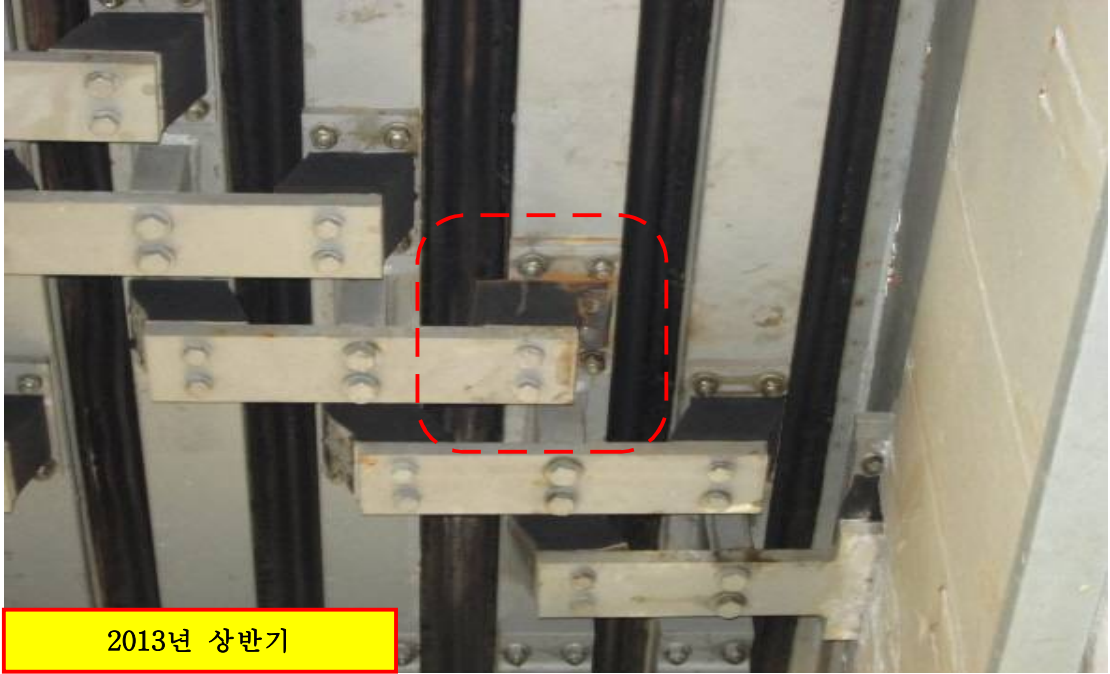
| 과업명 | 신대구부산고속도로 시설물 정밀점검 | 시설물명 | 고정대교 |
|---|---|---|---|
| 사진내용 | 하행선 A2 신축이음 간격조절재 Bearing 탈락 보수전 현황 | | 45 |

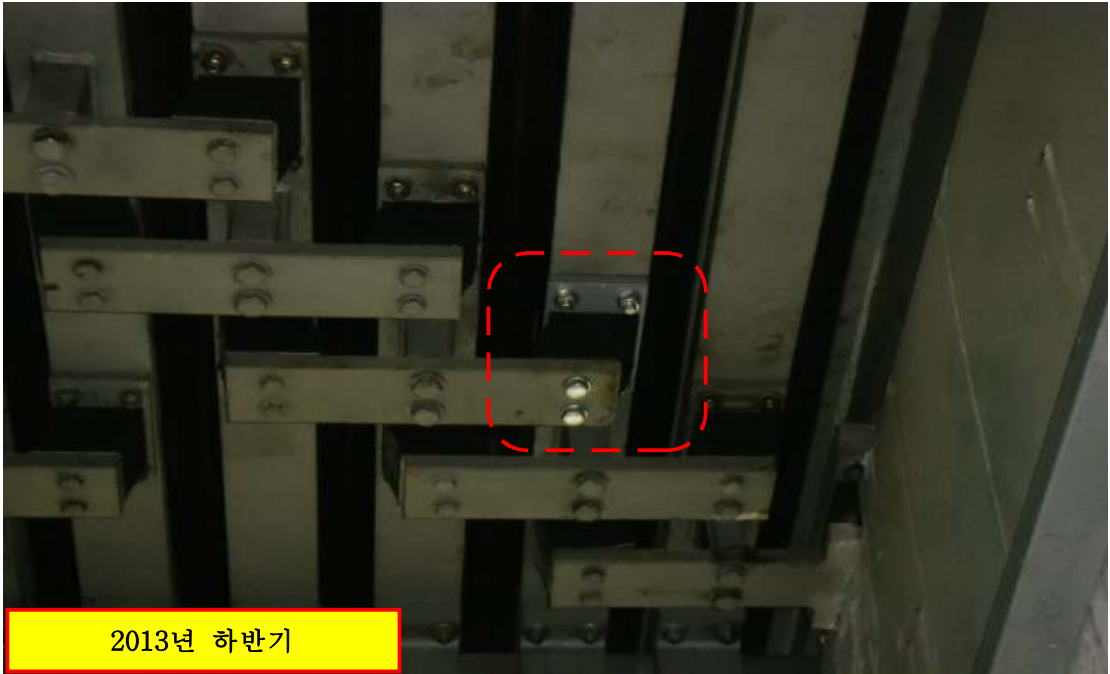
| 과업명 | 신대구부산고속도로 시설물 정밀점검 | 시설물명 | 고정대교 |
|---|---|---|---|
| 사진내용 | 하행선 A2 신축이음 간격조절재 Bearing 탈락 보수후 현황 | | 46 |

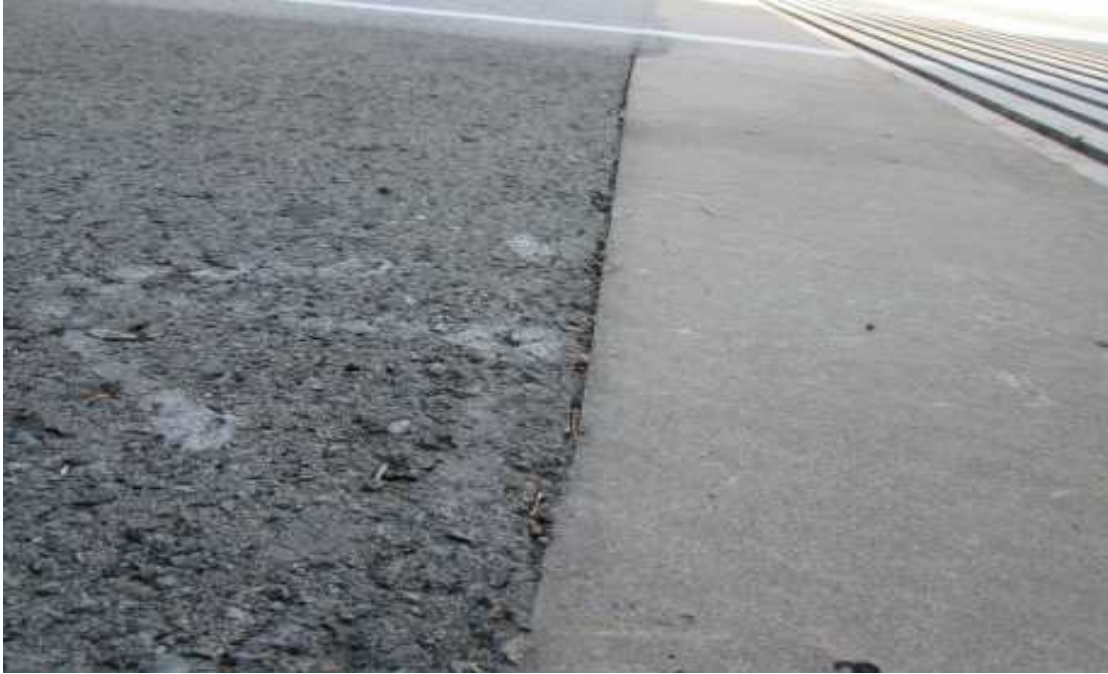
| 과업명 | 신대구부산고속도로 시설물 정밀점검 | 시설물명 | 고정대교 |
|---|---|---|---|
| 사진내용 | 하행선 A2 신축이음후타재 접속부 이격 | | 47 |

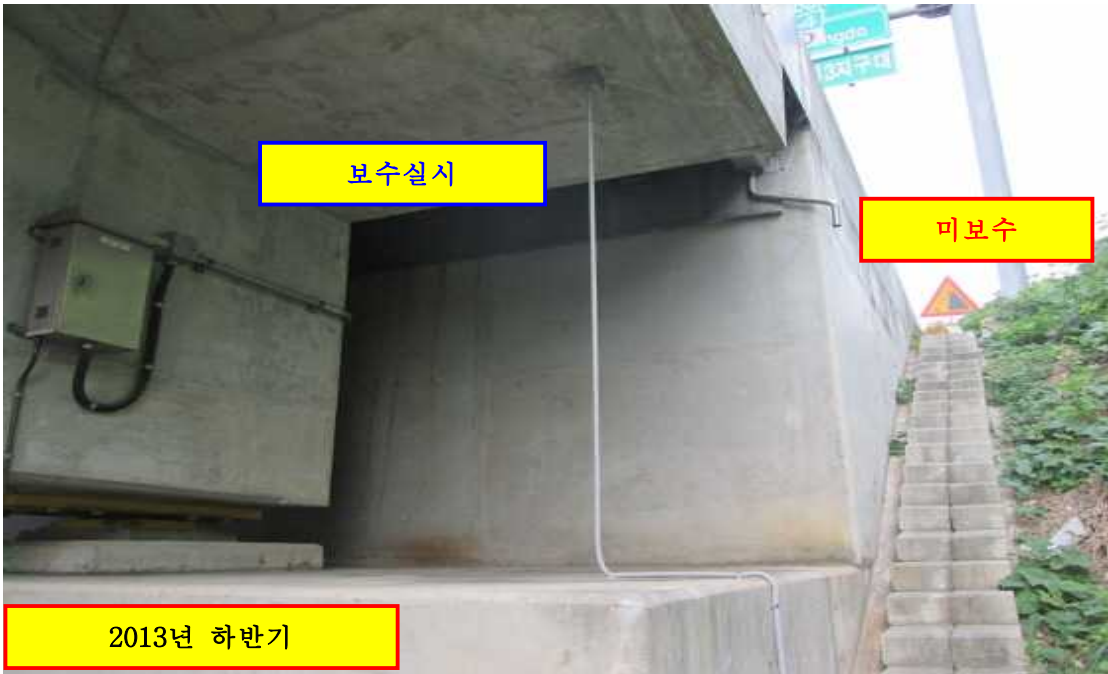
| 과업명 | 신대구부산고속도로 시설물 정밀점검 | 시설물명 | 고정대교 |
|---|---|---|---|
| 사진내용 | 상행선 S13 (A2측) 유도배수관 배수관<br>길이부족 보수후 및 미보수 현황 | | 50 |

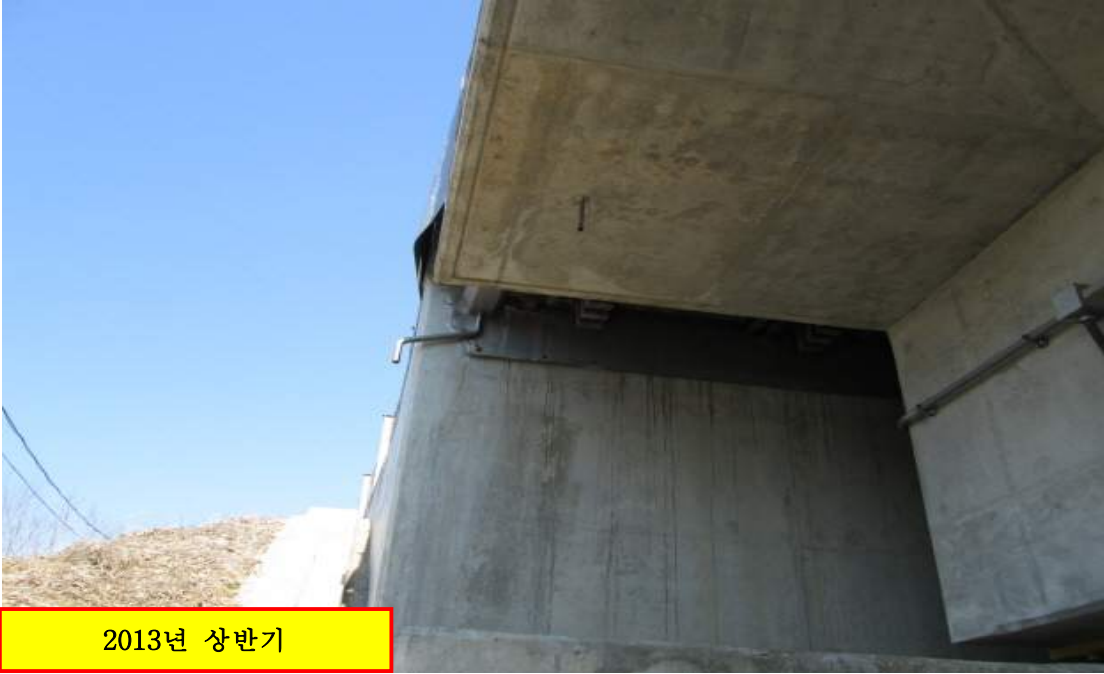
| 과업명 | 신대구부산고속도로 시설물 정밀점검 | 시설물명 | 고정대교 |
|---|---|---|---|
| 사진내용 | 하행선 S13 (A2측) 유도배수관 길이부족 보수전 현황 | | 51 |

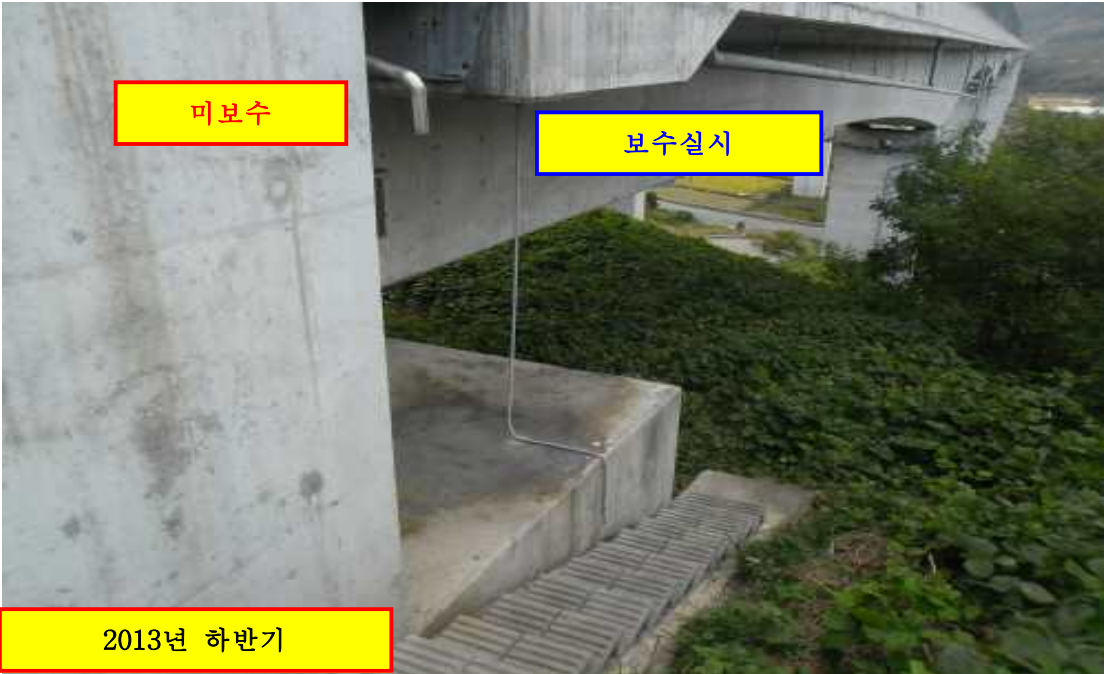
| 과업명 | 신대구부산고속도로 시설물 정밀점검 | 시설물명 | 고정대교 |
|---|---|---|---|
| 사진내용 | 하행선 S13 (A2측) 유도배수관 길이부족 보수후 및 미보수 현황 | | 52 |

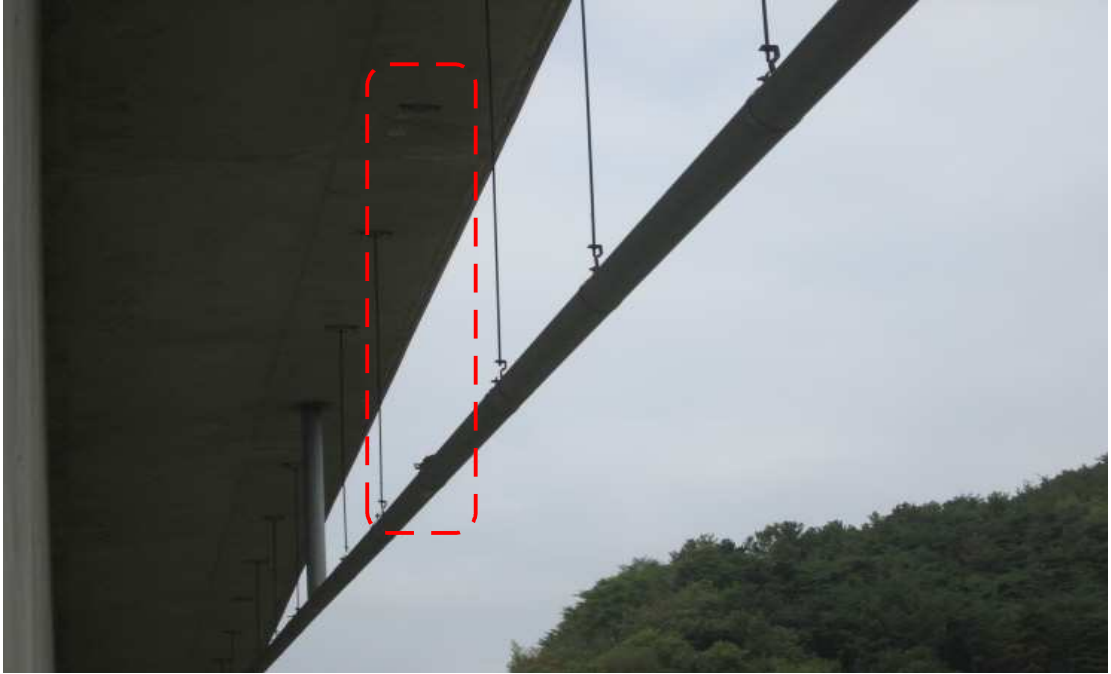
| 과업명 | 신대구부산고속도로 시설물 정밀점검 | 시설물명 | 고정대교 |
|---|---|---|---|
| 사진내용 | 상행선 S12 배수관 연결재 탈락 | | 53 |

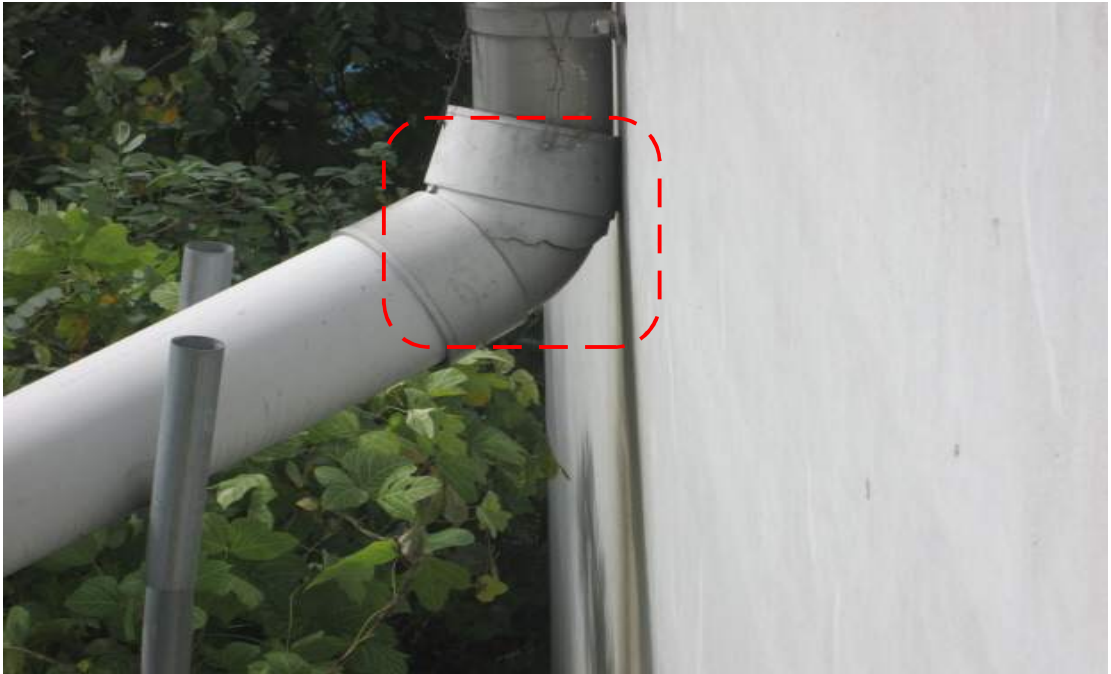
| 과업명 | 신대구부산고속도로 시설물 정밀점검 | 시설물명 | 고정대교 |
|---|---|---|---|
| 사진내용 | 하행선 P2측 배수관 PVC 연결부 파손 | | 54 |

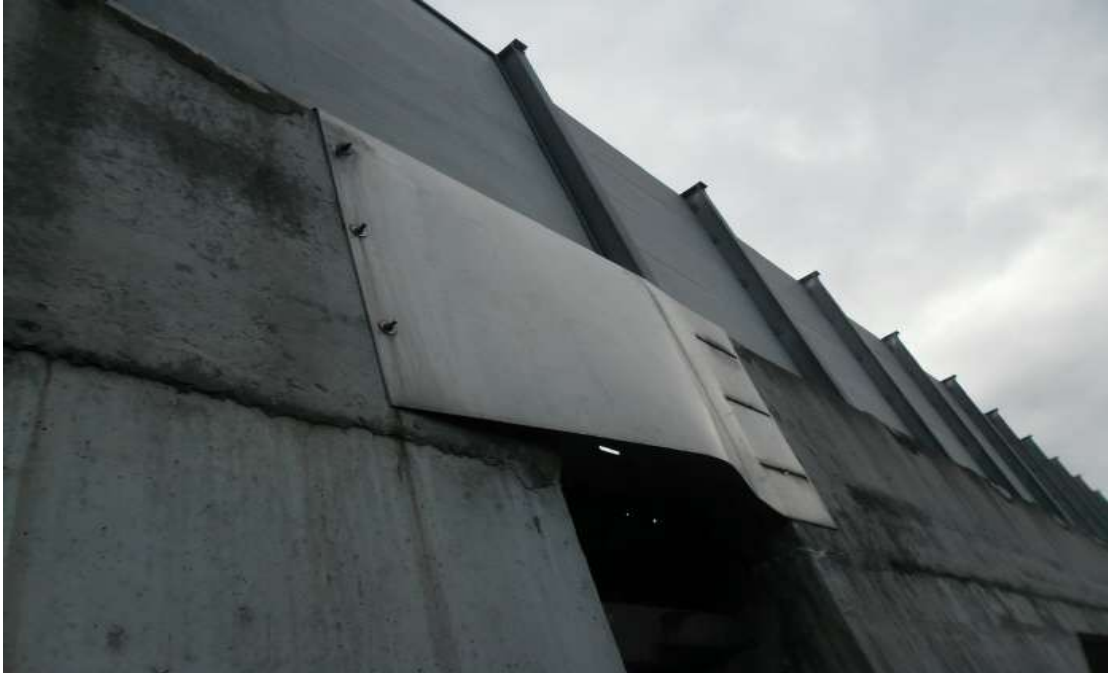
| 사진내용 | 하행선 A2측 차수판 변형 및 앵커볼트 탈락 | | 55 |

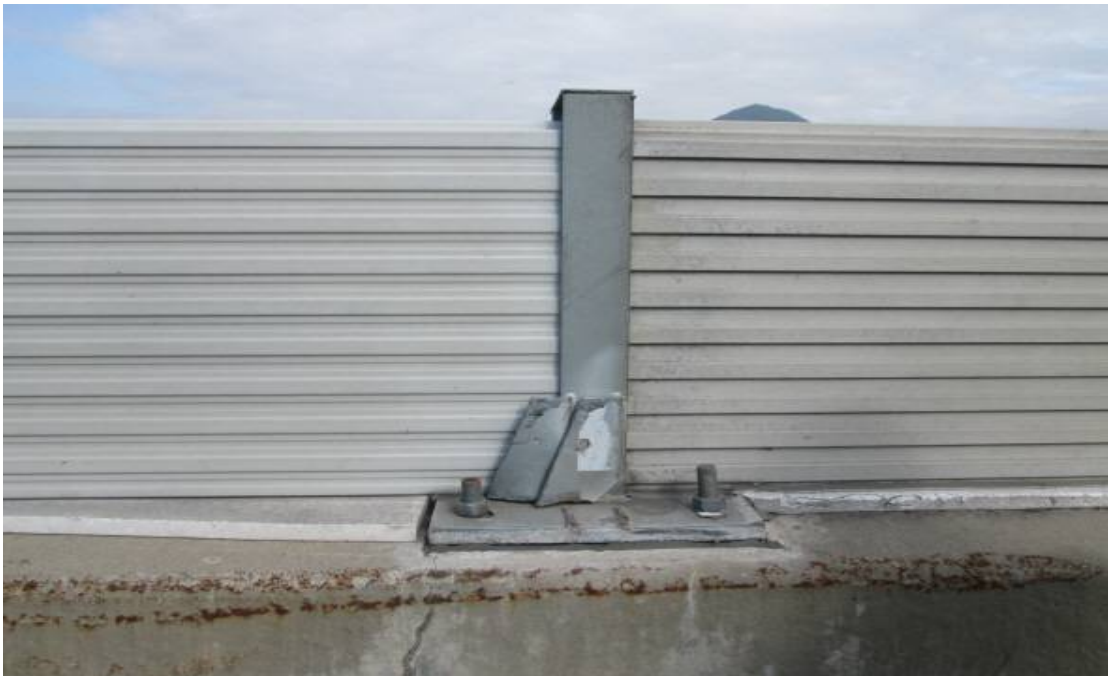
| 사진내용 | 상행선 S4 방음벽 지주대 Rib 파손 | | 56 |

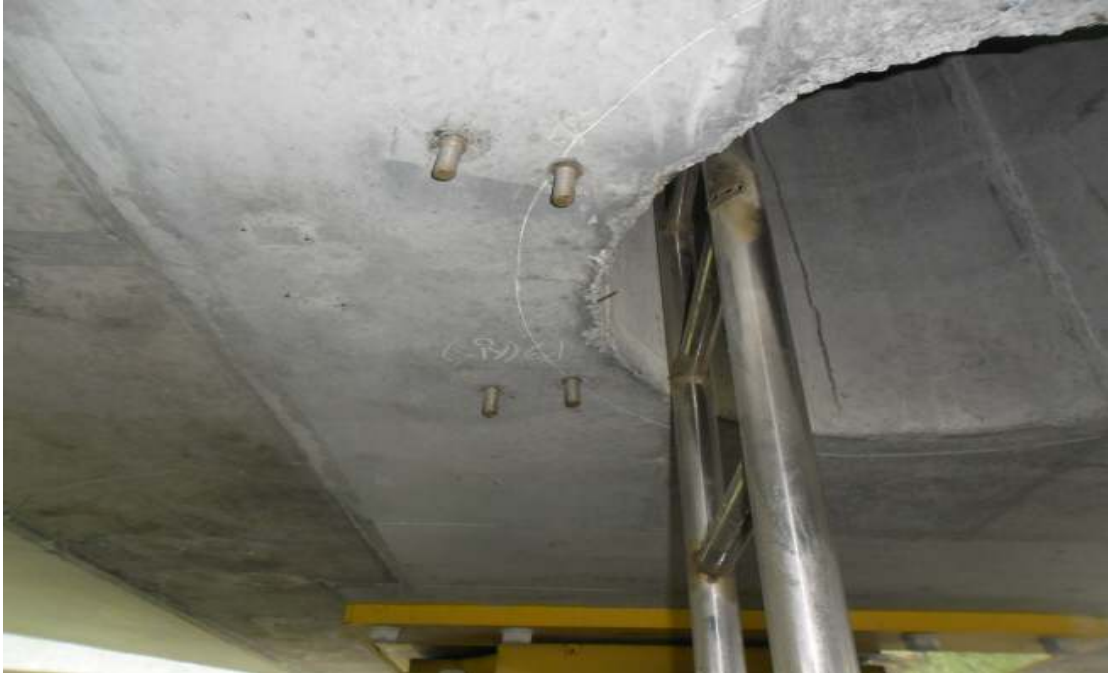
| 과업명 | 신대구부산고속도로 시설물 정밀점검 | 시설물명 | 고정대교 |
|---|---|---|---|
| 사진내용 | 상행선 P3 점검사다리 수평지지대 탈락 | | 57 |

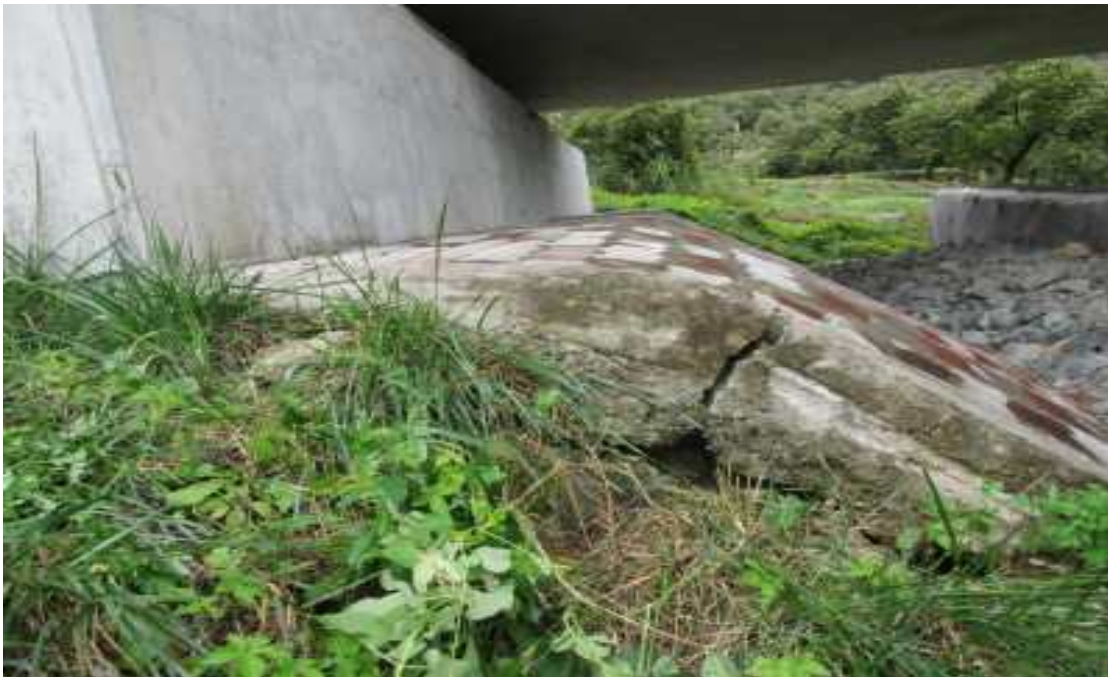
| 과업명 | 신대구부산고속도로 시설물 정밀점검 | 시설물명 | 고정대교 |
|---|---|---|---|
| 사진내용 | 하행선 A1 범면 콘크리트 파손 | | 58 |

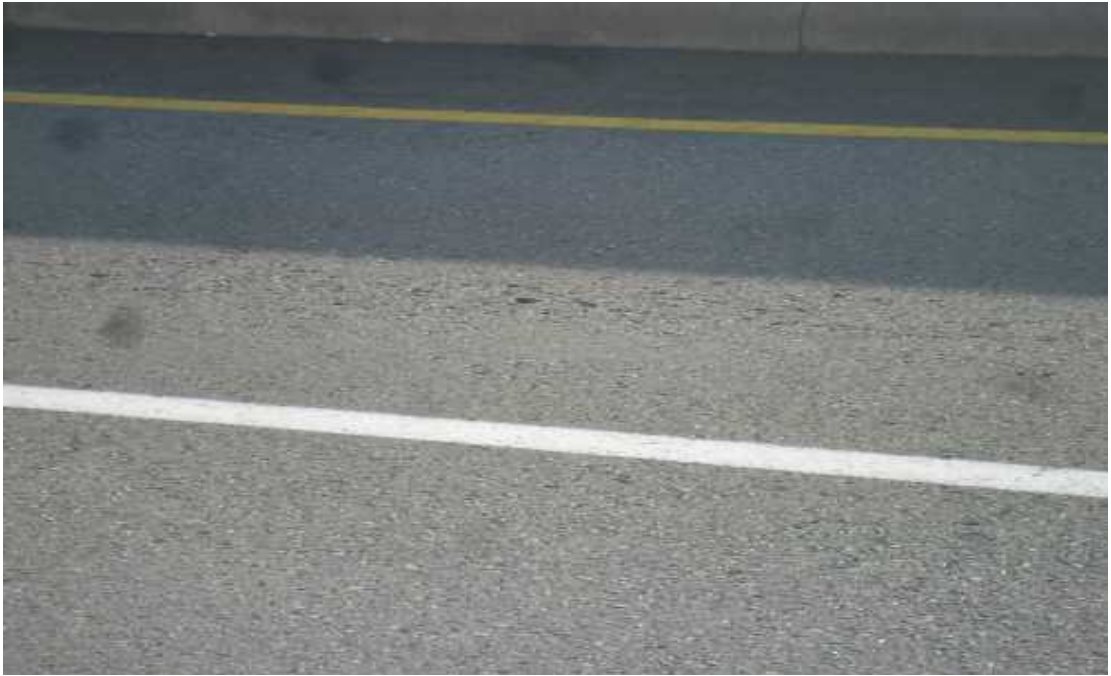
| 사진내용 | 상행선 S11 교면포장 라벨링 | | 22 |

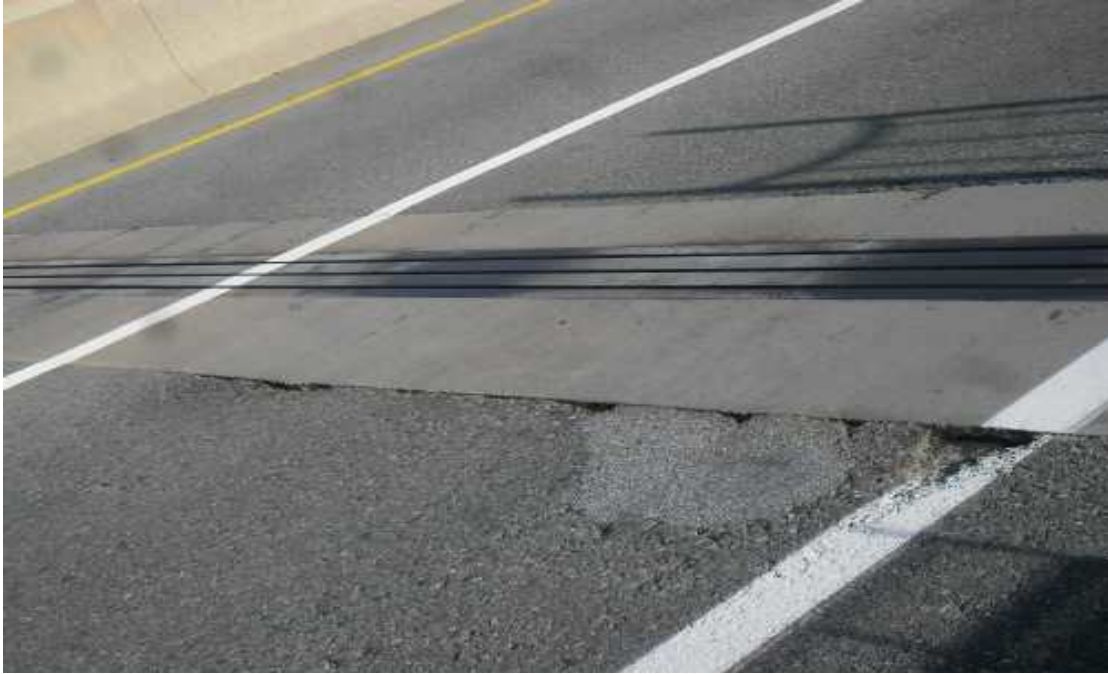
| 사진내용 | 하행선 S5 (P4측) 교면포장 패임 | | 23 |

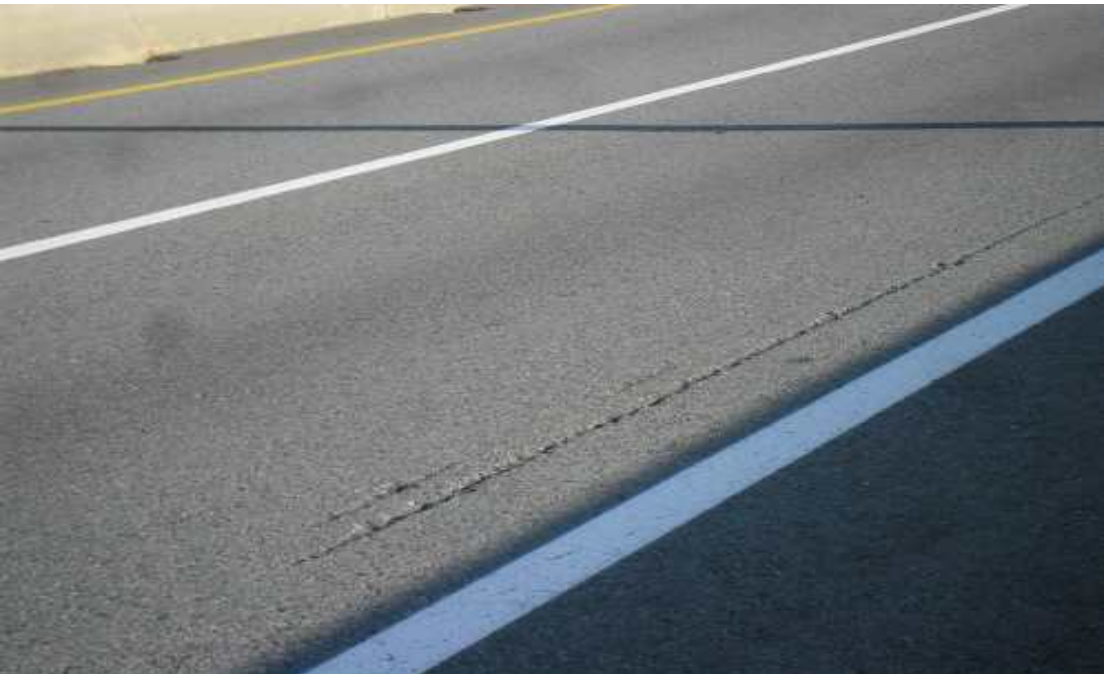
| 사진내용 | 하행선 S11 교면포장 패임 | | 24 |

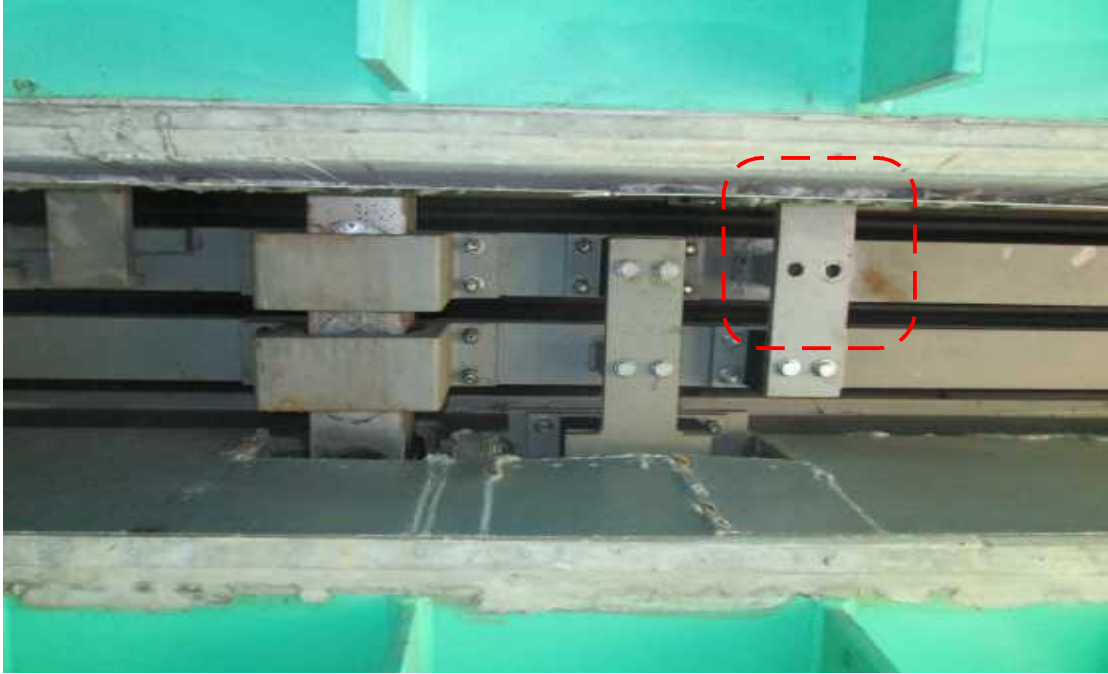
| 사진내용 | 상행선 P4 신축이음 간격조절재 고정볼트 탈락 | | 25 |

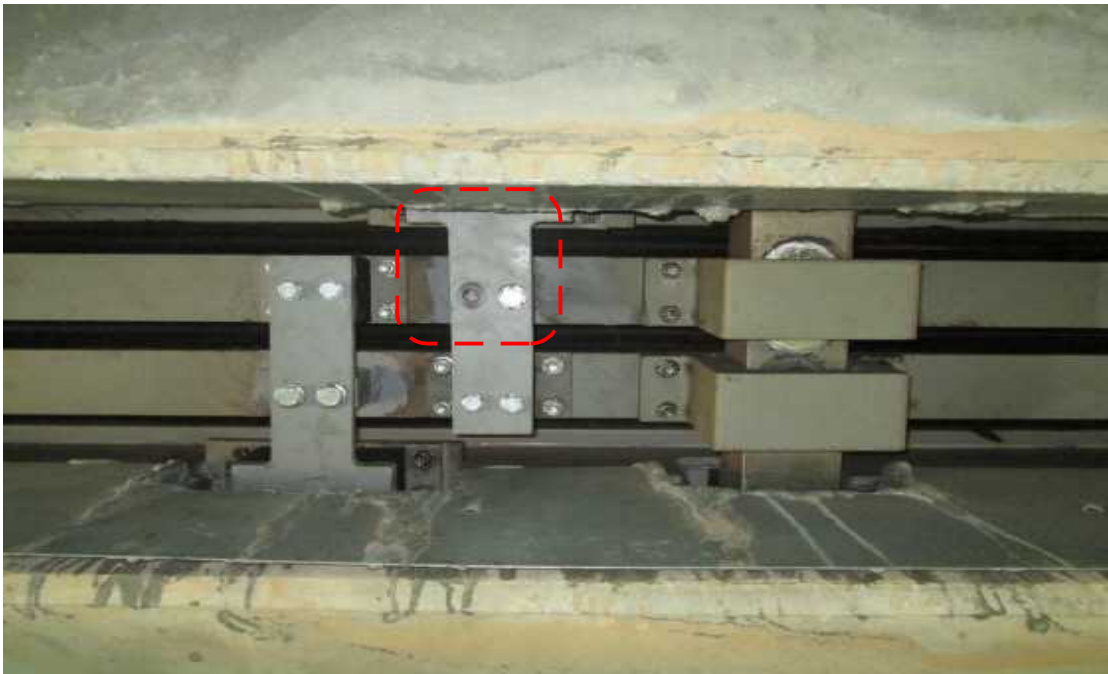
| 사진내용 | 상행선 P8 신축이음 간격조절재 고정볼트 탈락 | | 26 |

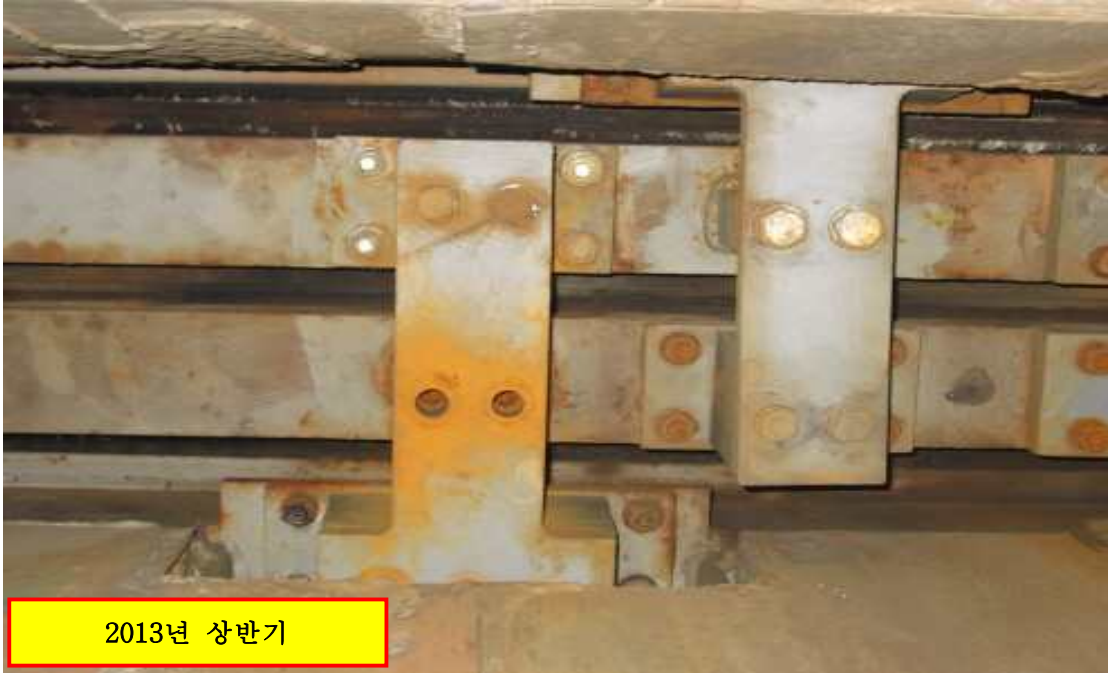
| 사진내용 | 하행선 P8 신축이음 간격조절재 볼트 탈락 보수전 현황 | | 27 |

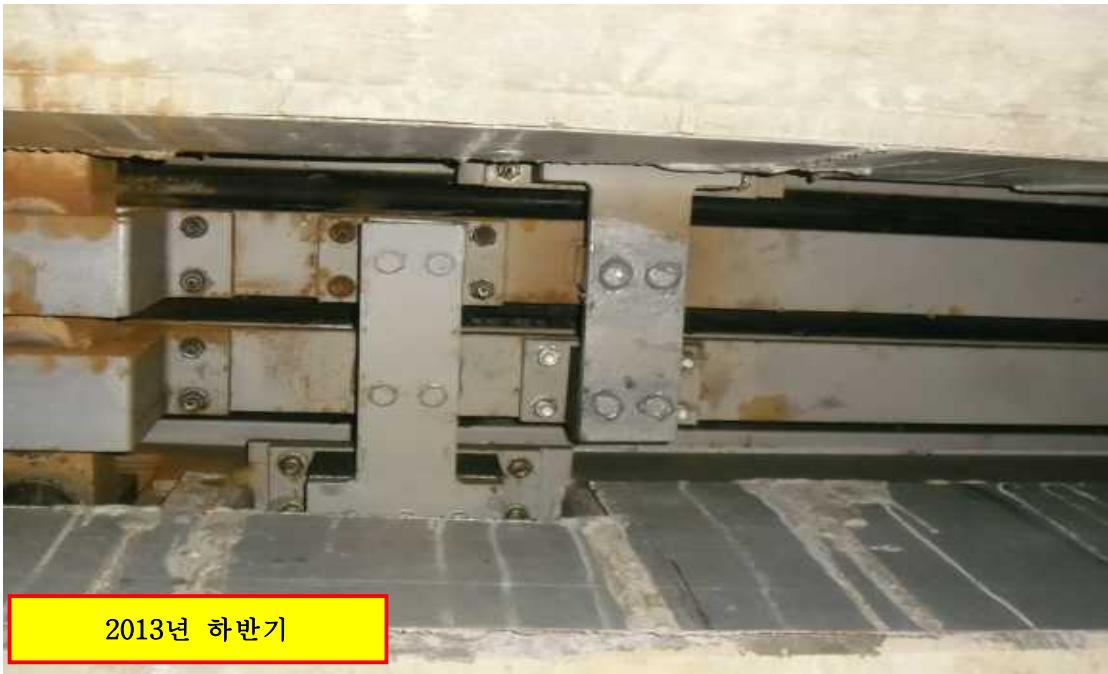
| 사진내용 | 하행선 P8 신축이음 간격조절재 볼트 탈락 보수후 현황 | | 28 |

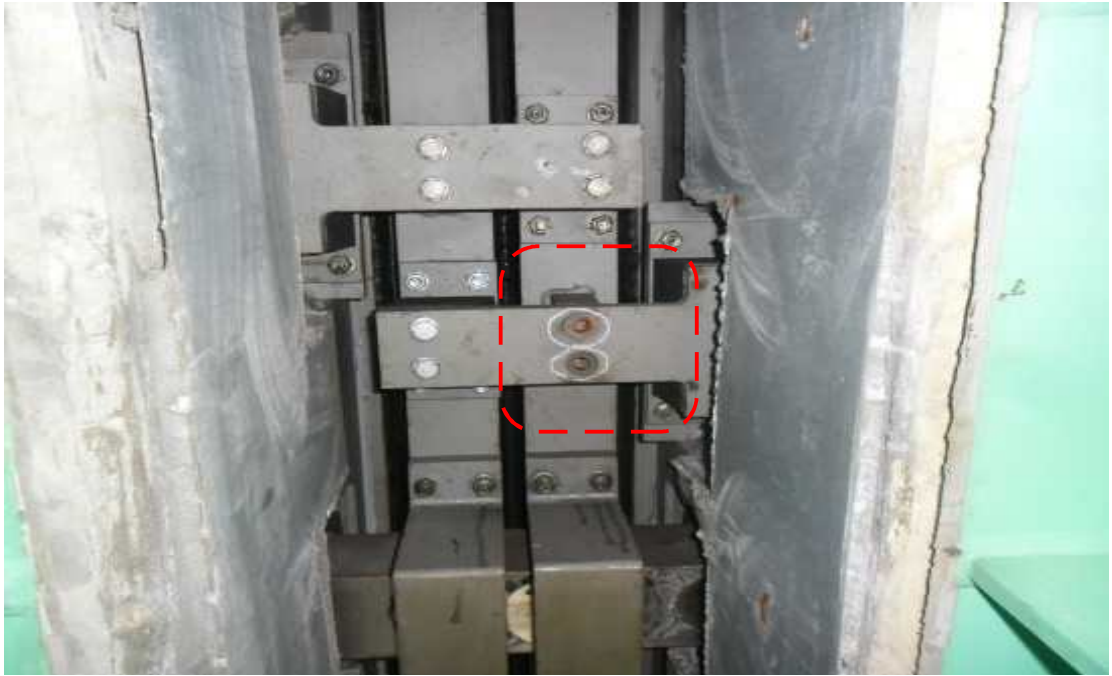
| 사진내용 | 하행선 P4 신축이음 간격조절재 고정볼트 탈락 | | 29 |

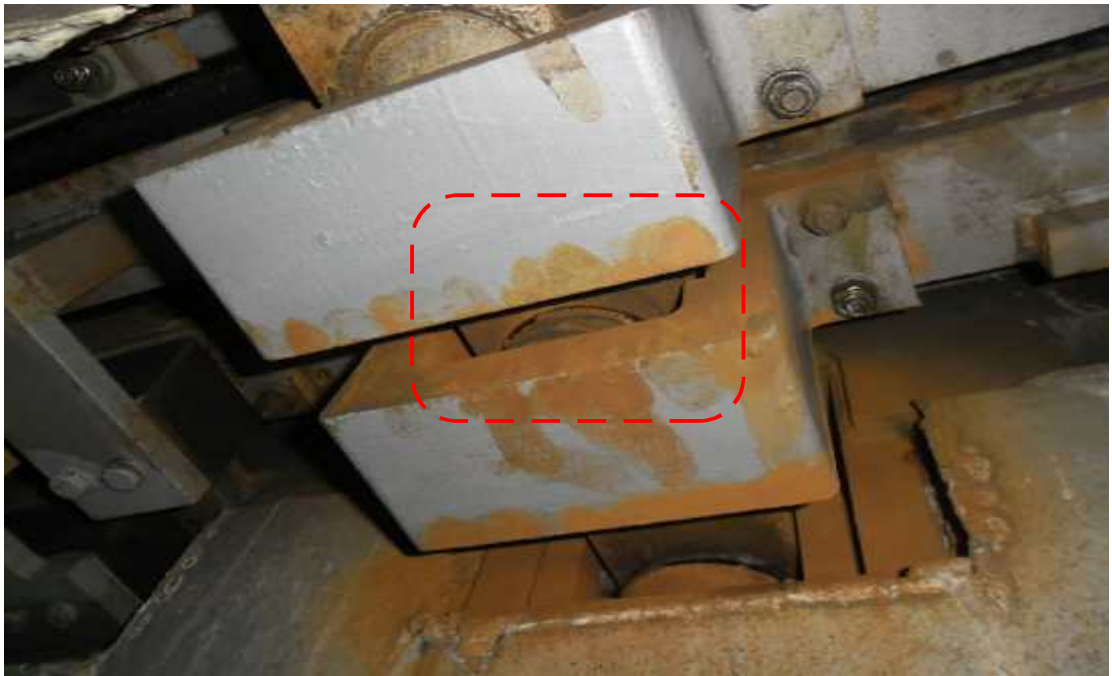
| 사진내용 | 하행선 P8 신축이음 지지대 Bearing 들뜸 | | 30 |

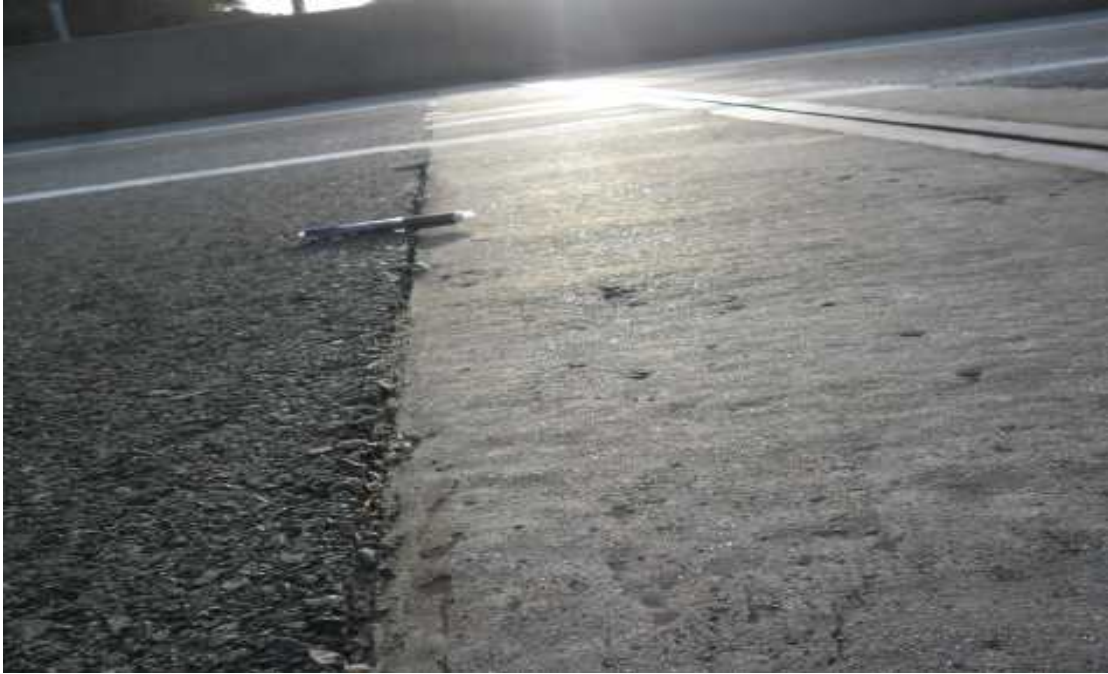
| 사진내용 | 상행선 A1 신축이음 후타재 접속부 이격 및 단차 | 31 | |
