# 1. 고정대교

| 과업명 | 신대구부산고속도로 시설물 정밀점검 | 시설물명 | 고정대교 |

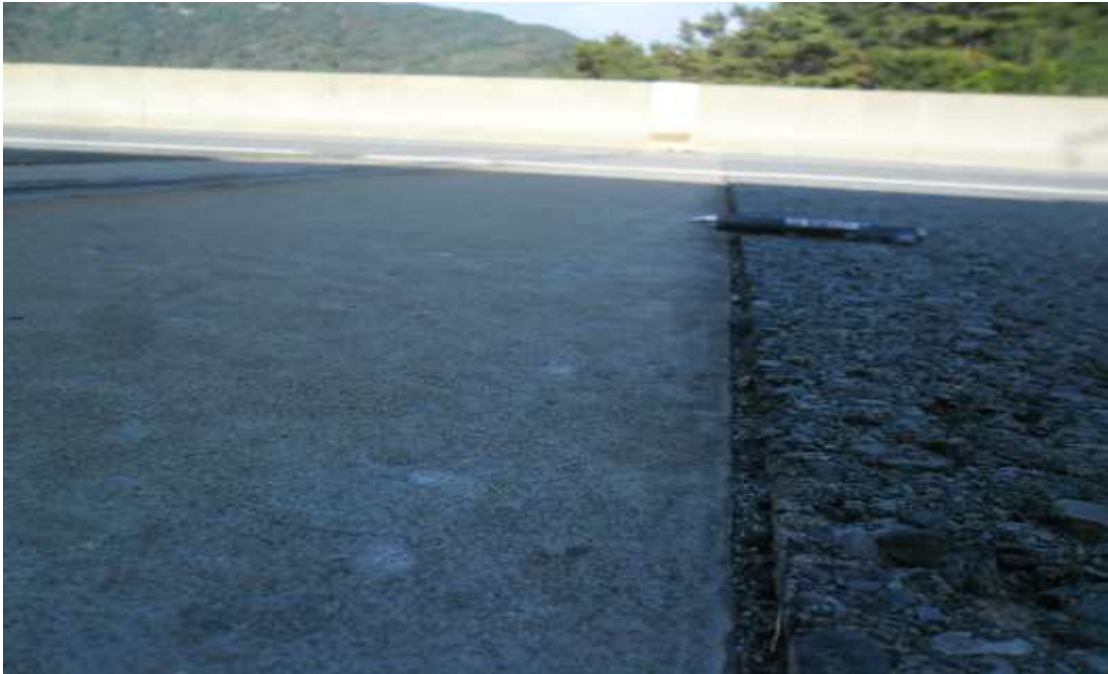
| 사진내용 | 하행선 P4 신축이음 후타재 접속부 이격 및 단차 | 32 | |

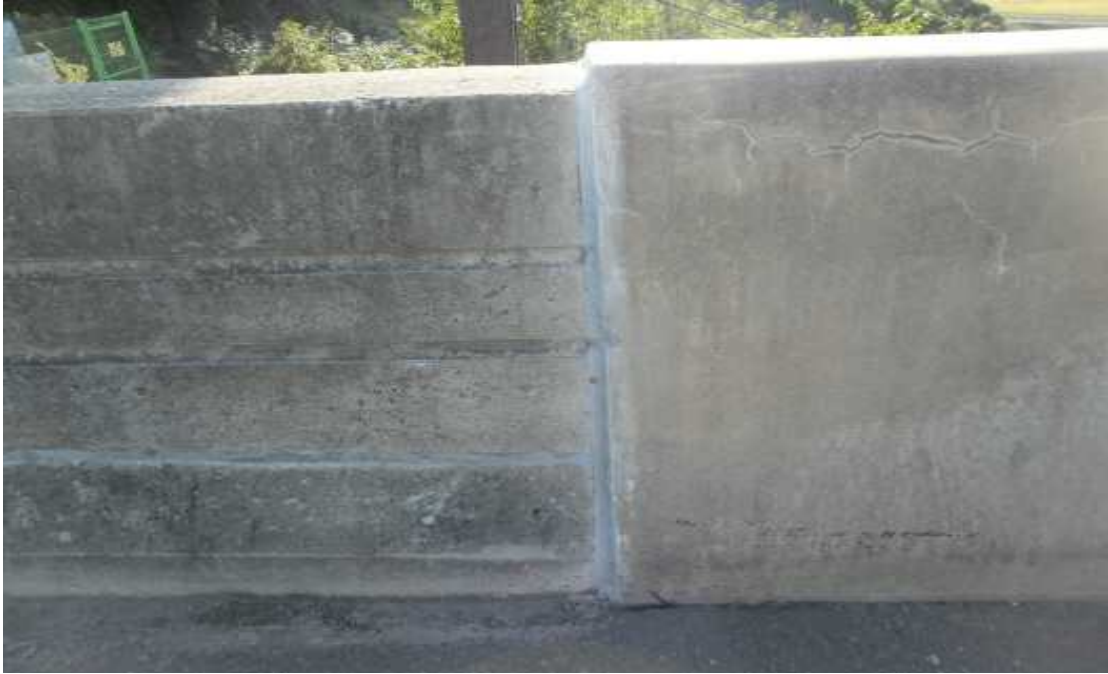
| 사진내용 | 하행선 A1측 접속도로 구간 방호벽 단차발생 (약 4cm) | | 33 |

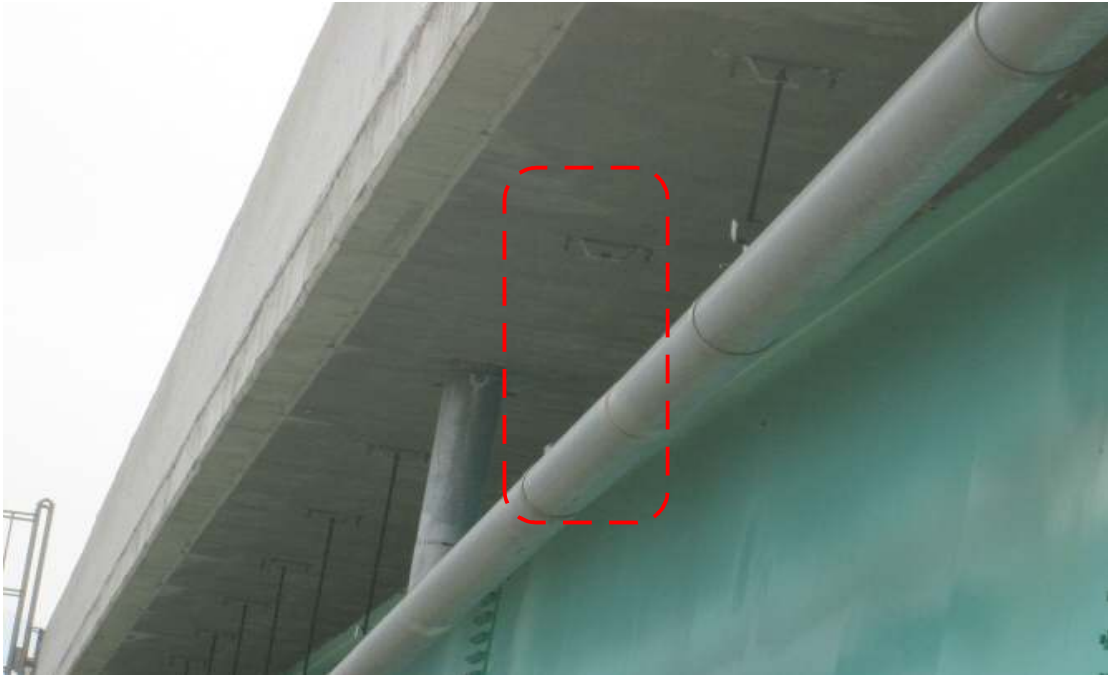
| 사진내용 | 상행선 S8 배수관 연결재 탈락 | | 36 |

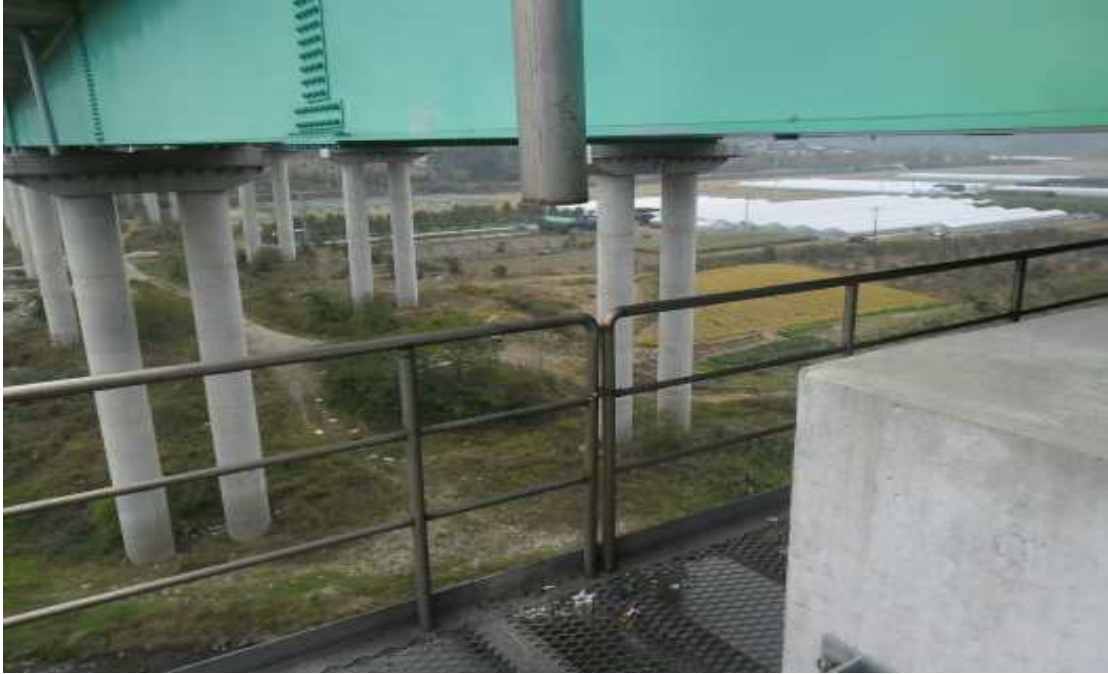
| 사진내용 | 하행선 S4 (P3측) 배수관<br>유출구 위치 부적절 (점검로 상부) | | 37 |

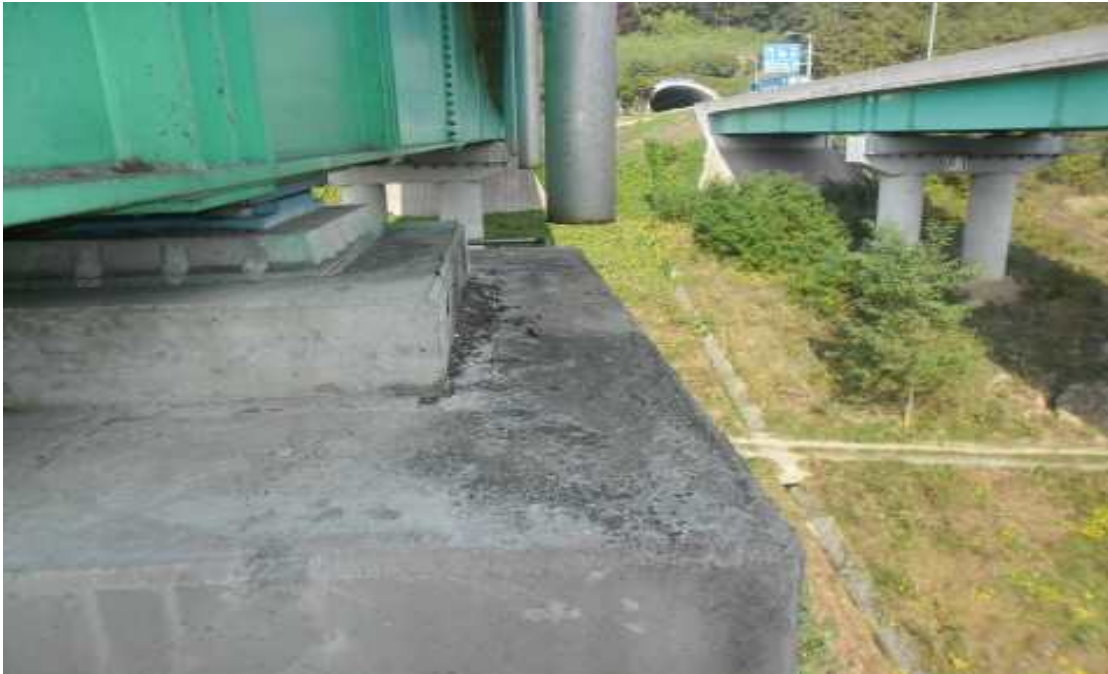
| 사진내용 | 하행선 S10 (P10측) 배수관<br>유출구 위치 부적절 (코핑부 상부) | | 38 |

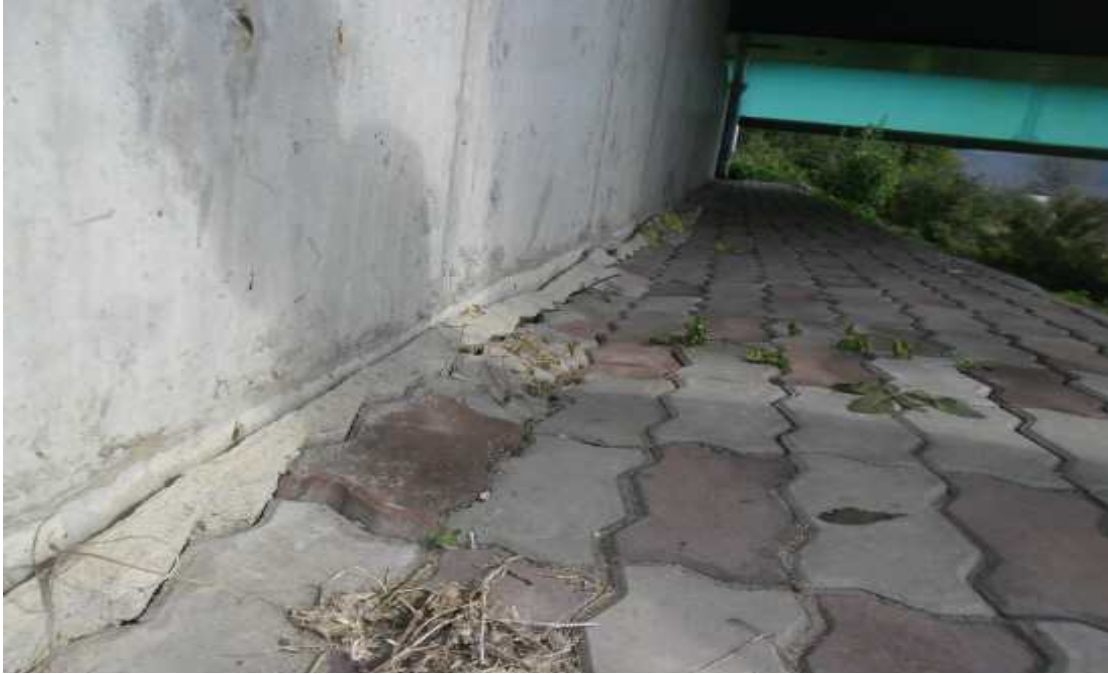
| 사진내용 | 하행선 A2 교대 범면 이격 및 침하 | | 39 |

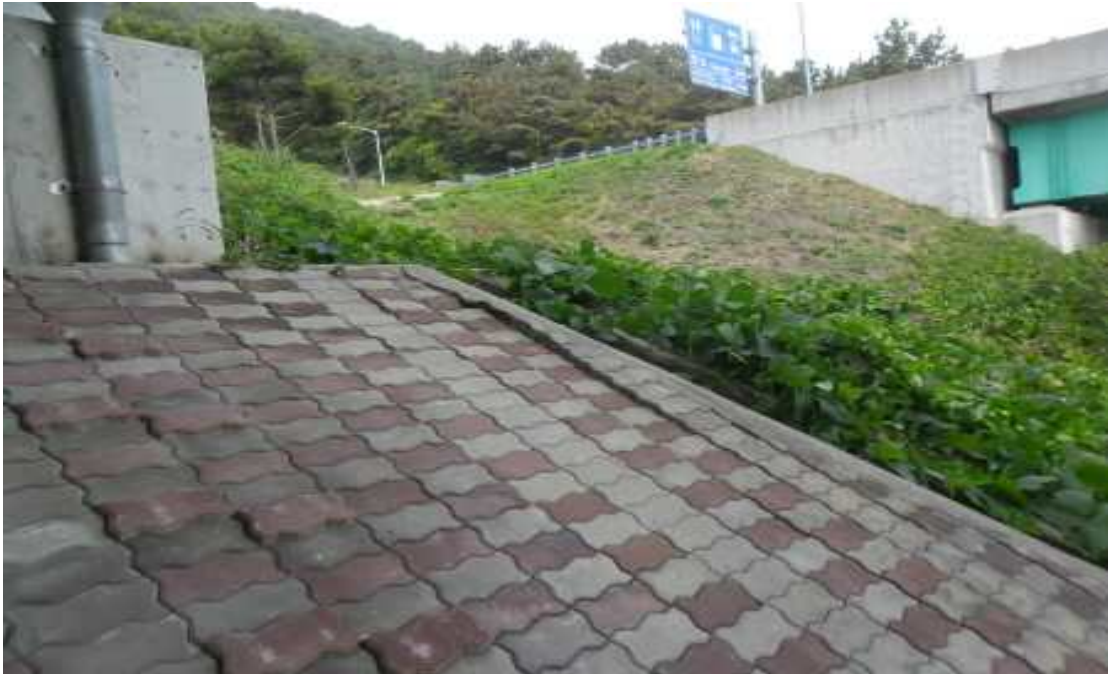
| 사진내용 | 하행선 A2 교대 범면 침하 | | 40 |

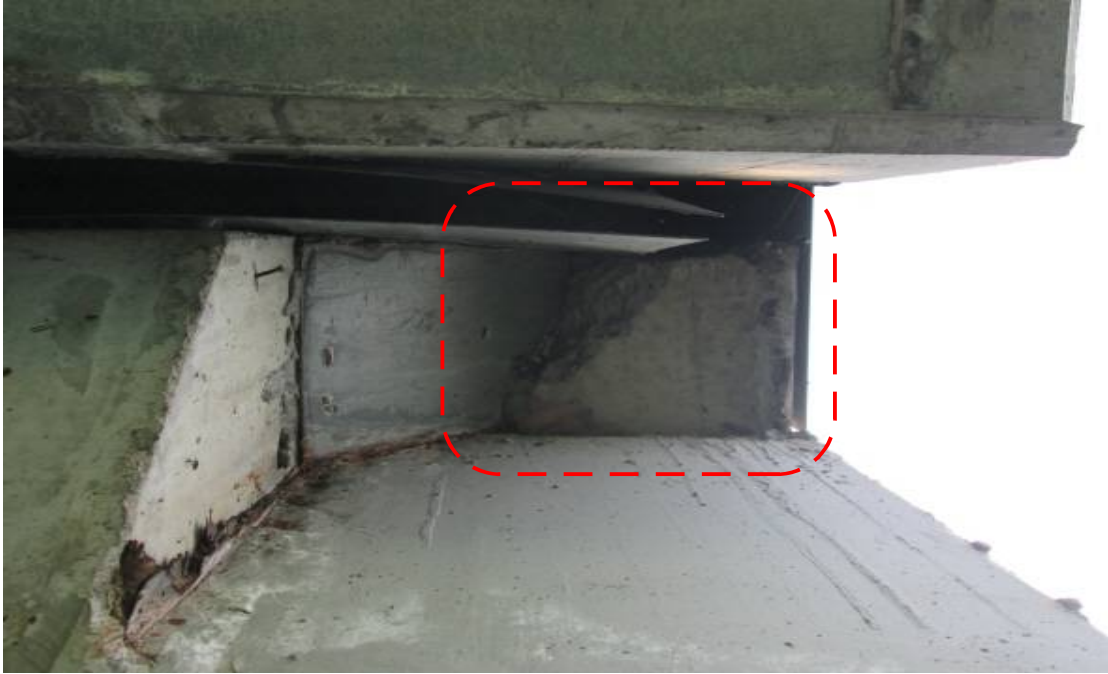
| 과업명 | 신대구부산고속도로 시설물 정밀점검 | 시설물명 | 청도천 2교 |
|---|---|---|---|
| 사진내용 | 상행선 A1 홍벽 콘크리트 파손 | | 15 |

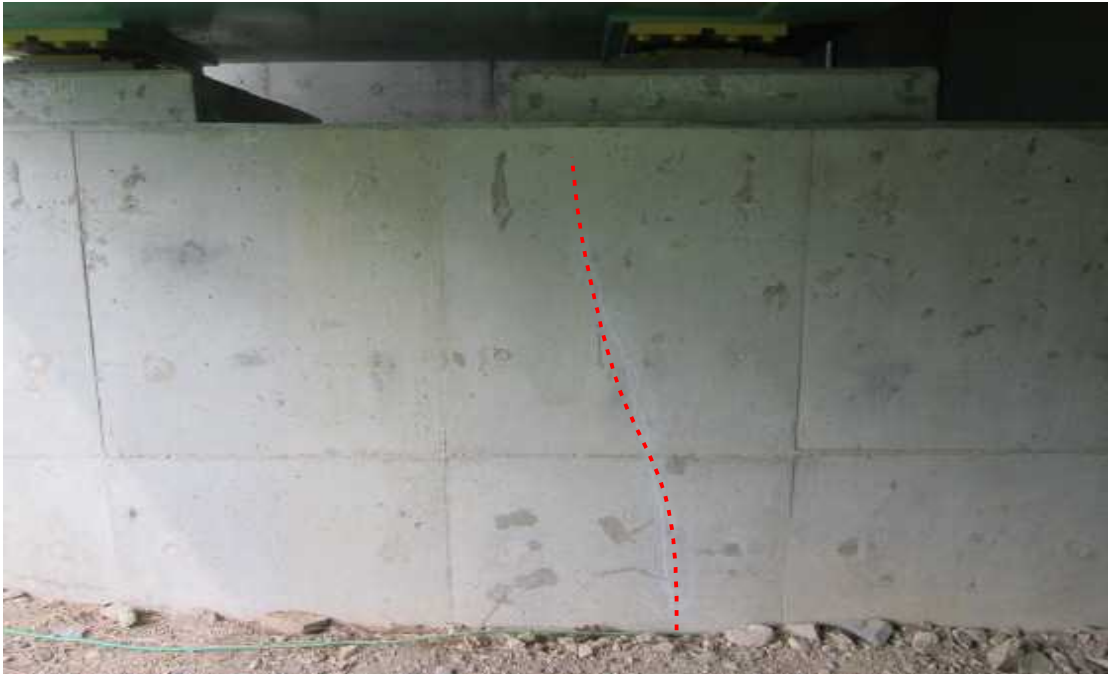
| 과업명 | 신대구부산고속도로 시설물 정밀점검 | 시설물명 | 청도천 2교 |
|---|---|---|---|
| 사진내용 | 상행선 A2 벽체 균열 (폭0.1mm) | | 16 |

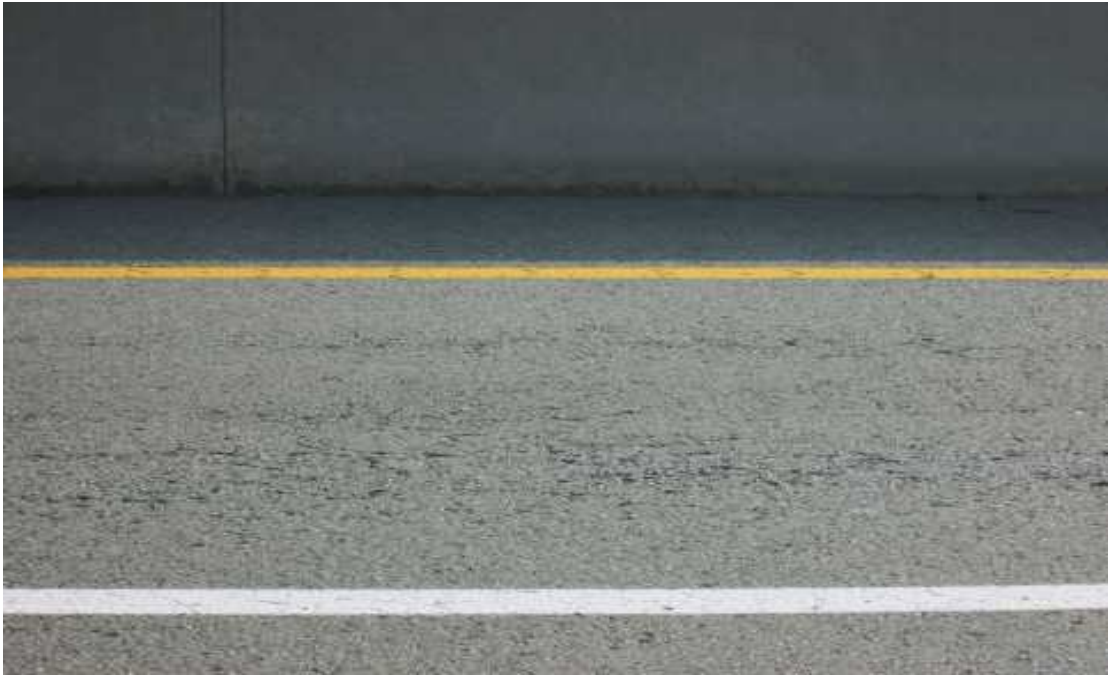
| 사진내용 | 하행선 S2 교면포장 라벨링 | | 24 |

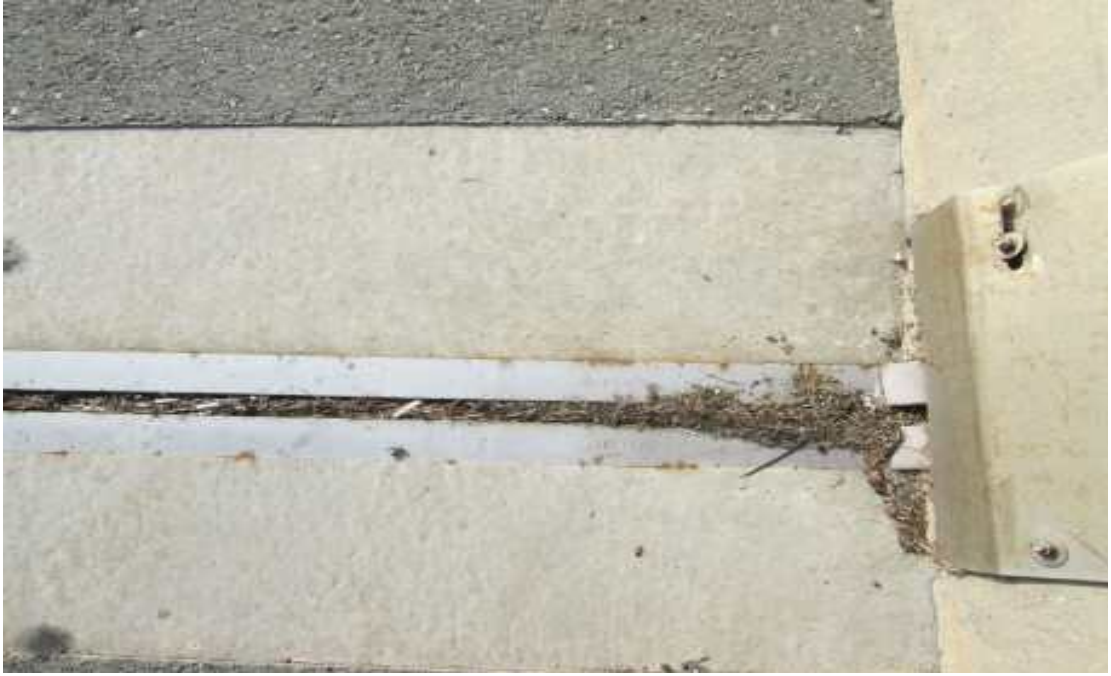
| 사진내용 | 하행선 P3 신축이음 본체 이물질 퇴적 | | 25 |

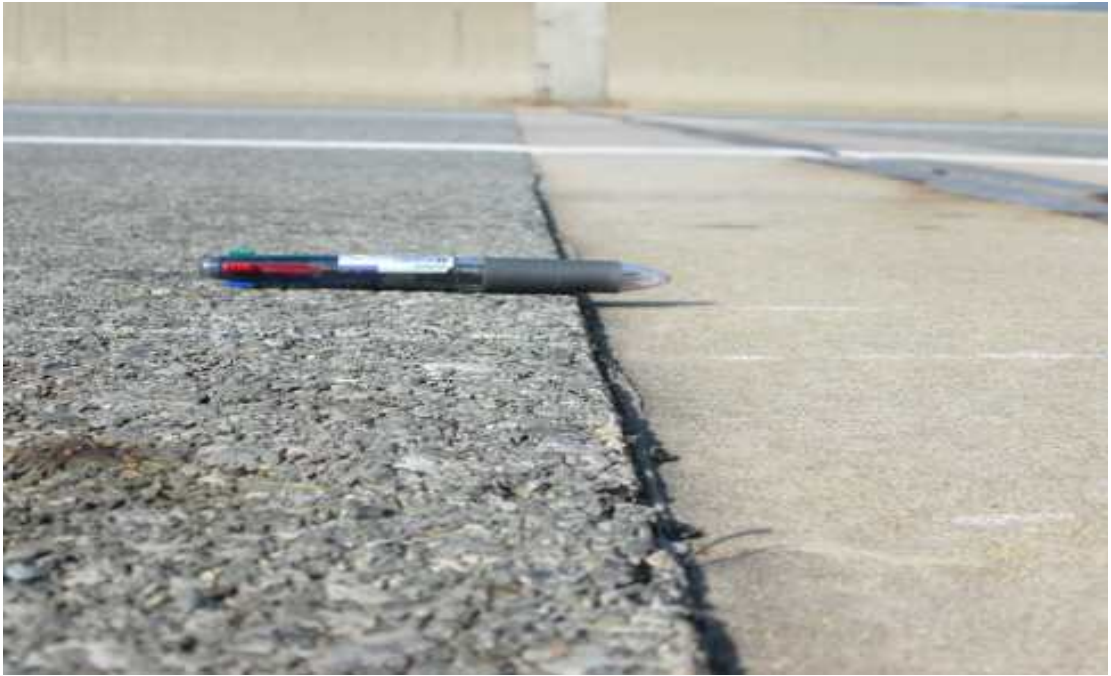
| 사진내용 | 상행선 P3 신축이음 후타재 접속부 이격 및 단차 | | 26 |

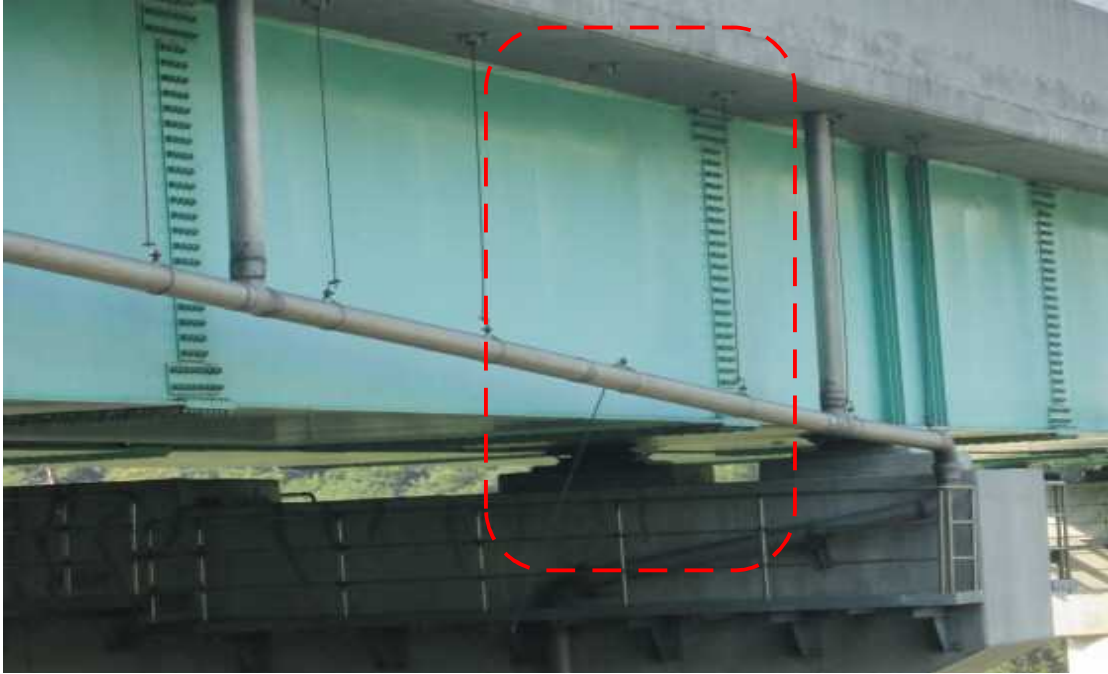
| 사진내용 | 하행선 S1 배수관 연결재 탈락 | | 29 |

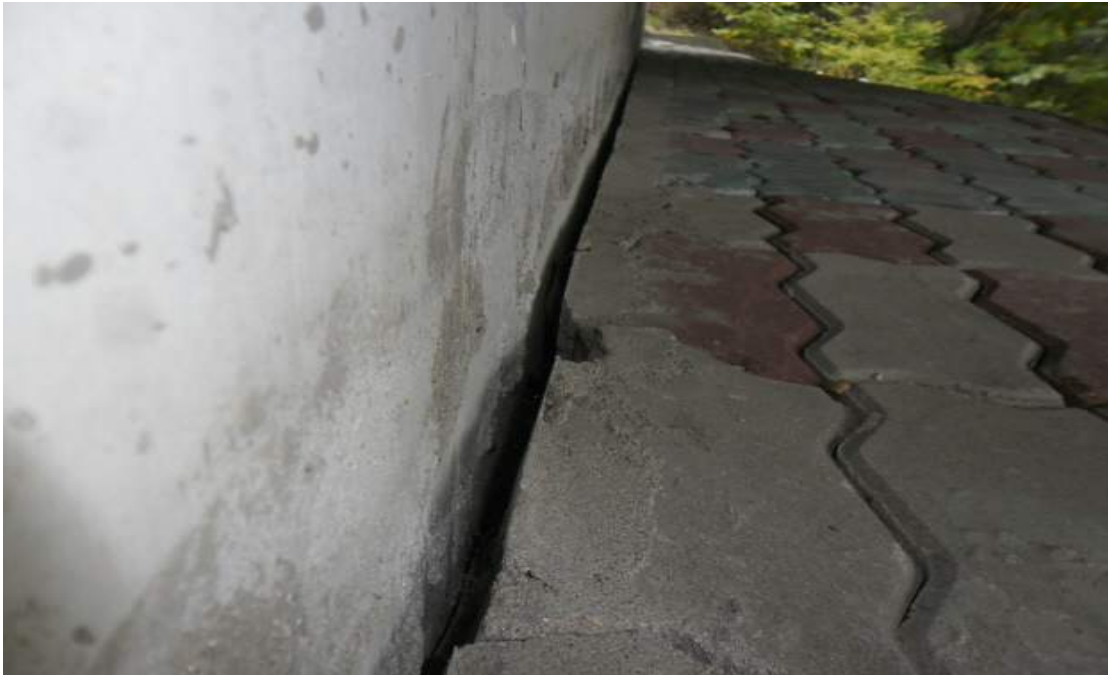
| 사진내용 | 하행선 A1측 법면 보호블럭 이격 | | 32 |

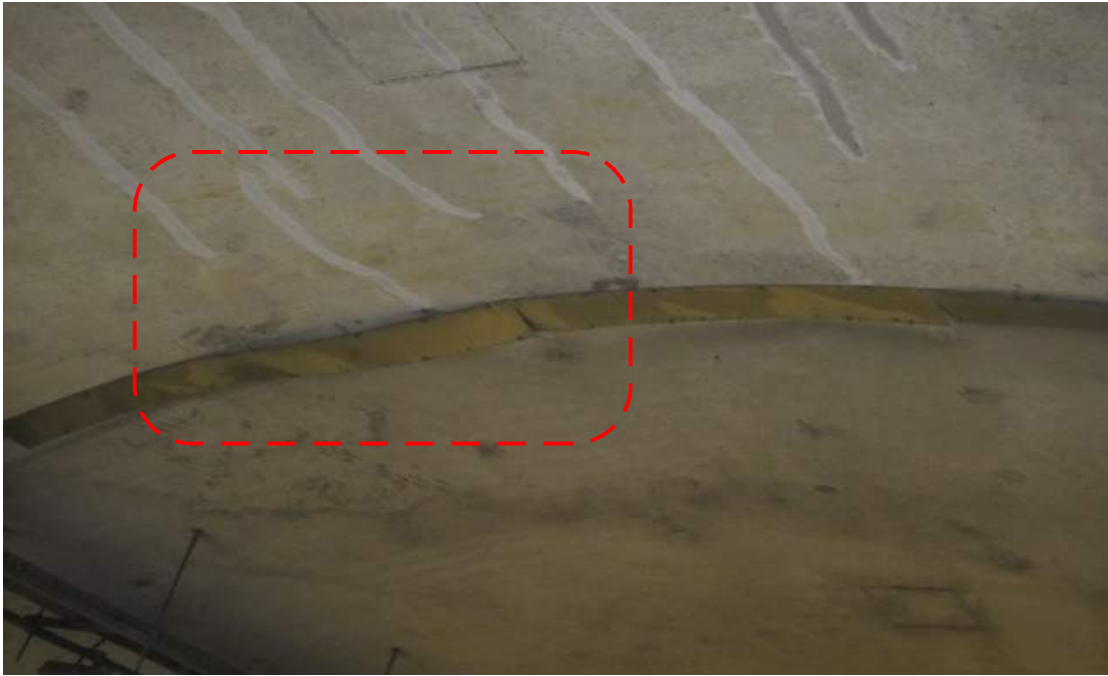
| 사진내용 | 상행선 천단부 J7 조인트 덮개 탈락위험 | | 4 |

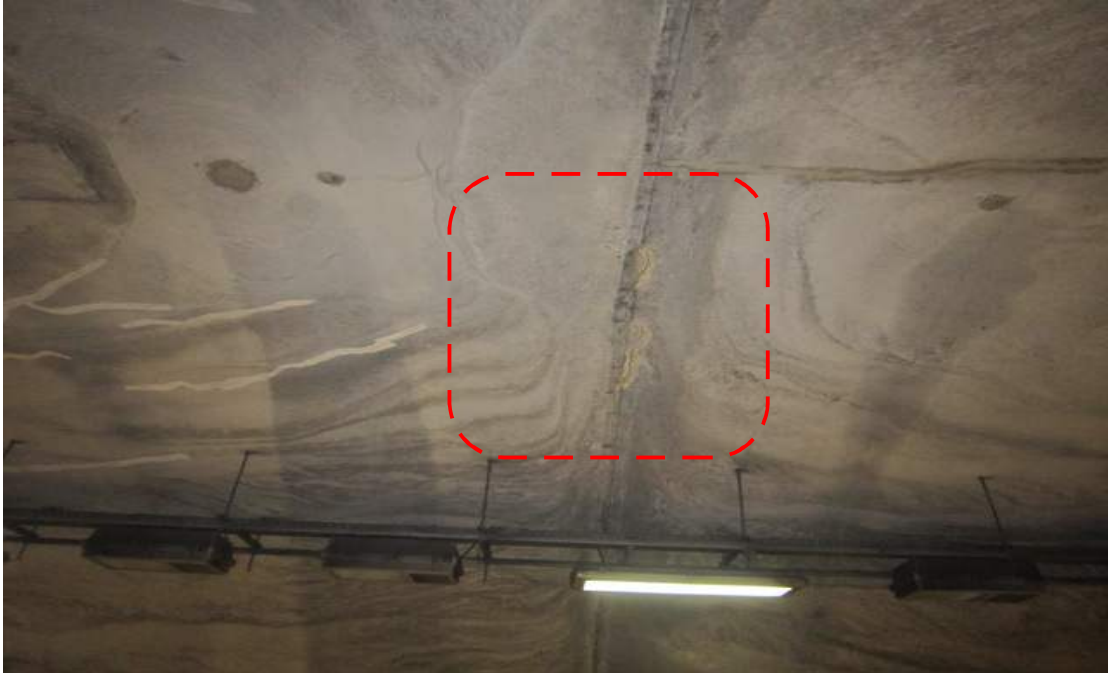
| 사진내용 | 상행선 천단부 J24 콘크리트 들뜸 (A=0.1X0.5) | | 5 |

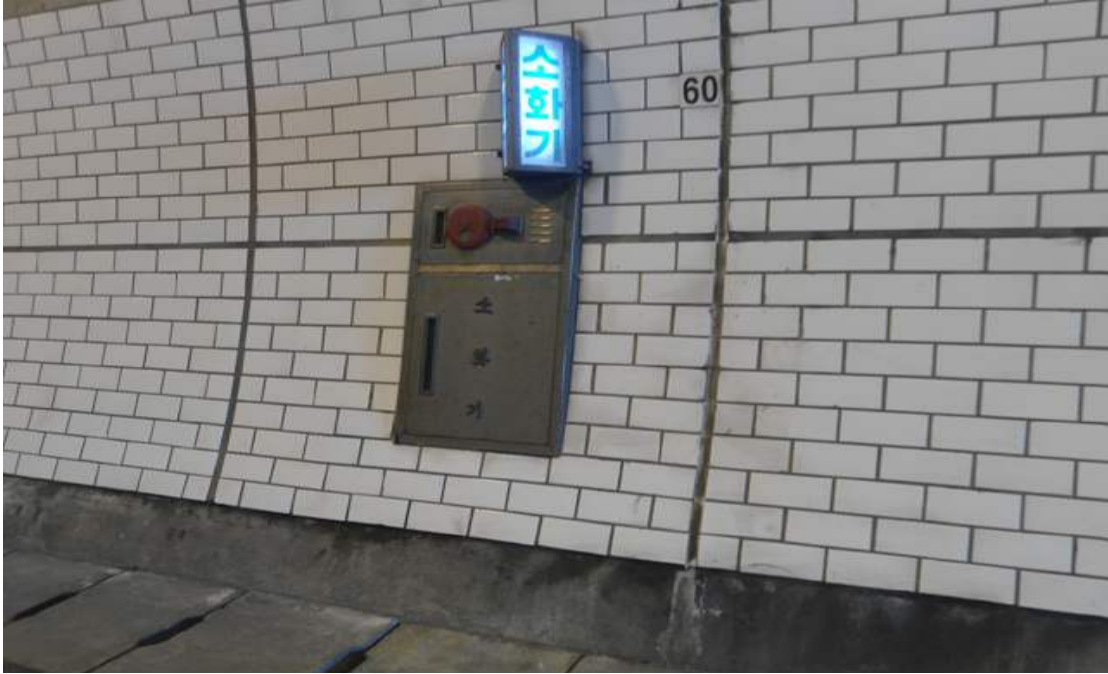
| 사진내용 | 상행선 측벽부 S7 누수 흔적 | | 9 |

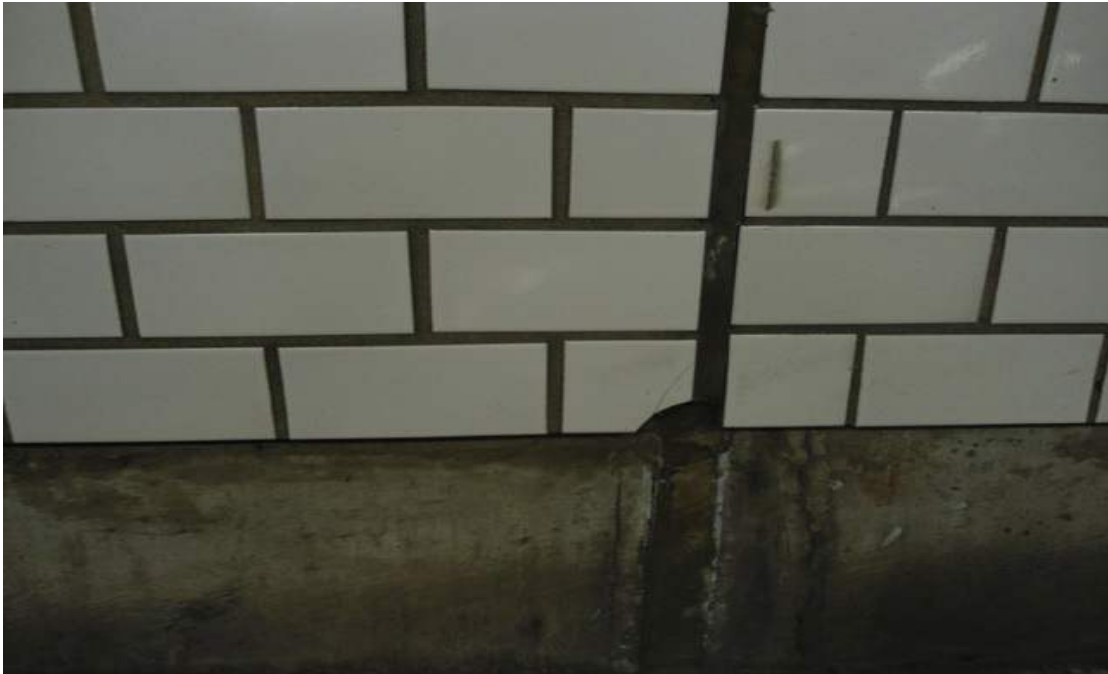
| 사진내용 | 하행선 측벽부 S56 타일파손 | | 10 |

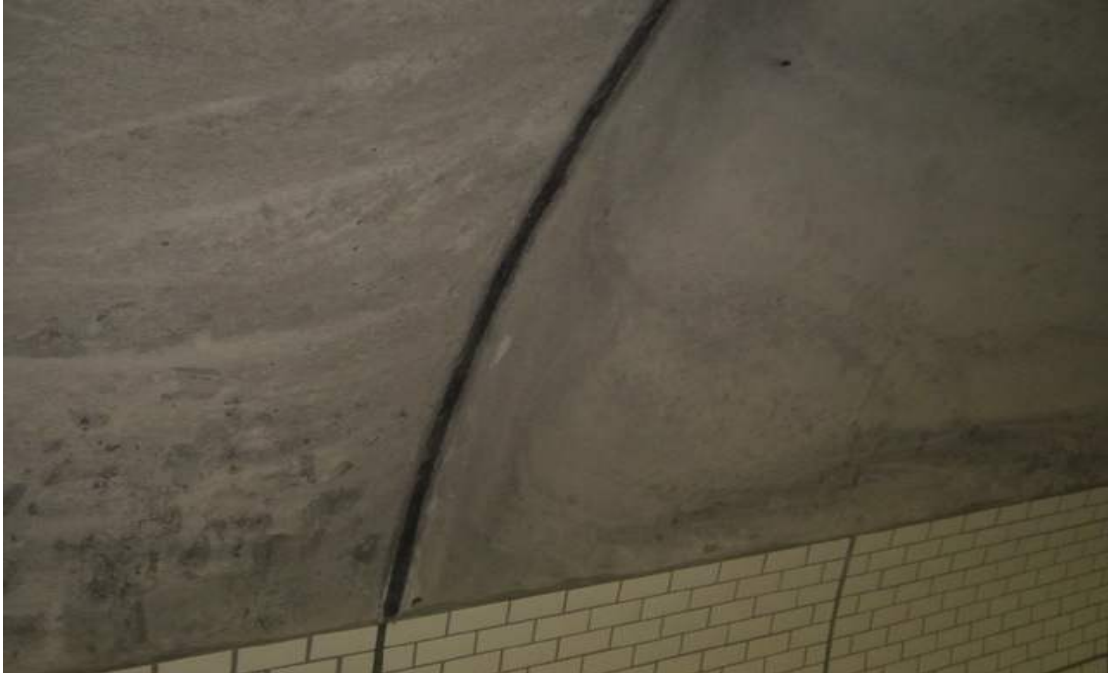
| 과업명 | 신대구부산고속도로 시설물 정밀점검 | 시설물명 | 청도1터널 |
|---|---|---|---|
| 사진내용 | 하행선 측벽부 S57 수직균열 (폭 0.5mm) | | 11 |

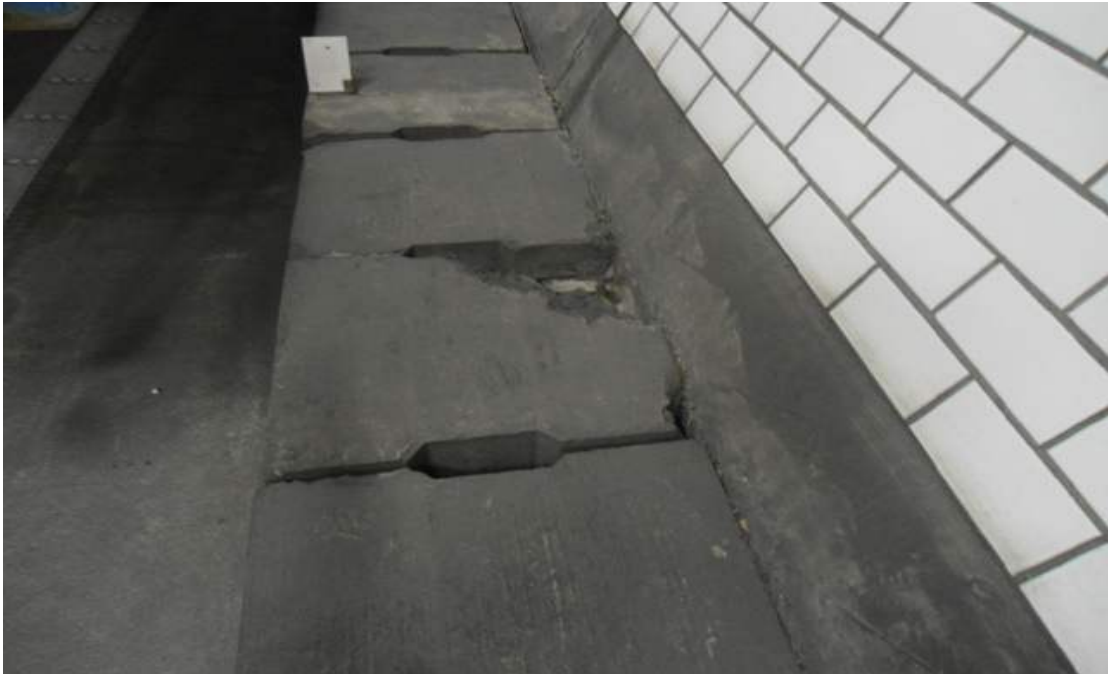
| 과업명 | 신대구부산고속도로 시설물 정밀점검 | 시설물명 | 청도1터널 |
|---|---|---|---|
| 사진내용 | 상행선 공동구 S40 덮개파손 | | 12 |

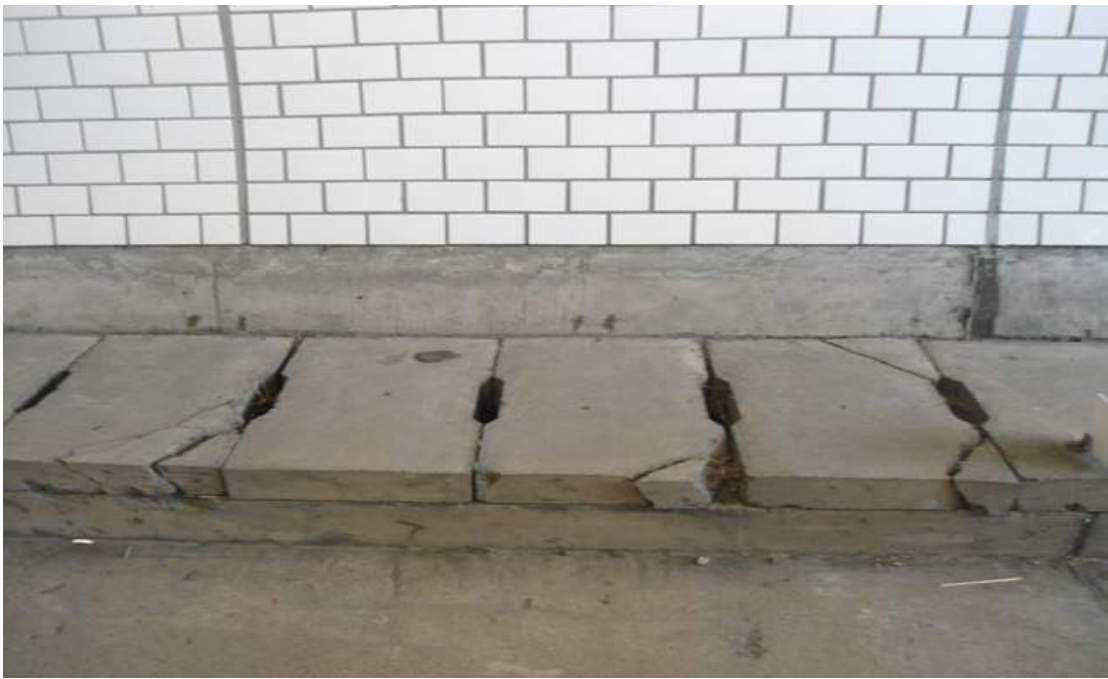
| 과업명 | 신대구부산고속도로 시설물 정밀점검 | 시설물명 | 청도1터널 |
|---|---|---|---|
| 사진내용 | 하행선 공동구 S64 덮개파손 (3EA) | | 13 |

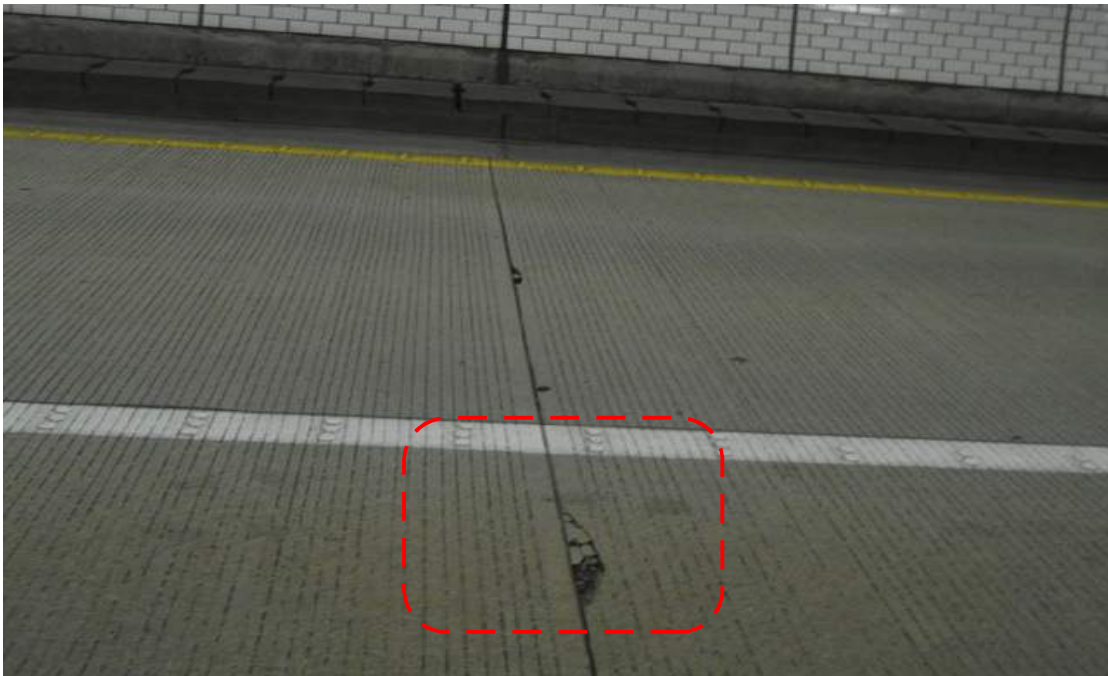
| 과업명 | 신대구부산고속도로 시설물 정밀점검 | 시설물명 | 청도1터널 |
|---|---|---|---|
| 사진내용 | 하행선 포장부 S45 스폐링 | | 14 |

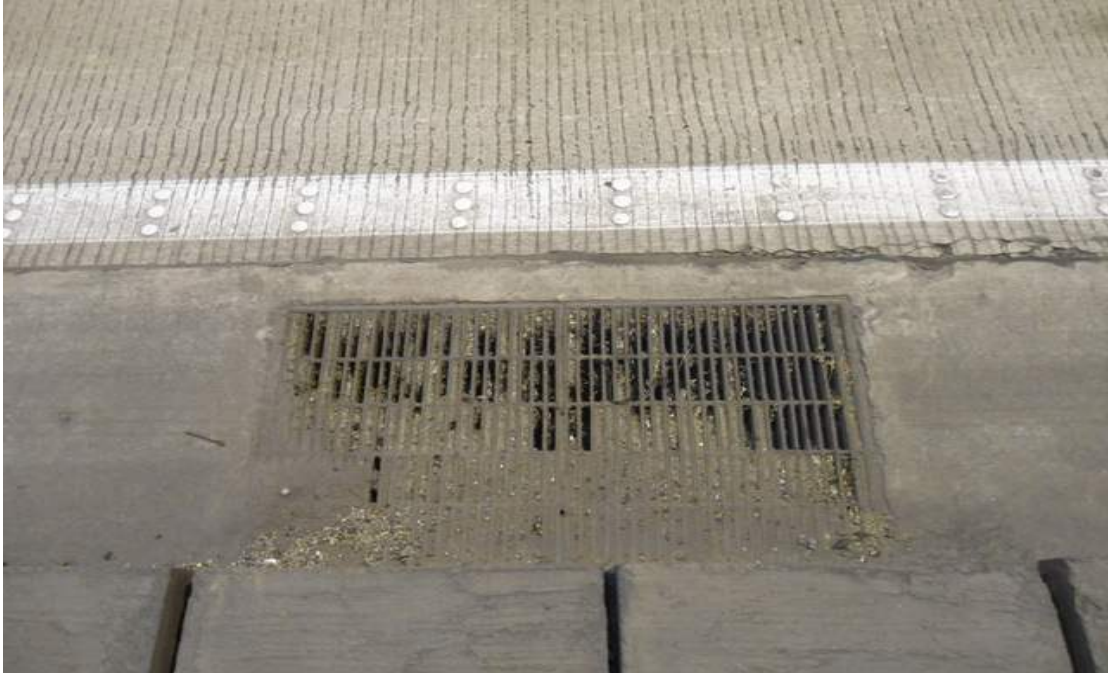
| 사진내용 | 하행선 포장부 S44 배수구 막힘 | | 15 |

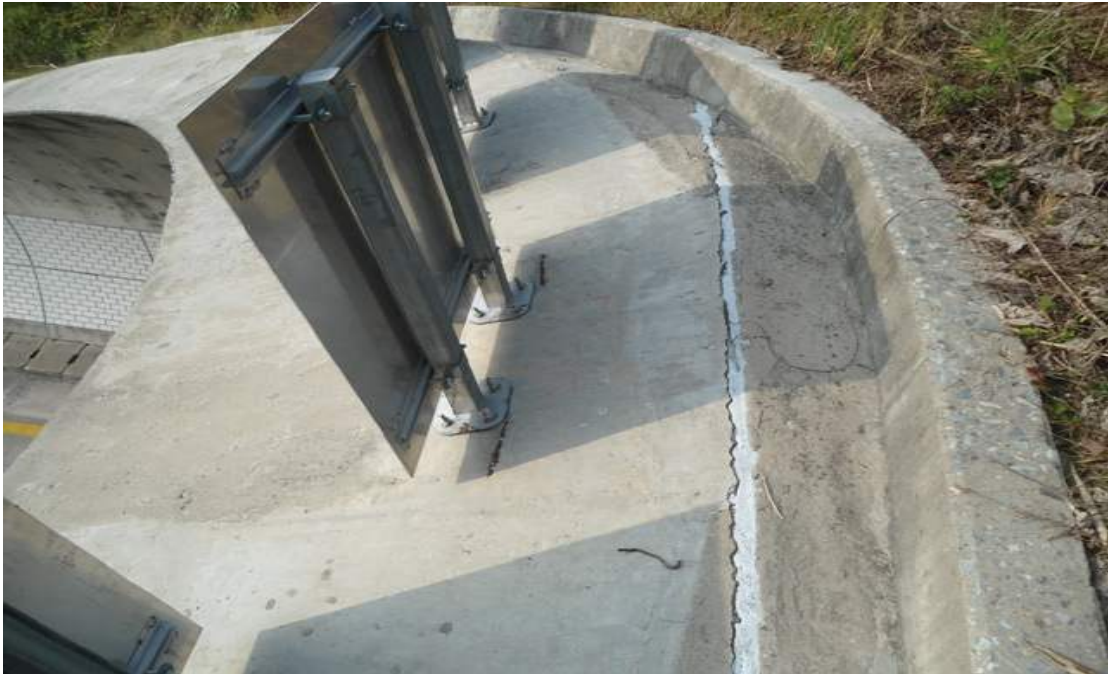
| 사진내용 | 상행선 갭문 시점부 철근노출 | | 16 |

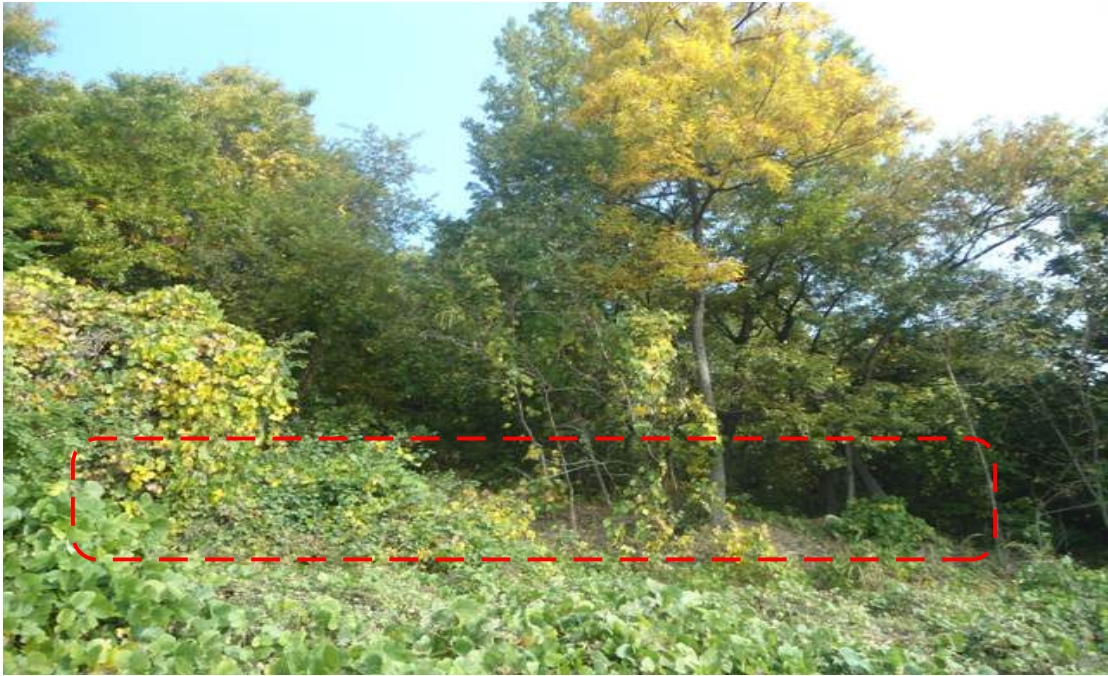
| 과업명 | 신대구부산고속도로 시설물 정밀점검 | 시설물명 | 청도1터널<br>터널부사면 |
|---|---|---|---|
| 사진내용 | 시점부-정면 STA.0+30<br>자연사면 표층유실 및 수목전도위험 | | 19 |

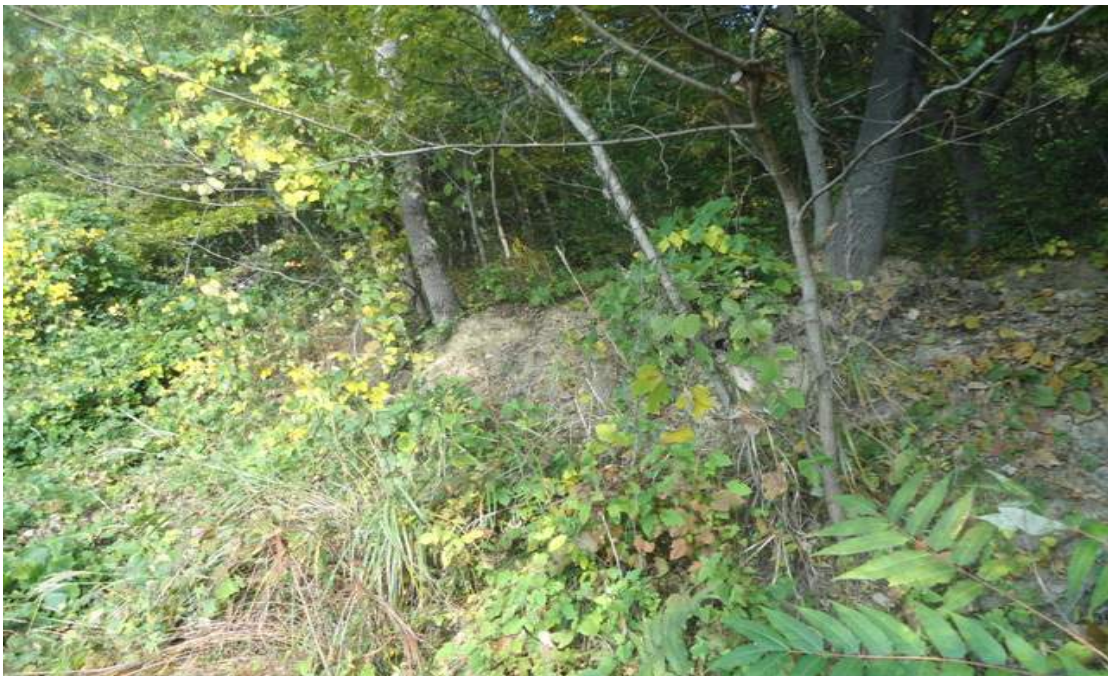
| 과업명 | 신대구부산고속도로 시설물 정밀점검 | 시설물명 | 청도1터널<br>터널부사면 |
|---|---|---|---|
| 사진내용 | 시점부-정면 STA.0+30<br>자연사면 표층유실 및 수목전도위험 | | 20 |

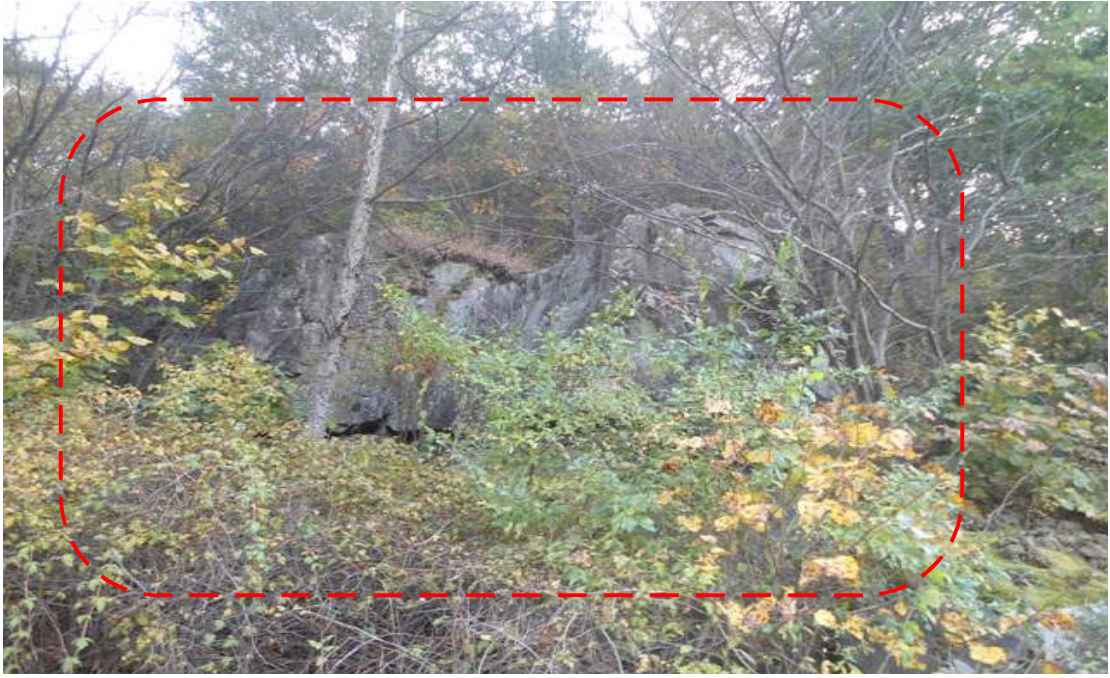
| 사진내용 | 중점부 STA.0+10 자연사면 암괴 | | 21 |

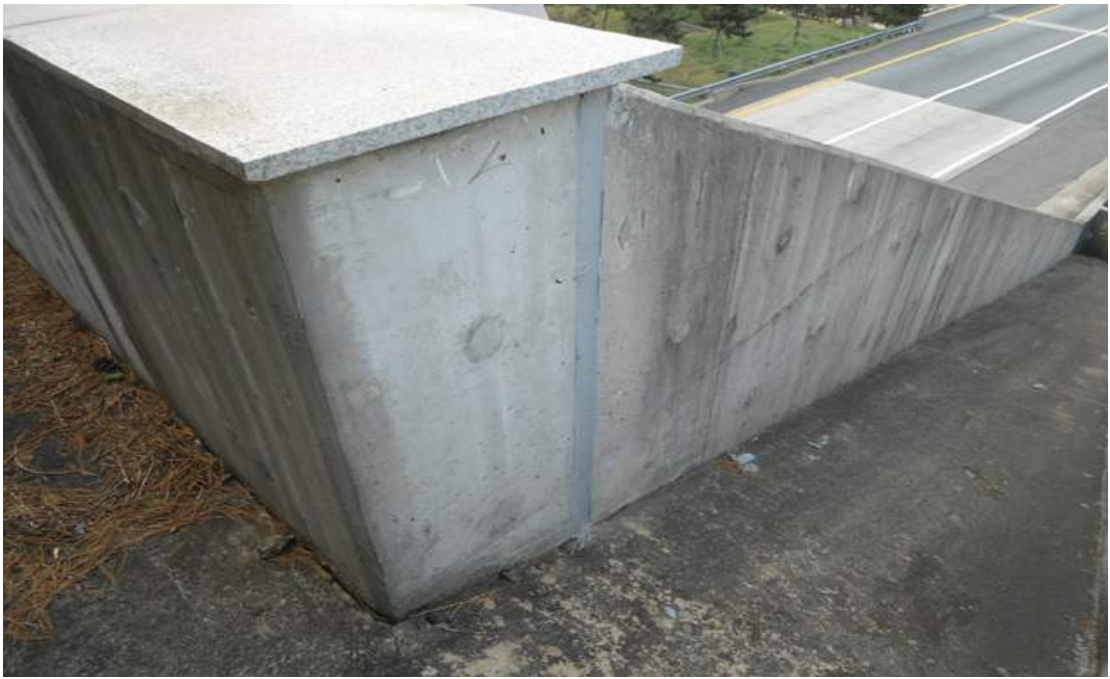
| 사진내용 | 중점부 STA.0-5 갯문배면 배수로 실란트 파손 보수 | | 22 |

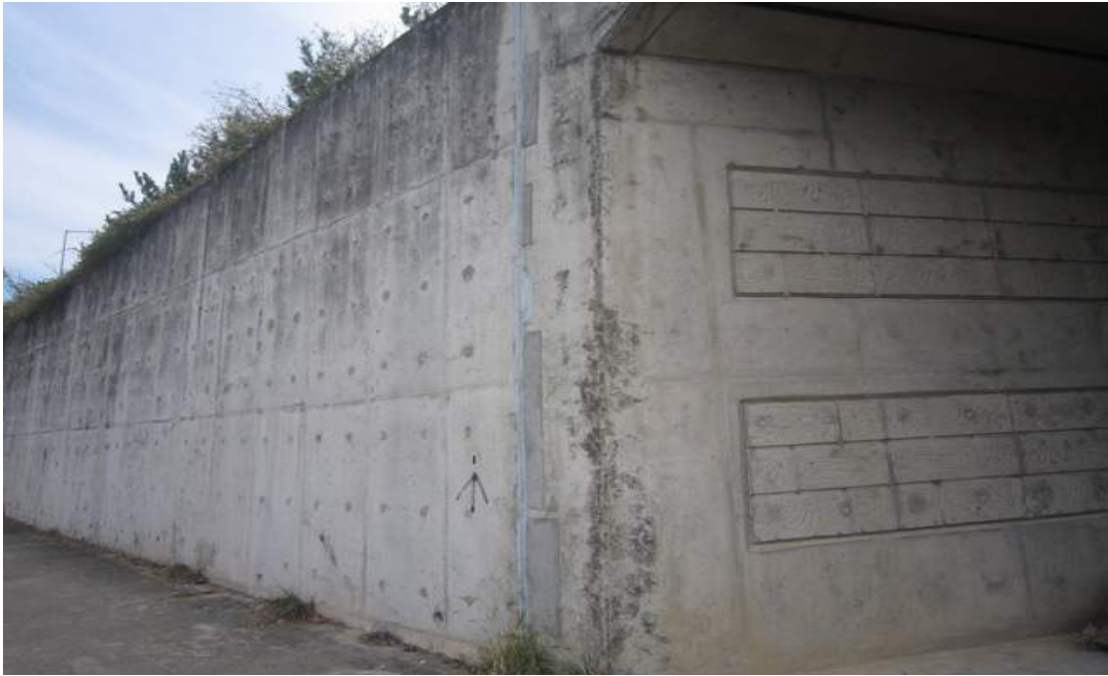
| 사진내용 | 콘크리트 들뜸 보수 SPAN 1 | | 3 |

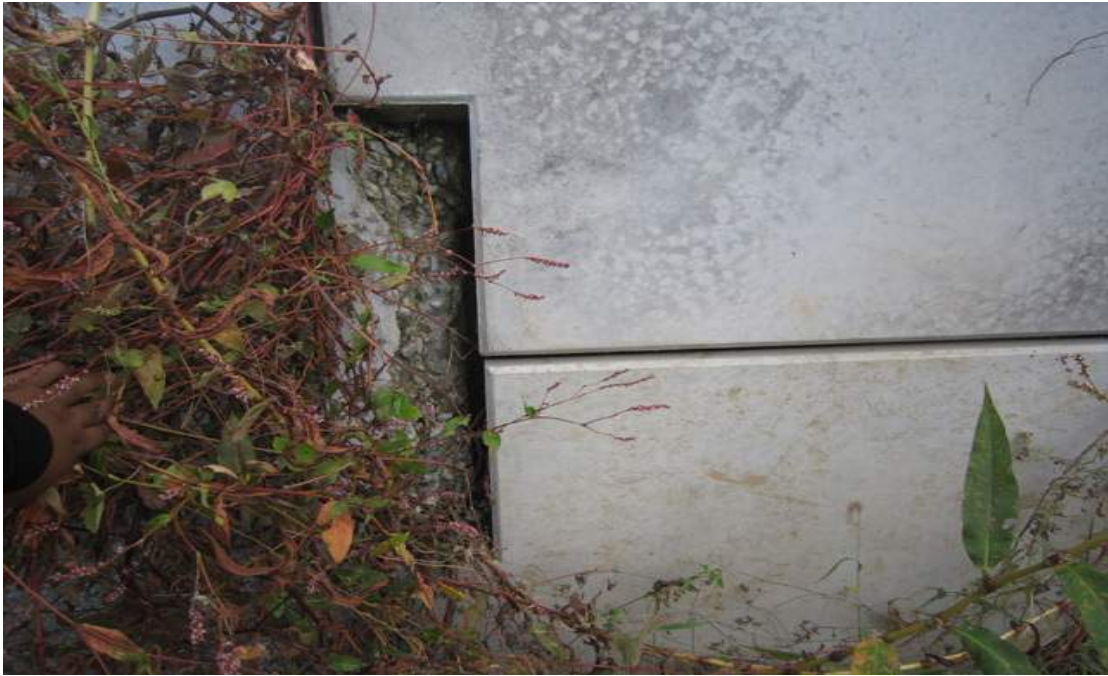
| 과업명 | 신대구부산고속도로 시설물 정밀점검 | 시설물명 | 보강토옹벽<br>(6공구) |
|---|---|---|---|
| 사진내용 | 판넬 파손 SPAN 4 | | 3 |
