# 1. 용평1교

| 과업명 | 신대구부산고속도로 시설물 정밀점검 | 시설물명 | 용평1교 |

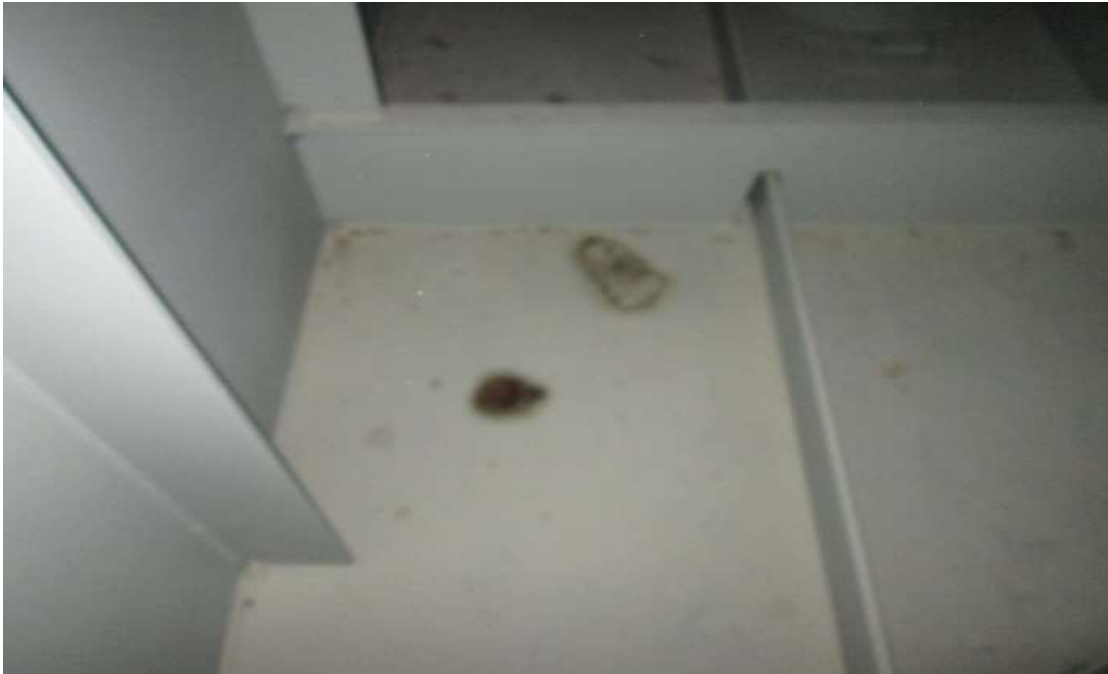
| 사진내용 | 하행선 S4 G2 주형내부 도장손상 | | 16 |

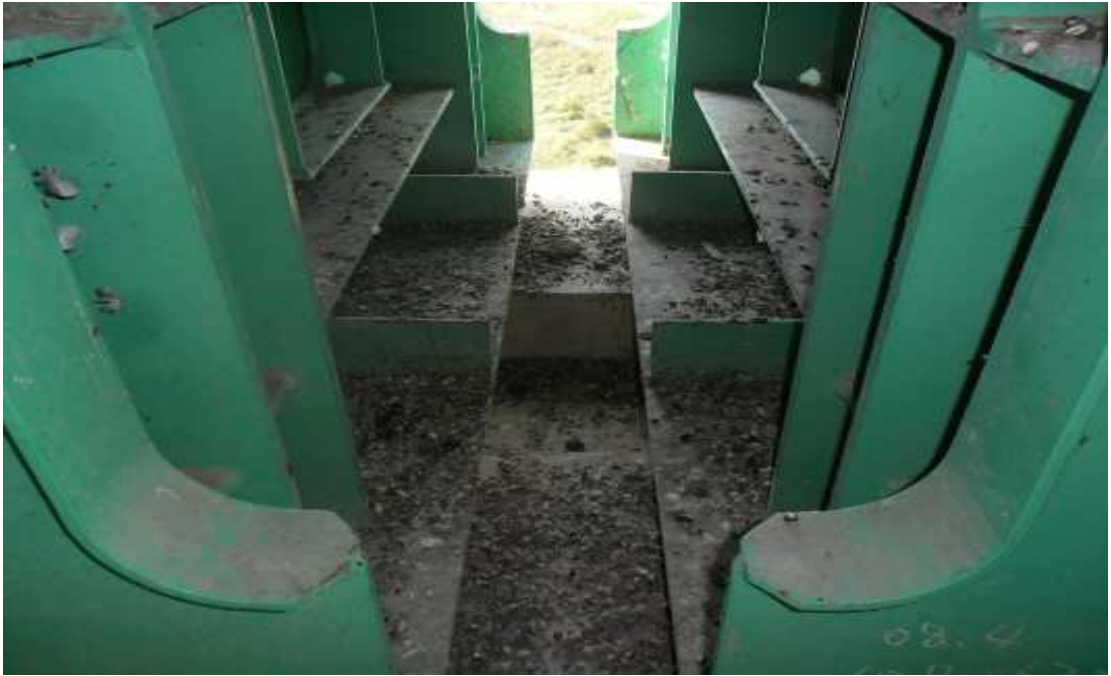
| 사진내용 | 상행선 S3~S4(P3측) G1 주형외부 조류배설물 퇴적 | | 18 |

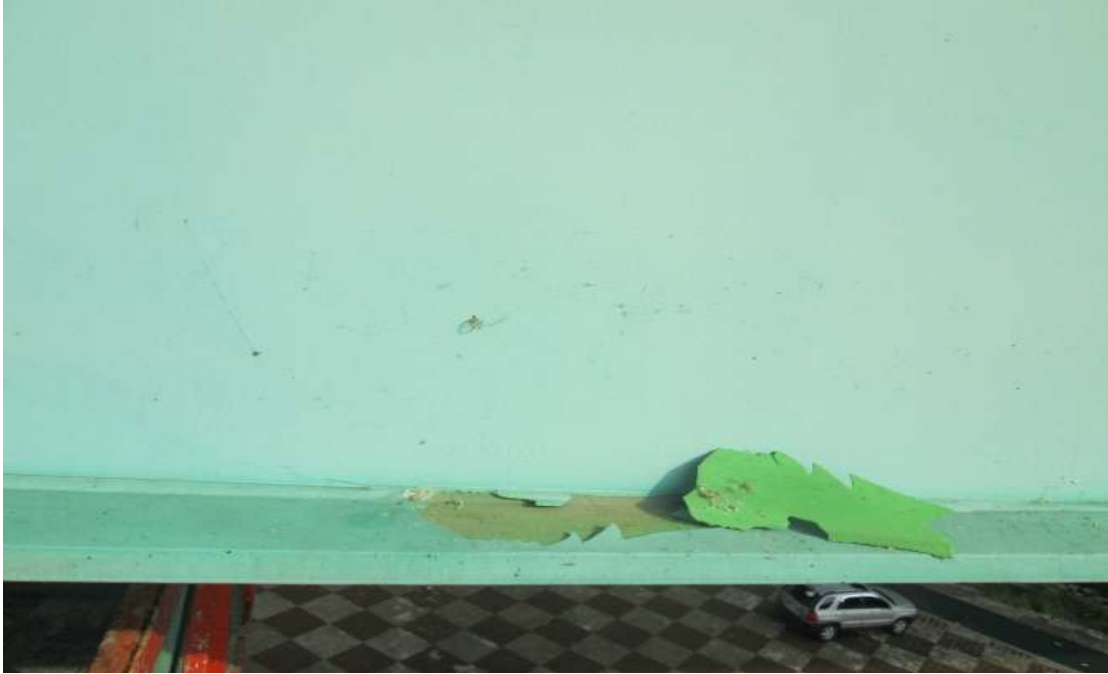
| 과업명 | 신대구부산고속도로 시설물 정밀점검 | 시설물명 | 용평1교 |
|---|---|---|---|
| 사진내용 | 하행선 S5 G1 주형외부 도장손상 | | 19 |

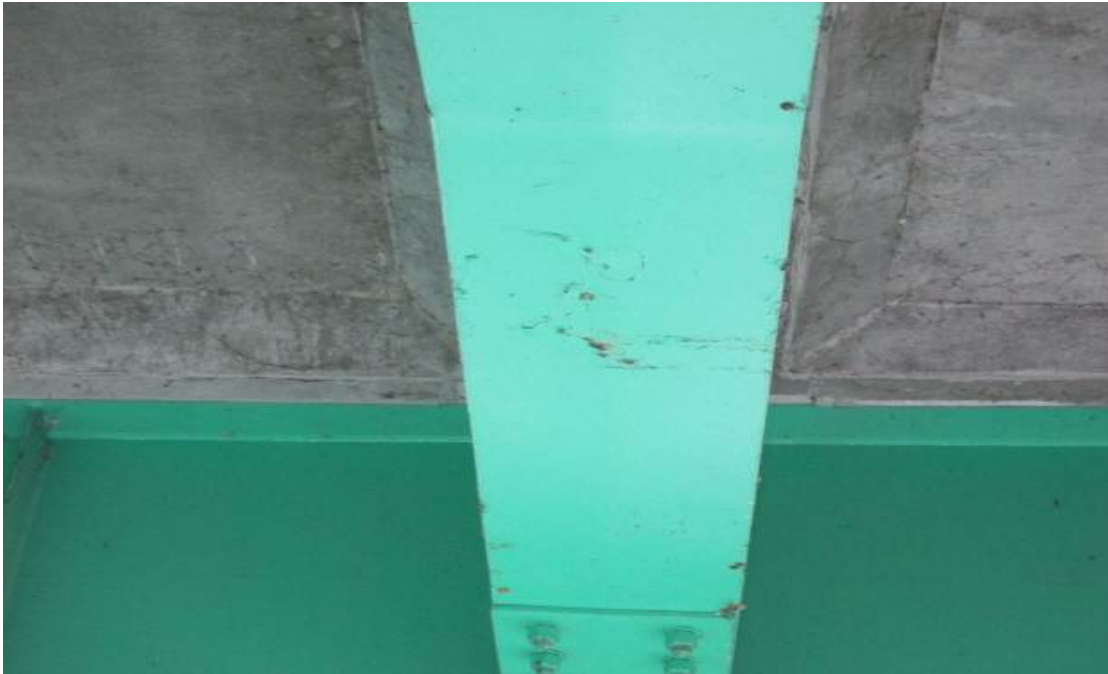
| 과업명 | 신대구부산고속도로 시설물 정밀점검 | 시설물명 | 용평1교 |
|---|---|---|---|
| 사진내용 | 하행선 S4 세로보 도장손상 | | 20 |

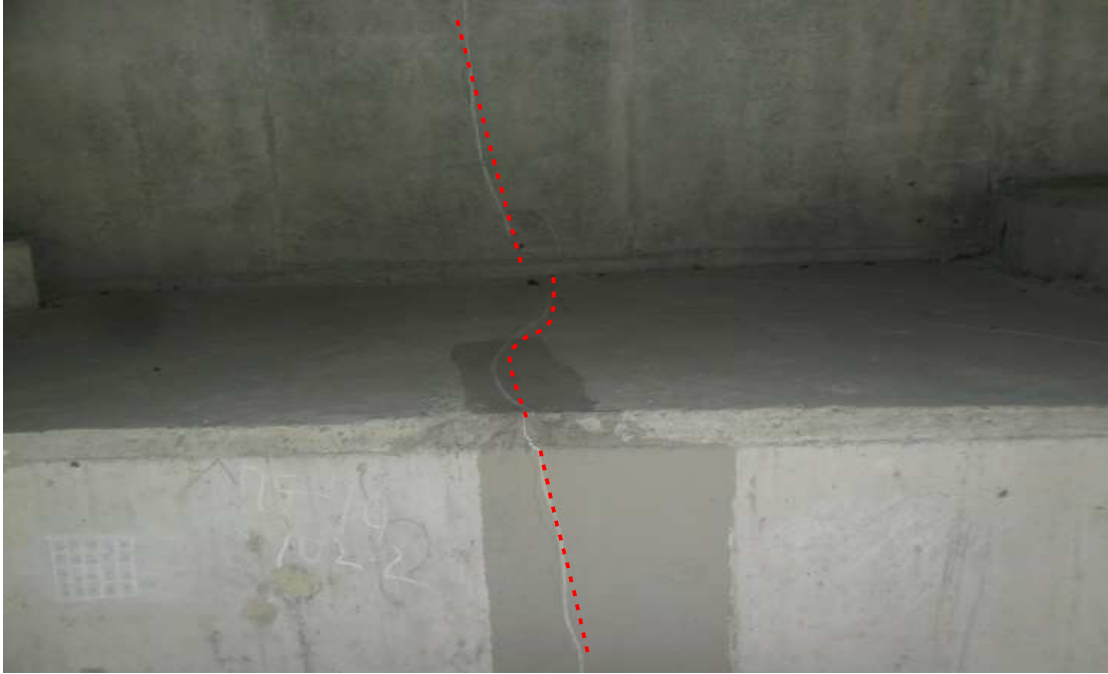
| 사진내용 | 상행선 A1 교대 벽체 및 홍벽<br>균열 및 보수부 재균열 (폭0.2~0.3mm) | | 21 |

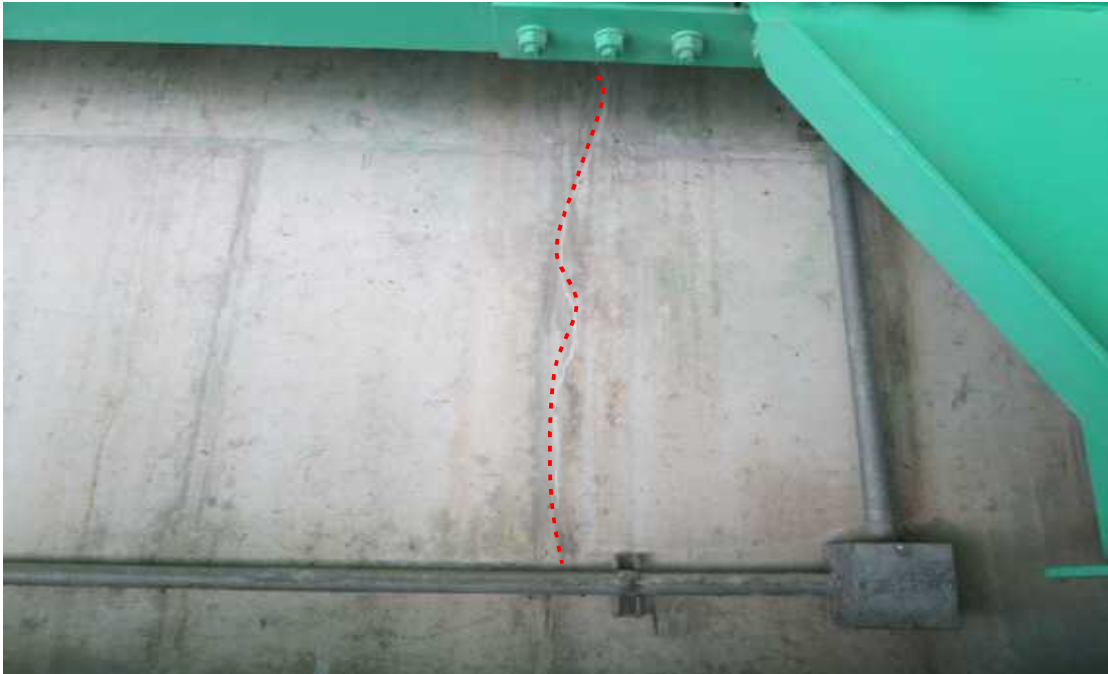
| 사진내용 | 하행선 A2 교대 홍벽 균열 (폭0.2mm) | | 22 |

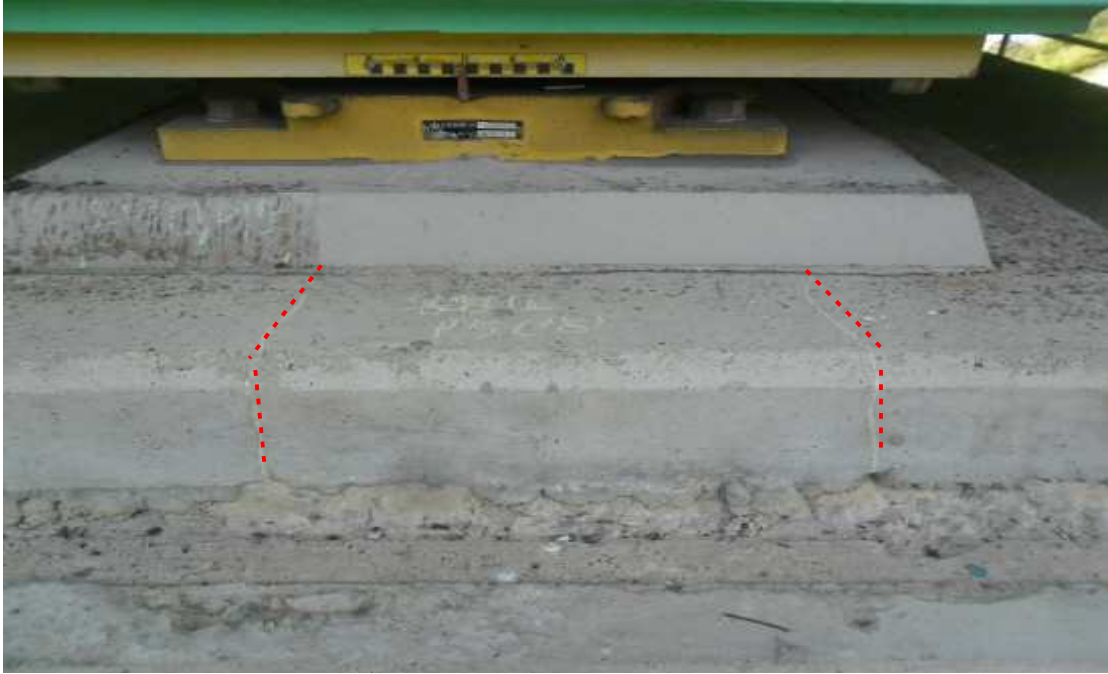
| 사진내용 | 상행선 P5 SH4 받침 콘크리트 균열 (폭0.1mm) | | 25 |

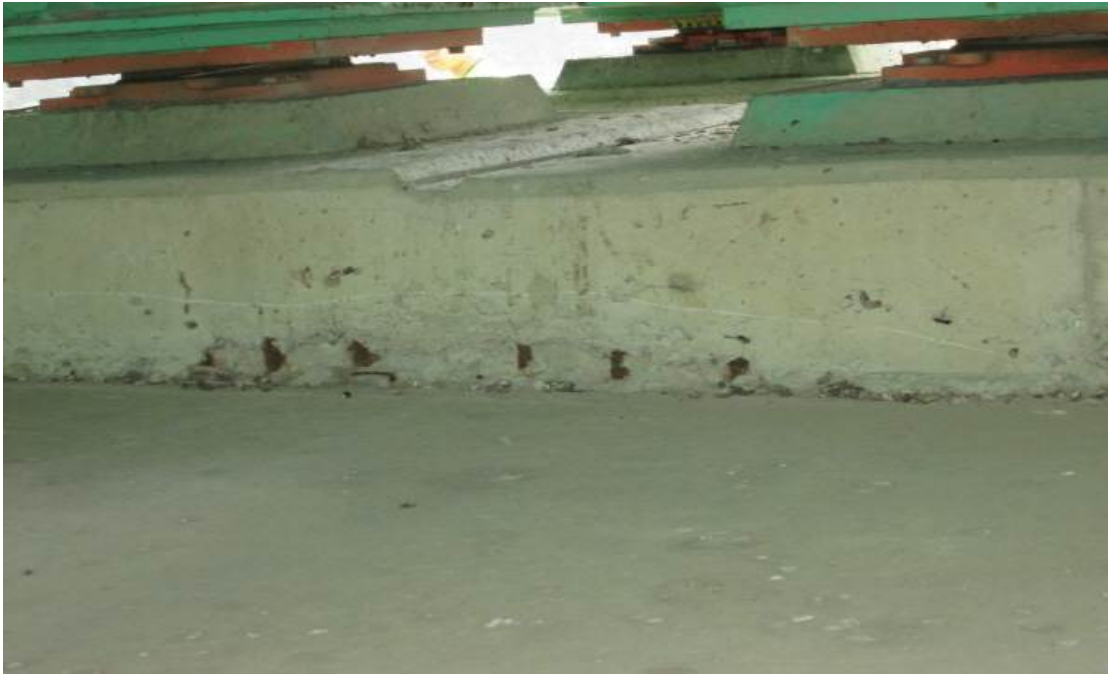
| 사진내용 | 하행선 P3 SH2, SH6 받침 콘크리트 철근노출 | | 26 |

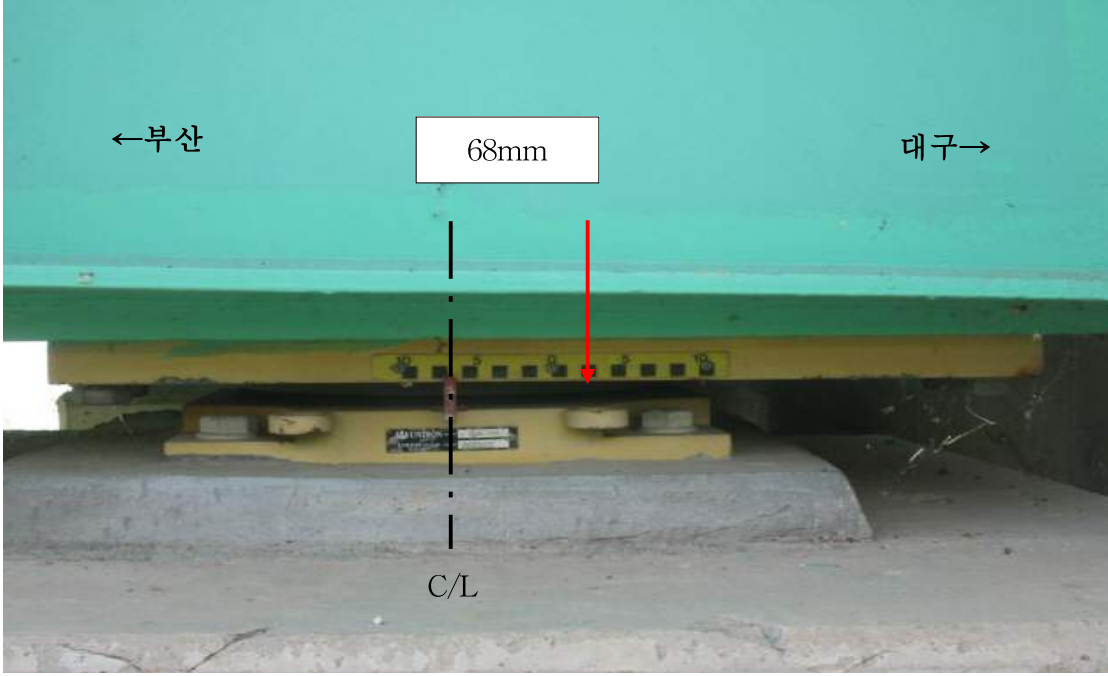
| 사진내용 | 하행선 A2 SH4 대구방향으로 약 68mm 이동 | 27 | |

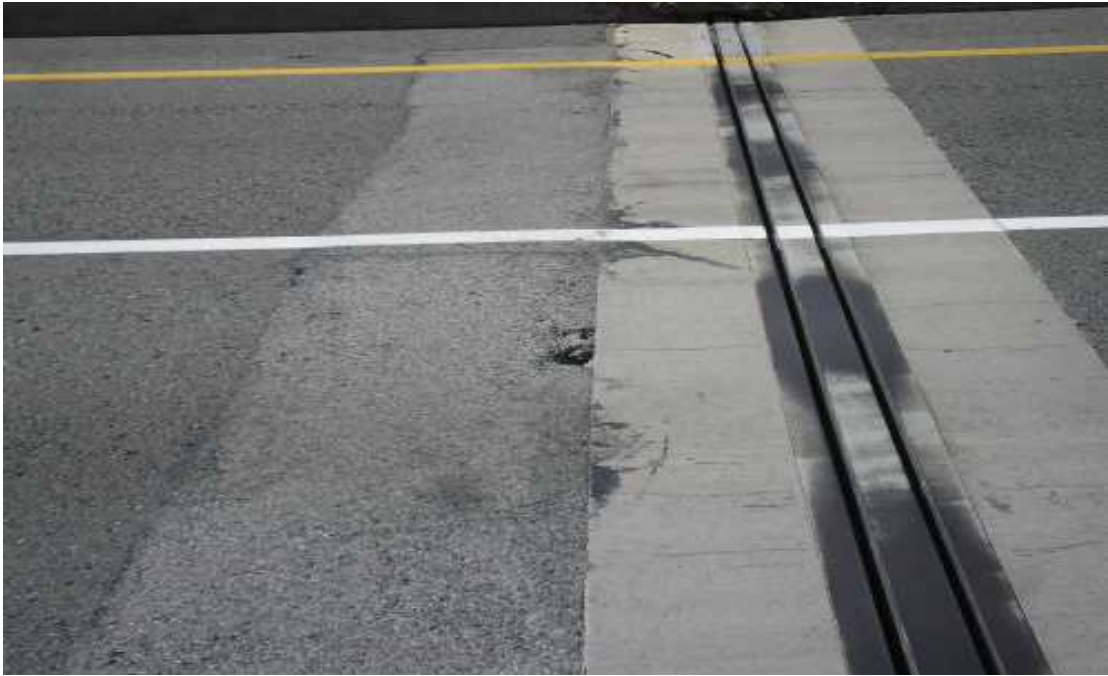
| 사진내용 | 상행선 S3 교면포장 포장면 보수부 재파손 | 28 | |

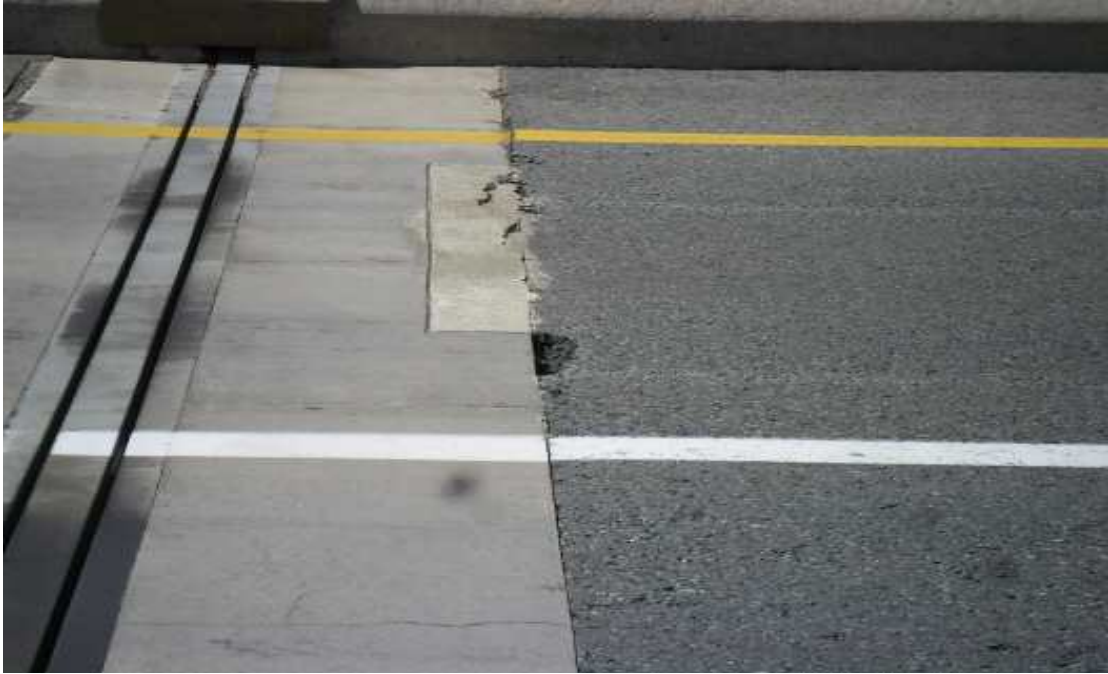
| 사진내용 | 상행선 A2측 신축이음 주변 접속도로 파손 | | 29 |

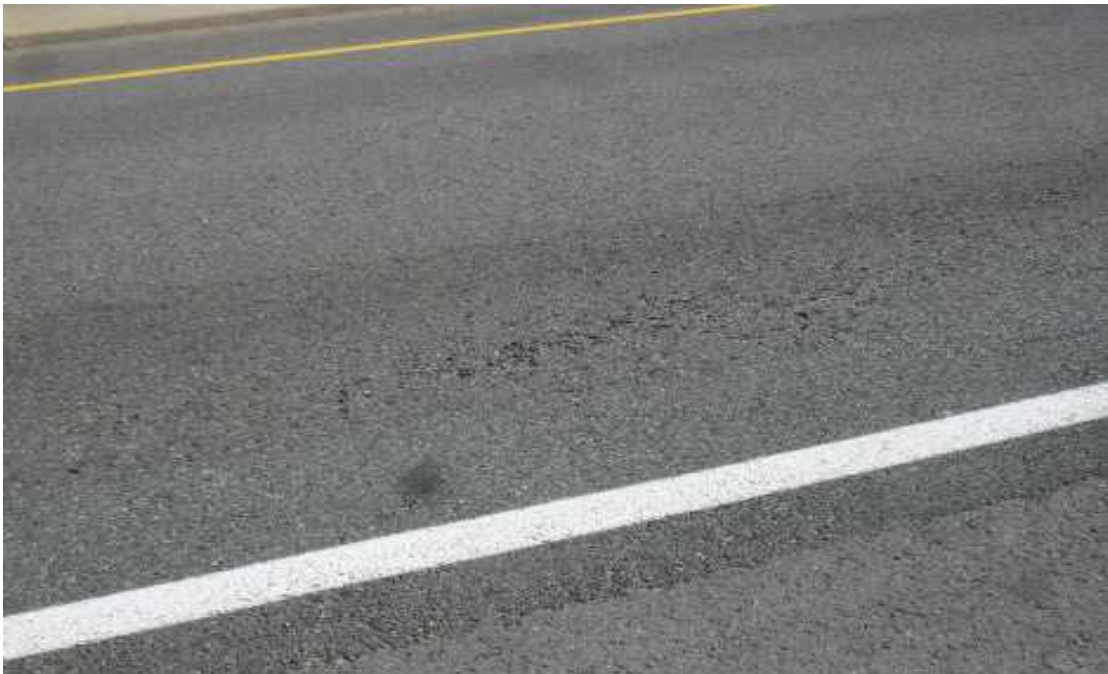
| 사진내용 | 하행선 S4 교면포장 라벨링 | | 30 |

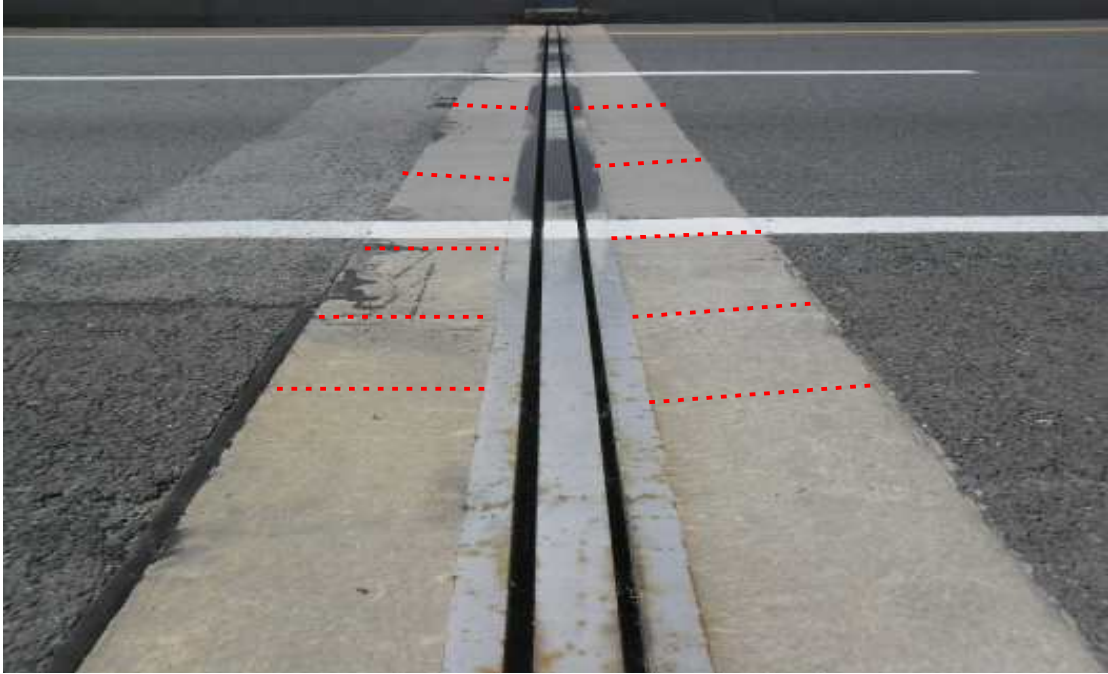
| 사진내용 | 상행선 P3 신축이음 후타재 균열 (0.2mm) | | 31 |

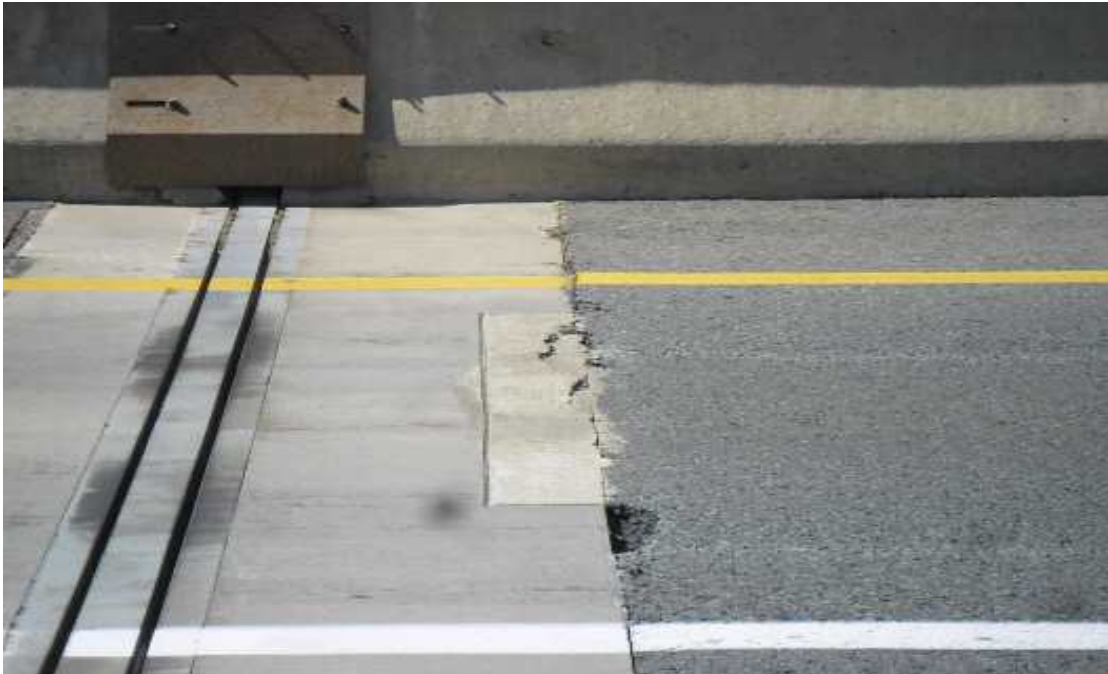
| 사진내용 | 상행선 P3 신축이음 후타재 균열 (0.2mm) 후타재 보수부재 파손 | | 32 |

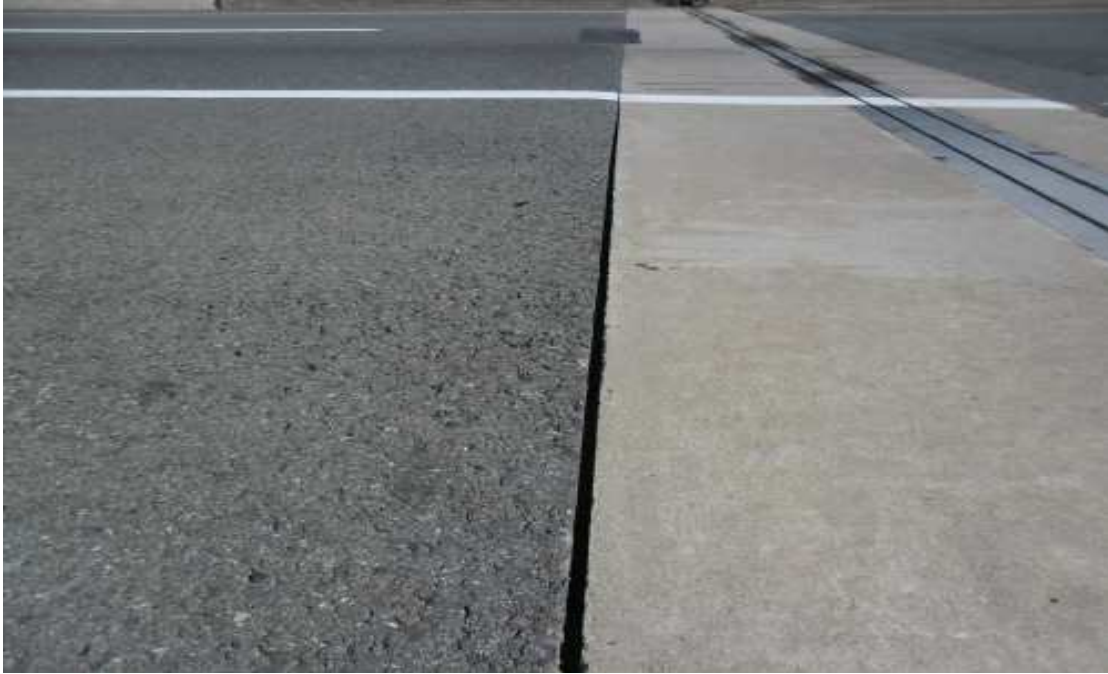
| 사진내용 | 하행선 A2 신축이음 후타재 접속부 이격 및 단차 | | 33 |

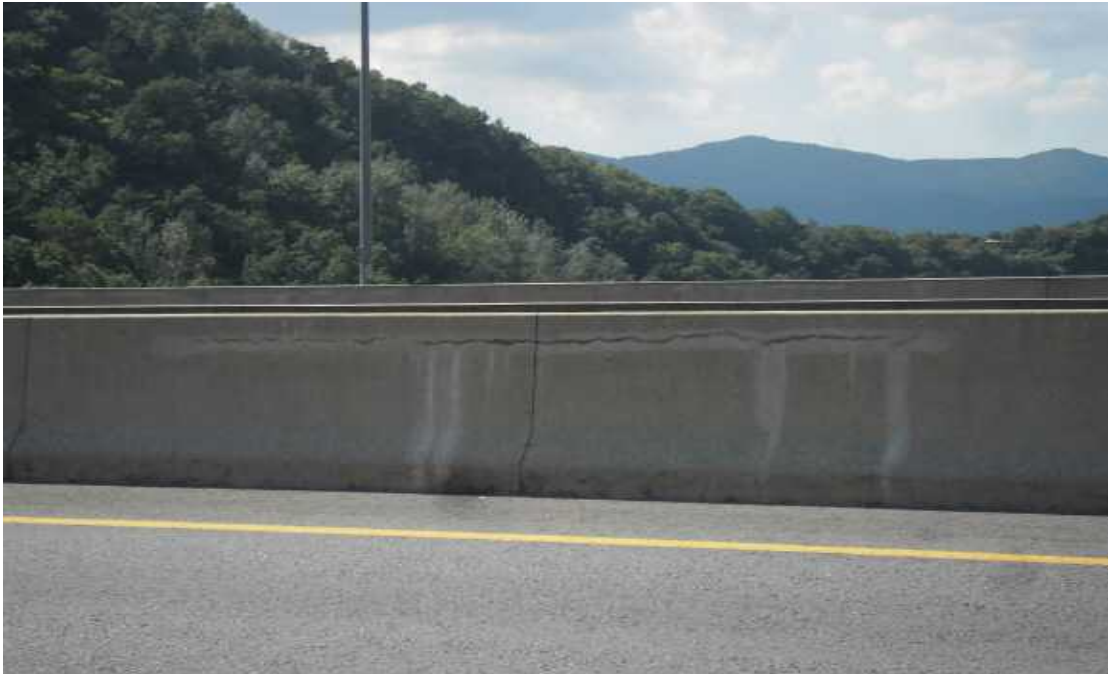
| 사진내용 | 상행선 S2 방호벽 균열 (폭0.2mm) | | 34 |

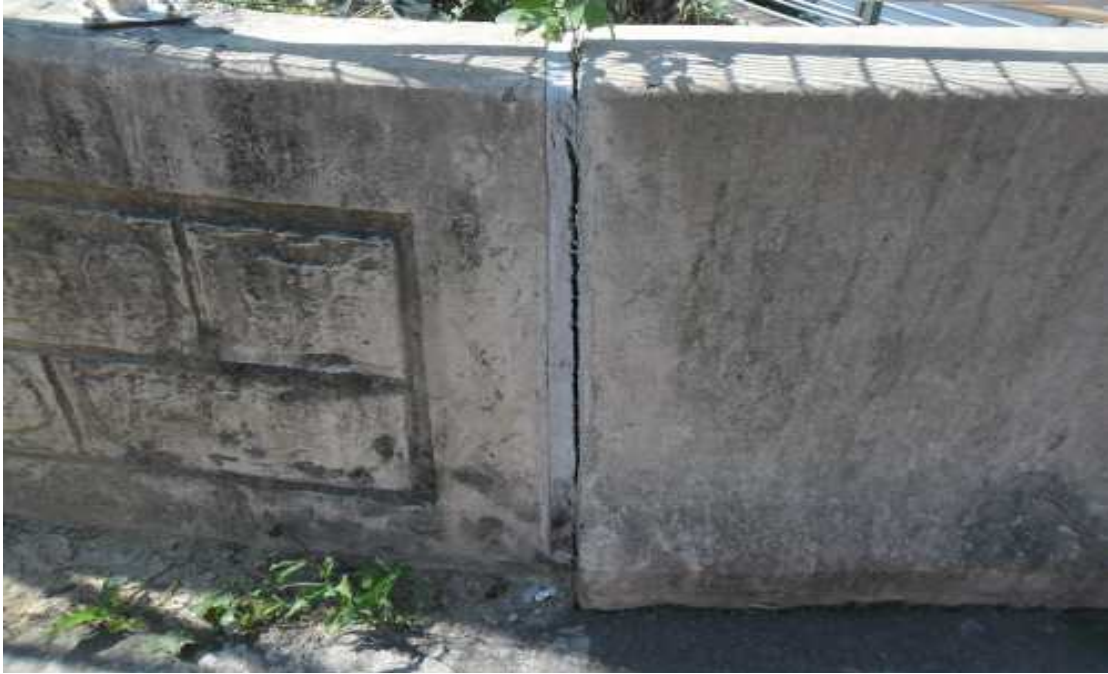
| 사진내용 | 하행선 A1측 접속도로 구간 방호벽 실란트 파손 | | 35 |

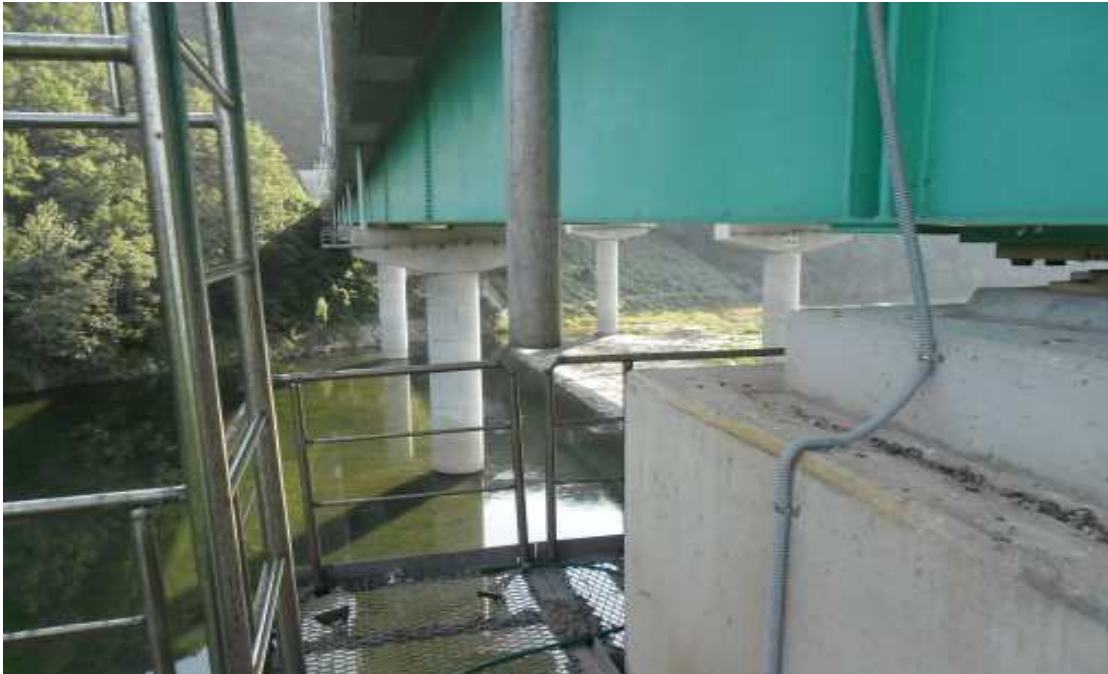
| 사진내용 | 상행선 S3 (P3측) 배수관 유출구 위치불량 | | 36 |

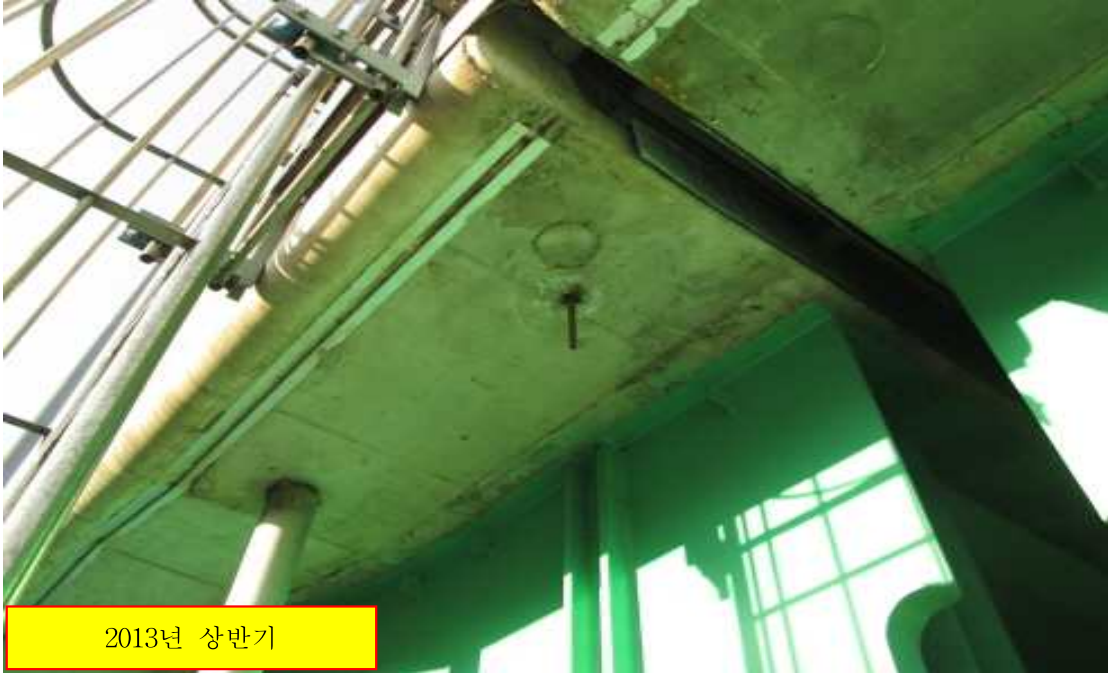
| 사진내용 | 상행선 S3 (P3측) 유도배수관 배수관 길이부족 보수전<br>현황 | | 37 |

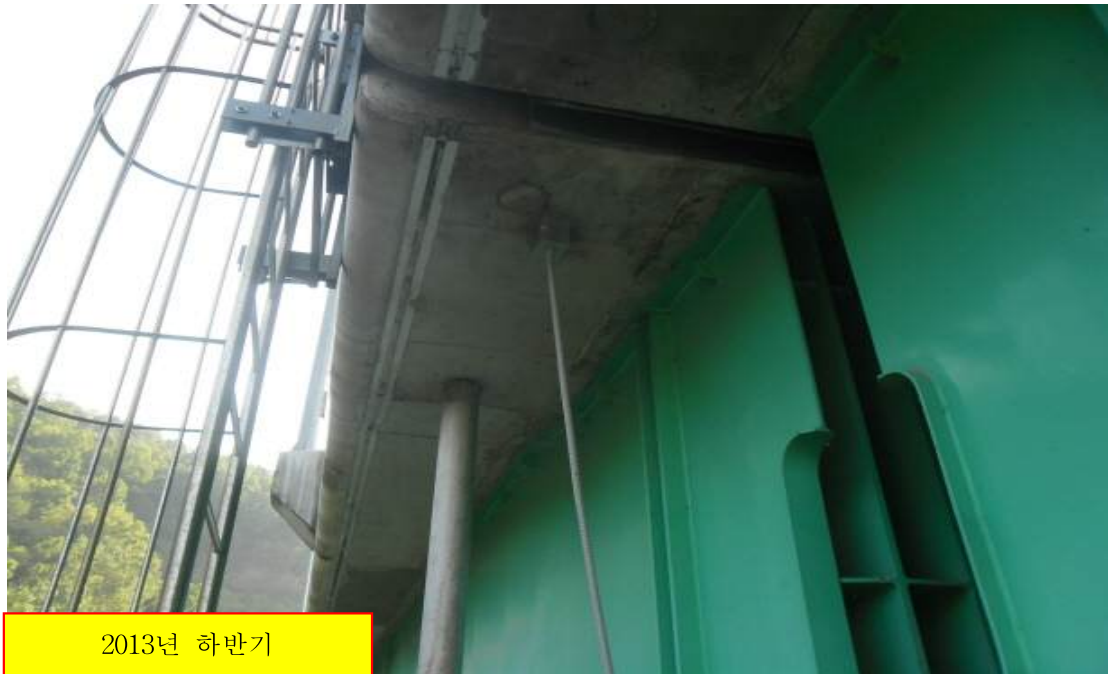
| 사진내용 | 상행선 S3 (P3측) 유도배수관 배수관 길이부족 보수후<br>현황 | | 38 |

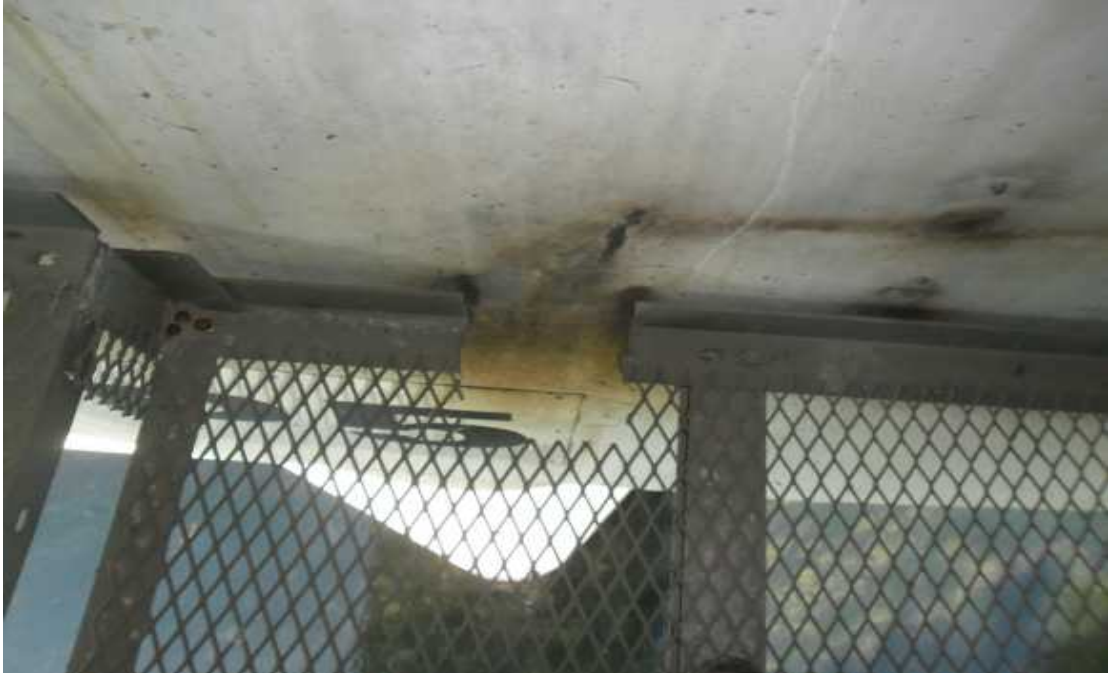
| 사진내용 | 상행선 P1 점검로 바닥 인위적 절단 | | 39 |

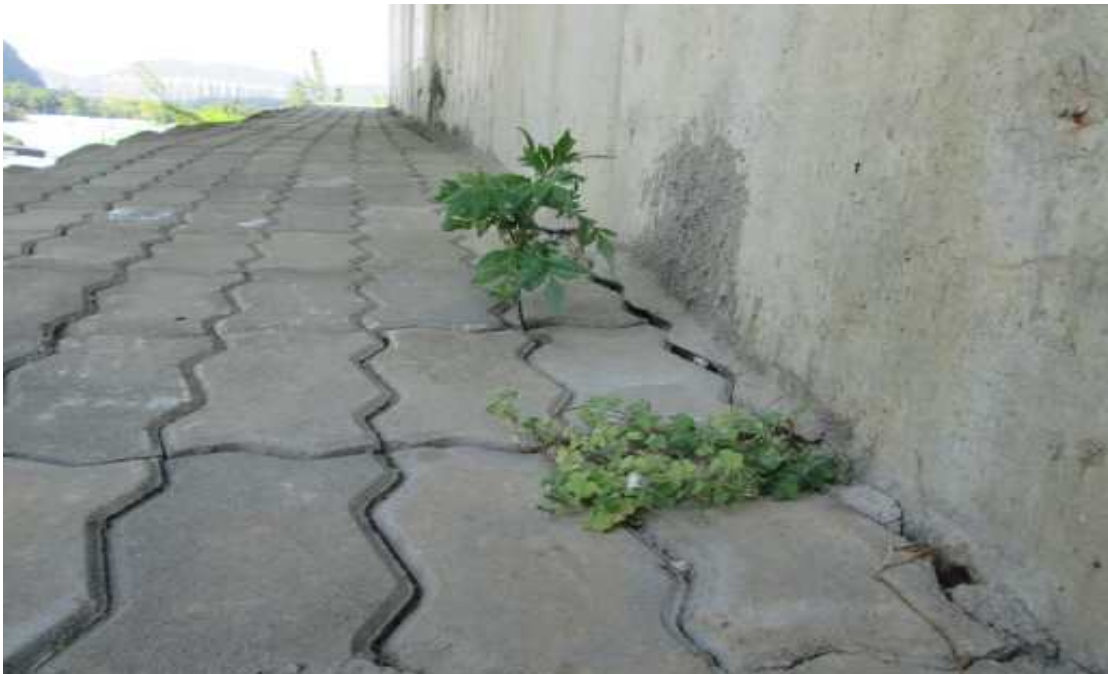
| 사진내용 | 하행선 A2 법면 법면 보호블럭 이격 | | 40 |

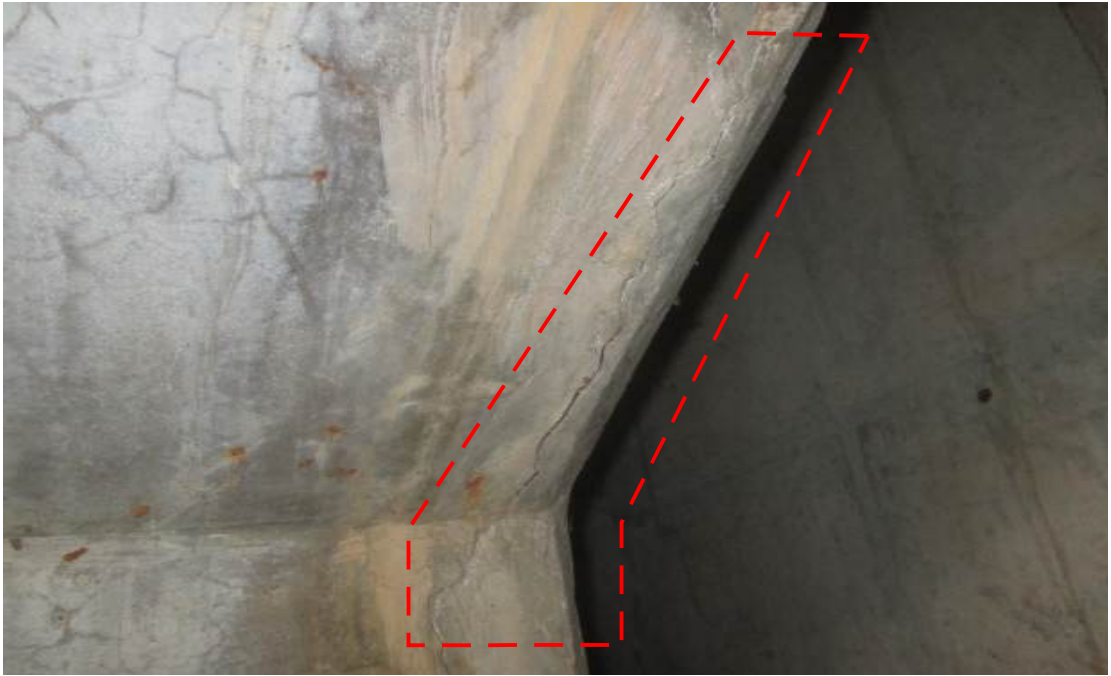
| 과업명 | 신대구부산고속도로 시설물 정밀점검 | 시설물명 | 금시교 |
|---|---|---|---|
| 사진내용 | 상행선 S17 A2측 주형외부 받침부 콘크리트 박리 | | 12 |

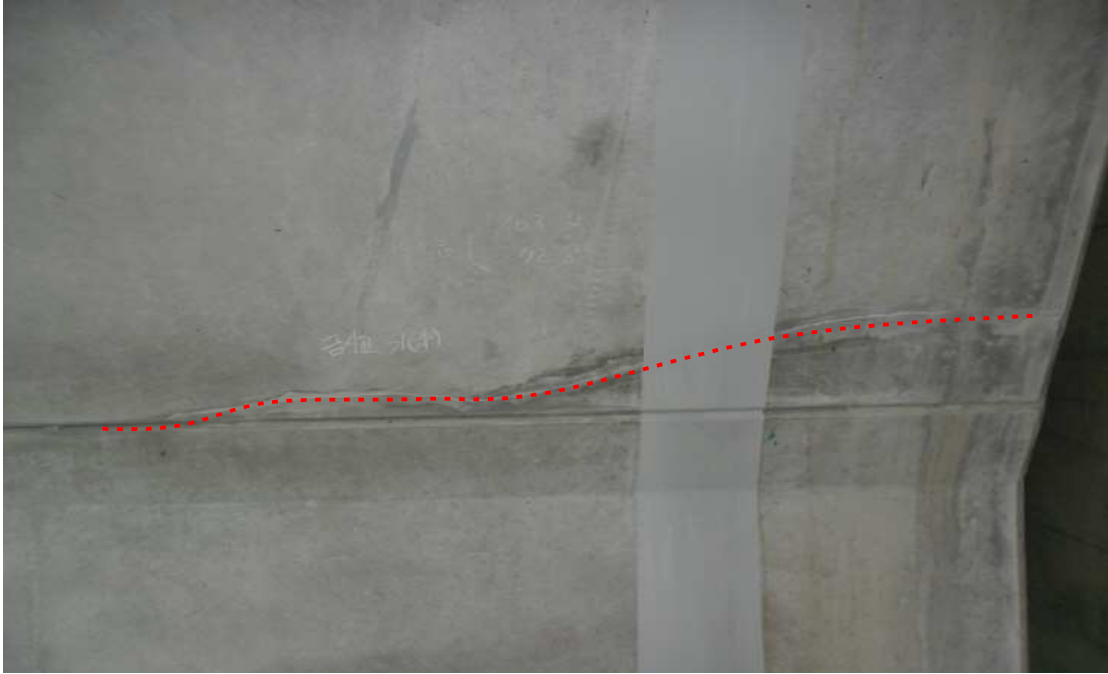
| 과업명 | 신대구부산고속도로 시설물 정밀점검 | 시설물명 | 금시교 |
|---|---|---|---|
| 사진내용 | 하행선 S1 A1측 주형외부 좌측면 균열 (폭0.2mm) | | 13 |

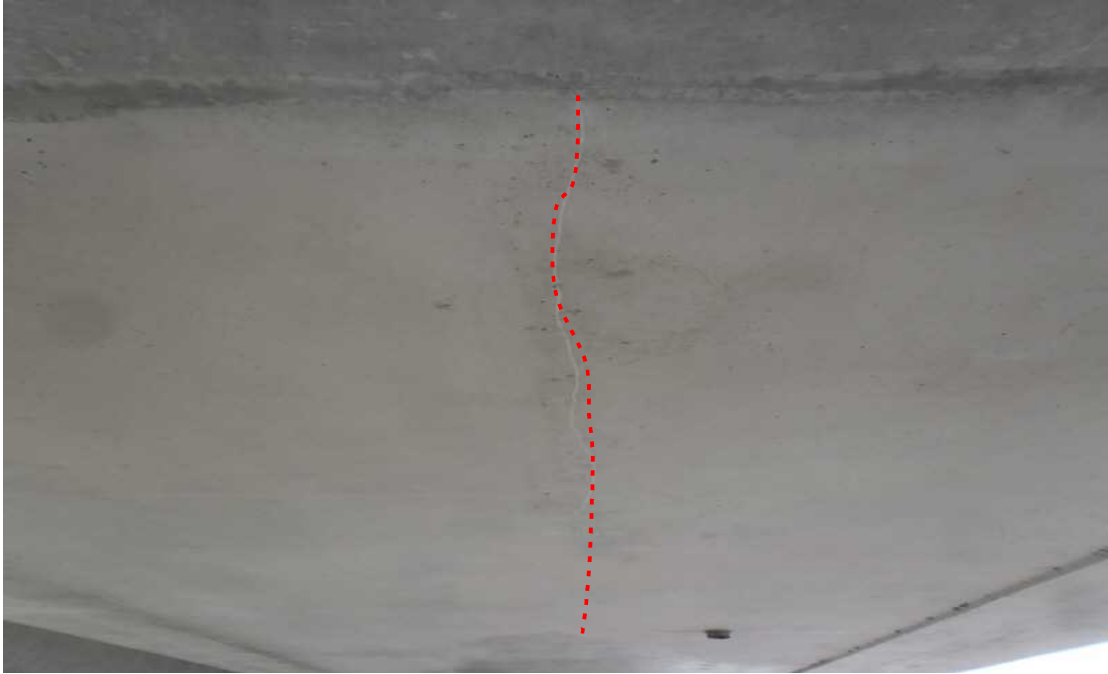
| 과업명 | 신대구부산고속도로 시설물 정밀점검 | 시설물명 | 금시교 |
|---|---|---|---|
| 사진내용 | 하행선 S8 주형외부 하부슬래브 종방향균열 (폭0.1mm) | | 15 |

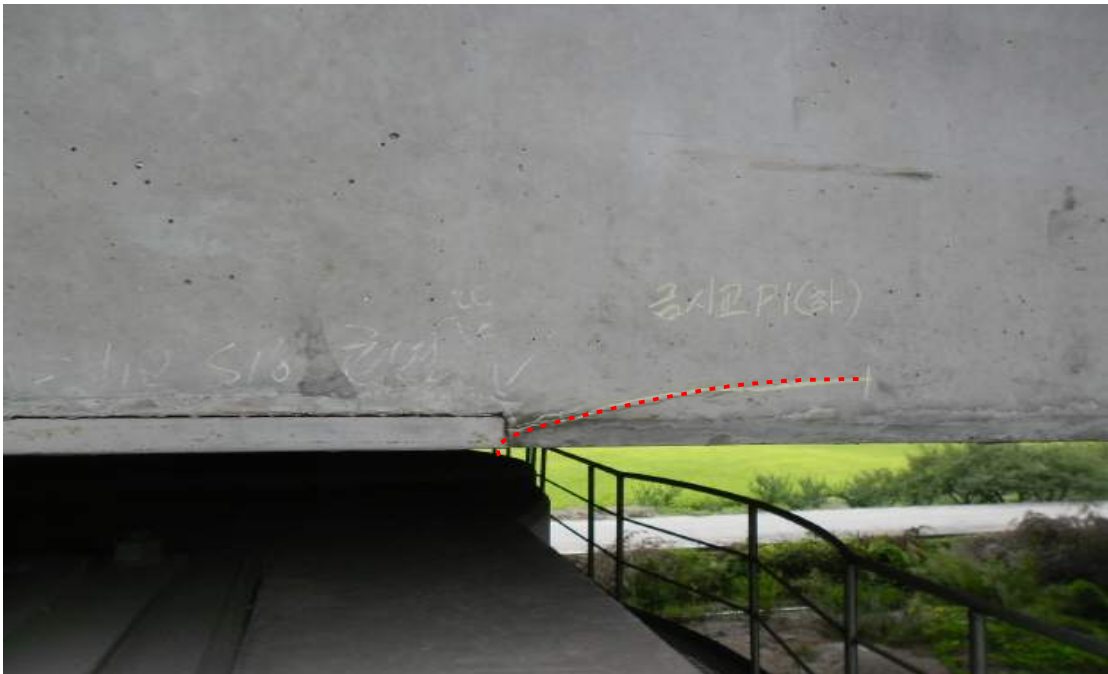
| 과업명 | 신대구부산고속도로 시설물 정밀점검 | 시설물명 | 금시교 |
|---|---|---|---|
| 사진내용 | 하행선 S16 P16지점 주형외부 받침부 균열 (폭0.2mm) | | 16 |

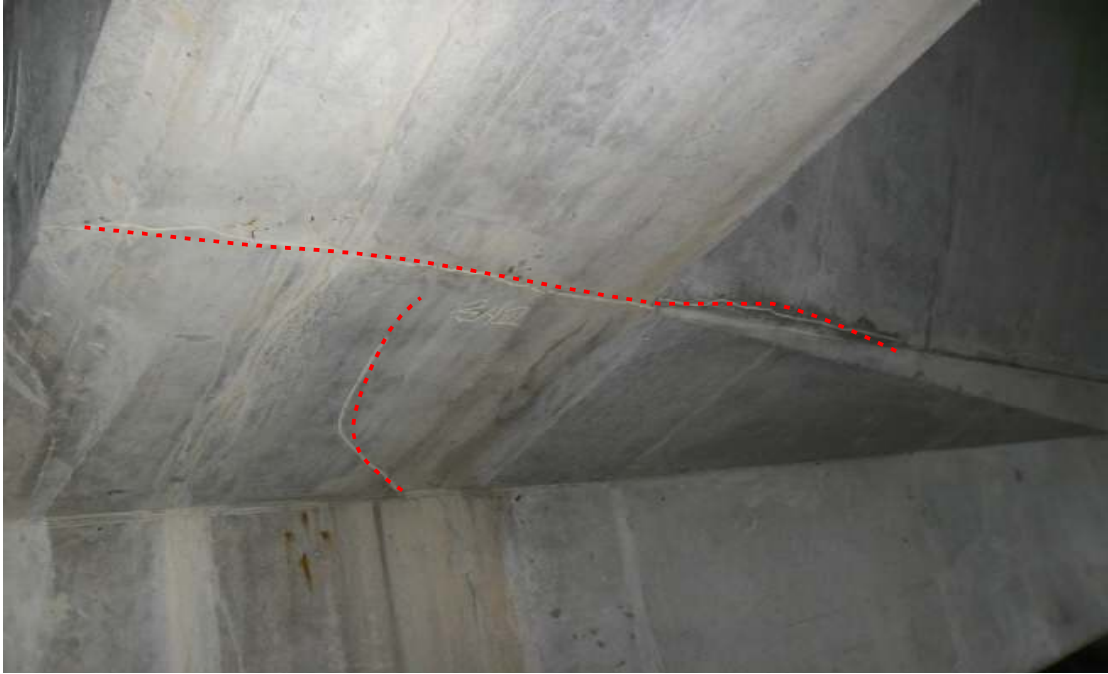
| 과업명 | 신대구부산고속도로 시설물 정밀점검 | 시설물명 | 금시교 |
|---|---|---|---|
| 사진내용 | 하행선 S17 A2측5 주형외부 좌측면 균열 (폭0.2mm) | | 17 |

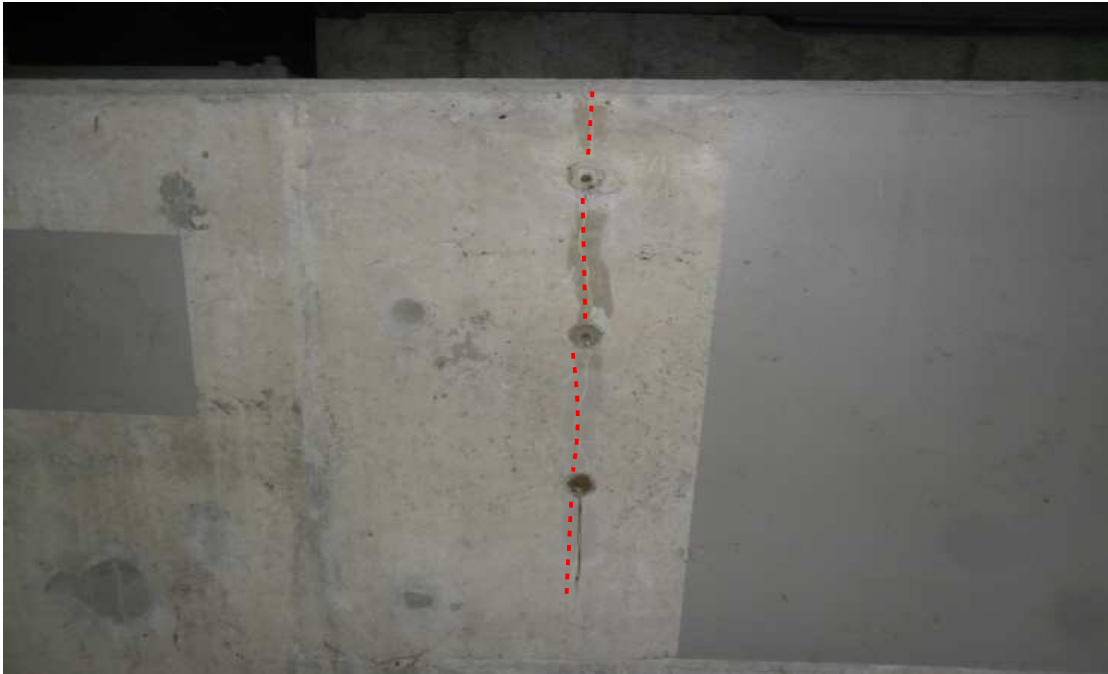
| 과업명 | 신대구부산고속도로 시설물 정밀점검 | 시설물명 | 금시교 |
|---|---|---|---|
| 사진내용 | 하행선 A1 벽체 보수부 재균열 (폭0.2mm) | | 18 |

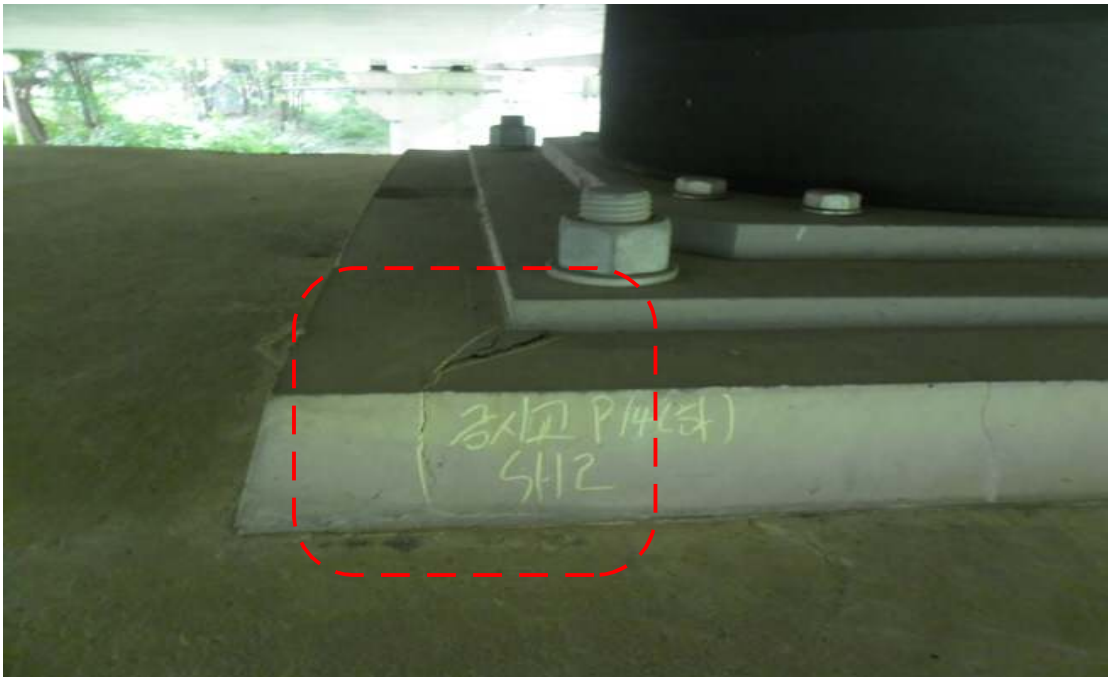
| 사진내용 | 하행선 P14 SH2 무수축물탈 파손 | | 24 |

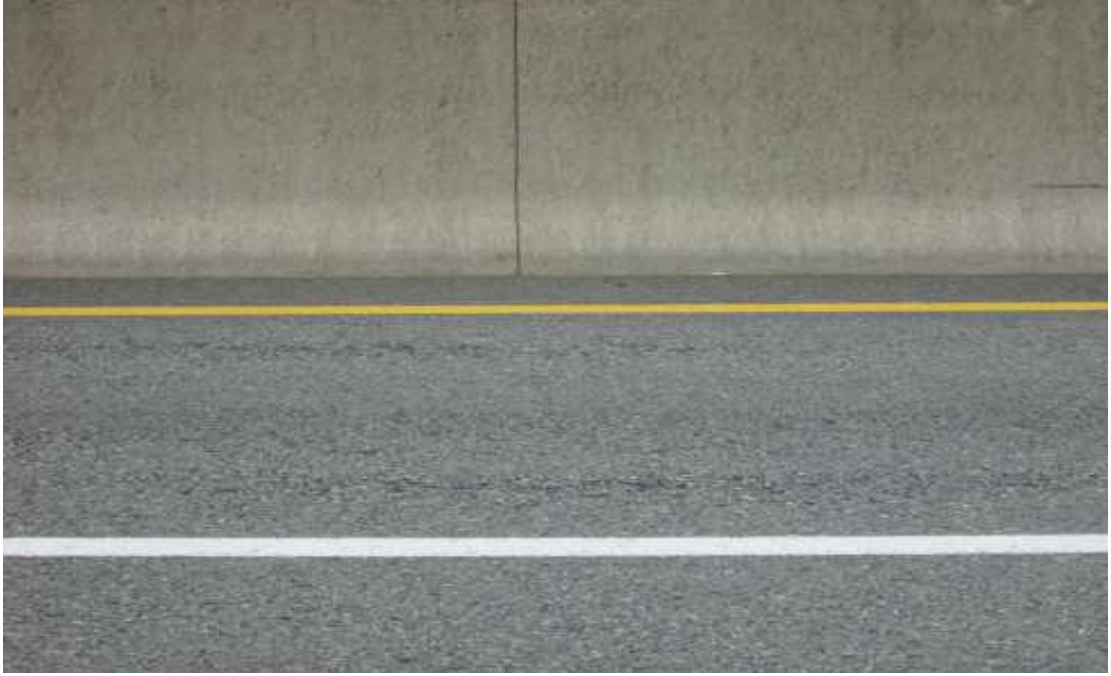
| 사진내용 | 상행선 S1 교면포장 라벨링 | | 25 |
