# 1. 용평1교

| 과업명 | 신대구부산고속도로 시설물 정밀점검 | 시설물명 | 용평1교 |

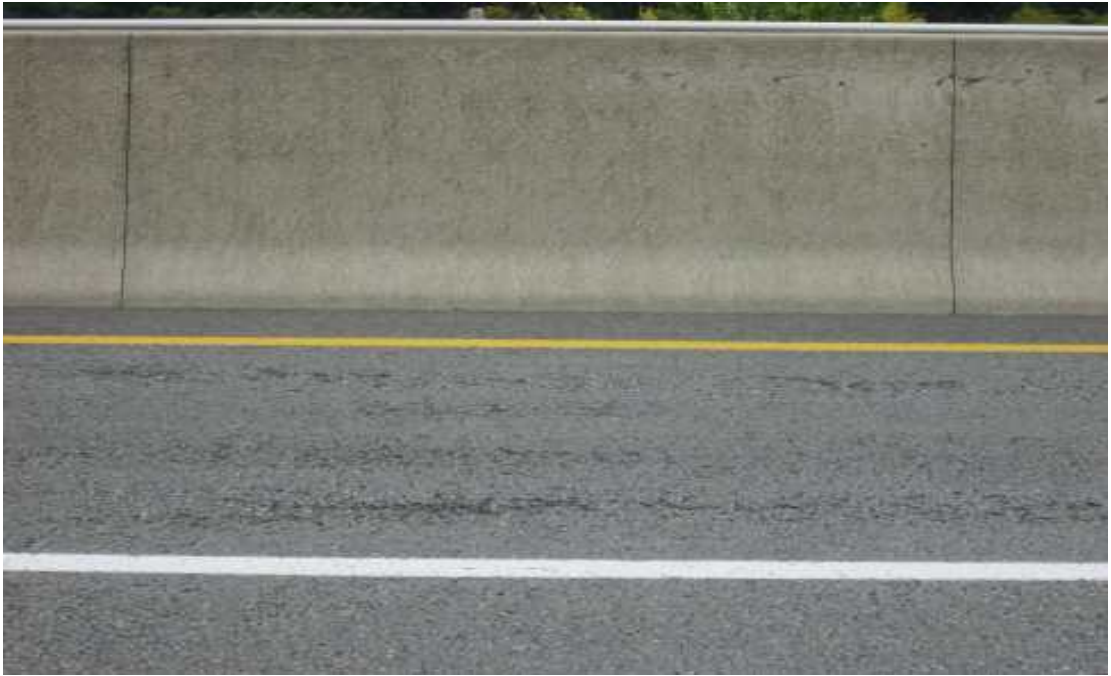
| 사진내용 | 하행선 S2 교면포장 라벨링 | | 26 |

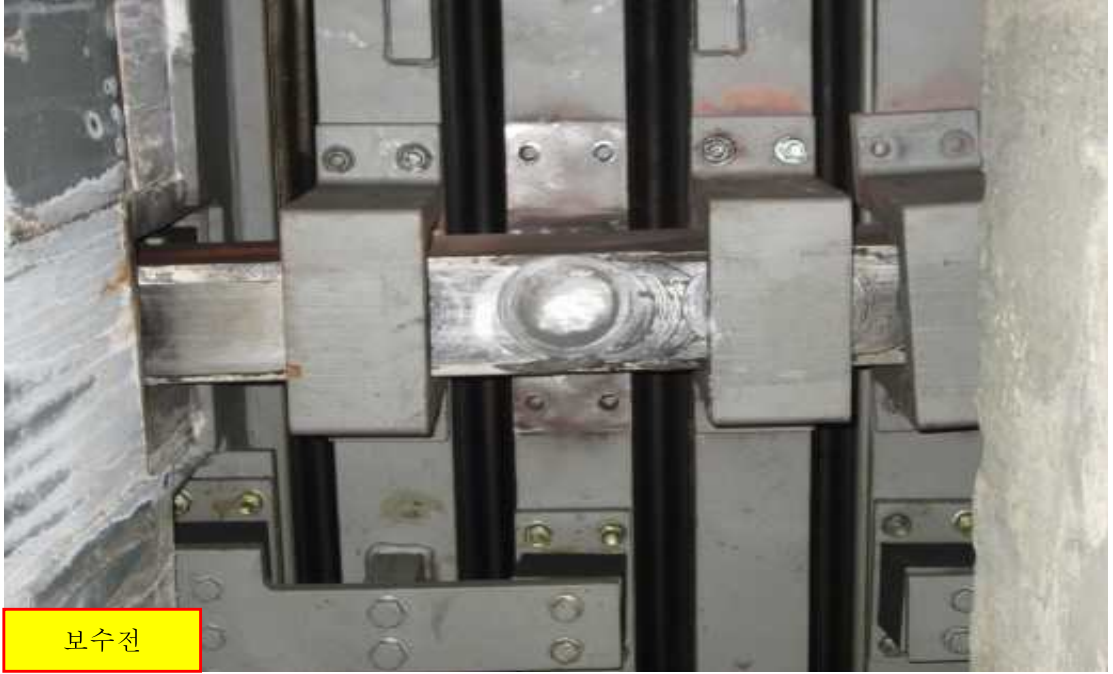
| 사진내용 | 상행선 A2 신축이음 지지대 탈락 보수전 현황 | | 27 |

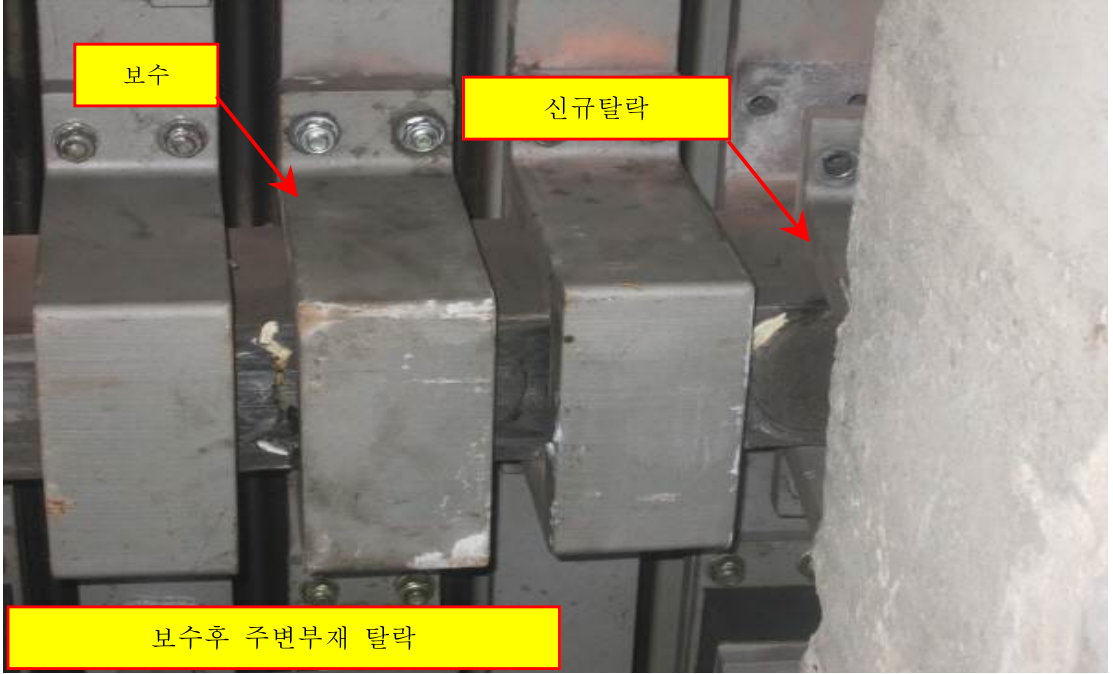
| 사진내용 | 상행선 A2 신축이음<br>지지대 탈락 보수 전·후 현황 및 지지대 탈락 추가 발생 | | 28 |

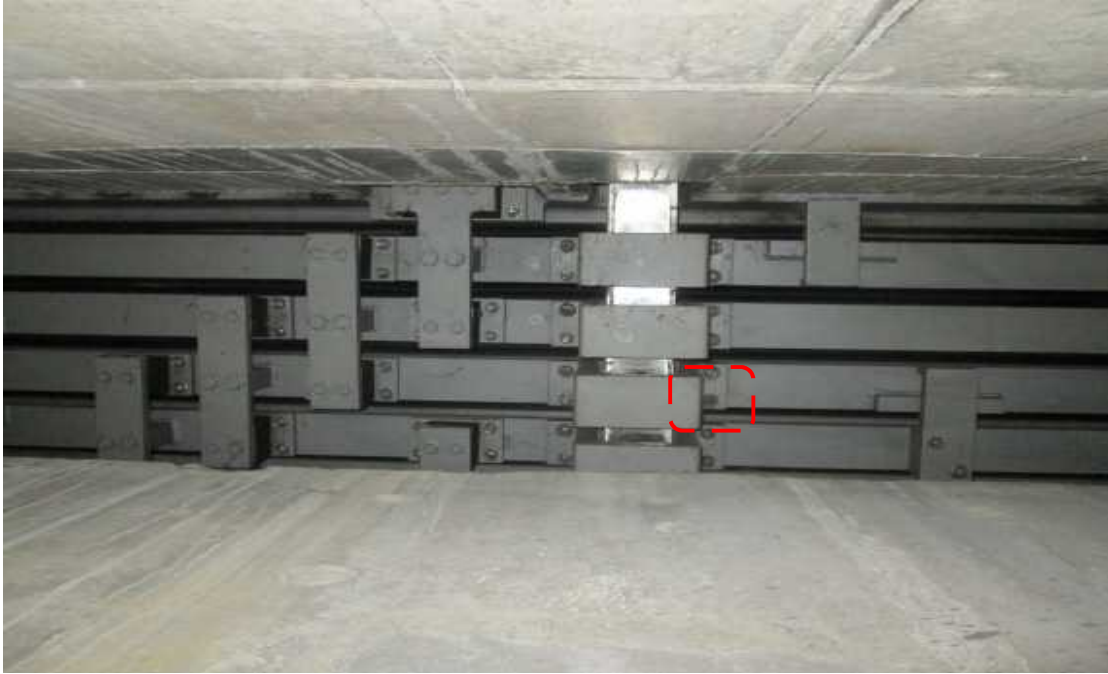
| 사진내용 | 상행선 A1 신축이음 지지대 고정볼트 파단 | | 29 |

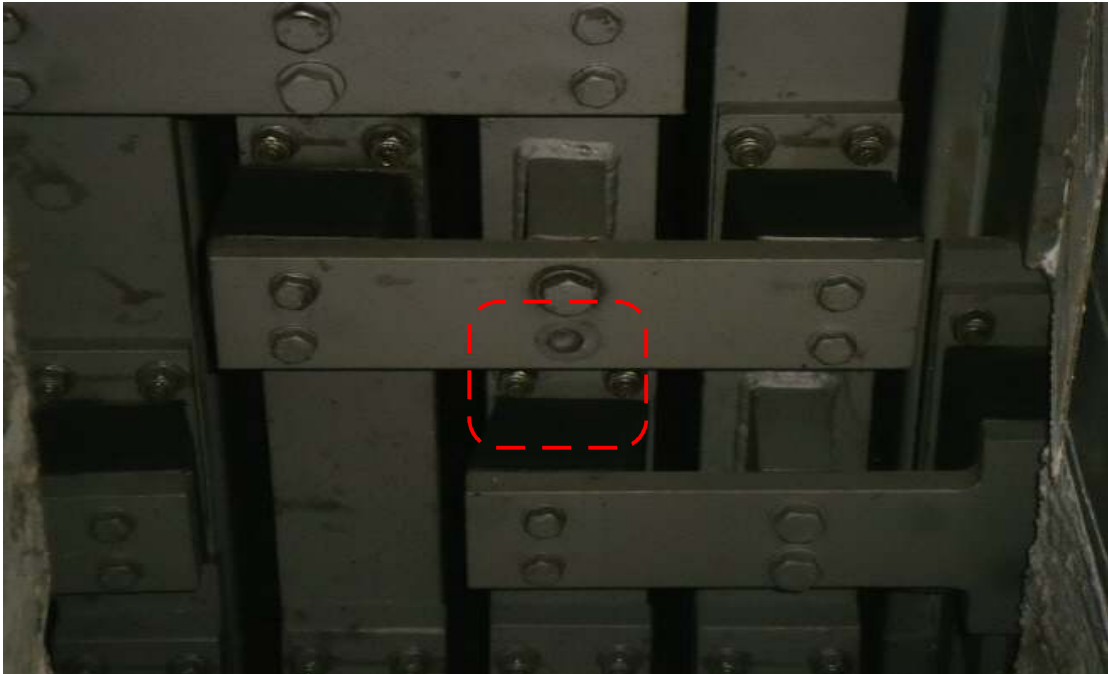
| 사진내용 | 하행선 A1 신축이음 간격조절재 고정볼트 탈락 | | 30 |

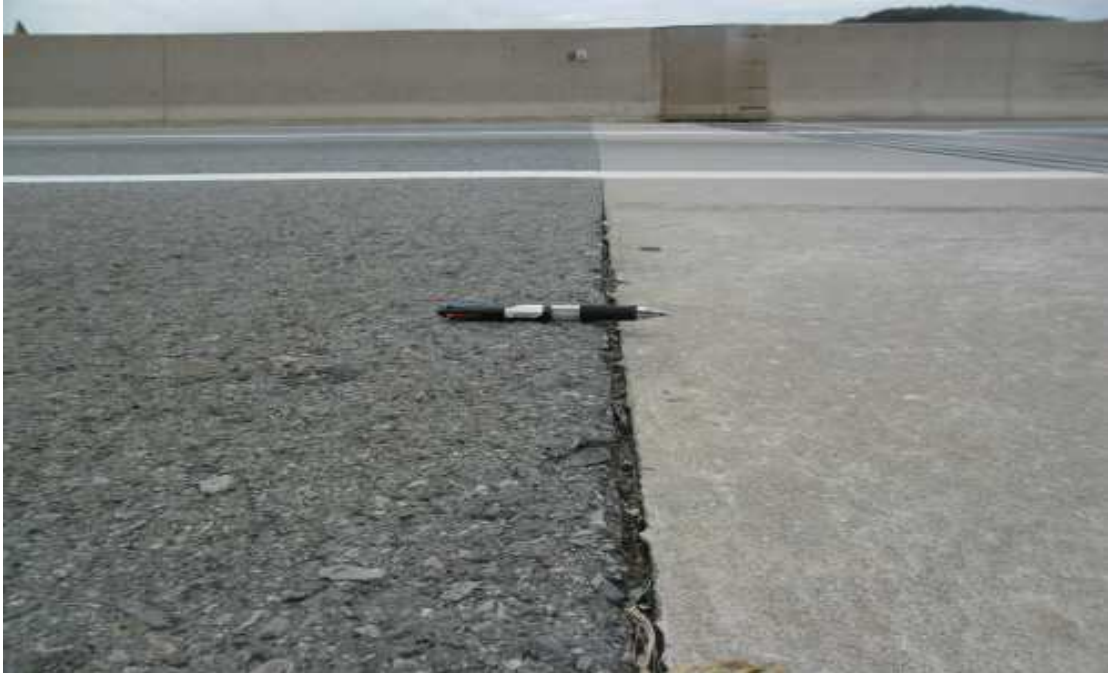
| 사진내용 | 상행선 A1 신축이음 후타재 접속부 이격 및 단차 | | 31 |

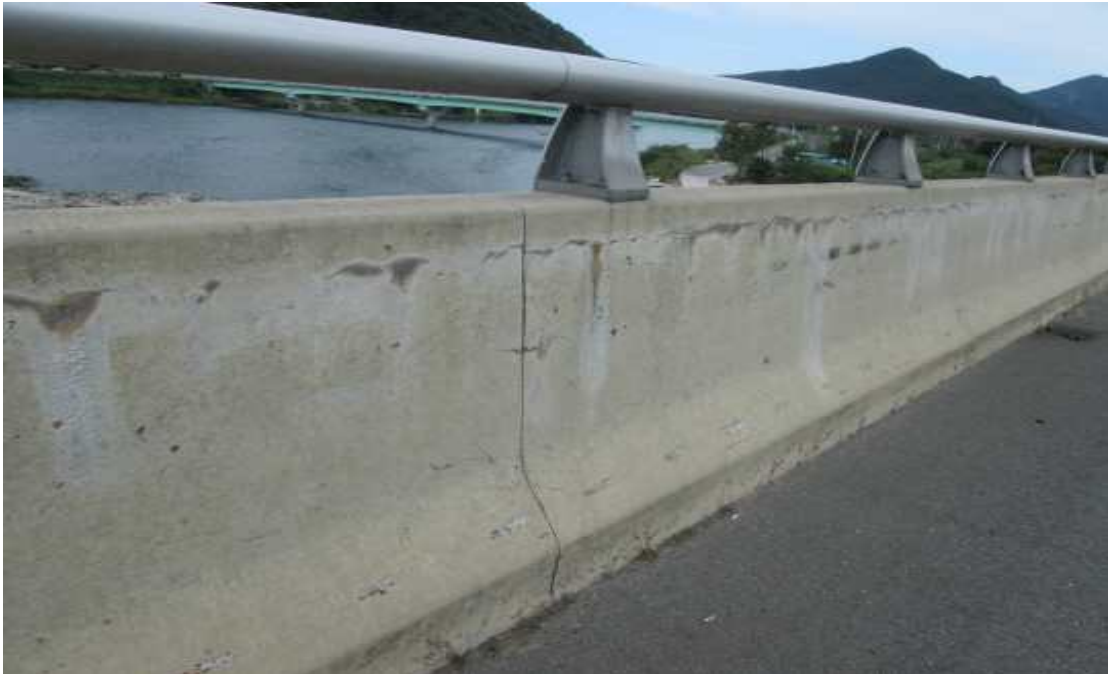
| 사진내용 | 하행선 S7 방호벽 균열부 백태 | | 32 |

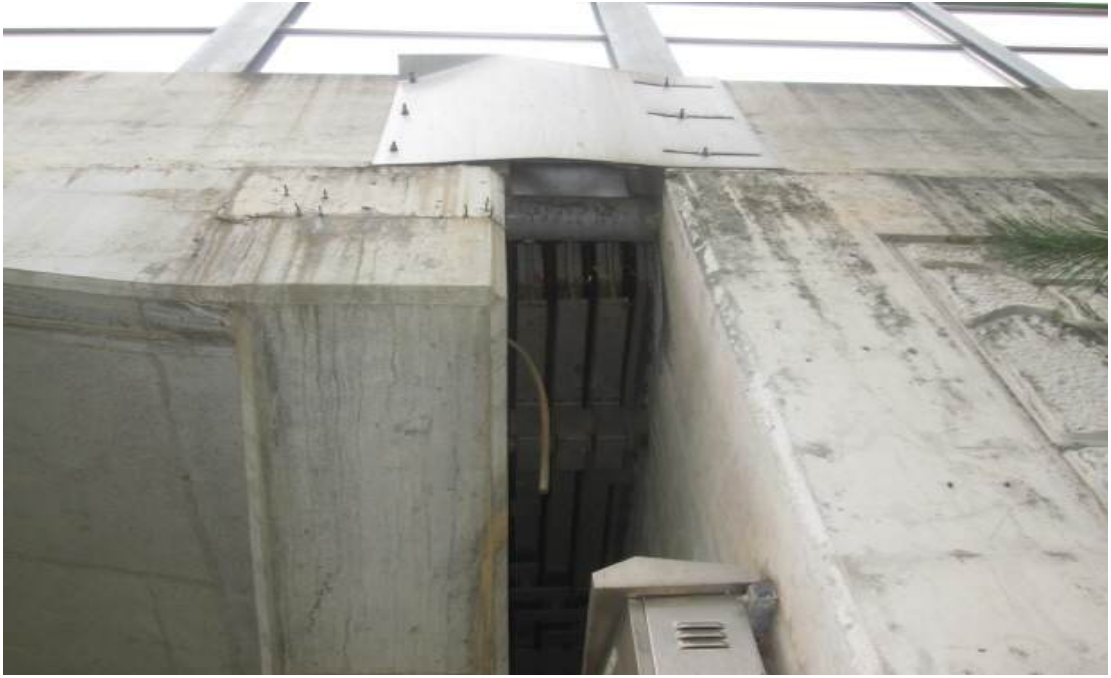
| 사진내용 | 상행선 S17 (A2측) 유도배수관 길이부족 | | 34 |

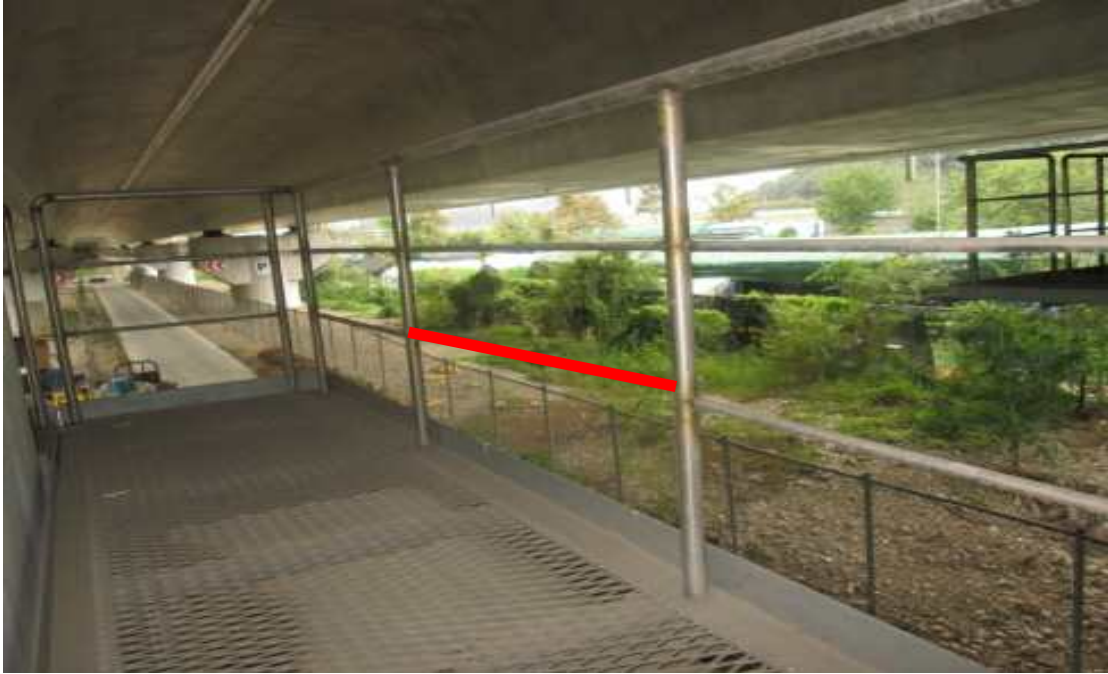
| 사진내용 | 상행선 P11 점검로 교각 안전난간 파손 | | 35 |

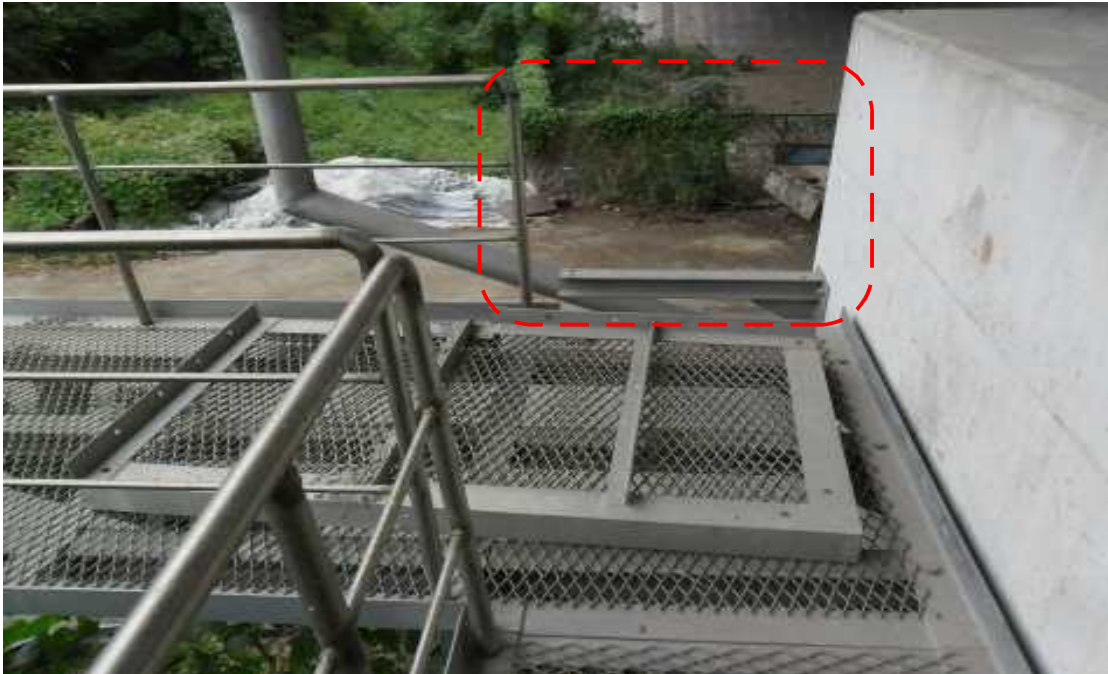
| 사진내용 | 하행선 P16 점검로 교각 점검로 제거 | | 36 |

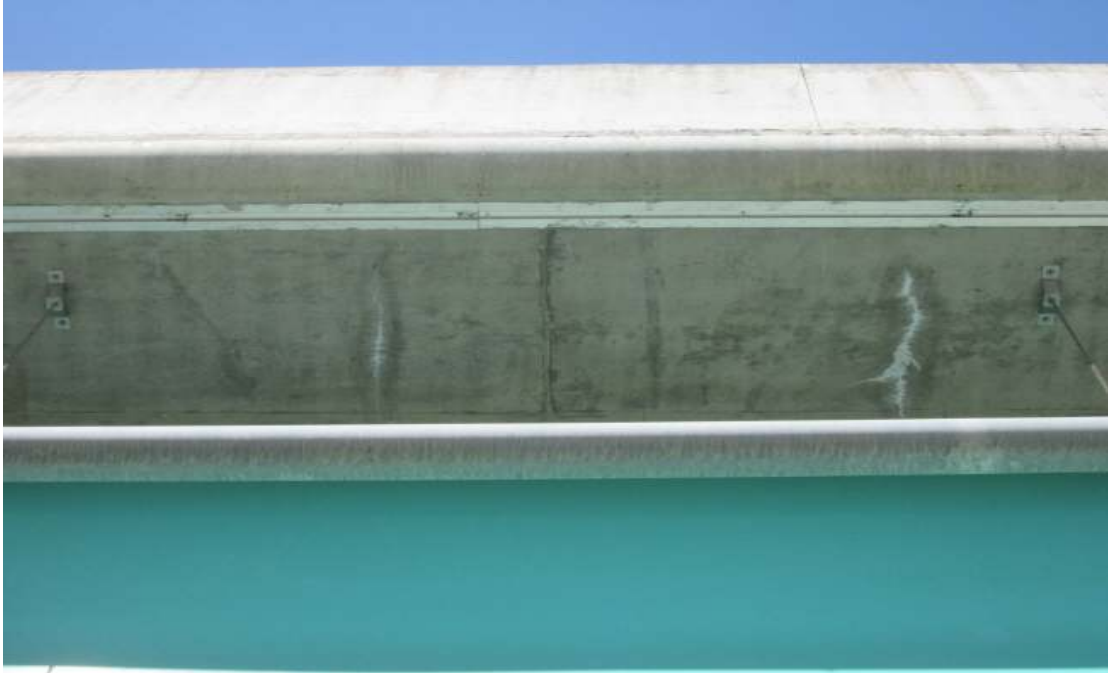
| 과업명 | 신대구부산고속도로 시설물 정밀점검 | 시설물명 | 월연교 |
|---|---|---|---|
| 사진내용 | 상행선 S8 바닥판하면 균열부 백태 | | 7 |

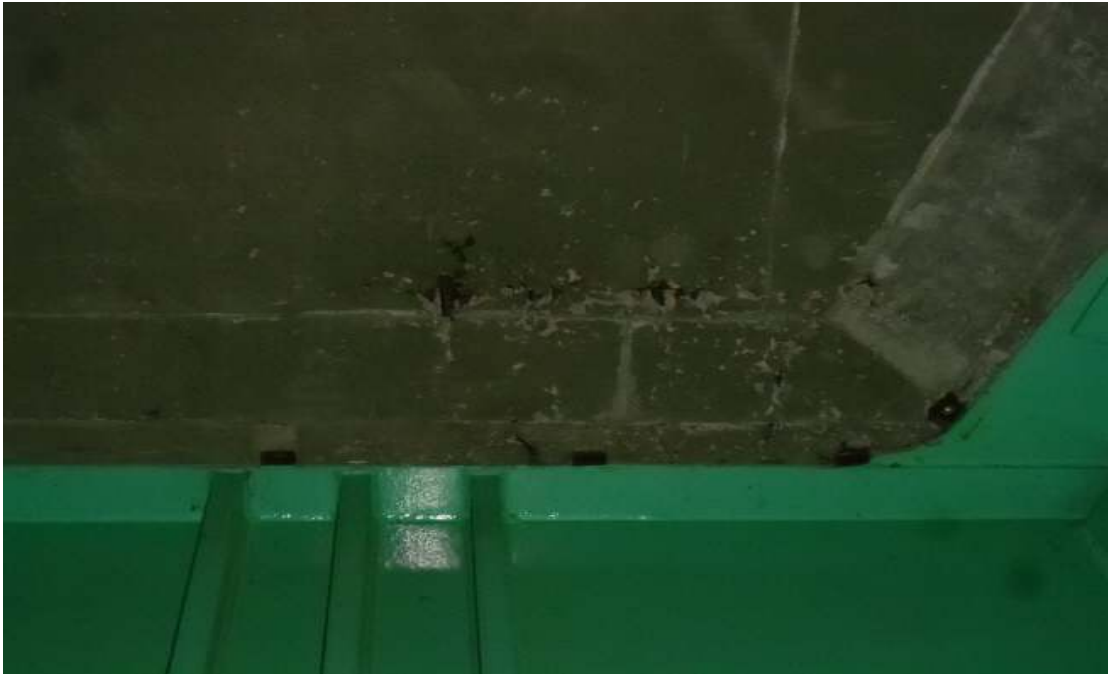
| 과업명 | 신대구부산고속도로 시설물 정밀점검 | 시설물명 | 월연교 |
|---|---|---|---|
| 사진내용 | 하행선 S3 바닥판하면 철근노출 및 재료분리 | | 8 |

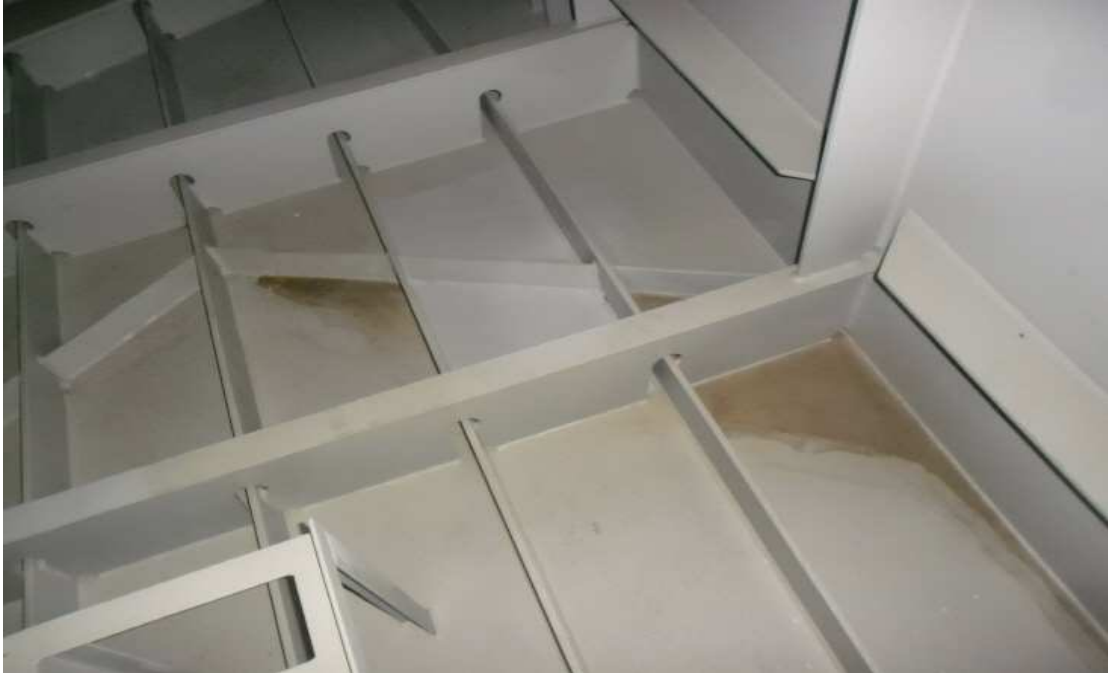
| 과업명 | 신대구부산고속도로 시설물 정밀점검 | 시설물명 | 월연교 |
|---|---|---|---|
| 사진내용 | 상행선 S3 G2 주형내부 누수 및 우수유입 | | 11 |

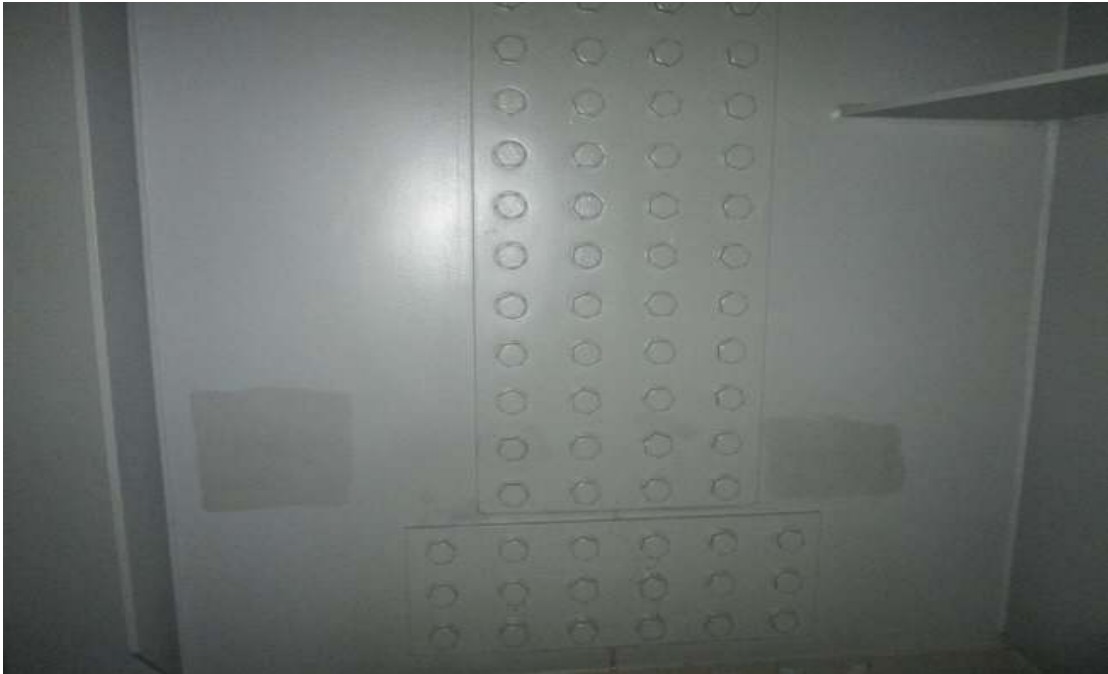
| 과업명 | 신대구부산고속도로 시설물 정밀점검 | 시설물명 | 월연교 |
|---|---|---|---|
| 사진내용 | 하행선 S8 G1 주형내부 도장손상 보수 현황 | | 12 |

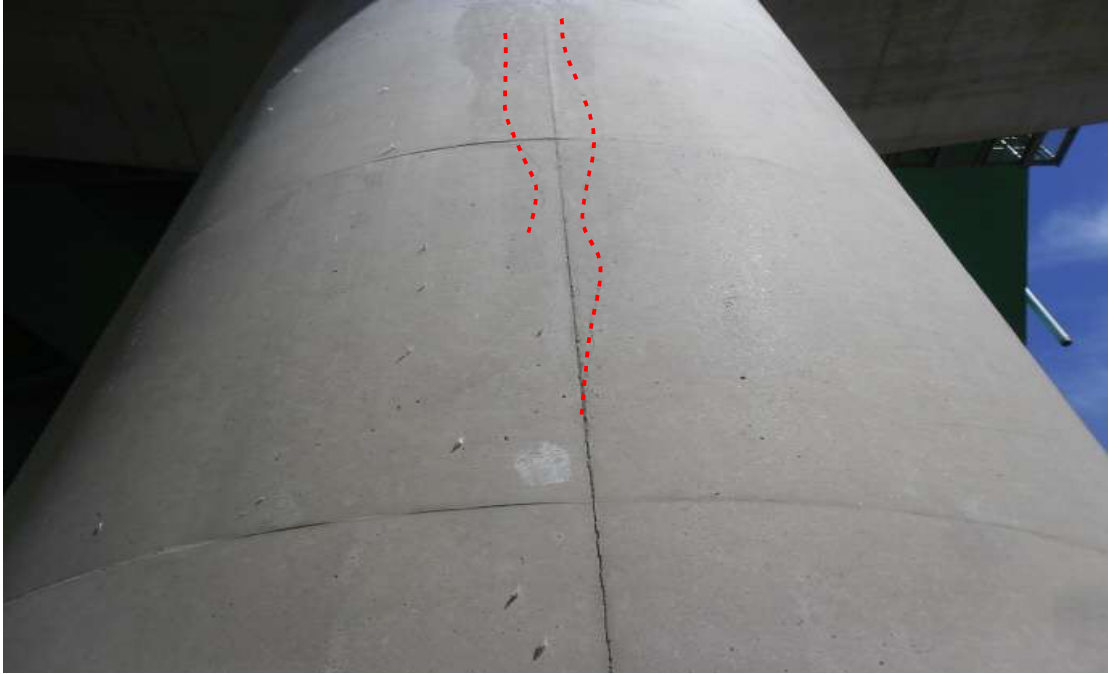
| 사진내용 | 상행선 P4 기둥 정면 균열 (폭0.1~0.2mm) | 15 | |

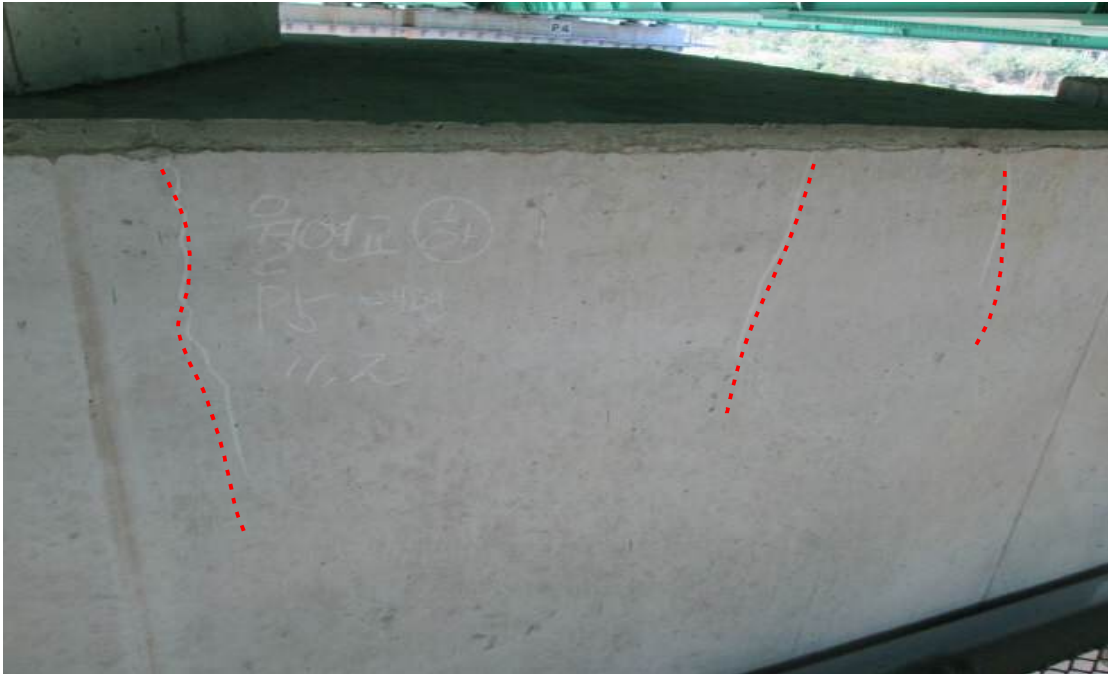
| 사진내용 | 하행선 P5 코핑 배면 균열(폭0.1~0.2mm) | 16 | |

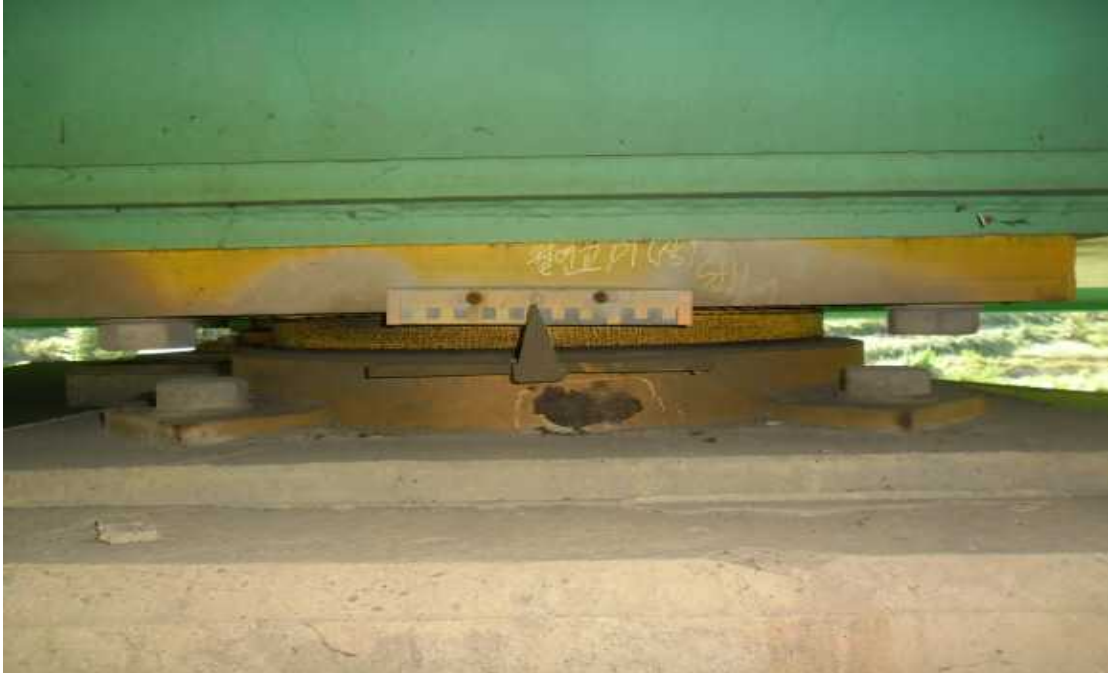
| 과업명 | 신대구부산고속도로 시설물 정밀점검 | 시설물명 | 월연교 |
|---|---|---|---|
| 사진내용 | 상행선 P1 SH1 녹발생 | | 17 |

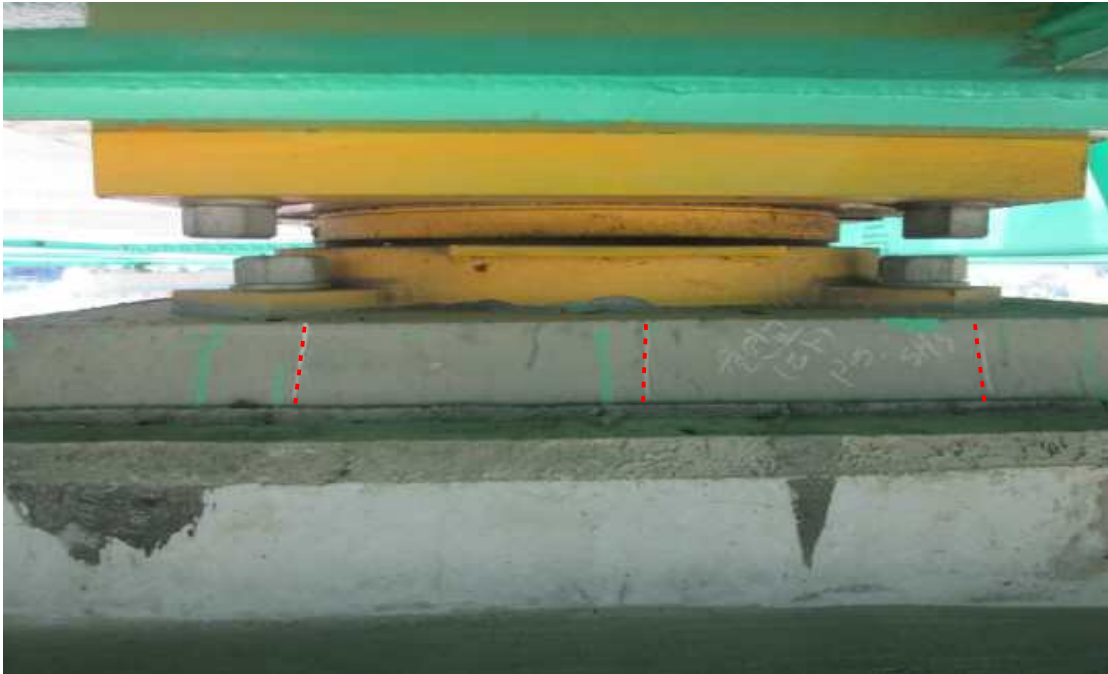
| 과업명 | 신대구부산고속도로 시설물 정밀점검 | 시설물명 | 월연교 |
|---|---|---|---|
| 사진내용 | 하행선 P5 SH3 무수축물탈 균열 (폭0.1mm) | | 18 |

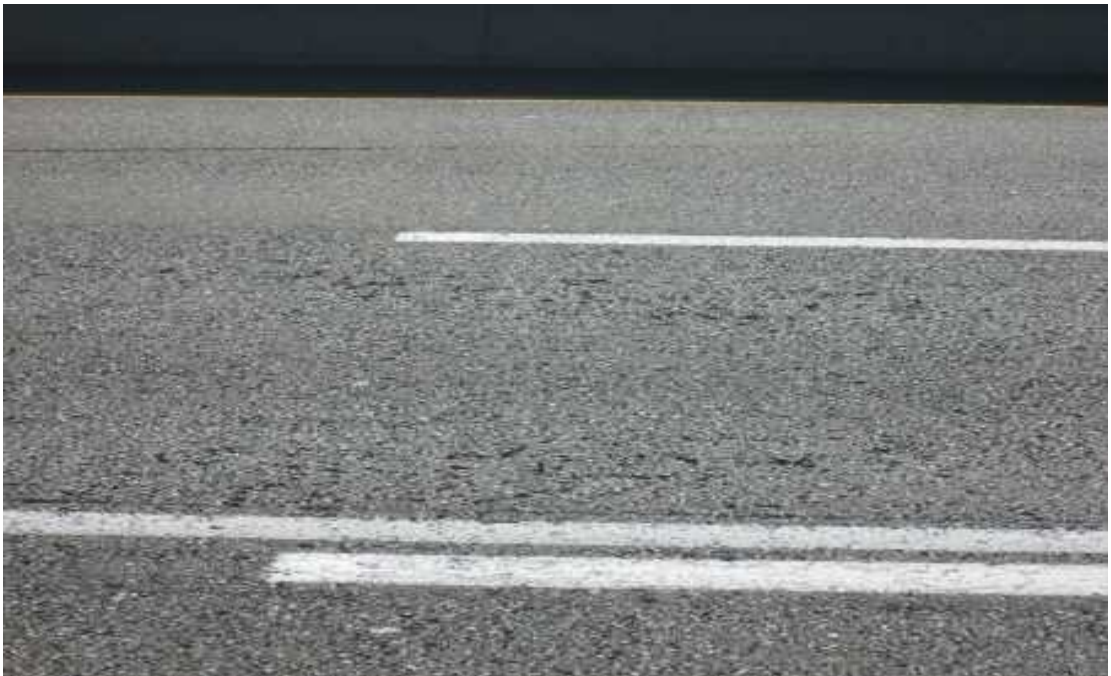
| 과업명 | 신대구부산고속도로 시설물 정밀점검 | 시설물명 | 월연교 |
|---|---|---|---|
| 사진내용 | 하행선 S6 교면포장 라벨링 | 20 | |

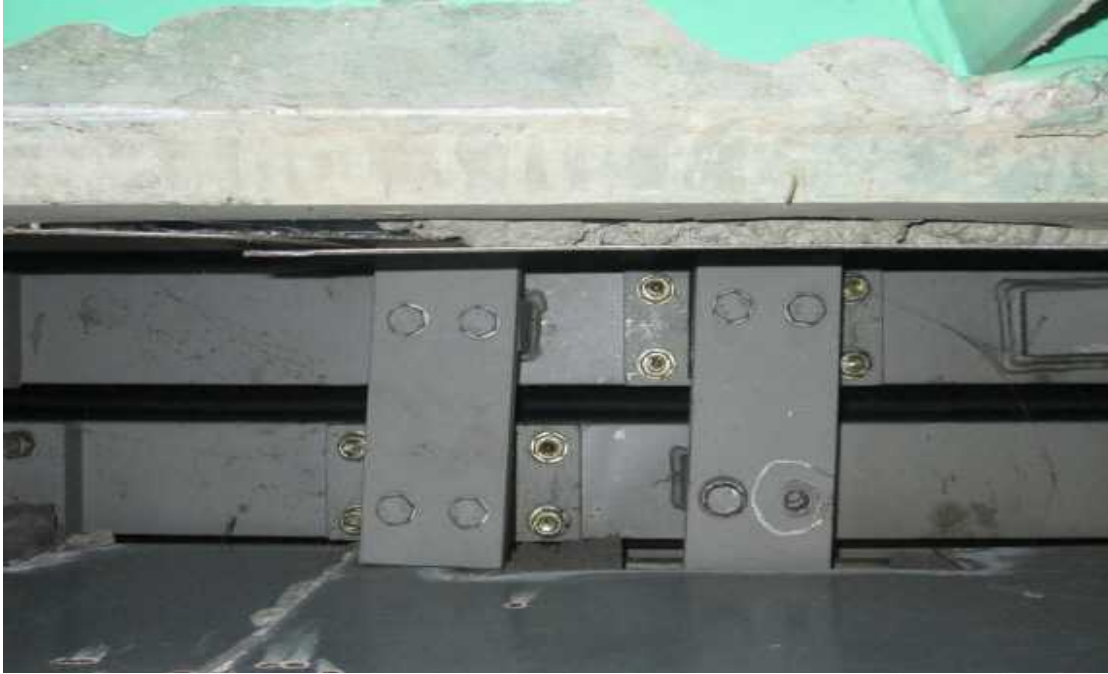
| 과업명 | 신대구부산고속도로 시설물 정밀점검 | 시설물명 | 월연교 |
|---|---|---|---|
| 사진내용 | 하행선 A2 신축이음 간격조절재 볼트 탈락 | | 21 |

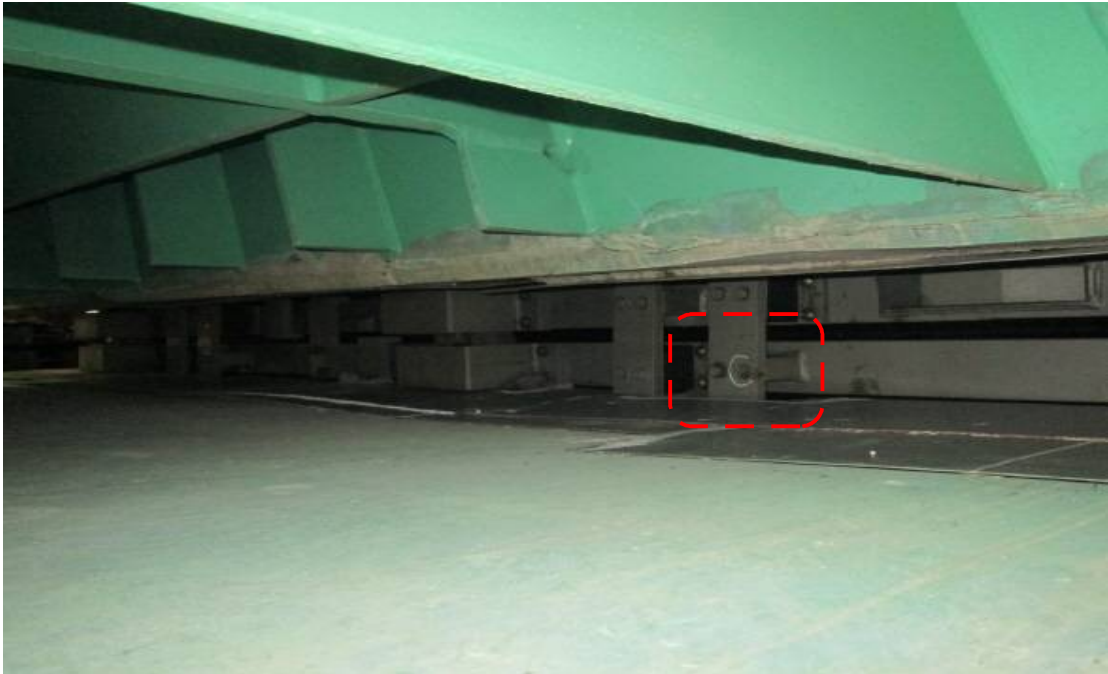
| 과업명 | 신대구부산고속도로 시설물 정밀점검 | 시설물명 | 월연교 |
|---|---|---|---|
| 사진내용 | 하행선 A2 신축이음 간격조절재 볼트 탈락 | | 22 |

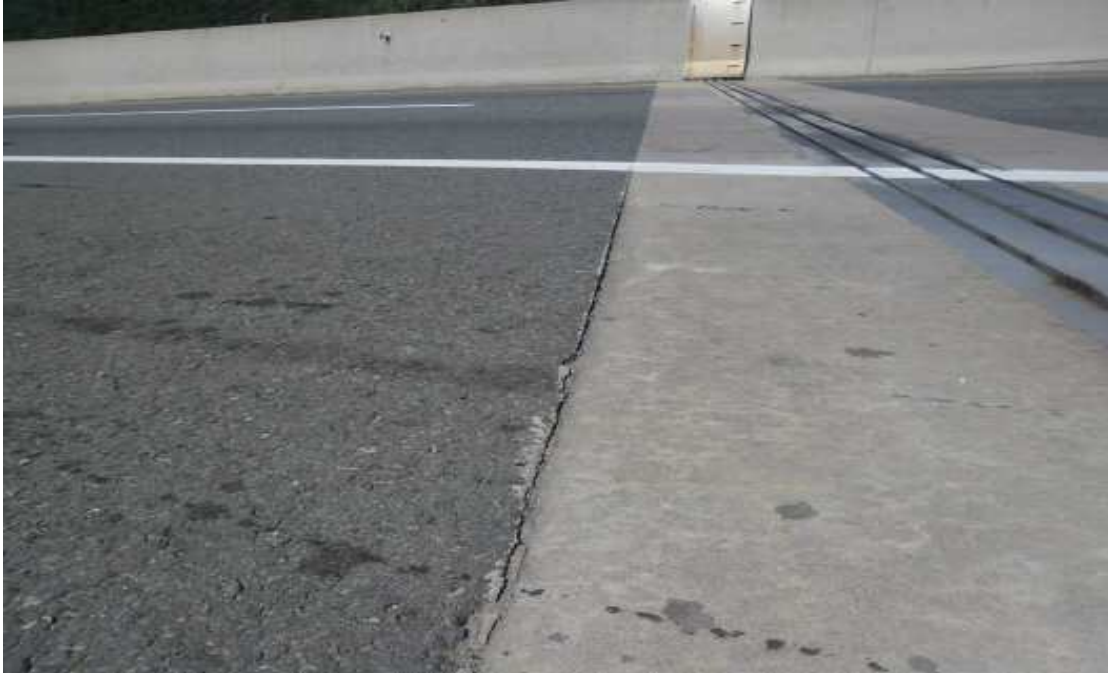
| 과업명 | 신대구부산고속도로 시설물 정밀점검 | 시설물명 | 월연교 |
|---|---|---|---|
| 사진내용 | 상행선 A1 신축이음 후타재 접속부 이격 | | 23 |

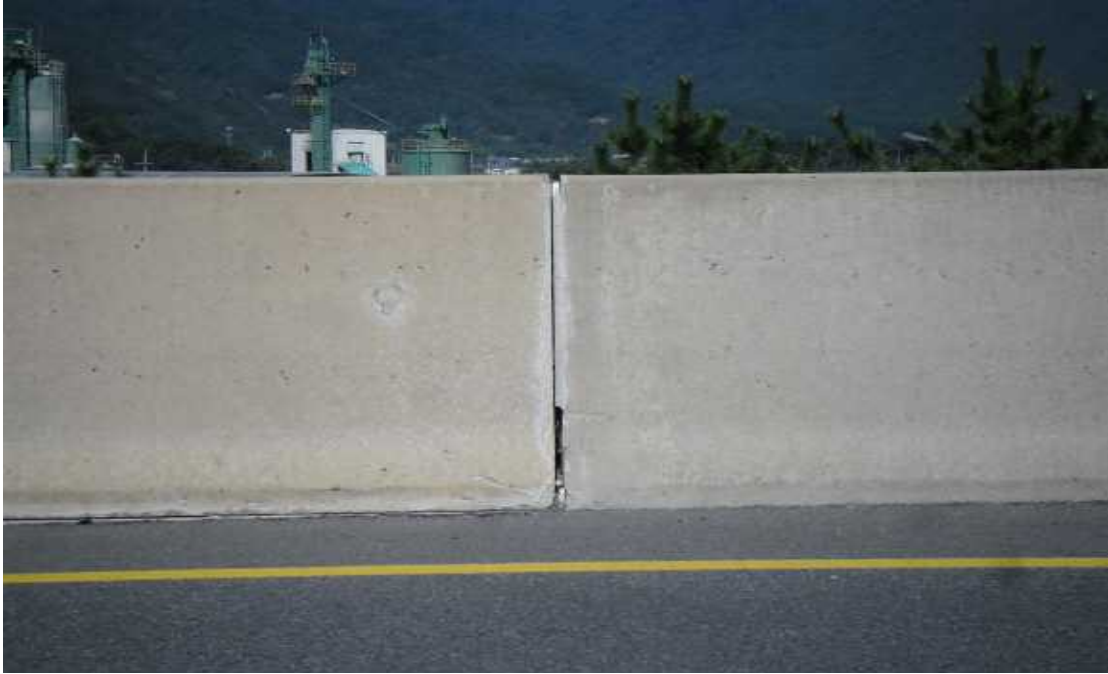
| 과업명 | 신대구부산고속도로 시설물 정밀점검 | 시설물명 | 월연교 |
|---|---|---|---|
| 사진내용 | A2측 접속도로 구간 중분대 접합부 실란트 이격 | | 25 |

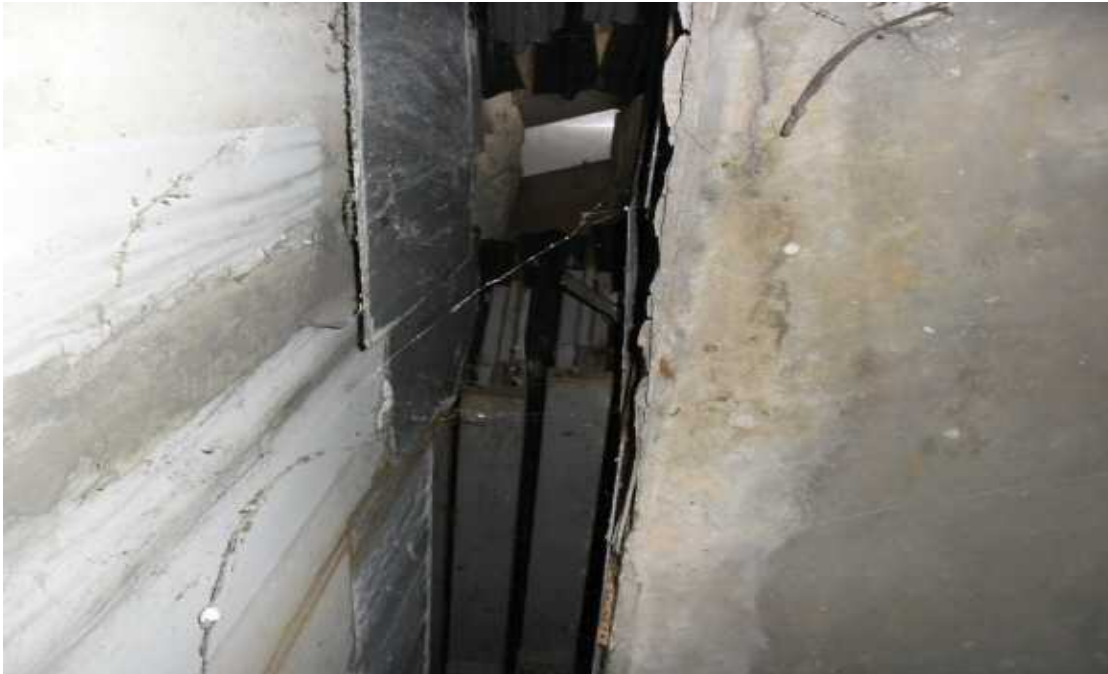
| 과업명 | 신대구부산고속도로 시설물 정밀점검 | 시설물명 | 월연교 |
|---|---|---|---|
| 사진내용 | 하행선 S1 A1측 유도배수관 배수관 길이부족 | | 26 |

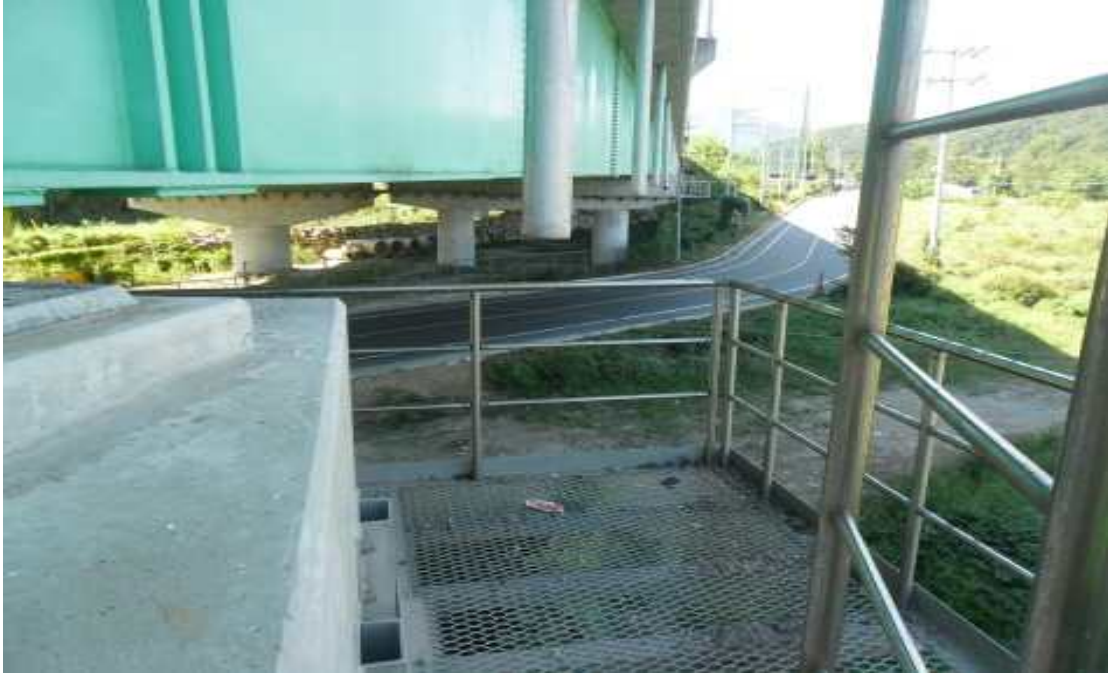
| 과업명 | 신대구부산고속도로 시설물 정밀점검 | 시설물명 | 월연교 |
|---|---|---|---|
| 사진내용 | 하행선 S3 P3측 배수관 유출구 위치 부적절 (교각 상부) | | 27 |

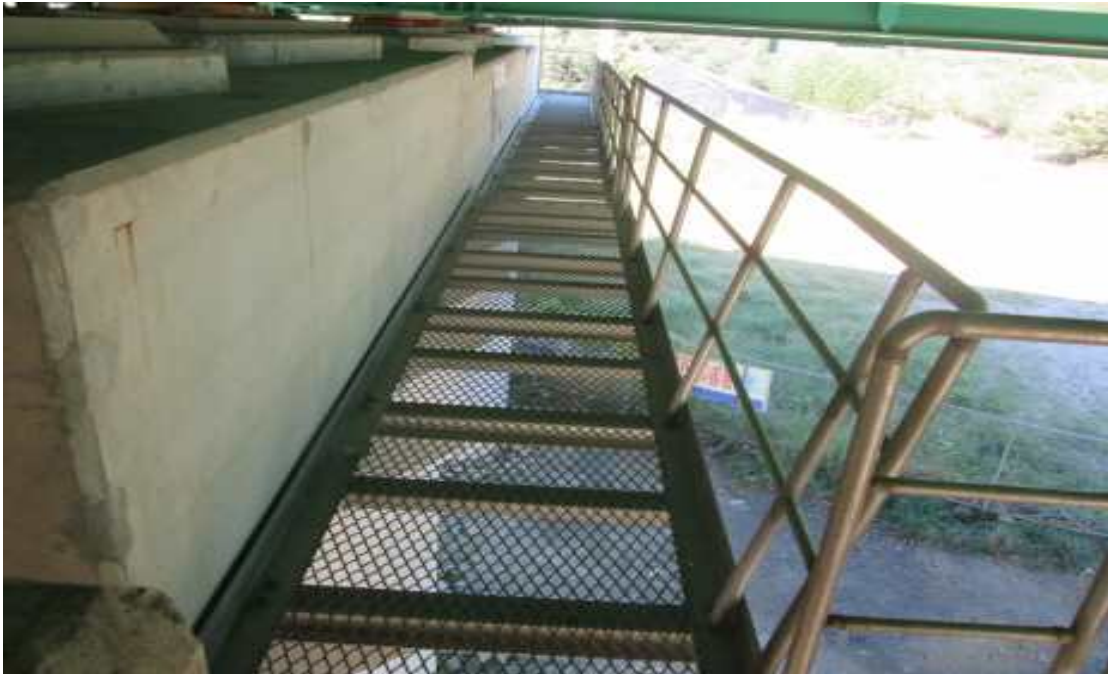
| 과업명 | 신대구부산고속도로시설물 정밀점검 | 시설물명 | 월연교 |
|---|---|---|---|
| 사진내용 | 하행선 P6 점검로 안전난간 변형 | | 28 |

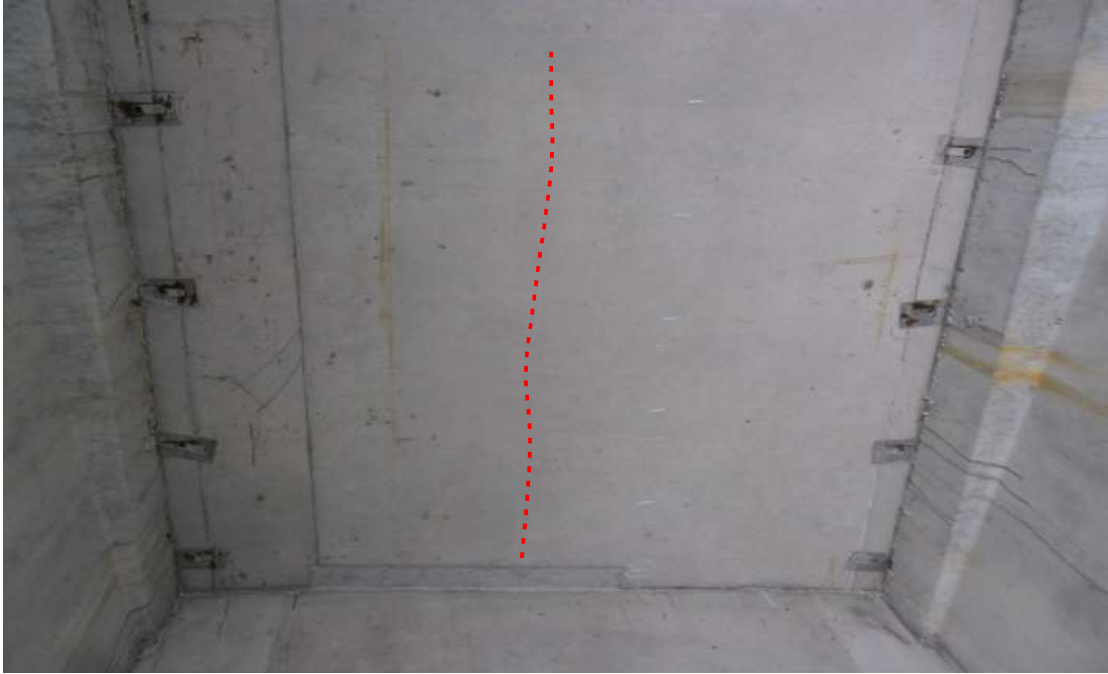
| 과업명 | 신대구부산고속도로 시설물 정밀점검 | 시설물명 | 밀양IC 1교 |
|---|---|---|---|
| 사진내용 | 북밀양IC방향 S2 바닥판 하면 종방향 균열 (폭0.1mm) | | 7 |

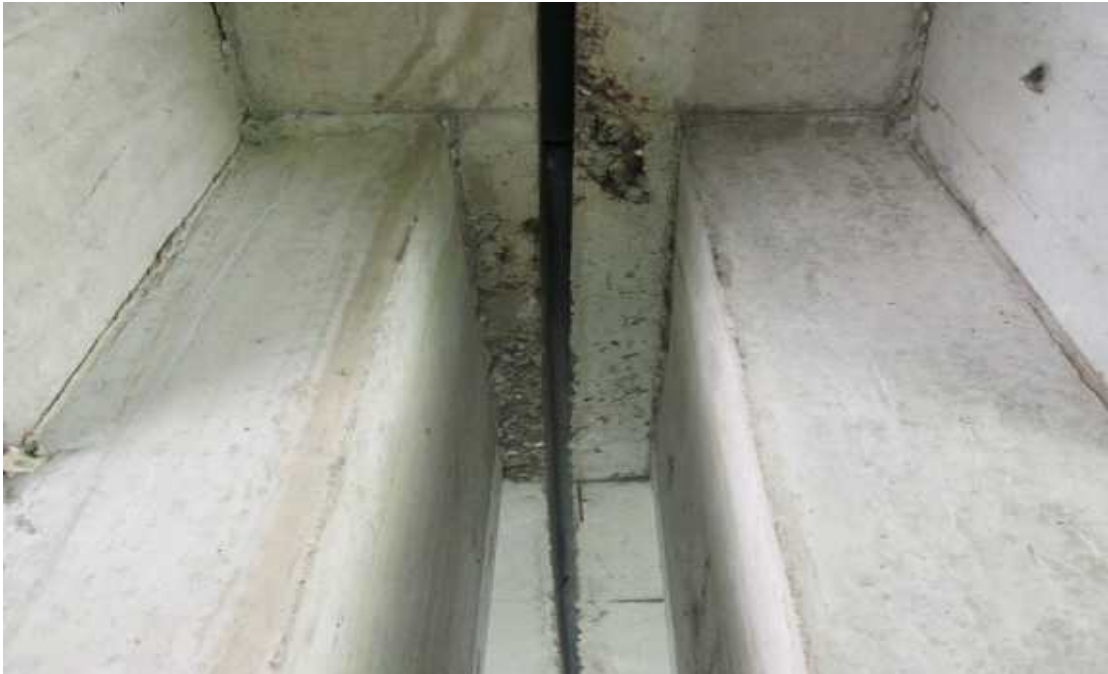
| 과업명 | 신대구부산고속도로 시설물 정밀점검 | 시설물명 | 밀양IC 1교 |
|---|---|---|---|
| 사진내용 | 국도24호선방향 S3 P3측 바닥판 하면 재료분리 | | 8 |

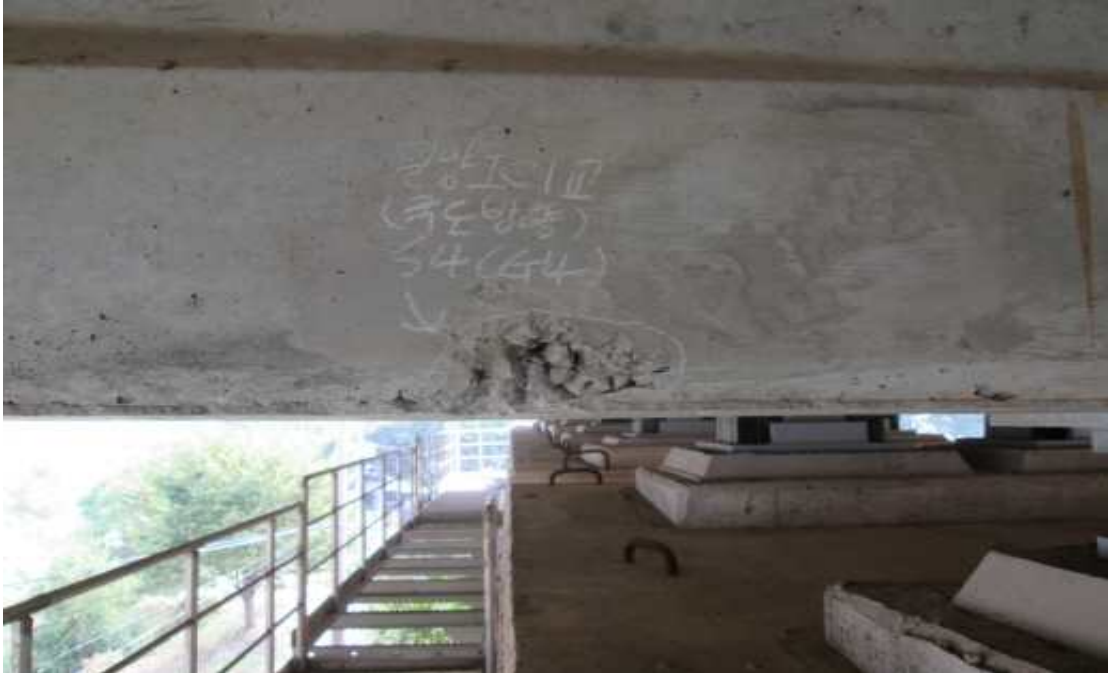
| 과업명 | 신대구부산고속도로 시설물 정밀점검 | 시설물명 | 밀양IC 1교 |
|---|---|---|---|
| 사진내용 | 국도24호선 방향 S4 G3 (P4측) 주형 재료분리 | | 9 |

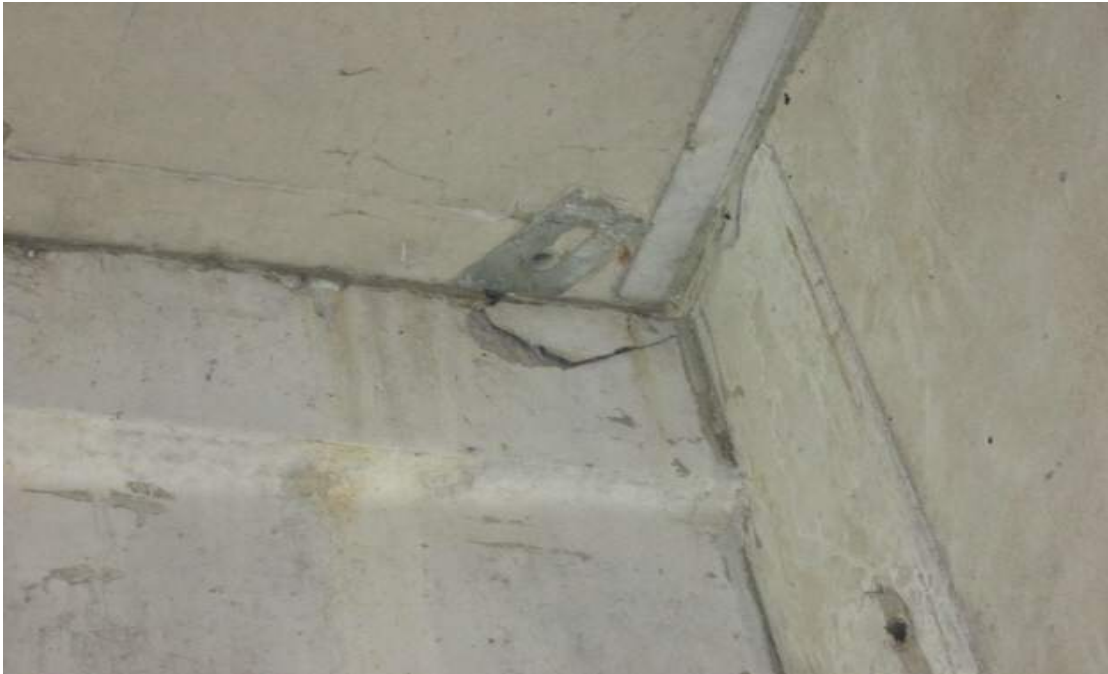
| 과업명 | 신대구부산고속도로 시설물 정밀점검 | 시설물명 | 밀양IC 1교 |
|---|---|---|---|
| 사진내용 | 국도24호선 방향 S4 G3 (P3측) 주형 콘크리트 파손 | | 10 |
