# 1. 용평1교

| 과업명 | 신대구부산고속도로 시설물 정밀점검 | 시설물명 | 용평1교 |

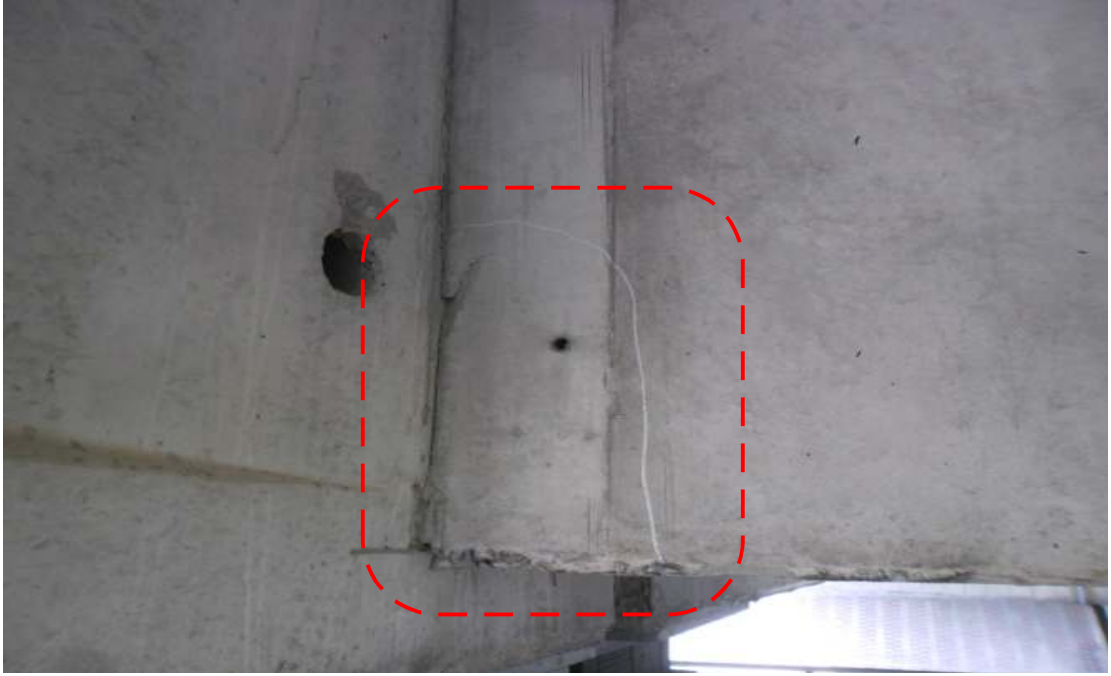
| 사진내용 | 북밀양IC방향 S2 G1~G2 가로보 재료분리 및 들뜸 | | 13 |

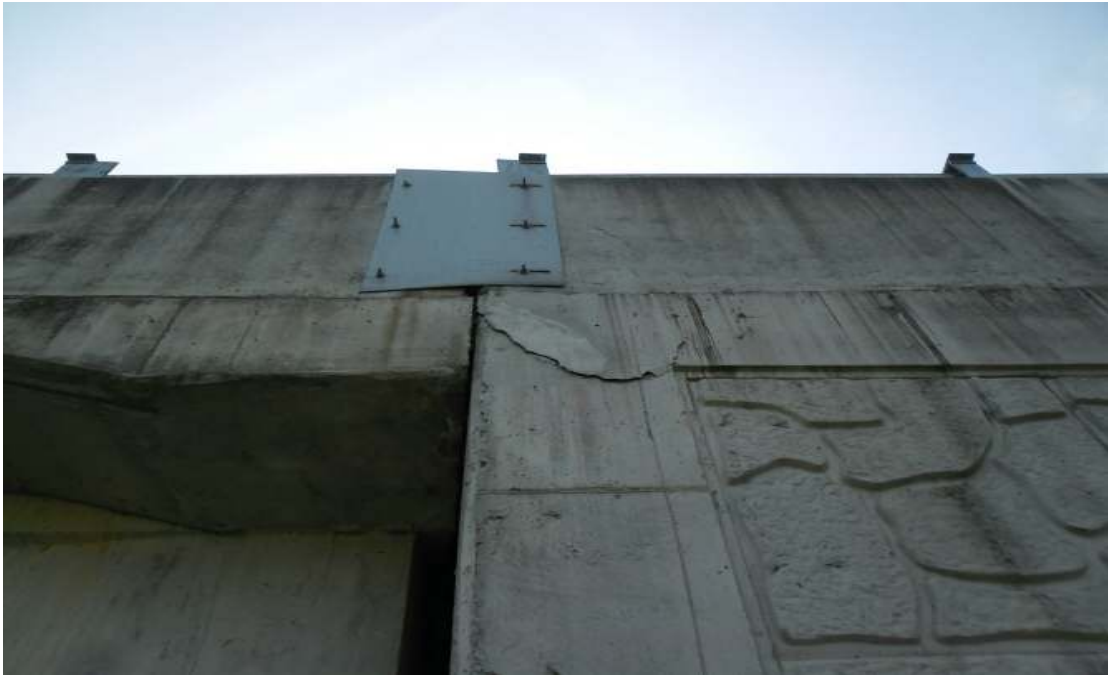
| 사진내용 | 국도24호선 방향 A1 우측 콘크리트 파손 | | 14 |

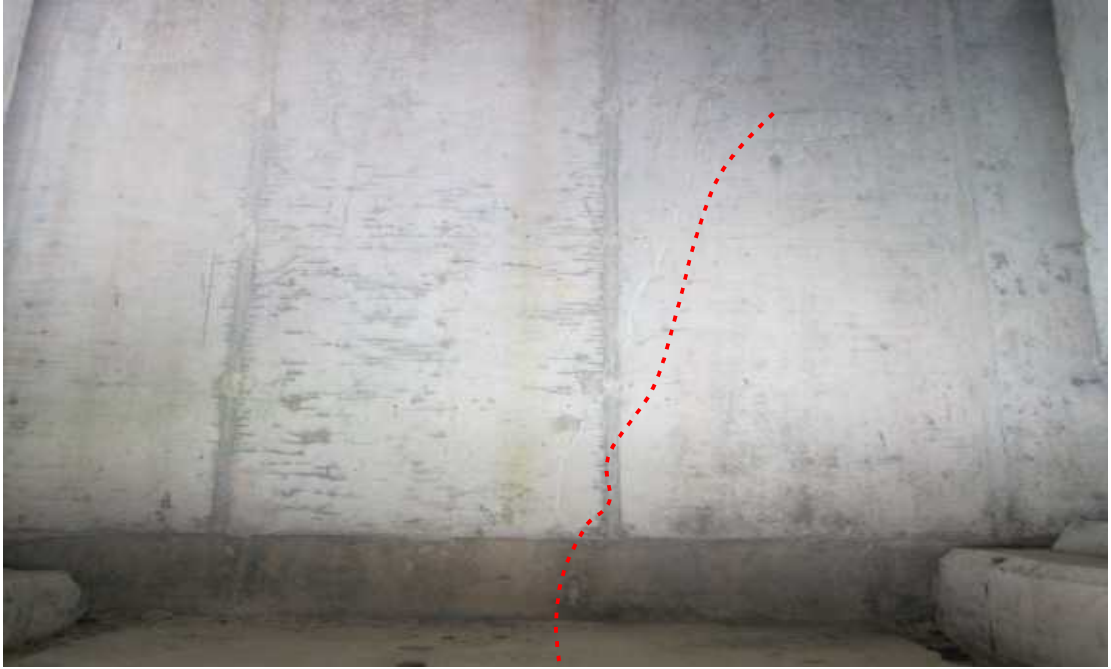
| 과업명 | 신대구부산고속도로 시설물 정밀점검 | 시설물명 | 밀양IC 1교 |
|---|---|---|---|
| 사진내용 | 국도24호선 방향 A2 홍벽 균열 (폭0.2mm) | | 15 |

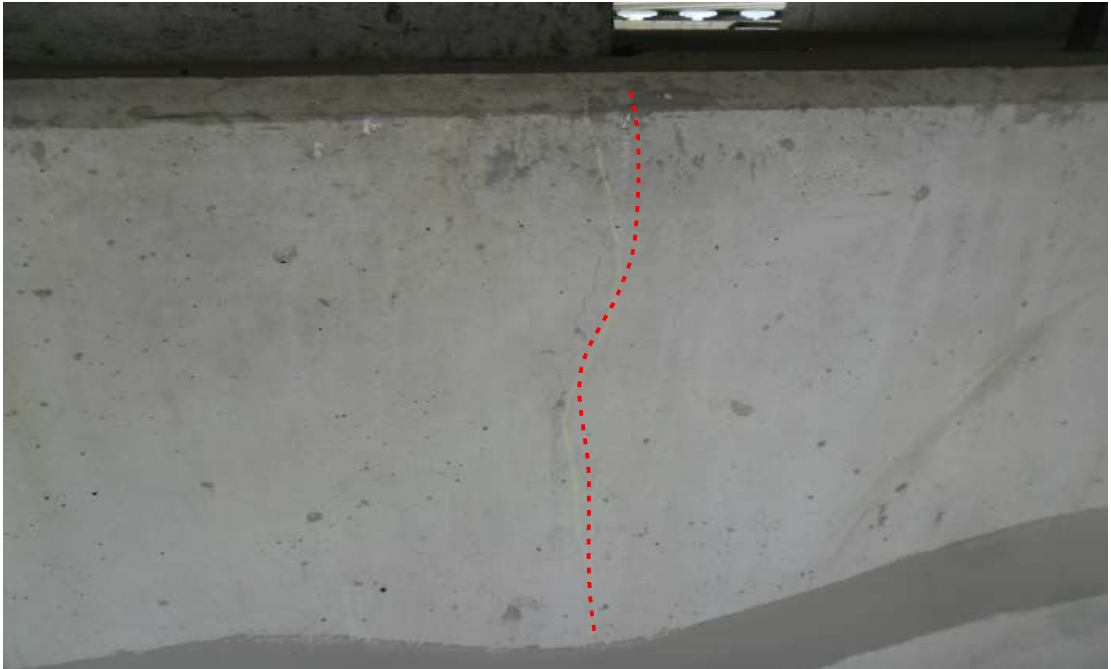
| 과업명 | 신대구부산고속도로 시설물 정밀점검 | 시설물명 | 밀양IC 1교 |
|---|---|---|---|
| 사진내용 | 국도24호선방향 P2 코핑 정면 균열 (폭0.1mm) | | 16 |

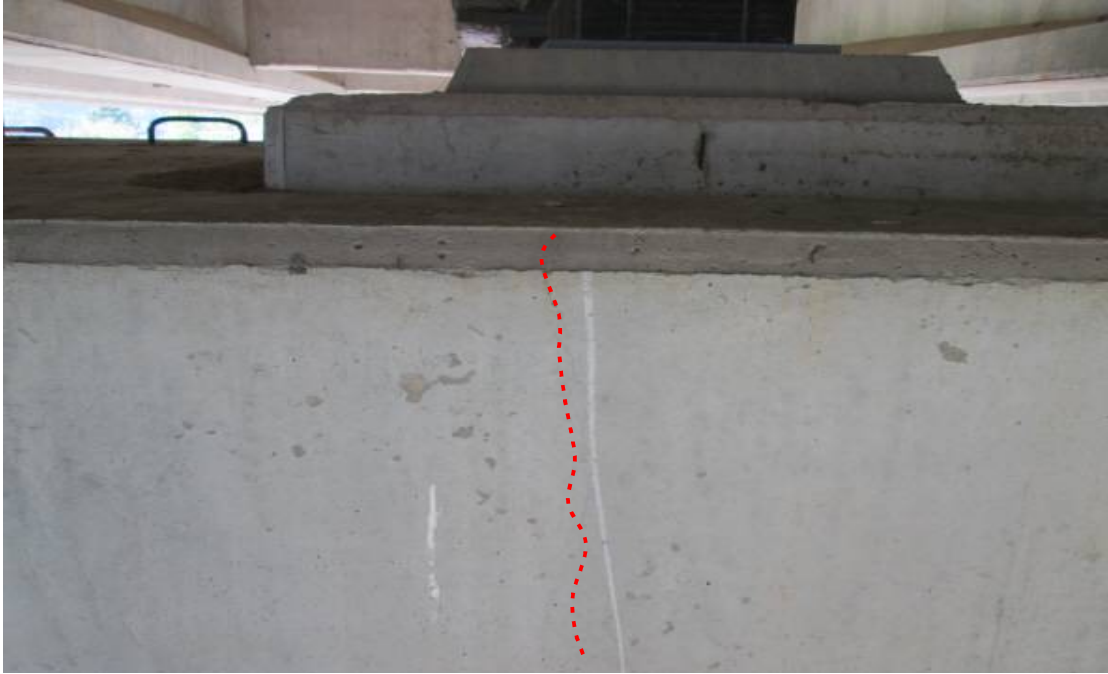
| 사진내용 | 북밀양IC방향 P3 코핑 배면 균열 (폭0.1mm) | | 17 |

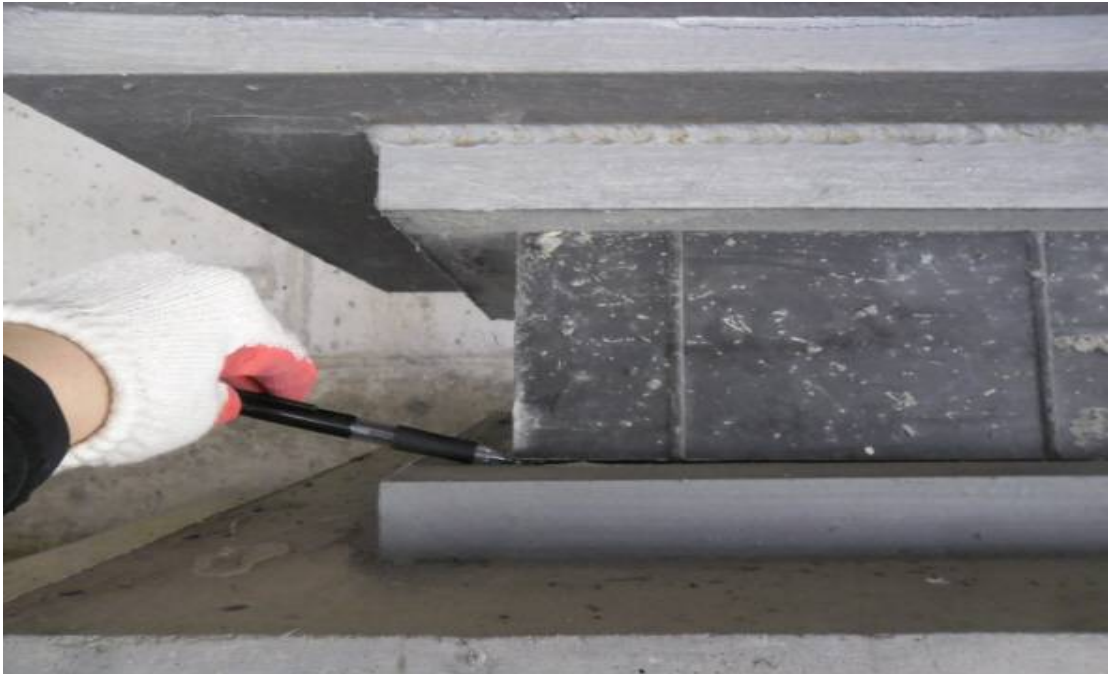
| 사진내용 | 국도24호선방향 A1 SH4 탄성받침 들뜸 | | 18 |

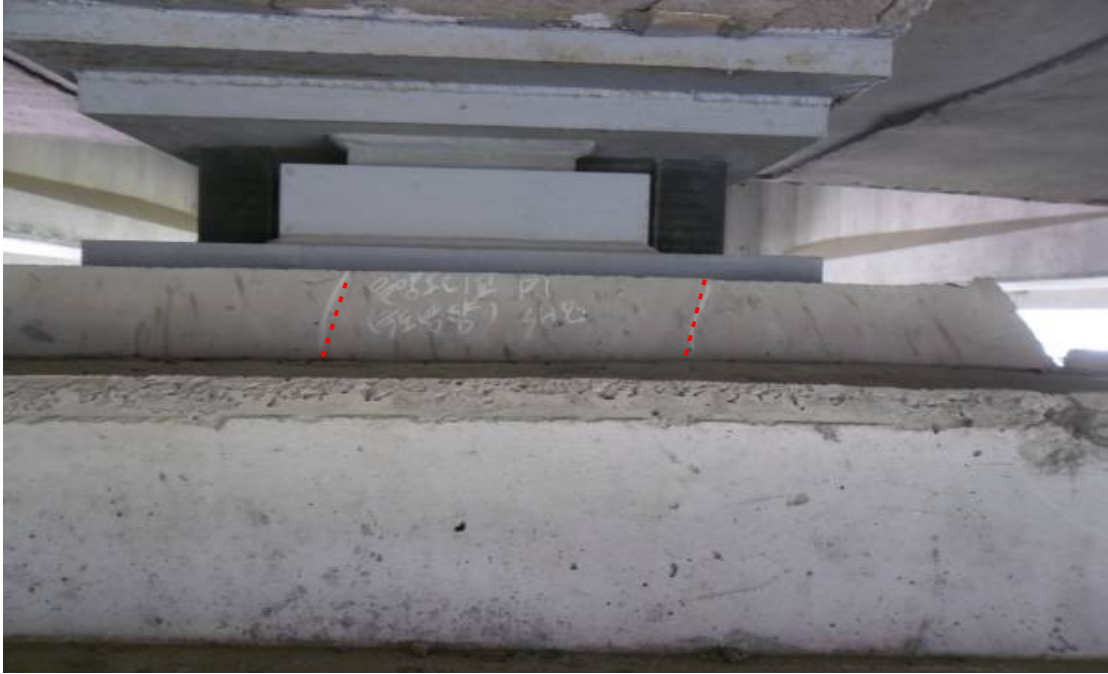
| 사진내용 | 국도24호선방향 P1 SH8 무수축물탈 균열 (폭0.1mm) | | 19 |

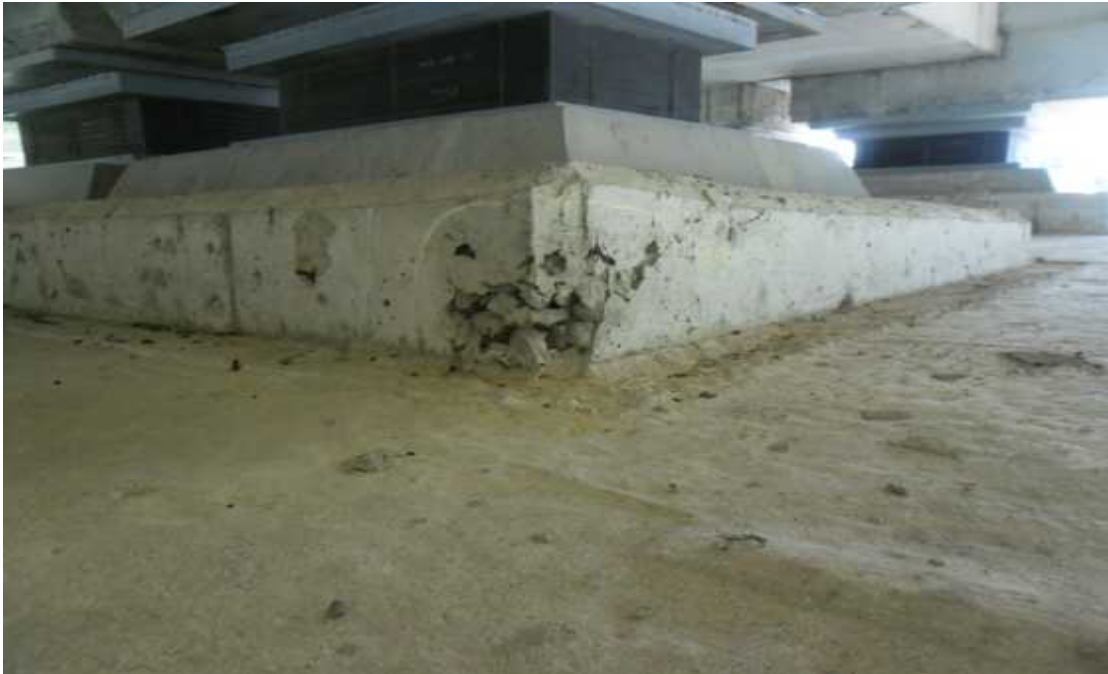
| 사진내용 | 북밀양IC방향 P2 SH4 받침콘크리트 재료분리 | | 20 |

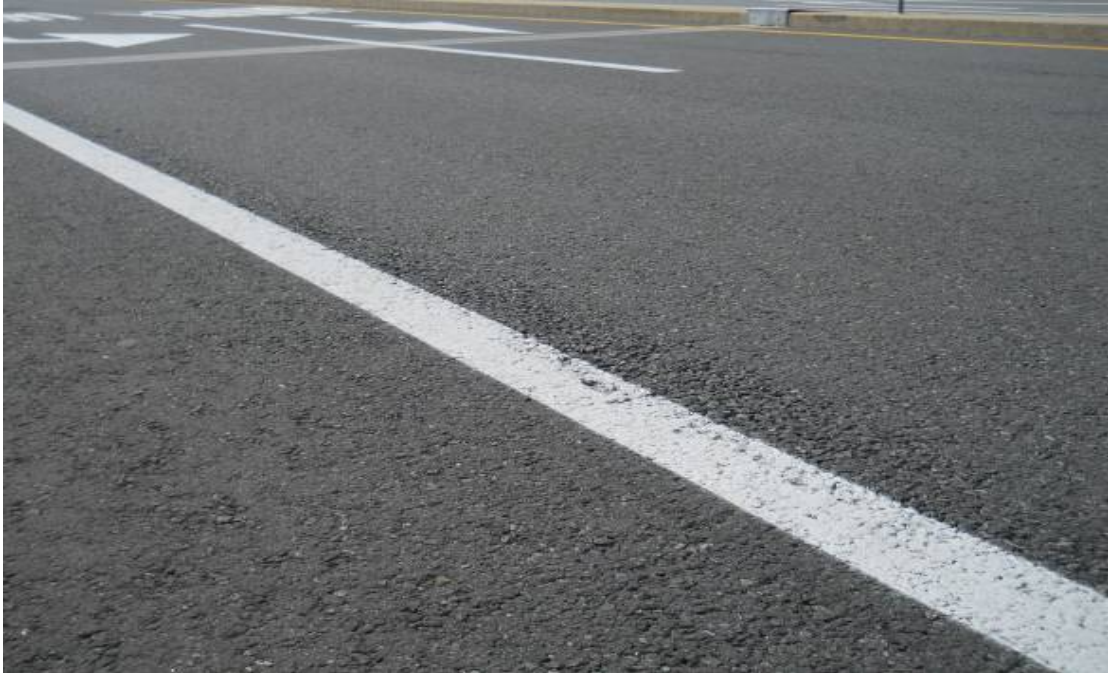
| 사진내용 | 국도24호선방향 S2 교면포장 라벨링 | | 21 |

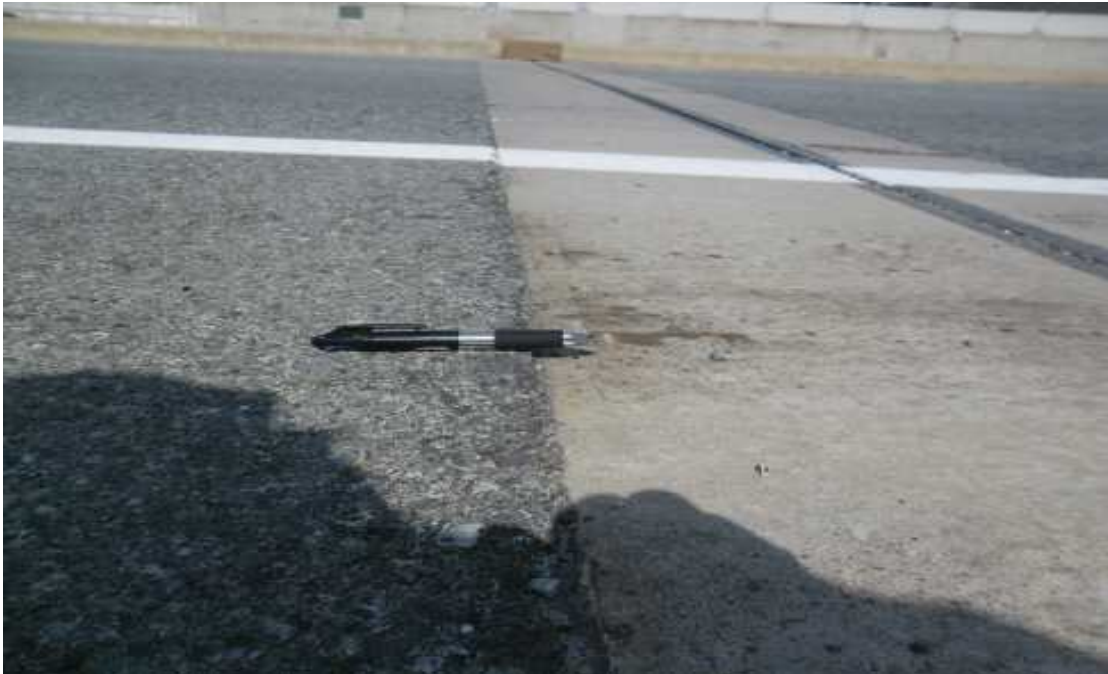
| 사진내용 | 북밀양IC방향 A1측 신축이음 후타재 접속부 단차 | | 22 |

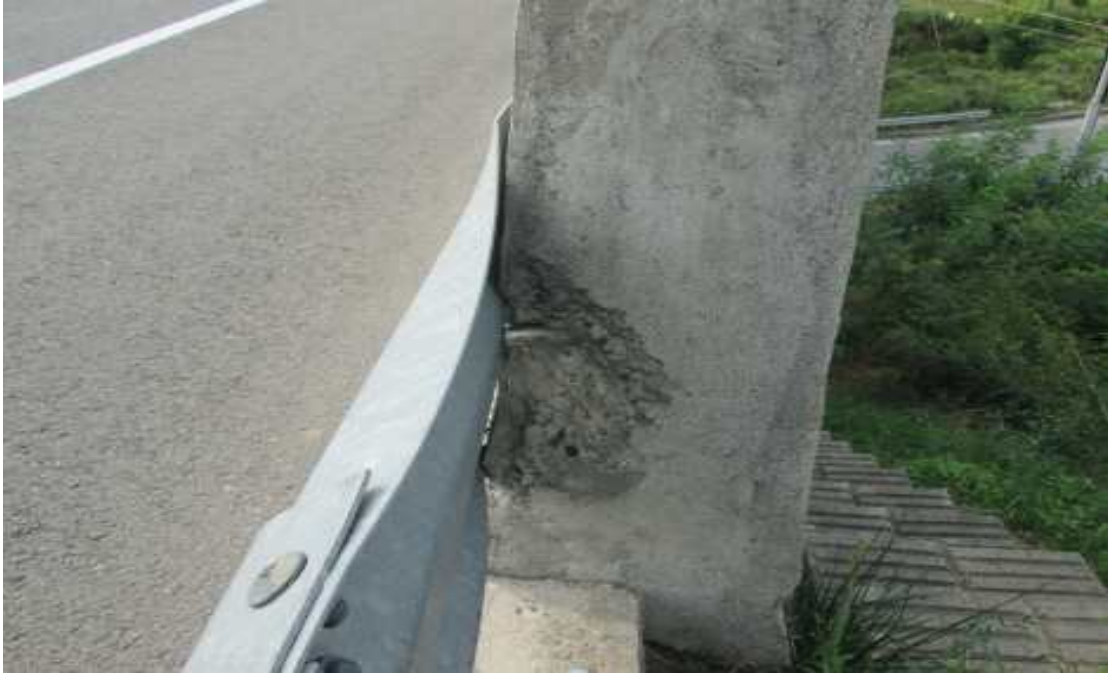
| 사진내용 | 국도24호선방향 A2측 중분대 콘트리트 파손 및 철근노출 | | 23 |

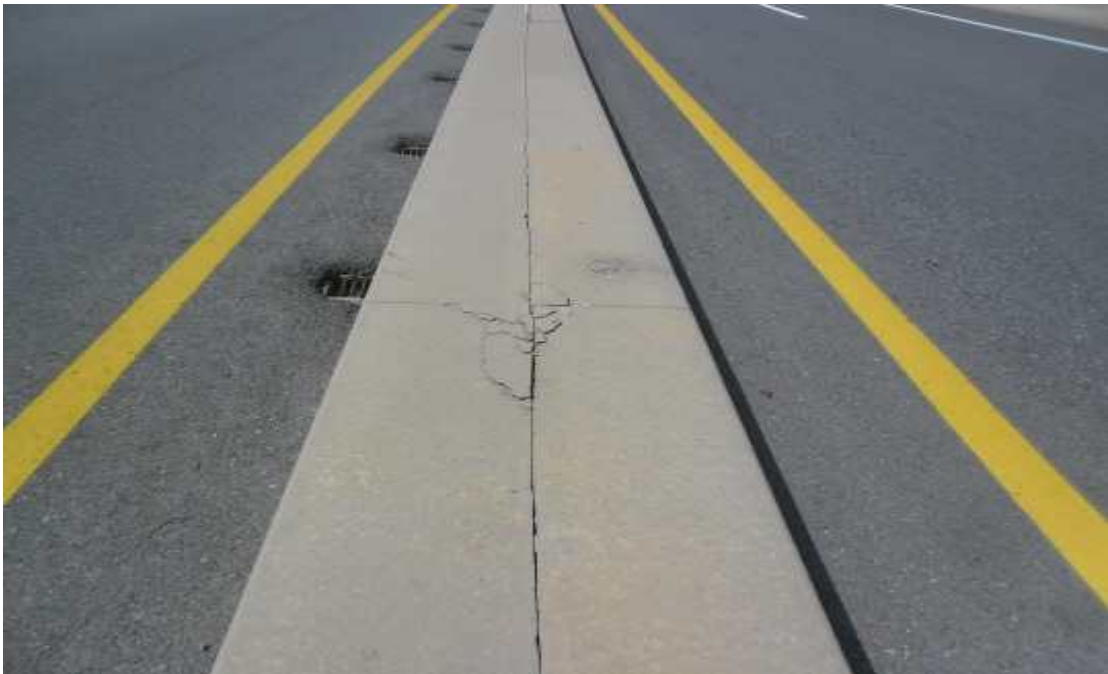
| 사진내용 | S5 중분대 상부 콘크리트 들뜸 | | 24 |

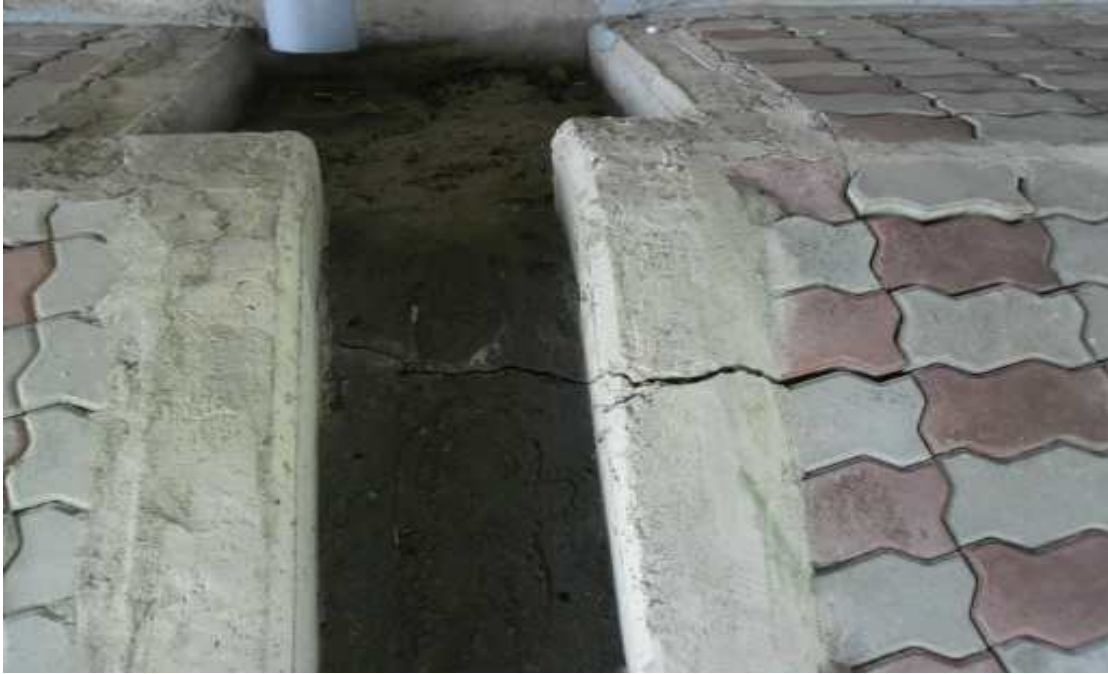
| 과업명 | 신대구부산고속도로 시설물 정밀점검 | 시설물명 | 밀양IC 1교 |
|---|---|---|---|
| 사진내용 | 국도24호선방향 A1 배수로 균열 | | 25 |

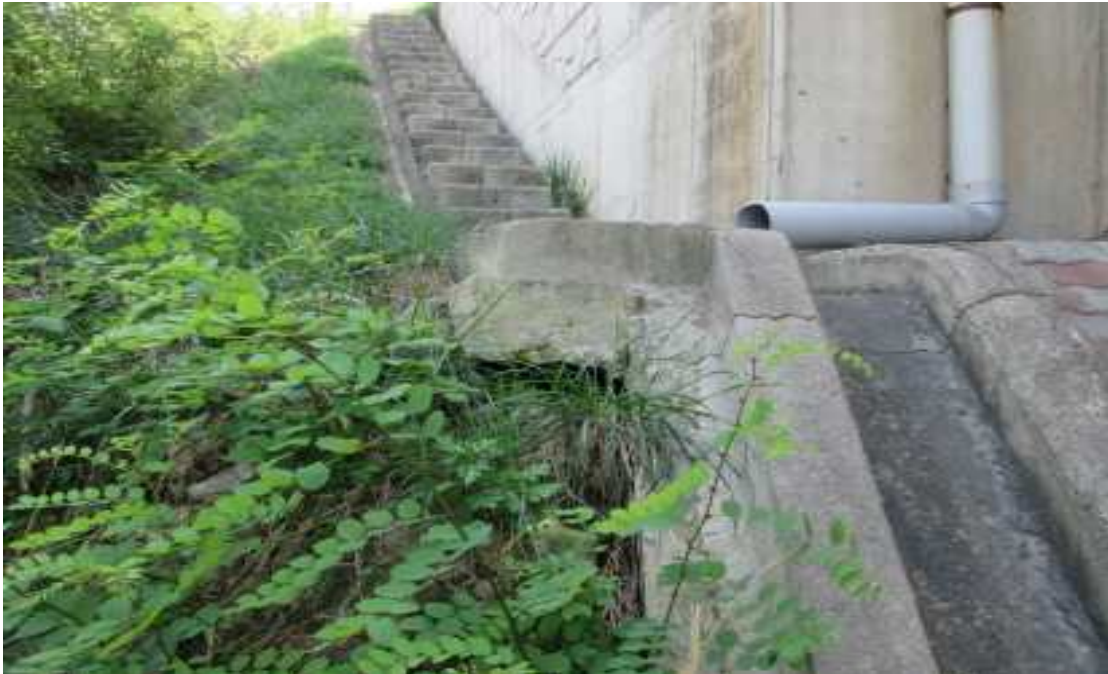
| 과업명 | 신대구부산고속도로 시설물 정밀점검 | 시설물명 | 밀양IC 1교 |
|---|---|---|---|
| 사진내용 | 국도24호선방향 A2 점검계단 하부 토사유실 및 공동 | | 26 |

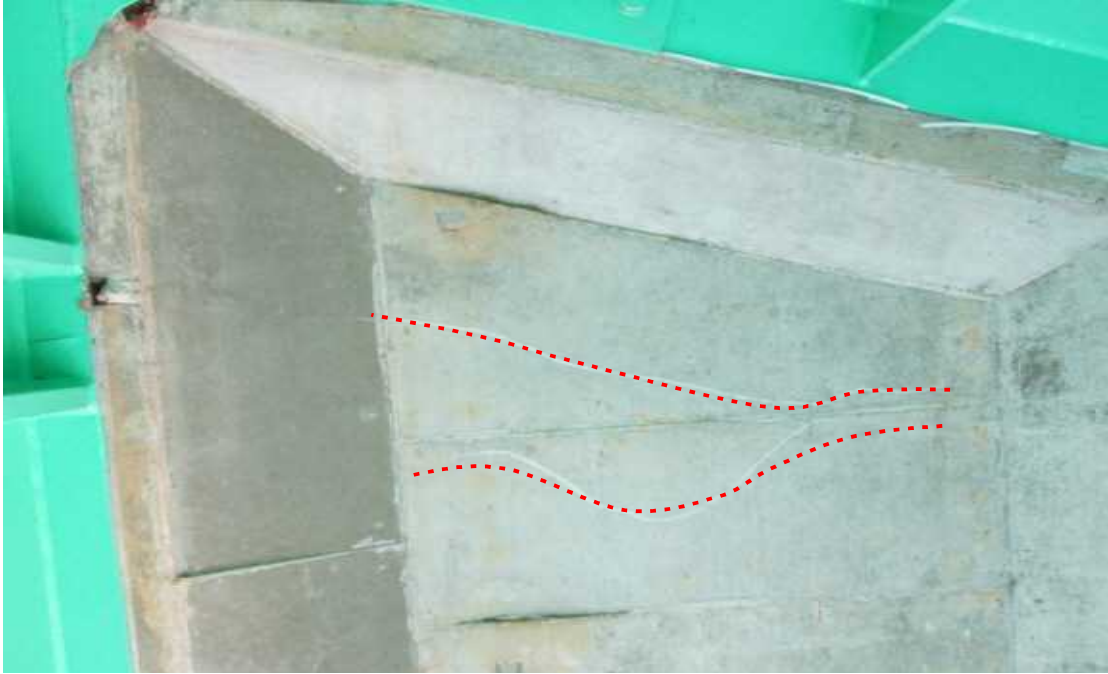
| 사진내용 | 하행선 S2 바닥판하면 균열 (폭0.2mm) | | 9 |

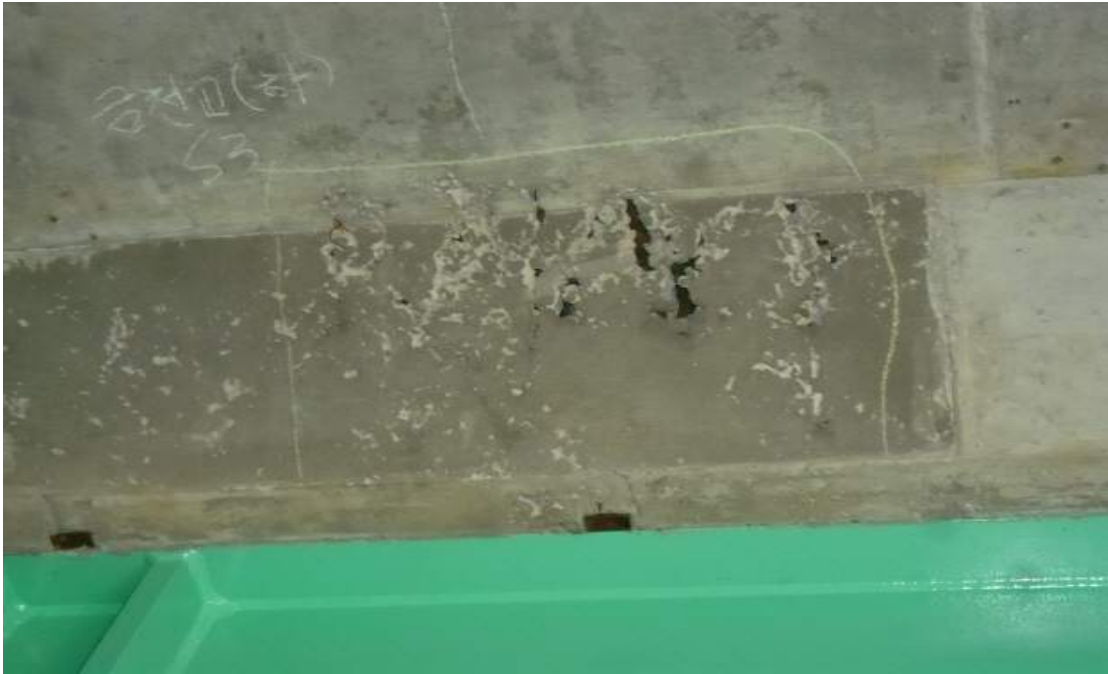
| 사진내용 | 하행선 S3 바닥판 하면 재료분리 및 철근노출 | | 10 |

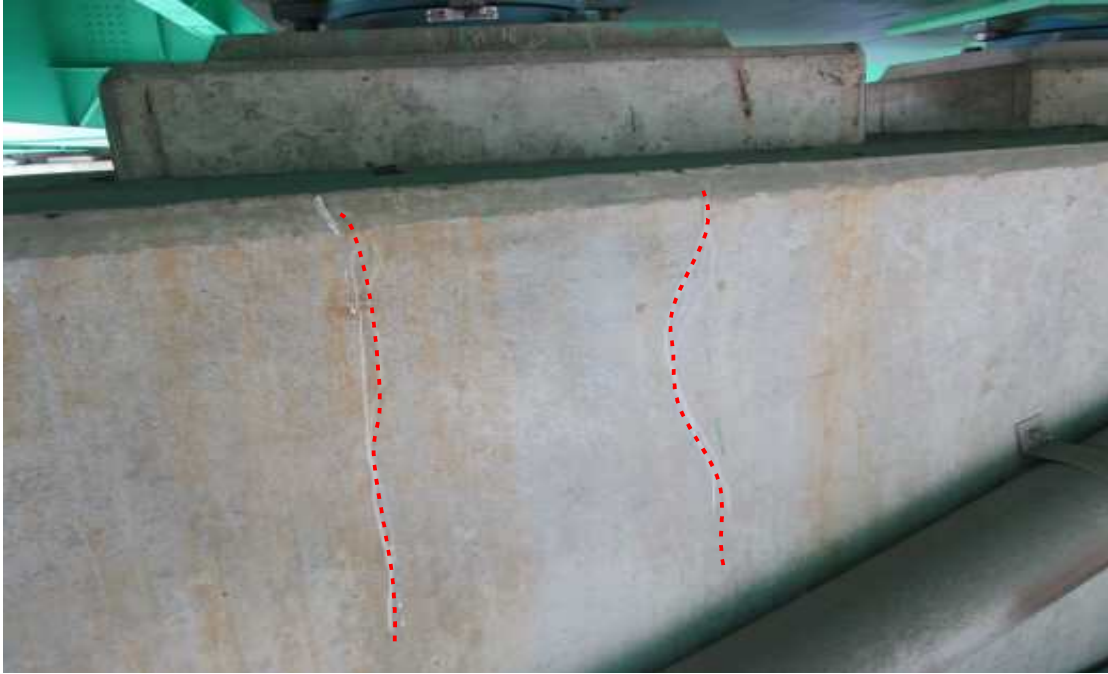
| 사진내용 | 상행선 P1 코핑 배면 균열 (폭0.1mm) | | 15 |

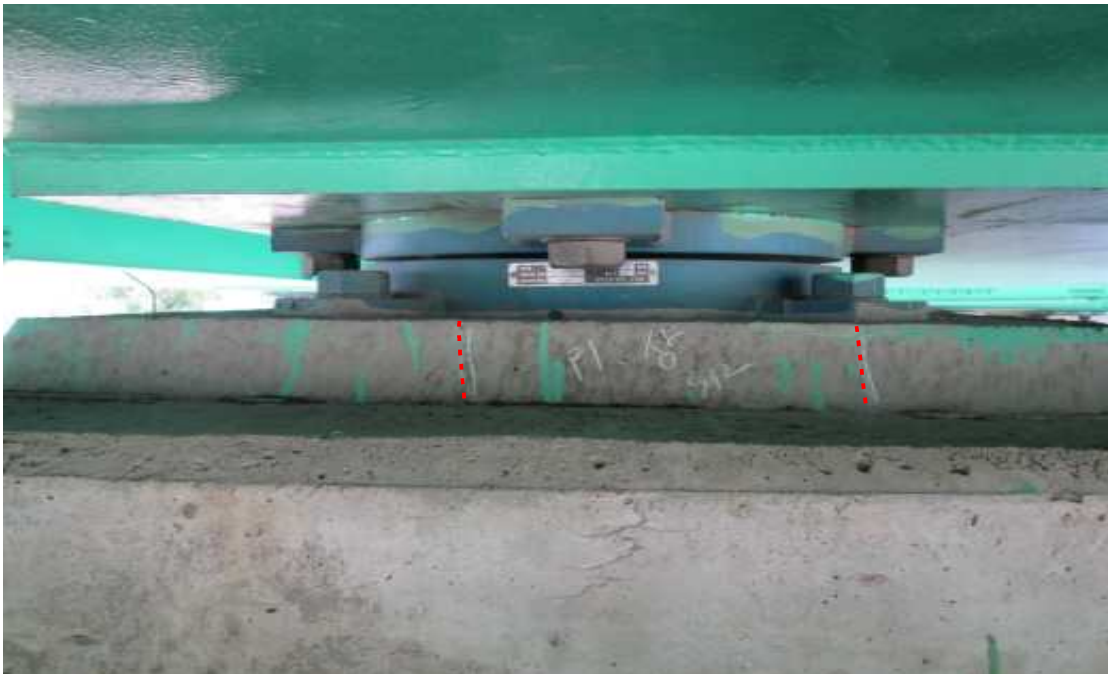
| 사진내용 | 상행선 P1 SH2 무수축물탈 균열 (폭0.1mm) | | 16 |

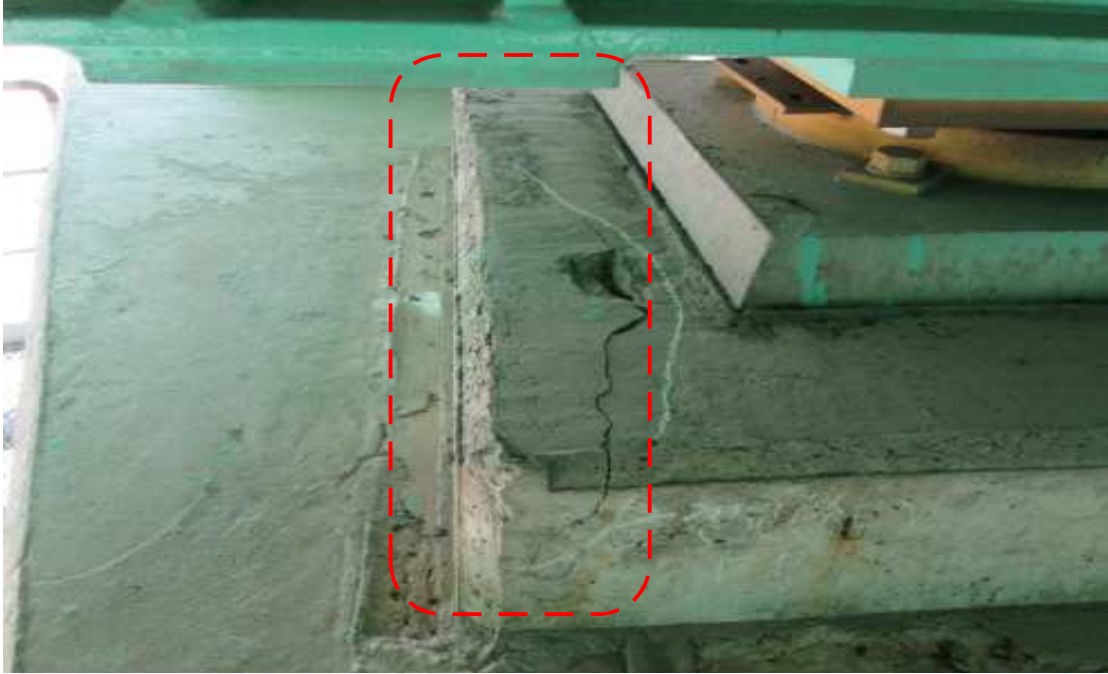
| 사진내용 | 상행선 P1 SH5 반침콘크리트 박리 및 들뜸 | 17 | |

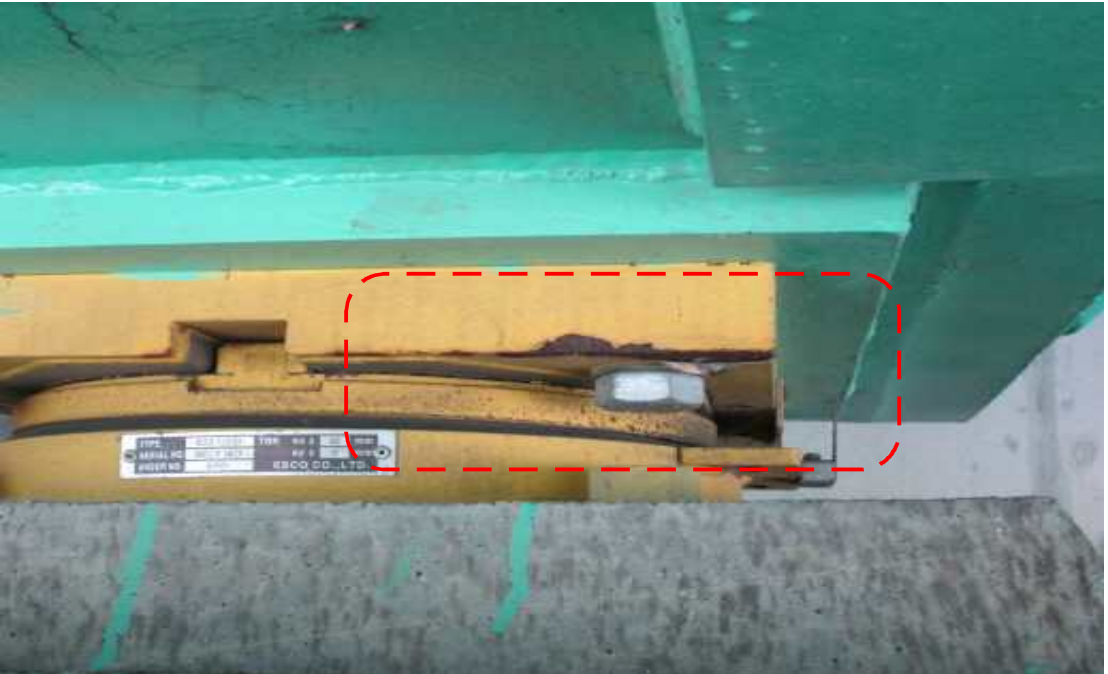
| 사진내용 | 하행선 A1 SH5 도장손상 및 녹발생 | 18 | |

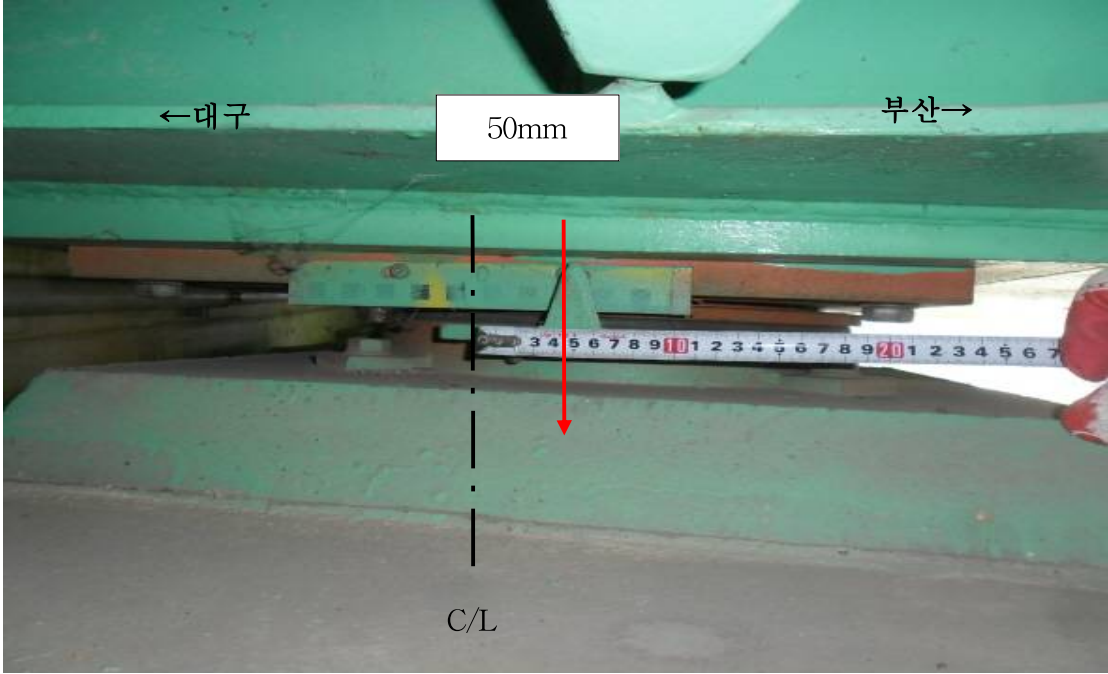
| 사진내용 | 상행선 A2 SH3 부산방향으로 약 50mm 편기 | | 19 |

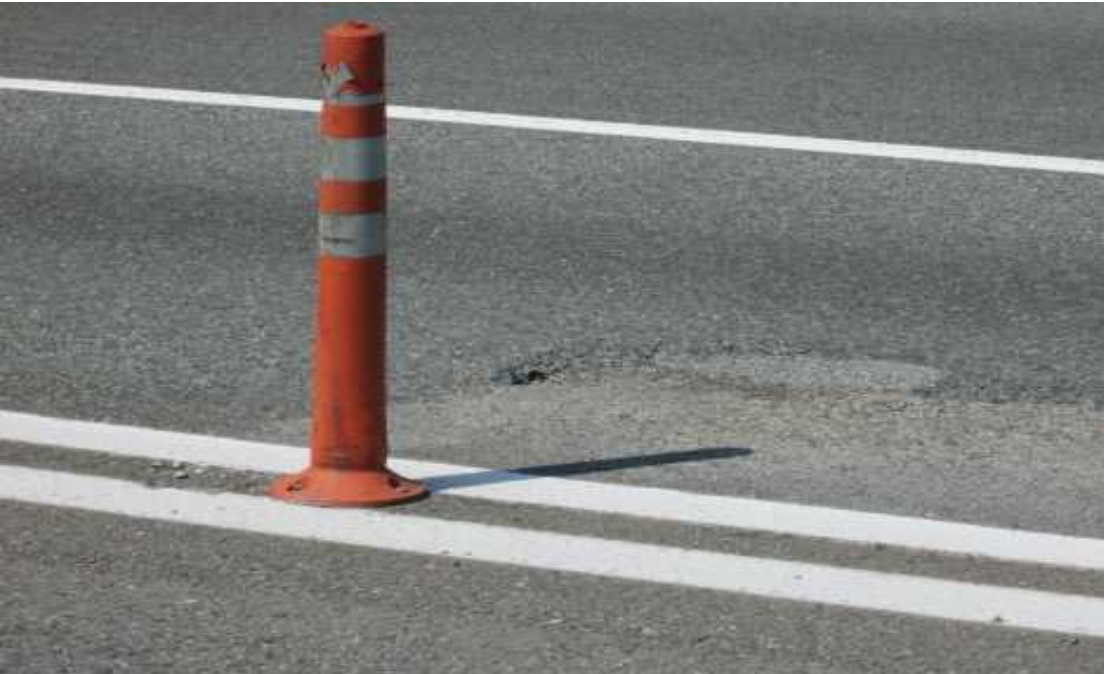
| 사진내용 | 상행선 S1 교면포장 패임 | | 20 |

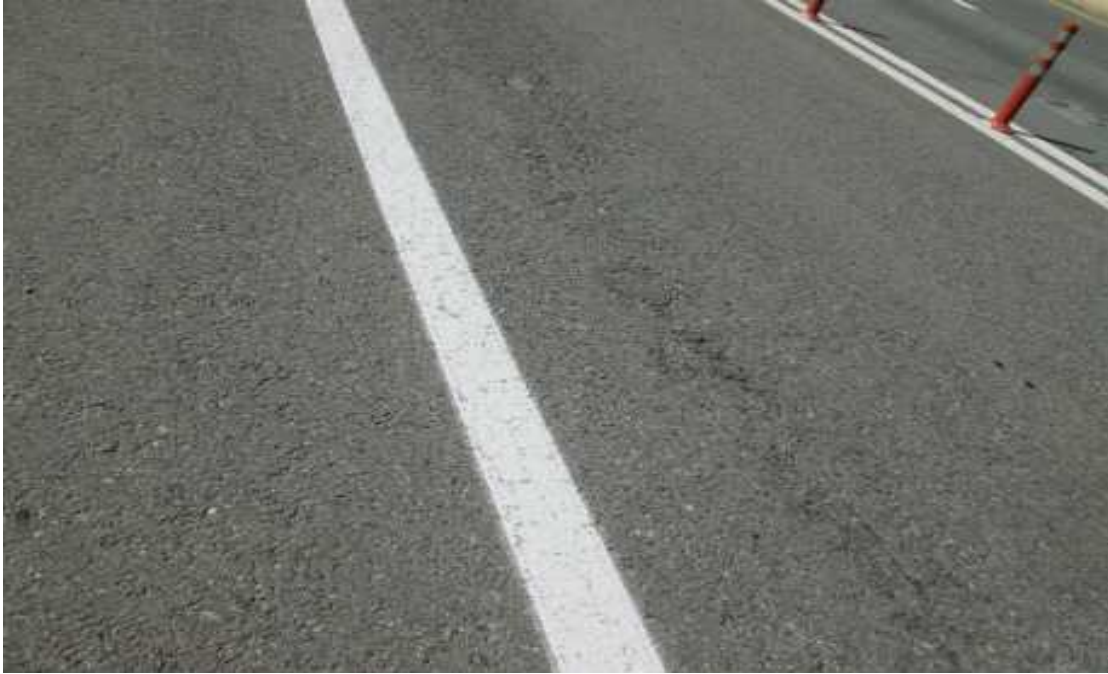
| 사진내용 | 상행선 S1 교면포장 라벨링 | | 21 |

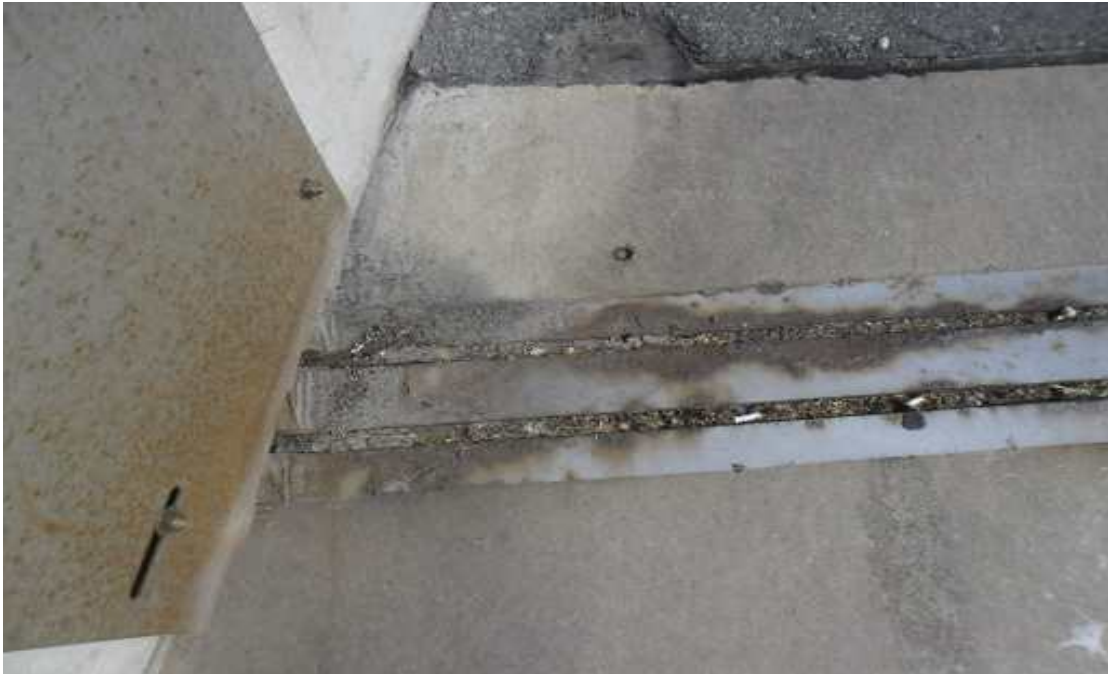
| 사진내용 | 하행선 A1 신축이음 본체 이물질퇴적 | | 22 |

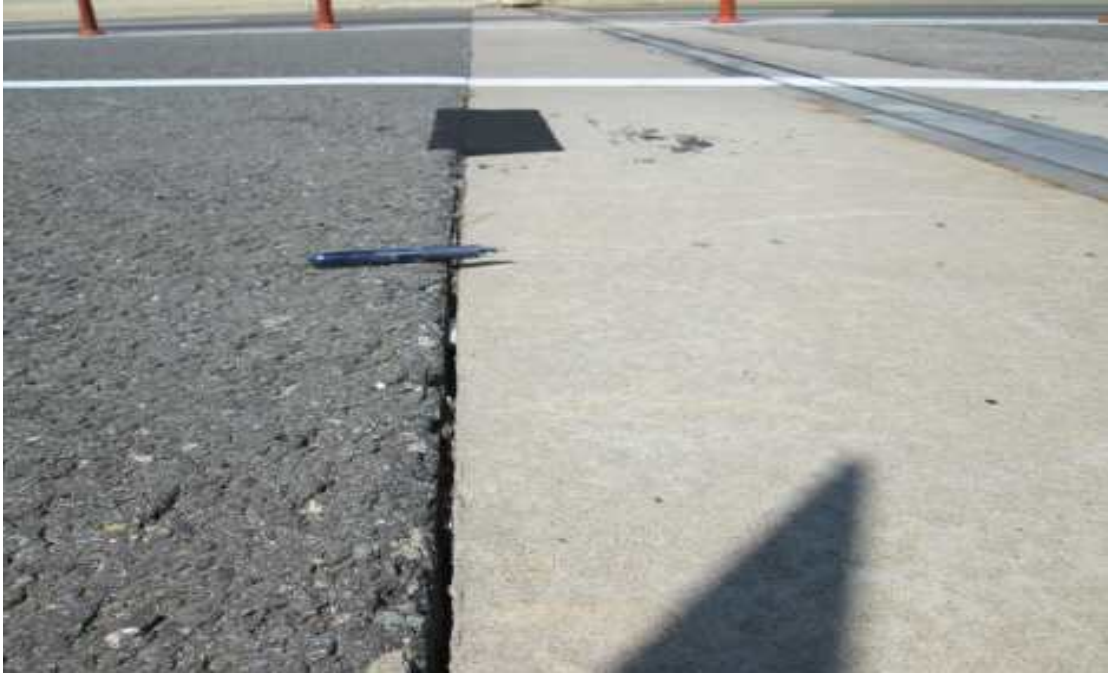
| 사진내용 | 상행선 A1 신축이음 접속부 이격 및 단차 | | 23 |

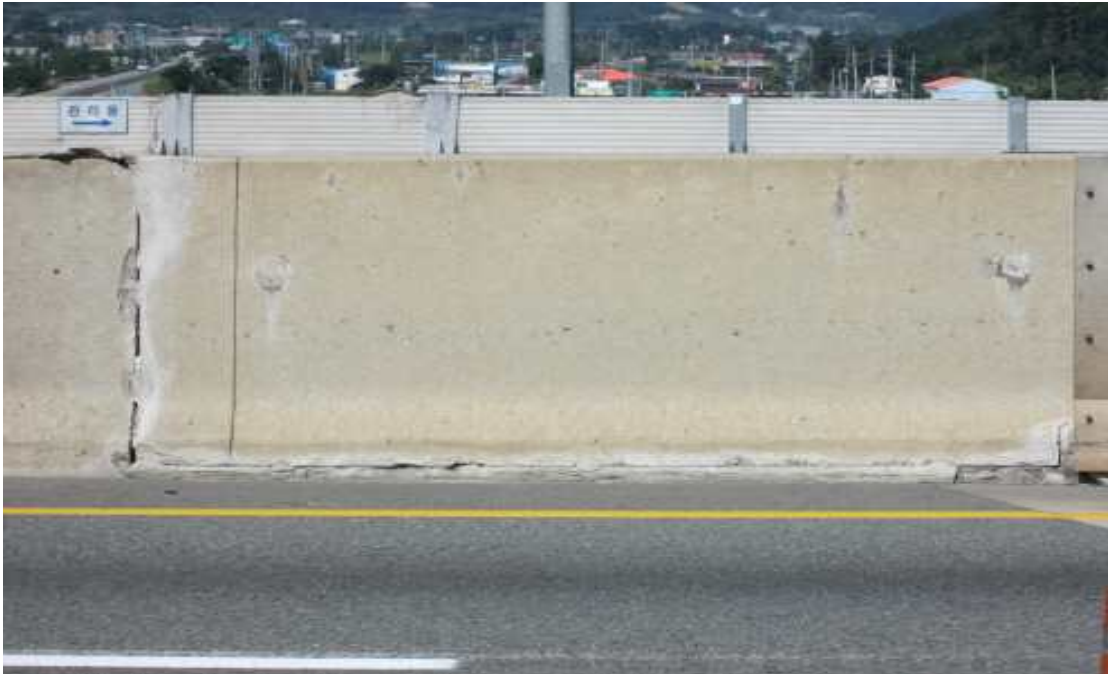
| 사진내용 | A1측 접속도로 구간 중분대 파손 및 포장면과의 이격 | | 24 |

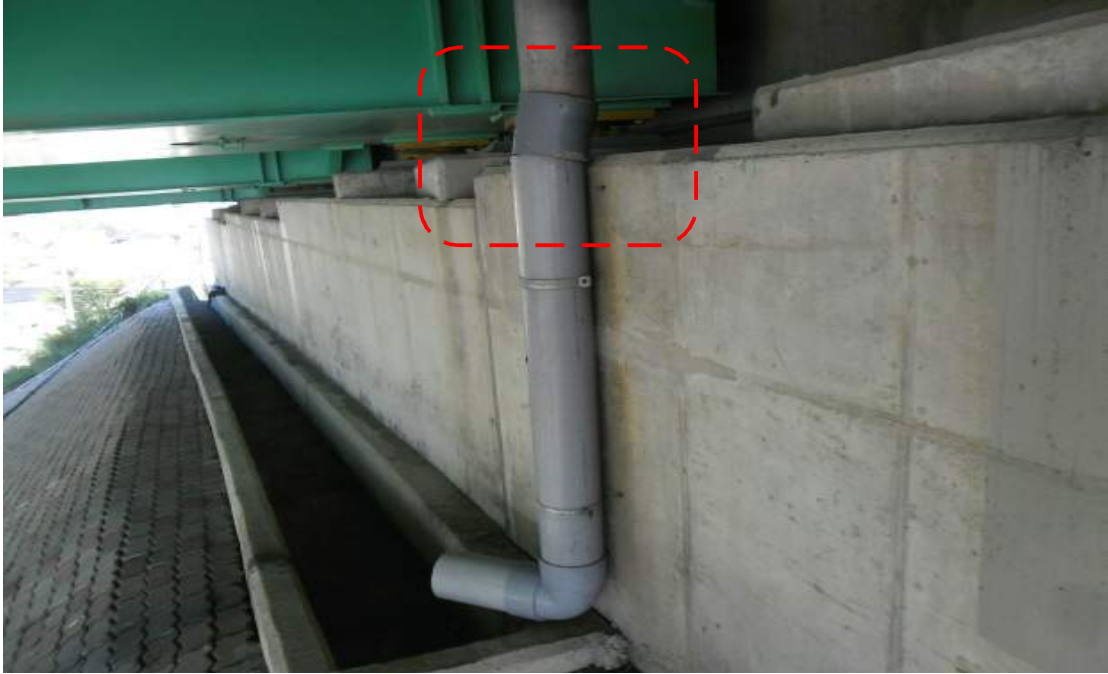
| 사진내용 | 상행선 S3 A2측 배수관 연결부 어긋남 | 25 | |

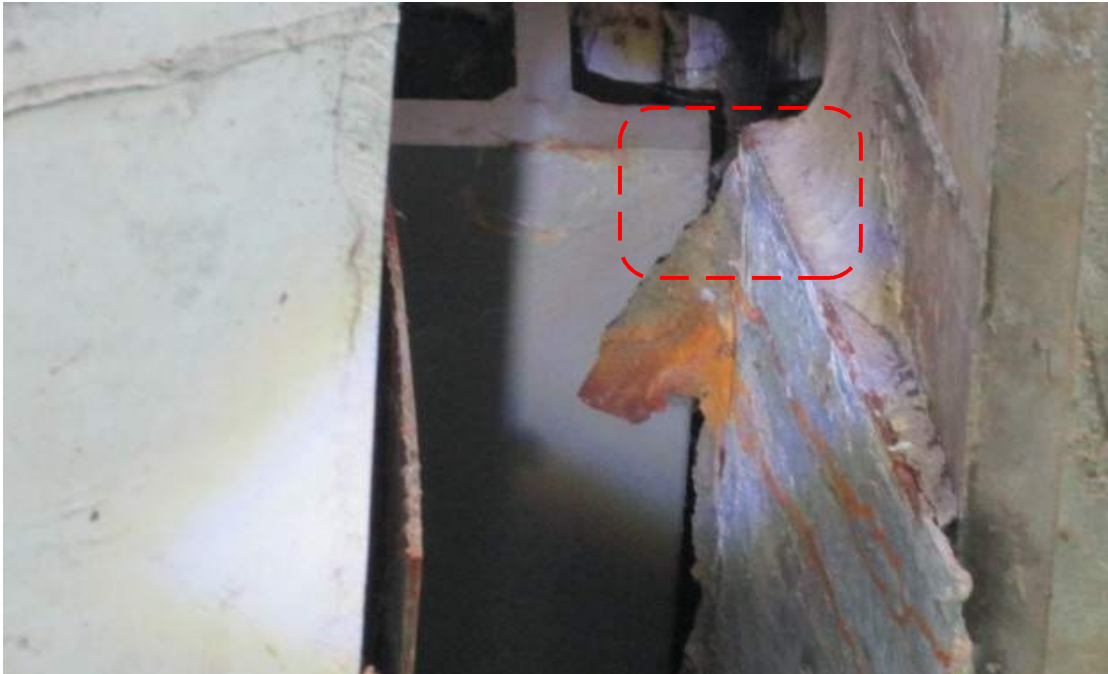
| 사진내용 | 하행선 S3 A2측 유도배수관 배수관 길이부족 | 26 | |

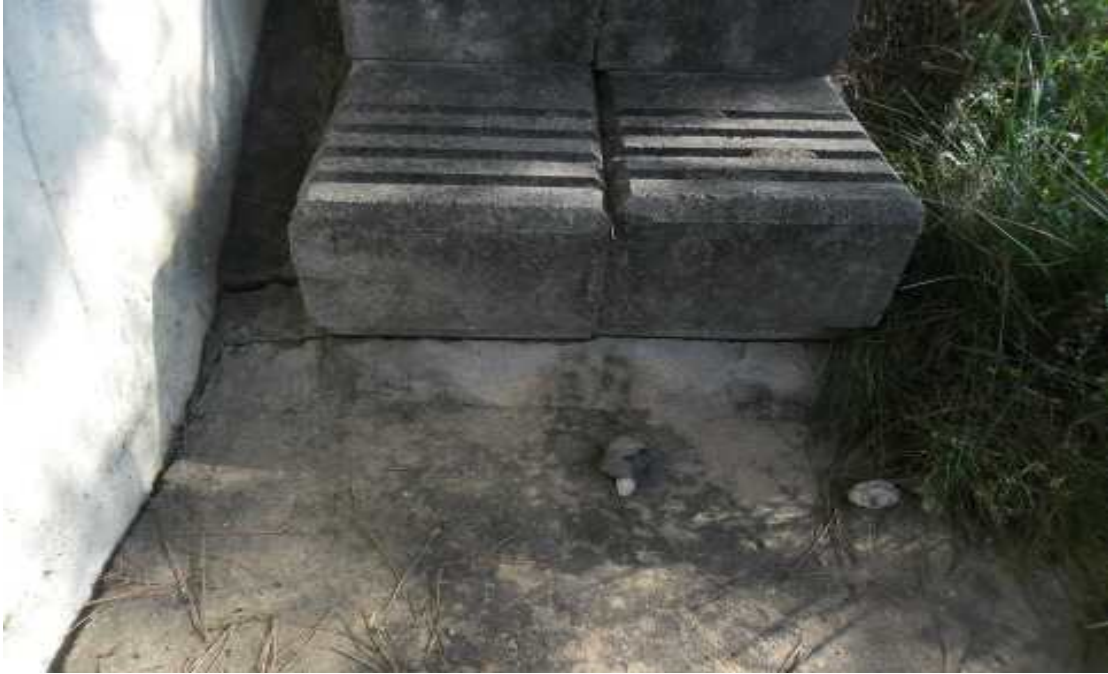
| 사진내용 | 상행선 A2측 점검계단 하부 균열 | | 27 |

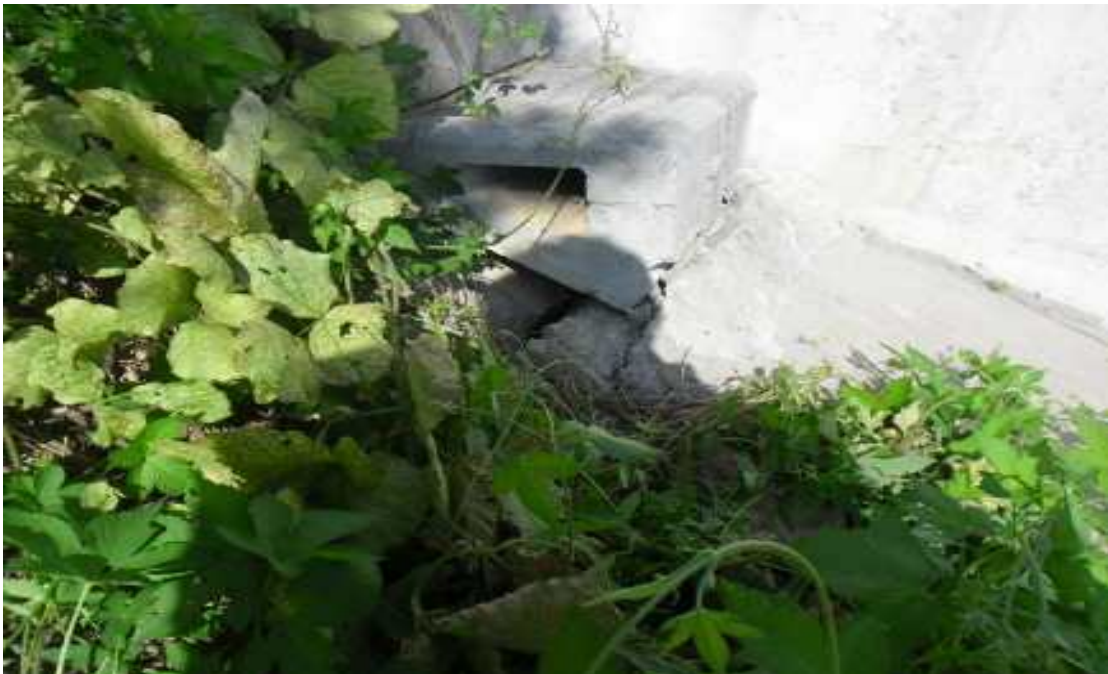
| 사진내용 | 상행선 A1측 점검계단 하부 공동 발생 | | 28 |
