# 1. 용평1교

| 과업명 | 신대구부산고속도로 시설물 정밀점검 | 시설물명 | 용평1교 |

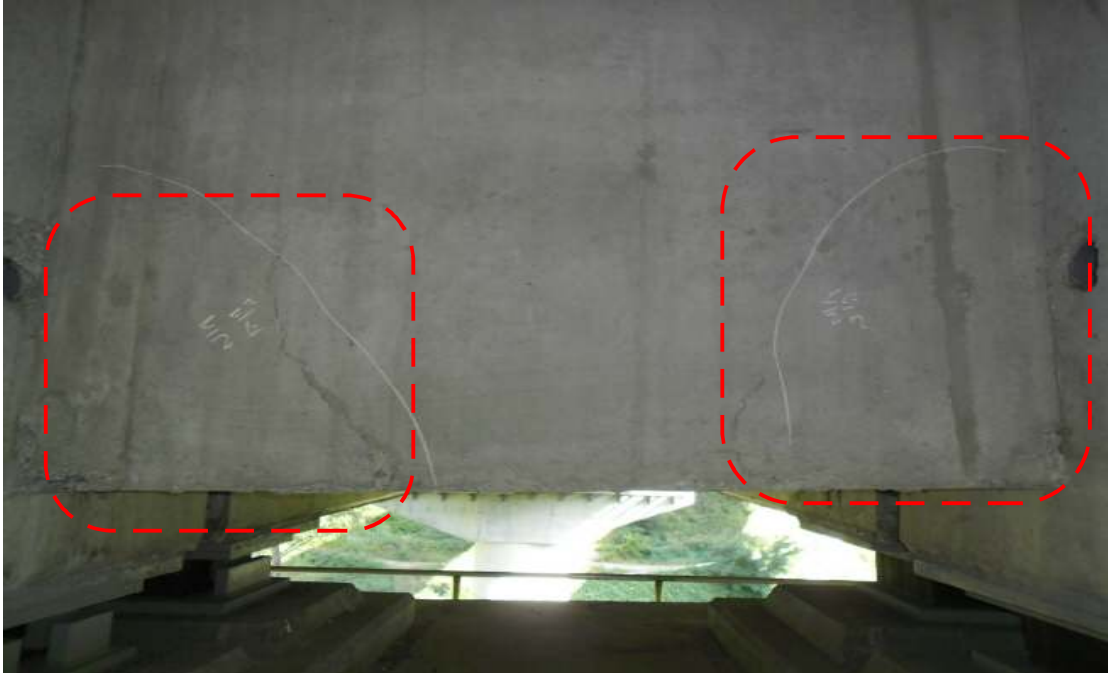
| 과업명 | 신대구부산고속도로 시설물 정밀점검 | 시설물명 | 엄남천교 |
|---|---|---|---|
| 사진내용 | 하행선 S1 G4~G5 가로보 콘크리트 들뜸 | | 11 |

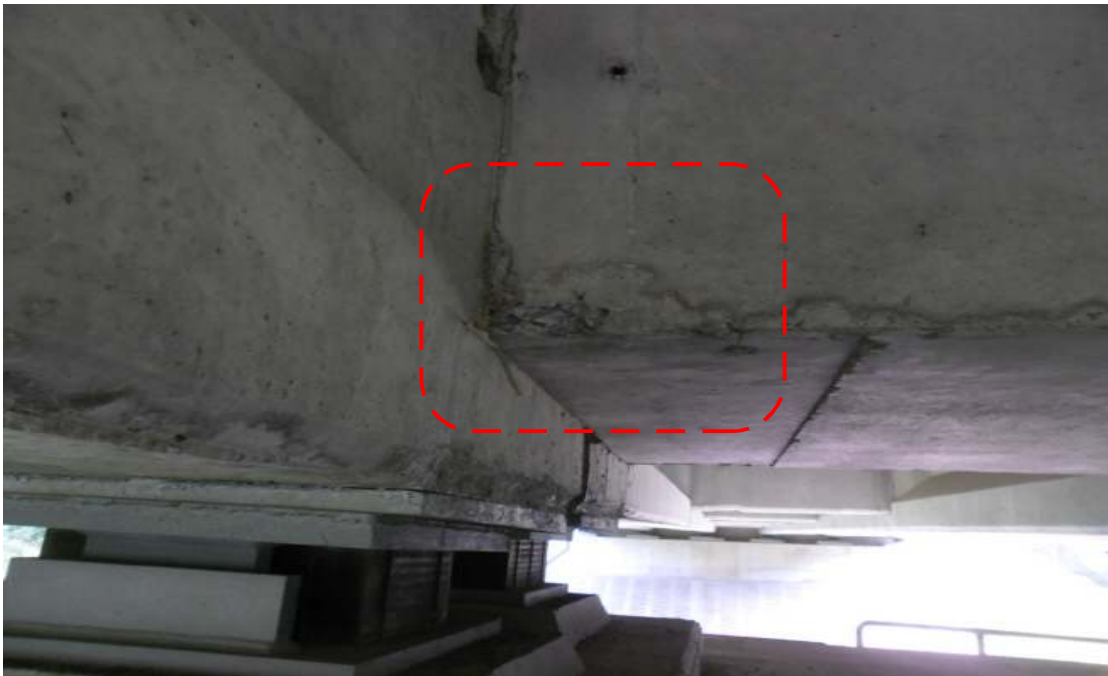
| 과업명 | 신대구부산고속도로 시설물 정밀점검 | 시설물명 | 엄남천교 |
|---|---|---|---|
| 사진내용 | 하행선 S4 G3~G4 가로보 재료분리 | | 12 |

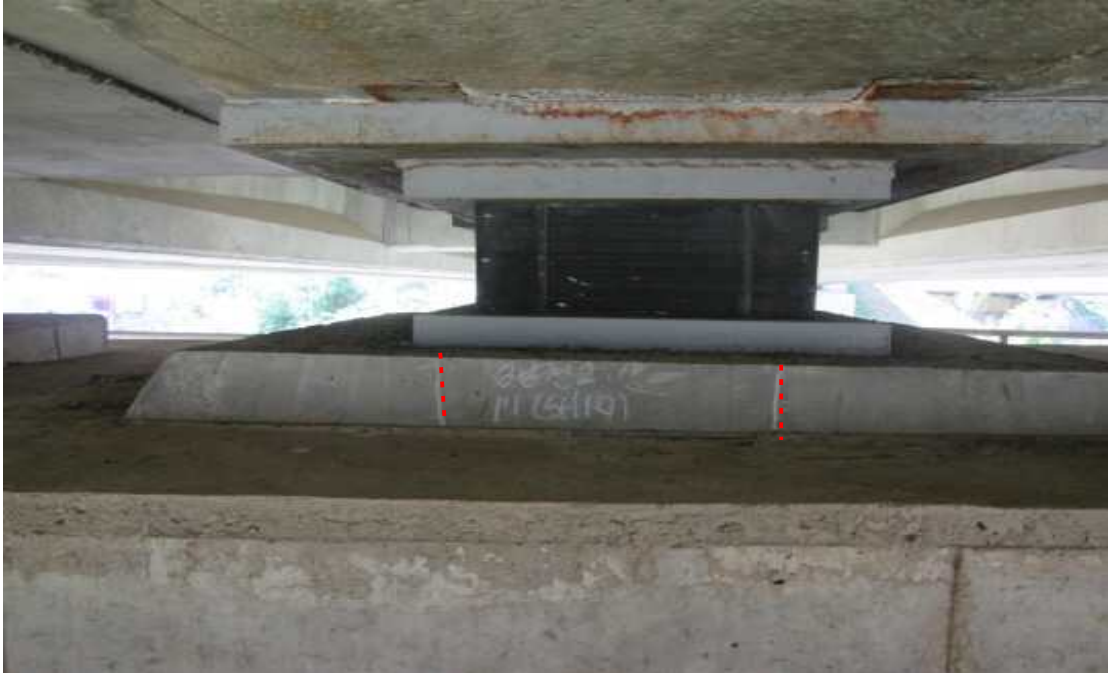
| 과업명 | 신대구부산고속도로 시설물 정밀점검 | 시설물명 | 엄남천교 |
|---|---|---|---|
| 사진내용 | 상행선 P1 SH10 무수축물탈 균열 (폭0.1mm) | 15 | |

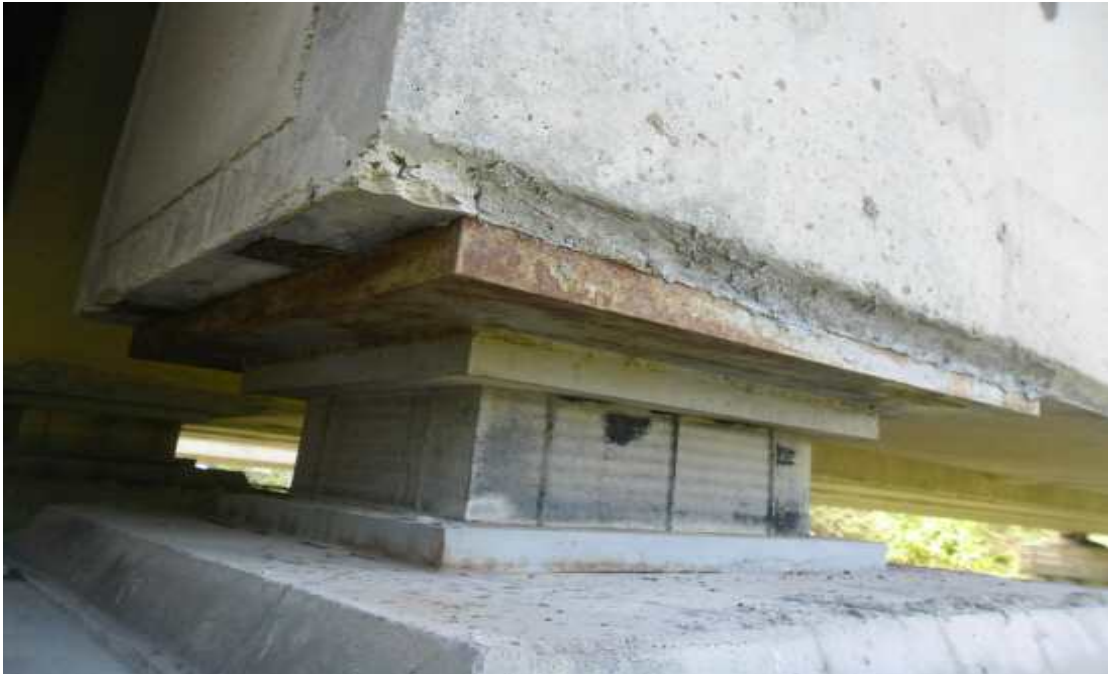
| 과업명 | 신대구부산고속도로 시설물 정밀점검 | 시설물명 | 엄남천교 |
|---|---|---|---|
| 사진내용 | 하행선 P2 SH2 Plate 녹발생 | 16 | |

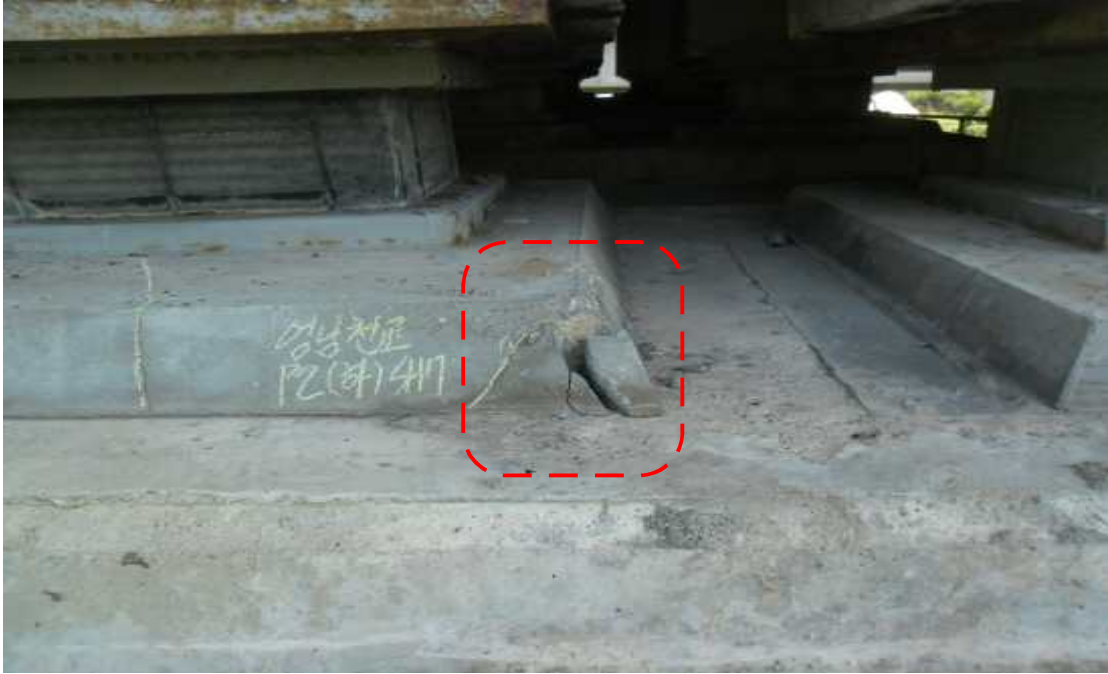
| 과업명 | 신대구부산고속도로 시설물 정밀점검 | 시설물명 | 엄남천교 |
|---|---|---|---|
| 사진내용 | 하행선 P2 SH2 무수축물탈 파손 | | 17 |

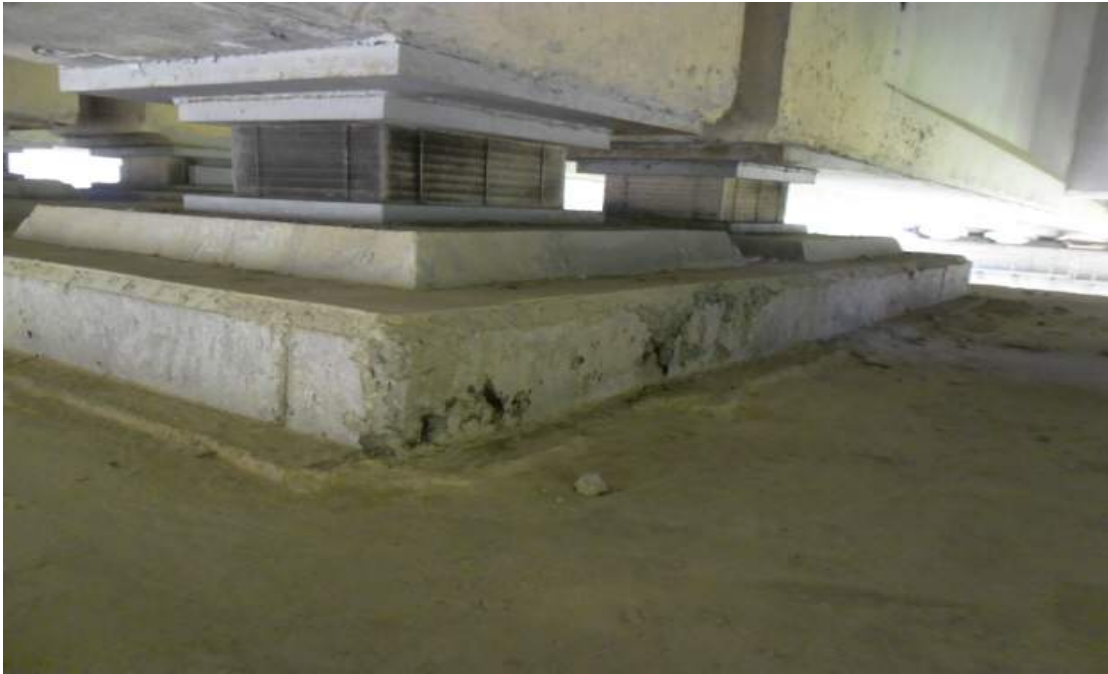
| 과업명 | 신대구부산고속도로 시설물 정밀점검 | 시설물명 | 엄남천교 |
|---|---|---|---|
| 사진내용 | 하행선 P2 SH9 받침콘크리트 재료분리 | | 18 |

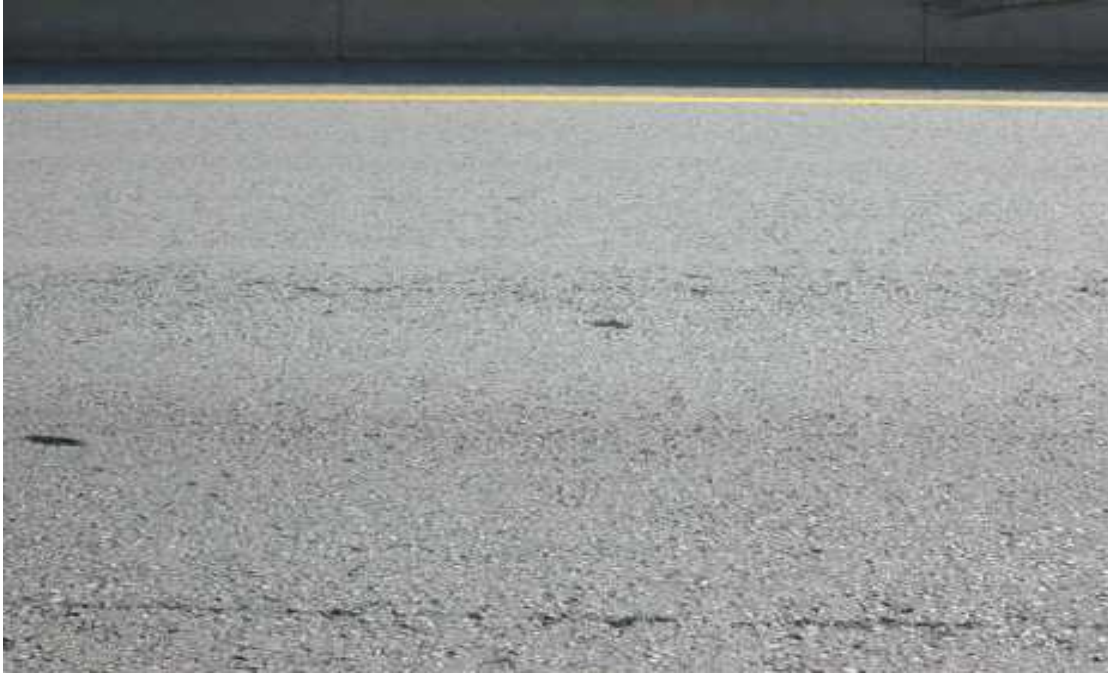
| 사진내용 | 하행선 S3 교면포장 라벨링 및 포트홀 | | 19 |

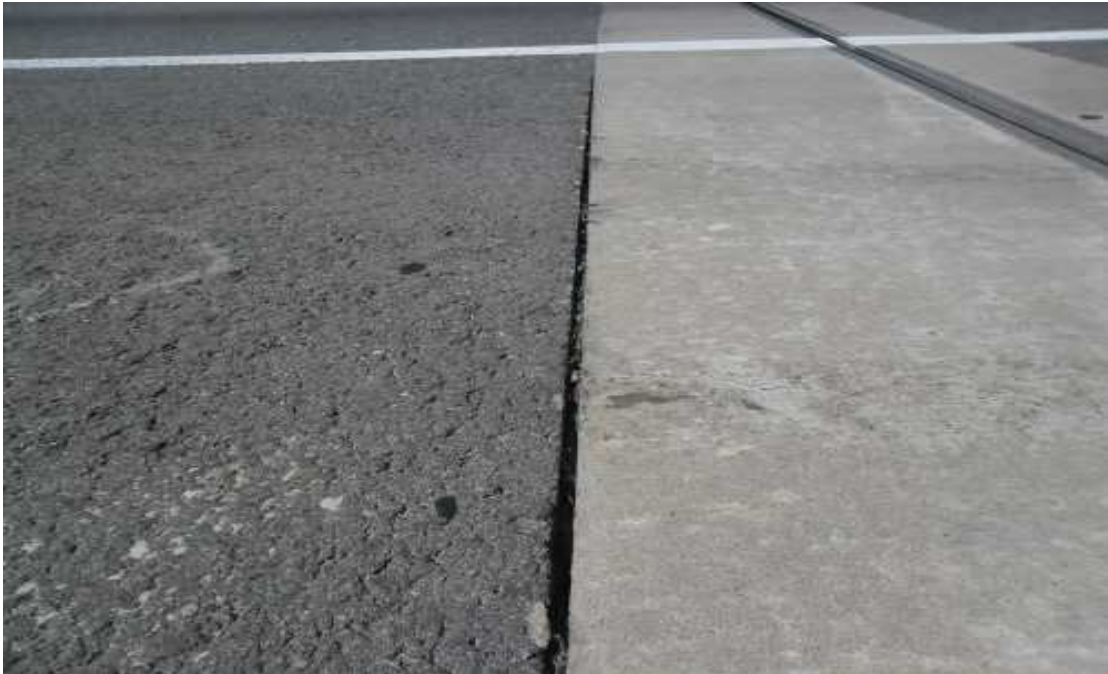
| 사진내용 | 상행선 A1 신축이음 후타재 접속부 이격 | | 20 |

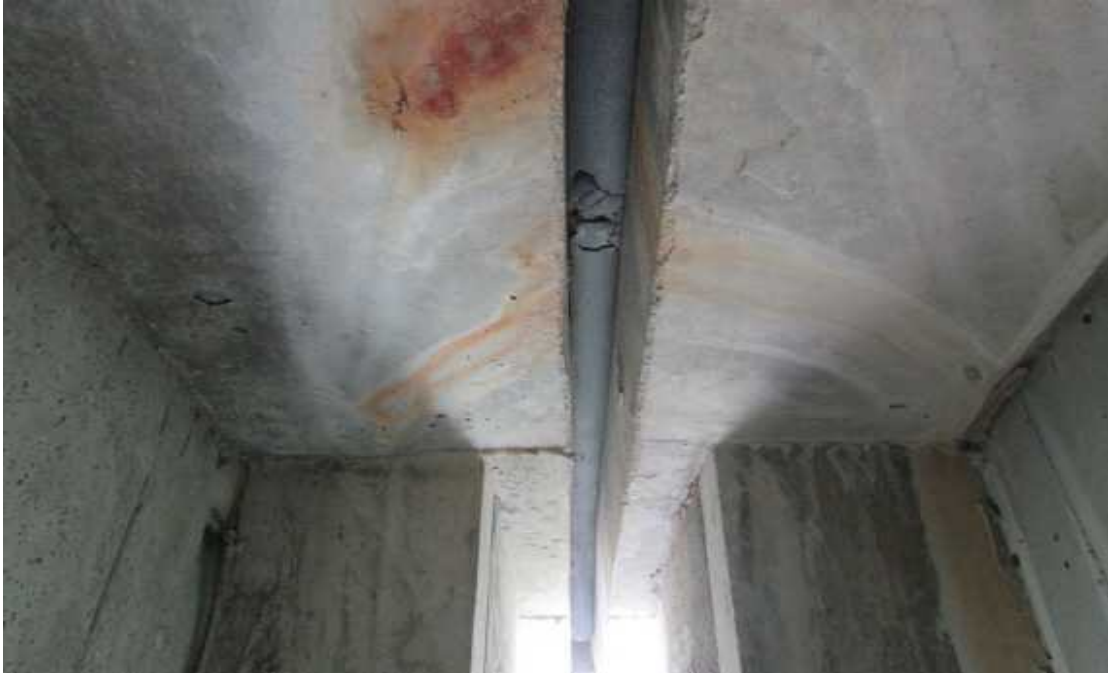
| 과업명 | 신대구부산고속도로 시설물 정밀점검 | 시설물명 | 엄남천교 |
|---|---|---|---|
| 사진내용 | 상행선 P2 신축이음 본체 하부 고무씰재 파손 | | 21 |

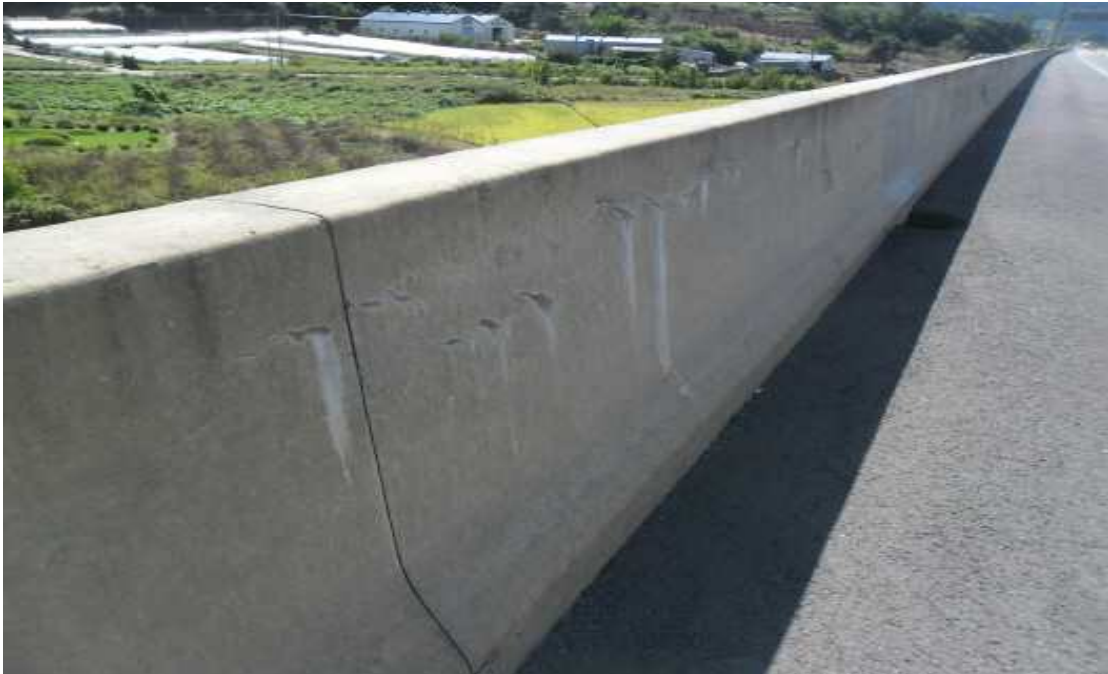
| 과업명 | 신대구부산고속도로 시설물 정밀점검 | 시설물명 | 엄남천교 |
|---|---|---|---|
| 사진내용 | 상행선 S5 방호벽 균열부 백태 | | 22 |

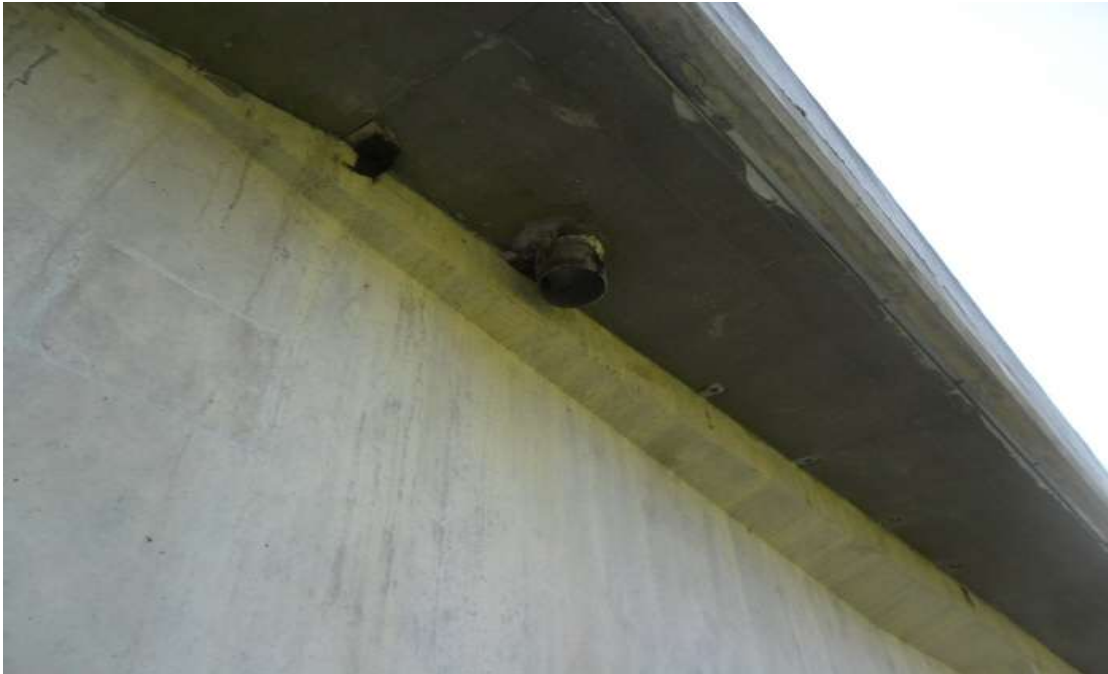
| 사진내용 | 하행선 S2 P2측 배수관 배수관 탈락 | | 24 |

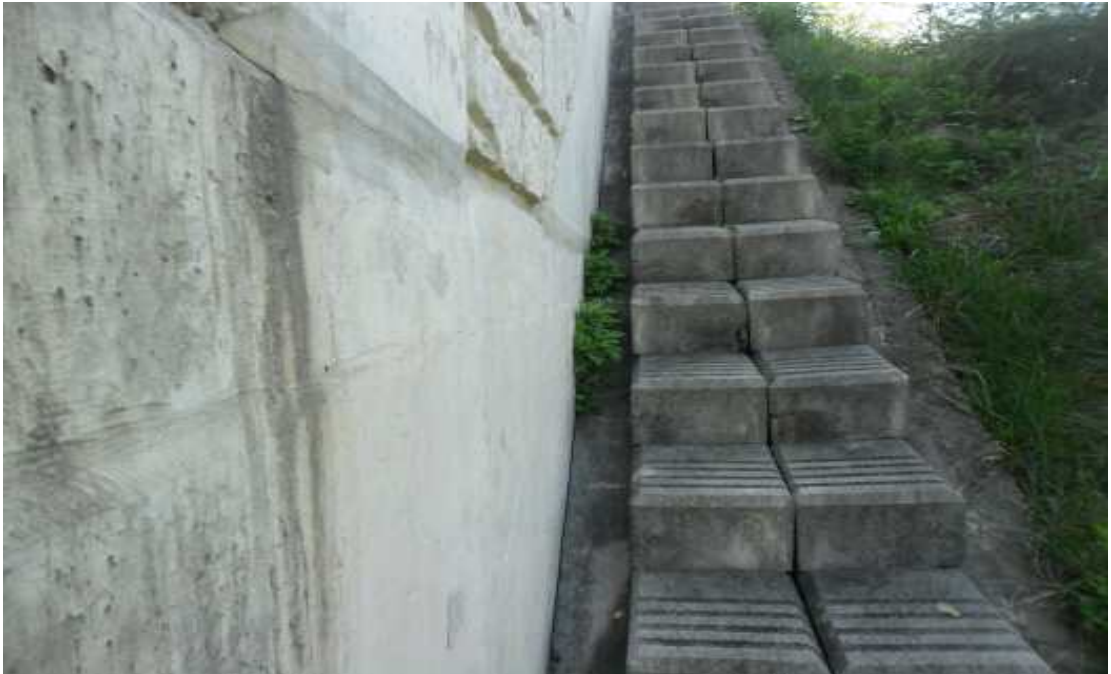
| 사진내용 | 상행선 A1 범면보호블럭 이격 | | 26 |

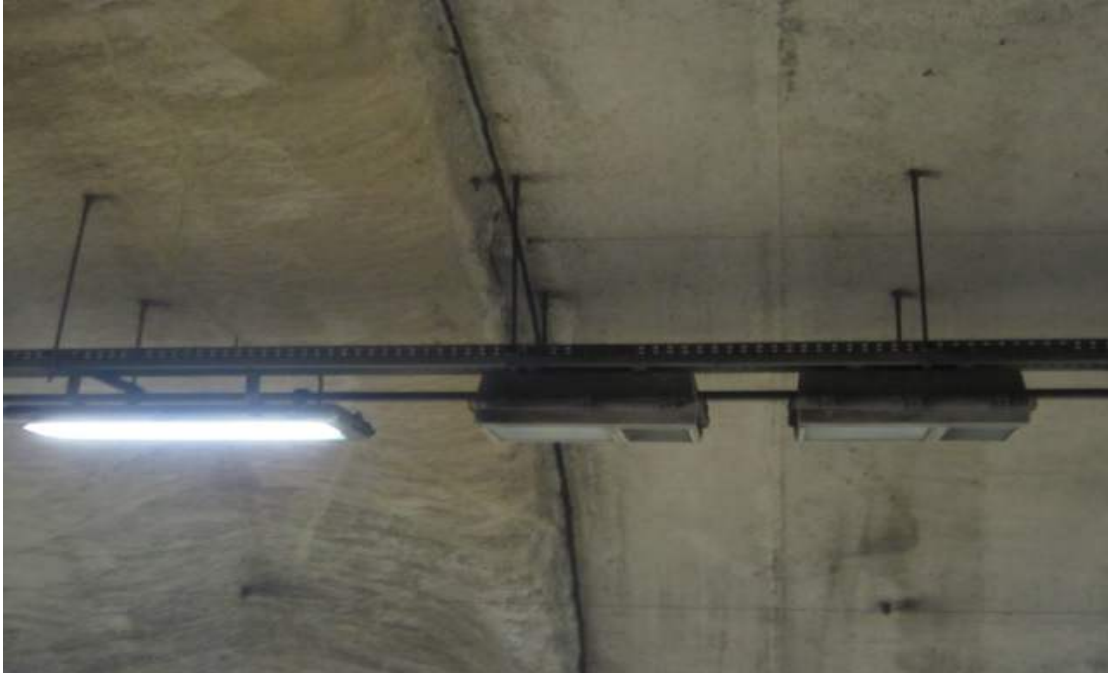
| 과업명 | 신대구부산고속도로 시설물 정밀점검 | 시설물명 | 가곡터널 |
|---|---|---|---|
| 사진내용 | 하행선 천정부 J22 콘크리트 들뜸 (A=0.1X0.3) | | 7 |

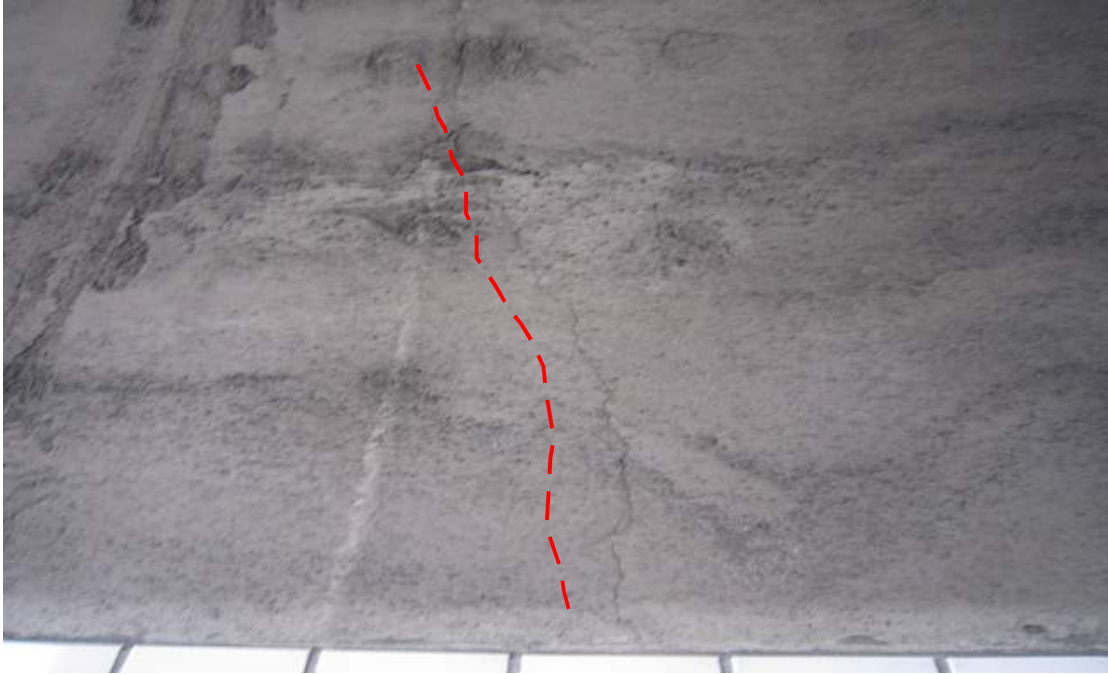
| 과업명 | 신대구부산고속도로 시설물 정밀점검 | 시설물명 | 가곡터널 |
|---|---|---|---|
| 사진내용 | 하행선 측벽부 S2 균열 (폭 0.3mm) | | 11 |

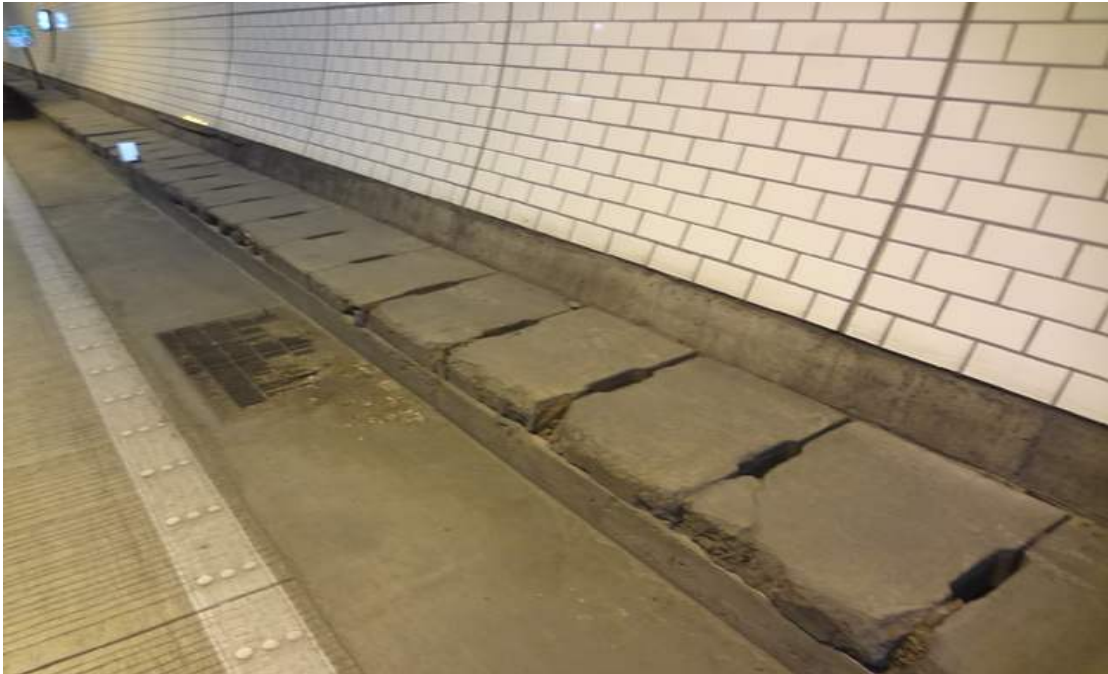
| 과업명 | 신대구부산고속도로 시설물 정밀점검 | 시설물명 | 가곡터널 |
|---|---|---|---|
| 사진내용 | 상행선 공동구 S7 덮개파손 (29EA) | | 12 |

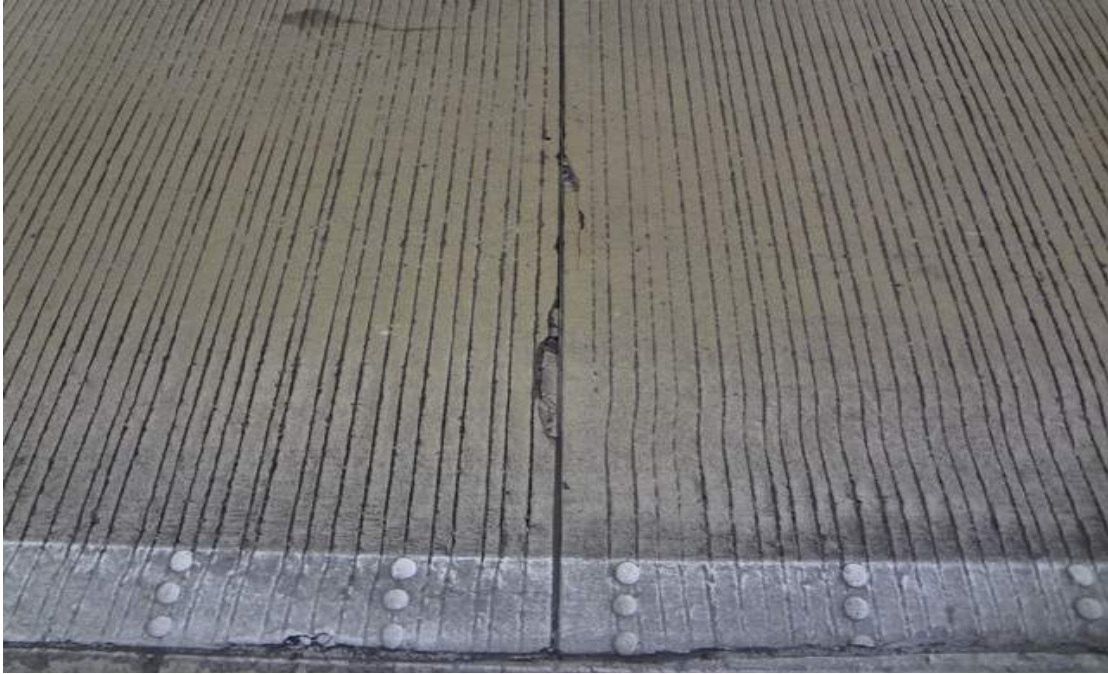
| 과업명 | 신대구부산고속도로 시설물 정밀점검 | 시설물명 | 가곡터널 |
|---|---|---|---|
| 사진내용 | 상행선 포장부 S31 스폴링 (A=0.1X0.2) | | 13 |

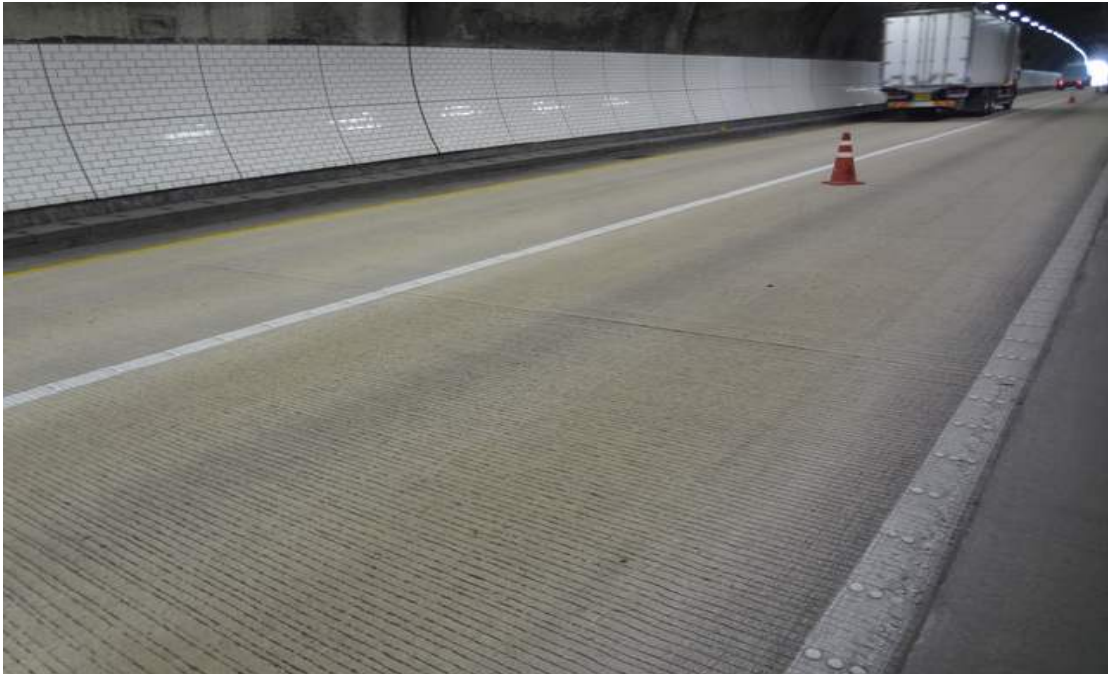
| 과업명 | 신대구부산고속도로 시설물 정밀점검 | 시설물명 | 가곡터널 |
|---|---|---|---|
| 사진내용 | 하행선 포장부 S31~32 포장면 들뜸 다수 | | 14 |

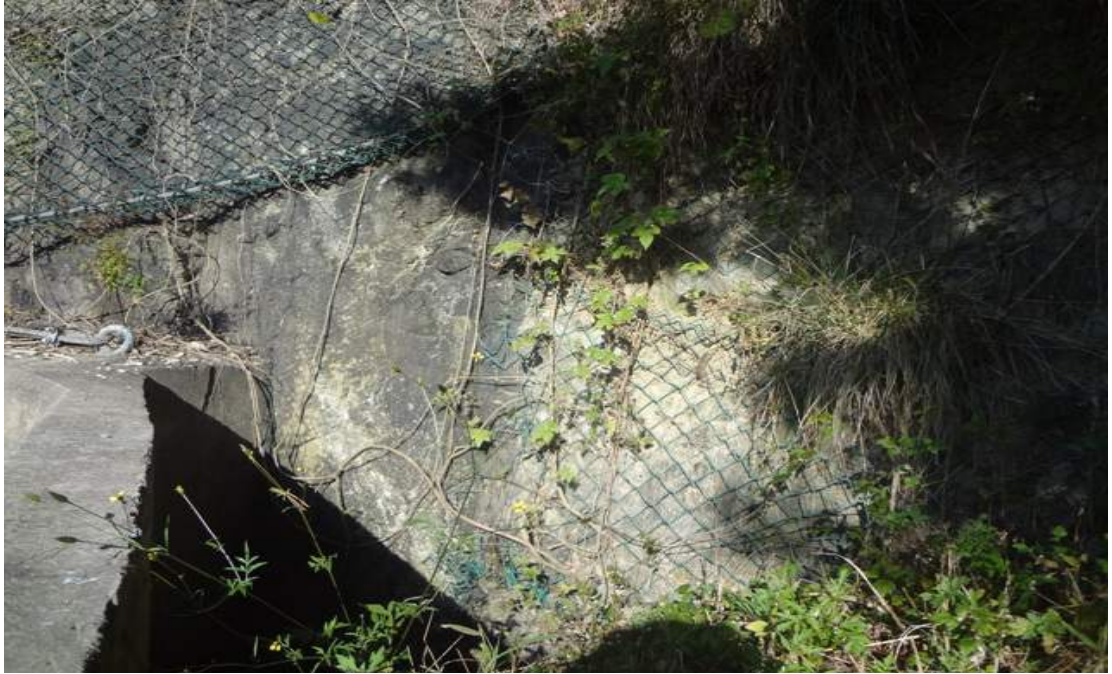
| 과업명 | 신대구부산고속도로 시설물 정밀점검 | 시설물명 | 가곡터널<br>터널부사면 |
|---|---|---|---|
| 사진내용 | 시점부 STA.0-30 2단 지하수 유출로 인한 공동 | | 17 |

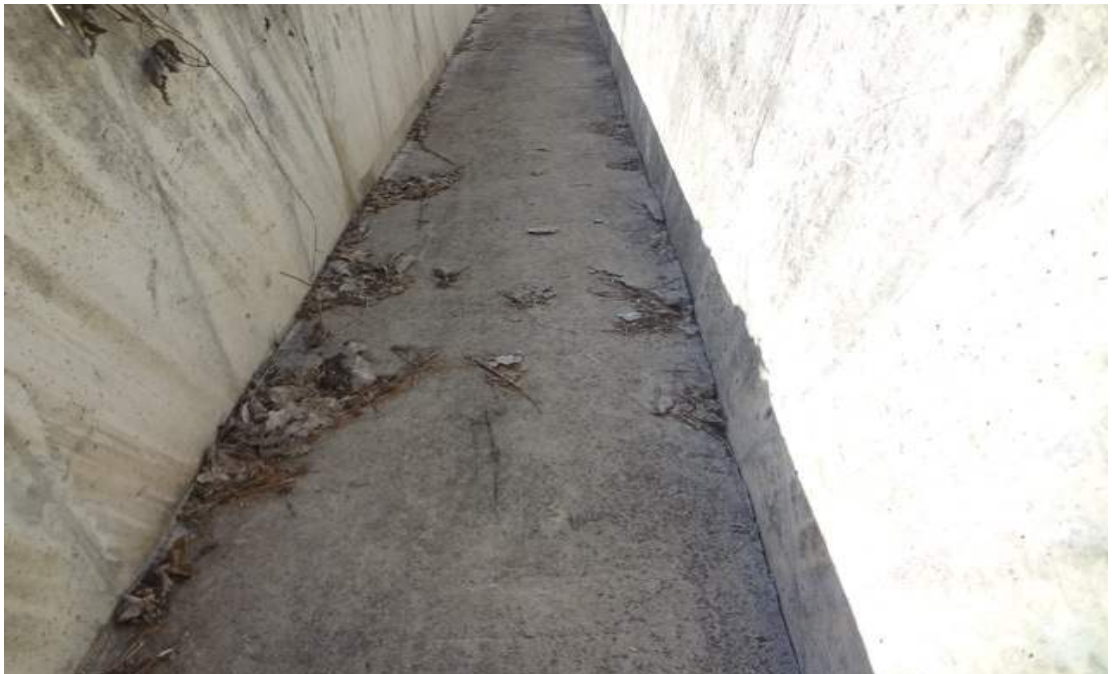
| 과업명 | 신대구부산고속도로 시설물 정밀점검 | 시설물명 | 가곡터널<br>터널부사면 |
|---|---|---|---|
| 사진내용 | 시점부 STA.0+30 배수로 파손 | | 18 |

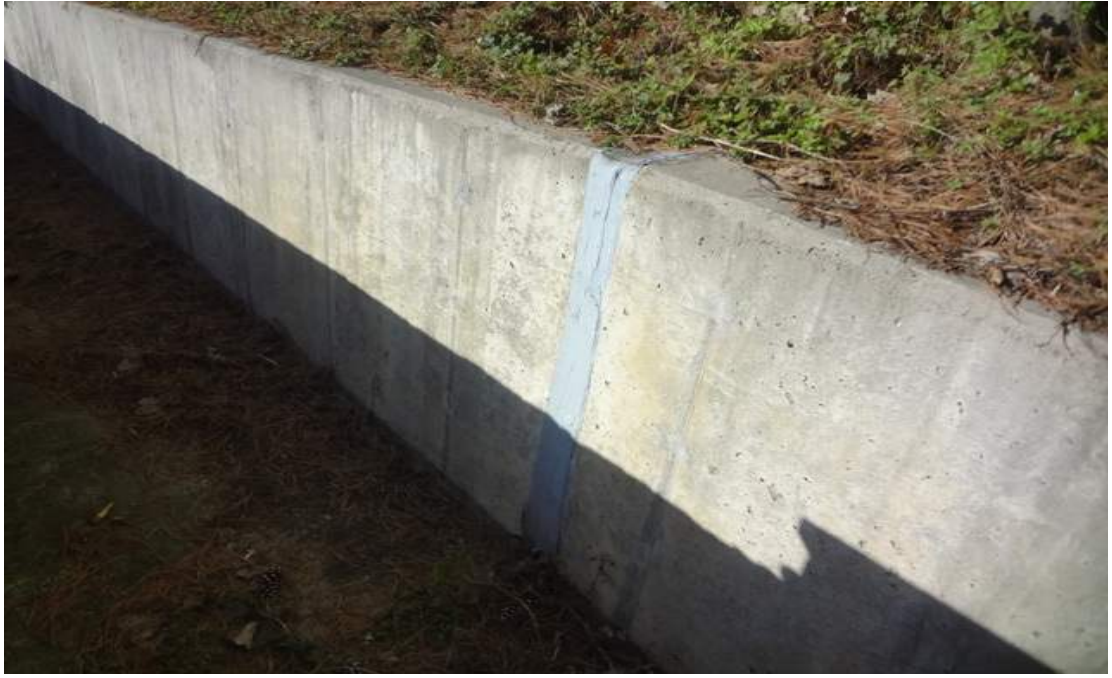
| 과업명 | 신대구부산고속도로 시설물 정밀점검 | 시설물명 | 가곡터널<br>터널부사면 |
|---|---|---|---|
| 사진내용 | 시점부 STA.0+10 배수로 조인트부 이격 보수 | | 19 |

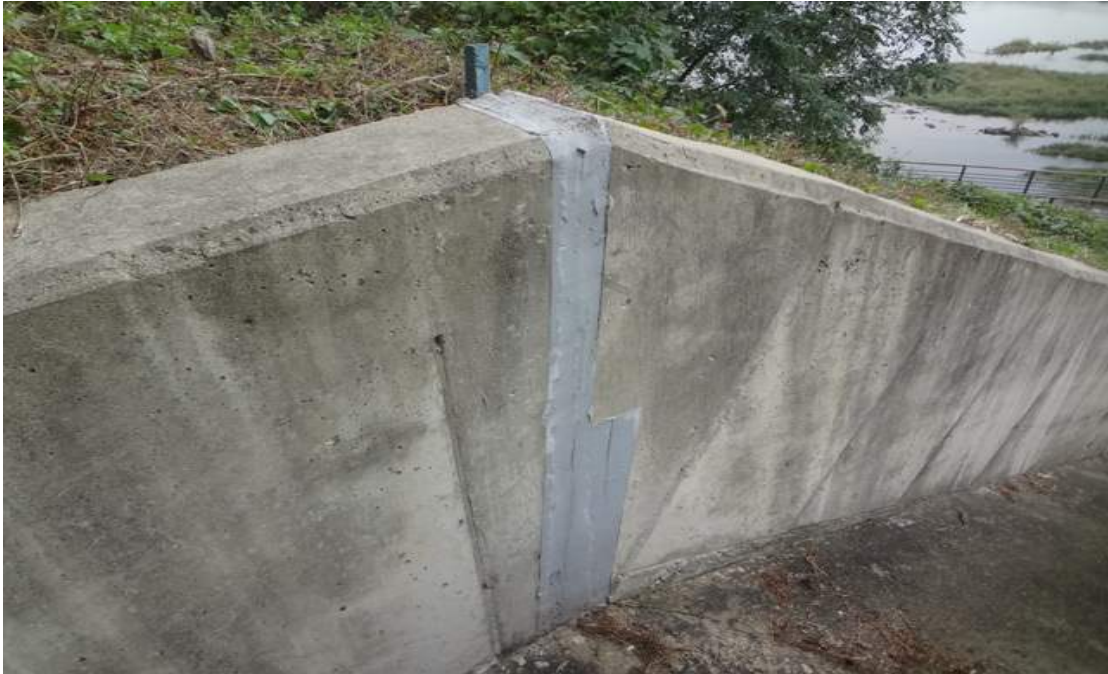
| 과업명 | 신대구부산고속도로 시설물 정밀점검 | 시설물명 | 가곡터널<br>터널부사면 |
|---|---|---|---|
| 사진내용 | 종점부 STA.0+20 배수로 이격 및 균열 보수 | | 21 |

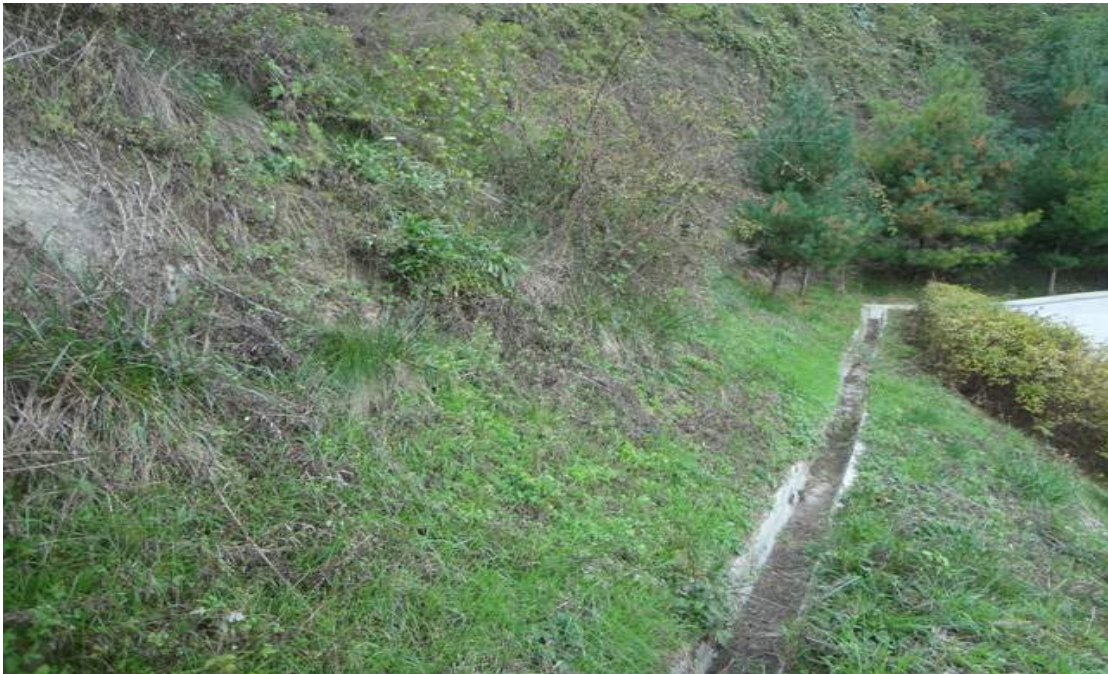
| 과업명 | 신대구부산고속도로 시설물 정밀점검 | 시설물명 | 가곡터널<br>터널부사면 |
|---|---|---|---|
| 사진내용 | 종점부 STA.0+0 1단 녹생토유실 및 배수로 퇴적 | | 22 |

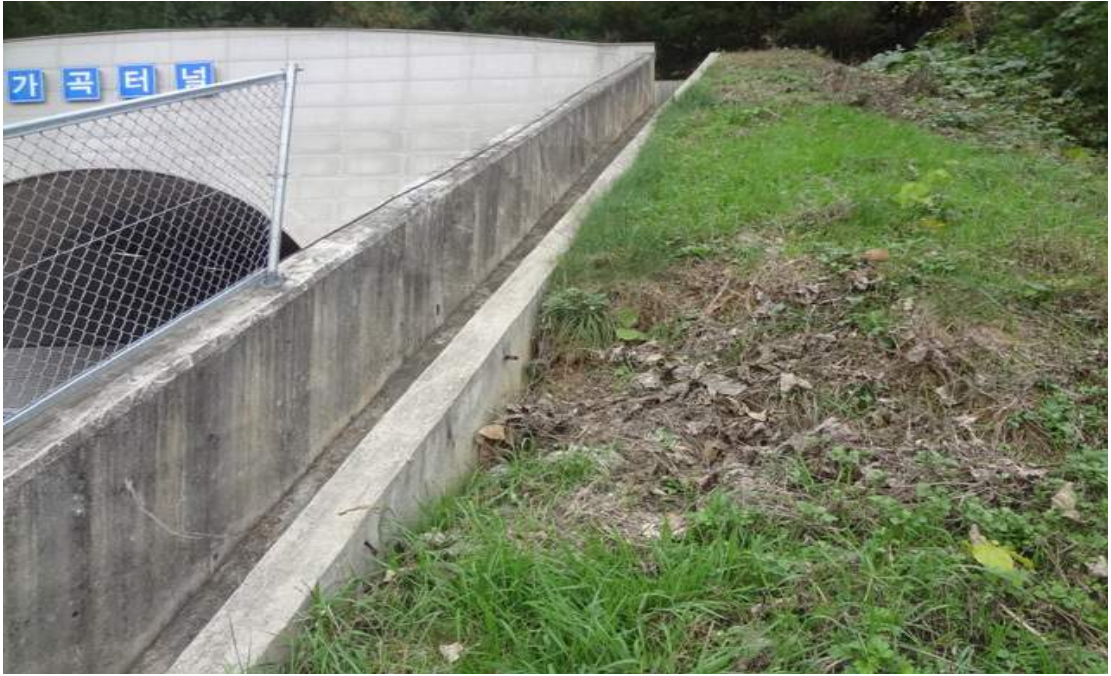
| 사진내용 | 종점부 STA.0+20 1단 표층유실 | | 23 |

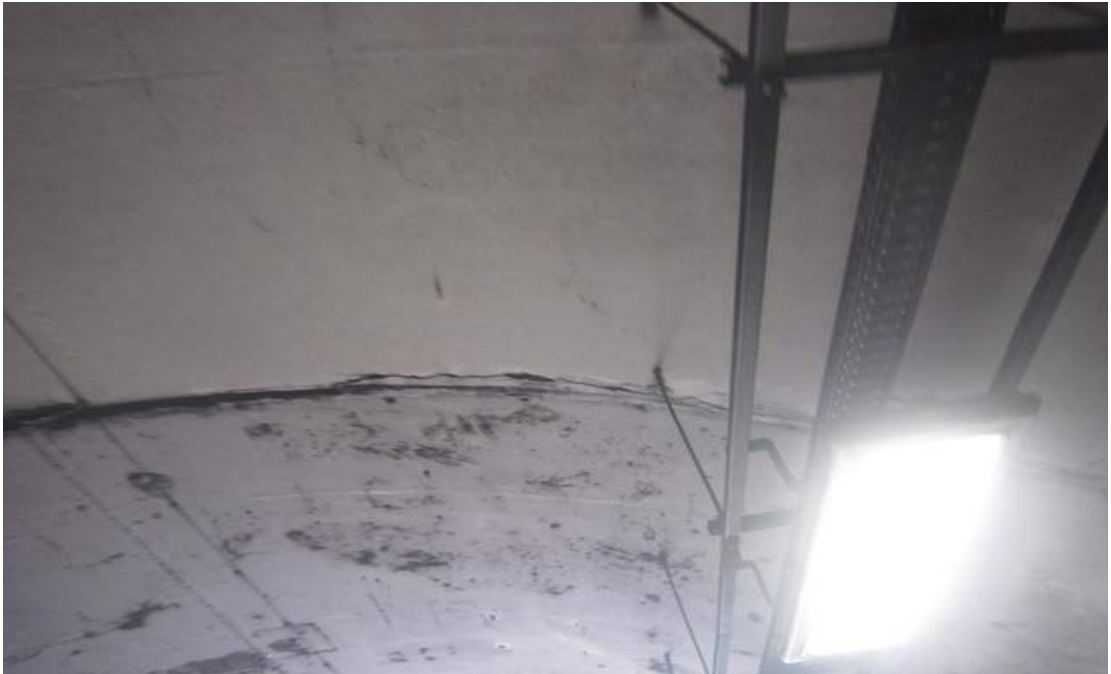
| 사진내용 | 하행선 천정부 J6 콘크리트 들뜸 (A=0.1X1.0) | 6 | |

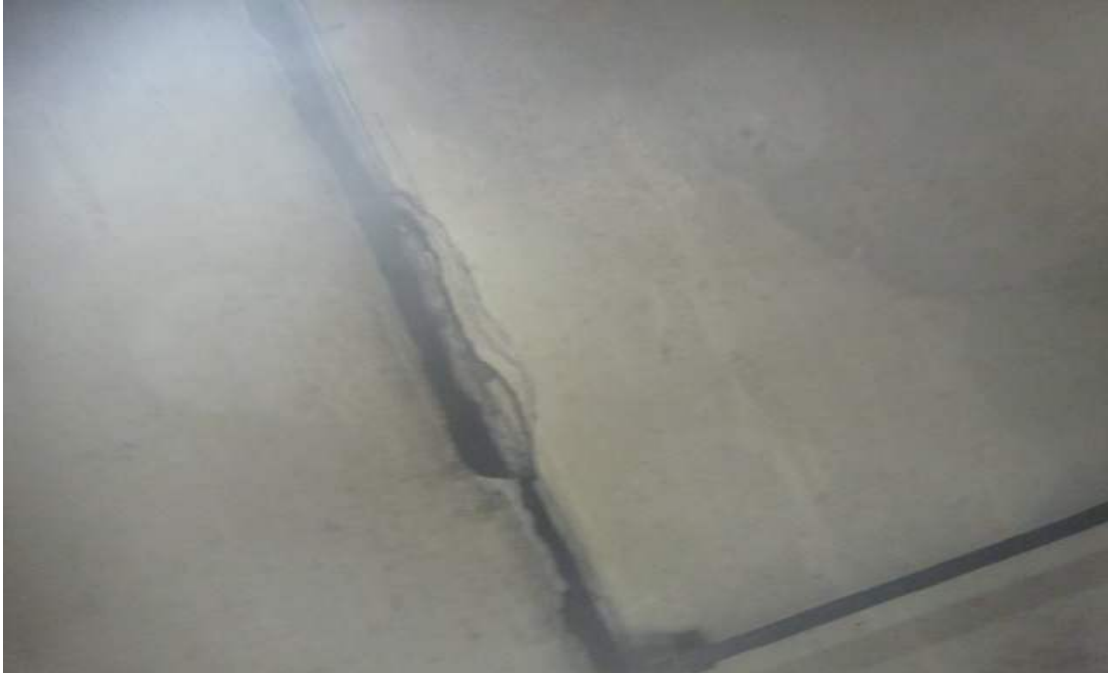
| 사진내용 | 하행선 천정부 J45 콘크리트 들뜸 (A=0.1X0.3) | | 7 |

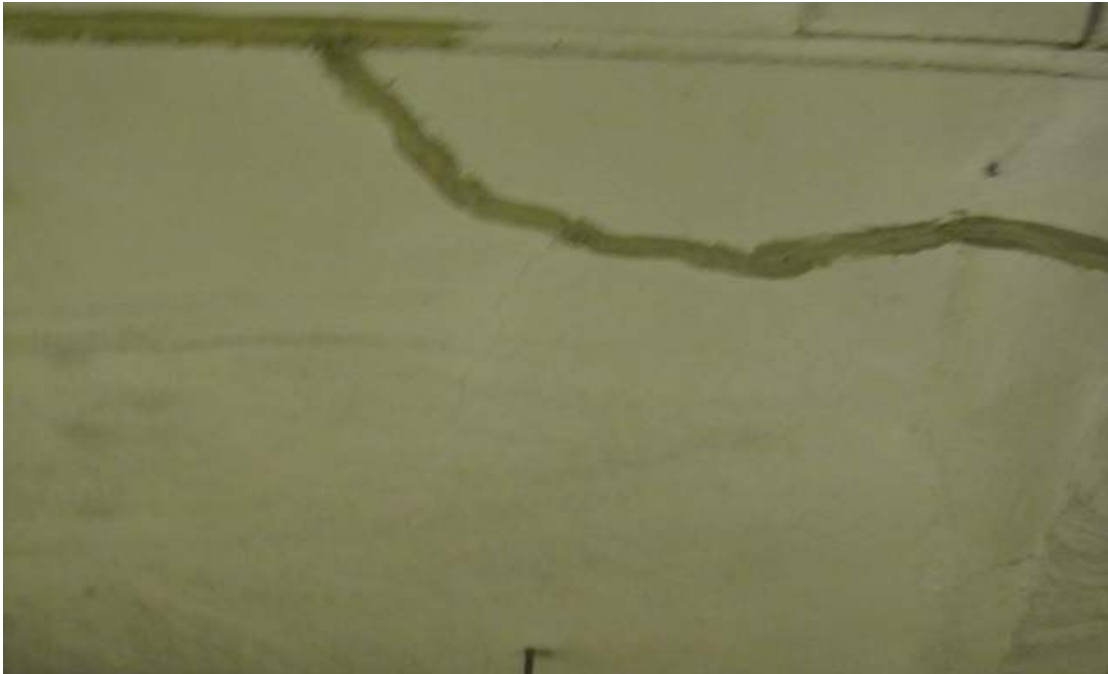
| 사진내용 | 하행선 천정부 S103 재균열 (폭 0.5mm) | | 8 |

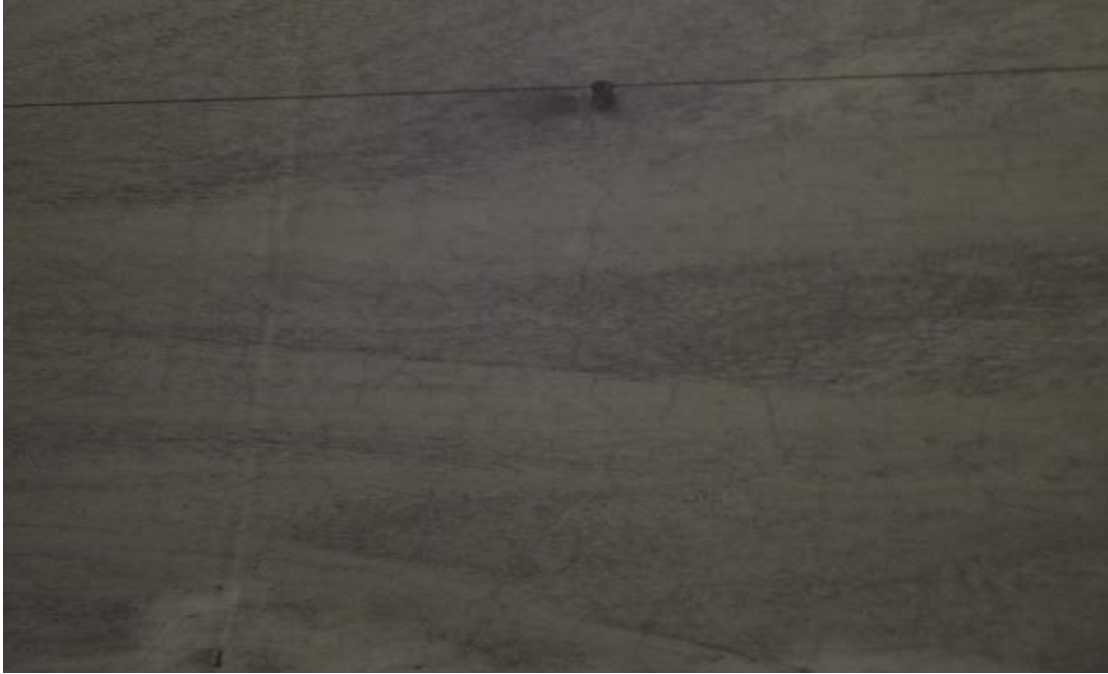
| 사진내용 | 상행선 측벽부 S43 표면균열 (A=2.0*2.0) | | 9 |

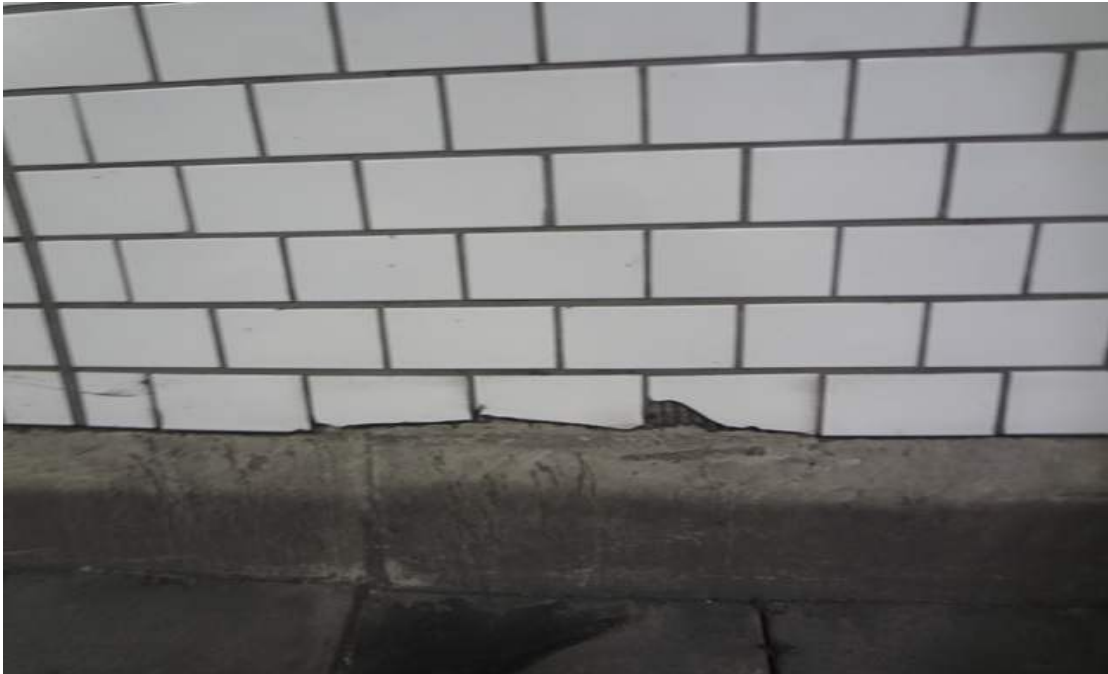
| 사진내용 | 하행선 측벽부 S4 타일 파손 | | 10 |

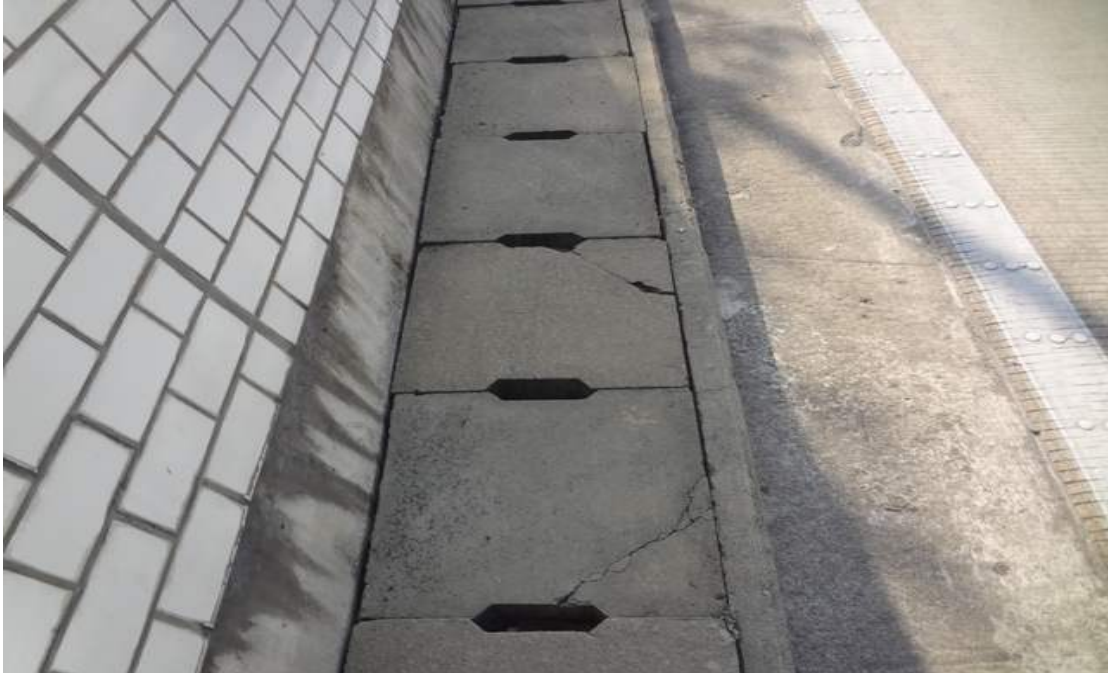
| 과업명 | 신대구부산고속도로 시설물 정밀점검 | 시설물명 | 고정1터널 |
|---|---|---|---|
| 사진내용 | 상행선 공동구 S1 뒤편 파손 | | 11 |

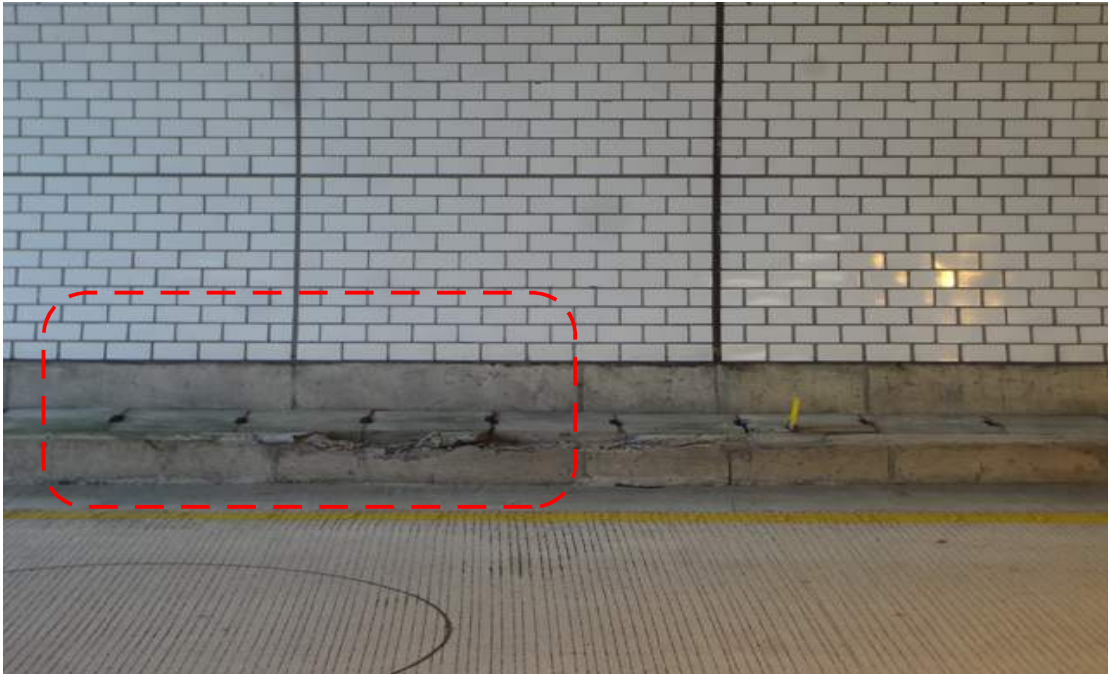
| 과업명 | 신대구부산고속도로 시설물 정밀점검 | 시설물명 | 고정1터널 |
|---|---|---|---|
| 사진내용 | 하행선 공동구 S126 콘크리트 파손 | | 12 |
