# 1. 용평1교

| 과업명 | 신대구부산고속도로 시설물 정밀점검 | 시설물명 | 용평1교 |

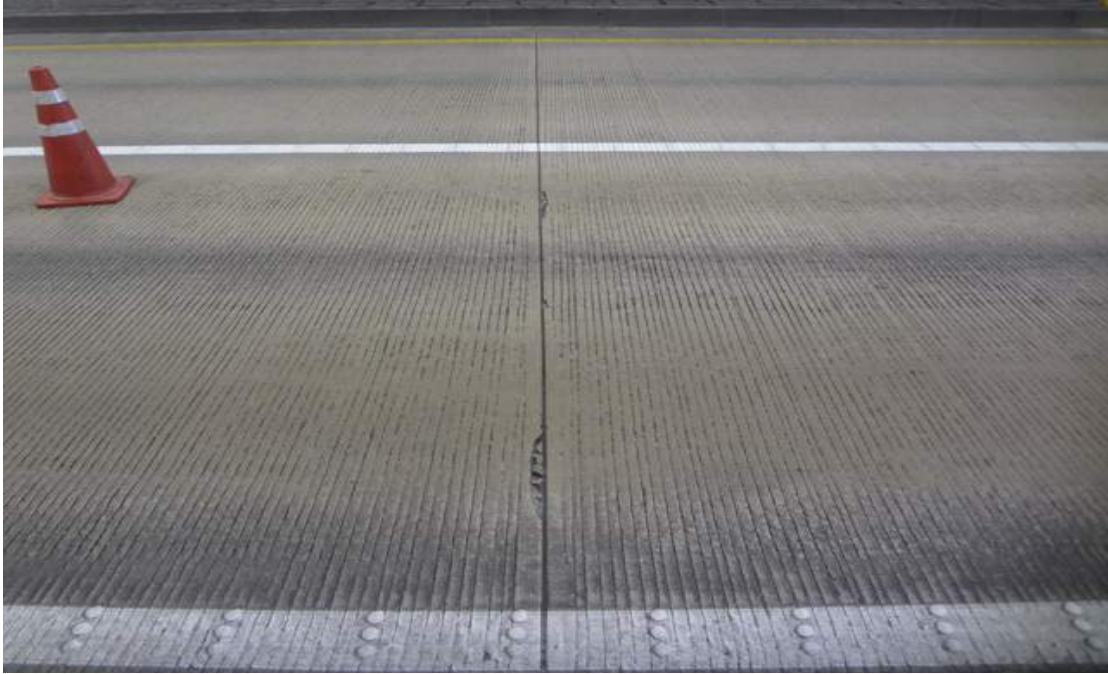
| 사진내용 | 하행선 포장부 S20 스폐링 | | 13 |

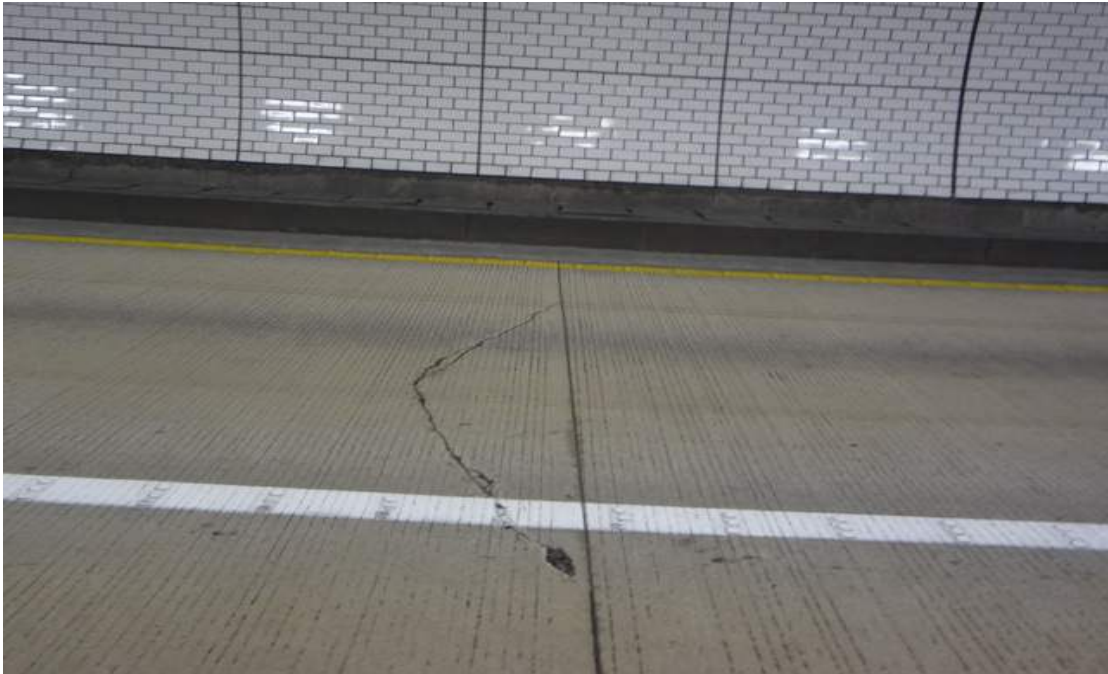
| 사진내용 | 하행선 포장부 S55 파단 (A=0.1X3.0) | | 14 |

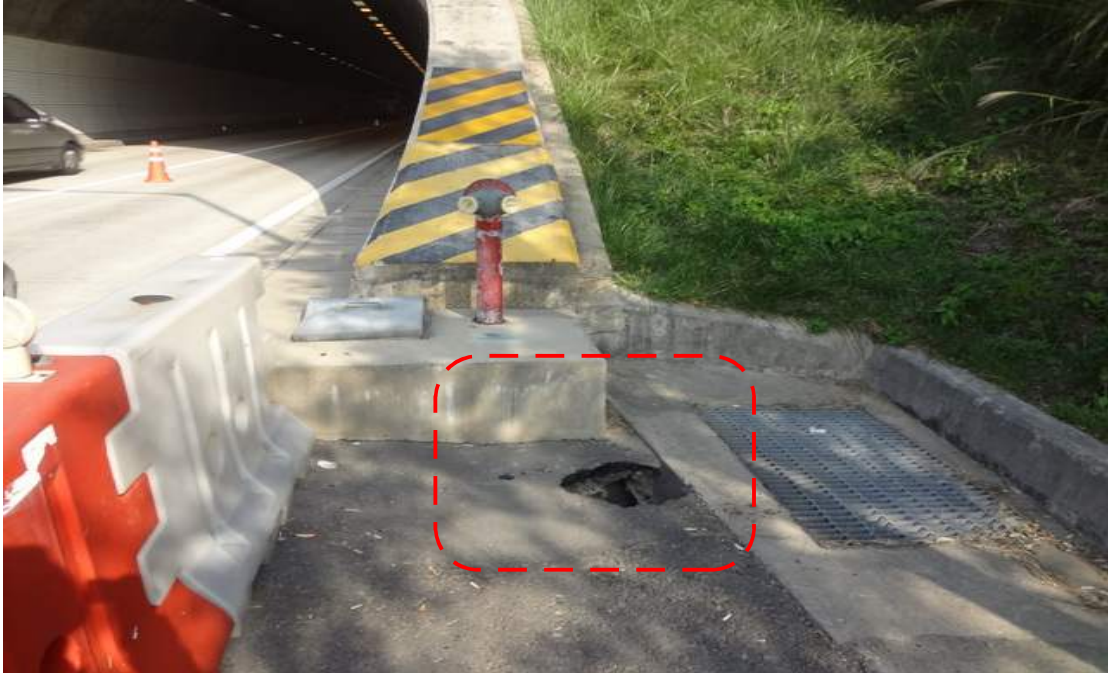
| 사진내용 | 하행선 포장부 상행선 시점부 공동 | | 15 |

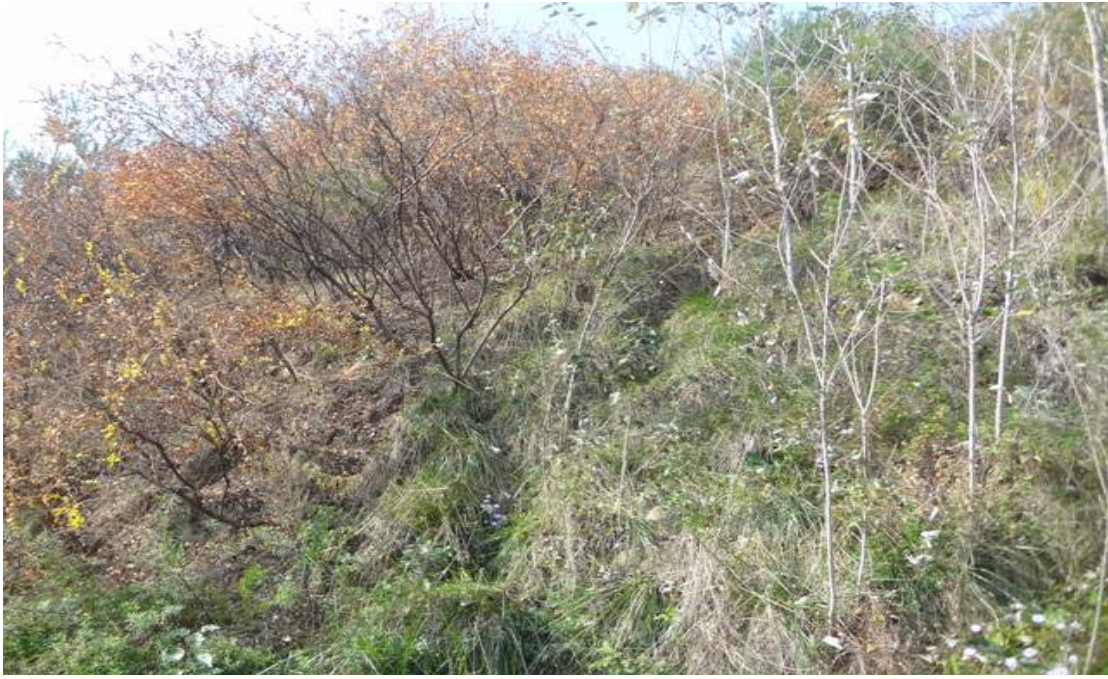
| 과업명 | 신대구부산고속도로 시설물 정밀점검 | 시설물명 | 고정1터널<br>터널부사면 |
|---|---|---|---|
| 사진내용 | 시점부-좌측 STA.38+530~38+560 4~6단 세굴 | | 24 |

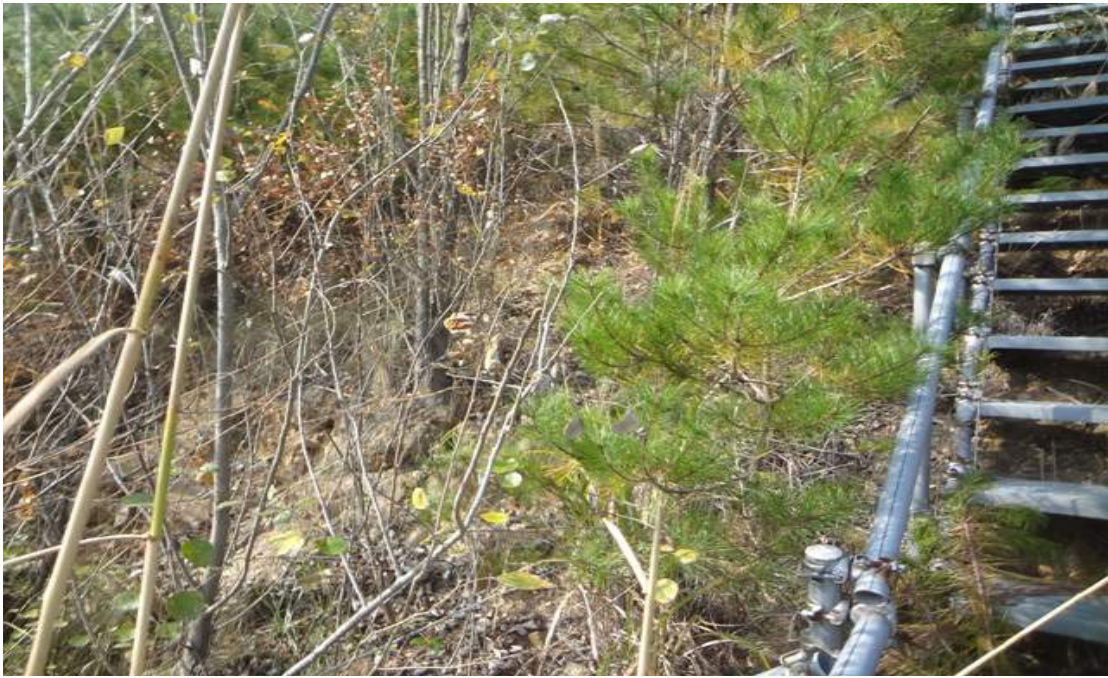
| 과업명 | 신대구부산고속도로 시설물 정밀점검 | 시설물명 | 고정1터널<br>터널부사면 |
|---|---|---|---|
| 사진내용 | 시점부-좌측 STA.38+530~38+560 4~6단 세굴 | | 25 |

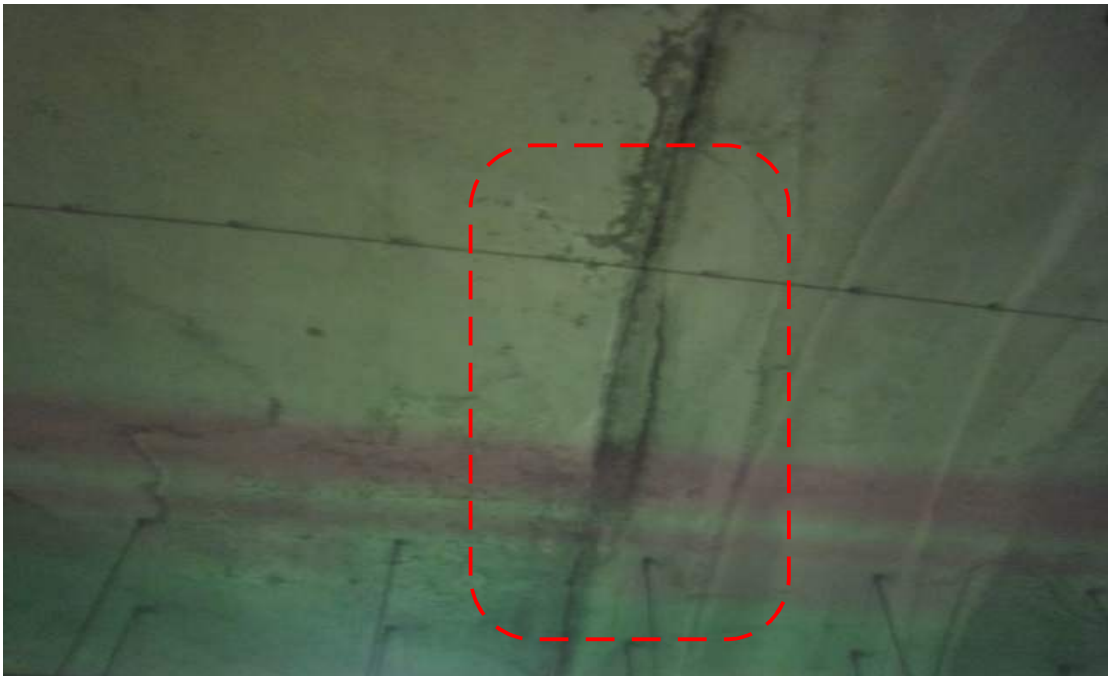
| 사진내용 | 상행선 천정부 J60 콘크리트 들뜸 (A=0.2X1.5) | | 8 |

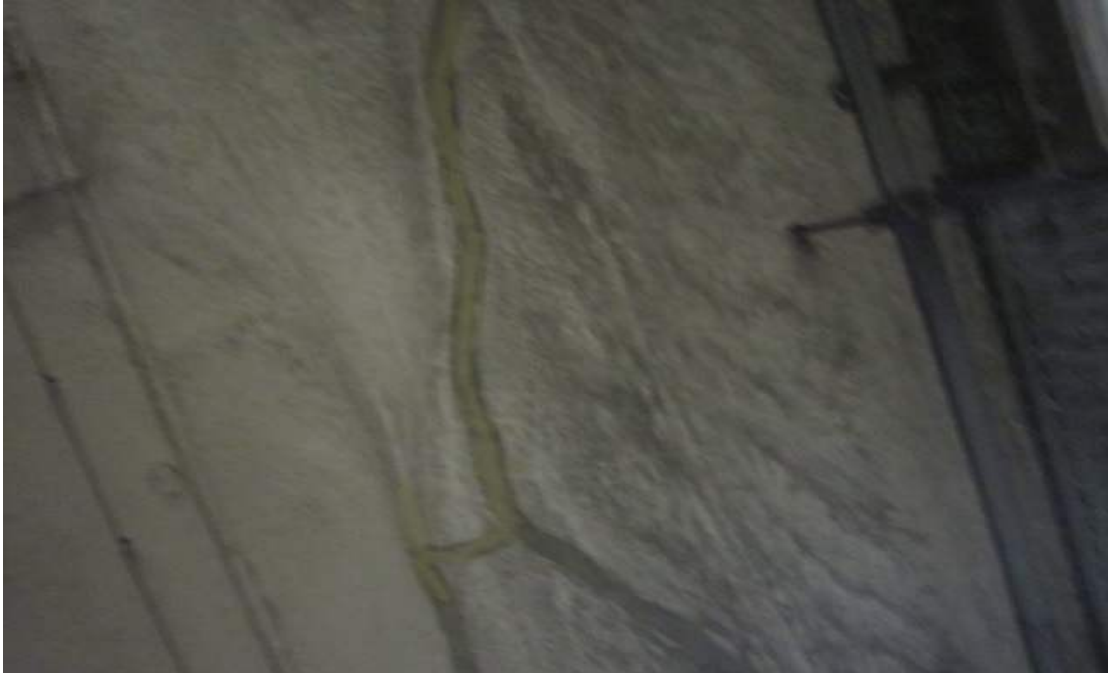
| 사진내용 | 하행선 천정부 S86 재균열 (폭 0.3mm) | | 9 |

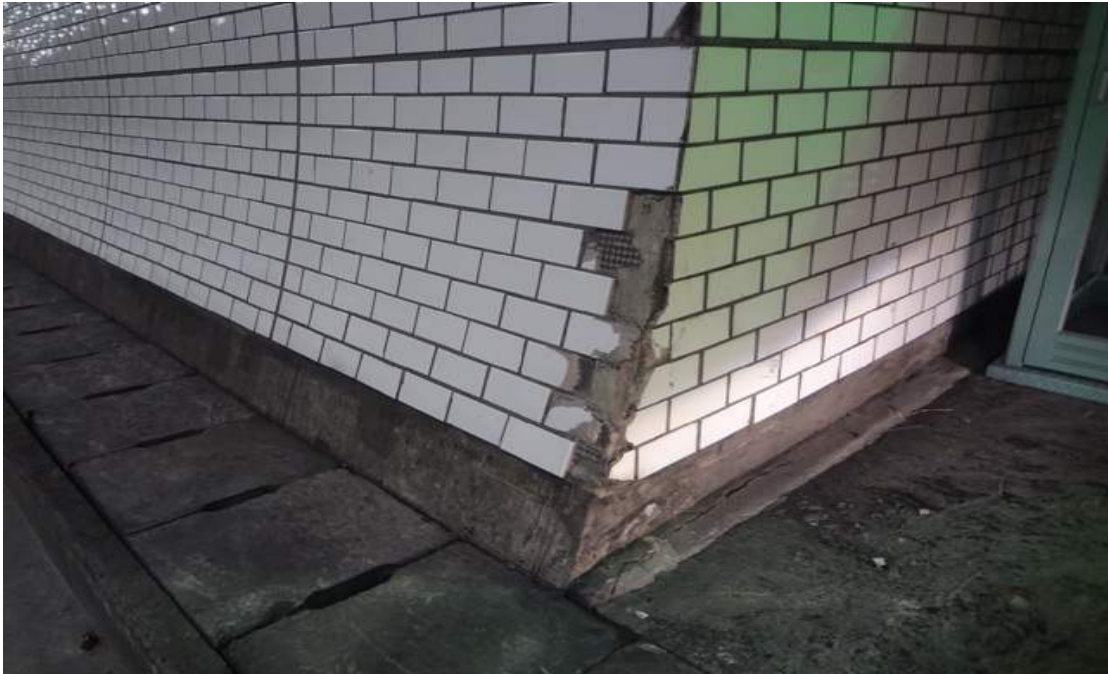
| 사진내용 | 상행선 측벽부 S62 타일파손 | | 10 |

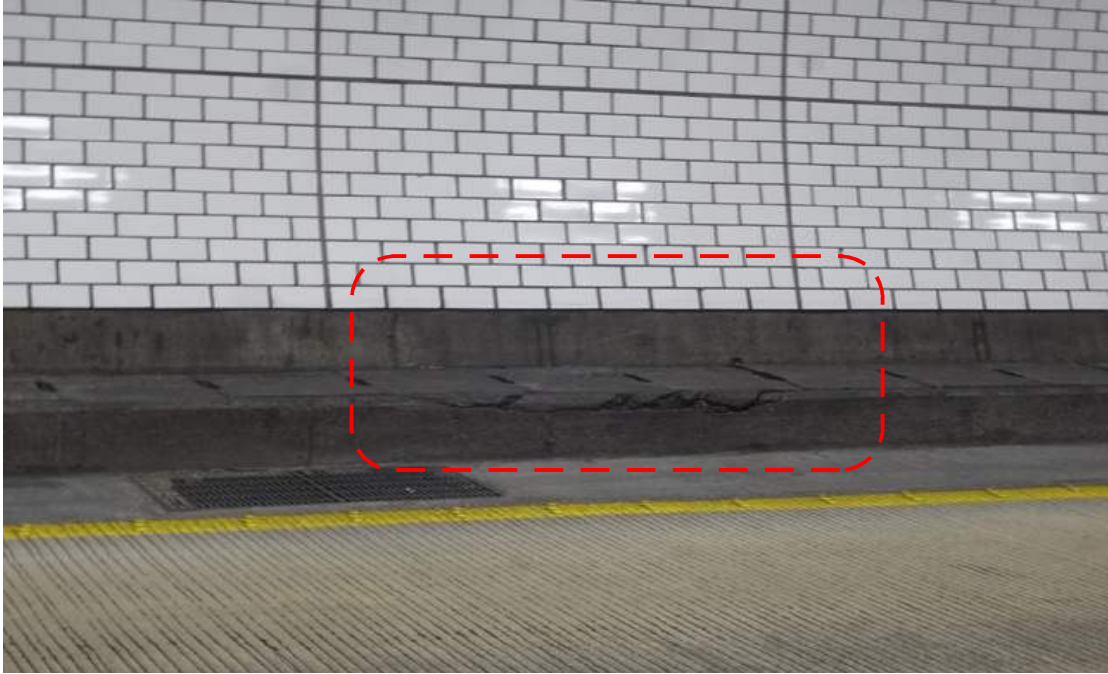
| 과업명 | 신대구부산고속도로 시설물 정밀점검 | 시설물명 | 고정2터널 |
|---|---|---|---|
| 사진내용 | 상행선 공동구 S82 콘크리트 파손 | | 13 |

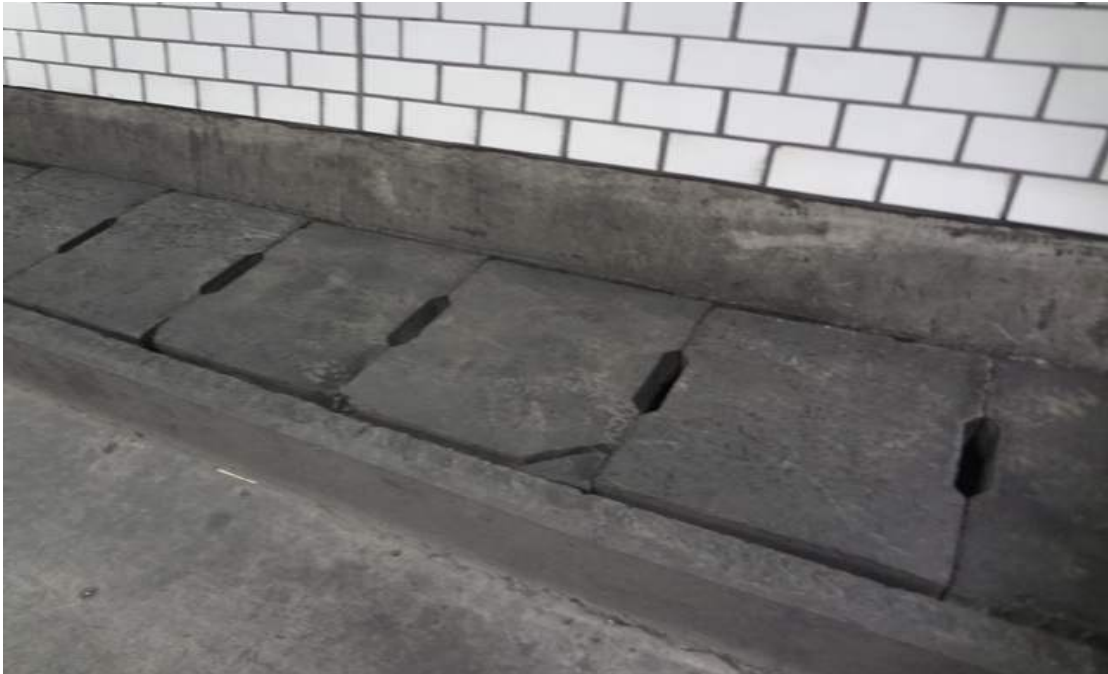
| 과업명 | 신대구부산고속도로 시설물 정밀점검 | 시설물명 | 고정2터널 |
|---|---|---|---|
| 사진내용 | 하행선 공동구 S25 덮개파손 | | 14 |

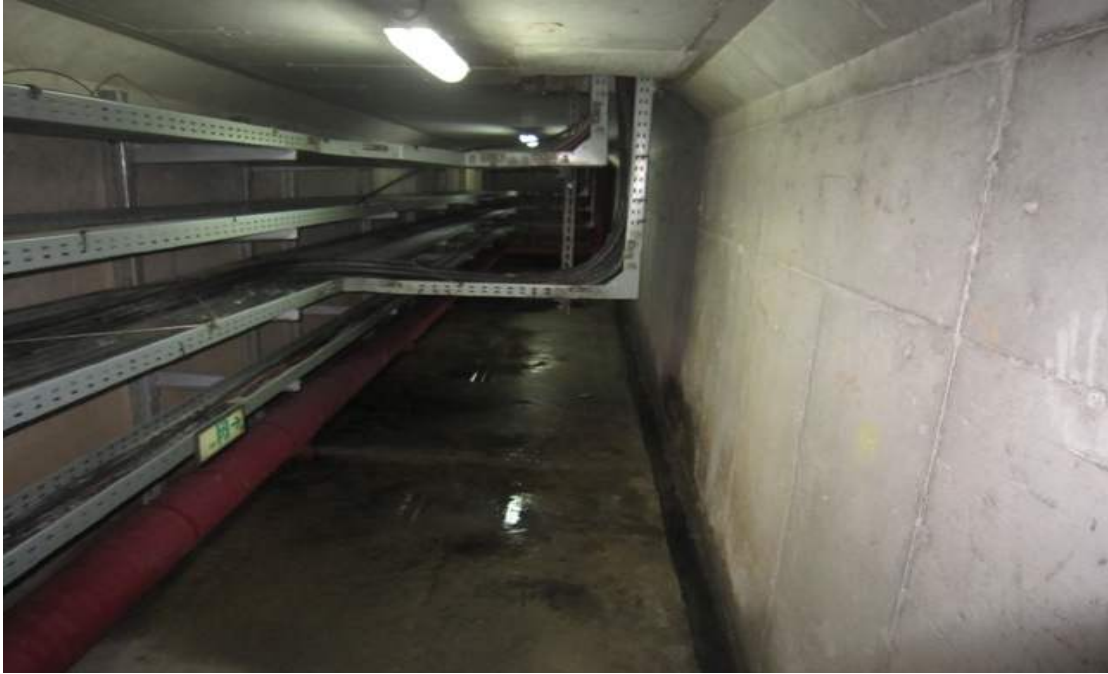
| 사진내용 | 공동구내부 B면 연결홀 누수 (STA.0+10) | | 19 |

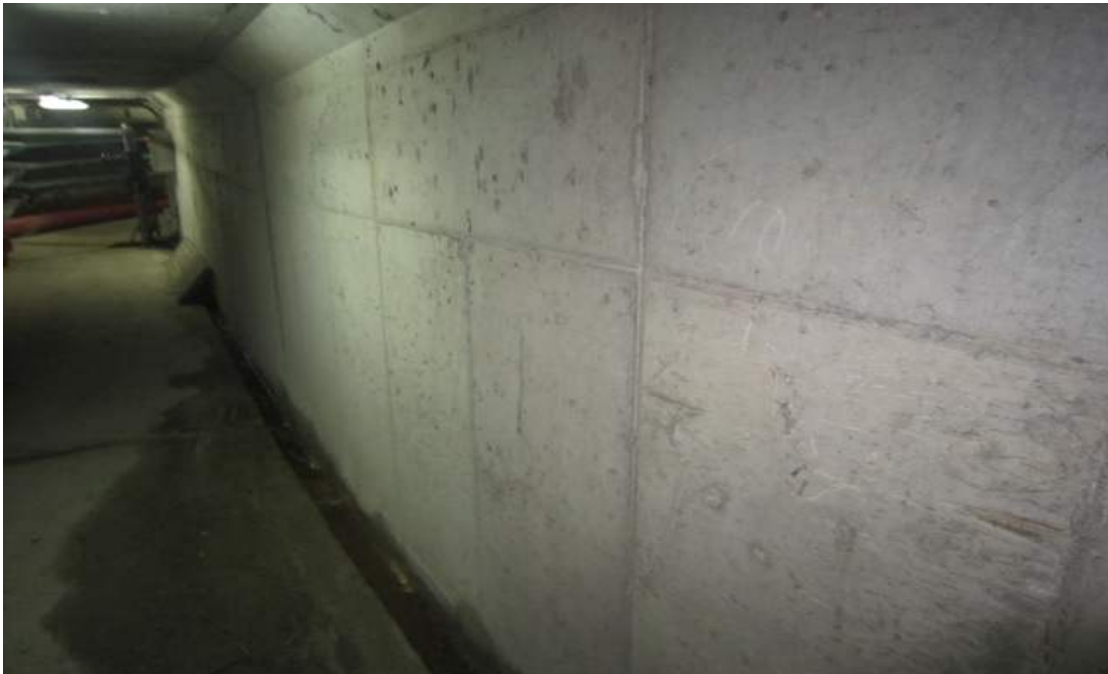
| 사진내용 | 공동구내부 C면 재료분리 (STA.0+10) | | 20 |

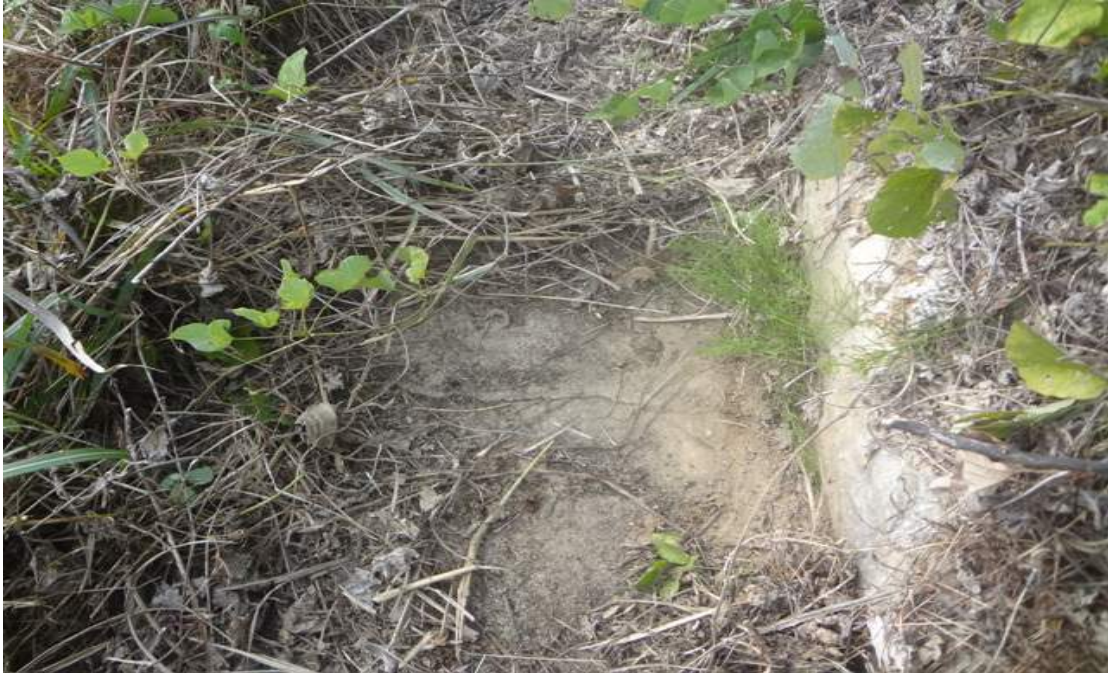
| 과업명 | 신대구부산고속도로 시설물 정밀점검 | 시설물명 | 고정2터널<br>터널부사면 |
|---|---|---|---|
| 사진내용 | 시점부-정면 STA.0+10 1소단배수로 종방향균열 | | 25 |

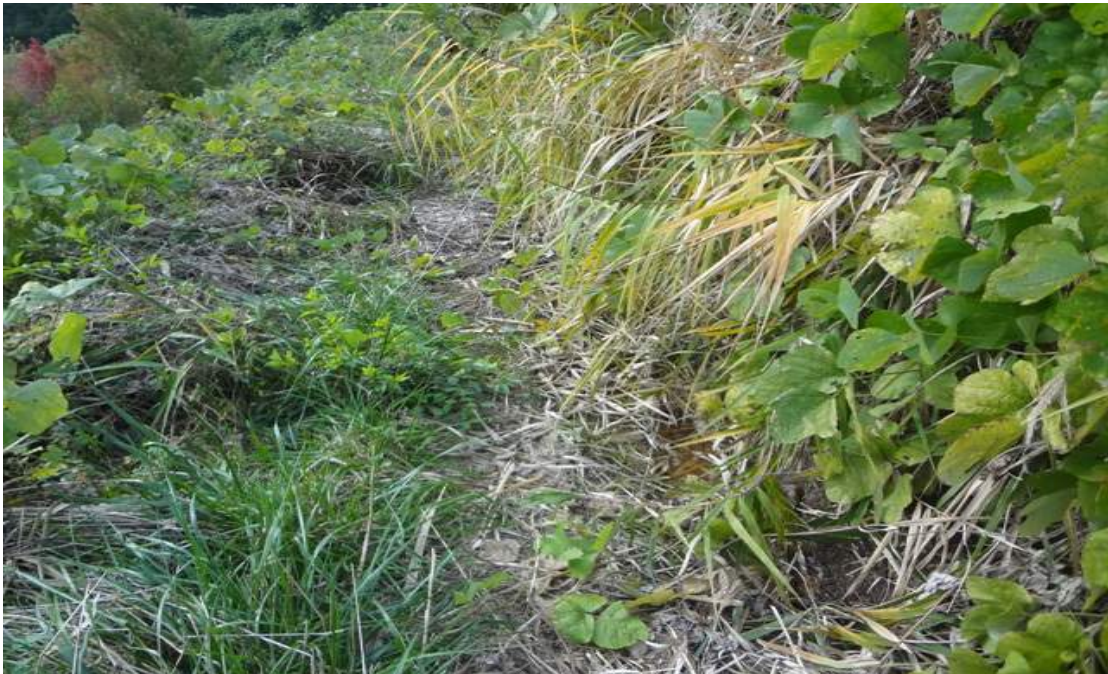
| 과업명 | 신대구부산고속도로 시설물 정밀점검 | 시설물명 | 고정2터널<br>터널부사면 |
|---|---|---|---|
| 사진내용 | 시점부-정면 STA.0+5 3단 누수 및 체수 | | 26 |

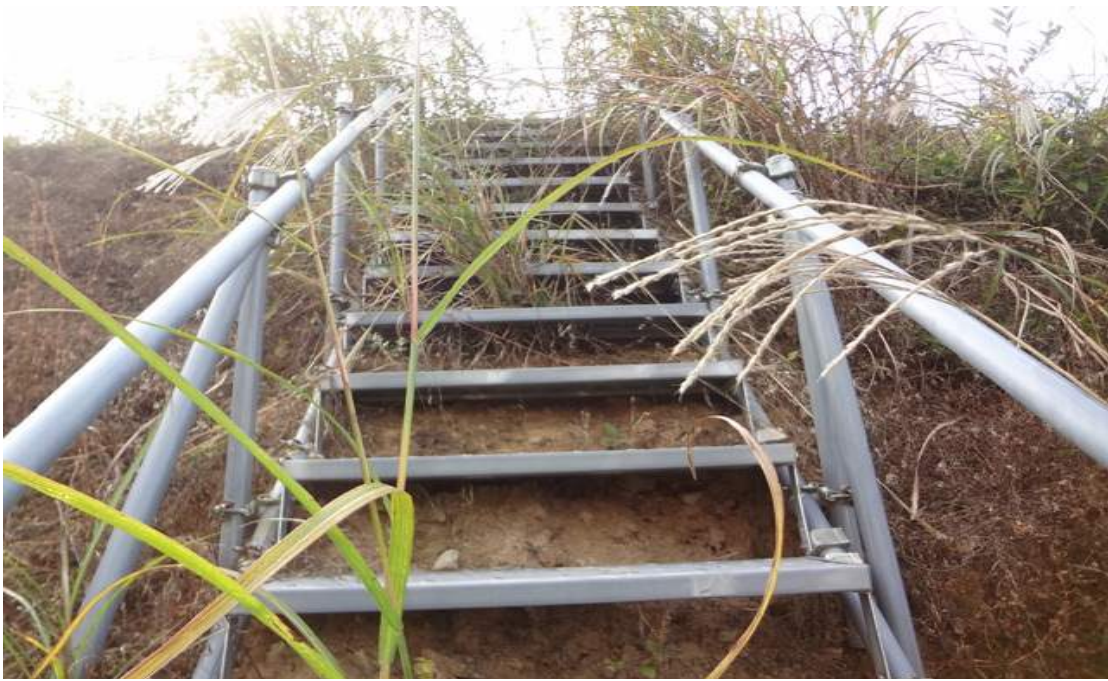
| 과업명 | 신대구부산고속도로 시설물 정밀점검 | 시설물명 | 고정2터널<br>터널부사면 |
|---|---|---|---|
| 사진내용 | 종점부-우측 STA.41+350 4단 표층유실 | | 28 |

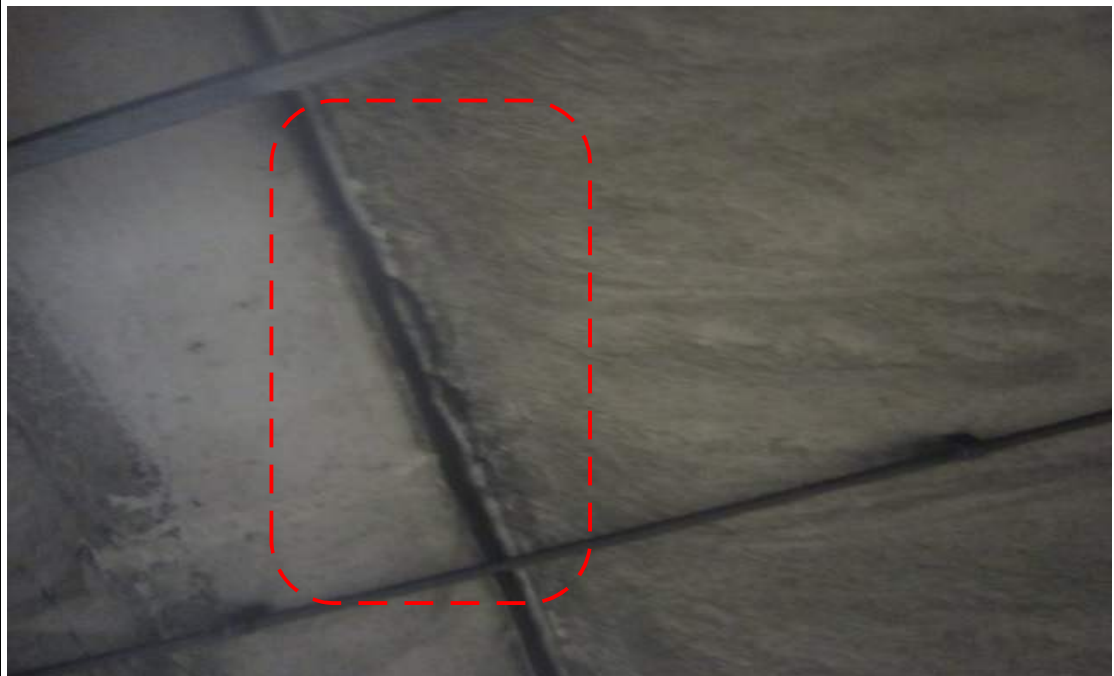
| 사진내용 | 상행선 천정부 J24 콘크리트 들뜸 (A=0.1X0.2) | | 4 |

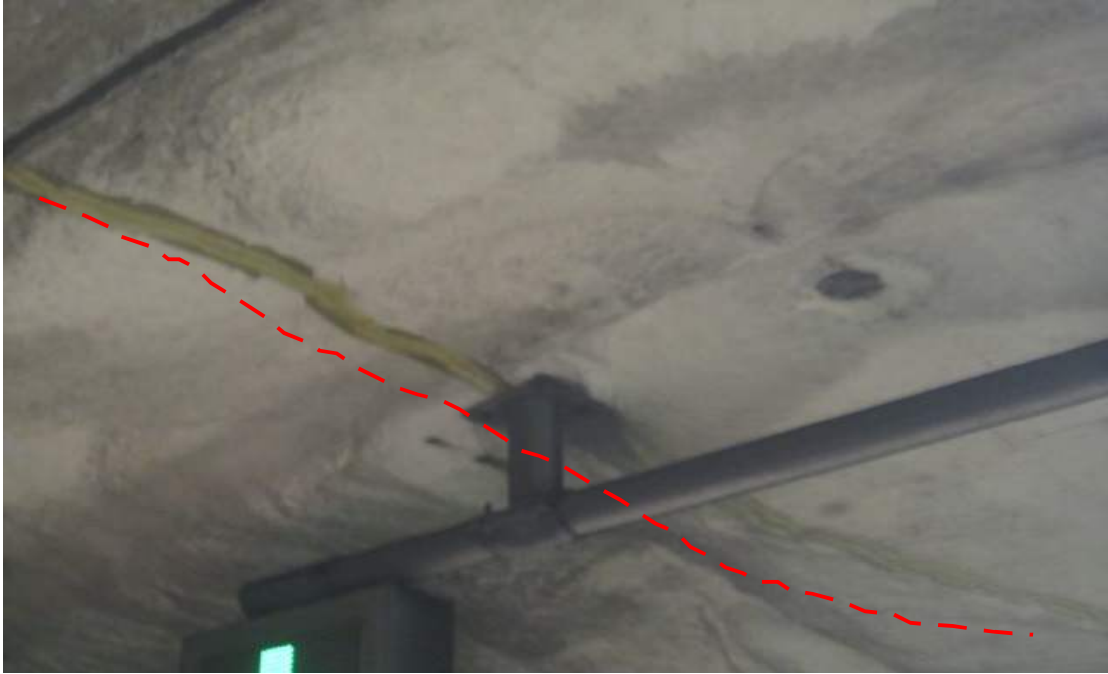
| 과업명 | 신대구부산고속도로 시설물 정밀점검 | 시설물명 | 고정3터널 |
|---|---|---|---|
| 사진내용 | 상행선 천정부 S47 재균열 (폭 1.0mm) | 5 | |

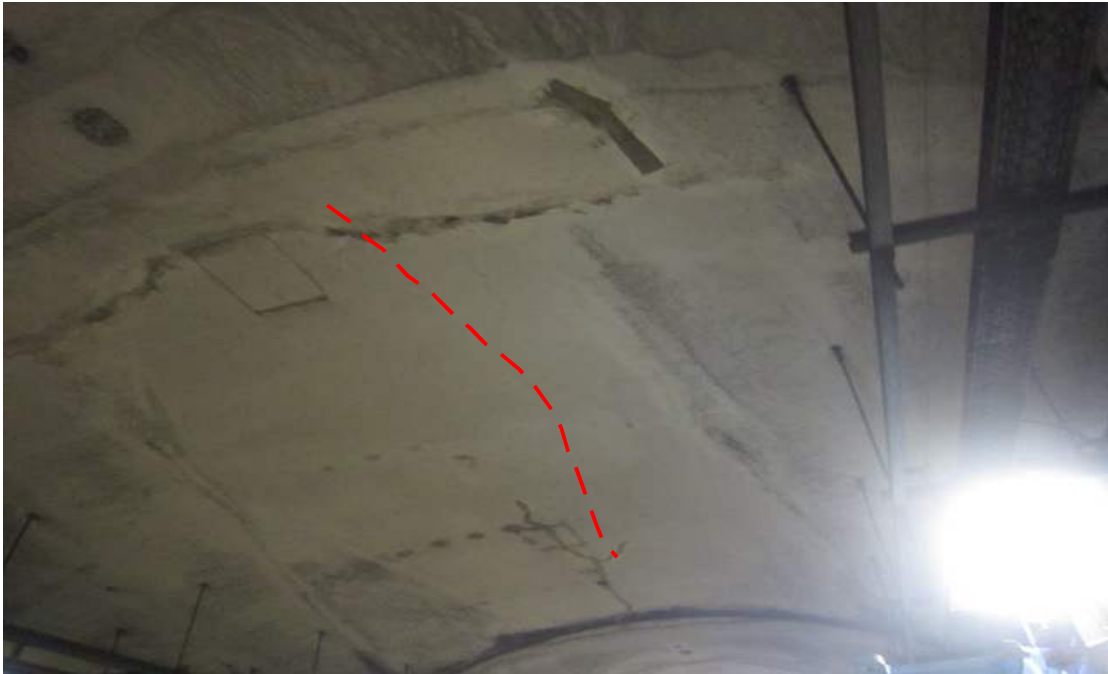
| 과업명 | 신대구부산고속도로 시설물 정밀점검 | 시설물명 | 고정3터널 |
|---|---|---|---|
| 사진내용 | 하행선 천정부 S16 균열 (폭 0.3mm) | 6 | |

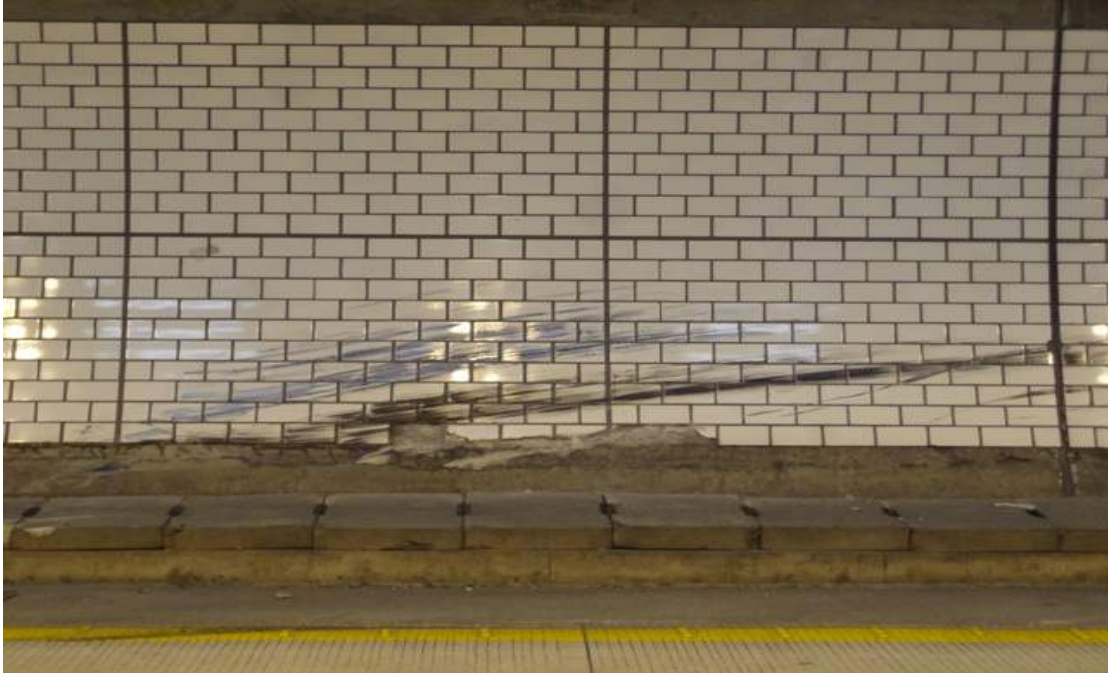
| 사진내용 | 상행선 측벽부 S12 타일 손상 | | 7 |

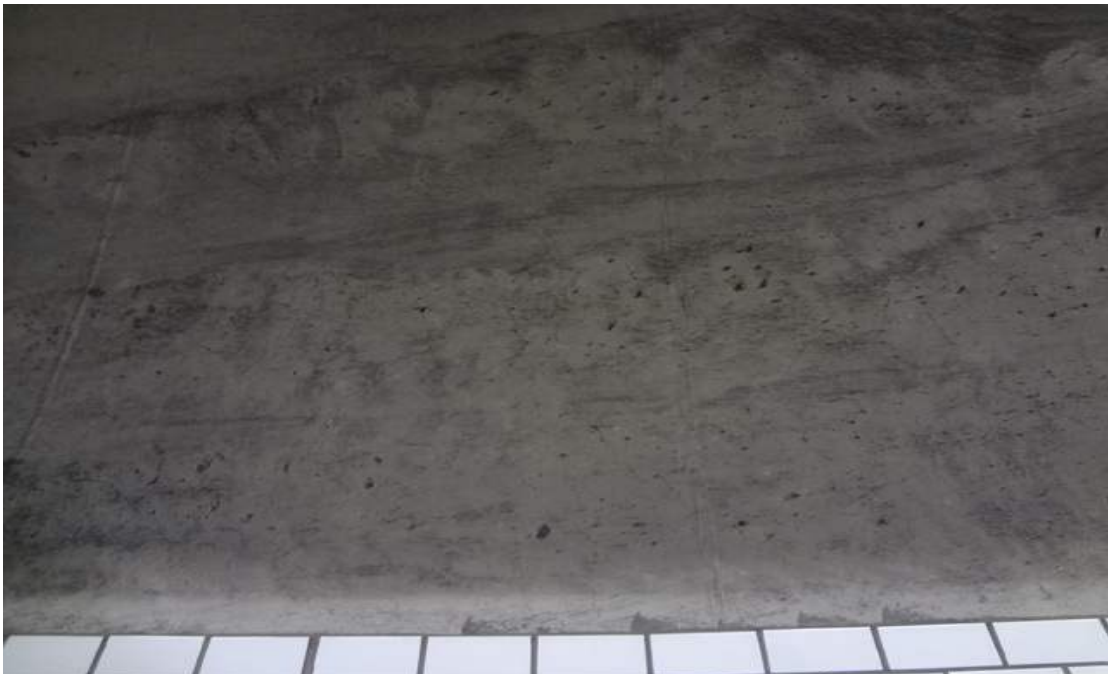
| 사진내용 | 하행선 측벽부 S21 표면균열 | | 8 |

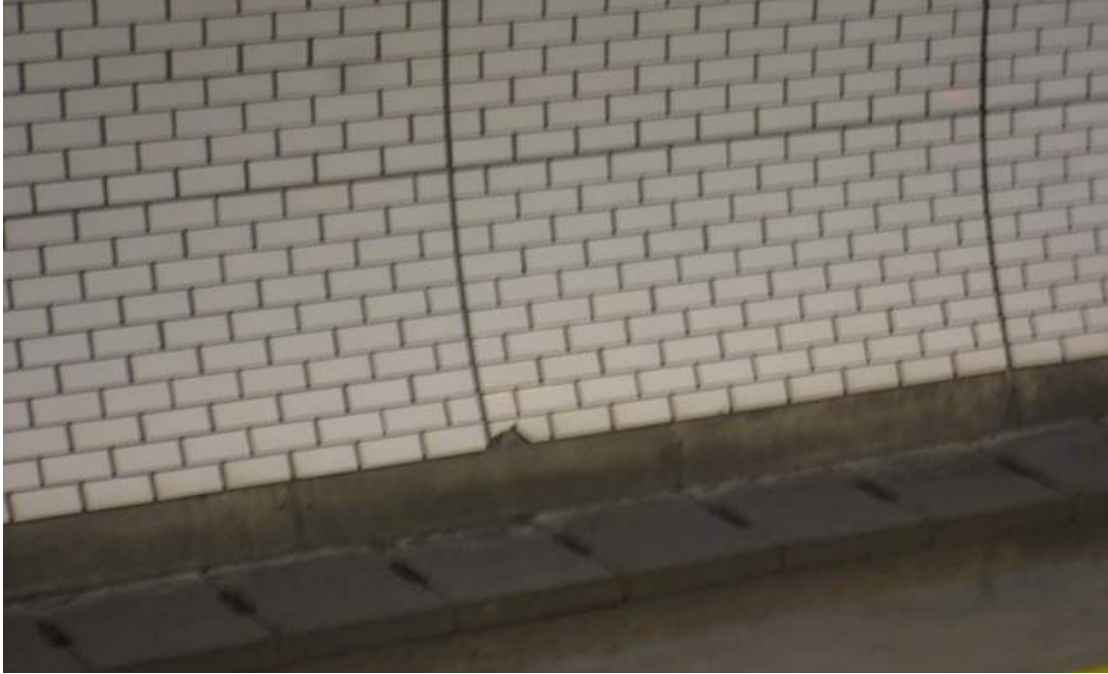
| 과업명 | 신대구부산고속도로 시설물 정밀점검 | 시설물명 | 고정3터널 |
|---|---|---|---|
| 사진내용 | 하행선 측벽부 S47 타일과손 | | 9 |

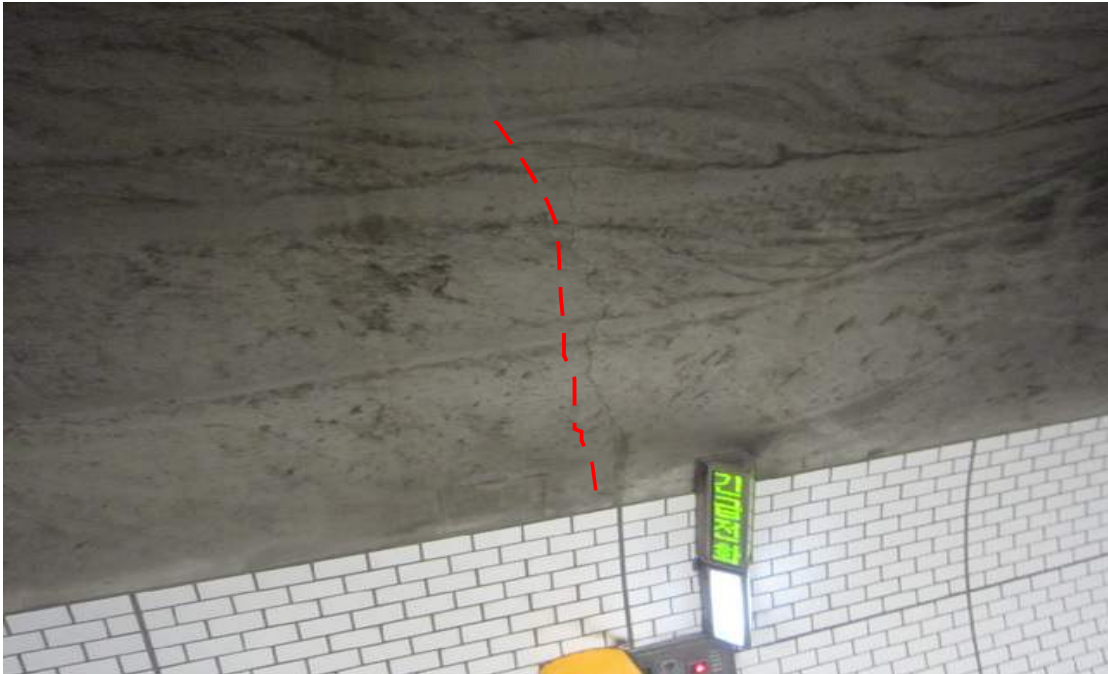
| 과업명 | 신대구부산고속도로 시설물 정밀점검 | 시설물명 | 고정3터널 |
|---|---|---|---|
| 사진내용 | 하행선 측벽부 S50 수직균열 및 타일균열 (폭 0.5mm) | | 10 |

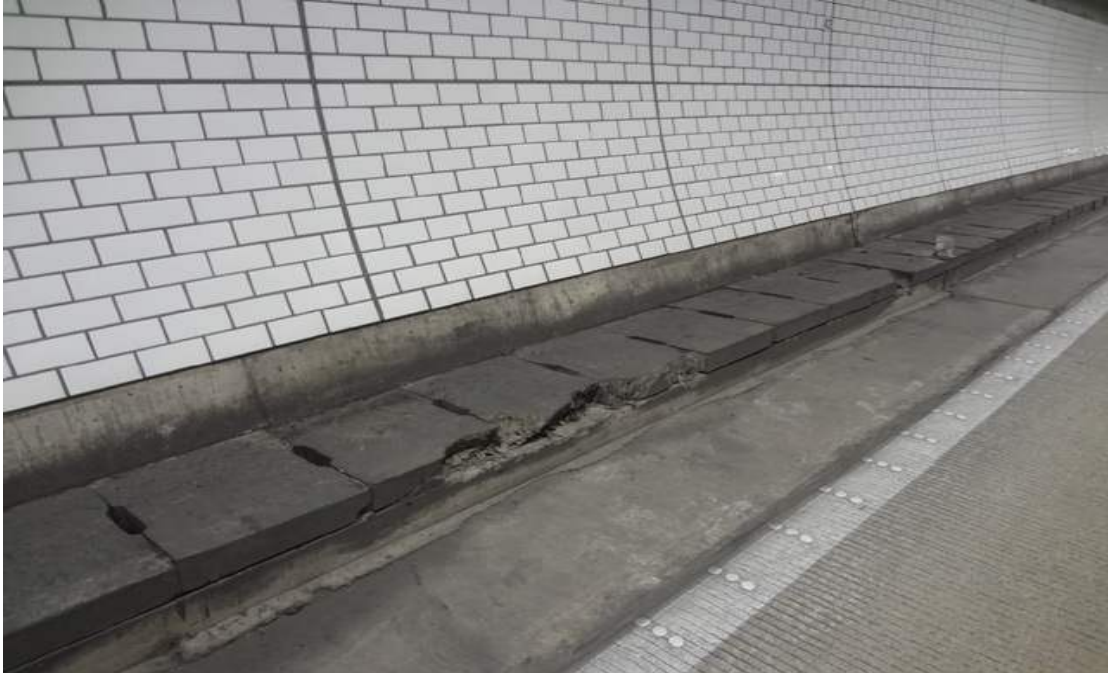
| 사진내용 | 하행선 공동구 S33 덮개파손 (3EA) | | 11 |

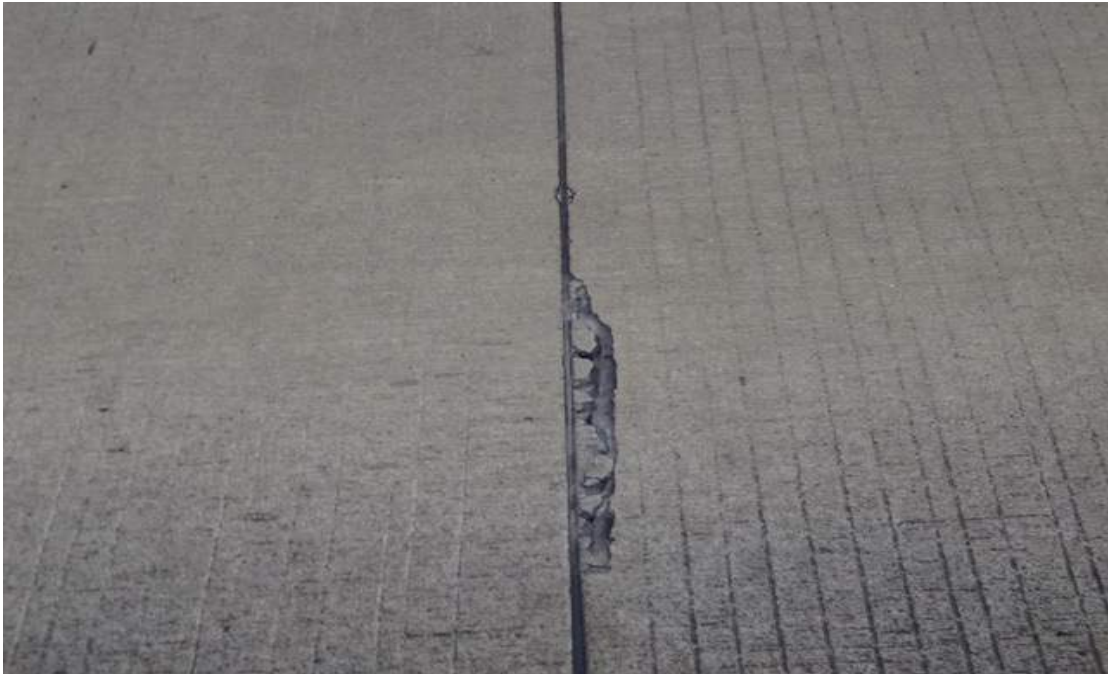
| 사진내용 | 하행선 포장부 S16 스폐링 | | 12 |

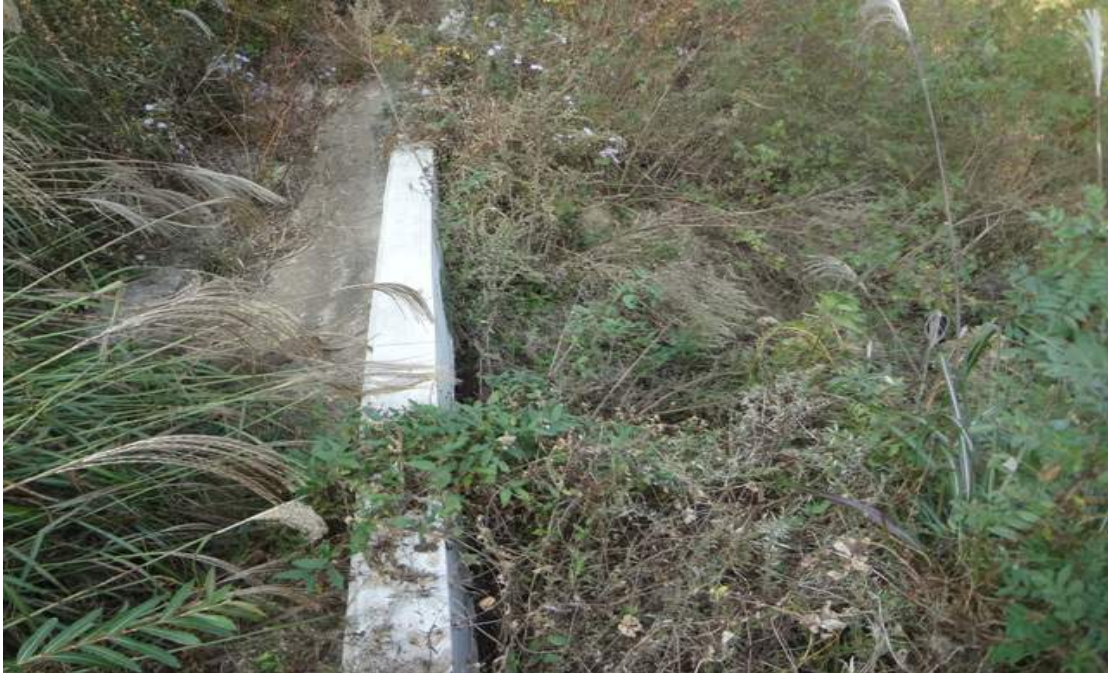
| 과업명 | 신대구부산고속도로 시설물 정밀점검 | 시설물명 | 고정3터널<br>터널부사면 |
|---|---|---|---|
| 사진내용 | 시점부-좌측 STA.41+750<br>3~4단 소단하부 보수부 재손상(누수) | | 15 |

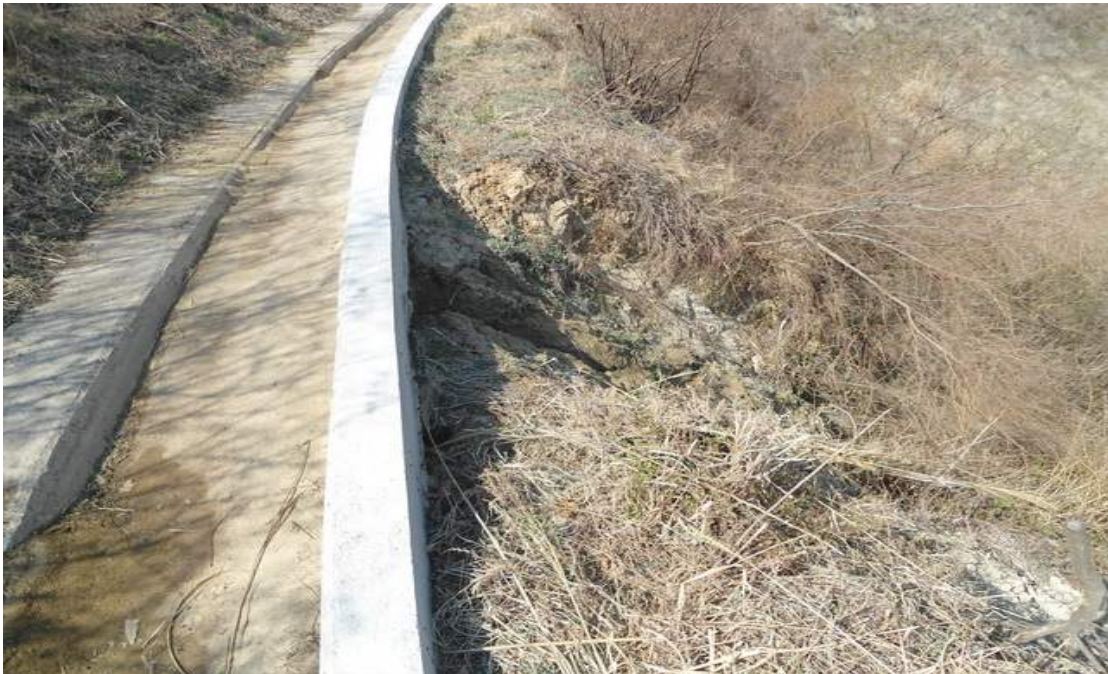
| 과업명 | 신대구부산고속도로 시설물 정밀점검 | 시설물명 | 고정3터널<br>터널부사면 |
|---|---|---|---|
| 사진내용 | 2013년 상반기 시점부-좌측 STA.41+750<br>3~4단 소단하부 보수부 재손상(누수) | | 16 |

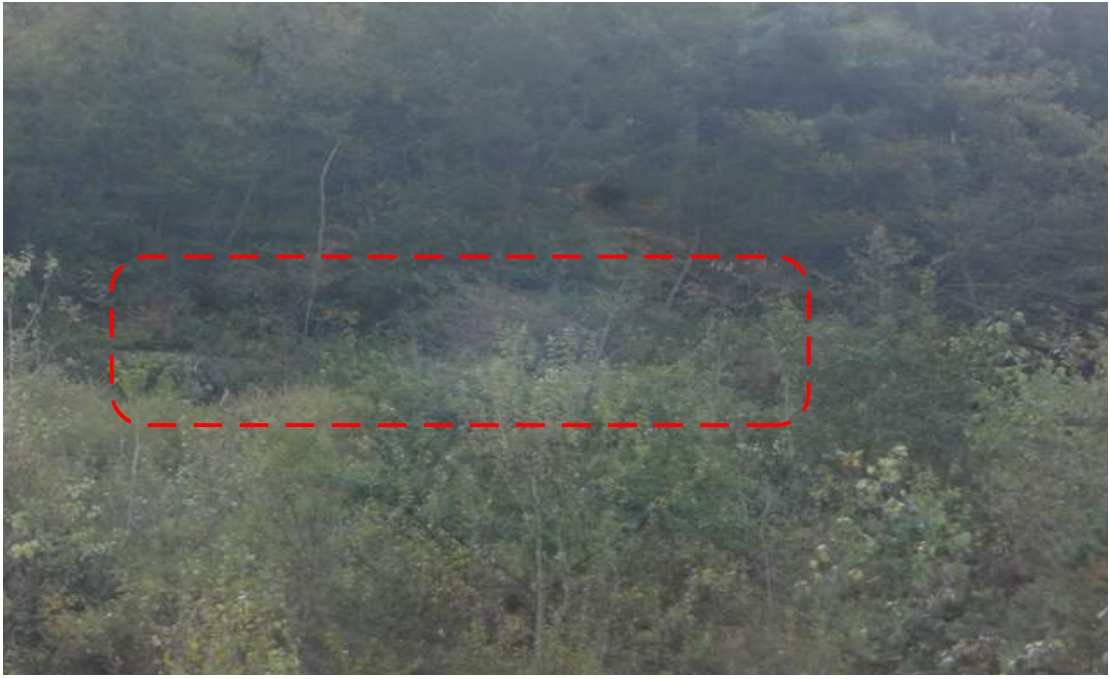
| 사진내용 | 종점부-정면 STA.0+30 자연사면 표층유실 우려 | | 19 |
