# 1. 미전교

| 과업명 | 신대구부산고속도로 시설물 정밀점검 | 시설물명 | 미전교 |

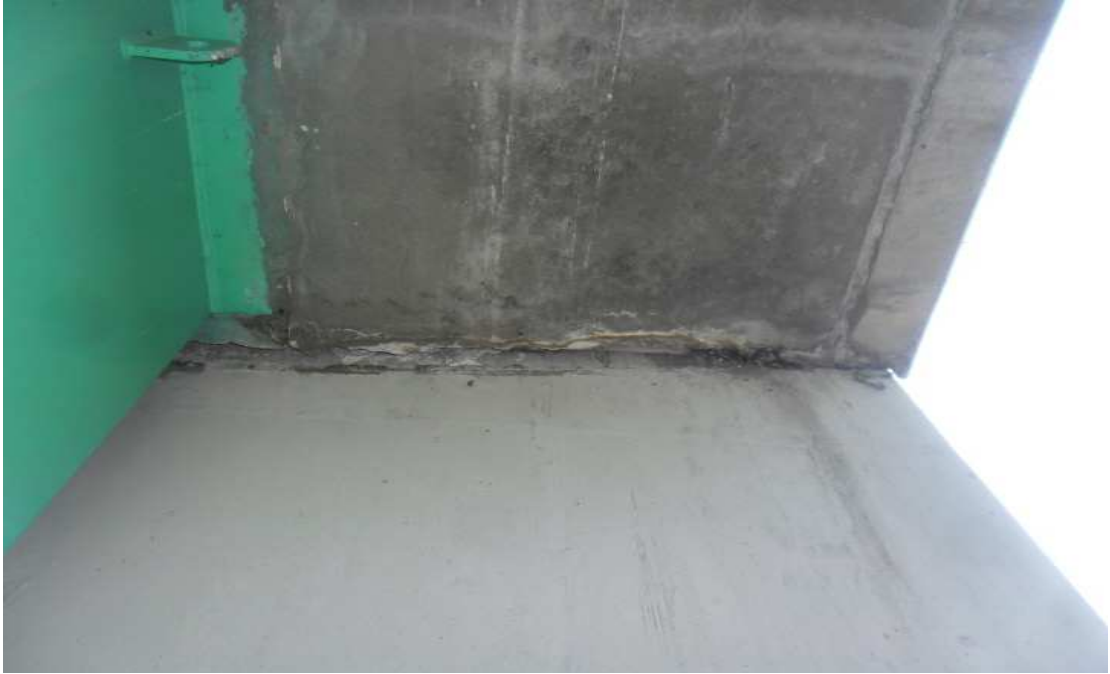
| 과업명 | 신대구부산고속도로 시설물 정밀점검 | 시설물명 | 미전교 |
|---|---|---|---|
| 사진내용 | 상행선 S1 바닥판하면 지점부 백태 | | 7 |

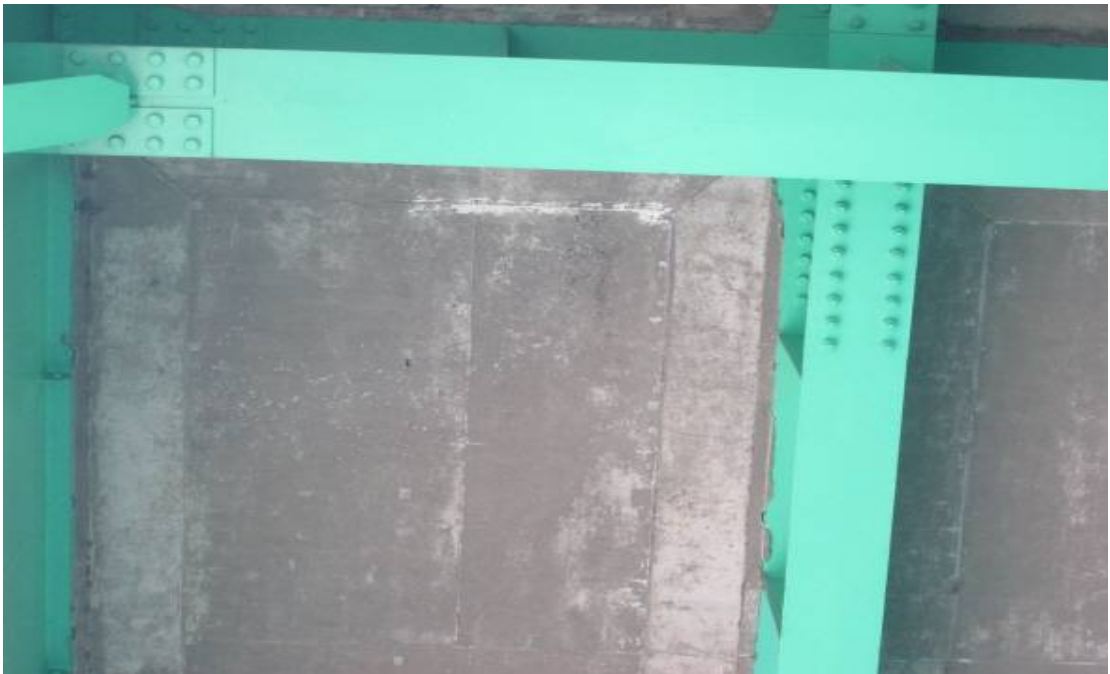
| 과업명 | 신대구부산고속도로 시설물정밀점검 | 시설물명 | 미전교 |
|---|---|---|---|
| 사진내용 | 상행선 S2 바닥판하면 재료분리 | | 8 |

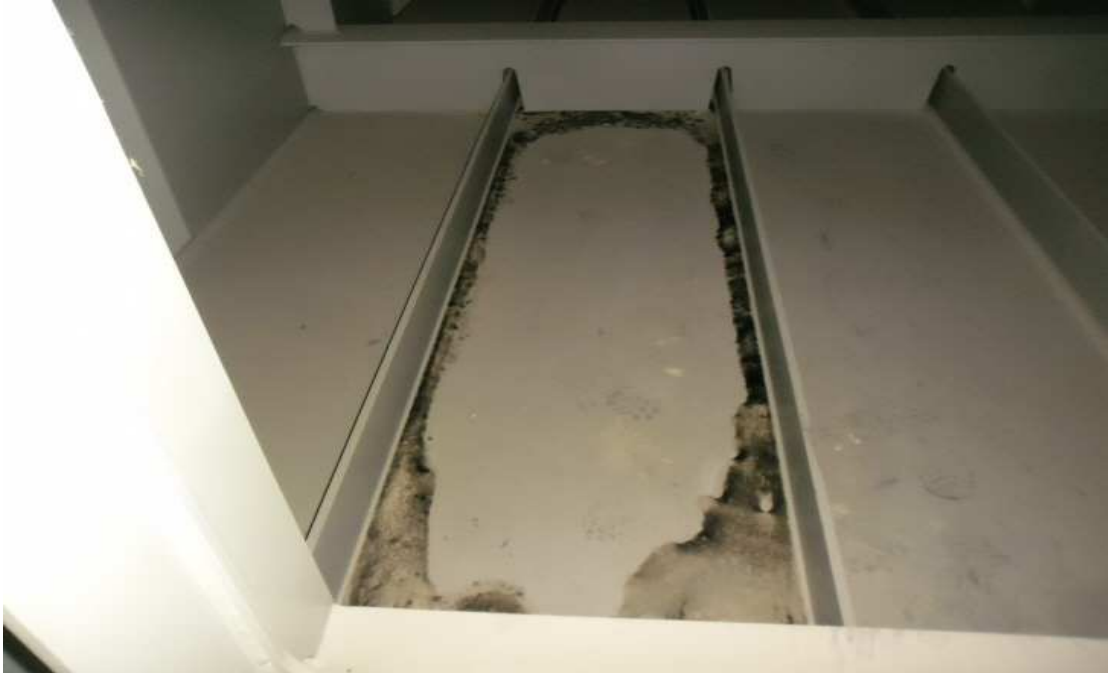
| 사진내용 | 상행선 S2 G2 주형내부 이물질 유입 흔적 | | 9 |

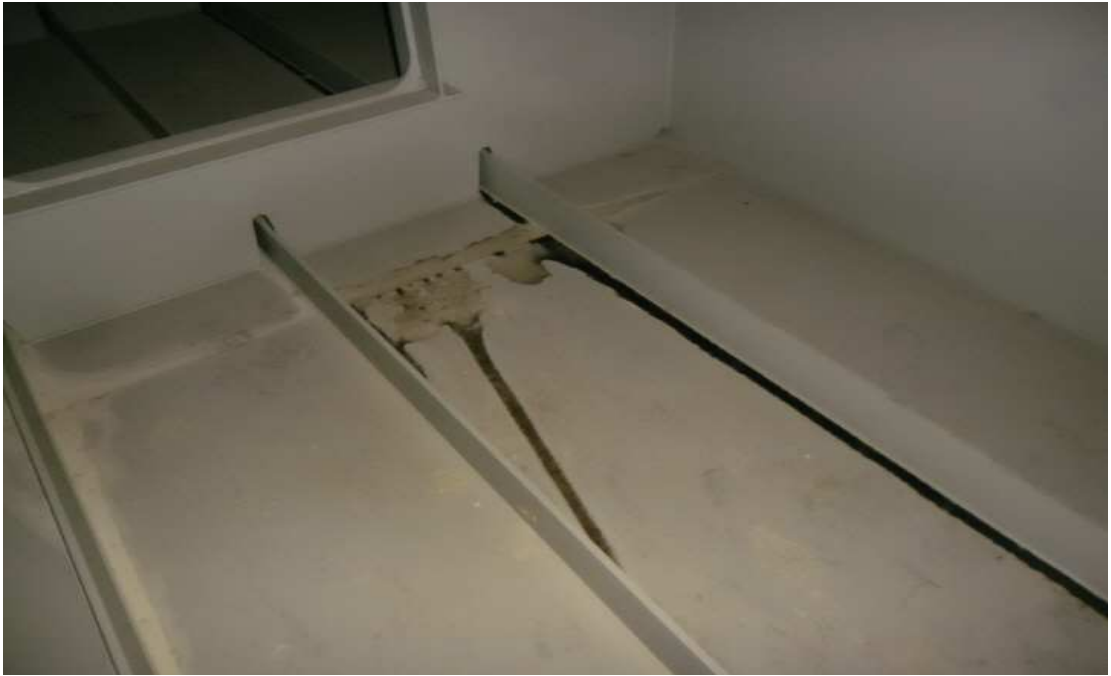
| 사진내용 | 하행선 S1 G1 주형외부 이물질 유입 흔적 | | 10 |

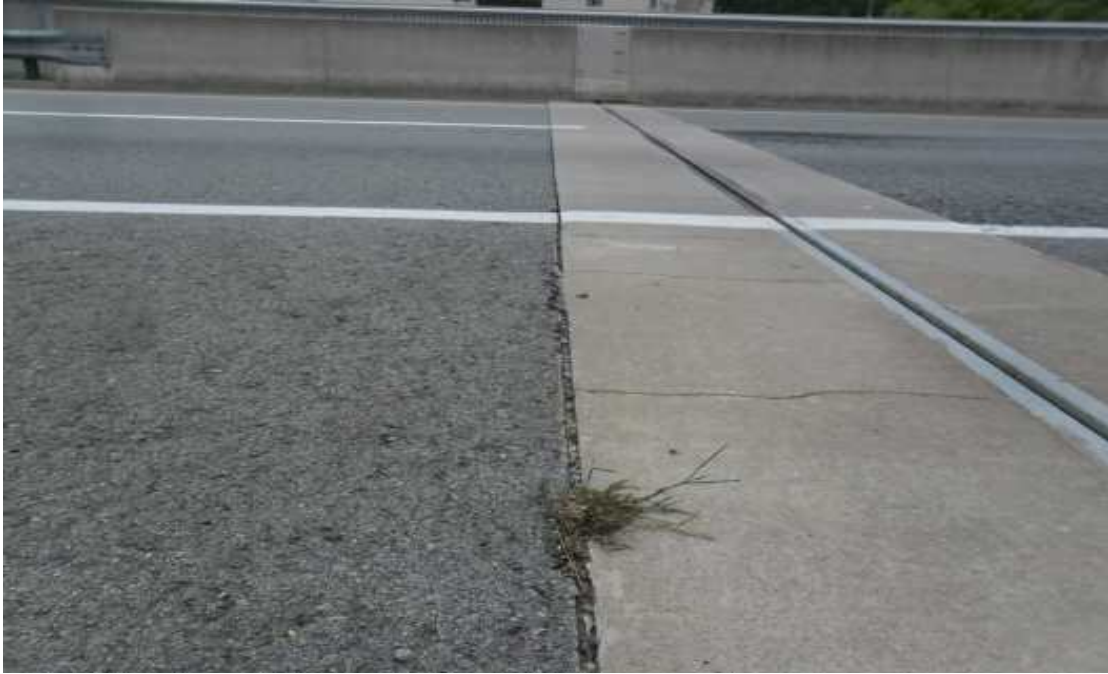
| 사진내용 | 상행선 A1 신축이음 후타재 접속부 이격 및 단차 | | 17 |

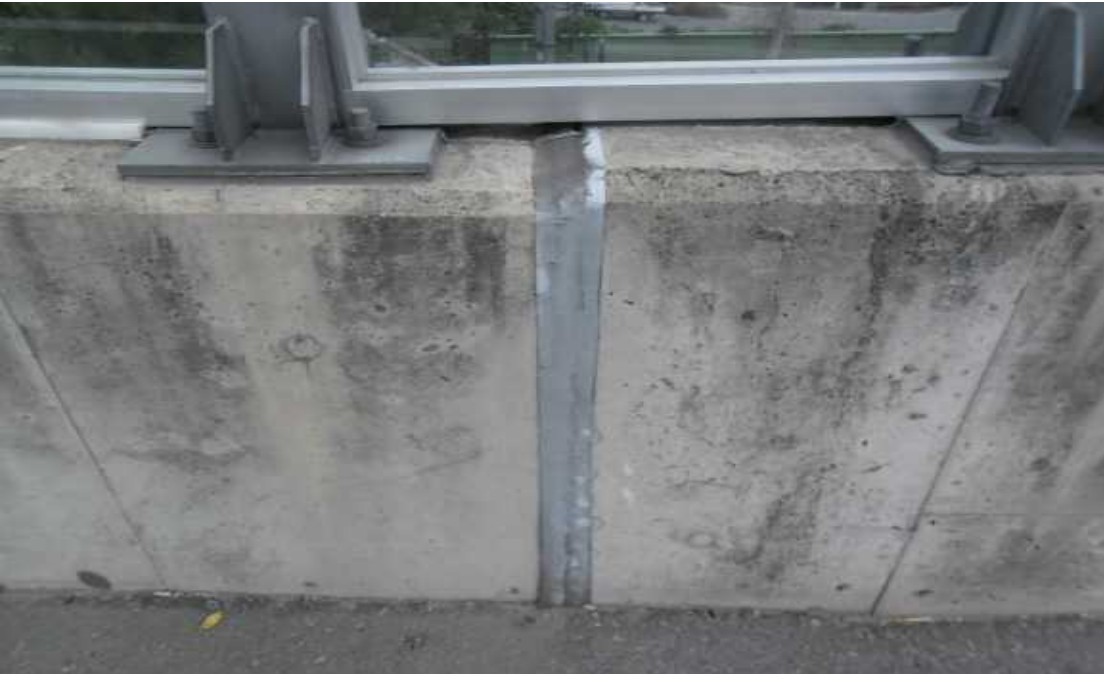
| 사진내용 | 상행선 A2측 접속도로 방호벽 단차 및 실란트 파손 보수현황 | | 18 |

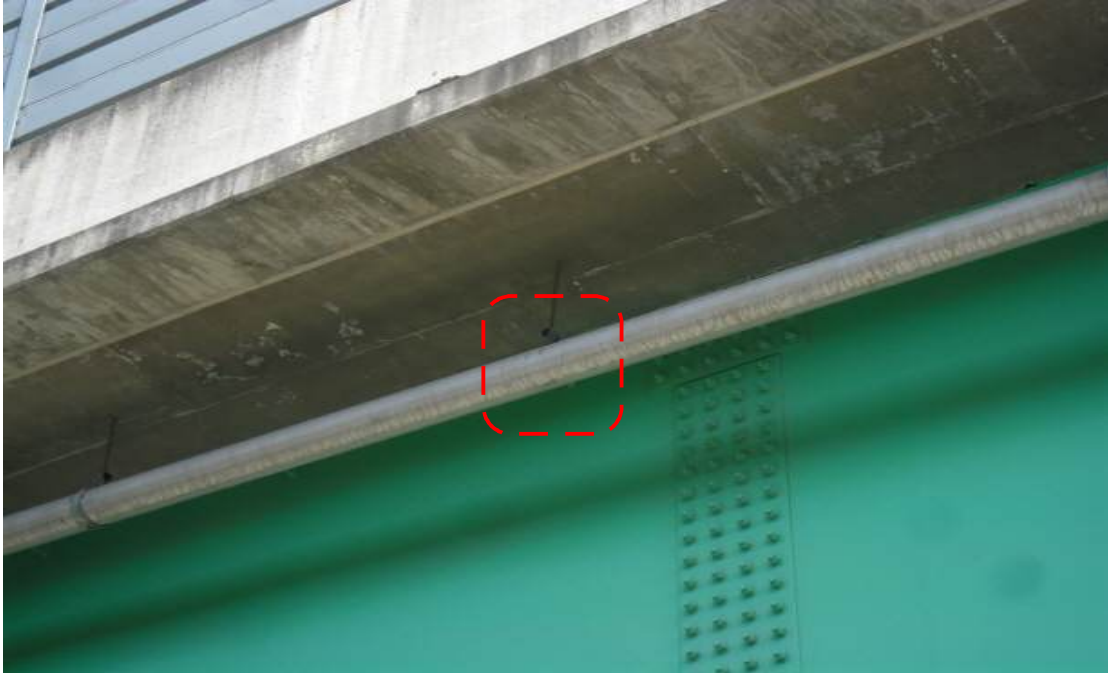
| 사진내용 | 하행선 S2 배수관 연결고리 탈락 | | 19 |

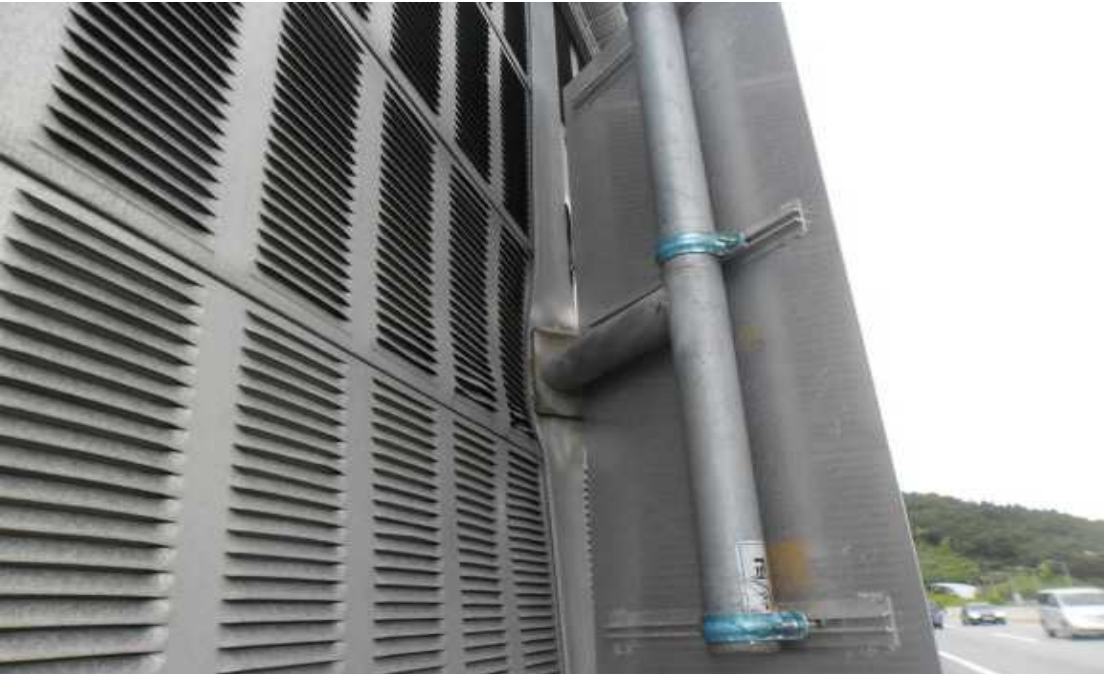
| 사진내용 | 하행선 S1 방음벽 기둥 변형 | | 20 |

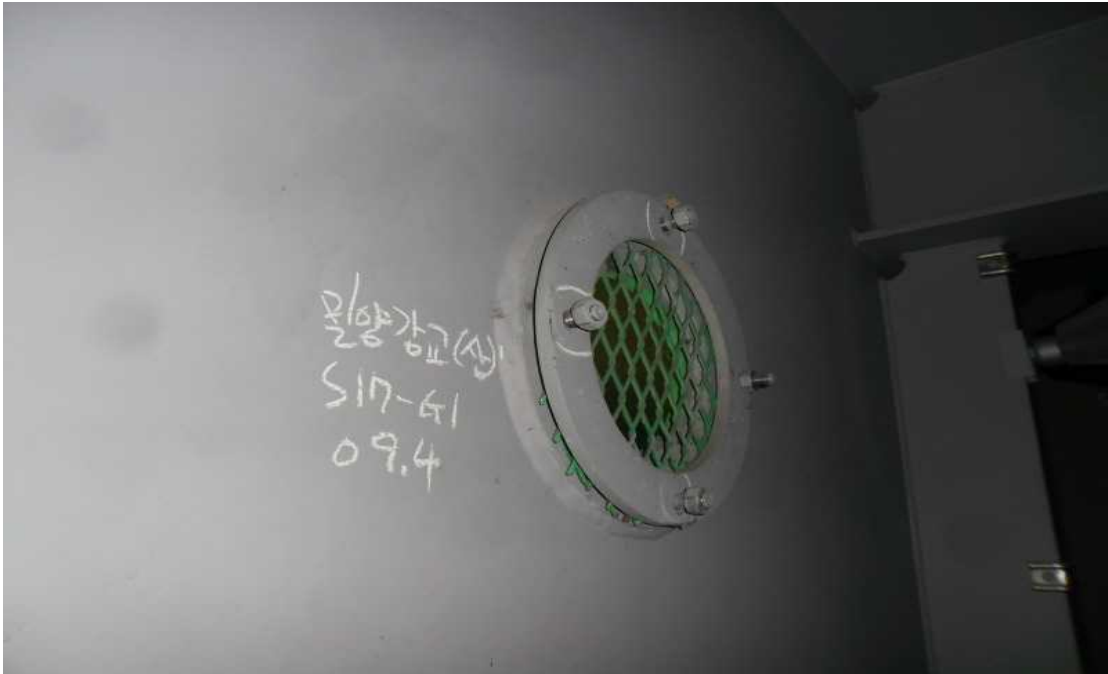
| 과업명 | 신대구부산고속도로 시설물 정밀점검 | 시설물명 | 밀양강교 |
|---|---|---|---|
| 사진내용 | 상행선 S17 G1 주형내부 환기구 볼트 이완 | | 10 |

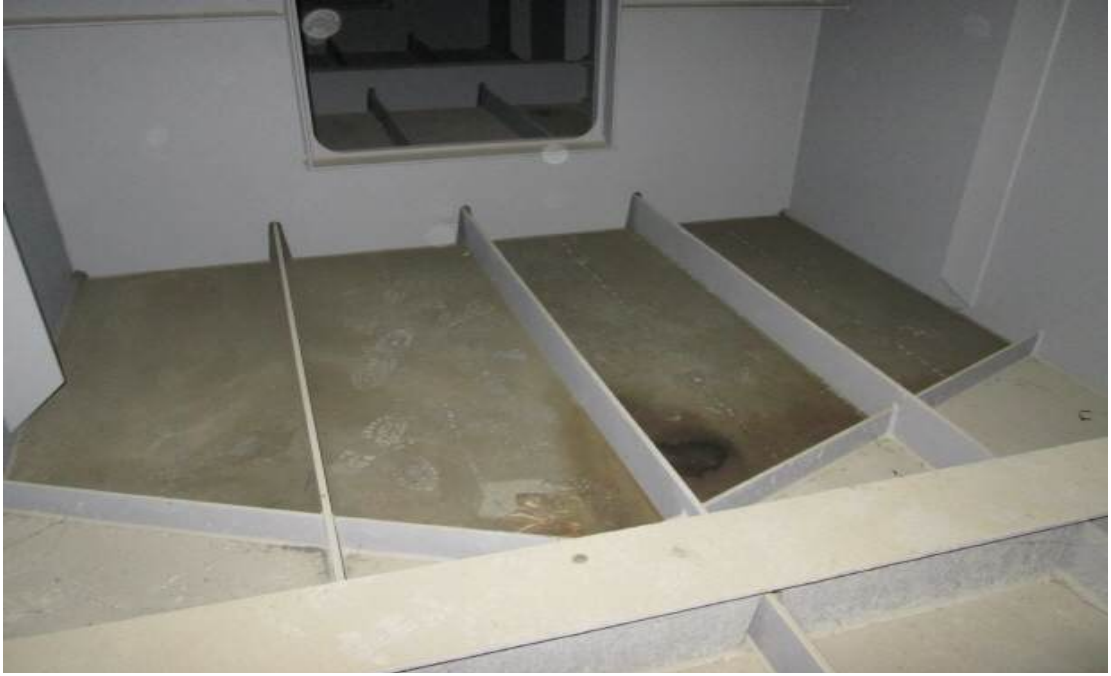
| 과업명 | 신대구부산고속도로 시설물 정밀점검 | 시설물명 | 밀양강교 |
|---|---|---|---|
| 사진내용 | 상행선 S20 G2 주형내부 우수유입 흔적 | | 11 |

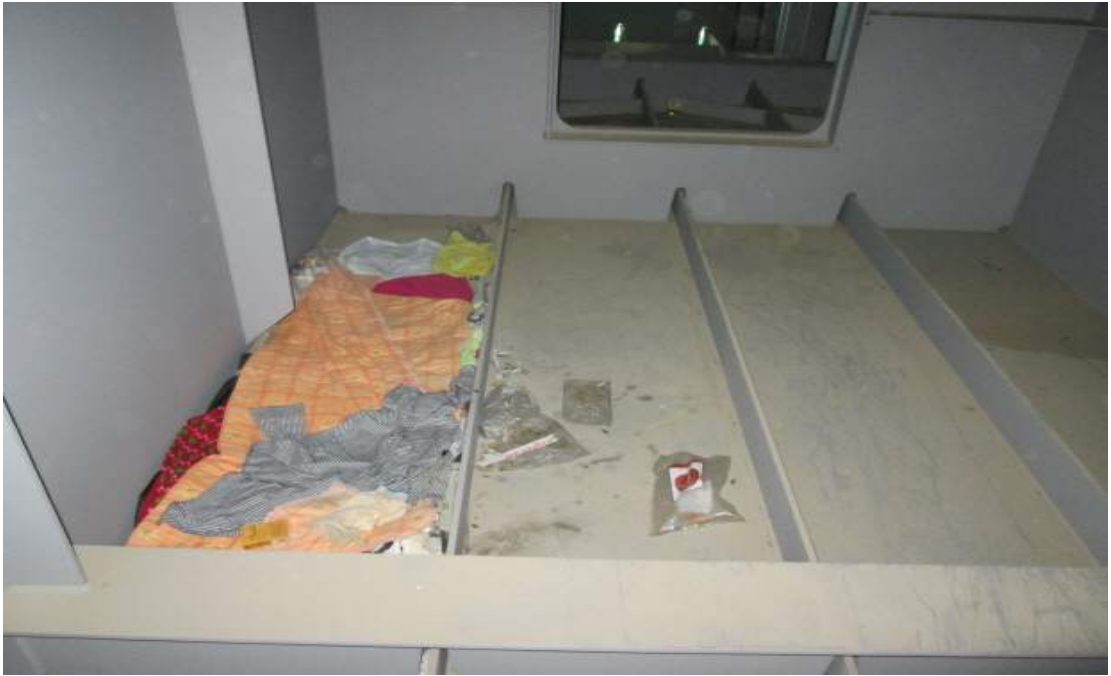
| 과업명 | 신대구부산고속도로 시설물 정밀점검 | 시설물명 | 밀양강교 |
|---|---|---|---|
| 사진내용 | 하행선 S15 G1 주형내부 외부인 노숙 흔적 | | 12 |

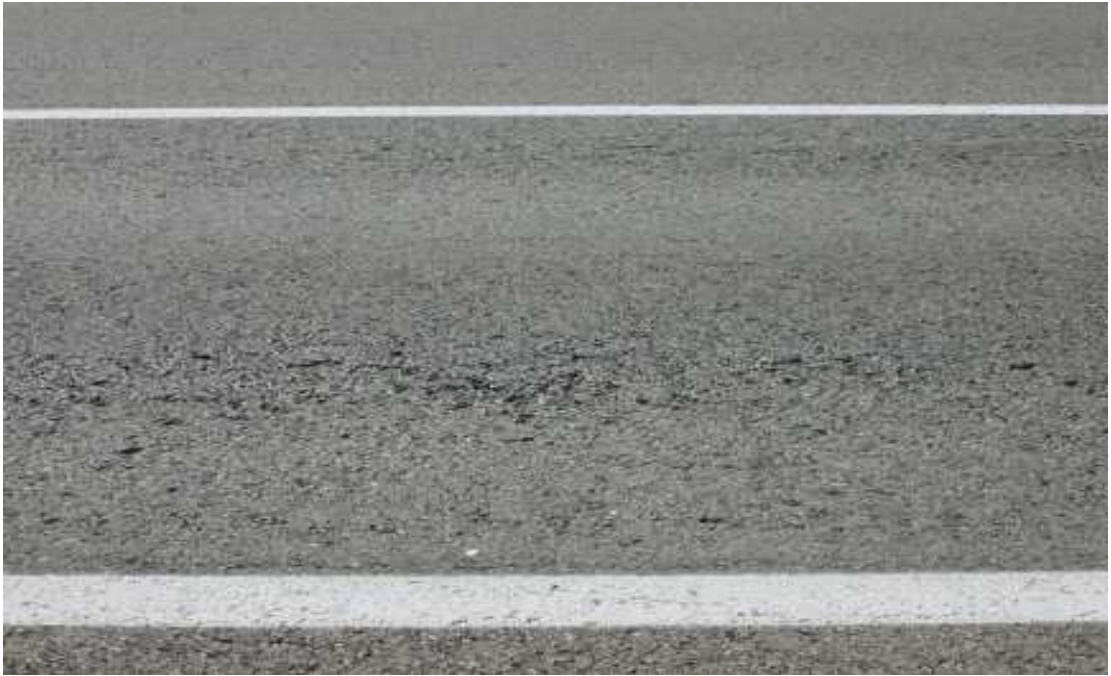
| 과업명 | 신대구부산고속도로 시설물 정밀점검 | 시설물명 | 밀양강교 |
|---|---|---|---|
| 사진내용 | 상행선 S17 교면포장 라벨링 | | 22 |

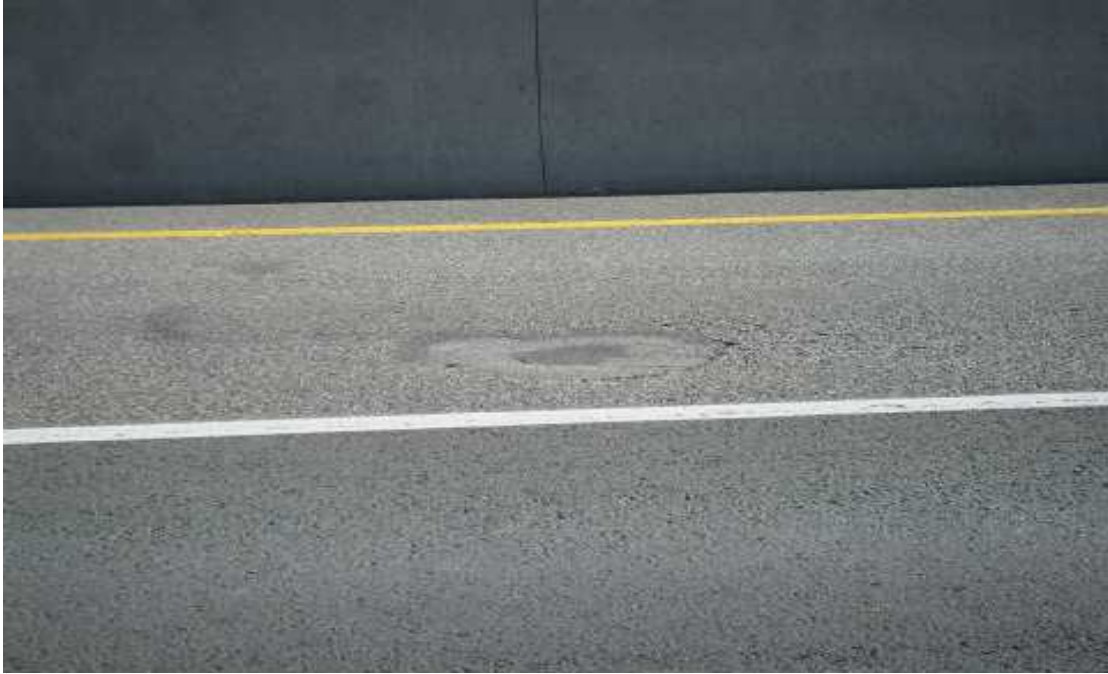
| 과업명 | 신대구부산고속도로 시설물 정밀점검 | 시설물명 | 밀양강교 |
|---|---|---|---|
| 사진내용 | 하행선 S7 교면포장 보수부 함몰 | | 23 |

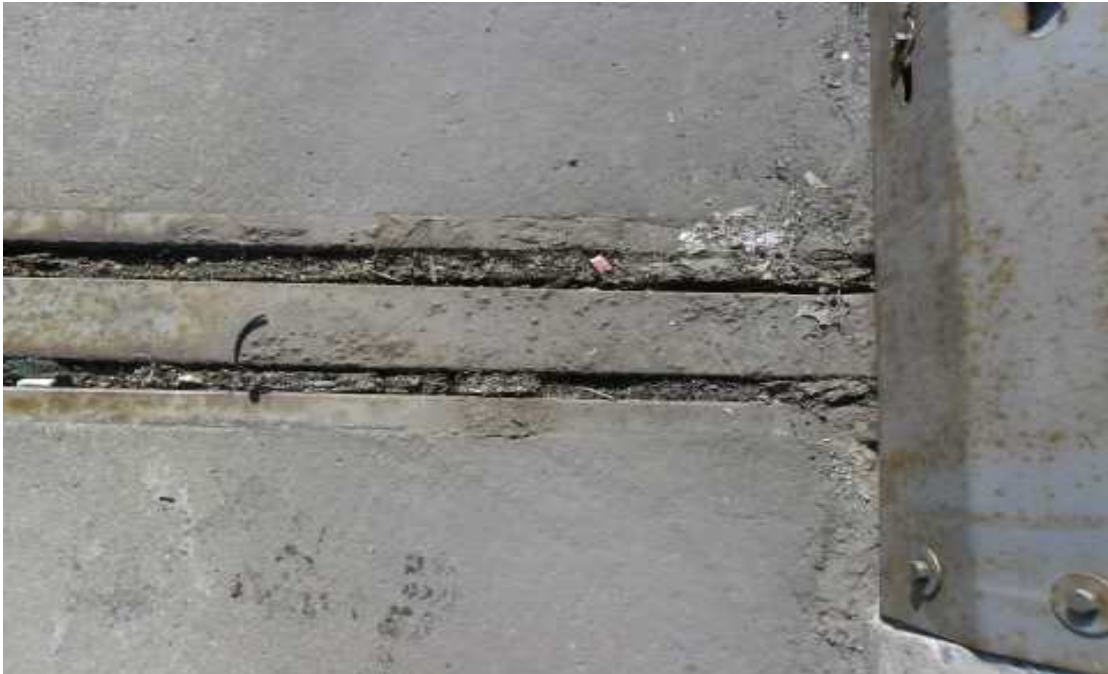
| 과업명 | 신대구부산고속도로 시설물 정밀점검 | 시설물명 | 밀양강교 |
|---|---|---|---|
| 사진내용 | 하행선 A2 신축이음 본체 유간 이물질퇴적 | | 24 |

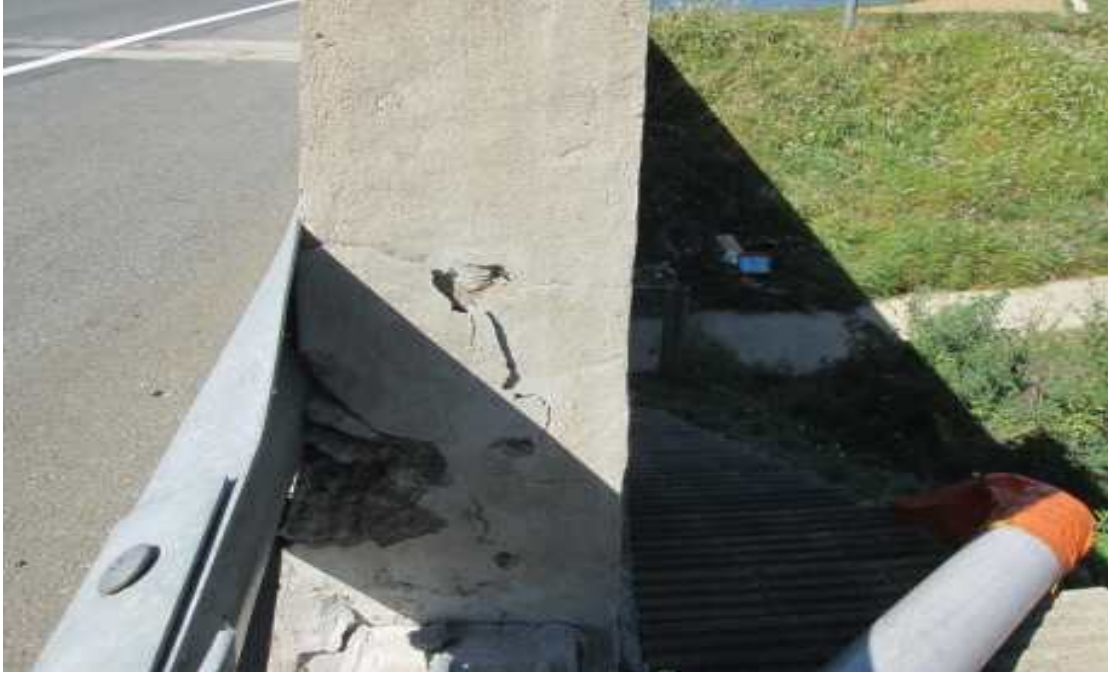
| 과업명 | 신대구부산고속도로 시설물 정밀점검 | 시설물명 | 밀양강교 |
|---|---|---|---|
| 사진내용 | 상행선 A1측 방호벽 콘크리트 파손 | | 27 |

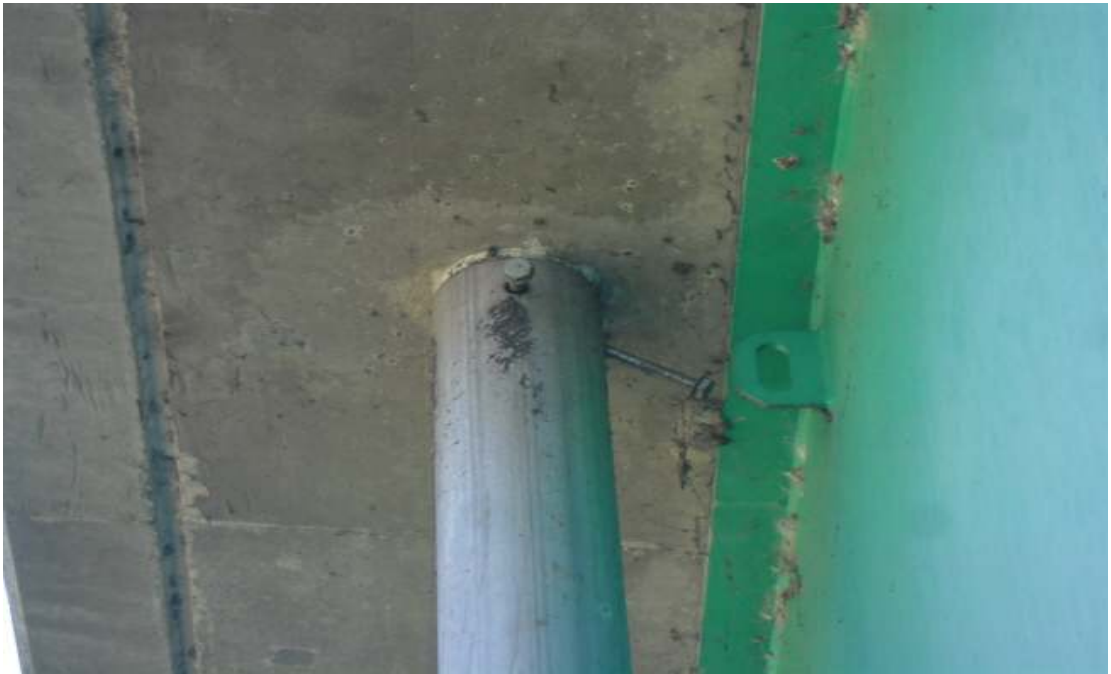
| 과업명 | 신대구부산고속도로 시설물 정밀점검 | 시설물명 | 밀양강교 |
|---|---|---|---|
| 사진내용 | 상행선 S3 배수관 연결핀(고정볼트) 탈락 | | 28 |

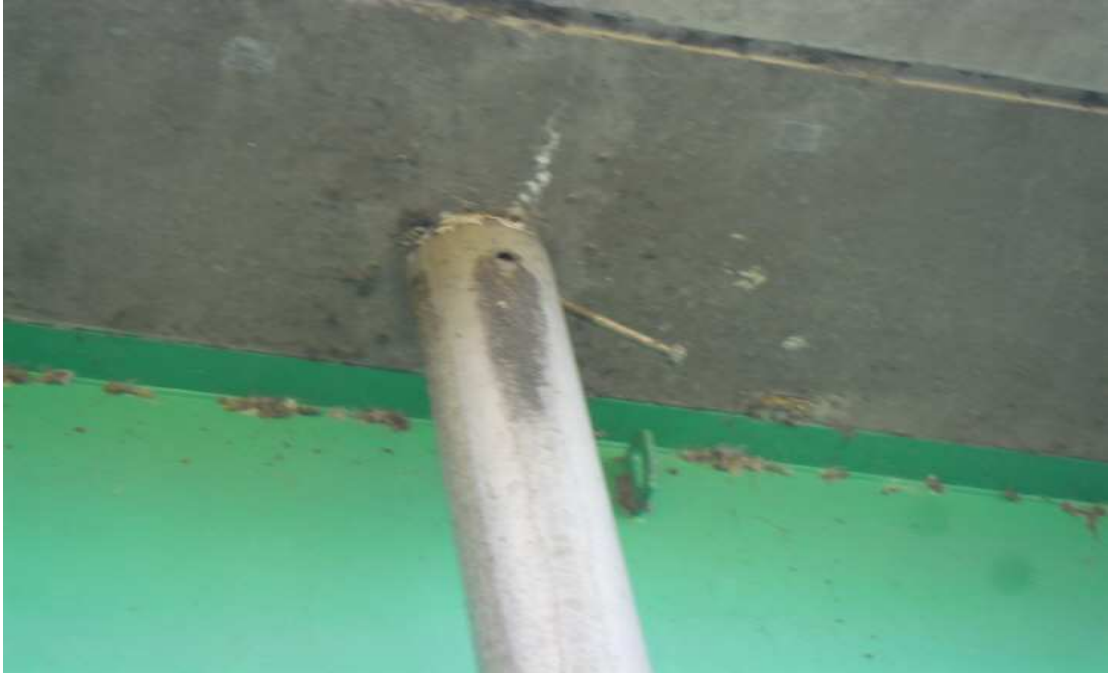
| 과업명 | 신대구부산고속도로 시설물 정밀점검 | 시설물명 | 밀양강교 |
|---|---|---|---|
| 사진내용 | 상행선 S5 배수관 연결핀(고정볼트) 탈락 | | 29 |

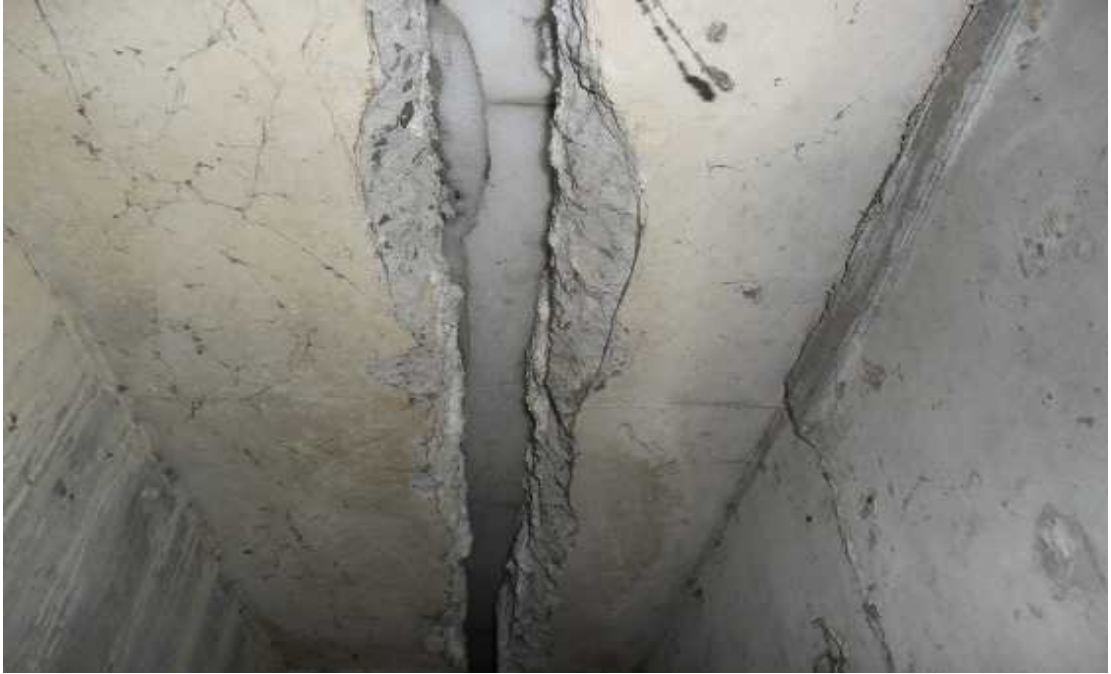
| 과업명 | 신대구부산고속도로 시설물 정밀점검 | 시설물명 | 연금천교 |
|---|---|---|---|
| 사진내용 | 상행선 S2 P2측 바닥판하면 콘크리트 파손 | | 7 |

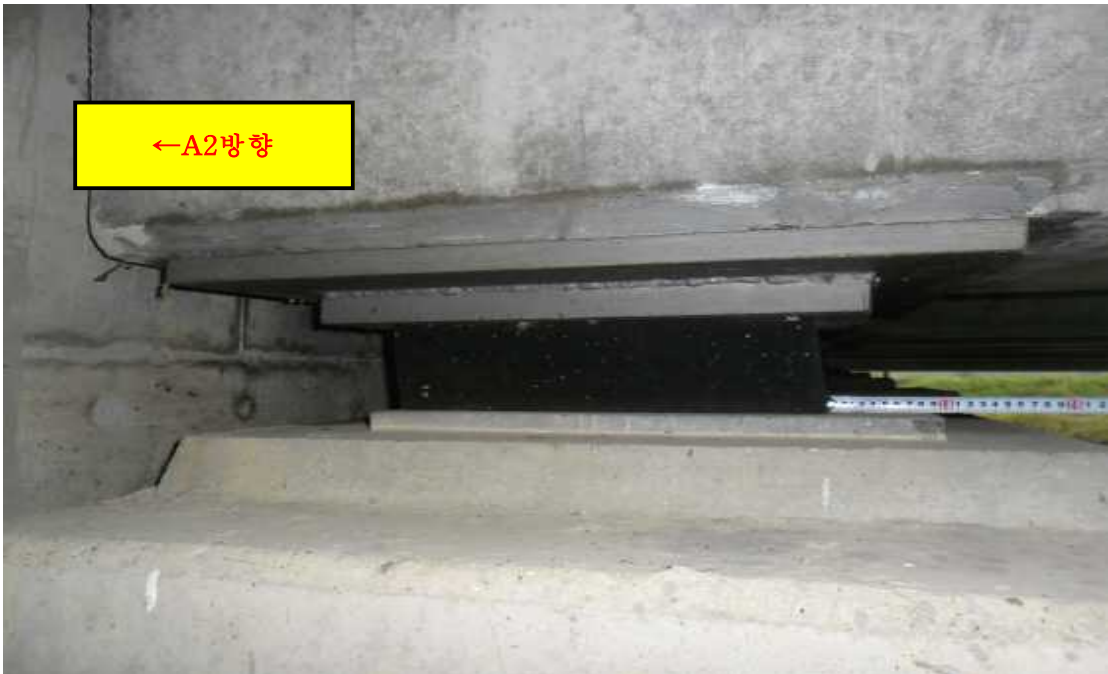
| 과업명 | 신대구부산고속도로 시설물 정밀점검 | 시설물명 | 연금천교 |
|---|---|---|---|
| 사진내용 | 하행선 A2 SH2 탄성받침 밀림(A2방향 약 32mm) | | 16 |

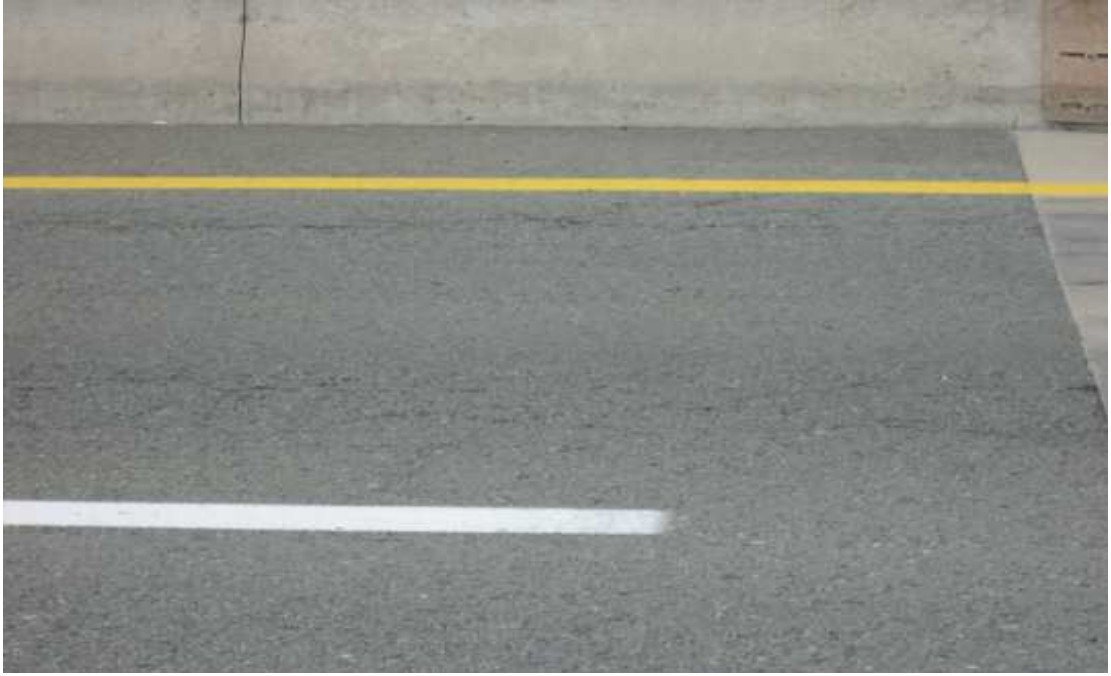
| 과업명 | 신대구부산고속도로 시설물 정밀점검 | 시설물명 | 연금천교 |
|---|---|---|---|
| 사진내용 | 상행선 S5 교면포장 라벨링 | | 17 |

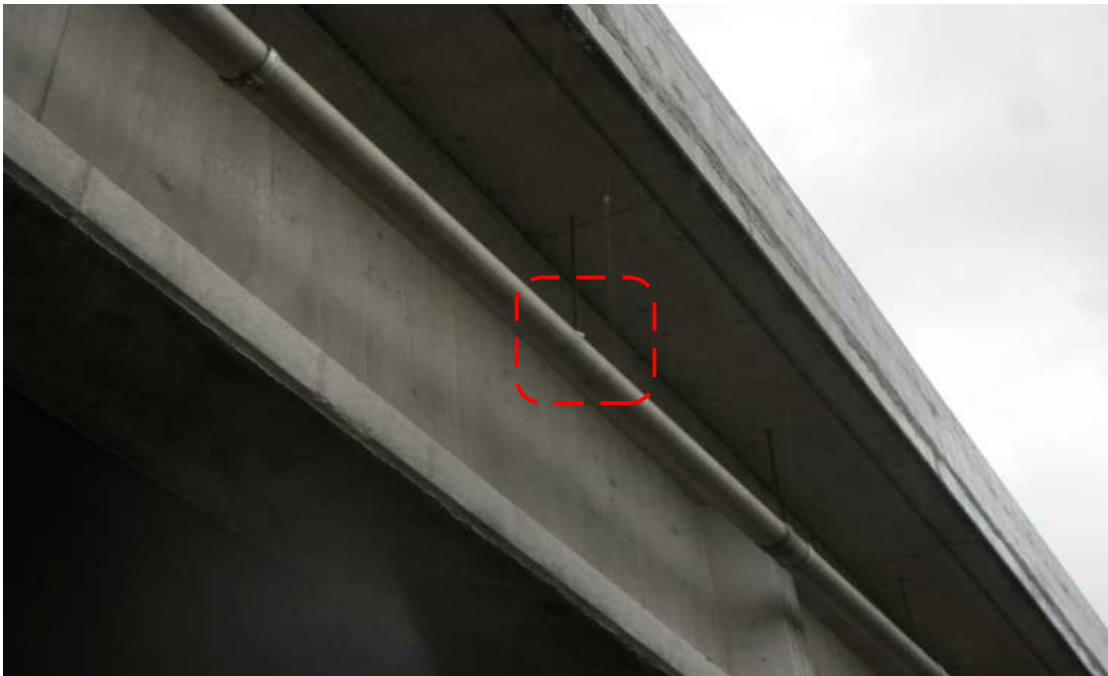
| 과업명 | 신대구부산고속도로 시설물 정밀점검 | 시설물명 | 연금천교 |
|---|---|---|---|
| 사진내용 | 상행선 S1 배수관 연결고리 탈락 | | 22 |

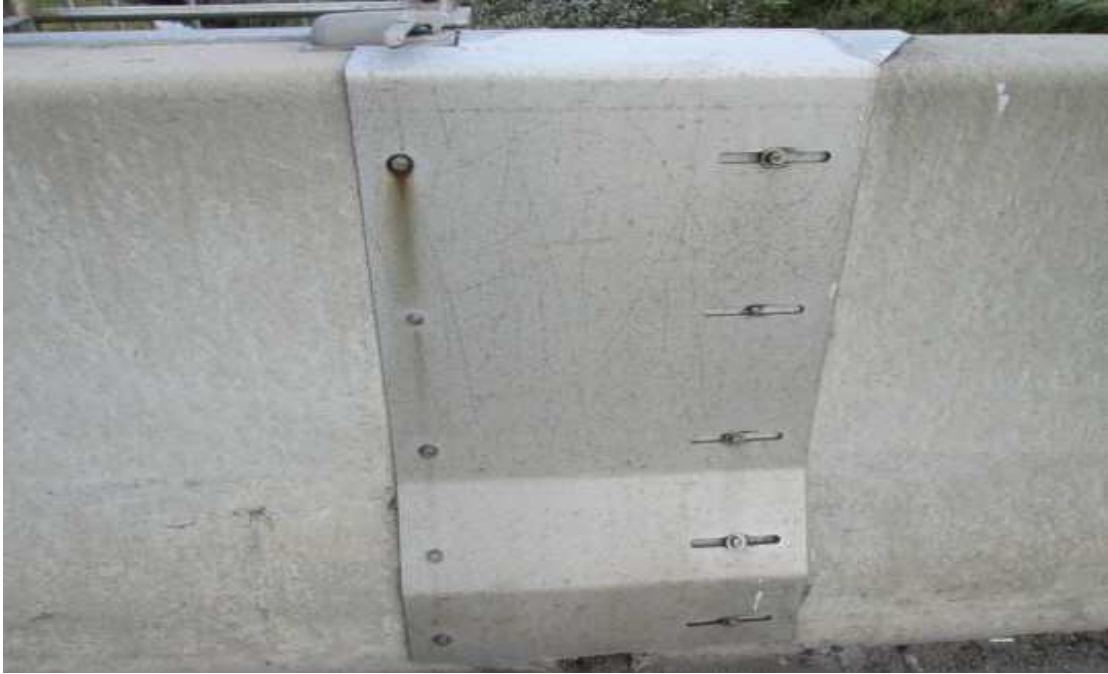
| 과업명 | 신대구부산고속도로 시설물 정밀점검 | 시설물명 | 연금천교 |
|---|---|---|---|
| 사진내용 | 상행선 P2 차수판 앵커볼트 탈락 | | 23 |

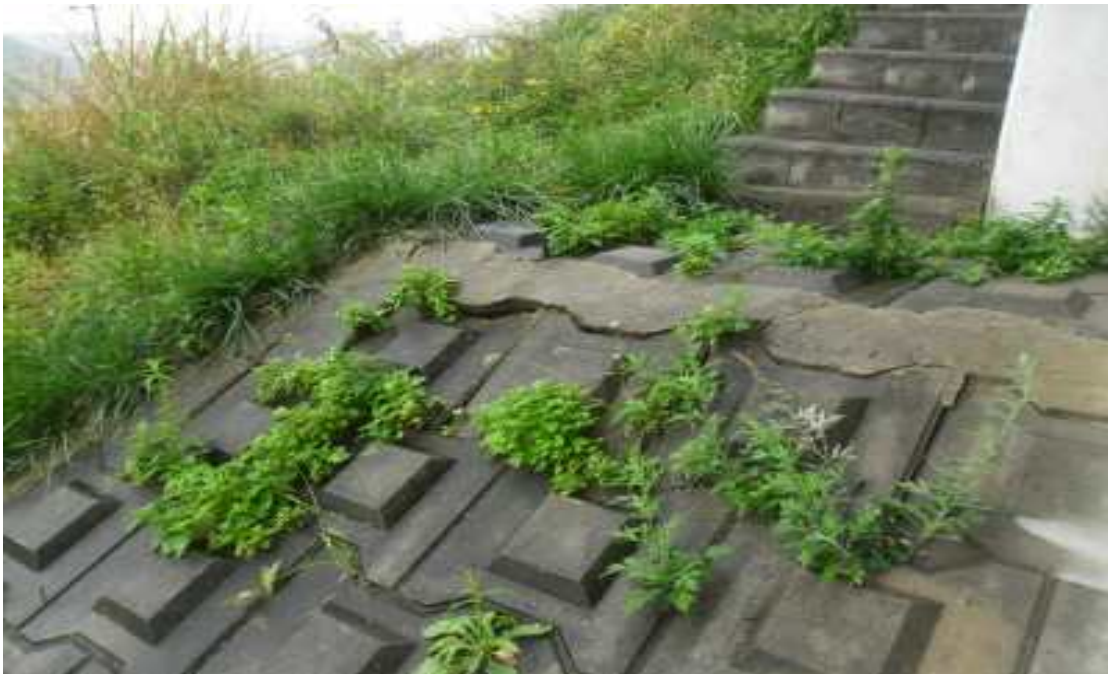
| 과업명 | 신대구부산고속도로 시설물정밀점검 | 시설물명 | 연금천교 |
|---|---|---|---|
| 사진내용 | 하행선 A2 범면 침하 및 공동 | | 24 |

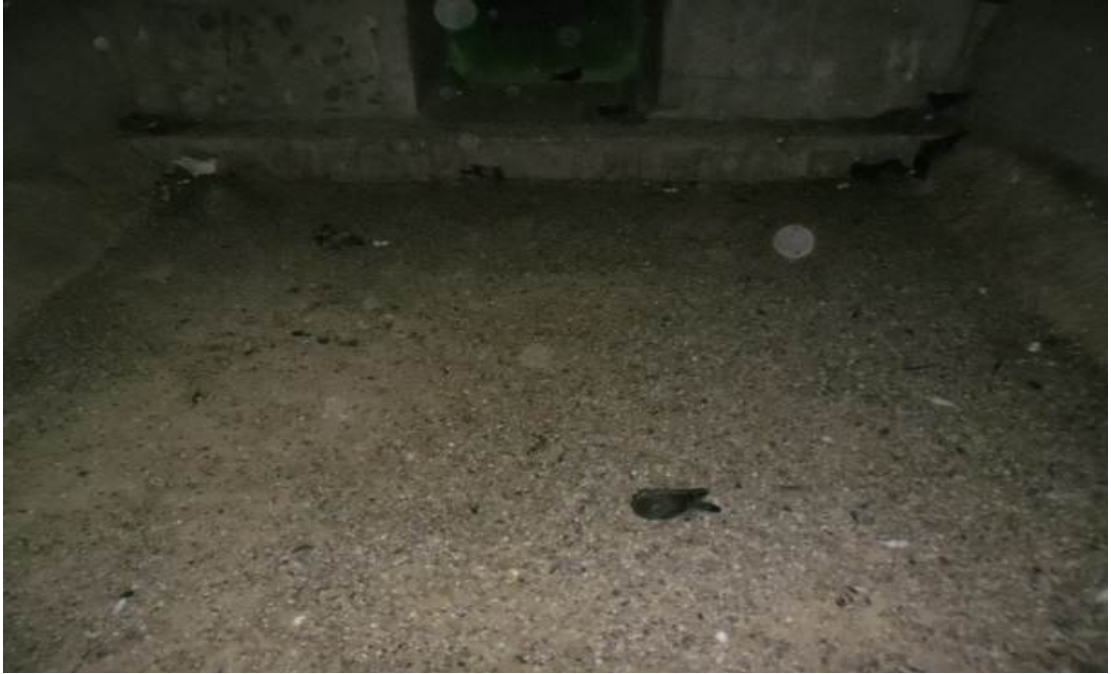
| 과업명 | 신대구부산고속도로 시설물 정밀점검 | 시설물명 | 밀양대교 |
|---|---|---|---|
| 사진내용 | 상행선 S15 주형내부 이물질 퇴적 (조류배설물) | | 7 |

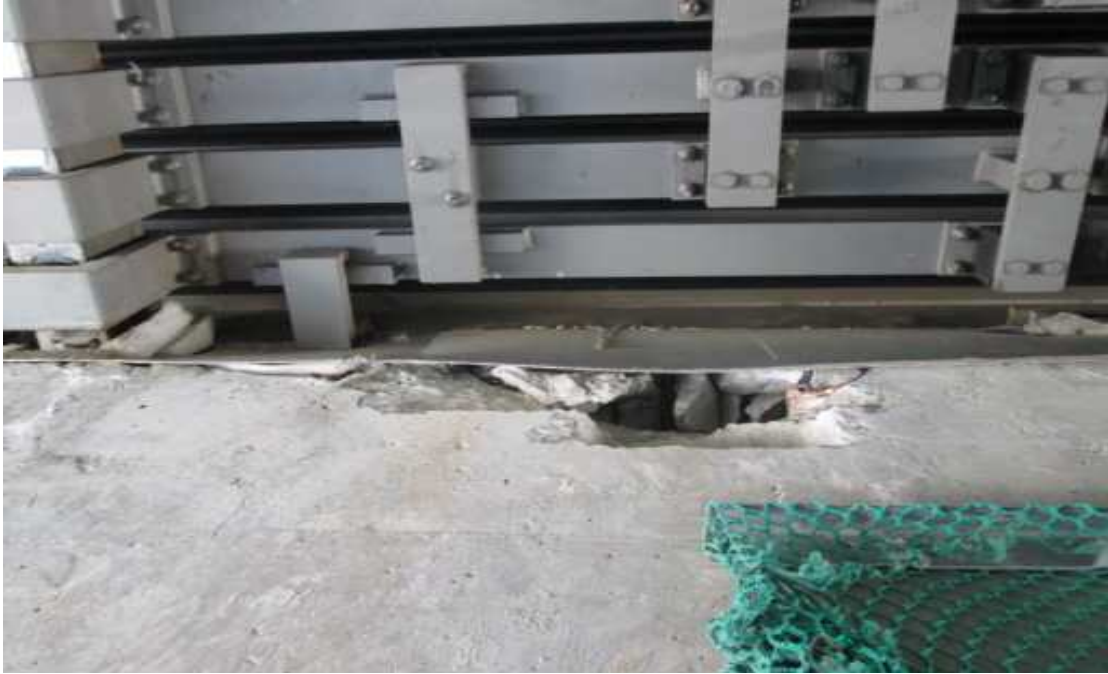
| 과업명 | 신대구부산고속도로 시설물 정밀점검 | 시설물명 | 밀양대교 |
|---|---|---|---|
| 사진내용 | 하행선 S16 주형외부 상부슬래브 지점부 콘크리트 파손 | | 15 |

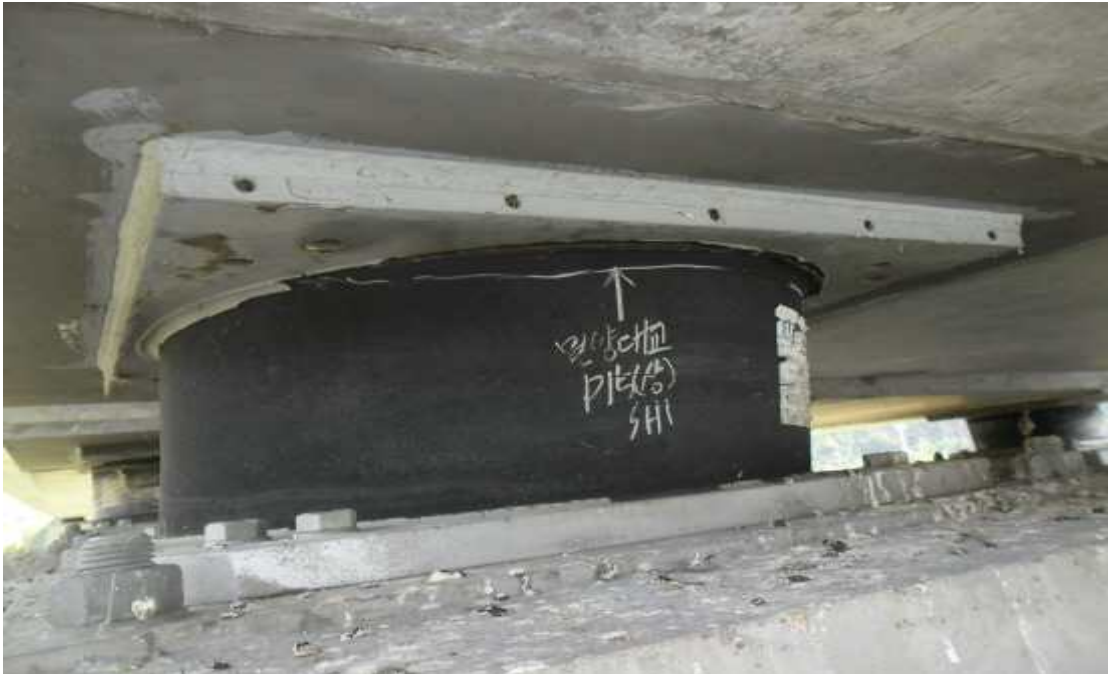
| 사진내용 | 상행선 P15 SH1 고무재 들뜸 | | 24 |

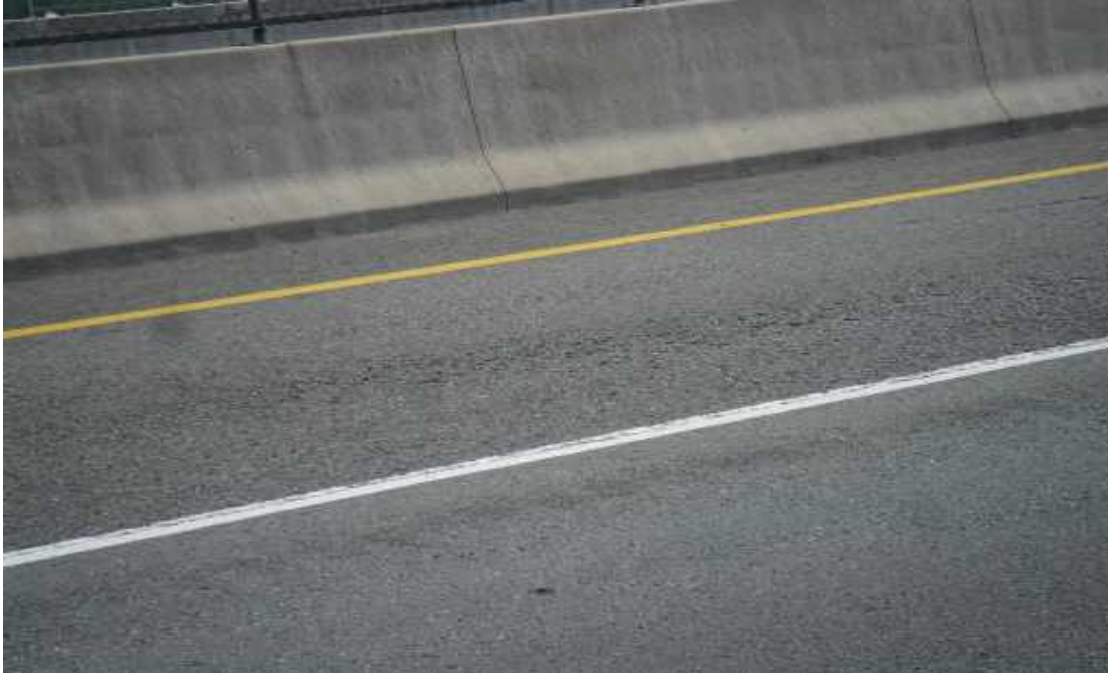
| 사진내용 | 하행선 S24 교면포장 라벨링 | | 29 |

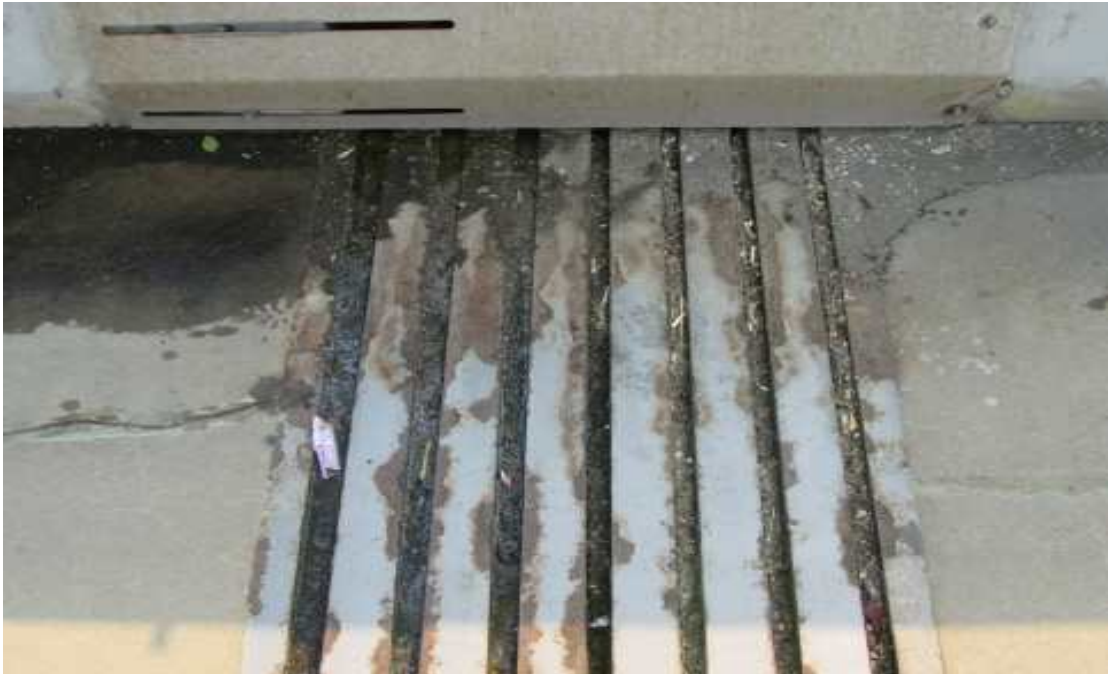
| 사진내용 | 상행선 P15 신축이음 본체 이물질 퇴적, 녹발생 및 체수 | | 30 |

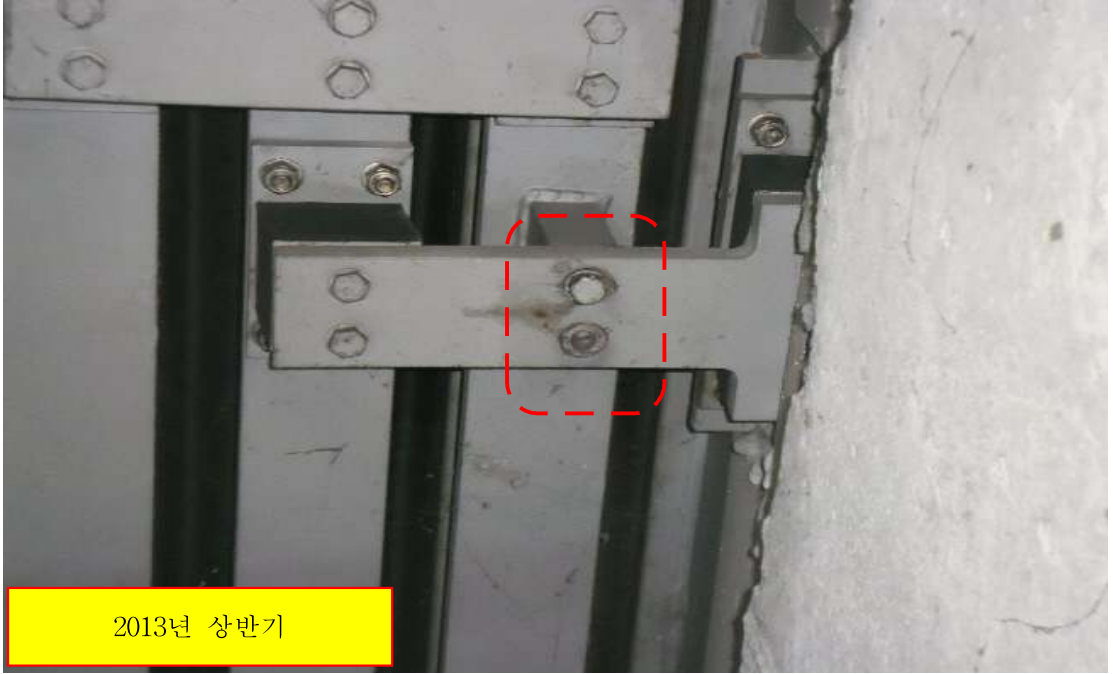
| 사진내용 | 상행선 A1 신축이음 하부<br>간격조절재 볼트 탈락 보수전 현황 | | 31 |

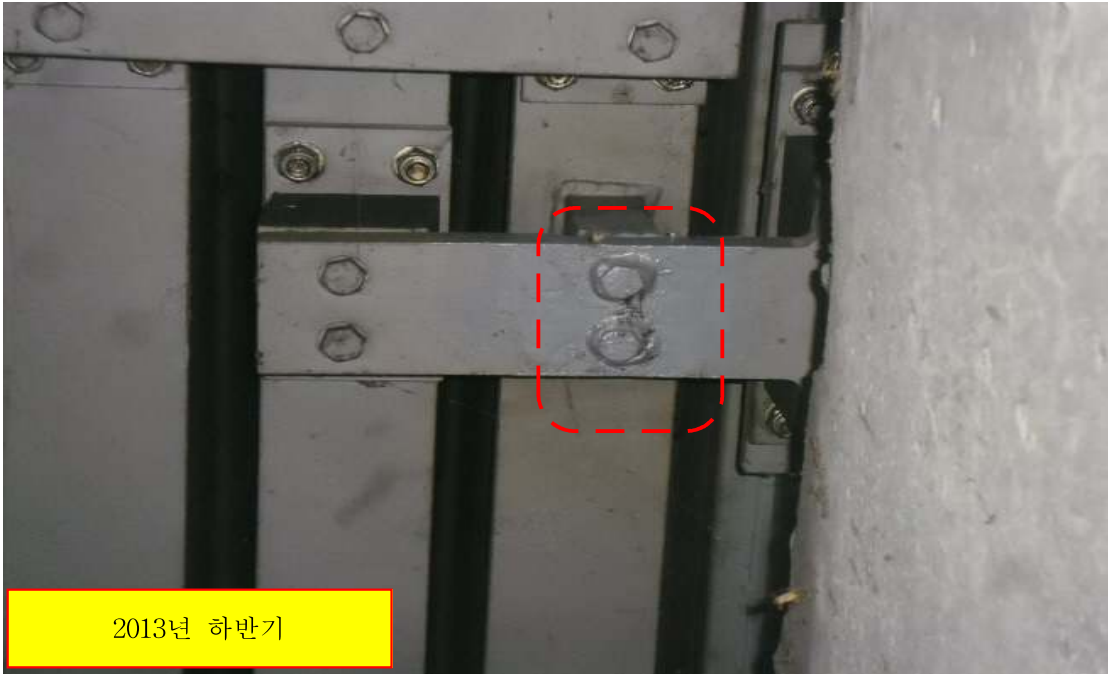
| 사진내용 | 상행선 A1 신축이음 하부<br>간격조절재 볼트 탈락 보수후 현황 | | 32 |
