# 1. 미전교

| 과업명 | 신대구부산고속도로 시설물 정밀점검 | 시설물명 | 미전교 |

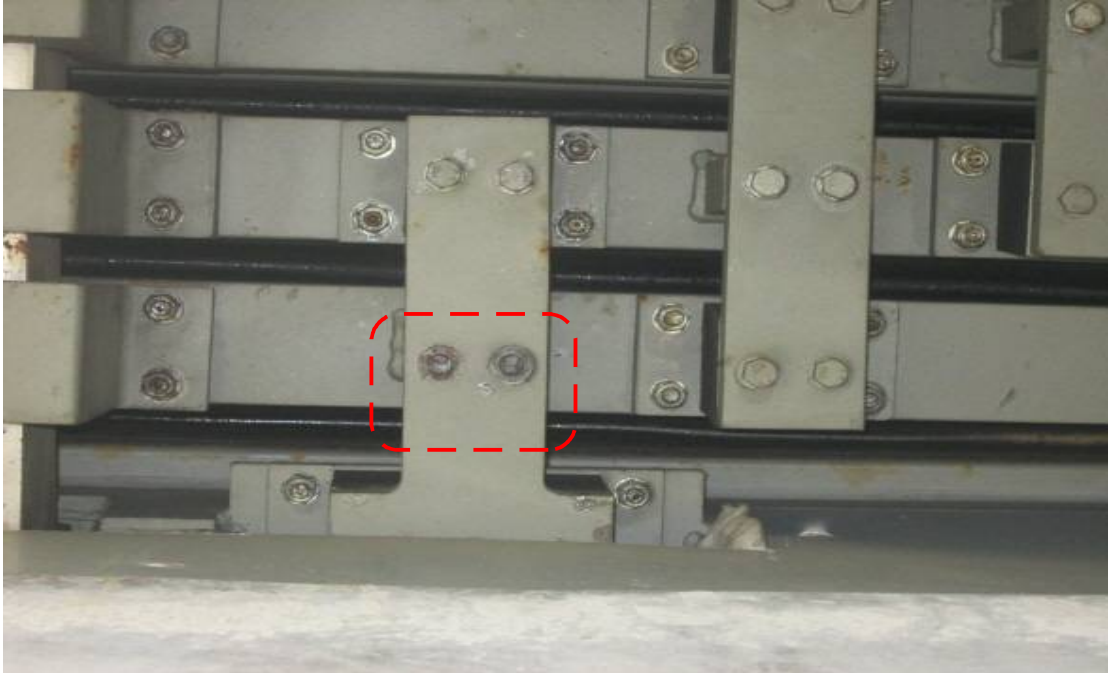
| 과업명 | 신대구부산고속도로 시설물 정밀점검 | 시설물명 | 밀양대교 |
|---|---|---|---|
| 사진내용 | 상행선 A2 신축이음 본체 하부 간격조절재 볼트 파단 | | 33 |

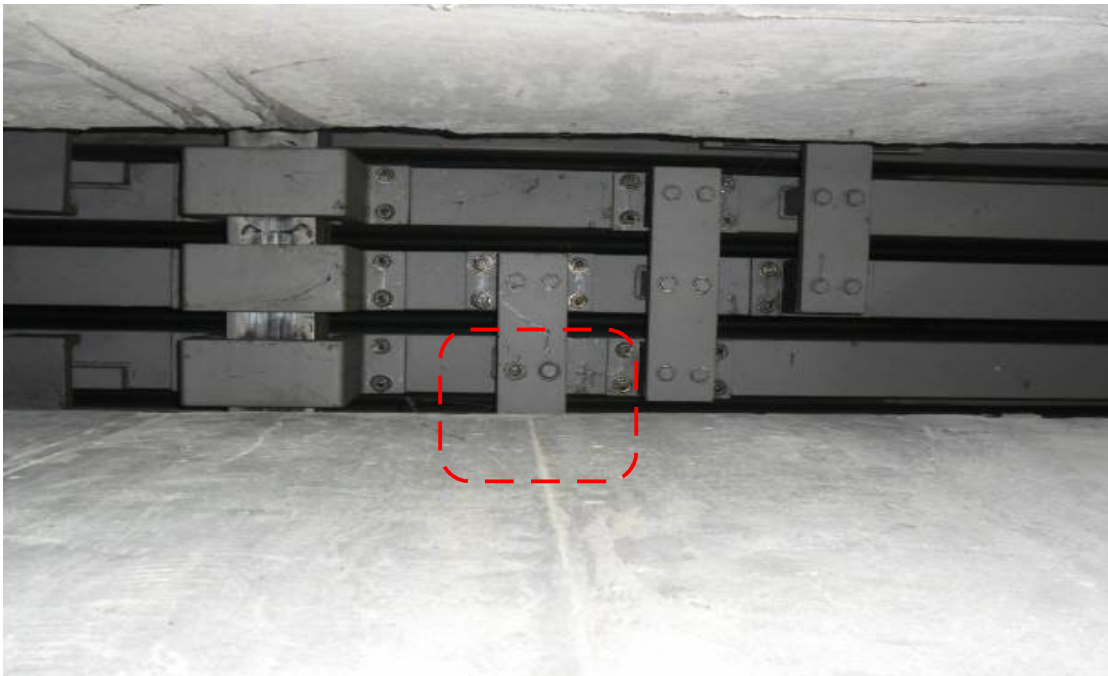
| 과업명 | 신대구부산고속도로 시설물 정밀점검 | 시설물명 | 밀양대교 |
|---|---|---|---|
| 사진내용 | 하행선 A1 신축이음 본체 하부 간격조절재 볼트 탈락 | | 34 |

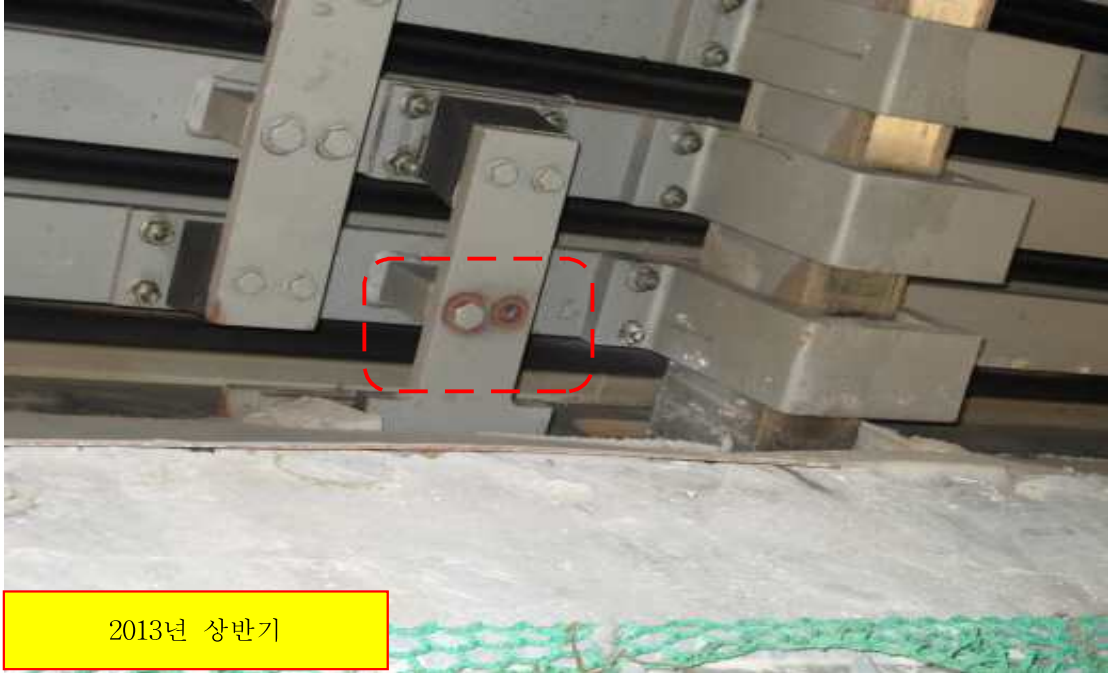
| 사진내용 | 하행선 P15 신축이음 하부<br>간격조절재 볼트 탈락 보수전 현황 | | 35 |

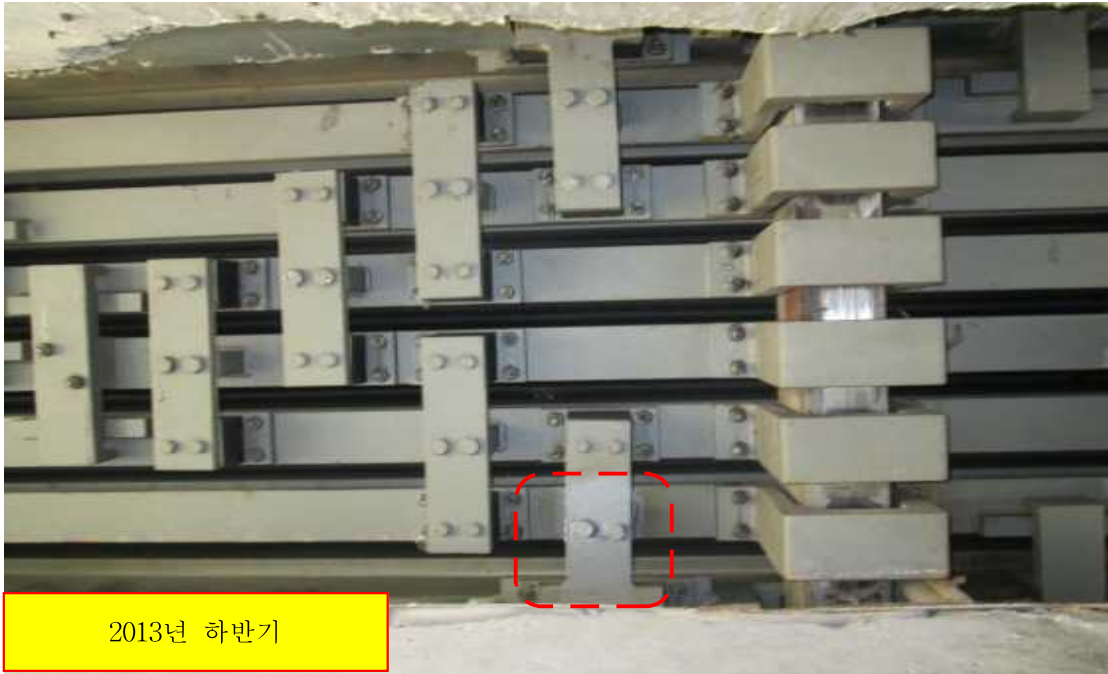
| 사진내용 | 하행선 P15 신축이음 하부<br>간격조절재 볼트 탈락 보수후 현황 | | 36 |

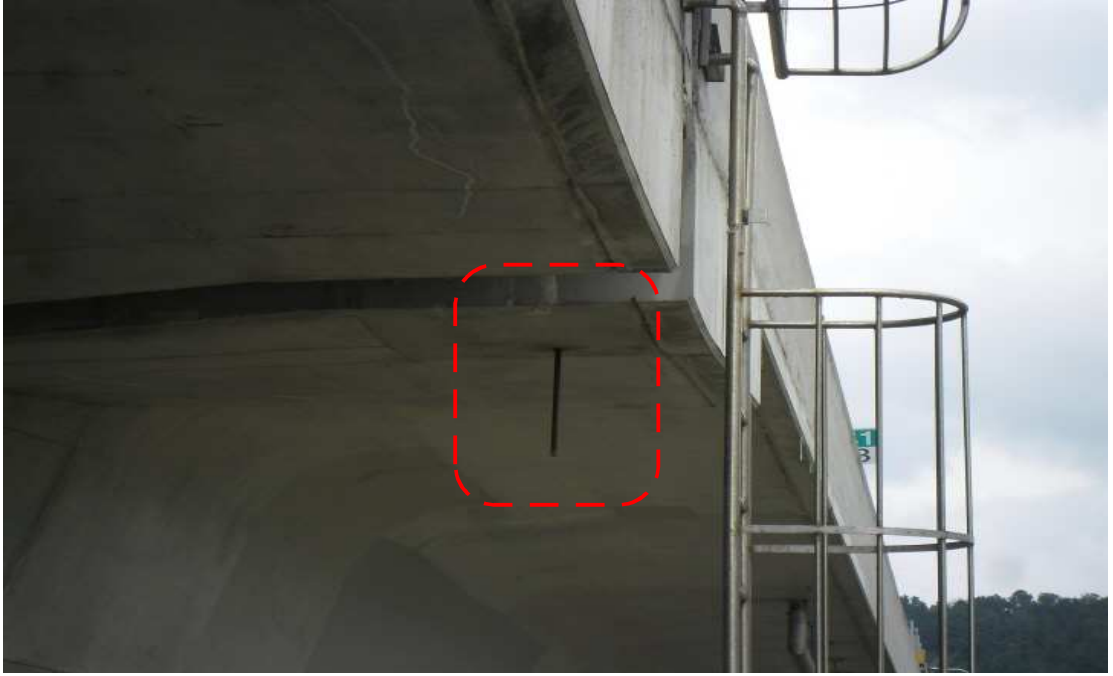
| 과업명 | 신대구부산고속도로 시설물 정밀점검 | 시설물명 | 밀양대교 |
|---|---|---|---|
| 사진내용 | 상행선 S16 P15측 유도배수관 길이부족 | | 39 |

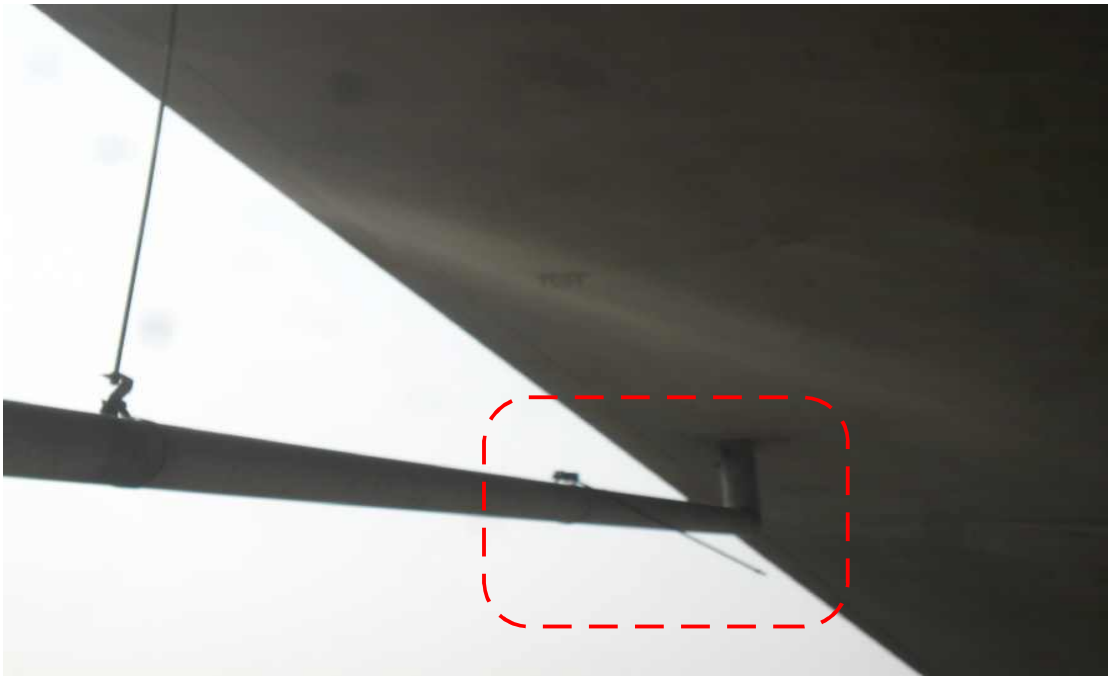
| 과업명 | 신대구부산고속도로 시설물 정밀점검 | 시설물명 | 밀양대교 |
|---|---|---|---|
| 사진내용 | 상행선 S22 배수관 연결재 탈락 | | 40 |

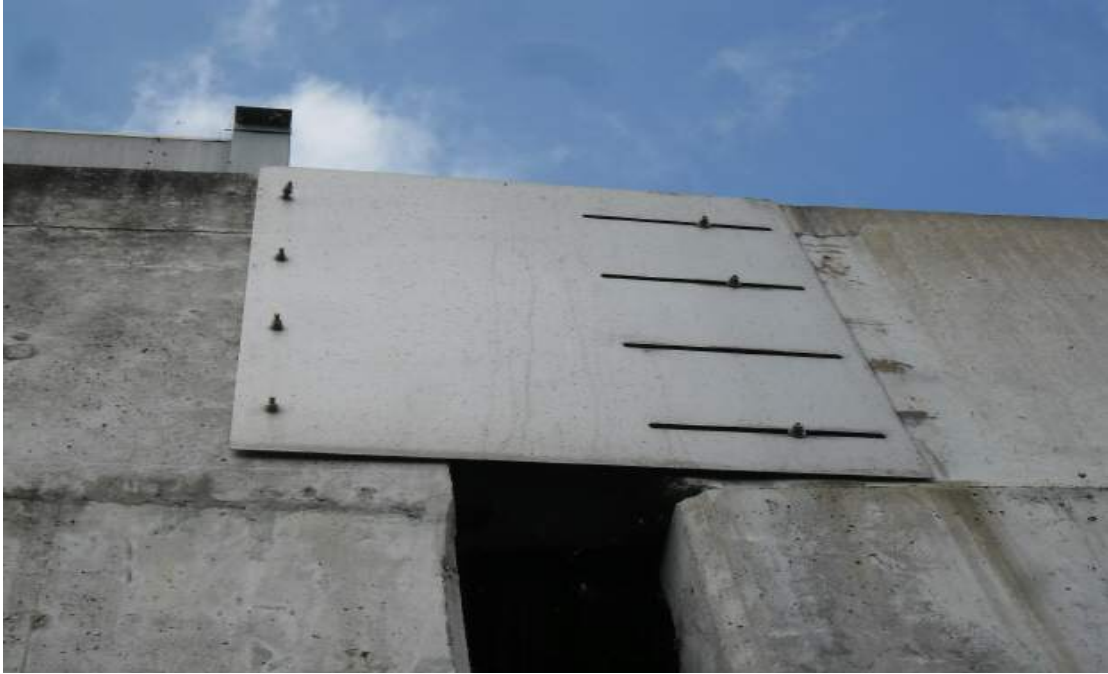
| 과업명 | 신대구부산고속도로 시설물 정밀점검 | 시설물명 | 밀양대교 |
|---|---|---|---|
| 사진내용 | 상행선 A1 차수판 볼트 탈락 | | 41 |

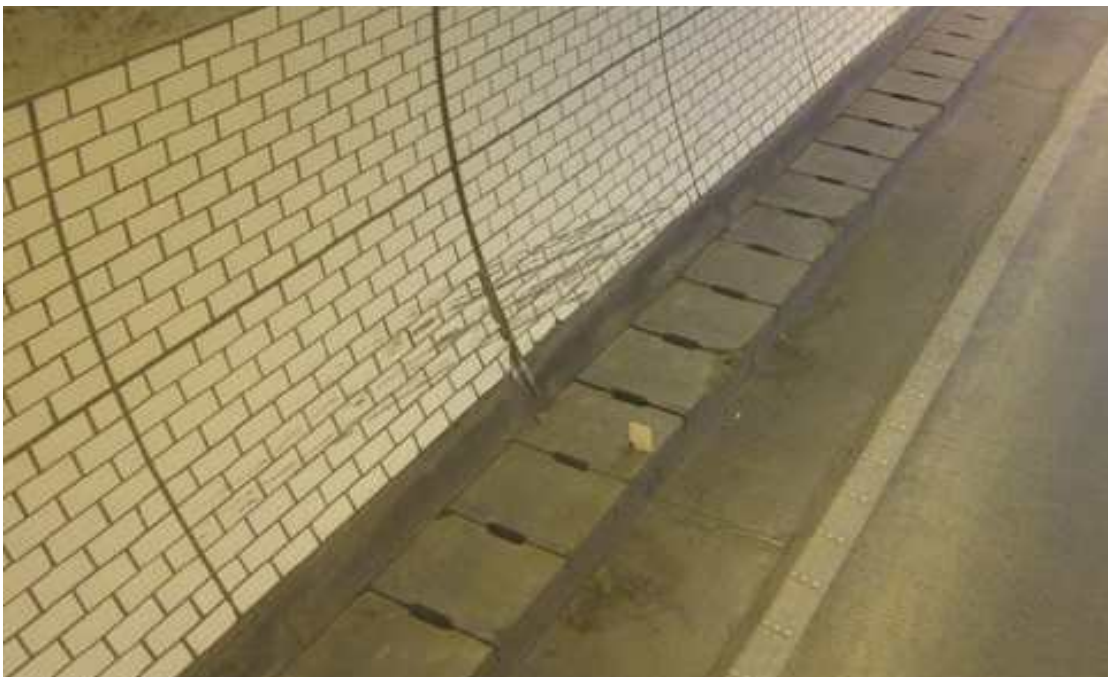
| 과업명 | 신대구부산고속도로 시설물 정밀점검 | 시설물명 | 삼랑진터널 |
|---|---|---|---|
| 사진내용 | (8공구) 삼랑진터널 측벽부 상행선 S5 타일파손 | | 8 |

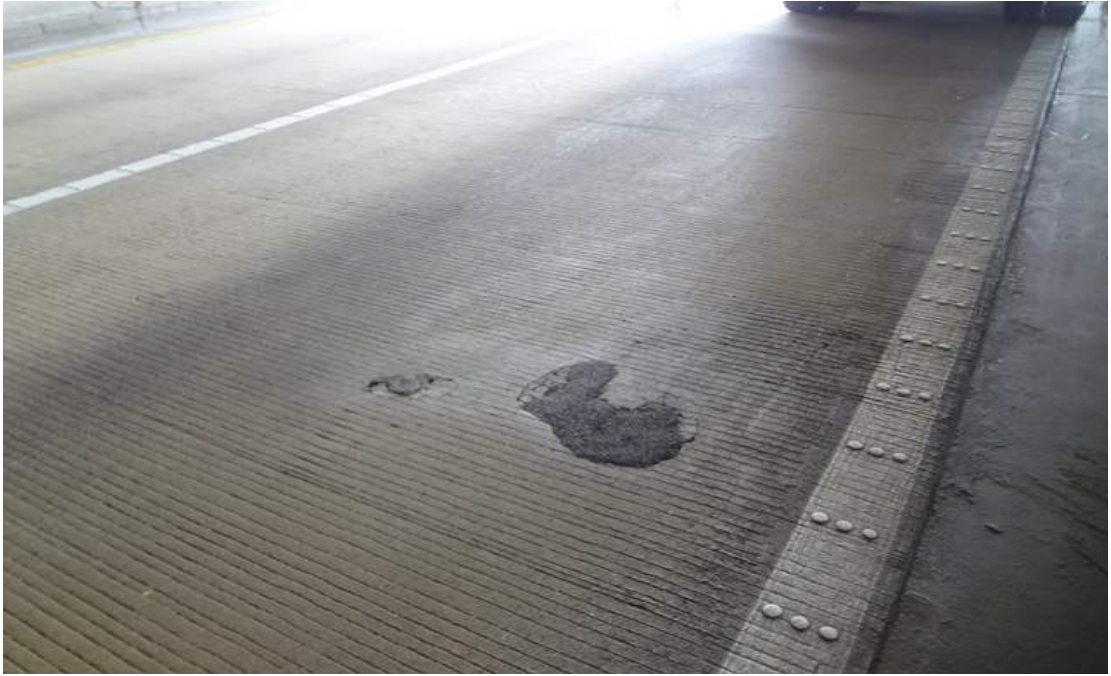
| 과업명 | 신대구부산고속도로 시설물 정밀점검 | 시설물명 | 삼랑진터널 |
|---|---|---|---|
| 사진내용 | 상행선 포장면 S2 스펀링 보수 | | 11 |

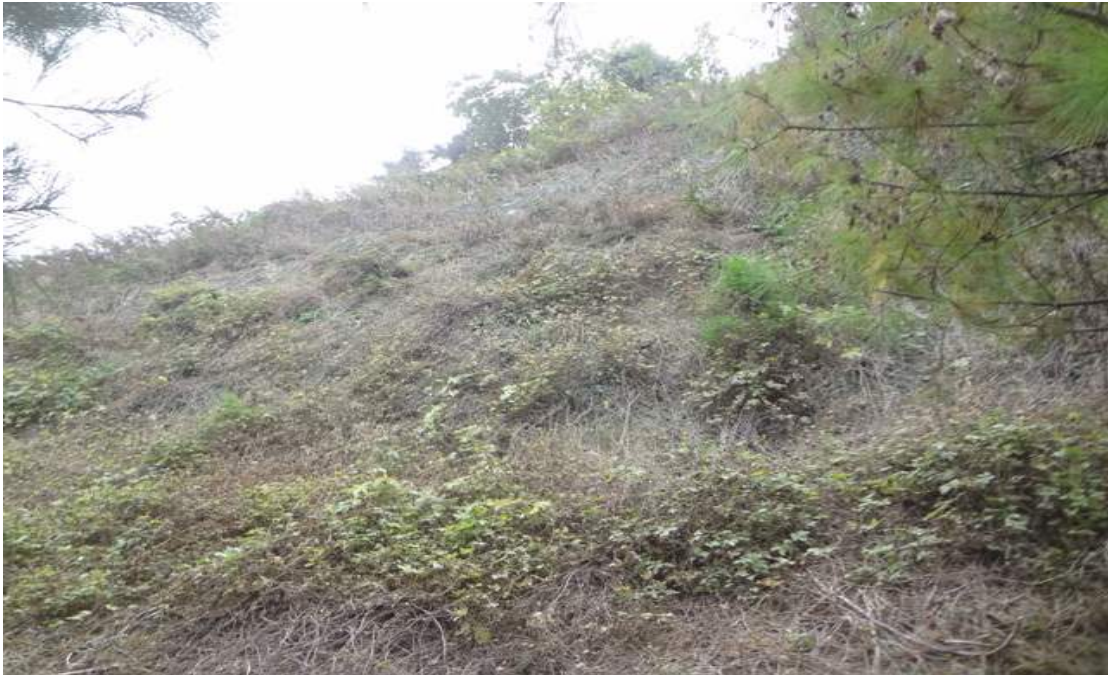
| 과업명 | 신대구부산고속도로 시설물 정밀점검 | 시설물명 | 삼랑진터널<br>터널부사면 |
|---|---|---|---|
| 사진내용 | 종점부 STA.0+10 2단 녹생토 유실 | | 18 |
