# 1. 용산교

| 과업명 | 신대구부산고속도로 시설물 정밀점검 | 시설물명 | 용산교 |

■ 현황 사진

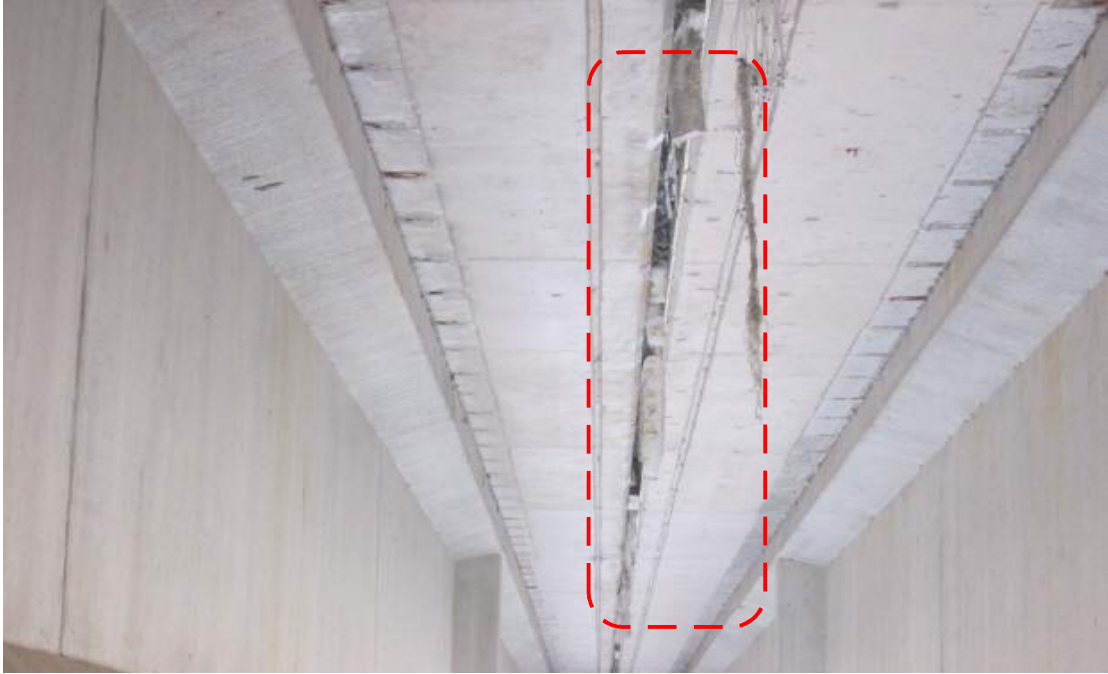
| 과업명 | 신대구부산고속도로 시설물 정밀점검 | 시설물명 | 용산교 |
|---|---|---|---|
| 사진내용 | 상·하행선 S7 바닥판 하면 교량 접합부 백업재 탈락 | | 7 |

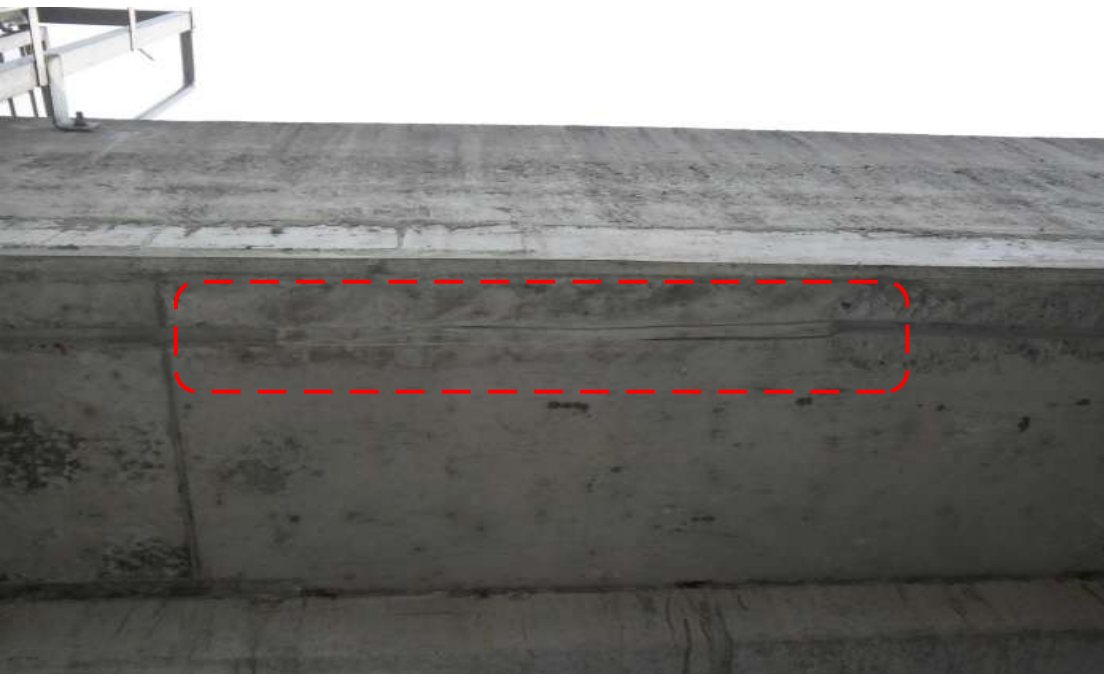
| 과업명 | 신대구부산고속도로 시설물정밀점검 | 시설물명 | 용산교 |
|---|---|---|---|
| 사진내용 | 상행선 S14 바닥판 하면 물끊기홈 미시공 | | 8 |

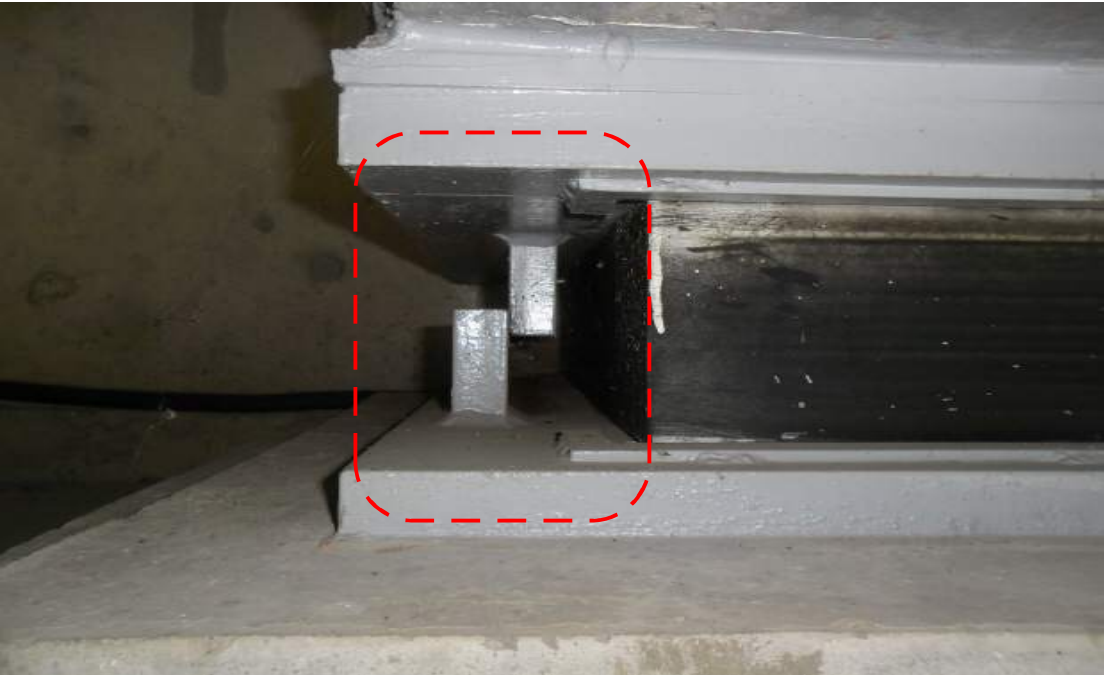
| 과업명 | 신대구부산고속도로 시설물 정밀점검 | 시설물명 | 용산교 |
|---|---|---|---|
| 사진내용 | 상행선 A2 SH3 횡방향 스토퍼 상호간섭 | | 20 |

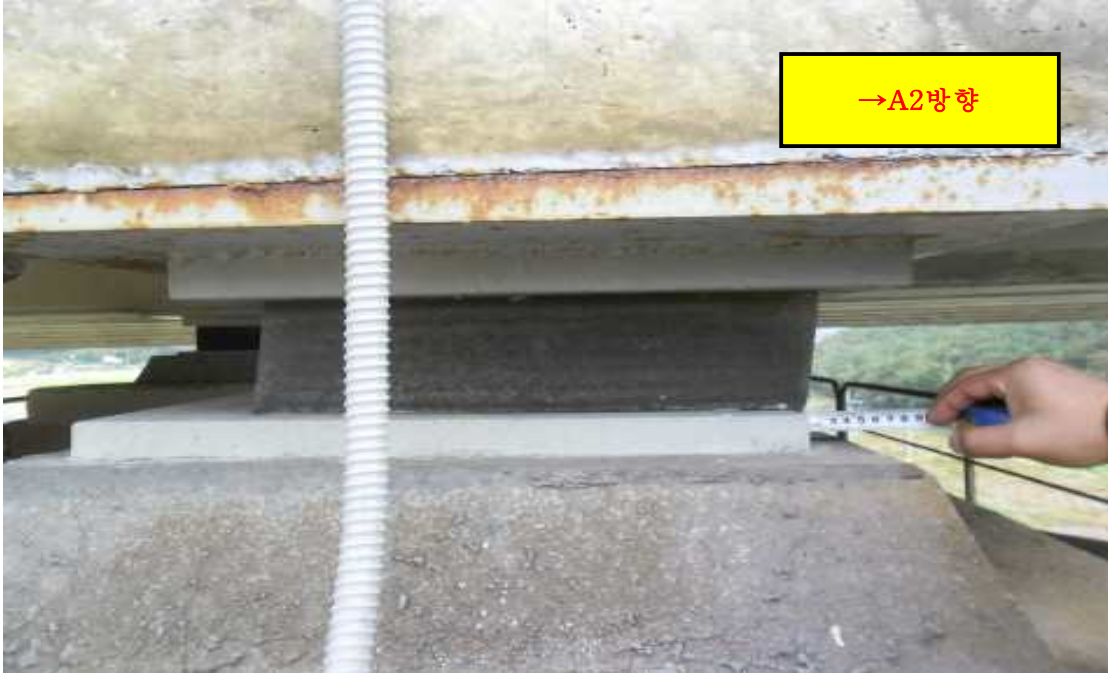
| 과업명 | 신대구부산고속도로 시설물 정밀점검 | 시설물명 | 용산교 |
|---|---|---|---|
| 사진내용 | 상행선 P12 SH6 탄성받침 밀림(A2방향 약 60mm) | | 23 |

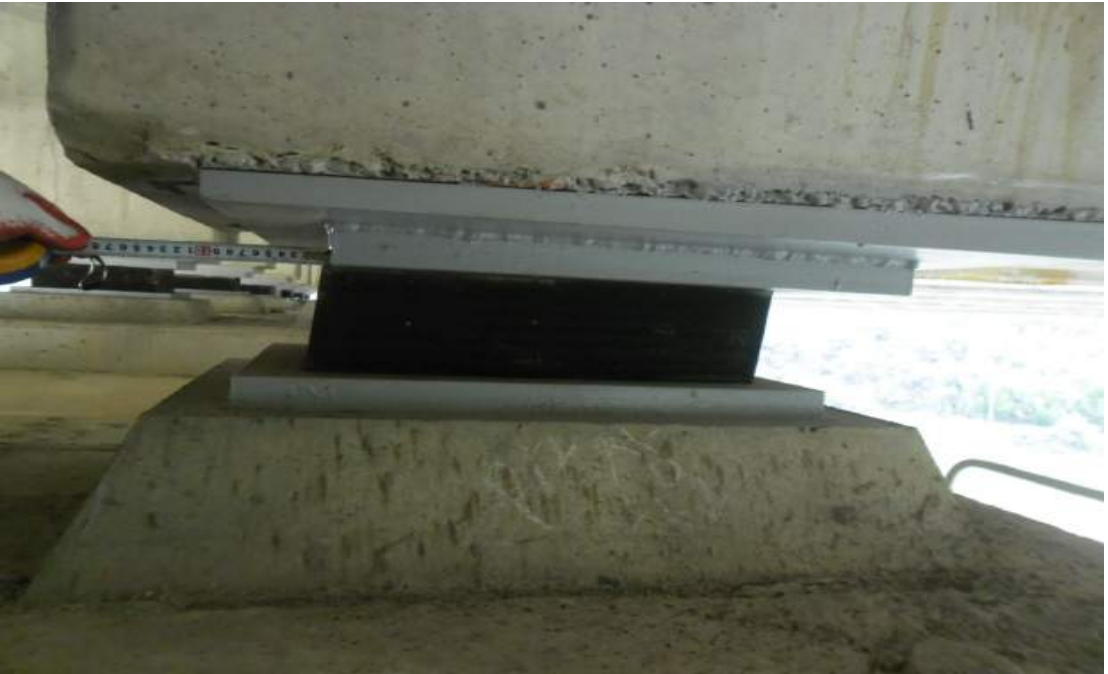
| 과업명 | 신대구부산고속도로 시설물 정밀점검 | 시설물명 | 용산교 |
|---|---|---|---|
| 사진내용 | 상행선 P12 SH9 탄성받침 밀림(A2방향 약 55mm) | | 24 |

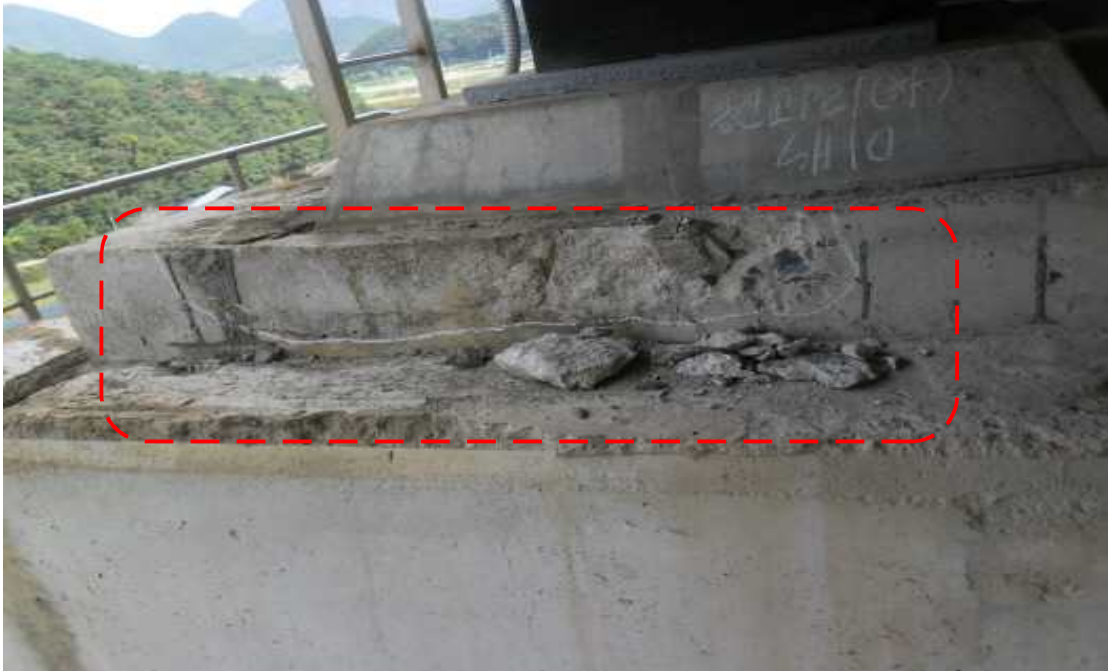
| 과업명 | 신대구부산고속도로 시설물 정밀점검 | 시설물명 | 용산교 |
|---|---|---|---|
| 사진내용 | 상행선 P21 SH10 기존 받침콘크리트 들뜸부위 파손 | | 25 |

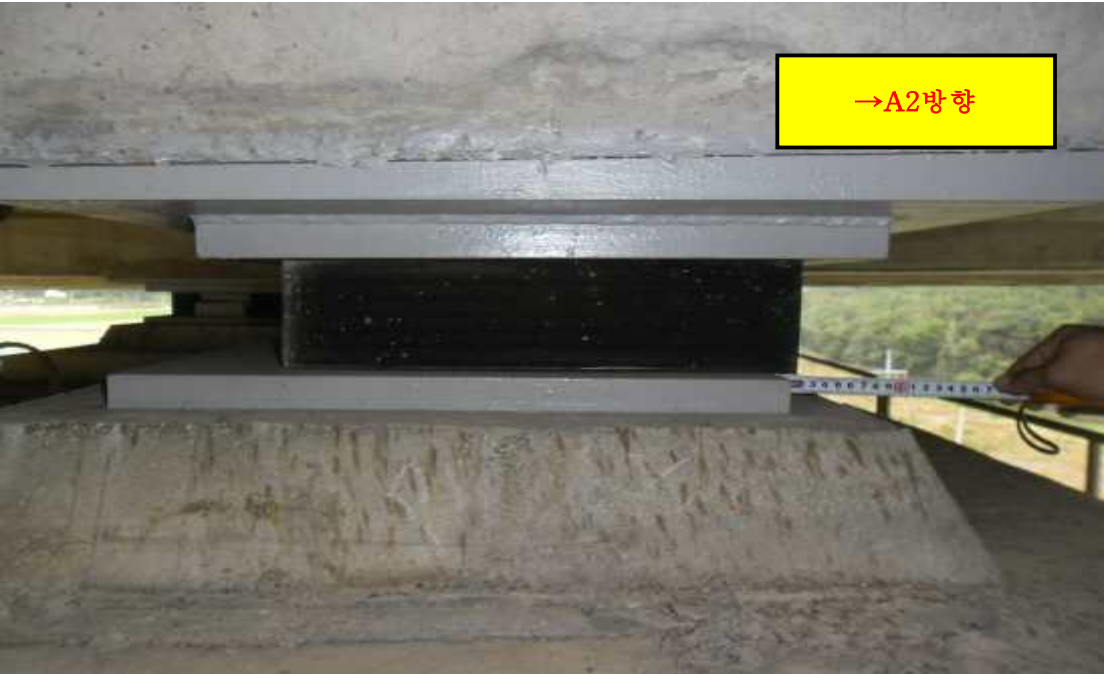
| 과업명 | 신대구부산고속도로 시설물 정밀점검 | 시설물명 | 용산교 |
|---|---|---|---|
| 사진내용 | 하행선 P12 SH9 탄성받침 밀림(A2방향 약 56mm) | | 26 |

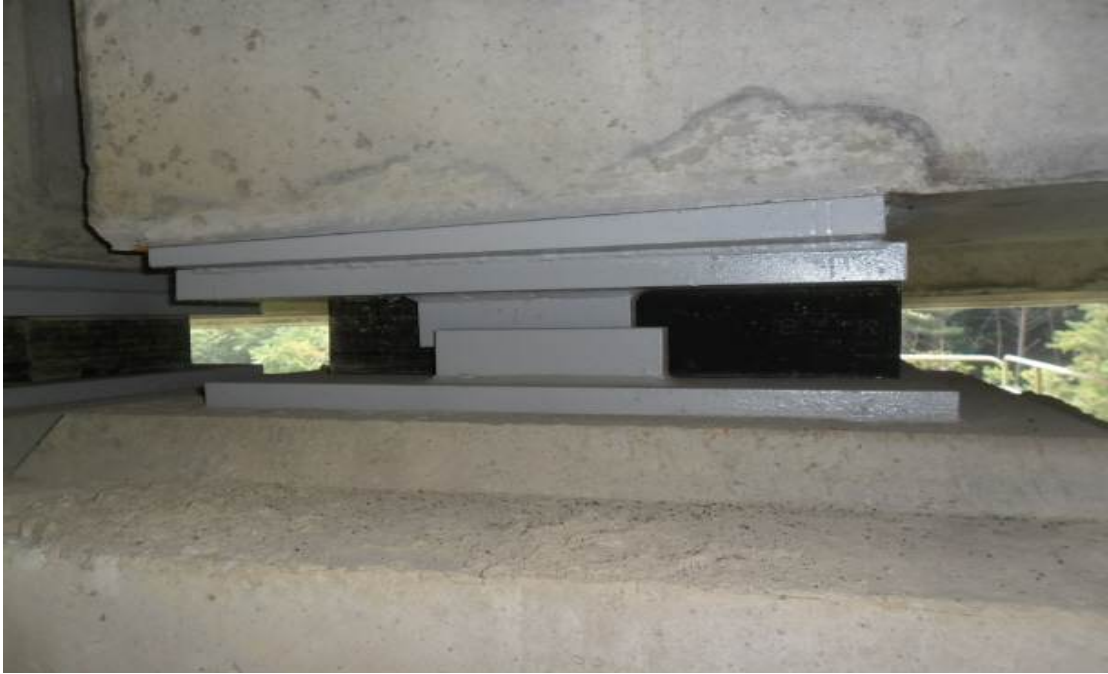
| 과업명 | 신대구부산고속도로 시설물 정밀점검 | 시설물명 | 용산교 |
|---|---|---|---|
| 사진내용 | 하행선 P21 SH8 탄성받침 밀림(A2방향 약 55mm) | | 27 |

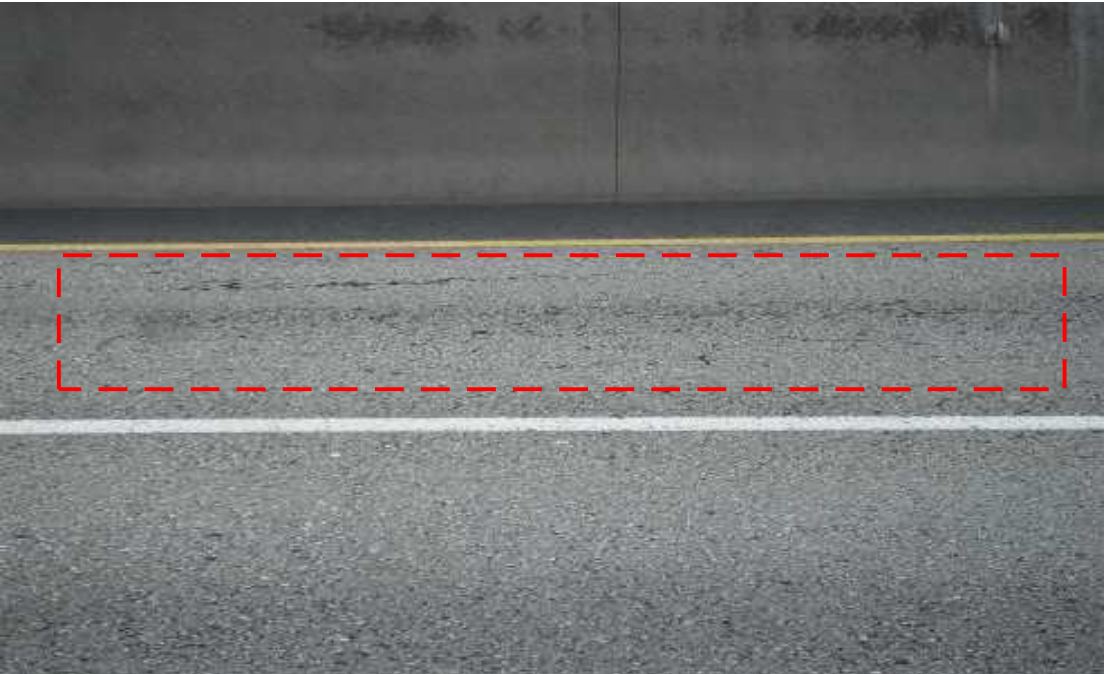
| 과업명 | 신대구부산고속도로 시설물 정밀점검 | 시설물명 | 용산교 |
|---|---|---|---|
| 사진내용 | 상행선 S3 교면포장 라벨링(재료분리) | | 28 |

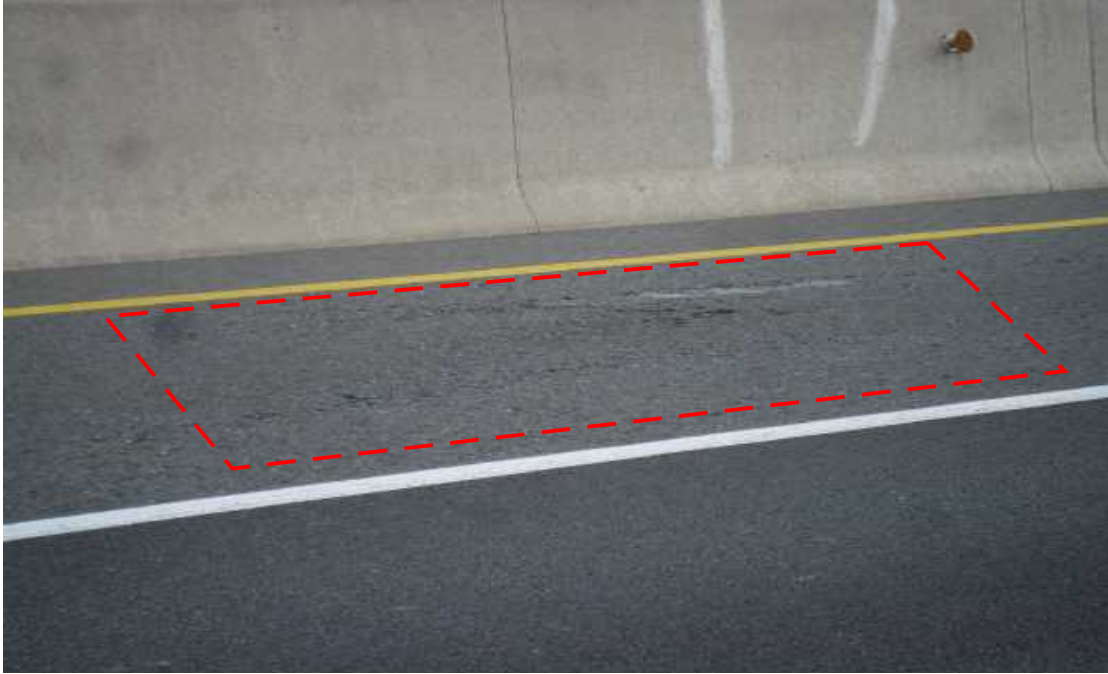
| 사진내용 | 하행선 S15 교면포장 라벨링(재료분리) | | 29 |

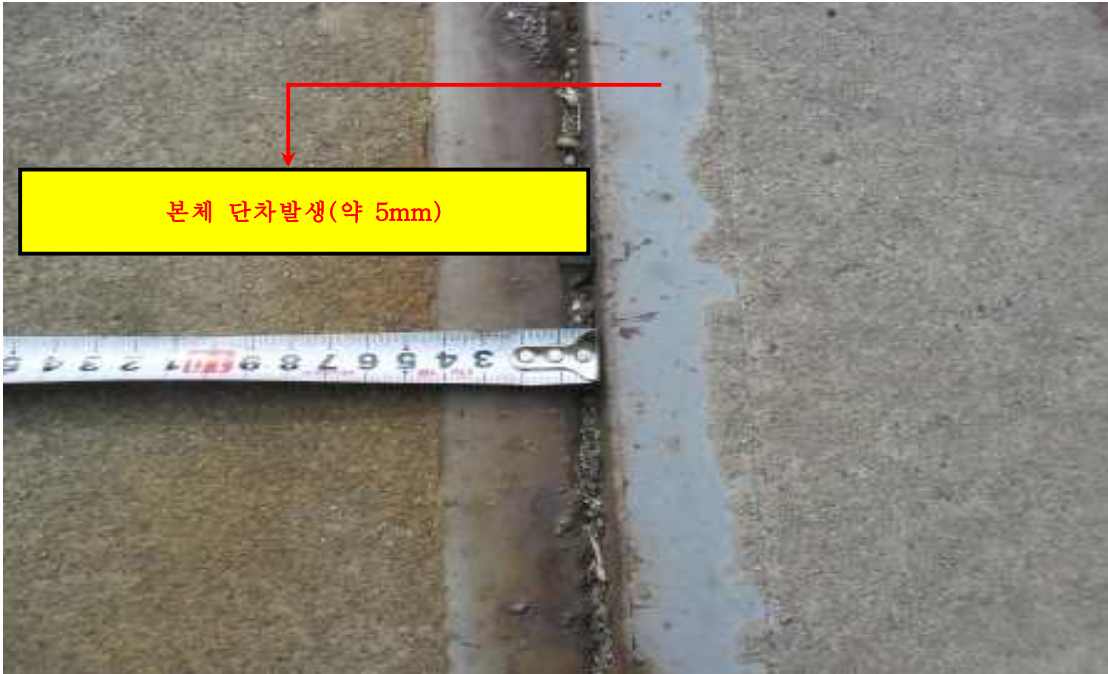
| 사진내용 | 상행선 A2 신축이음 유간측정(약 7mm) 및 단차발생 | | 30 |

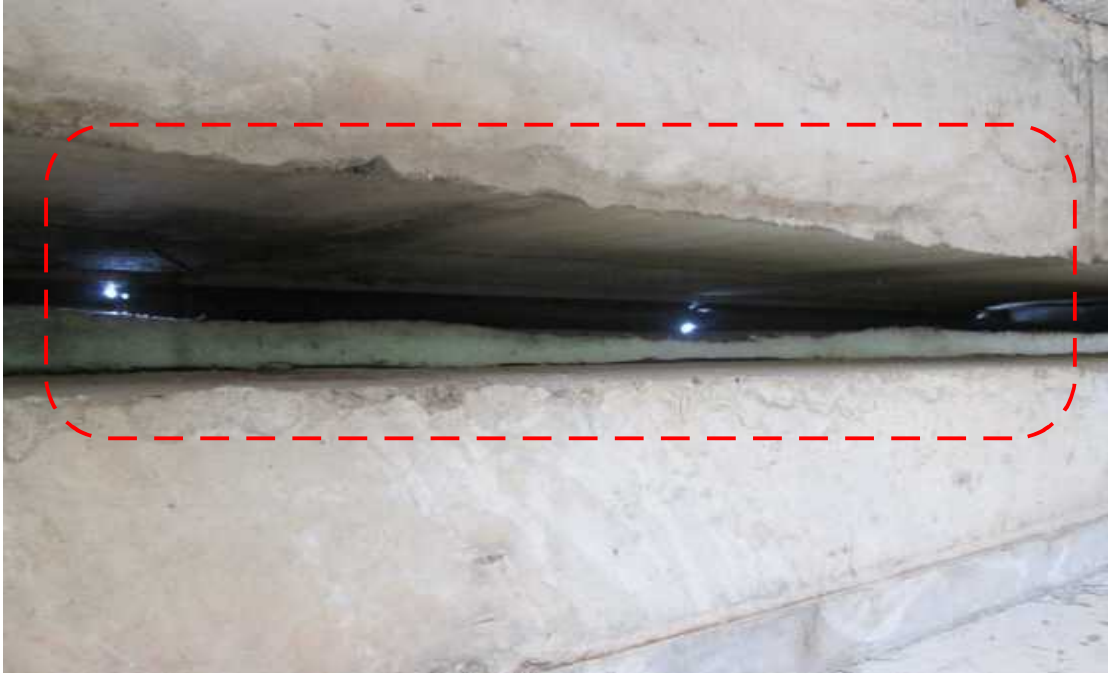
| 사진내용 | 상행선 P6 신축이음 하부 고무흡통 파손 | | 31 |

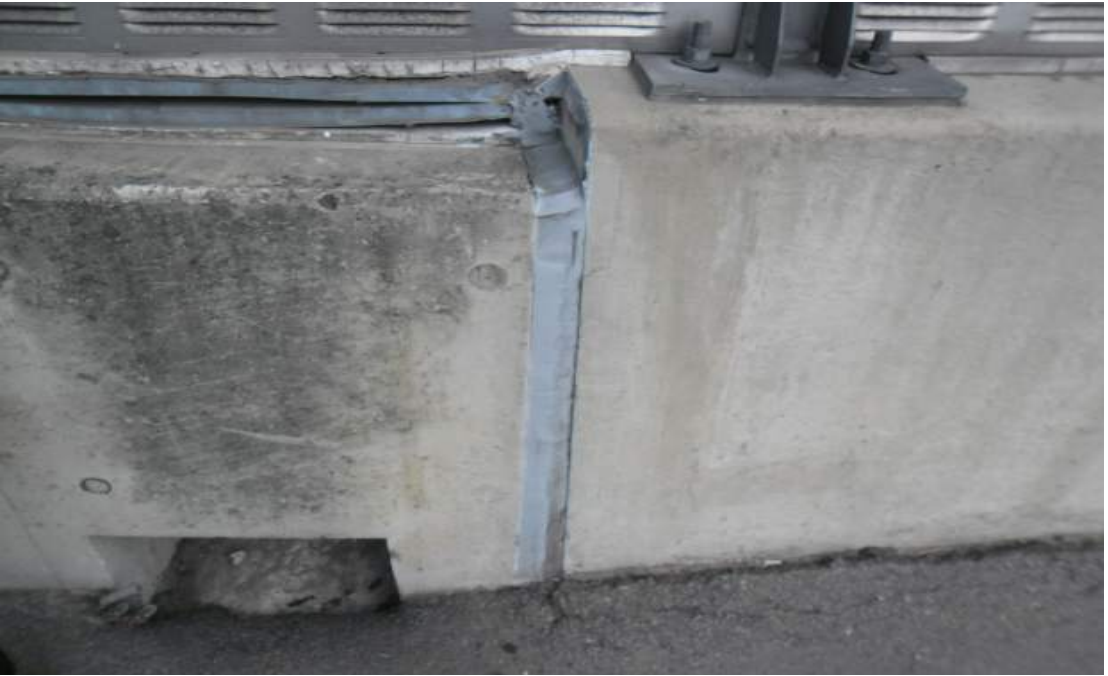
| 사진내용 | 상행선 A2측 교량 종점부 방호벽 단차(약 14cm : 진전 없음) | | 32 |

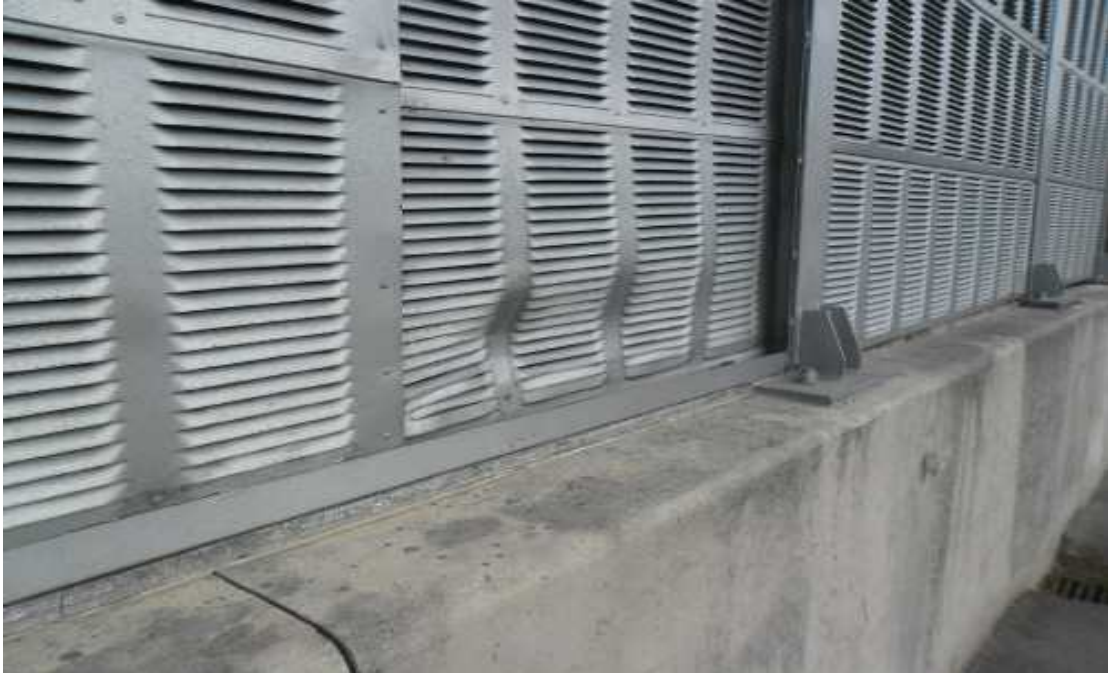
| 사진내용 | 상행선 S17 방호벽 방음벽 변형(차량충돌) | | 33 |

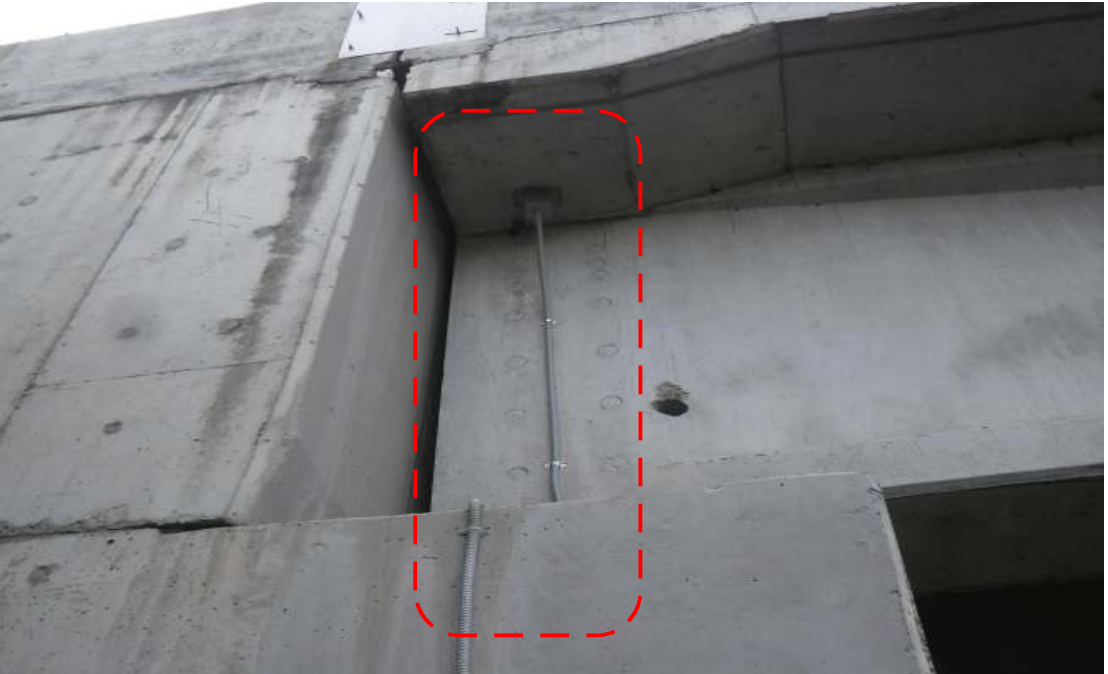
| 사진내용 | 상행선 S1 유도배수관 기존 길이부족 구간 보수 | | 34 |

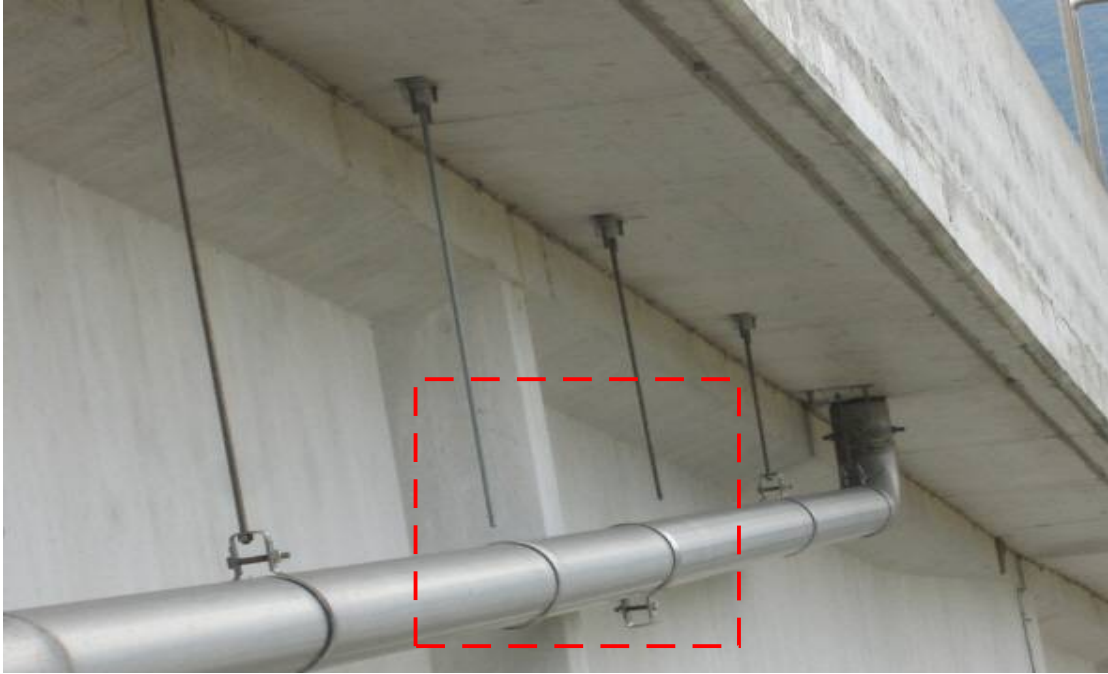
| 과업명 | 신대구부산고속도로 시설물 정밀점검 | 시설물명 | 용산교 |
|---|---|---|---|
| 사진내용 | 상행선 S7 배수관 연결고리 탈락 | | 35 |

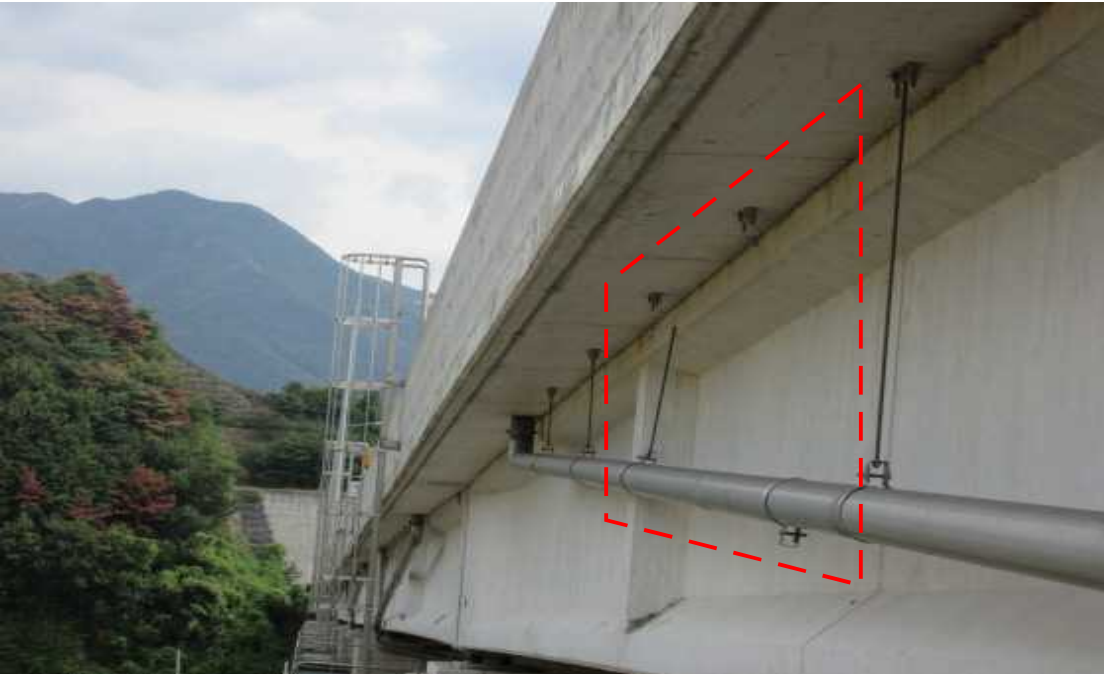
| 과업명 | 신대구부산고속도로 시설물 정밀점검 | 시설물명 | 용산교 |
|---|---|---|---|
| 사진내용 | 상행선 S13 배수관 연결재 탈락 | | 36 |

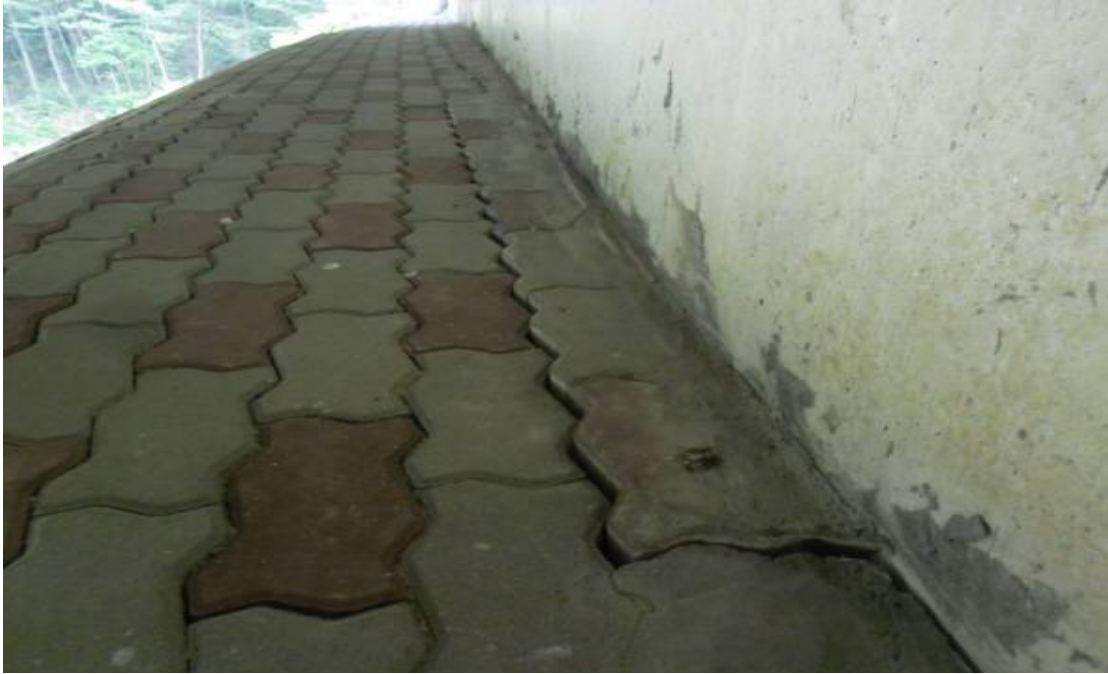
| 사진내용 | 하행선 A2 법면 보호블럭 침하 | | 37 |

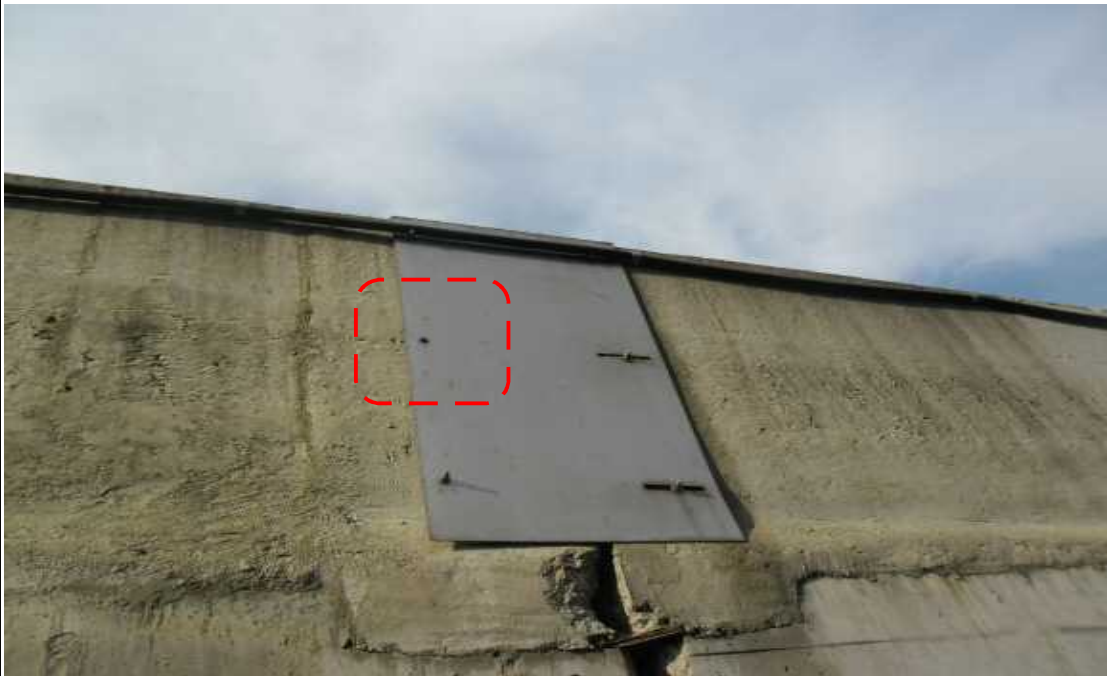
| 사진내용 | 하행선 A2 차수관 볼트 탈락 | | 38 |

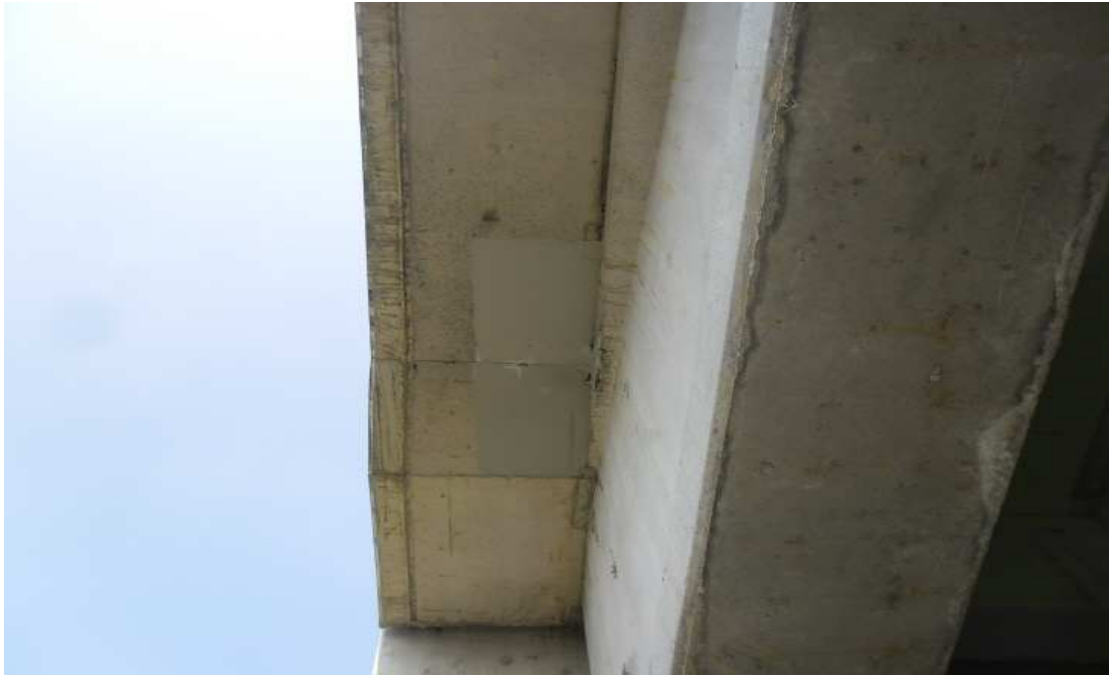
| 과업명 | 신대구부산고속도로 시설물 정밀점검 | 시설물명 | 안양1교 |
|---|---|---|---|
| 사진내용 | 상행선 S4 바닥판하면 기존 그을음 부위 보수 | | 7 |

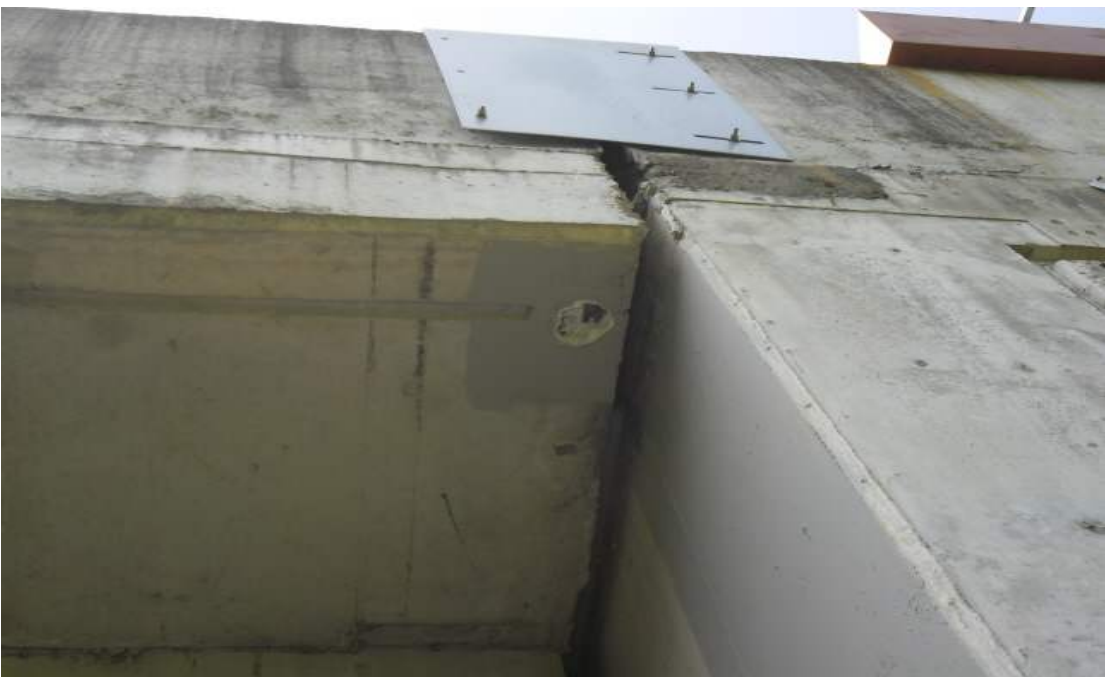
| 과업명 | 신대구부산고속도로 시설물정밀점검 | 시설물명 | 안양1교 |
|---|---|---|---|
| 사진내용 | 상행선 S4 바닥판하면 기존 철근노출 부위 보수 | | 8 |

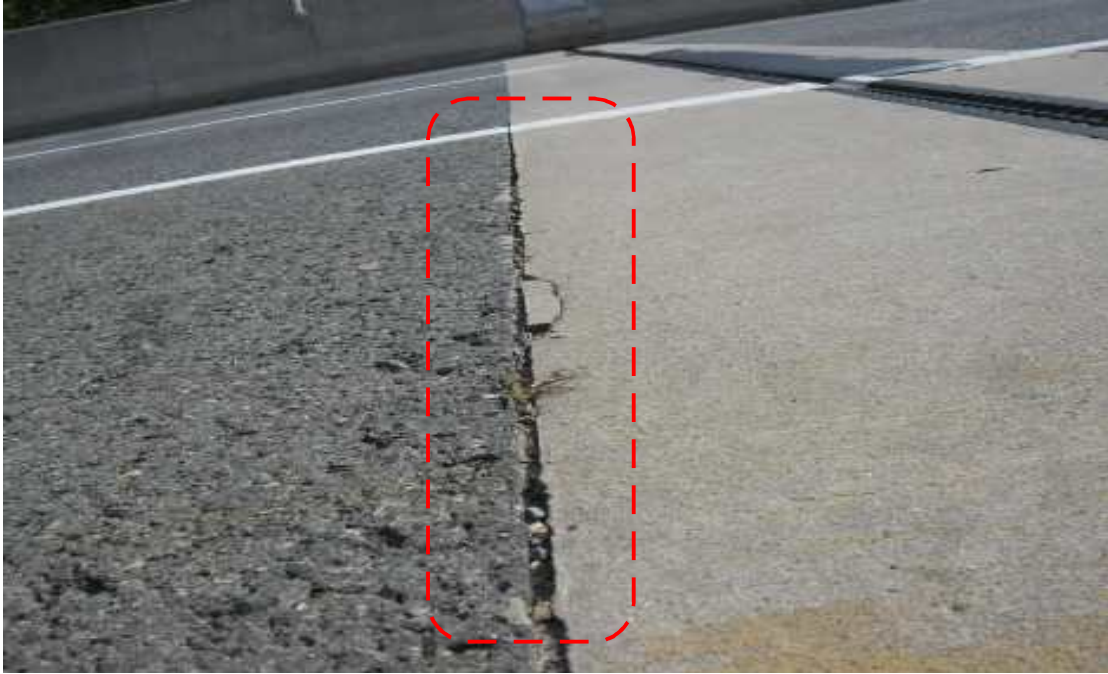
| 사진내용 | 하행선 A2 신축이음 후타재 접속부 이격 | | 17 |

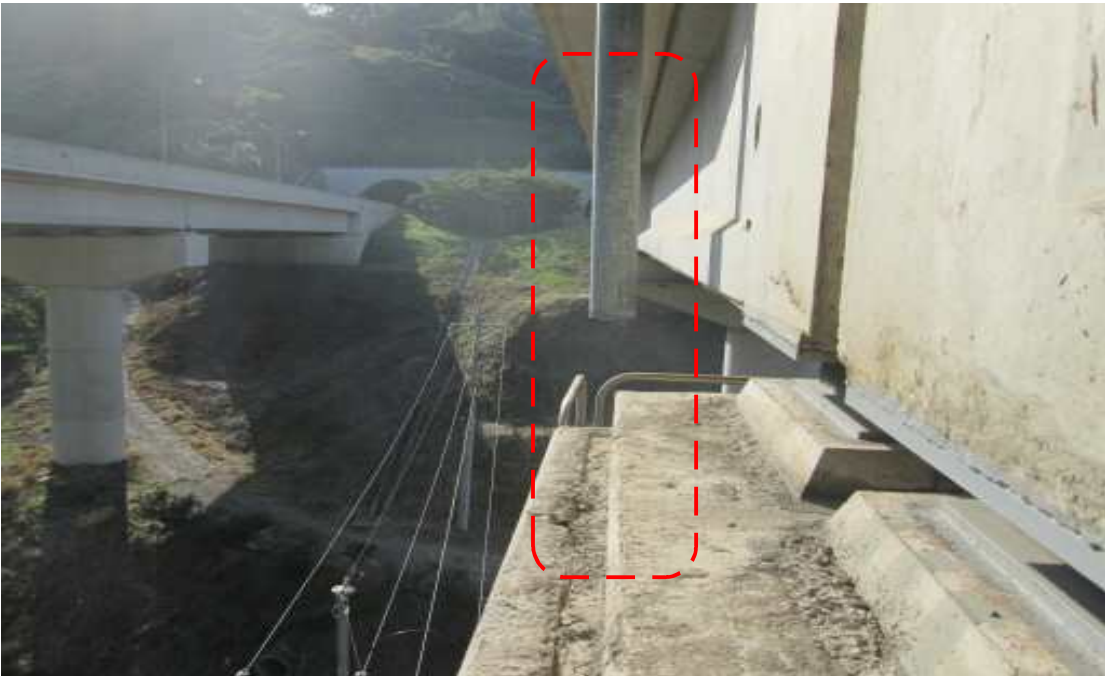
| 사진내용 | 하행선 S2 배수관 유출구 위치불량(점검로 상부) | | 20 |

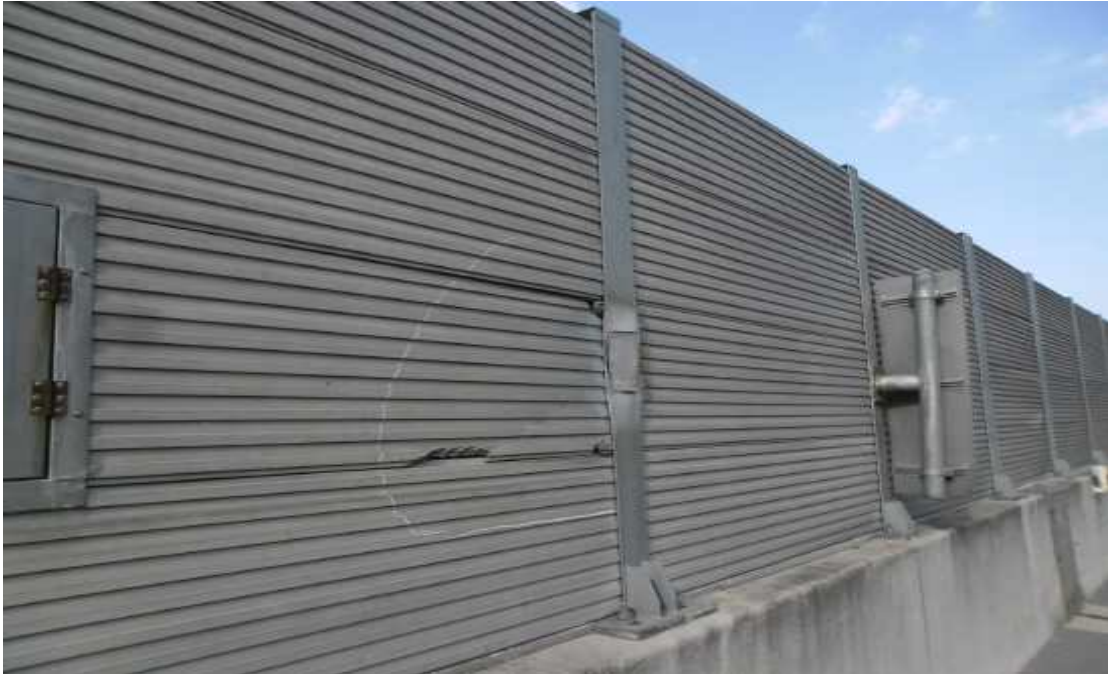
| 사진내용 | 상행선 A1측 교량 시점부 방음벽 국부파손(차량충돌) | 21 | |

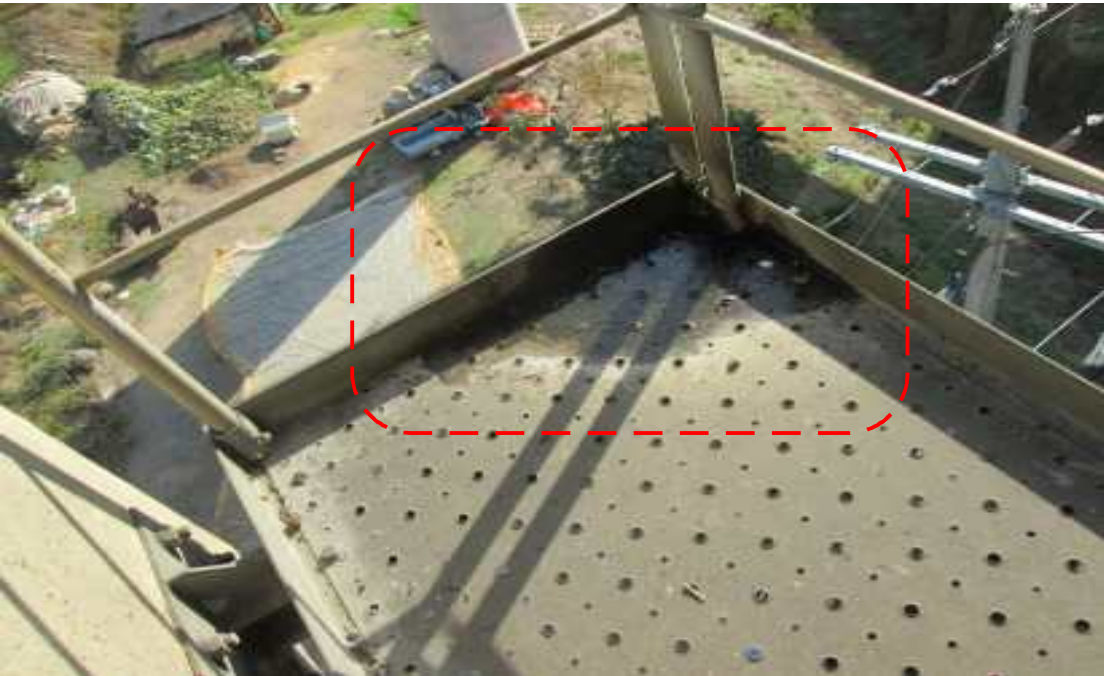
| 사진내용 | 하행선 S2 점검통로 배수관 위치불량에 따른 채수 | 22 | |

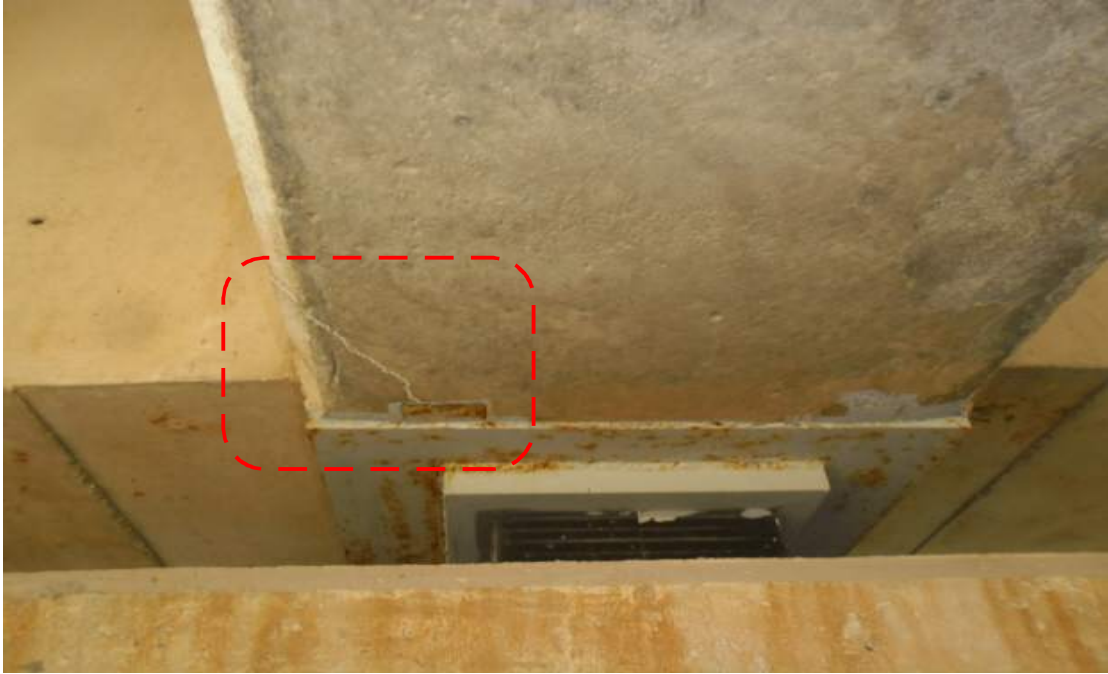
| 사진내용 | 상행선 S5 G2 주형 외부 지점부 콘크리트 들뜸 | | 9 |

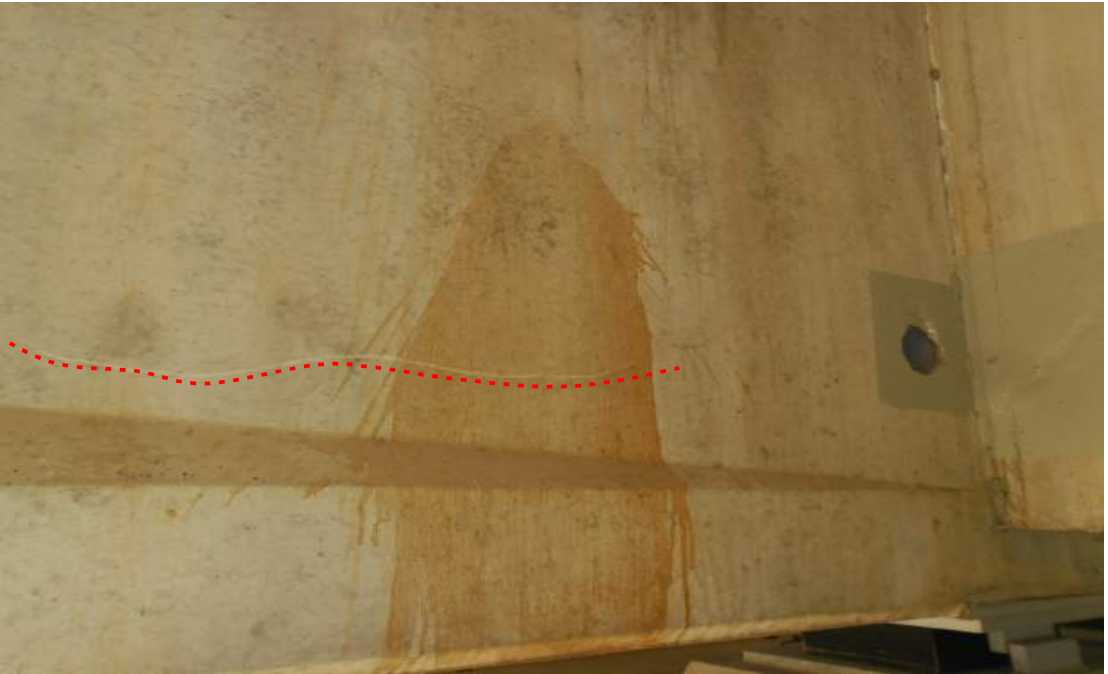
| 사진내용 | 하행선 S4 G3 주형 외부 수평균열(폭 0.1mm) | | 10 |

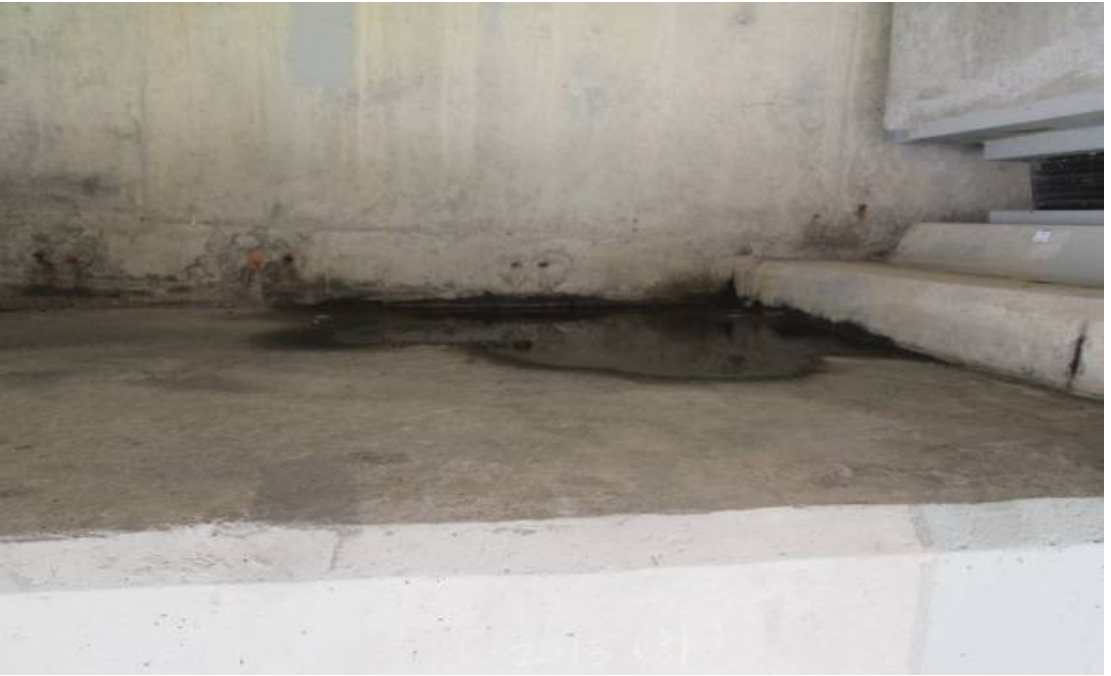
| 사진내용 | 하행선 A2 교대 상면 체수 (교대 홍벽 배수구로부터 우수유입) | | 12 |

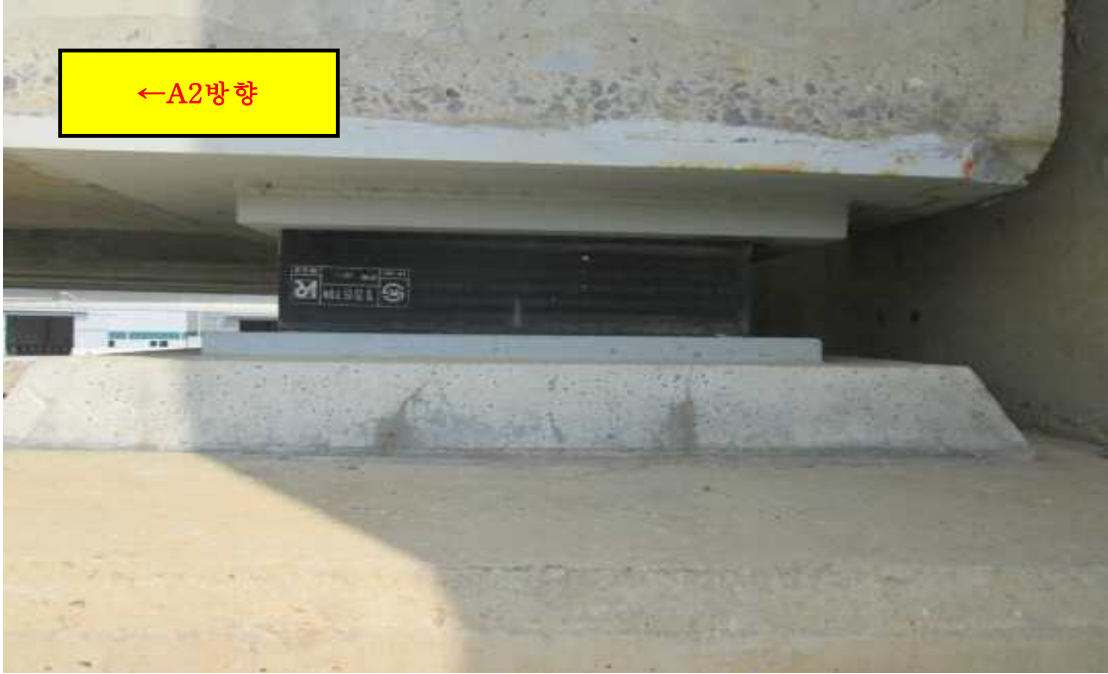
| 사진내용 | 하행선 A1 SH1 탄성받침 밀림(A2방향 약 2cm) | | 15 |

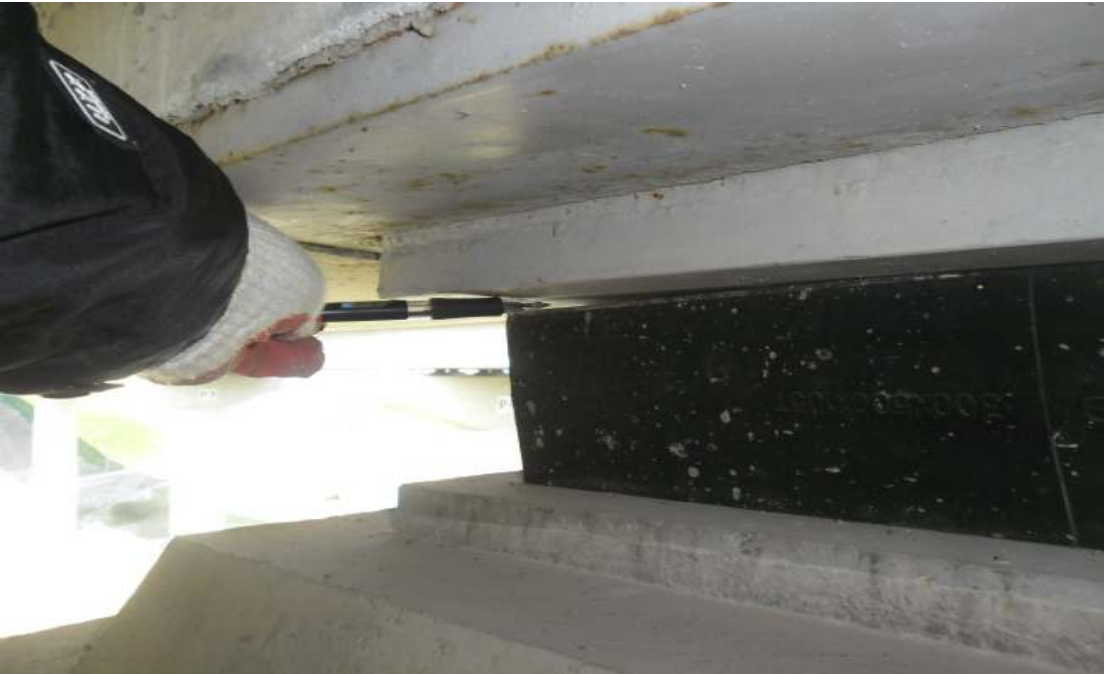
| 사진내용 | 하행선 P2 SH10 탄성받침 들뜸 | | 16 |
