# 1. 용산교

| 과업명 | 신대구부산고속도로 시설물 정밀점검 | 시설물명 | 용산교 |

■ 현황 사진

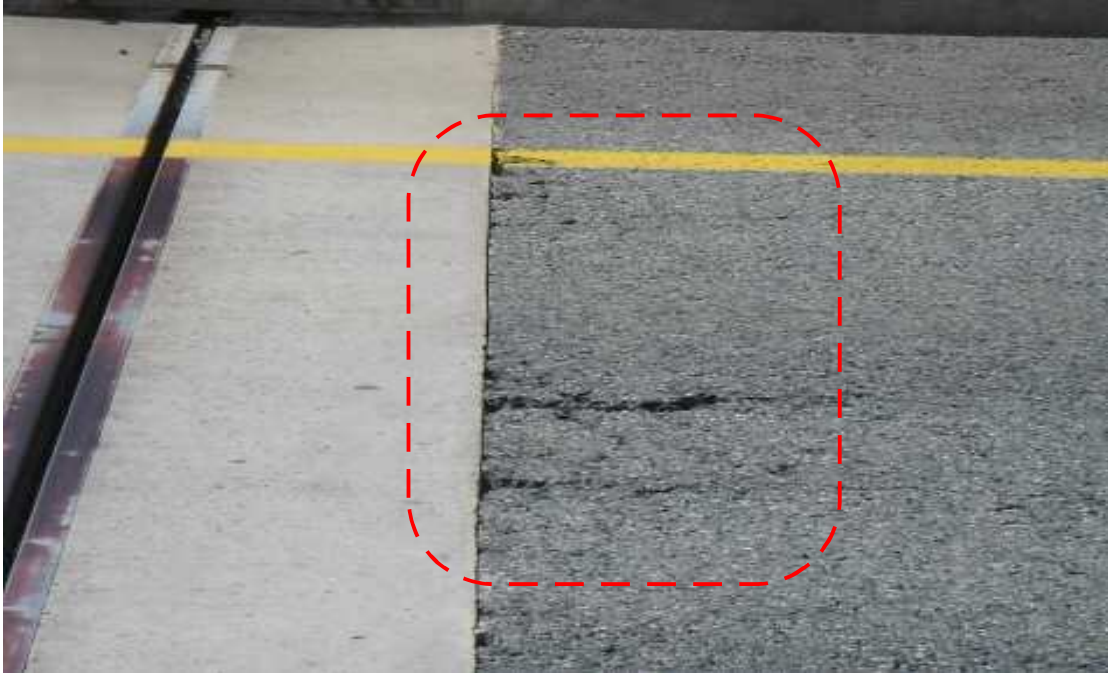
| 과업명 | 신대구부산고속도로 시설물 정밀점검 | 시설물명 | 안양3교 |
|---|---|---|---|
| 사진내용 | 상행선 S3 교면포장 패임 | | 17 |

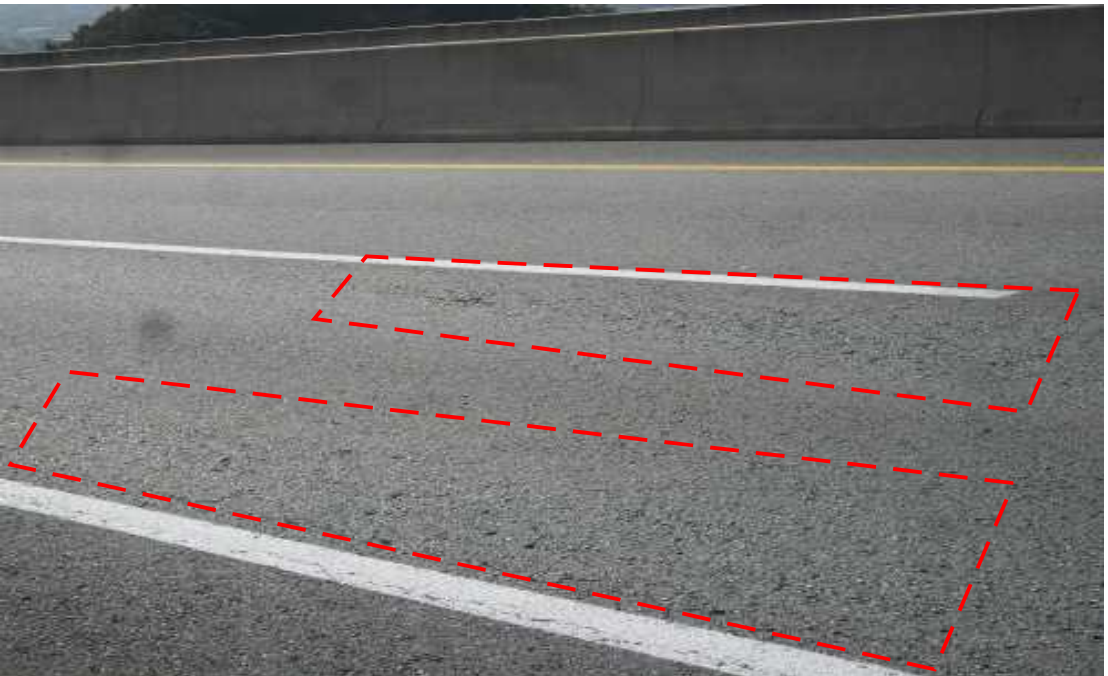
| 과업명 | 신대구부산고속도로 시설물정밀점검 | 시설물명 | 안양3교 |
|---|---|---|---|
| 사진내용 | 상행선 S7 교면포장 라벨링 | | 18 |

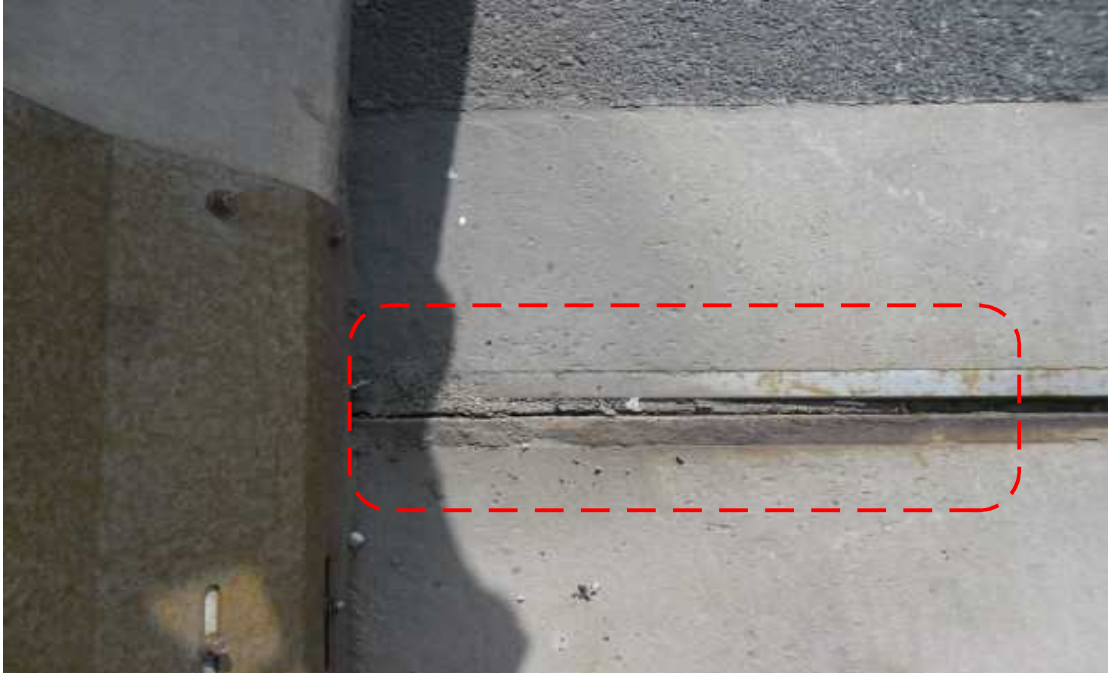
| 사진내용 | 상행선 P5 신축이음 본체 이물질퇴적 및 녹발생 | | 19 |

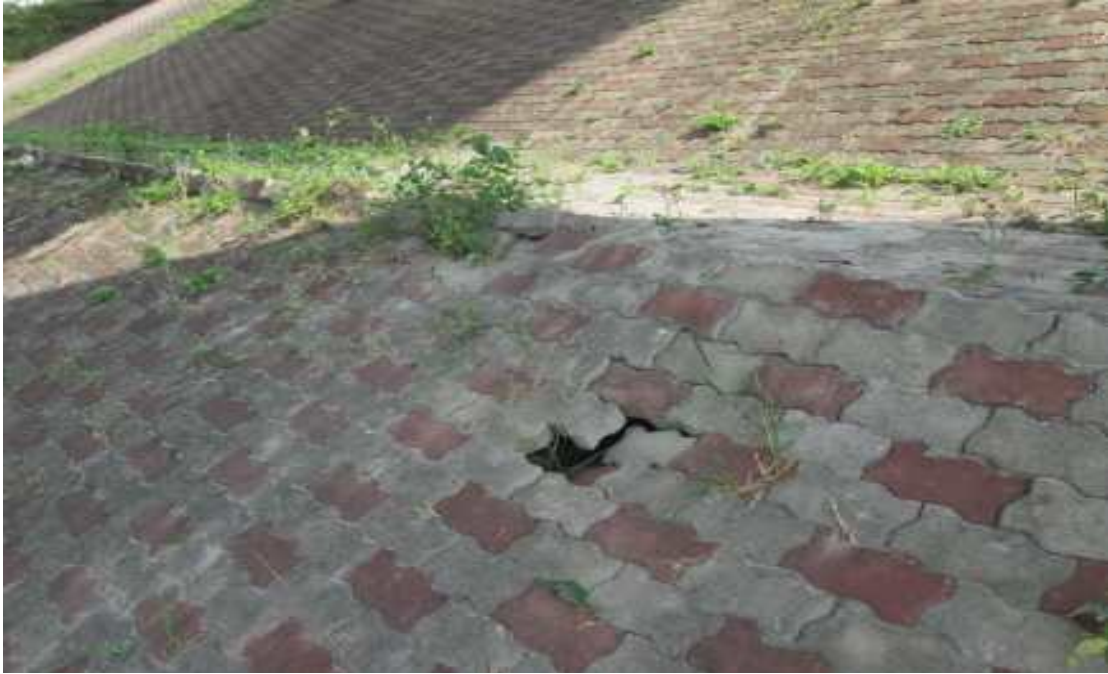
| 사진내용 | A1측 법면 침하 및 밀림, 파손 | | 25 |

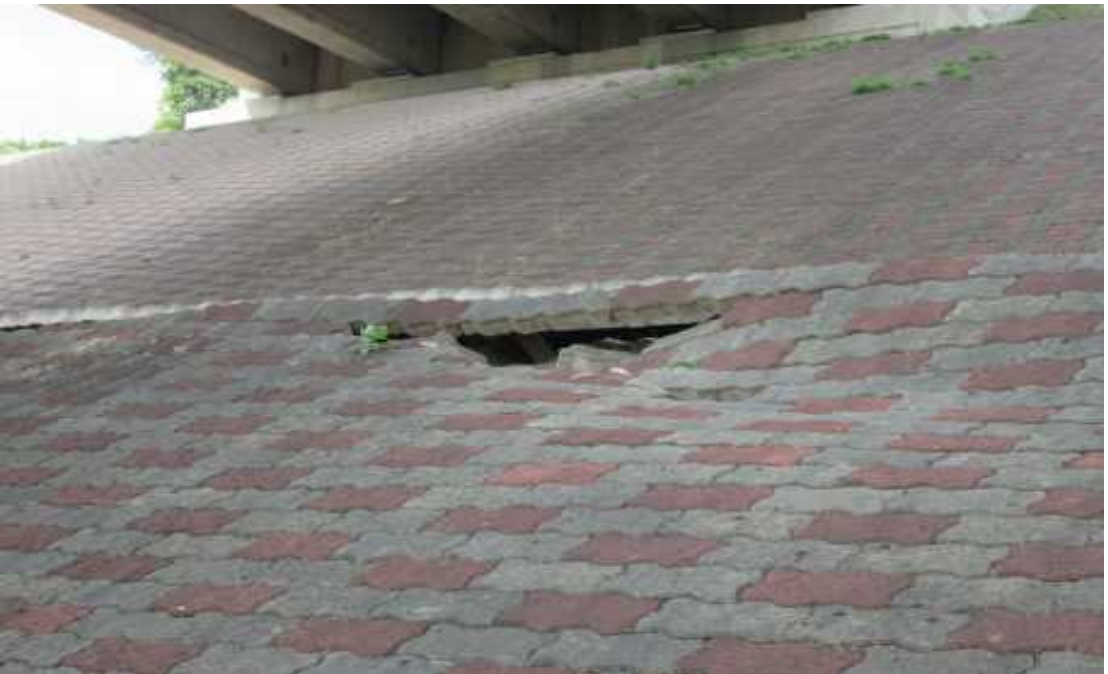
| 사진내용 | A2측 법면 침하 및 밀림, 파손 | | 26 |

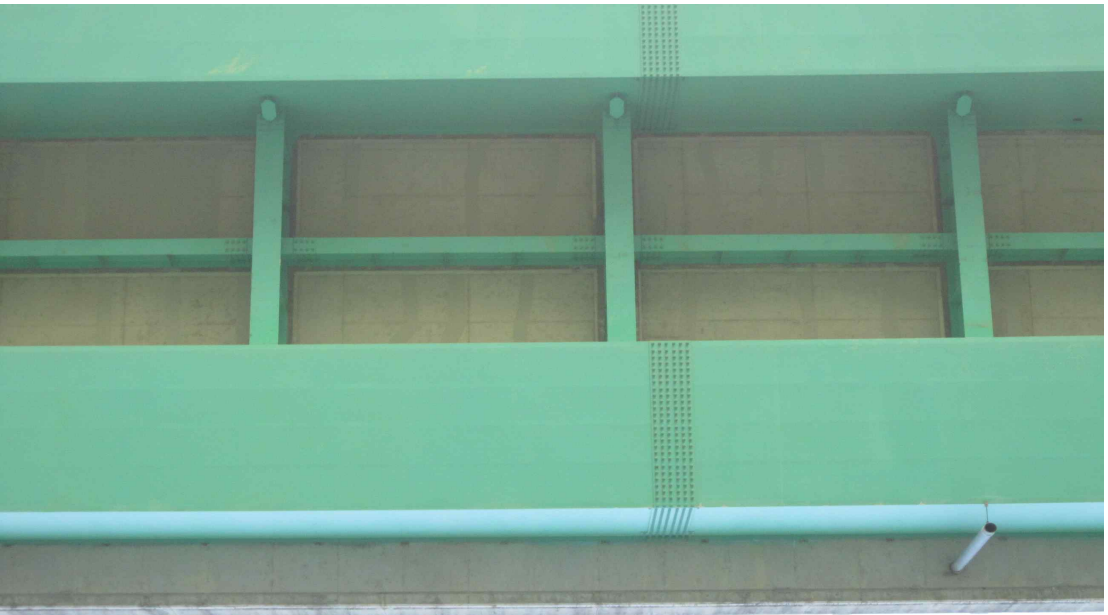
| 과업명 | 신대구부산고속도로 시설물 정밀점검 | 시설물명 | 낙동대교 |
|---|---|---|---|
| 사진내용 | 바닥판 하면 균열보수 현황 | | 8 |

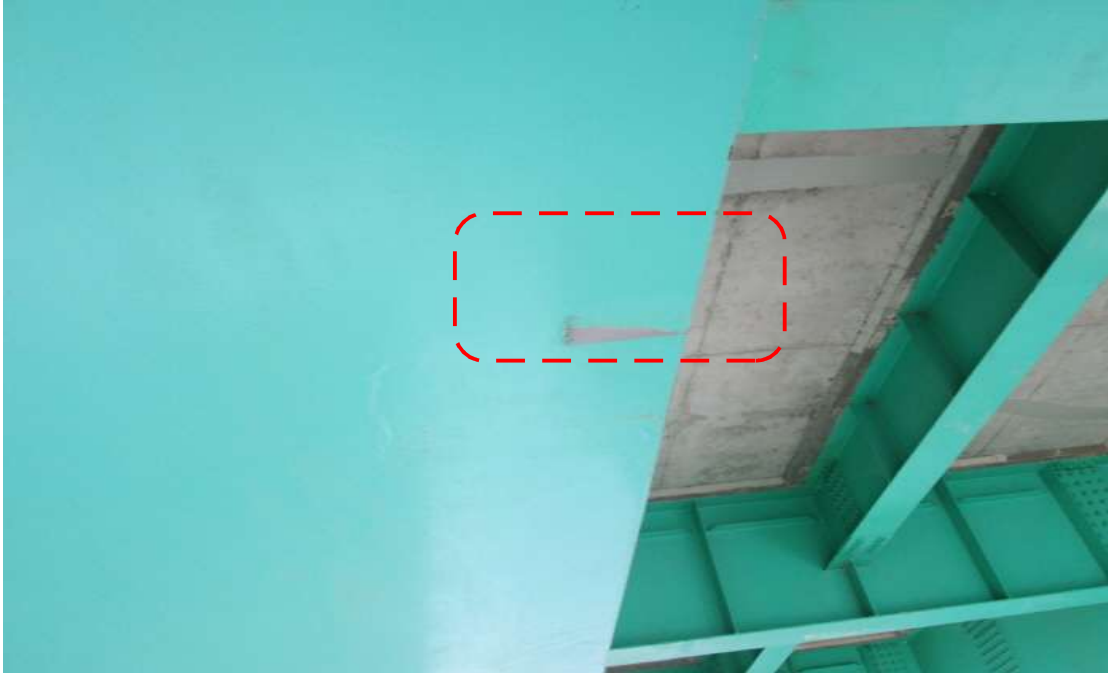
| 사진내용 | 상행선 S2 G2 주형 외부 하면 도장손상 | | 9 |

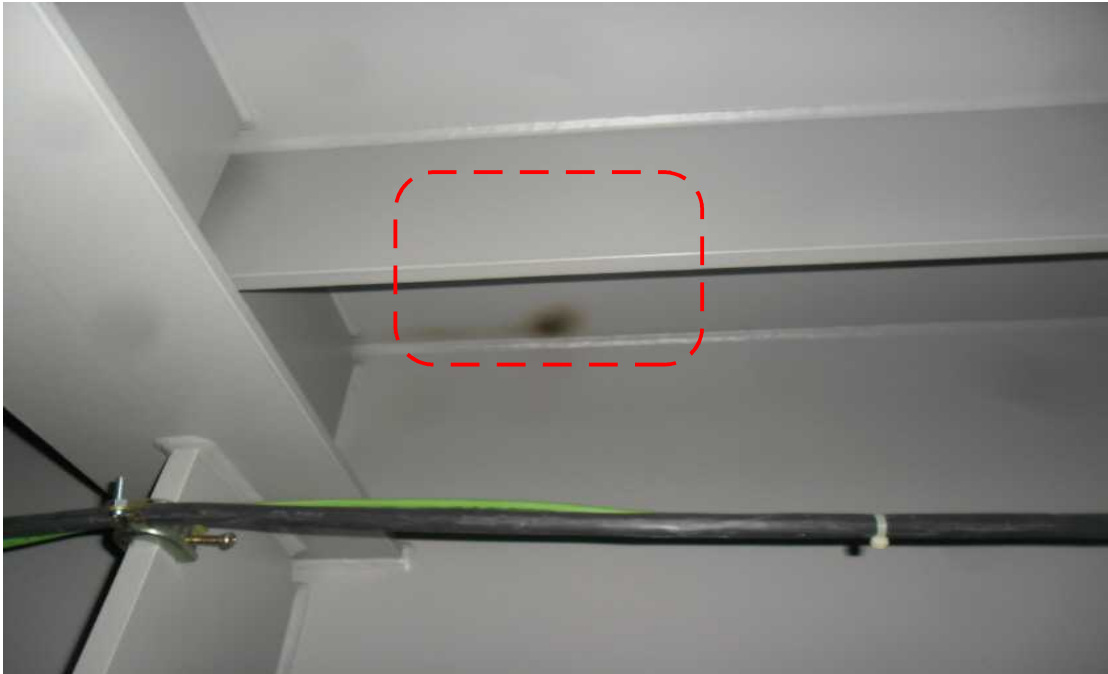
| 사진내용 | 상행선 S3 G1 주형 내부 국부적인 도장손상 | | 10 |

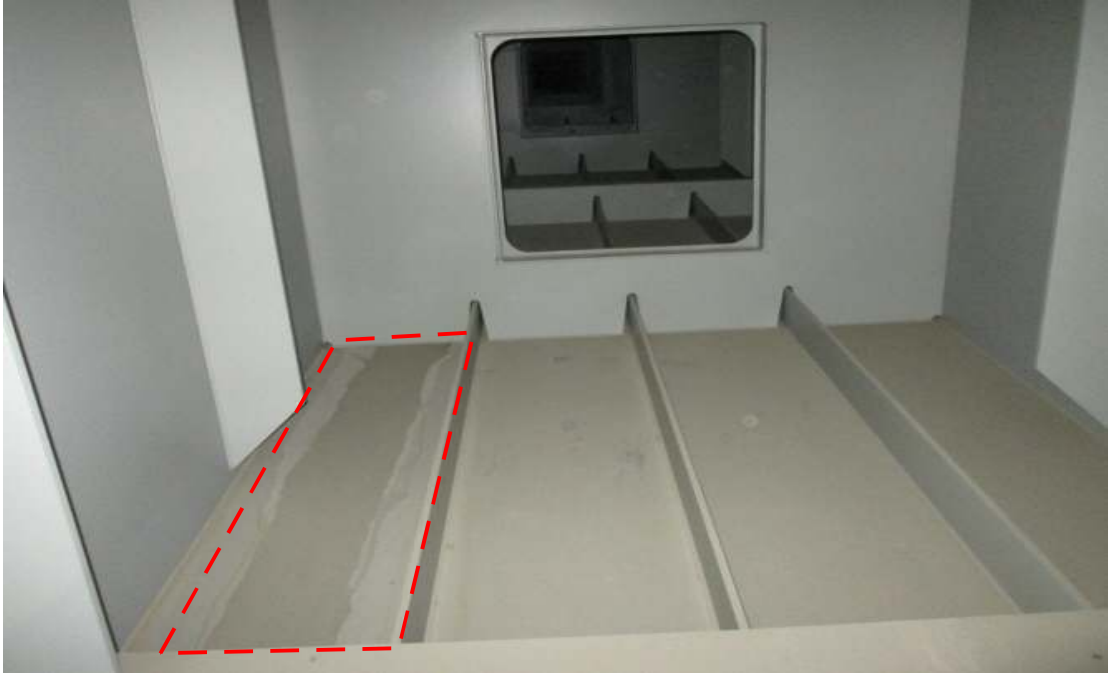
| 사진내용 | 하행선 S7 G1 주형 내부 우수유입 흔적 | | 13 |

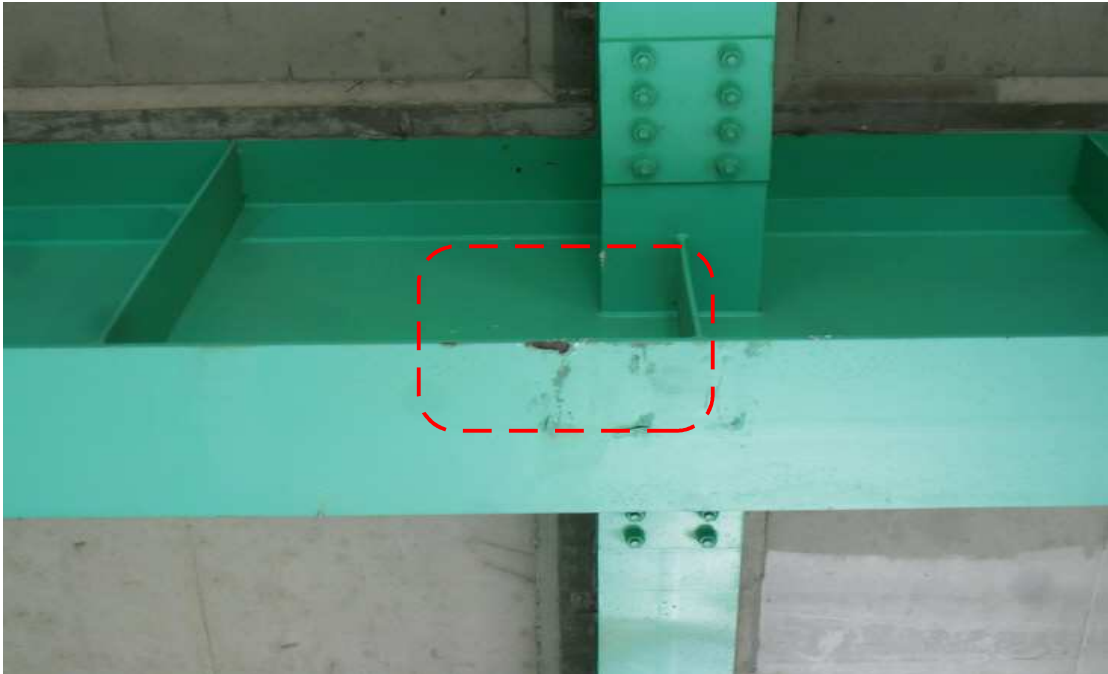
| 사진내용 | 상행선 S4 가로보 국부적인 도장손상 | | 14 |

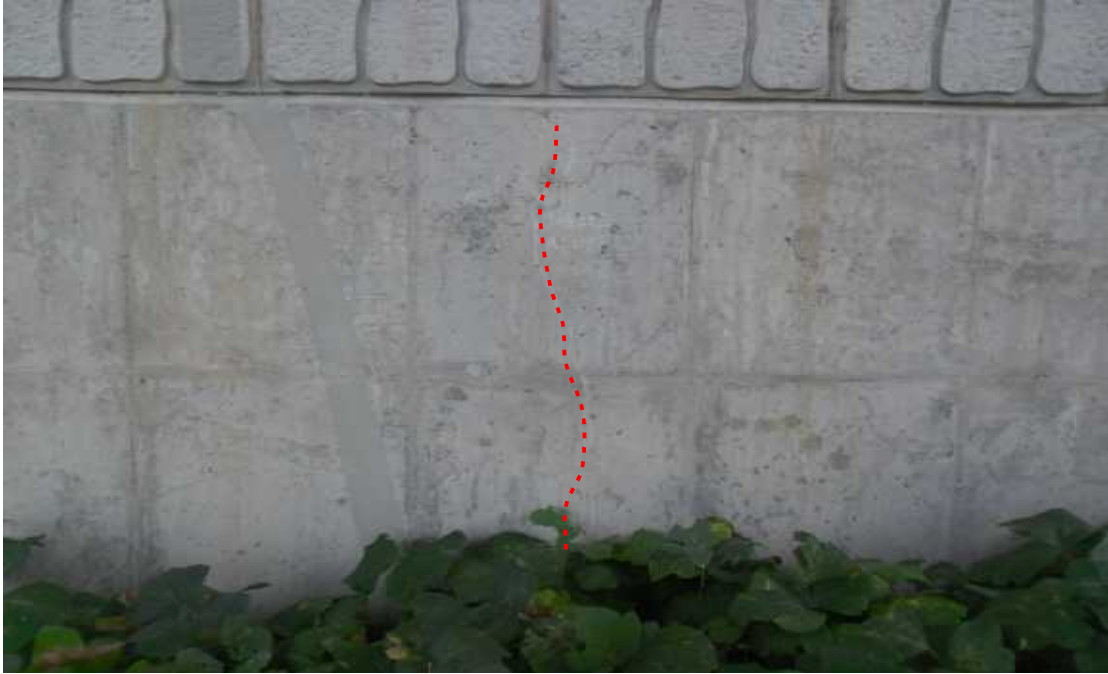
| 사진내용 | 상행선 A1 교대 벽체 수직균열(폭 0.2mm) | | 15 |

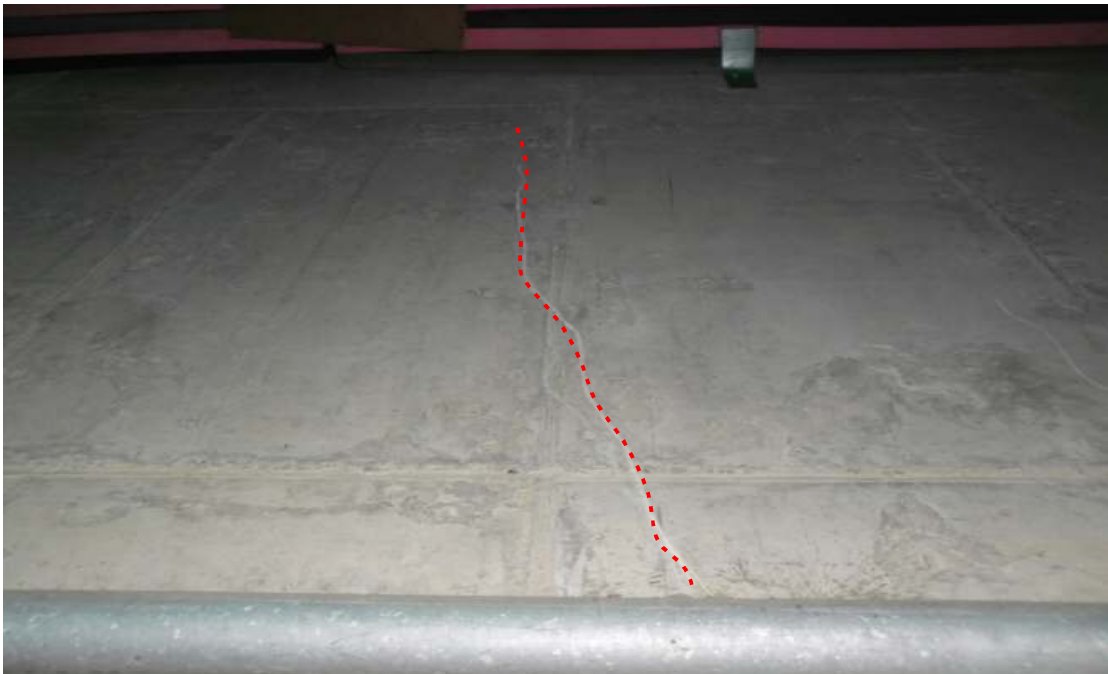
| 사진내용 | 상행선 A2 교대 홍벽 수직균열(폭 0.2mm) | | 16 |

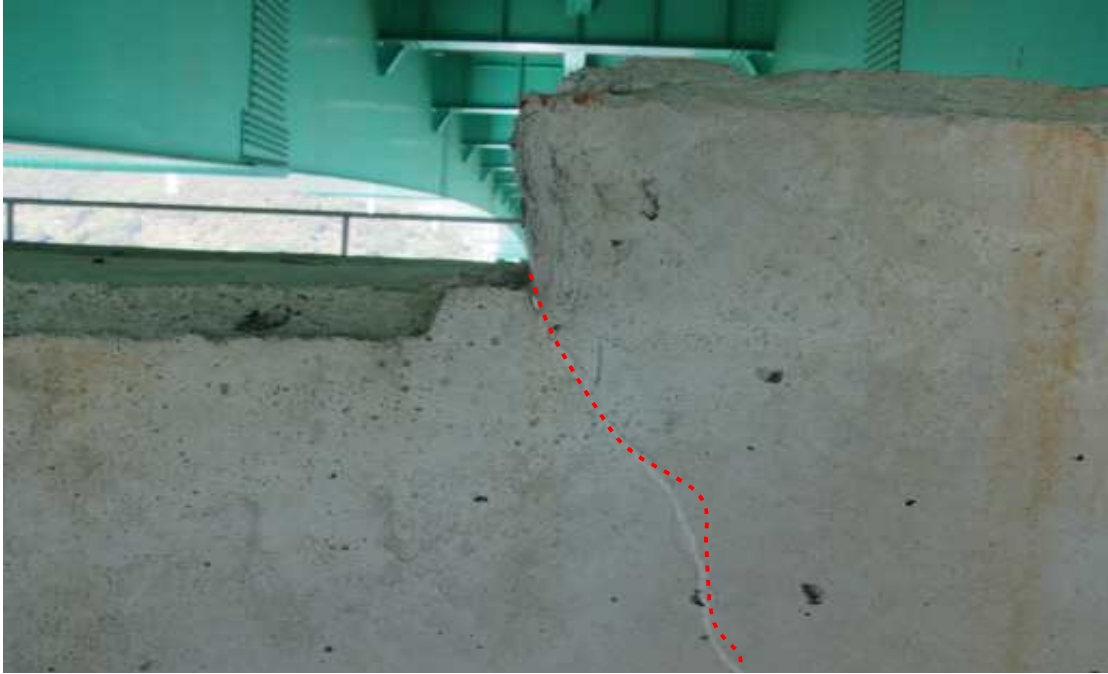
| 사진내용 | 하행선 P4 코핑부 휨균열(폭 0.2mm) | | 19 |

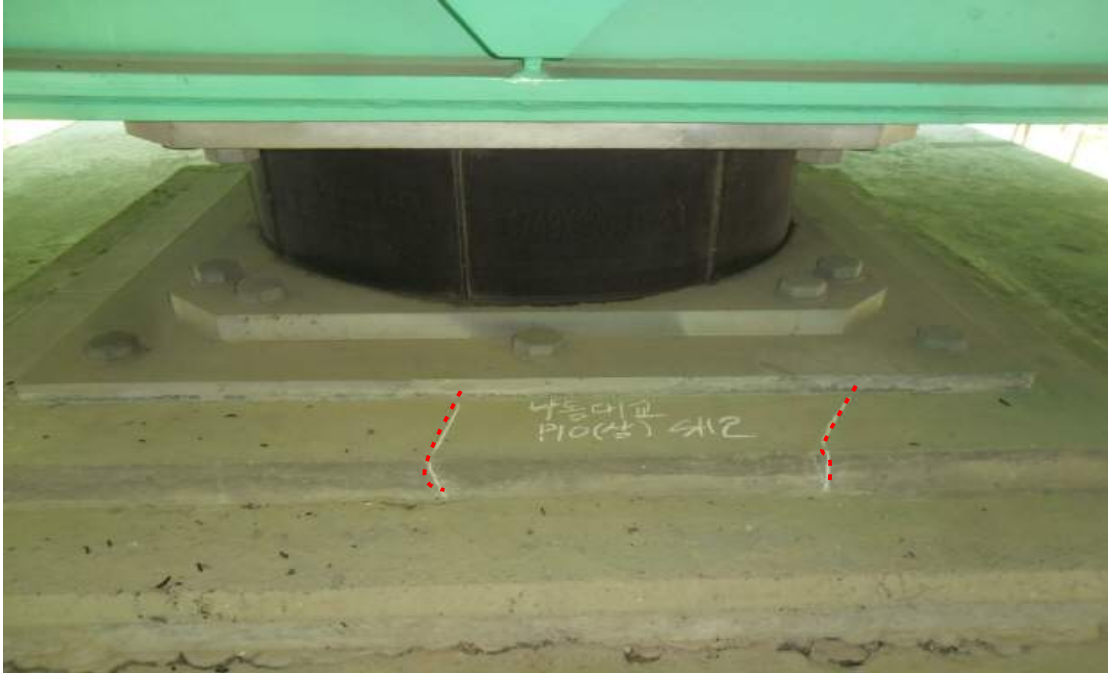
| 사진내용 | 상행선 P10 SH2 무수축물탈 균열(폭 0.1mm) | | 21 |

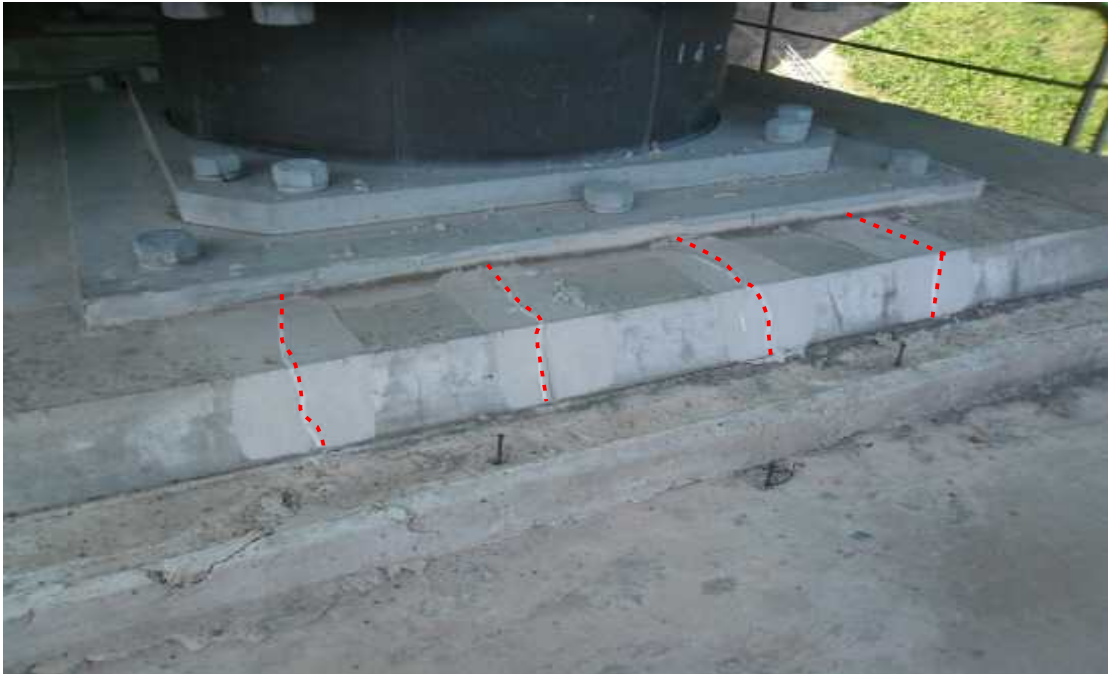
| 사진내용 | 상행선 P14 SH4 보수부 재균열(폭 0.1mm) | | 22 |

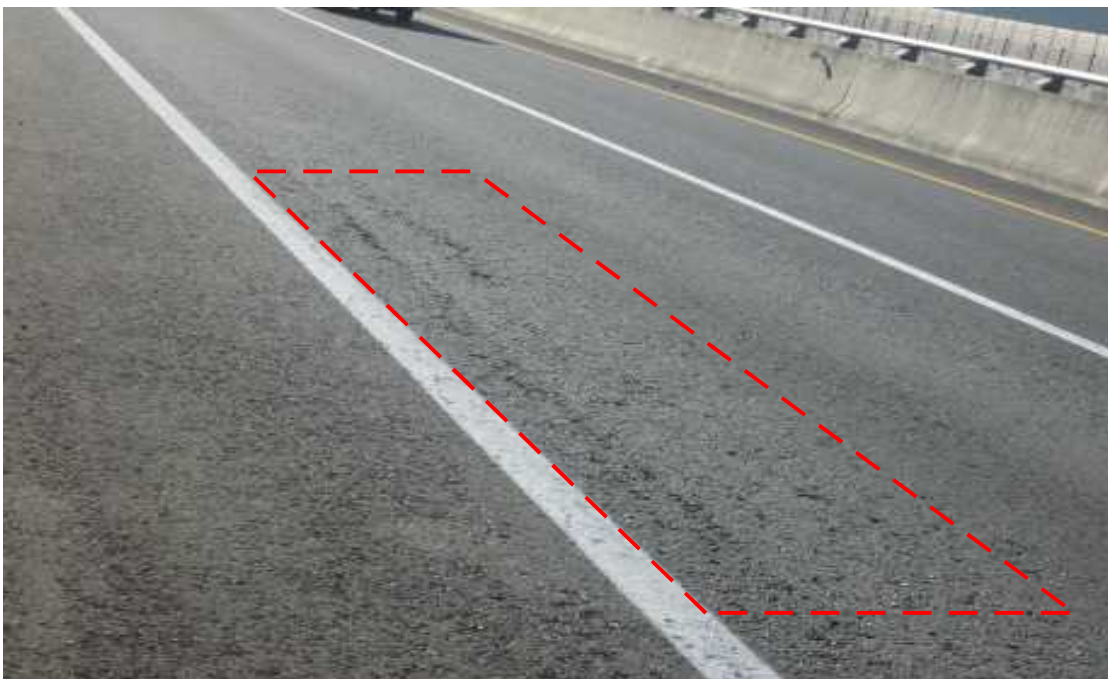
| 과업명 | 신대구부산고속도로 시설물 정밀점검 | 시설물명 | 낙동대교 |
|---|---|---|---|
| 사진내용 | 상행선 S16 교면포장 라벨링(일부 재료분리) | | 24 |

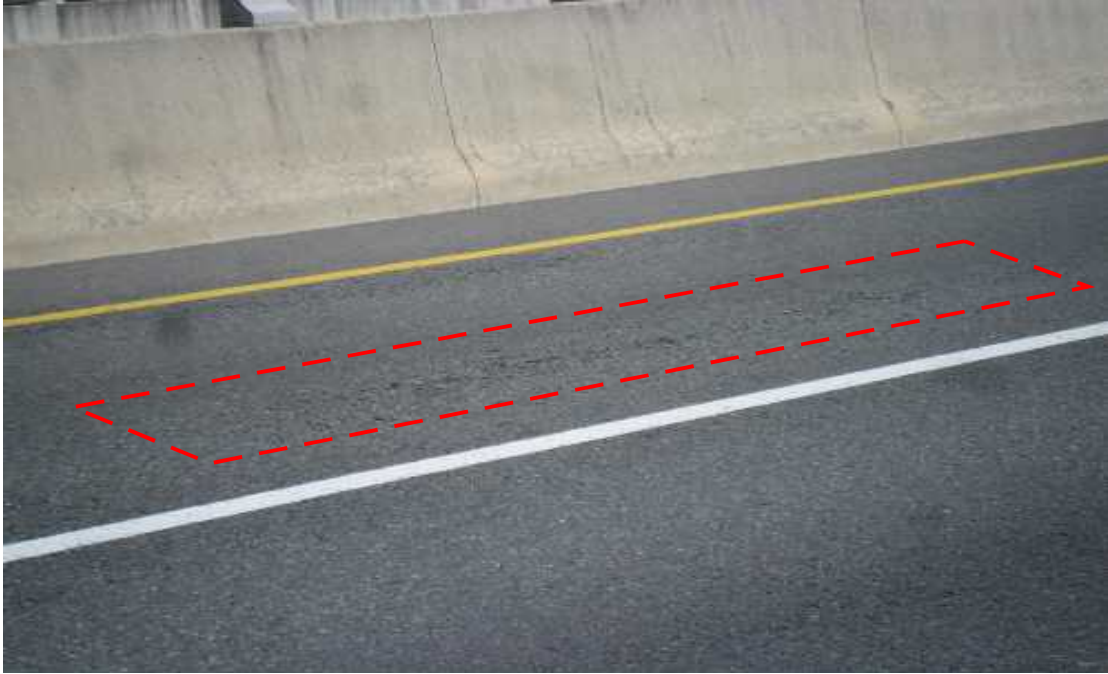
| 사진내용 | 하행선 S3 교면포장 라벨링(일부 재료분리) | | 25 |

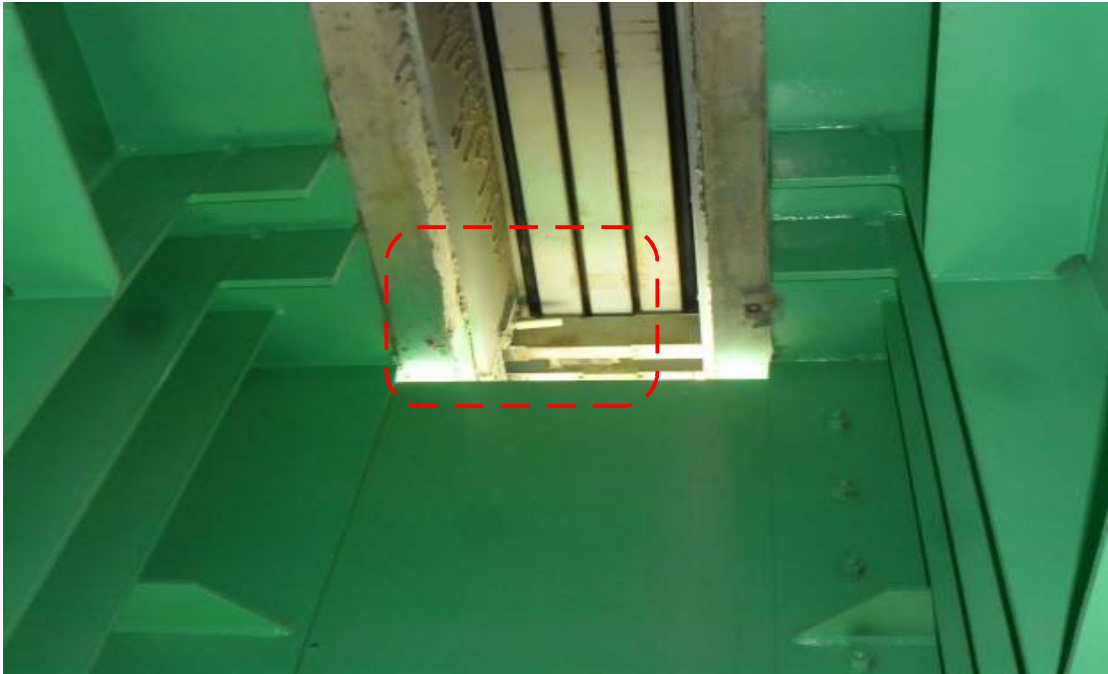
| 사진내용 | 상행선 P6 신축이음 본체 하부 유간조절장치 이탈 | | 26 |

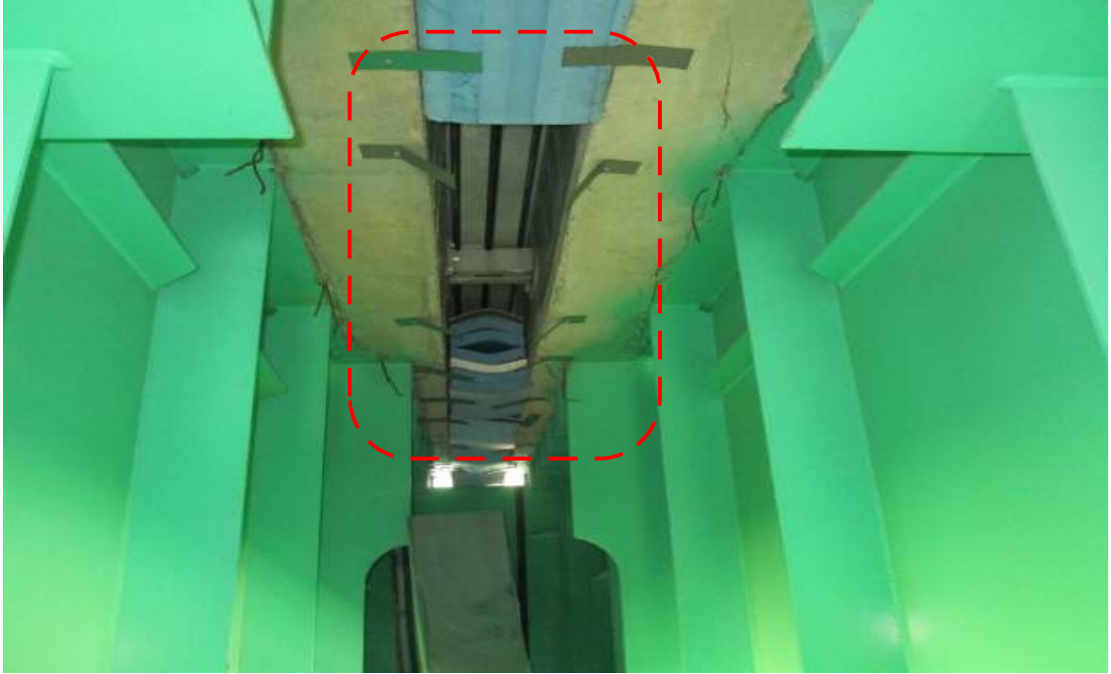
| 과업명 | 신대구부산고속도로 시설물 정밀점검 | 시설물명 | 낙동대교 |
|---|---|---|---|
| 사진내용 | 상·하행선 P12 신축이음 본체 하부 흡음재 탈락 | | 27 |

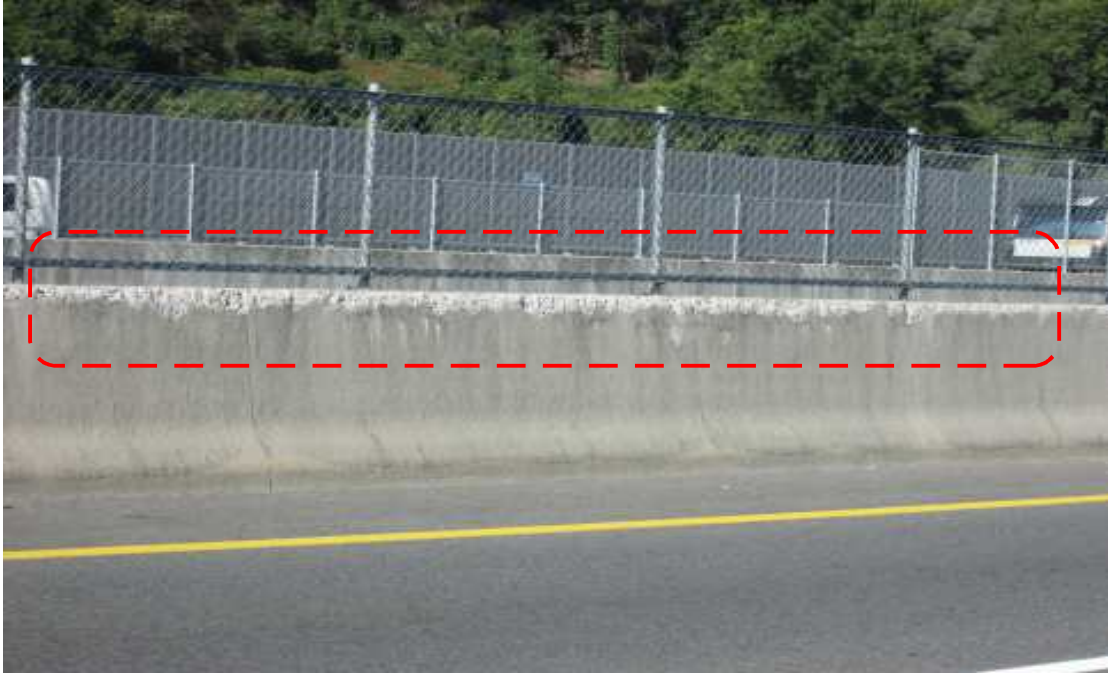
| 사진내용 | 상행선 S13 방호벽 콘크리트 파손(차량충돌) | 29 | |

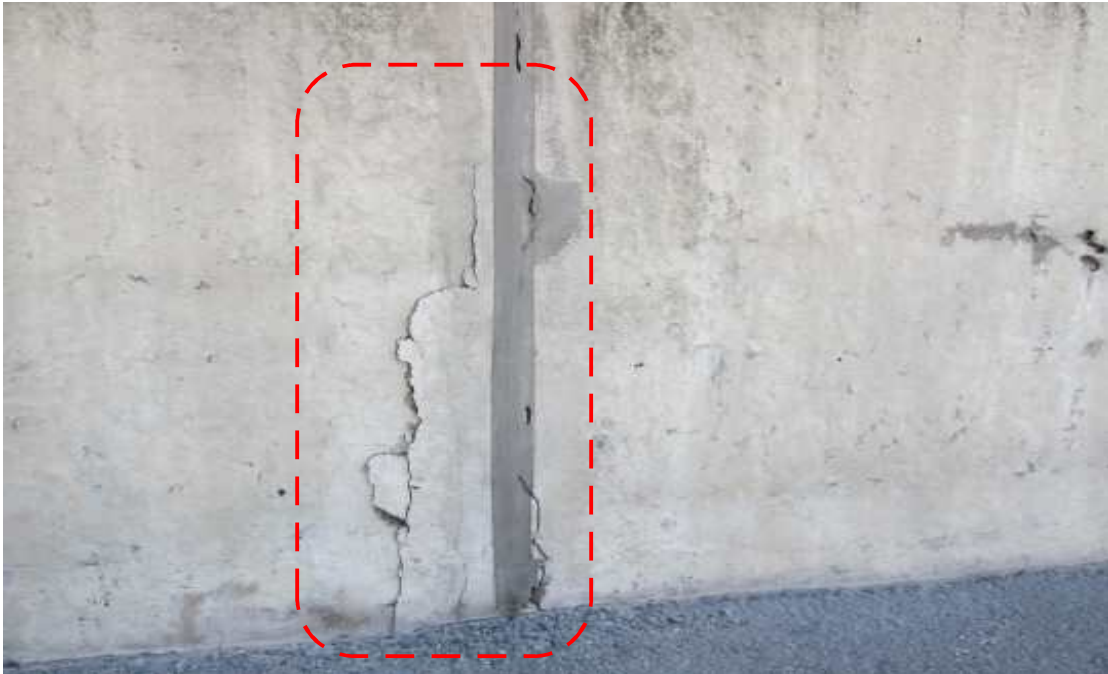
| 사진내용 | 상행선 A2측 경계부 방호벽 콘크리트 들뜸 | 30 | |

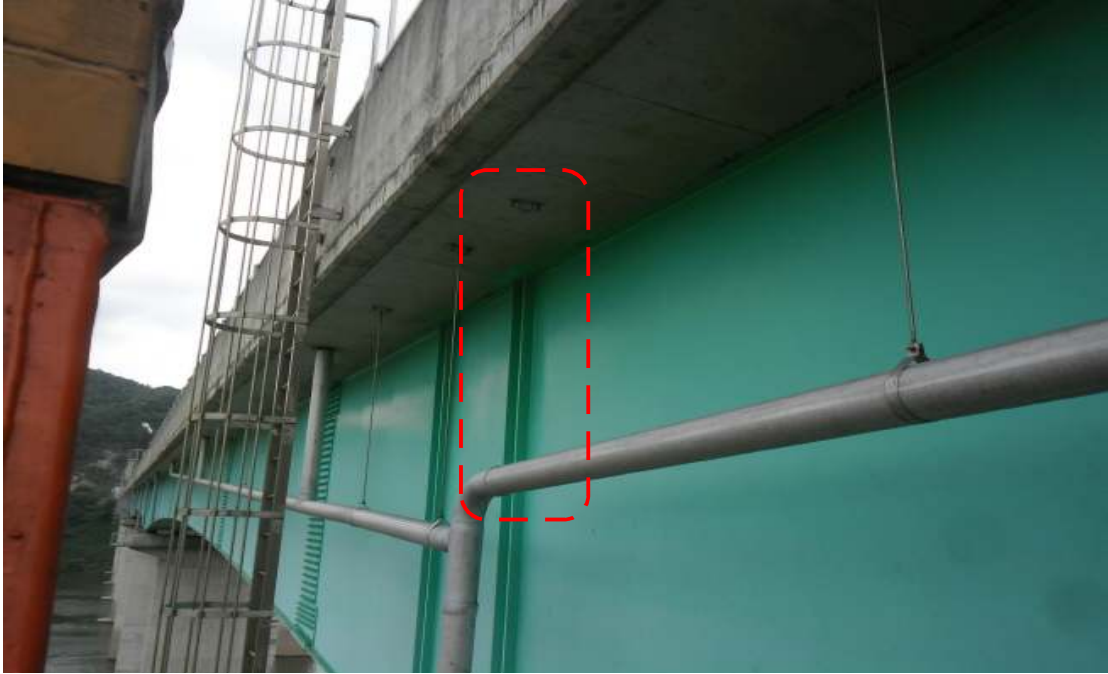
| 사진내용 | 상행선 S9 배수관 연결재 및 연결고리 탈락 | | 31 |

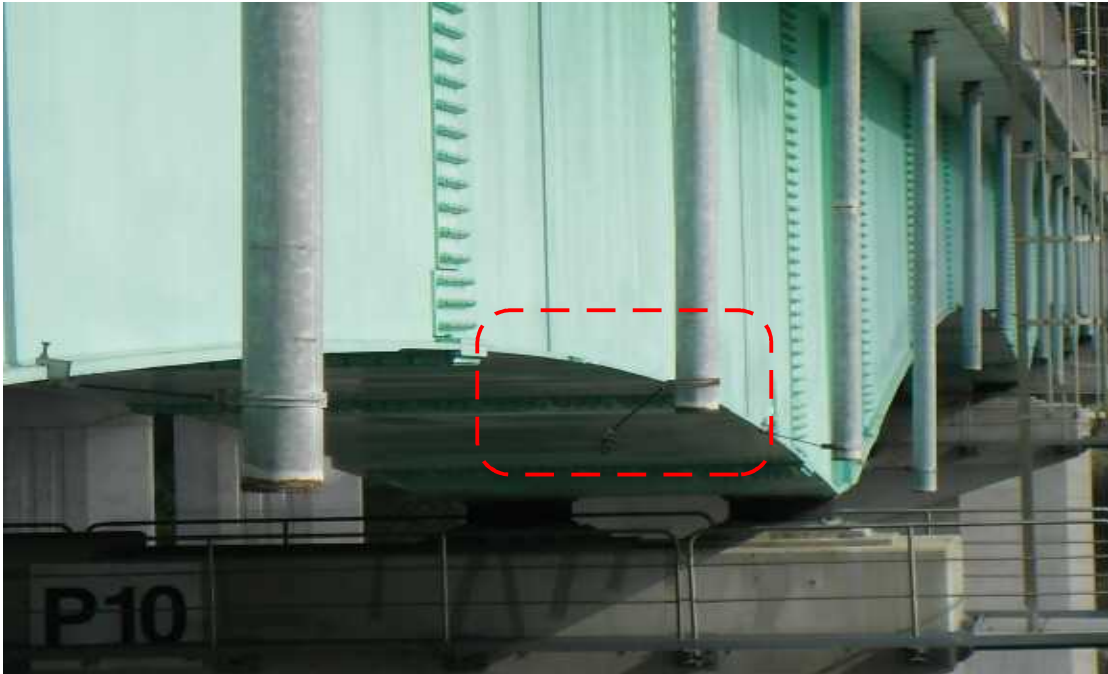
| 사진내용 | 하행선 S6 배수관 수평지지대 탈락 | | 32 |

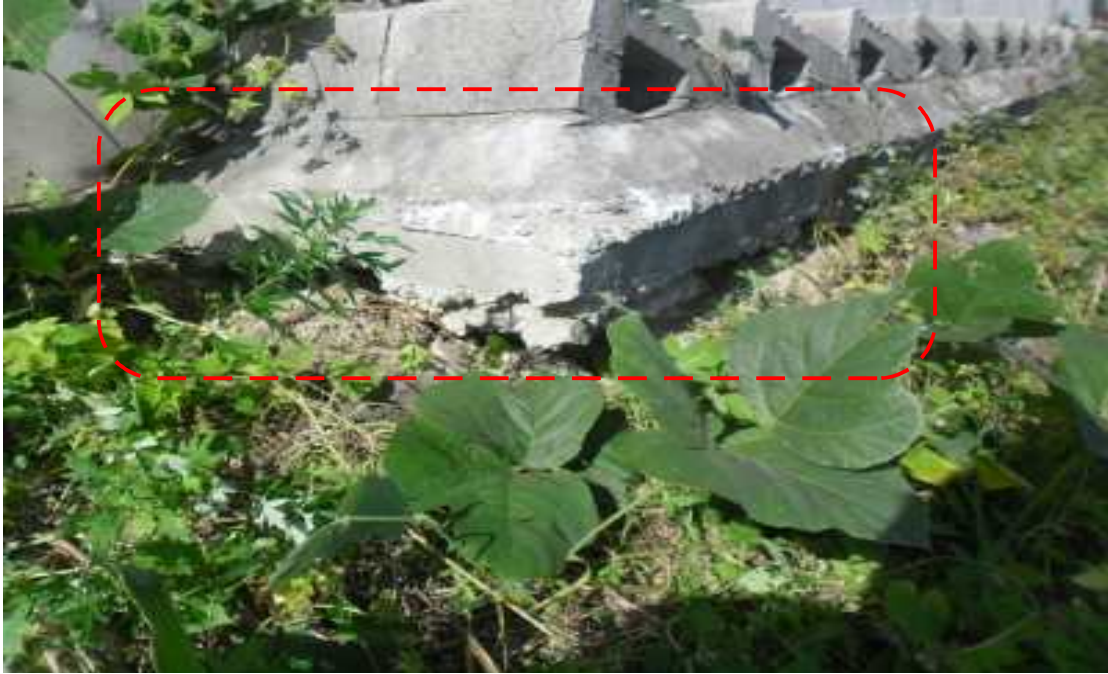
| 사진내용 | 상행선 A2측 점검계단 하부 토사유실(공동 발생) | | 33 |

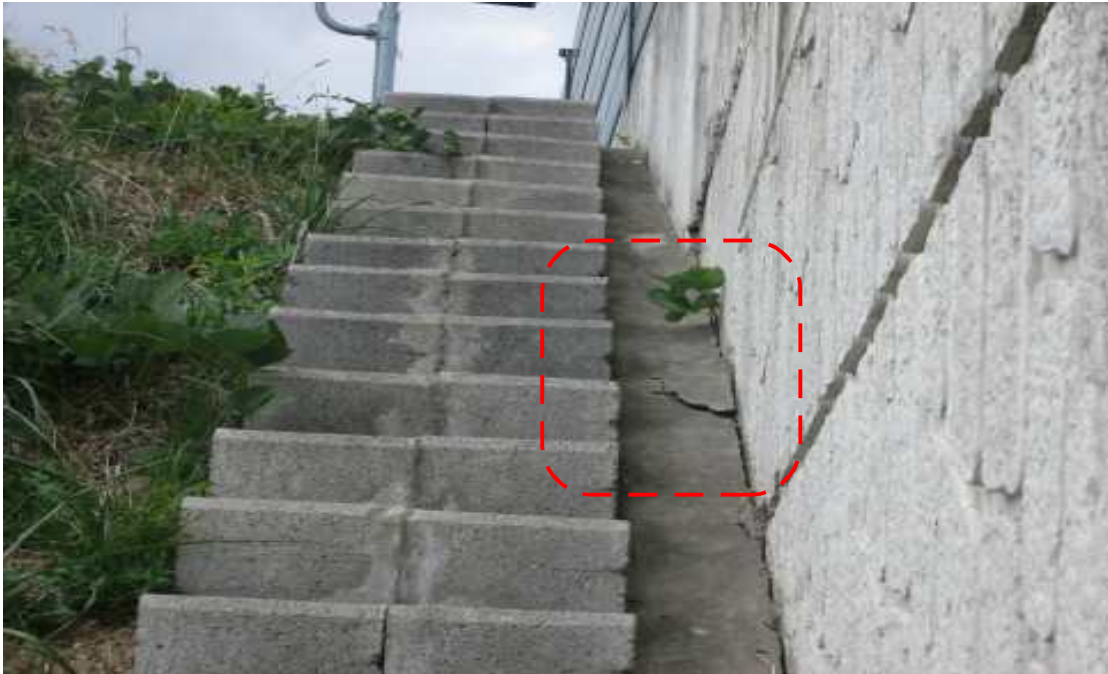
| 사진내용 | 하행선 A2측 점검계단 파손 | | 34 |

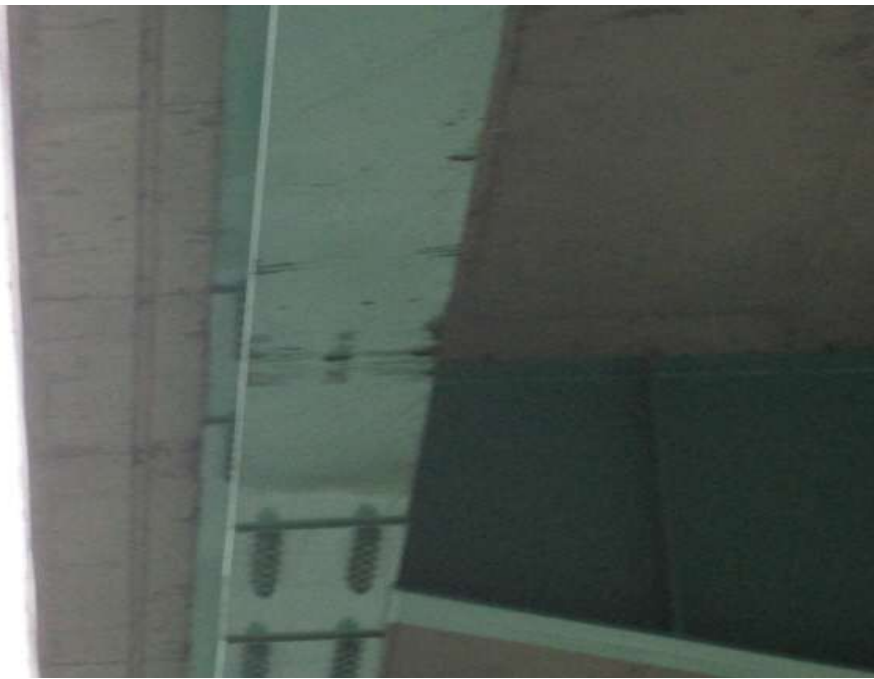
| 사진내용 | S1 세로보 하면 도장손상(차량충돌) | | 9 |

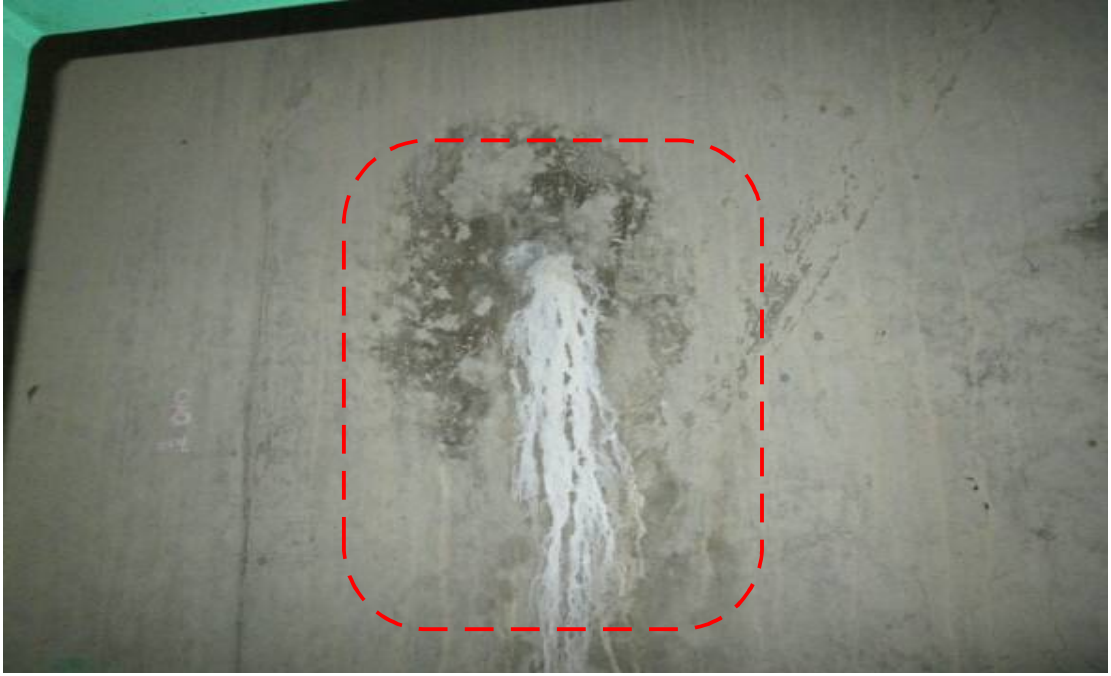
| 사진내용 | A1 교대 홍벽 백태 | | 11 |

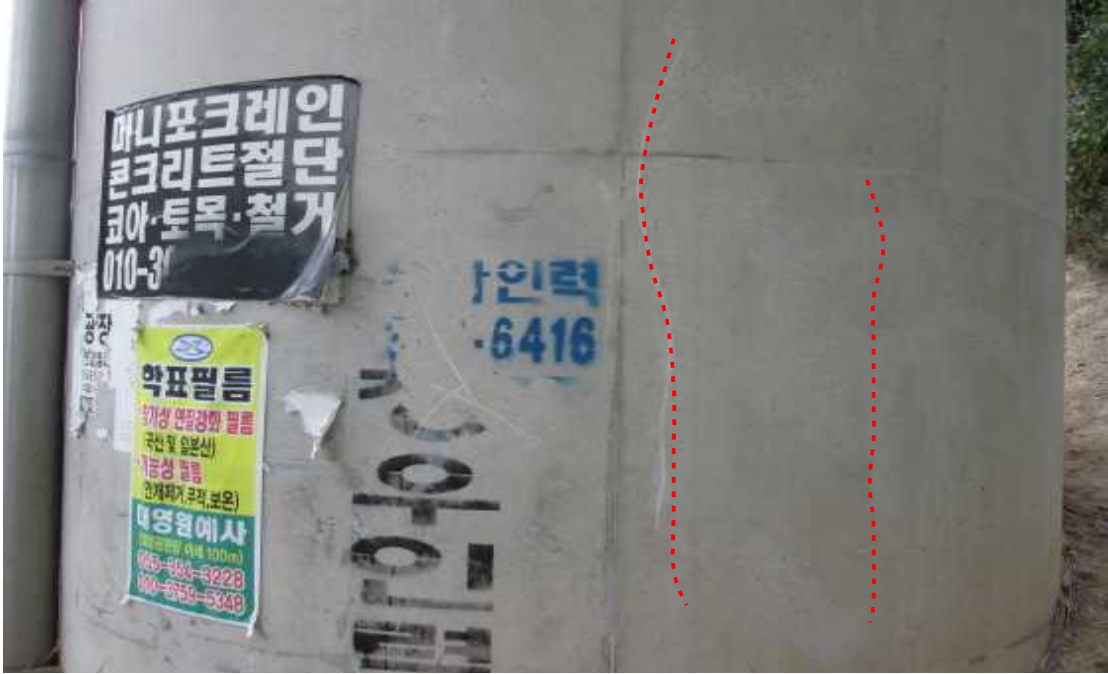
| 사진내용 | P1 기둥부 배면 보수부 재균열(폭 0.2mm) | | 13 |

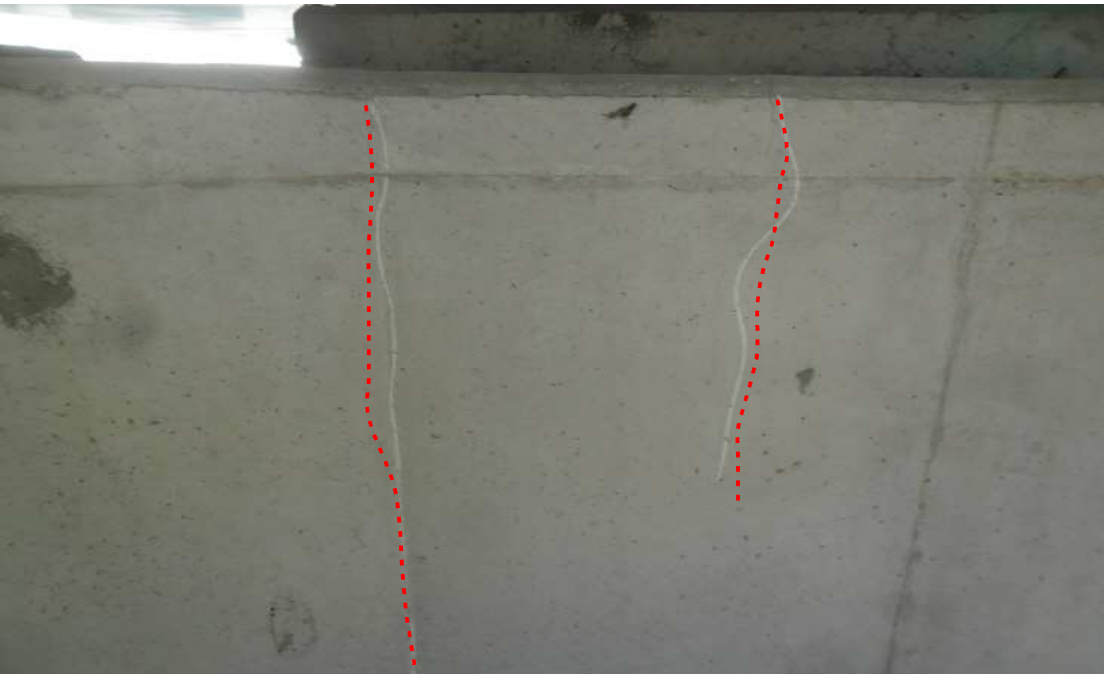
| 사진내용 | P2 코핑부 배면 보수부 재균열(폭 0.2~0.3mm) | | 14 |

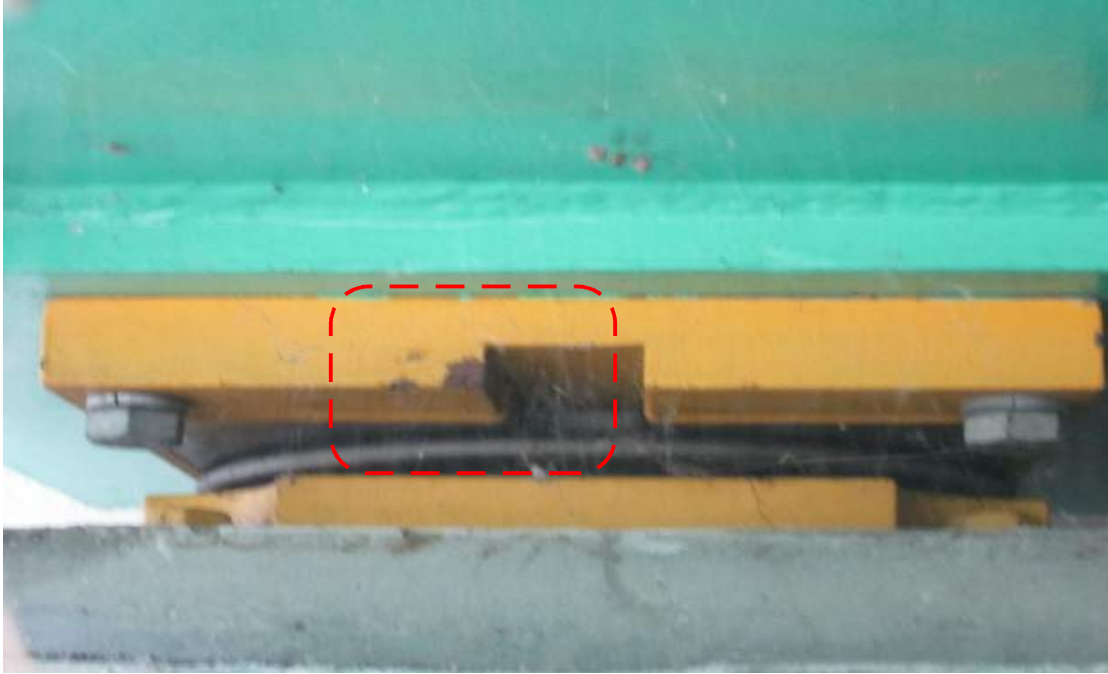
| 사진내용 | A1 SH2 Plate 녹발생 | | 15 |

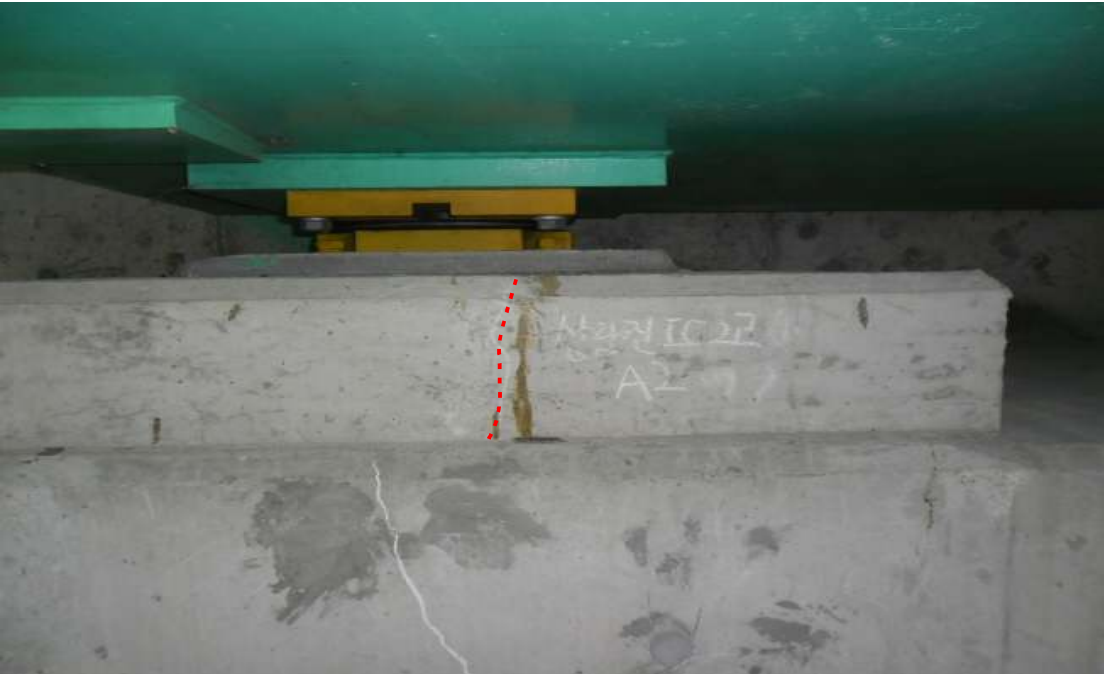
| 사진내용 | A2 SH1 받침콘크리트 균열(폭 0.2mm) | | 16 |
