# 1. 용산교

| 과업명 | 신대구부산고속도로 시설물 정밀점검 | 시설물명 | 용산교 |

■ 현황 사진

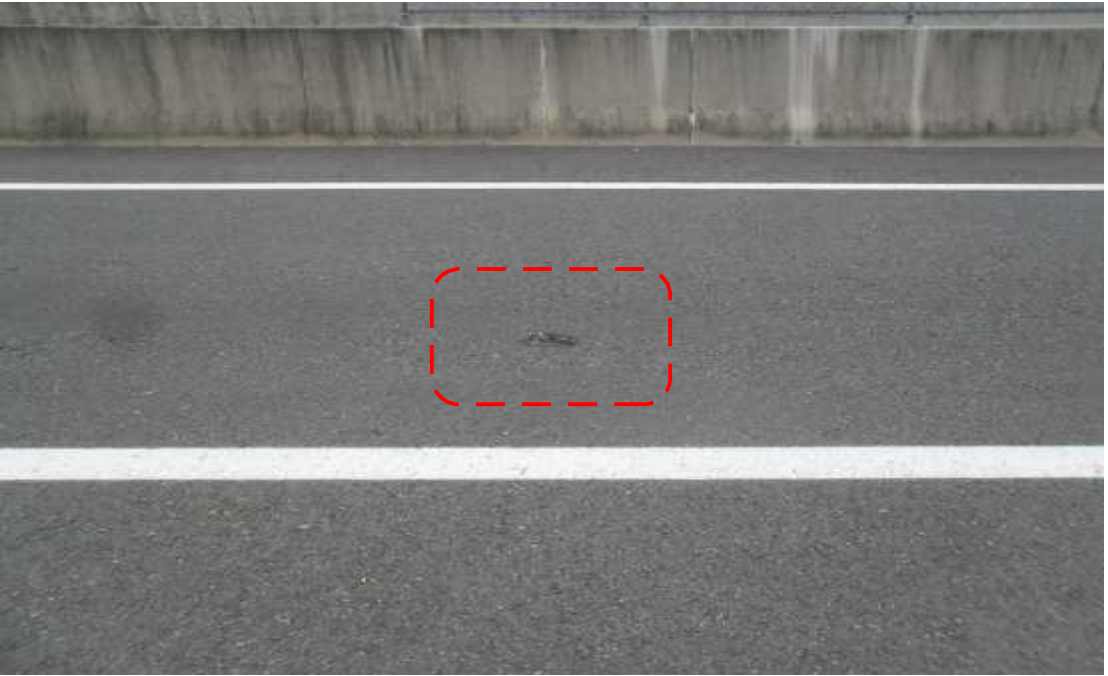
| 사진내용 | S2 교면포장 패임 | | 18 |

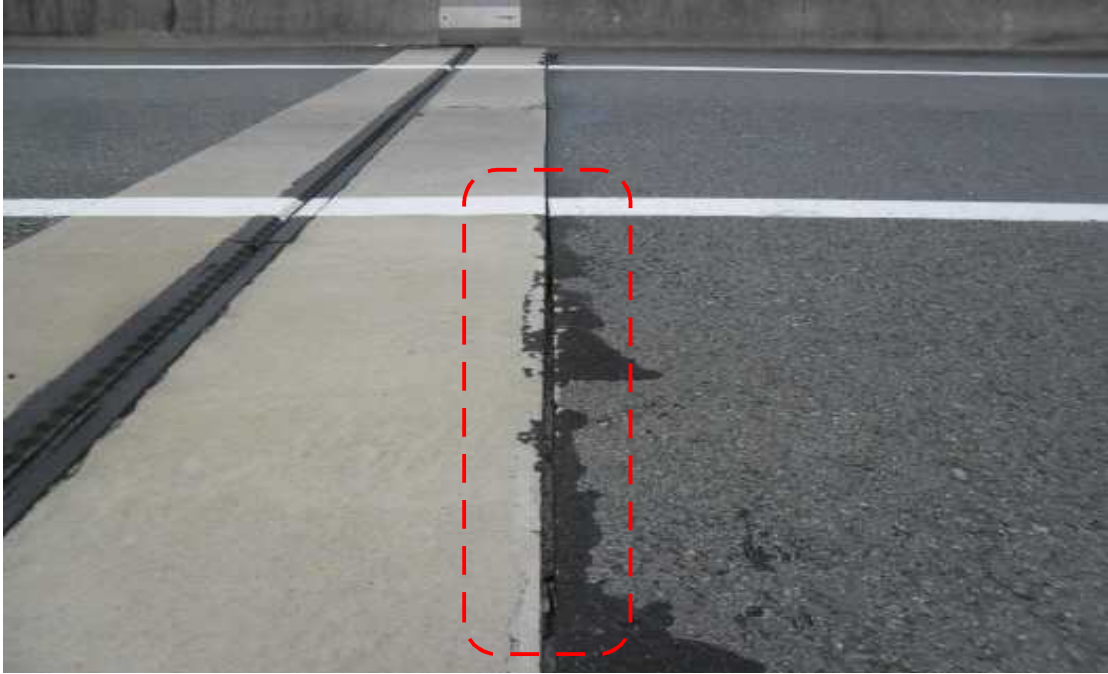
| 사진내용 | A2 신축이음 후타재 접속도로 이격 및 단차 | | 19 |

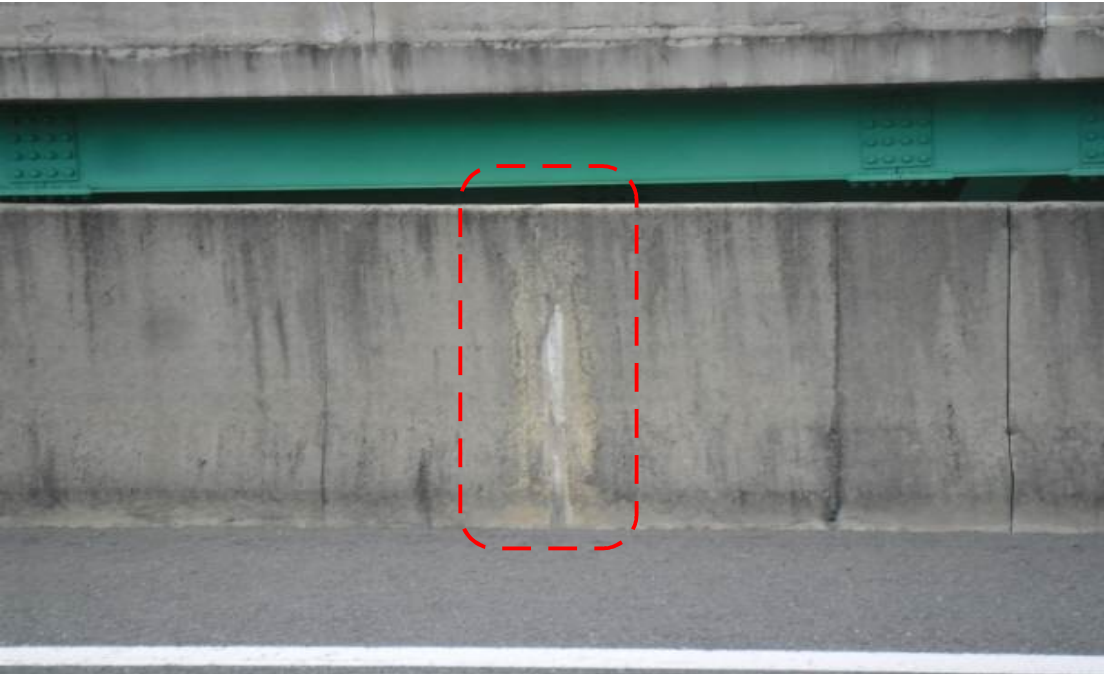
| 사진내용 | S3 방호벽 균열부 백태(폭 0.2mm) | | 20 |

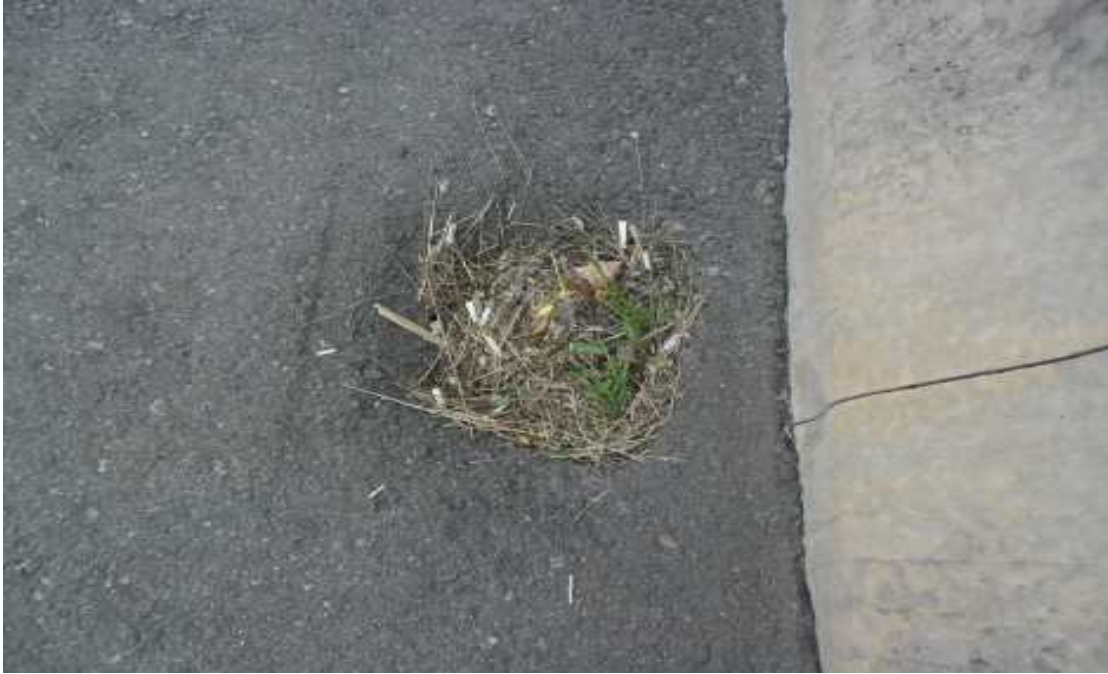
| 사진내용 | S1 배수구 이물질 퇴적 | | 21 |

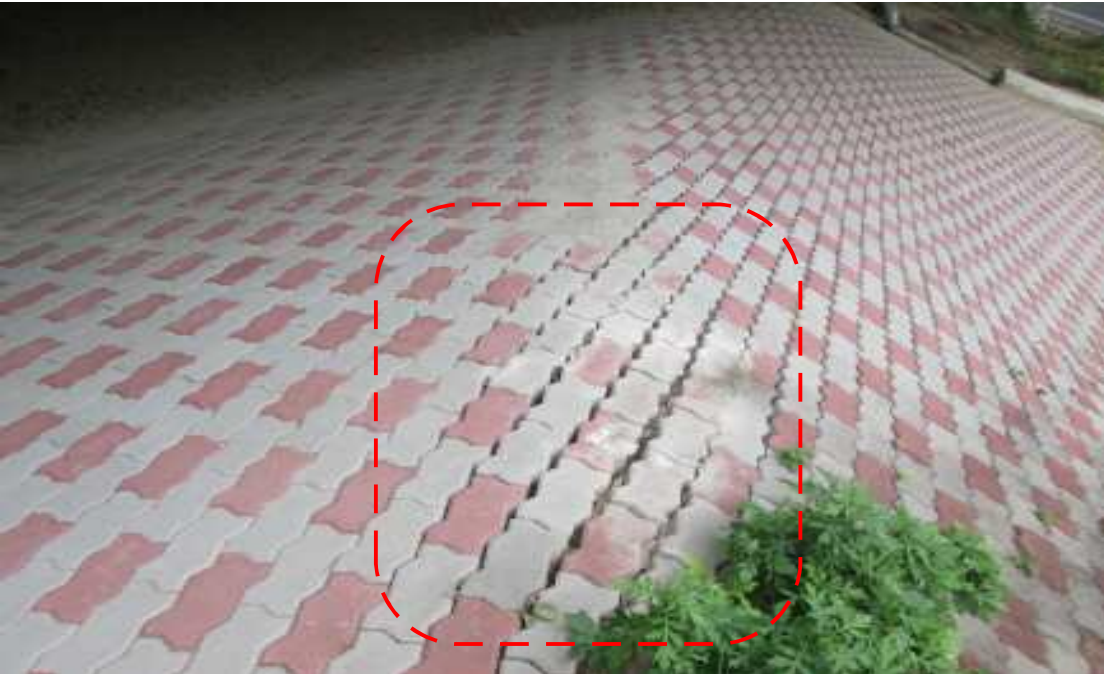
| 사진내용 | A1측 법면 보호블럭 침하 | | 22 |

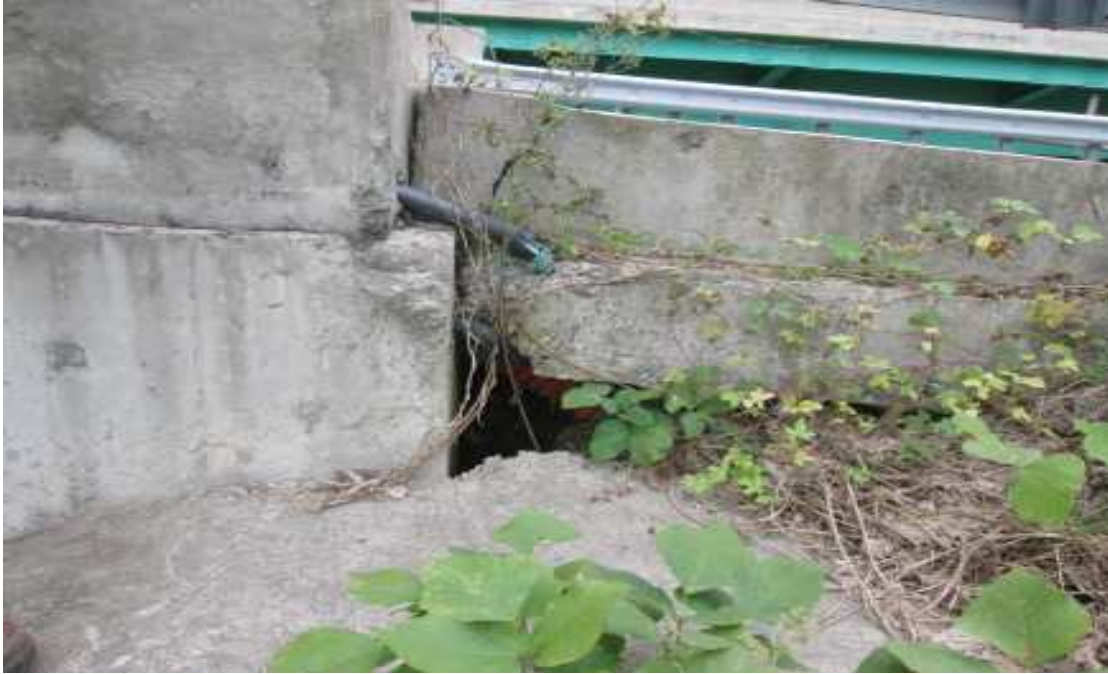
| 사진내용 | A2측 점검계단 침하 및 하부 공동 | | 23 |

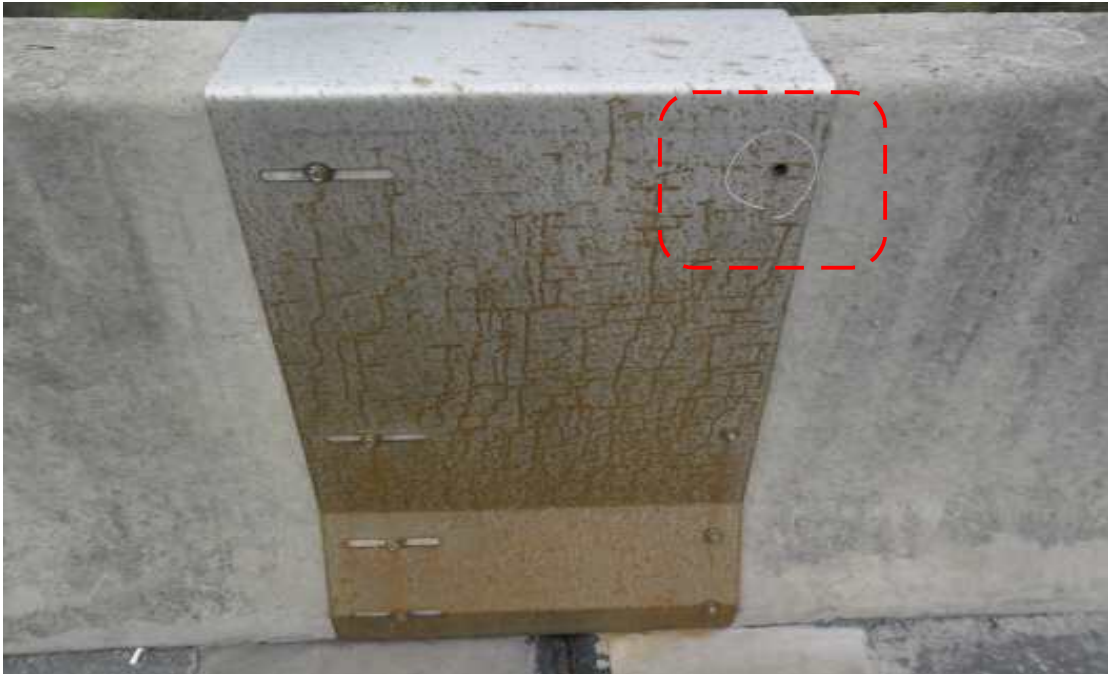
| 사진내용 | A2측 차수판 앵커탈락 | | 24 |

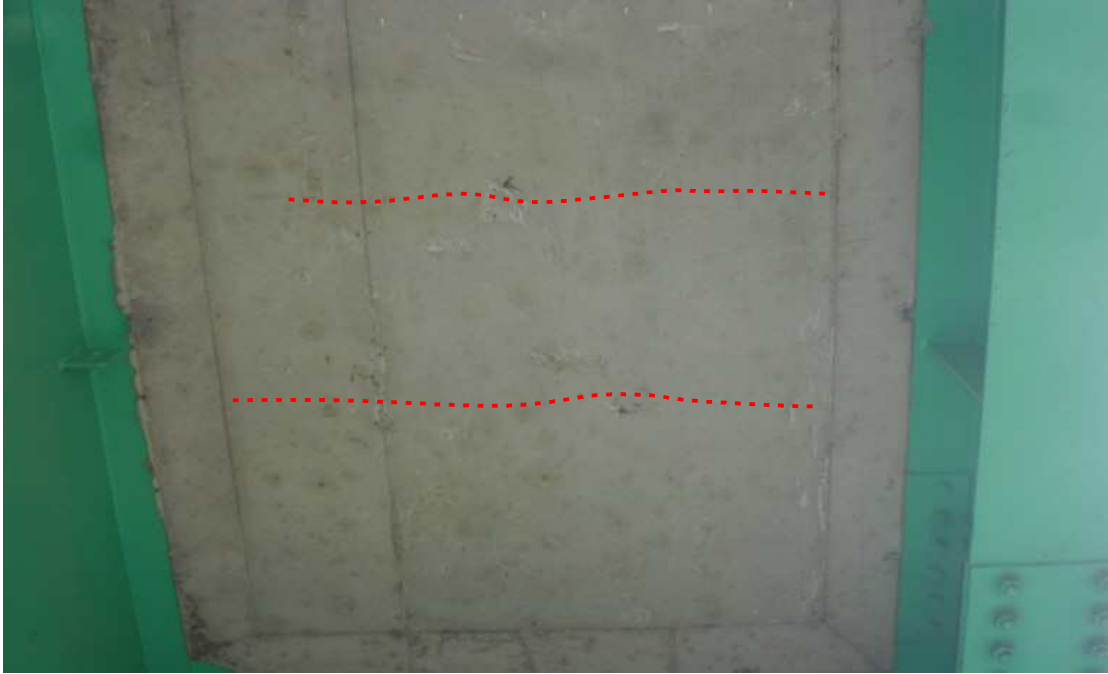
| 과업명 | 신대구부산고속도로 시설물 정밀점검 | 시설물명 | 삼랑진IC 1교 |
|---|---|---|---|
| 사진내용 | 상행선 S3 바닥판 하면 횡방향 균열(폭 0.2mm) | | 7 |

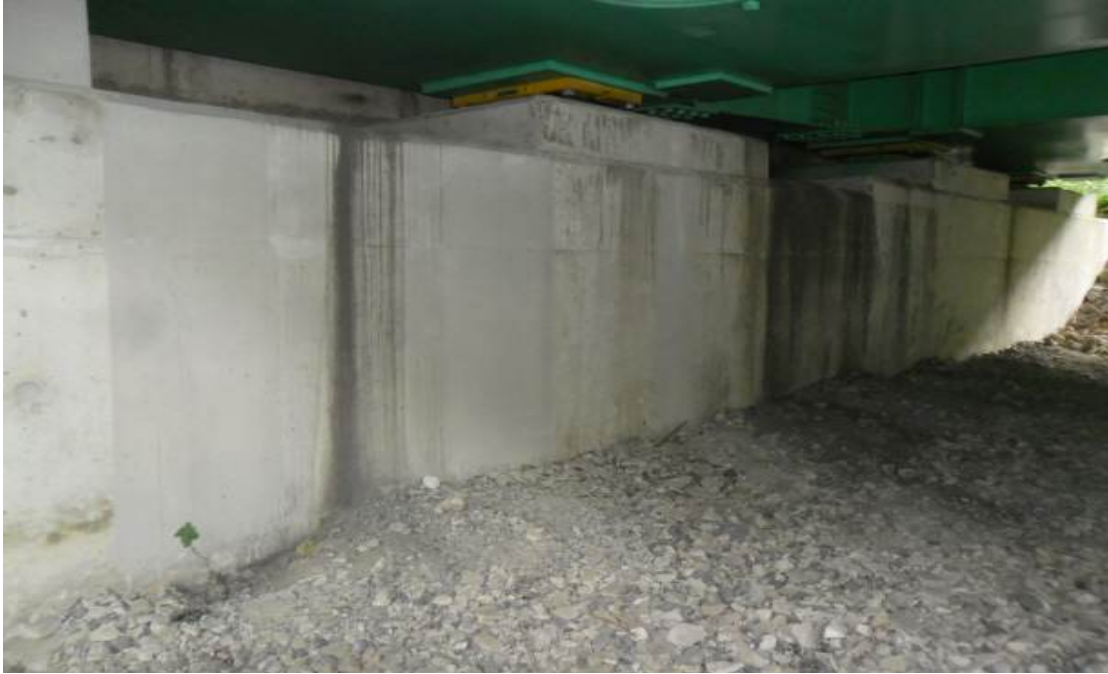
| 사진내용 | 상행선 A1 교대 벽체 누수흔적 | | 9 |

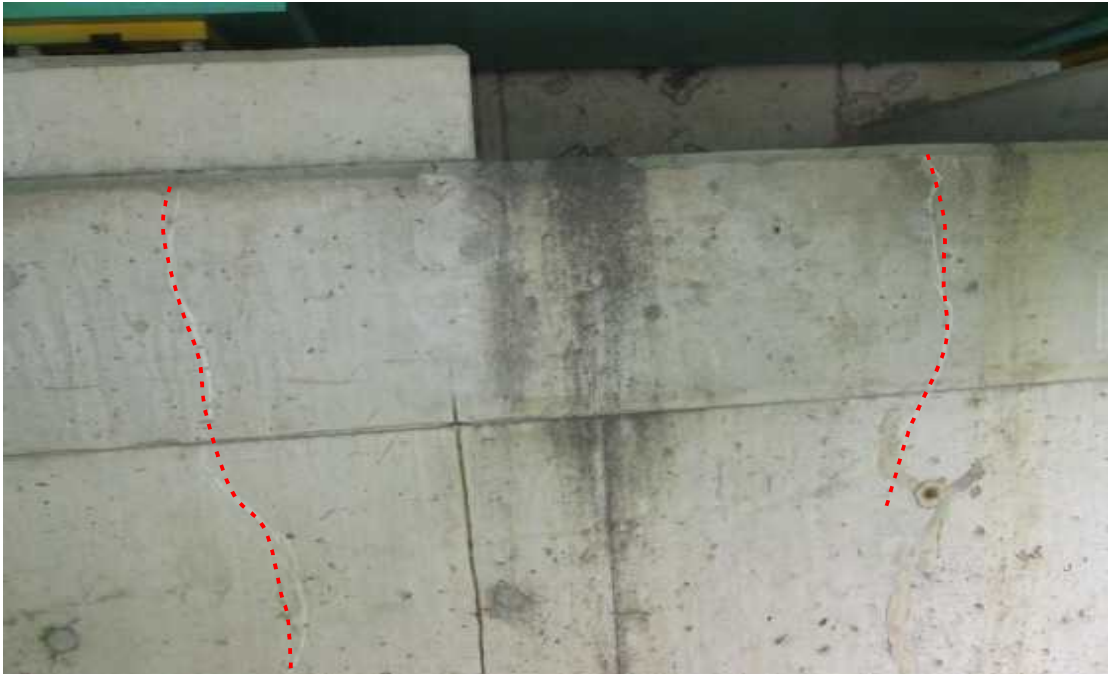
| 사진내용 | 하행선 A2 교대 벽체 보수부 재균열(폭 0.1~0.2mm) | | 10 |

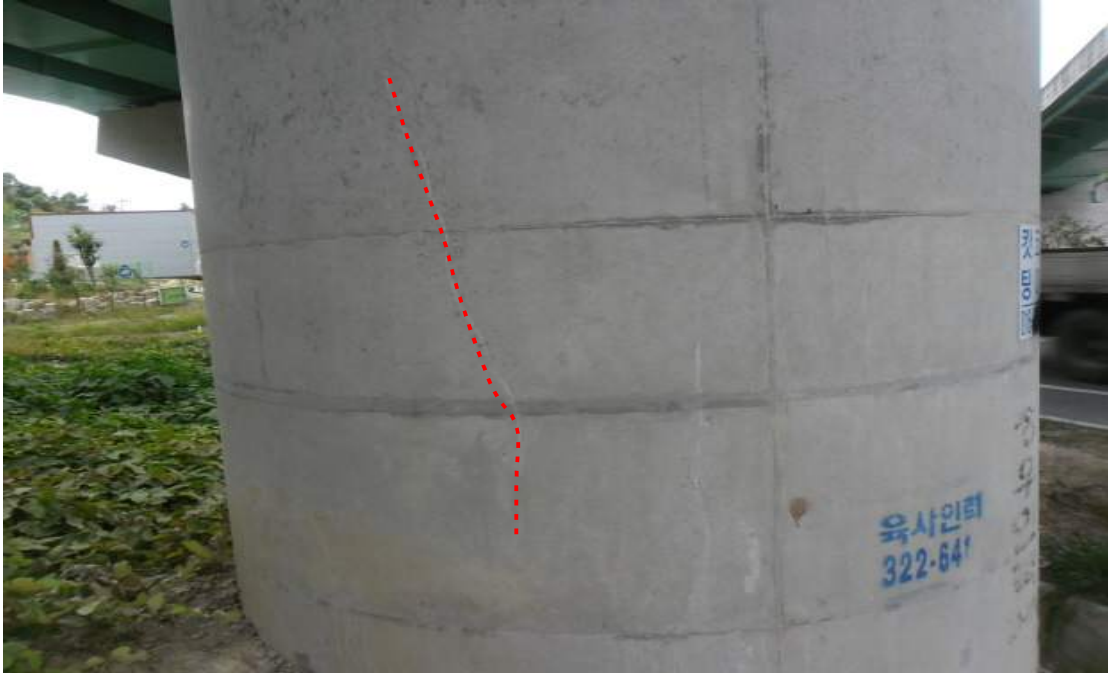
| 사진내용 | 상행선 P1 기둥부 정면 보수부 재균열(폭 0.2mm) | | 11 |

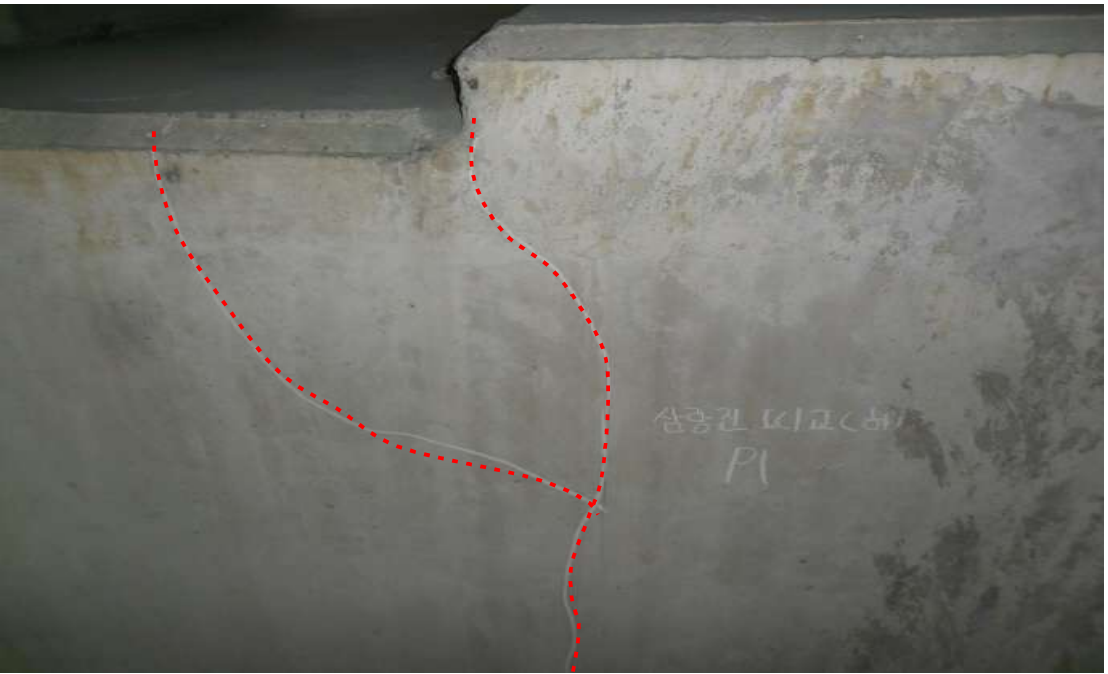
| 사진내용 | 하행선 P1 코핑부 휨균열(폭 0.2mm) | | 12 |

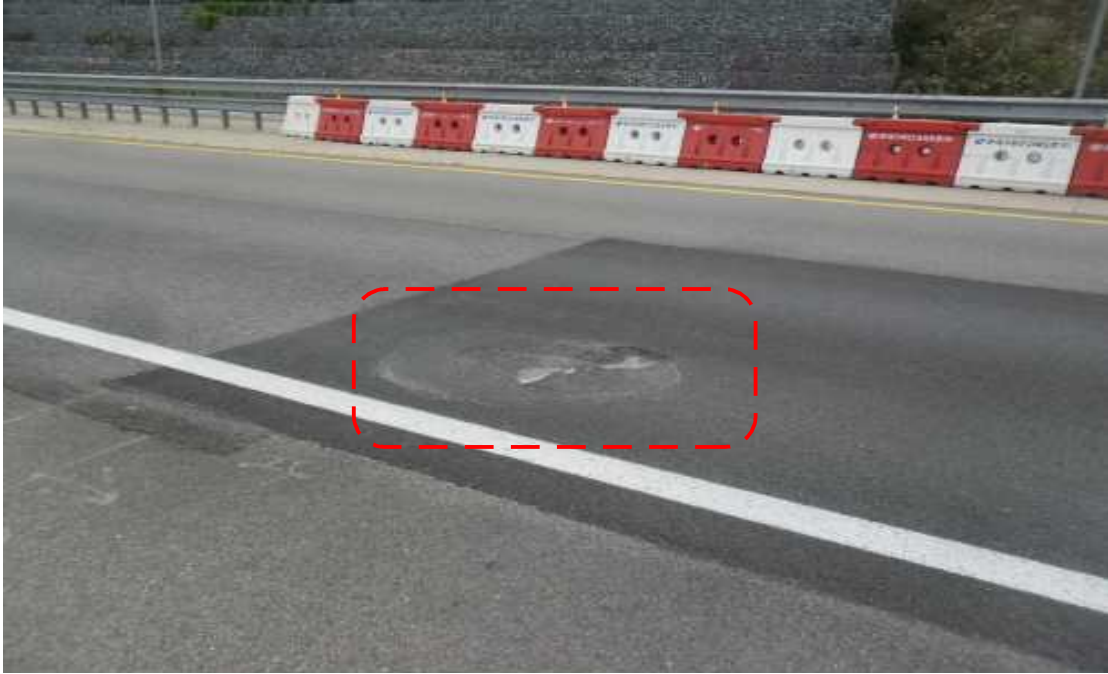
| 사진내용 | 상행선 A1측 교량 시점부 접속도로 보수부 재손상(패임) | | 15 |

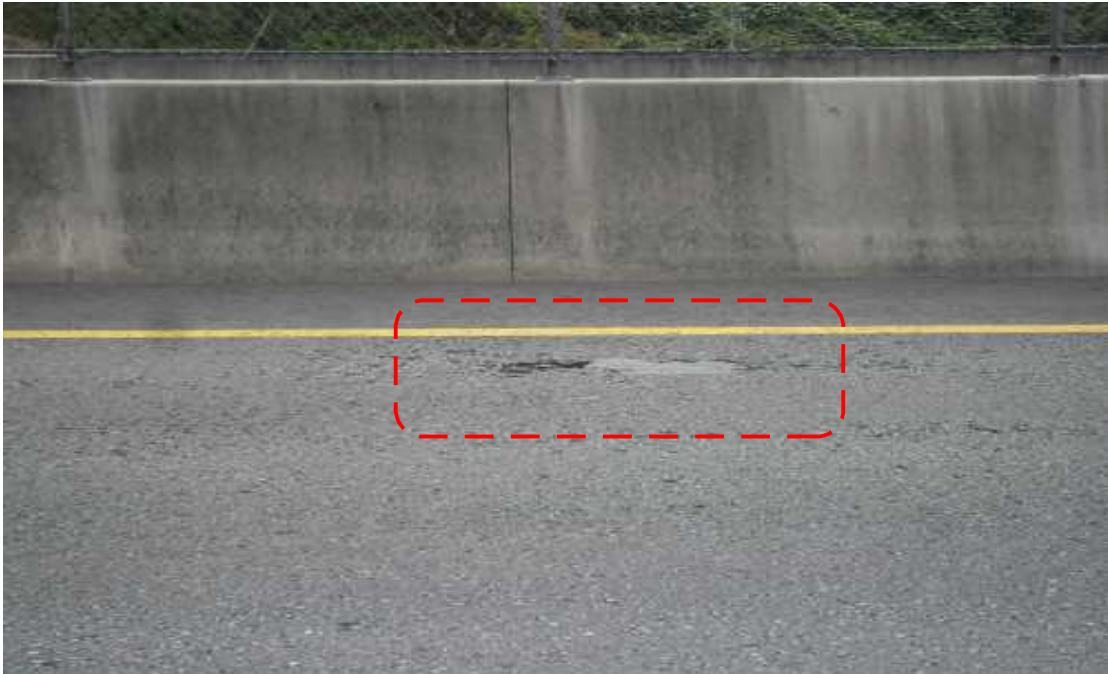
| 사진내용 | 상행선 S2 보수부 재손상(패임) | | 16 |

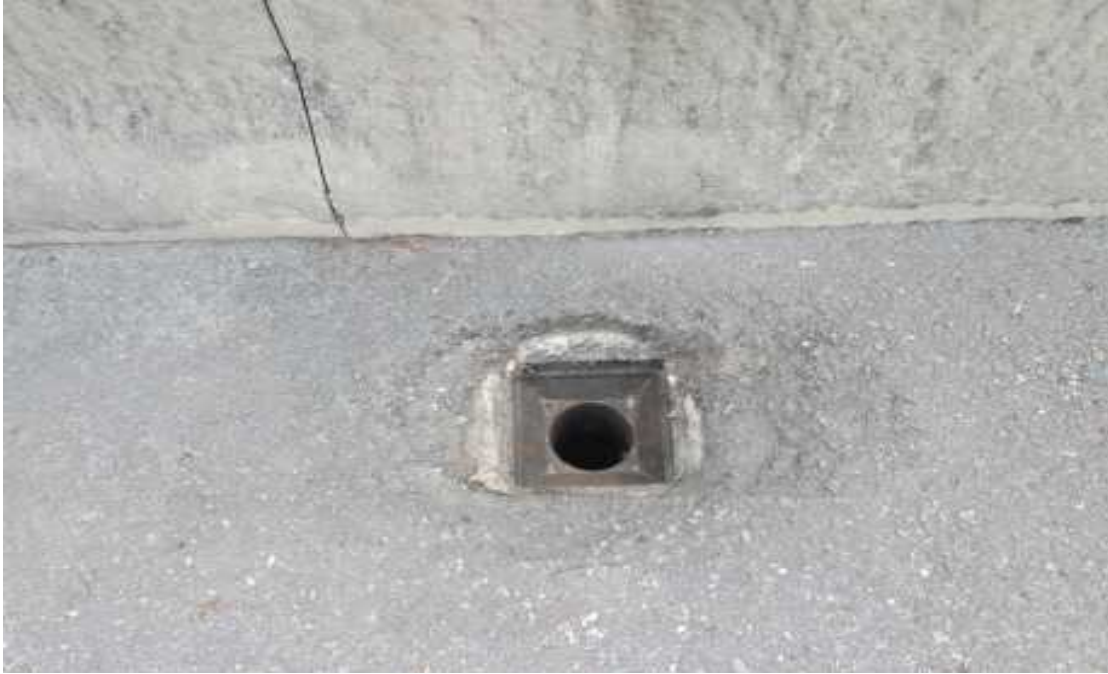
| 사진내용 | 하행선 S3 배수구 스틸 그레이팅 망실 | | 21 |

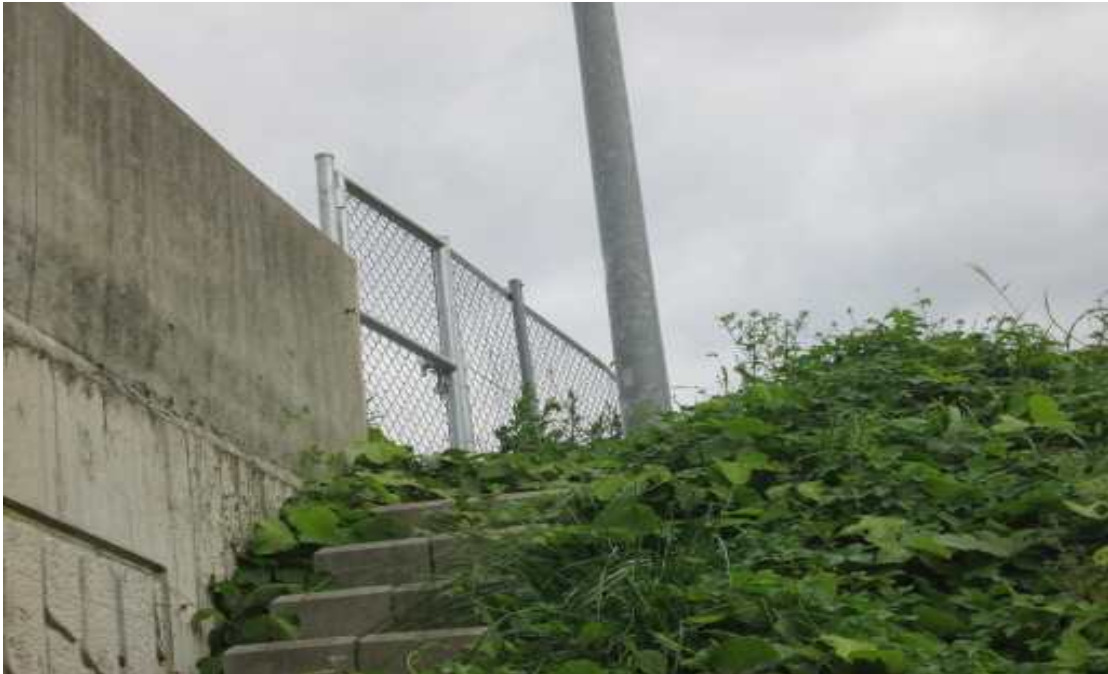
| 사진내용 | 하행선 A1측 안전휀스 기존 파손부위 정비(양호) | | 22 |

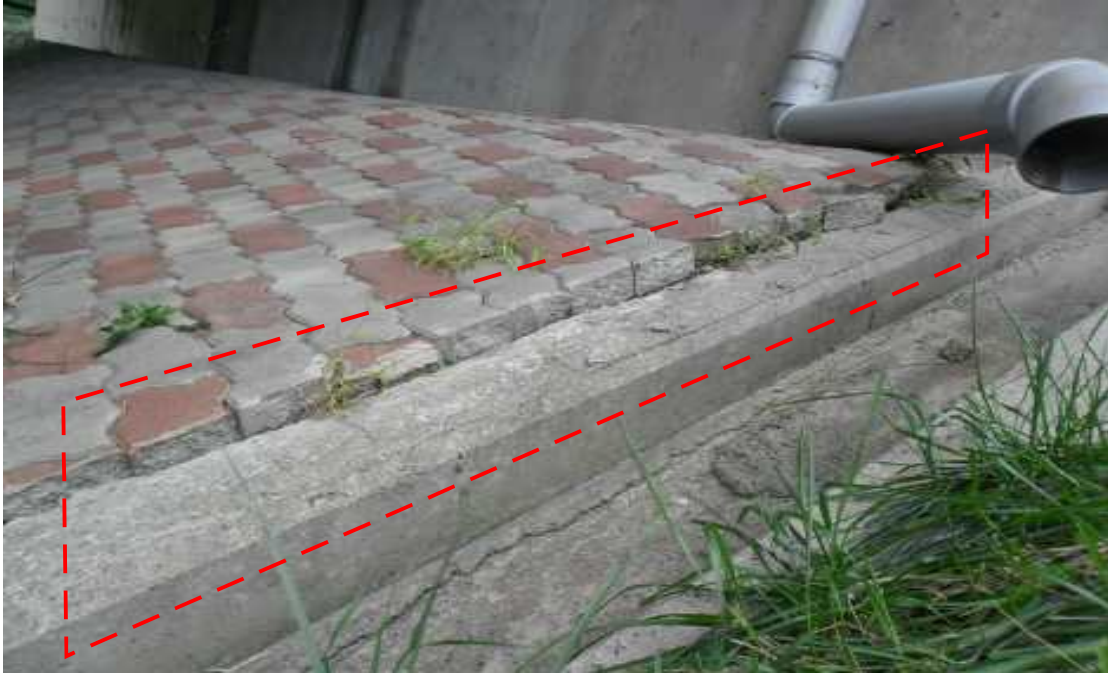
| 사진내용 | A2 측 배수측구 이격 및 침하 | | 23 |

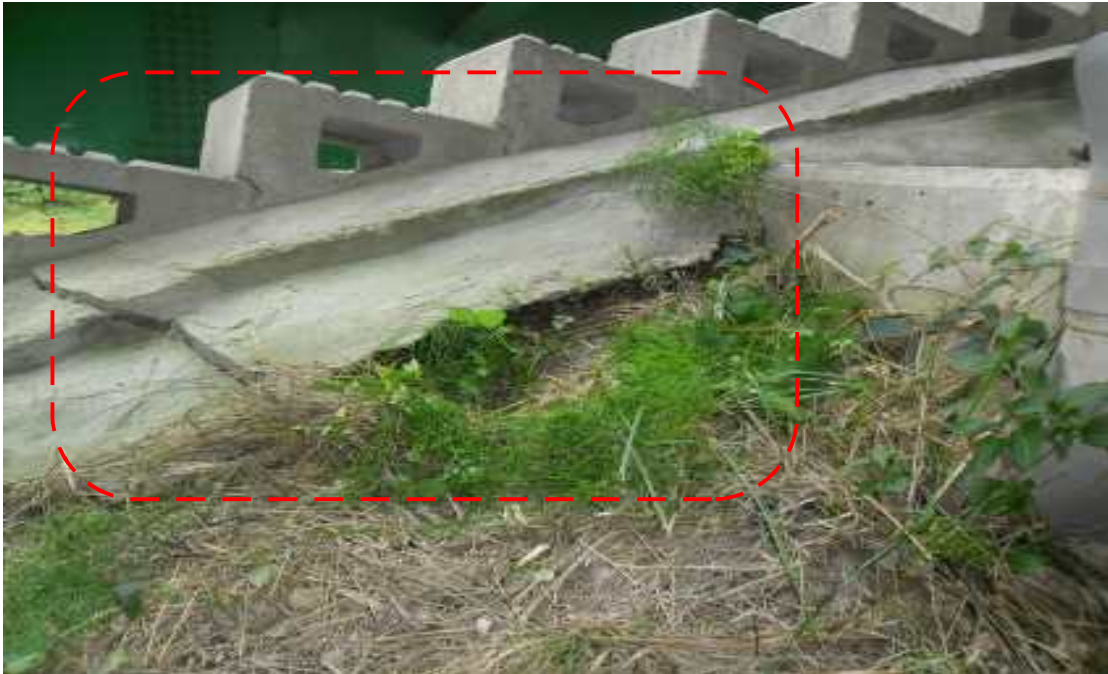
| 사진내용 | 상행선 A1측 점검계단 파손 및 하부 공동발생 | | 24 |

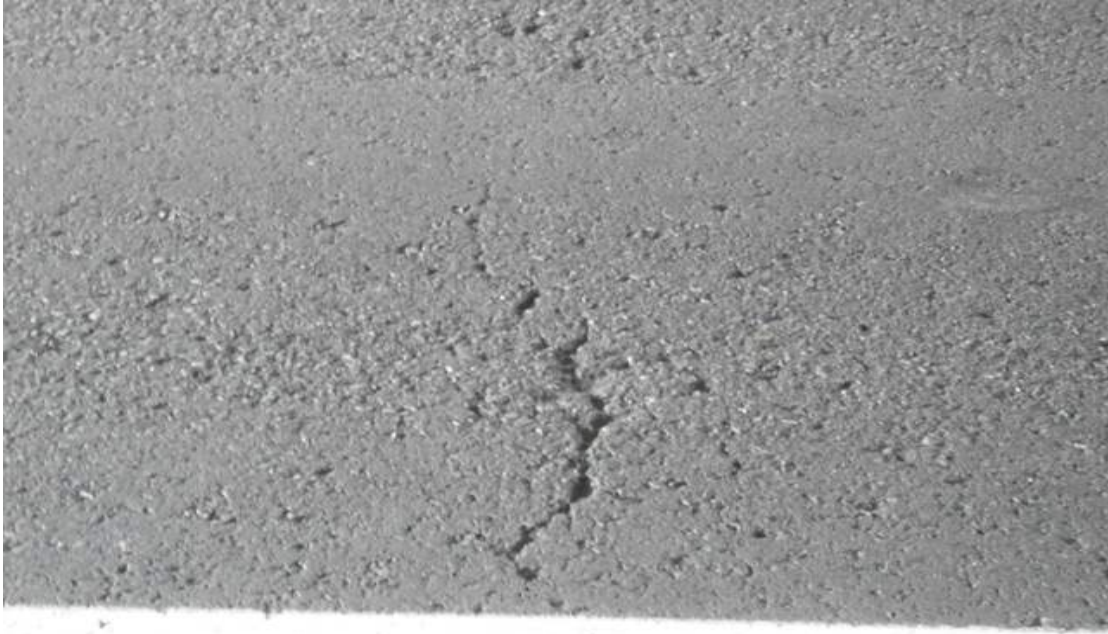
| 과업명 | 신대구부산고속도로 시설물 정밀점검 | 시설물명 | 용산터널 |
|---|---|---|---|
| 사진내용 | 하행선 포장부 S6 균열 | | 5 |

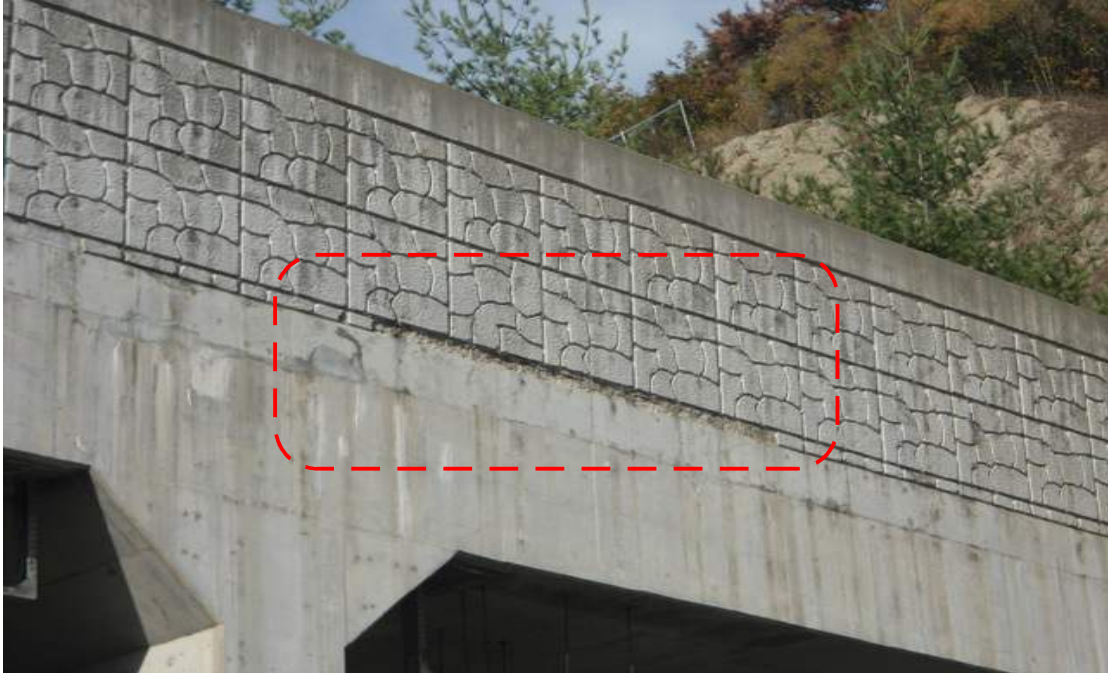
| 과업명 | 신대구부산고속도로 시설물 정밀점검 | 시설물명 | 용산터널 |
|---|---|---|---|
| 사진내용 | 갯문 시점부 문양콘크리트 박락 (A=0.1*1.0) | | 7 |

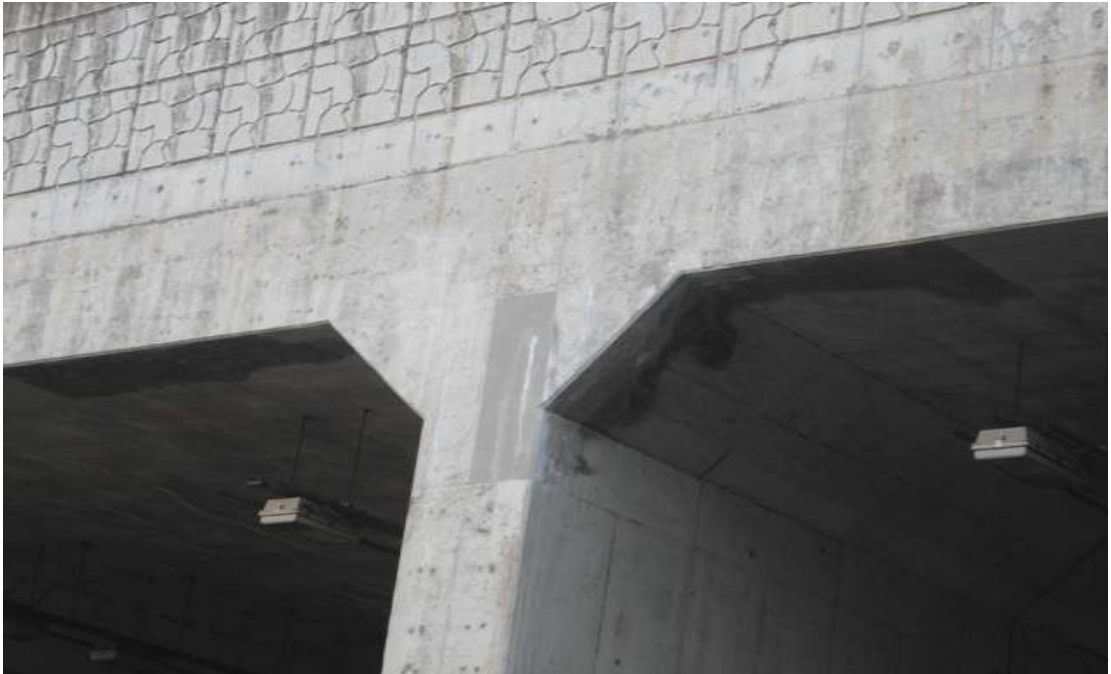
| 과업명 | 신대구부산고속도로 시설물 정밀점검 | 시설물명 | 용산터널 |
|---|---|---|---|
| 사진내용 | 갯문 종점부 백태 보수 | | 8 |

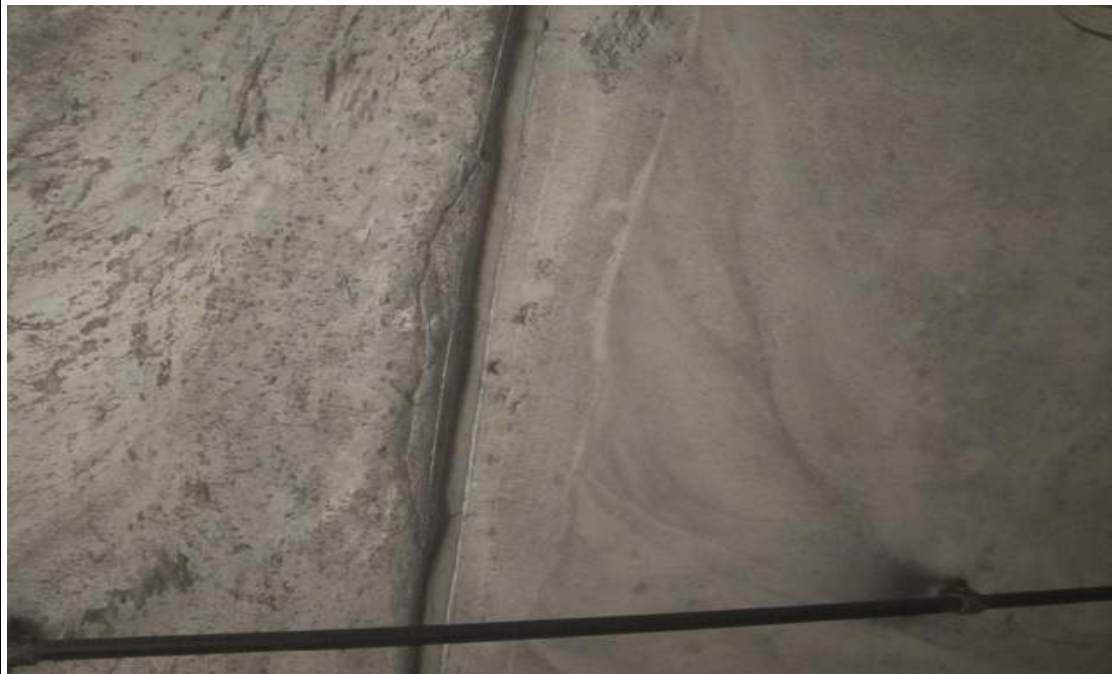
| 사진내용 | 상행선 천정부 J30 콘크리트 들뜸 (A=0.2*0.4) | | 4 |

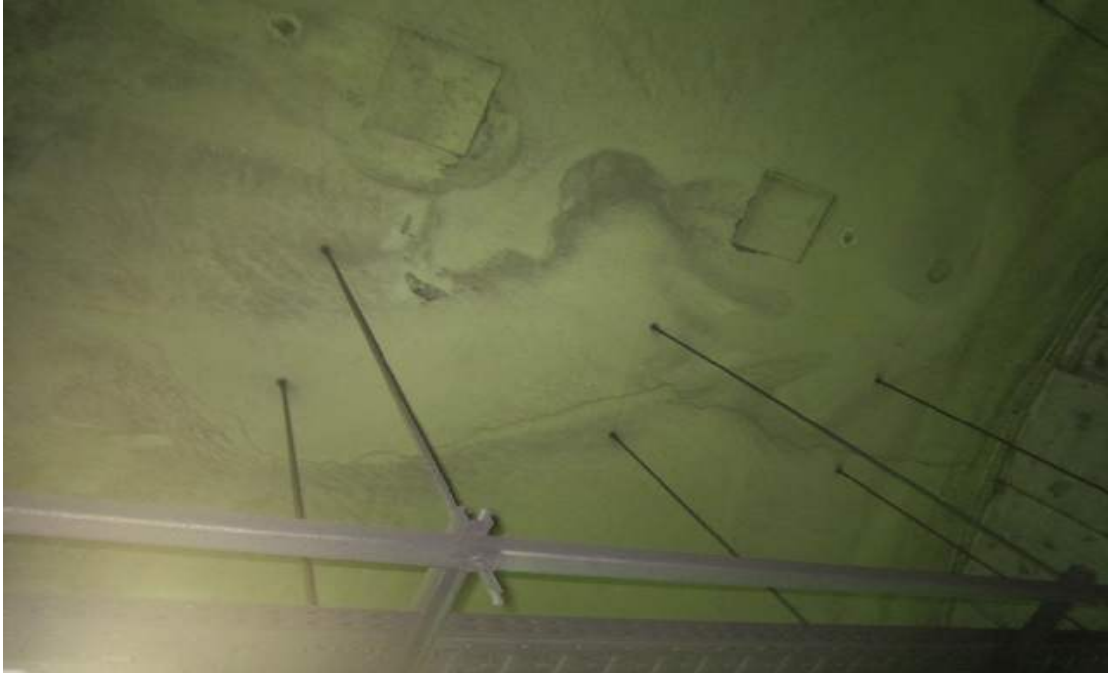
| 과업명 | 신대구부산고속도로 시설물 정밀점검 | 시설물명 | 무척산터널 |
|---|---|---|---|
| 사진내용 | 상행선 천정부 S150 균열 (폭 0.8mm) | | 5 |

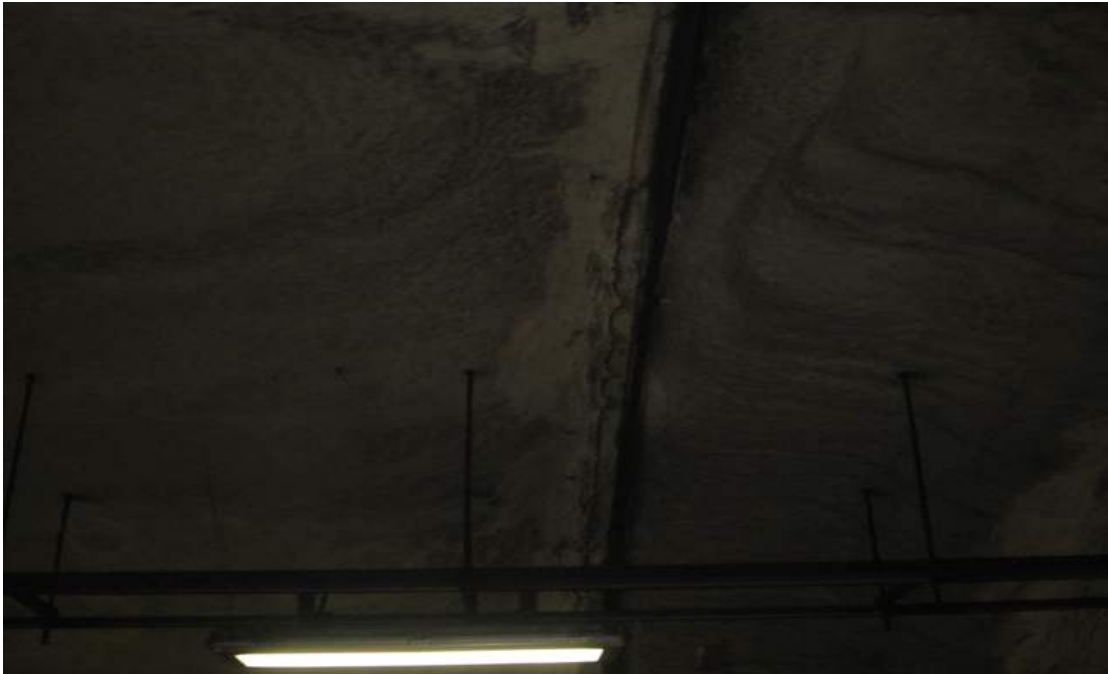
| 과업명 | 신대구부산고속도로 시설물 정밀점검 | 시설물명 | 무척산터널 |
|---|---|---|---|
| 사진내용 | 하행선 천정부 J38 콘크리트 들뜸 (A=0.1*3.0) | | 6 |

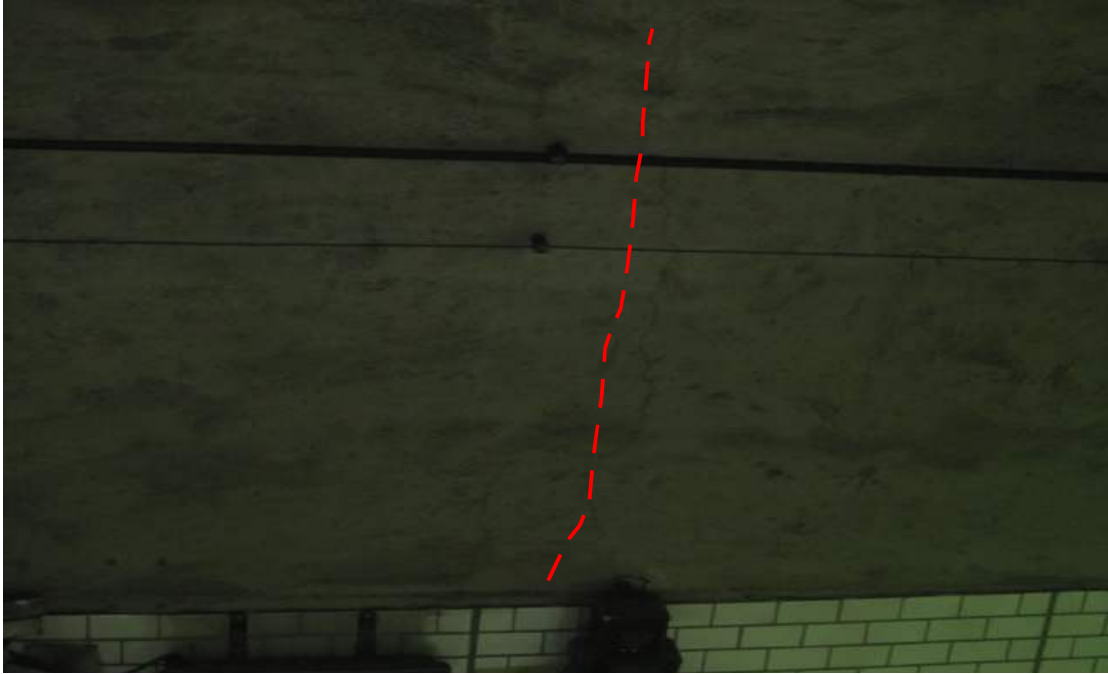
| 과업명 | 신대구부산고속도로 시설물 정밀점검 | 시설물명 | 무척산터널 |
|---|---|---|---|
| 사진내용 | 상행선 측벽부 S78 균열 (폭 0.3mm) | | 9 |

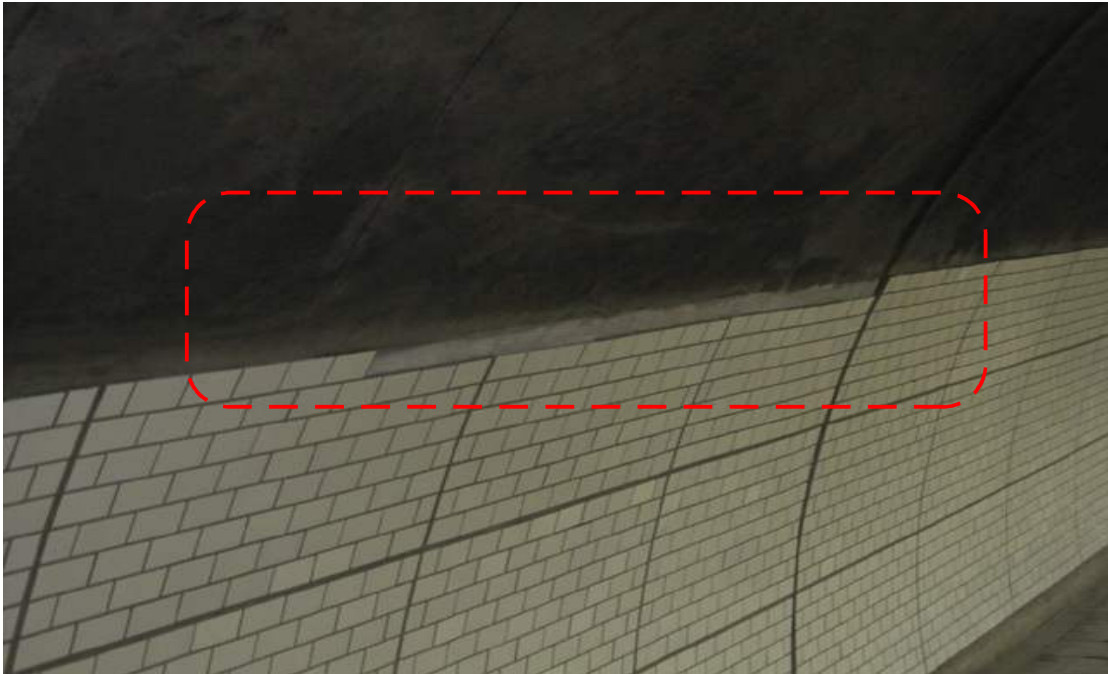
| 과업명 | 신대구부산고속도로 시설물 정밀점검 | 시설물명 | 무척산터널 |
|---|---|---|---|
| 사진내용 | 하행선 측벽부 S120 타일탈락 | | 10 |

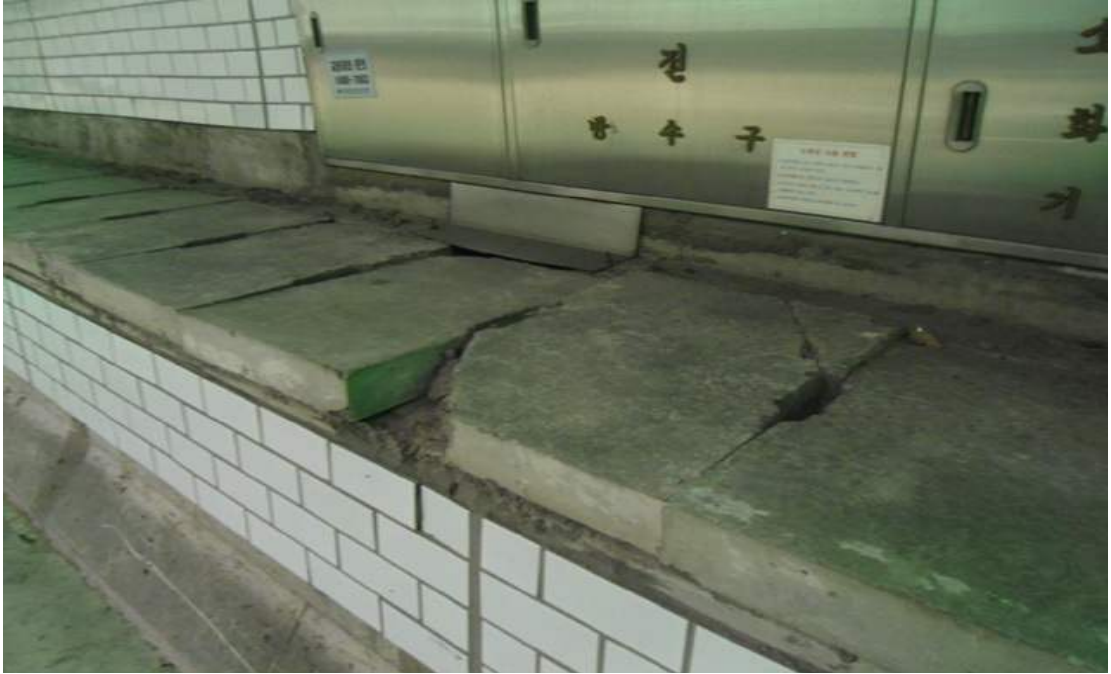
| 과업명 | 신대구부산고속도로 시설물 정밀점검 | 시설물명 | 무척산터널 |
|---|---|---|---|
| 사진내용 | 상행선 공동구 S78 덮개파손 | | 11 |

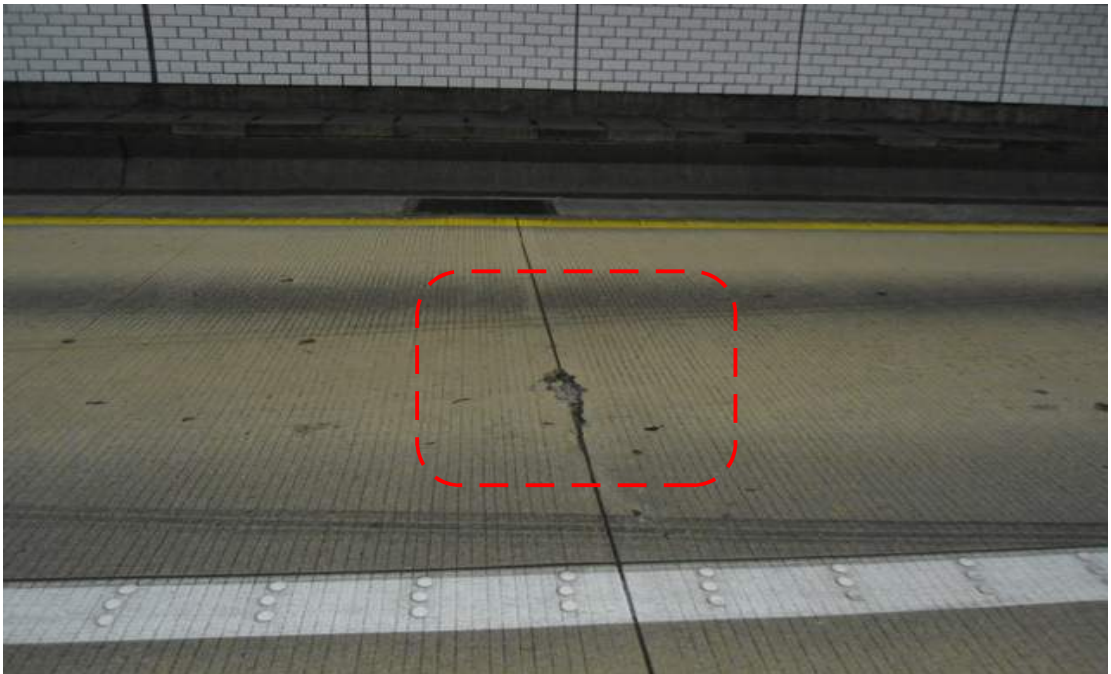
| 과업명 | 신대구부산고속도로 시설물 정밀점검 | 시설물명 | 무척산터널 |
|---|---|---|---|
| 사진내용 | 상행선 포장부 S33 스폐링 | | 12 |

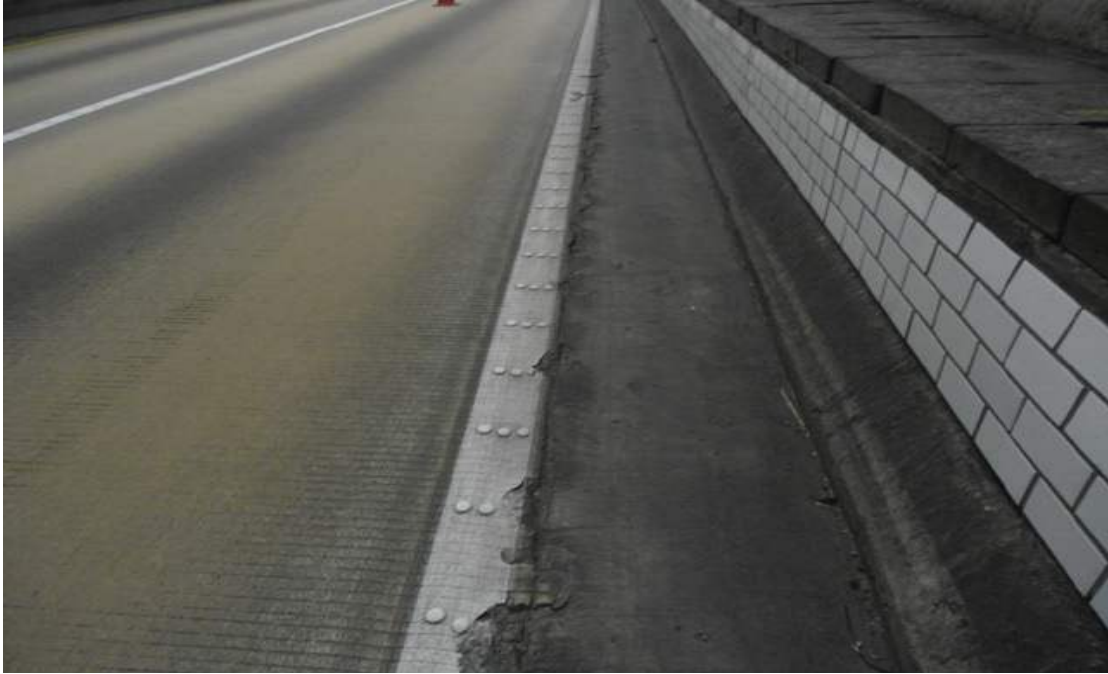
| 과업명 | 신대구부산고속도로 시설물 정밀점검 | 시설물명 | 무척산터널 |
|---|---|---|---|
| 사진내용 | 하행선 포장부 S98 스폴링 | | 13 |

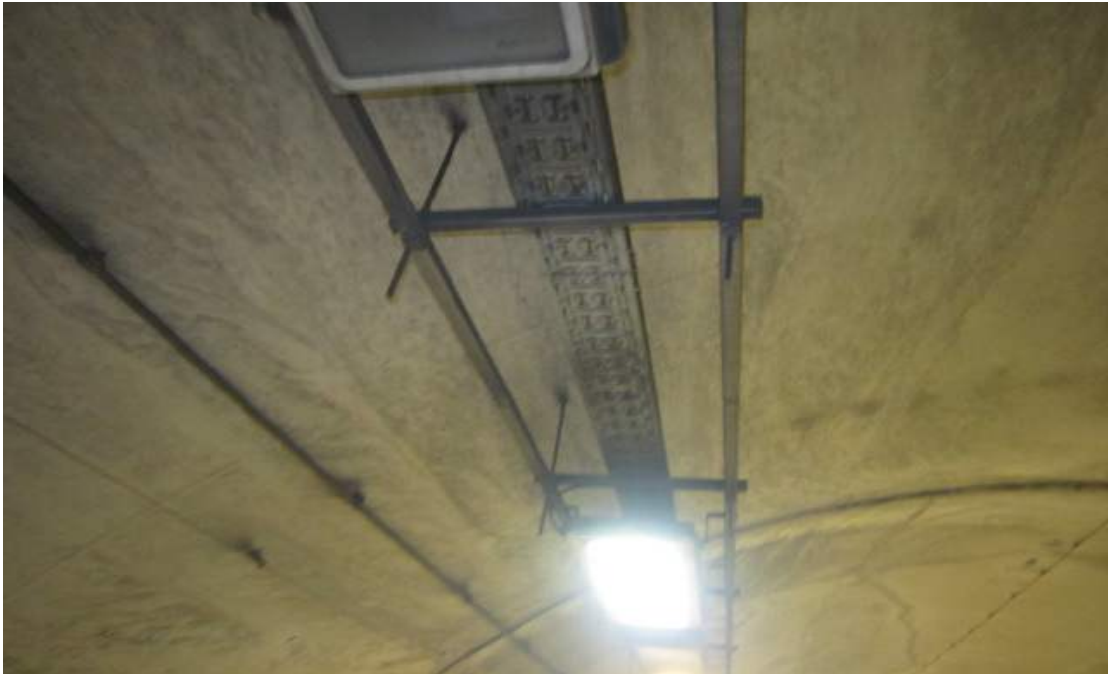
| 과업명 | 신대구부산고속도로 시설물 정밀점검 | 시설물명 | 무척산터널 |
|---|---|---|---|
| 사진내용 | 하행선 부대시설 S209 전기시설 파손 | | 14 |
