# 1. 용산교

| 과업명 | 신대구부산고속도로 시설물 정밀점검 | 시설물명 | 용산교 |

■ 현황 사진

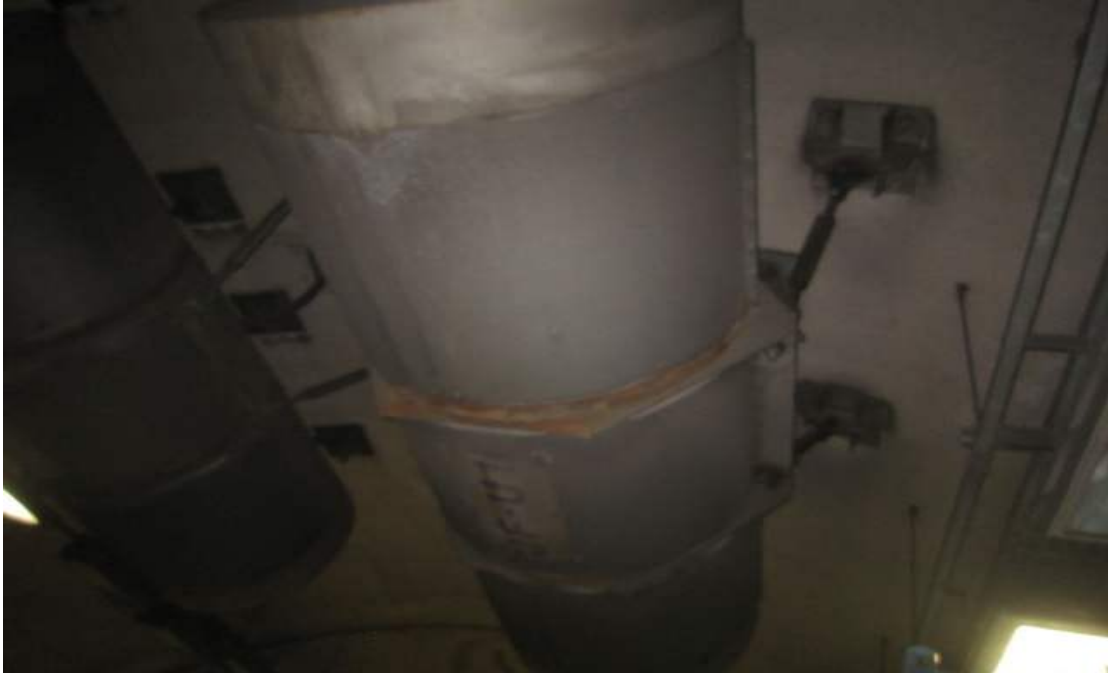
| 과업명 | 신대구부산고속도로 시설물 정밀점검 | 시설물명 | 무척산터널 |
|---|---|---|---|
| 사진내용 | 부대시설 상·하행선 제트팬 먼지 및 녹발생 | | 15 |

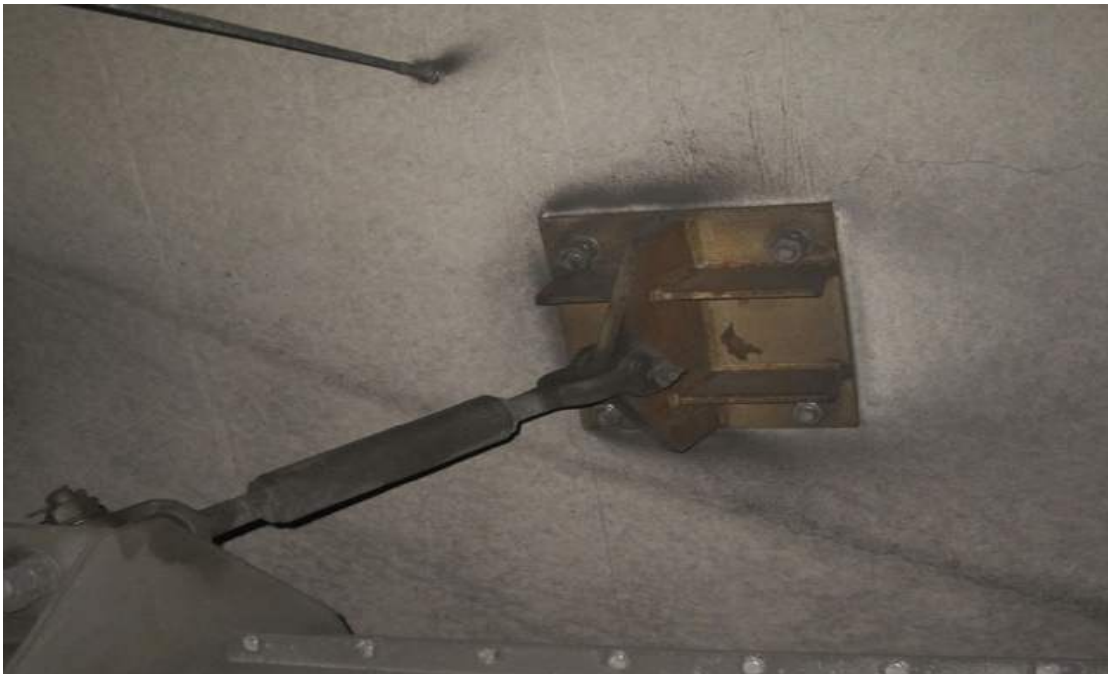
| 과업명 | 신대구부산고속도로 시설물 정밀점검 | 시설물명 | 무척산터널 |
|---|---|---|---|
| 사진내용 | 부대시설 상·하행선 제트팬 먼지 및 녹발생 | | 16 |

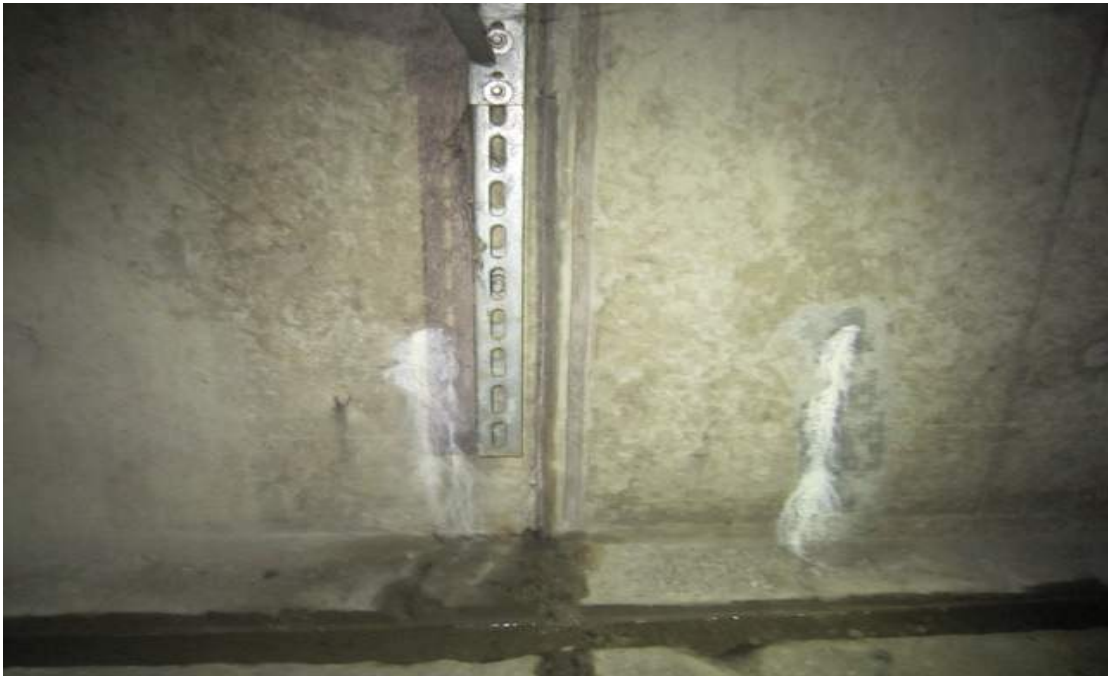
| 과업명 | 신대구부산고속도로 시설물 정밀점검 | 시설물명 | 무척산터널<br>공동구내부 |
|---|---|---|---|
| 사진내용 | 중점측 A면 우측벽체 백태 (STA.0+25) | | 24 |

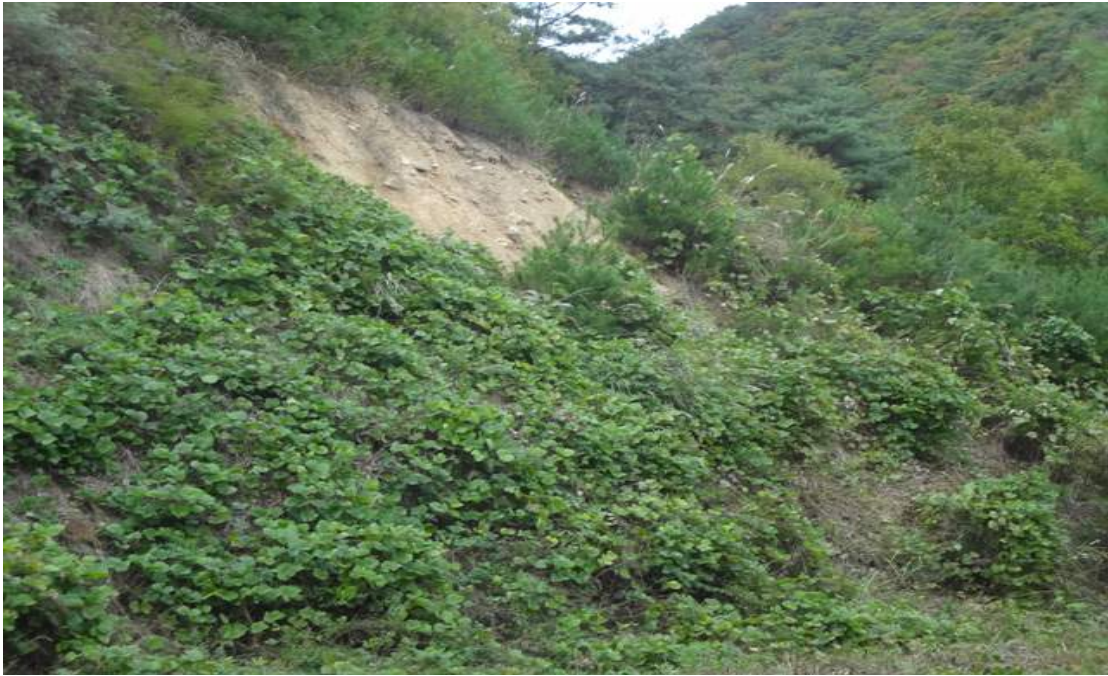
| 과업명 | 신대구부산고속도로 시설물 정밀점검 | 시설물명 | 무척산터널<br>터널부사면 |
|---|---|---|---|
| 사진내용 | 시점부 STA.0+10~20 2단 세굴 | | 29 |

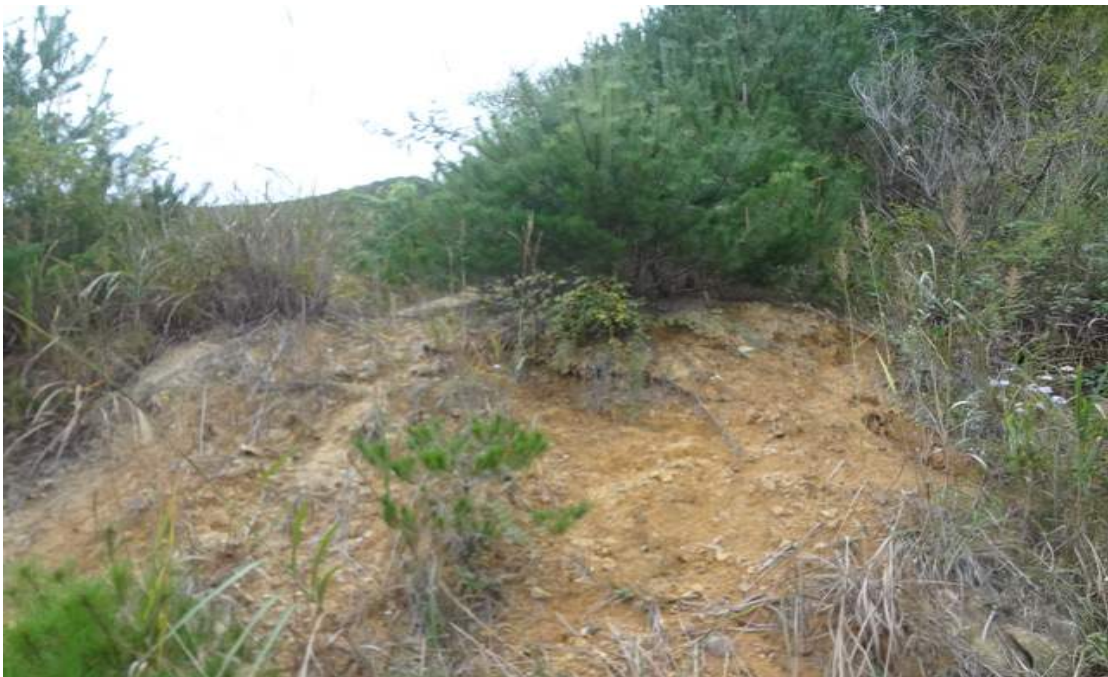
| 과업명 | 신대구부산고속도로 시설물 정밀점검 | 시설물명 | 무척산터널<br>터널부사면 |
|---|---|---|---|
| 사진내용 | 시점부 STA.0+60 2단 표층유실 | | 30 |

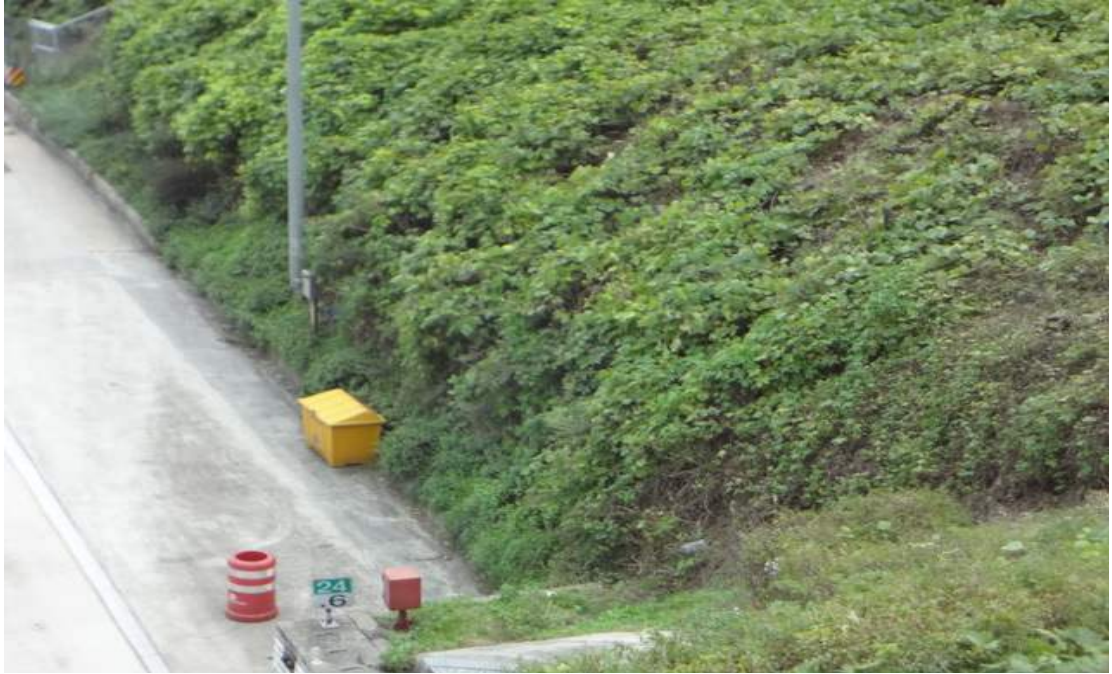
| 과업명 | 신대구부산고속도로 시설물 정밀점검 | 시설물명 | 무척산터널<br>터널부사면 |
|---|---|---|---|
| 사진내용 | 시점부 STA.0+90 1단 녹생토 유실 | | 31 |

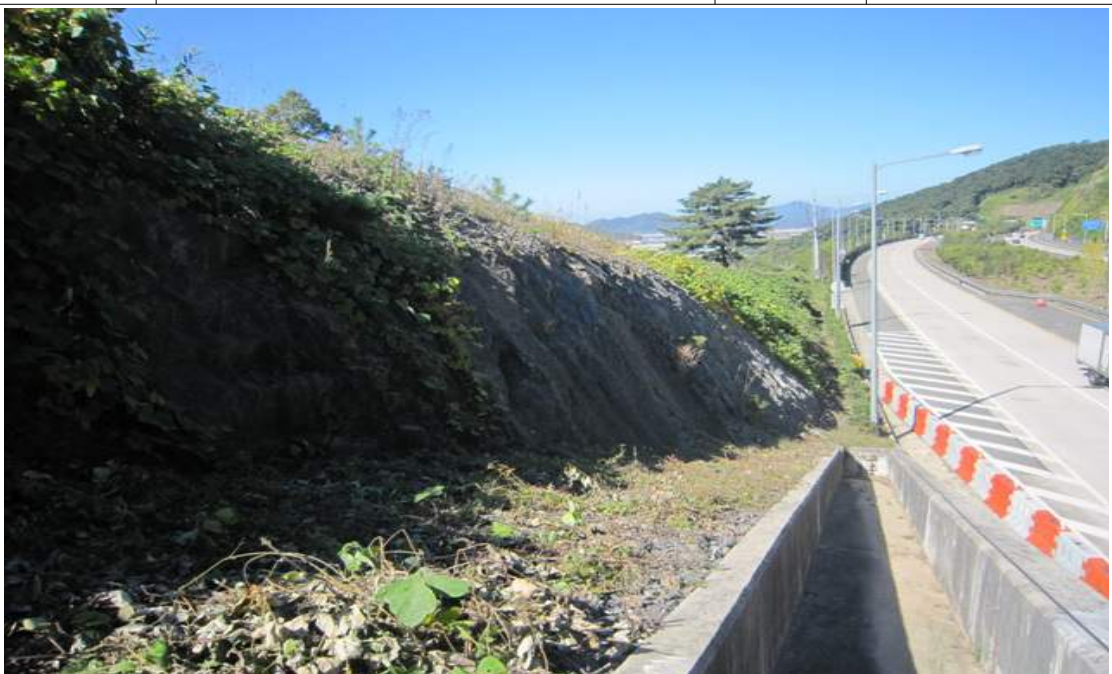
| 과업명 | 신대구부산고속도로 시설물 정밀점검 | 시설물명 | 무척산터널<br>터널부사면 |
|---|---|---|---|
| 사진내용 | 종점부 STA.0+30 1단 뜬돌 | | 32 |

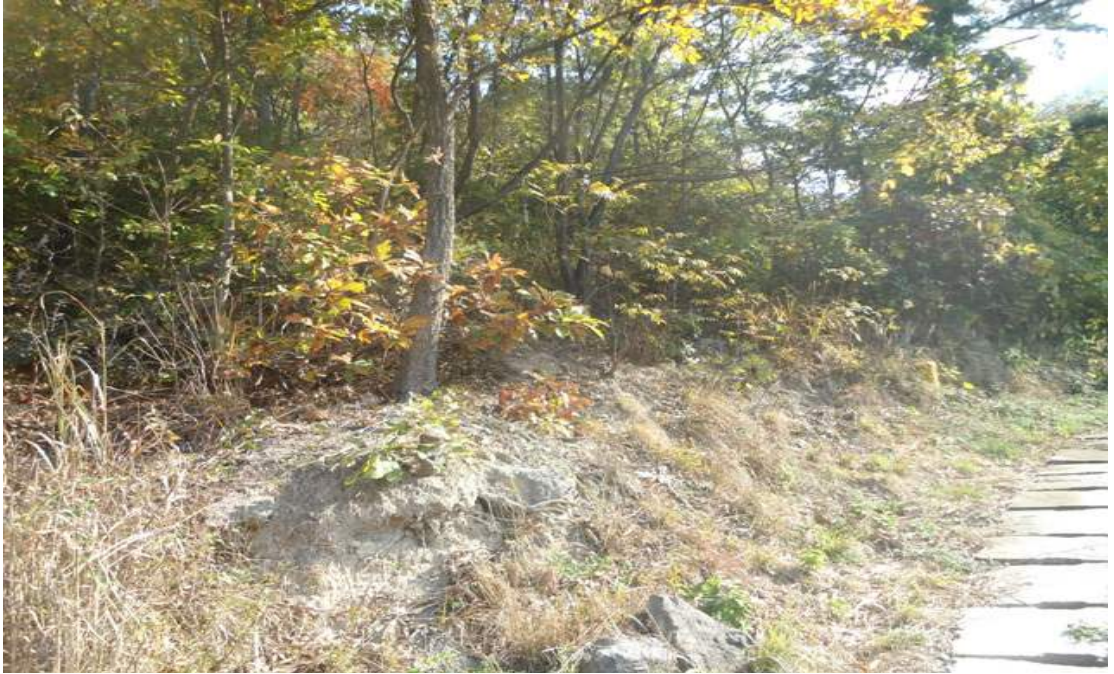
| 사진내용 | 중점부 STA.0+110 자연사면 수목전도위험 | | 33 |

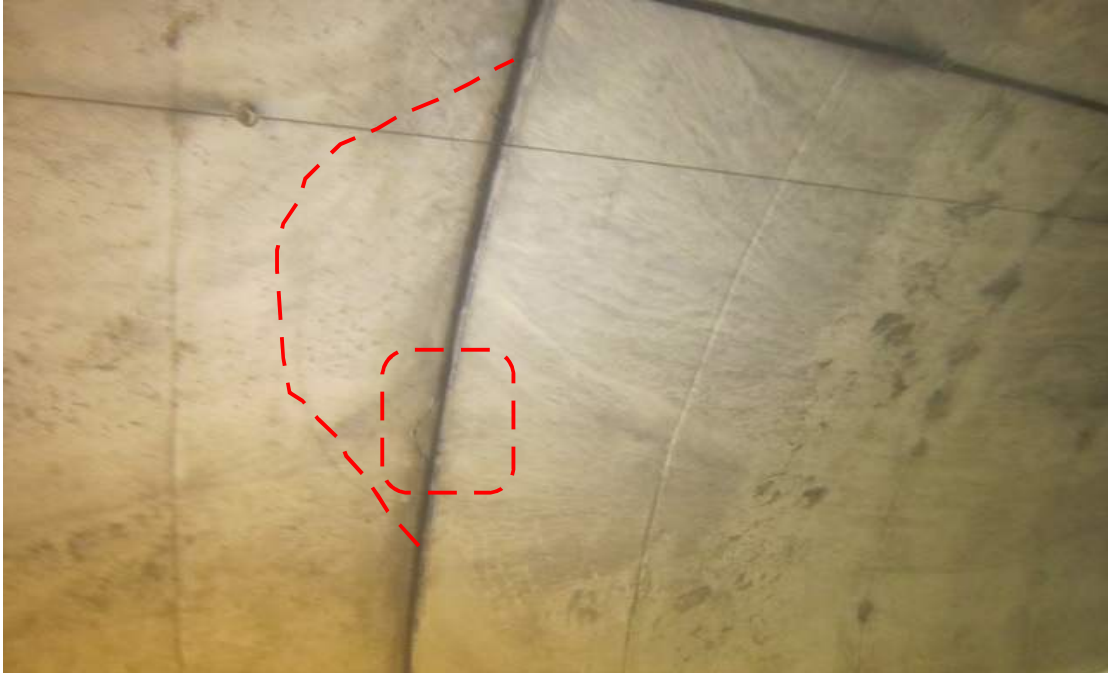
| 사진내용 | 상행선 천정부 J31<br>콘크리트 들뜸 (A=0.1*0.2) 및 반원형 균열 (폭 0.3mm) | | 5 |

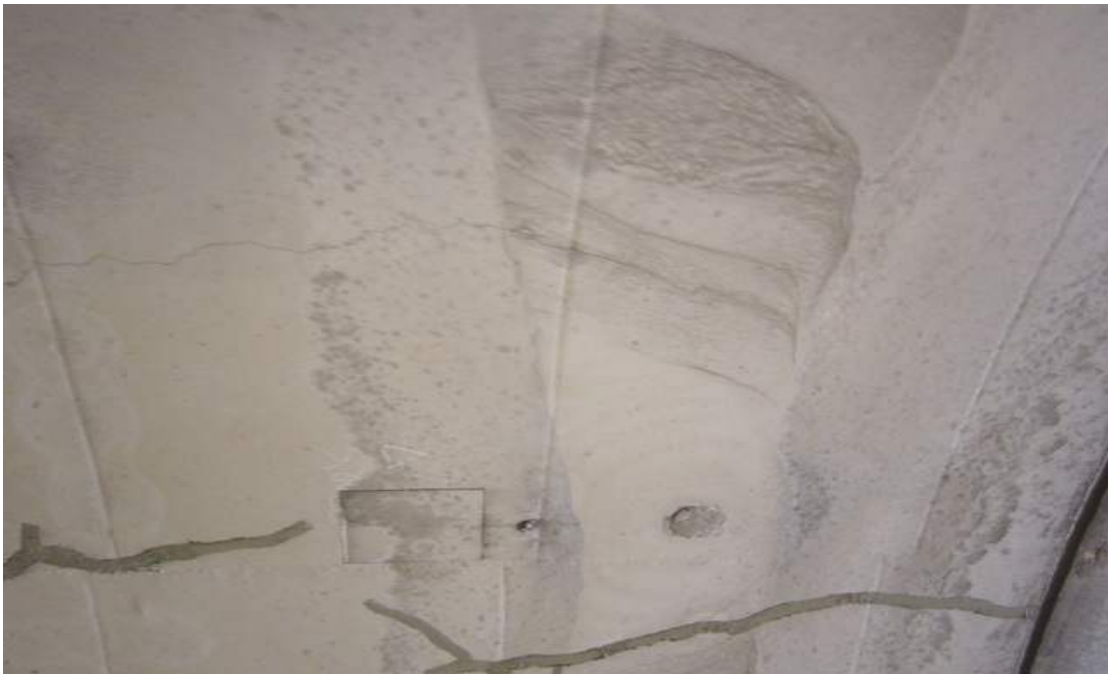
| 사진내용 | 하행선 천정부 S6 종방향균열 (폭 0.5mm) | | 6 |

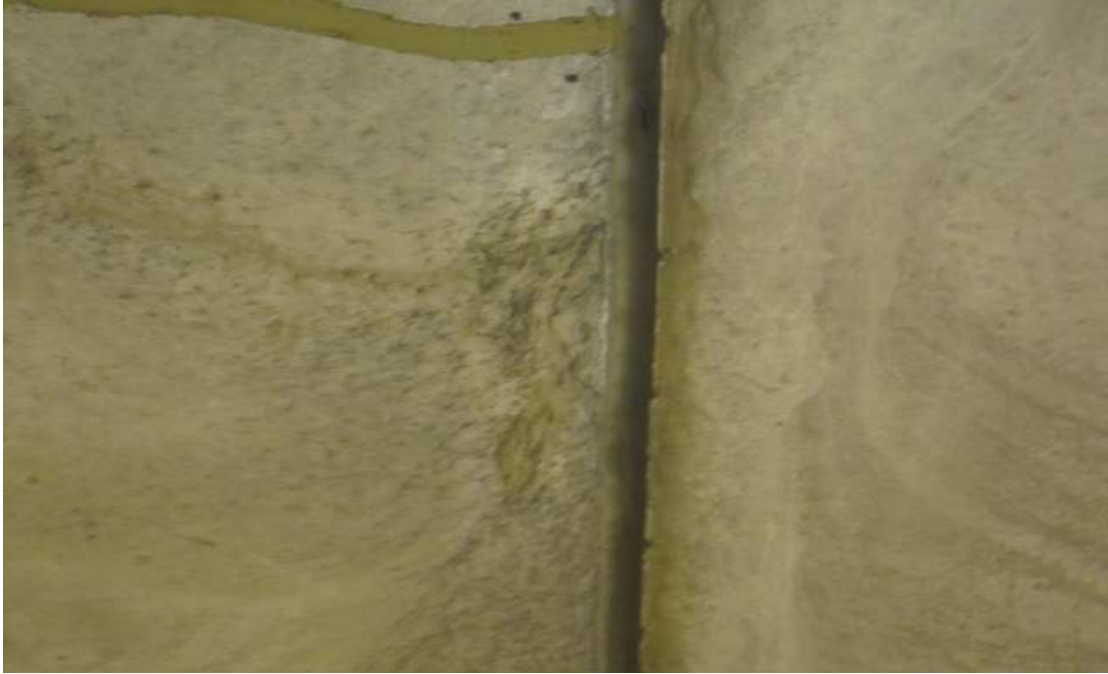
| 사진내용 | 하행선 천정부 J20 콘크리트 들뜸 (A=0.1*0.2) | | 7 |

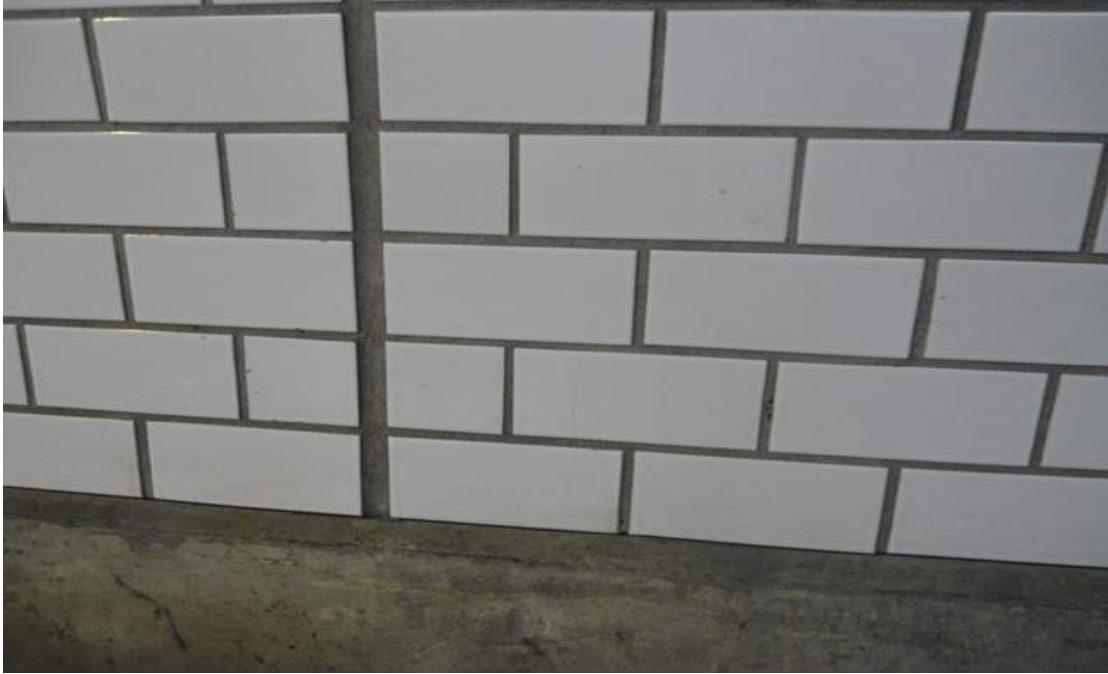
| 사진내용 | 하행선 측벽부 S17 타일균열 | | 9 |

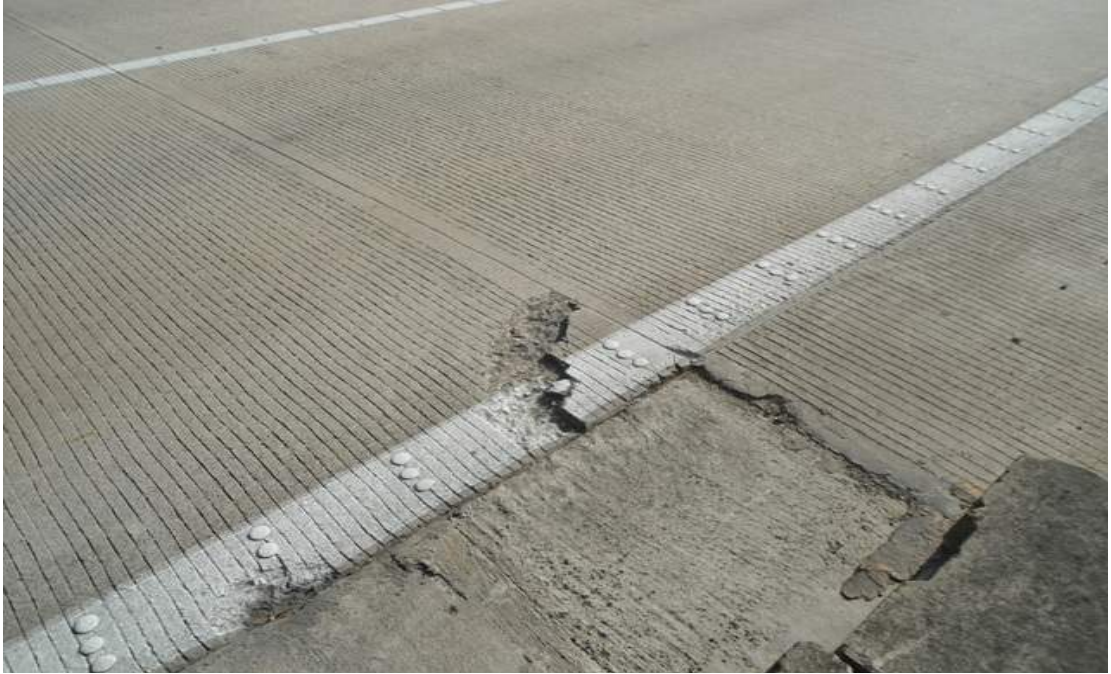
| 사진내용 | 하행선 포장면 S1 스폐링 (A=0.2X0.5) | | 11 |

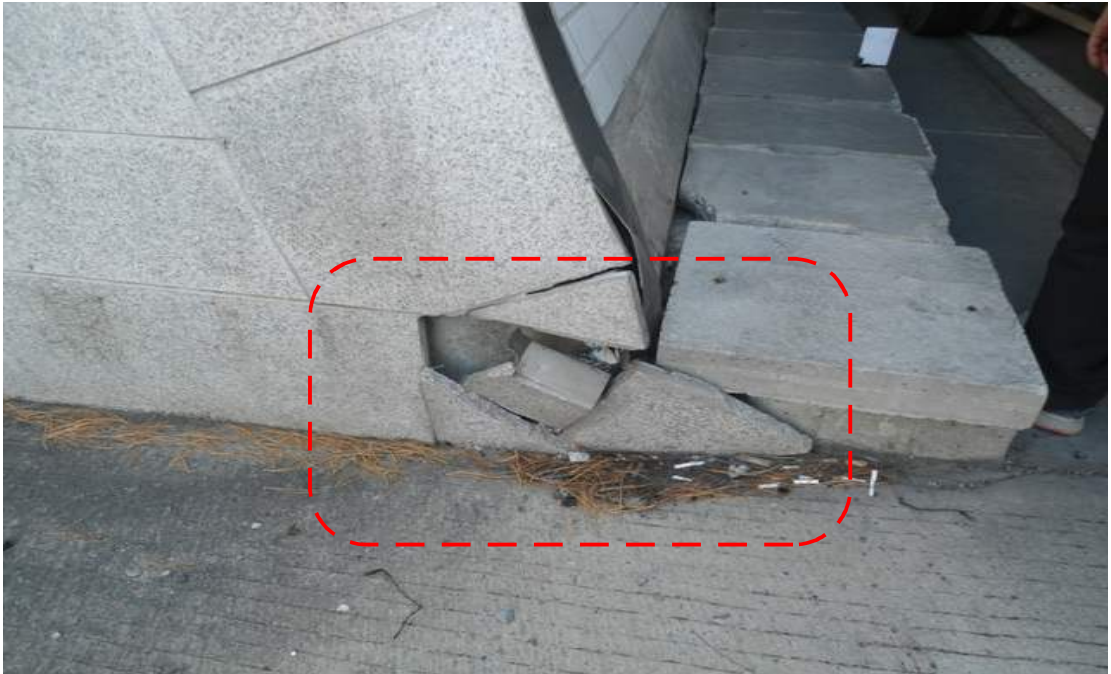
| 사진내용 | 상행선 갱문 종점부 파손 | | 12 |

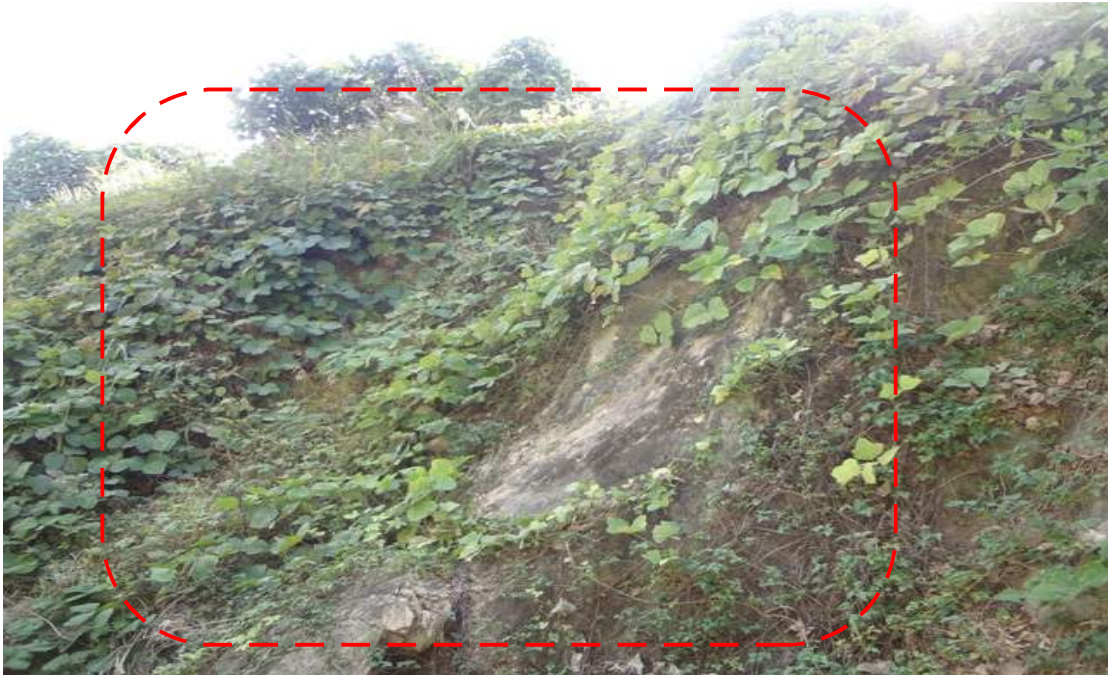
| 과업명 | 신대구부산고속도로 시설물 정밀점검 | 시설물명 | 생림1터널<br>터널부사면 |
|---|---|---|---|
| 사진내용 | 시점부 STA.0+170 1단 표층유실 | | 15 |

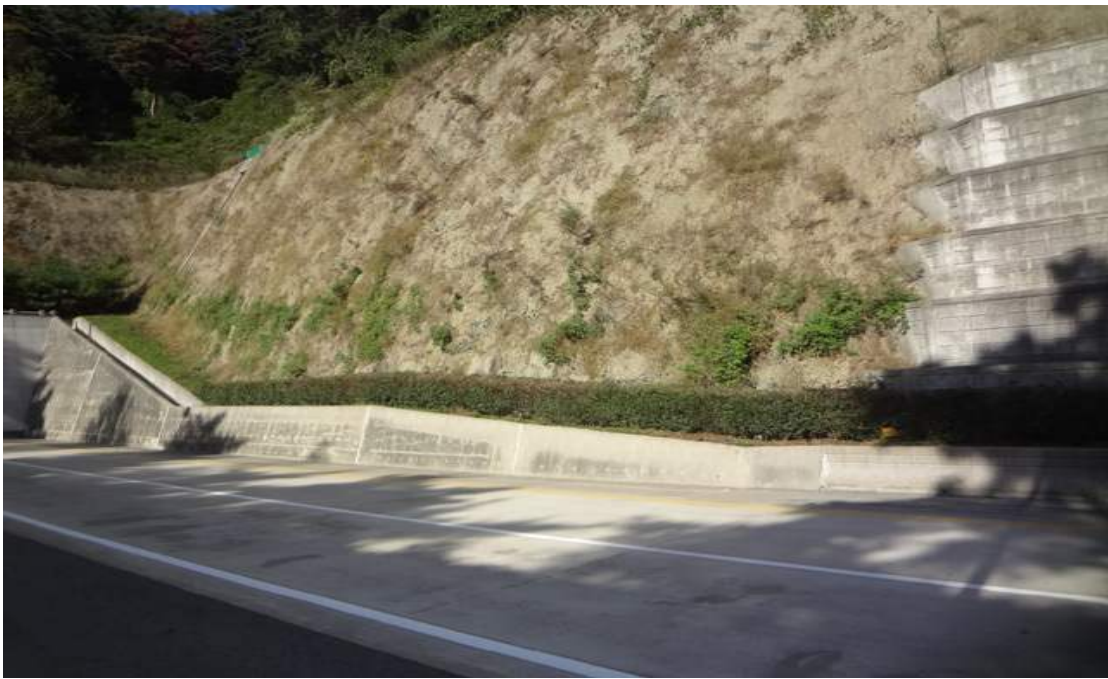
| 과업명 | 신대구부산고속도로 시설물 정밀점검 | 시설물명 | 생림1터널<br>터널부사면 |
|---|---|---|---|
| 사진내용 | 시점부 STA.0+45 1단 녹생토유실 | | 16 |

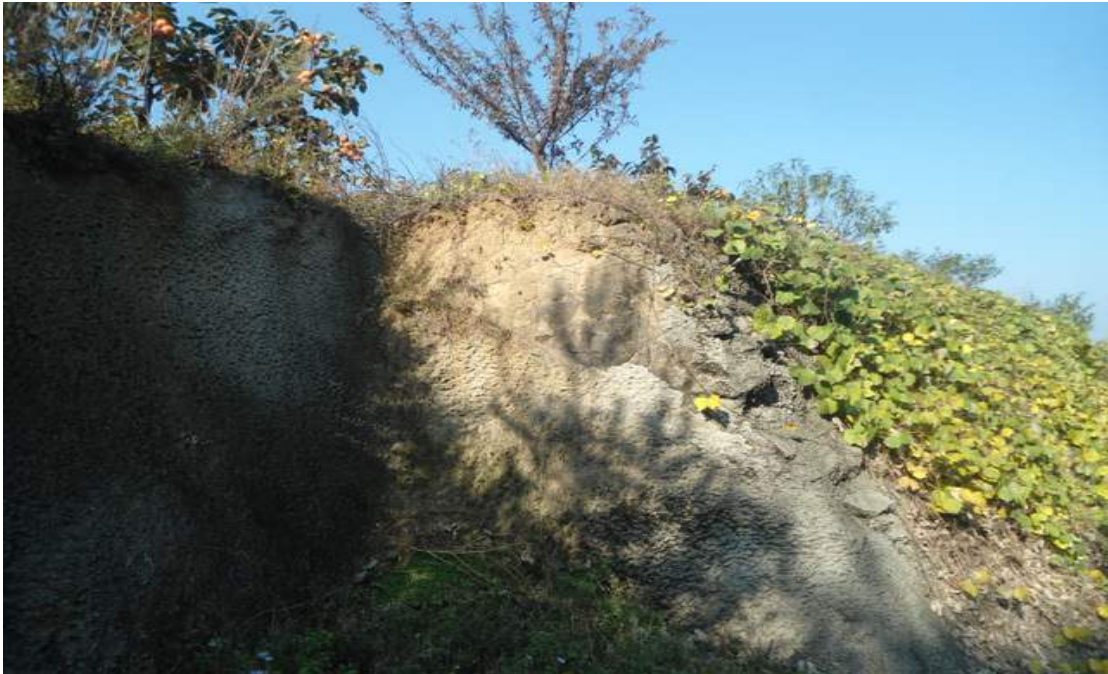
| 과업명 | 신대구부산고속도로 시설물 정밀점검 | 시설물명 | 생림1터널<br>터널부사면 |
|---|---|---|---|
| 사진내용 | 종점부 STA.0+40 2단 숏크리트 파손 | | 17 |

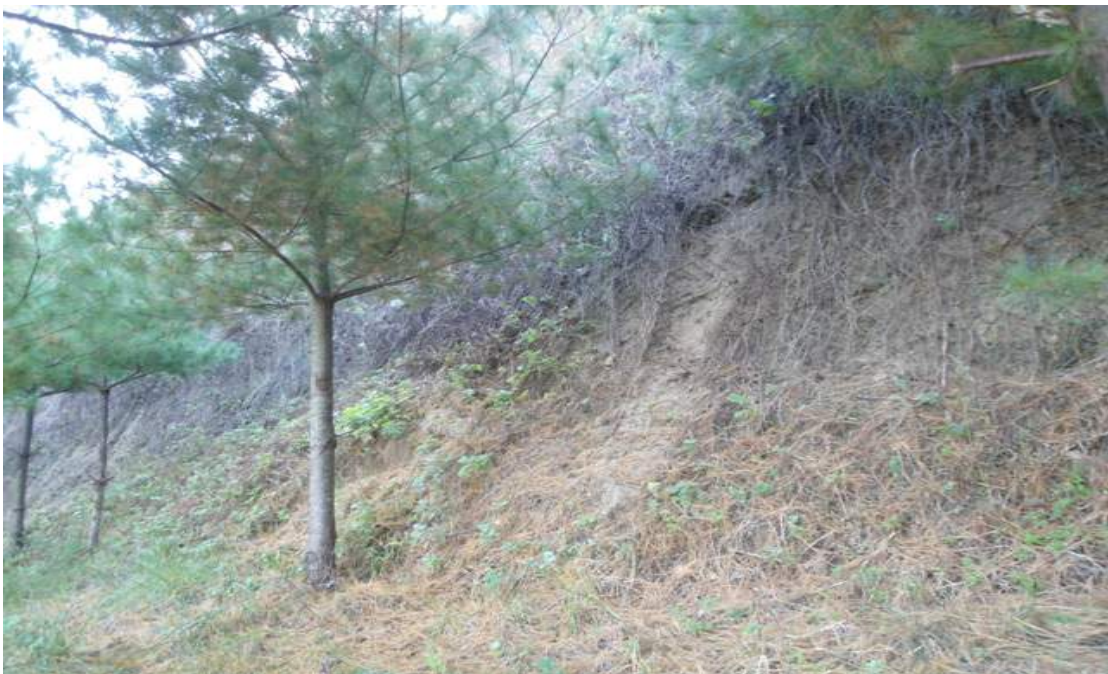
| 과업명 | 신대구부산고속도로 시설물 정밀점검 | 시설물명 | 생림1터널<br>터널부사면 |
|---|---|---|---|
| 사진내용 | 시점부 STA.0+80~90 2단 녹생토유실 | | 18 |

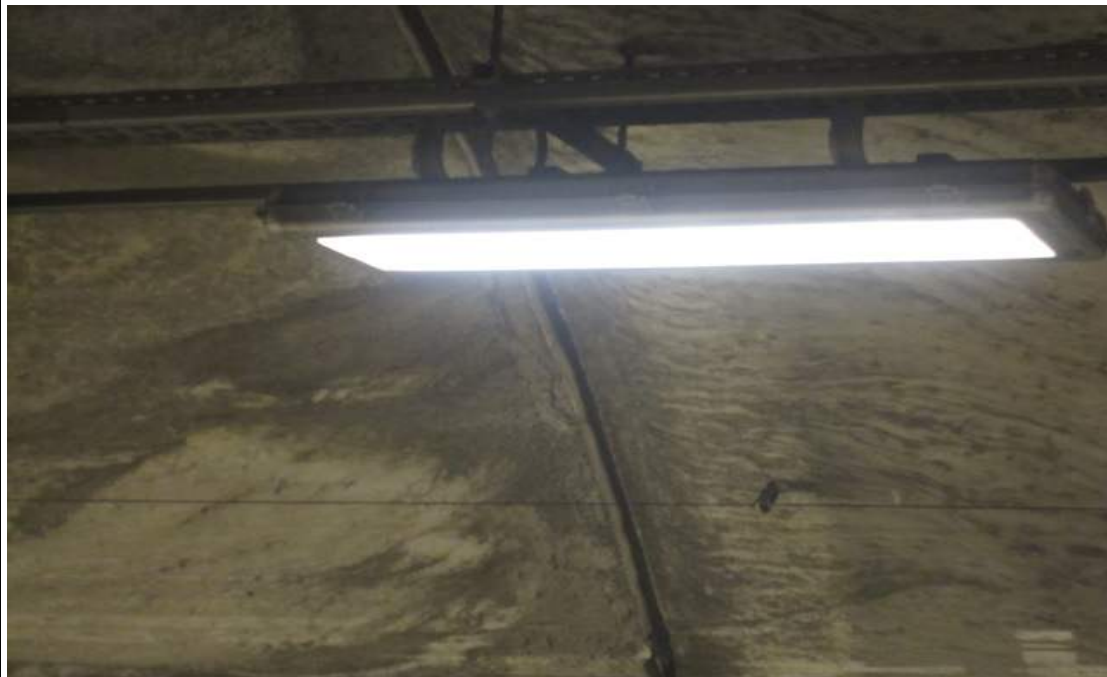
| 사진내용 | 상행선 천정부 J32 콘크리트 들뜸 (A=0.1*0.4) | | 4 |

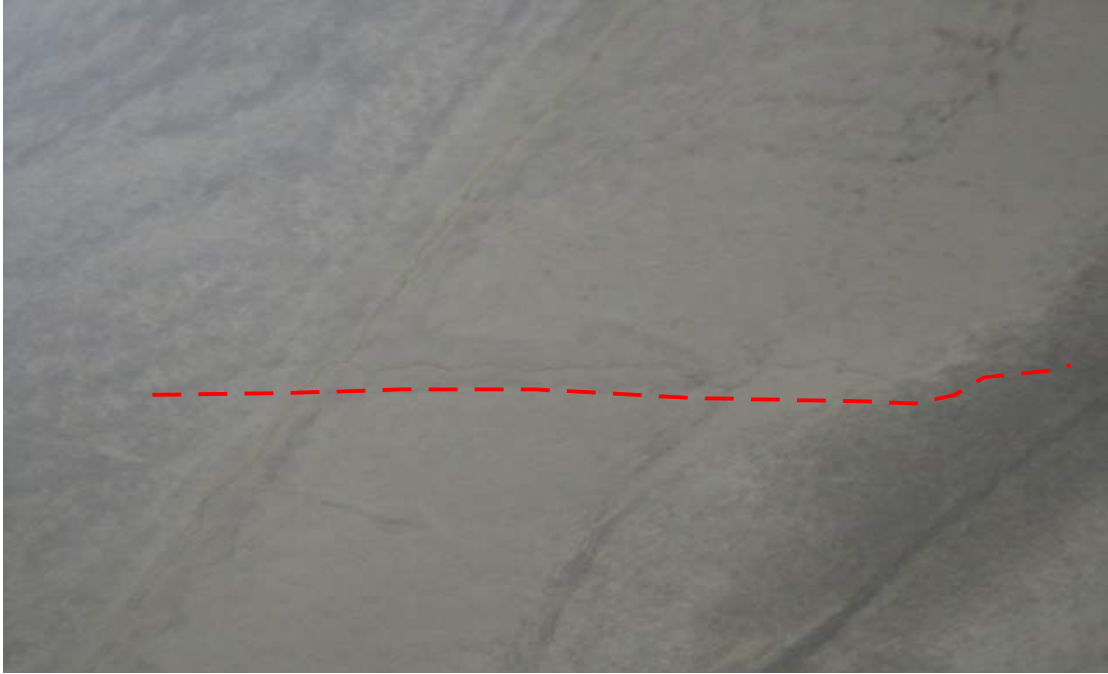
| 과업명 | 신대구부산고속도로 시설물 정밀점검 | 시설물명 | 생림2터널 |
|---|---|---|---|
| 사진내용 | 상행선 천정부 S44 균열 (폭 0.3mm) | | 5 |

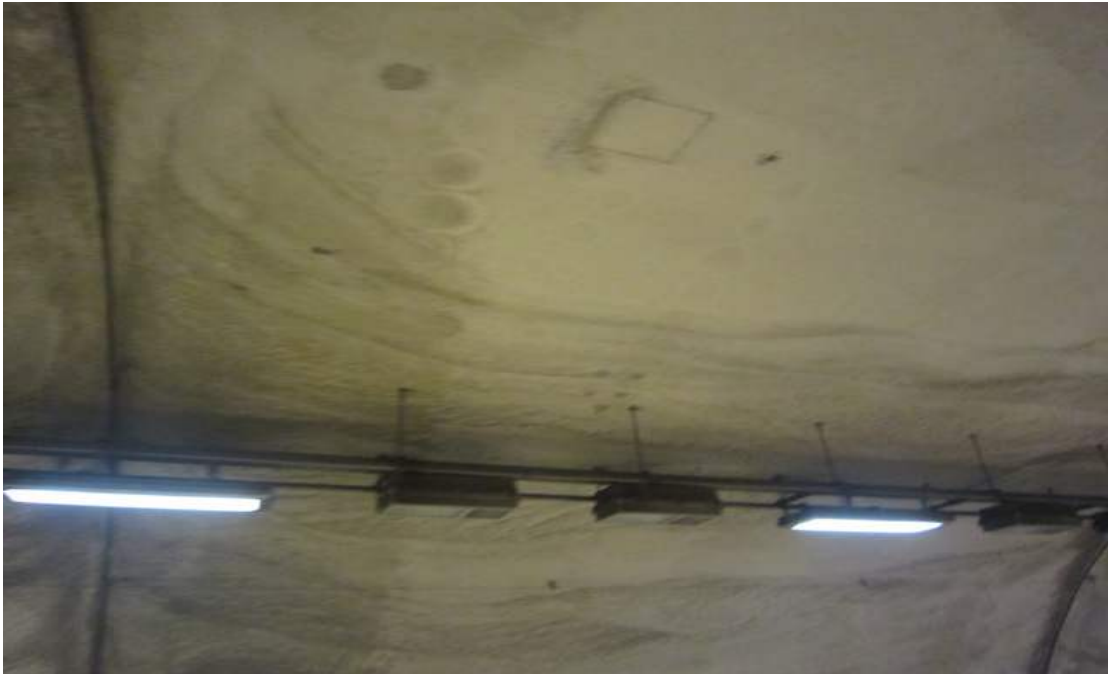
| 과업명 | 신대구부산고속도로 시설물 정밀점검 | 시설물명 | 생림2터널 |
|---|---|---|---|
| 사진내용 | 상행선 천정부 S23 종방향 및 횡방향 균열 (폭 0.7mm) | | 6 |

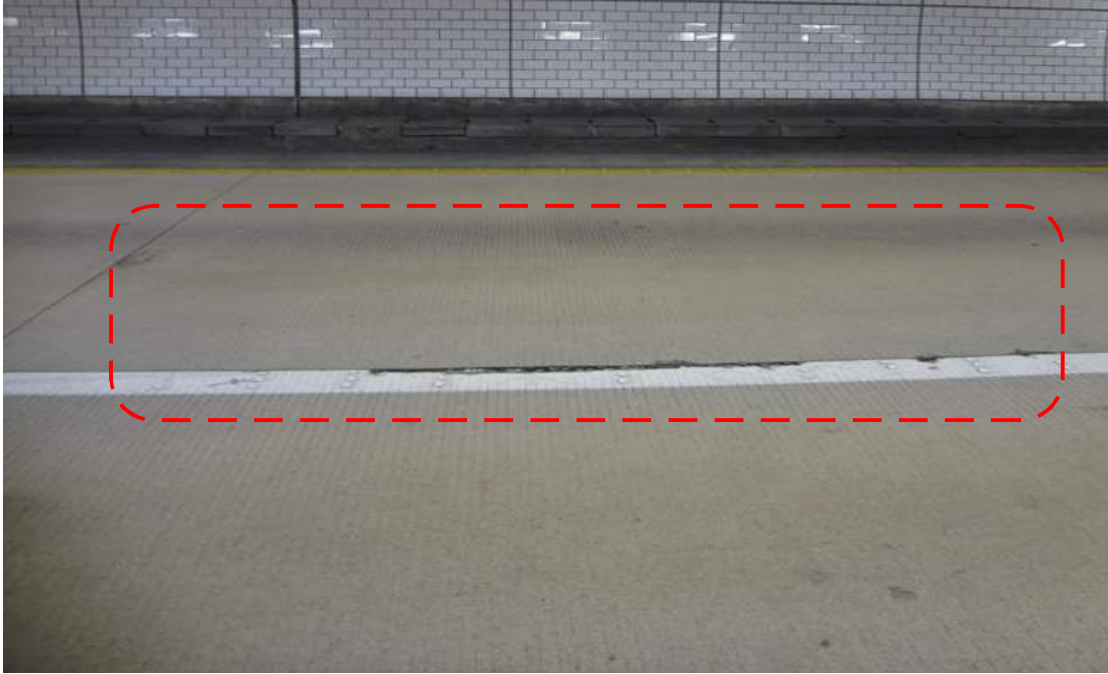
| 사진내용 | 하행선 포장부 S20 스펀링 (A=0.1*1.5) | | 11 |

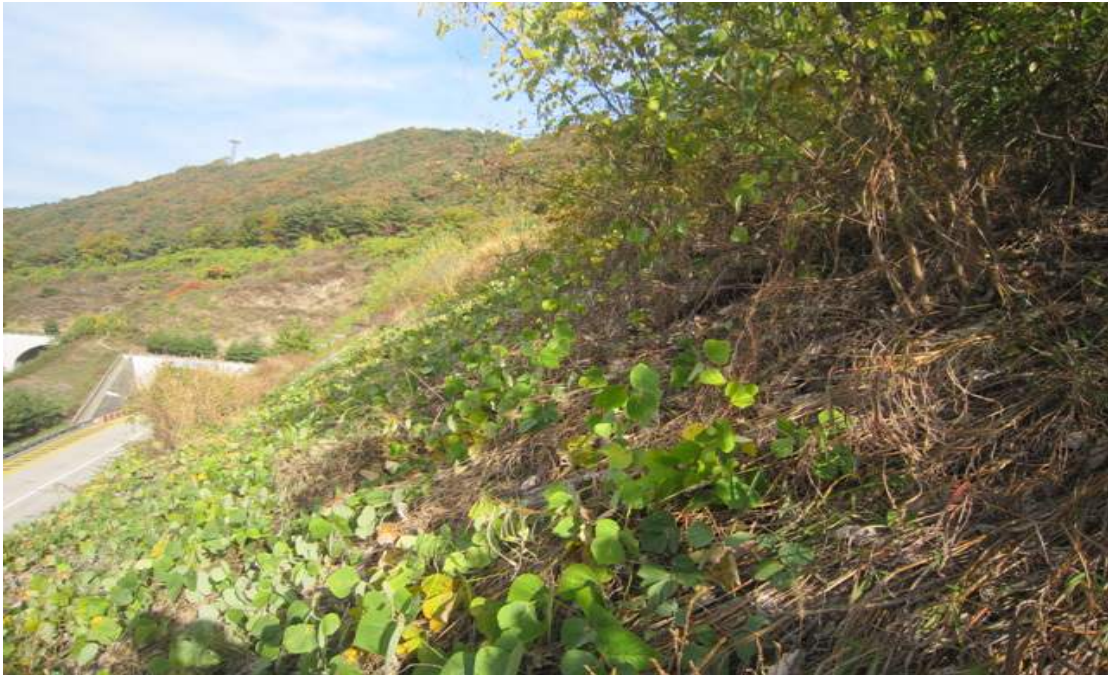
| 과업명 | 신대구부산고속도로 시설물 정밀점검 | 시설물명 | 생림2터널<br>터널사면부 |
|---|---|---|---|
| 사진내용 | 시점부-상행 STA.0+80 3단 표층유실 | | 14 |

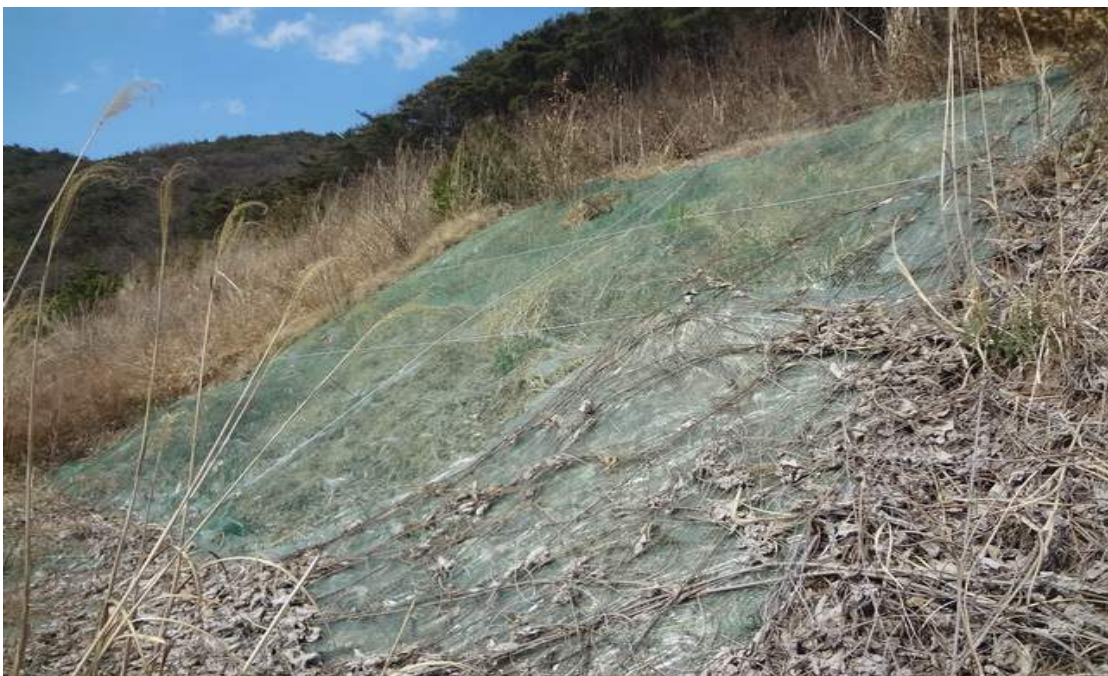
| 과업명 | 신대구부산고속도로 시설물 정밀점검 | 시설물명 | 생림2터널<br>터널사면부 |
|---|---|---|---|
| 사진내용 | 2013년 상반기 시점부-상행 STA.0+80 3단 표층유실 | | 15 |

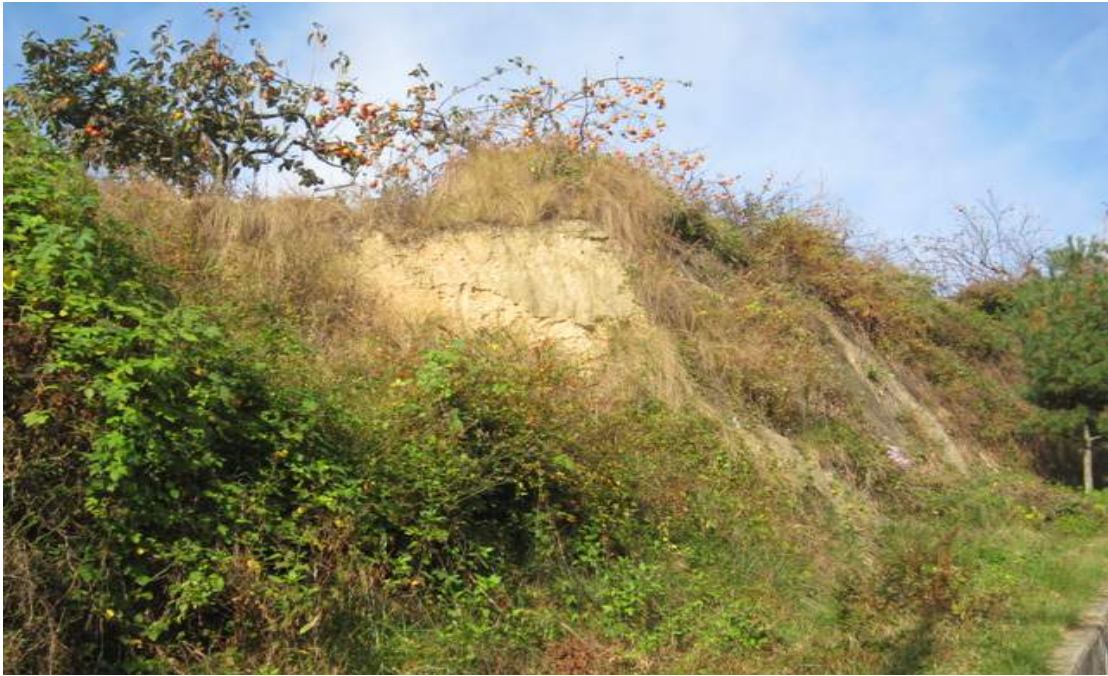
| 사진내용 | 시점부-하행 STA.0+90 2단 표층유실 및 숏크리트 파손 | | 16 |

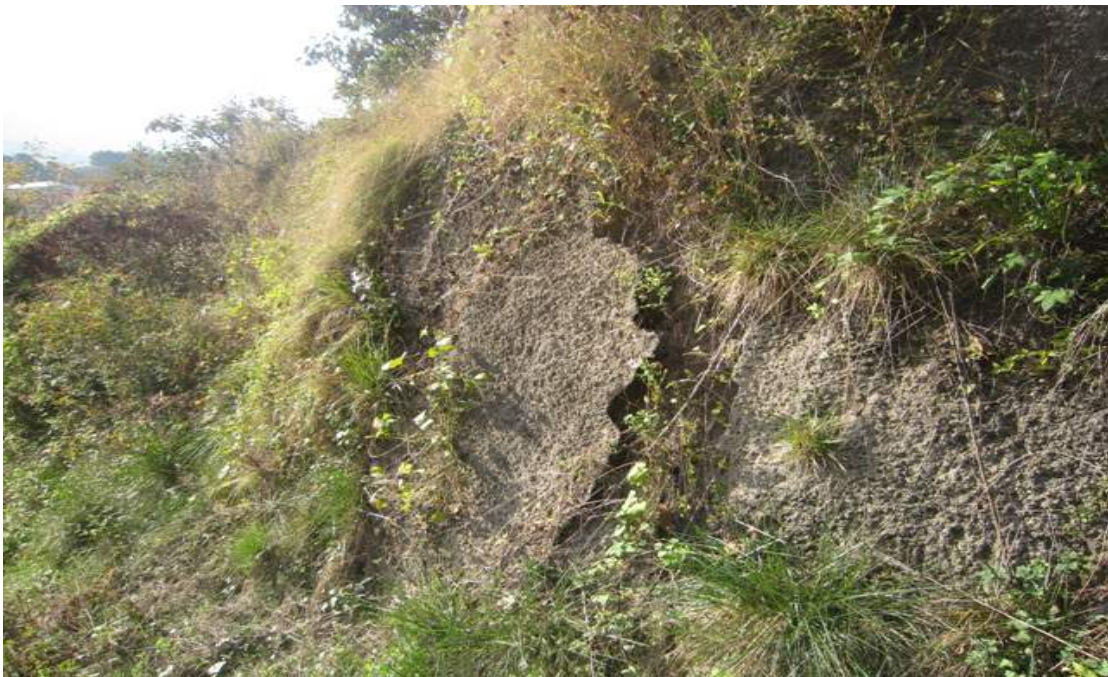
| 사진내용 | 시점부-하행 STA.0+90 2단 표층유실 및 숏크리트 파손 | | 17 |

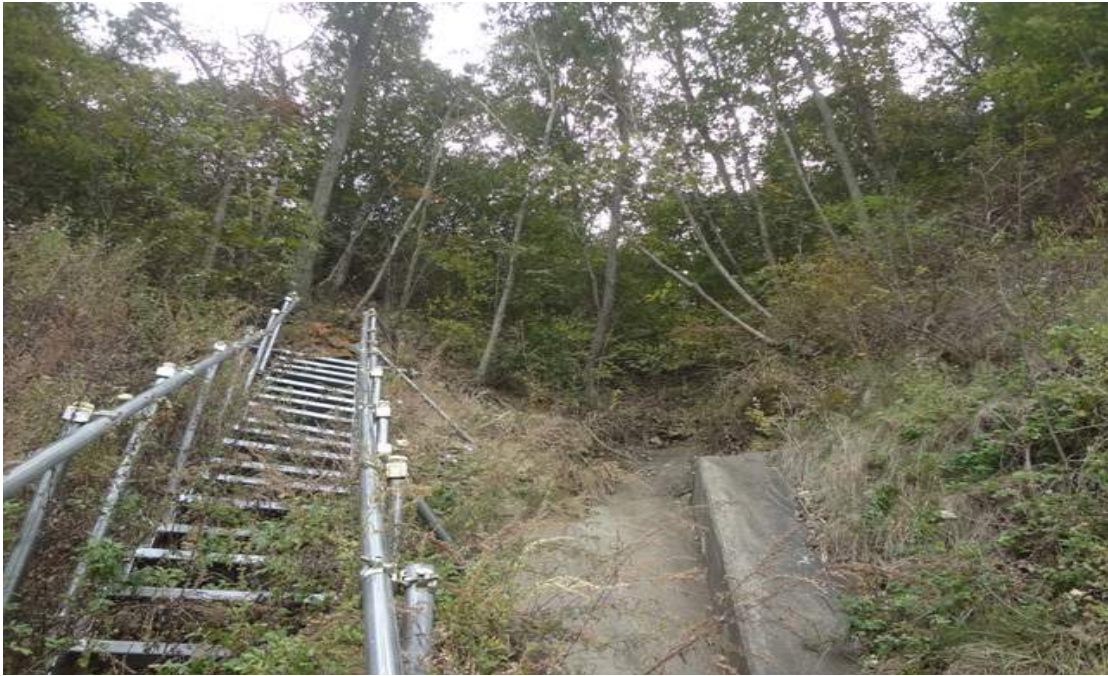
| 사진내용 | 중점부 STA.0+45 자연사면 뜯돌 및 수목전도위험 | | 18 |

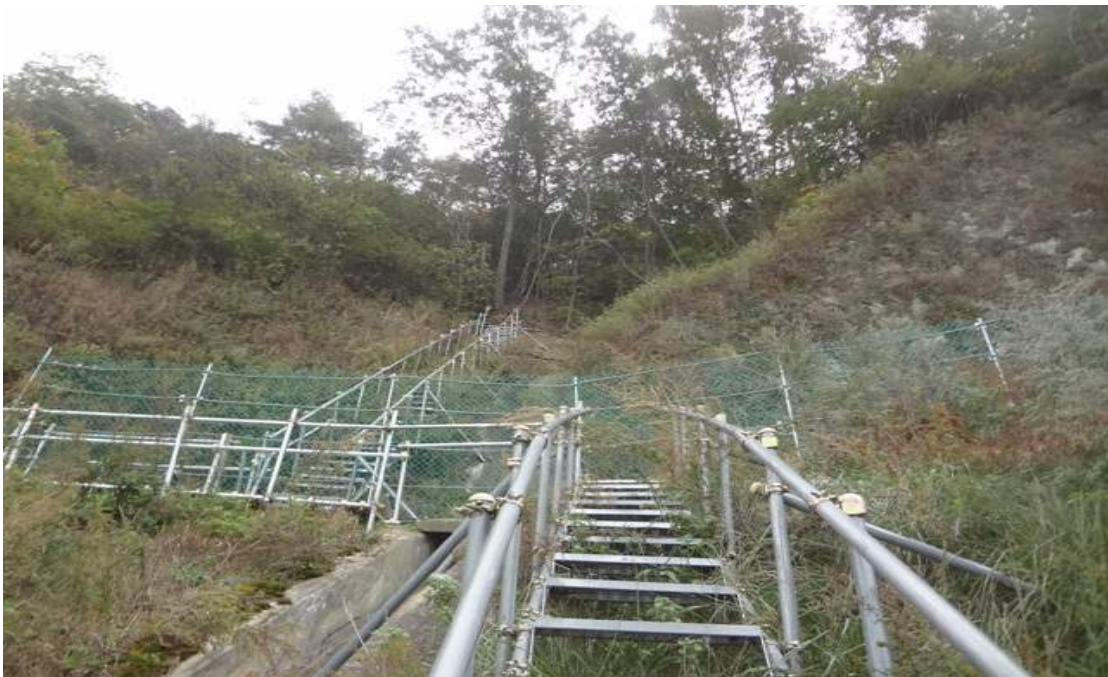
| 사진내용 | 중점부 STA.0+45 3단 낮은울타리 설치 | | 19 |

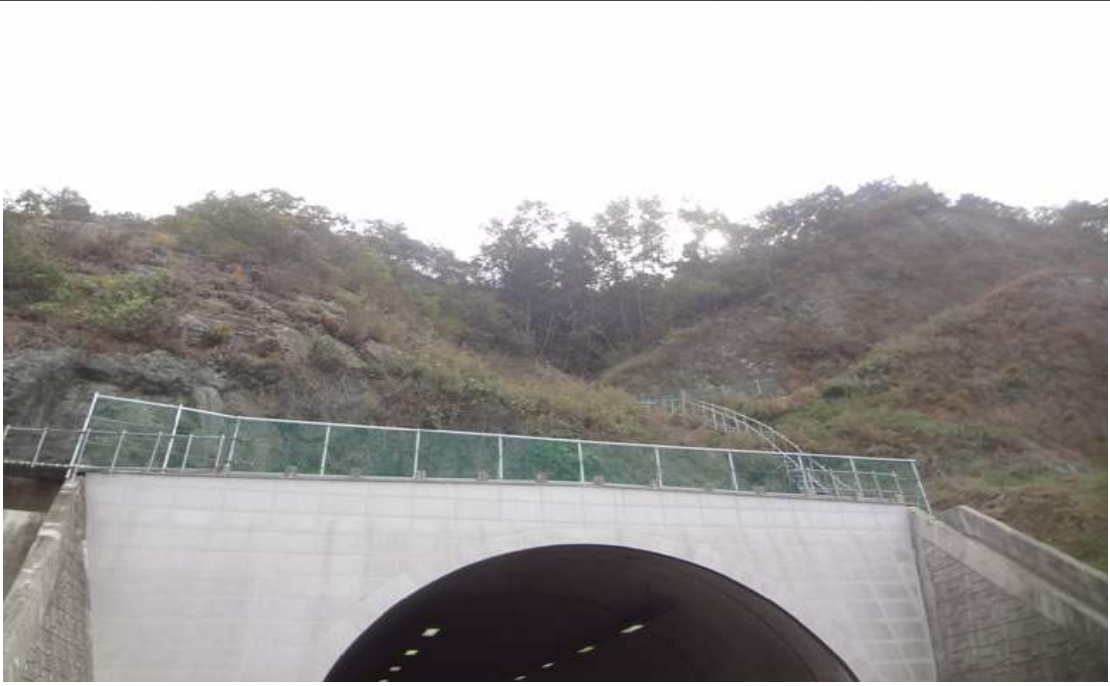
| 사진내용 | 종점부 STA.0+50 1단 낮은울타리 설치 | | 20 |

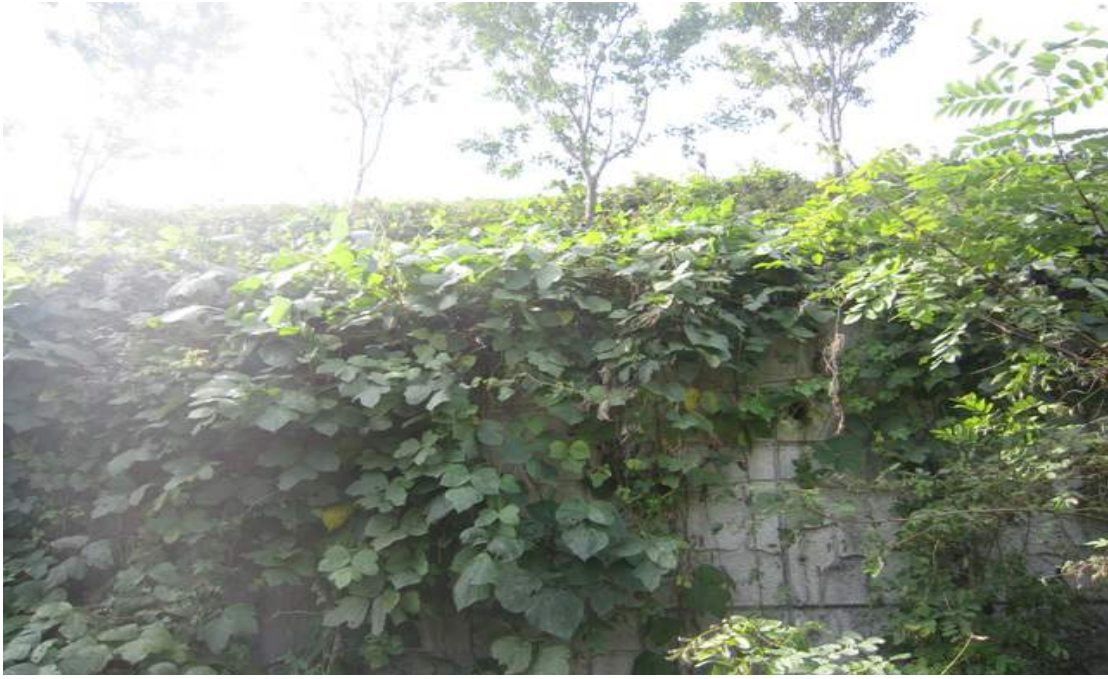
| 과업명 | 신대구부산고속도로 시설물 정밀점검 | 시설물명 | 콘크리트옹벽<br>(9공구) |
|---|---|---|---|
| 사진내용 | 콘크리트 들뜸 (A=0.1X0.1) SPAN 1 | | 3 |
