# 1. 용산교

| 과업명 | 신대구부산고속도로 시설물 정밀점검 | 시설물명 | 용산교 |

■ 현황 사진

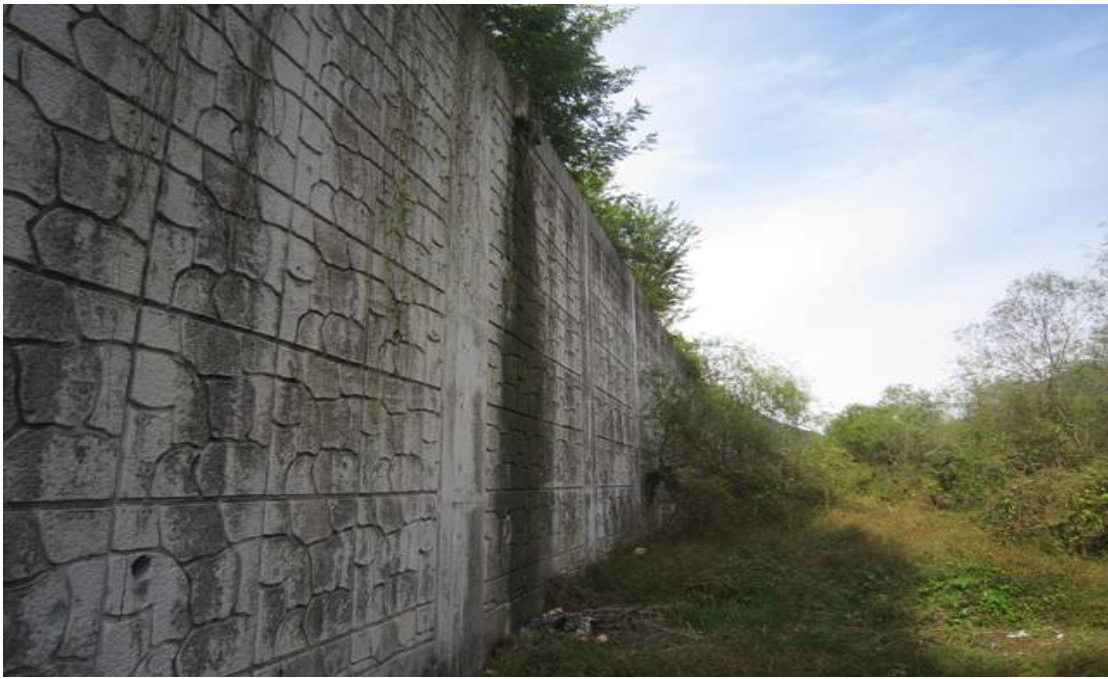
| 과업명 | 신대구부산고속도로 시설물 정밀점검 | 시설물명 | 콘크리트옹벽<br>(9공구) |
|---|---|---|---|
| 사진내용 | 표면변색 (A=2.0X5.0) SPAN 10 | | 4 |
