**신대구부산고속도로 1,2종 시설물 정밀점검(10 공구)**

# **손 상 현 황 사 진 첩**

**[ 1·2종 시설물 / 교량·터널·옹벽·절토사면 ]**

(주) 아 워 브 레 인

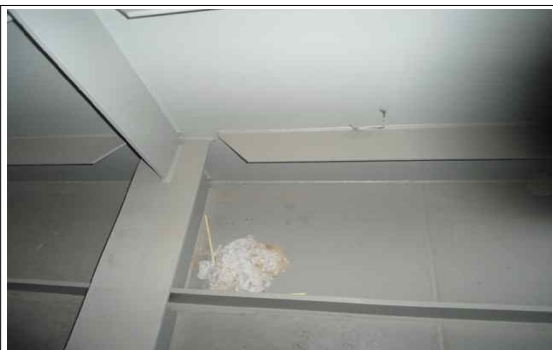
주형내부 하행선 S1-G2 하면 이물질퇴적

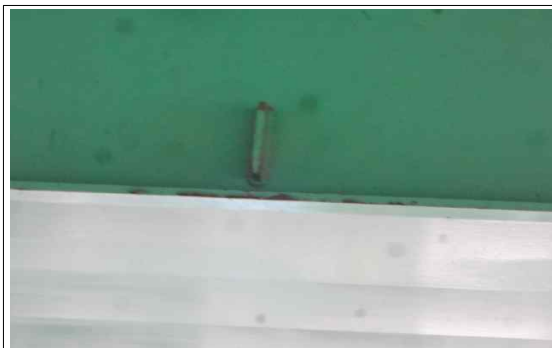
주형외부 하행선 S2-G1 도장손상

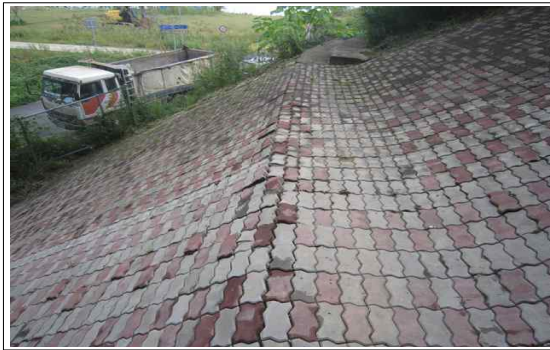
교대 상행선 A1 범면 밀림

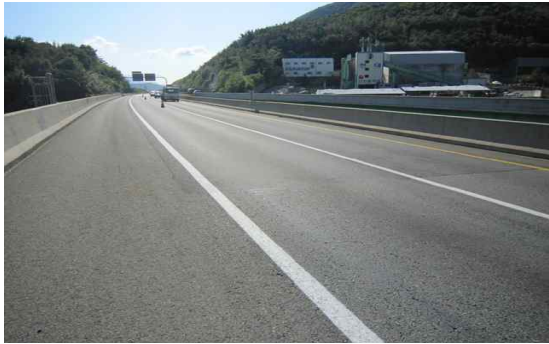
| 교면포장 상행선 S1~3 재포장 | 교면포장 상행선 S4~7 라벨링 진행중 |

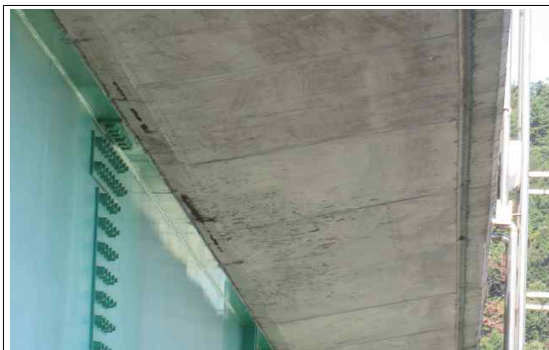
바닥판하면 상행선 S2 우측 재료분리

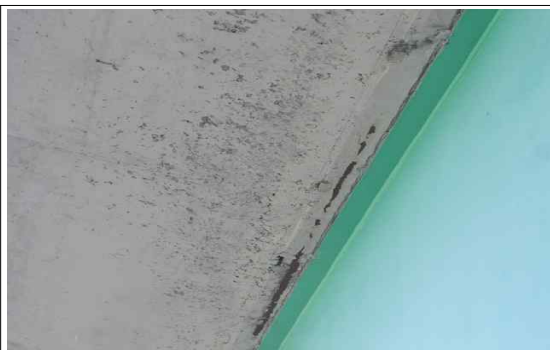
바닥판하면 상행선 S2(P2) 재료분리

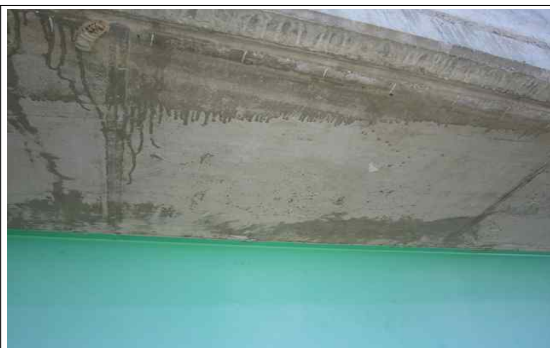
바닥판하면 상행선 S5 우측 재료분리

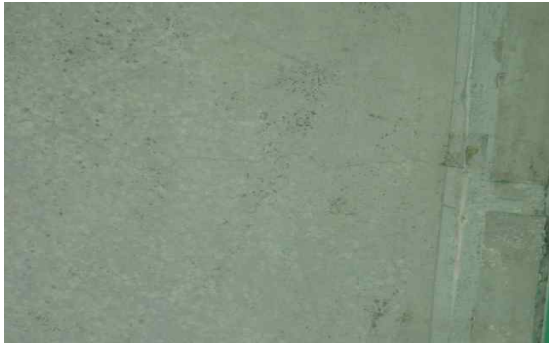
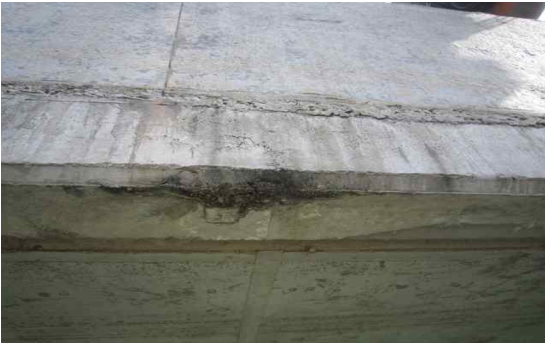
| 바닥판하면 하행선 S3 우측 균열 0.2 | 바닥판하면 하행선 S4 좌측 재료분리 |

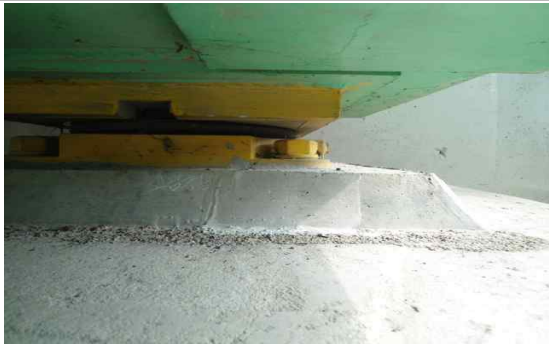
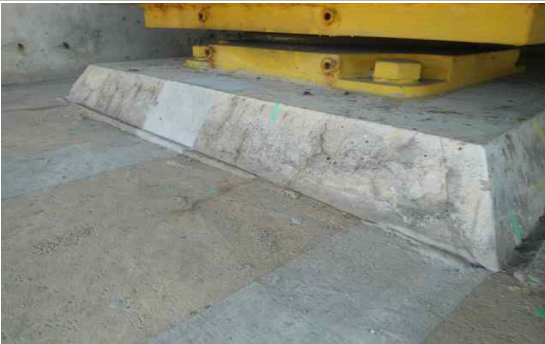
| 교량받침 상행선 A1-SH4<br>몰탈균열 (CW=0.1) | 교량받침 상행선 A2-SH1 무수축몰탈 균열 |

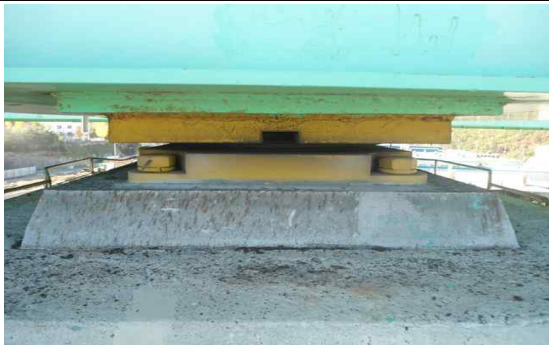
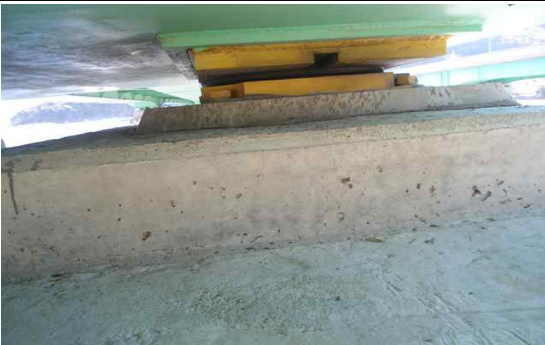
| 교량받침 상행선 P4-SH4 전경 및 녹발생 | 교량받침 상행선 P7-SH1<br>받침콘크리트 균열 (CW=0.1) |

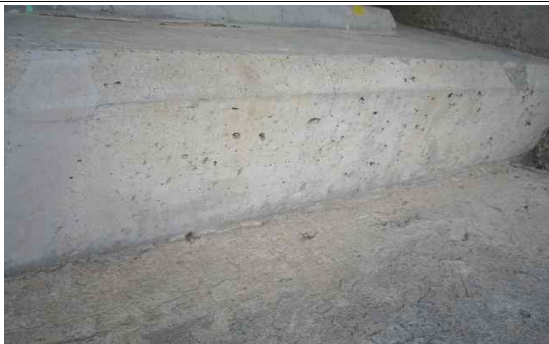
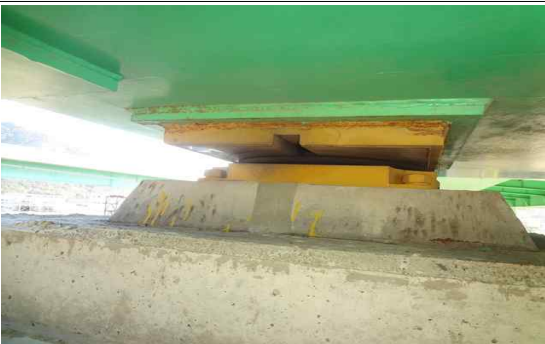
| 교량받침 하행선 A2-SH4 받침콘크리트<br>균열 (CW=0.1) | 교량받침 하행선 P7-SH4 몰탈 균열 보수 |

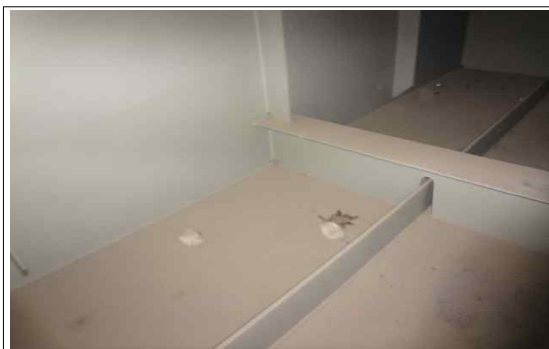
주형내부 하행선 S8-G2 이물질퇴적

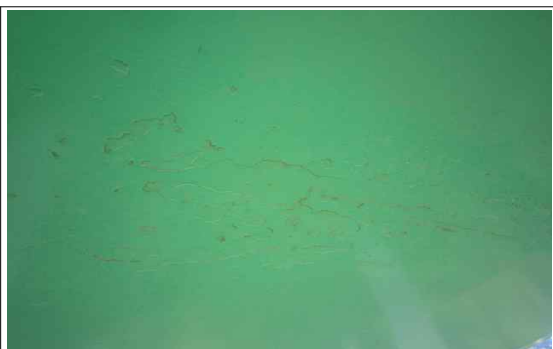
주형외부 상행선 G1-S3 하면 도장불량

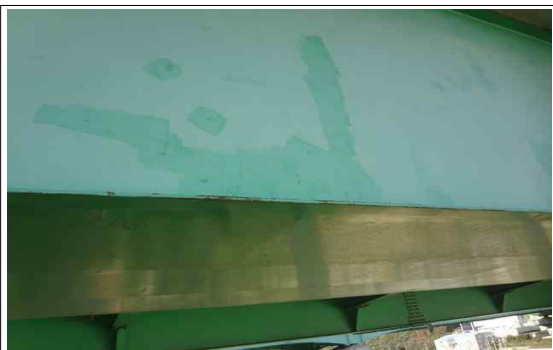
주형외부 상행선 G2-S3 좌측면 부식

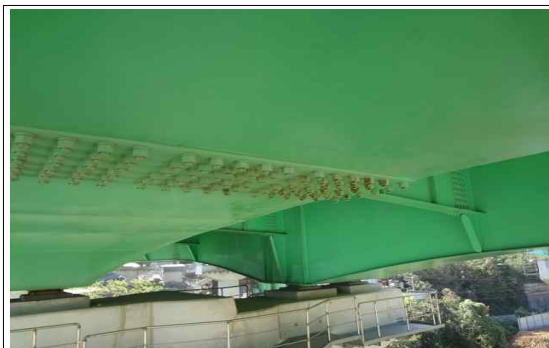
주형외부 상행선 G2-S4 SP12 볼트부식

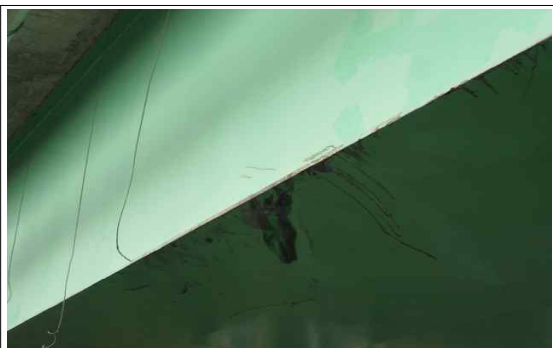
주형외부 하행선 S1-G1 도장손상 및 변형

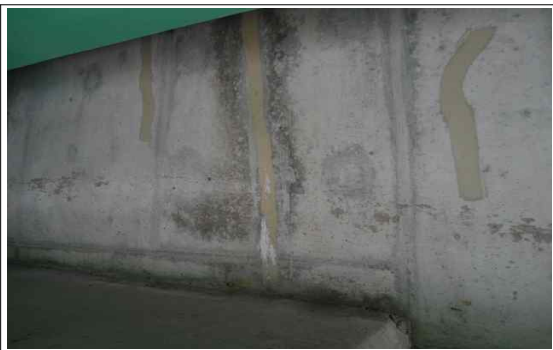
교대 상행선 A1 백태

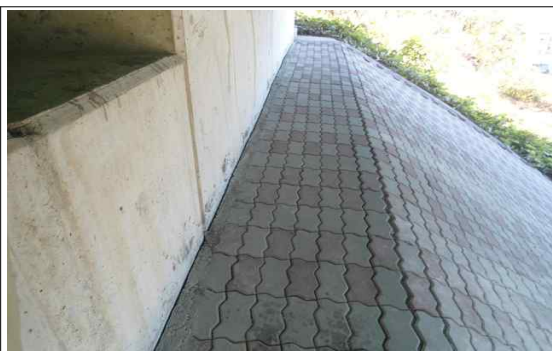
교대 상행선 A2 범면 블록 이격

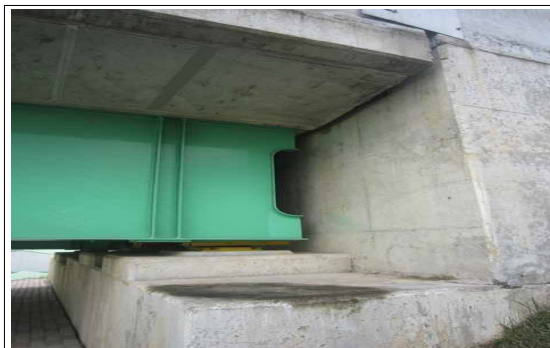
교대 하행선 A2 상면 체수

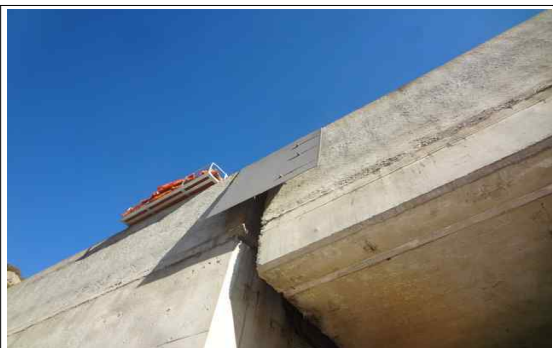
교대 하행선 A2 차수관 앵커탈락

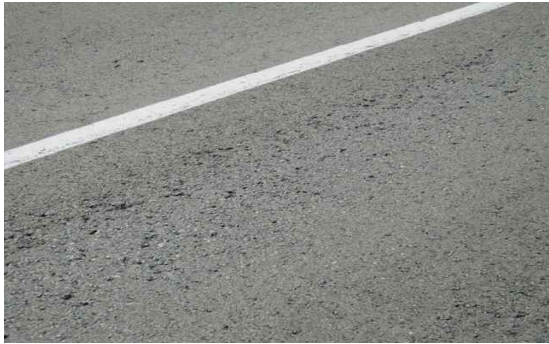
| 교면포장 상행선 S2 라벨링 | 교면포장 상행선 S5 라벨링 |

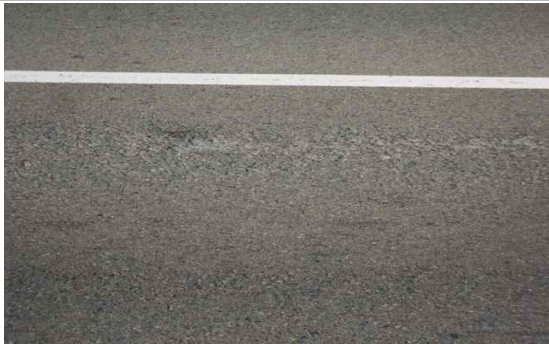
| 교면포장 하행선 S1~3 라벨링 | 교면포장 하행선 S2 균열 |

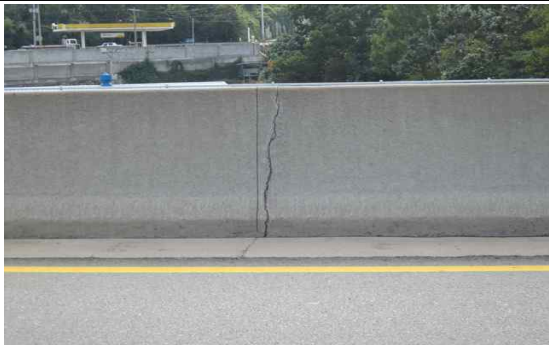
| 방호벽 상행선 A1 접속부 파손 | 방호벽 상행선 A2 차수판 앵커탈락 4EA |

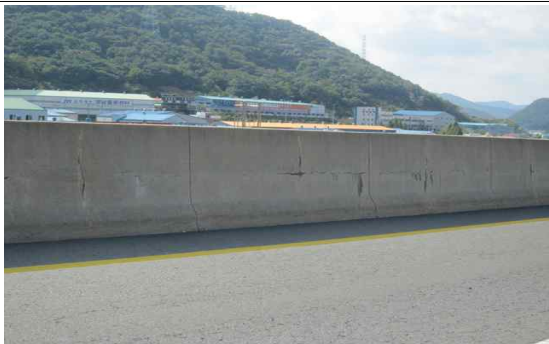
| 방호벽 상행선 S3 균열 및 백태 | 방호벽 하행선 S4 중분대 균열 및 백태 |

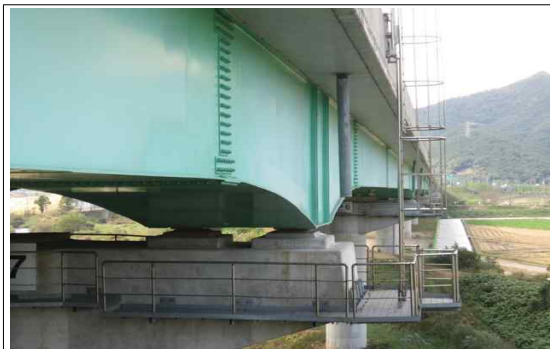
배수관 상행선 P2 위치불량

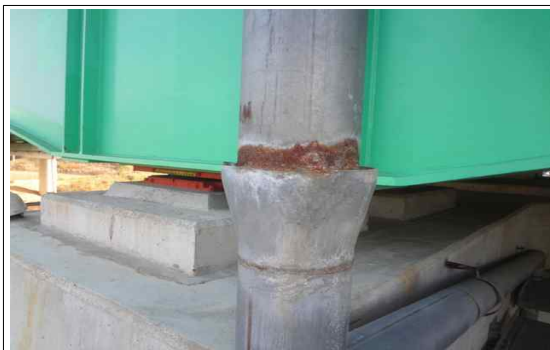
배수시설 상행선 S9 상부 배수관 이동량간섭

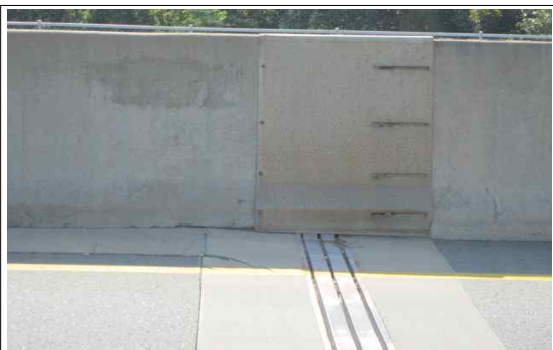
신축이음 상행선 A1 후타재 들뜸

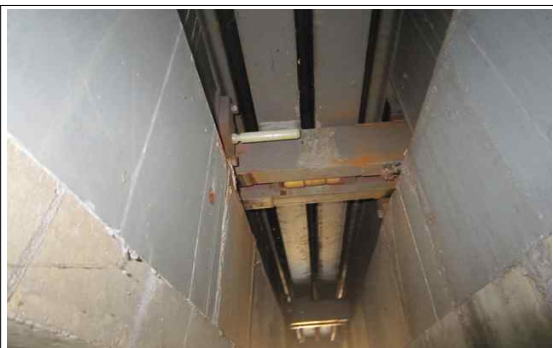
신축이음 하행선 A1 하부 유간조절장치 이탈 및 탈락

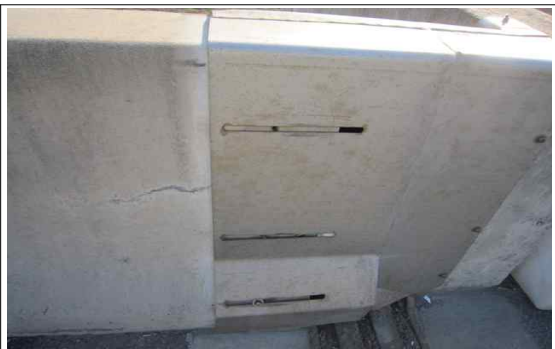
신축이음 하행선 P4 차수판 볼트탈락

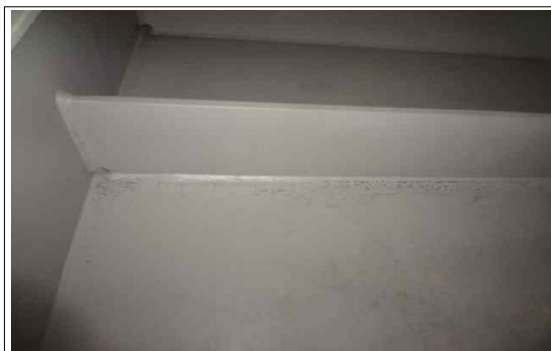
6주형내부 상행선 S5-G2 도장 들뜸

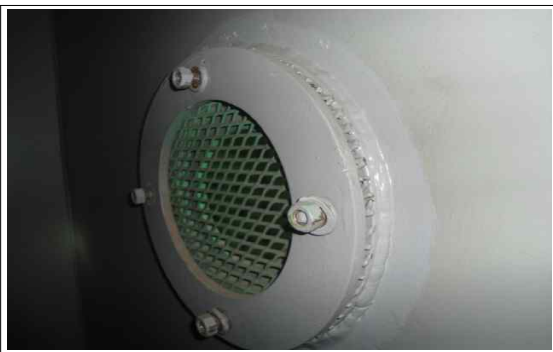
주형내부 하행선 S6-G2 환풍구 볼트 풀림

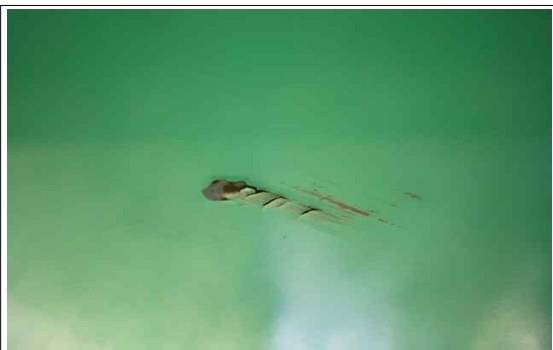
주형외부 상행선 G1-S3 하면 도장손상

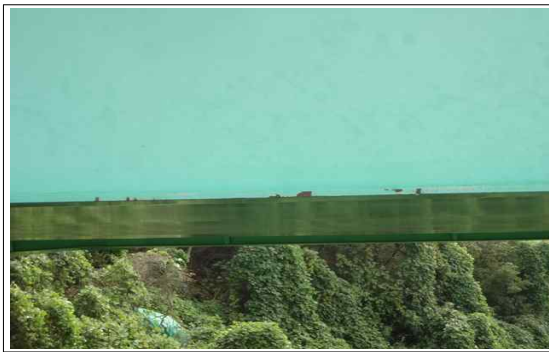
주형외부 상행선 G2-S3 도장손상

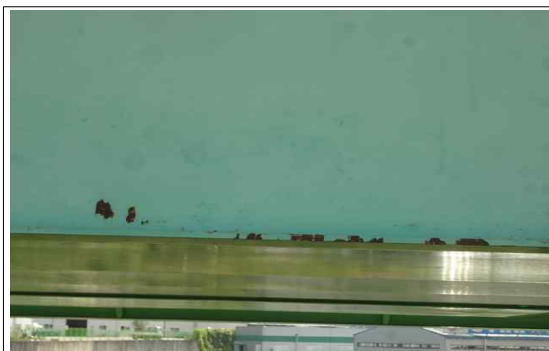
주형외부 상행선 G2-S4 도장손상

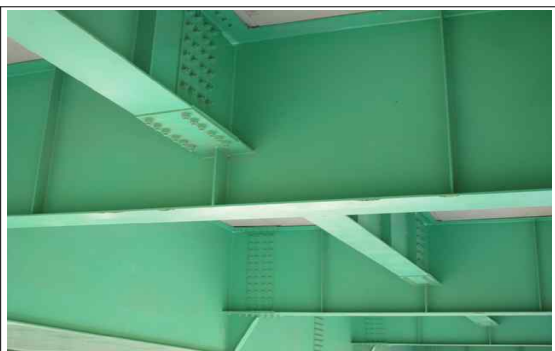
주형외부 상행선 S5 가로보 도장박리

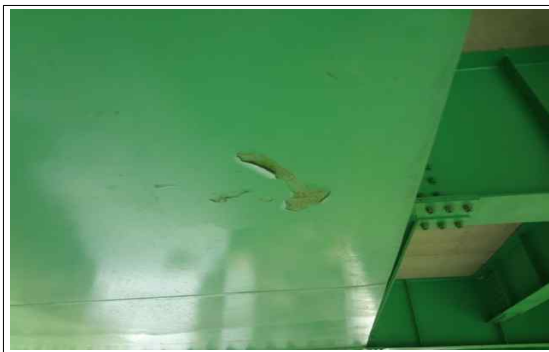
주형외부 하행선 G2-S3 도장손상

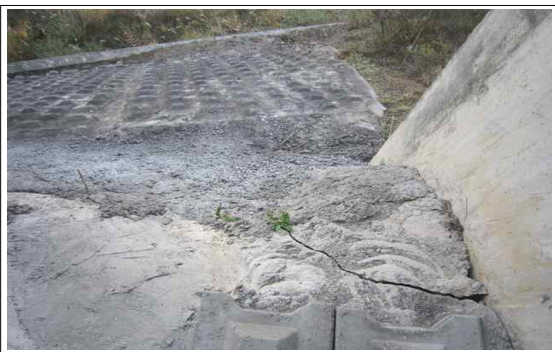
교대 상행선 A1 법면 이격

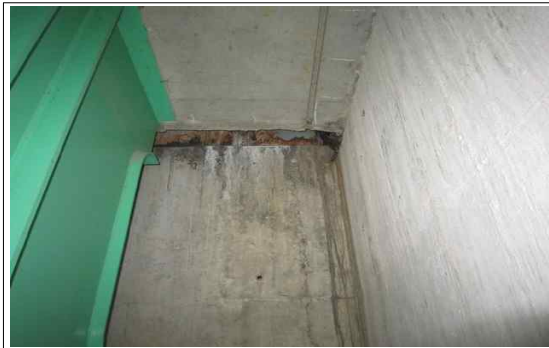
상행선 A1 홍벽 누수 및 백태

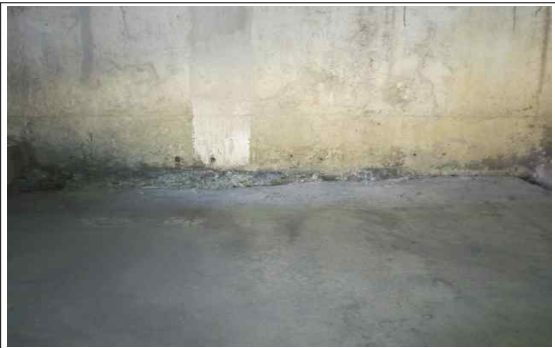
상행선 A1 홍벽 접합부 불량

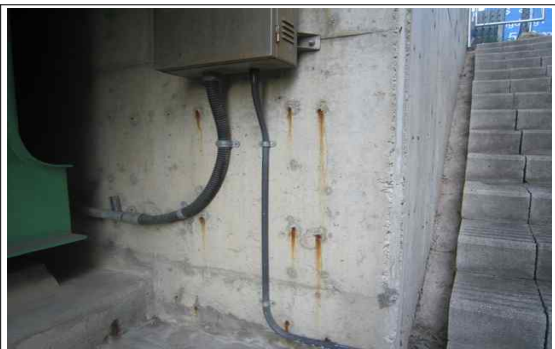
하행선 A1 홍벽 철근노출

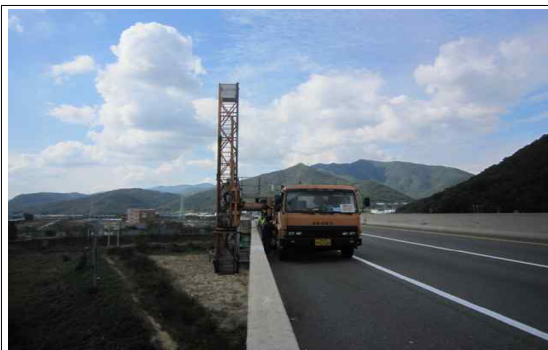
교각 하행선 P6 기둥부 정면 균열 보수

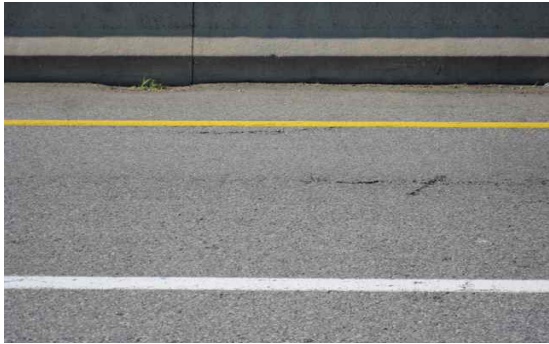
| 교면포장 상행선 S2 패임 | 교면포장 상행선 S4 라벨링 |

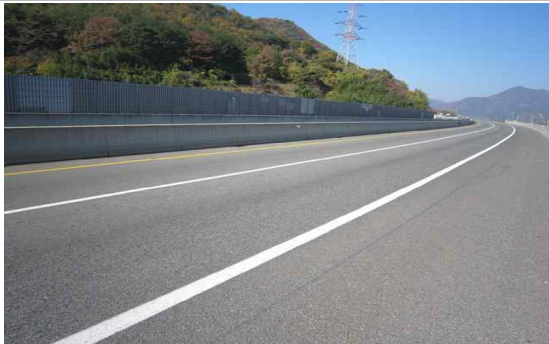
| 교면포장 상행선 S5 라벨링 | 교면포장 하행선 S1 균열 |

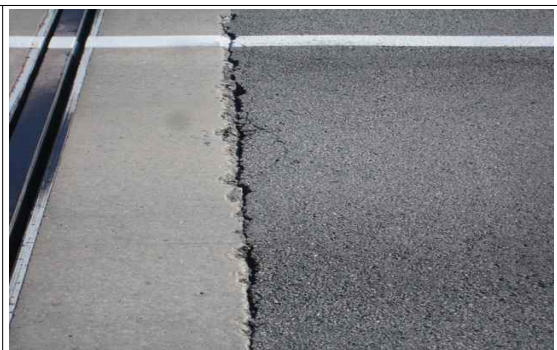
신축이음 하행선 A1 이격 5mm

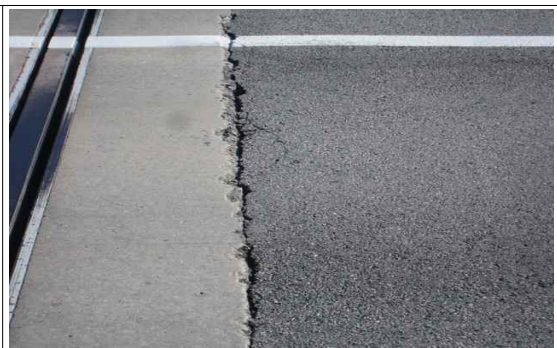
신축이음 하행선 A1 이격 5mm

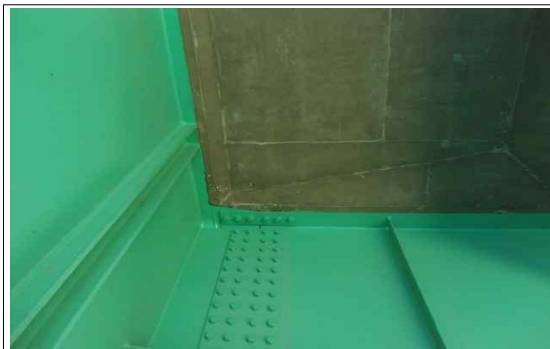
바닥판하면 상행선 S8 재료분리

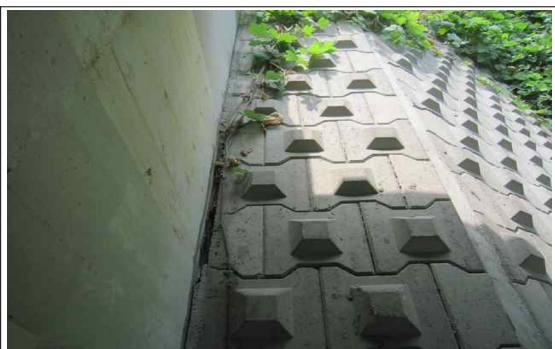
교대 상행선 A1 범면 이격

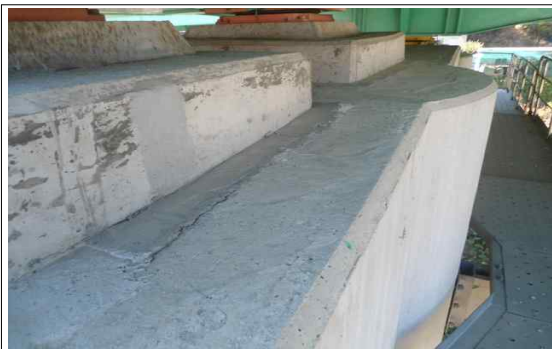
교각 상행선 P2 코핑부 재들뜸

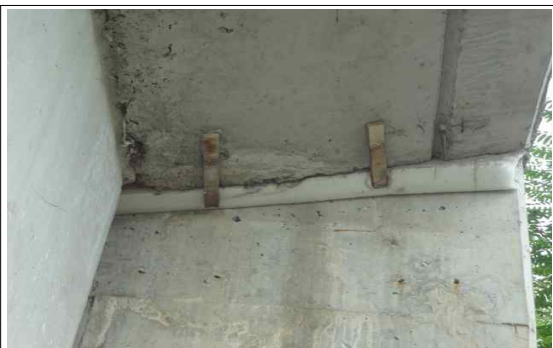
신축이음 상행선 A2 후타재 균열

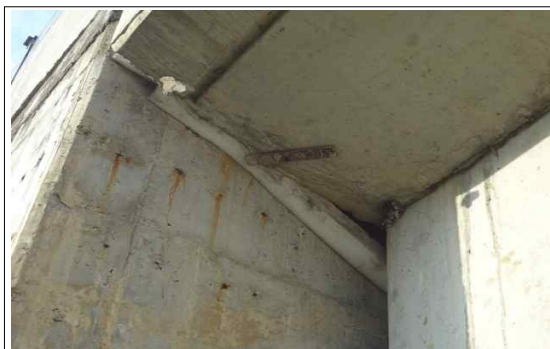
신축이음 하행선 A2 차수판 너트탈락

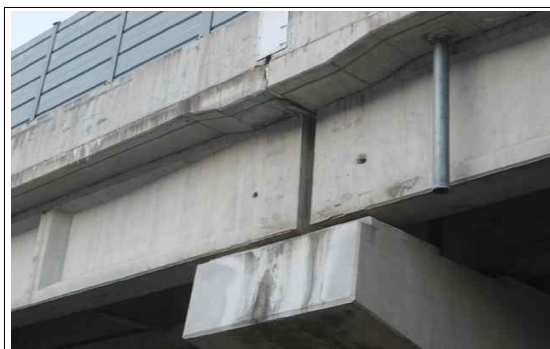
교량반침 상행선 A1-SH1 녹발생

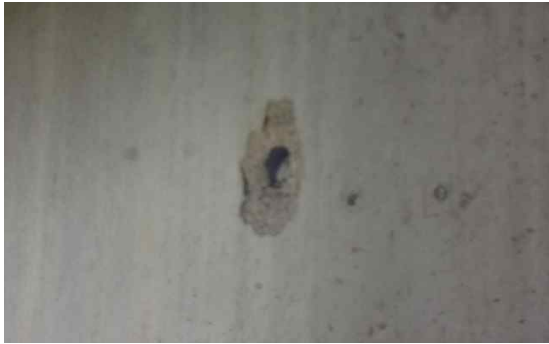
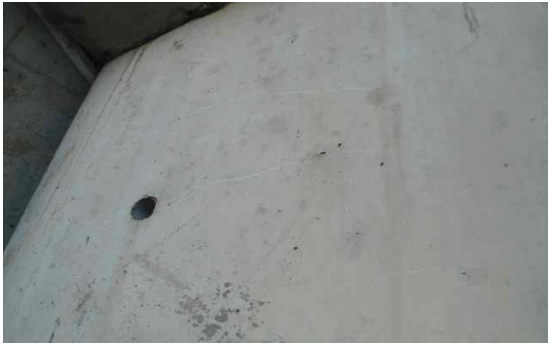
| 주형 하행선 S7-P6 SH8측 홀파손 | 주형 하행선 S9 G1 균열 0.1 |

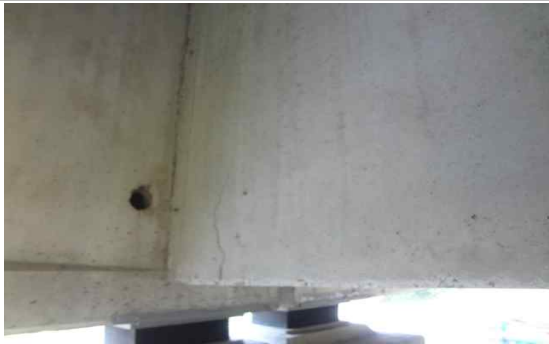
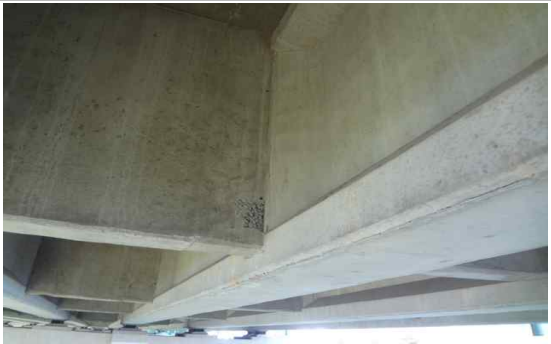
| 가로보 상행선 S2-P1 들뜸 (A=0.5*0.5) | 가로보 상행선 S6-P5 들뜸 (A=0.3*0.3) |

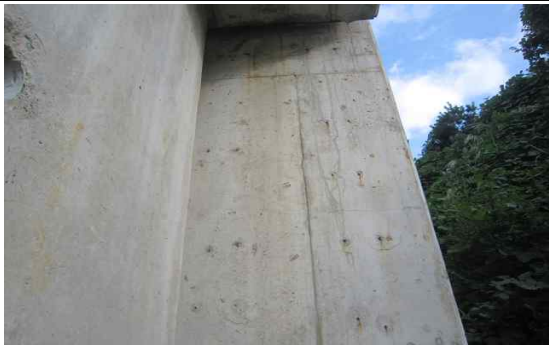
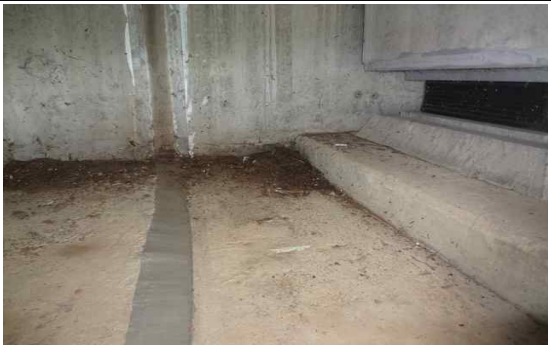
| 교대 상행선 A1 흉벽 표면균열 | 교대 상행선 A2 상면 이물질 퇴적 |

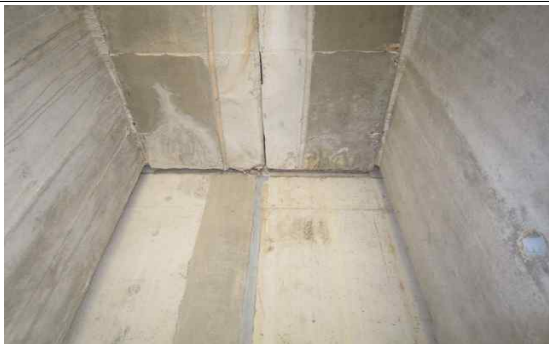
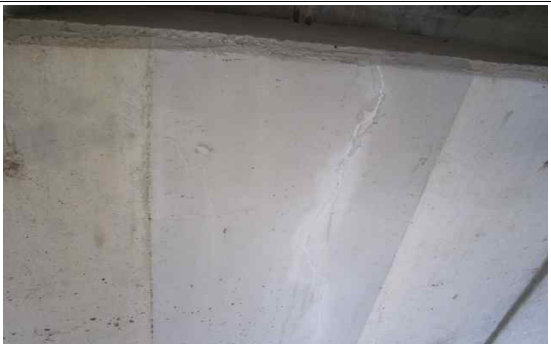
| 교대 하행선 A1 누수흔적 | 교대 하행선 A1 본체 재균열 0.2 |

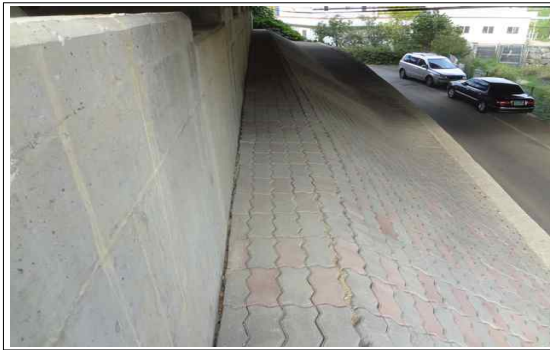
교대 하행선 A2 범면 이격

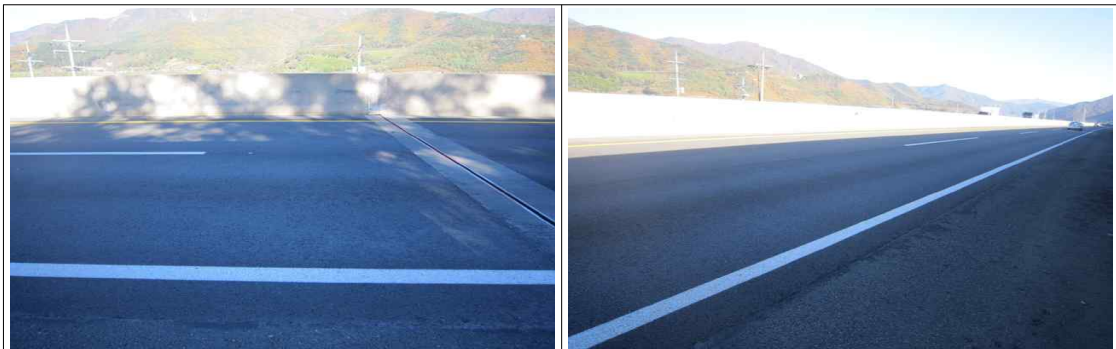
교면포장 하행선 S01 라벨링

교면포장 하행선 S09 재포장

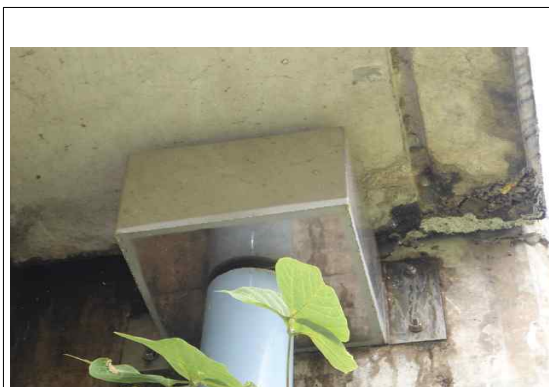
신축이음 상행선 A2 간격제 미제거

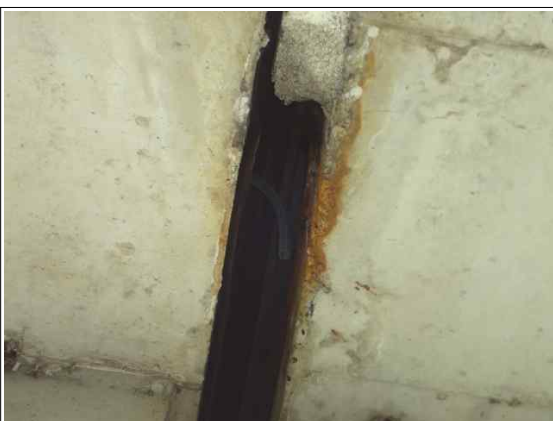
신축이음 하행선 P3 유도배수관 길이부족

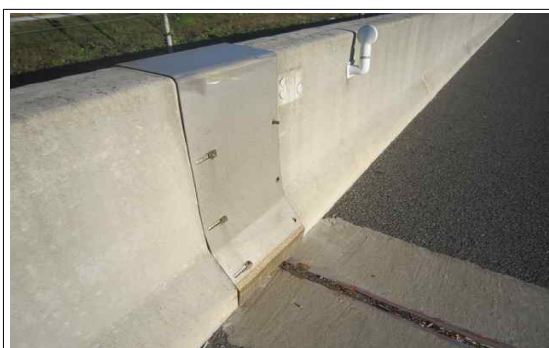
신축이음 상행선 P3 차수관 앵커탈락

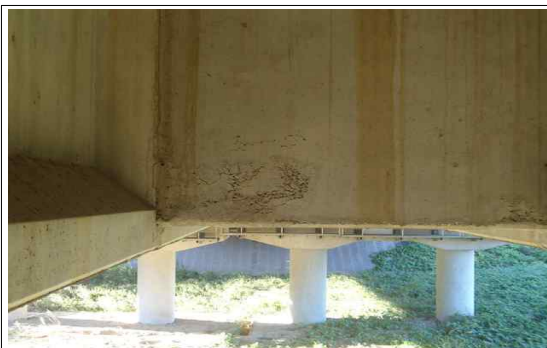
교량받침 하행선 P9-SH05 본체 들뜸

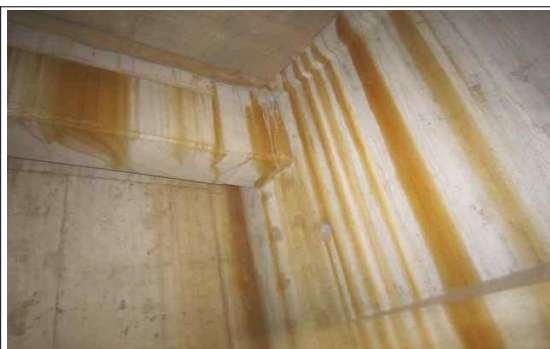
주형 상행선 S8 G4 인양홀 부위 파손

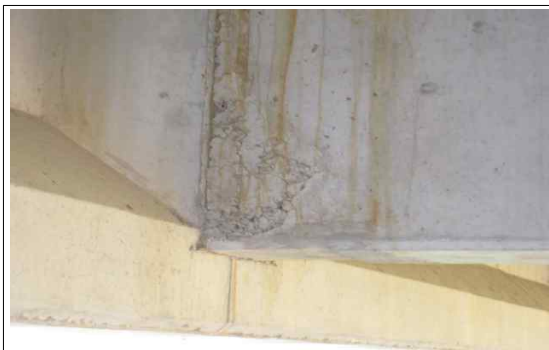
주형 하행선 S01-G4 누수흔적

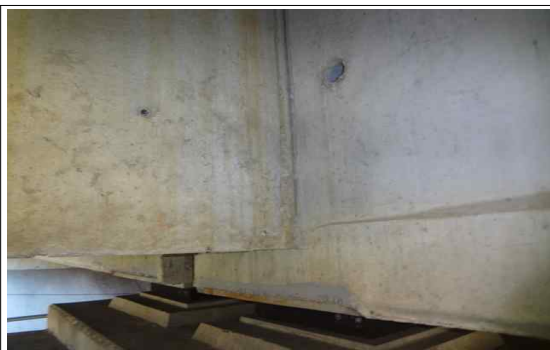
가로보 상행선 S11-G4~5 재료분리

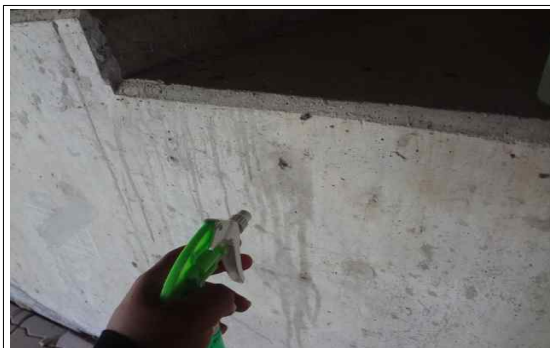
교각 하행선 P9 기둥부 표면균열

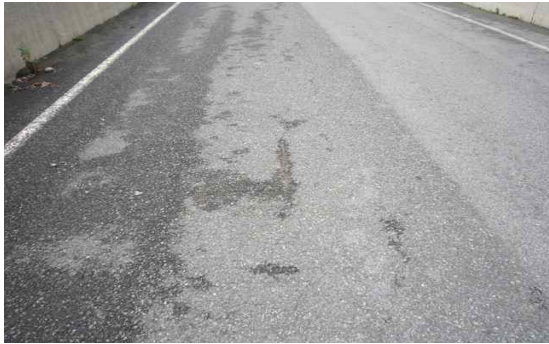
| 교면포장 S1 패임 | 교면포장 A2 패임 |

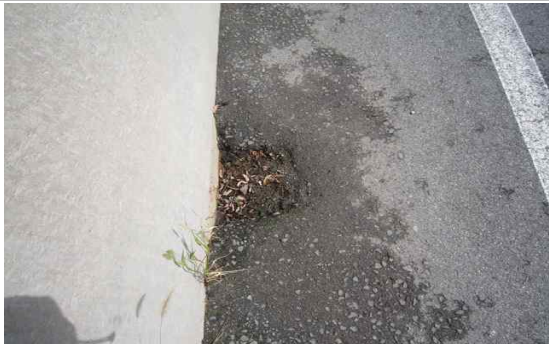
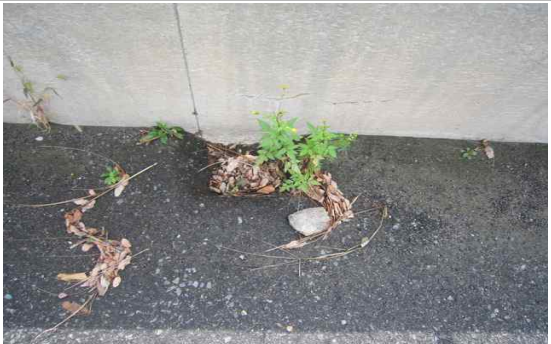
| 배수시설 S1 배수구 막힘 | 배수시설 S1 배수구 막힘 |

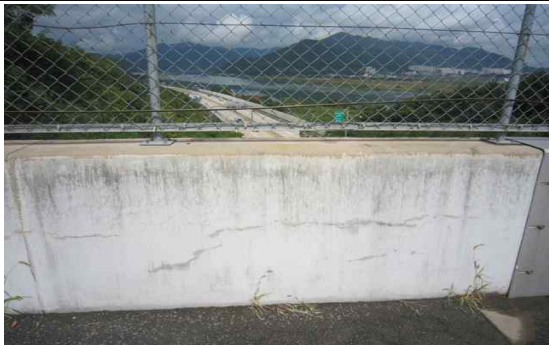
| 방호벽 A1 보수부 재균열 0.1 | 방호벽 A1 차수판 앵커탈락 |

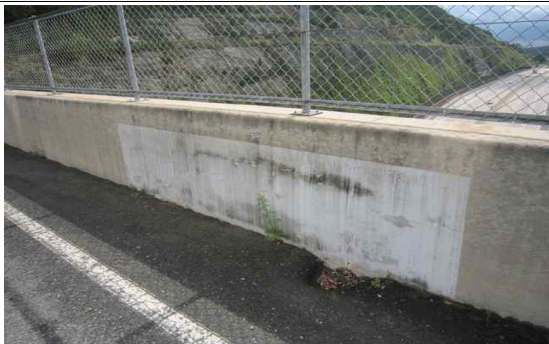
| 방호벽 S1 재균열 | 신축이음 A1 이물질퇴적 |

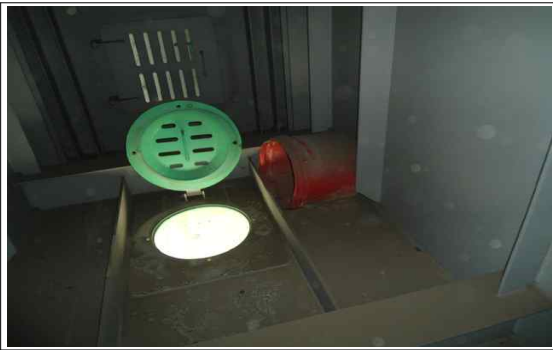
주형내부 G1-S1 이물질적치

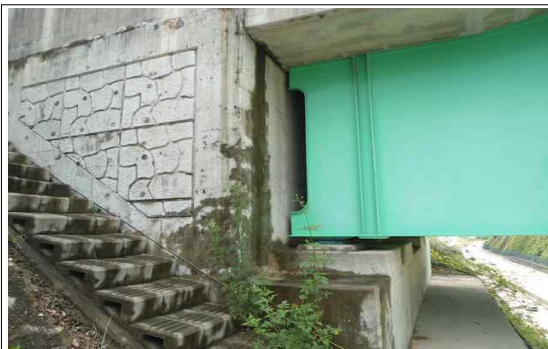
교대 A2 누수흔적

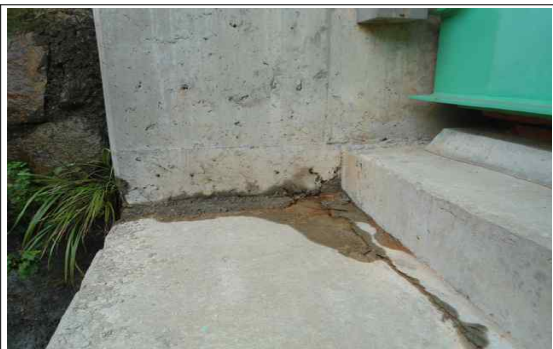
교대 A1 상면 이물질 퇴적

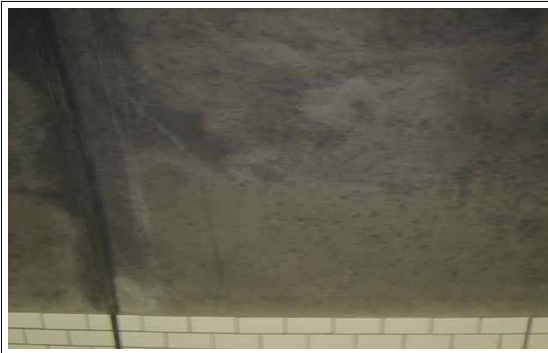
하행선 측벽부 S12 수직균열 (폭 0.3mm)

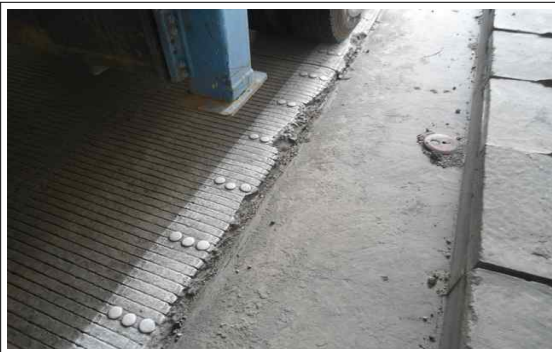
하행선 포장부 S2 파손 (A=3.0X0.1)

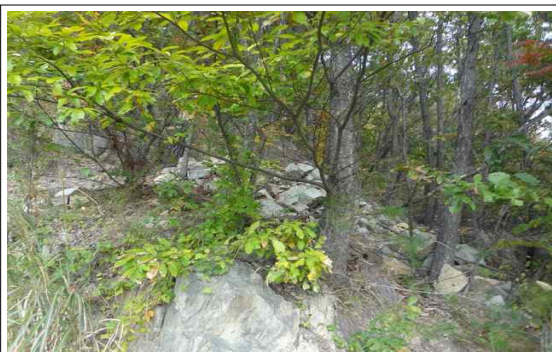
사면(시점부) STA.0+0 자연사면 토석류

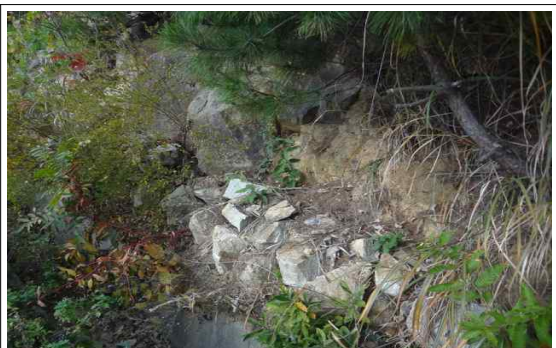
사면(종점부) STA.0+60  
자연사면 표층유실 및 낙석

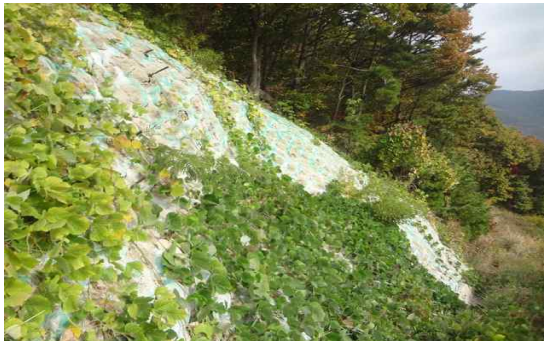
| 사면(중점부) STA.0+ 80<br>자연사면 물탈격자블럭 시공 | 사면(시점부) STA.0+ 90<br>갯문배면 배수로 이격 |

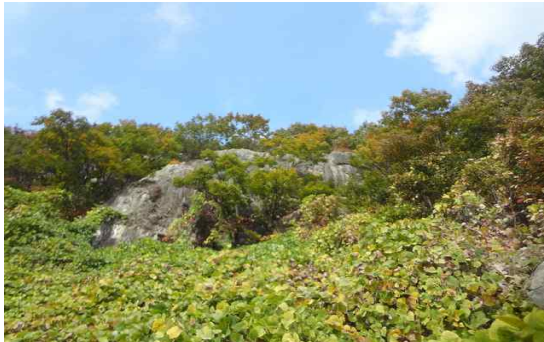
| 사면(시점부) STA.0+ 90 자연사면 암괴 | 사면(시점부) STA.0+ 100 자연사면 토석류 |

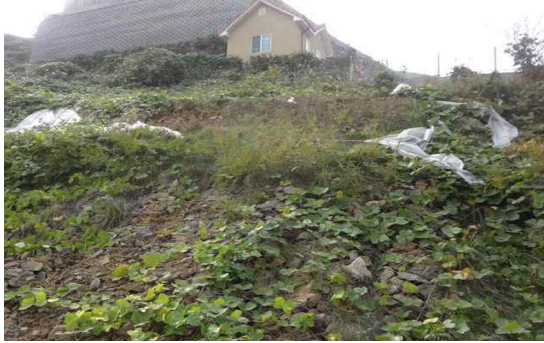
| 사면(중점부) STA.0+ 60 1단 표층유실 | 사면(중점부) STA.0+ 100<br>1단 옹벽 하부 토사유실 |

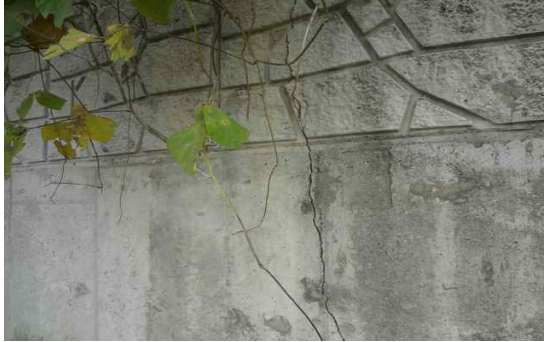
| 사면(중점부) STA.0+ 100 1단 옹벽부 균열 | 사면(중점부) STA.0+ 100 1단 표층유실 |

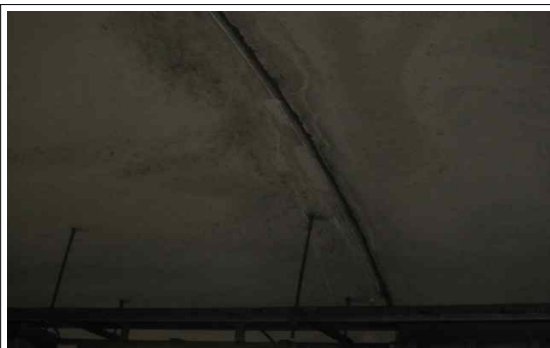
하행선 천정부 S43 재균열 (폭 0.3mm)

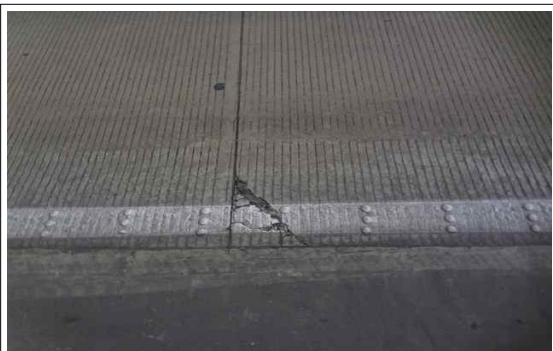
상행선 포장면 S49 스폐링

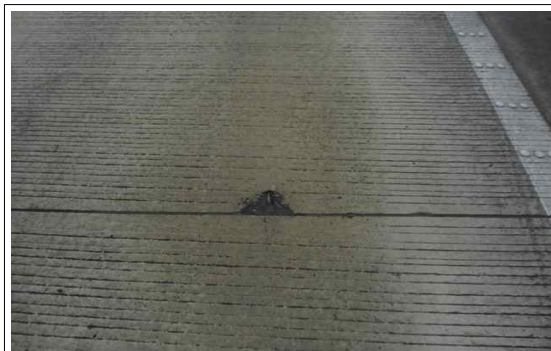
상행선 포장면 S35 다우엘바 노출

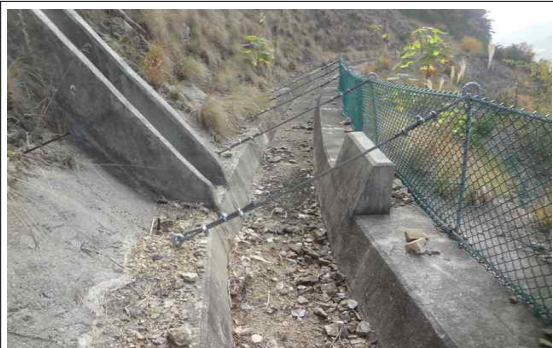
사면(시점부-우측) STA.0+ 140  
2단 뜯돌 및 전석

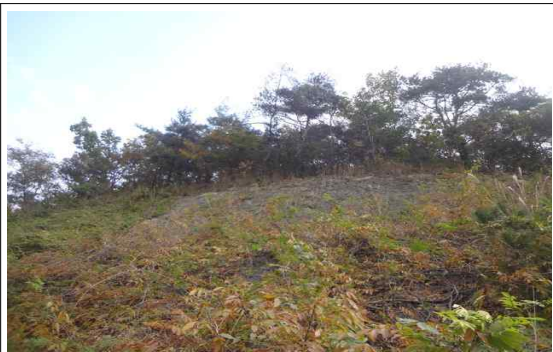
사면(중점부-상행) STA.0+ 90 1단 표층유실

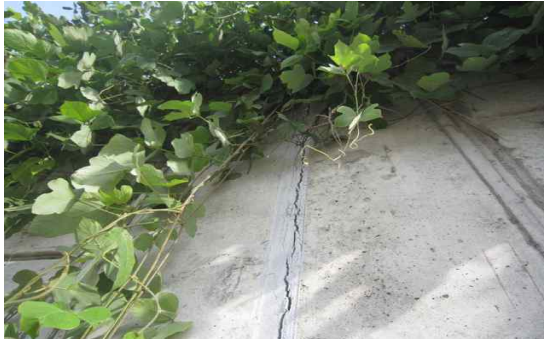
| <p>콘크리트 옹벽 S2 실란트 파손</p> | <p>콘크리트 옹벽 S3 균열 (폭 0.1mm)</p> |

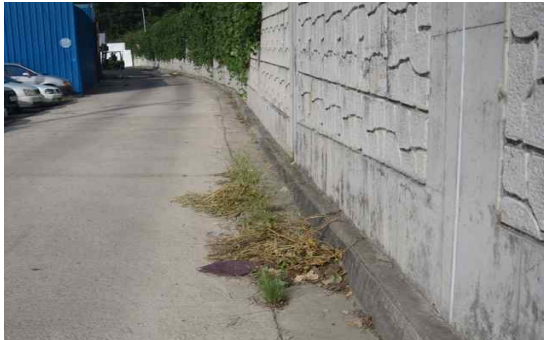
| <p>콘크리트 옹벽 S3 배수구 막힘</p> | <p>콘크리트 옹벽 S4 재료분리</p> |

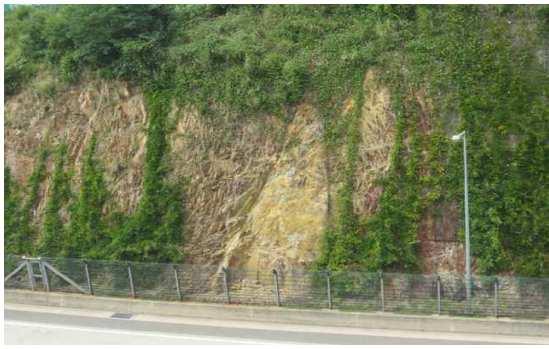
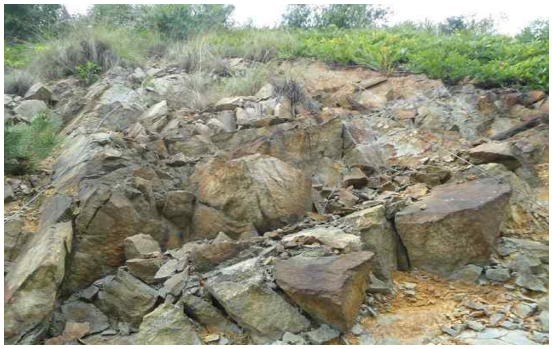
| 부산절토 1 (부산기점 10.86 ~ 11.23Km / 10공구 STA.10+400 ~ 10+770) | |
|---|---|
| 1단 심한풍화 (10.87~10.92K 지점) | |

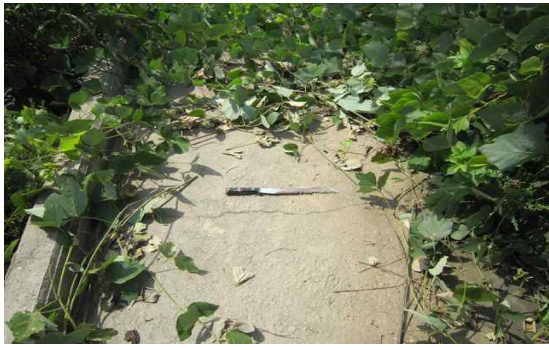
| 부산절토 1 (부산기점 10.86 ~ 11.23Km / 10공구 STA.10+400 ~ 10+770) | |
|---|---|
| 1소단배수로 균열 (10.93K 지점) | 2단 풍화 (10.97K 지점) |

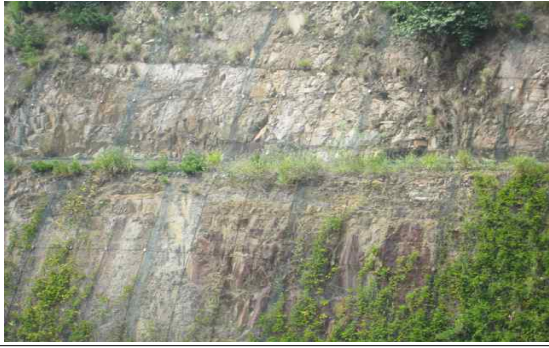
| 부산절토 1 (부산기점 10.86 ~ 11.23Km / 10공구 STA.10+400 ~ 10+770) | |
|---|---|
| 1단 심한풍화 (10.99K 지점) | 2단 수목 (10.99K 지점) |

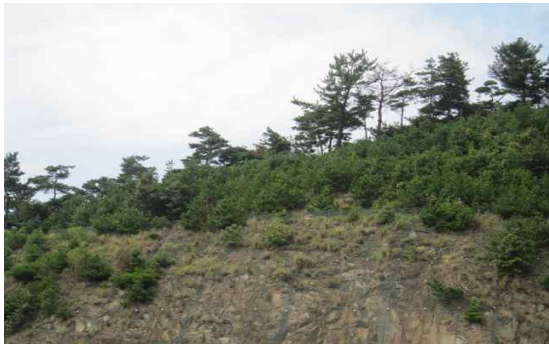
| 3단 수목다수 (10.99K 지점) | 1단 낙석퇴적 (11.00K 지점) |

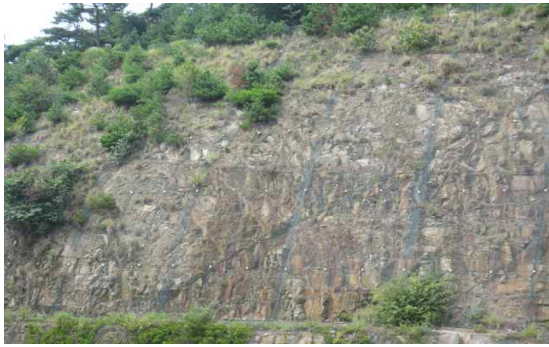
| 2단 이완암 (11.00K 지점) | 2단 수목 (11.05K 지점) |

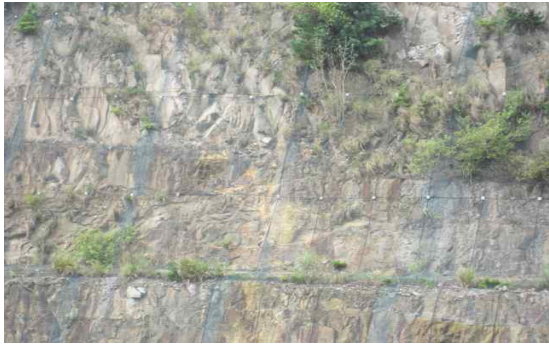
| 2단 이완암 (11.05K 지점) | 2단 수목 (11.08K 지점) |

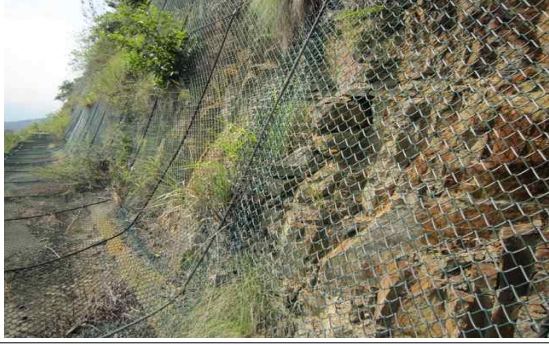
| 2단 이완암 (11.08K 지점) | 1단 절리부 누수 (11.10K 지점) |

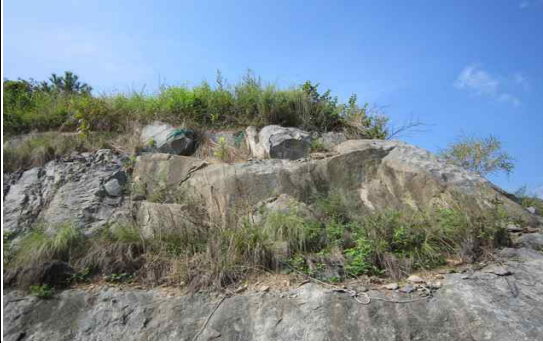
| 2단 이완암(노두) (11.11K 지점) | 2단 이완암 (11.13K 지점) |

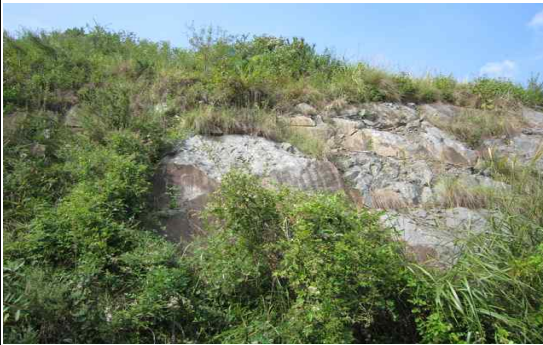
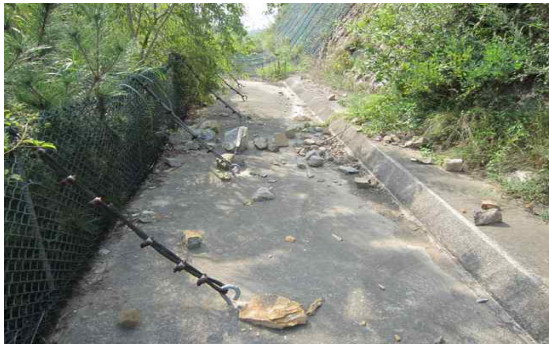
| 2단 낙석 및 하부퇴적 (11.12K 지점) | |

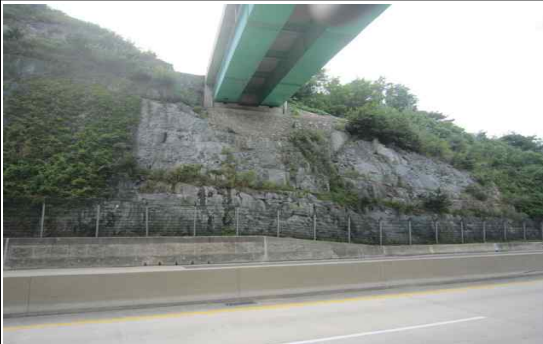
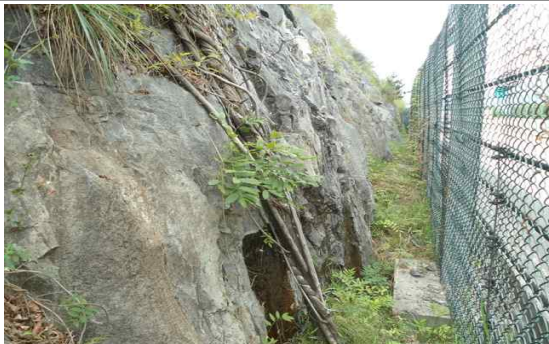
| 1단 낙석위험 및 절리부 누수 (11.14K 지점) | |

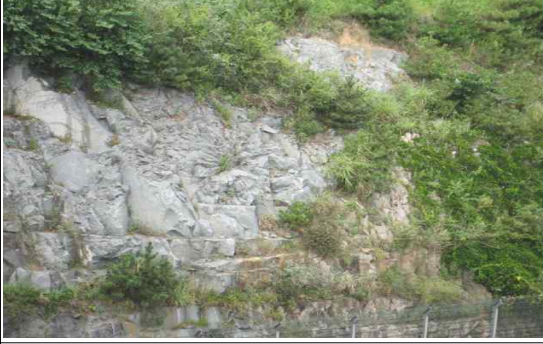
| 1단 뜯돌 (11.17K 지점) | 2단 개비온 전경 (11.19K 지점) |

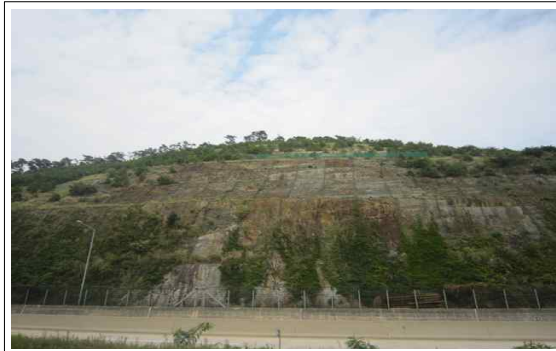
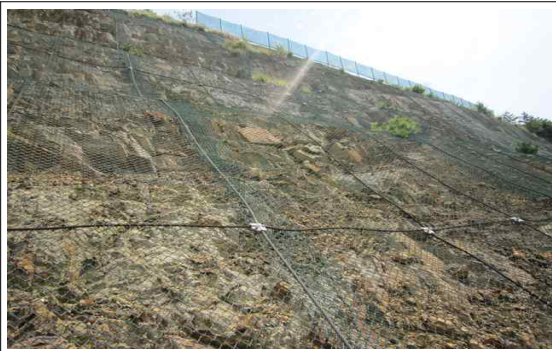
| 대구절토 2 (부산기점 10.73~11.21Km / 10공구 STA.10+420~10+900) | |
|---|---|
| 1~9단 심한풍화 및 뜬돌 (10.73~10.85K 지점) | |

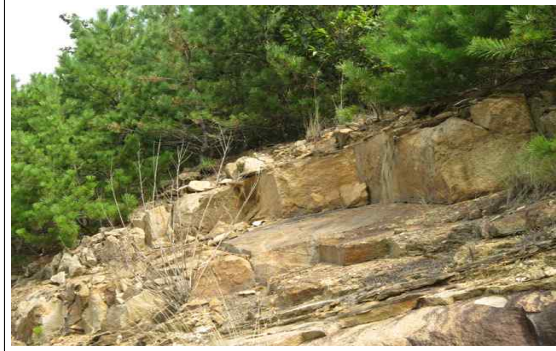
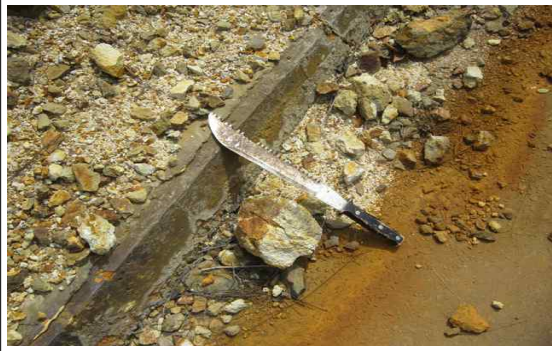
| 대구절토 2 (부산기점 10.73~11.21Km / 10공구 STA.10+420~10+900) | |
|---|---|
| 8~9단 심한풍화 및 뜬돌 (10.77~10.85K 지점) | |

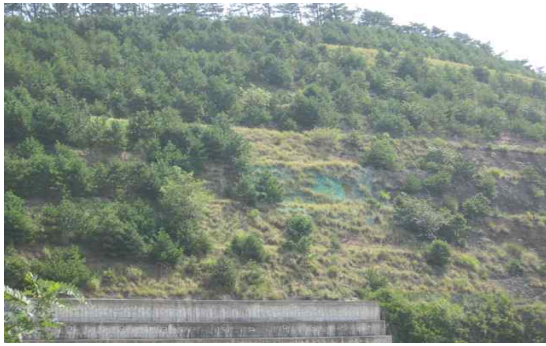
| 3~5단 표층불량 (10.85K 지점) | 1단 수직도수로 상부 파손 (10.85K 지점) |
