**신대구부산고속도로 1,2종 시설물 정밀점검(10 공구)**

# **손 상 현 황 사 진 첩**

**[ 1·2종 시설물 / 교량·터널·옹벽·절토사면 ]**

(주) 아 워 브 레 인

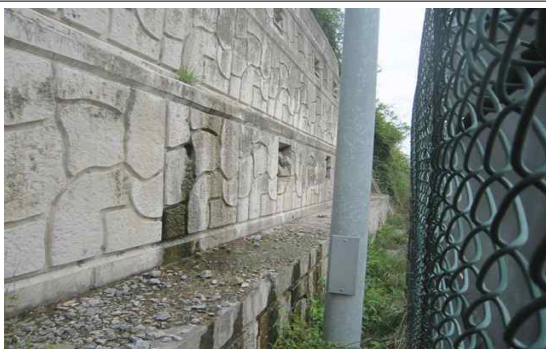
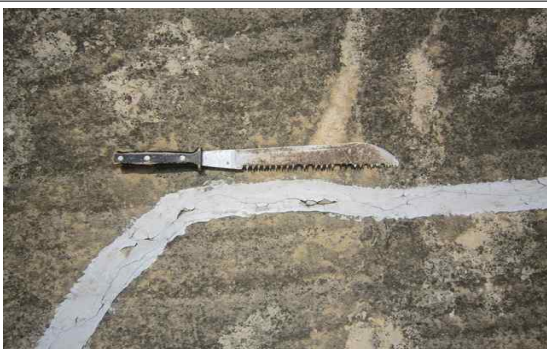
| 1단 용벽부 누수 (10.87K 지점) | 1단 용벽 상면 재균열 (10.88K 지점) |

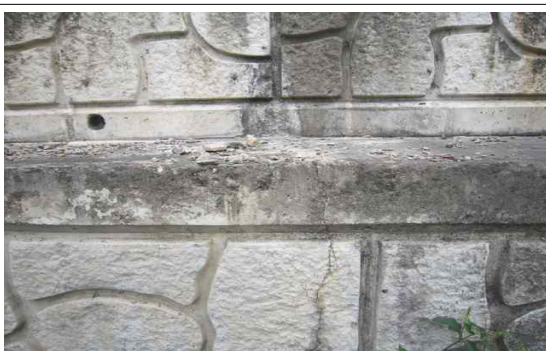
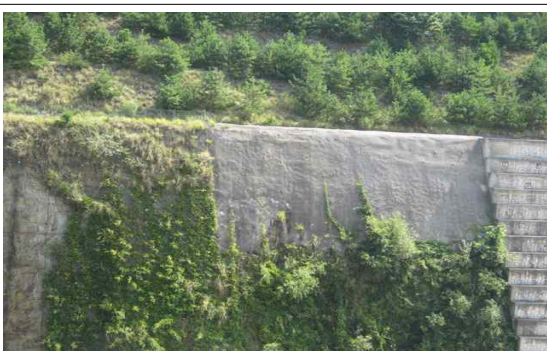
| 1단 용벽부 균열 (10.89K 지점) | 1단 숯크리트 백태 (10.91K 지점) |

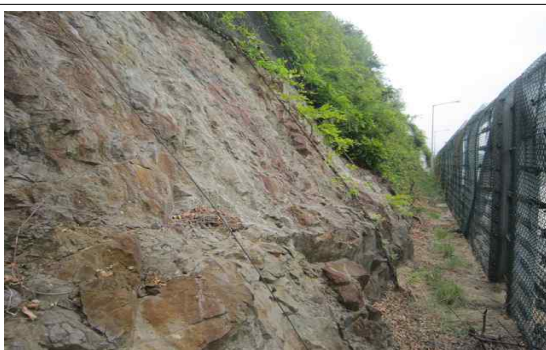
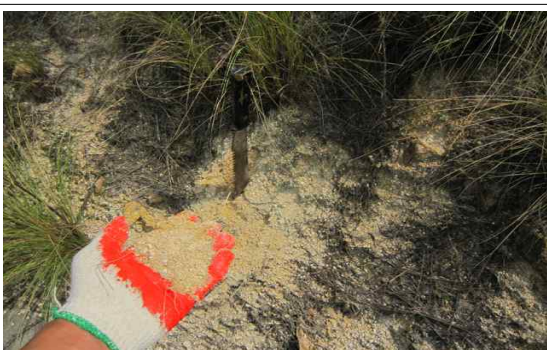
| 1단 하부 이완암 및 뜯돌 (10.93K 지점) | 2단 심한풍화 (10.93K 지점) |

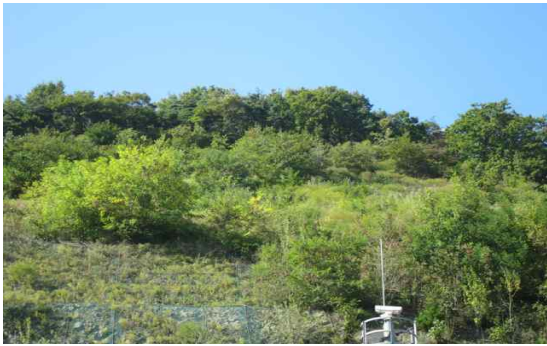
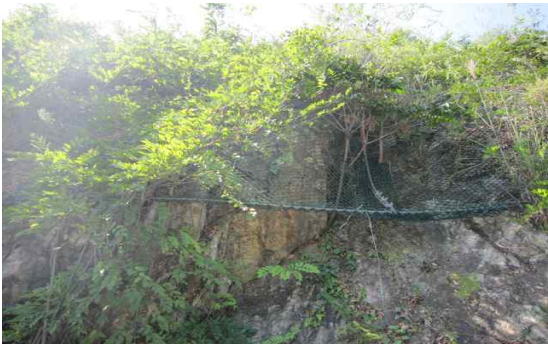
| 5단 수목 (12.61K 지점) | 1단 이완암 (12.61K 지점) |

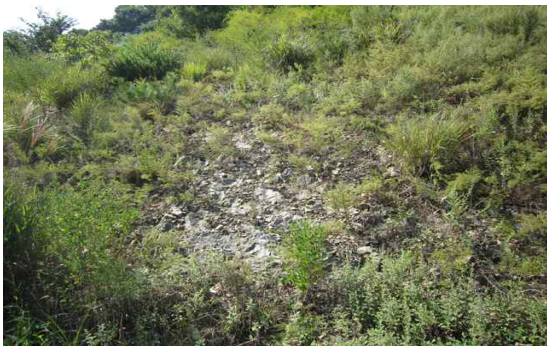
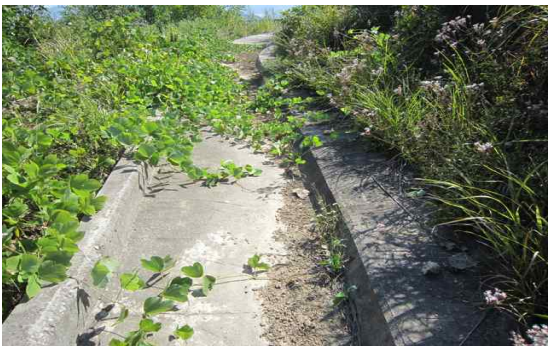
| 5단 이완암 (12.62K 지점) | 1소단배수로 토사퇴적 (12.63K 지점) |

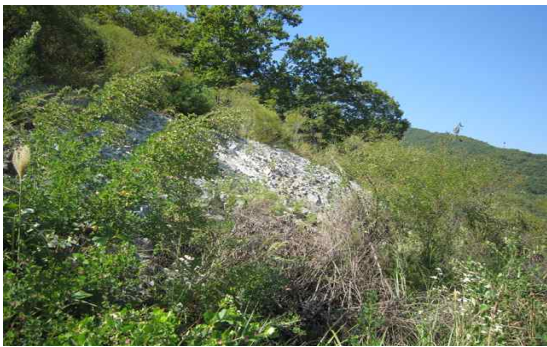
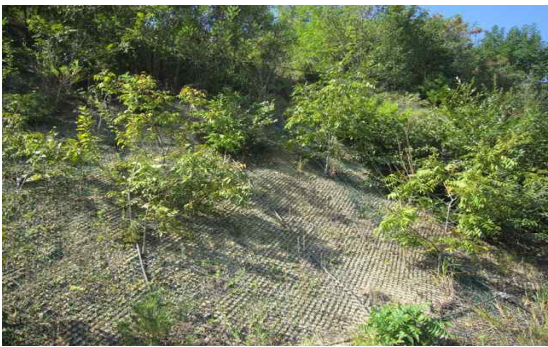
| 9~10단 암괴 및 심한파쇄 (12.62K 지점) | 2~3단 토사유실 (12.66K 지점) |

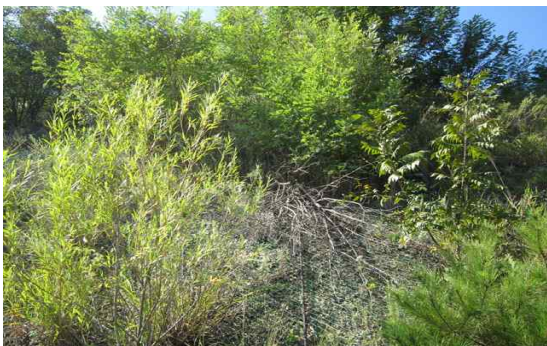
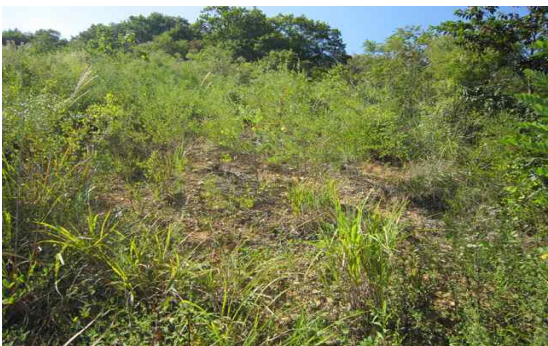
| 2단 폐목적치 (12.66K 지점) | 5단 우실우려 구간 (12.67K 지점) |

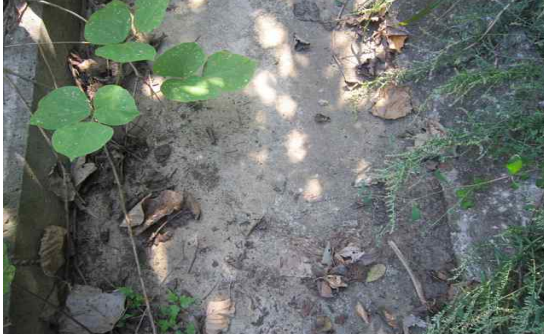
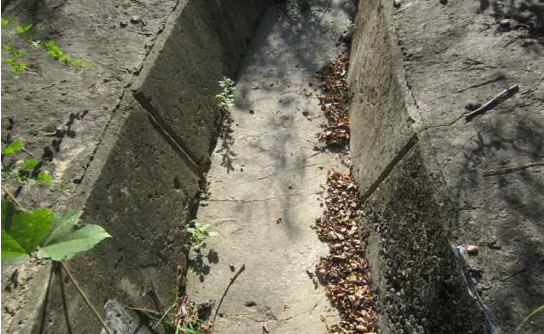
| <p>1소단배수로 균열 (12.71K 지점)</p> | <p>산마루측구 균열 (12.71K 지점)</p> |

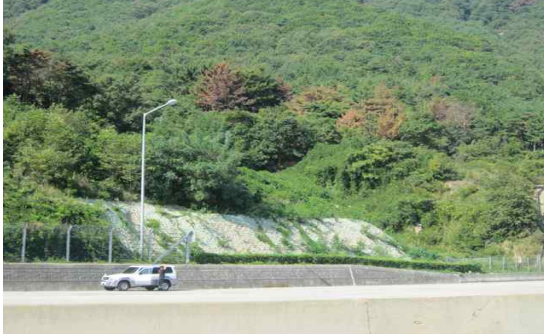
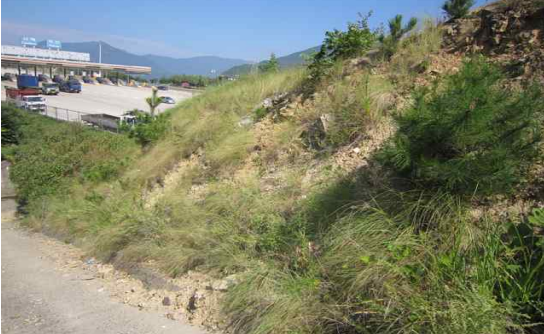
| <p>1단 몰탈격자블럭 시공 (12.72K 지점)</p> | <p>배후사면 표층유실 (12.74K 지점)</p> |

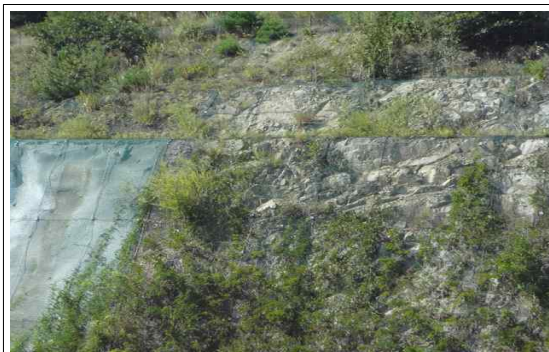
1단 이완암 (13.03K 지점)

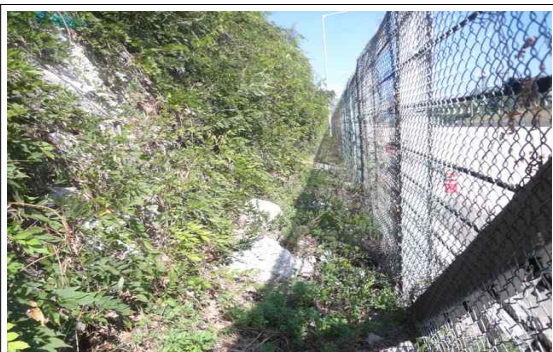
1단 하부 낙석퇴적 (13.03K 지점)

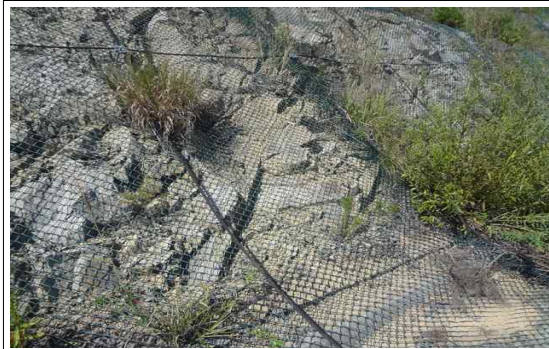
2단 충전물유실 (13.03K 지점)

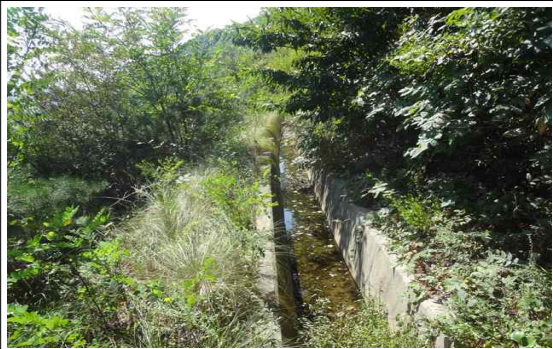
산마루측구 체수 (13.05K 지점)

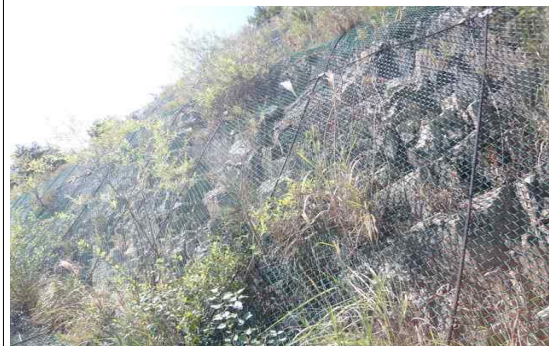
2단 이완암 (13.06K 지점)

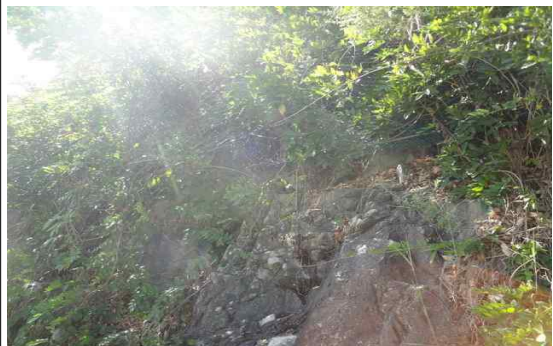
1단 켜기파괴 및 누수흔적 (13.08K 지점)

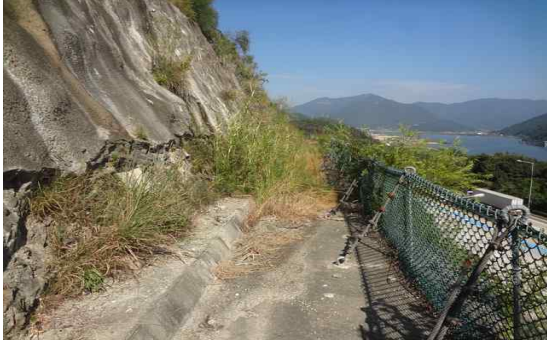
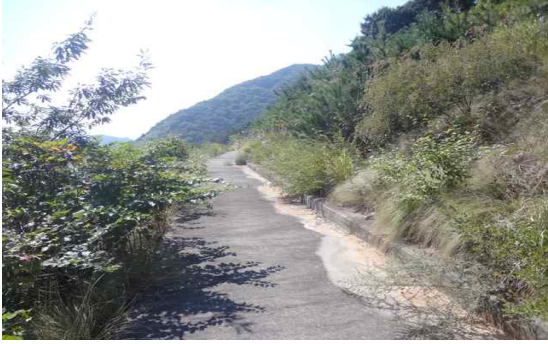
| 1소단배수로 토사퇴적 (13.10K 지점) | 2소단배수로 토사퇴적 (13.10K 지점) |

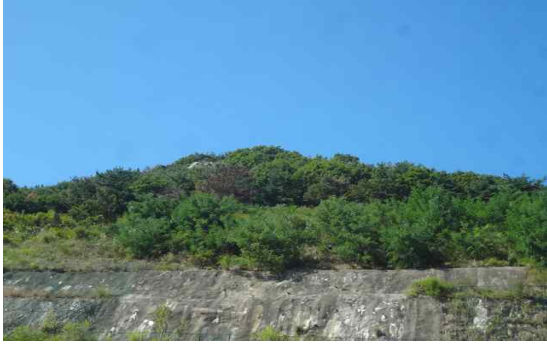
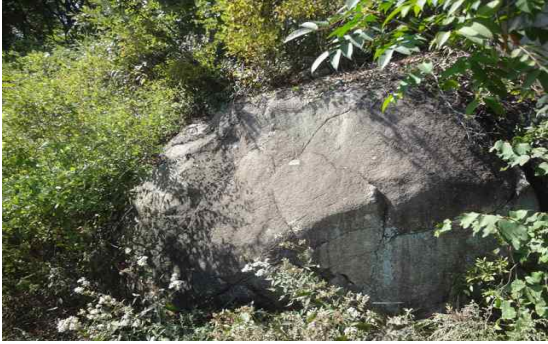
| 3단 수목다수 (13.10K 지점) | 자연사면 암괴 (13.10K 지점) |

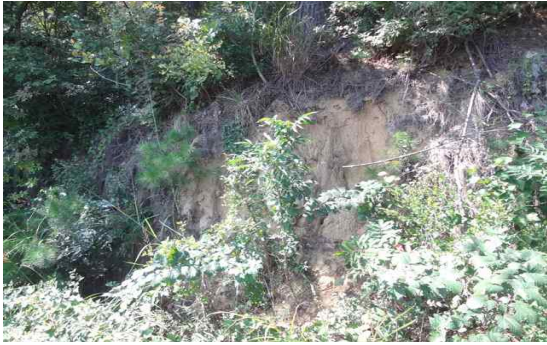
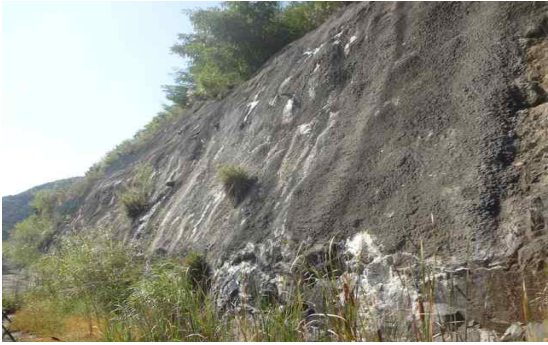
| 자연사면 표층유실 (13.10K 지점) | 2단 슛크리트 백태 (13.11K 지점) |

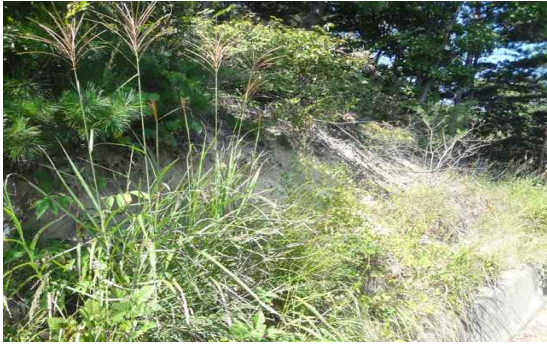
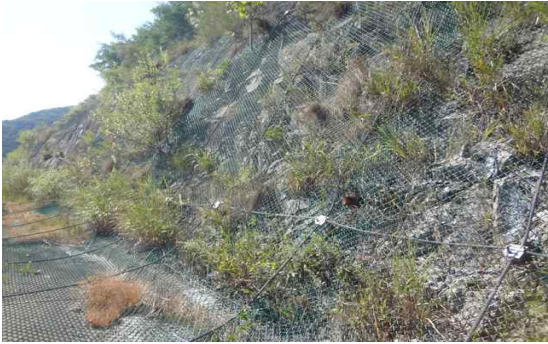
| 자연사면 표층유실 (13.11K 지점) | 2단 뜯돌 및 이완암 (13.13K 지점) |

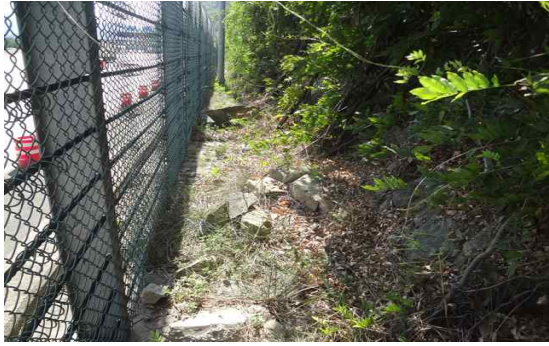
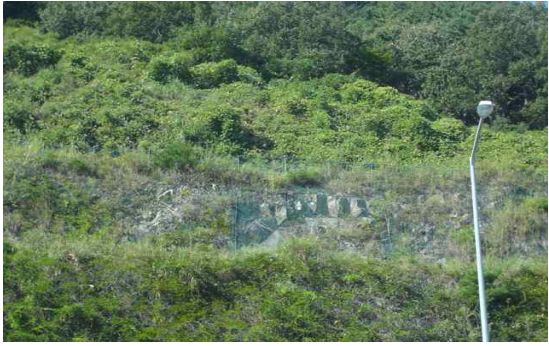
| 1단 하부 낙석퇴적 (13.14K 지점) | 1단 이완암 (13.17K 지점) |

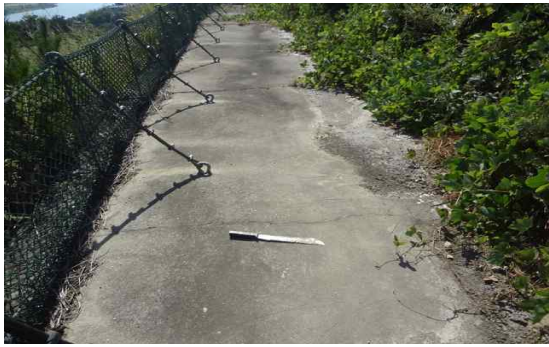
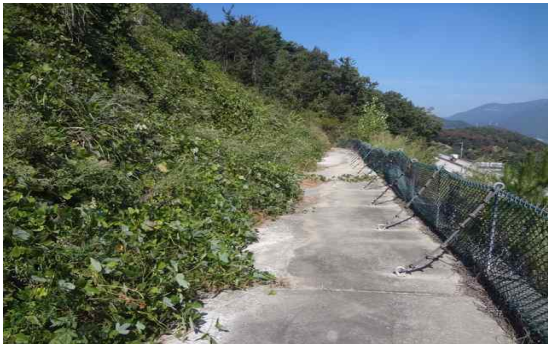
| 1소단배수로 균열 (13.17K 지점) | 1소단배수로 토사퇴적 (13.17K 지점) |

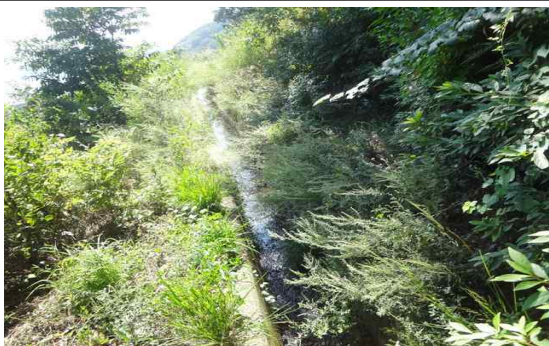
| 산마루측구 체수 (13.08K 지점) | 자연사면 암괴 (13.11K 지점) |
