**신대구부산고속도로 1,2종 시설물 정밀점검(1공구)**

# **손상 현황 사진첩**

**[ 1 · 2종 시설물 / 교량 · 옹벽 ]**

2013. 12.

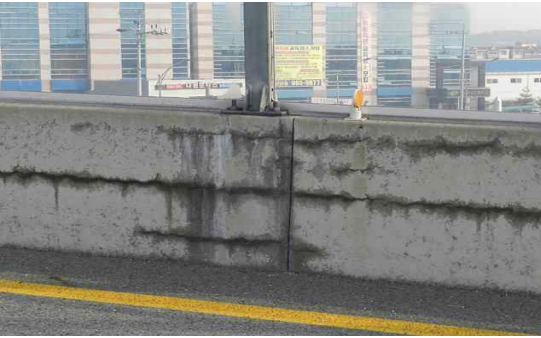
| 방호벽 시내방향 S1 균열부 백태 | 방호벽 시내방향 S2 균열부 백태 |

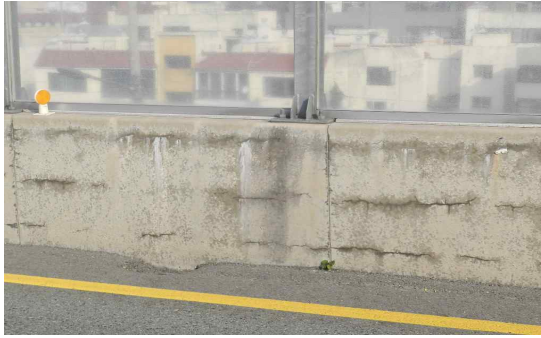
| 방호벽 시내방향 S4 균열부 백태 | 방호벽 영업소방향 S2 균열부 백태 |

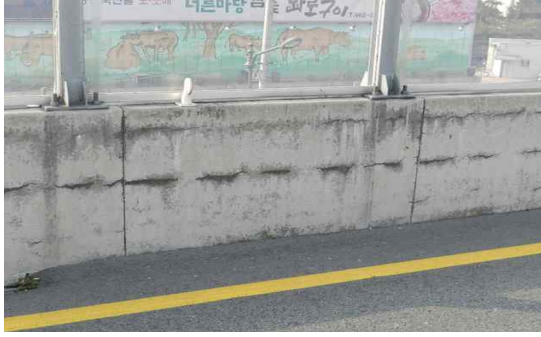
| 방호벽 영업소방향 S4 수평균열(CW=0.2mm) | 방호벽 영업소방향 S6 균열부 백태 |

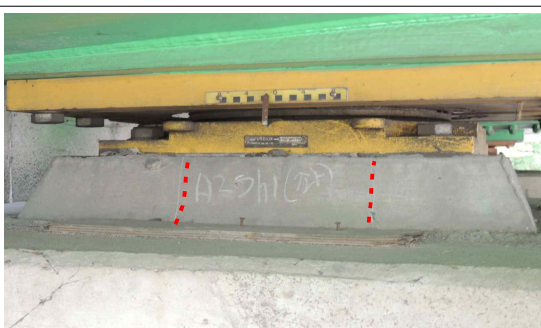
| <p>교량받침 A2-SH1 무수축물탈 균열<br/>(CW=0.1mm)</p> | <p>교량받침 P3-SH1 무수축물탈 균열<br/>(CW=0.1mm)</p> |

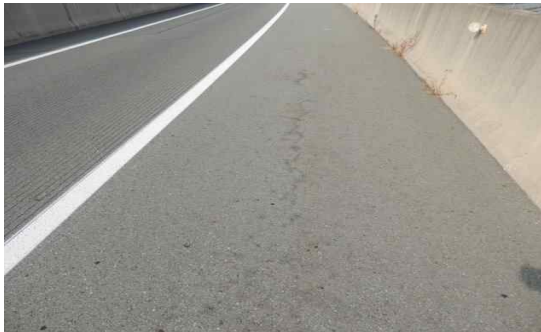
| 교면포장 S2 종방향 균열(L=3.0m) | 방호벽 S2 균열부 백태 |

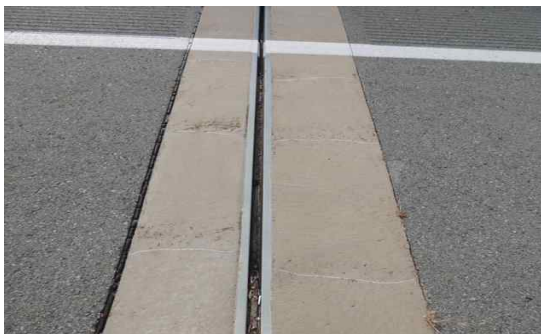
| 신축이음 Exp.J2(A2) 후타재 균열(CW=0.2mm) | 신축이음 Exp.J2(A2) 본체 녹발생 |

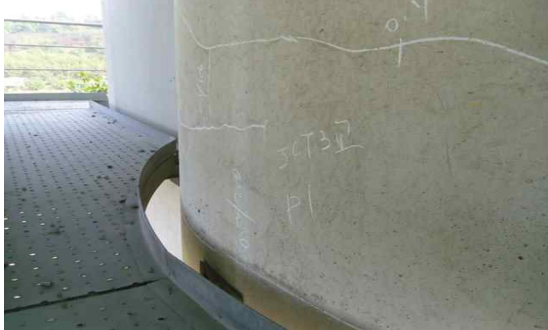
| <p>교각 P1 코핑부 수평균열(CW=0.2mm)</p> | <p>교각 P2 기둥부 수직균열(CW=0.1mm)</p> |

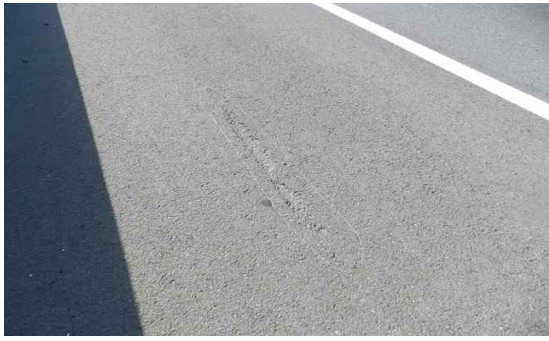
| 교면포장 상행선 S13 패임 | 교면포장 하행선 S12 패임 |

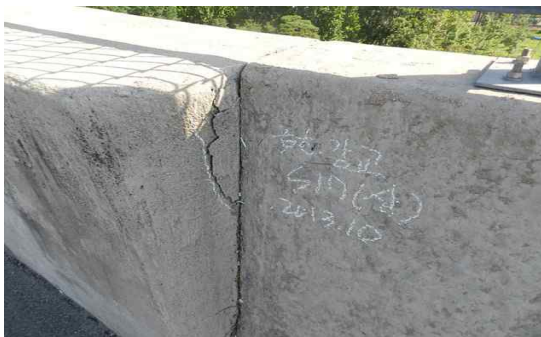
| <p>방호벽 상행선 S17 콘크리트 파손</p> | <p>방호벽 상행선 S17 망상균열 및 백태</p> |

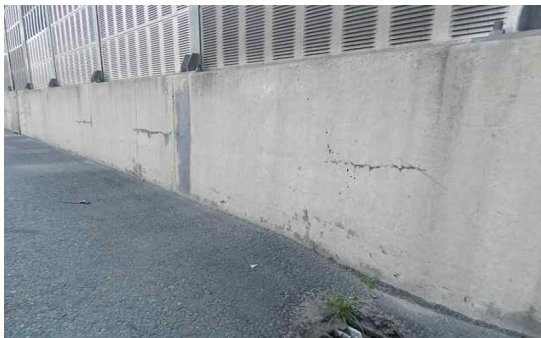
| <p>방호벽 하행선 S1 수평균열(CW=0.1mm)</p> | <p>방호벽 하행선 S10 균열부 백태</p> |

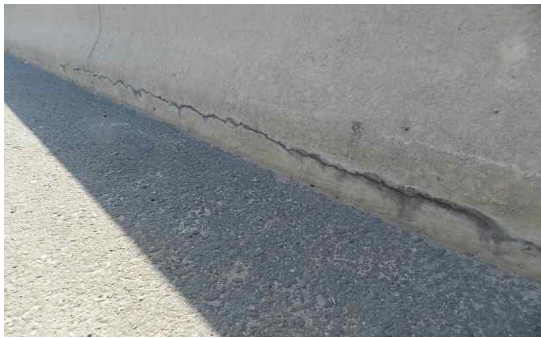
| <p>방호벽 하행선 S16 수평균열(CW=0.2mm)</p> | <p>신축이음 상행선 Exp.J1(A1) 후타재 균열 (CW=0.2mm)</p> |

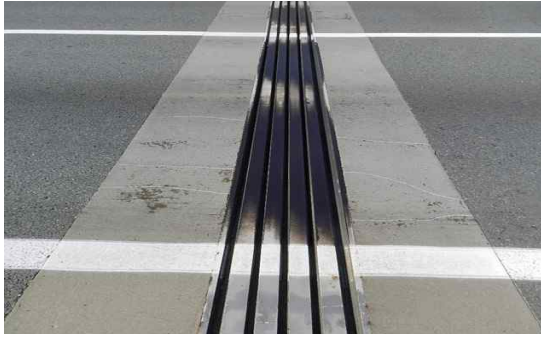
| <p>신축이음 상행선 Exp.J2(A2) 후타재 균열 (CW=0.2mm)</p> | <p>신축이음 상행선 Exp.J2(A2) 유간 조절장치 탈락</p> |

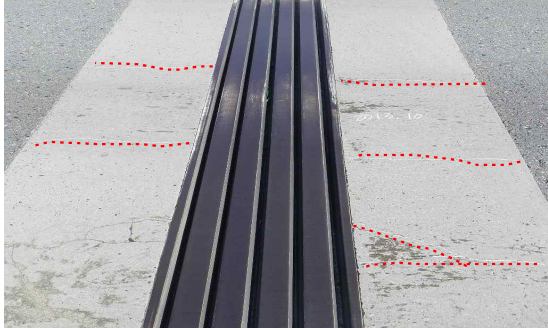
| <p>신축이음 하행선 Exp.J2(P14) 후타재 균열<br/>(CW=0.1mm)</p> | <p>주형외부 상행선 S3 종방향 균열<br/>(CW=0.1mm)</p> |

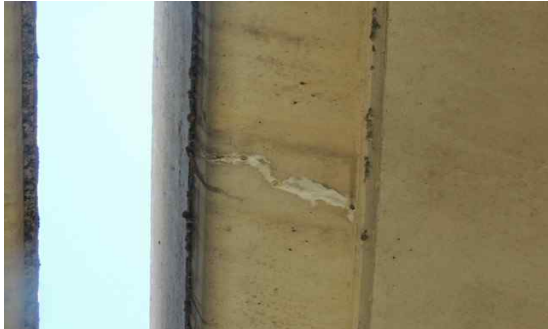
| <p>주형외부 상행선 S9 백태</p> | <p>주형외부 상행선 S11 종방향 균열<br/>(CW=0.1mm)</p> |

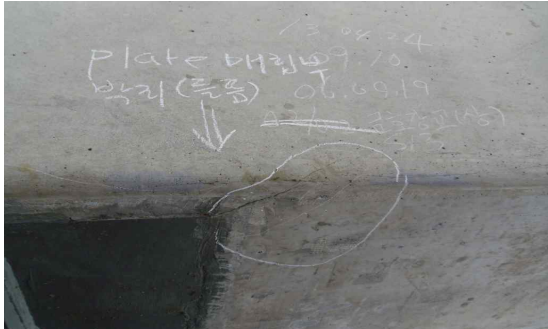
| <p>주형외부 상행선 S13 플레이트 매립부 들뜸</p> | <p>주형외부 상행선 S17 종방향 균열<br/>(CW=0.2mm)</p> |

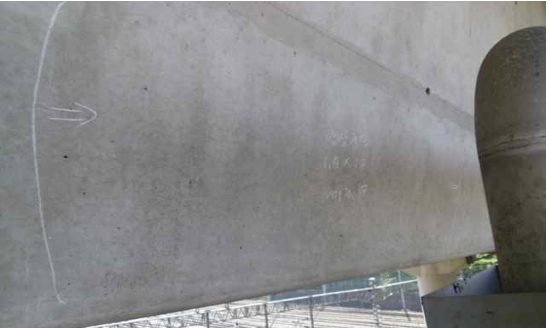
| <p>주형외부 하행선 S4 망상균열</p> | <p>주형외부 하행선 S4 백태</p> |

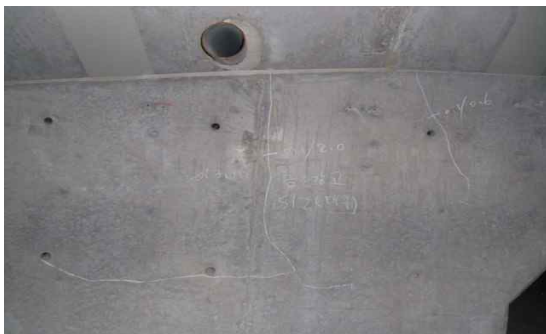
| <p>주형내부 하행선 S12(대구) 격벽 균열<br/>(CW=0.1mm)</p> | <p>주형내부 하행선 S16 우측면 수평균열<br/>(CW=0.1mm)</p> |

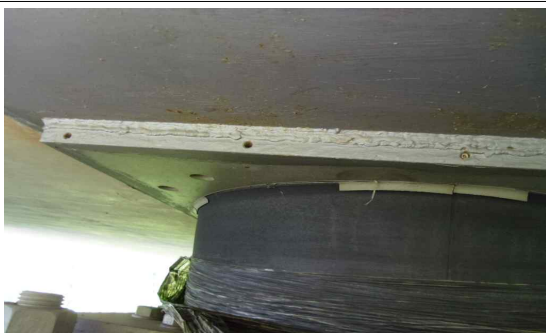
| <p>교량받침 상행선 P1 SH1 상부 고무재 들뜸</p> | <p>교량받침 상행선 P1 SH1 하부 고무재 들뜸</p> |

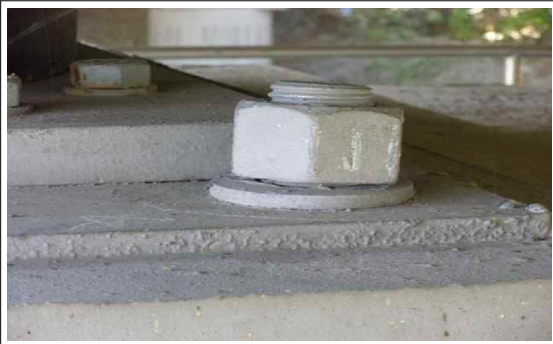
교량받침 상행선 P8 SH2 플레이트 볼트이완

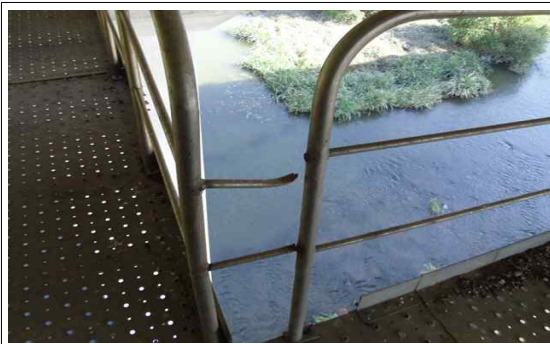
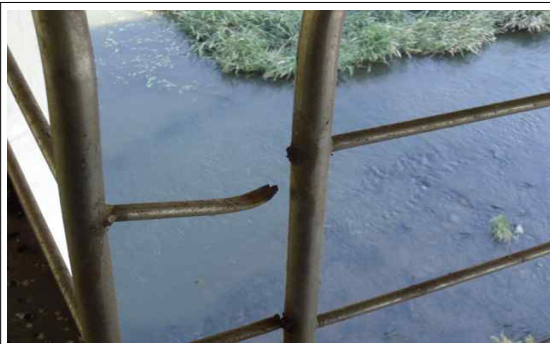
부대시설 하행선 P14 점검로 난간파손

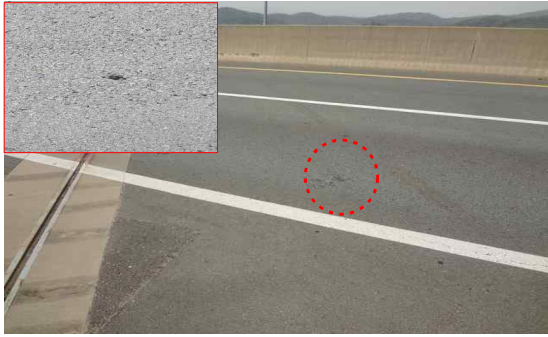
| 교면포장 상행선 S1 포트홀 | 교면포장 상행선 S3 종방향 균열 |

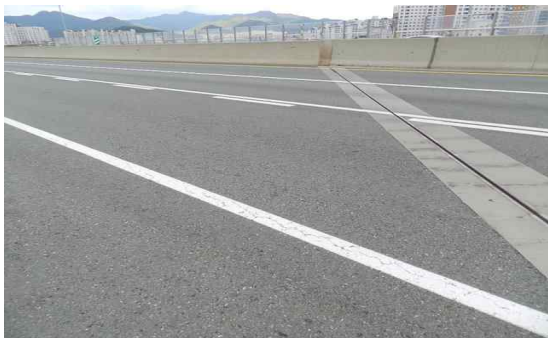
| 교면포장 하행선 S1 라벨링 | |

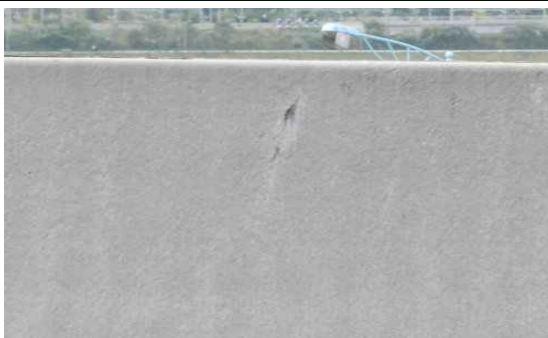
| 중분대 상행선 S1 수직균열(CW=0.2mm) | 중분대 상행선 S2 균열부 백태 |

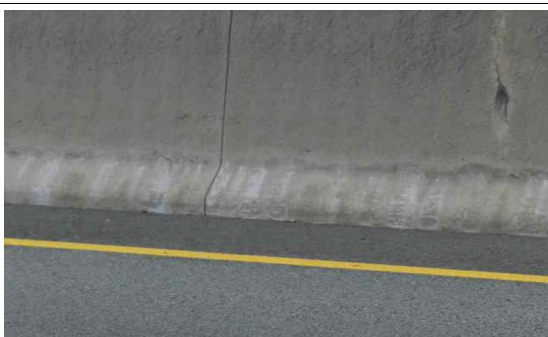
| 중분대 상행선 S3 균열부 백태 | 방호벽 하행선 S1 보수부 재균열 (CW=0.1mm) |

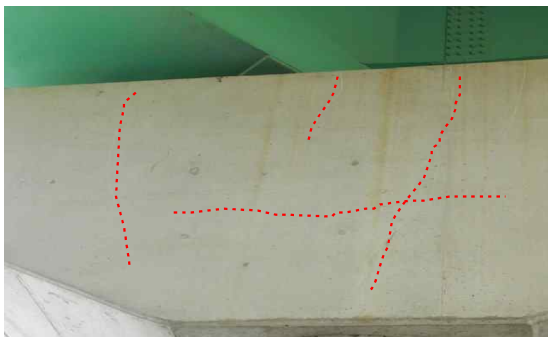
| <p>교각 상행선 P2 코핑부 수직, 수평균열<br/>(CW=0.2mm)</p> | <p>교각 하행선 P1 기둥부 망상균열</p> |

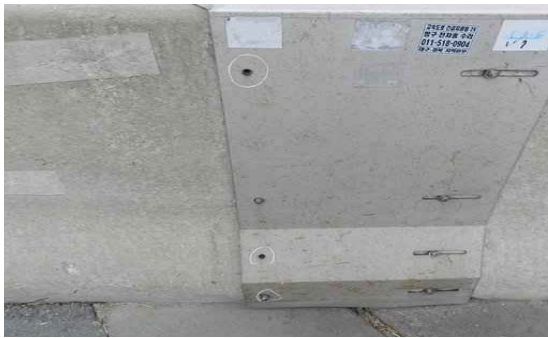
| <p>부대시설 하행선 A1 차수관 볼트탈락</p> | <p>부대시설 하행선 방호벽 S2 텔리네이터 파손</p> |

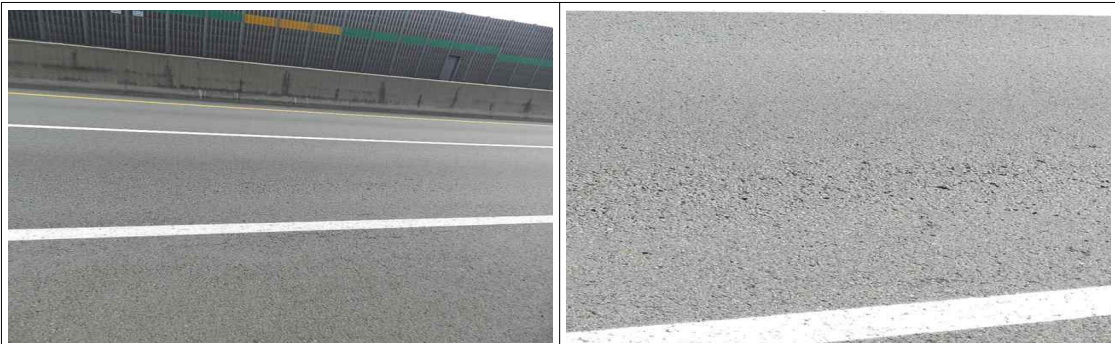
교면포장 하행선 S4 라벨링

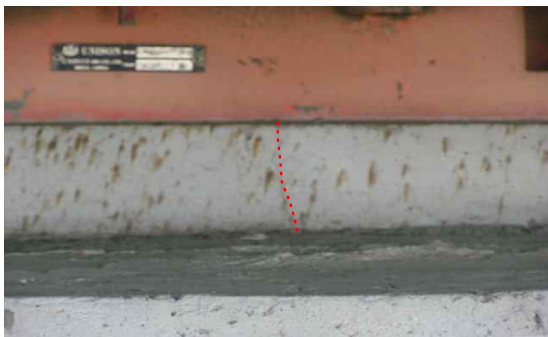
| <p>교량반침 하행선 P1 SH1 무수축물탈 균열<br/>(CW=0.1mm)</p> | <p>교대 상행선 A1 홍벽 보수부 백태</p> |

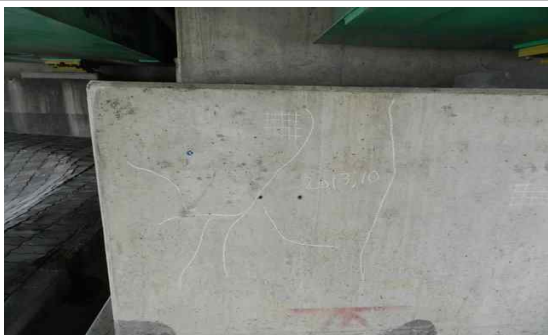
| <p>교대 상행선 A2 구체 망상균열</p> | <p>교대 하행선 A1 구체 수직균열(CW=0.1mm)</p> |
