**신대구부산고속도로 1,2종 시설물 정밀점검(2공구)**

# 손 상 현 황 사 진 첩

**[ 1 · 2종 시설물 / 교량 ]**

2013. 12.

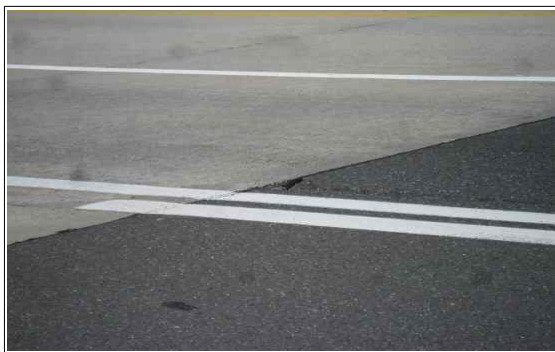
하행선 A2측 접속도로 구간 패임

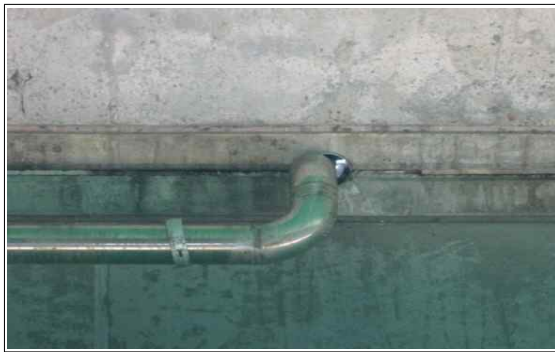
상행선 S5 배수관 연결부 어긋남

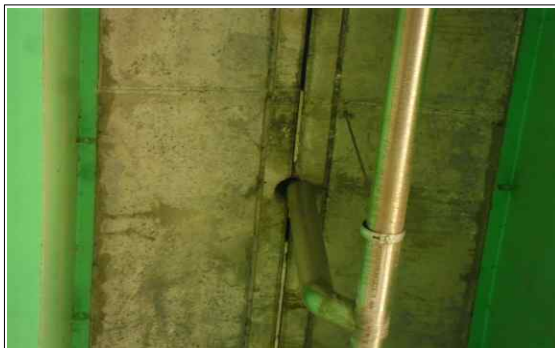
하행선 S4 배수관 연결부 어긋남

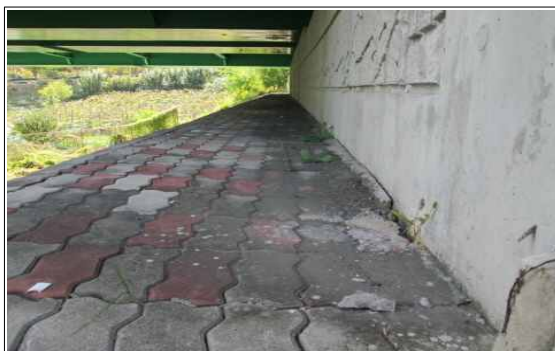
상행선 A2 상단 법면 보호블럭 침하 (4.0cm)

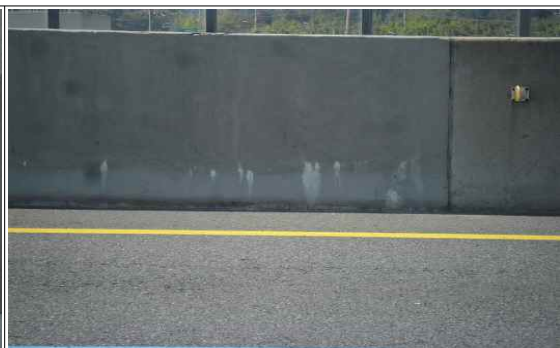
상행선 S3 중부대 보수부 백태

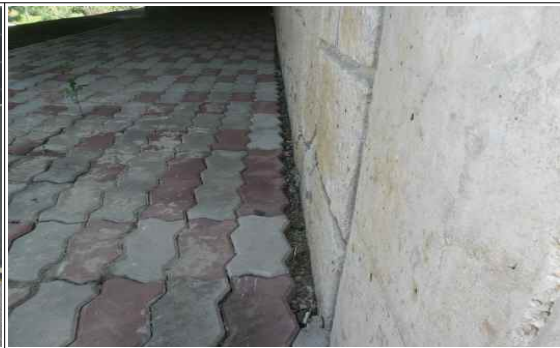
하행선 A1 교대 범면 이격
