**신대구부산고속도로 1,2종 시설물 정밀점검(3공구)**

# 손상 현황 사진첩

**[ 1·2종 시설물 / 교량·터널·절토사면 ]**

2013. 12.

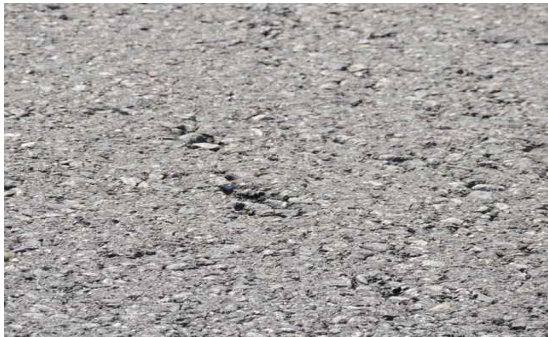
| 교면포장 상행선 S2 라벨링 | 교면포장 상행선 S6 포장균열 |

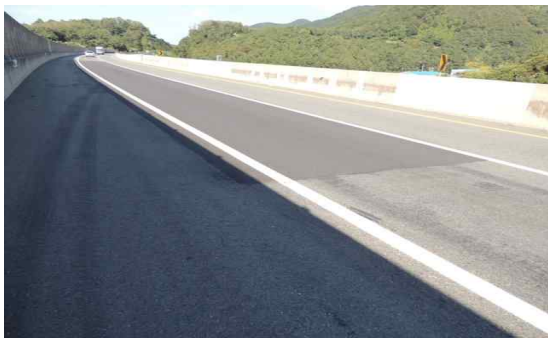
| 교면포장 하행선 S1 포장보수 현황 | 배수시설 상행선 S1 배수관 변형, 녹발생 |

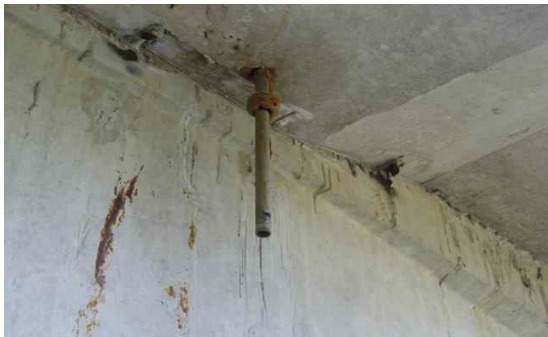
| 배수시설 상행선 S4(P3) 유도배수관 길이부족 | 배수시설 상행선 S7 배수관 이음부 누수 |

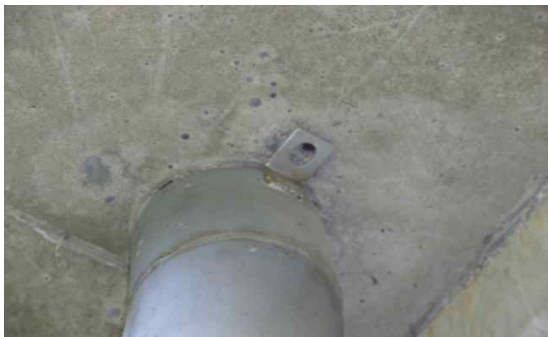
| 배수시설 상행선 S9 배수관 연결부 볼트탈락 | 배수시설 하행선 S7(P6) 유도배수관 길이부족 |

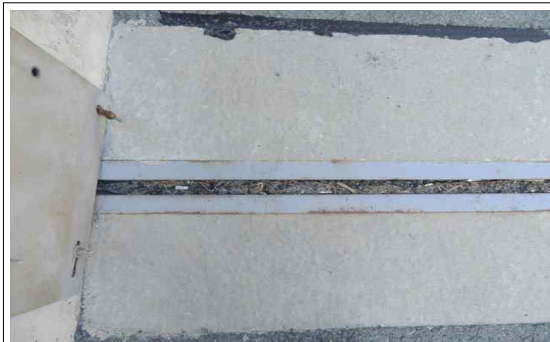
신축이음 하행선 Exp.J3(P6) 이물질 퇴적

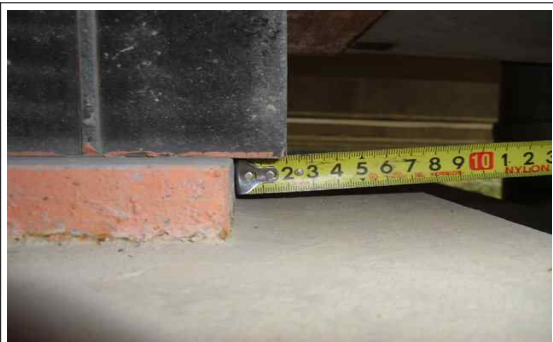
교량받침 하행선 P6-SH5 슬라이딩(2cm)

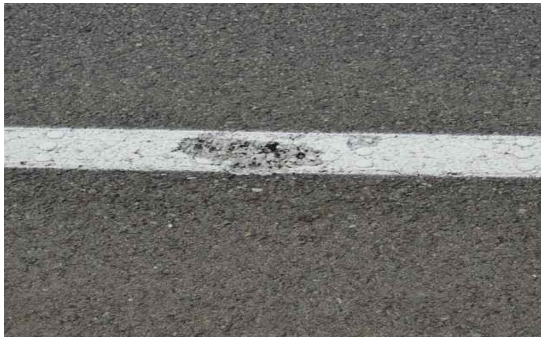
| <p>교면포장 상행선 S2 아스콘 패임</p> | <p>교면포장 하행선 S5 라벨링</p> |

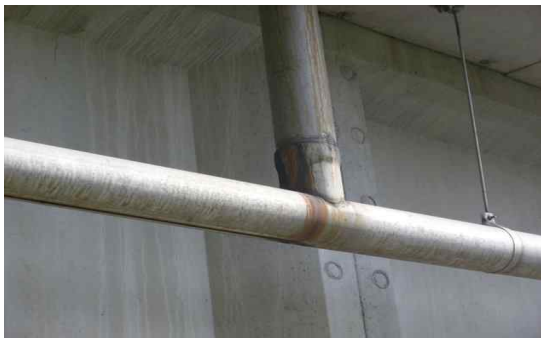
| <p>배수시설 상행선 S5 배수관 연결부 누수</p> | <p>배수시설 하행선 S3 배수관 연결부 누수</p> |

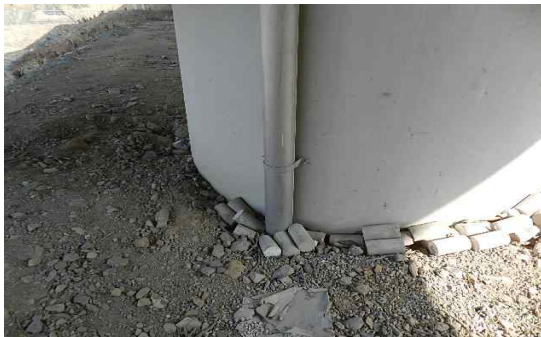
| <p>배수시설 하행선 P3 성토로 인한 배수관 유출구막힘</p> | <p>배수시설 하행선 P4 성토로 인한 배수관 유출구막힘</p> |

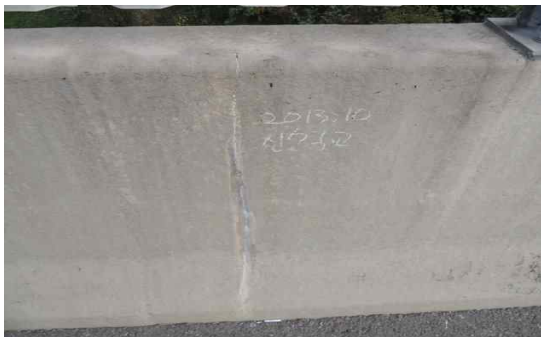
| <p>방호벽 상행선 S1 균열부 백태(CW=0.2mm)</p> | <p>방호벽 하행선 S5 균열부 백태(CW=0.2mm)</p> |

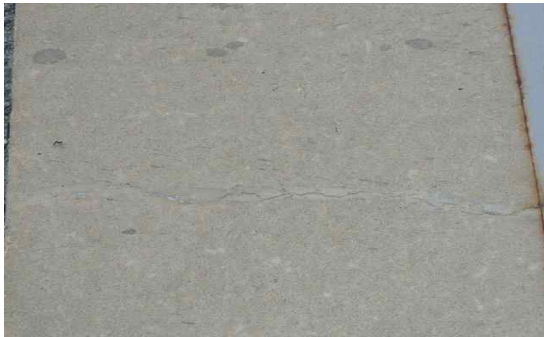
| <p>신축이음 상행선 Exp.J1(A1) 후타재 재균열<br/>(CW=0.2mm)</p> | <p>신축이음 상행선 Exp.J3(A2) 본체 부식</p> |

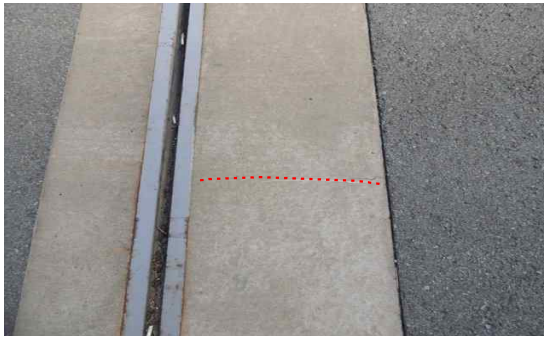
| <p>신축이음 하행선 Exp.J1(A1) 후타재 균열<br/>(CW=0.2mm)</p> | <p>신축이음 하행선 Exp.J2(P2) 본체 이물질 퇴적</p> |

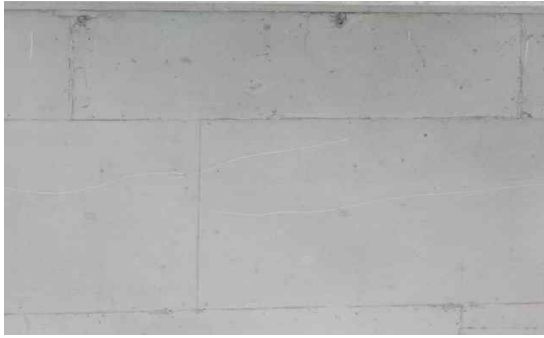
| <p>바닥판하면 하행선 S2 균열(CW=0.1mm)</p> | <p>바닥판하면 하행선 S3 균열(CW=0.1mm)</p> |

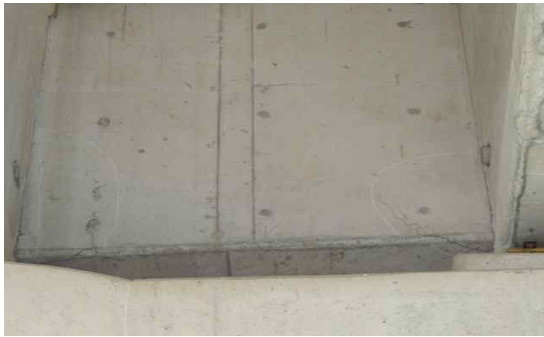
| <p>가로보 하행선 S1-G4~5-C3 들뜸</p> | <p>가로보 하행선 S3-G1~2-C1 균열(CW=0.1mm)</p> |

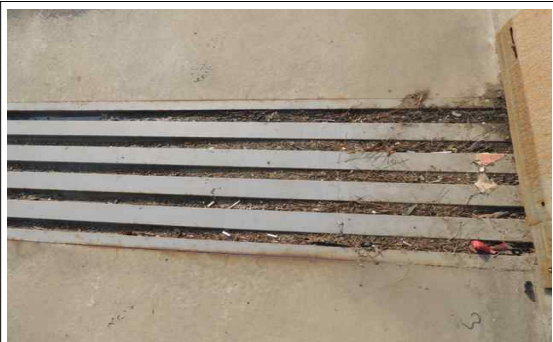
신축이음 상행선 Exp.J2(A2) 이물질 퇴적

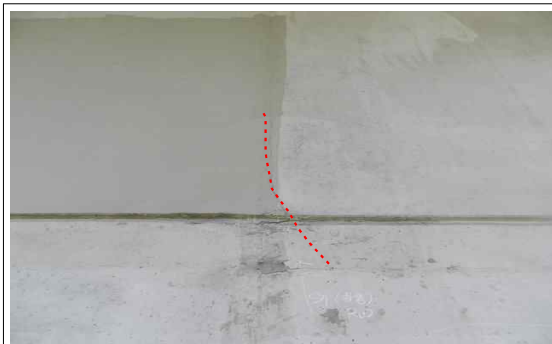
주형외부 하행선 S7 수직균열(CW=0.3mm)

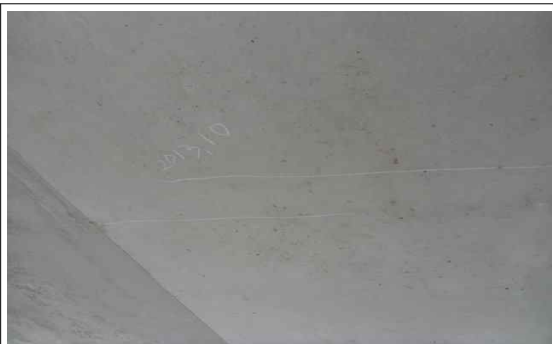
주형외부 하행선 S12 종방향균열(CW=0.1mm)

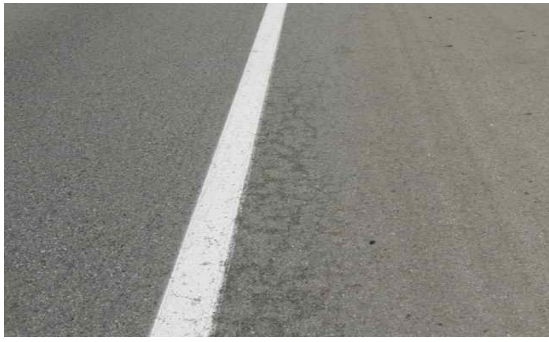
| 교면포장 상행선 S2 라벨링 | 교면포장 상행선 S3(P2) 아스콘 패임 |

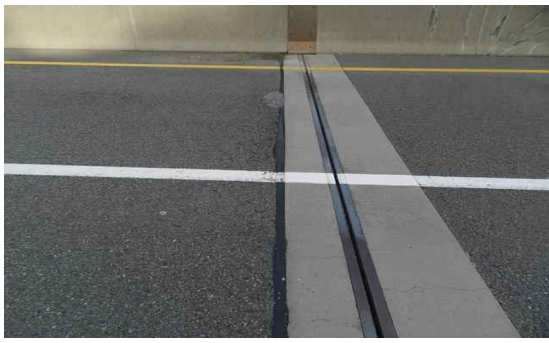
| 교면포장 하행선 S1(A1) 아스콘 패임 보수 | 교면포장 하행선 S3 포장 보수 |

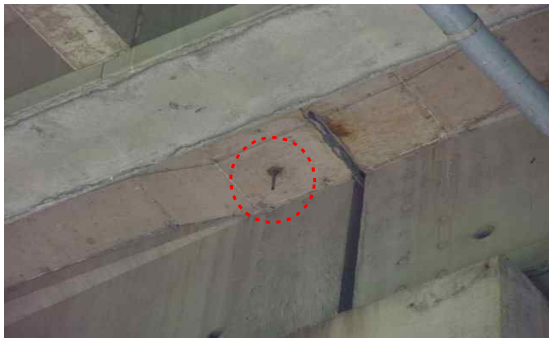
| 배수시설 상행선 S3(P2) 유도배수관 길이부족 | 배수시설 하행선 S1 배수구 막힘 |

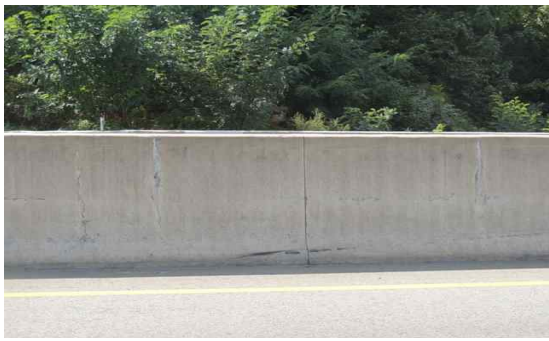
| 중분대 상행선 S1 균열부 백태(CW=0.1mm) | 중분대 상행선 S3 균열부 백태(CW=0.1mm) |

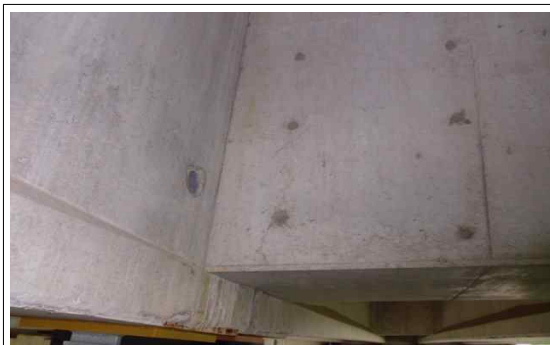
가로보 상행선 S3-G2~3-C3 들뜸

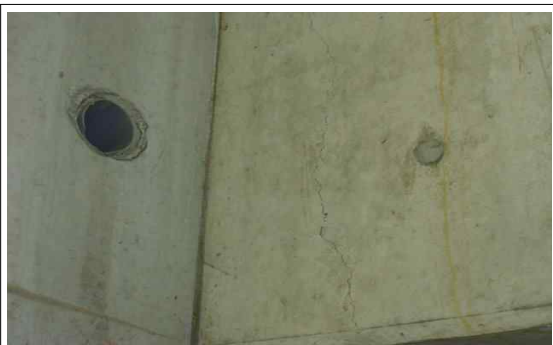
가로보 하행선 S2-G2~3-C1 들뜸

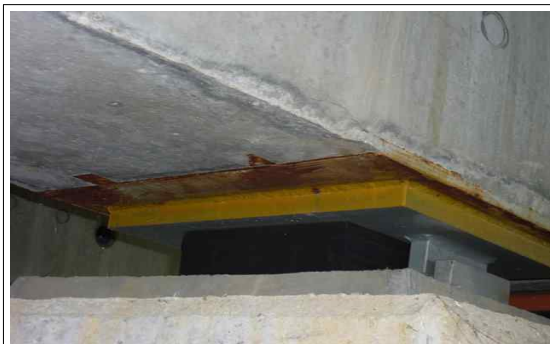
교량받침 상행선 P2-SH3 플레이트 부식

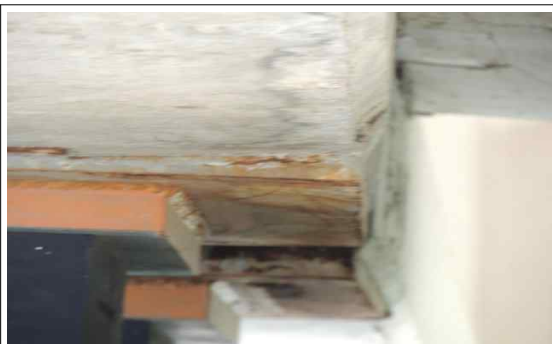
교량받침 하행선 P2-SH2 플레이트 부식

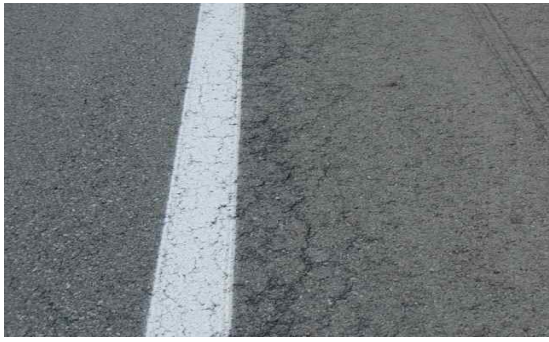
| 교면포장 상행선 S2 망상균열 | 교면포장 하행선 S4 라벨링 |

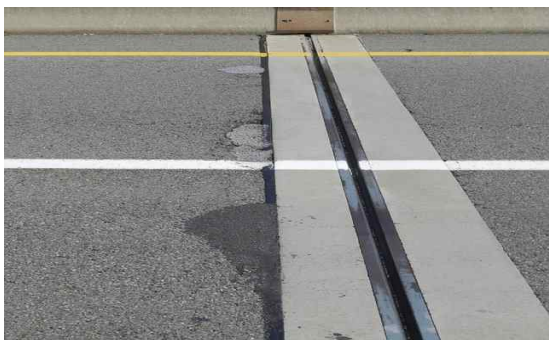
| 교면포장 하행선 S3(P2) 패임 보수완료 | 교면포장 하행선 S7(A2) 접속부 아스콘 패임 |

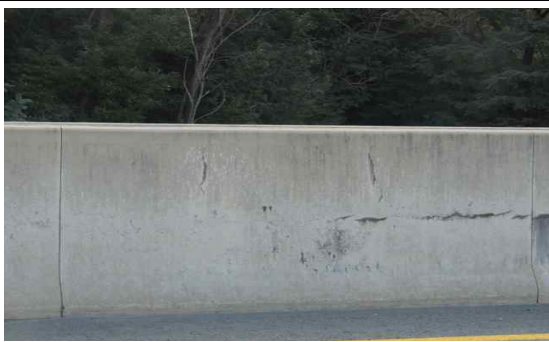
| 중분대 상행선 S1 균열부 백태(CW=0.1mm) | 중분대 상행선 S3 균열부 백태(CW=0.1mm) |

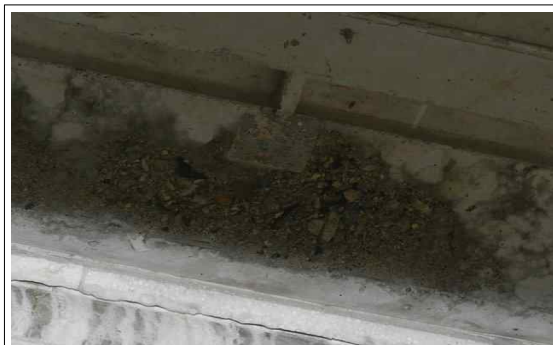
바닥판하면 상행선 S1 캔틸레버 재료분리

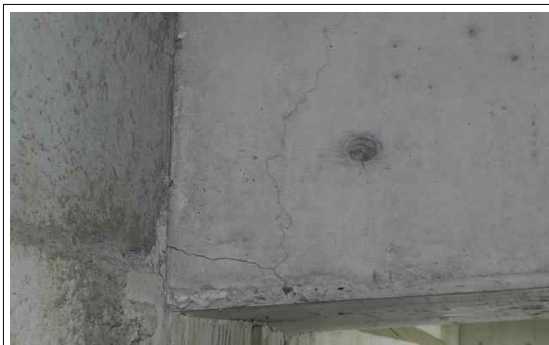
가로보 상행선 S1-G2~3-C3 들뜸

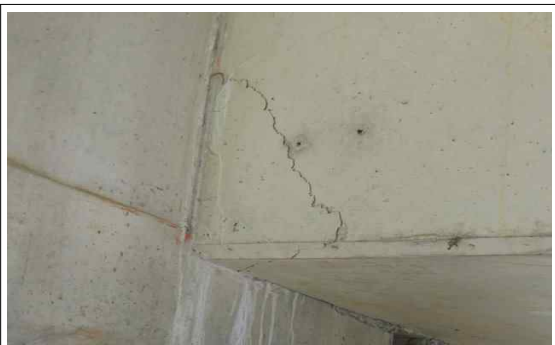
가로보 하행선 S5-G1~2-C1 들뜸

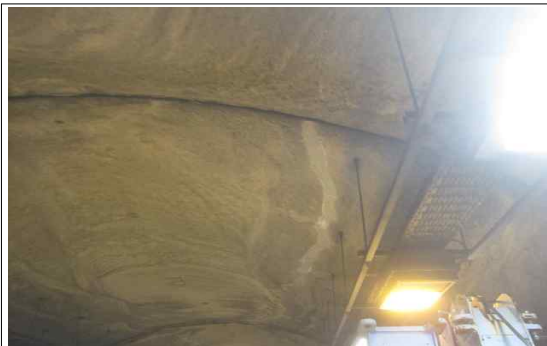
하행선 천정부 S65 재균열 (폭 0.2mm)

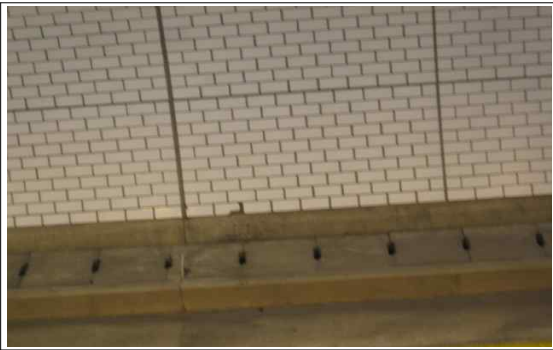
상행선 측벽부 S9 타일파손

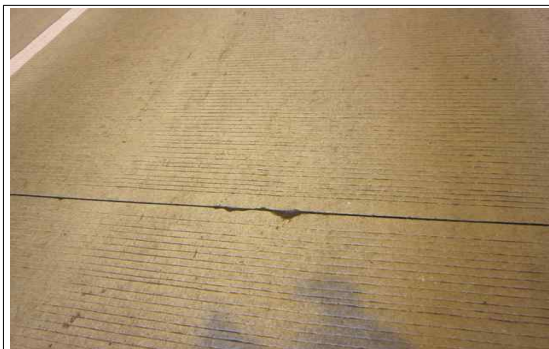
하행선 공동구 S78 콘크리트 파손

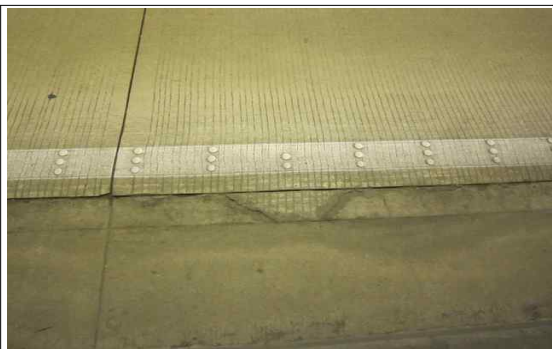
상행선 포장면 S3 스폐링

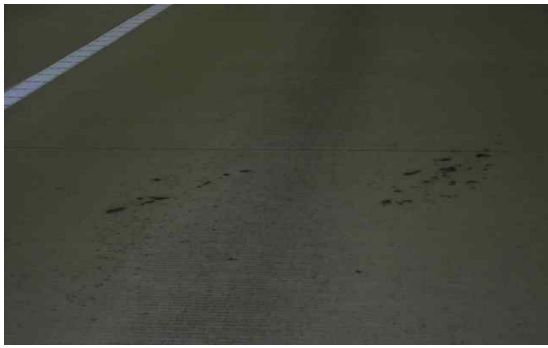
| 상행선 포장면 S48 마모 | 하행선 포장면 S14 표면 균열 |

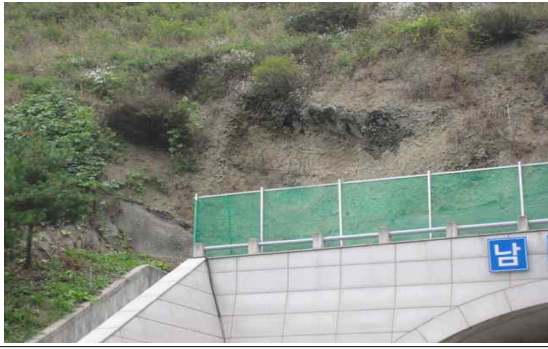
| 사면(시점부) STA.0+10m 1단 녹생토유실 | 사면(시점부) STA.0+15m<br>갯문 상부 낙석방지 울타리 설치 |

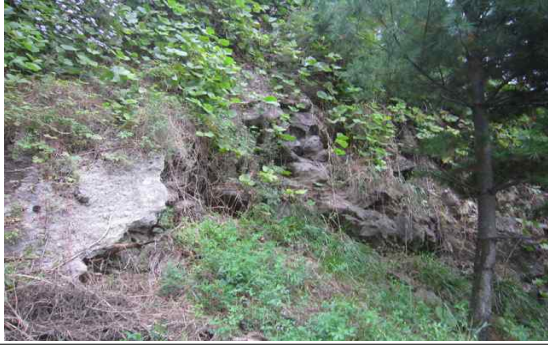
| 사면(시점부) STA.0+20m 1단 절리부 누수 | 사면(시점부) STA.0-20m<br>1단 녹생토 유실 및 하부퇴적 |

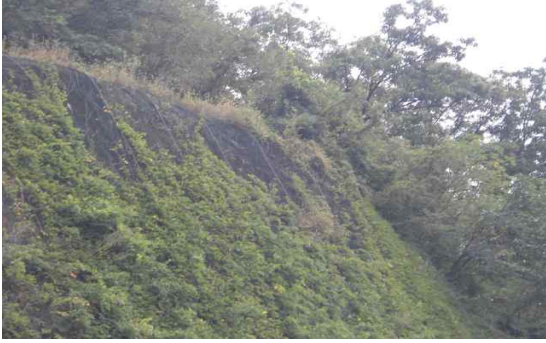
| 1단 수목 (76.35K 지점) | 1단 절리부 누수 (76.36K 지점) |

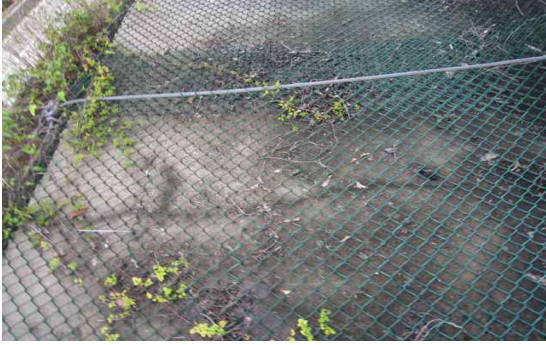
| 1소단배수로 균열 (76.36K 지점) | 2단 이완암 (76.37K 지점) |

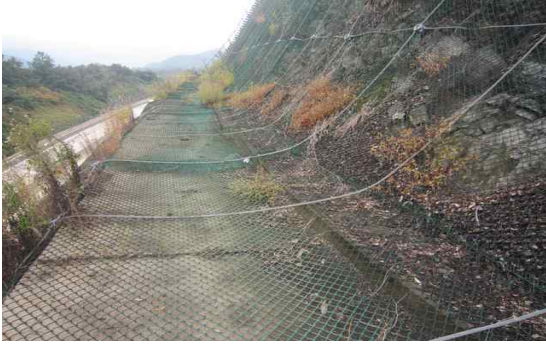
| 1소단배수로 토사퇴적 (76.38K 지점) | 3단 이완암 (76.39K 지점) |

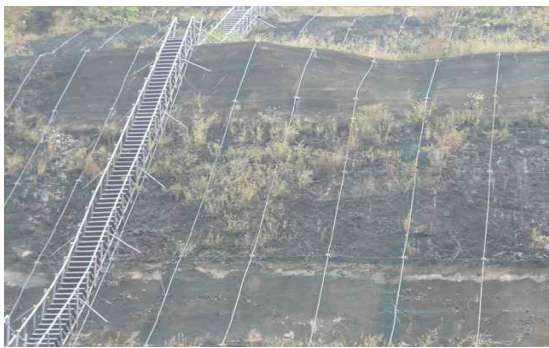
| 2단 뜬돌 (76.40K 지점) | 2소단배수로 균열 (76.40K 지점) |

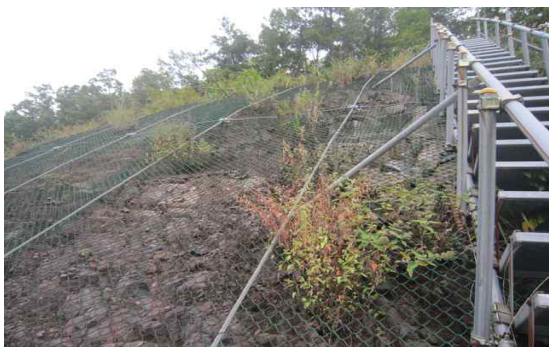
| 3단 충전물유실 (76.41K 지점) | 2단 숯크리트 균열 (76.42K 지점) |

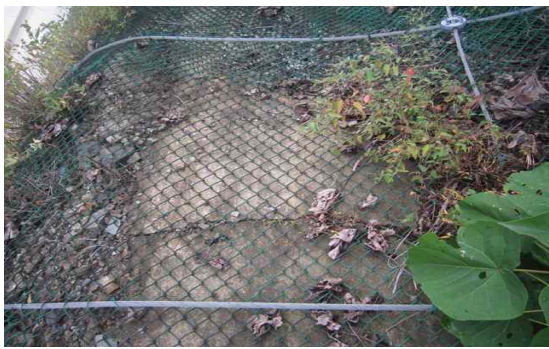
| 2소단배수로 균열 (76.42K 지점) | 2단 숯크리트부 백태 (76.43K 지점) |

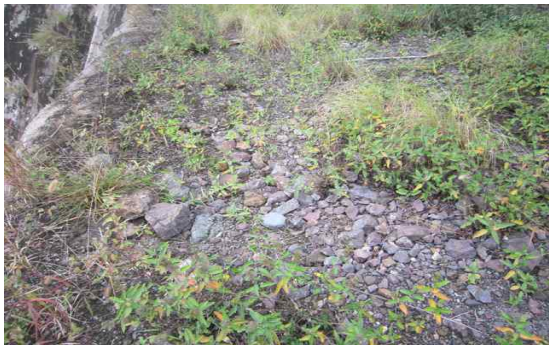
| 3단 뜬돌 및 하부퇴적 (76.43K 지점) | 자연사면 표층유실 및 뜬돌 (76.43K 지점) |

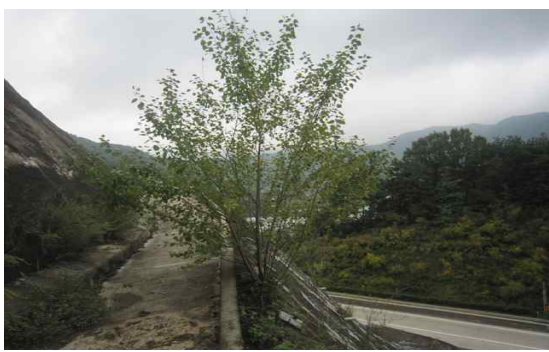
| 1단 수목 (76.44K 지점) | 수직도수로 덮개파손 (76.45K 지점) |

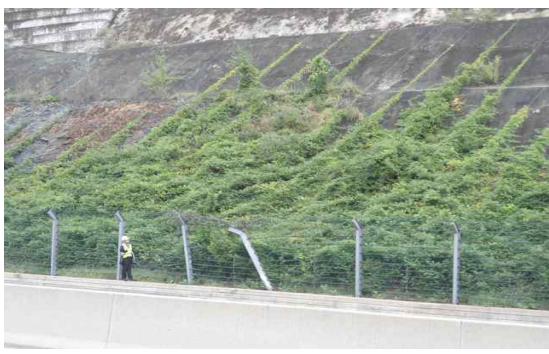
| 1단 낙석방지울타리 파손 (76.46K 지점) | 2단 백태 (76.46K 지점) |

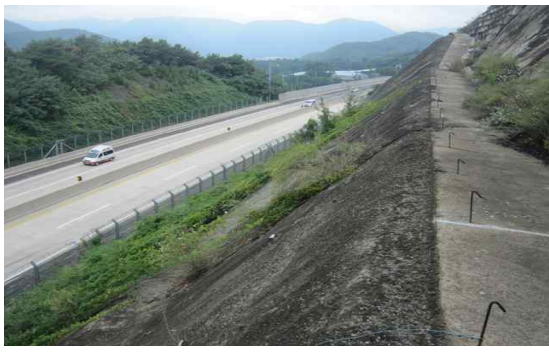
| 1단 솟크리트 들뜸 (76.47K 지점) | 2소단배수로 이물 질퇴적 (76.47K 지점) |

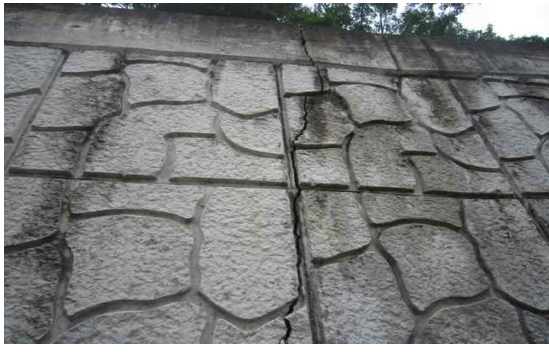
| 3단 옹벽부 파손 (76.49K 지점) | 자연사면 이완암 (76.49K 지점) |

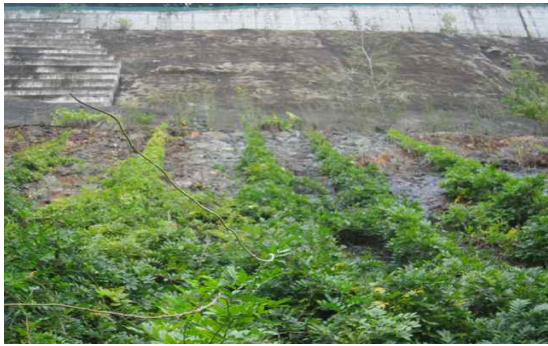
| 1단 심한풍화 (76.50K 지점) | 1단 숯크리트 들뜸 (76.51K 지점) |

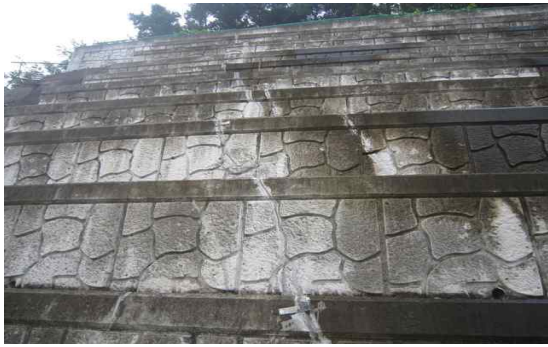
| 2단 계단식옹벽 재균열 (76.53K 지점) | 자연사면 표층유실 (76.53K 지점) |

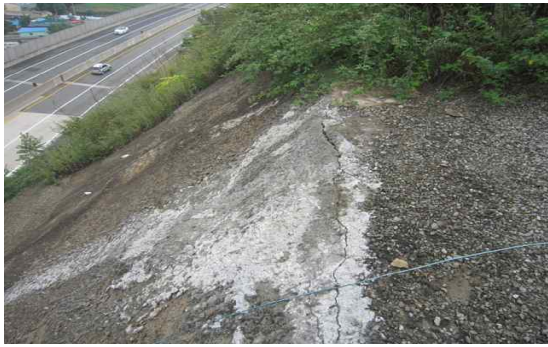
| 1단 숯크리트 재균열 (76.56K 지점) | 2단 숯크리트 들뜸 및 파손 (76.56K 지점) |

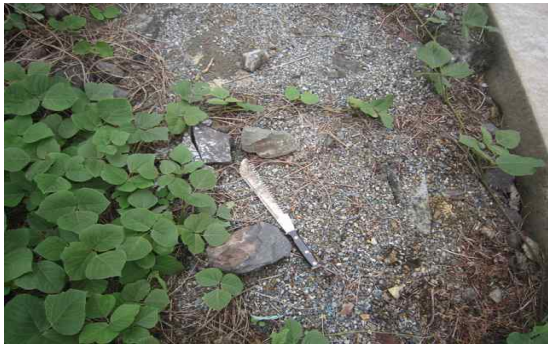
| 1단 심한풍화 (76.64K 지점) | 1단 숯크리트 들뜸 (76.55K 지점) |

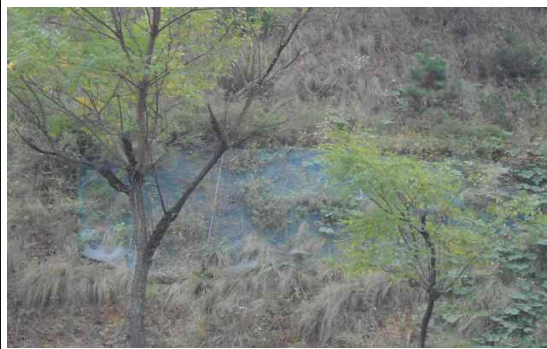
1단 표층유실부 그린망 설치 (78.03K 지점)

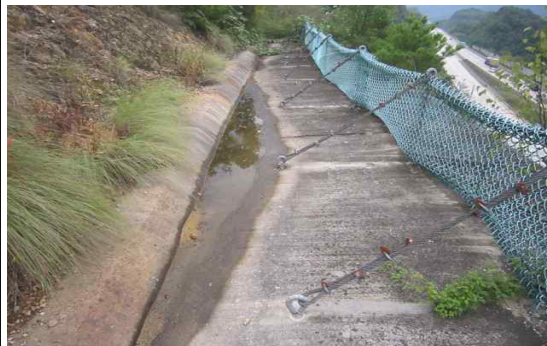
1소단배수로 채수 (78.10K 지점)

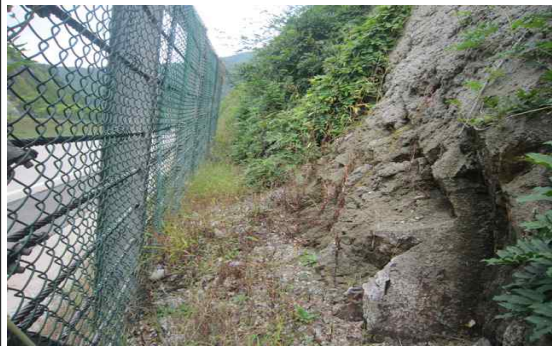
1단 하부 토사퇴적 (78.11K 지점)

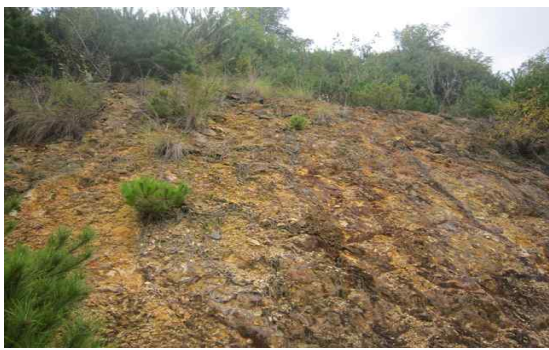
| 2단 풍화심함 (78.13K 지점) | 1단 단층파쇄대 토사유실 (78.18K 지점) |

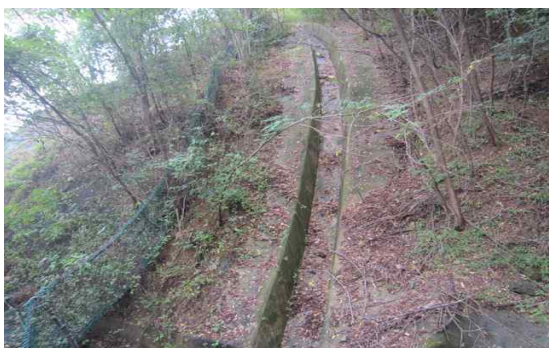
| 산마루측구 점점사다리 필요 (78.21K 지점) | 자연사면 수목다수 (78.21K 지점) |

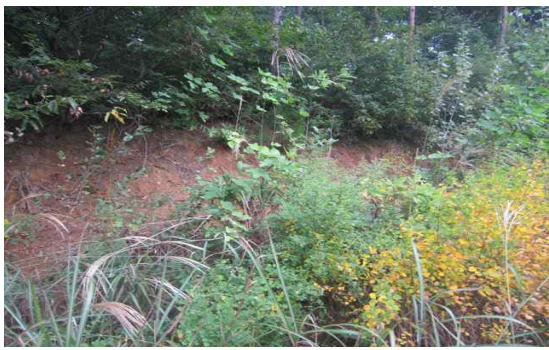
| 자연사면 표층유실 (78.21K 지점) | 2단 낙석위험 (78.23K 지점) |

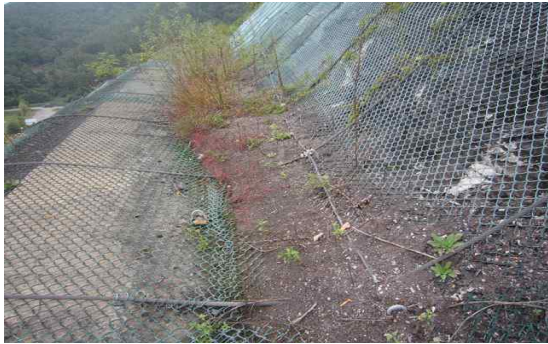
| 2소단배수로 토사퇴적 (78.25K 지점) | 1단 절리부 누수 (78.27K 지점) |

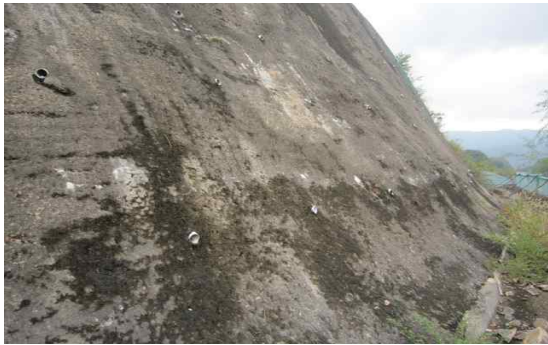
| 2단 슛크리트 백태 (78.27K 지점) | 1소단배수로 토사 및 낙석퇴적 (78.32) |

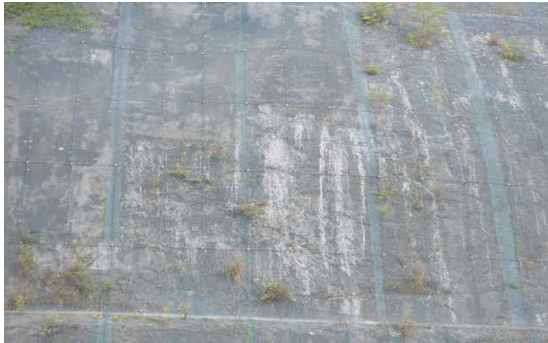
| 2단 백태 (78.28K 지점) | 2단 낙석위험 (78.29K 지점) |

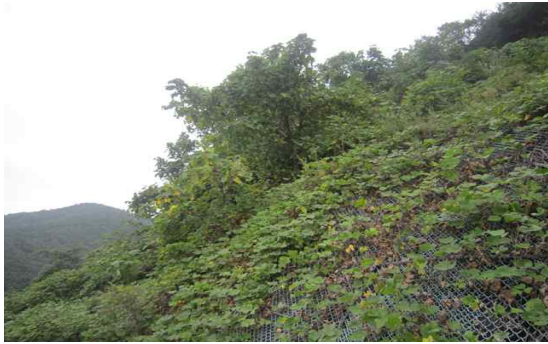
| 3단 수목 (78.29K 지점) | 1단 하부 낙석퇴적 (78.34K 지점) |

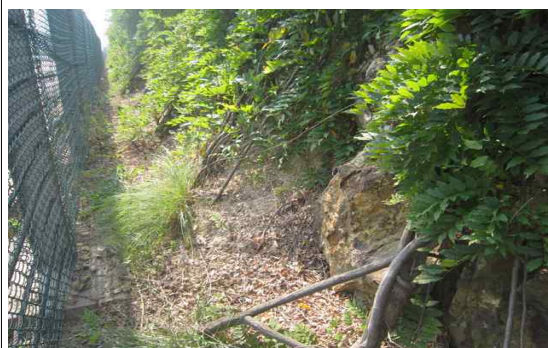
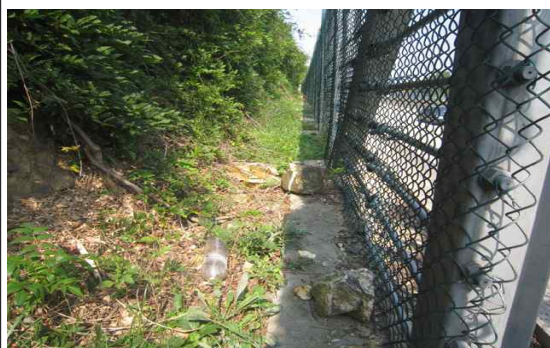
1단 낙석위험 및 하부 퇴적 (81.18K 지점)

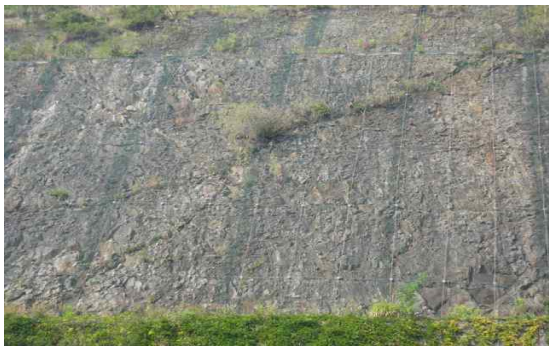
| 2단 절리 (81.24K 지점) | 1단 상부 이완암 (81.25K 지점) |

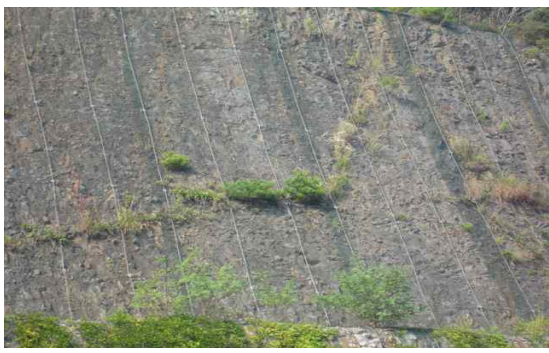
| 2단 수목 (81.29K 지점) | 1단 풍화 및 이완암 (81.33K) |
