**신대구부산고속도로 1,2종 시설물 정밀점검(4 공구)**

# 손 상 현 황 사 진 첩

**[ 1 · 2종 시설물 / 교량 · 터널 · 옹벽 · 절토사면 ]**

2013. 12.

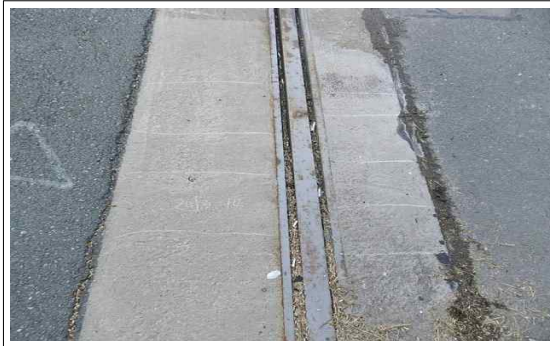
신축이음 상행선 Exp.J1(A1) 후타재 균열  
(CW=0.1mm)

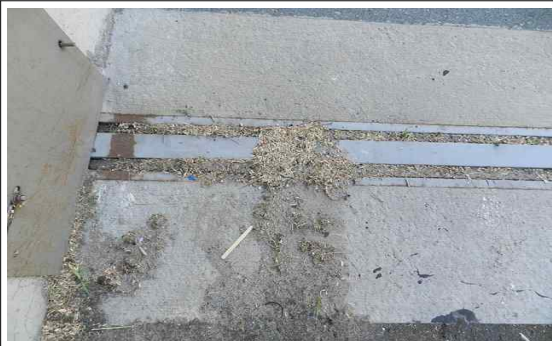
신축이음 상행선 Exp.J2(P3) 본체 이물질퇴적

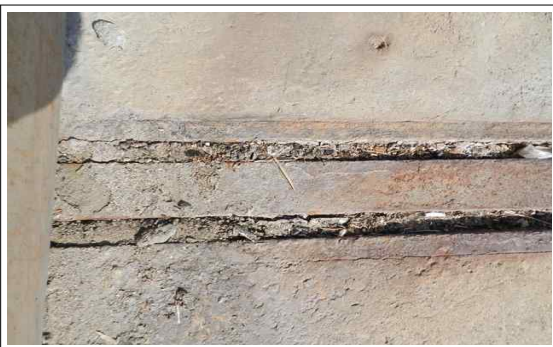
신축이음 하행선 Exp.J1(A1) 본체 녹발생 및  
이물질퇴적

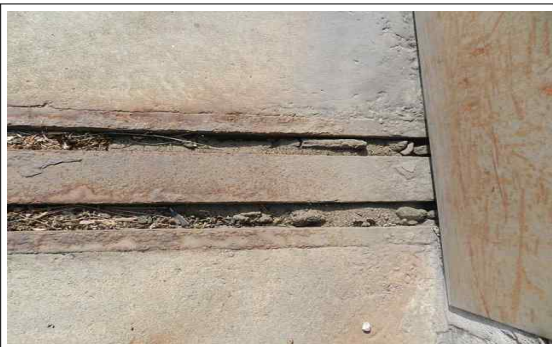
신축이음 하행선 Exp.J2(P3) 본체 녹발생 및  
이물질퇴적

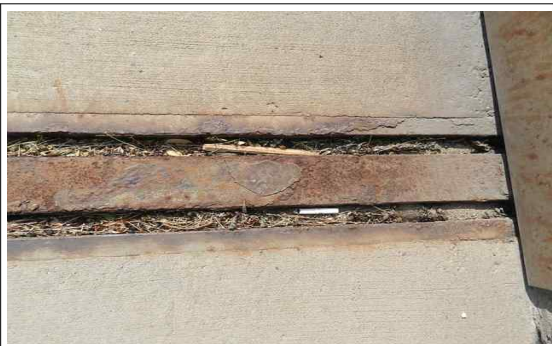
신축이음 하행선 Exp.J3(A2) 본체 녹발생 및  
이물질퇴적

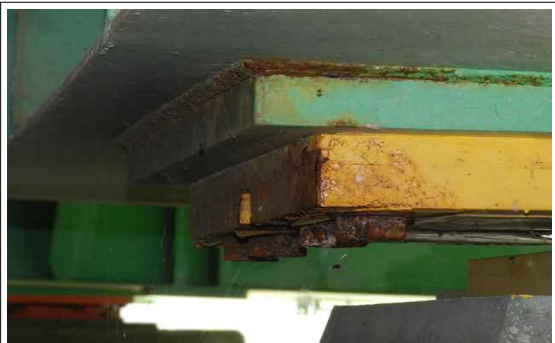
교량받침 상행선 A2 SH1 플레이트 볼트 녹발생

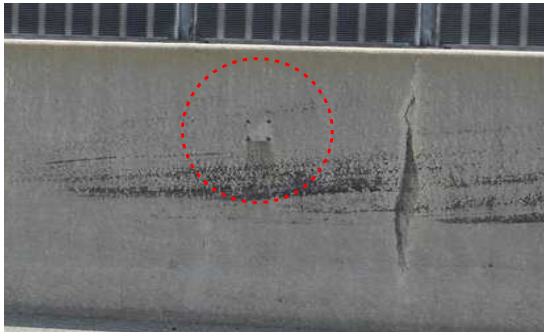
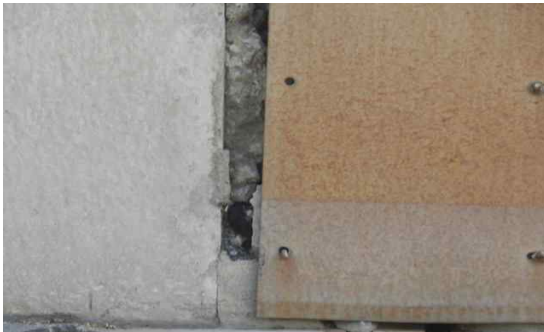
| <p>부대시설 하행선 중분대 S3 텔리네이터 파손</p> | <p>부대시설 하행선 Exp.J3(A2) 차수판 볼트탈락</p> |

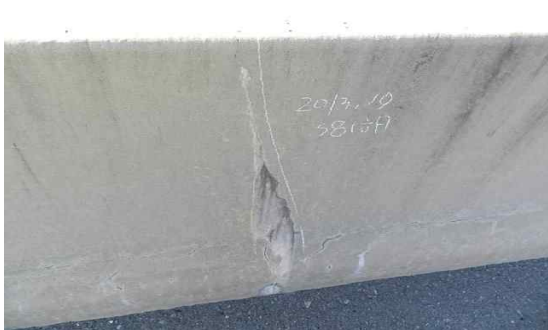
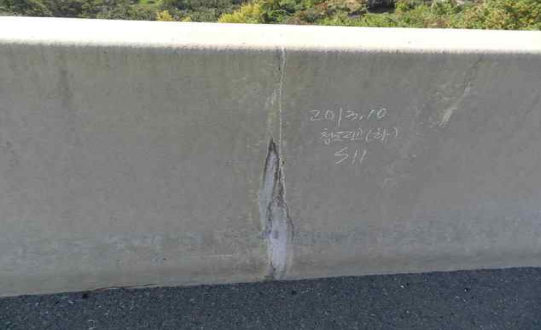
| <p>방호벽 하행선 S8 수직균열(CW=0.1mm)</p> | <p>방호벽 하행선 S11 균열부 백태</p> |

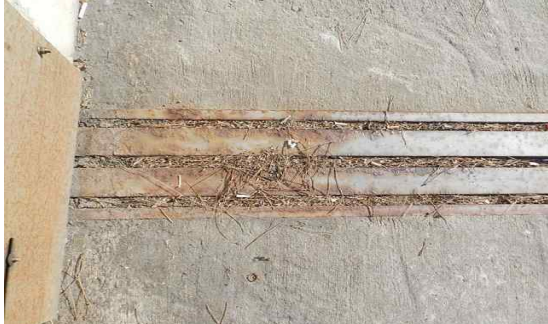
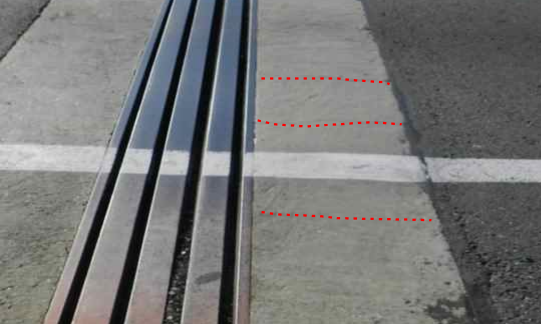
| <p>신축이음 상행선 Exp.J1(A1) 본체 녹발생 및 이물질퇴적</p> | <p>신축이음 상행선 Exp.J3(P7) 후타재 균열 (CW=0.3mm)</p> |

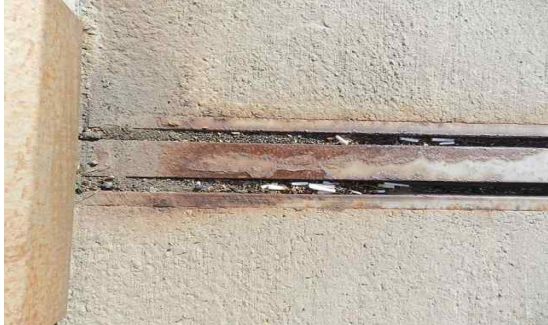
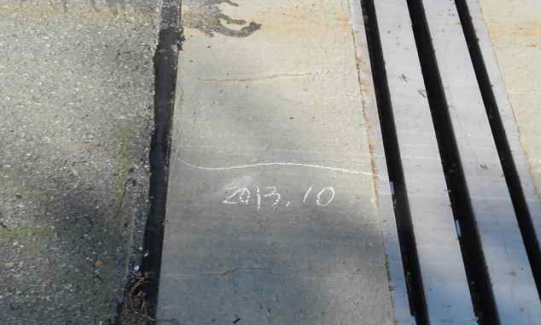
| <p>신축이음 상행선 Exp.J4(A2) 본체 녹발생 및 이물질퇴적</p> | <p>신축이음 하행선 Exp.J1(A1) 후타재 균열 (CW=0.2mm)</p> |

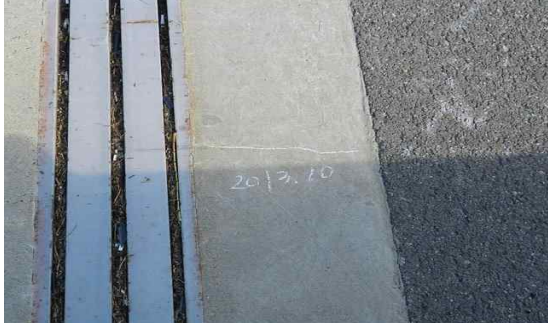
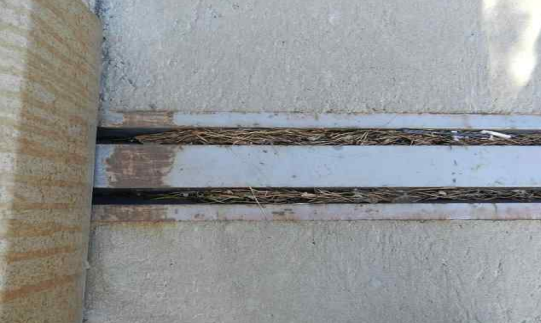
| <p>신축이음 하행선 Exp.J3(P7) 후타재 균열 (CW=0.2mm)</p> | <p>신축이음 하행선 Exp.J4(A2) 본체 이물질퇴적</p> |

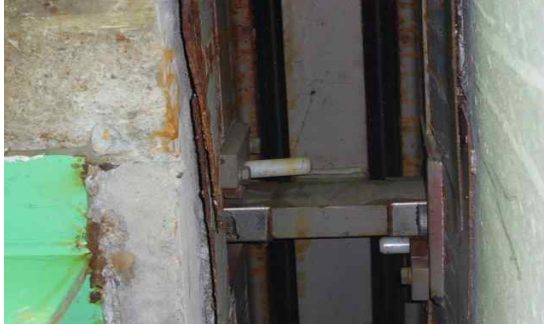
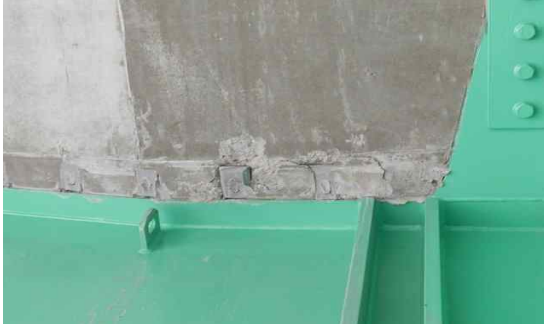
| 신축이음 하행선 Exp.J4(A2) 유간조절장치 탈락 | 바닥판하면 상행선 S5 콘크리트 파손 |

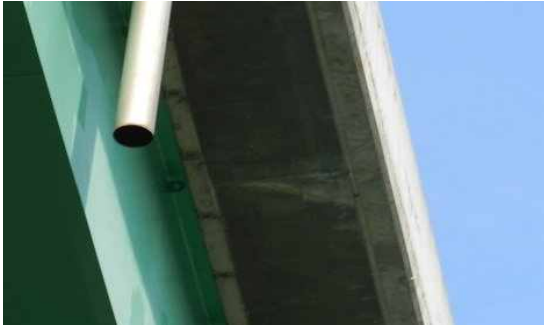
| 바닥판하면 상행선 S6 균열부 백태 보수 | 바닥판하면 하행선 S3 캔틸레버 백태 |

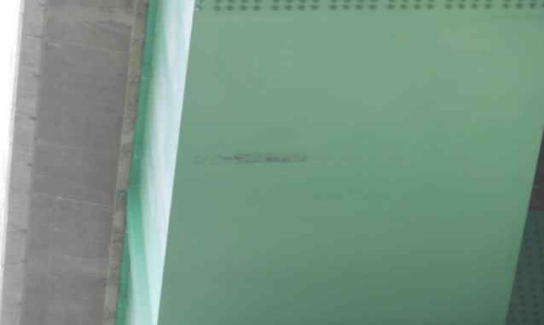
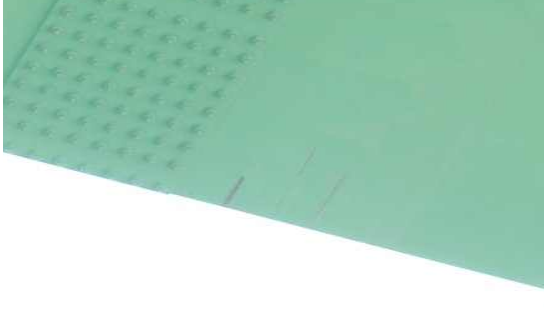
| 주형외부 상행선 S9 G1 하면 도장손상 | 주형외부 하행선 S5 G1 하면 도장손상 |

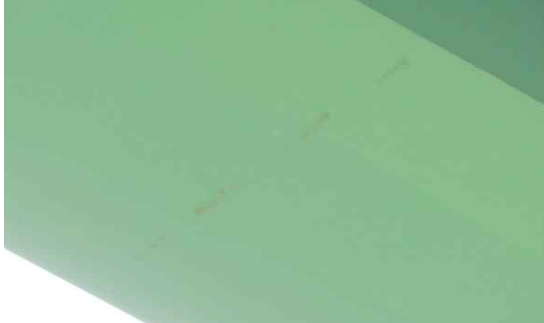
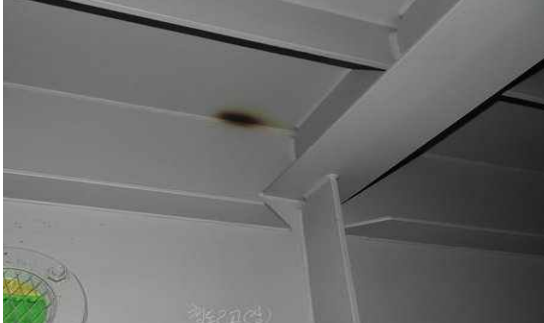
| 주형외부 하행선 S9 G1 하면 도장손상 | 주형내부 상행선 S2 G2 상면 도장손상 |

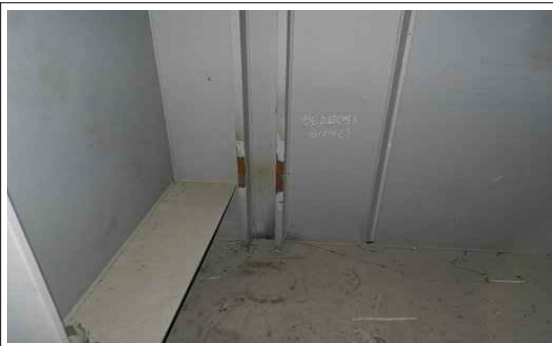
주형내부 하행선 S1 G2 좌측면 도장손상

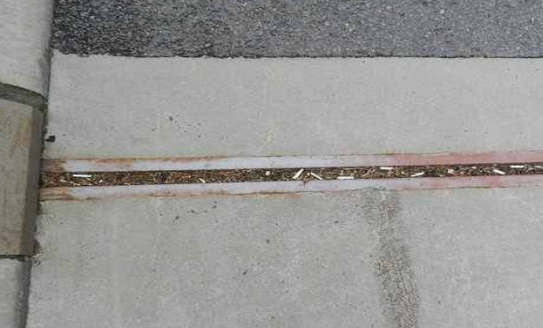
| 신축이음 상행선 Exp.J3(P6) 후타재 균열 (CW=0.1mm) | 신축이음 상행선 Exp.J4(A2) 본체 이물질퇴적 |

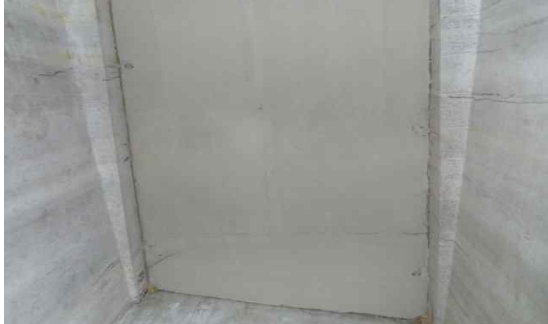
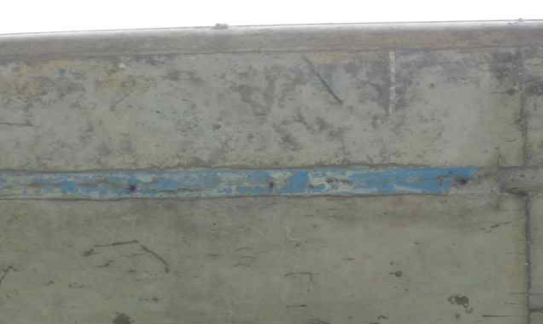
| 바닥판하면 상행선 S5 균열 보수 | 바닥판하면 상행선 S6 물끊기홈 줄눈 미제거 |

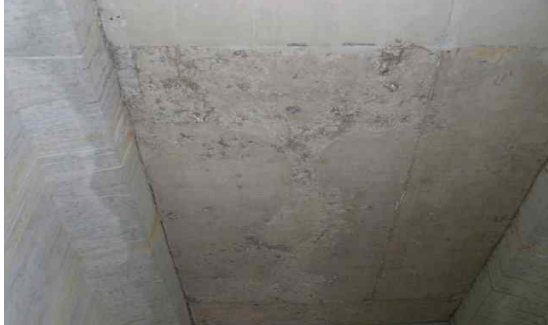
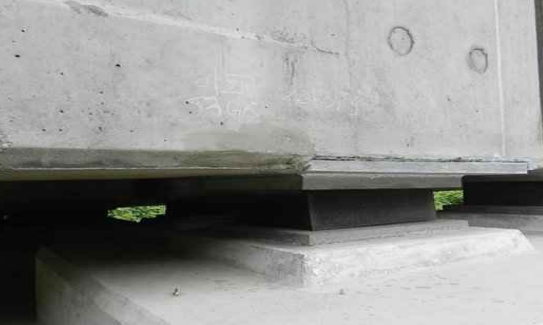
| 바닥판하면 상행선 S8 재료분리 | 주형 상행선 S3 G6 플레이트 매립부 파손 보수 |

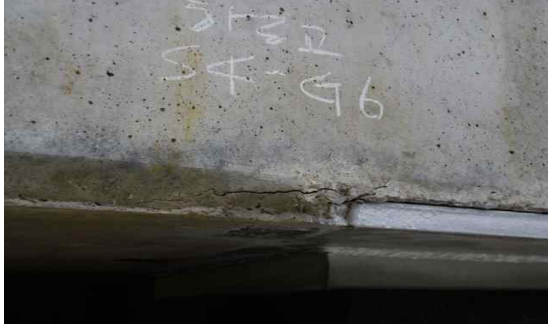
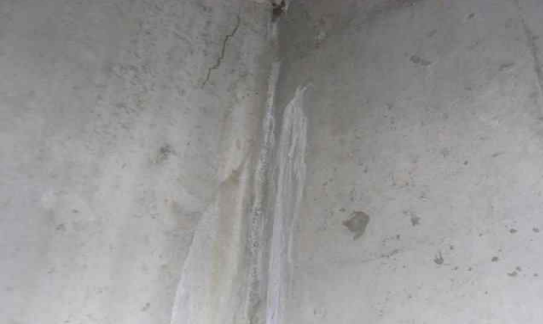
| 주형 상행선 S4 G6 플레이트 매립부 파손 | 가로보 상행선 S5 G1~G2 백태 |

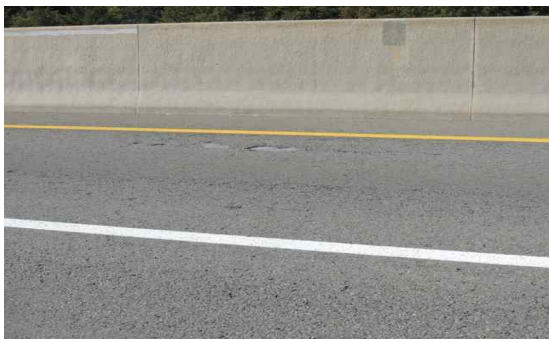
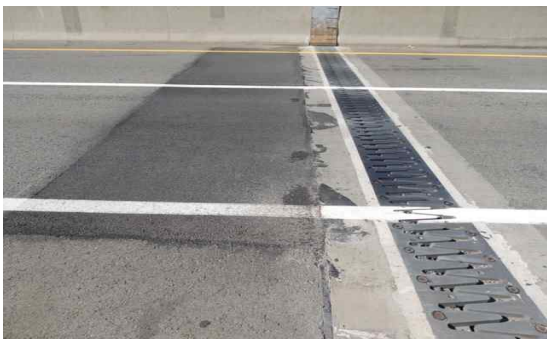
| 교면포장 상행선 S6 라벨링 | 교면포장 상행선 S7 소성변형 및 단차 보수 |

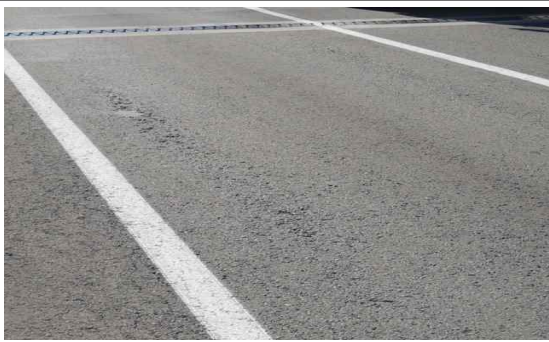
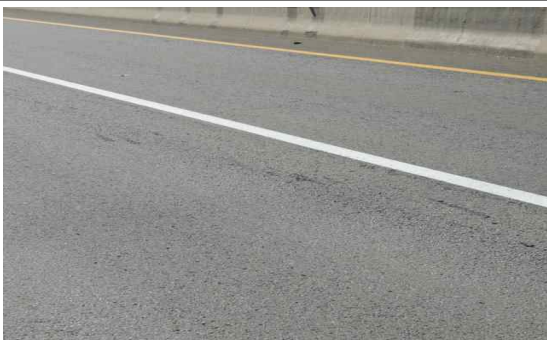
| 교면포장 상행선 S8 라벨링 | 교면포장 상행선 S13 아스콘 패임 |

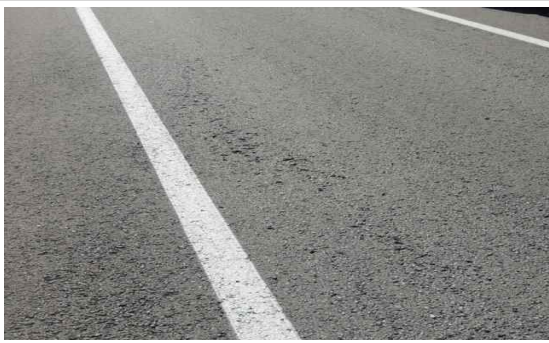
| 교면포장 상행선 S16 라벨링 | 배수시설 상행선 S3 배수관 고정고리 탈락 |

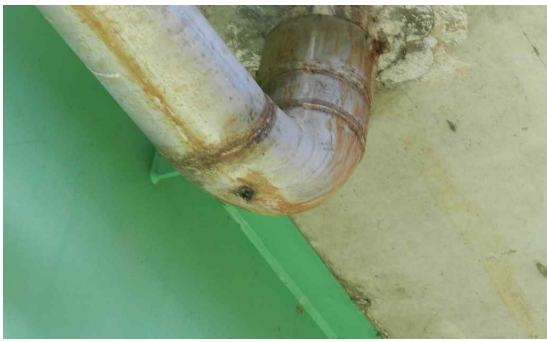
| 배수시설 상행선 S10 배수관 지지대 탈락 | 배수시설 상행선 S10 배수관 연결부 누수 |

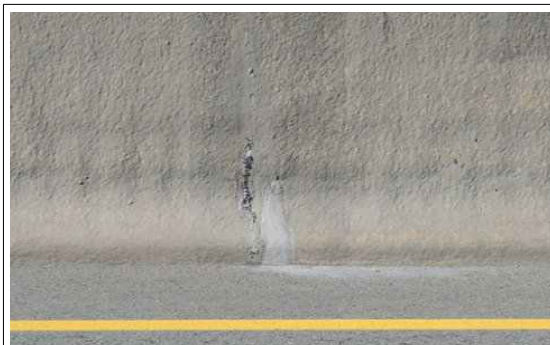
방호벽 상행선 S7 균열부 백태

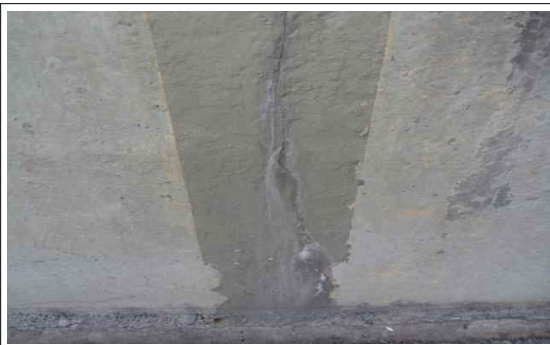
방호벽 상행선 S18 보수부 재균열  
(CW=0.1mm)

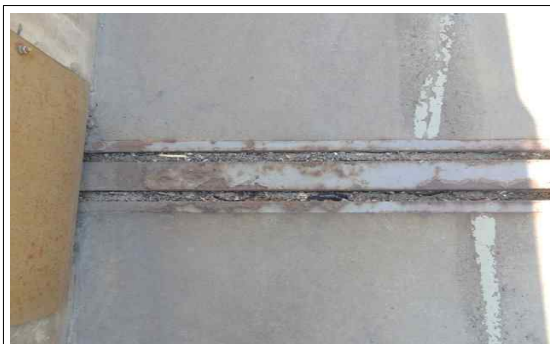
방호벽 하행선 S18 백태

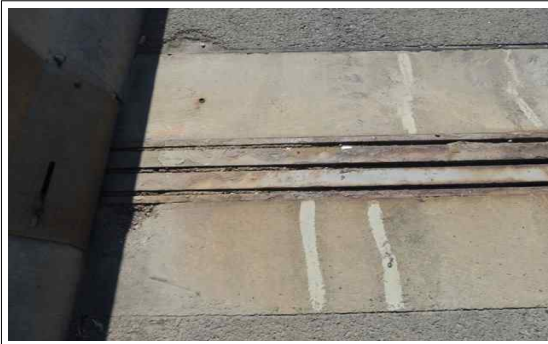
신축이음 상행선 Exp.J2(P3) 후타재 균열  
(CW=0.1mm)

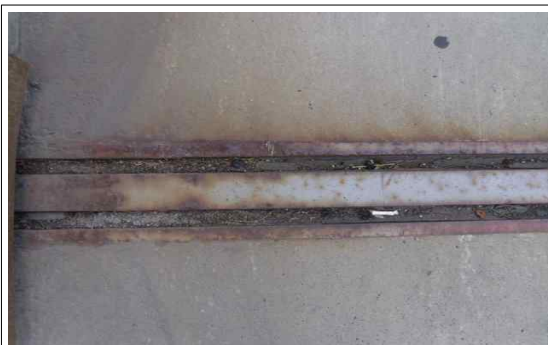
신축이음 상행선 Exp.J6(A2) 후타재 균열 (CW=0.2mm)

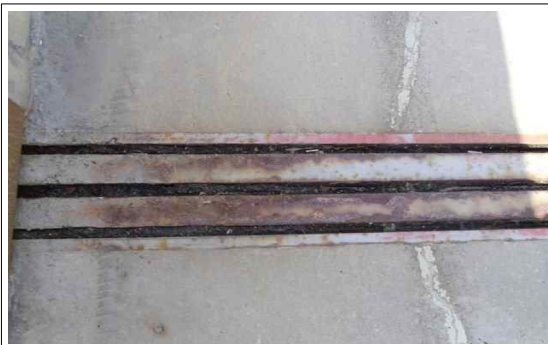
신축이음 상행선 Exp.J3(P7) 후타재 균열 (CW=0.2mm)

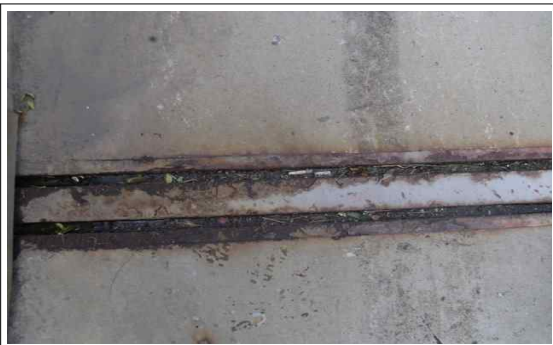
신축이음 하행선 Exp.J4(P11) 본체 녹발생

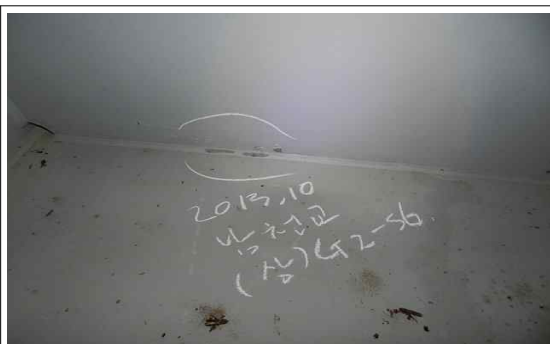
주형외부 하행선 S9 G1 하면 도장손상

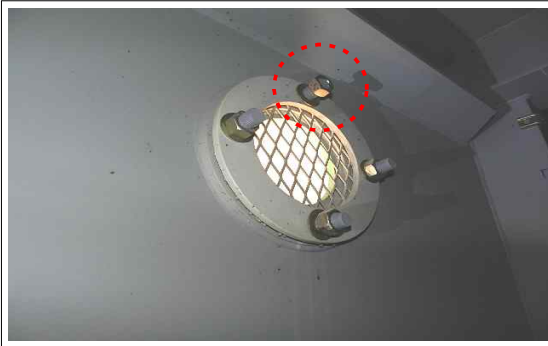
주형내부 상행선 S6 G2 하면 도장손상

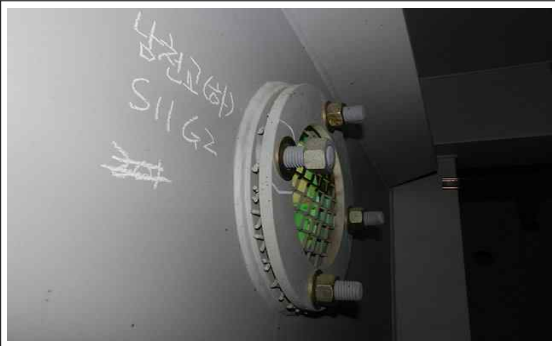
주형내부 하행선 S11-G1 환기구 볼트 이완

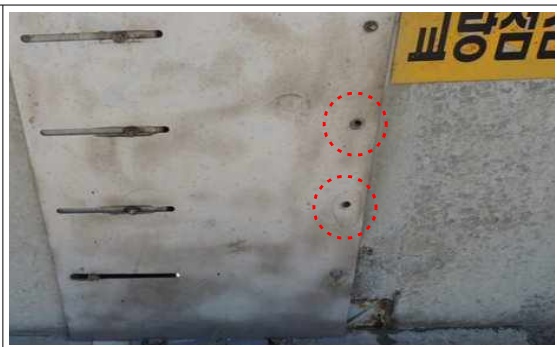
부대시설 상행선 Exp.J3(P7) 차수판 볼트탈락

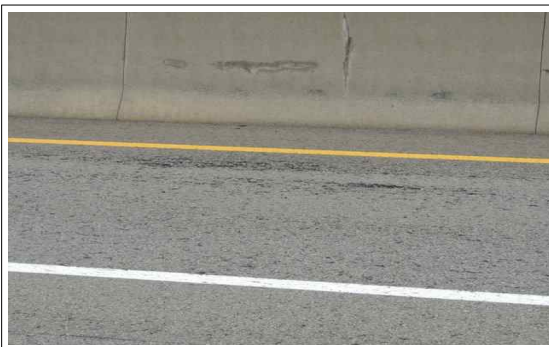
교면포장 상행선 S4 라벨링

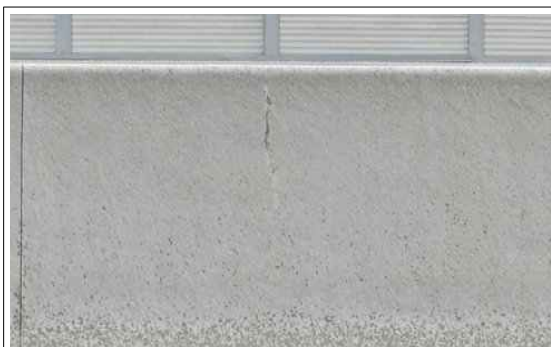
중분대 상행선 S2 수직균열(CW=0.1mm)

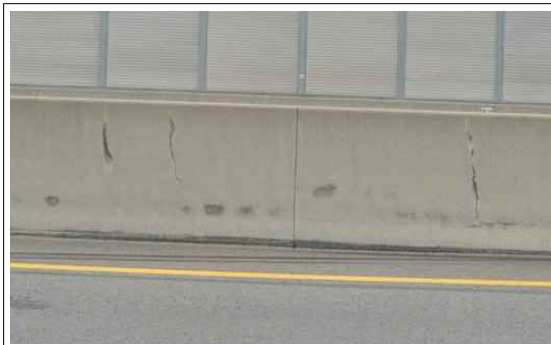
중분대 상행선 S6 수직균열(CW=0.1mm)

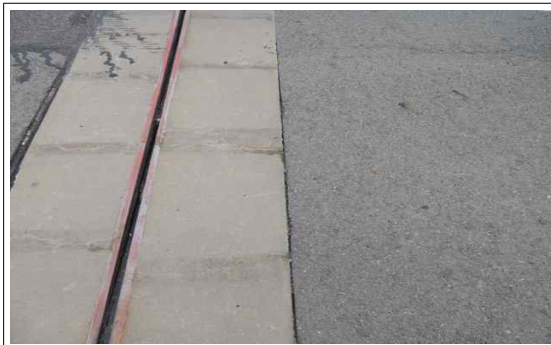
신축이음 상행선 Exp.J4(A2) 접속부 이격

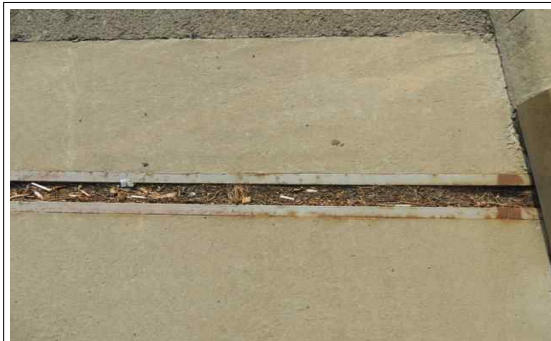
신축이음 하행선 Exp.J2(P3) 본체 이물질퇴적

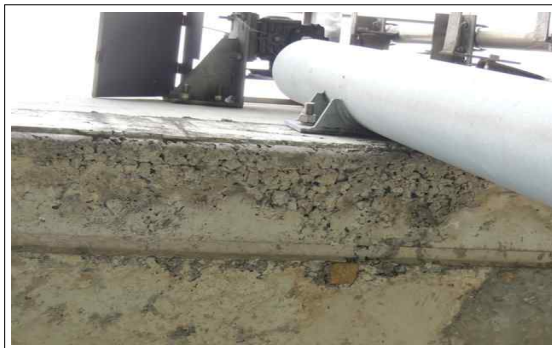
바닥판하면 상행선 S4 재료분리

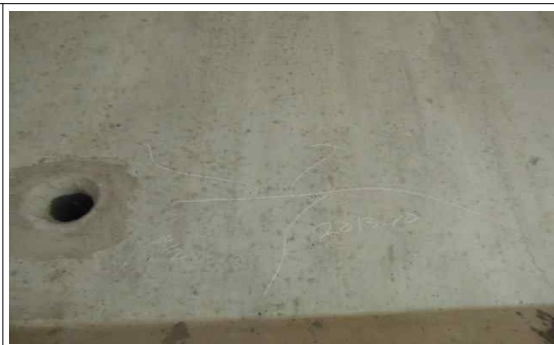
주형 상행선 S3 G3 복부 망상균열

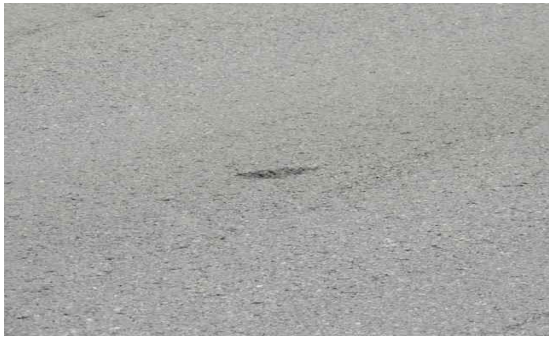
| 교면포장 상행선 S1 아스콘 패임 | 교면포장 상행선 S3 보수부 소성변형(단차) |

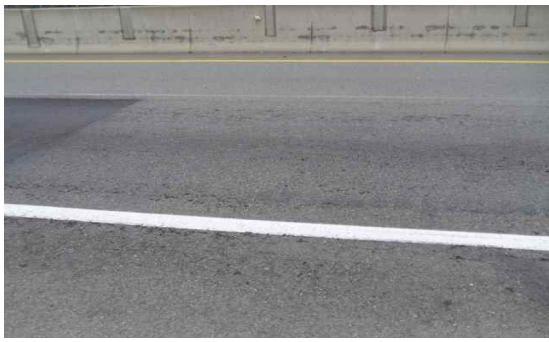
| 교면포장 하행선 S2 라벨링 | 교면포장 하행선 S3 접속부 아스콘 파손 |

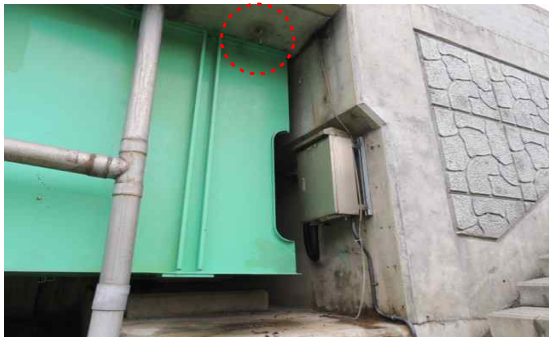
| 배수시설 상행선 S3(A2) 유도배수관 길이부족 | 배수시설 하행선 S3(A2) 배수관 연결부 누수 |

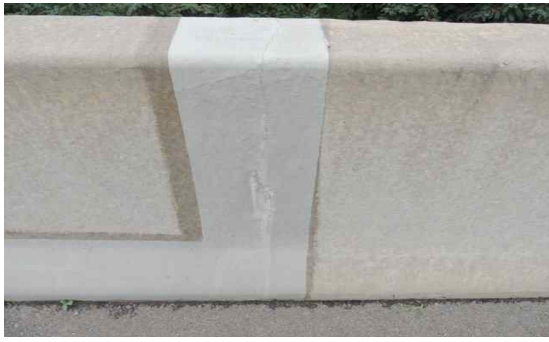
| 방호벽 상행선 S2 수직균열(CW=0.1mm) | 방호벽 하행선 S2 수직균열(CW=0.1mm) |

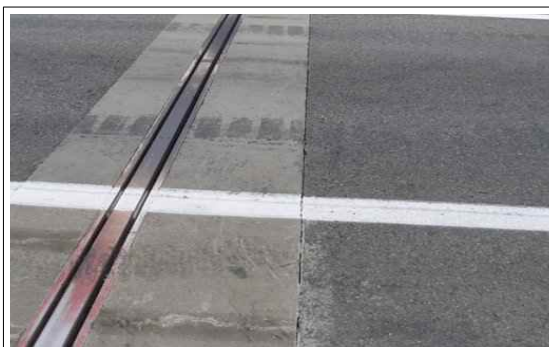
신축이음 하행선 Exp.J1(A1) 접속부 이격

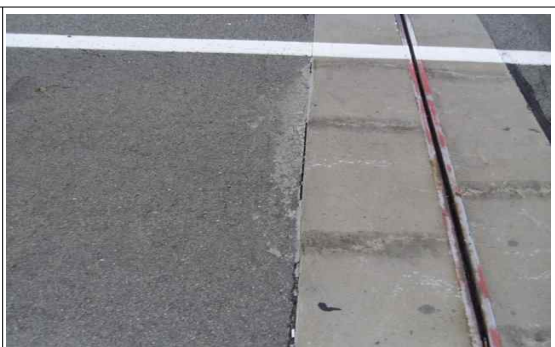
신축이음 하행선 Exp.J2(A2) 접속부 이격

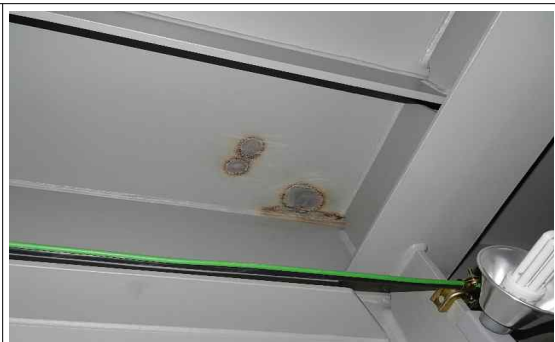
주형내부 상행선 S3 G2 도장손상

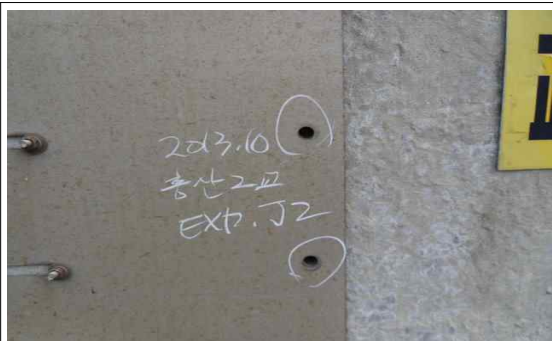
교각 하행선 P3 코핑부 수직, 수평균열 (CW=0.2mm)

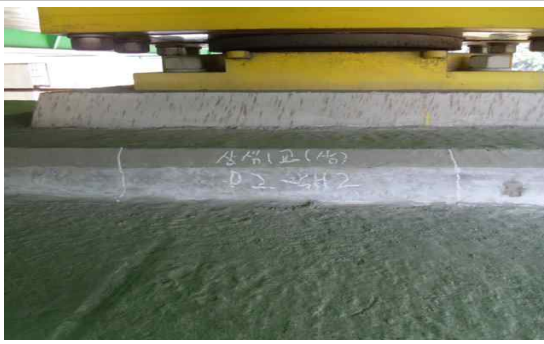
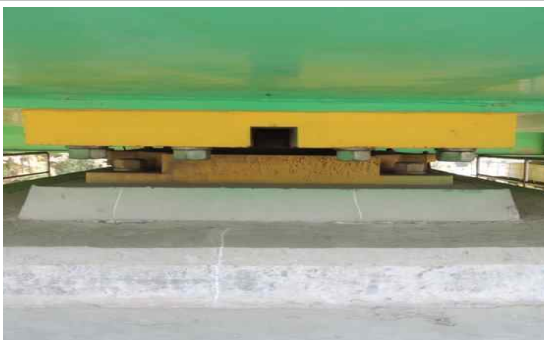
| <p>교량받침 상행선 P2 SH2 받침콘크리트 균열<br/>(CW=0.1mm)</p> | <p>교량받침 하행선 P5 SH1 무수축물탈 균열<br/>(CW=0.1mm)</p> |

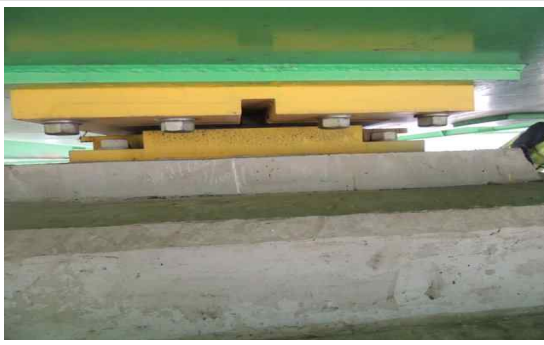
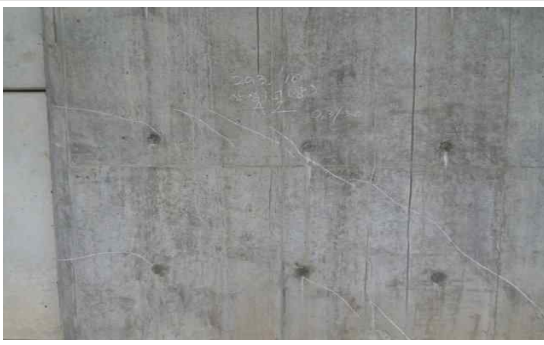
| <p>교량받침 하행선 P6 SH2 무수축물탈 균열<br/>(CW=0.1mm)</p> | <p>교대 상행선 A2 좌측 날개벽 경사균열<br/>(CW=0.3mm)</p> |

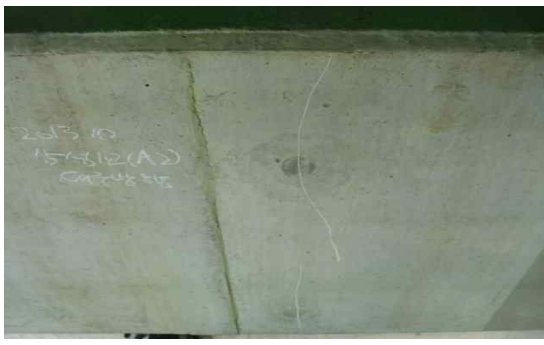
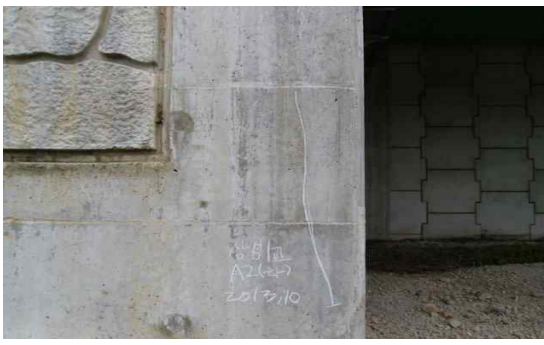
| <p>교대 상행선 A2 구체 수직균열(CW=0.1mm)</p> | <p>교대 하행선 A2 좌측 날개벽 수직, 수평균열<br/>(CW=0.2mm)</p> |

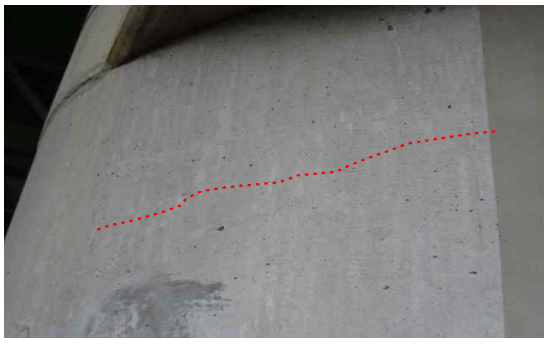
| <p>교각 상행선 P1 기둥부 수평균열(CW=0.1mm)</p> | <p>교각 상행선 P3 코핑부 수직균열(CW=0.1mm)</p> |

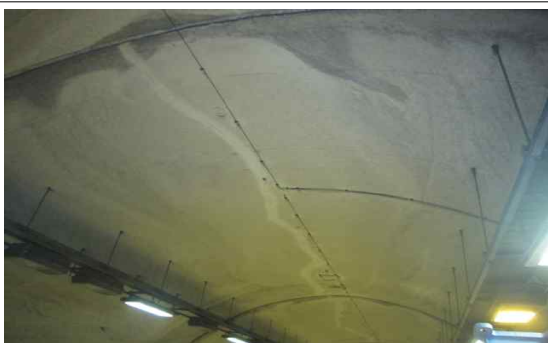
| 하행선 천정부 S141 재균열 (폭 0.3mm) | 하행선 천정부 J151 콘크리트 들뜸 (A=0.1X0.3) |

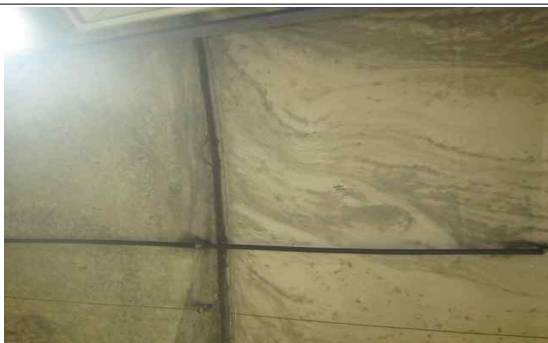
| 하행선 천정부 J169 콘크리트 들뜸 (A=0.1X0.2) | 하행선 천정부 J173 콘크리트 박락 (A=0.1X0.2) |

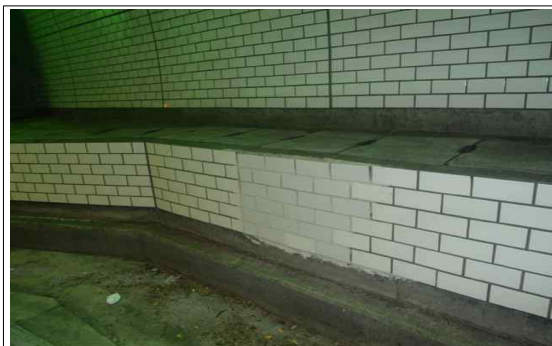
상행선 공동구 S91 타일탈락 보수

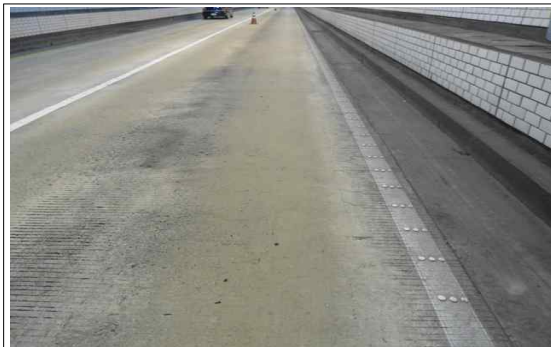
상행선 포장부 S22 표면균열

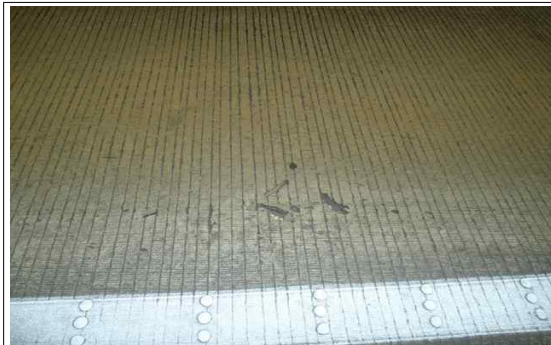
상행선 포장부 S121 이물질

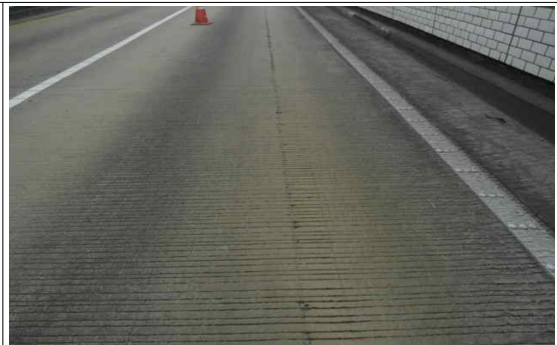
하행선 포장부 S29 표면바리

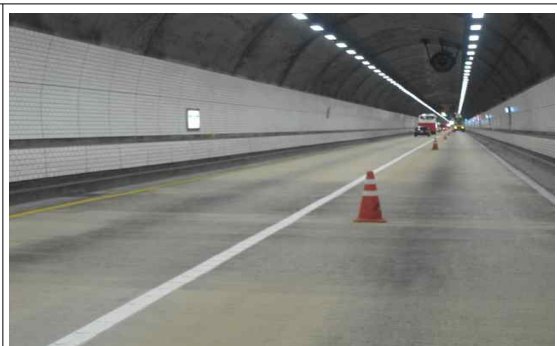
하행선 포장부 S120 표면불량 및 변색

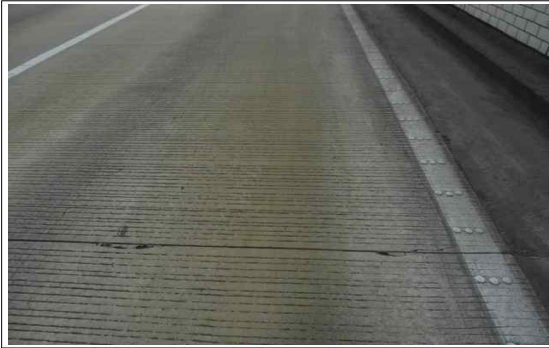
하행선 포장부 S128 스펀링

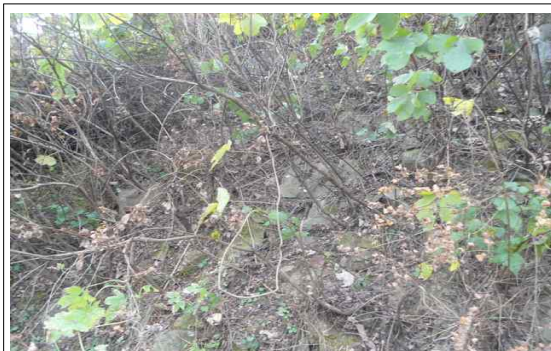
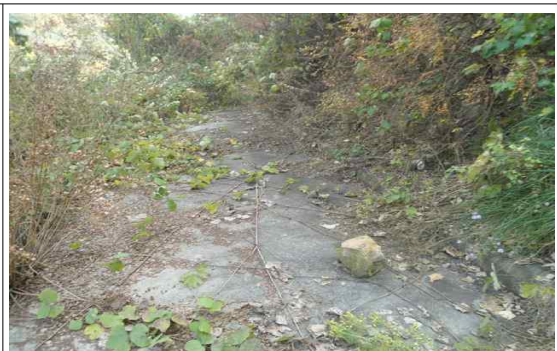
사면(중점부-정면) STA.0-20 2단 암노출 및 하부 낙석

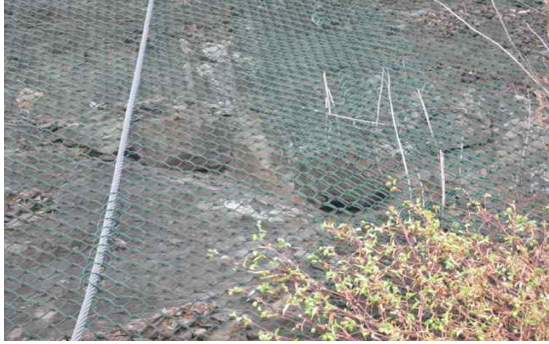
| 2단 이완암 (66.09K 지점) | 2단 심한풍화 (66.10K 지점) |

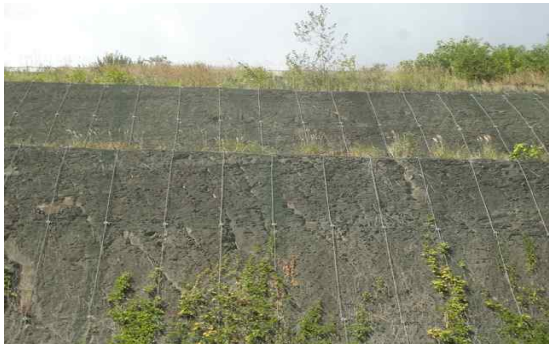
| 1단 이완암 (66.12K 지점) | 1소단배수로 균열 (66.12K 지점) |

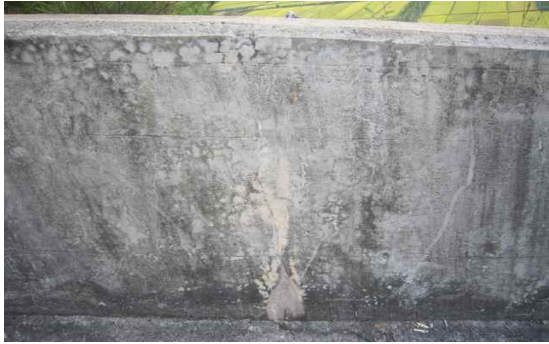
| 배후도로 방호벽 균열 (66.15K 지점) | 자연사면 풍화 및 뜬돌 (66.15K 지점) |

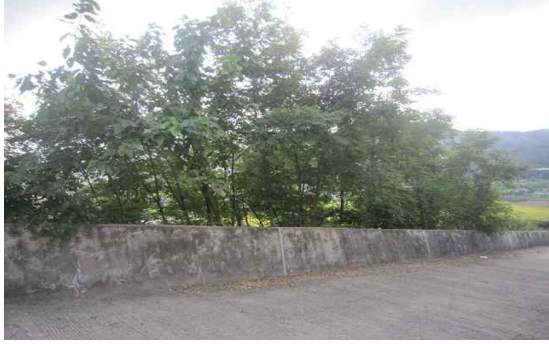
| 2단 상부 수목 (66.16K 지점) | 1단 켜기형 이완암 (66.18K 지점) |

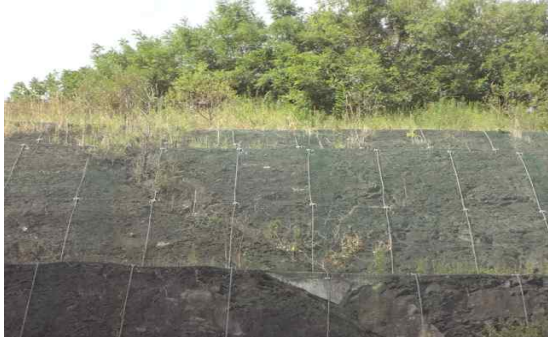
| 2단 절리 및 이완암 (66.18K 지점) | 2단 낙석 및 이완암 (66.19K 지점) |

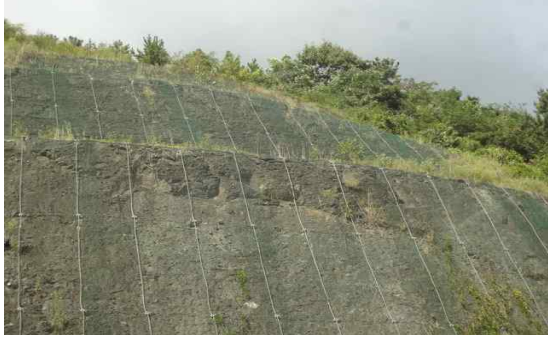
| 1단 이완암 (66.20K 지점) | 1단 절리부 누수 구간 (66.20K 지점) |

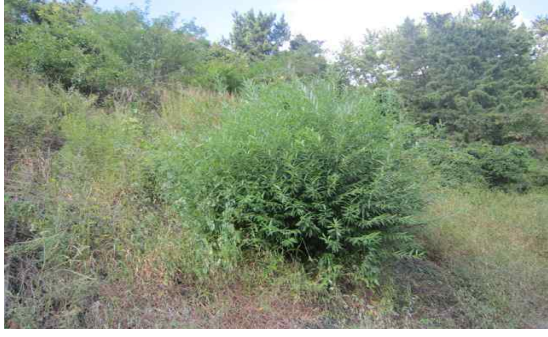
| 2단 수목 (66.21K 지점) | 1단 수목 및 도수로 뒷채움 부족 구간 (66.24K 지점) |

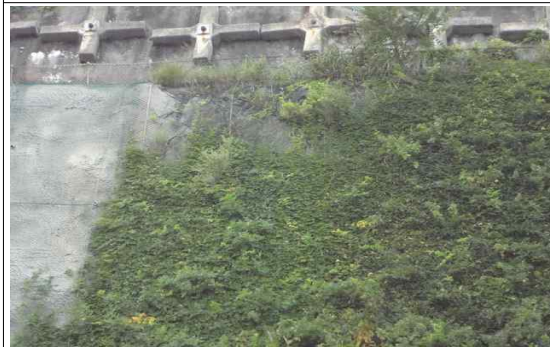
1단 이완암 및 뜬돌 (70.80K 지점)

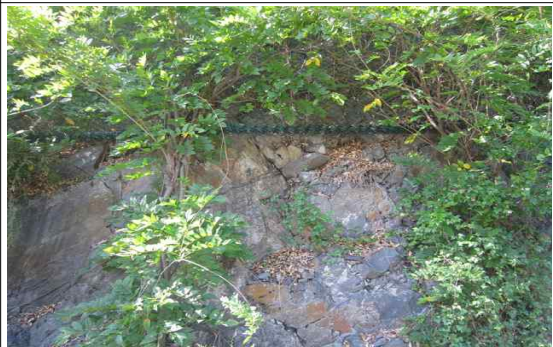
1단 파쇄대 (70.80K 지점)

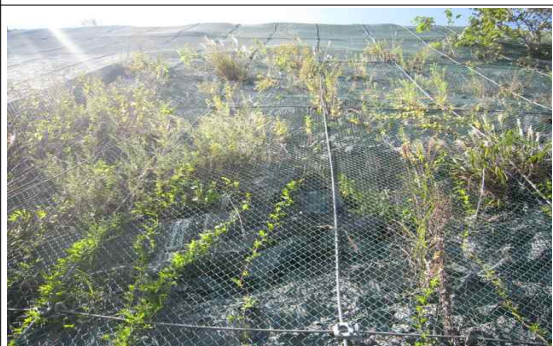
2단 이완암 (70.83K 지점)

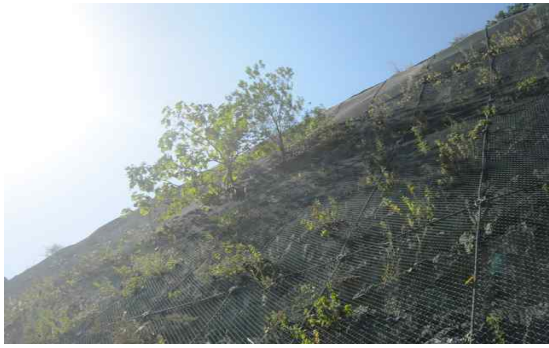
| 2단 수목 (70.84K 지점) | 3단 숯크리트 탈락 (70.84K 지점) |

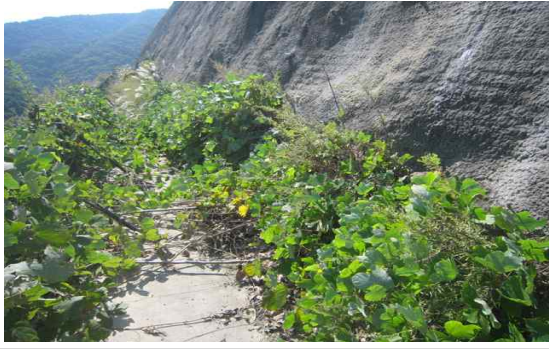
| 3단 수목 (70.86K 지점) | 산마루측구 녹생토 퇴적 (70.86K 지점) |

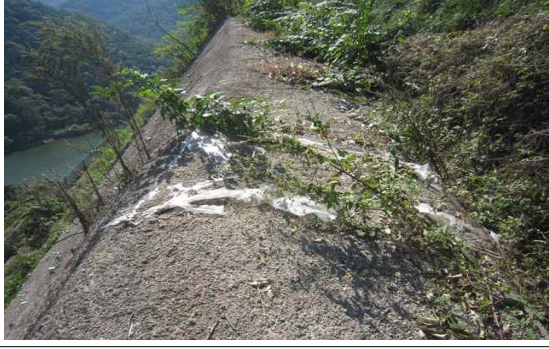
| 3소단배수로 균열 및 4단 숯크리트균열 (70.89K 지점) | |

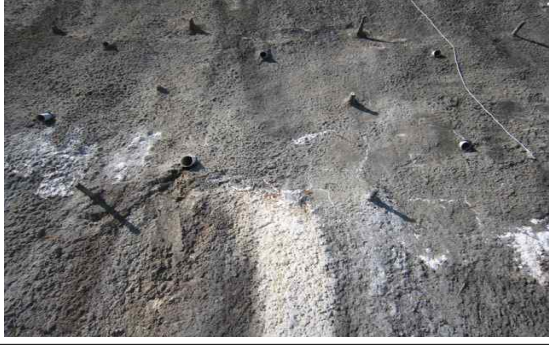
| 4단 숯크리트 백태 (70.89K 지점) | 자연사면 표층유실 및 하부퇴적<br>(70.90~70.94K 지점) |

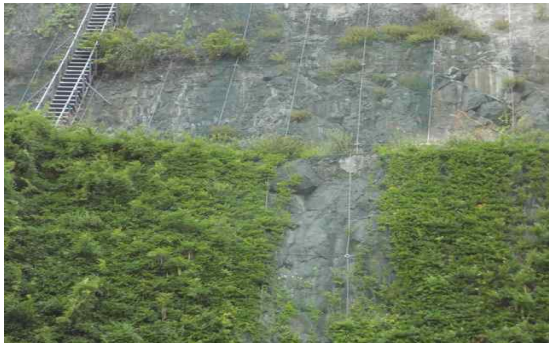
| 1단 이완암 (70.90K 지점) | 2단 이완암 (70.90K 지점) |

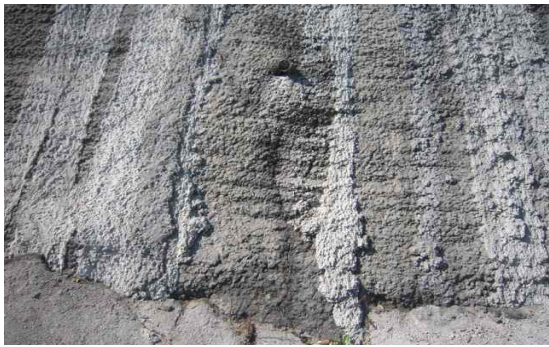
| 3단 슛크리트 균열 (70.90K 지점) | 3소단배수로 전석퇴적 (70.90K 지점) |

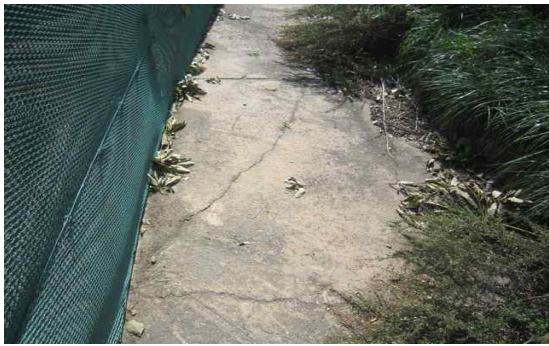
| 3소단배수로 균열 (70.91K 지점) | 자연사면 수목전도 (70.92K 지점) |

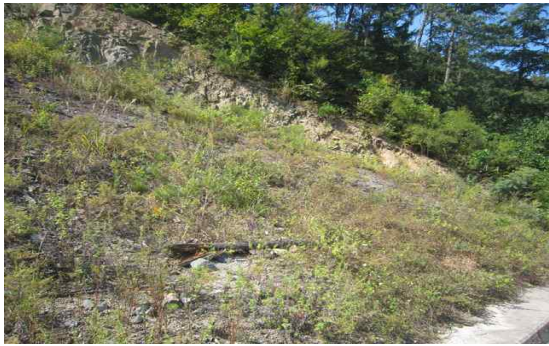
| 3단 낙석위험 (70.93K 지점) | 산마루측구 균열 (70.96K 지점) |

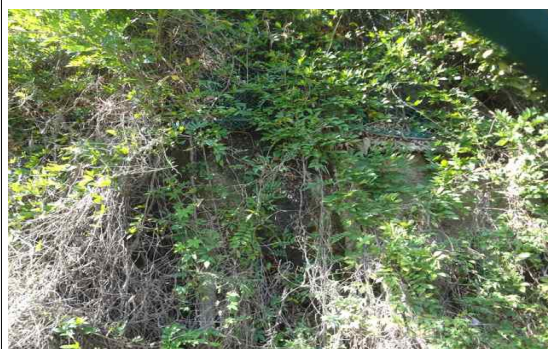
1단 절리부 누수 (71.58K 지점)

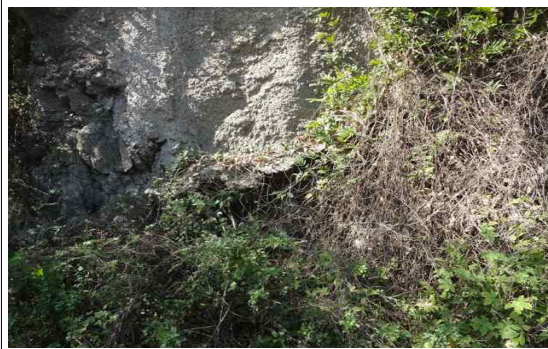
1단 슛크리트 하부 내부유실 (71.60K 지점)

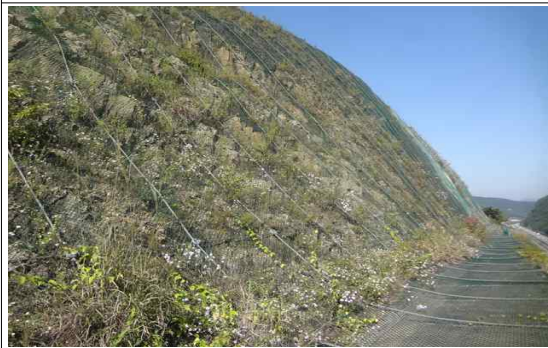
2단 이완암 (71.64K 지점)

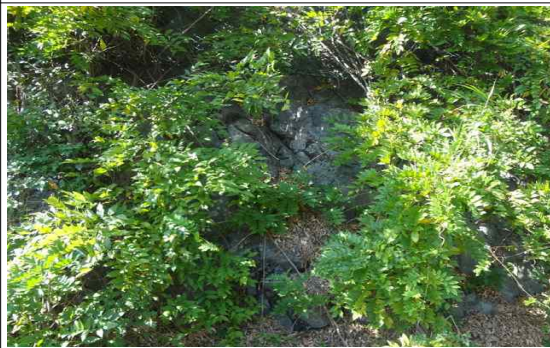
1단 이완암 (71.65K 지점)

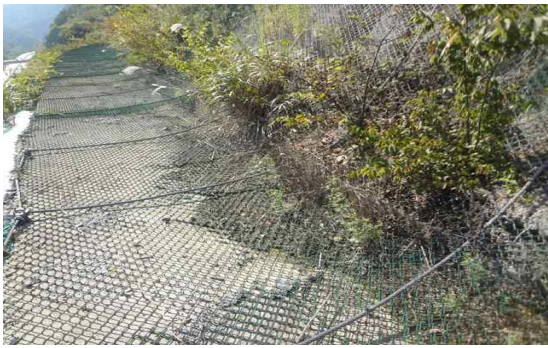
| 2소단배수로 토사퇴적 (71.65K 지점) | 자연사면 표층유실 및 이완암 (71.66K 지점) |

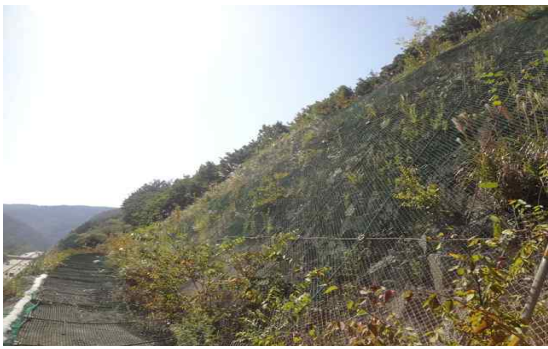
| 3단 심한풍화 및 이완암, 뜬돌, 전석 하부 퇴적 (71.68~71.70K 지점) | |

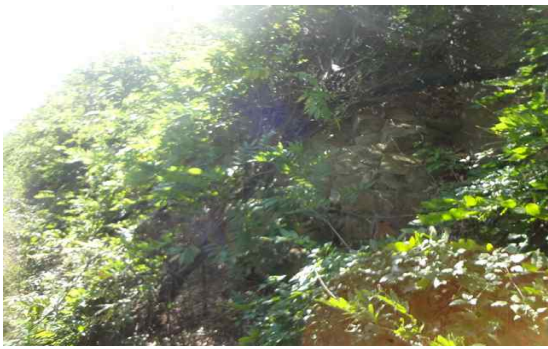
| 1단 이완암 (71.69K 지점) | 1소단배수로 토사퇴적 (71.70K 지점) |

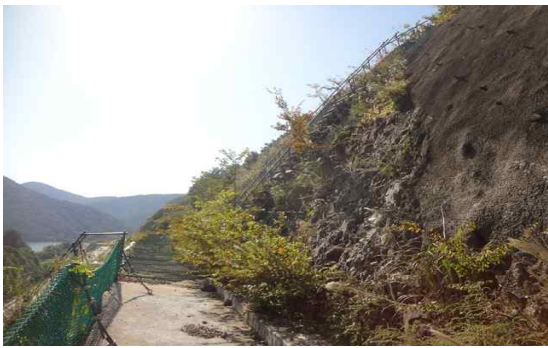
| 3단 뜬돌 (71.70K 지점) | 2단 숏크리트 시공 (71.71K 지점) |

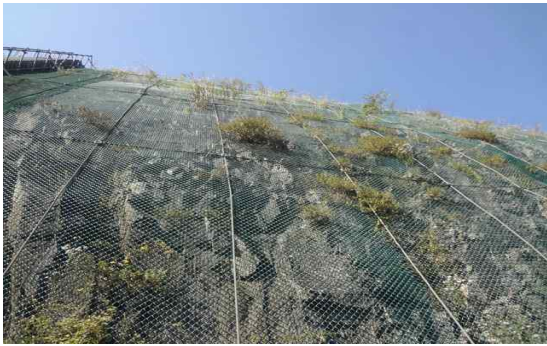
| 2단 절리 및 이완암 (71.71K 지점) | 3단 뜯돌 (71.72K 지점) |

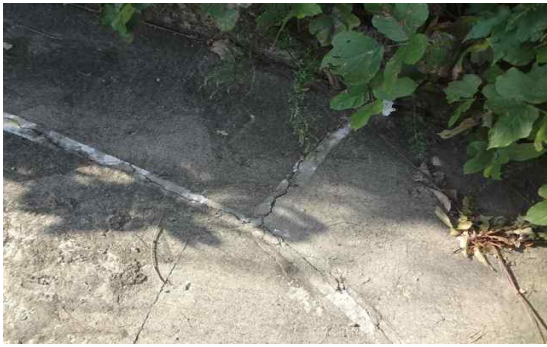
| 2소단배수로 채균열 (71.74K 지점) | 2단 심한풍화 (71.76K 지점) |

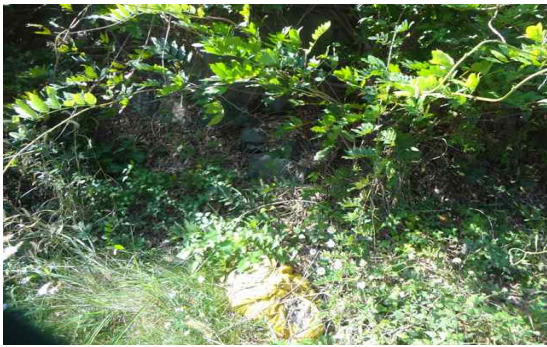
| 1단 이완암 (71.78K 지점) | 1단 뜯돌 (71.82K 지점) |

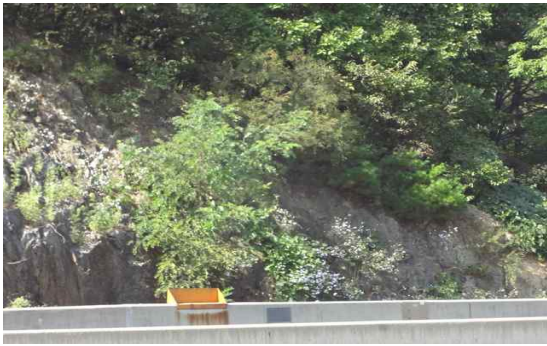
| 1단 전석 (71.84K 지점) | |

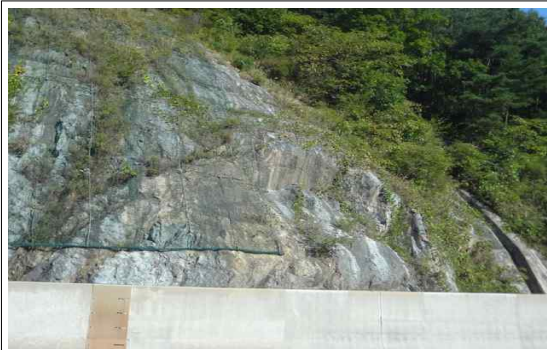
1단 이완암 (72.78K 지점)

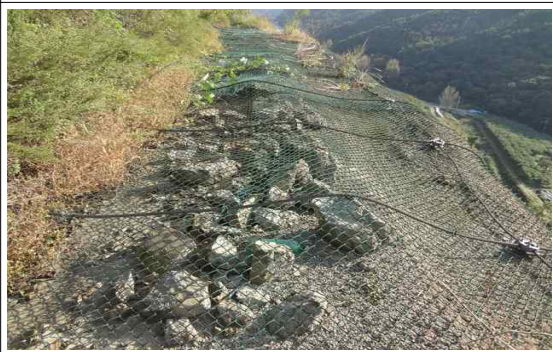
2소단배수로 낙석퇴적 (72.87K 지점)

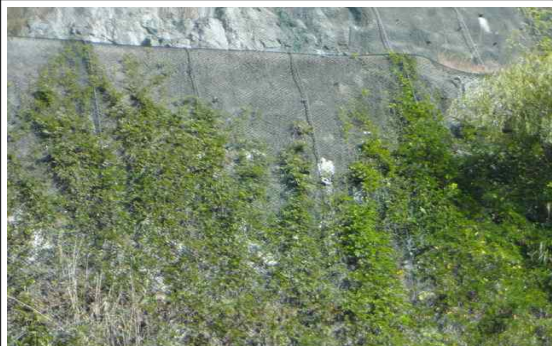
1단 숯크리트 백태 (72.89K 지점)

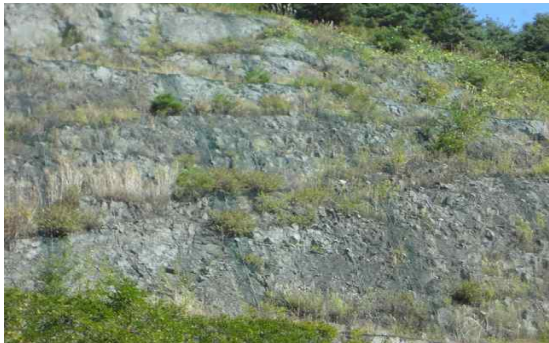
| 2단 이완암 (72.91K 지점) | 3단 절리 및 이완암 (72.91K 지점) |

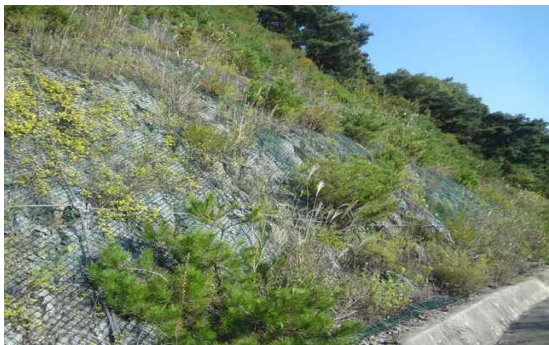
| 자연사면 이완암 (72.91K 지점) | 2단 이완암 (72.92K 지점) |

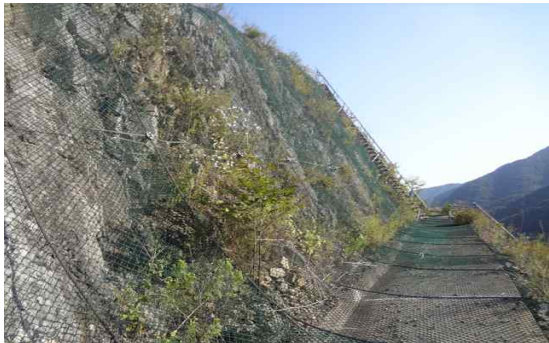
| 3단 절리 및 이완암 (72.93K 지점) | 3소단배수로 균열 (72.93K 지점) |

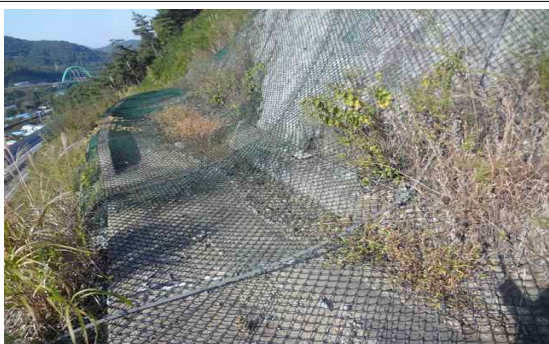
| 2소단배수로 토사퇴적 (72.95K 지점) | 2단 이완암 및 뜬돌 (72.96K 지점) |
