**신대구부산고속도로 1,2종 시설물 정밀점검(4 공구)**

# 손 상 현 황 사 진 첩

**[ 1 · 2종 시설물 / 교량 · 터널 · 옹벽 · 절토사면 ]**

2013. 12.

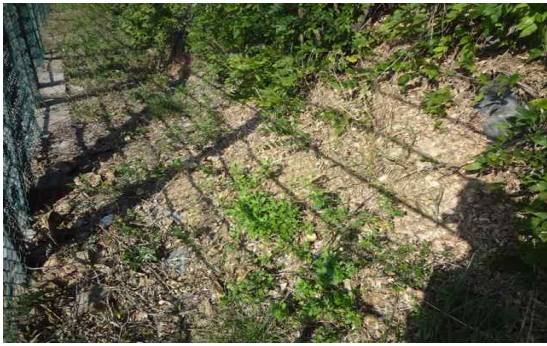
| 1단 하부 토사퇴적 (72.99K 지점) | 1단 이완암 (73.01K 지점) |

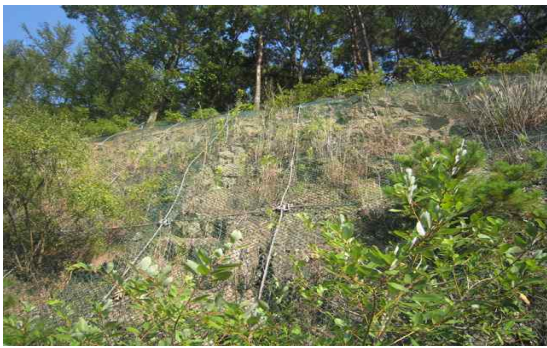
| 자연사면 표층유실 (73.50K 지점) | 2소단배수로 균열 (73.51K 지점) |

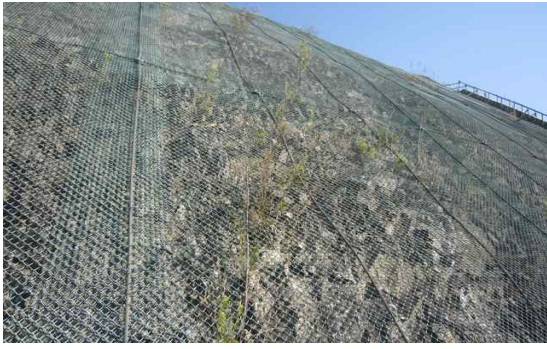
| 2단 파쇄대 (73.52K 지점) | 3단 슛크리트 백태 (73.52K 지점) |

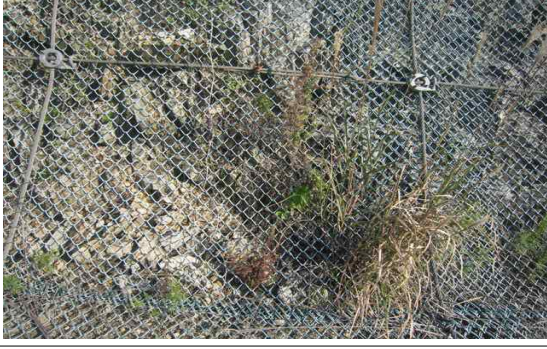
| 2단 이완암 (73.53K 지점) | 1단 누수 및 낙석퇴적 (73.54K 지점) |

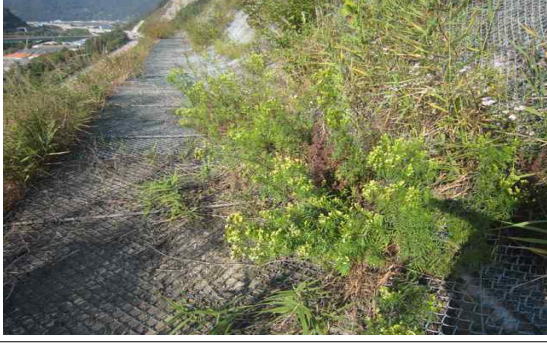
| 1소단배수로 토사퇴적 (73.54K 지점) | 2단 파쇄대 (73.54K 지점) |

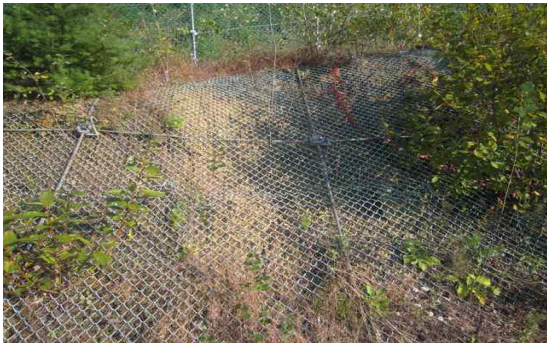
| 3단 표층유실 (73.53K 지점) | 산마루측구 균열 (73.53K 지점) |

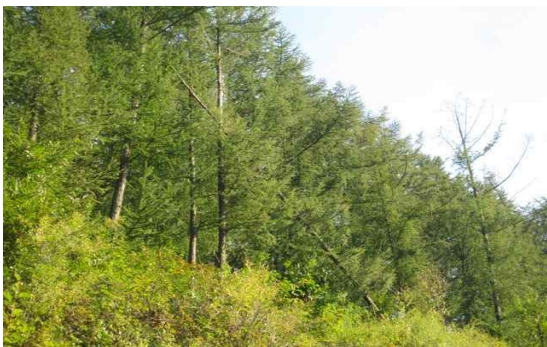
| 자연사면 수목전도 (73.55K 지점) | 1단 이완암 (73.56K 지점) |

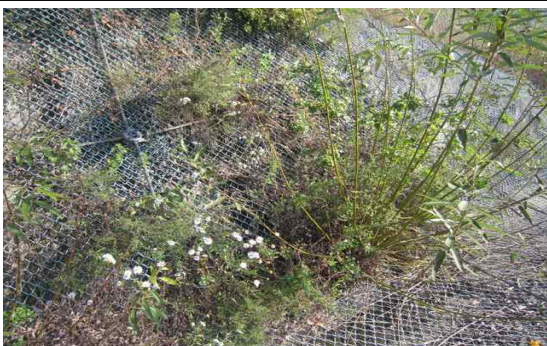
| 1단 절리부 누수 (73.58K 지점) | 2단 수목 (73.58K 지점) |

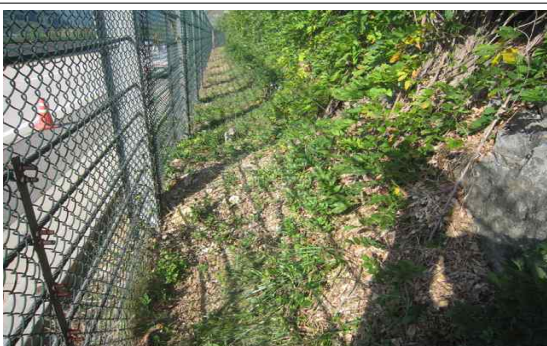
| 1단 충전물유실 및 토사퇴적 (73.63K 지점) | 1소단배수로 균열 (73.63K 지점) |

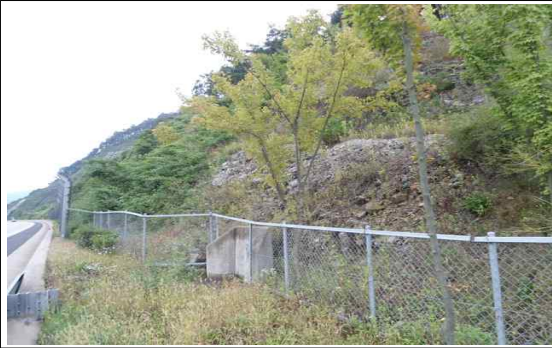
| 대구절토 19 (부산기점 73.80~74.26Km / 4공구 STA.2+200~2+660) | |
|---|---|
| 1단 이완암 및 뜬돌 (73.82K 지점) | 1단 낙석퇴적 (73.87K 지점) |

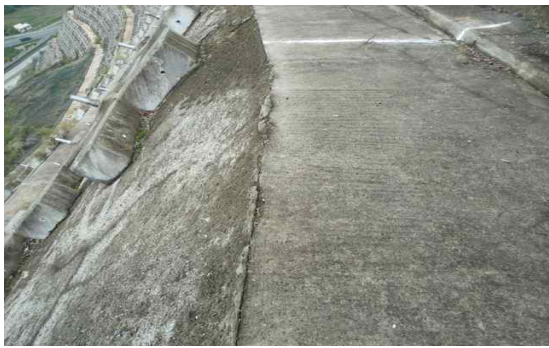
| 7단 상부 들뜸 (73.98K 지점) | 7단 숯크리트 들뜸 (73.98K 지점) |

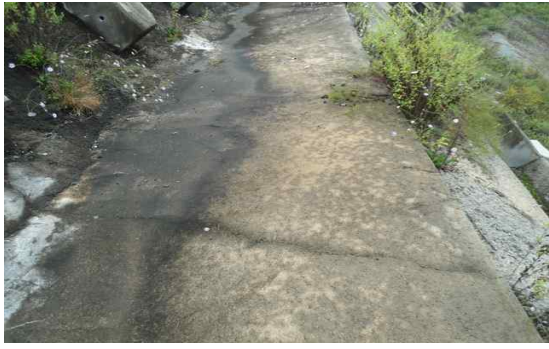
| 4소단배수로 균열 (74.00K 지점) | 6소단배수로 토사퇴적 (74.00K 지점) |

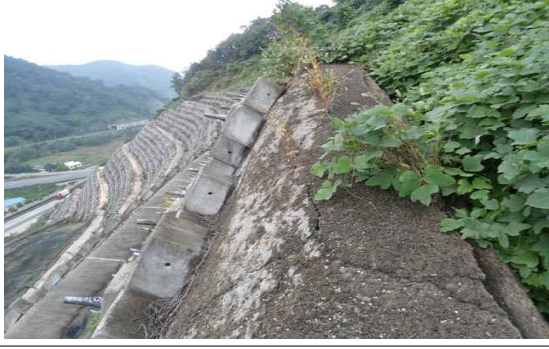
| 8단 상부 숯크리트 균열 및 들뜸 (74.00K 지점) | 5단 숯크리트 파손 (74.02K 지점) |

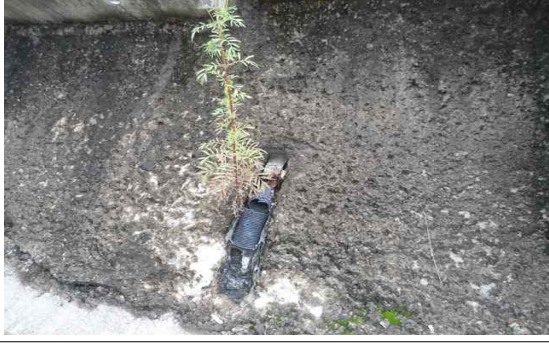
| 7단 배수공 파손 (74.02K 지점) | 5단 숯크리트 파손 (74.04K 지점) |

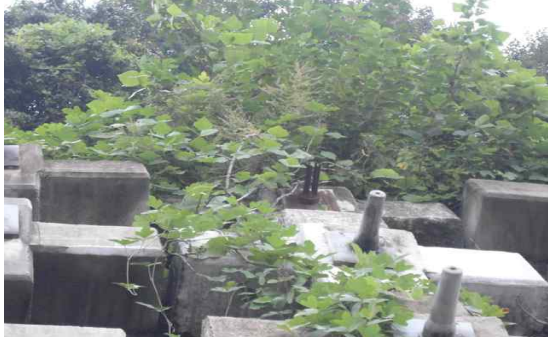
| 8단 앵커캡 미시공 (74.04K 지점) | 5단 슛크리트 파손 (74.06K 지점) |

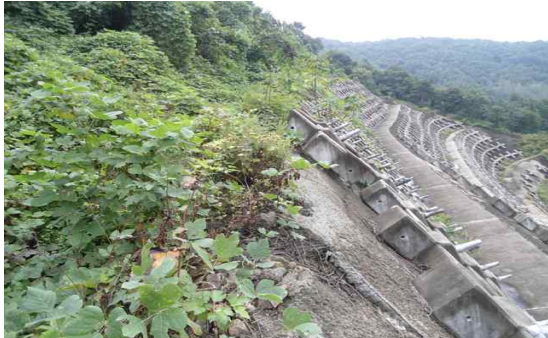
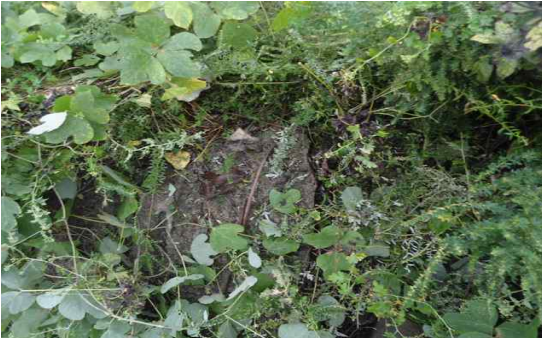
| 8단 상부 슛크리트 들뜸 및 파손 (74.06~74.10K 지점) | |

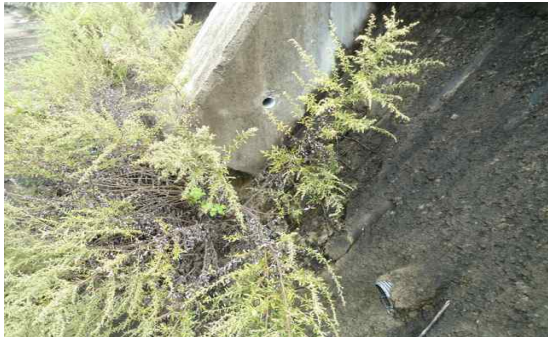
| 6단 슛크리트 들뜸 및 파손 (74.06K 지점) | 3소단배수로 토사퇴적 (74.08K 지점) |

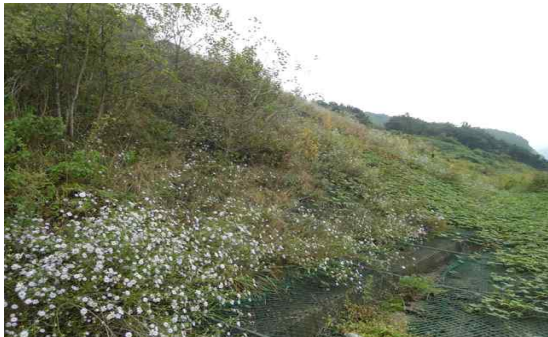
| 3단 심한풍화 (74.10K 지점) | 1소단배수로 토사퇴적 및 체수 (74.12K) |

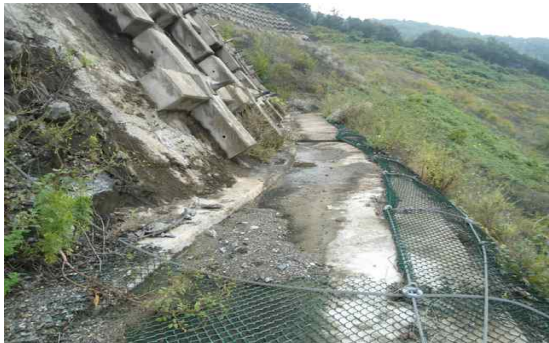
| 2소단배수로 균열 (74.12K 지점) | 3단 절리부 누수 (74.12K 지점) |

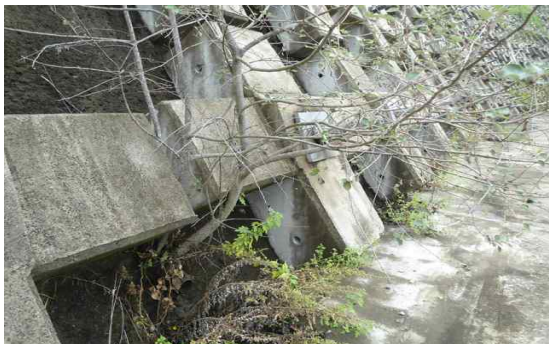
| 7단 수목 (74.12K 지점) | 1소단배수로 균열 (74.13K 지점) |

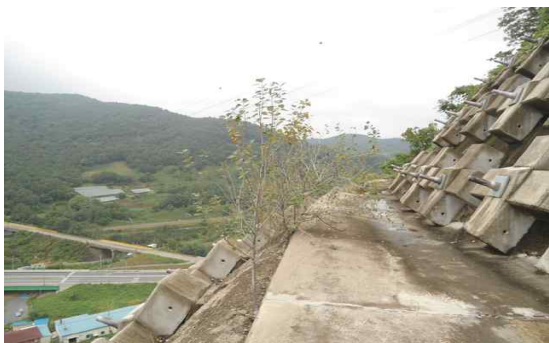
| 6단 수목 (74.13K 지점) | 3소단배수로 덮개 미설치 (74.14K 지점) |

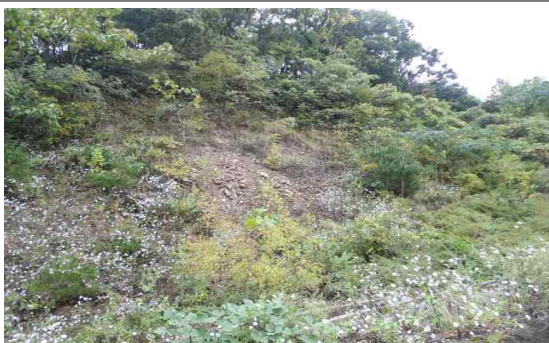
| 자연사면 풍화 (74.14K 지점) | 6단 숯크리트 들뜸 (74.16K 지점) |

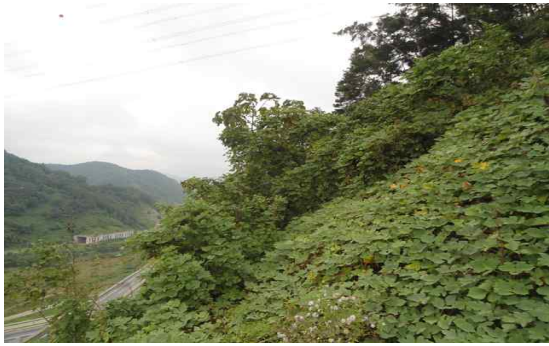
| 6단 수목 (74.16K 지점) | 1~2단 이완암 (74.17K 지점) |

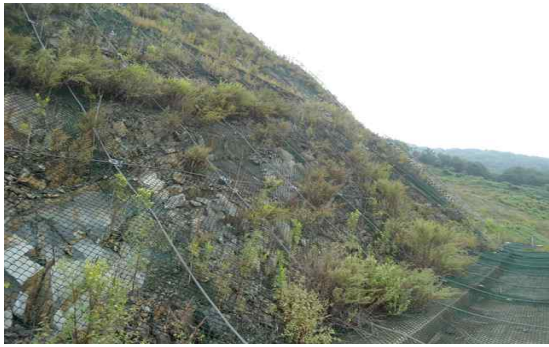
| 3단 전석 및 뜬돌 (74.17K 지점) | 1소단배수로 재균열 (74.18K 지점) |

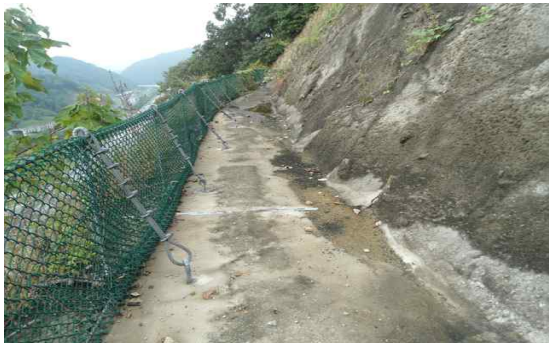
| 4소단배수로 토사퇴적 (74.18K 지점) | 3소단배수로 이물질퇴적 (74.20K 지점) |

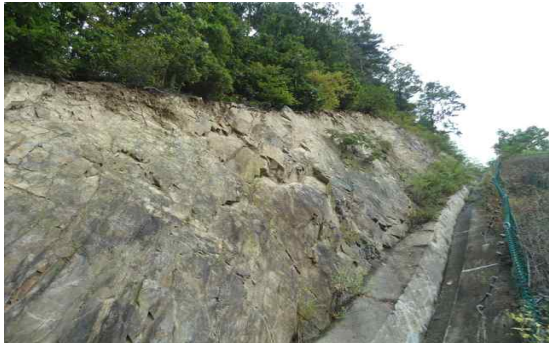
| 자연사면 풍화 (74.20K 지점) | 1단 계단식옹벽 균열 (74.21K 지점) |
