**신대구부산고속도로 1,2종 시설물 정밀점검(5 공구)**

# 손상 현황 사진첩

**[ 1 · 2종 시설물 / 교량 · 옹벽 · 절토사면 ]**

2013. 12.

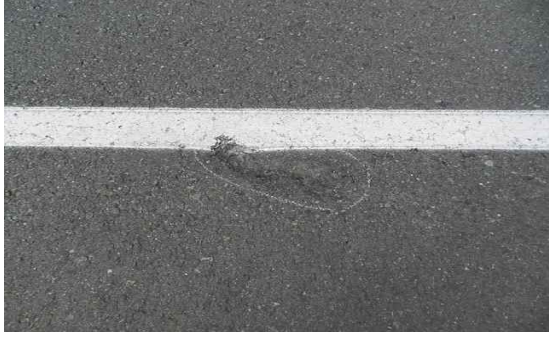
| 교면포장 상행선 S2 패임 | 교면포장 상행선 S3 라벨링 |

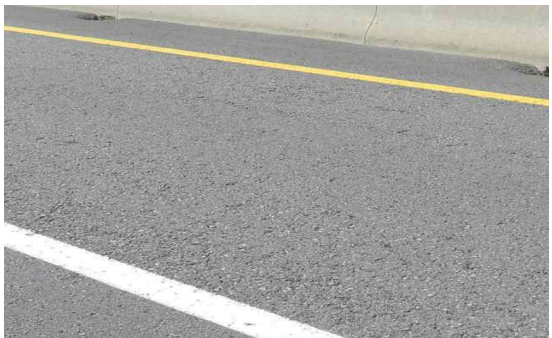
| 교면포장 상행선 S5 라벨링 | 교면포장 상행선 S21 라벨링 |

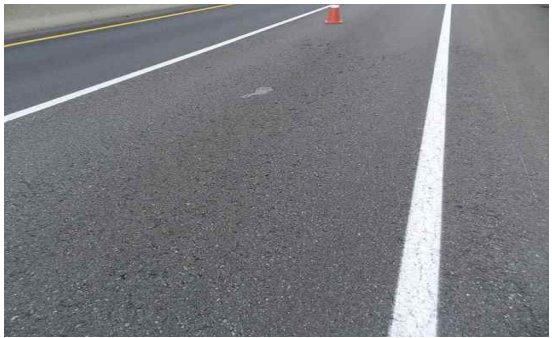
| 교면포장 하행선 S6 라벨링 | 교면포장 하행선 S9 라벨링 |

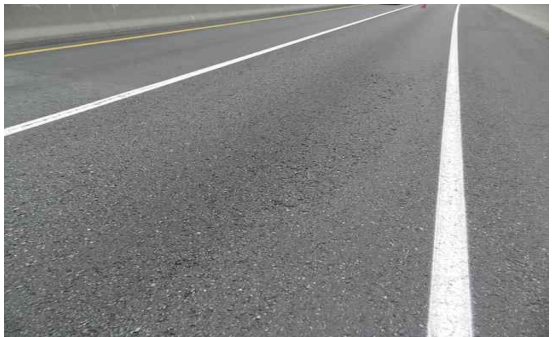
| 교면포장 하행선 S12 라벨링 | 교면포장 하행선 S21 라벨링 |

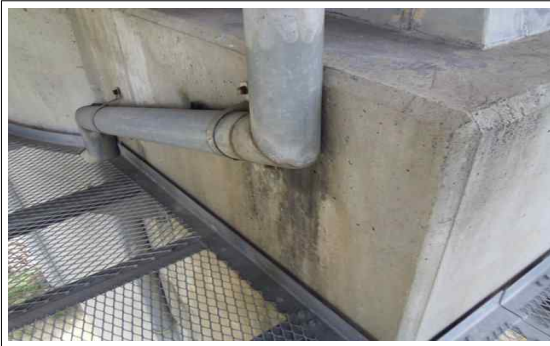
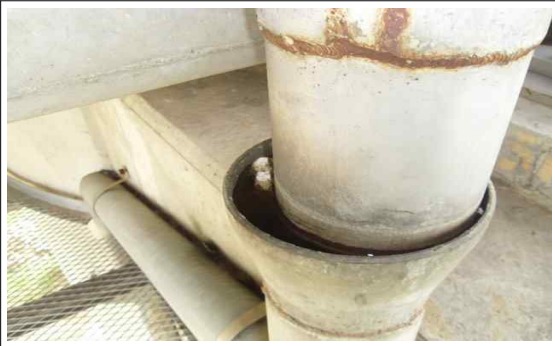
배수시설 하행선 S9(P8) 배수관내 이물질 퇴적(우수 역류)

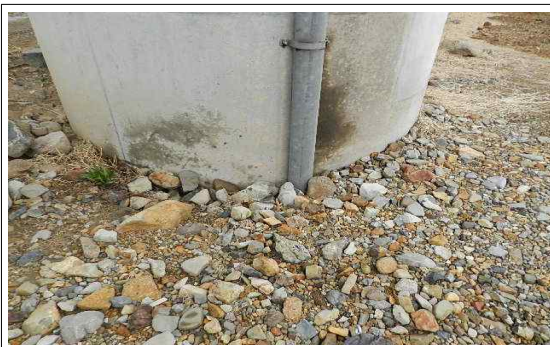
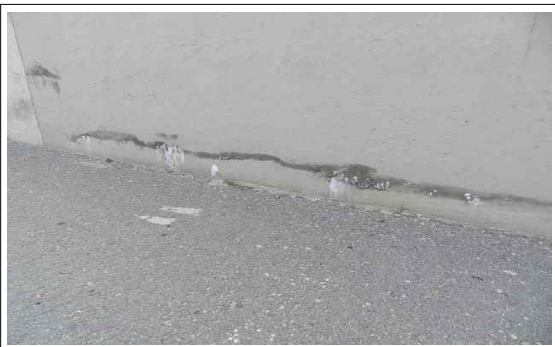
배수시설 하행선 S9(P8) 배수관 유출구 막힘

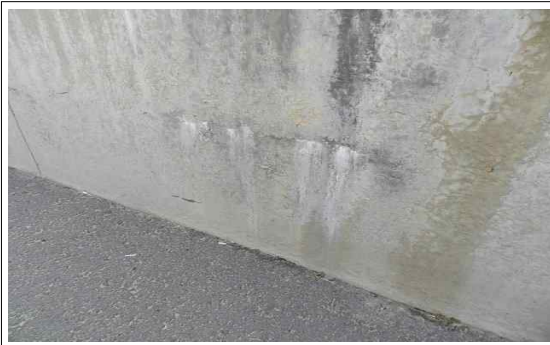
방호벽 상행선 S1 보수부 백태

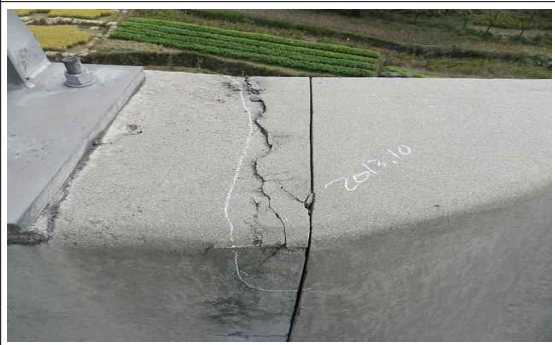
방호벽 상행선 S1 백태

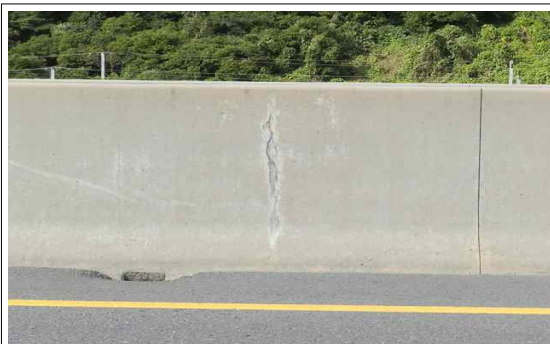
방호벽 상행선 S6 콘크리트 박리

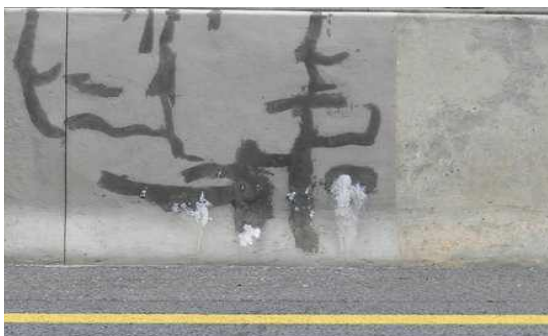
| <p>방호벽 하행선 S11 보수부 백태</p> | <p>방호벽 하행선 S21 보수부 백태</p> |

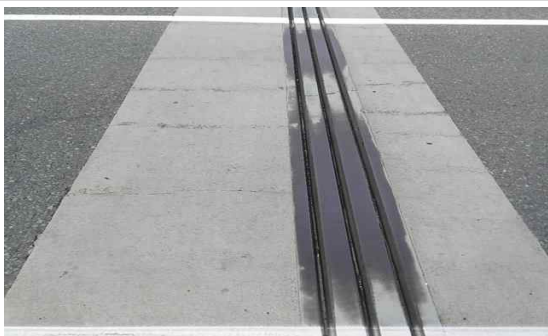
| <p>신축이음 상행선 Exp.J1(A1) 후타재 균열 (CW=0.1mm)</p> | <p>신축이음 상행선 Exp.J2(P10) 후타재 균열 (CW=0.2mm)</p> |

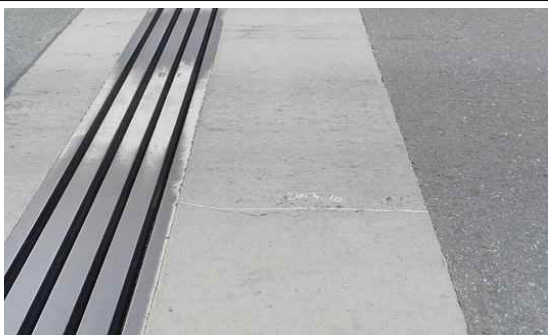
| <p>신축이음 상행선 Exp.J2(P10) 후타재 균열 (CW=0.2mm)</p> | <p>신축이음 하행선 Exp.J1(A1) 본체 녹발생 및 이물질퇴적</p> |

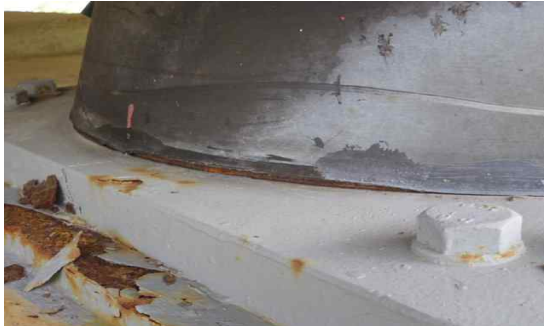
| <p>교량받침 하행선 P10 SH1 하부 고무재 들뜸</p> | <p>교량받침 하행선 P14 SH2 하부 플레이트 녹발생</p> |

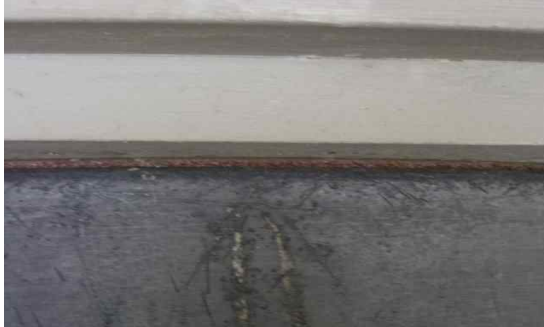
| <p>교량받침 하행선 P18 SH2 상부 고무재 들뜸</p> | <p>교량받침 하행선 P18 SH2 하부 플레이트 녹발생</p> |

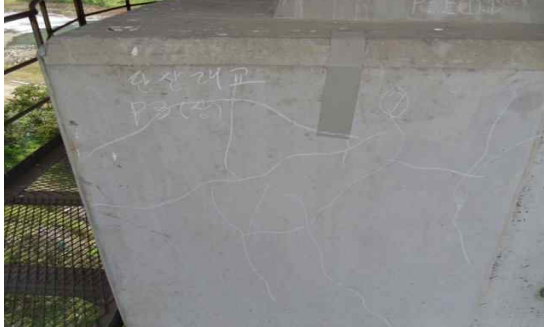
| <p>교각 상행선 P3 코핑부 망상균열</p> | <p>교각 상행선 P5 기둥부 수평균열(CW=0.1mm)</p> |

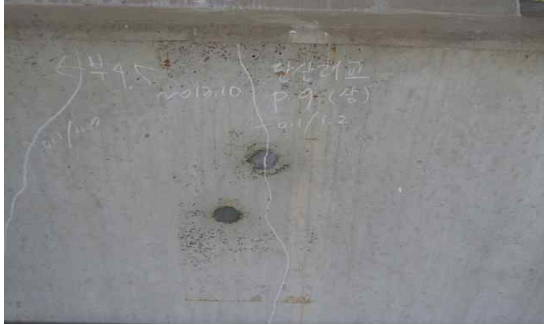
| <p>교각 상행선 P9 코핑부 수직균열(CW=0.1mm)</p> | <p>교각 상행선 P14 코핑부 수직균열(CW=0.2mm)</p> |

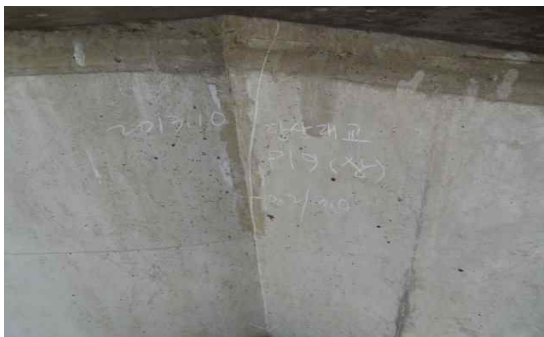
| 교각 상행선 P19 코핑부 수직균열(CW=0.2mm) | 교각 하행선 P3 코핑부 수직균열(CW=0.1mm) |

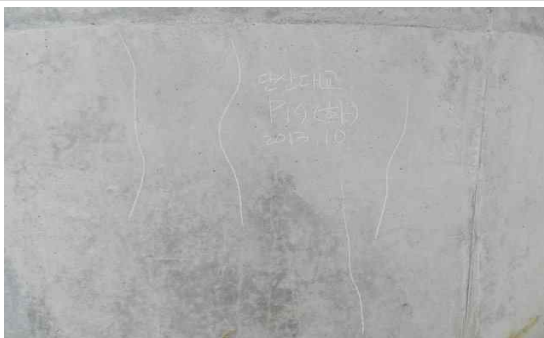
| 교각 하행선 P19 기둥부 수직균열(CW=0.1mm) | 교각 하행선 P20 기둥부 망상균열 |

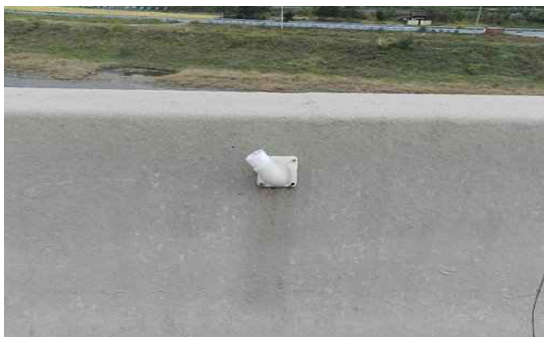
| 부대시설 하행선 S5 방호벽 텔리네이터 파손 | 부대시설 하행선 S18 방호벽 텔리네이터 파손 |

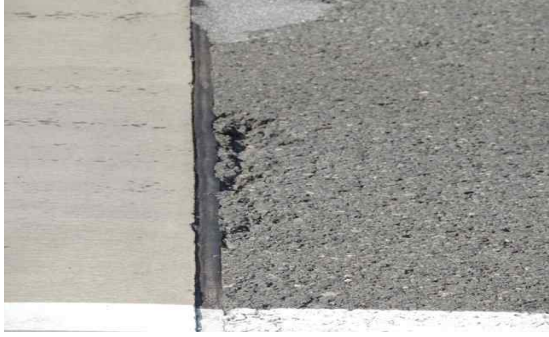
| 교면포장 상행선 S4(P3) 아스콘 패임 | 교면포장 상행선 S5 아스콘 패임 |

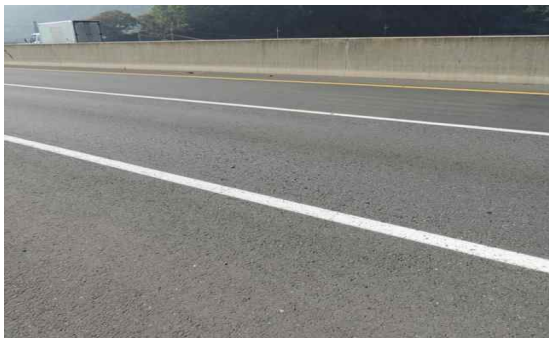
| 교면포장 상행선 S11 라벨링 | |

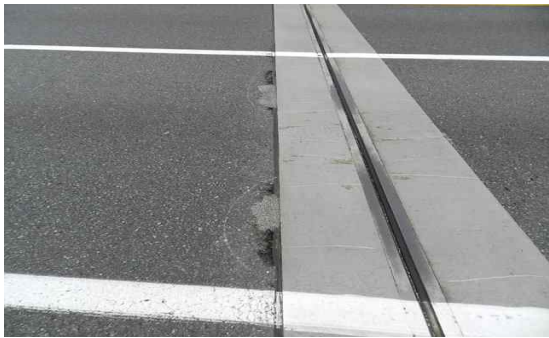
| 교면포장 하행선 S1(A1) 보수부 재패임 | 교면포장 하행선 S4 아스콘 패임 |

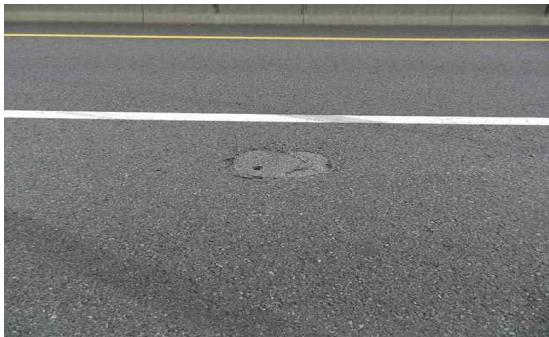
| 교면포장 하행선 S5 보수부 소성변형 | 교면포장 하행선 S7(P6) 아스콘 패임 |

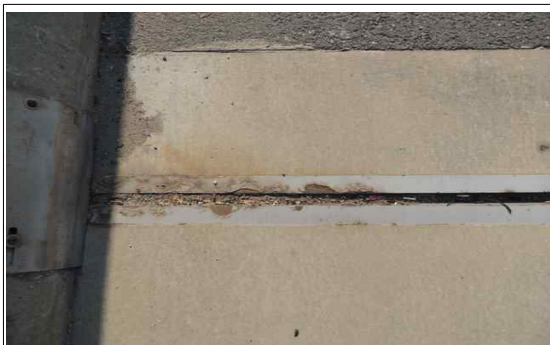
신축이음 하행선 Exp.J1(A1) 본체 녹발생 및 이물질퇴적

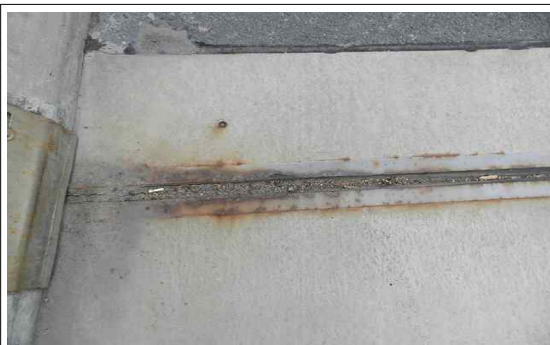
신축이음 하행선 Exp.J2(P3) 본체 녹발생 및 이물질퇴적

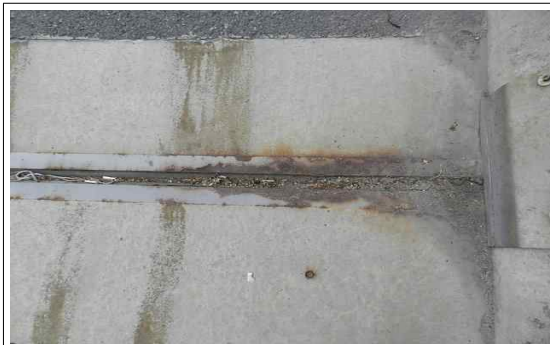
신축이음 하행선 Exp.J4(P9) 본체 녹발생 및 이물질퇴적

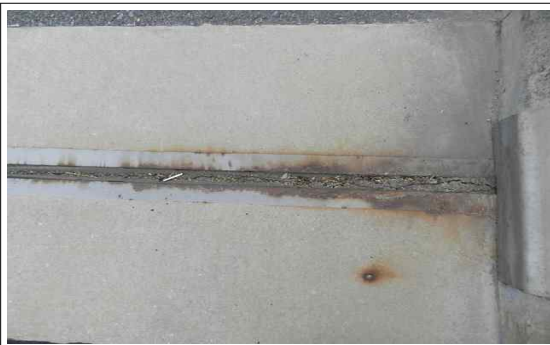
신축이음 하행선 Exp.J5(A2) 접속부 이격

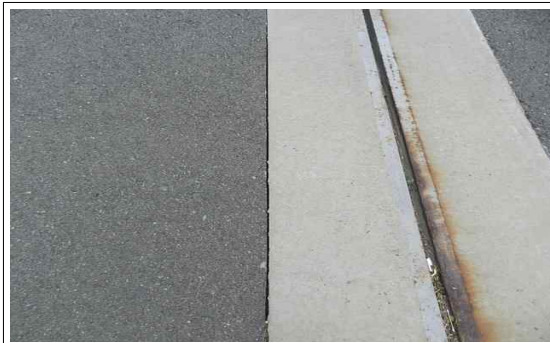
신축이음 하행선 Exp.J5(A2) 본체 녹발생 및 이물질퇴적

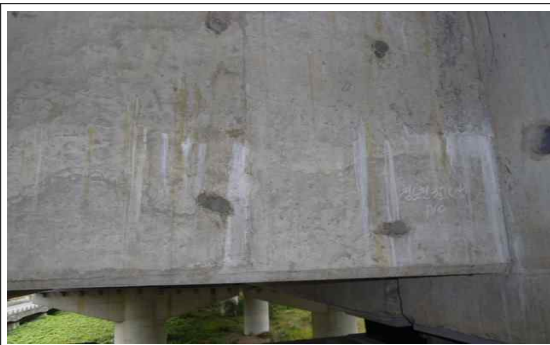
주형 하행선 S4 G3 플레이트 매립부 파손

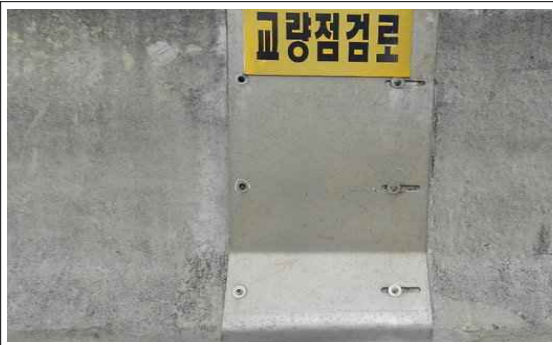
부대시설 하행선 Exp.J4(P9) 차수관 볼트탈락

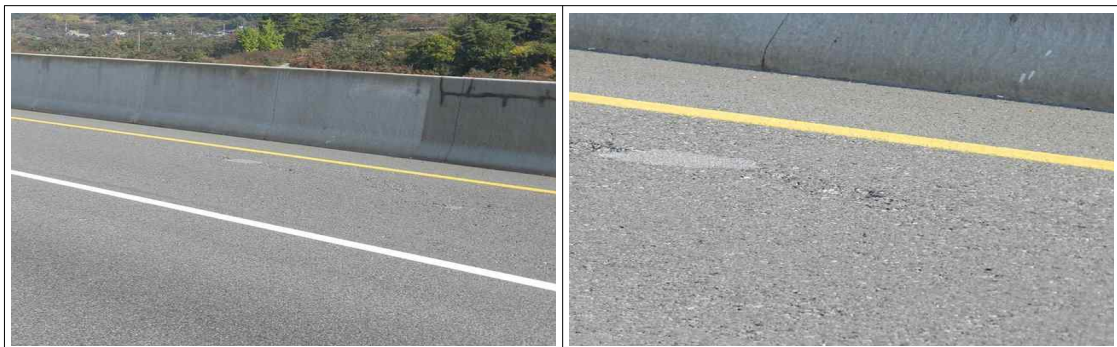
교면포장 하행선 S2 라벨링

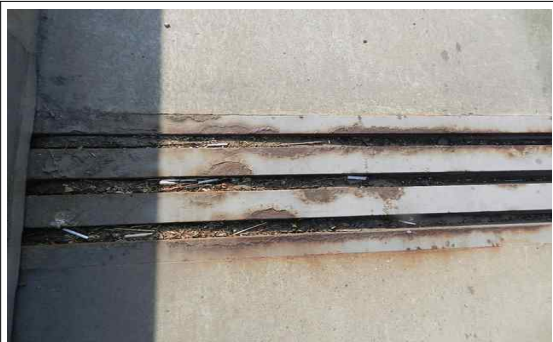
신축이음 상행선 Exp.J1(A1) 본체 녹발생 및 이물질퇴적

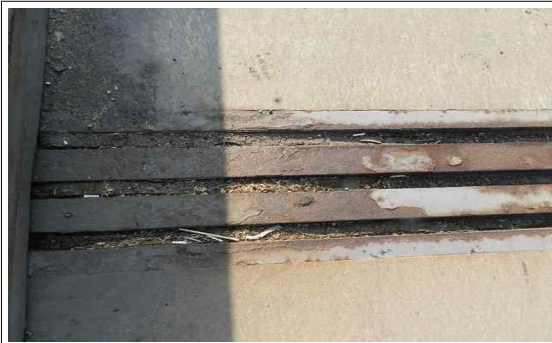
신축이음 상행선 Exp.J2(A2) 본체 녹발생 및 이물질퇴적

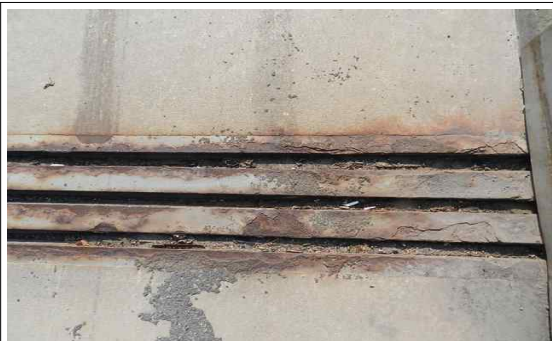
신축이음 하행선 Exp.J1(A1) 본체 녹발생

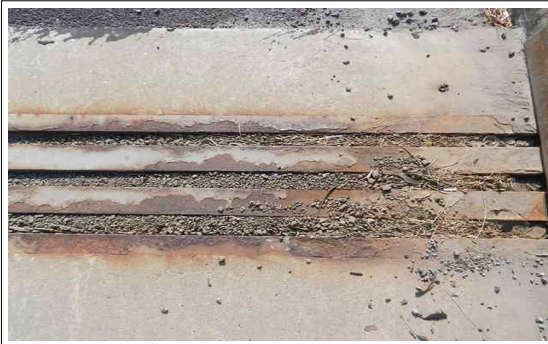
신축이음 하행선 Exp.J2(A2) 본체 녹발생 및  
이물질퇴적

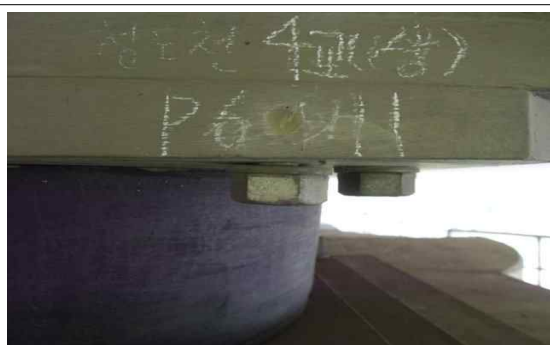
교량받침 상행선 P6 SH1 플레이트 볼트이완

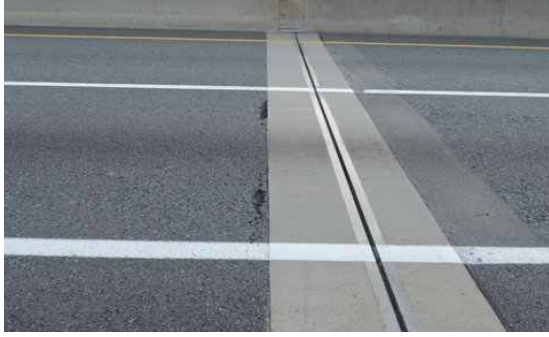
| 교면포장 상행선 S1(A1) 접속부 아스콘 패임 | 교면포장 상행선 S8 라벨링 |

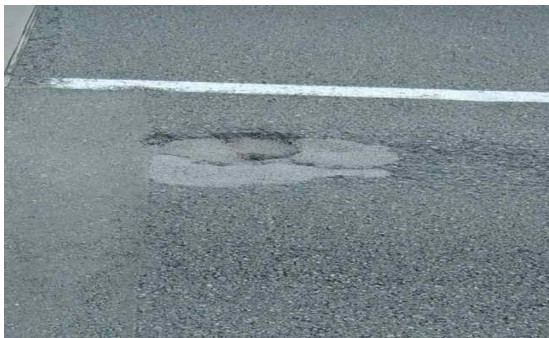
| 교면포장 상행선 S9 보수부 재패임 | 교면포장 상행선 S10(A2) 접속부 아스콘 파손 |

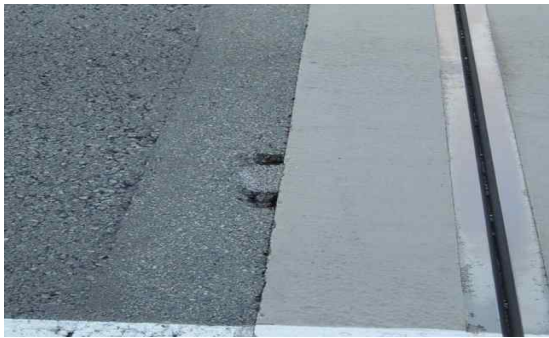
| 교면포장 하행선 S1(A1) 아스콘 패임 | 교면포장 하행선 S3 라벨링 |

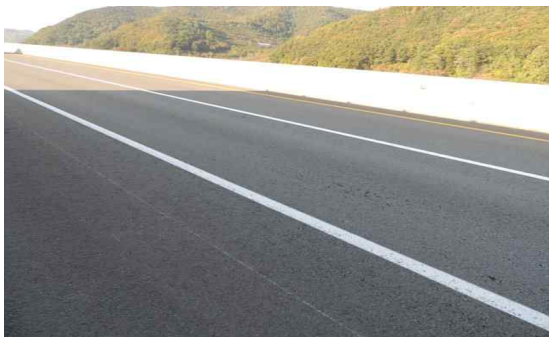
| 교면포장 하행선 S5 라벨링 | |

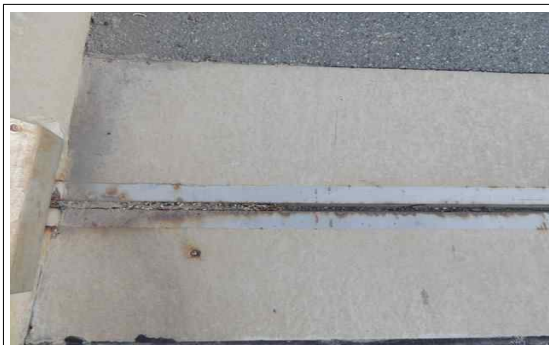
신축이음 상행선 Exp.J1(A1) 본체 녹발생 및 이물질 퇴적

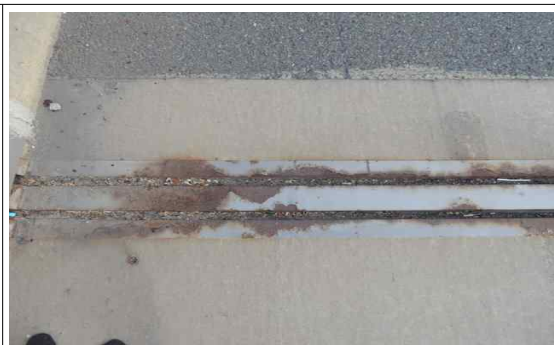
신축이음 상행선 Exp.J2(P3) 본체 녹발생 및 이물질 퇴적

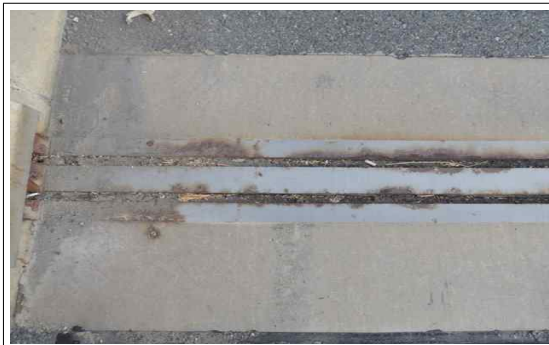
신축이음 상행선 Exp.J3(P6) 본체 녹발생 및 이물질 퇴적

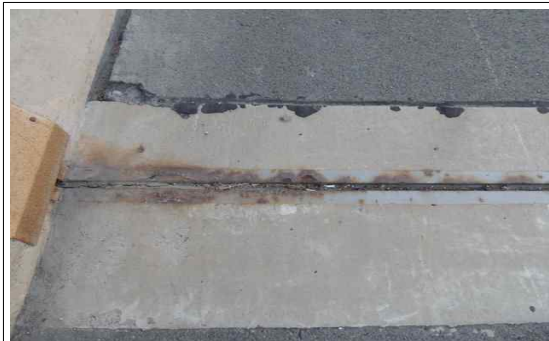
신축이음 하행선 Exp.J1(A1) 본체 녹발생 및 이물질 퇴적

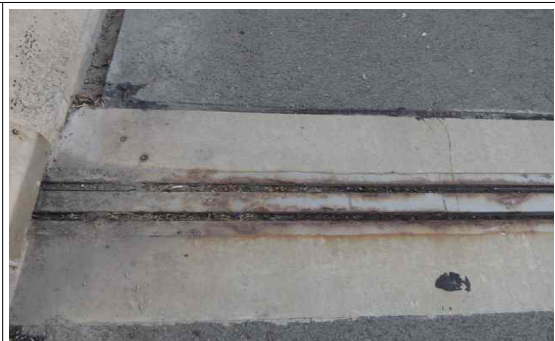
신축이음 하행선 Exp.J2(P3) 본체 녹발생 및 이물질 퇴적

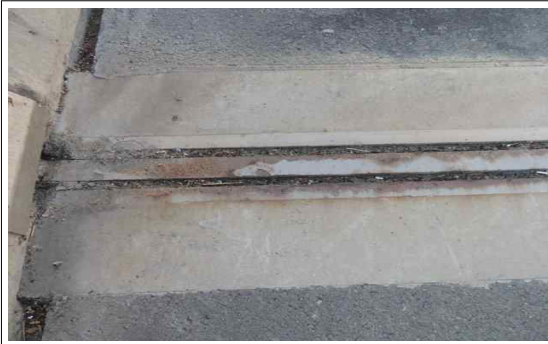
신축이음 하행선 Exp.J3(P6) 본체 녹발생 및 이물질 퇴적

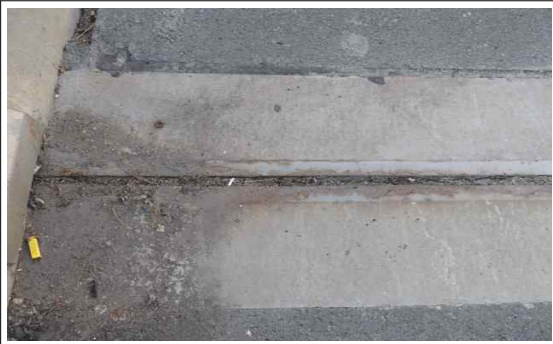
신축이음 하행선 Exp.J4(P8) 본체 녹발생 및 이물질 퇴적

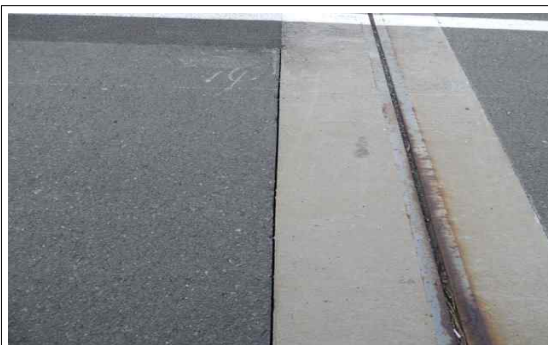
신축이음 하행선 Exp.J5(A2) 접속부 이격

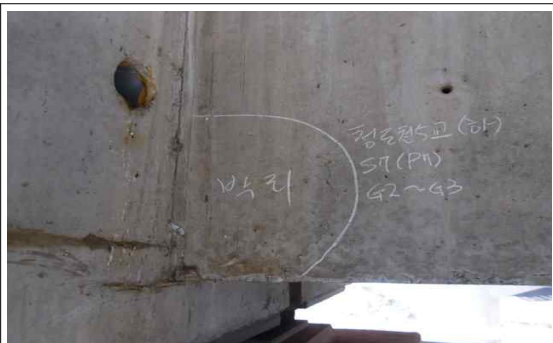
가로보 하행선 S7 G2~G3 들뜸

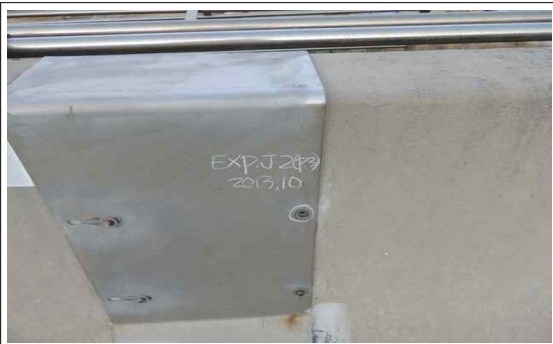
교각 하행선 P9 코핑부 콘크리트 파손

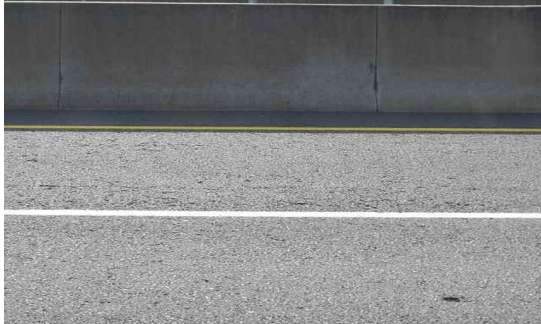
| 교면포장 상행선 S3 라벨링 | 교면포장 하행선 S1(A1) 아스콘 패임 |

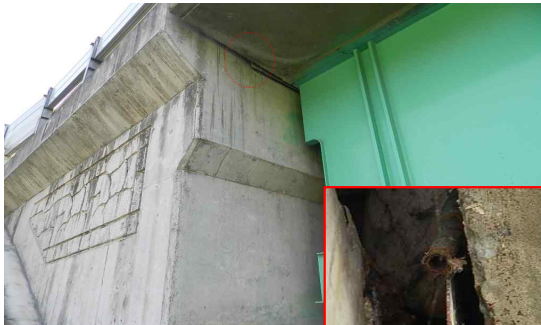
| 배수시설 상행선 S1(A1) 유도배수관 길이부족 | 방호벽 상행선 S1 수직균열(CW=0.2mm) |

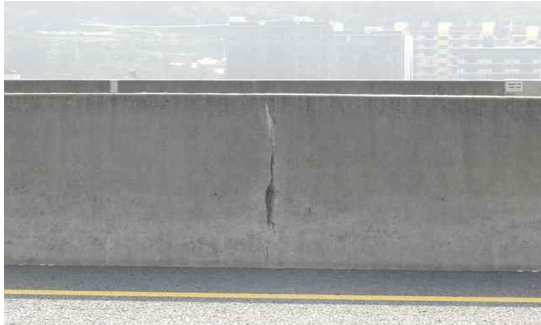
| 중분대 상행선 S3 수직균열(CW=0.2mm) | 중분대 하행선 S2 수직균열(CW=0.2mm) |

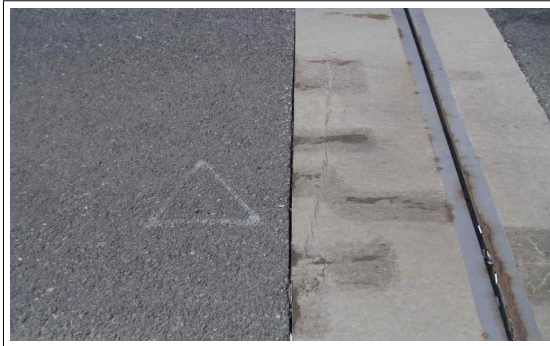
신축이음 상행선 Exp.J1(A1) 접속부 이격

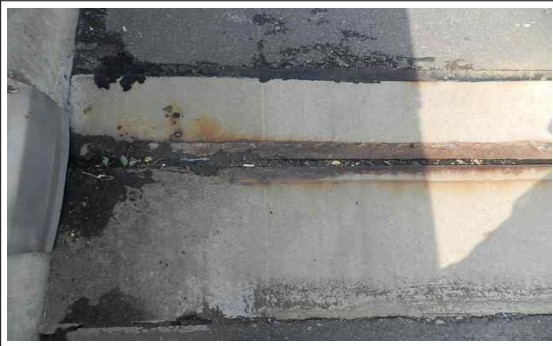
신축이음 하행선 Exp.J1(A1) 본체 녹발생 및 이물질 퇴적

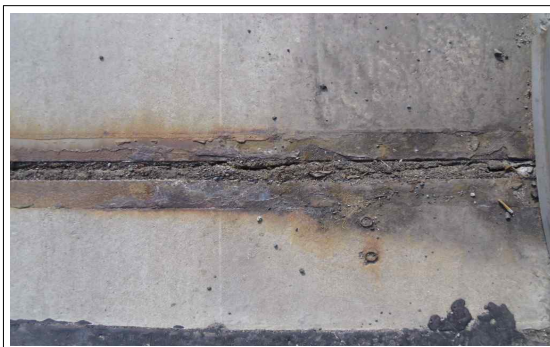
신축이음 하행선 Exp.J1(A1) 본체 녹발생 및 이물질 퇴적

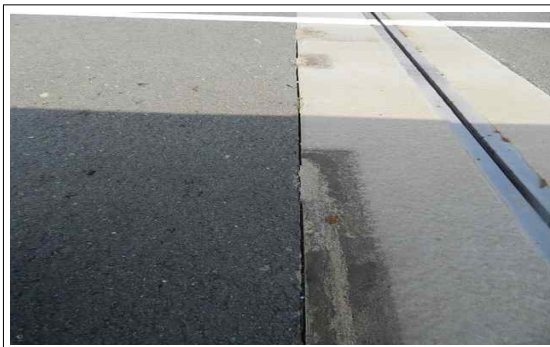
신축이음 하행선 Exp.J2(A2) 접속부 이격

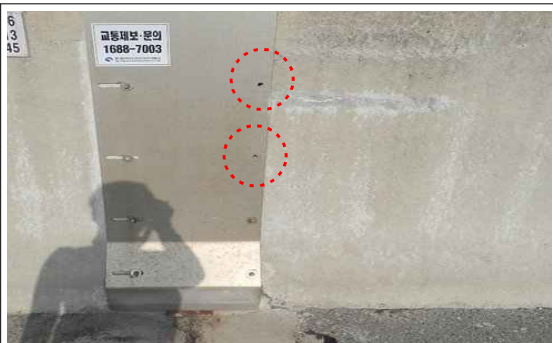
신축이음 하행선 Exp.J2(A2) 차수관 볼트탈락

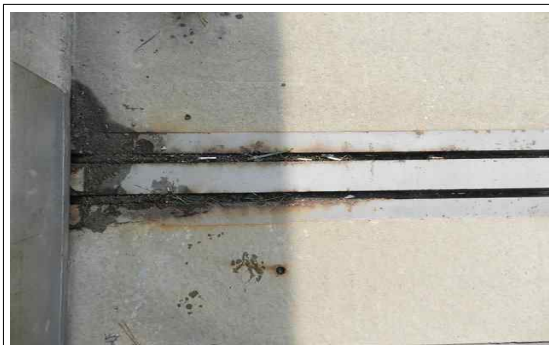
신축이음 상행선 Exp.J1(A1) 본체 녹발생 및 이물질퇴적

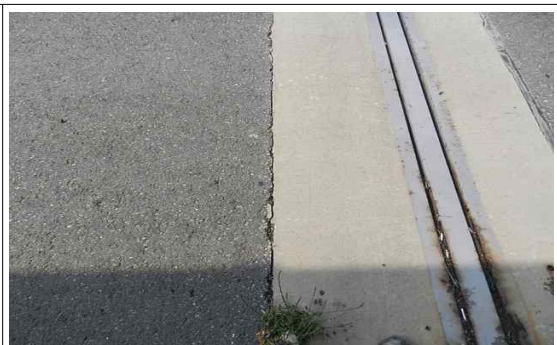
신축이음 상행선 Exp.J1(A1) 접속부 이격

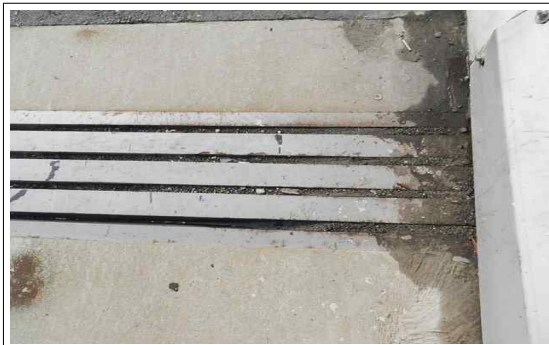
신축이음 하행선 Exp.J2(P5) 본체 녹발생 및 이물질퇴적

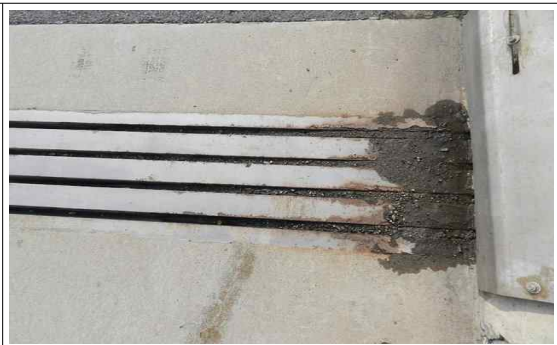
신축이음 하행선 Exp.J3(P10) 본체 녹발생 및 이물질퇴적

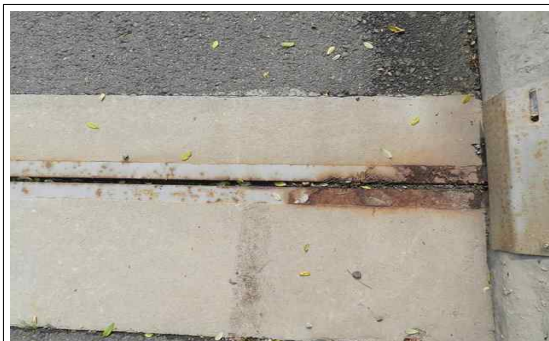
신축이음 하행선 Exp.J4(A2) 본체 녹발생 및 이물질퇴적

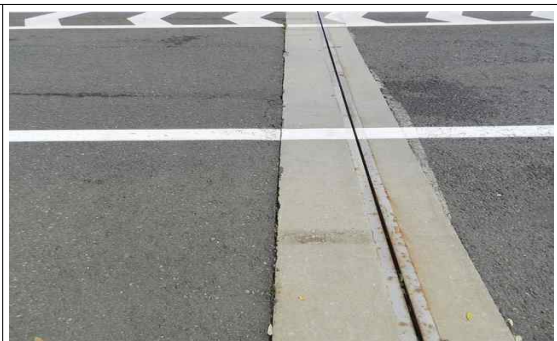
신축이음 하행선 Exp.J4(A2) 접속부 이격

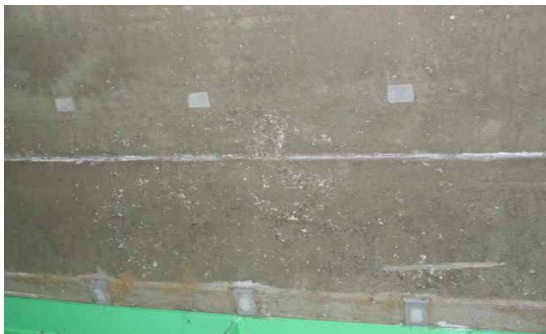
| 바닥판하면 상행선 S15 재료분리 | 바닥판하면 하행선 S1 물끊기홈 미제거 |

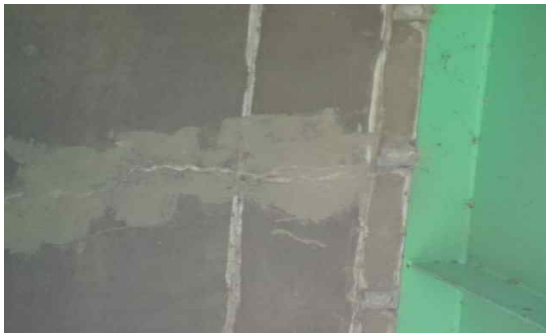
| 바닥판하면 하행선 S4 균열부 백태 | 바닥판하면 하행선 S10 캔틸레버 백태 |

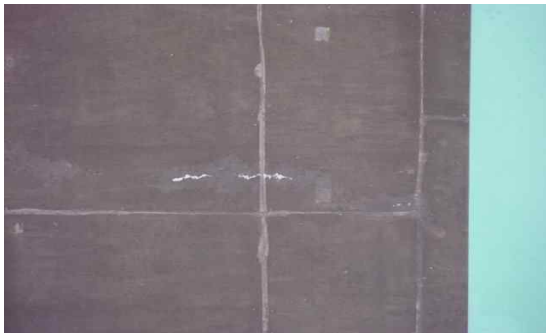
| 바닥판하면 하행선 S11 균열부 백태 | 바닥판하면 하행선 S12 균열부 백태 |

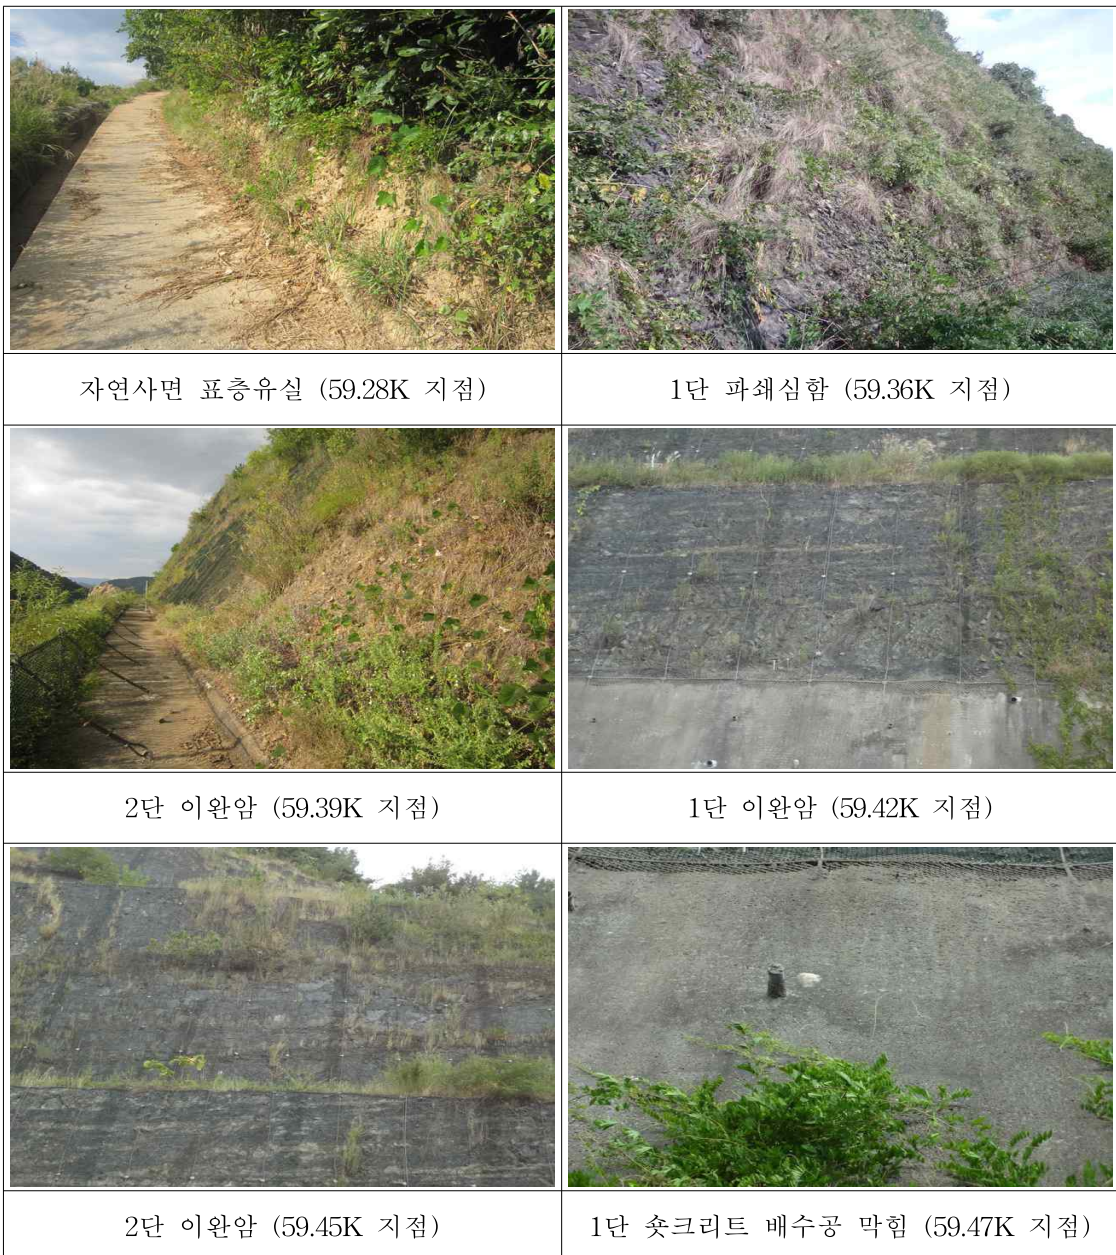
| 3단 이완암 및 뜬돌 (59.45K 지점) | |
| 3단 이완암 (59.47K 지점) | 3소단배수로 균열 (59.47K 지점) |
