# 신대구부산고속도로 1,2종 시설물 정밀점검(6공구)

## 손상 현황 사진첩

[ 1·2종 시설물 / 교량·터널·옹벽·절토사면 ]

2013. 12.

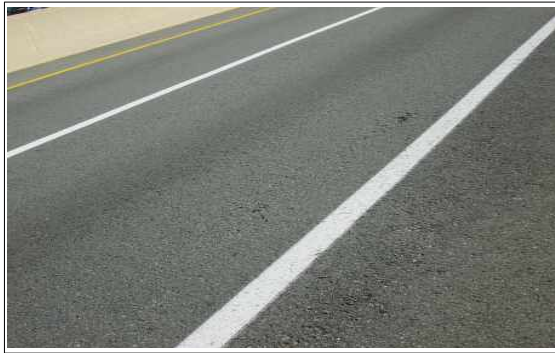
하행선 S10 교면포장 라벨링

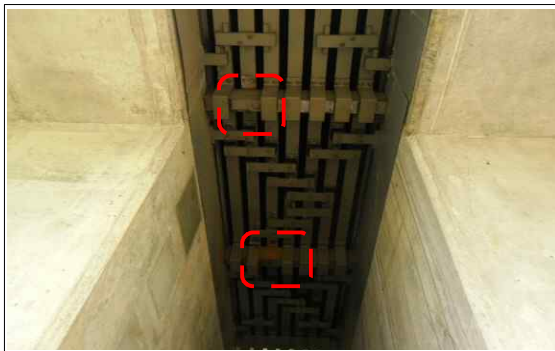
상행선 P2 신축이음 Support Beam 지지대 탈락 및 진동 발생

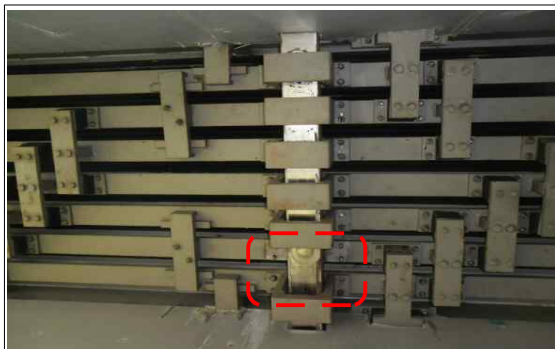
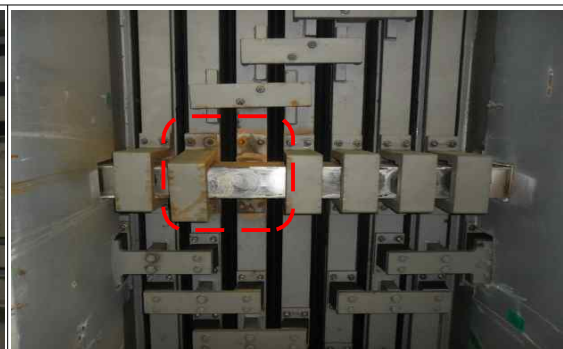
상행선 P2 신축이음 Support Beam 지지대 탈락 및 진동 발생

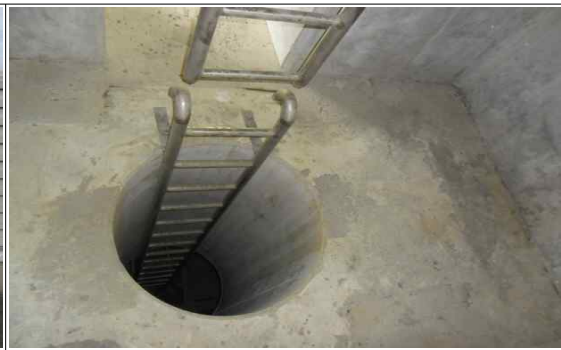
상행선 P1 점검로 안전발판 미설치

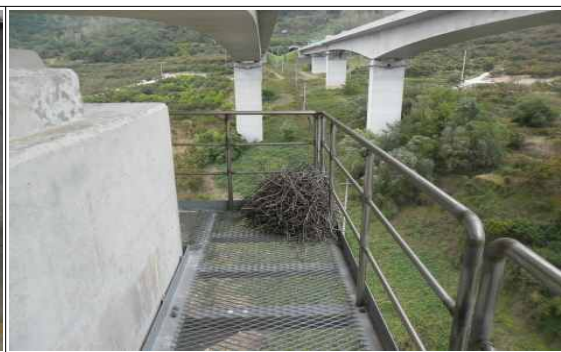
상행선 P4 점검로 이물질 퇴적

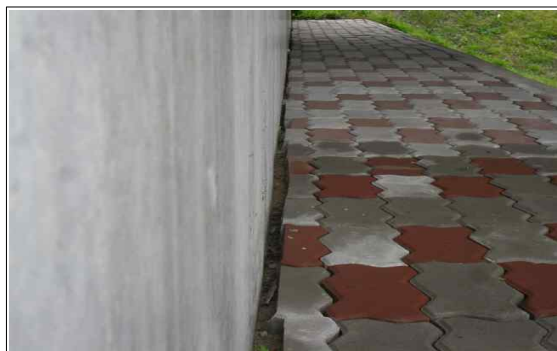
상행선 A1 법면 이격

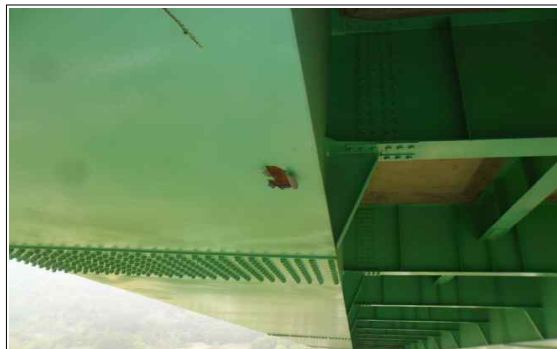
하행선 S6 G1 주형외부 도장손상

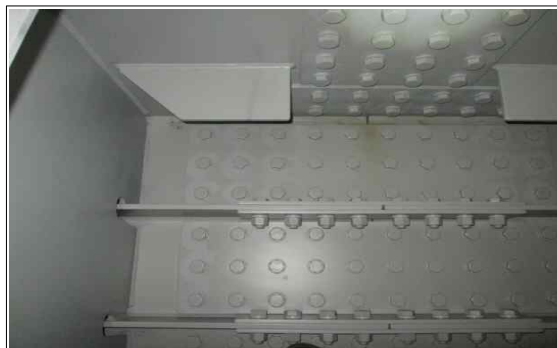
상행선 S6 G2 볼트 주변 도장손상 보수

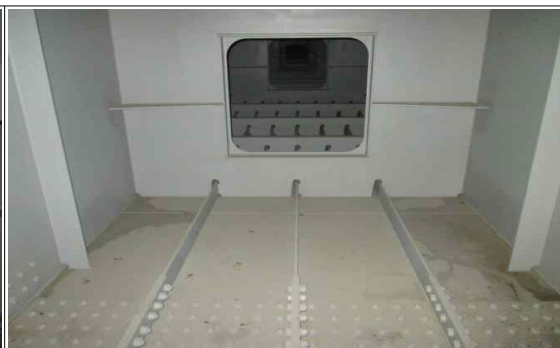
상행선 S12 G1 주형내부  
누수 및 우수유입

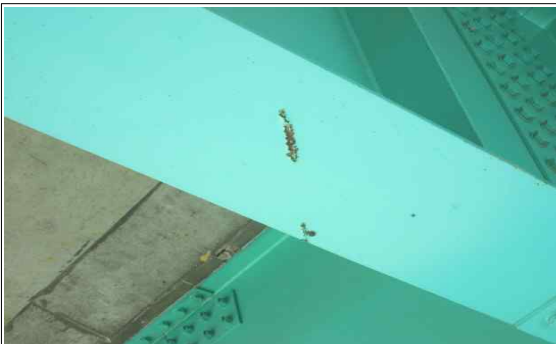
| <p>상행선 S4 가로보 도장손상</p> | <p>상행선 S11 가로보 도장손상</p> |

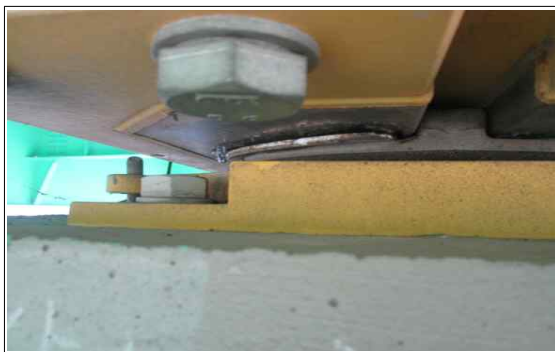
상행선 P8 SH6  
불소수지판 (PTFE) 노출 현황

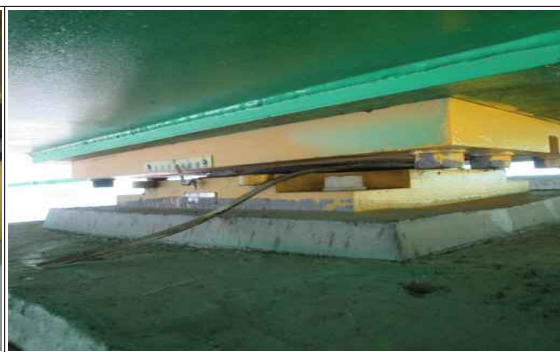
상행선 P9 SH3 고무씰재 판손

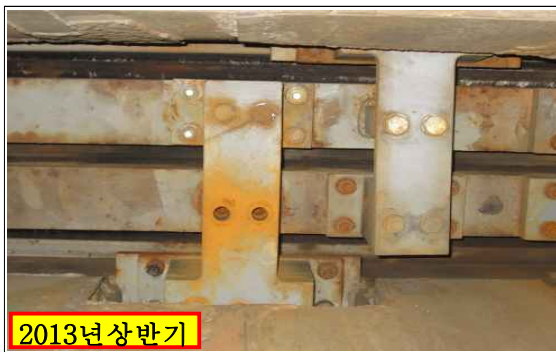
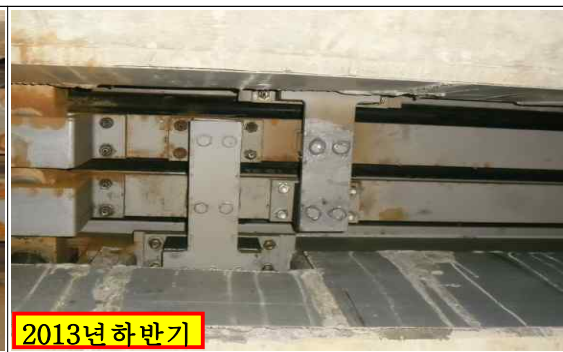
하행선 P8 신축이음 간격조절재 고정볼트 탈락 보수 전·후 현황

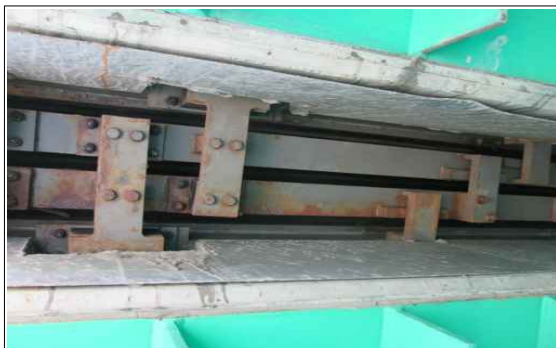
상행선 P4 신축이음  
본체 하부 녹발생

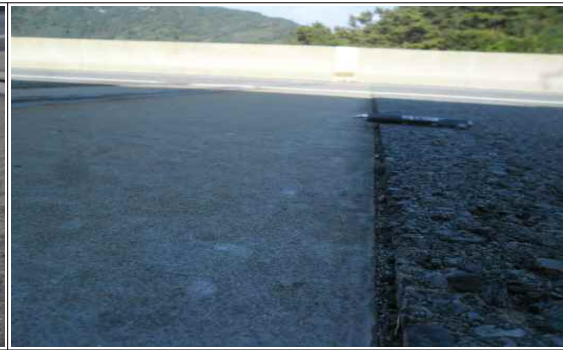
하행선 P4 신축이음  
후타재 접속부 이격 및 단차

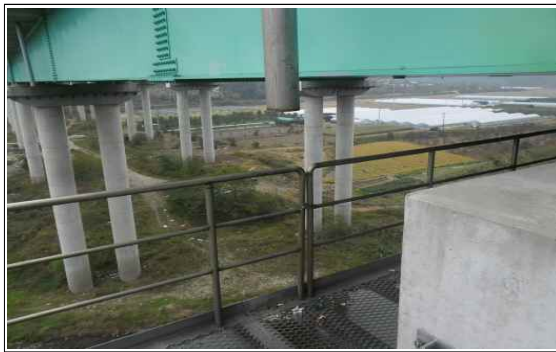
하행선 S4 (P3측) 배수관  
유출구 위치 부적절 (점검로 상부)

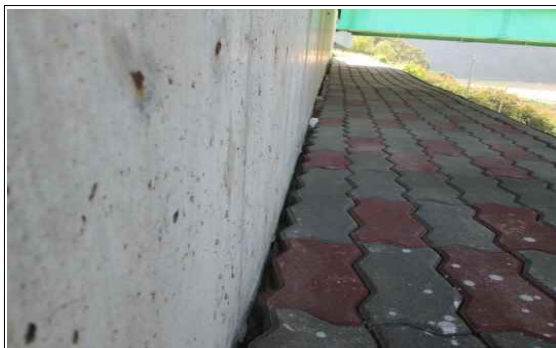
상행선 A1 법면 이격

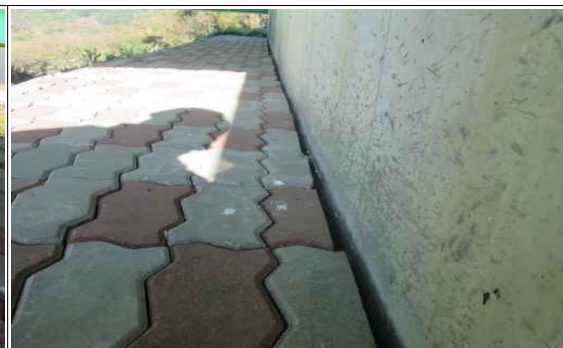
하행선 A1 법면 이격

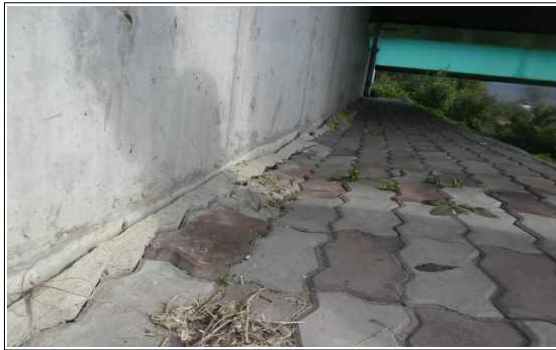
하행선 A2 교대 범면 이격 및 침하

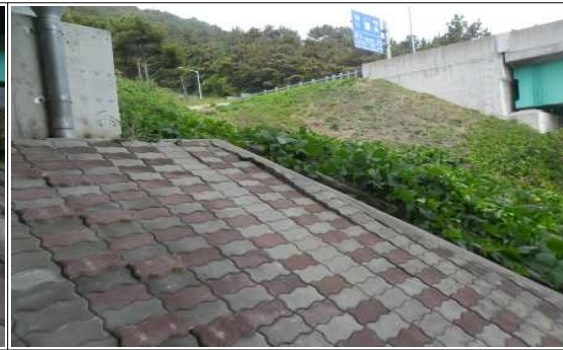
하행선 A2 교대 범면 침하

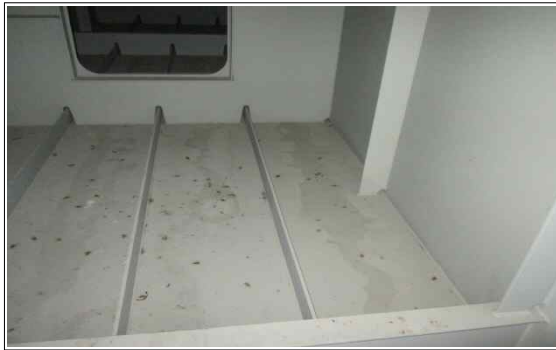
상행선 S4 G2 주형내부 누수 및 우수유입

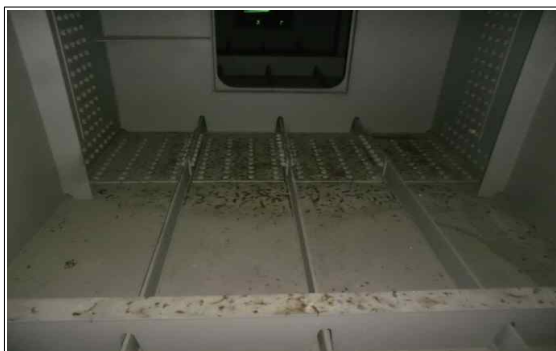
하행선 S4 G1 주형내부  
누수 및 이물질 퇴적(곤충사체)

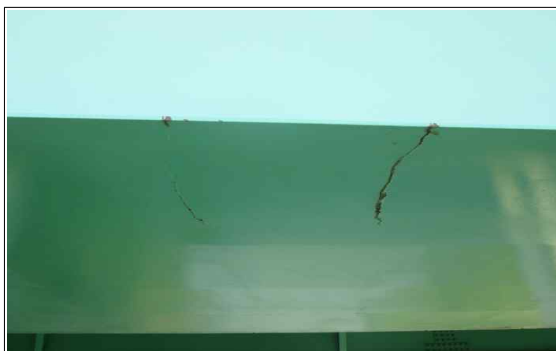
상행선 S2 G2 주형외부 도장손상

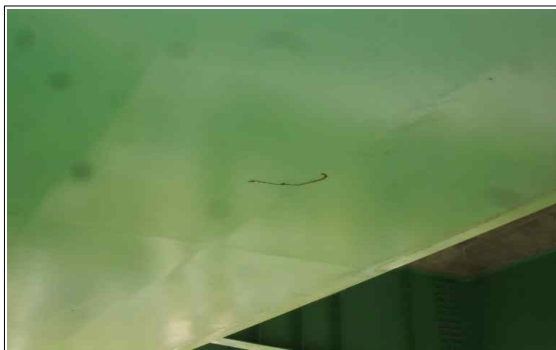
하행선 S1 G1 주형외부 도장손상

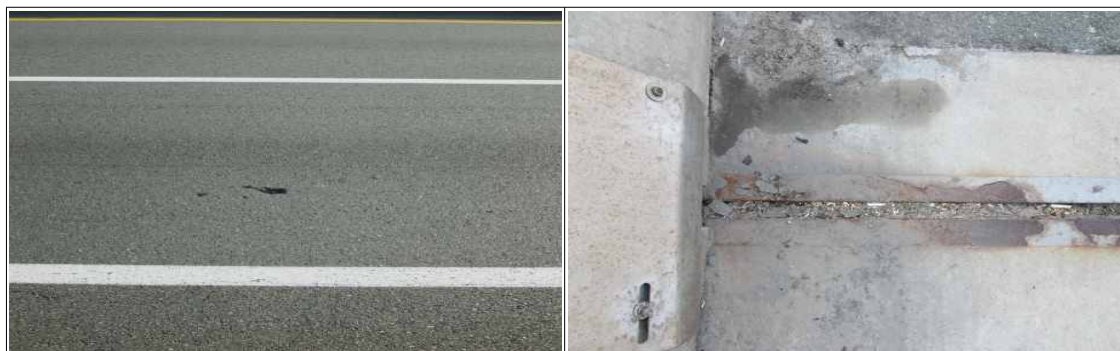
하행선 S5 교면포장 포트홀

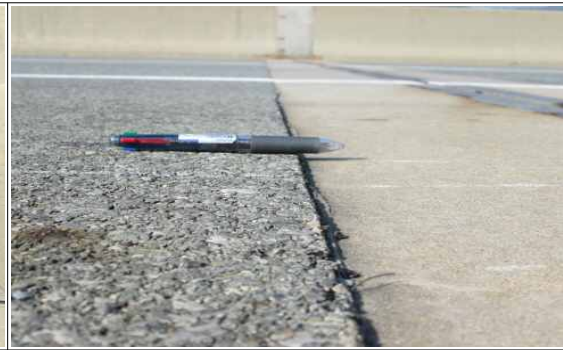
상행선 P3 신축이음  
후타재 접속부 이격 및 단차

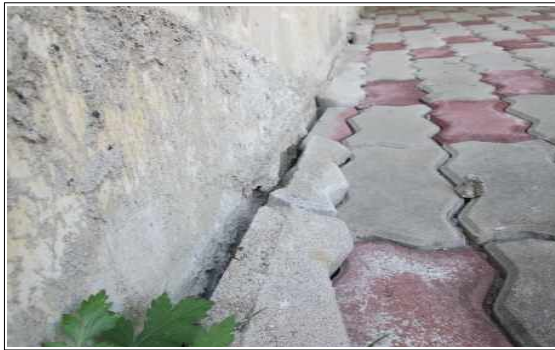
상행선 A1 법면 이격

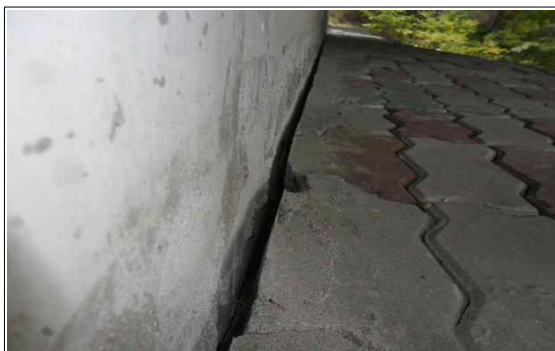
하행선 A1측 법면  
보호블럭 이격

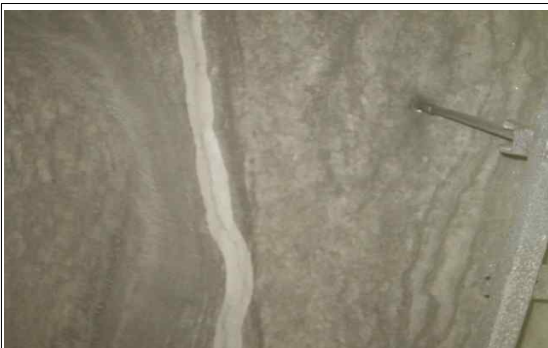
하행선 천정부 S16 재균열 (폭 0.3mm)

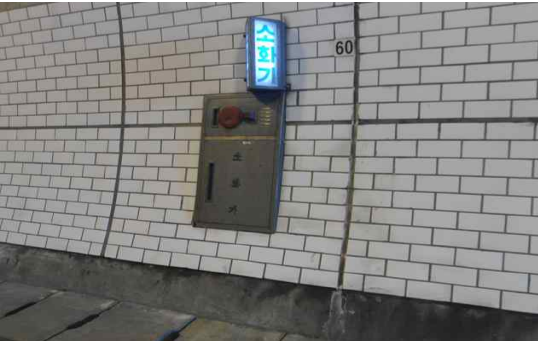
| <p>하행선 천정부 S54 재균열 (폭 0.3mm)</p> | <p>상행선 측벽부 S7 누수흔적</p> |

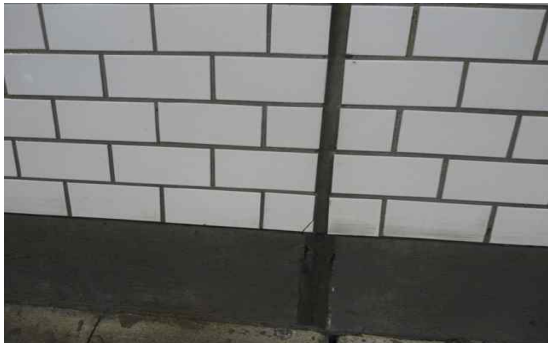
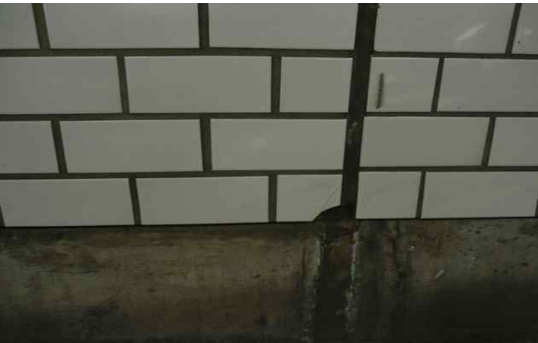
| <p>상행선 측벽부 S19 타일균열</p> | <p>하선 측벽부 S56 타일파손</p> |

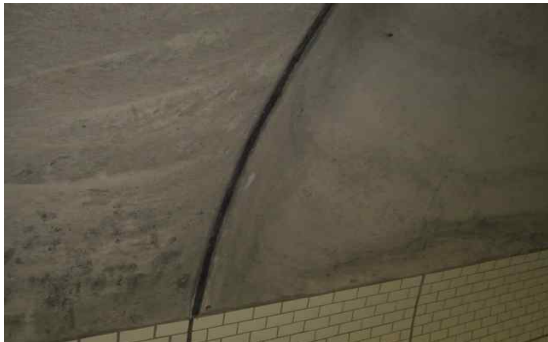
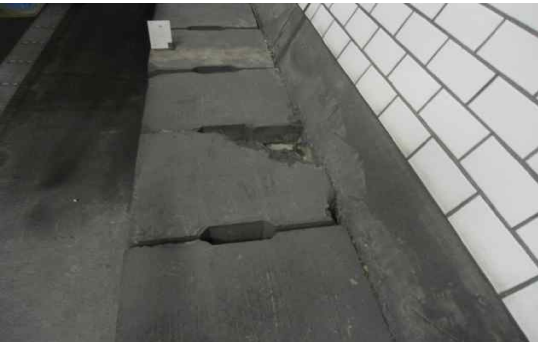
| <p>하행선 측벽부 S57 균열 (폭 0.5mm)</p> | <p>상행선 공동구 S40 덮개파손</p> |

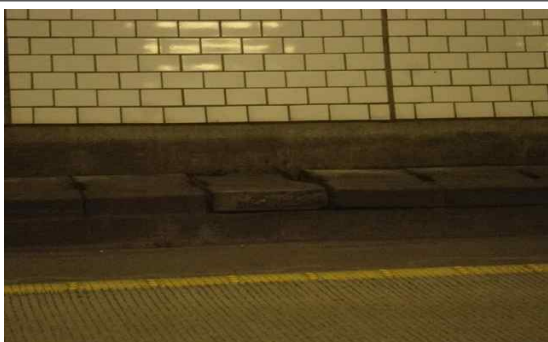
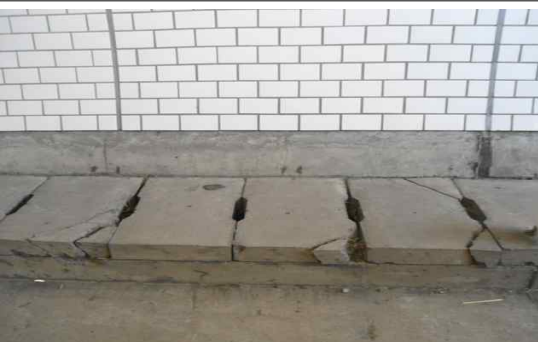
| <p>하행선 공동구 S7 덮개파손</p> | <p>하행선 공동구 S64 덮개파손</p> |

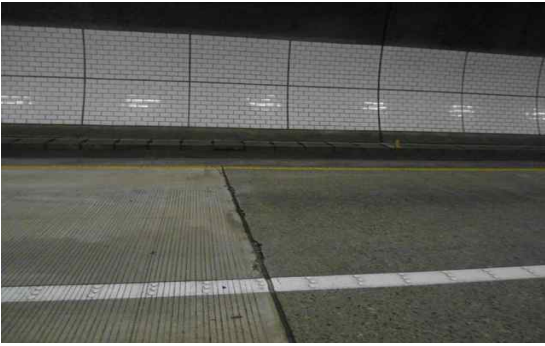
| <p>상행선 포장부 S5 스펠링</p> | <p>하행선 포장부 S23 스펠링</p> |

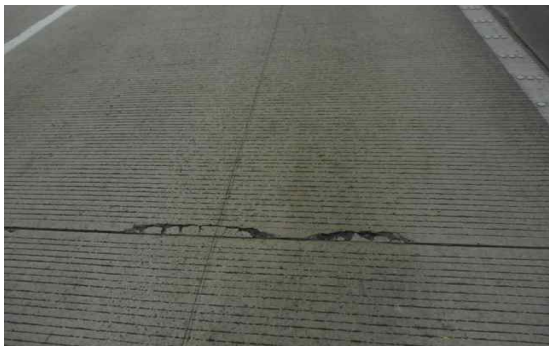
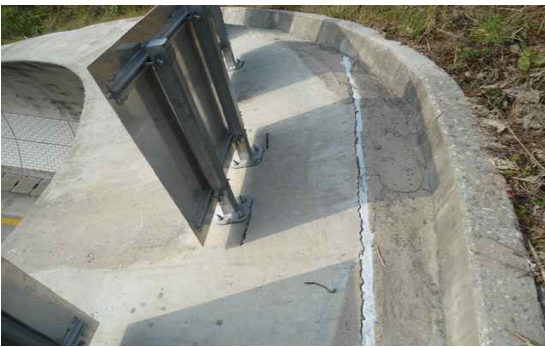
| <p>하행선 포장부 S59 스펠링</p> | <p>사면(시점부) STA.0+15 갭문 철근노출</p> |

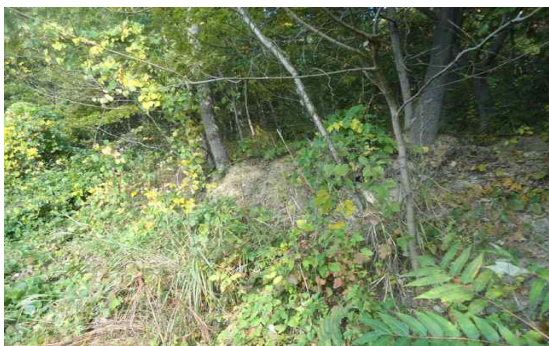
| <p>사면(시점부) STA.0+30 자연사면 표층유실 및 수목전도위험</p> | |

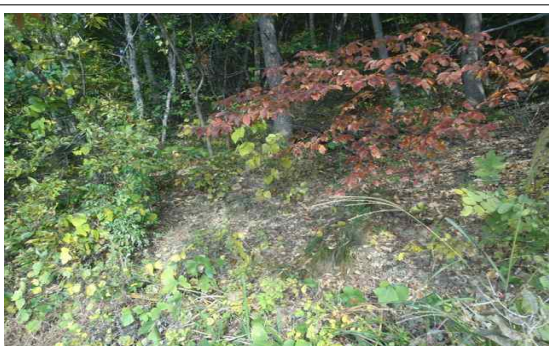
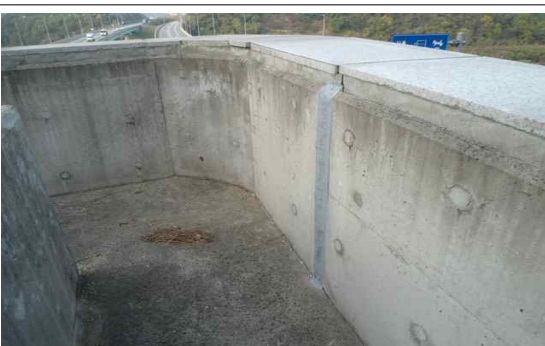
| <p>사면(시점부) STA.0-20 자연사면 표층유실</p> | <p>사면(종점부) STA.0+0 실란트 파손 보수</p> |

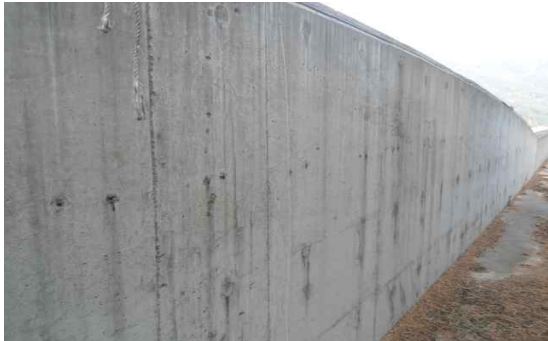
| <p>사면(중점부) STA.0+10 갯문배면 균열</p> | <p>사면(중점부) STA.0+10 자연사면 암괴</p> |

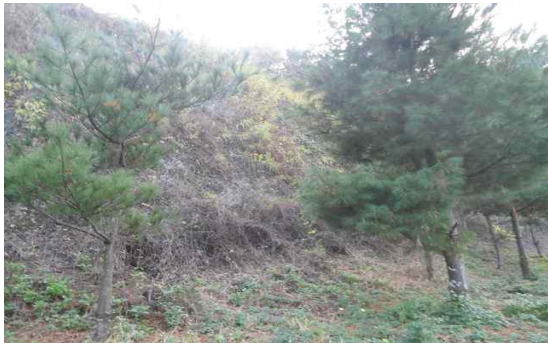
| <p>사면(중점부) STA.0+30~-30<br/>2단 녹생토유실</p> | <p>사면(중점부) STA.0-10<br/>갯문배면 배수로 토사퇴적</p> |

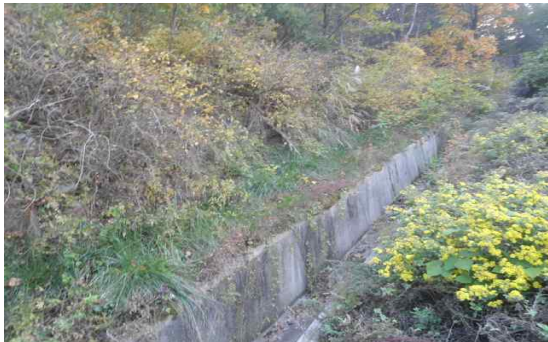
| <p>사면(중점부) STA.0-20 자연사면 누수흔적</p> | <p>사면(중점부) STA.0-25<br/>갯문배면 배수로 파손 보수</p> |

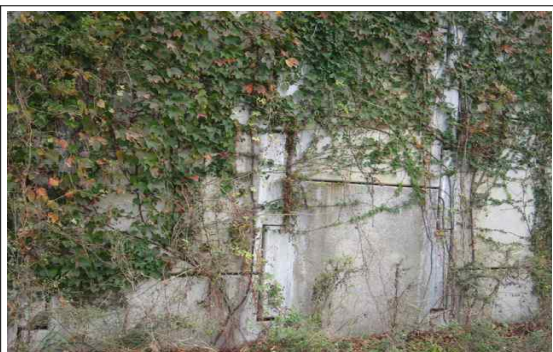
보강토 조립식 옹벽 S12 누수흔적 및 백태

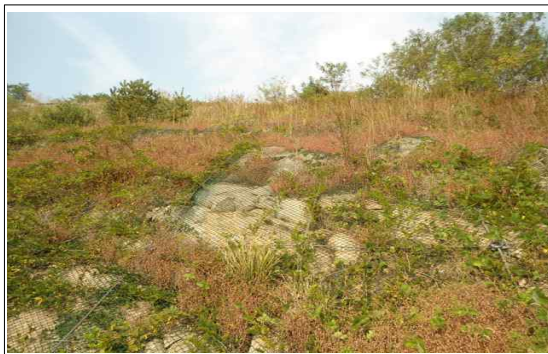
1단 이완암 (54.05K 지점)

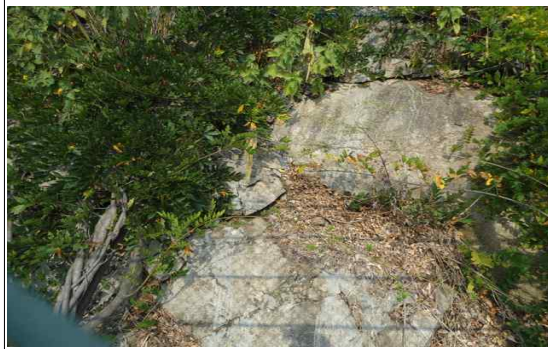
1단 소규모 이완암 탈락 (54.08K 지점)

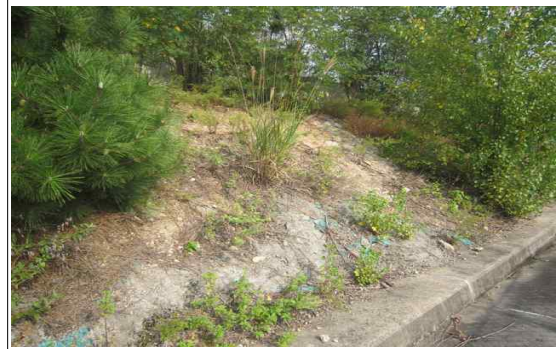
5단 심한풍화 (54.09K 지점)

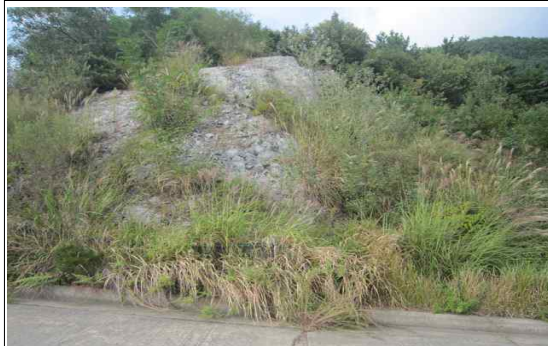
6단 심한풍화 및 뜬돌 (54.09K 지점)

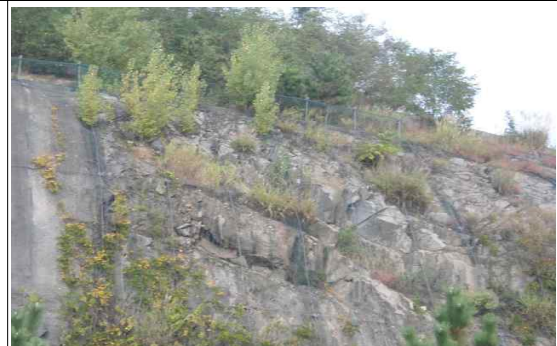
4단 이완암 (54.10K 지점)

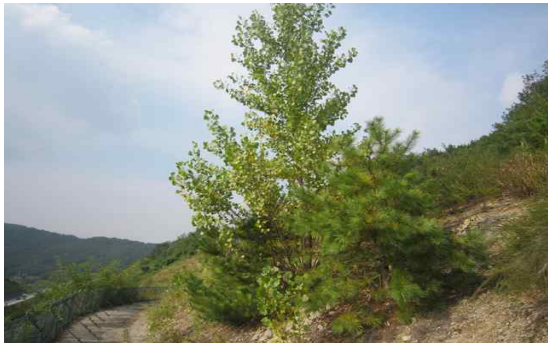
| 5단 수목 (54.10K 지점) | 1단 절리부 누수 (54.11K 지점) |

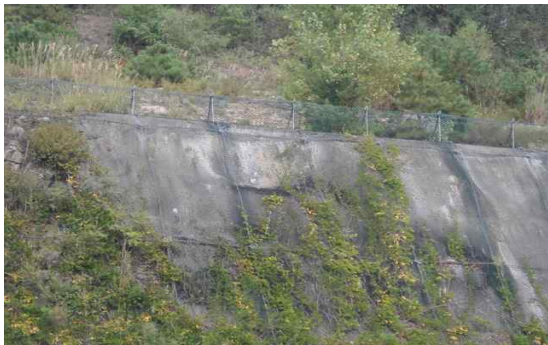
| 4단 숏크리트 백태 (54.13K 지점) | 7~8단 이완암 (54.13K 지점) |

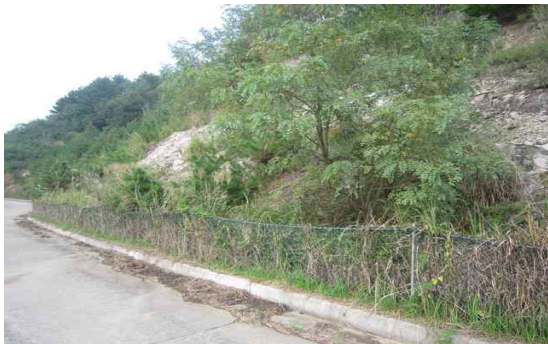
| 자연사면 이완암 및 뜯돌 (54.13K 지점) | 3~4단 이완암 (54.14K 지점) |

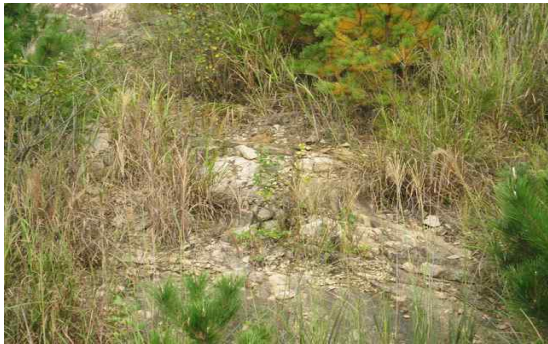
| 자연사면 이완암 및 뜯돌 (54.19K 지점) | 1소단배수로 균열 (54.21K 지점) |

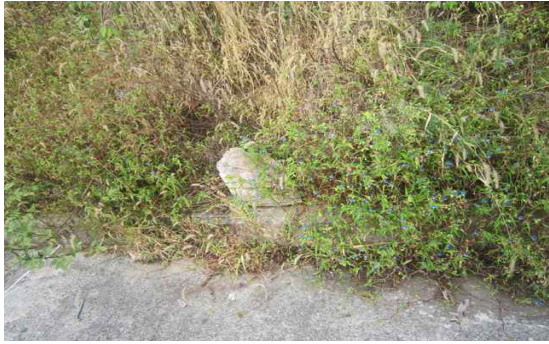
| 1소단배수로 낙석퇴적 (54.24K 지점) | 자연사면 이완암 및 뜯돌 (54.25K 지점) |

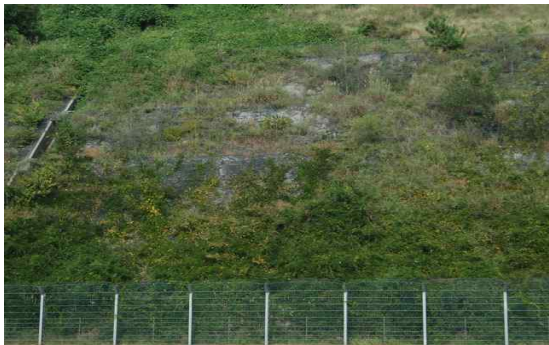
| 2단 이완암 (54.27K 지점) | 배후도로 재균열 (54.28K 지점) |

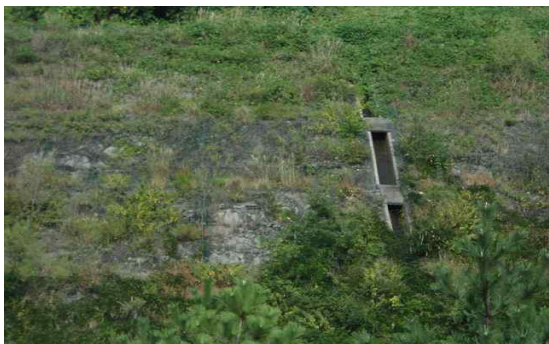
| 1~2단 낙석위험 (54.29K 지점) | 1소단배수로 낙석퇴적 (54.29K 지점) |

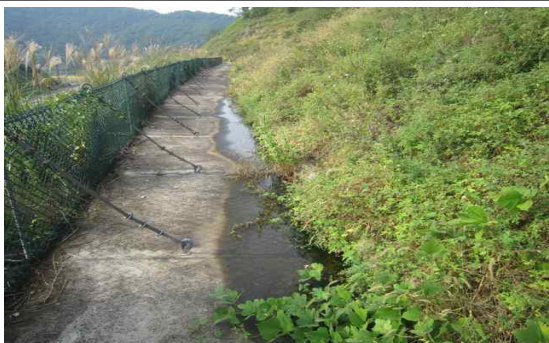
| 1소단배수로 체수 (54.30K 지점) | 2단 이완암 (54.33K 지점) |

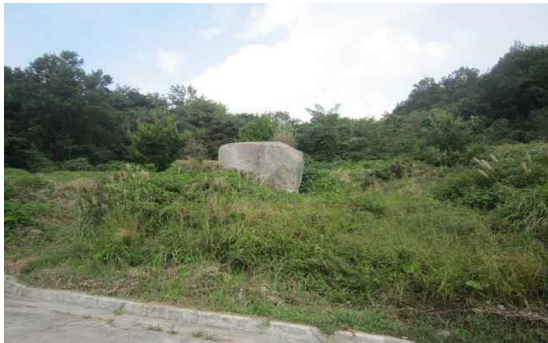
| 자연사면 암반 (54.37K 지점) | 1소단배수로 토사퇴적 (54.38K 지점) |

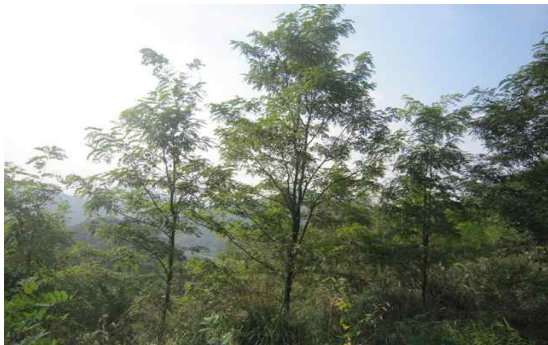
| 9단 수목 (54.38K 지점) | 배후도로 균열 (54.41K 지점) |

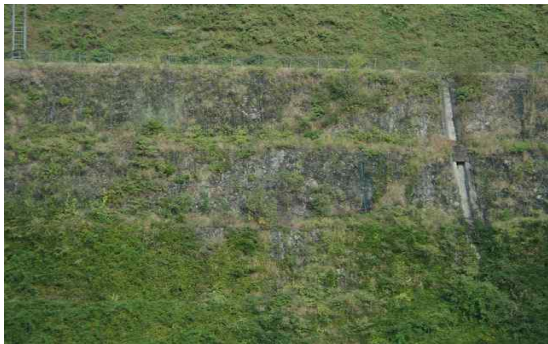
| 2단 이완암 (54.42K 지점) | 4단 이완암 (54.45K 지점) |

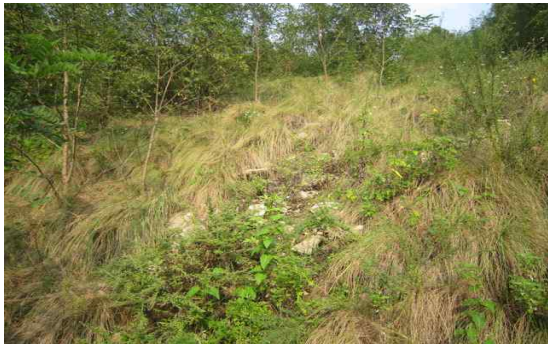
| 5단 낙석위험 (54.49K 지점) | 5단 수목 (54.49K 지점) |

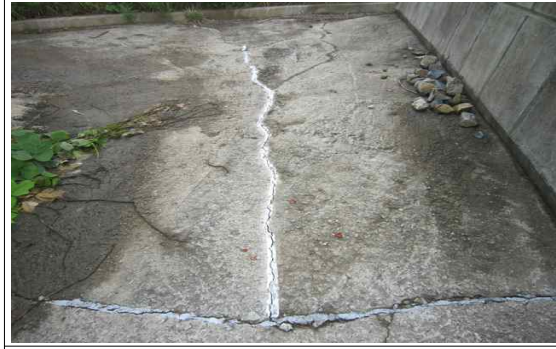
| 대구절토 11 (부산기점 56.56~56.91Km / 6공구 STA.7+840~8+190) | |
|---|---|
| [1 OF 3] 배후도로 균열 (0m 지점) | [1 OF 3] 1소단배수로 균열 (40m 지점) |

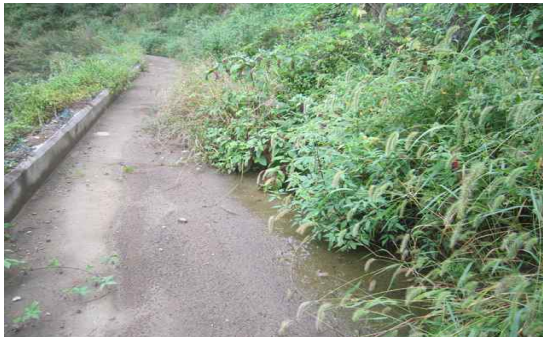
| <p>[2 OF 3] 1소단배수로 채수 (0m 지점)</p> | <p>[2 OF 3] 5~6단 표층유실부 임시보수 (0m 지점)</p> |

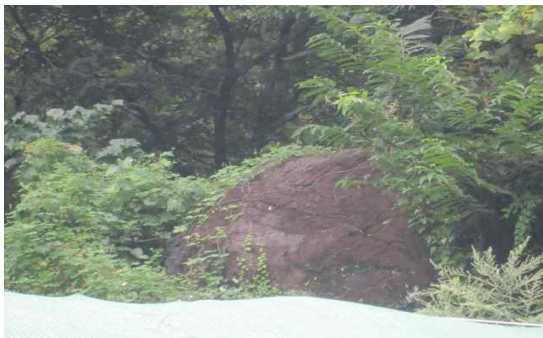
| <p>[2 OF 3] 자연사면 암괴 (0m 지점)</p> | <p>[2 OF 3] 1소단배수로 채수 (110~180m 지점)</p> |

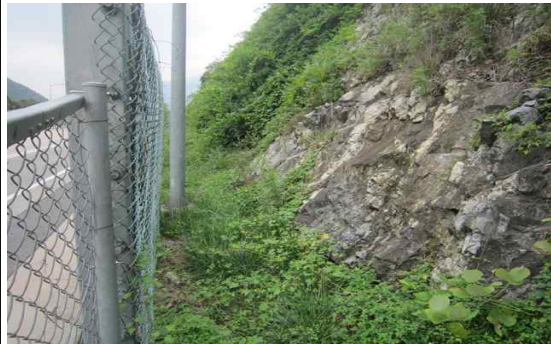
| 대구절토 12 (부산기점 56.99~57.22Km / 6공구 STA.7+530~7+760) | |
|---|---|
| 1단 낙석위험 (57.01K 지점) | 2단 이완암 및 뜬돌 (57.03K 지점) |

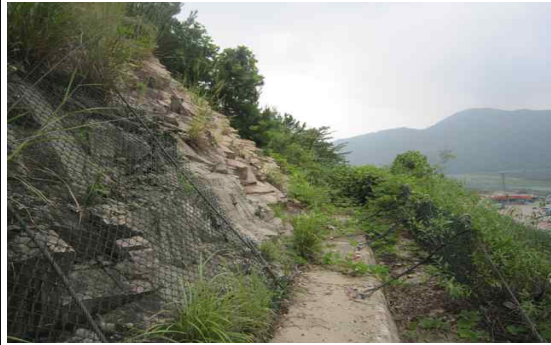
| 대구절토 12 (부산기점 56.99~57.22Km / 6공구 STA.7+530~7+760) | |
|---|---|
| 3단 낙석위험 (57.03K 지점) | 1단 상부 국부파손 (57.05K 지점) |

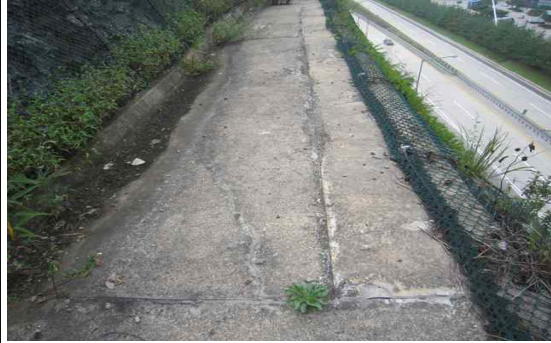
| 대구절토 12 (부산기점 56.99~57.22Km / 6공구 STA.7+530~7+760) | |
|---|---|
| 1소단배수로 균열 (57.05K 지점) | 2단 절리 진경 (57.05K 지점) |

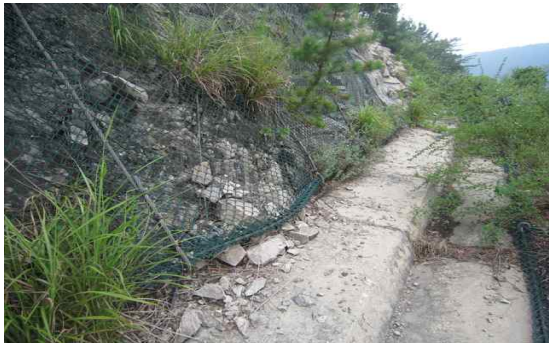
| 3단 낙석퇴적 (57.08K 지점) | 2단 숏크리트 백태 (57.10K 지점) |

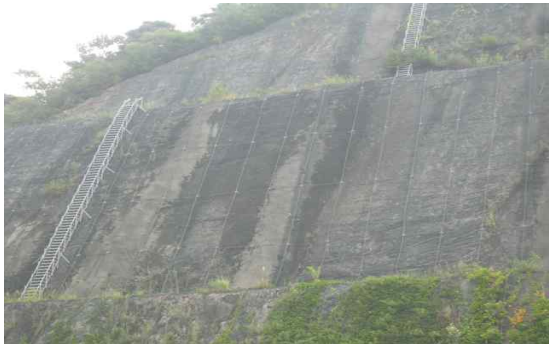
| 2단 절리부 누수 (57.12K 지점) | 3단 낙석위험 (57.13K 지점) |

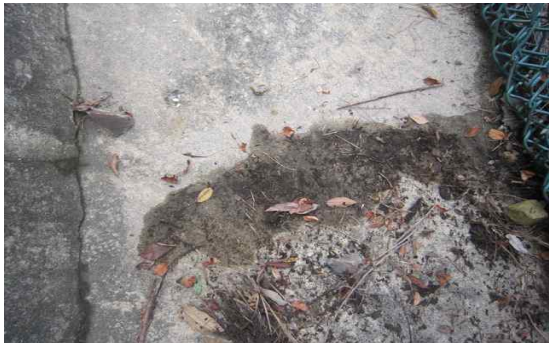
| 2소단배수로 균열 (57.15K 지점) | 1단 절리부 누수 (57.16K 지점) |

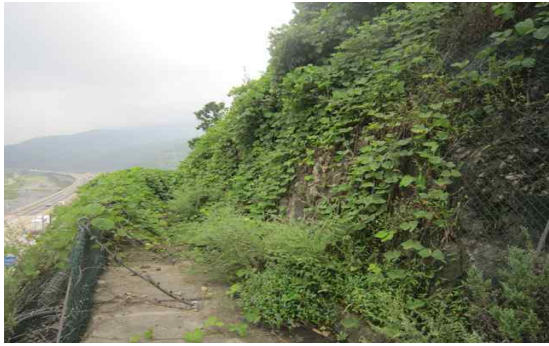
| 2단 이완암 및 뜯돌, 하부 낙석퇴적 (57.16K 지점) | |
