**신대구부산고속도로 1,2종 시설물 정밀점검(7 공구)**

# 손 상 현 황 사 진 첩

**[ 1 · 2종 시설물 / 교량 · 터널 · 절토사면 ]**

2013. 12.

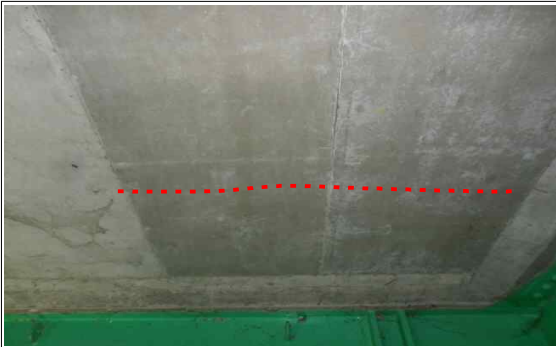
| 상행선 S1 바닥판 하면 균열 (폭0.1mm) | 상행선 S2 바닥판 하면 균열부 백태 |

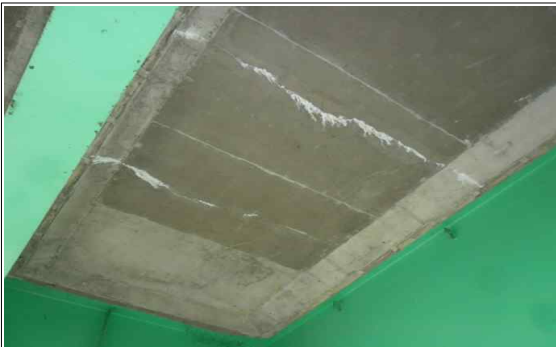
| 상행선 S2 바닥판 하면 균열부 백태 | 상행선 S3 바닥판 하면 균열(폭0.2mm) 및 백태 |

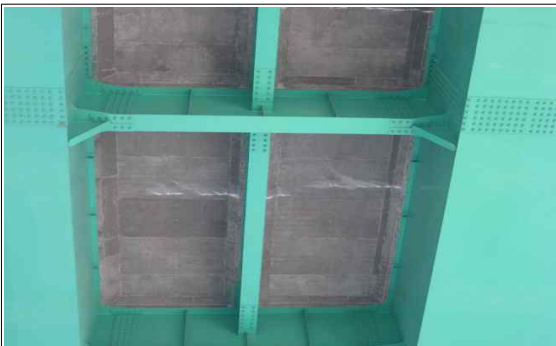
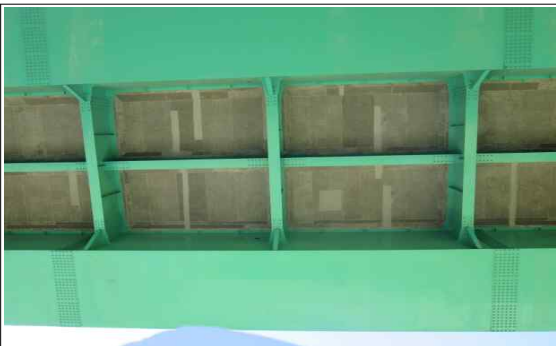
| 상행선 S5 바닥판 하면 균열부 백태 보수 전·후 현황 | |

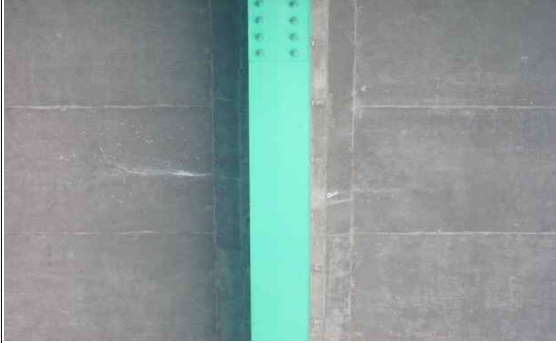
| <p>상행선 S6 바닥판 하면 균열(폭0.2mm) 및 백태</p> | <p>하행선 S4 바닥판 하면 망상균열</p> |

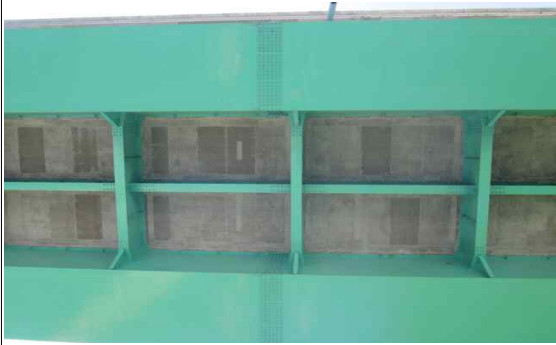
| <p>하행선 S5 바닥판하면 균열부 백태 보수</p> | <p>하행선 S6 바닥판하면 균열부 백태</p> |

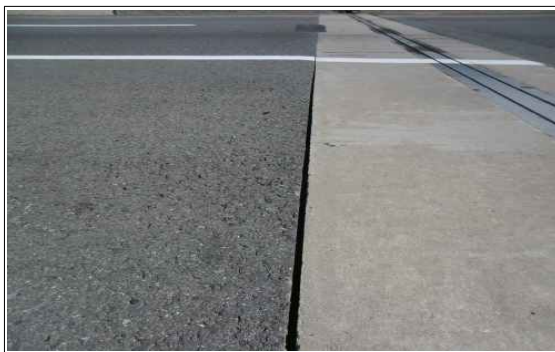
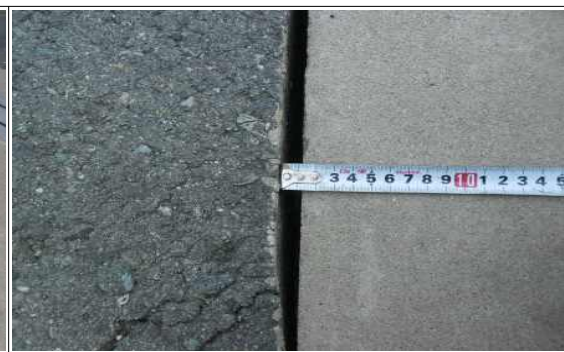
하행선 A2 신축이음 후타재 접속부 이격 및 단차

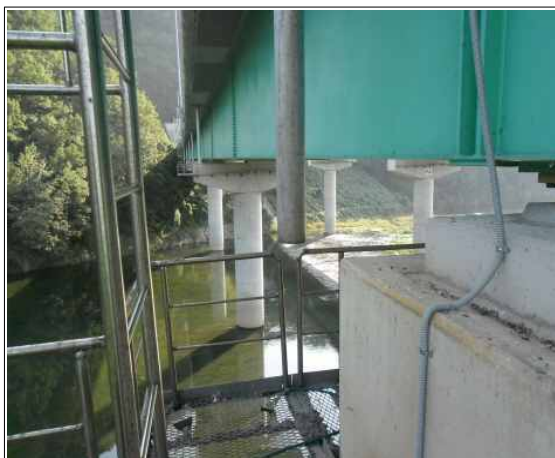
상행선 S3 (P3측) 배수관 유출구 위치불량

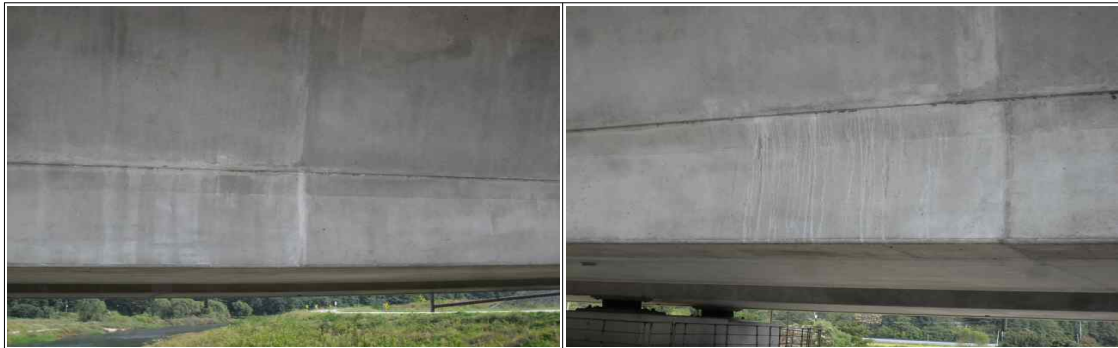
하행선 S6 주형외부 좌측면 백태

하행선 S7 주형외부 좌측면 백태

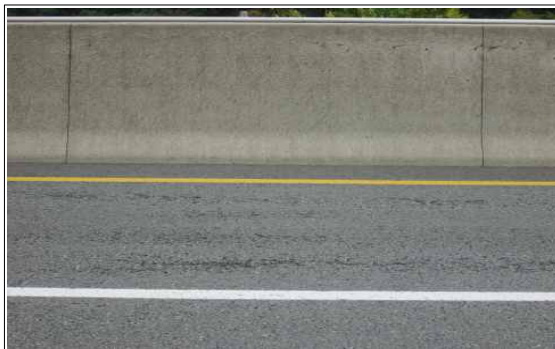
하행선 S2 교면포장 라벨링

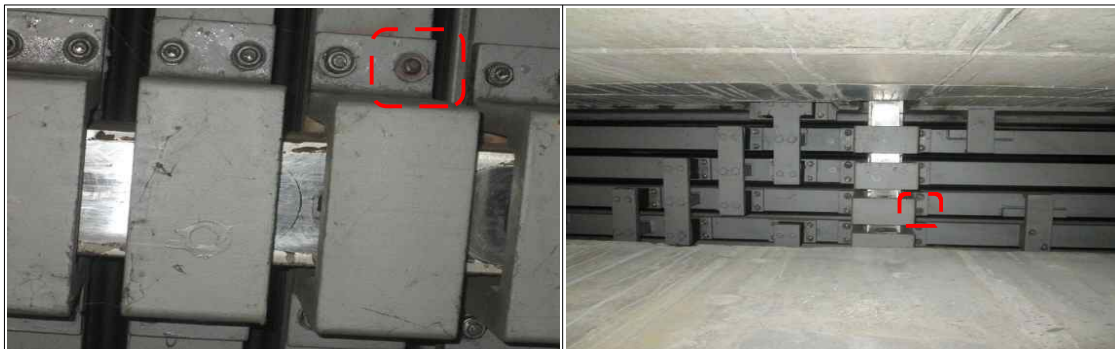
상행선 A1 신축이음 지지대 고정볼트 파단

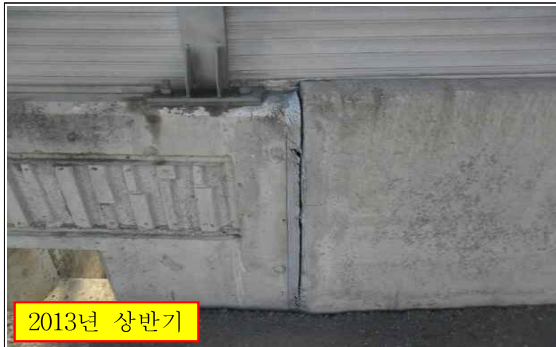
2013년 상반기

상행선 A2측 접속도로 방호벽 단차(4.0cm) 및 실란트 파손 보수

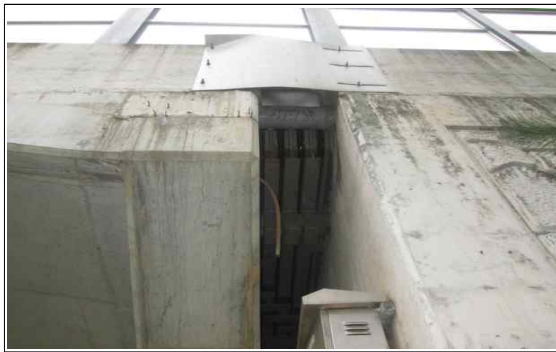
상행선 S17 (A2측) 유도배수관 길이부족

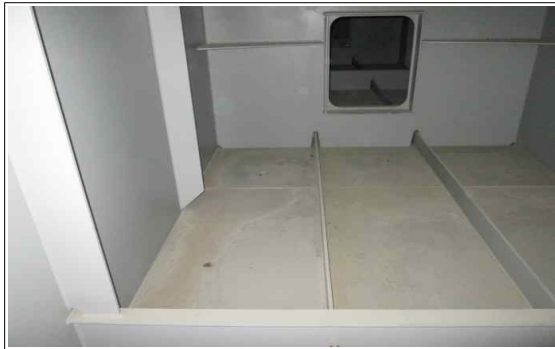
상행선 S8 G2 주형내부  
누수 및 우수유입

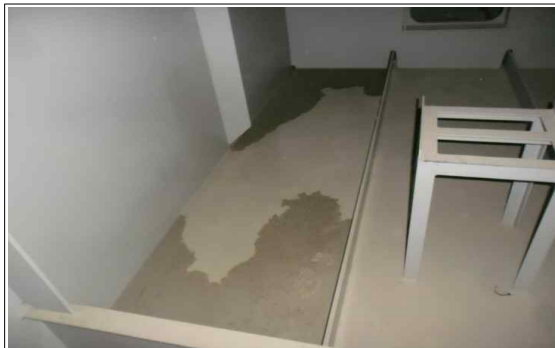
하행선 S1 G2 주형내부  
누수 및 우수유입

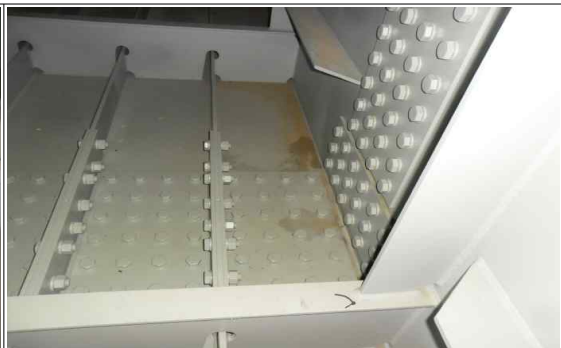
하행선 S2 G2 주형내부  
누수 및 우수유입

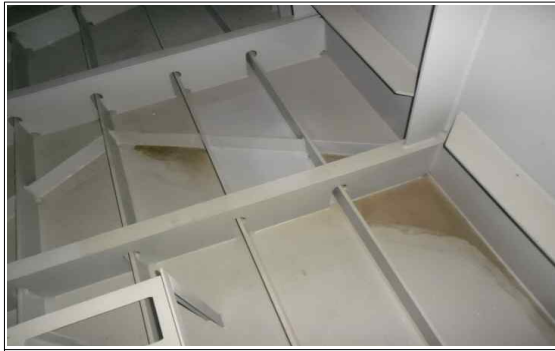
상행선 S3 G2 주형내부  
누수 및 우수유입

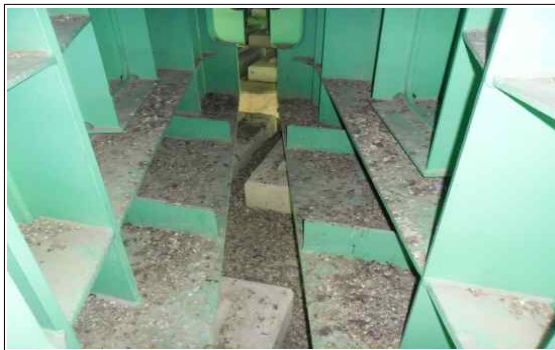
상행선 S4~S5 (P4측) G1 주형외부  
조류배설물 퇴적

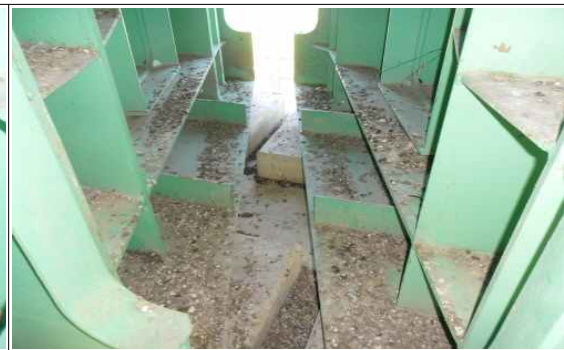
하행선 S4~S5 (P4측) G2 주형외부  
조류배설물 퇴적

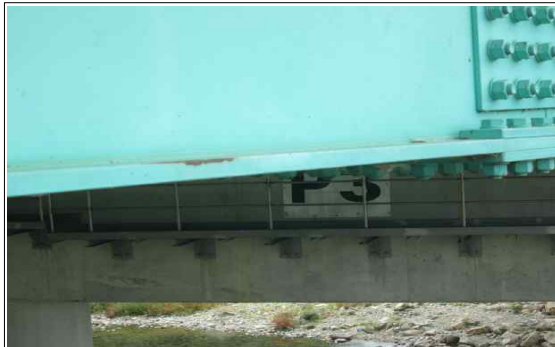
하행선 S6 G1 주형외부 하면  
도장손상 및 녹발생

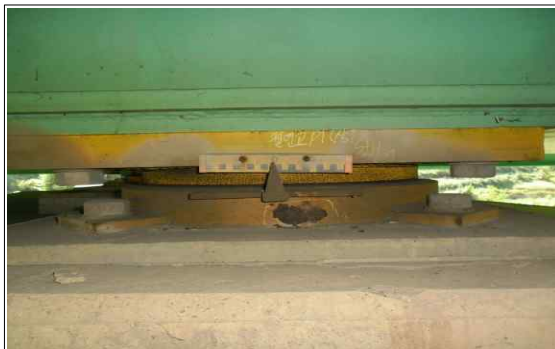
상행선 P1 SH1 녹발생

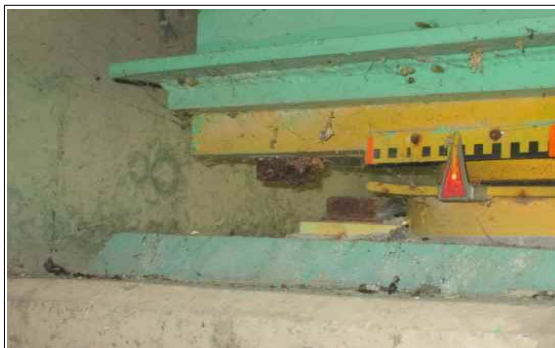
하행선 A1 SH4 볼트 녹발생

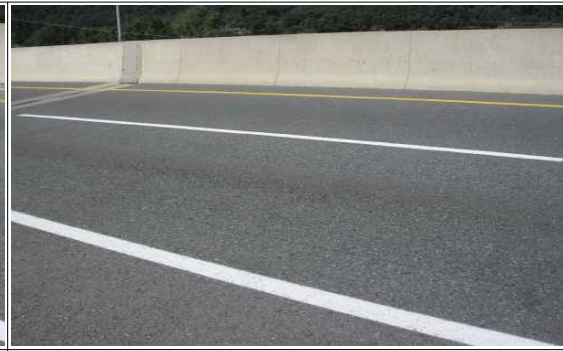
상행선 S5 교면포장 라벨링

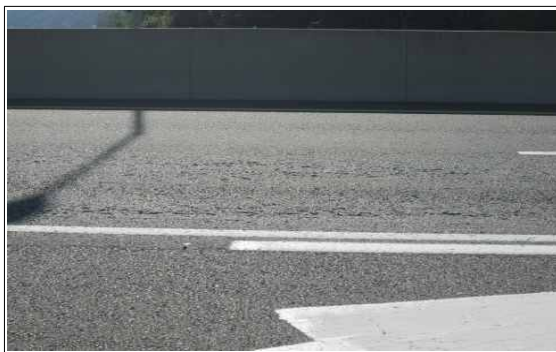
하행선 S4 교면포장 라벨링

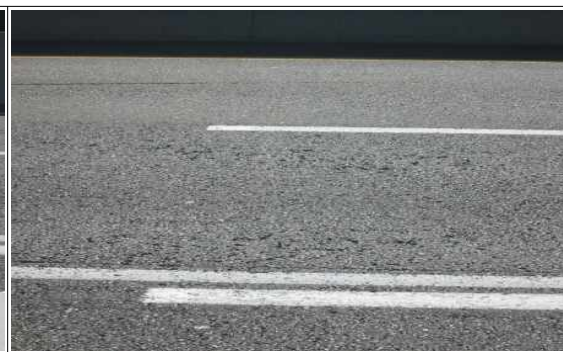
하행선 S6 교면포장 라벨링

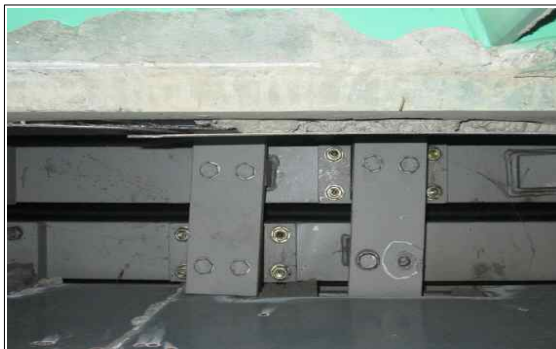
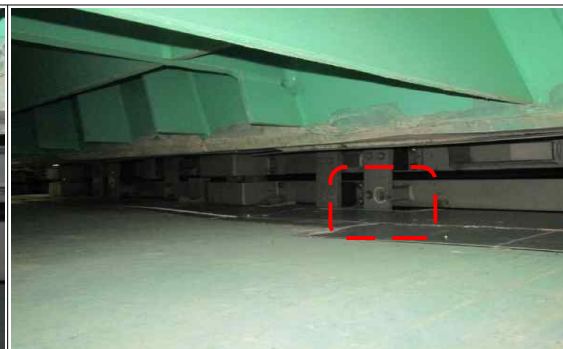
하행선 A2 신축이음 간격조절재 볼트 탈락

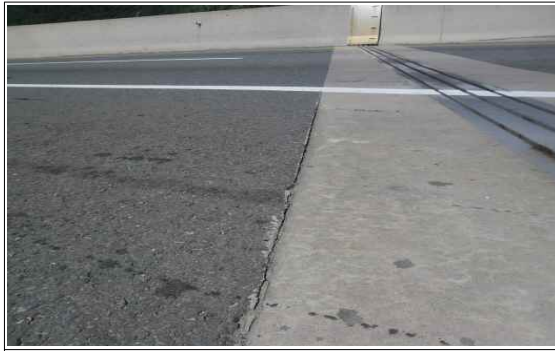
상행선 A1 신축이음  
후타재 접속부 이격

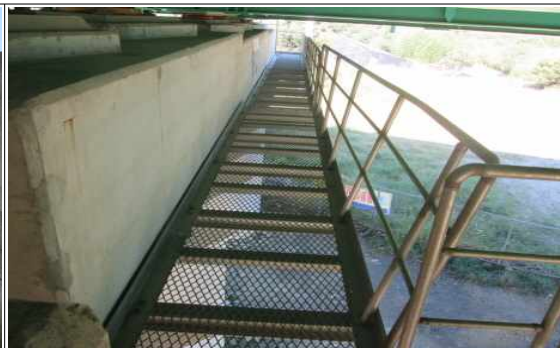
하행선 P6 점검로 안전난간 변형

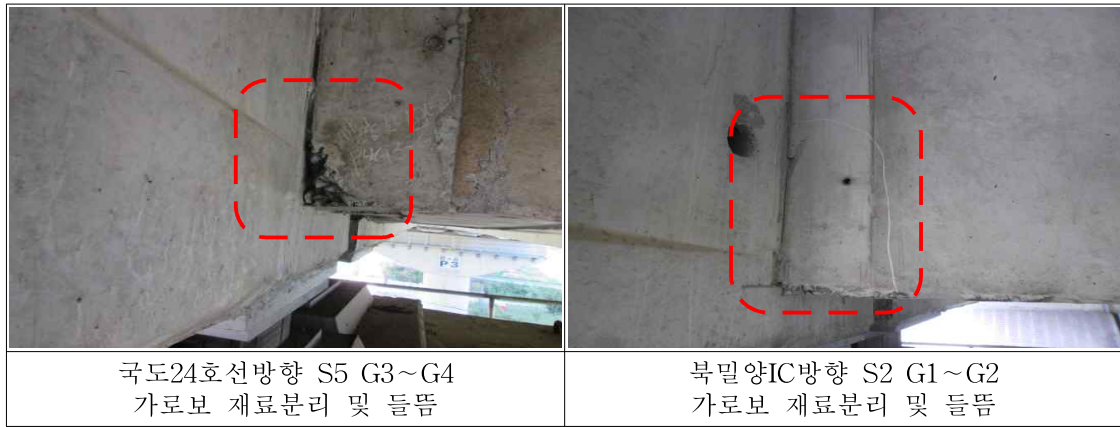
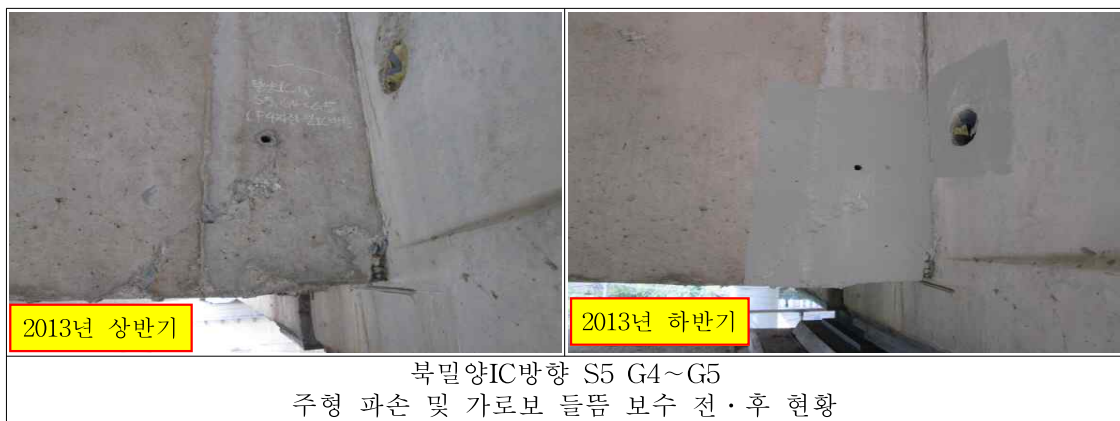
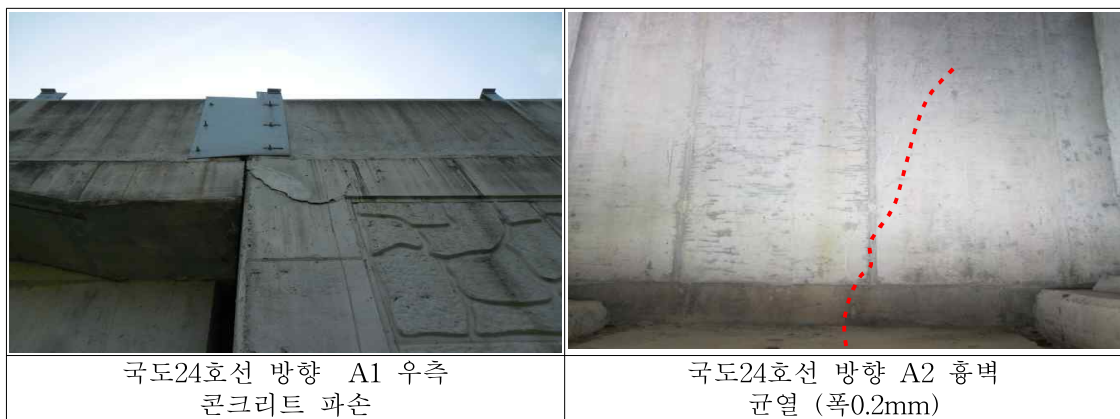
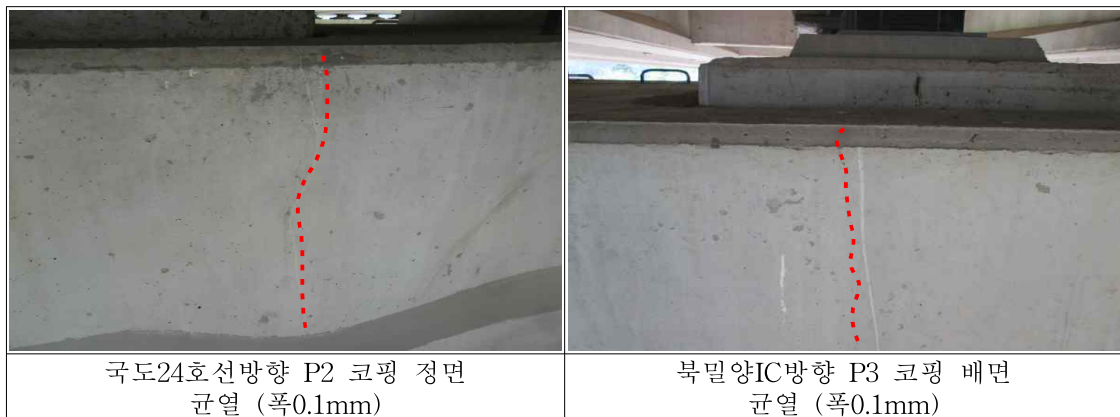
| 북밀양IC방향 S2 바닥판 하면<br>중방향 균열 (폭0.1mm) | 국도24호선방향 S3 P3측 바닥판 하면<br>재료분리 |
| 국도24호선 방향 S4 G3 (P4측)<br>주형 재료분리 | 국도24호선 방향 S4 G3 (P3측)<br>주형 콘크리트 파손 |
| 북밀양IC방향 S2 G5<br>주형 인양홀 주변 파손 | 국도24호선방향 S5 G3~G4<br>가로보 균열(폭 0.2mm) |

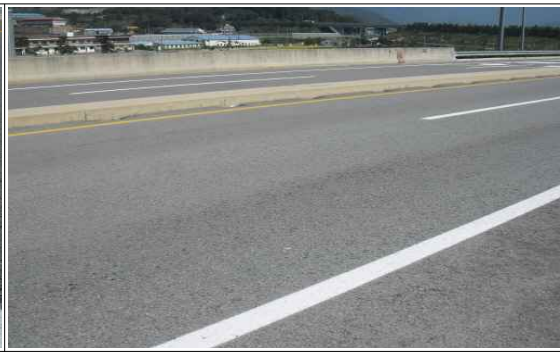
북밀양IC방향 S5 교면포장 라벨링

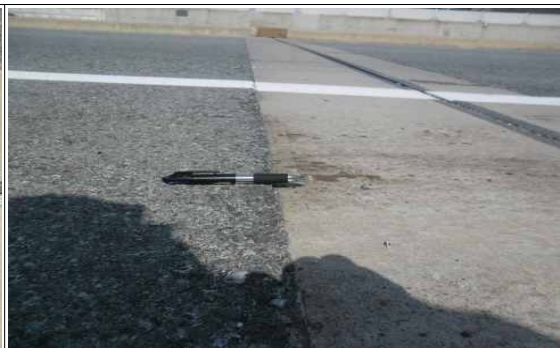
북밀양IC방향 A1측 신축이음  
후타재 접속부 단차

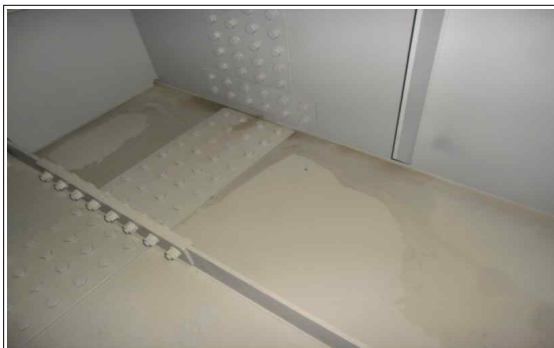
상행선 S1 G1 주형내부  
누수 및 우수유입

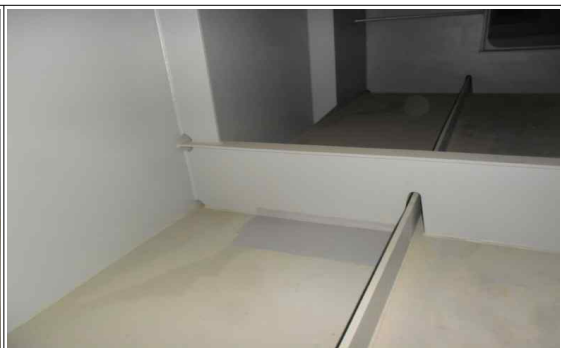
상행선 S1 G3 주형내부  
이물질퇴적 보수 현황

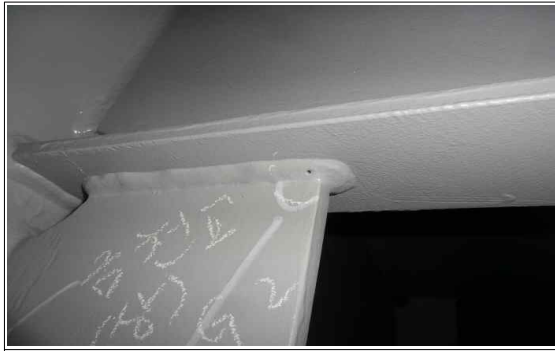
상행선 S2 G2 주형내부 용접불량

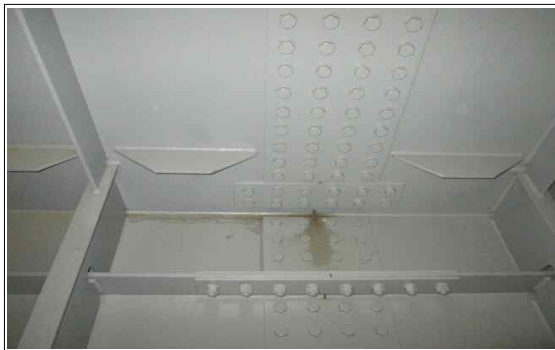
하행선 S3 G3 주형내부  
누수 및 우수유입

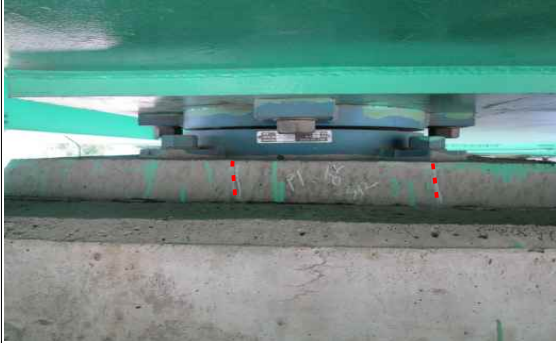
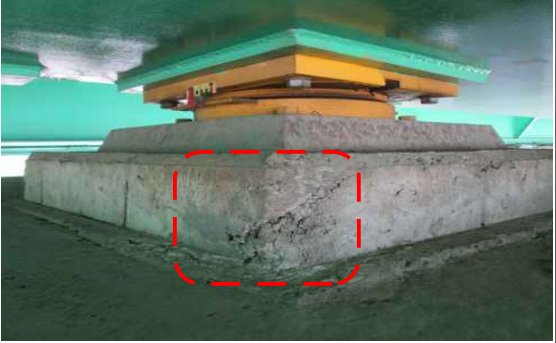
| <p>상행선 P1 SH2<br/>무수축물탈 균열 (폭0.1mm)</p> | <p>상행선 P1 SH3<br/>받침콘크리트 재료분리</p> |

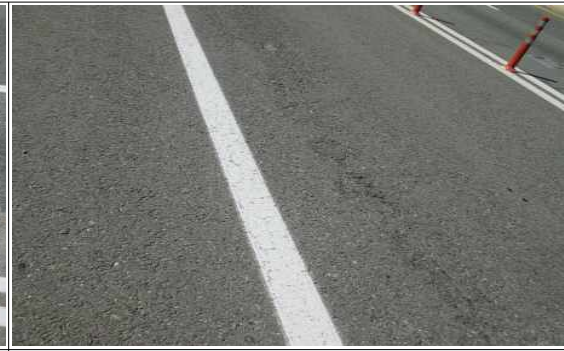
상행선 S1 교면포장 라벨링

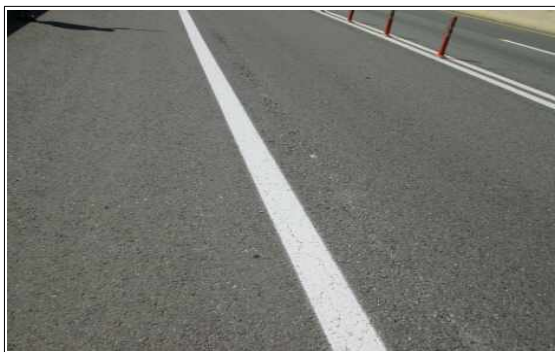
상행선 S2 교면포장 라벨링

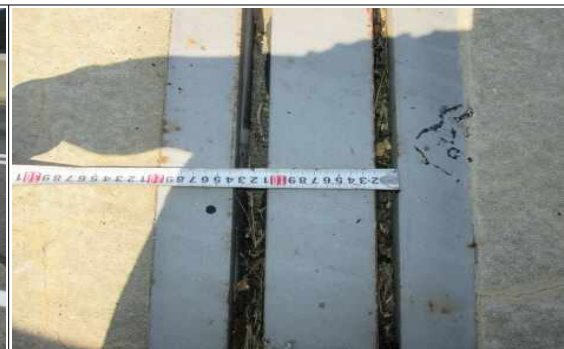
상행선 A1 신축이음 유간측정 (47mm)

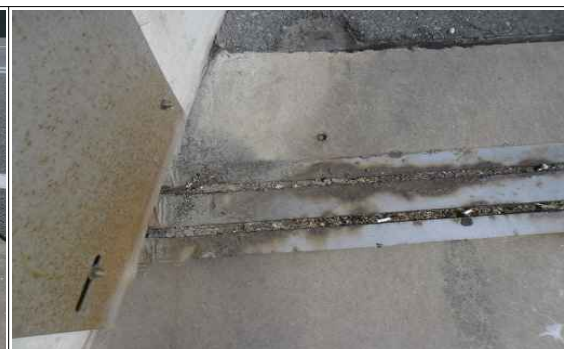
하행선 A1 신축이음 본체 이물질퇴적

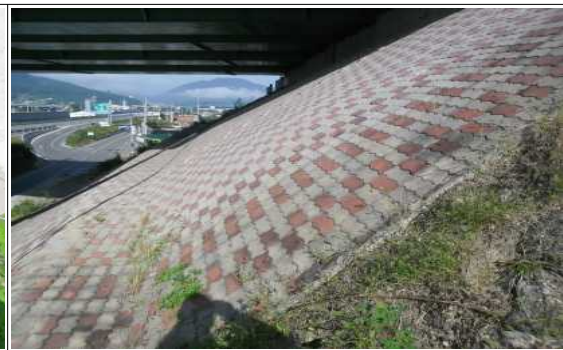
상행선 A2측 범면  
배부름 발생

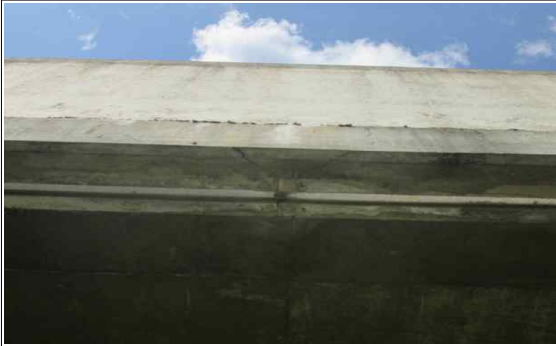
| <p>상행선 S1 P1측 바닥판 하면<br/>콘크리트 들뜸</p> | <p>상행선 S1 바닥판 하면 백태</p> |

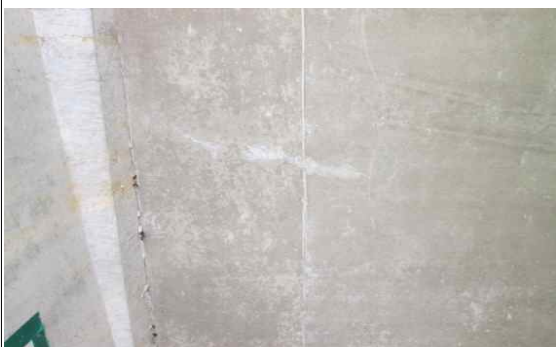
| <p>상행선 S4 바닥판 하면 백태</p> | <p>하행선 S1 바닥판 하면 균열부 백태</p> |

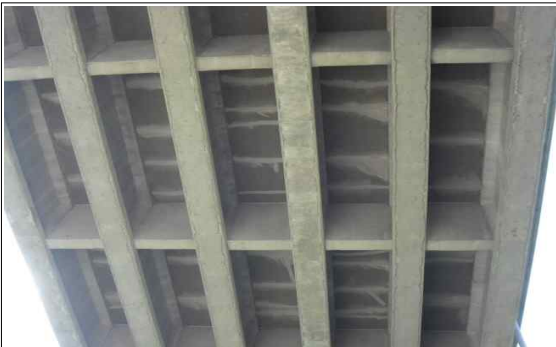
| <p>하행선 S4 바닥판 하면<br/>균열부 백태 보수 현황</p> | <p>하행선 S5 바닥판 하면<br/>횡방향 균열 (폭0.2mm)</p> |

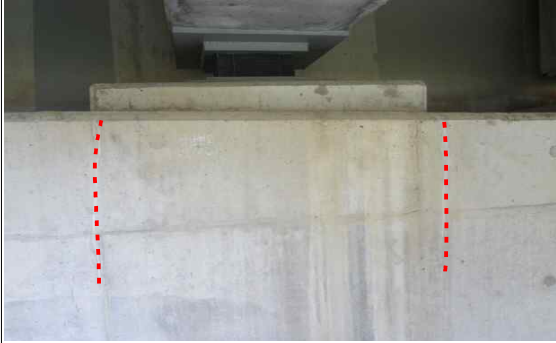
| <p>상행선 A2 벽체 균열 (폭0.1mm)</p> | <p>하행선 A2 교대 홍벽 균열 (폭0.1mm)</p> |

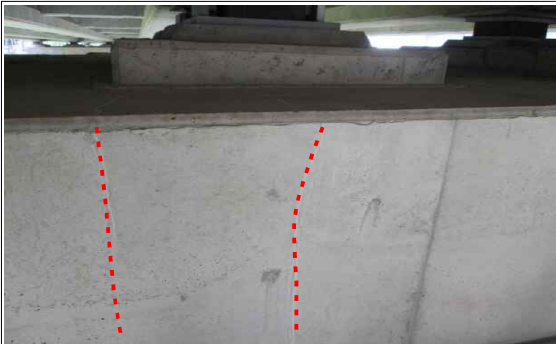
| <p>상행선 P3 코핑부 배면 균열 (폭0.1mm)</p> | <p>하행선 P4 코링부 배면 균열 (폭0.1mm)</p> |

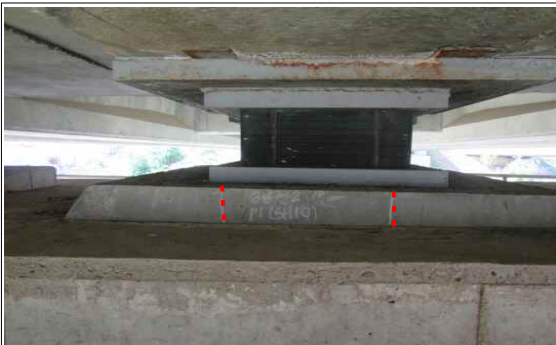
| <p>상행선 P1 SH10<br/>무수축물탈 균열 (폭0.1mm)</p> | <p>상행선 P4 SH12<br/>무수축물탈 균열 (폭0.1mm)</p> |

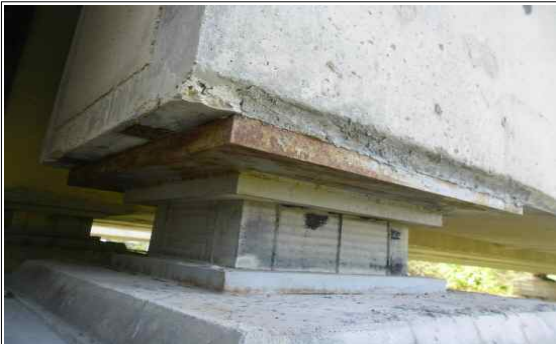
| <p>하행선 P2 SH2<br/>Plate 녹발생</p> | <p>하행선 P2 SH2<br/>무수축물탈 파손</p> |

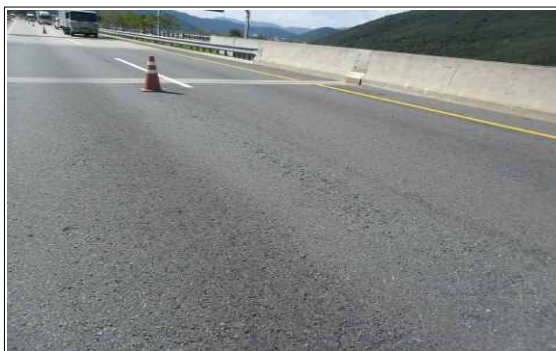
상행선 S1 교면포장 라벨링

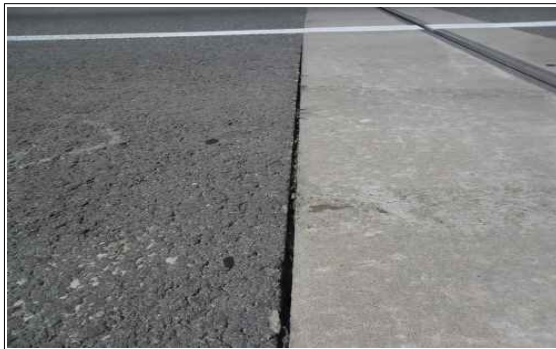
상행선 A1 신축이음  
후타재 접속부 이격

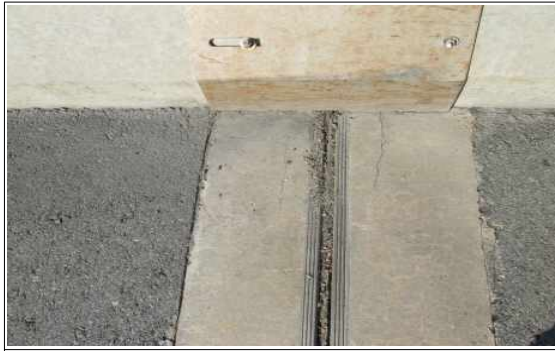
하행선 P2 신축이음  
본체 이물질퇴적

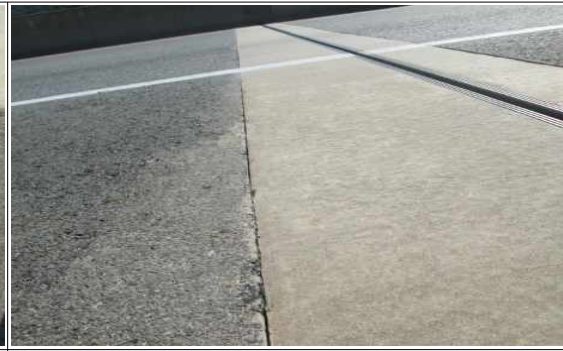
하행선 A2 신축이음  
후타재 접속부 이격 및 단차

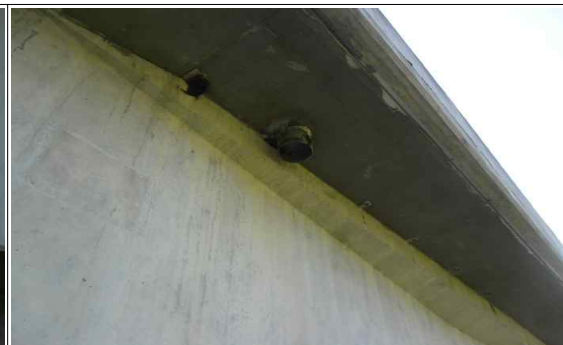
하행선 S2 P2층 배수관 배수관 탈락

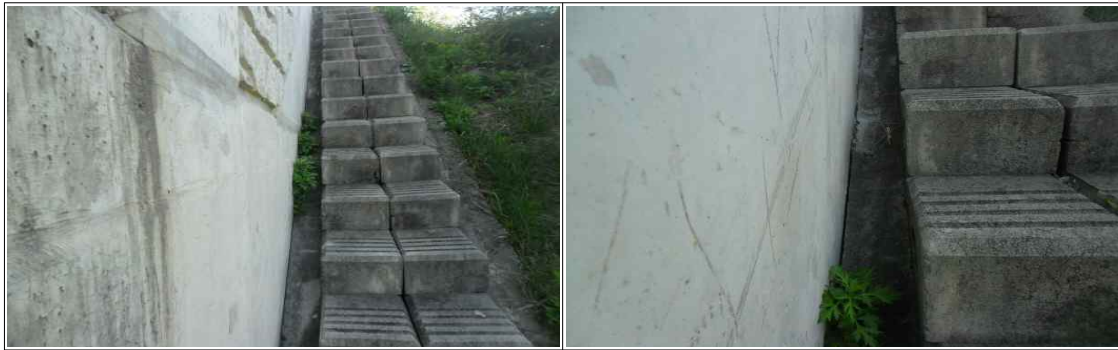
상행선 A1 점검계단 이격

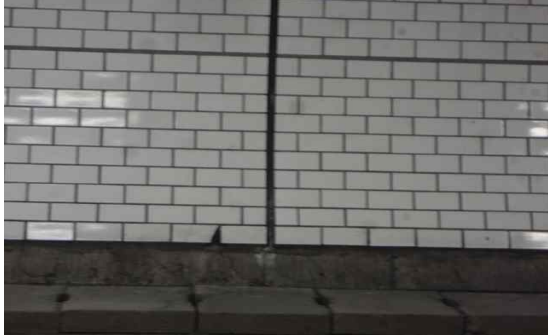
| <p>상행선 측벽부 S37 타일파손</p> | <p>상행선 측벽부 S46 누수흔적</p> |

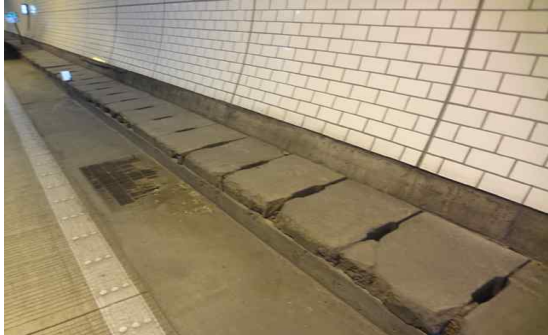
| <p>상행선 공동구 S7~8 덮개파손 (29EA)</p> | <p>상행선 공동구 S14 덮개파손 (10EA)</p> |

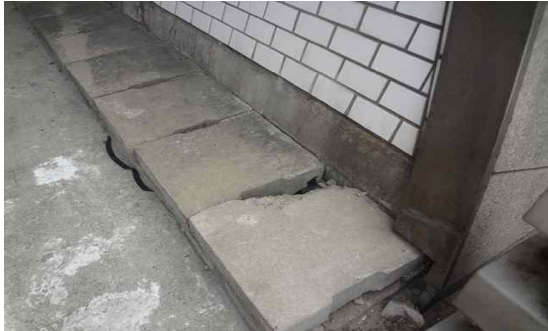
| <p>하행선 공동구 S46 덮개파손</p> | <p>상행선 포장부 S31 스폐링</p> |

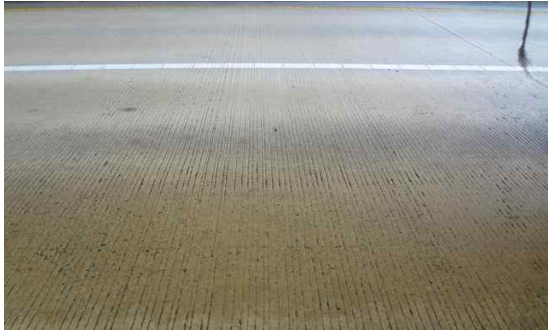
| <p>상행선 포장부 S44 포장면 들뜸 다수</p> | <p>하행선 포장부 S31~32 포장면 들뜸 다수</p> |

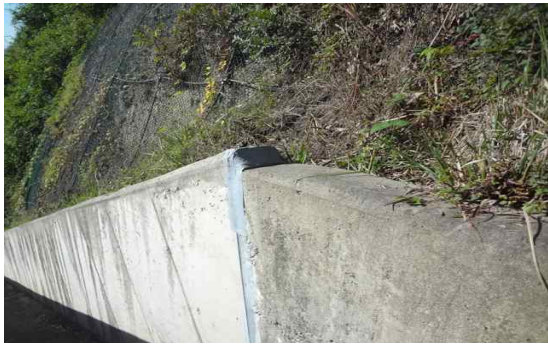
| <p>사면(시점부) STA.0-30 배수로 단차 보수</p> | <p>사면(중점부) STA.0+0 배수로 토사퇴적</p> |

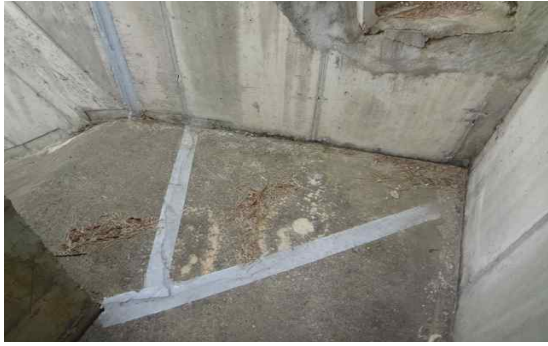
| <p>사면(중점부) STA.0+5 배수로 이격 보수</p> | <p>사면(중점부) STA.0+10 2단 녹생토유실</p> |

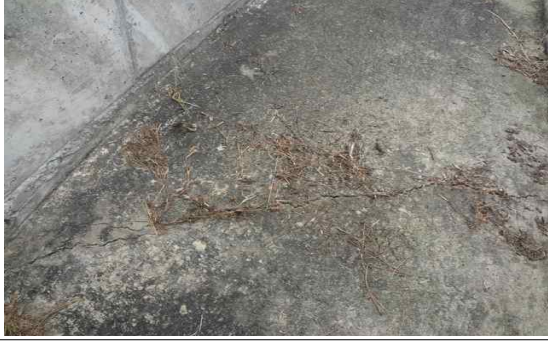
| <p>사면(중점부) STA.0+20 도수로 균열</p> | <p>사면(중점부) STA.0+20 배수로 이격 보수</p> |

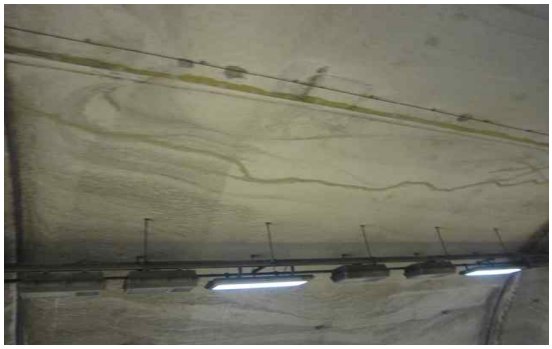
| 상행선 천정부 S9 재균열 (폭 0.7mm) | 상행선 천정부 S20 재균열 (폭 0.5mm) |

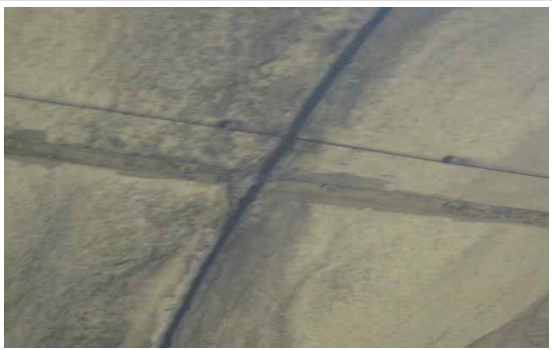
| 상행선 천정부 J23 콘크리트 들뜸 (A=0.1X0.2) | 상행선 천정부 S39 표면균열 (A=1.5X9.0) |

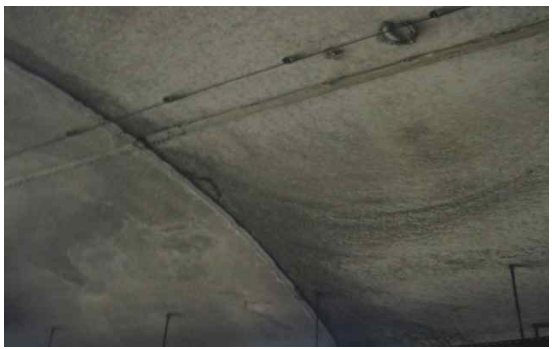
| 상행선 천정부 J94 콘크리트 들뜸 (A=0.1X0.2) | 상행선 천정부 J95 콘크리트 들뜸 (A=0.1X0.2) |

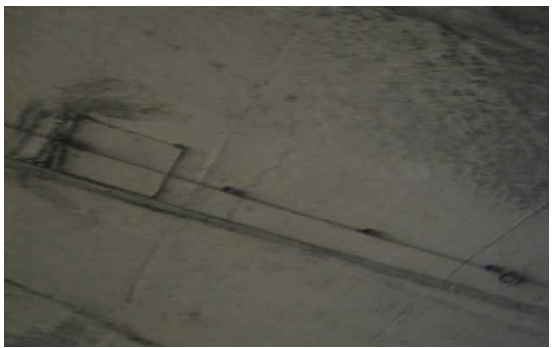
| 상행선 천정부 S118 균열 (폭 0.3mm) | 상행선 천정부 J104 콘크리트 들뜸 (A=0.1X0.2) |

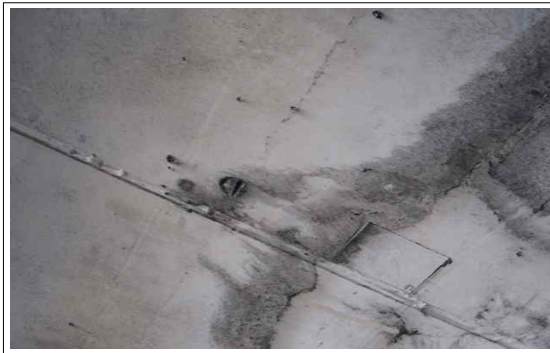
하행선 천정부 S3 주입구 마감처리 불량

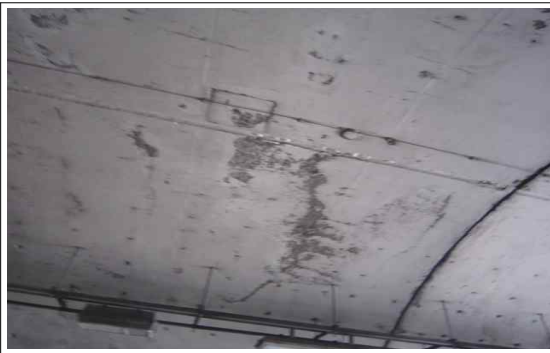
하행선 천정부 S6 표면불량 (A=5.0X5.0)

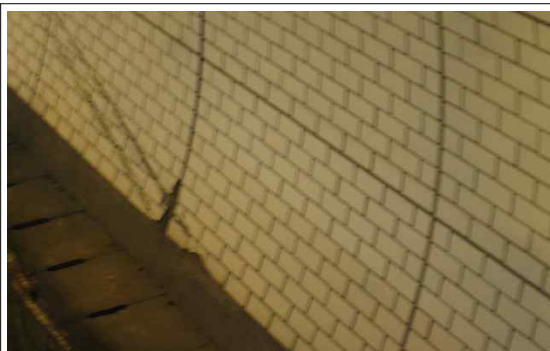
상행선 측벽부 S12 타일파손 (4EA)

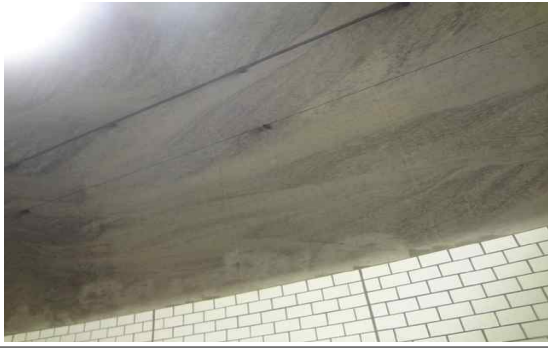
| <p>상행선 측벽부 S43 표면균열</p> | <p>상행선 측벽부 S123 타일균열</p> |

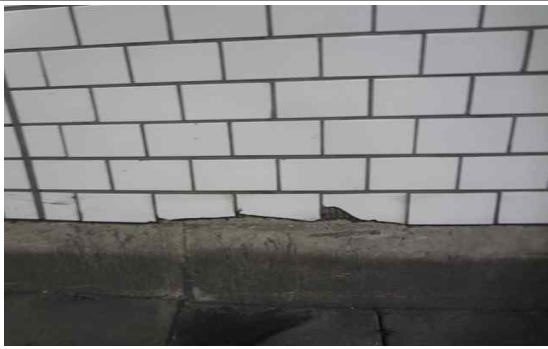
| <p>하행선 측벽부 S19 타일파손 (3EA)</p> | <p>상행선 공동구 S1 덮개파손</p> |

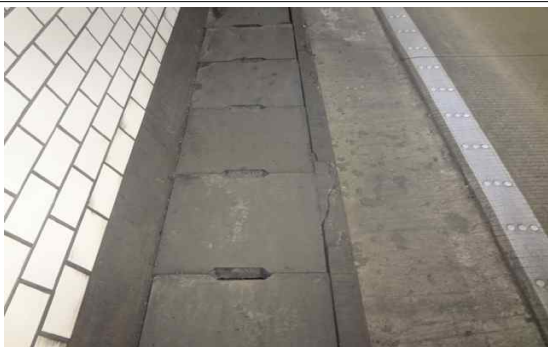
| <p>상행선 공동구 S52 콘크리트 파손</p> | <p>하행선 공동구 S19 덮개파손</p> |

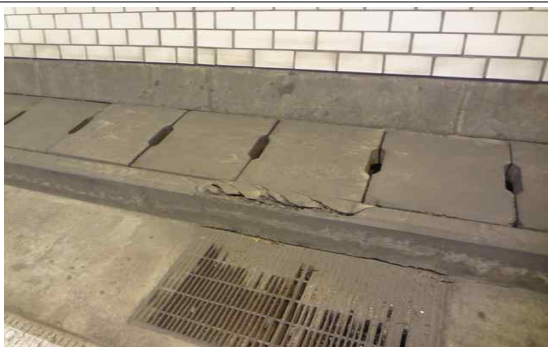
| <p>하행선 공동구 S19 콘크리트 파손</p> | <p>하행선 포장부 시점부 콘크리트 함몰</p> |

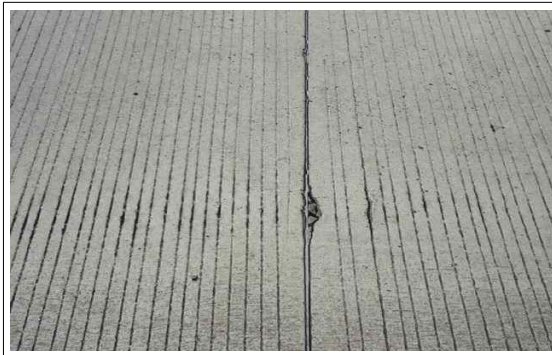
상행선 포장부 S2 스폐링

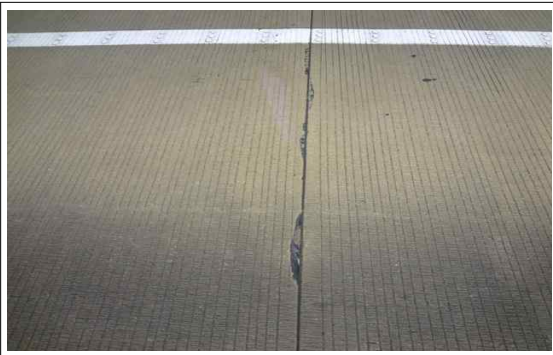
상행선 포장부 S117 스폐링

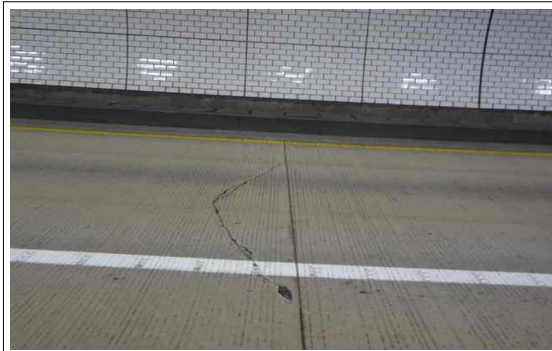
하행선 포장부 S55 파단

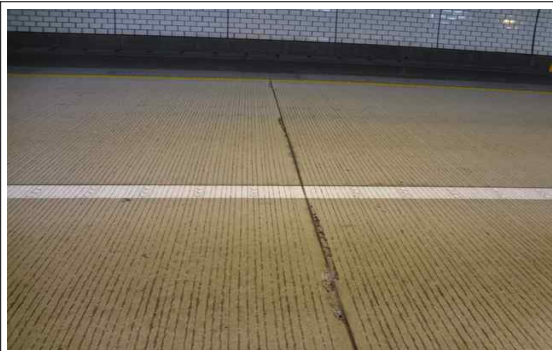
하행선 포장부 S92 스폐링

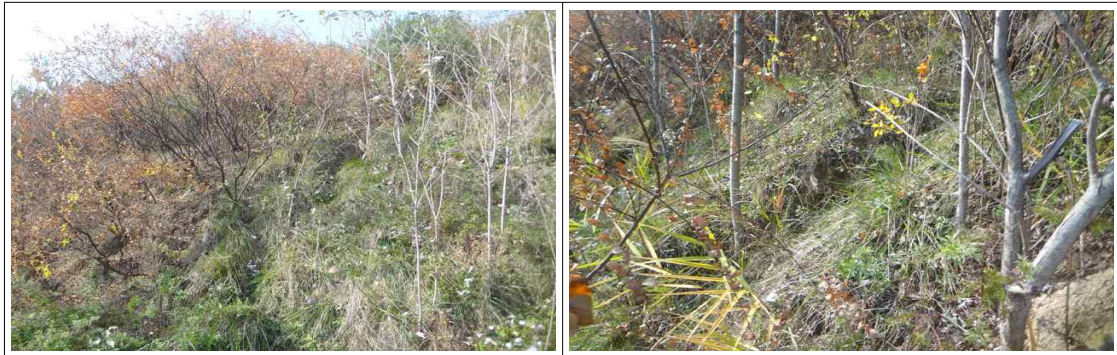
사면(시점부-좌측) STA.38+540 5~6단 세굴

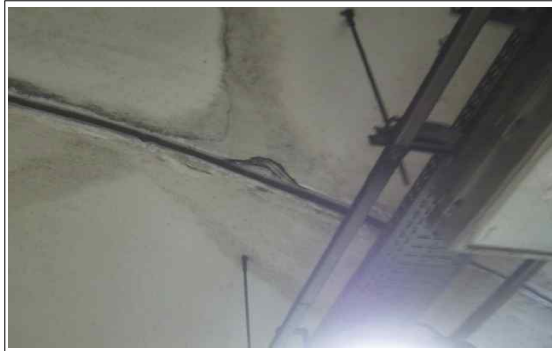
| 상행선 천정부 J18 콘크리트 들뜸 (A=0.2X0.3) | 상행선 천정부 S25 재균열 (폭 0.7mm) |

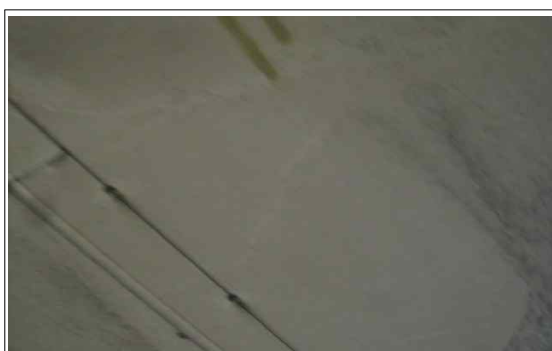
| 상행선 천정부 S52 균열 (폭 0.7mm) | 상행선 천정부 J83 콘크리트 들뜸 (A=0.1X0.1) |

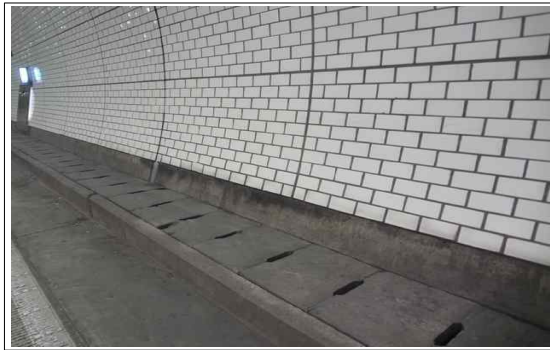
상행선 측벽부 S8 누수

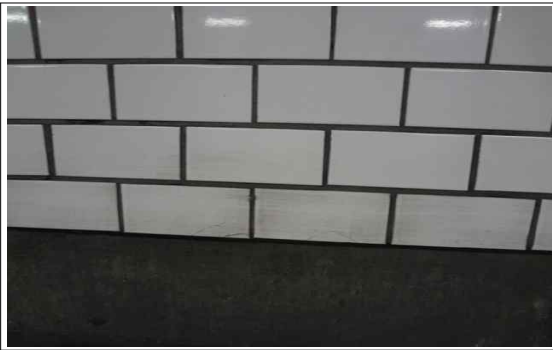
상행선 측벽부 S27 타일균열

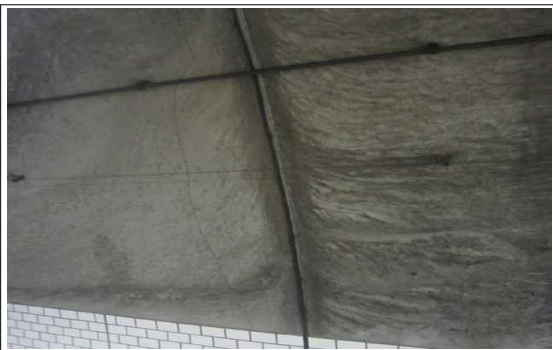
하행선 측벽부 S102 수직균열 (폭 0.3mm)

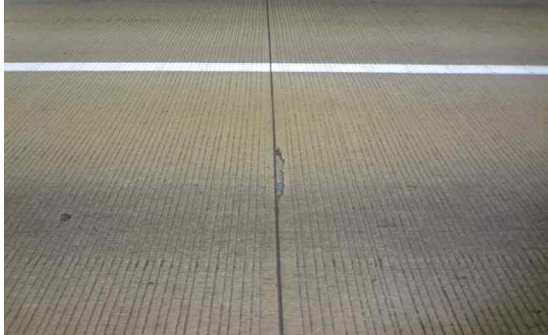
| 상행선 포장부 S48 스폐링 | 하행선 포장부 S22 균열 |

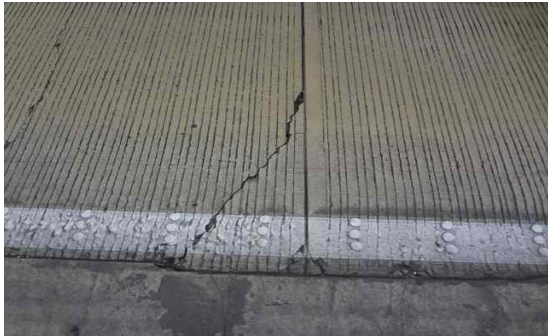
| 하행선 포장부 S22 파단 | 하행선 포장부 S26 패임 |

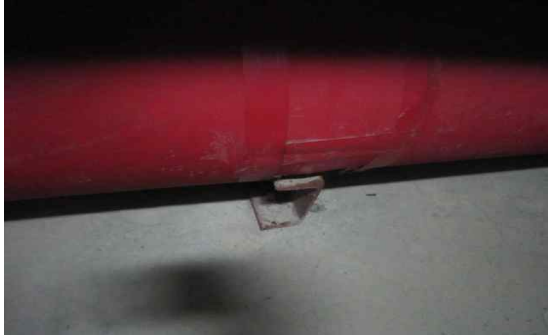
| 공동구내부 A면 바닥부 소화용수 받침대 부식 다수 | 공동구내부 B면 연결홀 누수 및 체수 (STA.0+10) |

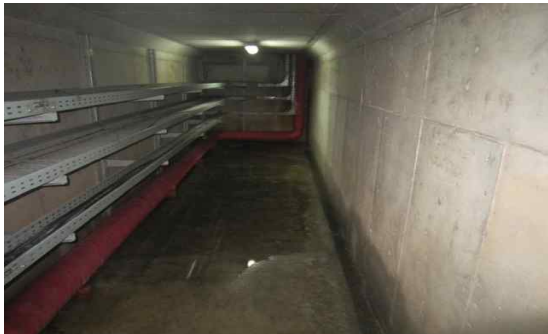
| 공동구내부 B면 바닥부 체수 (STA.0+20) | 공동구내부 B면 천정부 조인트 누수 (STA.0+5) |

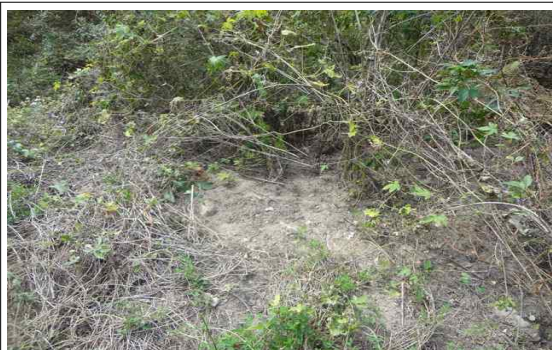
사면(시점부-정면) STA.0+20  
1단 녹생토유실

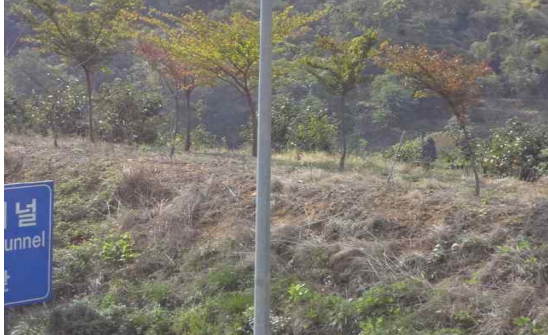
| <p>사면(시점부-좌측) STA.40+220<br/>1단 식생불량</p> | <p>사면(시점부-좌측) STA.40+280 1단 수목</p> |

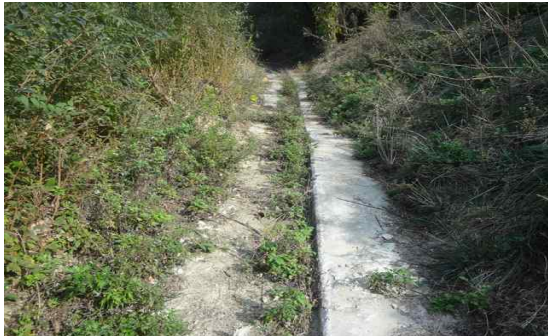
| <p>사면(종점부-정면) STA.0+0<br/>1소단배수로 채수흔적</p> | <p>사면(종점부-정면) STA.0-30<br/>1소단배수로 균열</p> |

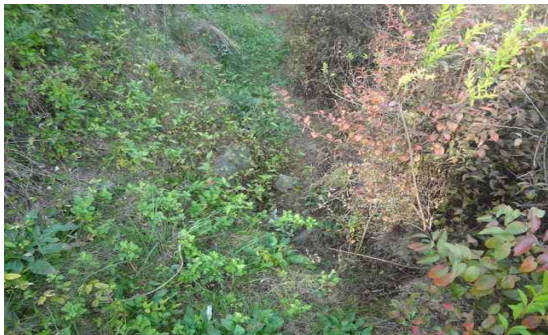
| <p>사면(종점부-우측) STA.41+350 1단 세굴</p> | <p>사면(종점부-우측) STA.41+350 1단 암노출</p> |

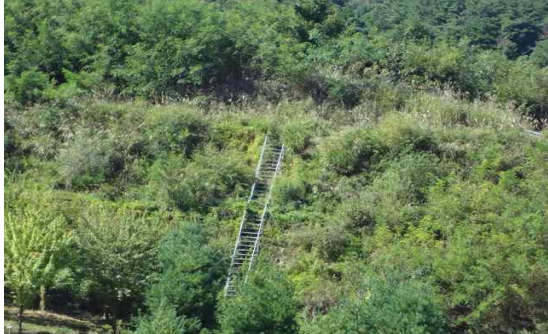
| <p>사면(종점부-우측) STA.41+350 4단 표층유실</p> | |

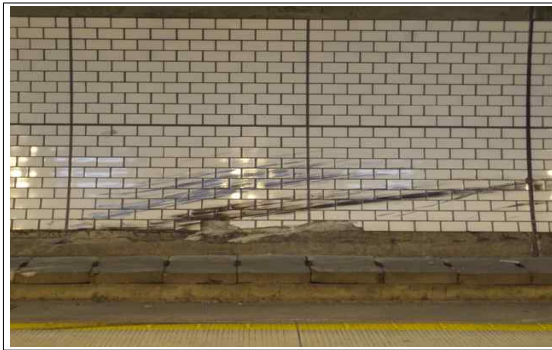
상행선 측벽부 S12 타일파손

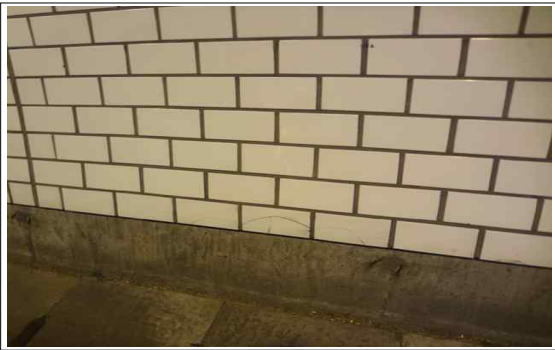
상행선 측벽부 S28 타일균열

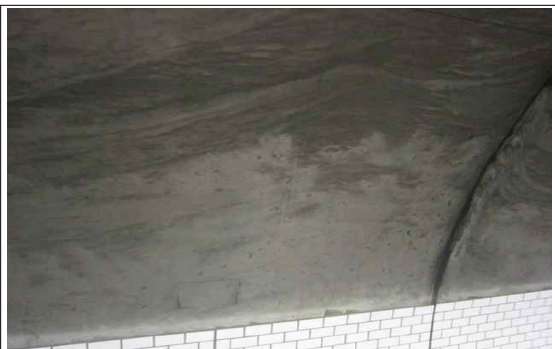
하행선 측벽부 S23 표면균열

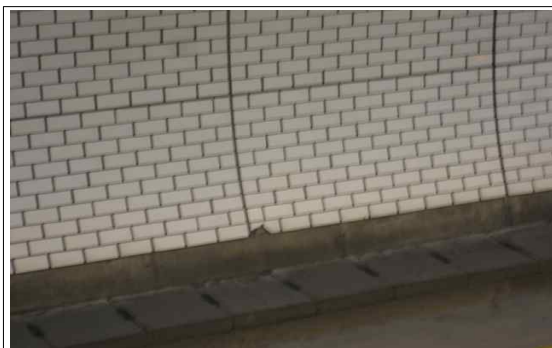
하행선 측벽부 S47 타일파손

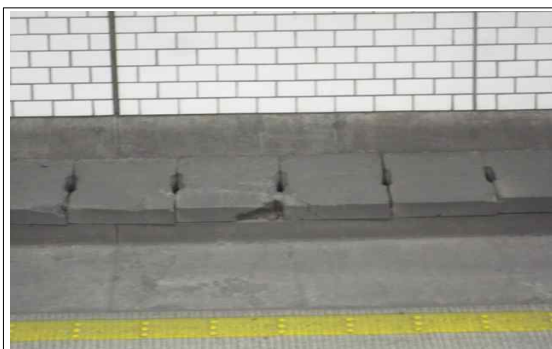
상행선 공동구 S45 덮개파손 (2EA)

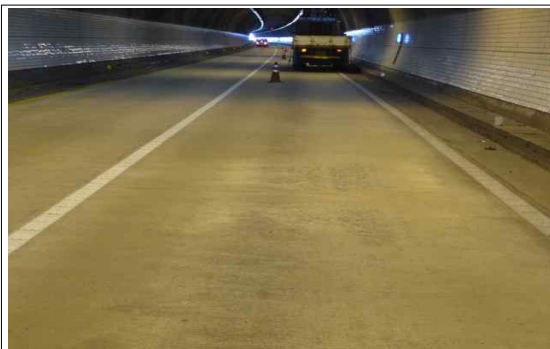
상행선 포장부 S13 포장면 마모

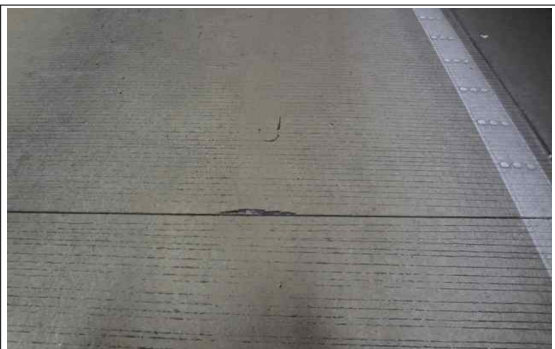
상행선 포장부 S18 스폐링
