**신대구부산고속도로 1,2종 시설물 정밀점검(7 공구)**

# 손 상 현 황 사 진 첩

**[ 1 · 2종 시설물 / 교량 · 터널 · 절토사면 ]**

2013. 12.

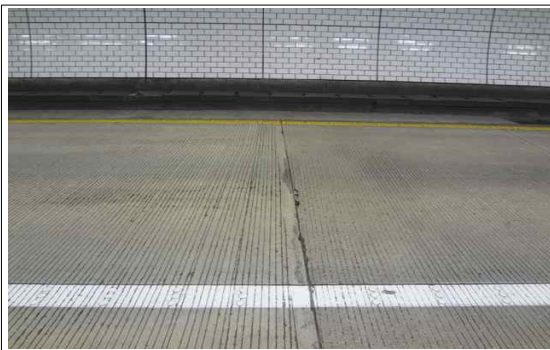
하행선 포장부 S35 스폐링

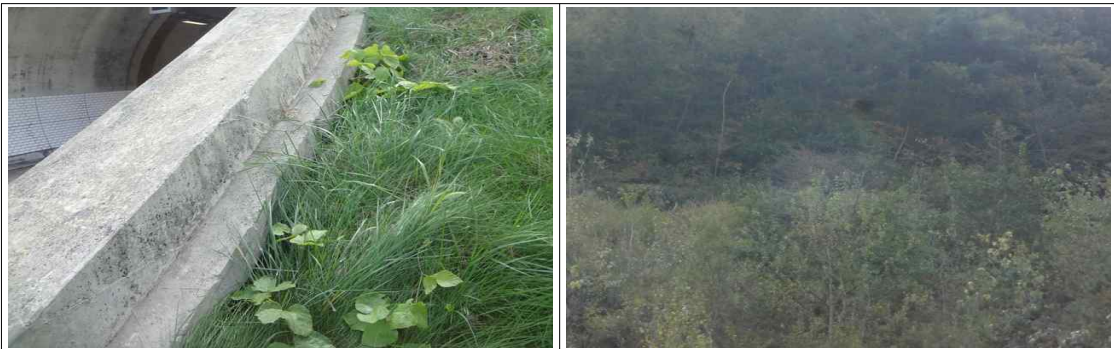
사면(시점부-우측) STA.41+710 1단 암노출

사면(시점부-좌측) STA.41+690 1단 암노출

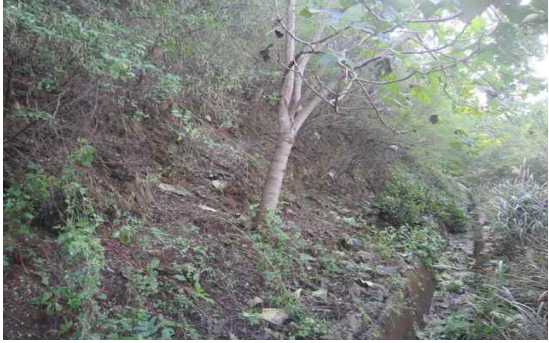
| 자연사면 녹생토유실 (46.46K 지점) | 2단 배부름 (46.47K 지점) |

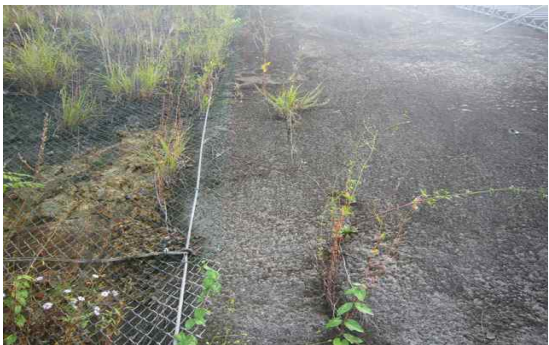
| 2단 숯크리트 균열 (46.47K 지점) | 3단 숯크리트 들뜸 (46.49K 지점) |

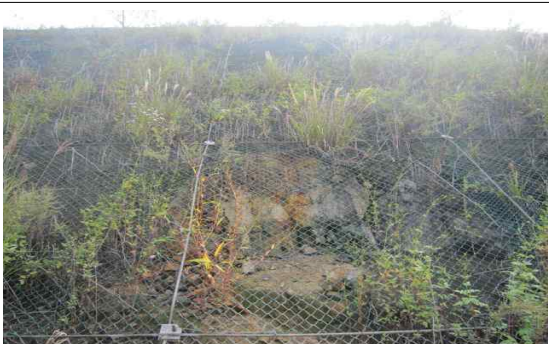
| 2단 암괴탈락 및 이완암 (46.51K 지점) | 2단 숯크리트 백태 (46.55K 지점) |

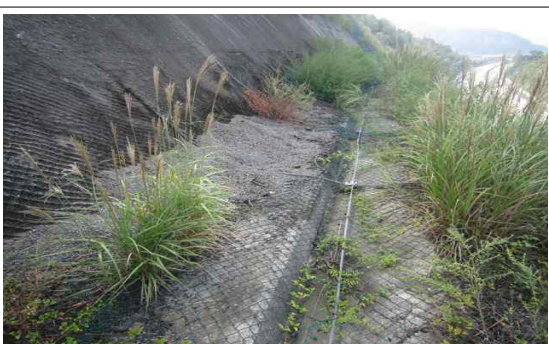
| 2단 이물질퇴적 (46.60K 지점) | 2단 평면파괴위험 및 암괴탈락 (46.63K) |

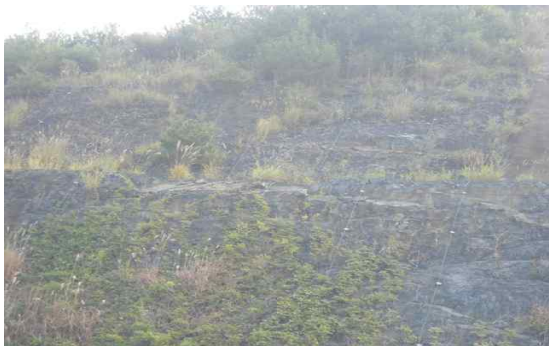
| 1단 단층 및 이완암 (46.71K 지점) | 1단 이완암 (46.72K 지점) |

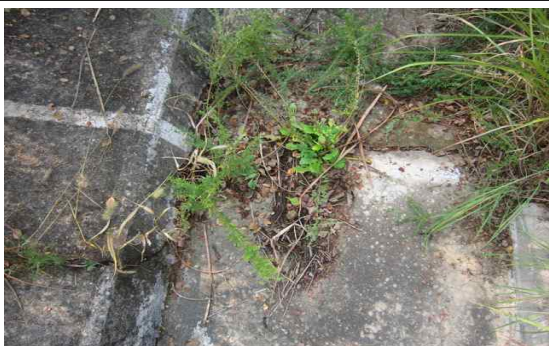
| 2소단배수로 균열 (46.72K 지점) | 2단 암괴탈락 및 평면파괴위험 (46.73K) |

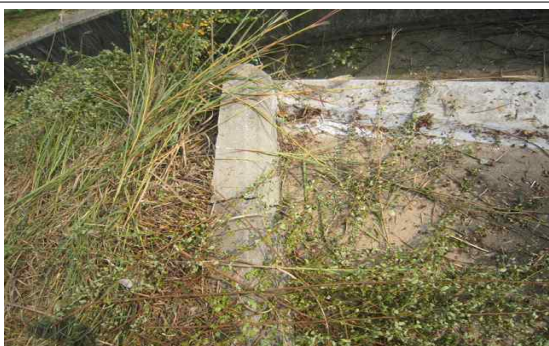
| 2소단배수로 월류방지턱 파손 (46.73K 지점) | 1단 전석 및 뜬돌 (46.81K 지점) |

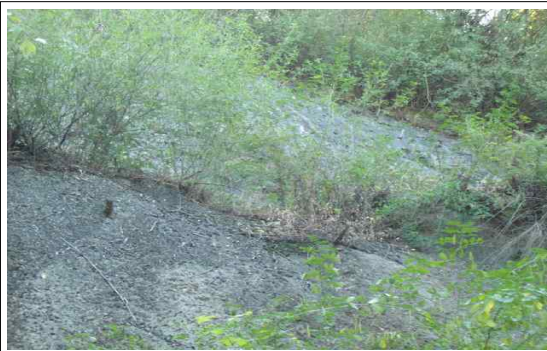
2단 솟크리트 들뜸 (49.84K 지점)

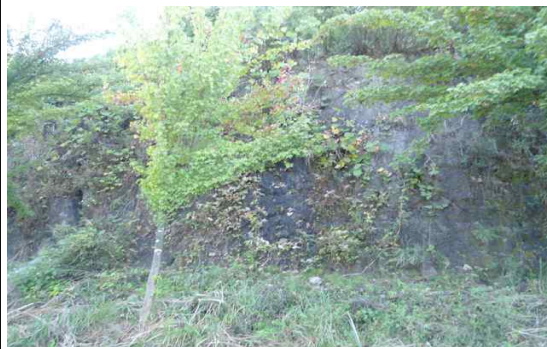
4단 누수 (49.85K 지점)

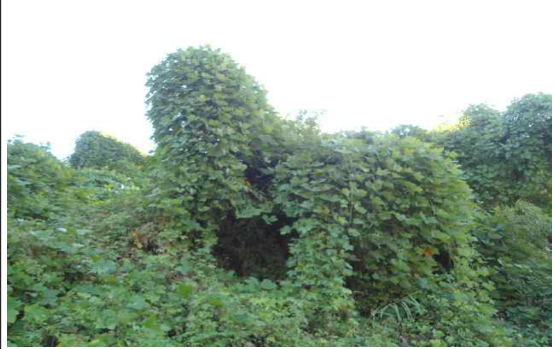
6단 수목 (49.85K 지점)

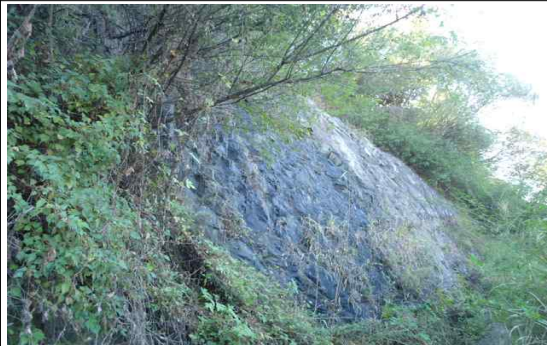
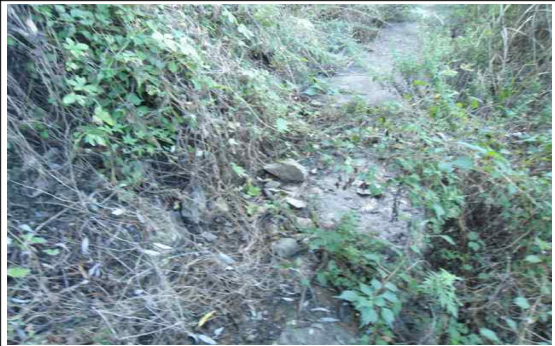
5단 누수 및 이완암 (49.88K 지점)

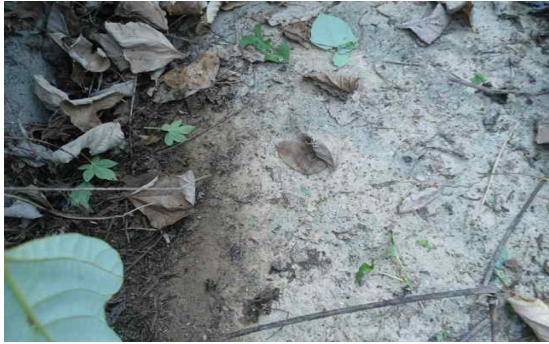
| <p>1소단배수로 균열 (49.86K 지점)</p> | <p>1단 세굴 (49.88K 지점)</p> |

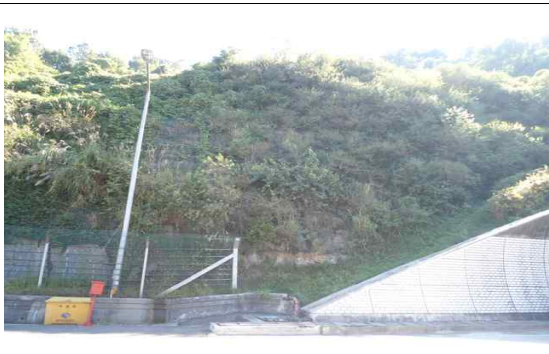
| <p>1단 이완암 (49.88K 지점)</p> | <p>산마루측구 파손 (49.95K 지점)</p> |

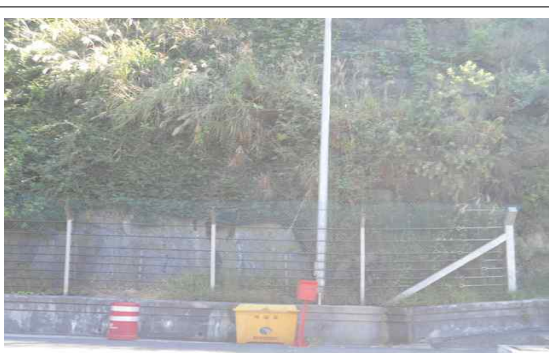
| <p>1소단배수로 횡방향균열 (49.91K 지점)</p> | <p>1단 절리부 누수 (49.89K 지점)</p> |

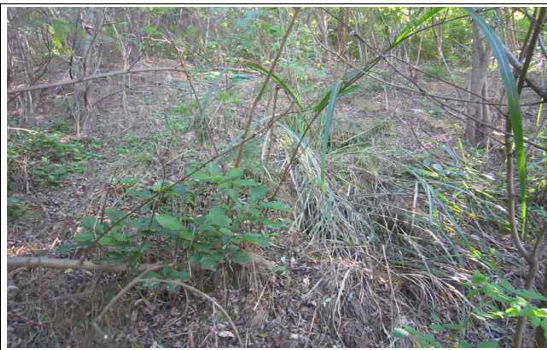
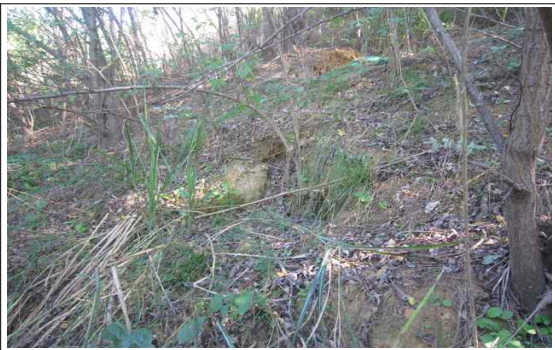
5단 세굴 (50.48K 지점)

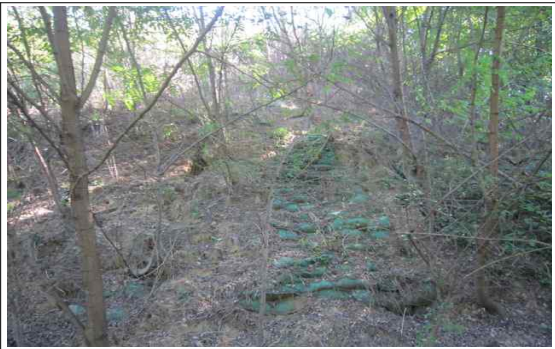
5단 론생백- 추가유실우려 (50.49K 지점)

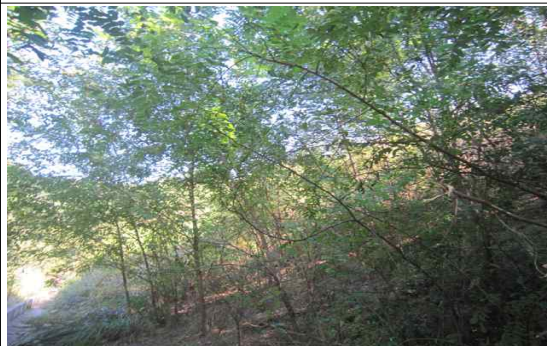
5단 수목 (50.49K 지점)

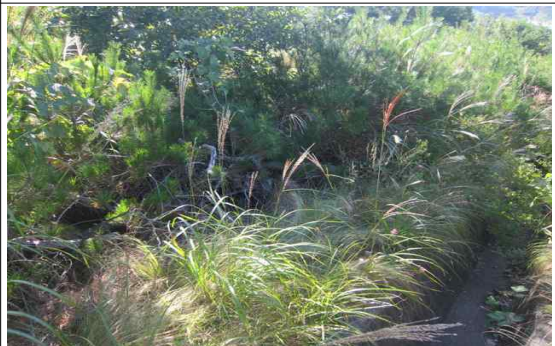
자연사면 폐목적치 (50.51K 지점)

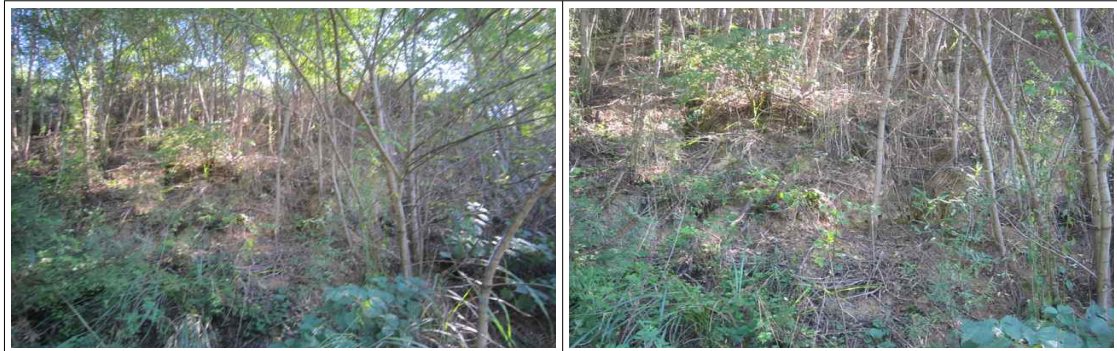
5단 세굴 (50.52K 지점)

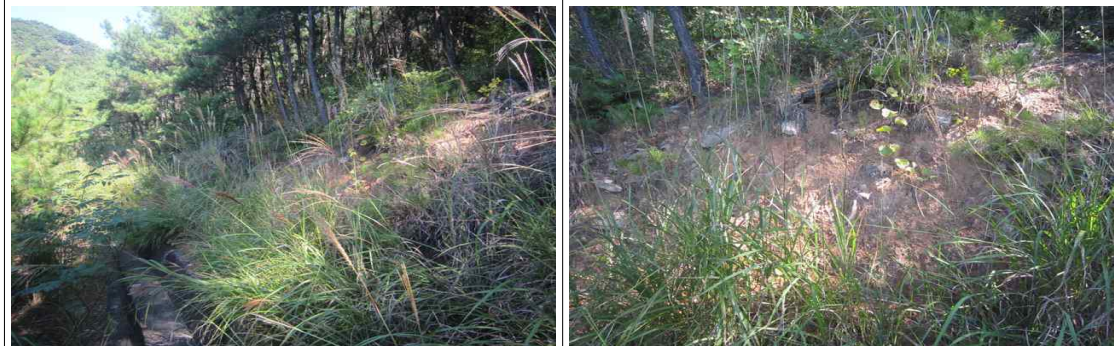
자연사면 표층유실 및 식생불량  
(50.54K 지점)

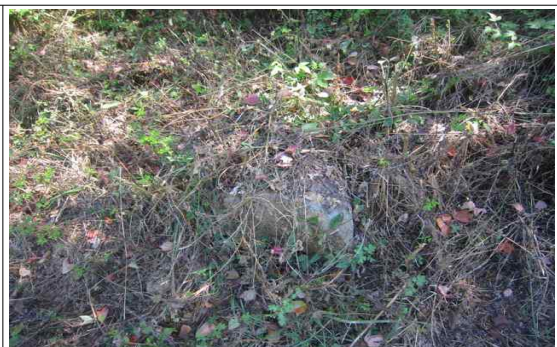
3단 이완암 (51.47K 지점)

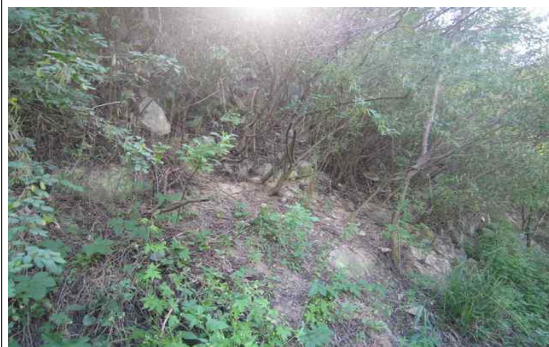
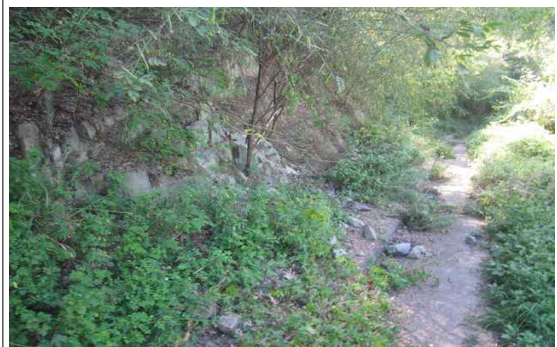
5단 이완암 및 심한파쇄, 하부 낙석퇴적 (51.47K 지점)

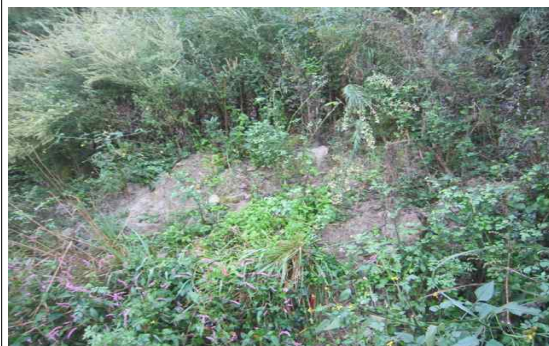
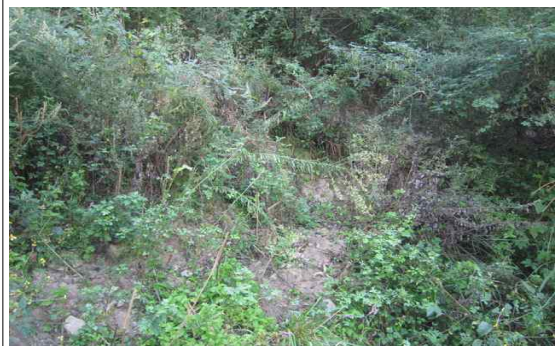
5단 표층유실 (51.47K 지점)

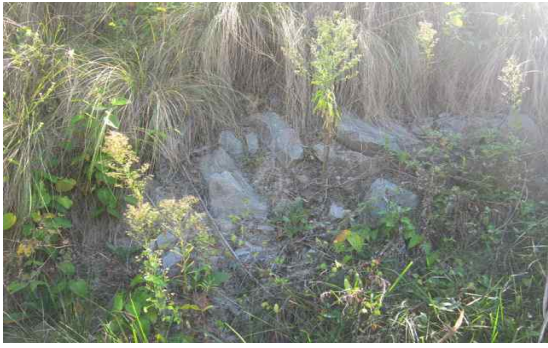
| <p>1단 암노출 (51.52K 지점)</p> | <p>1소단배수로 균열 (51.51K 지점)</p> |

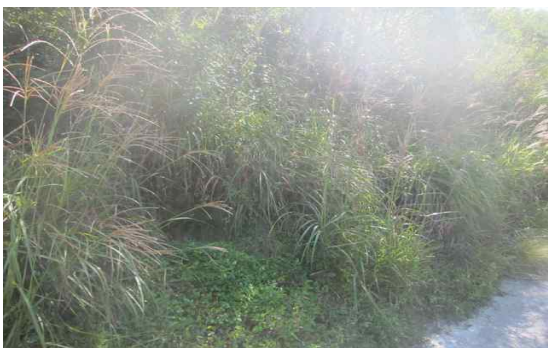
| <p>5단 세굴 구간 (51.52K 지점)</p> | <p>산마루측구 경운기 운행으로 인한 다짐 (51.54K 지점)</p> |
