**신대구부산고속도로 1,2종 시설물 정밀점검(8 공구)**

# 손상 현황 사진첩

**[ 1·2종 시설물 / 교량·터널 ]**

2013. 12.

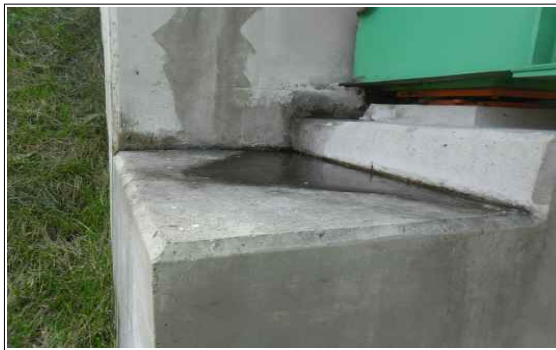
하행선 A1 채수

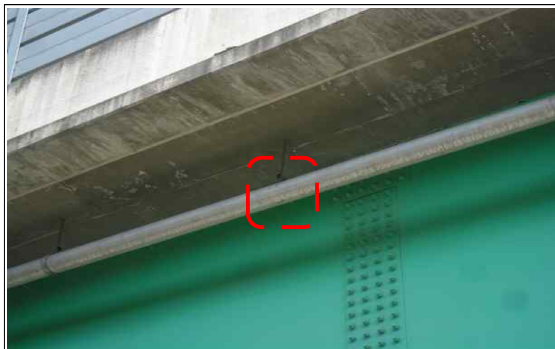
하행선 S2 배수관 연결고리 탈락

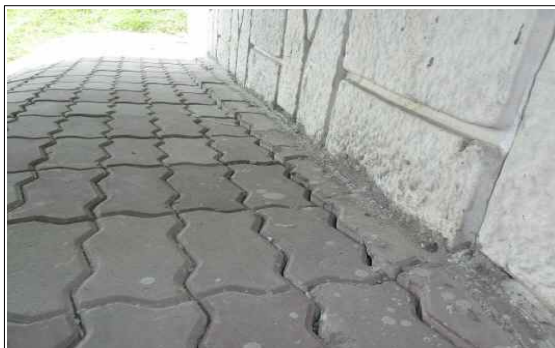
상행선 A2 법면 보호블럭 침하

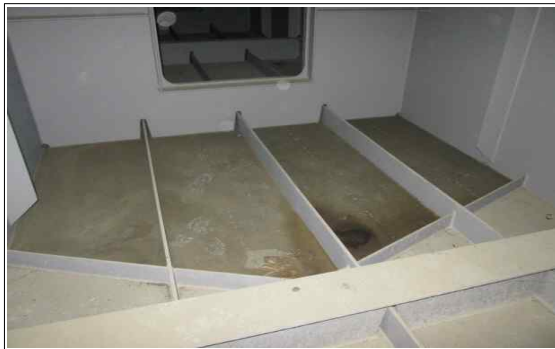
상행선 S20 G2 주형내부  
우수유입 흔적

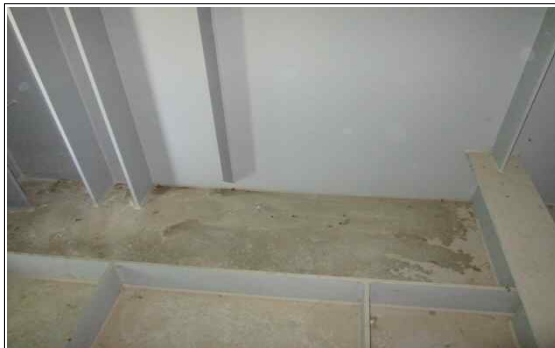
하행선 S15 G1 주형내부  
우수유입 흔적

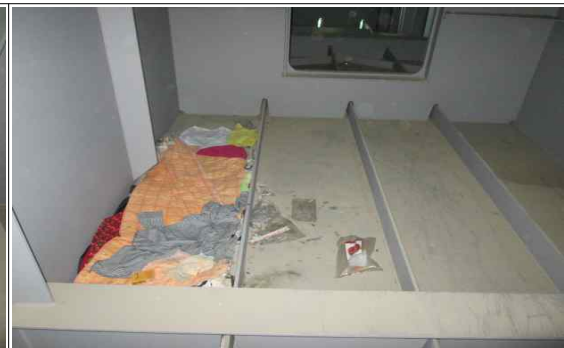
하행선 S15 G1 주형내부  
외부인 노숙 흔적

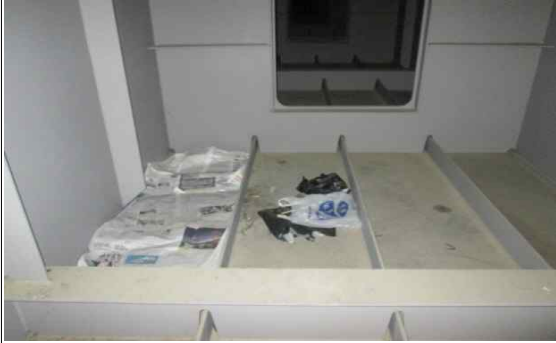
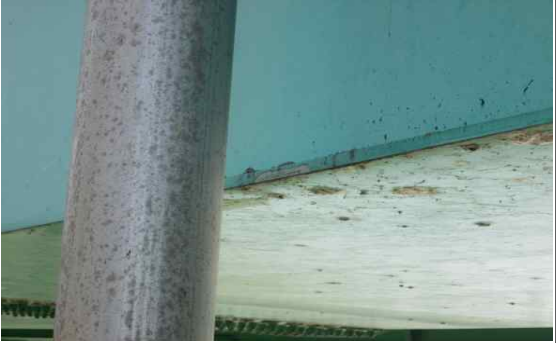
| <p>하행선 S16 G2 주형외부<br/>외부인 노숙 흔적</p> | <p>상행선 S5 G2 주형외부<br/>도장손상</p> |

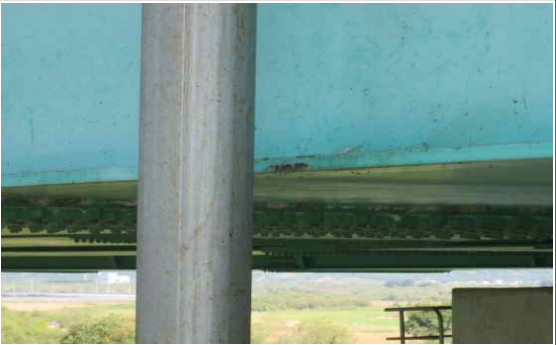
| <p>상행선 S9 G2 주형외부 도장손상</p> | <p>하행선 S10 G1 주형외부 도장손상</p> |

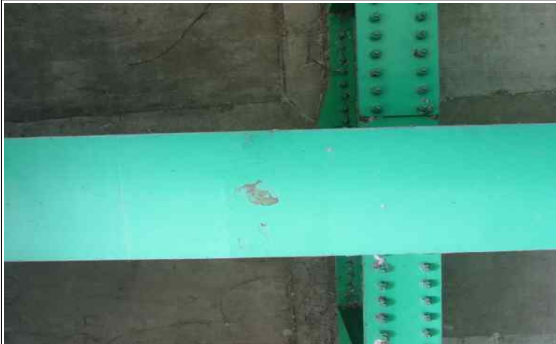
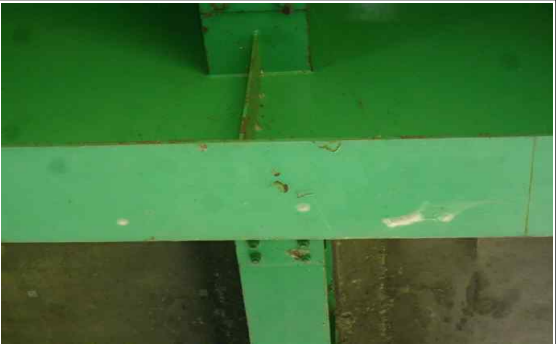
| <p>상행선 S9 가로보 도장손상</p> | <p>하행선 S10 가로보 도장손상</p> |

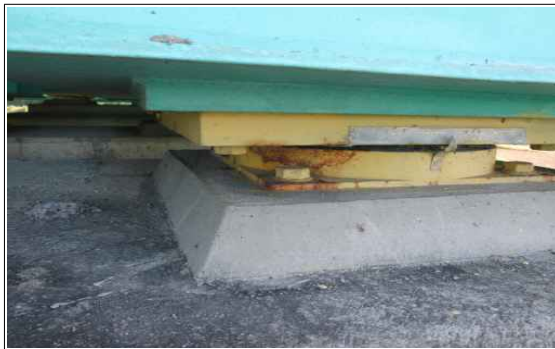
하행선 P5 SH1  
녹발생

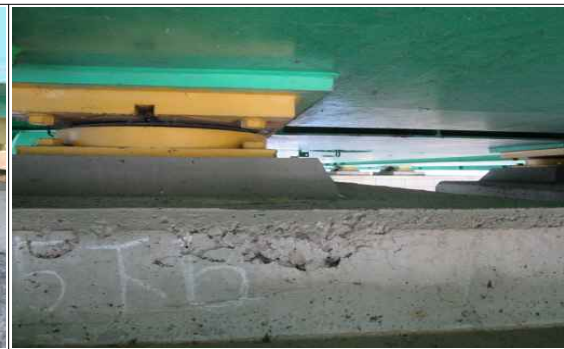
하행선 P5 SH3  
재료분리

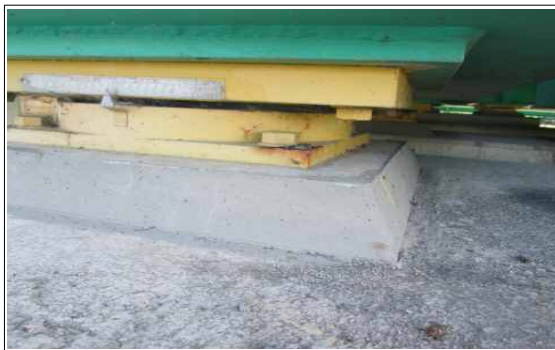
하행선 P5 SH5  
녹발생

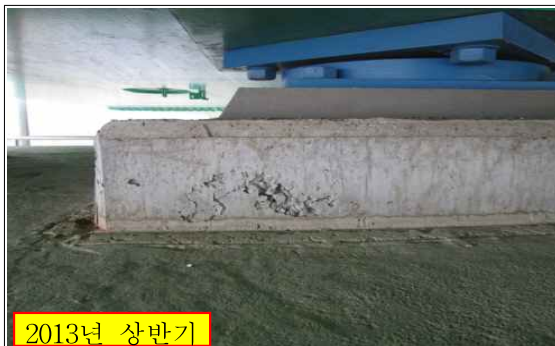
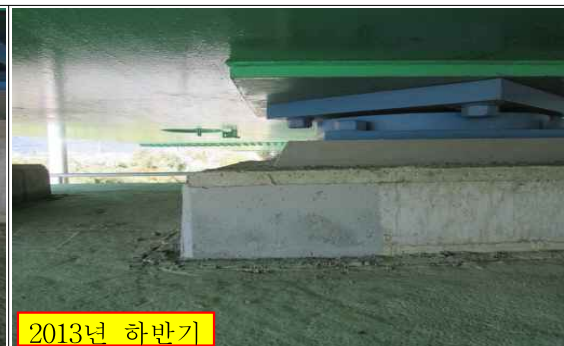
2013년 상반기

하행선 P17 SH2 받침콘크리트 재료분리 보수 전·후 현황

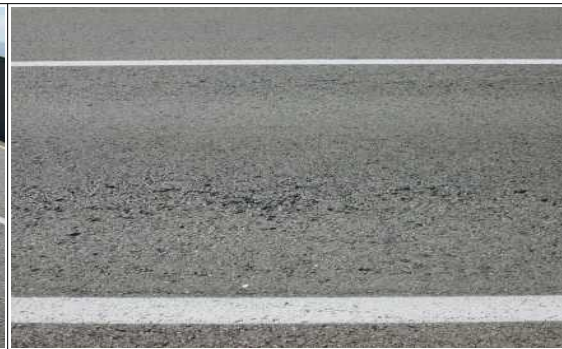
상행선 S17 교면포장 라벨링

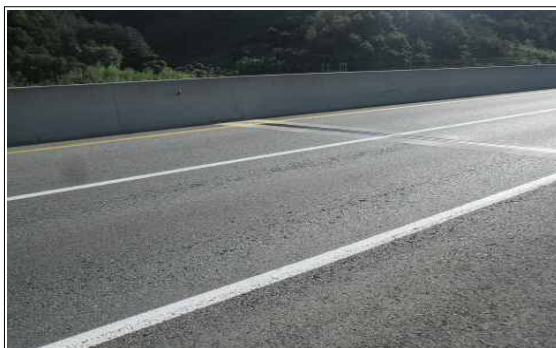
하행선 S6 교면포장 라벨링

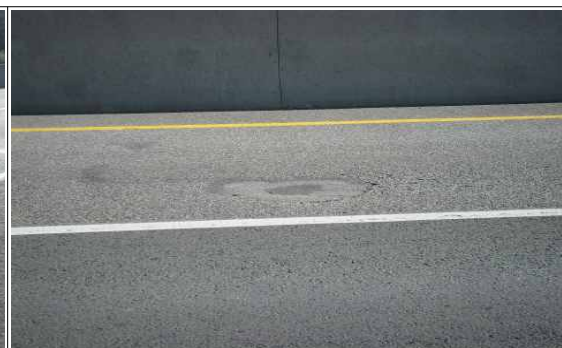
하행선 S7 교면포장 보수부 함몰

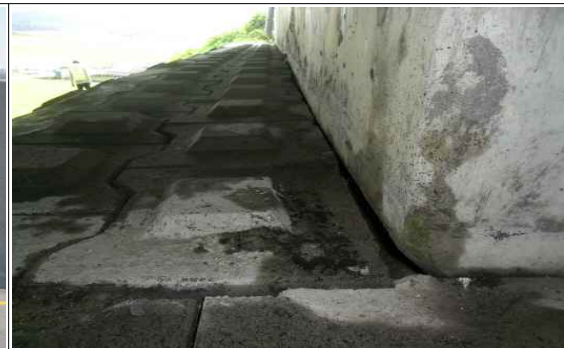
하행선 A2 법면  
법면 접합부 이격 및 침하

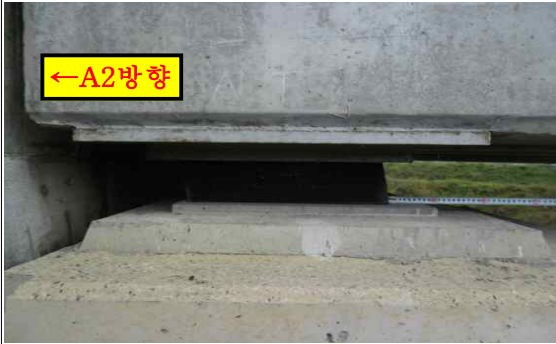
| <p>하행선 A2 SH1<br/>탄성받침 밀림(A2방향 약 30mm)</p> | <p>하행선 A2 SH2<br/>탄성받침 밀림(A2방향 약 32mm)</p> |

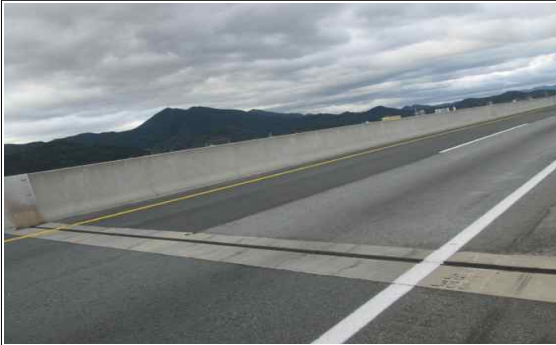
| <p>상행선 S1 교면포장 라벨링 보수 현황</p> | <p>상행선 S5 교면포장 라벨링</p> |

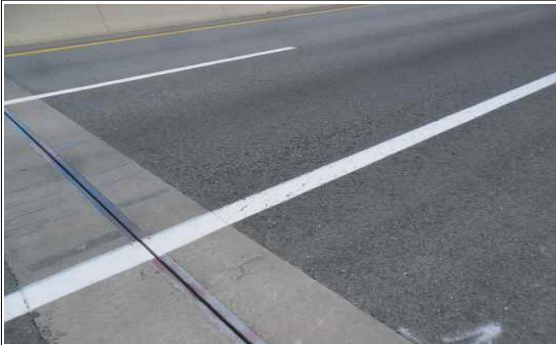
| <p>하행선 S5 교면포장 라벨링</p> | <p>하행선 S2 교면포장 보수부 재손상 (패임)</p> |

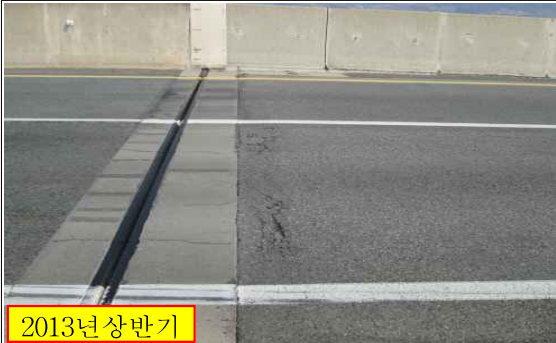
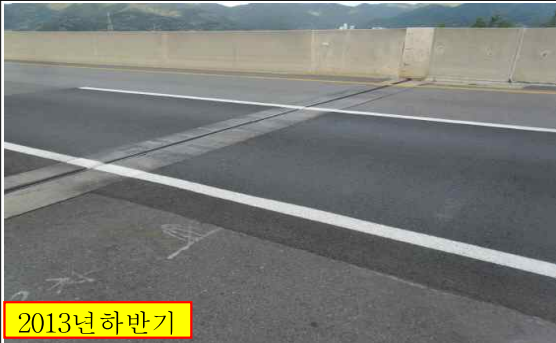
| <p>하행선 A1측 접속도로 구간 포장면 포장면 밀림 보수 전·후 현황</p> | |

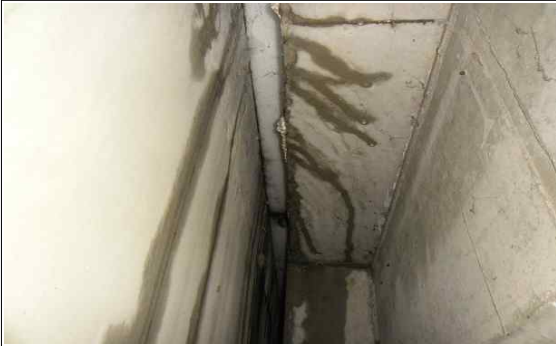
| <p>상행선 A1 신축이음 하부 누수</p> | <p>상행선 P2 신축이음 후타재 균열 (폭0.2mm)</p> |

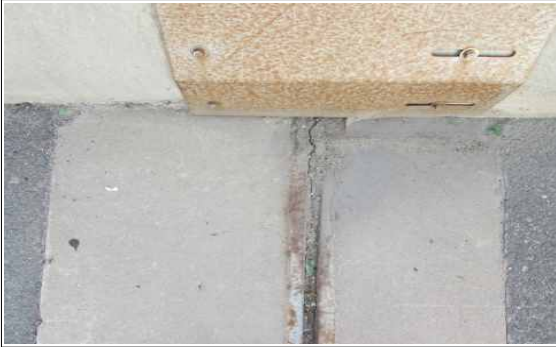
| <p>상행선 A2 신축이음 본체 이물질퇴적</p> | <p>상행선 A2 신축이음 후타재 접속부 이격</p> |

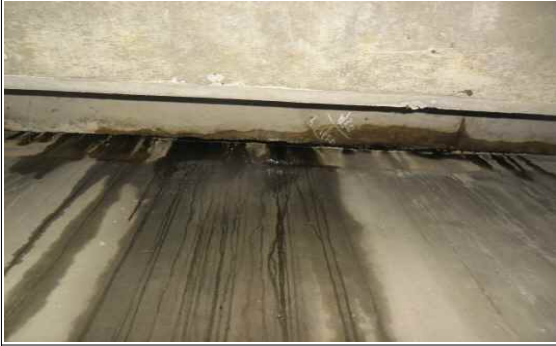
| <p>하행선 A1 신축이음 하부 누수</p> | <p>하행선 A2 신축이음 후타재 접속부 이격</p> |

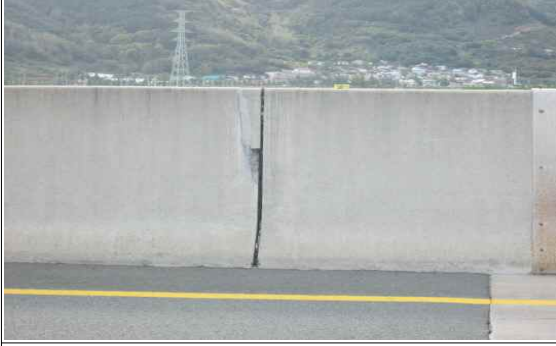
| <p>상행선 A1측 접속도로 구간 중분대 콘크리트 파손</p> | <p>상행선 S2 중분대 균열부 백태</p> |

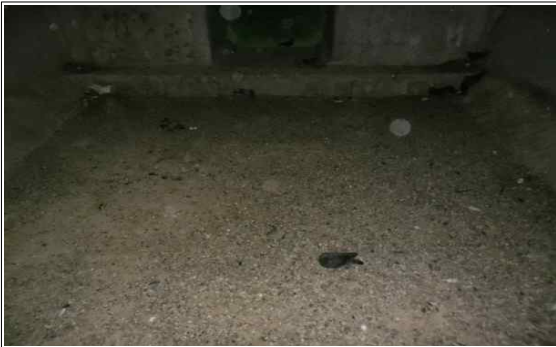
| 상행선 S15 주형내부<br>이물질 퇴적 (조류배설물) | 상행선 S16 주형내부 상면<br>종방향균열(폭0.2mm) |

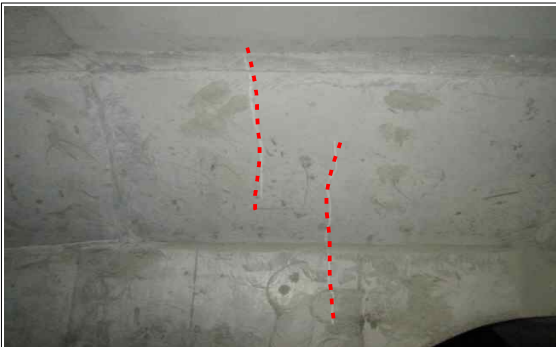
| 상행선 S20 주형내부 격벽<br>종방향균열(폭0.1mm) | 하행선 S1 주형내부 상면<br>종방향균열(폭0.1mm) |

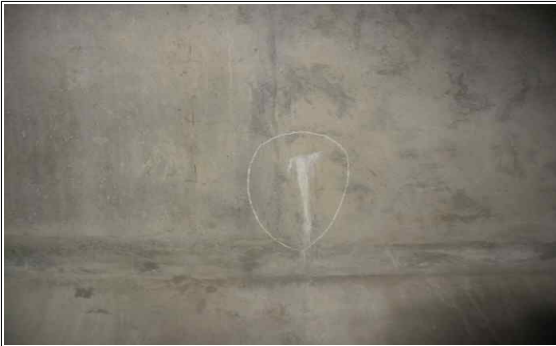
| 하행선 S14 주형내부 우측면 백태 | 하행선 S19 주형내부 우측면<br>수평균열 (폭0.2mm) |

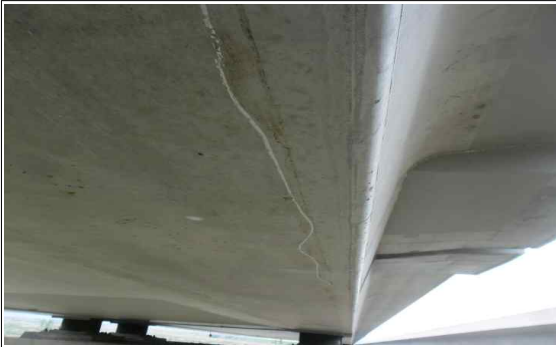
| <p>상행선 S16 주형외부 하부슬래브<br/>종방향균열(폭0.2mm)</p> | <p>하행선 S11 주형외부 하부슬래브<br/>종방향균열(폭0.1mm)</p> |

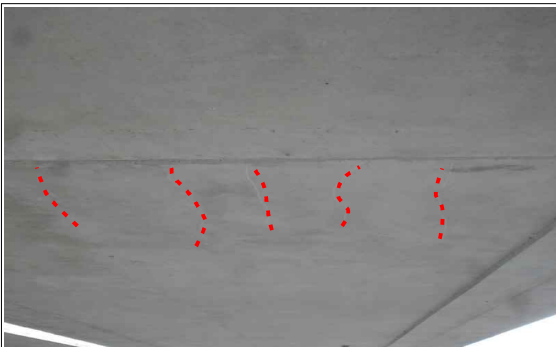
| <p>하행선 S12 주형외부 하부슬래브<br/>종방향균열(폭0.1mm)</p> | <p>하행선 S12 주형외부 하부슬래브<br/>종 · 횡방향균열(폭0.1mm)</p> |

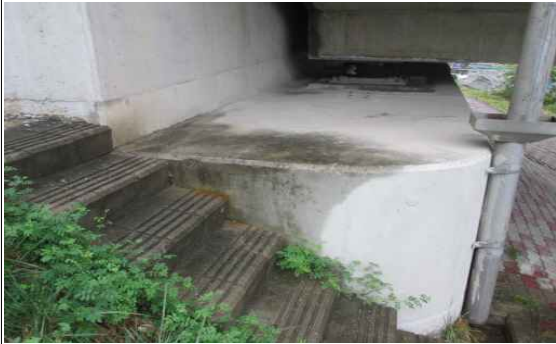
| <p>하행선 A2 상면 체수</p> | <p>하행선 A2 벽체<br/>보수부 재균열 (폭0.2mm)</p> |

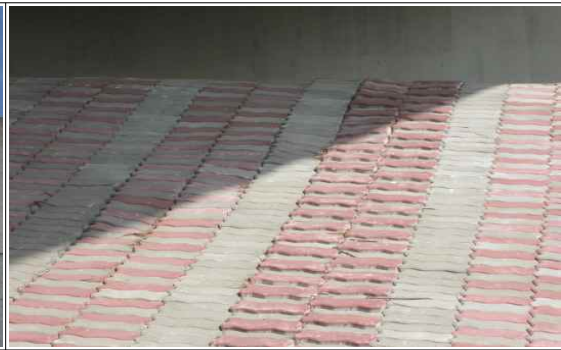
상행선 A2 법면  
보호블럭 침하

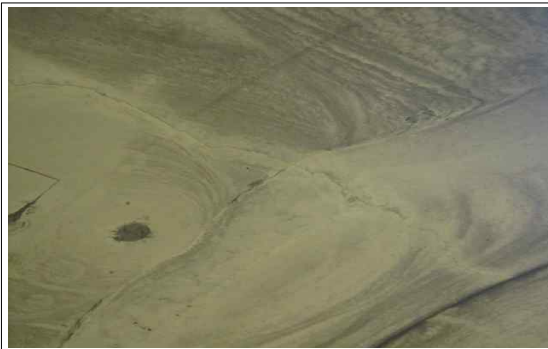
상행선 측벽부 S2 타일균열

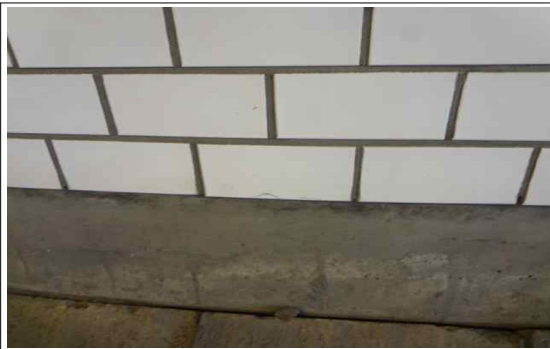
상행선 측벽부 S6 타일 파손

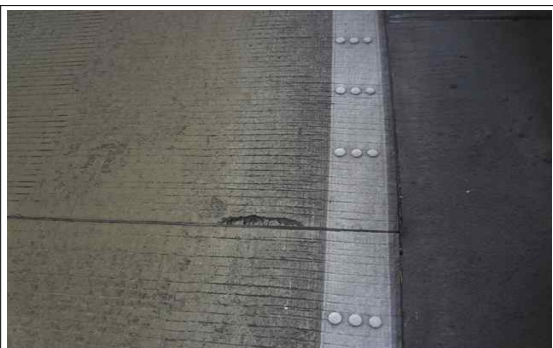
하행선 포장부 S82 균열

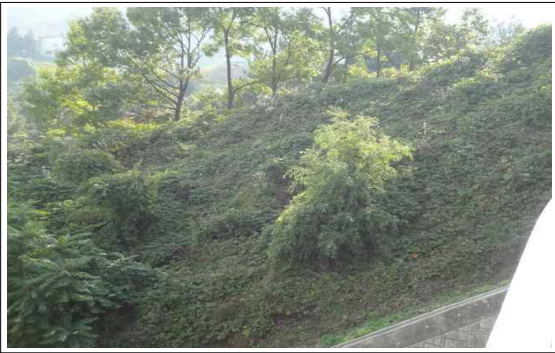
사면(시점부) STA.0+0  
자연사면 표층유실 및 이완암
