**신대구부산고속도로 1,2종 시설물 정밀점검(9 공구)**

# 손 상 현 황 사 진 첩

**[ 1 · 2종 시설물 / 교량 · 터널 · 옹벽 · 절토사면 ]**

2013. 12.

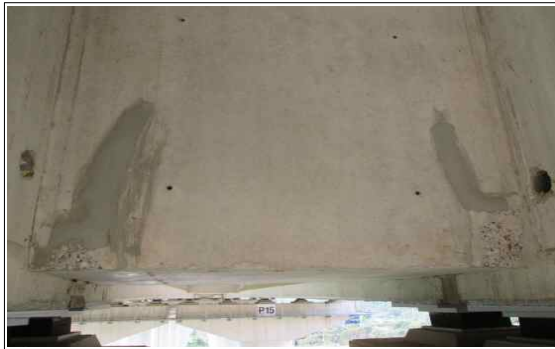
상행선 S8 G1~G2 가로보  
보수부 재손상

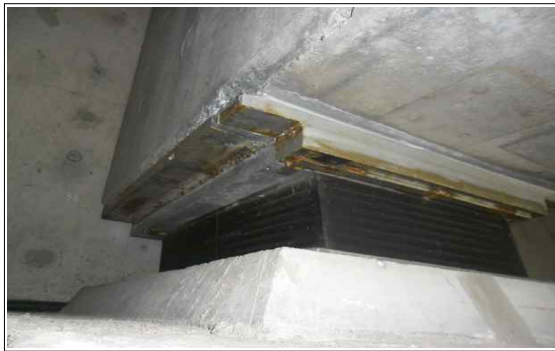
상행선 A2 SH1 Plate 녹발생

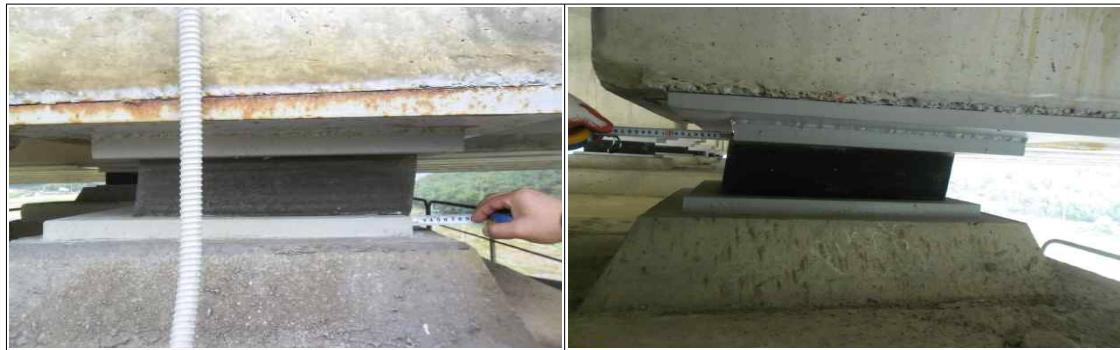
상행선 P12 SH6  
탄성받침 밀림(A2방향 약 60mm)

상행선 P12 SH9  
탄성받침 밀림(A2방향 약 55mm)

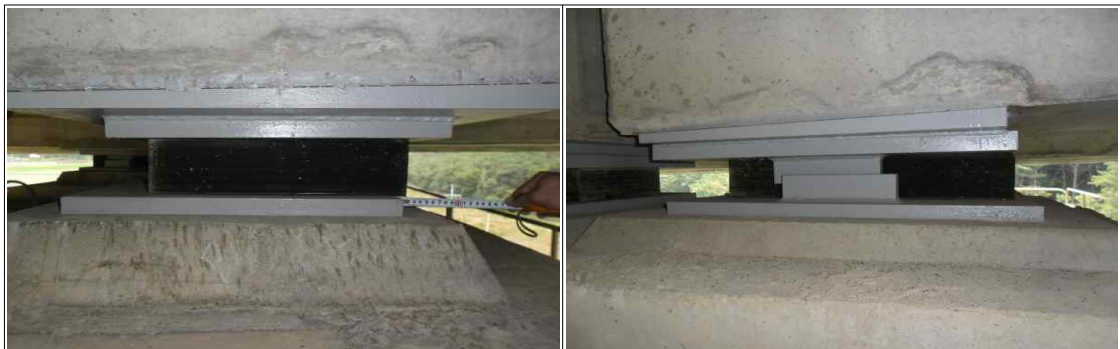
하행선 P12 SH9  
탄성받침 밀림(A2방향 약 56mm)

하행선 P21 SH8  
탄성받침 밀림(A2방향 약 55mm)

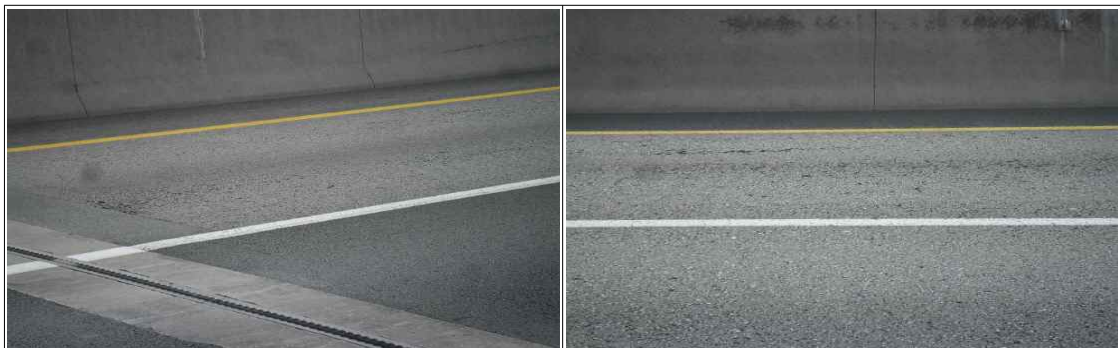
상행선 S1 교면포장  
라벨링(재료분리)

상행선 S3 교면포장  
라벨링(재료분리)

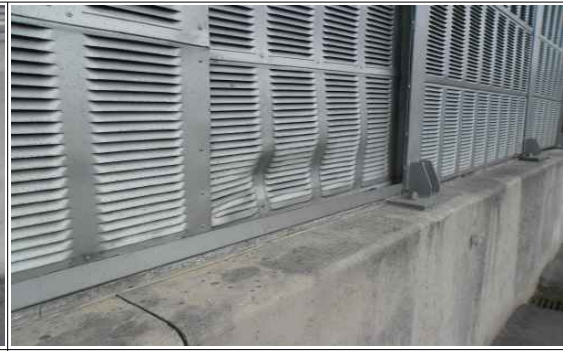
상행선 S17 방호벽  
방음벽 변형(차량충돌)

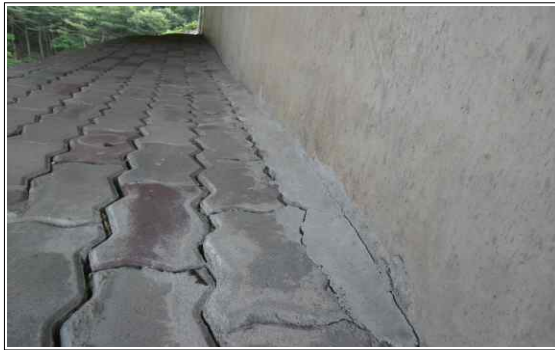
상행선 A2 법면 보호블럭 침하

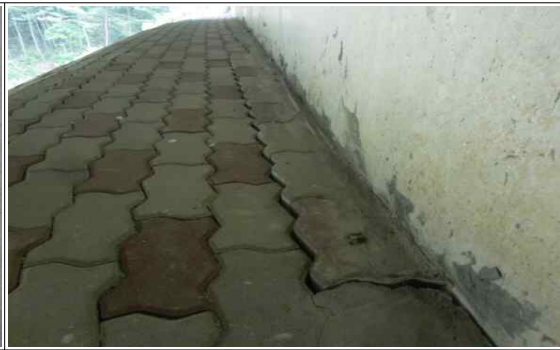
하행선 A2 법면 보호블럭 침하

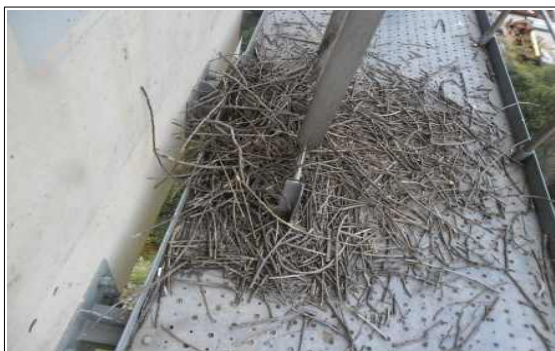
상행선 P14 점검로 이물질 퇴적

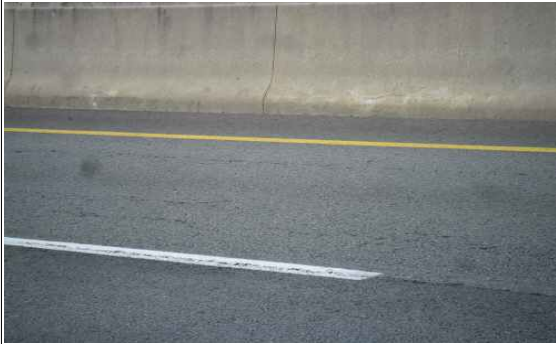
| <p>상행선 S2 교면포장 아스콘 균열</p> | <p>하행선 S1 교면포장 기존 보수부위 함몰</p> |

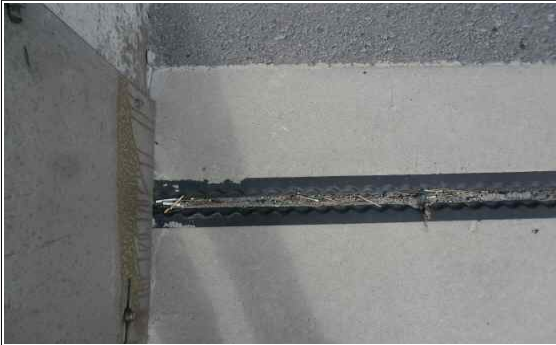
| <p>상행선 A1 신축이음<br/>본체 이물질 퇴적(노견측)</p> | <p>하행선 A2 신축이음<br/>후타재 접속부 이격</p> |

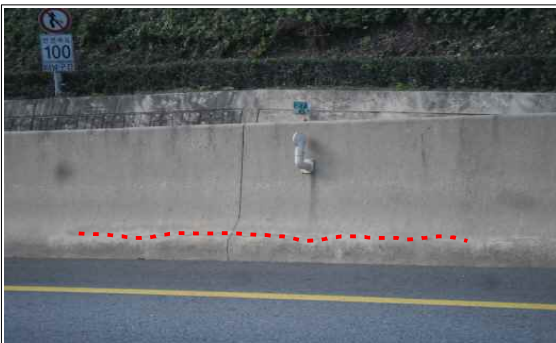
| <p>상행선 S1 중분대<br/>수평균열(폭 0.2mm)</p> | <p>하행선 A2 방호벽<br/>단차(전회차와 비교시 진전없음)</p> |

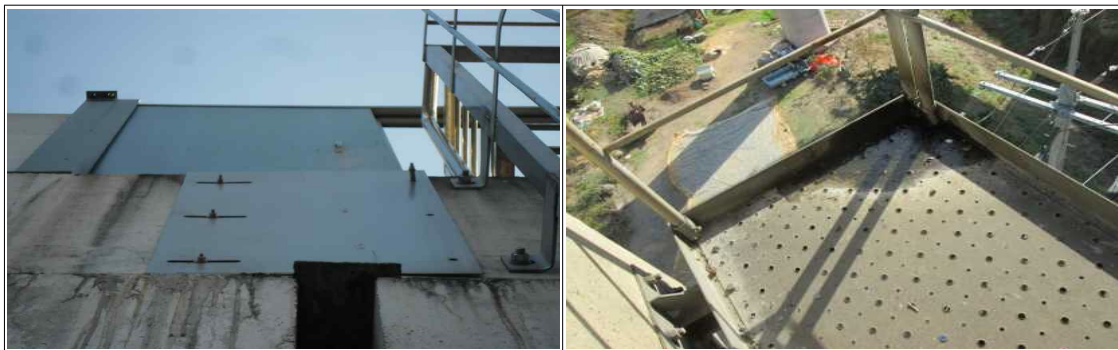
하행선 P2측 차수관 앵커탈락

하행선 S2 점검통로  
배수관 위치불량에 따른 체수

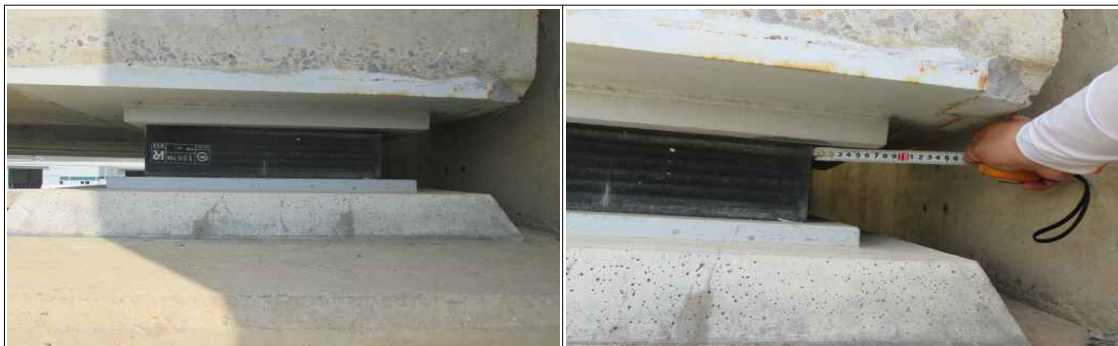
하행선 A1 SH1 탄성받침 밀림(A2방향 약 2cm)

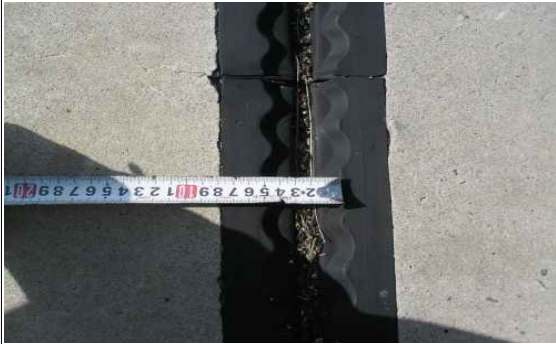
| <p>상행선 A1 신축이음<br/>본체 유간측정(약 52mm)</p> | <p>상행선 P5 신축이음<br/>본체 이물질퇴적 및 녹발생</p> |

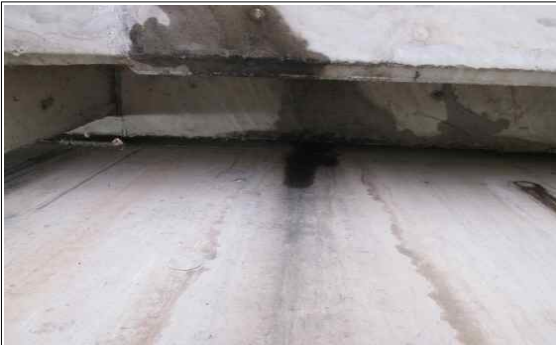
| <p>하행선 A2 신축이음 본체 하부 누수(교대 상면 체수)</p> | |

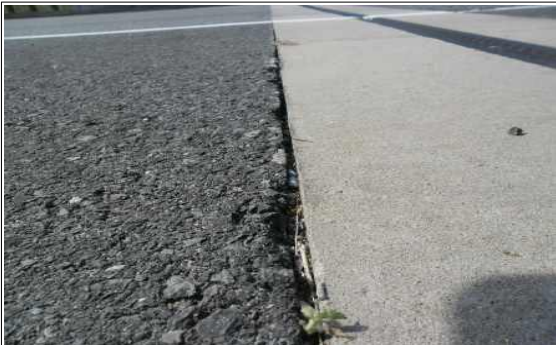
| <p>상행선 A1 신축이음<br/>접속도로 이격</p> | <p>하행선 A2 신축이음<br/>후타재 균열(폭 0.2~0.3mm)</p> |

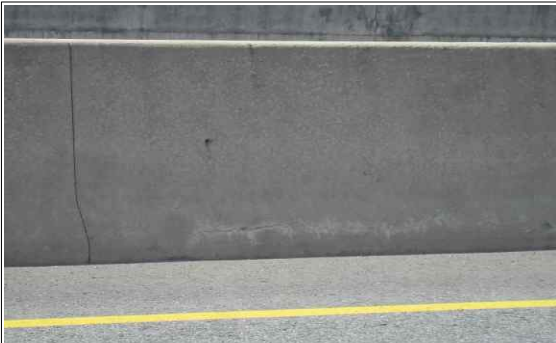
| <p>상행선 S2 중분대<br/>수평균열(폭 0.2mm)</p> | <p>상행선 S4 중분대<br/>수평균열(폭 0.3mm)</p> |

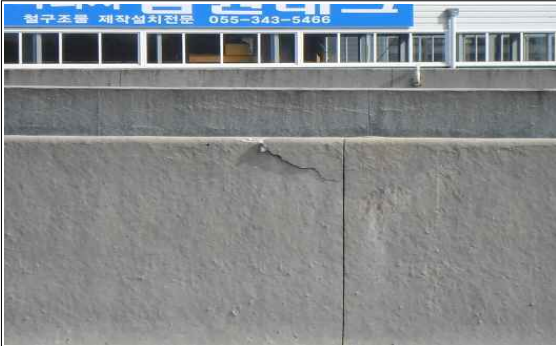
| <p>하행선 S2 중분대<br/>콘크리트 국부파손</p> | <p>하행선 S4 방호벽<br/>백태</p> |

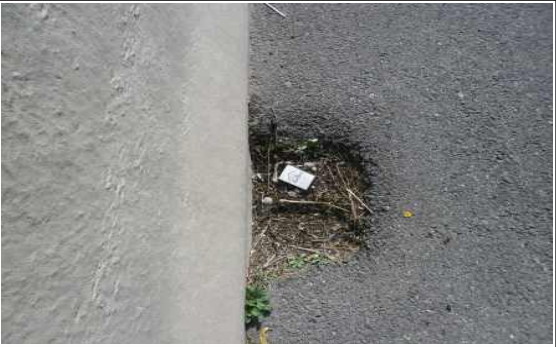
| <p>상행선<br/>육교형 배수관 전경</p> | <p>상행선 S3<br/>배수구 이물질 퇴적</p> |

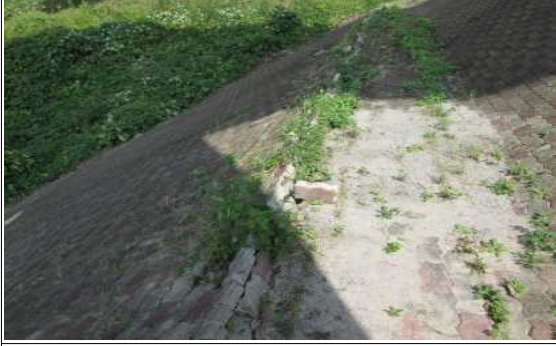
| <p>A1측 법면 침하 및 밀림, 파손</p> | |

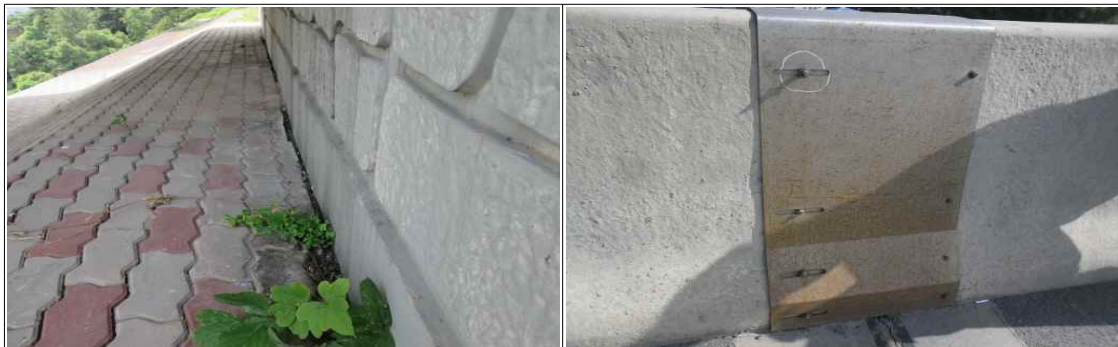
A2측 법면 보호블럭 이격

상행선 A2 차수판 볼트탈락

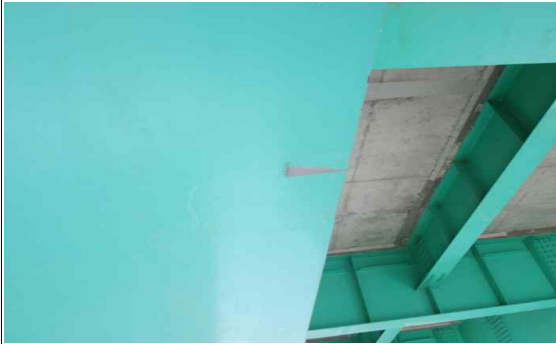
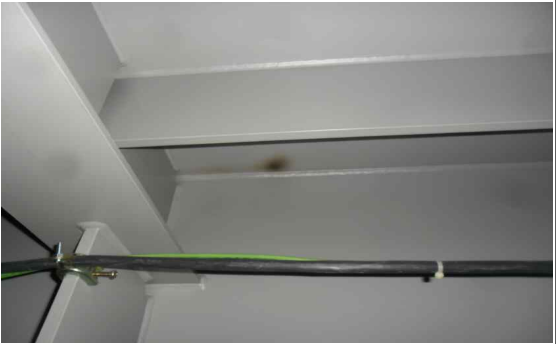
| <p>상행선 S2 G2 주형 외부<br/>국부적인 하면 도장손상</p> | <p>상행선 S3 G1 주형 내부<br/>국부적인 도장손상</p> |

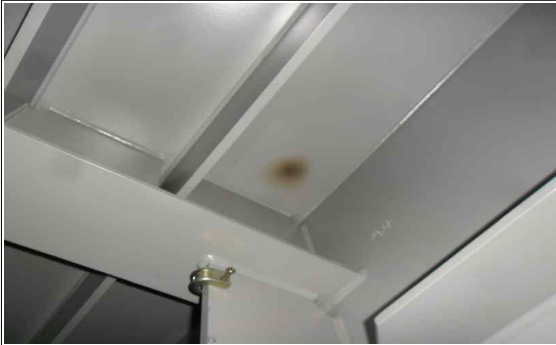
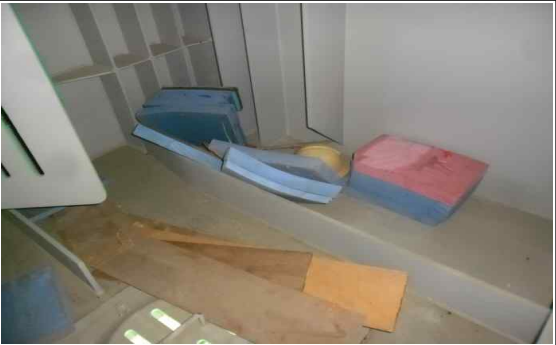
| <p>상행선 S12 G1 주형 내부<br/>국부적인 도장손상</p> | <p>상행선 S13 G2 주형 내부<br/>이물질 퇴적(신축이음 하부 흡음재)</p> |

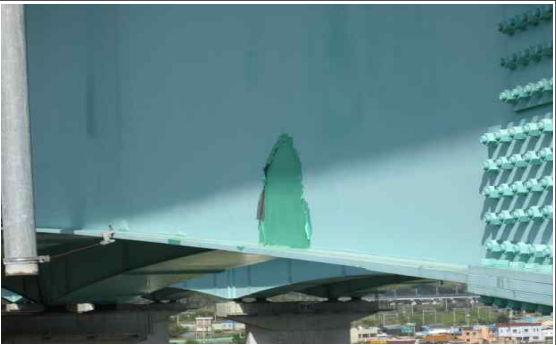
| <p>하행선 S5 G1 주형 외부<br/>하면 도장손상</p> | <p>하행선 S6 G1 주형 외부<br/>기존 도장손상부 보수미흡</p> |

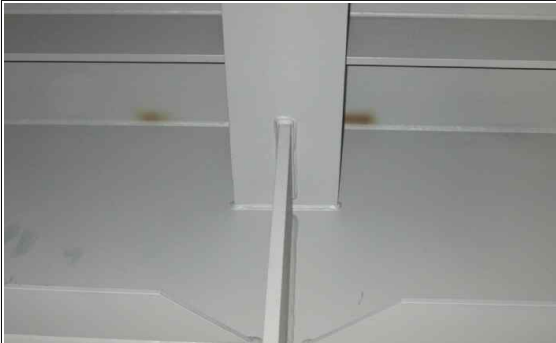
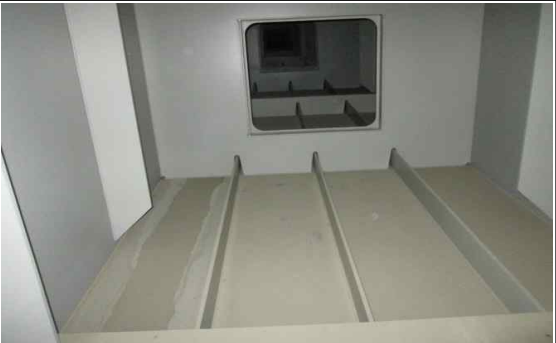
| <p>하행선 S6 G1 주형 내부<br/>국부적인 도장손상</p> | <p>하행선 S7 G1 주형 내부<br/>우수유입 흔적</p> |

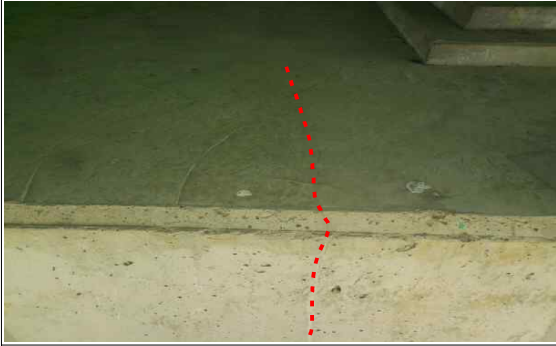
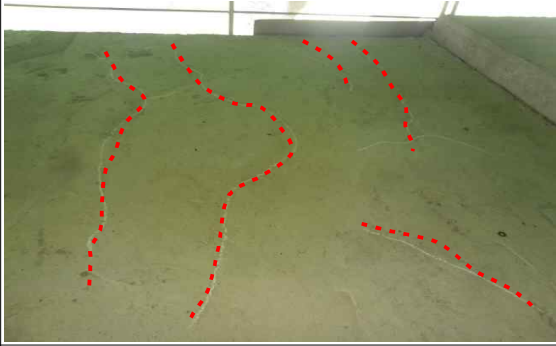
| <p>상행선 P1 코핑부 상면<br/>휨균열(폭 0.2mm)</p> | <p>상행선 P7 코핑부 상면<br/>휨균열(폭 0.3mm)</p> |

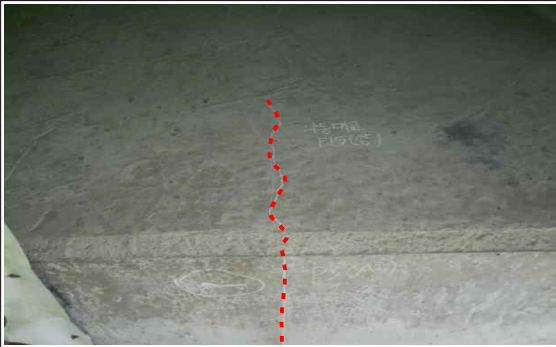
| <p>상행선 P14 코핑부<br/>수평균열(폭 0.2mm)</p> | <p>상행선 P15 코핑부 상면<br/>휨균열(폭 0.3mm)</p> |

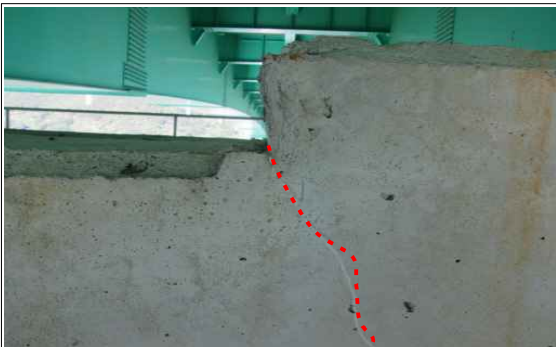
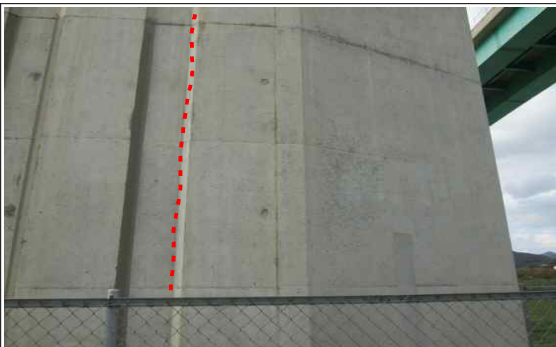
| <p>하행선 P4 코핑부<br/>휨균열(폭 0.2mm)</p> | <p>하행선 P4 기둥부<br/>수직균열(폭 0.2mm)</p> |

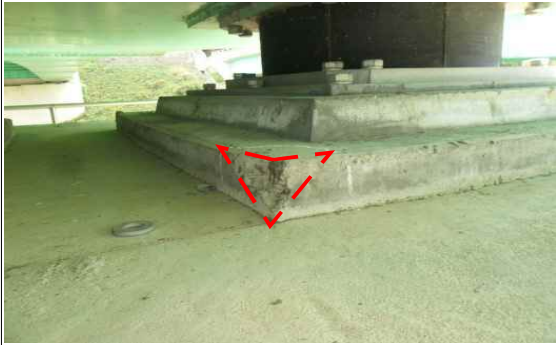
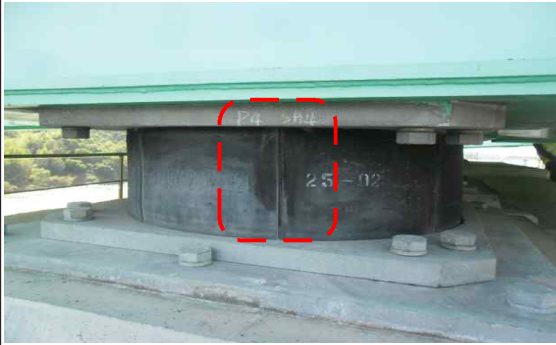
| <p>상행선 P1 SH1<br/>받침콘크리트 국부파손</p> | <p>상행선 P4 SH4<br/>고무재 손상</p> |

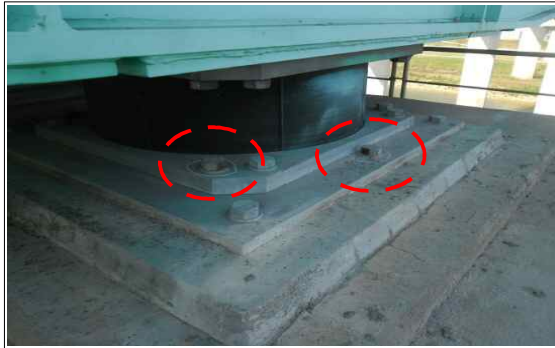
상행선 P5 SH4 볼트 녹발생

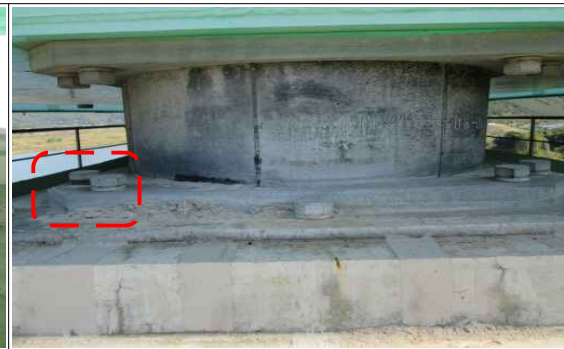
하행선 P2 SH1 볼트 녹발생

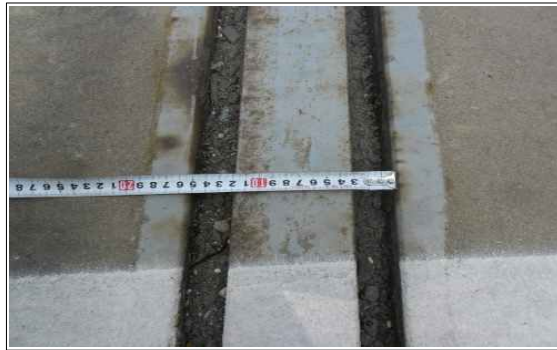
하행선 A1 신축이음  
본체 유간측정(32+34=66mm)

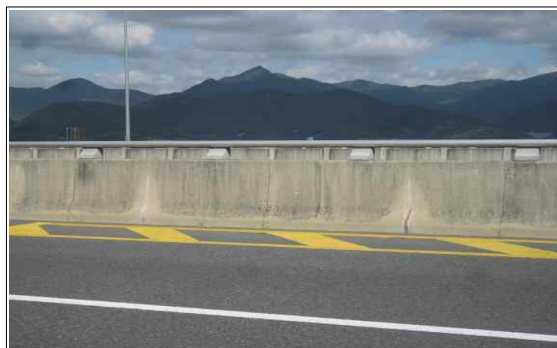
하행선 S1 방호벽 수직균열(폭 0.2mm)

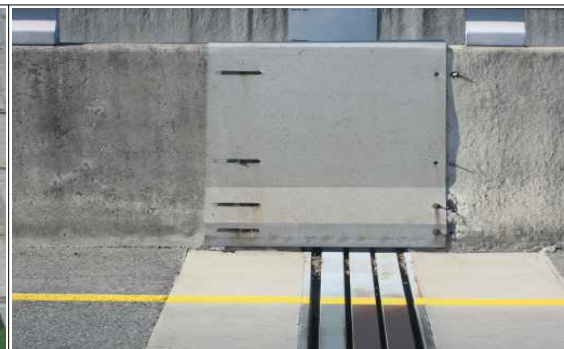
상행선 P6측 차수관 앵커탈락

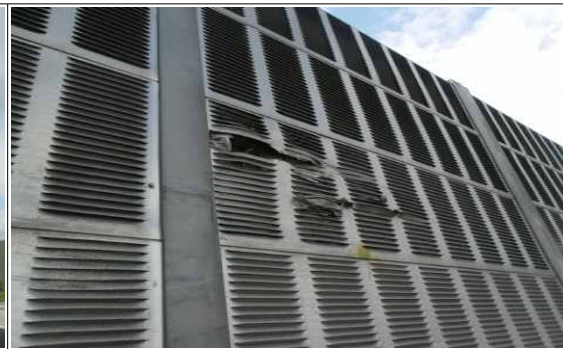
하행선 S15 차량충돌에 의한 방음벽 변형 및 파손

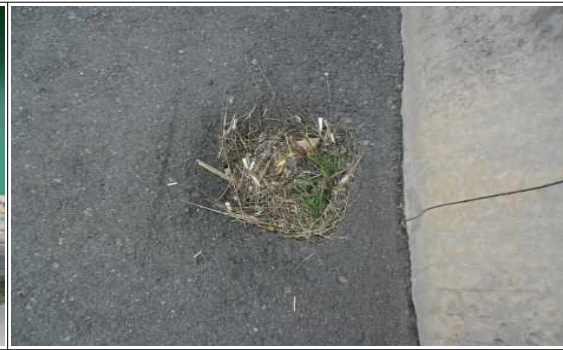
S1 배수구 이물질 퇴적

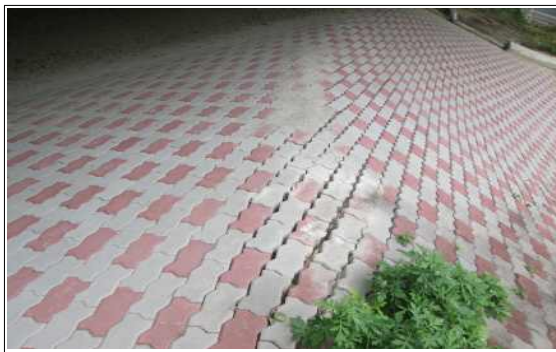
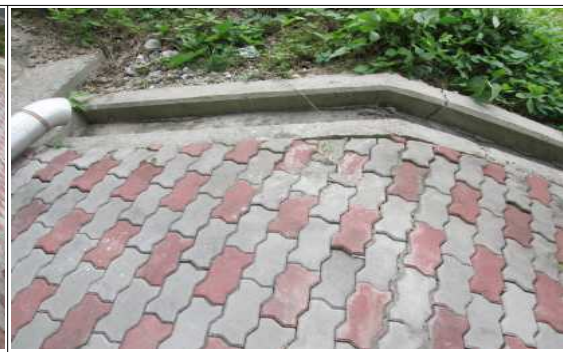
A1측 법면 보호블럭 침하

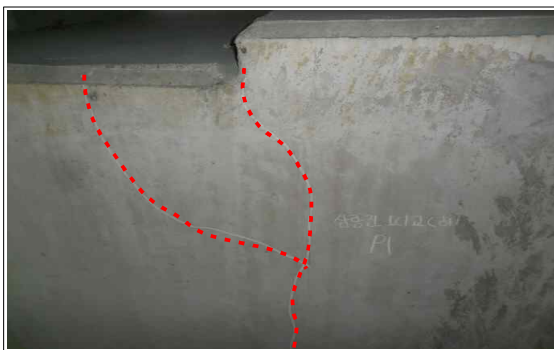
상행선 P1 기둥부 정면  
보수부 재균열(폭 0.2mm)

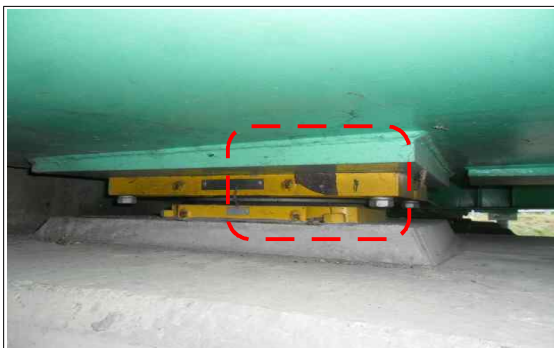
하행선 P2 기둥부 좌측면 망상균열

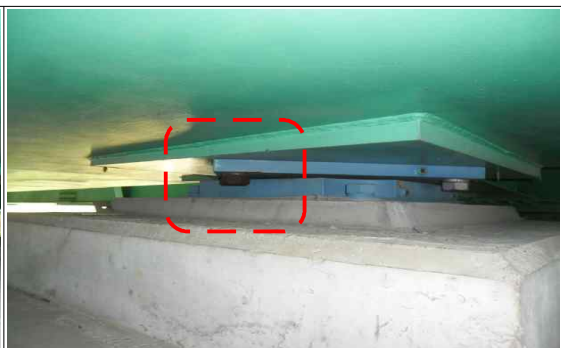
상행선 A2 SH2 Plate 녹발생

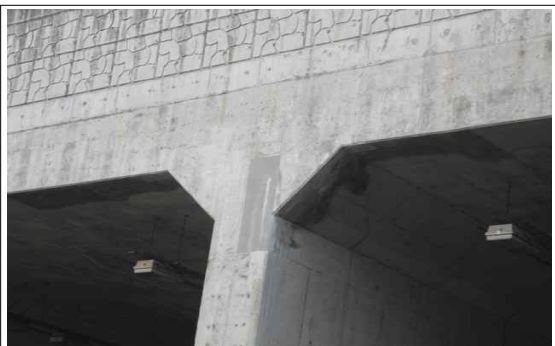
중점부 갭문 하행선 백태 (A=0.2X0.3)

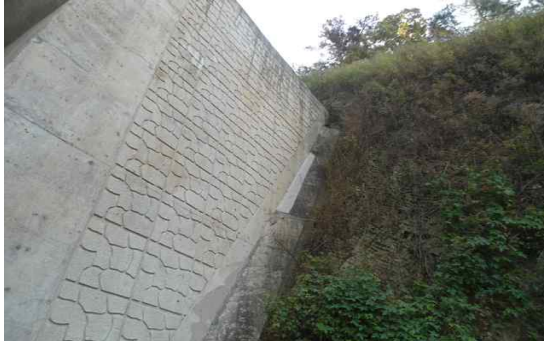
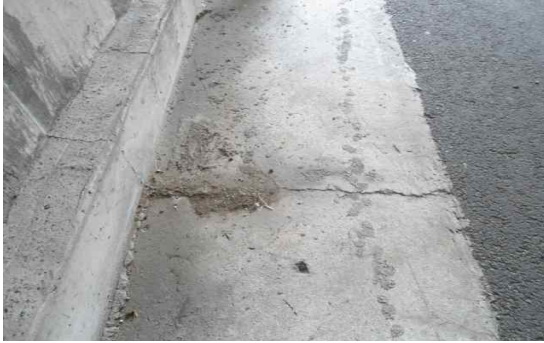
| <p>중점부 갭문 하행선 콘크리트 파손 보수</p> | <p>상행선 포장부 S2 균열 (L=0.6m)</p> |

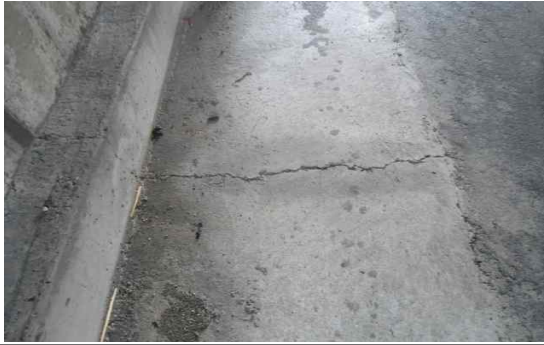
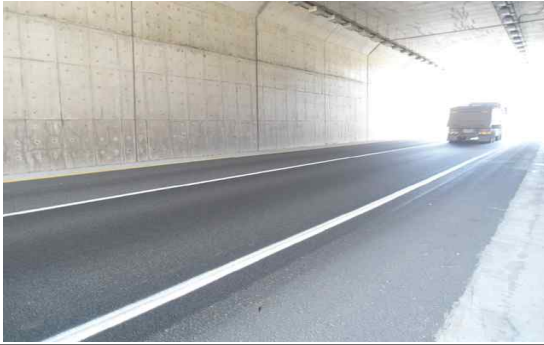
| <p>상행선 포장부 S4 균열 (L=0.6m)</p> | <p>상행선 포장부 2차로 재포장</p> |

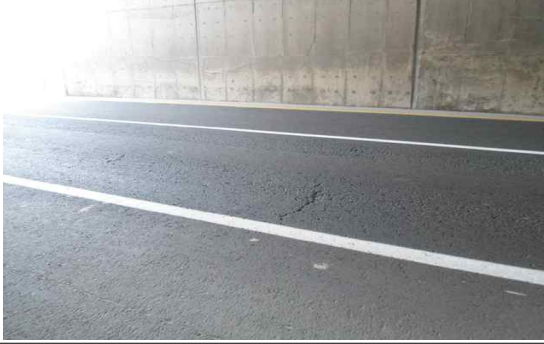
| <p>하행선 포장부 S4 균열 (L=1.0m)</p> | <p>하행선 포장부 S6 균열 (L=1.0m)</p> |

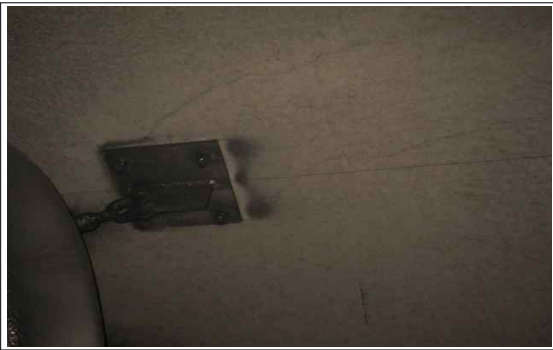
하행선 천정부 S36 재균열 (폭 0.3mm)

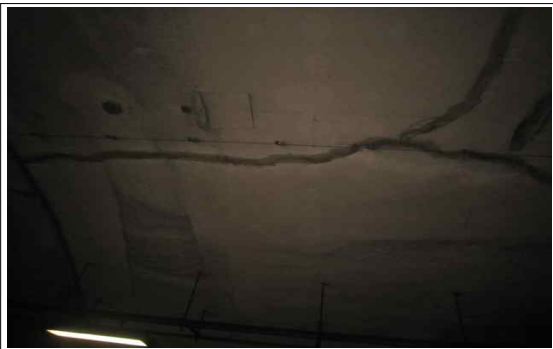
하행선 천정부 S77 재균열 (폭 0.5mm)

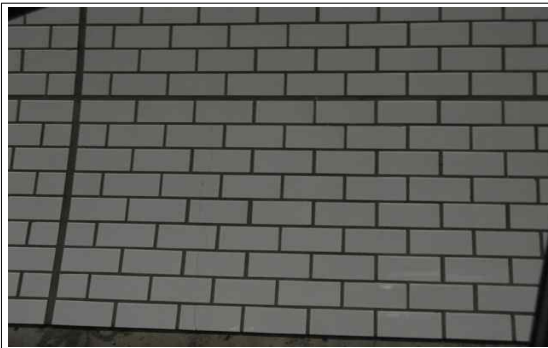
하행선 천정부 S202 콘크리트 들뜸 (A=0.1X0.3)

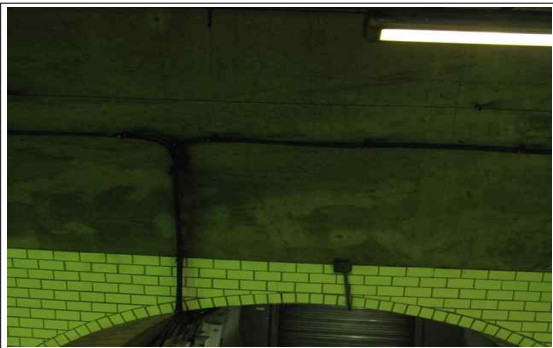
상행선 측벽부 S54 타일균열

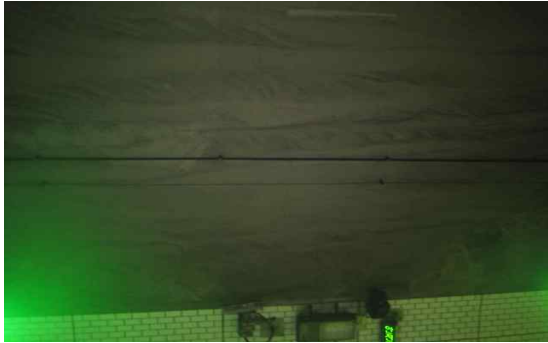
| <p>하행선 측벽부 S81 수직균열 (폭 0.3mm)</p> | <p>하행선 측벽부 S120 타일탈락</p> |

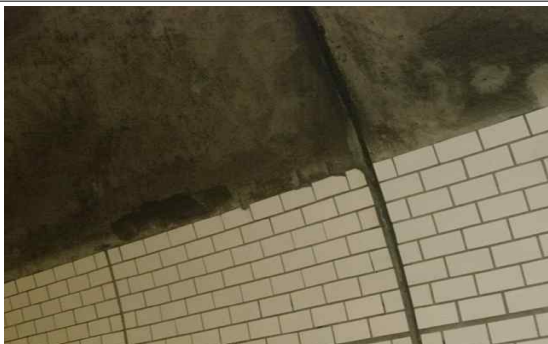
| <p>하행선 측벽부 S133 타일파손</p> | <p>상행선 공동구 S155 수직균열 (폭 0.3mm)</p> |

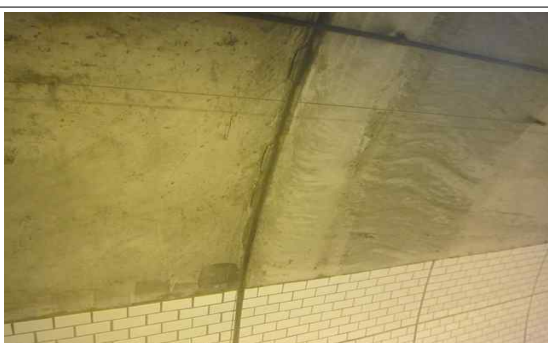
| <p>상행선 공동구 S227 반원형 균열 및 들뜸</p> | <p>상행선 공동구 S27 균열</p> |

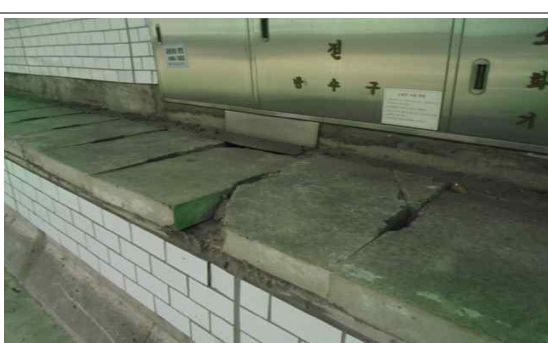
| <p>상행선 공동구 S78 덮개 파손</p> | <p>하행선 공동구 S137 측면 타일 탈락</p> |

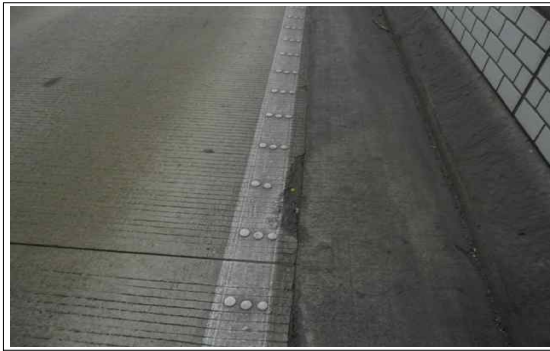
상행선 포장부 S19 스폴링

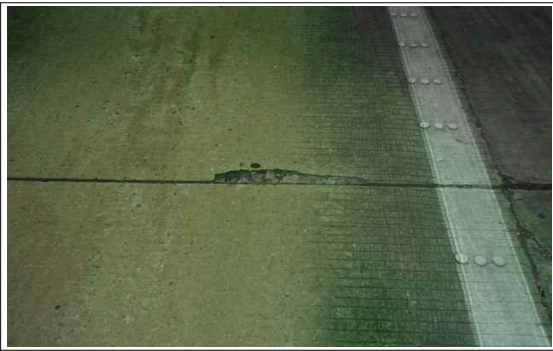
상행선 포장부 S155 스폴링

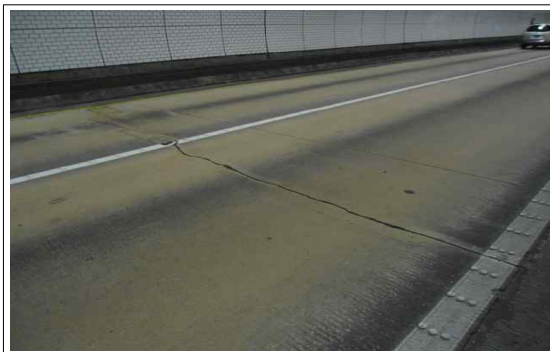
상행선 포장부 S193 재균열

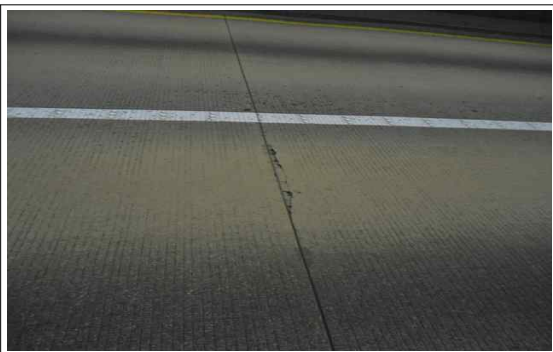
하행선 포장부 S105 스폴링

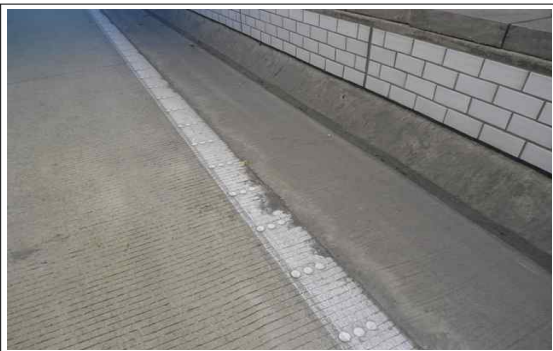
하행선 포장부 S217 스폴링

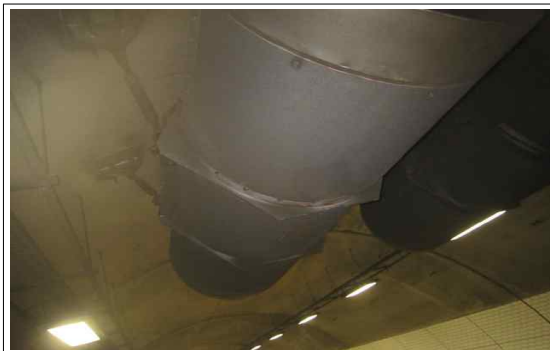
하행성 제트팬 녹발생 및 오염

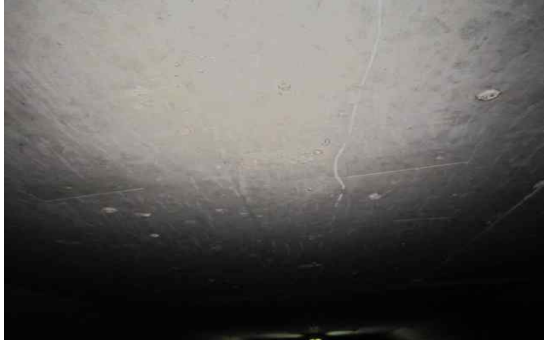
| 시점측 공동구내부 B면 천정부 전구간<br>재균열 (폭 0.1~0.2mm) | 시점측 공동구내부 B면 천정부<br>조인트부 누수 (STA.0+5) |

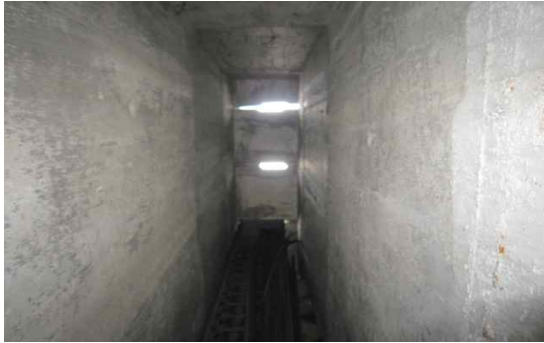
| 시점측 공동구내부 B면<br>연결홀 누수 및 백태 (STA.0+12) | 시점측 공동구내부 B면 우측벽<br>표면균열 (STA.0+13) |

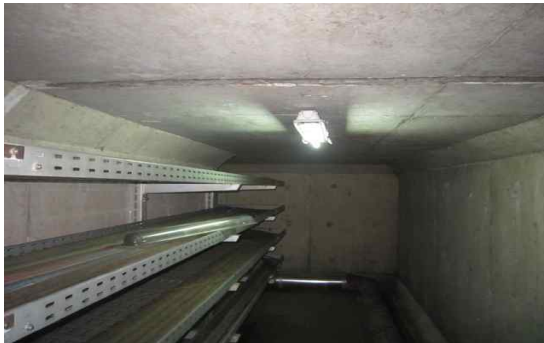
| 시점측 공동구내부 B면 천정부<br>등파손 (STA.0+22) | 시점측 공동구내부 C면 천정부<br>균열보수 미흡 (STA.0+0~70) |

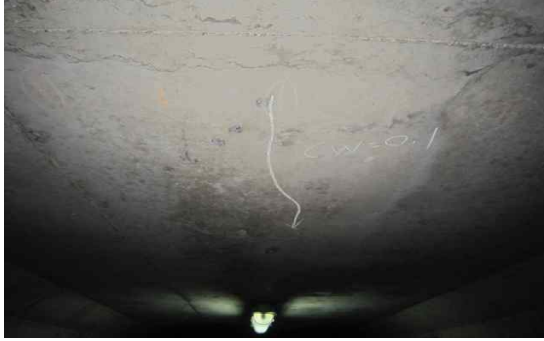
| 시점측 공동구내부 D면 천정부 전구간<br>균열 (폭 0.1~0.2mm) | 종점측 공동구내부 A"면 천정부<br>등 덮개 탈락 (STA.0+23) |

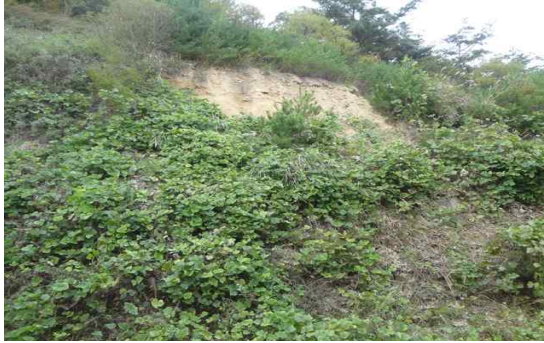
| 사면(시점부) STA.0+10 2단 세굴 | 사면(시점부) STA.0+60 2단 표층유실 및 세굴 |

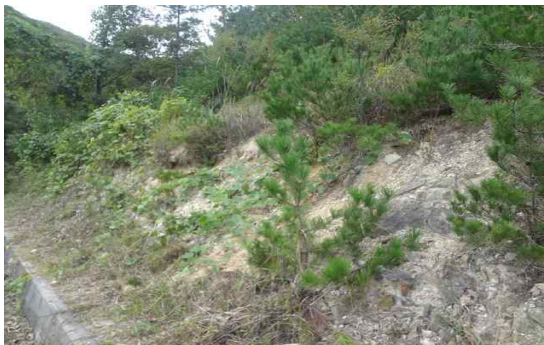
| 사면(시점부) STA.0+60~90 2단 표층유실 | 사면(시점부) STA.0+65 1소단배수로 균열 |

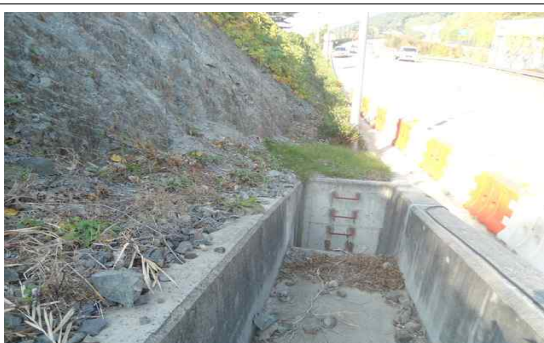
| 사면(중점부) STA.0+30 1단 뜯돌 및 부식 | 사면(중점부) STA.0+40 1단 표층유실 |

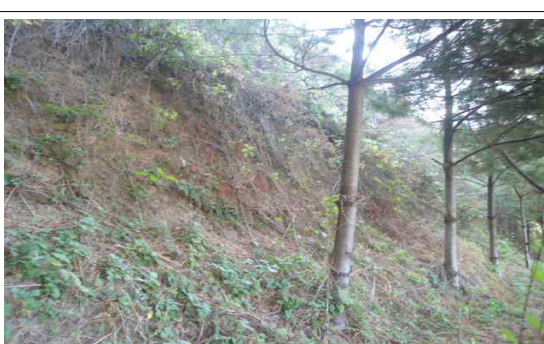
| 사면(중점부) STA.0+80 1단 녹생토 탈락 | 사면(중점부) STA.0+110<br>자연사면 표층유실 및 수목전도위험 |

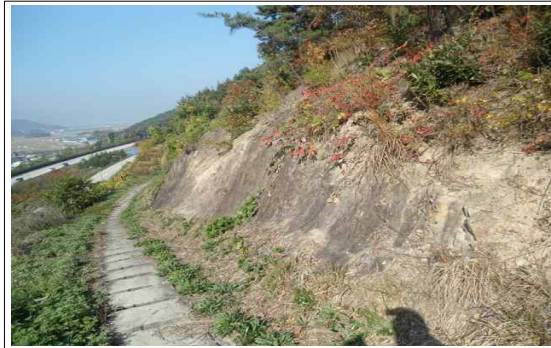
사면(중점부) STA.0+20 자연사면 이완암

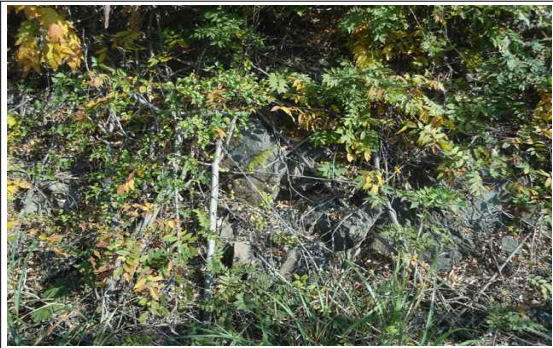
사면(중점부) STA.0+165 1단 이완암

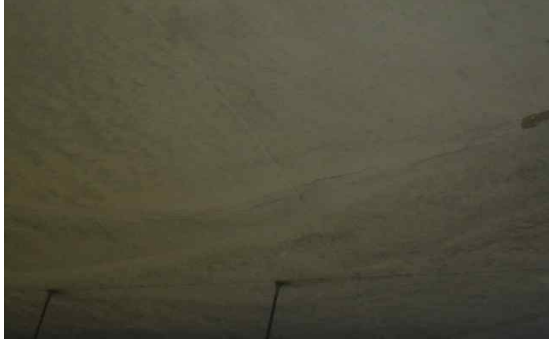
| 상행선 천정부 S7 종방향균열 (폭 0.4mm) | 상행선 천정부 J15 콘크리트 들뜸 |

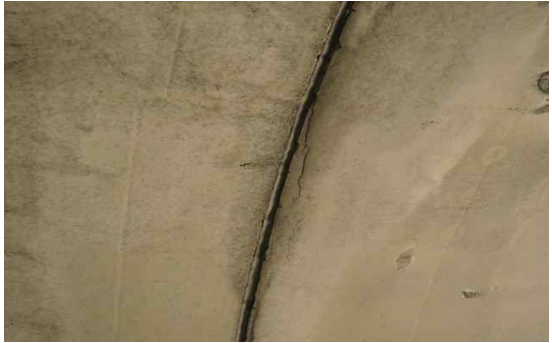
| 하행선 천정부 J2 콘크리트 들뜸 (A=0.1X0.5) | 하행선 천정부 S20 재균열 (폭 0.3mm) |

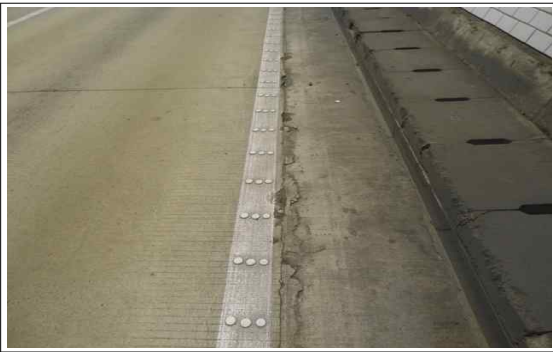
상행선 포장면 S13 스폐링

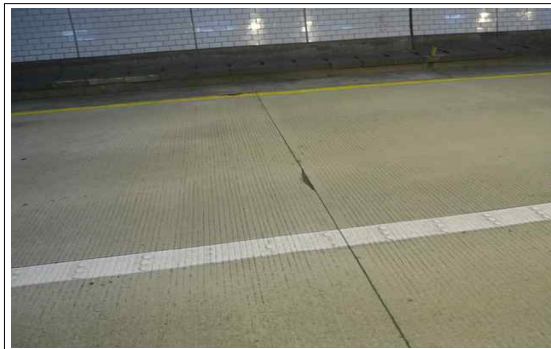
하행선 포장면 S17 스폐링

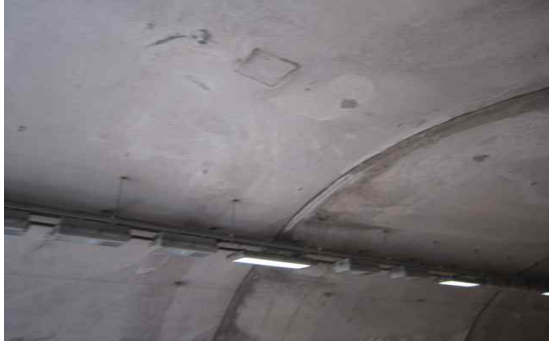
| <p>상행선 천정부 J3 콘크리트 들뜸 보수</p> | <p>상행선 천정부 S8 균열 (폭 0.2mm)</p> |

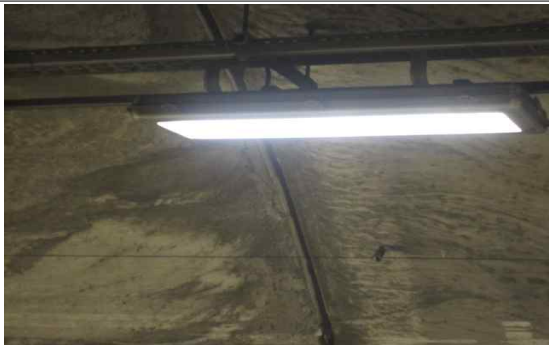
| <p>상행선 천정부 J32 콘크리트 들뜸 (A=0.1X0.4)</p> | <p>상행선 천정부 S44 재균열 (폭 0.3mm)</p> |

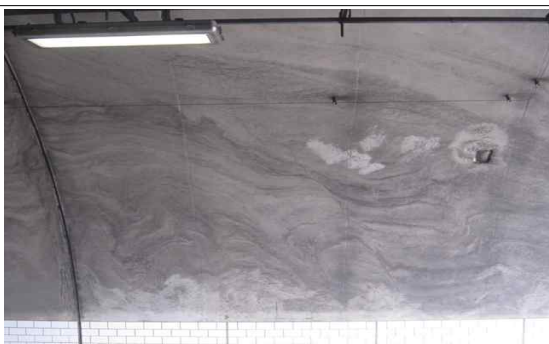
| <p>하행선 천정부 S6 균열 (폭 0.3mm)</p> | <p>하행선 천정부 J15 콘크리트 들뜸 (A=0.2X0.5)</p> |

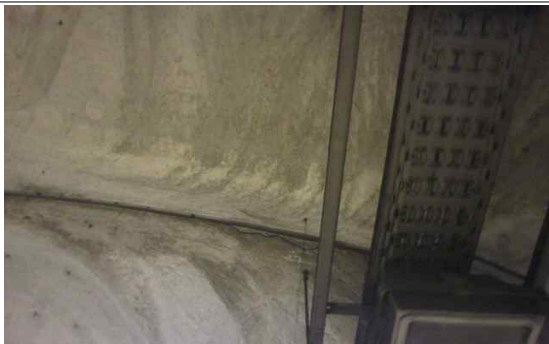
| <p>하행선 천정부 J33 콘크리트 들뜸 (A=0.1X0.2)</p> | <p>하행선 천정부 S45 재균열 (폭 0.3mm)</p> |

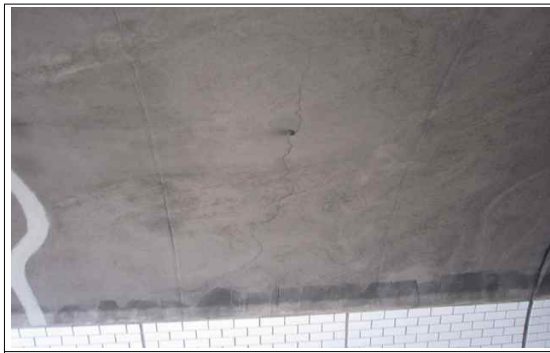
하행선 측벽부 S2 수직균열 (폭 0.3mm)

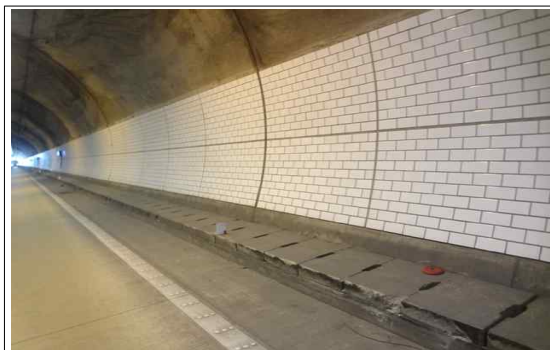
상행선 공동구 S30~31 덮개파손 (30EA)

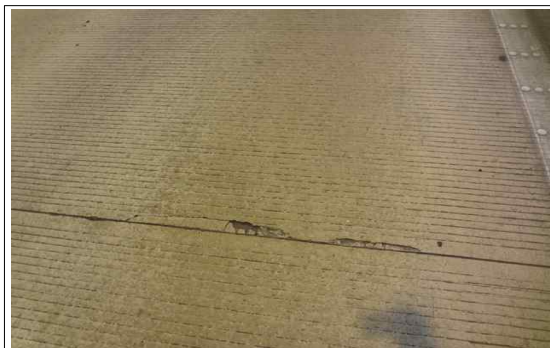
하행선 공동구 S2~3 덮개파손 (24EA)

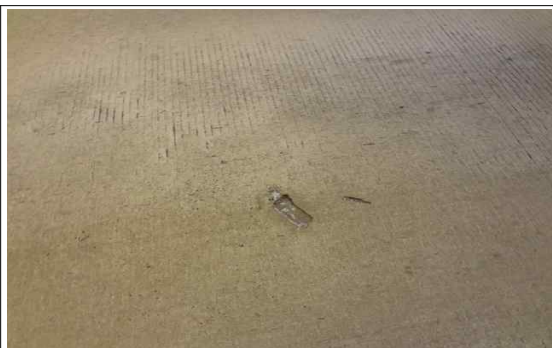
상행선 포장면 S9 스폐링

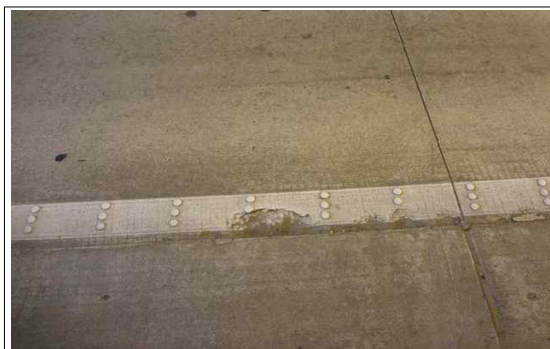
하행선 포장면 S39 불순물 혼입

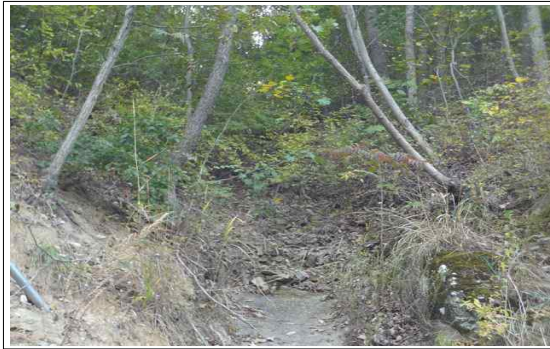
사면(중점부) STA.0+40~60  
갯문배면 울타리 설치

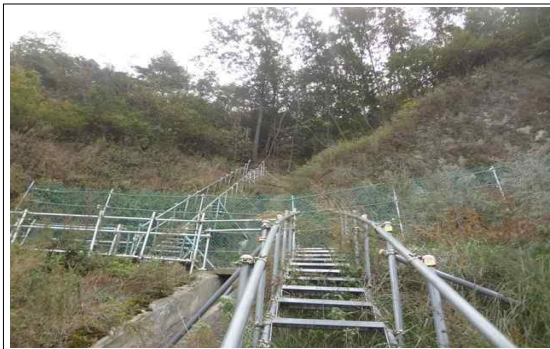
사면(중점부) STA.0+60 자연사면 수목

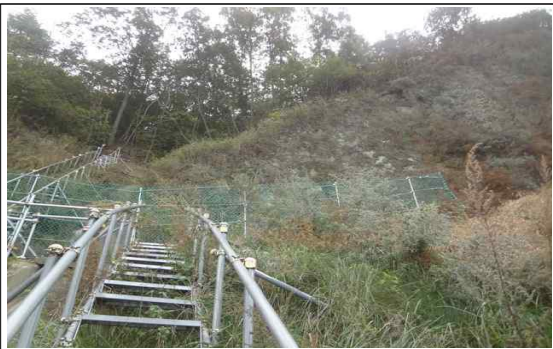
사면(중점부) 점검사다리 및 1소단배수로 낮은울타리 설치

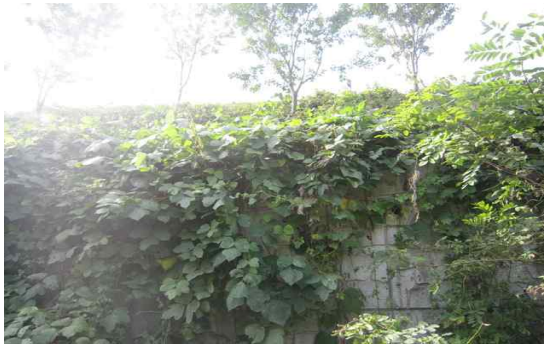
| <p>콘크리트 옹벽 S4 들뜸 및 철근노출<br/>(A=0.1X0.3)</p> | <p>콘크리트 옹벽 S10 표면변색 (A=2.0X5.0)</p> |

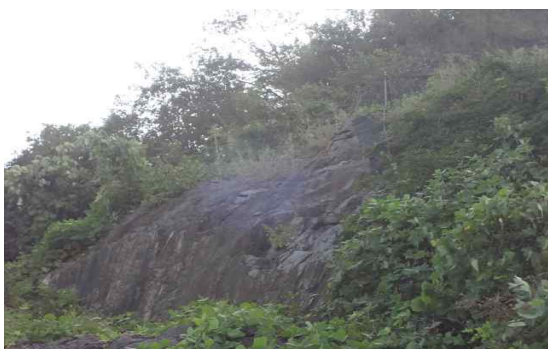
| 부산절토 5 (부산기점 21.92~22.28Km / 9공구 STA.10+620~10+980) | |
|---|---|
| 1단 뜯돌 (21.94K 지점) | 2단 낙석위험 (21.95K 지점) |

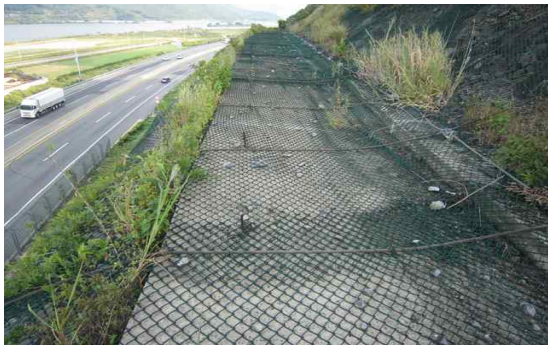
| 부산절토 5 (부산기점 21.92~22.28Km / 9공구 STA.10+620~10+980) | |
|---|---|
| 1소단배수로 전석퇴적 (21.98K 지점) | 2단 파쇄심함 (21.99K 지점) |

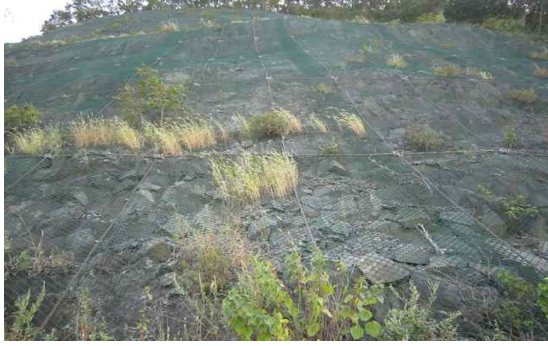
| 부산절토 5 (부산기점 21.92~22.28Km / 9공구 STA.10+620~10+980) | |
|---|---|
| 2단 이완암 (22.01K 지점) | 1단 절리부 누수 (22.03K 지점) |

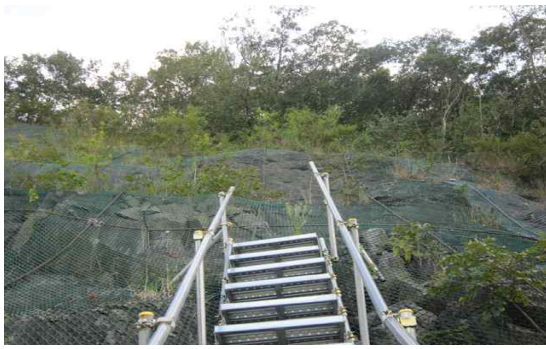
| 2단 점검사다리 연장요망 (22.03K 지점) | 자연사면 이완암 (22.04K 지점) |

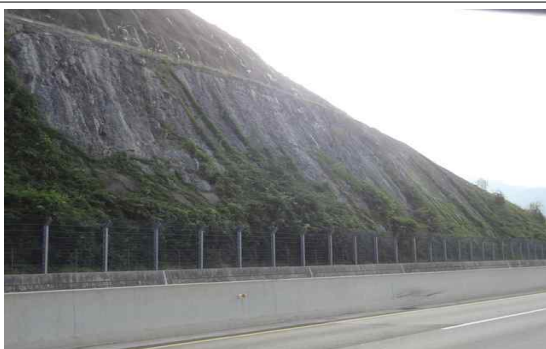
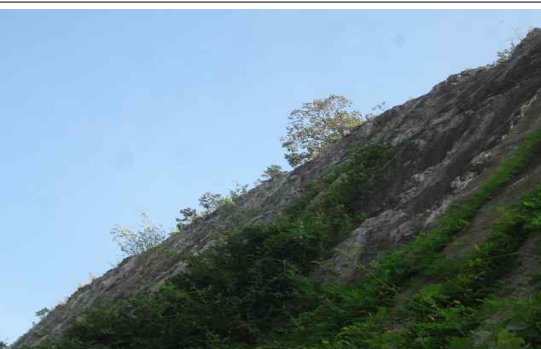
| 1단 뜯돌 및 이완암협 (22.06~22.12K 지점) | |

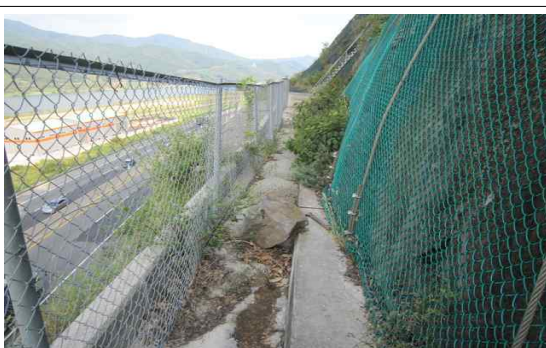
| 1소단배수로 낙석퇴적 (22.07K 지점) | 2단 숯크리트부 백태 (22.08K 지점) |

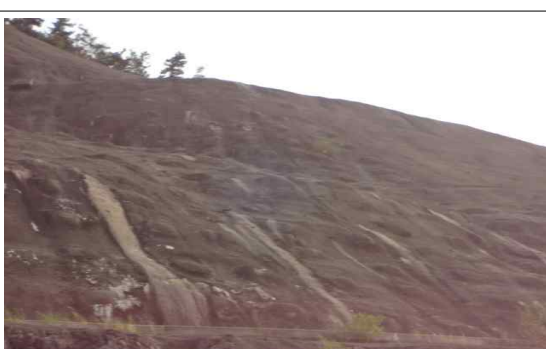
| 2단 숯크리트부 누수 (22.12K 지점) | 1소단배수로 토사퇴적 및 체수 (22.13K 지점) |

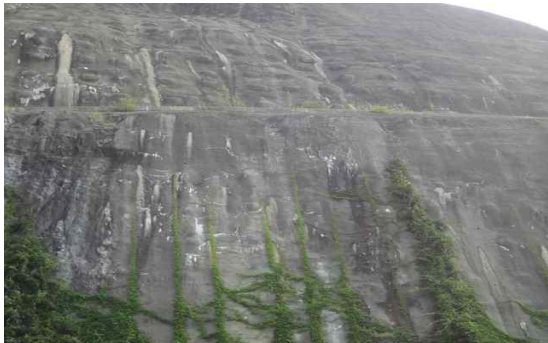
| 1단 숯크리트 백태 (22.14K 지점) | 4단 숯크리트 들뜸 (22.15K 지점) |

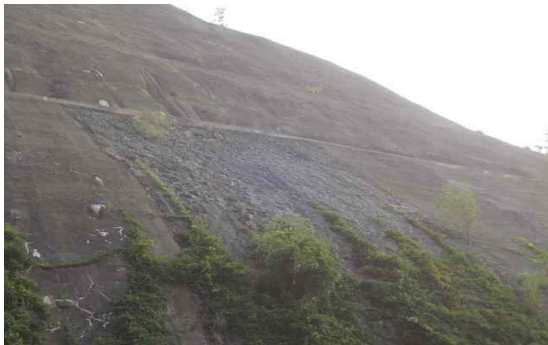
| 1단 낙석위험 (22.16K 지점) | 3단 숯크리트 균열 (22.17K 지점) |

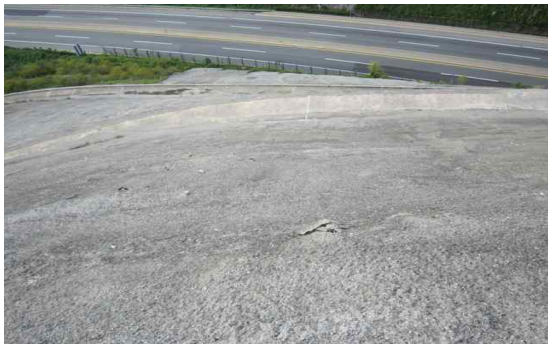
| 3단 숯크리트 들뜸 (22.17K 지점) | 2소단배수로 균열 (22.18K 지점) |

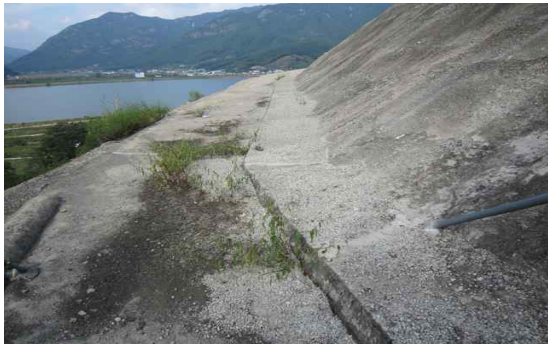
| 2소단배수로 토사퇴적 (22.19K 지점) | 1단 숯크리트 균열 (22.20K 지점) |

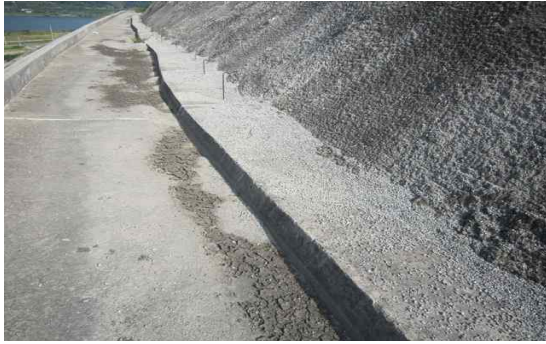
| 1소단배수로 토사퇴적 (22.20K 지점) | 1소단배수로 균열 (22.21K 지점) |
