**신대구부산고속도로 1,2종 시설물 정밀점검(9 공구)**

# 손 상 현 황 사 진 첩

**[ 1 · 2종 시설물 / 교량 · 터널 · 옹벽 · 절토사면 ]**

2013. 12.

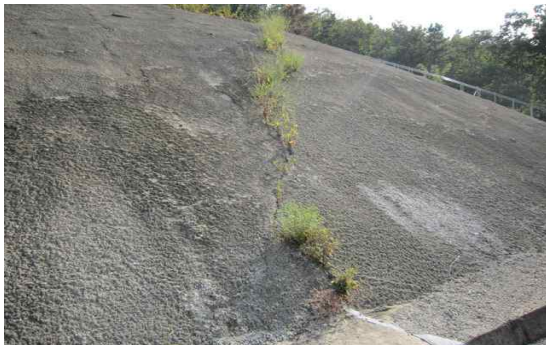
| 2단 숏크리트 균열 (22.21K 지점) | 2단 표층유실 우려 (22.24K 지점) |

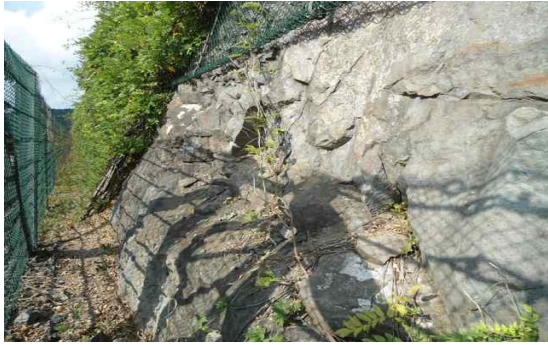
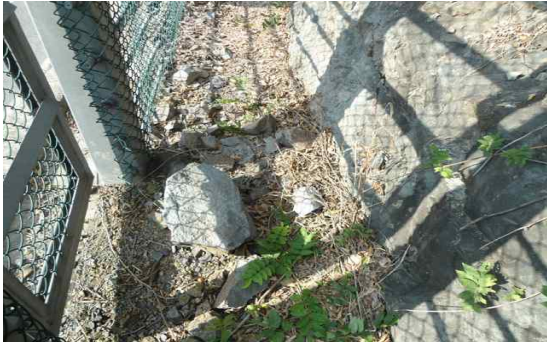
| 대구절토 6 (부산기점 27.73~28.09Km / 9공구 STA.4+810~5+170) | |
|---|---|
| 1단 낙석위험 및 하부퇴적 (27.82K 지점) | |

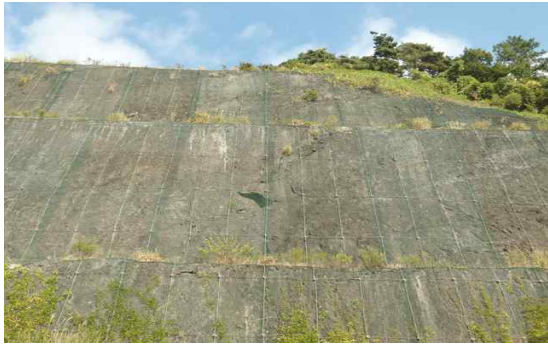
| 대구절토 6 (부산기점 27.73~28.09Km / 9공구 STA.4+810~5+170) | |
|---|---|
| 2단 절리 및 이완암 (27.86K 지점) | 3소단배수로 균열 (27.88K 지점) |

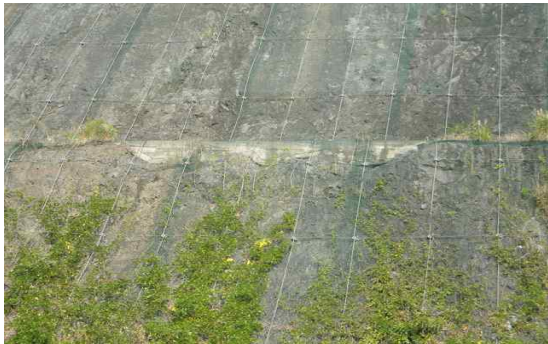
| 대구절토 6 (부산기점 27.73~28.09Km / 9공구 STA.4+810~5+170) | |
|---|---|
| 1단 이완암 (27.90K 지점) | 2단 이완암 (27.90K 지점) |

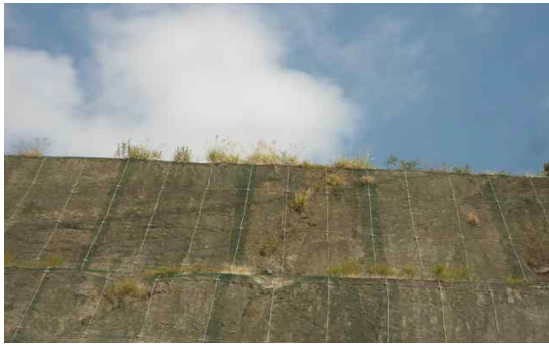
| 3단 절리 및 이완암 (27.90K 지점) | 4소단배수로 낙석퇴적 (27.90K 지점) |

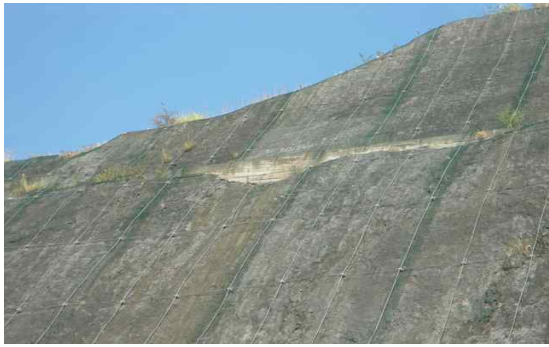
| 2단 이완암 (27.92K 지점) | 2단 누수흔적 (27.95K 지점) |

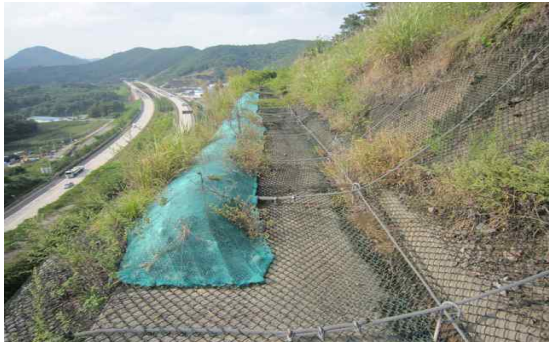
| 2소단배수로 토사퇴적-임시보수 (27.95K 지점) | 2단 충전물 유실 우려 (27.96K 지점) |

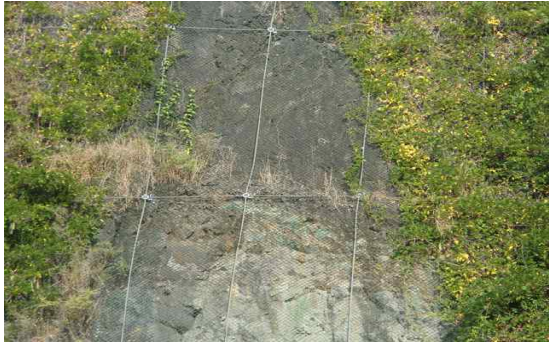
| 1단 이완암 (27.97K 지점) | 1단 이완암 (28.00K 지점) |

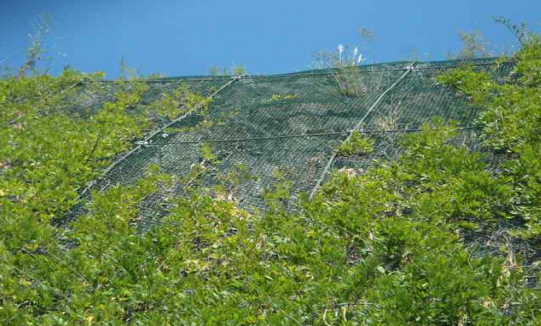
| 1단 뜯돌 (28.01K 지점) | 2단 이완암 (28.01K 지점) |

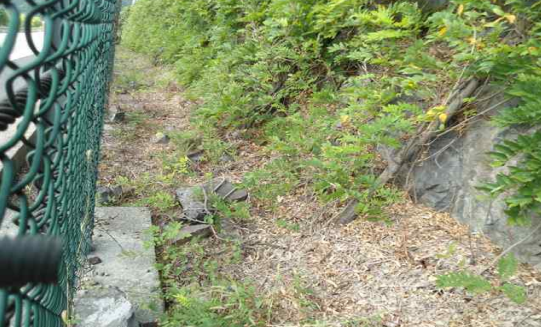
| 1단 이완암 및 하부 낙석 (28.04K 지점) | 1단 이완암 (28.06K 지점) |

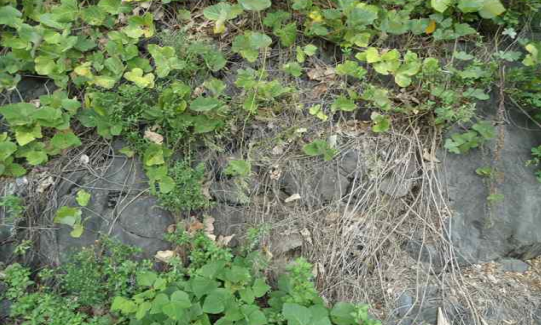
| 1단 낙석위험 (28.08K 지점) | 하부전경 |

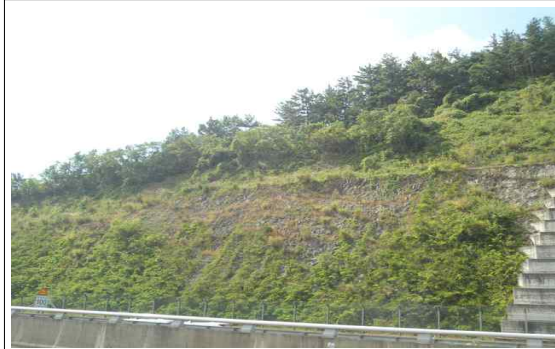
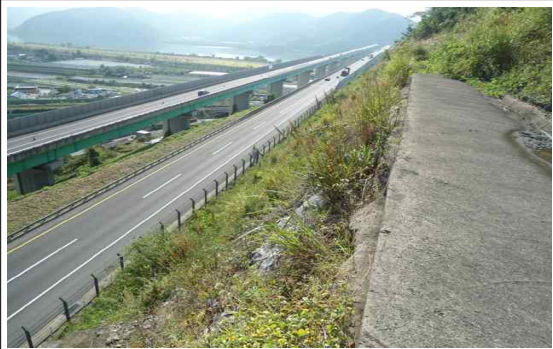
| 부산절토 7 (부산기점 30.75~31.16Km / 9공구 STA.1+740~2+150) | |
|---|---|
| 1단 심한풍화 및 뜯돌 (30.79~30.90K 지점) | |

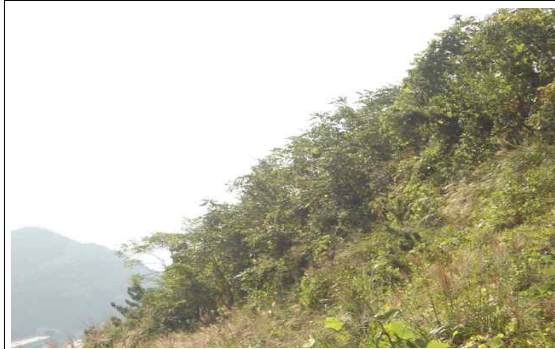
| 부산절토 7 (부산기점 30.75~31.16Km / 9공구 STA.1+740~2+150) | |
|---|---|
| 2단 수목 (30.86K 지점) | 3단 이완암 및 하부 낙석퇴적 (30.91~30.38K 지점) |

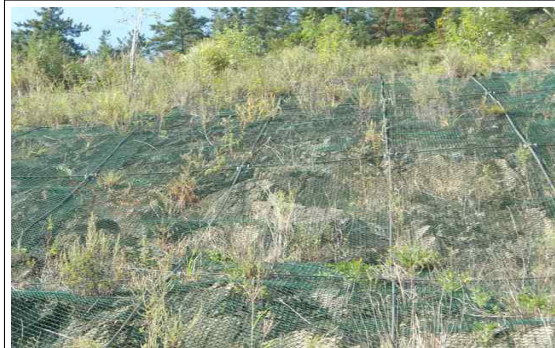
| 부산절토 7 (부산기점 30.75~31.16Km / 9공구 STA.1+740~2+150) | |
|---|---|
| 2단 이완암 (30.94K 지점) | 1단 계단식옹벽 파손 (30.96K 지점) |

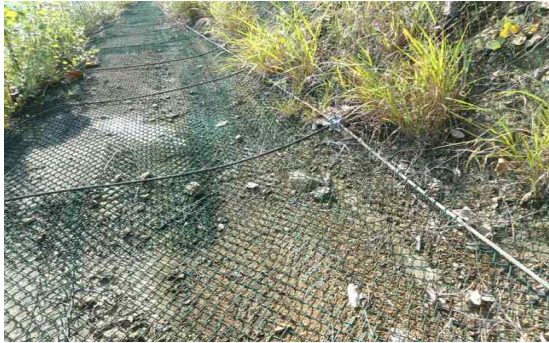
| 2소단배수로 토사퇴적 (30.96K 지점) | 2단 풍화심함 (31.00~31.08K 지점) |

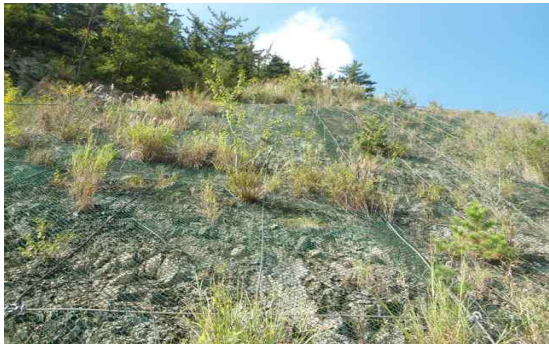
| 3단 뜯돌 및 이완암 (31.02K 지점) | 1단 이완암 (31.04K 지점) |

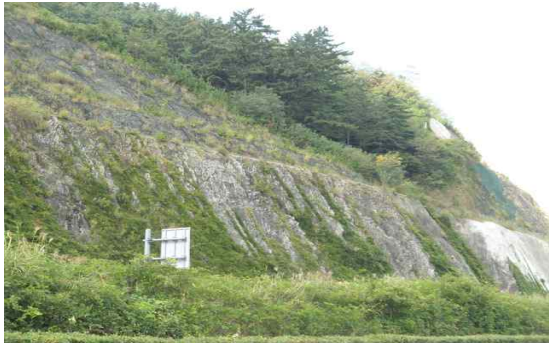
| 1단 이완암 및 뜯돌 (31.06~31.14K 지점) | |

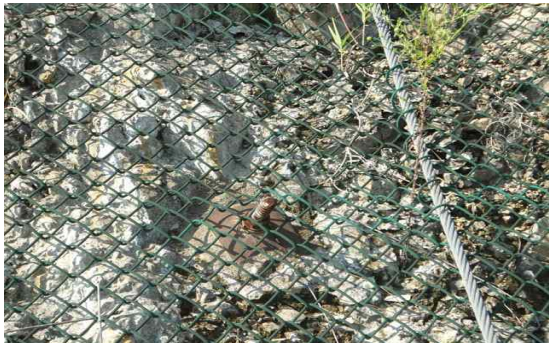
| 2단 락볼트 두부노출 (31.07K 지점) | 자연사면 암반 (30.99K 지점) |

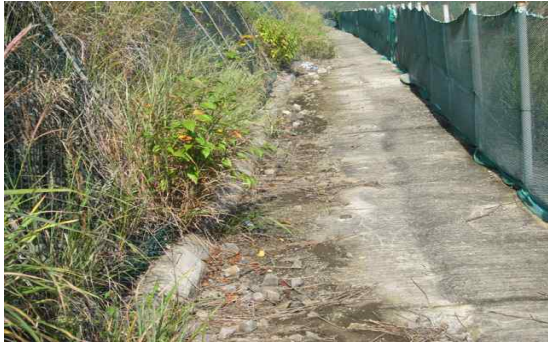
| 부산절토 8 (부산기점 31.16~31.36Km / 9공구 STA.1+540~1+740) | |
|---|---|
| 1소단배수로 낙석 및 토사퇴적 (31.20K 지점) | 2단 암괴탈락 (31.21K 지점) |

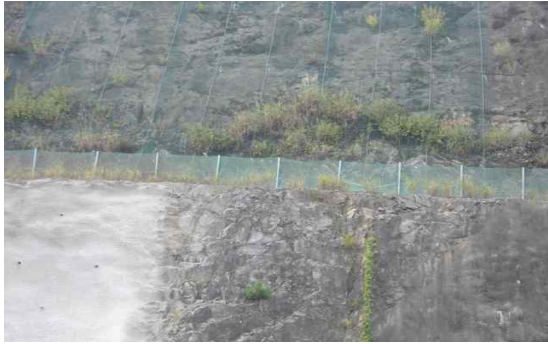
| 부산절토 8 (부산기점 31.16~31.36Km / 9공구 STA.1+540~1+740) | |
|---|---|
| 1단 이완암 (31.22K 지점) | 배후도로 균열 (31.23K 지점) |

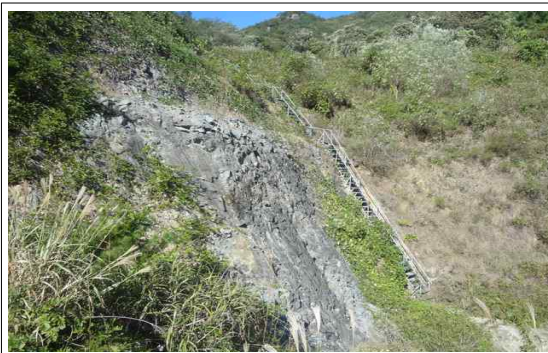
1단 심한풍화 (26.94K 지점)

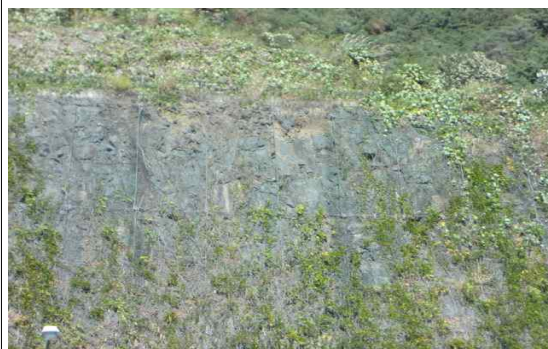
1단 이완암 (26.96K 지점)

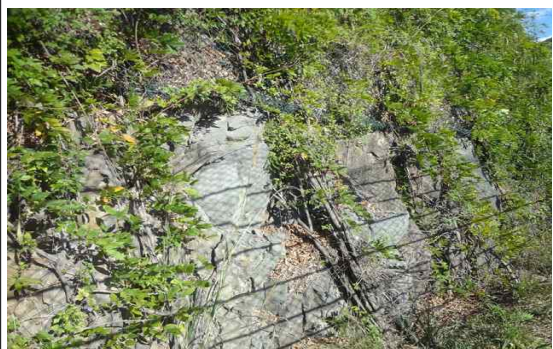
1단 이완암 (26.99K 지점)

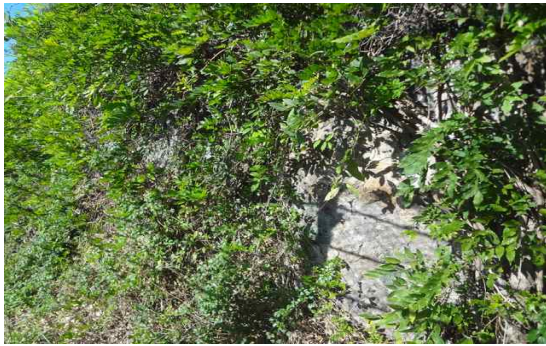
| 1단 이완암 (27.00K 지점) | 1소단배수로 균열 (27.03K 지점) |

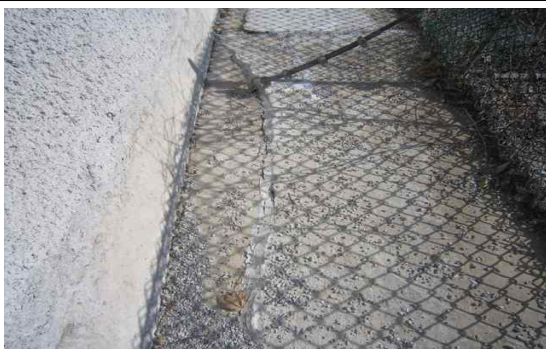
| 1소단배수로 이격 보수미흡 (27.12K 지점) | |

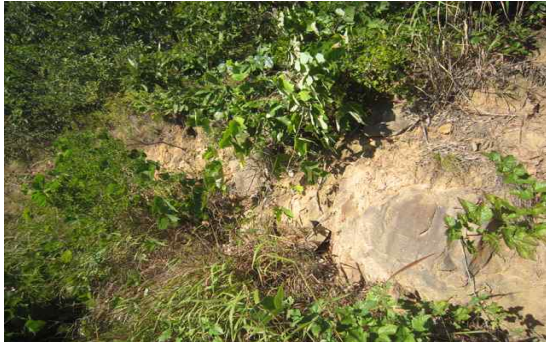
| 자연사면 표층유실 (27.07K 지점) | 1소단배수로 낙석퇴적 (27.10K 지점) |

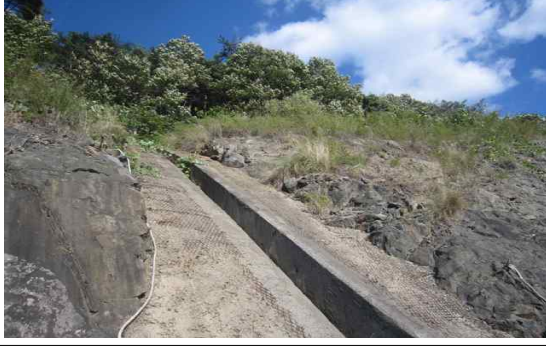
| 2단 이완암 (27.12K 지점) | 1소단배수로 낮은울타리 설치 (27.12K 지점) |

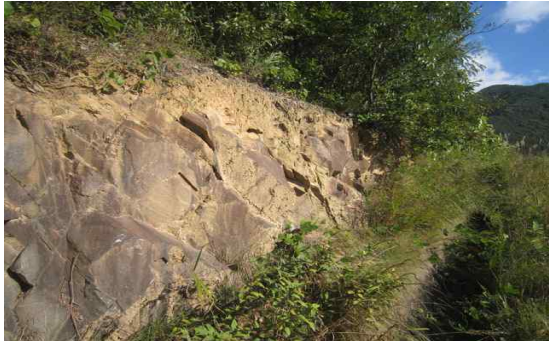
| 자연사면 표층유실 (27.11K 지점) | 1단 켜기존 (27.13K 지점) |

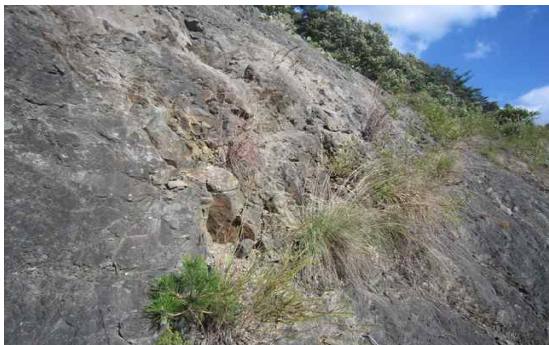
| 2단 심한파쇄 (27.13K 지점) | 1단 이완암 (27.18K 지점) |

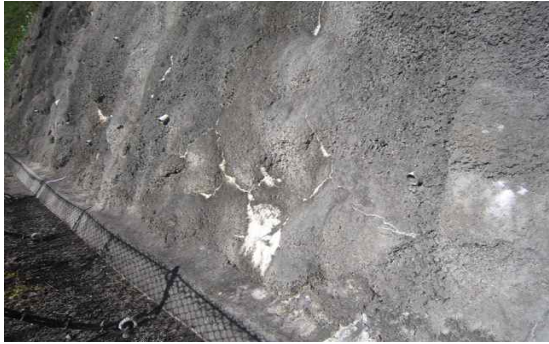
| 2단 슛크리트 백태 (27.19K 지점) | 1단 이완암 (27.20K 지점) |

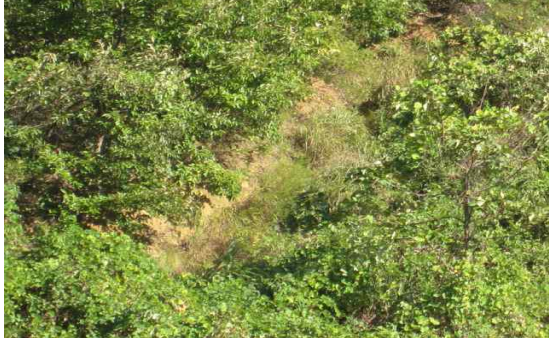
| 자연사면 표층유실 (27.21K 지점) | 1단 녹생토유실 (27.23K 지점) |
