**신대구부산고속도로 1,2종 시설물 (2 공구)**  
**정 밀 점 검 보 고 서**  
**[ 1 · 2종 시설물 / 교량 ]**

2013. 12.

**新대구부산고속도로주식회사**  
New DAEGU BUSAN Expressway Co., Ltd.

(주) 아 워 브 레 인

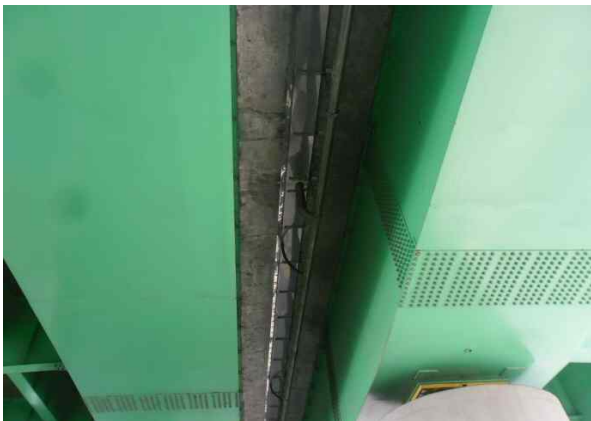
| 위 치 | 바닥판 하면 | 위 치 | 바닥판 하면 상·하행선 접합부 S4 |

| 현 황 | 전 경 | 현 황 | 도로횡단구간 누수 방지시설 설치현황 |

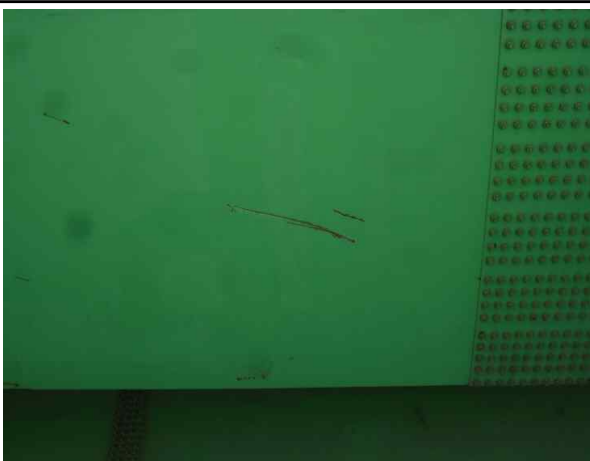
| 위 치 | 하행선 S1 G1주형 외부 | 위 치 | 하행선 S2 G2 주형외부 |

| 현 황 | 도장손상 | 현 황 | 도장손상 |

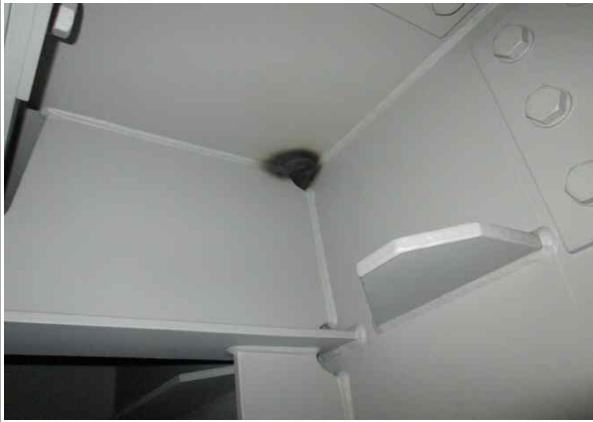
| 위 치 | 상행선 S2 G1 주형내부 | 위 치 | 상행선 S7 G1 주형내부 |

| 현 황 | 도장손상 | 현 황 | 우수유입 및 누수흔적 |

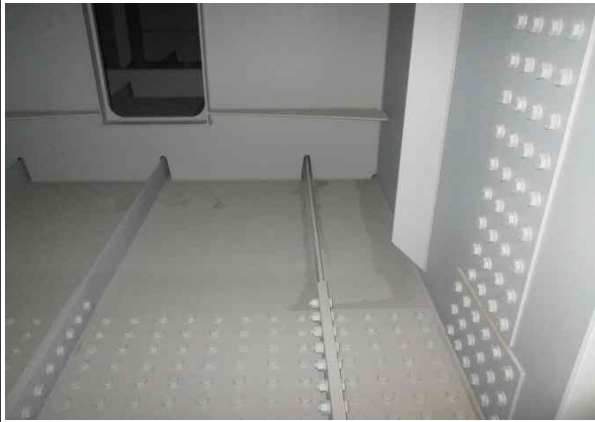
내부 누수의 경우 현장이음부를 통한 우수유입에 의한 것으로서, 공용기간 증가에 따라 지속적인 우수유입 가능성이 예상되며, 이에 따른 2차 손상인 표면 도장오염 및 녹발생의 우려가 있으므로, 이음부에 대한 실링재 도포 등 적절한 조치가 필요하다. 또한 주형내부 이물질 퇴적의 경우 정기적인 정비를 통한 주형도장의 건전성 확보가 필요한 것으로 판단된다. 따라서 현재 조사된 손상에 대해서는 적절한 보수와 함께 정기점검을 통한 주의관찰 및 유지관리가 필요하다.

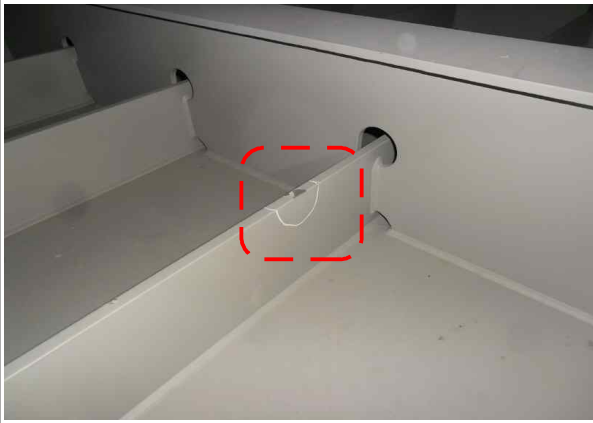
| 위 치 | 하행선 S5 G1 주형내부 | 위 치 | 하행선 S7 G1 주형내부 |

| 현 황 | 도장손상 | 현 황 | 우수유입 및 누수흔적 |

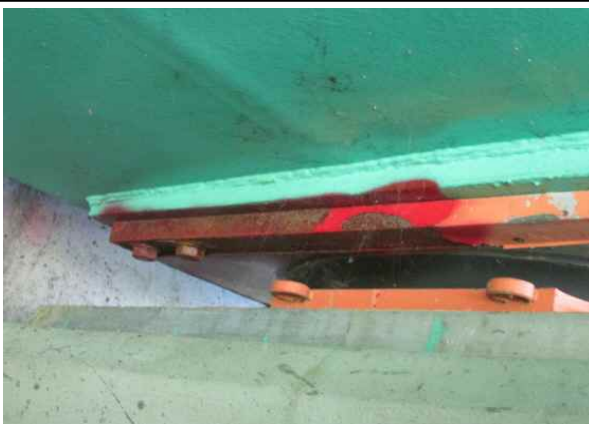
| 위 치 | 상행선 A2 SH2 | 위 치 | 하행선 A1 SH1 |

받침장치는 POT BEARING 형식이며, 받침 가동 상태는 양호하나 도장박리 및 녹 발생, 받침콘크리트 균열이 추가 발생한 것으로 조사되었으며, 내구성 확보 차원의 적절한 보수가 필요하다.

| 현 황 | 녹발생 | 현 황 | 도장손상 |

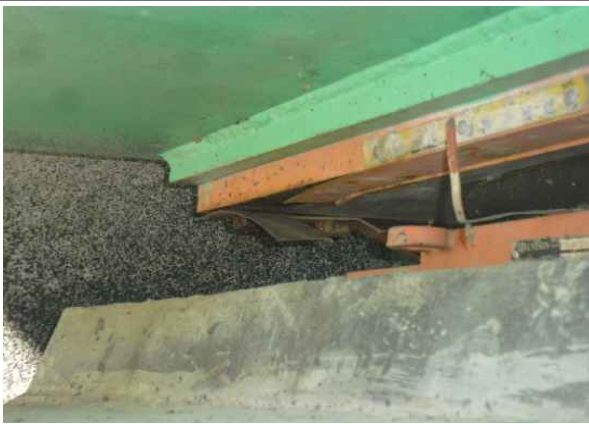
| 위 치 | 하행선 A2 SH1 | 위 치 | 하행선 A2 SH1 |

| 현 황 | 녹발생 | 현 황 | 받침콘크리트 균열 |

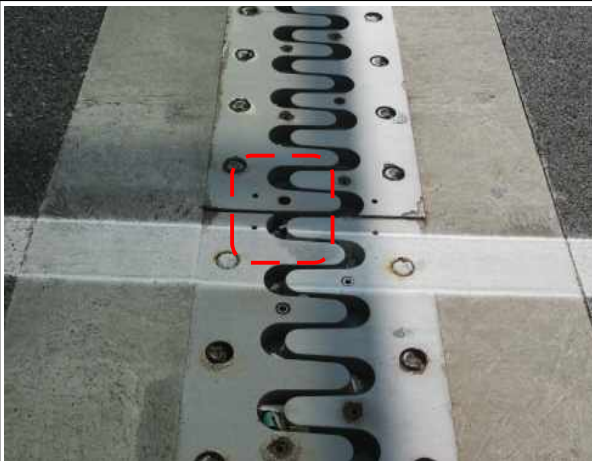
| 위 치 | 상행선 A2 신축이음 | | | | |

| 현 황 | 본체 상부 고정볼트 탈락 | | | | |

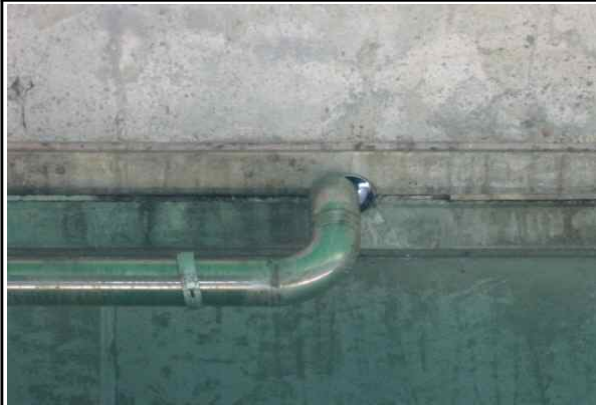
| 위 치 | 상행선 S5 배수관 | 위 치 | 상행선 S6 배수관 |

배수시설은 육교형으로서 기존 손상인 바닥판 배수관과의 연결부 어긋남, 연결고리 탈락이 조사되었으며, 금회 점검시 연결재 및 연결고리 탈락이 추가 발생한 것으로 확인되었다. 따라서 조사된 손상에 대해서는 2차적인 추가 손상 방지 및 사용성 확보를 위한 정비가 요구된다.

| 현 황 | 연결부 어긋남 | 현 황 | 연결부 어긋남 및 연결고리 탈락 |

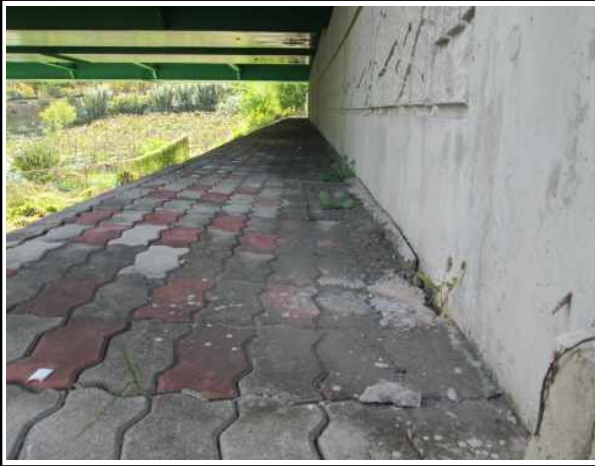
| 위 치 | 상행선 A2 상단 | 위 치 | 상행선 S3 방음벽 |

| 현 황 | 법면 보호블럭 침하 (4.0cm) | 현 황 | 판넬 파손 |

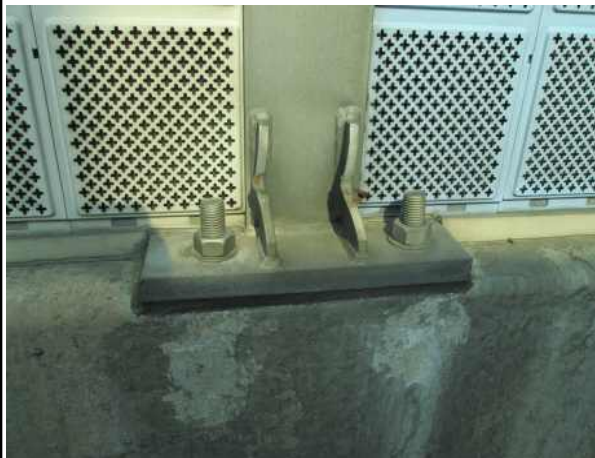
| 위 치 | 상행선 S5 방음벽 | 위 치 | 상행선 A2지점 방음벽 |

| 현 황 | 지주대 RIB 변형 | 현 황 | 방음판 변형 및 이탈 |

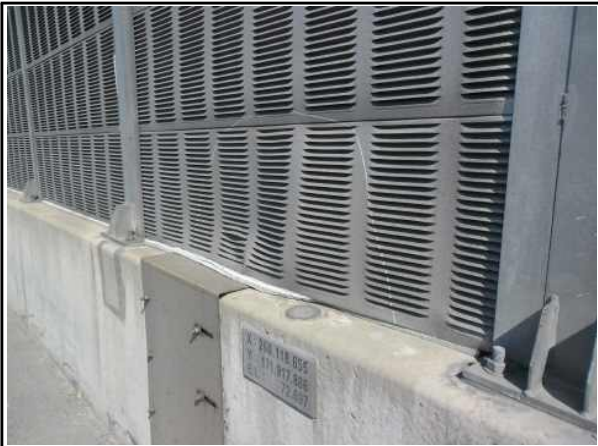
| 위 치 | 상행선 A1측 방음벽 | 위 치 | 상행선 A1측 도로안내 표지판 |
| 현 황 | 변형 | 현 황 | 차량충돌에 의한 기둥뒤편 파손 |

일부 차수판 앵커 볼트 탈락, 방음벽 변형(상.A1측), 도로 안내표지판 기둥 강재뒤편 파손(하.A1측), 날개벽 이격 등이 조사되었으며, 정비가 필요한 상태이다.

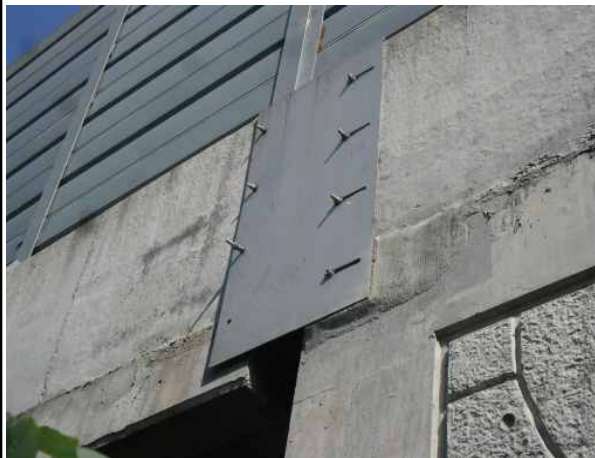
| 위 치 | 하행선 A1측 차수관 | 위 치 | 하행선 A1 우측 날개벽 |
| 현 황 | 앵커볼트 탈락 | 현 황 | 날개벽과 점검계단 이격 |
