**신대구부산고속도로 1,2종 시설물 (3 공구)**  
**정 밀 점 검 보 고 서**  
**[ 1 · 2종 시설물 / 교량 · 터널 ]**

2013. 12.

**新대구부산고속도로주식회사**  
New DAEGU BUSAN Expressway Co., Ltd.

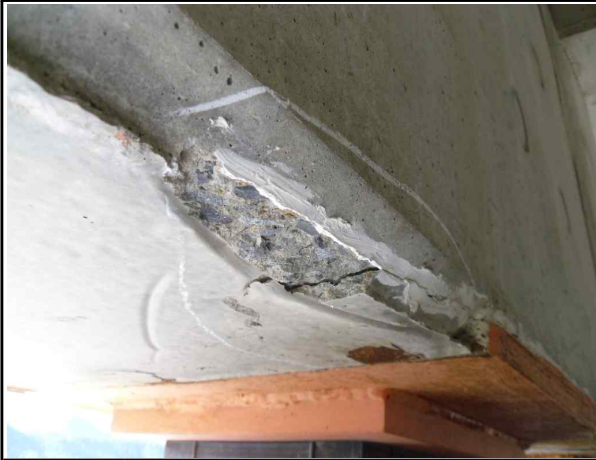
| 위 치 | 하행선 S3G1 | 위 치 | 상행선 S6G1 |

주형에 대한 외관조사 결과, 인양홀 주변 파손, Plate 매립부 파손이 조사되었으며, 가로보의 경우, 건조수축에 의한 균열, 콘크리트 파손 및 들뜸 등의 손상이 국부적으로 조사되었다. 현재 발생한 손상으로 구조물의 안전성에는 큰 문제가 없으나, 내구성 확보를 위해 손상에 대한 보수가 필요하다.

| 현 황 | Plate 매립부 파손 | 현 황 | Plate 매립부 파손 |

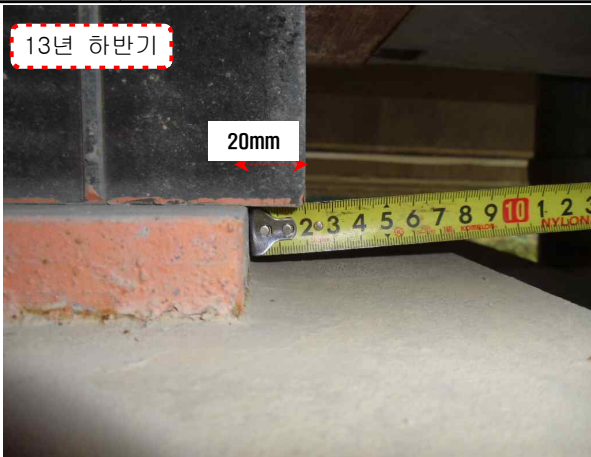
| 위 치 | 하행선 P6 SH5 | | |

| 현 황 | 본체 고무재 밀림(슬라이딩) | | |

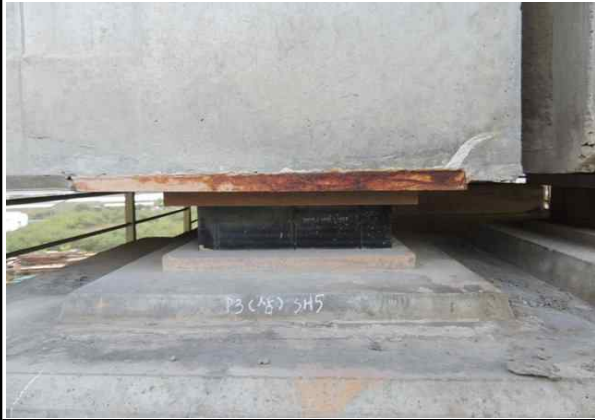
| 위 치 | 상행선 P3 SH5 | 위 치 | 상행선 P6 SH8 |

| 현 황 | Plate 녹발생 | 현 황 | Plate 녹발생 |

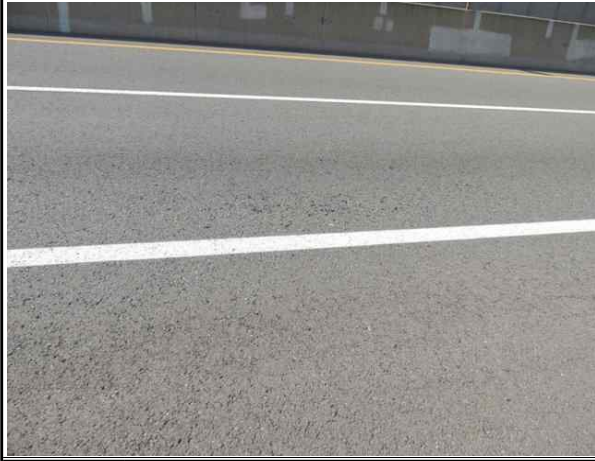
| 위 치 | 상행선 S4 | 위 치 | 상행선 S1 |

아스콘 포장(T=8cm)으로 시공된 교면포장은 일부구간 보수가 실시되었으나, 공용중 차량 통행에 의한 국부적인 아스콘 패임 및 포트홀, 라벨링, 아스콘 균열 등이 남아있는 것으로 조사되었다. 교면포장의 경우 지속적인 운하중으로 인하여 손상이 재발생하는 경우가 빈번하므로 보수 이후에도 지속적인 주의관찰 및 유지관리가 필요할 것으로 판단된다.

| 현 황 | 아스콘 라벨링 | 현 황 | 아스콘 패임 보수완료 |

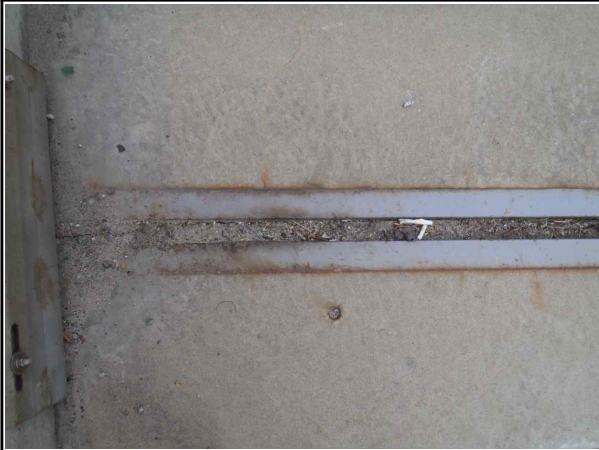
| 위 치 | 상행선 Exp.J1(A1) | 위 치 | 상행선 Exp.J2(P3) |

신축이음장치는 Rail Joint Type으로 시공되었으며, 외관조사 결과, 유간부 이물질 퇴적이 조사되었다. 현재 신축이음장치의 가동상태는 양호한 것으로 보아 이물질퇴적으로 인한 문제는 없으나, 주기적인 정비를 통한 유지관리가 요구된다.

| 현 황 | 신축이음부 이물질 퇴적 | 현 황 | 신축이음부 이물질 퇴적 |

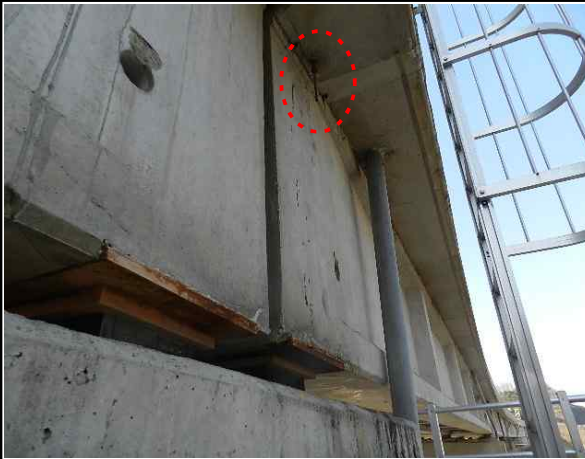
| 위 치 | 상행선 S4(P3) | | | | |

| 현 황 | 유도배수관 길이부족(하부구조 열화 발생) | | | | |

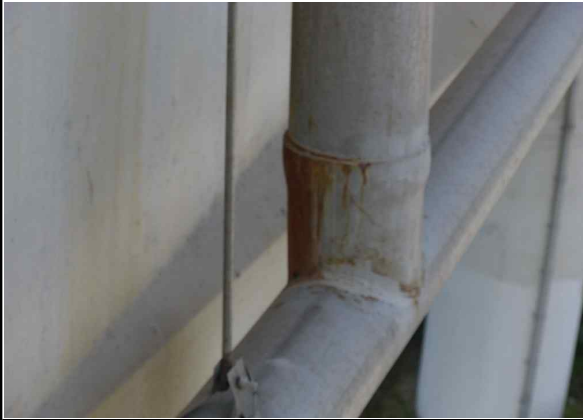
| 위 치 | 상행선 S7 | 위 치 | 상행선 S1 |

| 현 황 | 배수관 연결부 누수 | 현 황 | 배수관 연결부 변형 및 누수 |

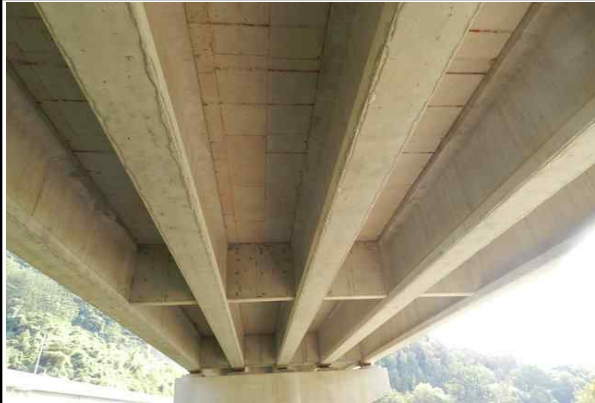
| 위 치 | 주형 및 가로보 | 위 치 | 하행선 S3 |
| 현 황 | 전 경 | 현 황 | 가로보 수직균열 |

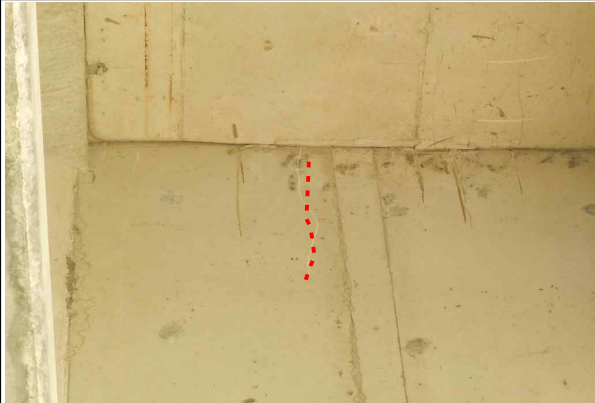
P.S.C Beam 주형의 경우 주요손상이 없는 양호한 상태로 조사되었으며, 가로보의 경우 접합부 콘크리트 들뜸 및 균열 등의 손상이 조사되었다. 가로보는 2차부재로써 구조물의 안전성에 영향은 없으나, 부재의 내구성 확보 차원에서 보수를 실시하는 것이 바람직하다.

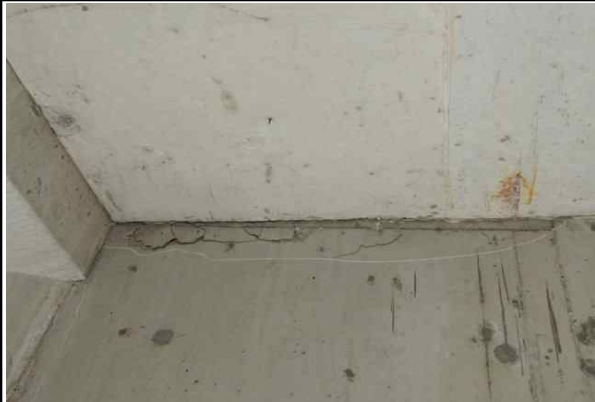
| 위 치 | 하행선 S1 | 위 치 | 하행선 S4 |
| 현 황 | 가로보 접합부 들뜸 | 현 황 | 가로보 접합부 들뜸 |

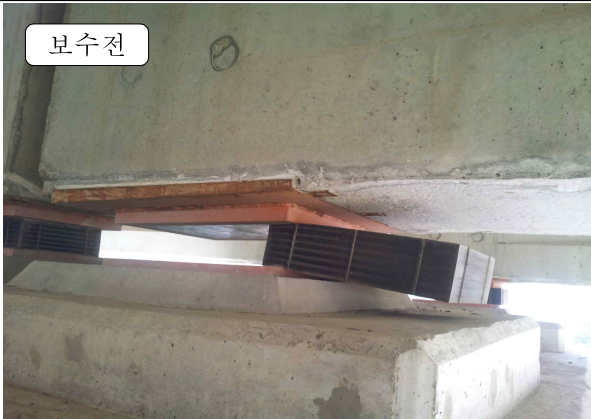
| 보수전 | | 보수후 | |

| 위 치 | 하행선 P2 SH7 | | |
| 현 황 | 본체 고무재 이탈 보수 완료 | | |

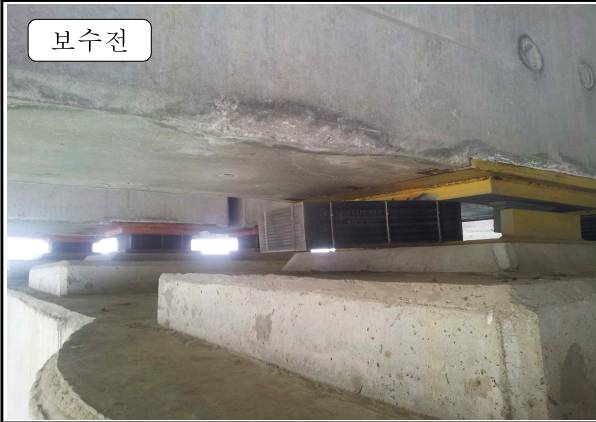
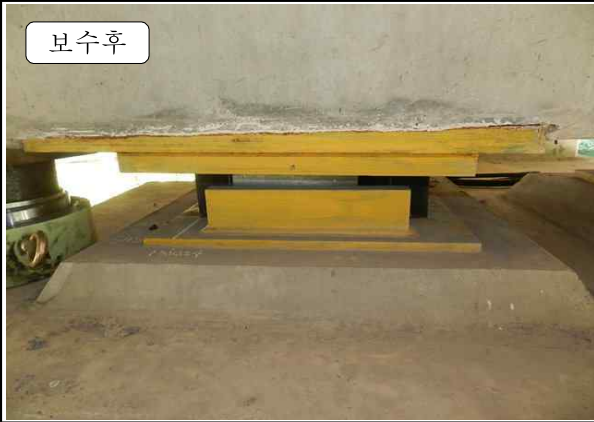
| <div style="display: flex; justify-content: space-around;"> <div style="text-align: center;"> <p>보수전</p> </div> <div style="text-align: center;"> <p>보수후</p> </div> </div> | |

| 위 치 | 하행선 P2 SH8 |
| 현 황 | 본체 고무재 이탈 보수 완료 |

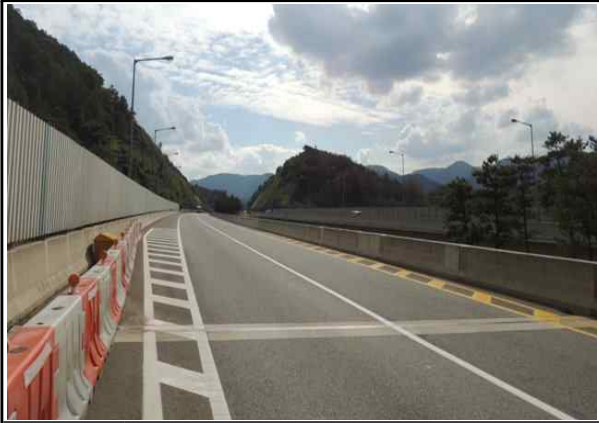
| 위 치 | 교면포장 | 위 치 | 상행선 S3 |
| 현 황 | 전 경 | 현 황 | 아스콘 라벨링 |

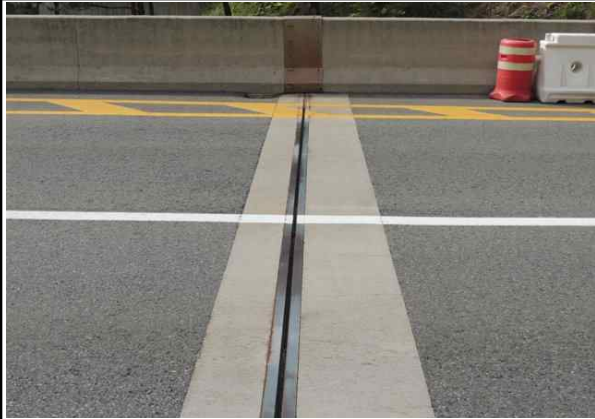
| 위 치 | 상행선 Exp.J3(A2) | 위 치 | 상행선 Exp.J1(A1) |
| 현 황 | 전 경 | 현 황 | 전 경 |

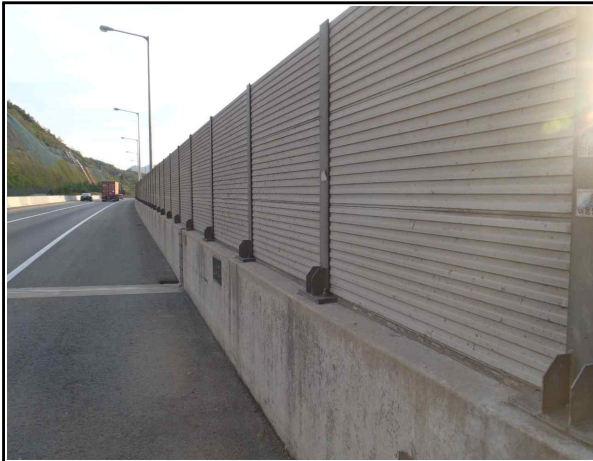
| 위 치 | 하행선 | 위 치 | 상행선 S1 |
| 현 황 | 방호벽 전경 | 현 황 | 보수부 재균열 |

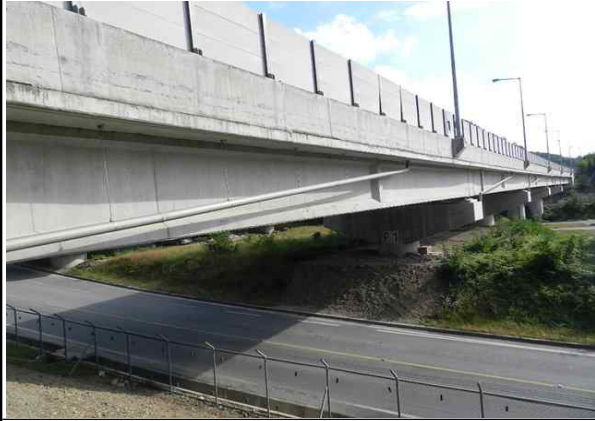
| 위 치 | 배수시설 | 위 치 | 하행선 S3 |
| 현 황 | 전 경 | 현 황 | 배수구 막힘 |

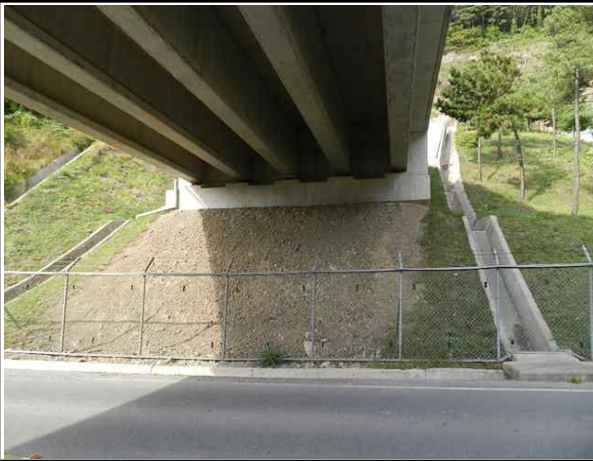
| 위 치 | 하행선 A2 | 위 치 | 상행선 P2 |
| 현 황 | 교대 법면 전경 | 현 황 | 차수관 볼트 탈락 |
