## 5. 원리교

## 원리교 현황표

작성일 : 2013년 11월 20일

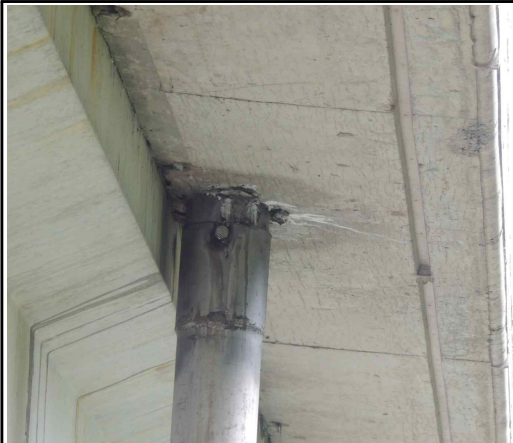
| 위 치 | 상행선 S4 | 위 치 | 하행선 S4 |

바닥판 하면에 대한 외관조사 결과, 기 발생된 지점부 균열에 대해 전반적인 보수가 실시되었으나, 일부 미보수 균열, 물끊기홈 미설치, 재료분리, 백태 등의 손상이 남아있는 것으로 조사되었다. 전회 점검과 비교시 손상의 진전은 미미하나, 부재의 내구성 확보 차원에서 적절한 보수가 필요하다.

| 현 황 | 배수관 주변 백태 | 현 황 | 물끊기홈 줄눈 미설치 |

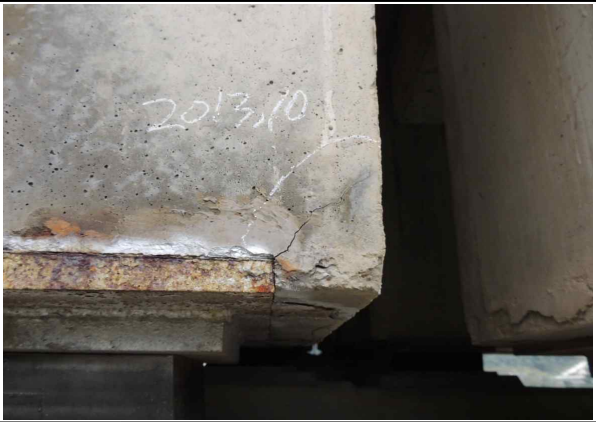
| 위 치 | 주형 및 가로보 | 위 치 | 하행선 S6 G6 |

주형은 P.S.C 형식으로 시공되어 있으며, 기 발생된 손상에 대해 전반적인 보수가 실시되었으나, 일부구간 인양홀 주변 파손, Plate 매립부 파손, 미세균열 등의 손상이 조사되었다. 가로보의 경우 주형과 접합부위에 콘크리트 들뜸이 국부적으로 조사되었으며, 조사된 손상들은 부재의 내구성 확보 차원에서 적절한 보수가 필요하다.

| 현 황 | 진 경 | 현 황 | Plate 매립부 콘크리트 파손 |

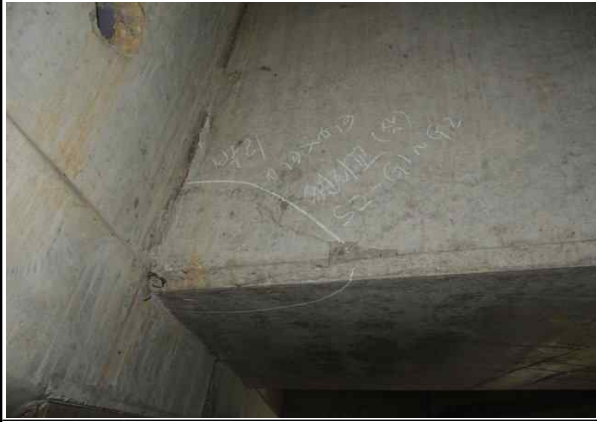
| 위 치 | 상행선 S2 G1~G2 | 위 치 | 상행선 S3 G3 |

| 현 황 | 접합부 콘크리트 들뜸 | 현 황 | 매립부 파손 보수 전경 |

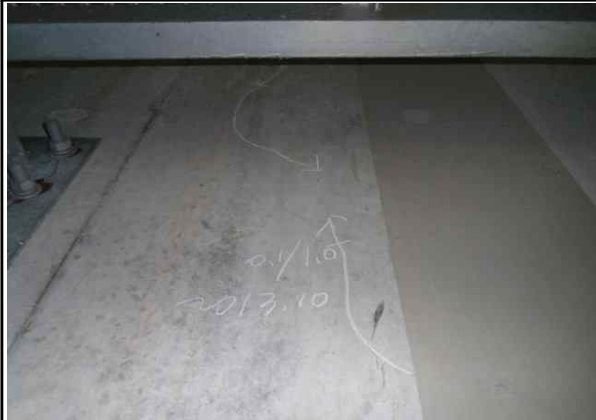
| 위 치 | 하행선 A1 | 위 치 | 상행선 A2 |

교대는 역T형 구조로서, 균열 및 실란트 파손에 대한 보수가 실시되었으나, 국부적으로 미보수 균열, 체수 및 누수흔적, 날개벽 접합부 콘크리트 파손 등의 손상은 남아 있는 것으로 조사되었다. 특히, 상면 누수흔적 및 체수 등의 손상은 유도배수관 길이 부족에 의한 손상으로 배수시설과 연계하여 보수를 실시하는 것이 바람직하다.

| 현 황 | 구체부 수직균열(폭 0.1mm) | 현 황 | 홍벽부 수직균열(폭 0.1mm) |

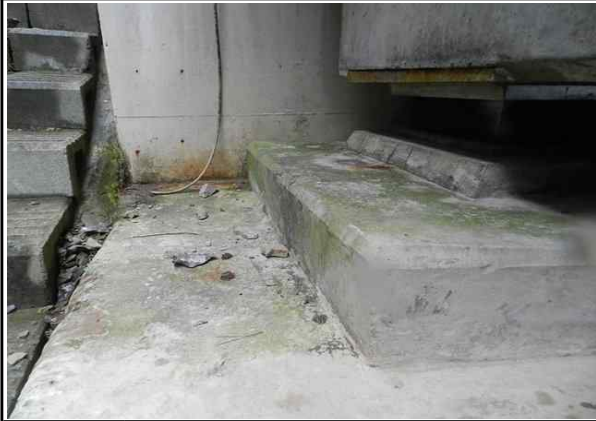
| 위 치 | 상행선 A1 | 위 치 | 하행선 A1 |

| 현 황 | 상면 누수흔적 | 현 황 | 구체부 균열 보수 전경 |

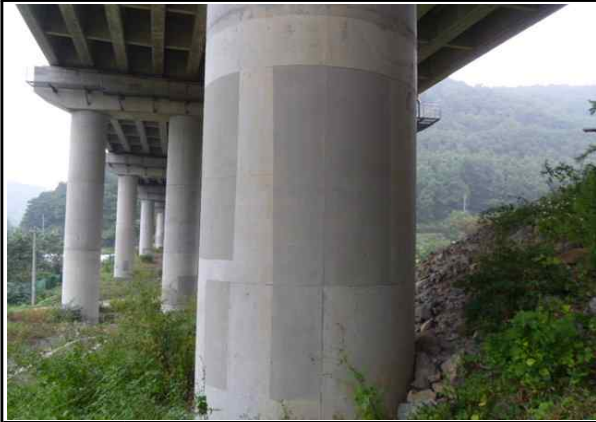
| 위 치 | 하행선 P6 | 위 치 | 하행선 P1 |

| 현 황 | 균열 보수 전경 | 현 황 | 균열 보수 전경 |

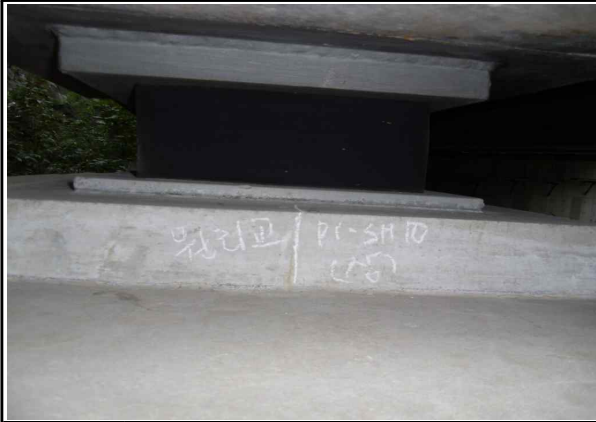
| 위 치 | 상행선 P1 SH10 | 위 치 | 상행선 P6 SH1 |

교량 받침은 탄성고무 받침으로 시공되었으며, 기 발생된 손상에 대해 보수가 실시되었으나, 일부구간 받침콘크리트 및 무수축물탈 균열, Plate 녹발생 등의 손상이 남아 있는 것으로 조사되었다. 현재 발생된 손상은 구조물의 내구성 확보 차원의 적절한 보수가 필요하며, 유도배수관 길이부족구간에서 Plate 녹발생이 진전된 바, 배수시설과 연계하여 보수를 실시하는 것이 바람직하다.

| 현 황 | 무수축물탈 균열 | 현 황 | Plate 녹발생 |

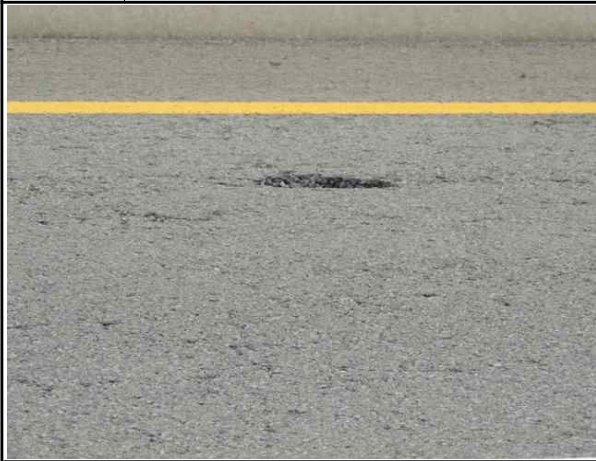
| 위 치 | 상행선 S8 | 위 치 | 상행선 S3 |

교면포장은 아스콘 포장(T=8cm)으로 시공되어 있으며, 외관조사 결과, 아스콘 패임 및 포트홀, 라벨링 등의 손상이 조사되었다. 상기 손상은 차량 통행에 의한 공용중 발생한 손상으로 전회차 점검과 비교시 진전은 없으나, 지속적인 주행차량의 윤하중으로 손상의 진전이 우려되므로 보수를 실시하는 것이 바람직하다.

| 현 황 | 포트홀 | 현 황 | 라벨링 |

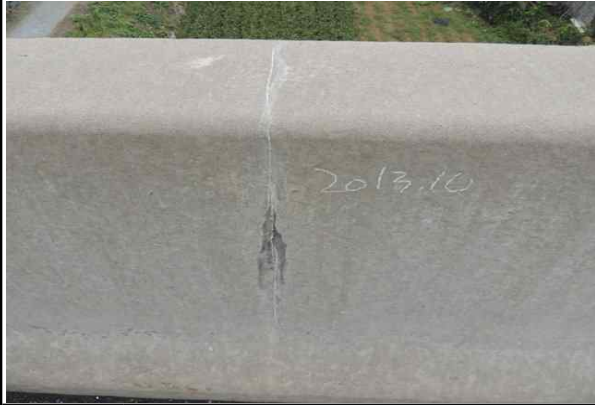
| 위 치 | 상행선 S7 | 위 치 | 하행선 S3 |

콘크리트 방호벽은 하행선 일부구간에 방음벽이 시공되어 있으며, 외관조사 결과, 균열 및 균열부 백태, 국부 파손 등이 조사되었다. 전회차 점검과 비교시 손상의 진전은 없으나, 미관 및 내구성 확보 차원에서 보수를 실시하는 것이 바람직하다.

| 현 황 | 방호벽 균열 | 현 황 | 방호벽 균열부 백태 |

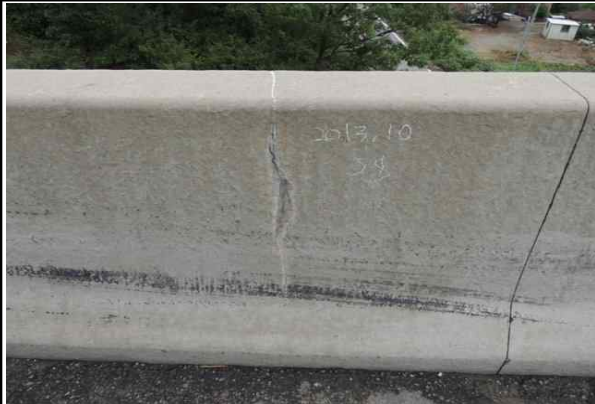
| 위 치 | 상행선 S8 | 위 치 | 상행선 S8(A2) |

| 현 황 | 방호벽 균열부 백태 | 현 황 | 중분대 콘크리트 파손 |

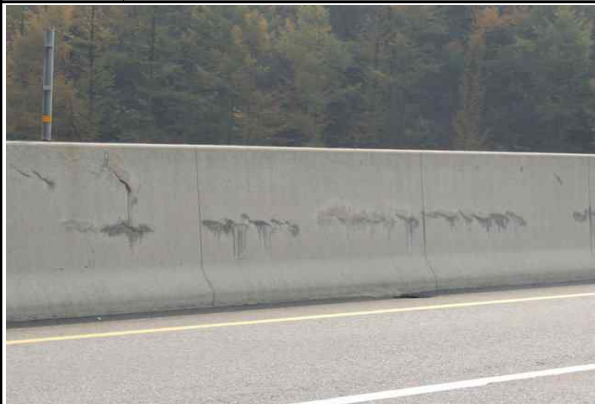
| 위 치 | 하행선 S7 | 위 치 | 상행선 S5 |

| 현 황 | 중분대 균열부 백태 | 현 황 | 중분대 균열부 백태 |

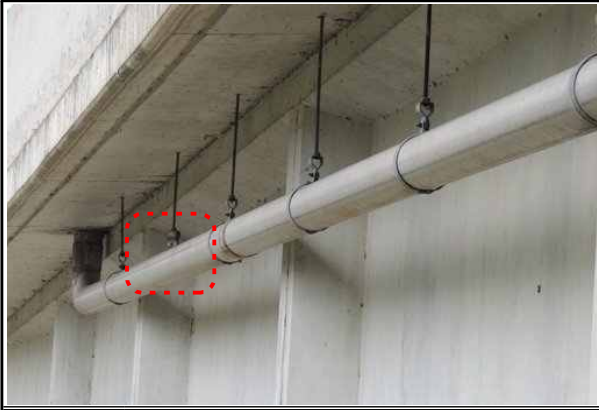
| 위 치 | 상행선 S8 | 위 치 | 상행선 S6(P6) |

배수시설은 육교형 및 산악형의 혼합형태로 배수기능에는 이상이 없는 상태이나, 배수관 고정고리 탈락, 물받이 홈통 토사퇴적, 유도배수관 길이부족 및 이음부 누수 등의 손상이 조사되었다. 배수시설에 발생한 손상은 교량받침 부식 및 체수 등의 2차 손상을 초래하므로 이에 대한 정비가 필요하다.

| 현 황 | 고정고리 탈락 | 현 황 | 유도배수관 이음부 누수 |

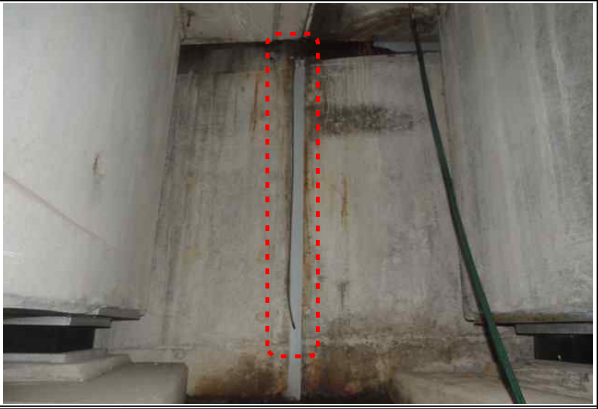
| 구 분 | | 손상 현황 | 발생개소 | 비 고 |
|---|---|---|---|---|
| | S6 | 배수관 이음부 누수<br>물받이 홈통 토사퇴적 | 1EA<br>1EA | |

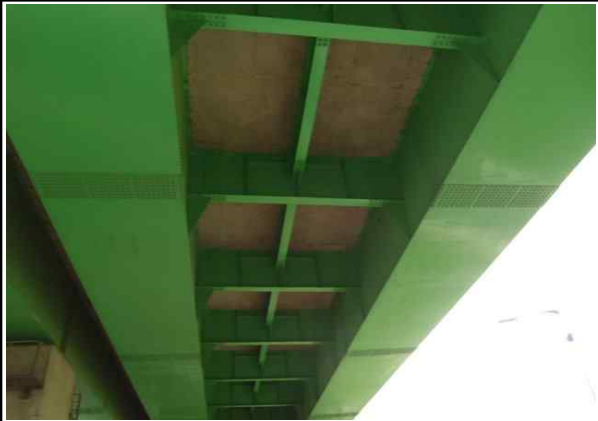
바닥판 하면은 전반적으로 양호한 상태이나, 금번 점검시 켄틸레버 균열부 백태가 1개소 조사되었으며, 내구성 확보 차원에서 적절한 보수가 필요하다.

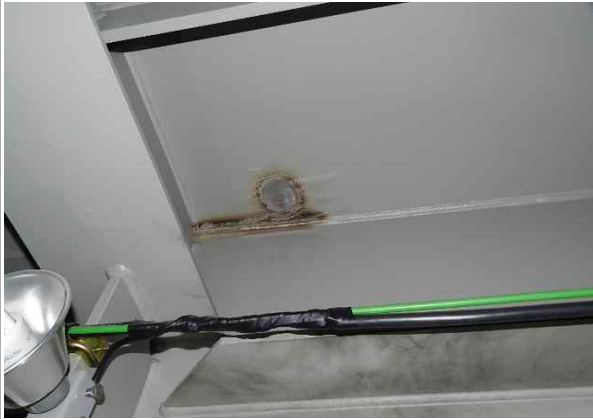
| 위 치 | 상행선 S3 G2 | 위 치 | 하행선 S1 G1-G2 CB11 |

강재 거더에 대한 외관조사 결과, 거더 내부에 도장손상이 조사되었으며, 전회 점검과 비교시 손상의 진전은 없으나, 내구성 확보 차원에서 적절한 보수가 필요할 것으로 판단된다. 가로보의 경우 금번 점검시 도장손상이 추가 조사되었다.

| 현 황 | 주형내부 도장손상 | 현 황 | 가로보 도장손상 |

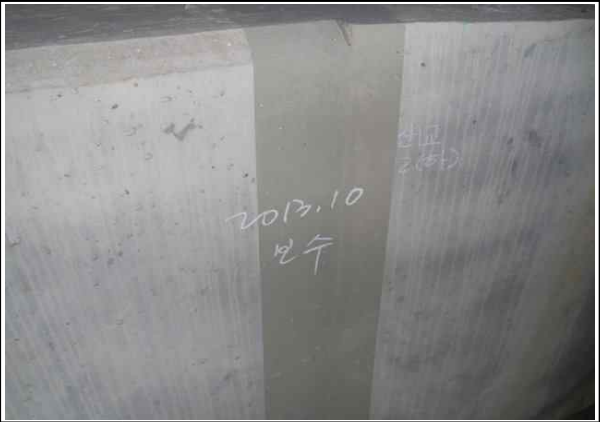
| 위 치 | 하행선 P1 | 위 치 | 하행선 P2 |

교각은 직접기초에 T형 형식으로 시공되었으며, 균열에 대한 보수가 실시되었으나, 일부구간 미보수 균열 및 누수흔적 등의 손상은 남아있는 것으로 조사되었다. 현재 교각에 발생한 균열은 대부분 건조수축에 의한 비구조적인 손상으로 내구성 확보 차원에서 보수를 실시하는 것이 바람직하다.

| 현 황 | 코핑부 수직균열(폭 0.1mm) | 현 황 | 코핑부 균열 보수 전경 |

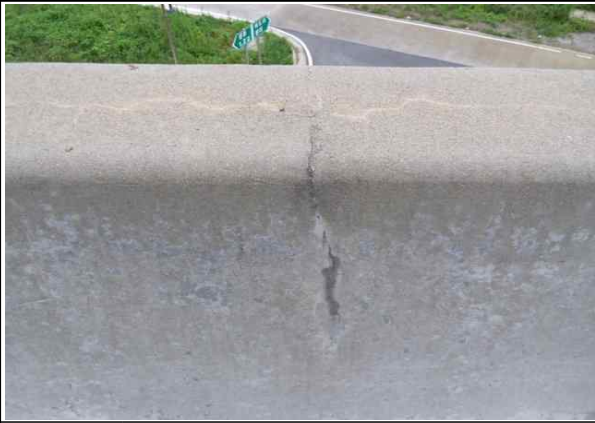
| 위 치 | 상행선 S2 | 위 치 | 하행선 S2 |

콘크리트 방호벽 및 중앙분리대는 하행선 일부구간에 방음벽이 설치되어 있으며, 외관조사 결과, 균열 및 백태가 국부적으로 조사되었다. 난간은 주요부재가 아닌 보조부재로 현재 발생한 손상은 시설물의 안전성에 큰 문제가 없으나, 부재의 내구성 확보 및 미관을 고려하는 측면에서 적절한 보수가 필요하다.

| 현 황 | 방호벽 균열부 백태 | 현 황 | 방호벽 균열 |

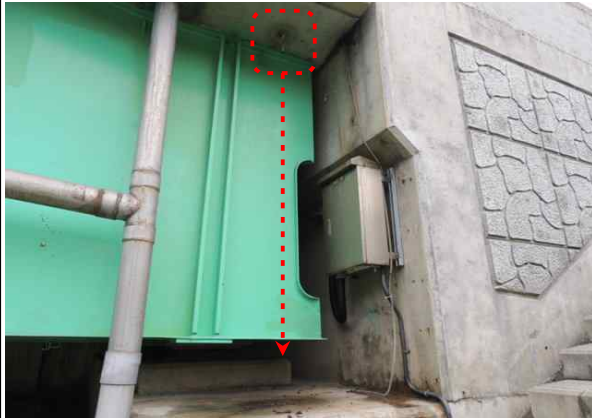
| 위 치 | 배수시설 | 위 치 | 상행선 S3(A2) | | |

배수시설은 육교형 및 산악형의 혼합형으로 시공되어 있으며, 외관조사 결과 유도 배수관 길이부족, 배수관 이음부 누수, 배수구 막힘 등의 손상이 조사되었다. 배수시설에 발생한 손상은 하부시설에 체수 및 누수흔적, 교량받침 부식 등을 초래하므로 적합한 정비 및 보수가 필요하다.

| 현 황 | 전 경 | 현 황 | 유도배수관 길이부족 | | |

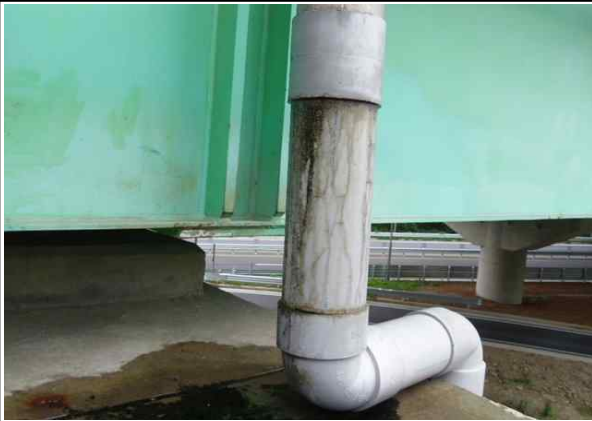
| 위 치 | 하행선 S3(A2) | | | | |

| 현 황 | 배수관 이음부 누수(체수발생) | | | | |

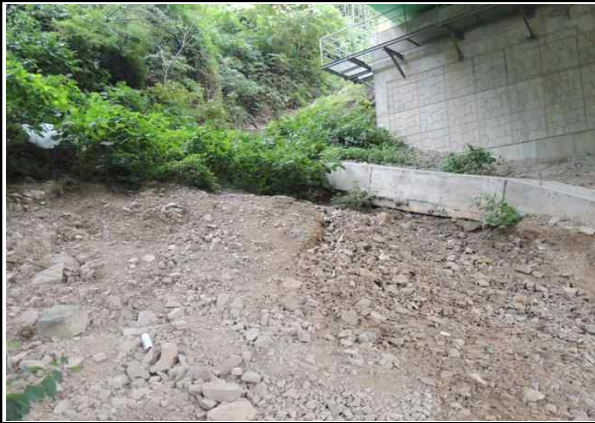
| 위 치 | 상행선 A1 | 위 치 | 하행선 P1 |

교대 법면의 경우 시점은 성토부로, 중점은 보호블럭으로 시공되었으며, 상행선 시점측에 시공된 측구수로 주변으로 토사유실이 조사되었다. 점검통로의 경우 전회 점검 시 조사된 점검로 파손이 미보수 상태로 확인된 바, 공용중 낙하의 위험이 있으므로 정비가 필요할 것으로 판단된다. 또한, 상행선 P2, 하행선 A1의 경우, 점검통로는 양호하나, 방음벽 및 휨스에 출입문이 미시공 되어 출입이 어려운 것으로 조사되었다.

| 현 황 | 측구수로 주변 토사유실 | 현 황 | 점검로 파손 |

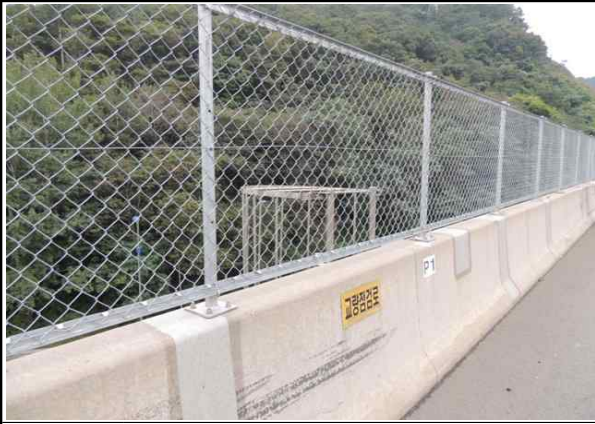
| 위 치 | 상행선 P2 | 위 치 | 하행선 A1 |

| 현 황 | 휨스 설치로 점검로 출입불가 | 현 황 | 방음벽 설치로 점검로 출입불가 |

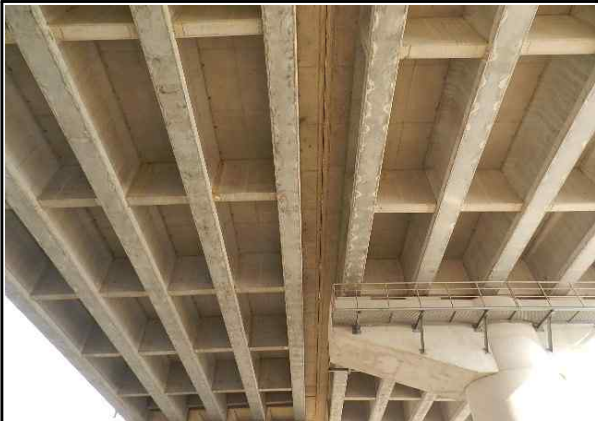
| 위 치 | 바닥판 하면 | 위 치 | 상행선 S5 |

| 현 황 | 전 경 | 현 황 | 균열 보수 전경 |

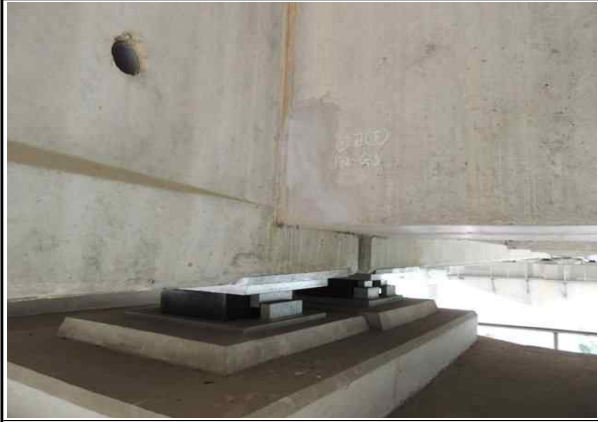
| 현 황 | 들뜸 보수 전경 | 현 황 | 들뜸 보수 전경 |

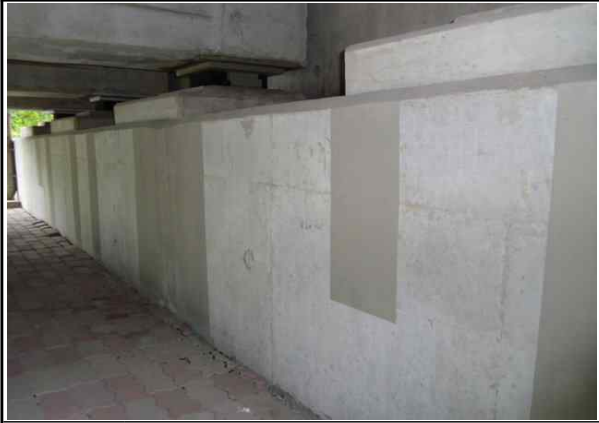
| 현 황 | 구체부 균열 보수 전경 | 현 황 | 홍벽부 균열 보수 전경 |

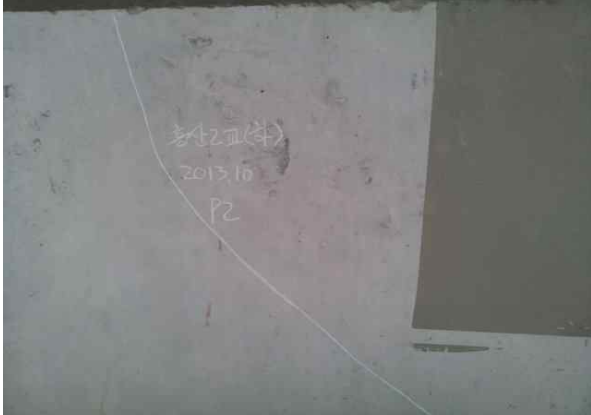
교각은 직접기초에 T형 구조로 시공되어 있으며, 균열 및 콘크리트 파손에 대해 전반적인 보수가 실시되었으나, 일부구간 미보수 균열, 재료분리, 누수흔적 및 체수 등의 손상이 남아있는 것으로 조사되었다. 교각에 발생한 균열은 대부분 비구조적인 손상이며, 내구성 확보를 위해 균열부위에 적합한 보수가 필요하다. 특히, 유도배수관 길이부족으로 인한 교각 상면 체수 및 누수흔적은 배수시설과 연계하여 보수를 실시하는 것이 바람직할 것으로 판단된다.

| 현 황 | 코핑부 균열(폭 0.1mm) | 현 황 | 기둥부 균열 보수 전경 |

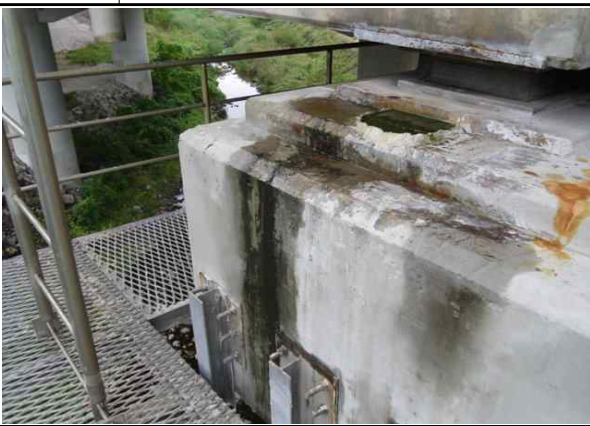
| 위 치 | 상행선 P3 | | |

| 현 황 | 유도배수관 길이부족에 의한 코핑부 상면 체수, 누수흔적 | | |

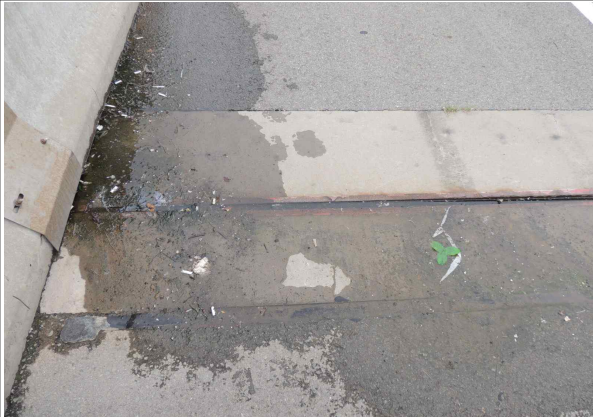
| 현 황 | 유간 이물질퇴적 및 부식 | 현 황 | 후타재 균열 |

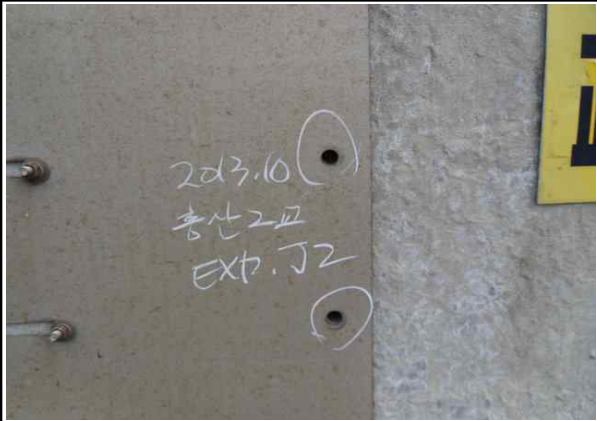
교대 법면의 경우 시·종점이 모두 보호블럭으로 시공되었으며, 상행선 종점법면에 보호블럭 탈락이 조사되었다. 차수관의 경우 볼트 탈락이 조사되었으며, 방호벽에 설치된 텔리네이터는 교체보수가 실시되었다. 차수관 볼트 탈락은 구조적인 손상은 아니나, 시설물의 사용성을 고려하는 차원에서 정비를 실시하는 것이 바람직하다.

| 현 황 | 차수관 볼트 탈락 | 현 황 | 텔리네이터 보수 전경 |

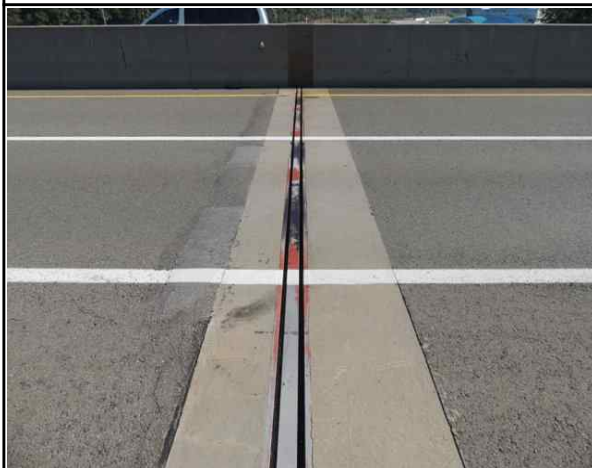
신축이음

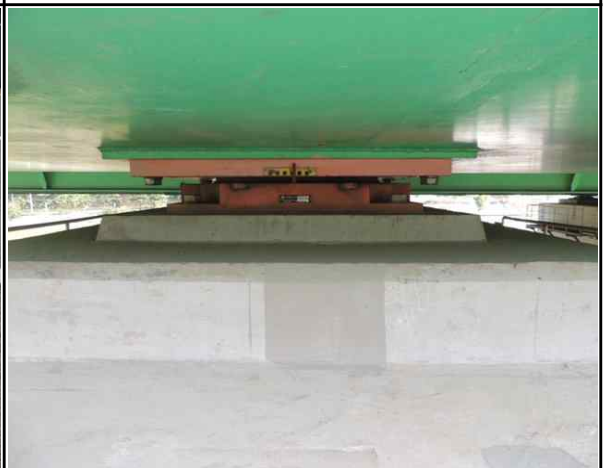
교량받침

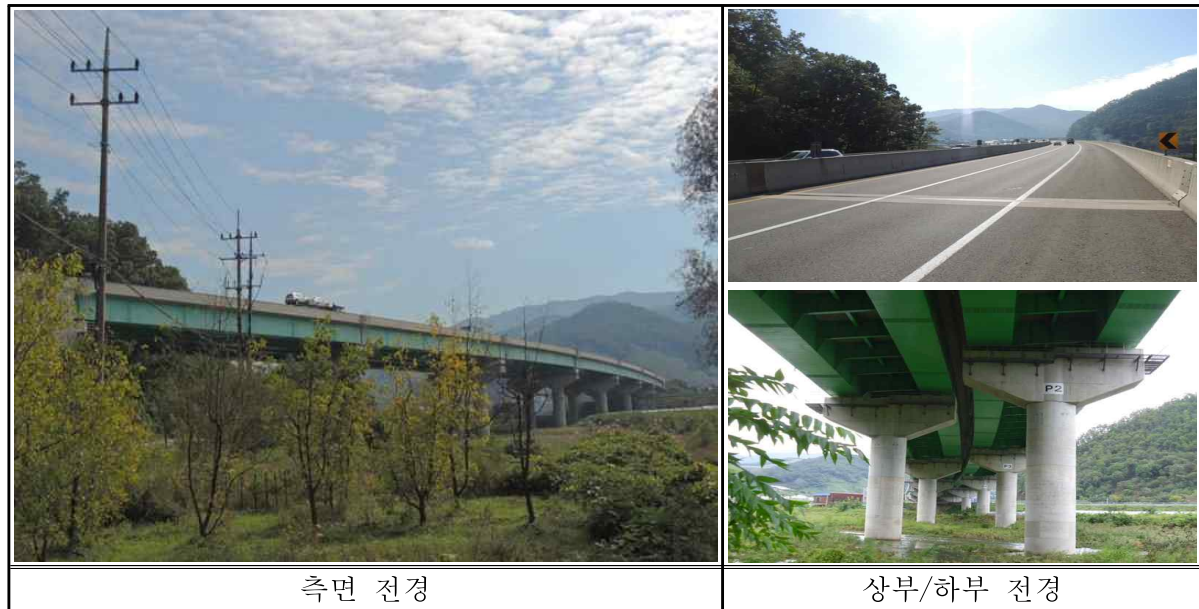
<그림 1.1.1> 삼성1교 전경

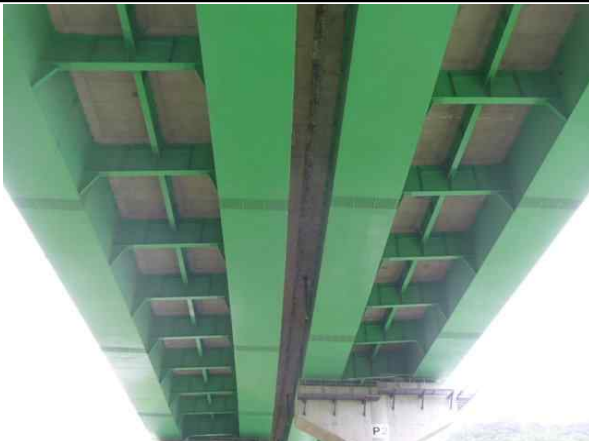
바닥판 하면은 철근콘크리트로 시공되어있으며, 균열 및 재료분리 등의 손상에 대해 보수가 실시되었으나, 일부구간 균열부 백태가 조사되었다. 백태의 경우 우천시 이후에도 건조한 상태로 확인되어 현재 노면수 유입에 의한 누수는 없는 것으로 판단되나, 시설물의 내구성 확보 차원에서 보수가 필요하다.

| 위 치 | 바닥판 하면 | 위 치 | 상행선 S2 |
| 현 황 | 전 경 | 현 황 | 균열부백태 |

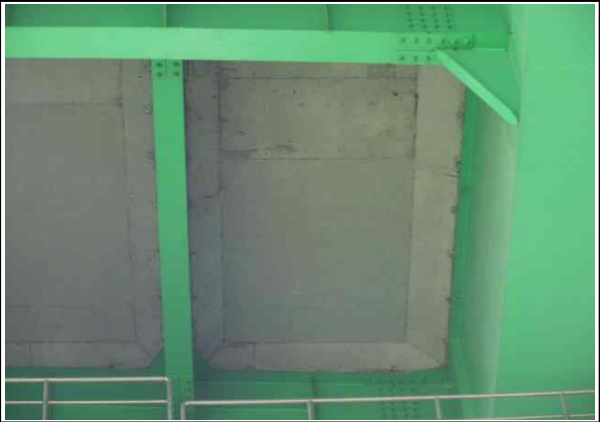
| 위 치 | 하행선 S6 | 위 치 | 하행선 S6 |
| 현 황 | 균열부백태 | 현 황 | 균열 보수 전경 |

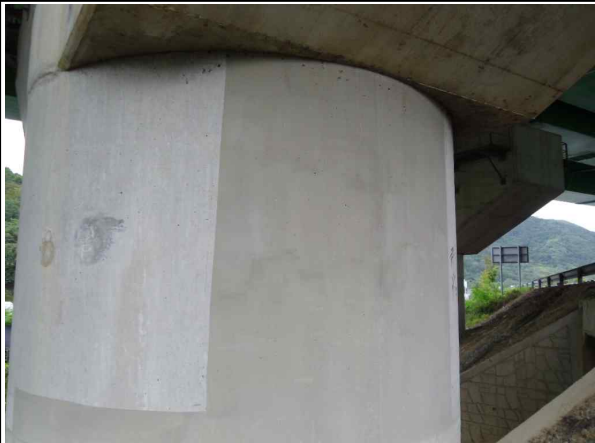
| 위 치 | 상행선 P3 | 위 치 | 상행선 P1 |
| 현 황 | 코핑부 균열(폭 0.1mm) | 현 황 | 균열 보수 전경 |

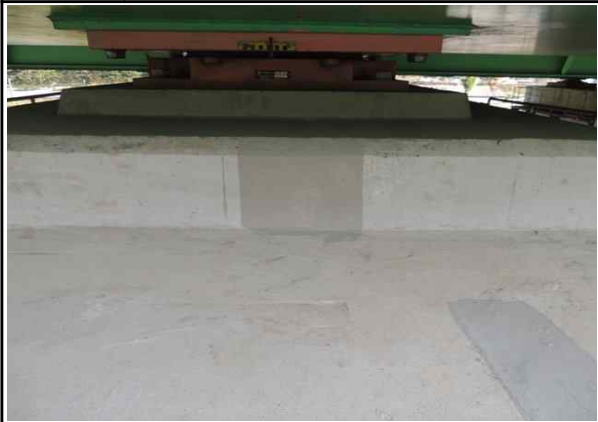
| 위 치 | 하행선 P1 SH1 | 위 치 | 상행선 P2 SH2 |
| 현 황 | 받침 콘크리트 균열 보수 전경 | 현 황 | 무수축 몰탈 균열 보수 전경 |

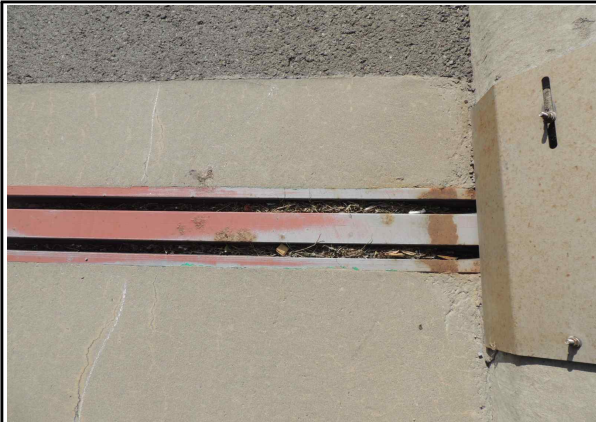
| 위 치 | 하행선 Exp.J3(A2) | 위 치 | 상행선 Exp.J2(P4) |
| 현 황 | 유간 이물질퇴적 | 현 황 | 후타재균열(cw=0.2mm) |

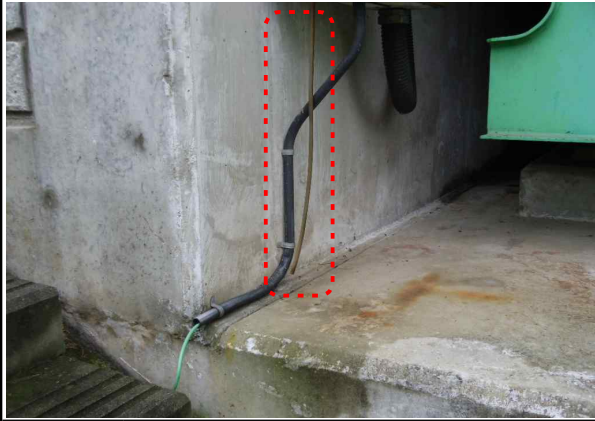
배수시설은 육교형 및 산악형의 혼합형으로 배수에는 이상이 없는 상태이나, 외관조사 결과, 배수구 이물질퇴적, 유도배수관 길이부족, 배수관 고정고리 탈락이 조사되었다. 전화차 점검과 비교시 손상의 진전은 없으나, 유도배수관 길이부족의 경우, 하부구조의 2차 손상을 유발하므로 배수시설에 대한 정비가 필요하며, 지속적인 점검을 통한 유지관리를 실시하는 것이 바람직하다.

| 위 치 | 상행선 A1 | 위 치 | 상행선 S4 |
| 현 황 | 유도배수관 길이부족 | 현 황 | 배수관 고정고리 탈락 |
